## ヘリコプターによる土砂災害状況に 関する研究報告書

平成3年7月

建設省土木研究所  
砂防部砂防研究室

# ヘリコプターによる土砂災害状況に 関する研究報告書

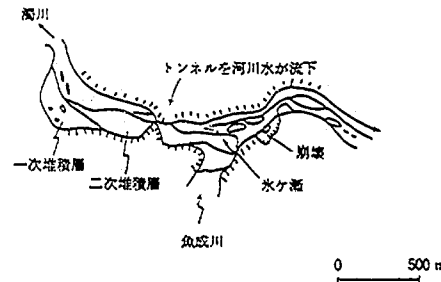
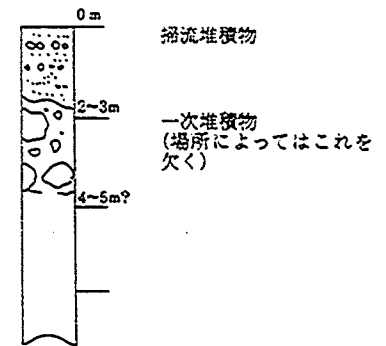
○ (規模) 上流のトンネル付近の狭さく部が減勢効果を及ぼし、全戸流出の被害はまぬかれた。

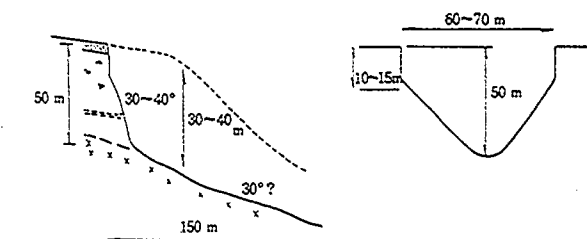
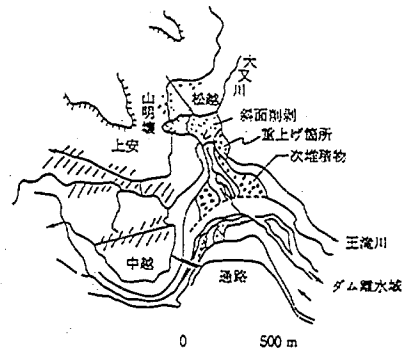
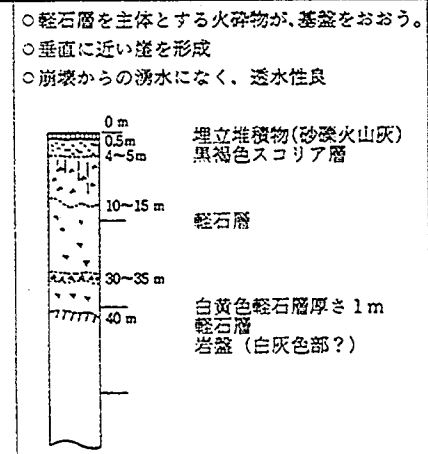
| | 土質 | ○軽石層が30m~35m位の厚さで堆積, 基盤との境界で破壊 | | | | | | | |

- (規模) 御岳・流越と共通のパターン (軽石層の破カイー引張による崩壊)
- (変状) フラックが発生しているようで, 二次災害が予想される。
- (変動) 滑動面が粘着力に依存しているにしても, 安息角位まで緩傾斜化する必要がある。今後崖の後退で崩壊は拡大する。
- (被害) 流出家屋があるようで, 死者も予想される。
- (避難) この付近一帯の人たちは, 上島地区などに一時避難する必要がある。

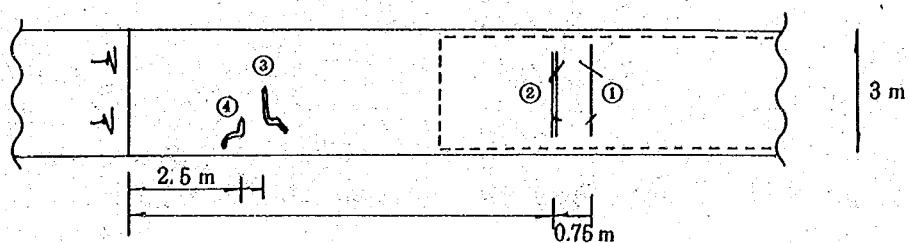
写真-28 稻荷川第5砂防ダム副堤損傷 (④地点)

ビデオ映像によれば、練石積砂防ダムの副ダム部に、摩耗とみられる損傷が観察される。

副ダム水通しは一度コンクリートによる補修を行なったもようで、その部分が再度摩耗している状況が読みとれる。工法からみて、砂防事業の初期の施工と考えられ、本ダム水通し部の損傷もふくめ、摩耗が激しい。

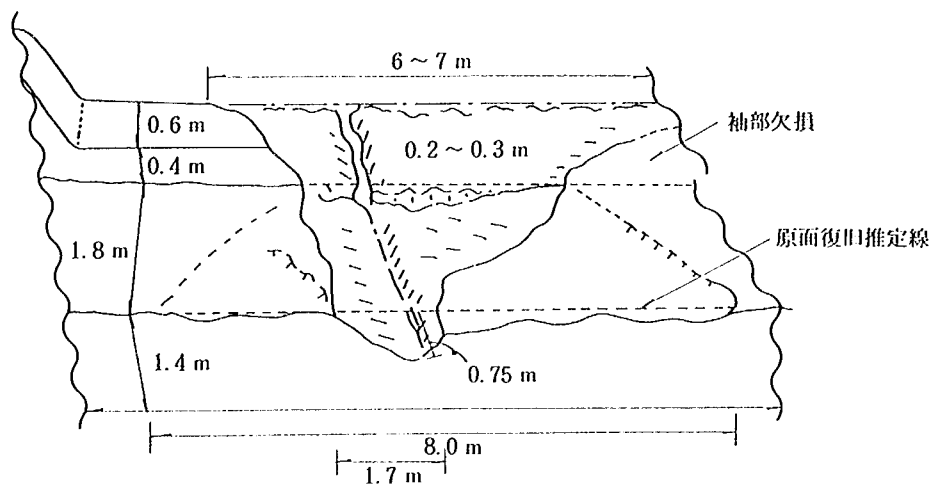
図一3.2 稲荷川第5砂防ダムの損傷状況の判読

ビデオ映像に示したように、本ダム前面両袖部に各々3本、合計6本の亀裂が読みとれる。

亀裂はほぼ水平に走り、間隔は比較的狭く、枝分れしたものや二次的に派生した短い亀裂が発達する。

亀裂の位置は、左岸が水通しのやや下、右岸がやや上となっており、放置すれば、袖部そのものの損壊につながる恐れがある。亀裂が進行しないように、補強する必要がある。

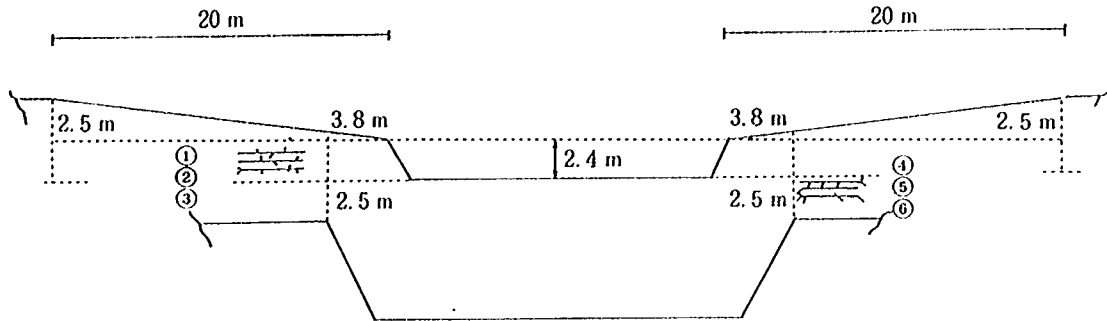
写真一29 相生第一砂防ダム本ダム前面亀裂（⑤地点）

| | 左 側 a | | | 右 側 b | | |
|---|---|---|---|---|---|---|
| 深さ | 亀裂は前面のみだが、コンクリート打設境界などに及び、深いことも予想される。 | | | | | |

側壁護岸天端と直上の袖部天端との比高は、下図より、 $(2.5 + 2.4 + \frac{2.5}{20} \times 3.8) = 5.375$ 、約 5.4m である。左右同形であるのでこれを基準に画像を計測する。

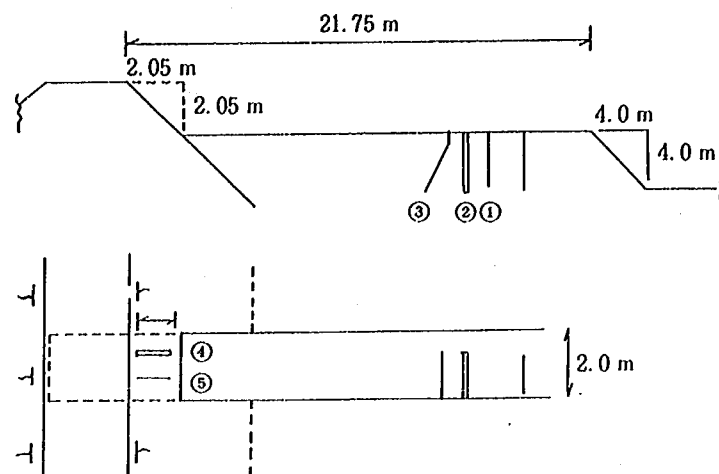
写真一30 芹沼第三床固左岸袖部・護岸亀裂 (⑦地点)

ビデオ映像に示すように、右岸袖部及び護岸に各々3本及び2本の亀裂が認められる。

袖部の亀裂は、天端から前面にかけて発生しており、堤体深くに破損が及んでいることが予想される。ビデオでは確認できないが、細い亀裂が後面(床固上流)まで及んでいる可能性が高い。

また、護岸部の亀裂が、袖部の変位に伴うものとするれば、亀裂から護岸までの袖部が全体としてブロック化していることも考えられる。

| | | 床 固 b | | | 護 岸 a | |
|---|---|---|---|---|---|---|
| 深さ m | | 200cm~130cm (天端幅全体の恐れ) | | | 50cm (護岸に全体) | |
