土木研究所資料第3075号

## 海 岸 災 害 写 真 集

—豊島 修博士収集のスライドをもとに—

建設省土木研究所  
河川部海岸研究室

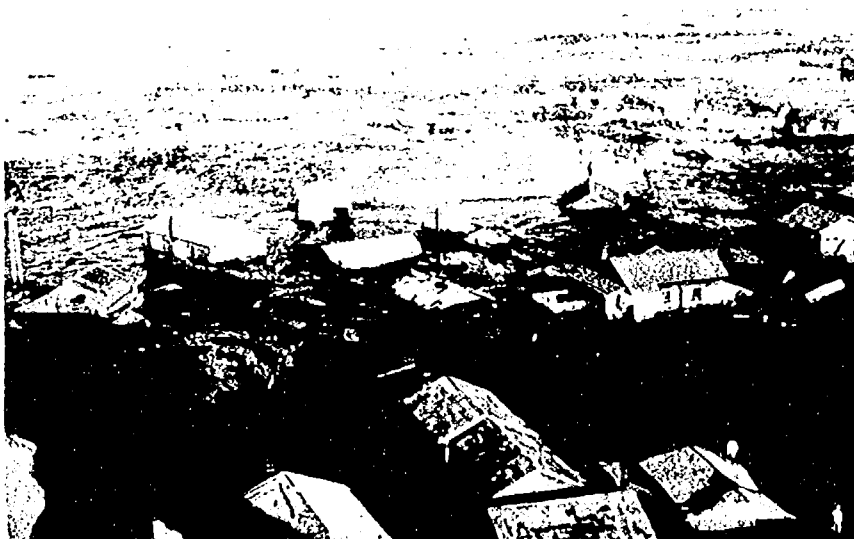
北海道東部の霧多布は、湯沸島の背後に発達したトンボロ（陸繋砂州）上にのる町である。1960年5月25日、チリ津波が来襲し、この津波によりこの砂州上で大きな被害が出た(写真-1)。写真上方が浜中湾、左側が琵琶瀬湾であり、各々東および南東に湾口が開いているため、津波により著しい被害を受けた。津波は引き波から始まり、浜中湾から来襲した第3波の波高が最も高く、最高水位は4.3mに達した。その後、水位2～3mの津波が双方の湾から交互に来襲したため、多くの家屋が流出した（首藤, 1989）。津波来襲時の状況を写真-2に示す。家屋の周辺で津波が激しい勢いで流れている状況が見てとれる。写真-3は撮影時期が不明であるが、津波来襲後海岸堤防が復旧された状況を示す。

写真-2  
霧多布における津波来襲時  
の状況  
(1960年5月25日)

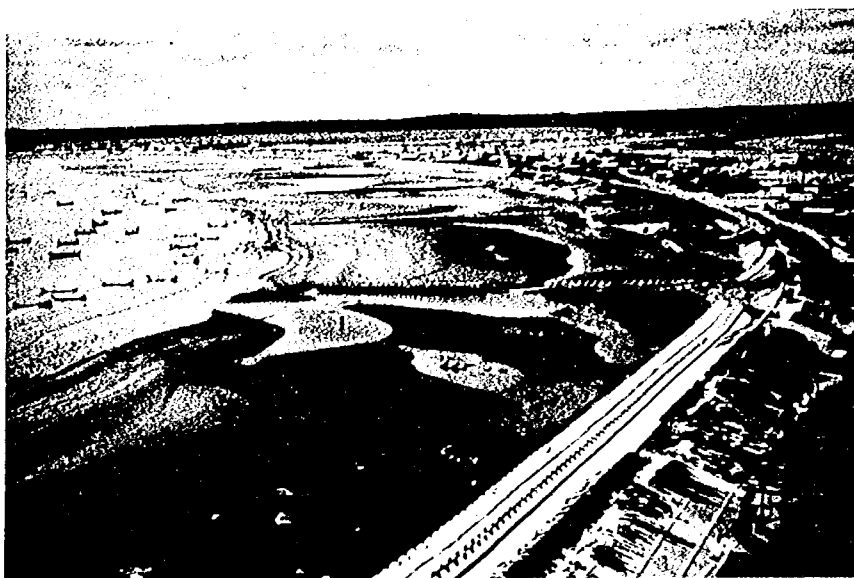
写真-3  
霧多布における津波来襲後  
の復旧状況

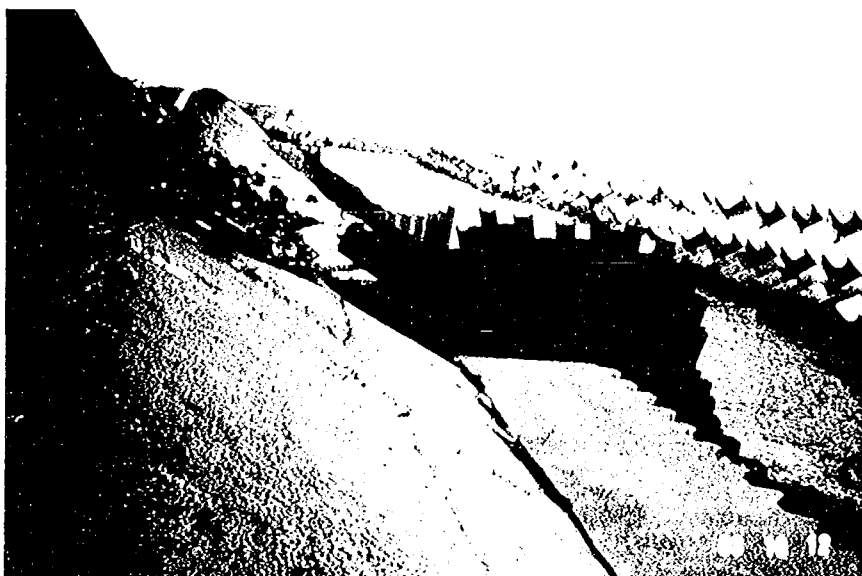
清水海岸は、静岡海岸の北側に隣接し、滝ヶ原川から三保松原まで広がる延長約10kmの砂礫海岸である。1983年5月における清水海岸の護岸の倒壊状況を写真-42～44に示す。国道150線に沿う約500mの区間で護岸が欠壊した。写真-45 も同年12月の同様な護岸の倒壊状況を示すが、いずれも護岸は著しく破壊され、護岸背後の土砂が大きく削り取られている。この頃の滝ヶ原川河口付近の被災状況が写真-46 である。護岸の倒壊に至らなかった場所でも、前浜が大きく削り取られて根入れ矢板が露出したため、あわてて根継ぎ矢板が打ち込まれた。しかしその後の高波浪により、この根継ぎ矢板は抜け上がってしまった。このときの状況が写真-47 である。なお、矢板が抜け上がったときには、写真中の消波工はまだ設置されていなかった（豊島, 1984; 1985）。以上に述べた激しい海岸侵食は沿岸漂砂の不均衡によって生じたものであり、約0.8km/yrの割合で北方へと侵食域が広がっていった（宇多, 1991c）。

写真-46  
静岡県の清水海岸（滝ヶ原  
橋付近）  
(1983年3月)

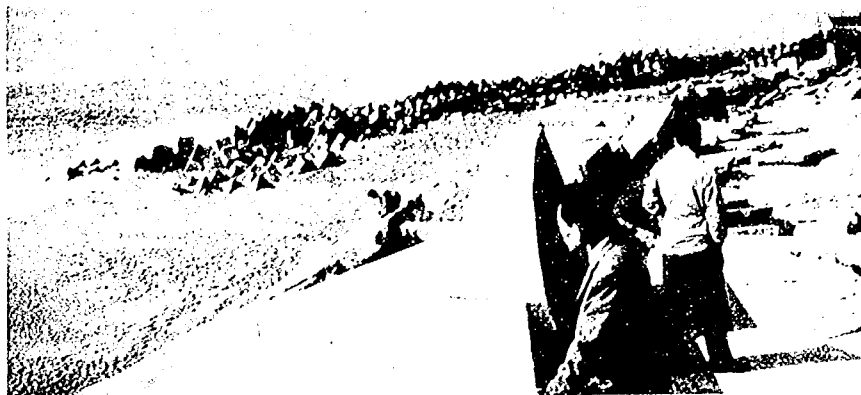
駿河海岸のほぼ中央、大井川河口の右岸（南）側に隣接する川尻地先の1970年12月11日における空中写真を写真-80 に示す。写真中央を流下するのが大井川である。かつて川尻地先では、写真-81 に示すように海岸堤防の前面に広い砂礫浜があった。その後侵食により前浜が次第に狭くなり、1972年5月では汀線に沿って消波堤が設置される状況となった（写真-82）。1972年10月30日の台風26号に伴う高波浪が来襲し、わずか1時間のうちに堤防が破堤した。写真-83～90はその時の状況である。破堤前の10月30日、14:00の状況が写真-83 である。白濁した砕波が堤防の天端上にうちあがっている。うねりが海岸堤防に衝突する状況が続き、翌31日の14:20頃になると写真-84 に見られるように波しぶきが高くあがるところがでてきた。15:00にはパラペットと天端コンクリートとの間に隙間ができてきた（写真-85）。このとき既に表のりがずり落ち始めたと考えられる。それからわずか8分後の15:08には表のりがずり落ちた（写真-86）。15:45には天端全部の破壊が進んだ（写真-87）。翌日の現場は写真-88 の通りであり、堤防の天端と表のりが無残にも壊れている。わずか1時間足らずで破堤した割にはその後の破堤は少なく、裏のりの1部は残り、のり尻は全延長にわたって被災をまぬがれた（写真-89, 90）。海岸堤防のこうした破堤状況を見ると、一見堅固で強そうなコンクリート製の海岸堤防も、まさに砂上の楼閣のようである。砂浜が海岸堤防にとっていかに大切な消波・根固め工であるかが痛感されよう。ちなみに、この海岸以外ではこの日のうねりによる海岸被災は皆無であった（豊島, 1976）。

静岡県の駿河海岸の海岸護  
岸の被災（川尻地先）

（1972年11月1日）

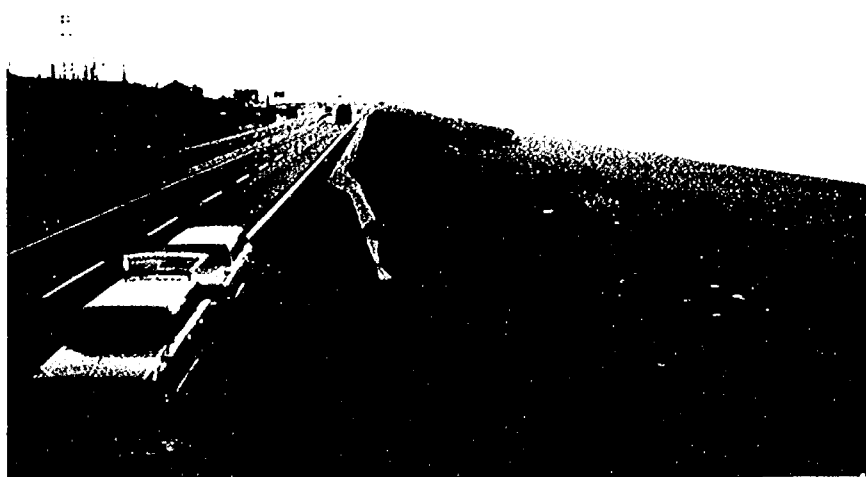
写真-190

新潟県の糸魚川海岸の護岸  
の復旧状況

新潟県の糸魚川海岸は姫川港に隣接する砂礫海岸である。ここでは姫川港の防波堤の延伸とともに激しい侵食にさらされた。そのため、1970年2月に来襲した「台湾坊主」時の被害は大きかった。このときの被災状況を写真-176に示す。侵食が進み、市営アパートの前面がまさに崩れる寸前の状況である。その後も写真-177のように侵食が続き、建物の土台が吸い出されてアパートが傾いた（写真-178）。また、海岸堤防は写真-179のように背後まで大きく削り取られ櫛の歯のようになった。その間隙から波が侵入している状況が写真-180である。また、直立堤防のパラペットの破壊状況を写真-181に示す。海岸堤防は背後の土砂が流出すればひとたまりもなく破壊に至ることがよくわかる。写真-182は堤防の背後での高さ5 m以上に達する浜崖の形成を示し、家屋の直前まで波が作用する状況が写真-183よりよくわかる。堤防が壊れてからは写真-184のように浜崖に波が直接当たるようになった。家屋が破壊されて海に落ちた状況を写真-185～187に示す。その後、前浜は少し戻ったが、海岸にはしばらくの間市営アパートが破壊されたまま放置された（写真-188, 189）。その後、この地区では写真-190のように護岸が復旧された。

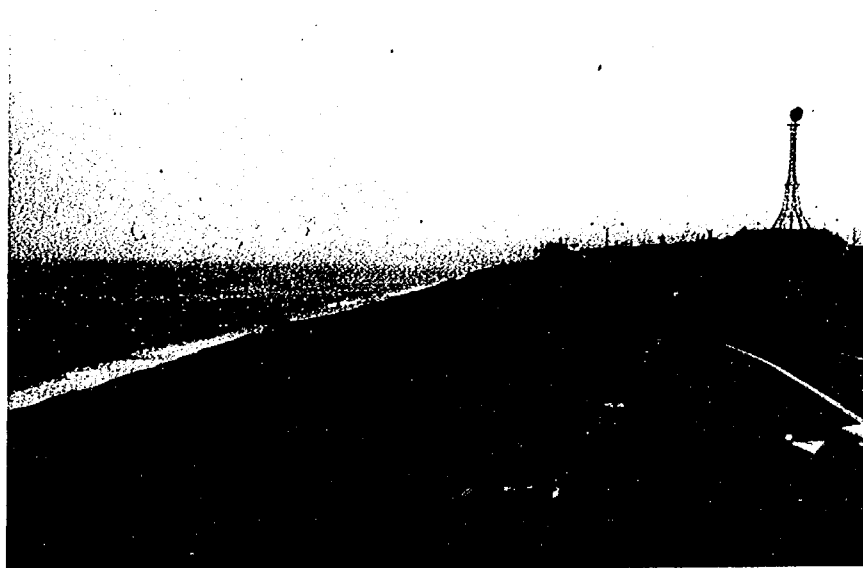
国道8号を横切る地下道の地上出口の上から見た海岸状況が写真-191であり、1977年4月の段階では護岸前面にかなり広い前浜があったことがわかる。ところが1980年9月になると写真-192のように砂浜はほとんど消失し、消波ブロックが山のように積まれた状況になった。このとき、逆方向を望む状況は写真-193に示す通りである。

写真-192  
新潟県の糸魚川海岸の災害  
状況  
(1980年9月4日)
