# 土木研究所資料

平成4年10月エジプト地震による被害報告

建設省土木研究所  
地震防災部耐震研究室

# 平成4年10月エジプト地震による被害報告

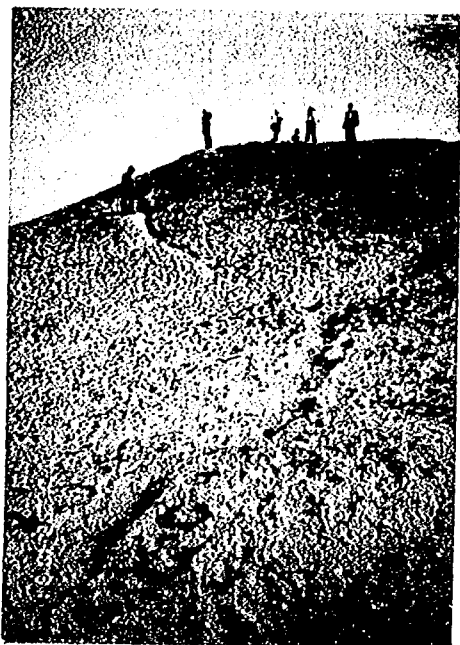
写真-1 震源地付近に生じた地面のクラック(一部区間しか見ていないが、少なくとも200m程度にわたって点々と連続的にトレースできる)

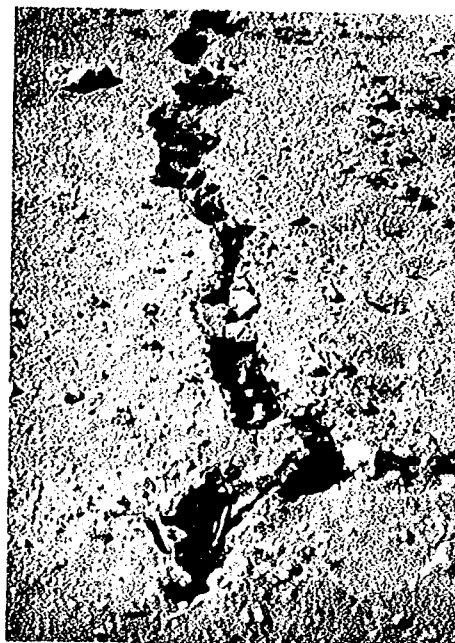
写真-2 クラックの詳細(単純に左右に引っ張られたようで、横ずれらしきものは見られない。幅約10cm)

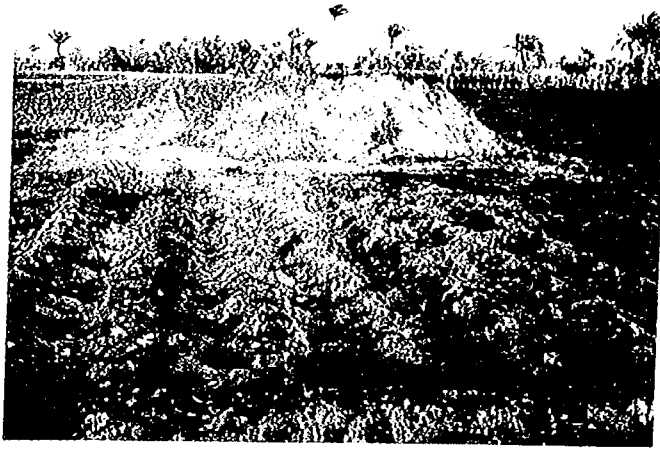
写真-9 噴出した砂を集めた後(このような跡が、多数あったことから、この付近ではかなり広範囲に、かつ、大規模に液状化したと考えられる。しかし、大部分はすでにかたづけられており、こののようにはっきり液状化が確認できた地点は他にはなかった)

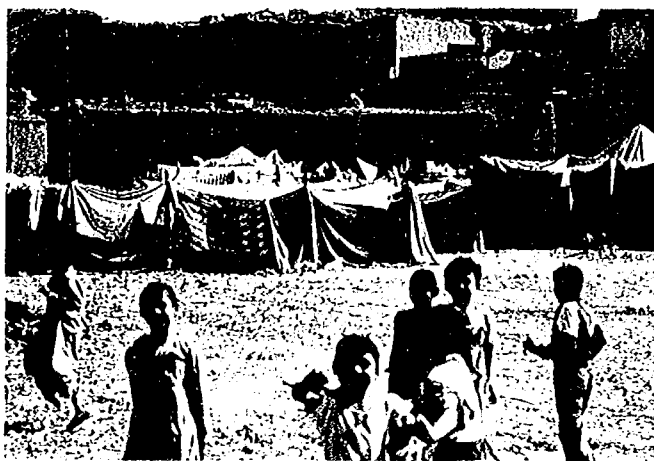
写真-81 壊れた自宅前に設けられたテント  
(ファユーム地区)
