土木研究所資料第3204号

平成5年7月北海道南西沖地震被害調査概報

建設省土木研究所  
地震防災部耐震研究室

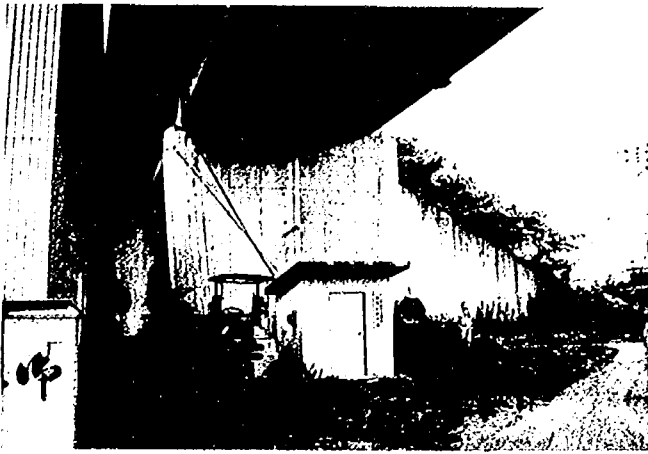
北海道開発局が行っている強震観測所は、北海道道南地区において11箇所、青森県内で1箇所の合計12箇所であり、合計27台の強震計が設置されている。地震により得られた最大加速度は、表-2.2に示す通りである<sup>1)</sup>。このうち、今回の調査で上鳥崎橋の観測点を視察することが出来た。写真-2.1が地盤上の観測小屋である。橋脚フーチングとかなり接近して強震計が設置されている。

写真-2.1 上鳥崎橋(国道5号)における強震観測施設

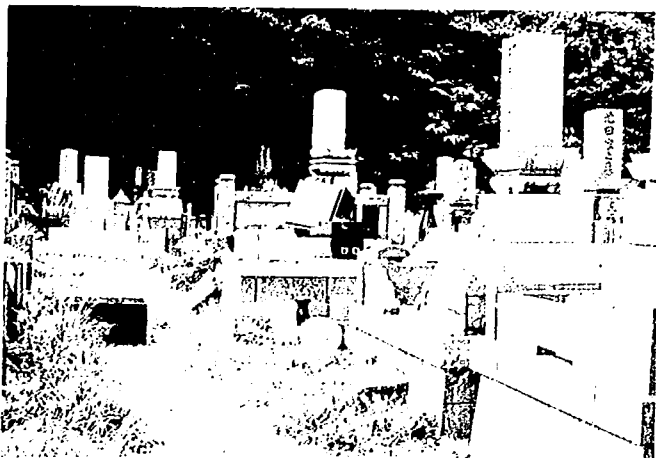
別院は、江差町の北端にあり、海岸に面した段丘上に設けられている。転倒状況は、写真-2.5に示す通りで、奥尻島共同墓地に比較するとはるかに少ない。墓地の一部を調査した結果、転倒率は $3/49=6\%$ であった。式(2.2)によれば、最大加速度は $220\text{cm/s}^2$ 程度となる。

写真-2.5 江差町真宗大谷派東本願寺江差別院における墓石の転倒状況(総墓石数41基中3基が転倒)

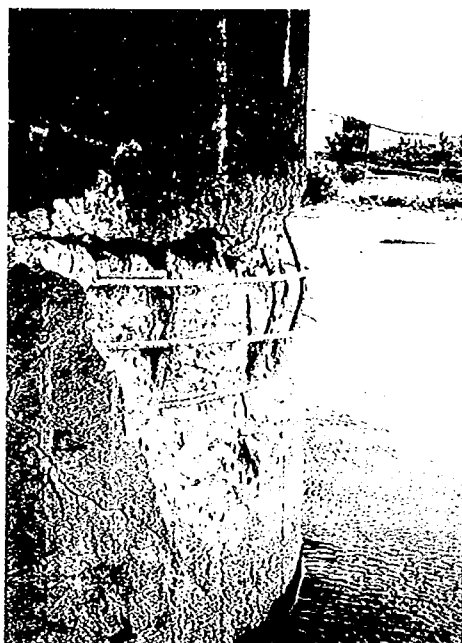
6基の橋脚のうち、P2～P4橋脚に被害が生じた。ただし、時間の関係で調査できなかったが他の橋脚にも損傷が生じている可能性がある。被害が大きかったのは、P4橋脚である。P4橋脚では、水面から約80cmの高さに桁の橋軸直角方向の振動に伴う損傷が上流側と下流側に生じた。損傷は上流側より下流側の方が大きい。下流側では、写真-4.13に示すように基部のコンクリートが剥離し、主鉄筋（D22）及び帯鉄筋（D13）が露出している。主鉄筋は外側へはらみ出し、帯鉄筋は主鉄筋からはずれ延び出している。上流側は、下流側とほぼ同じ位置にコンクリートの剥離と鉄筋の露出が若干ある。また、コンクリート剥落部より少し上の位置に水平方向のクラックと、コンクリート剥落部横に斜めせん断クラックが入っている。

これらの損傷は、主鉄筋段落しの定着長不足によって生じたもので、昭和57年の浦河沖地震の際の静内橋の被害と同じである<sup>9) 10)</sup>。最近では、平成5年1月の釧路沖地震でも多数の橋にこの被害が生じている<sup>11)</sup>。表-4.2は、道路震災対策便覧（震災復旧編）に示される被災度である<sup>12)</sup>。これによれば、主鉄筋がすでに面外方向に座屈してはらみ出していることから「大被害」に相当し、耐荷力に著しい影響のある損傷と判断される。

写真-4.15 基栄橋主鉄筋のはらみ出し及び帯鉄筋の伸び  
(P4橋脚・下流側)

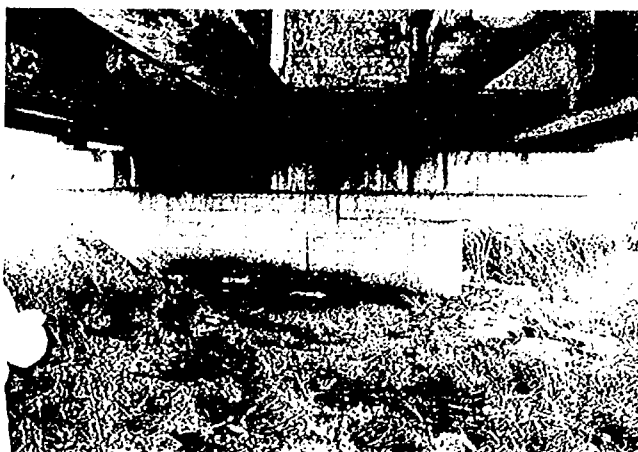
写真－4.32 長万部橋 P 2 橋脚(左へ  $1^{\circ} 59' 30''$  傾斜)

- (3) 液状化が広範囲に生じ、道路盛土や河川堤防、海岸護岸、港湾施設の損傷等、土構造物を中心に大きな被害を広範囲に生じた。さらに、ガソリンスタンドのタンクの浮上がり等も生じた。  
また、長万部大橋では、ケーソン橋脚の傾斜が生じた。ただし、長万部大橋は、昭和35年の竣工であり、昭和46年の道路橋耐震設計指針の以前の橋であることから、現在の目で見れば、液状化に対する対策が十分ではない可能性がある。

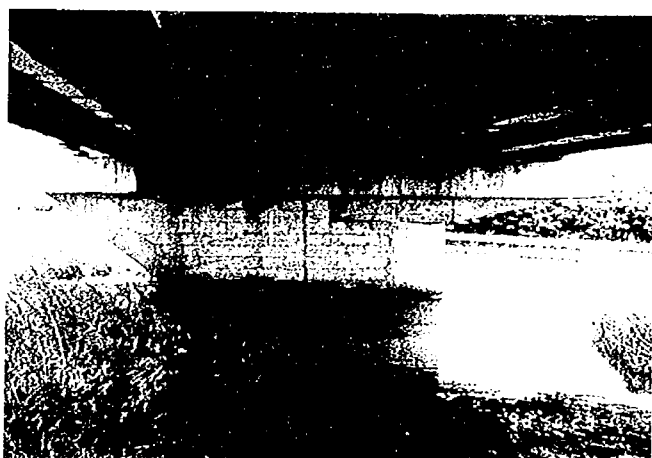
写真－4.33 長万部橋 P 3 橋脚(左へ  $1^{\circ} 46' 30''$  傾斜)

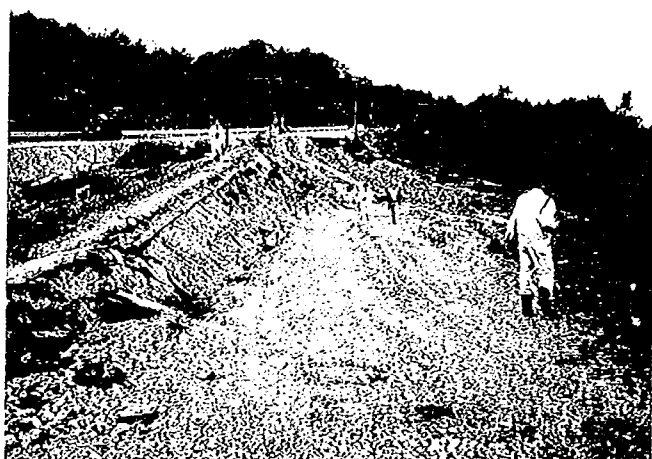
写真－4.42 国道5号長万部町知来地区の道路盛土の崩壊  
(盛土部分に落下した車両を除去するために  
整地した後、迂回並行して道路盛土を新た  
に復旧工事中)

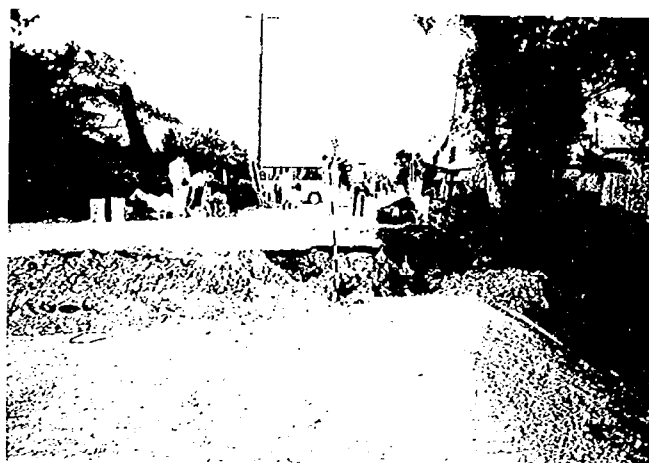
写真－4.45 江差町道越前地区の道路盛土の崩壊  
(延長約50m、深さ約80cmの沈下崩壊)

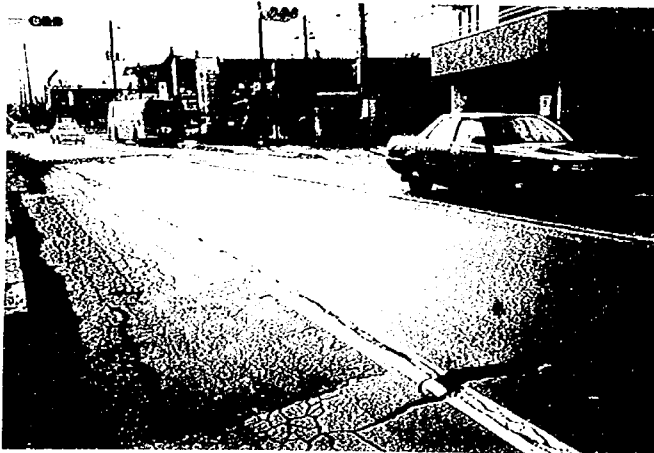
写真－4.48 東浜町地区の舗装面が移動した状況  
(手前に移動により生じたアスファルト舗装の沈下溝が見える。現在は、盛り上がり部分が除去されている)

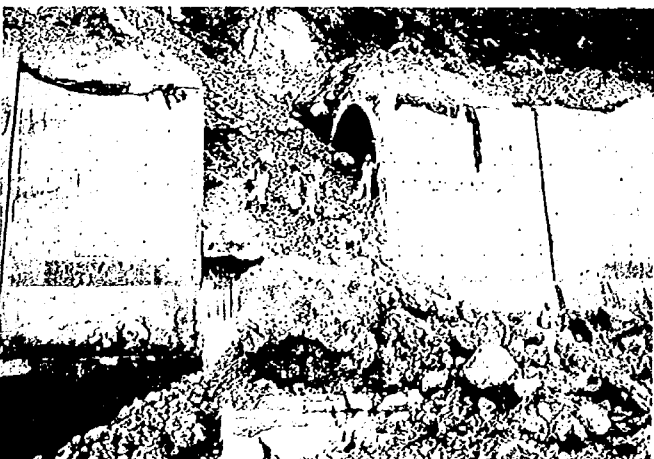
写真-4.59 白糸トンネルの覆工の崩壊部分  
(手前に見えるのが直径約6mの落石)

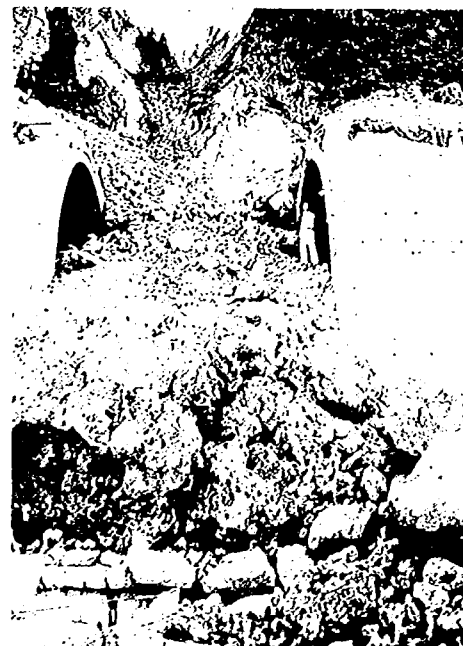
写真-4.60 白糸トンネルの覆工の崩壊部分

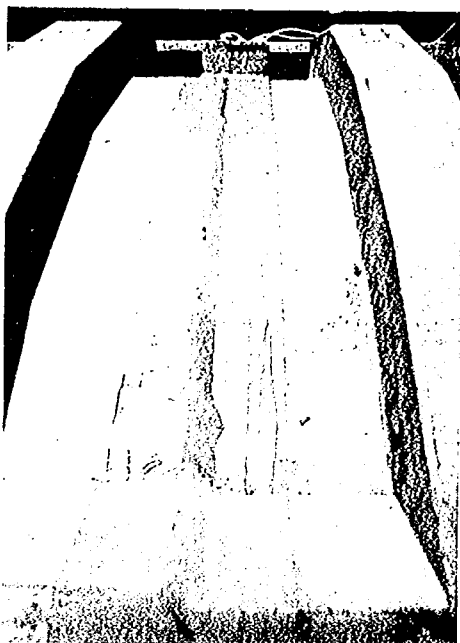
写真－4.70 千疊坂覆道の覆工構造間の防水シート

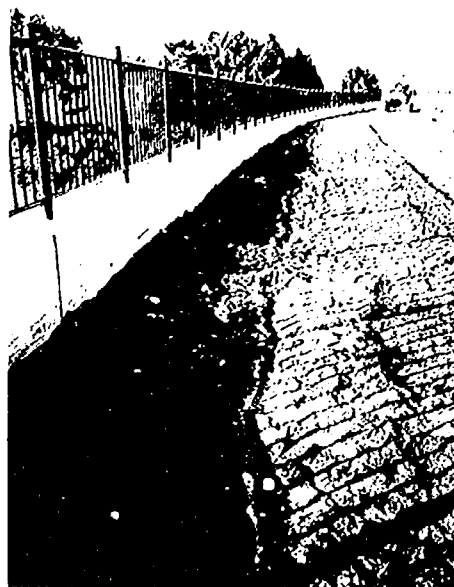
写真-4.74 国道228号の擁壁の傾斜と道路のクラック、沈下

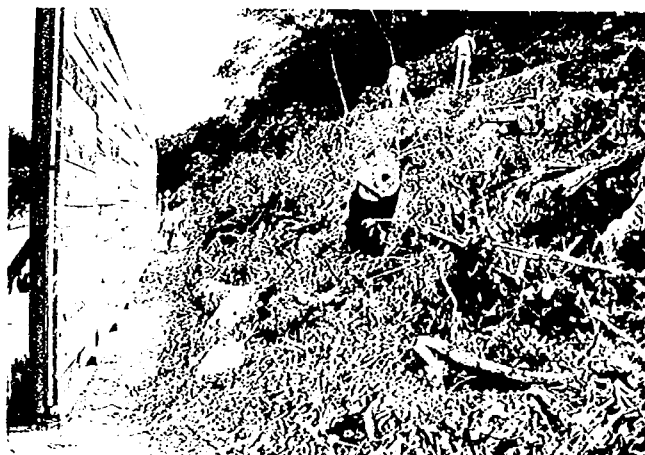
写真-4.76 国道229号の金ヶ沢地区の斜面の崩壊と防護工

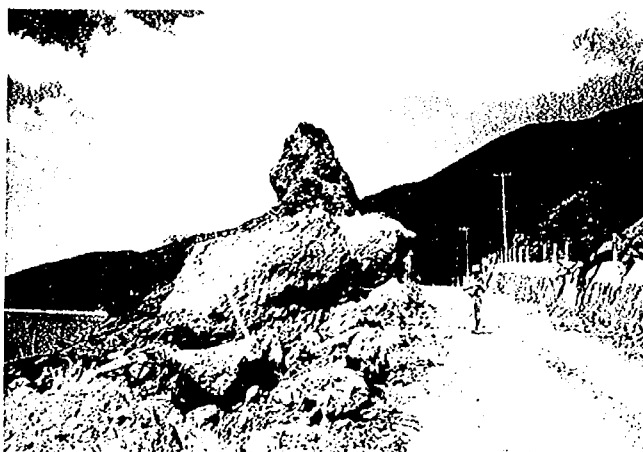
写真－4.79 奥尻島西海岸ホヤ地区の斜面からの落石  
(落下した直径約10mの岩塊)

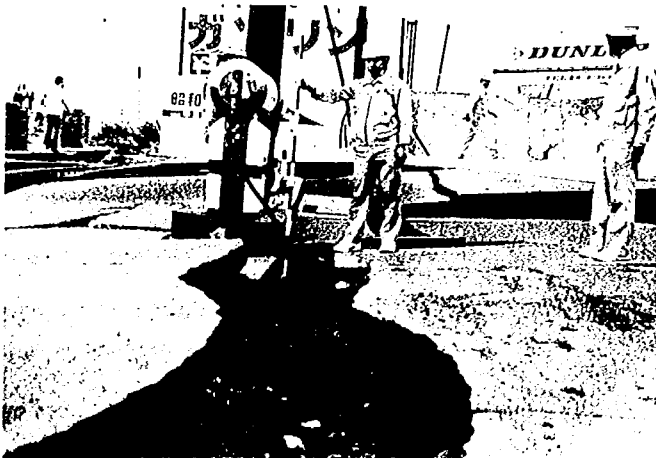
写真－４．８４ 国道５号沿いガソリンスタンドの舗装の沈下、クラック

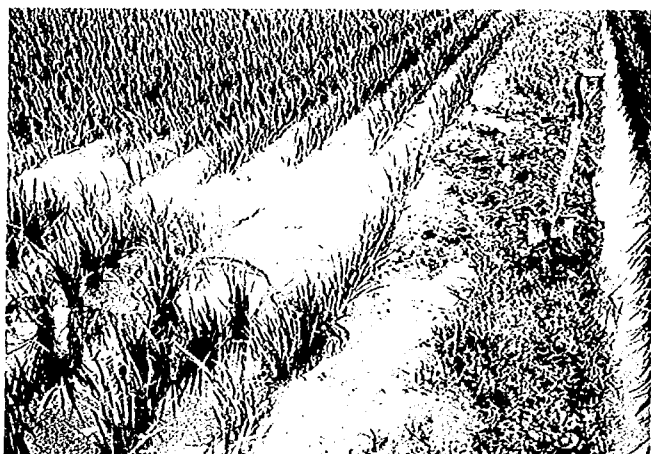
写真－５．３ 厚沢部川河川堤防周辺の水田における噴砂

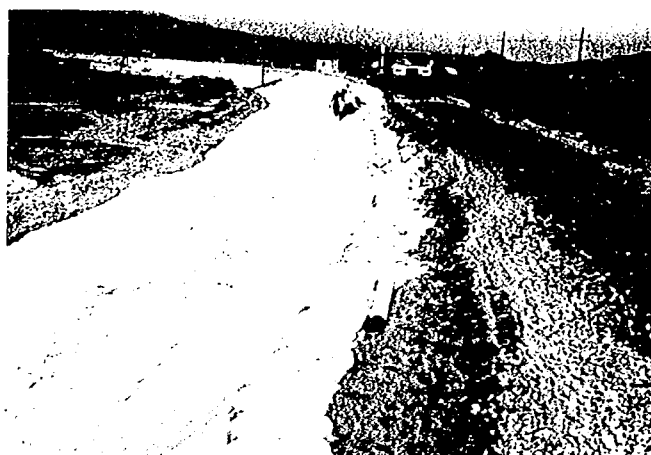
写真－５．６ 後志利別川河川堤防の応急復旧状況  
(土嚢及び防水シートによる堤防法面の保護、延長約1kmにわたる)

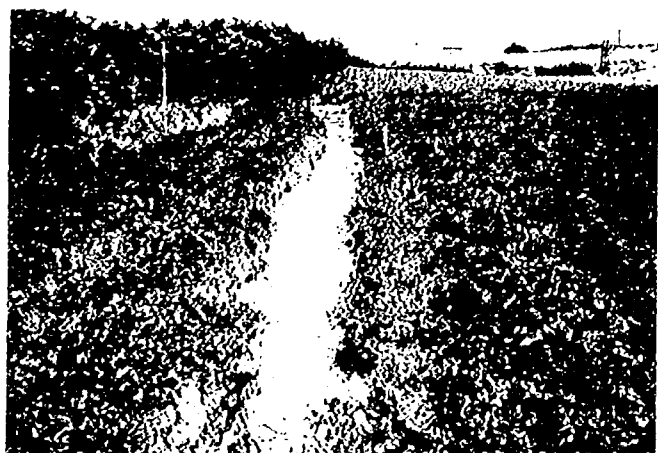
写真－５．７ 後志利別川河川敷内の地盤のクラック、すべり及び噴砂の状況

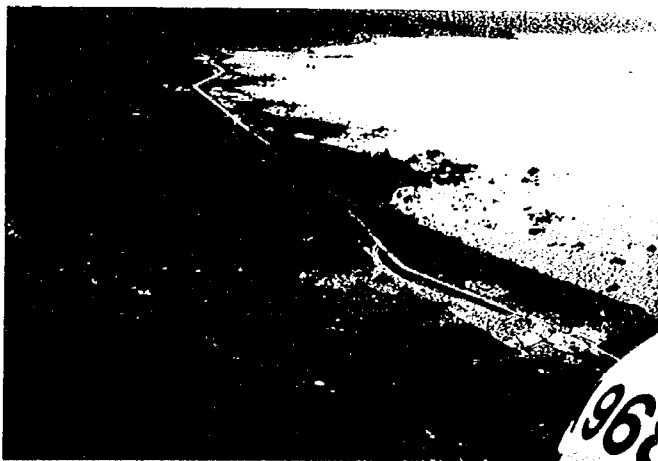
写真-6.12 奥尻島稲穂岬における津波の痕跡  
(上空から撮影)

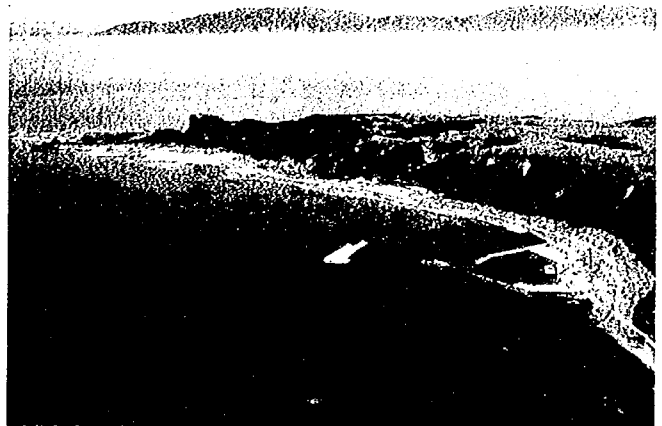
写真-6.13 稲穂港周辺の津波の痕跡  
(上空から撮影、津波によりほとんどの住居が  
流された)

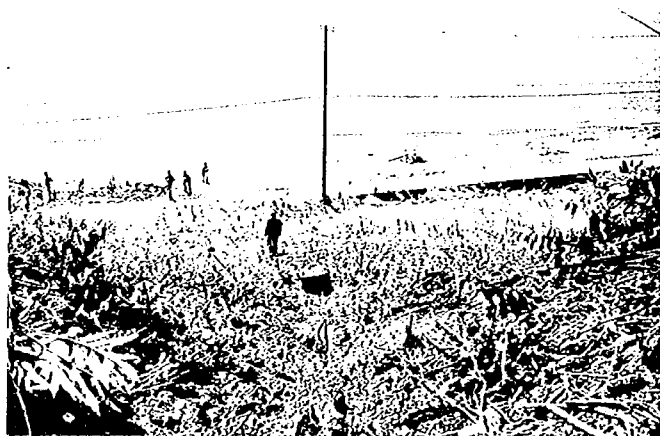
写真－ 6 . 16 奥尻町藻内地区周辺の津波の痕跡  
(津波の遡上状況)

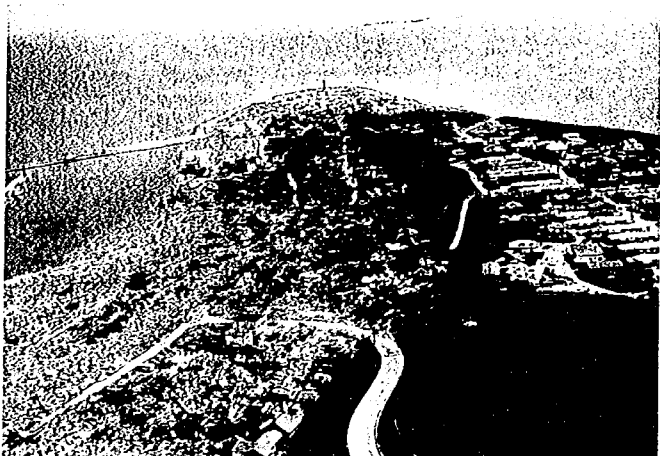
写真－ 6 . 18 青苗地区の火災の痕跡(上空から撮影、中央の黒く焼けた部分が火災跡)

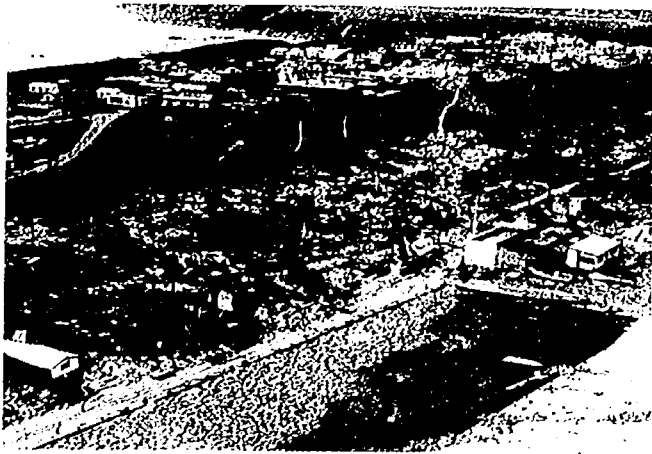
写真-6.20 青苗地区の火災の痕跡(上空から撮影、中央の黒く焼けた部分が火災跡)

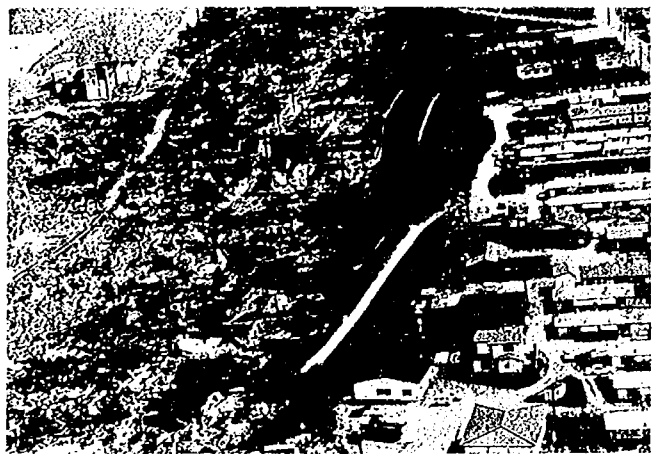
写真-6.21 青苗地区の高台にある住居  
(上空から撮影、高台にある住居は津波と火災による被害から免れた)

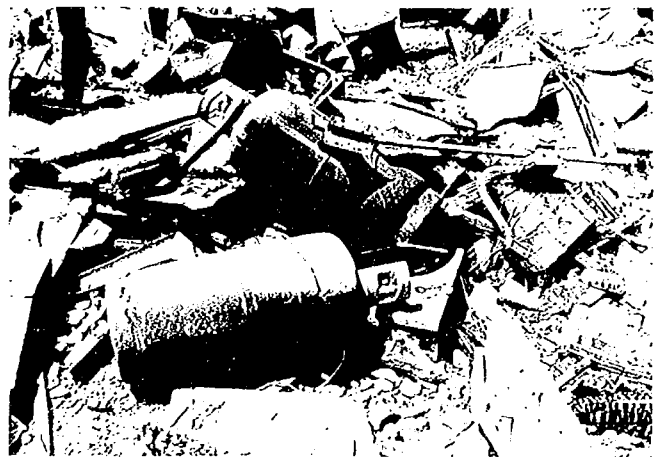
写真-6.23 青苗地区の火災状況  
(プロパンボンベ、火災の延焼を早めた)

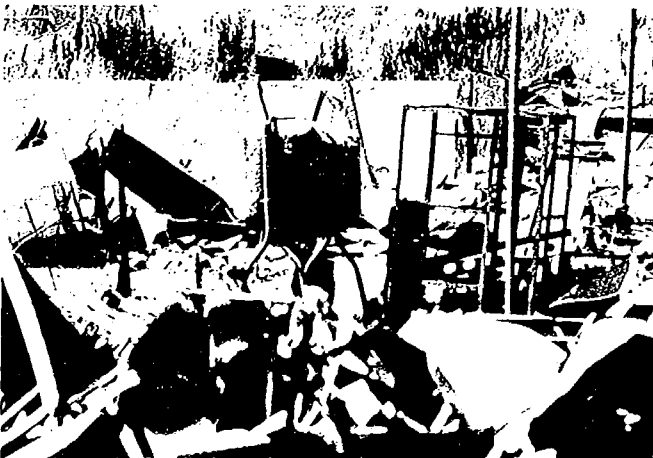
写真-6.24 青苗地区の火災状況  
(灯油タンク、火災の延焼を早めた)

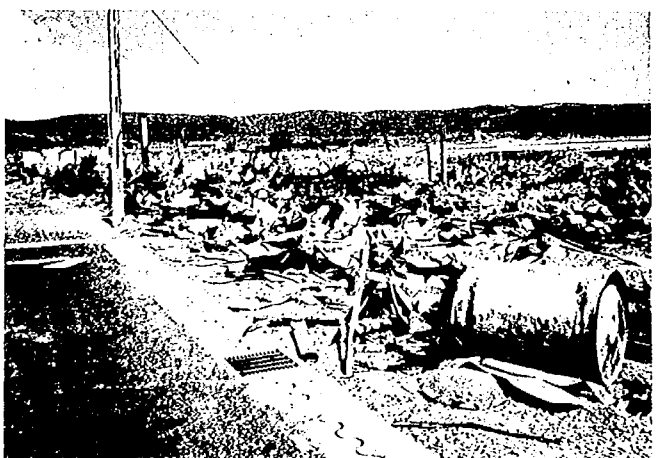
写真-6.25 青苗地区の火災状況  
(変形した金属のみが残る)

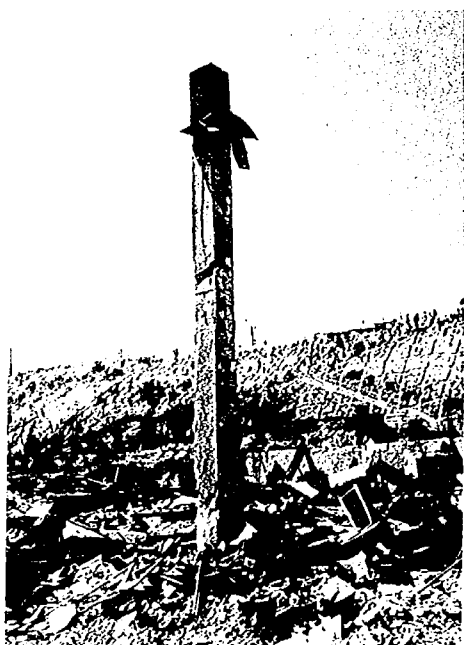
写真-6.28 青苗地区の火災状況(唯一残されたコンクリートブロック製の集合煙突)

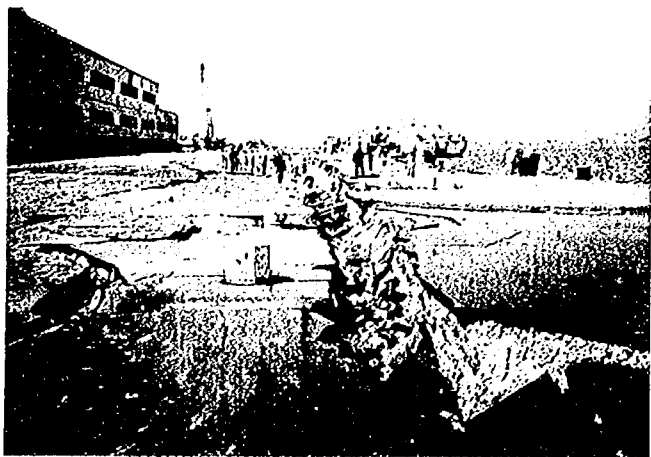
写真－7.1 函館港西埠頭北海道振興㈱第6岸壁  
(岸壁傾斜、エプロン陥没)

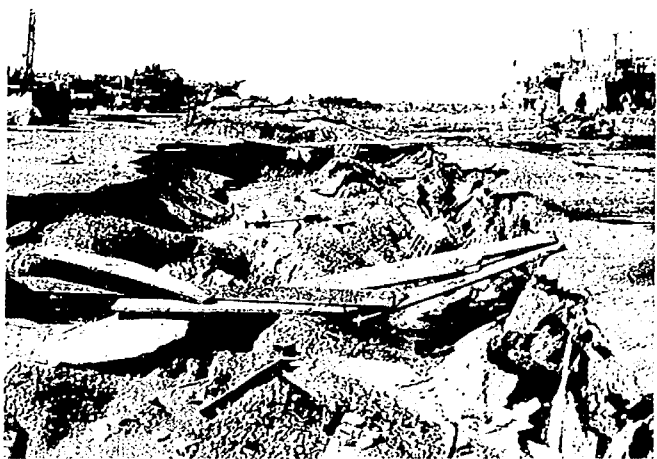
写真－7.3 函館港西埠頭北海道振興㈱第6岸壁  
(エプロンの陥没)

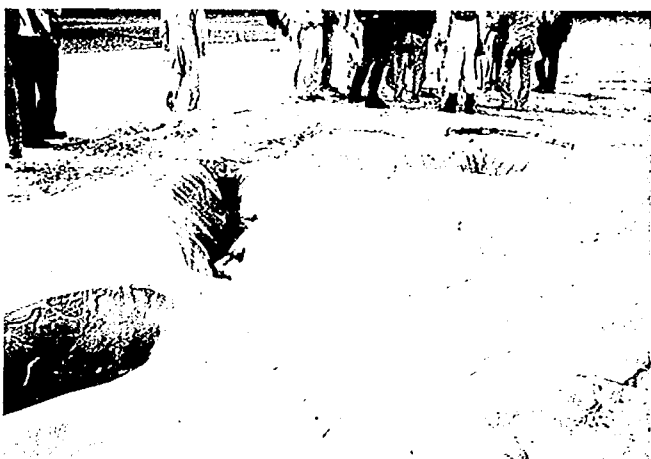
写真－7.4 函館港西埠頭北海道振興㈱第6岸壁  
(噴砂)

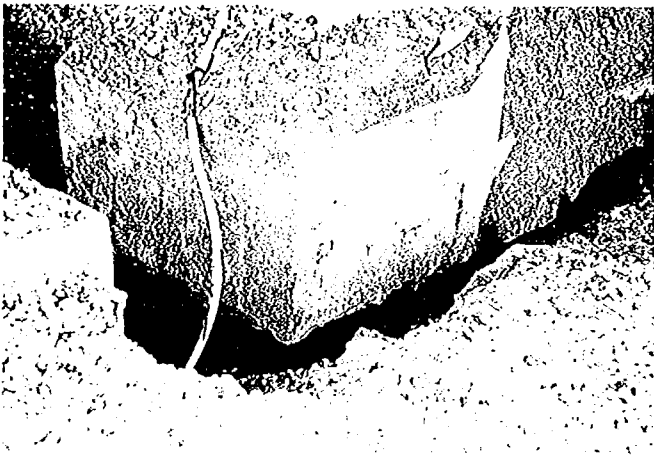
写真-8.4 杭とフーチングの連結部における杭の破壊

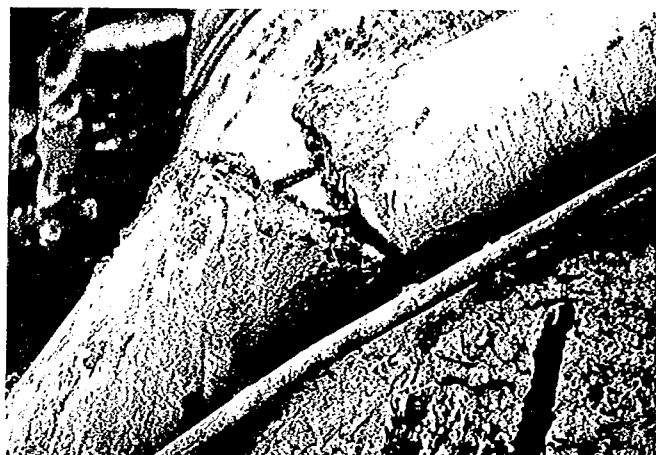
写真-8.11 基礎杭の折損

- (6) 道路盛土の路肩のすべりに伴い、ここに埋設されていたライフライン系のパイプが損傷を受けたり、また橋梁に添架がされていたパイプが損傷を受けた事例が多数ある。
- (7) 建築物であるが、基礎杭の損傷が見られた。基礎構造物は、地震後に掘り返して損傷を調査することがまれであるため、被害が確認された事例は少ないが、今回の被害は今後の杭の耐震設計に貴重な資料を与えられる。
