## 土木研究所資料

釧路沖地震及び北海道南西沖地震による  
RC橋脚主鉄筋段落し部の被害とその解析

平成6年6月

建設省土木研究所  
地震防災部耐震研究室

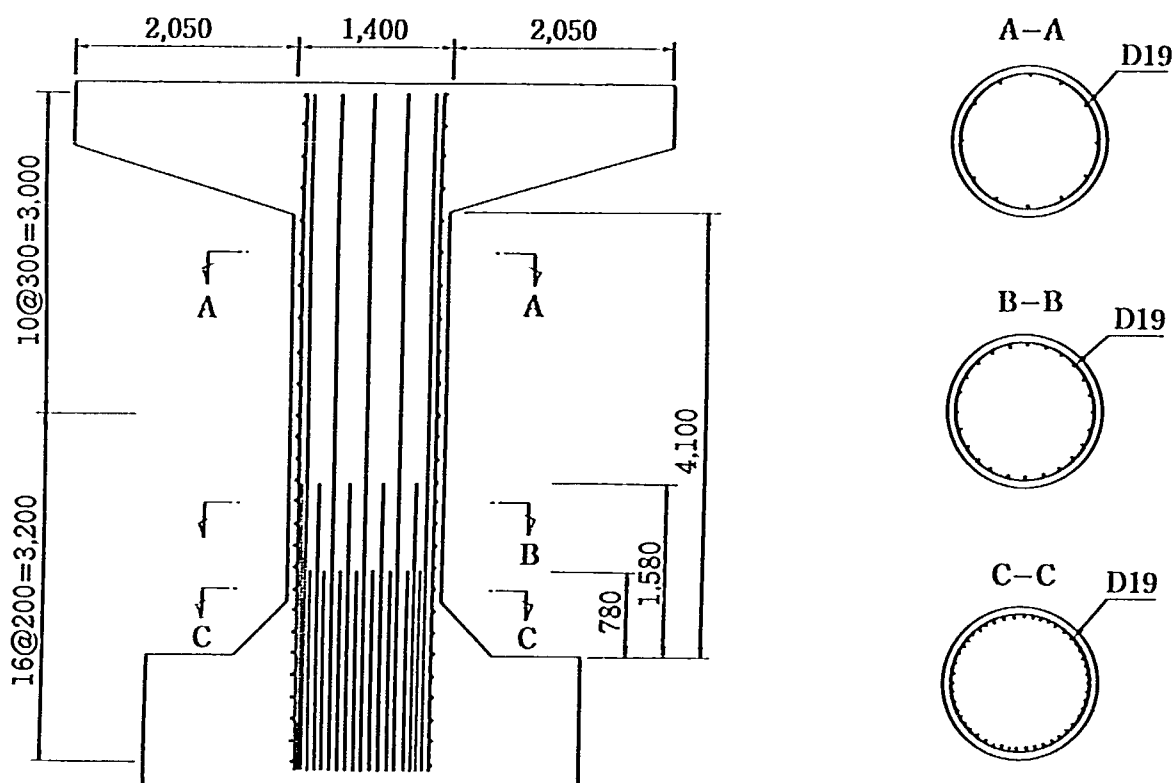
図-2.2 依田橋P2橋脚の配筋図

釧路沖地震により、P2橋脚では2段目の段落し位置において、写真－2.2, 2.3に示すようにコンクリートが大きく剥離し、主鉄筋が露出するとともに、面外方向に座屈してはらみだした。さらに、段落しされた後の12本の主鉄筋のうち、6本が破断していた。こうした損傷状況から判断して、橋脚の残存耐力は、降伏耐力を大きく下回っているものと考えられる。

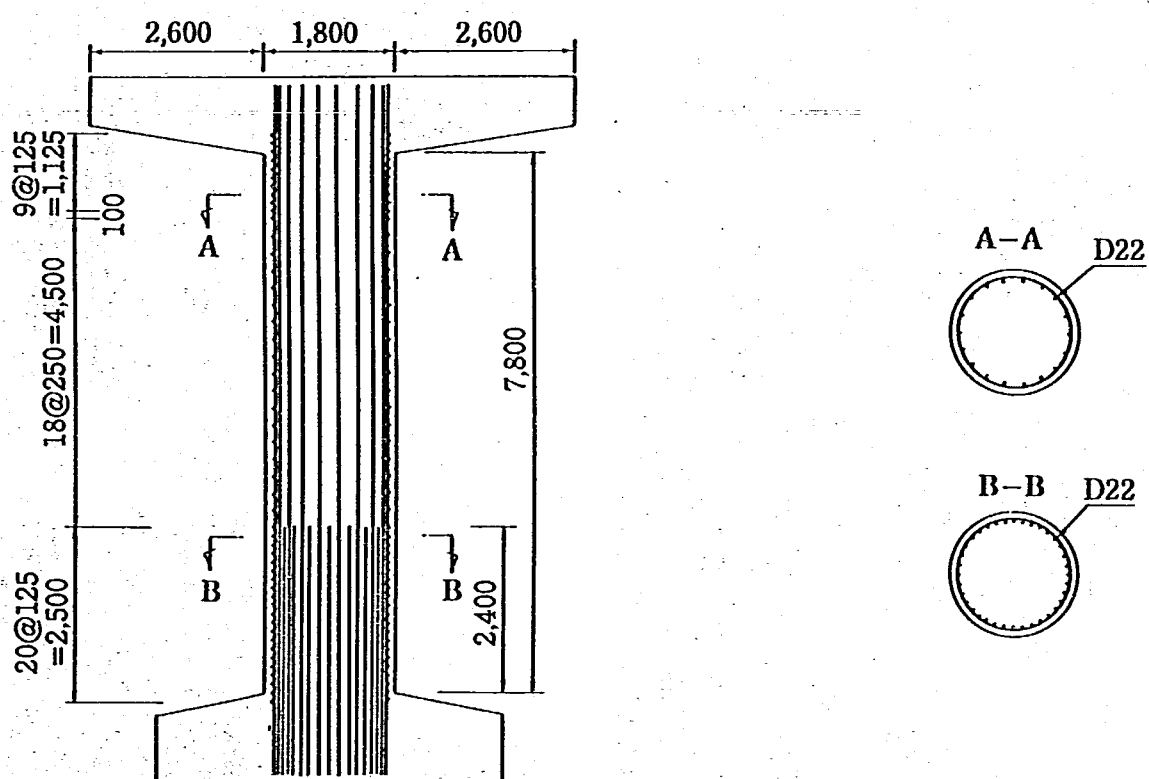
図-2.3 基栄橋P3橋脚の配筋図

基江橋は、江差町の北約10kmにある厚沢部川に架かる2等橋であり、写真-2.5に示すように7径間単純鋼鈑桁橋である。橋脚は、図-2.3に示すように、躯体高さが7.8mで直径が1.8mの円形断面である。主鉄筋として、橋脚基部にD22が36本配筋され、基部から2.4mの位置で半数の18本が段落している。また、帯鉄筋としては、基部ではD13が12.5cm間隔で、段落し後は25cm間隔でそれぞれ配置されている。

6基ある鉄筋コンクリート橋脚のうち、P3～P5橋脚の段落し部で損傷が生じた。最も被害が大きかったP3橋脚では、写真-2.6, 2.7に示すように、段落し位置でコンクリートが剥離して主鉄筋が座屈するとともに、帯鉄筋が抜け出していた。損傷は、河川の上流側と下流側で著しく、橋軸直角方向の桁の振動によって生じたものと考えられる。

基栄橋では、地震後、車両に対しては全面通行止めの措置がとられ、本復旧は地震発生から約8カ月後の平成6年3月から実施された。復旧工事は、損傷の生じたP 3、P 4、P 5の各橋脚に対して行われ、いずれも厚さ50cmのRC巻立て工法が採用された。なお、P 2橋脚については、掘り起こしにより被害調査を実施したが、損傷は確認されなかった。また、損傷のなかったP 1、P 2、P 6の各橋脚に対しては、今回の災害復旧では工事の対象とはされていない。

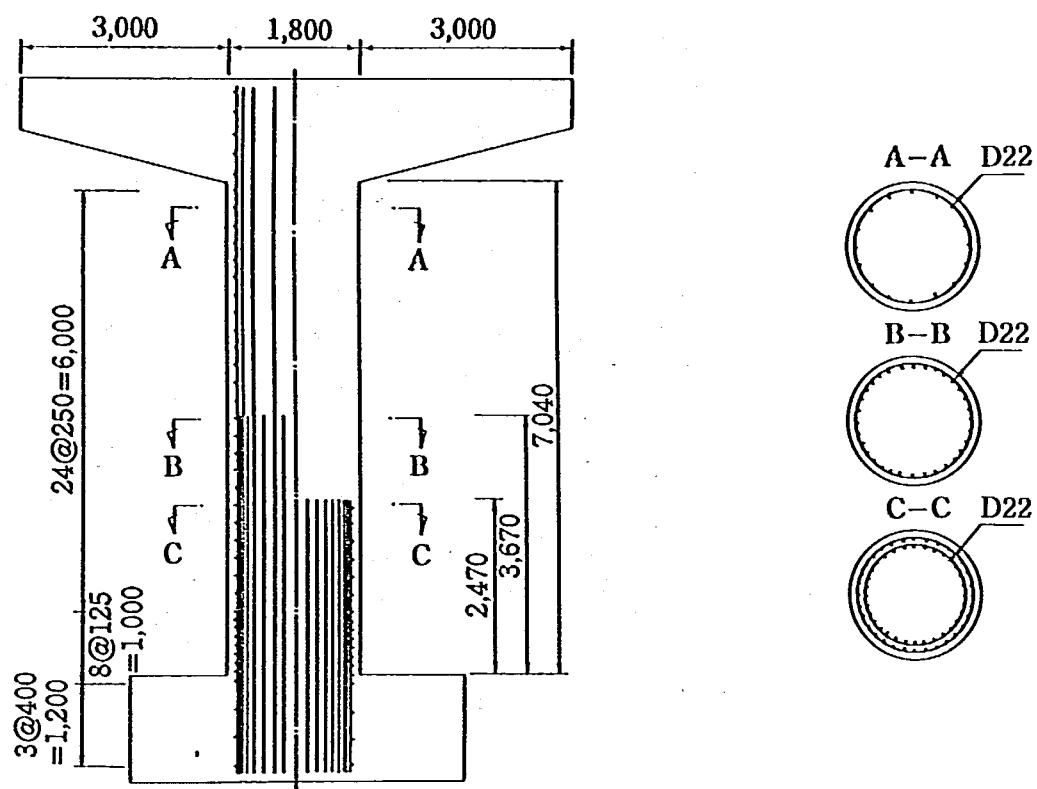
図-2.5 新知内橋P 3橋脚の配筋図

旧橋部の橋脚は、躯体高さが6.8m（P 1, P 4 橋脚）～7.04m（P 2, P 3 橋脚）で、直径が1.8mの円形断面である。一方、新P 1 橋脚は3.0×1.8m、新P 2 橋脚は3.0×1.5mの小判型断面である。図－2.5は、旧橋部のP 3 橋脚の配筋を示したものである。主鉄筋として基部にD22が64本2段配筋され、このうち基部から2.47mの位置で内側の32本が段落しされ、さらに基部から3.67mの位置で外側の16本の主鉄筋が段落しされている。帯鉄筋は、基部から高さ1.0mまでの範囲にはD13が12.5cm間隔で設置されているが、段落し部周辺では25cmに間隔が広がっている。一方、新P 2 橋脚では、図－2.6に示すように、基部に主鉄筋としてD22が56本配筋され、基部から3.0mの位置で半分に段落しされている。また、段落し部での帯鉄筋間隔は10cmである。新旧の橋脚の配筋条件を比較すると、新しい基準で設計された橋脚は主鉄筋比が低く、コンクリート断面に余裕をもたせている他、帯鉄筋比も高いことがわかる。なお、新P 1 橋脚では、主鉄筋の段落しが行われていない。

地震による損傷は、旧橋部分の全ての橋脚に生じた。写真－2.11～2.14は、それぞれP 1～P 4 橋脚の損傷状況を示したものである。P 1 橋脚及びP 4 橋脚では、橋脚円周方向に一周する水平クラックが、またP 2 橋脚では、水平クラックと斜めクラックが、いずれも2段面の段落し部で発生している。最も被害の大きかったP 3 橋脚では、1段目の段落し位置で約高さ1mにわたって被りコンクリートが剥落するとともに、主鉄筋が座屈し面外方向にはらみ出した。

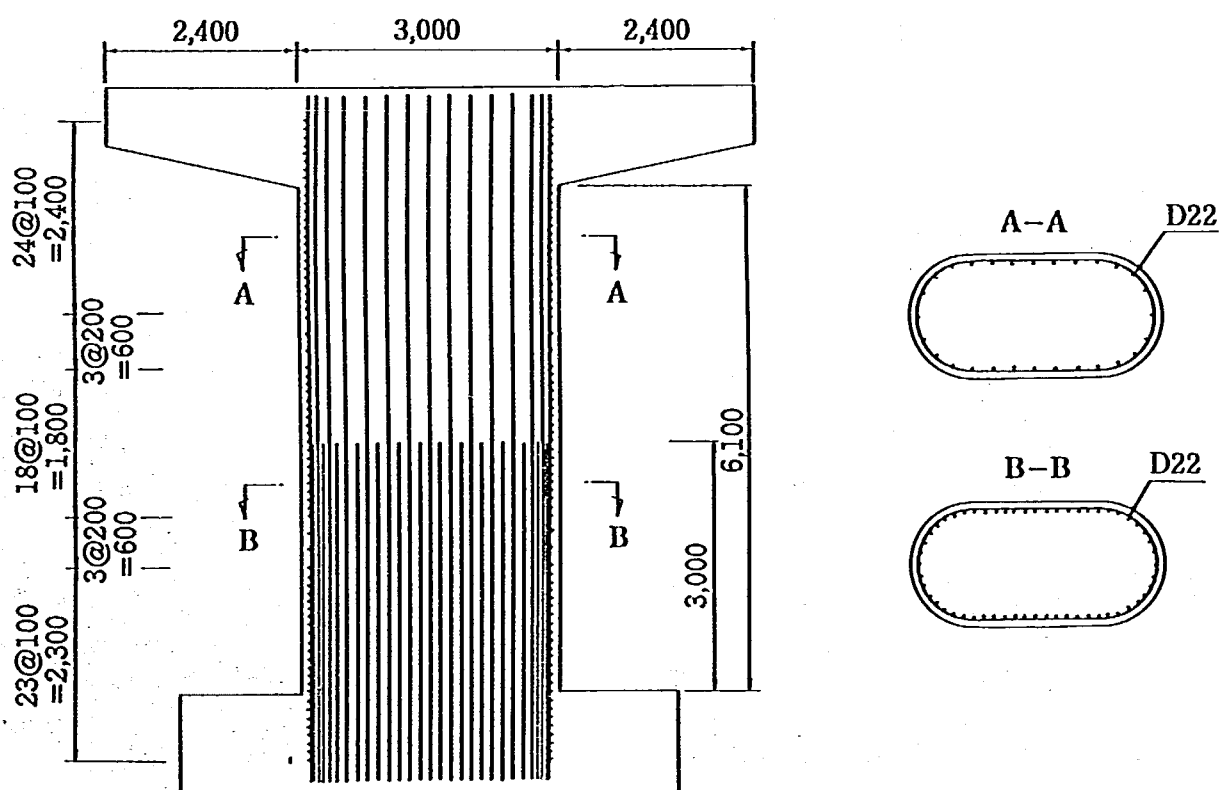
図-2.6 新知内橋新P 2橋脚の配筋図

興味深いのは、新P2橋脚には段落しがあるにもかかわらず、写真－2.15に示すように、損傷が生じていない点である。これは、昭和55年以降の道路橋示方書に準拠して定着長を確保すれば、段落し部での損傷を防止することができることを裏付ける事実と言えよう。

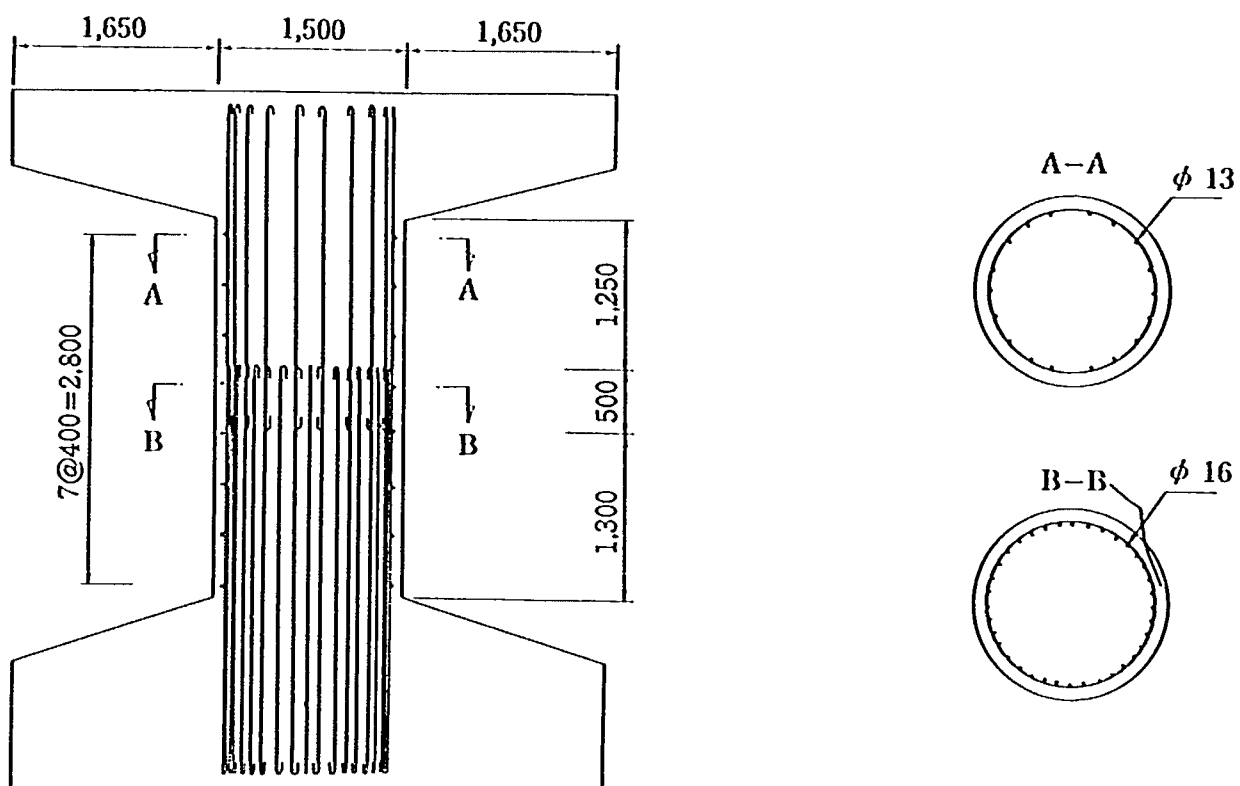
図－2.7 元瓜谷橋P1橋脚の配筋図

元瓜谷橋は、町道瓜谷2号線に架かる2等橋であり、写真-2.16に示すように、橋長63m、幅員4mの2径間単純PC桁橋である。橋脚は、図-2.7に示すように、躯体高さが3.05m、直径が1.5mの円形断面である。主鉄筋として、基部から高さ1.5mまでの断面には $\phi 16$ の丸鋼が36本、それより上の断面では $\phi 13$ の丸鋼が18本配筋されており、鉄筋量で見ると68%が段落しされたことになる。これらは重ね継手により継がれており、さらに鉄筋の端部は半円形フックによりコンクリートに定着されている。また、帯鉄筋として、 $\phi 13$ の丸鋼が40cm間隔で配筋されている。

本橋脚では、写真-2.17, 2.18に示すように、重ね継手位置において被りコンクリートが剥離し、主鉄筋が座屈するとともに、面外方向にはらみ出している。重ね継手が被害の原因と考えられるが、現地で重ね継手長を計測すると約50cmであった。これは、当時の設計で適用されていた式(1)により求められてものと考えられる。本橋脚では、 $\sigma_{s,s}=1400\text{kgf/cm}^2$  (SR24)、 $\tau_{o,s}=7\text{kgf/cm}^2$  (コンクリートの設計基準強度 $\sigma_{c,s}=210\text{kgf/cm}^2$ ) 程度と推定され、これらを式(1)に代入して重ね継手長を求めると53cmとなる。一方、現行の道路橋示方書に示される式(2)を適用すると、重ね継手長は80cmとなる。したがって、現在の設計レベルから見ると、50cm程度の重ね継手長は十分とは言えず、これが被害の原因と考えられる。

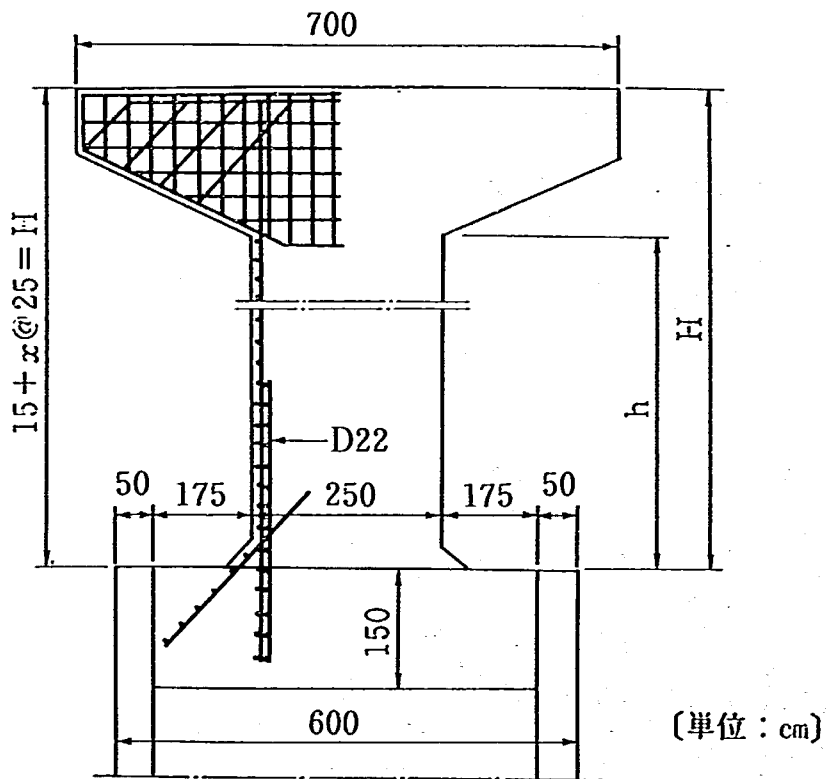
松之恵橋は、国道240号線に架かる1等橋であり、写真－2.19に示すように、橋長157mの5径間単純PC桁橋である。橋脚は、図－2.8に示すように、躯体高さが3.63～4.13mで直径が2.5mの円形断面である。主鉄筋として、基部には合計108本のD22が1.5段に配筋され、このうち基部から2.25mの位置で内側の36本が段落しされている。また、帯鉄筋としては、D13が25cm間隔で配置されている。

地震による損傷は、4基すべての橋脚に生じた。最も被害が著しいP3橋脚では、写真－2.20に示すように被りコンクリートが剥落し、主鉄筋や帯鉄筋が露出した。主鉄筋は破断には至っていなかったが、写真－2.21に示すように軽微な面外方向への座屈が生じていた。その他の橋脚では、水平方向のクラックが生じている程度の損傷であった。

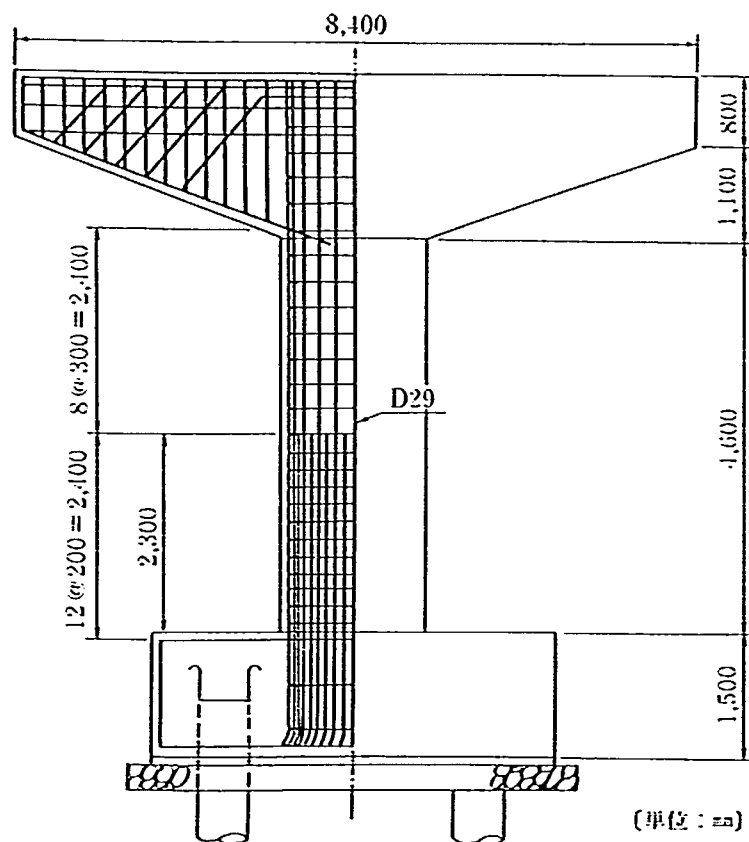
図－2.9 初音橋P4橋脚の配筋図

初音橋は、道道本流音別停車場線に架かる2等橋であり、写真－2.22に示すように、橋長172mの6径間単純鋼鈑桁橋である。橋脚は、図－2.9に示すように、躯体高さが4.6mで直径が1.8mの円形断面である。橋脚基部には、主鉄筋としてD29が40本配筋され、その内半数の20本が基部から2.3mの高さで段落しされている。また、帯鉄筋としてはD13が用いられており、基部から段落し位置までは20cm間隔で、段落し位置よりも高い断面では30cm間隔で配置されている。

地震により5基の橋脚全てにおいて、段落し位置で躯体を一周する水平クラックが生じた。最も損傷が大きかったのはP4橋脚であり、写真－2.23に示すような斜めクラックが生じていた。

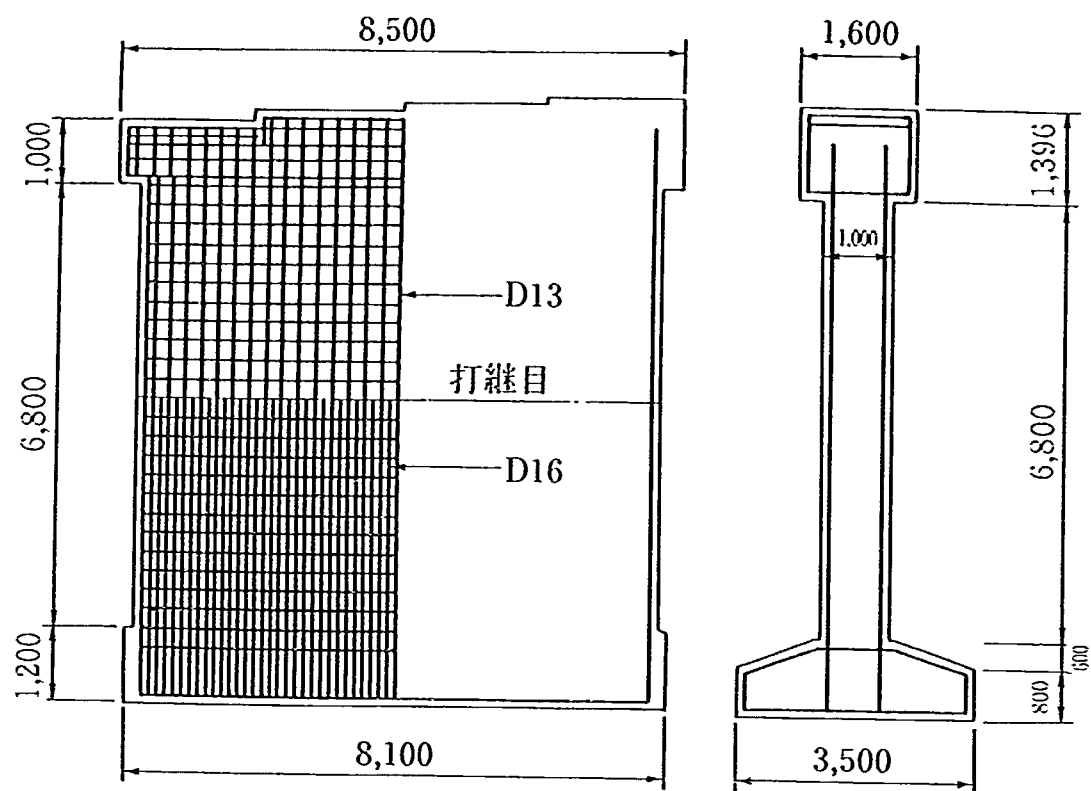
図－2.10 新多和橋P2橋脚の配筋図

新多和橋は、写真－2.24に示すように道道中標津標茶線に架かる3径間単純鋼鈑桁橋である。橋脚は、図－2.10のように7.9×1.0mの小判型断面であり、躯体高さは6.8mである。主鉄筋として、基部にはD16とD13がそれぞれ64本ずつが交互に配筋され、このうち基部から3.5mの位置でD16の64本が段落しされている。また、段落し位置と同じ高さで、施工時のコンクリートの打継ぎが行われていた。なお、帯鉄筋としてD13が30cm間隔で配置されている。

新多和橋では、写真－2.25に示すように、段落し位置において最大7mm程度のクラックが生じた。

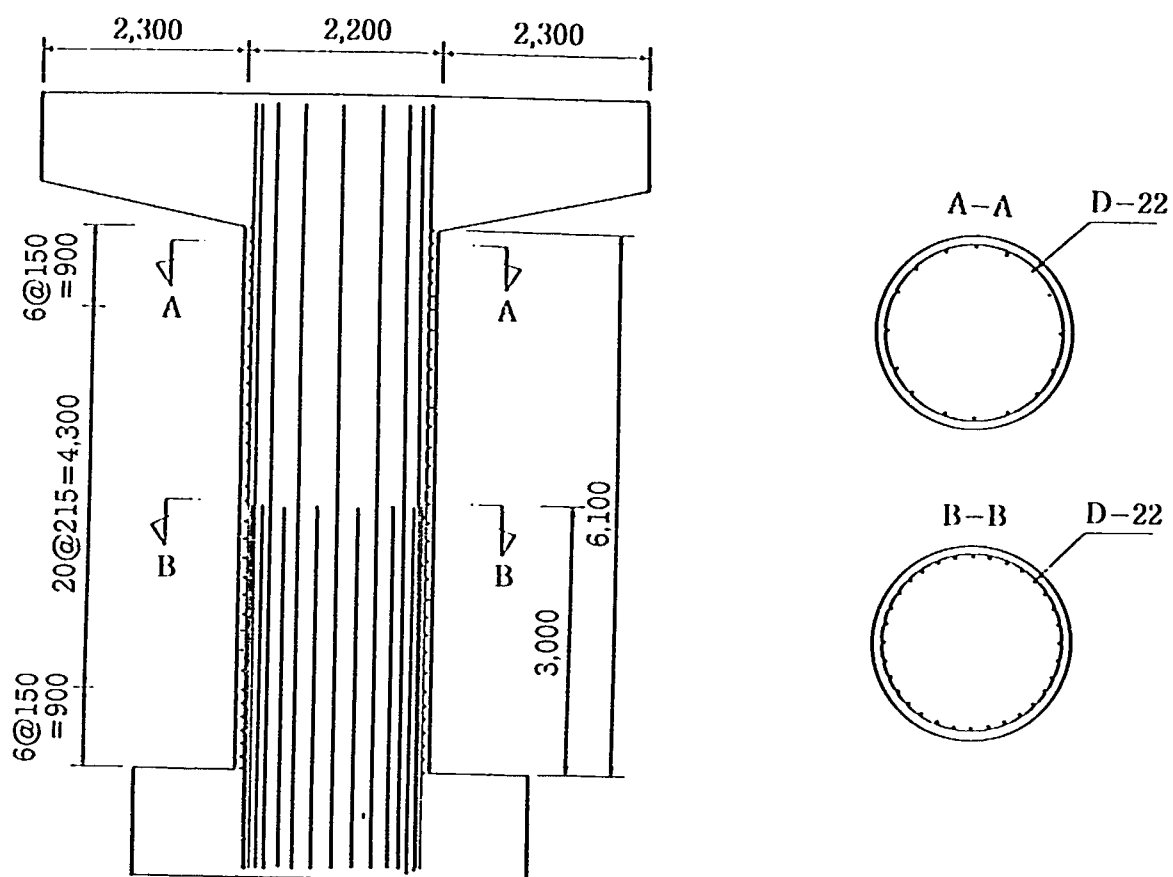
図-2.11 五十石橋P1橋脚の配筋図

五十石橋は、写真－２.26に示すように、道道釧路弟子屈線に架かる7径間単純ＰＣ桁橋である。橋脚は、図－２.11に示すように、躯体高さが6.1mで直径が2.2mの円形断面である。橋脚基部にはD22が64本配筋され、基部から3.0mの位置で半数の32本が段落しされている。また、基部から0.9mまでの断面にはD13の帯鉄筋が15cm間隔で配筋されているが、それよりも上の断面では21.5cm間隔となっている。

段落し部での被害は、P1、P5、P6橋脚で生じた。いずれも損傷は、写真－２.27に示すように、わずかな水平クラックが生じた程度のものであった。

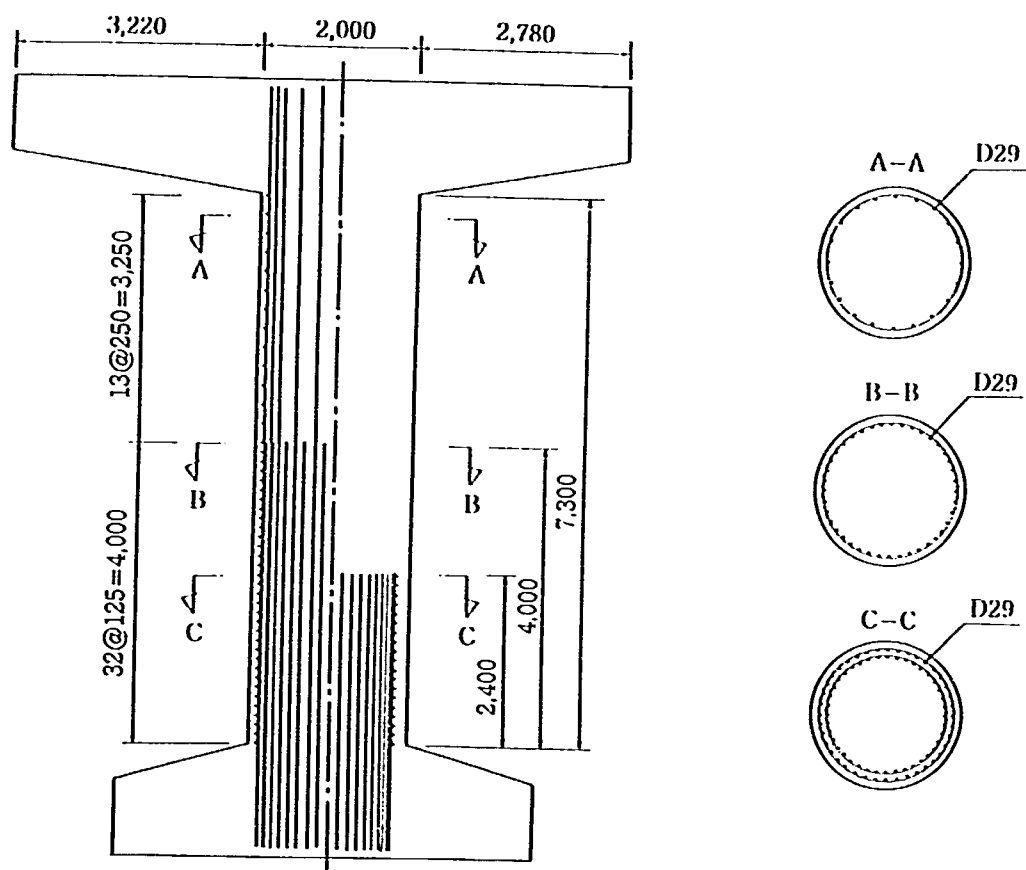
図－2.12 阿寒川橋P1橋脚の配筋図

阿寒川橋は、写真－２.２８に示すような４径間単純ＰＣ桁橋である。橋脚は、図－２.１２に示すように、躯体高さが７.３ｍで直径が２.０ｍの円形断面である。主鉄筋として、基部には８０本のＤ２９が２段配筋され、基部から２.４ｍの断面で内側配筋の４０本が段落しされ、さらに基部から４.０ｍの断面で外側配筋の２０本が段落しされている。また、基部から２段目の段落し位置までの断面には、１２.５ｃｍ間隔でＤ１６の帯鉄筋が配筋され、そのよりも上方の断面では２５ｃｍ間隔となっている。

地震による段落し部の損傷は、写真－２.２９に示すように、軽微な水平クラックが生じた程度であった。

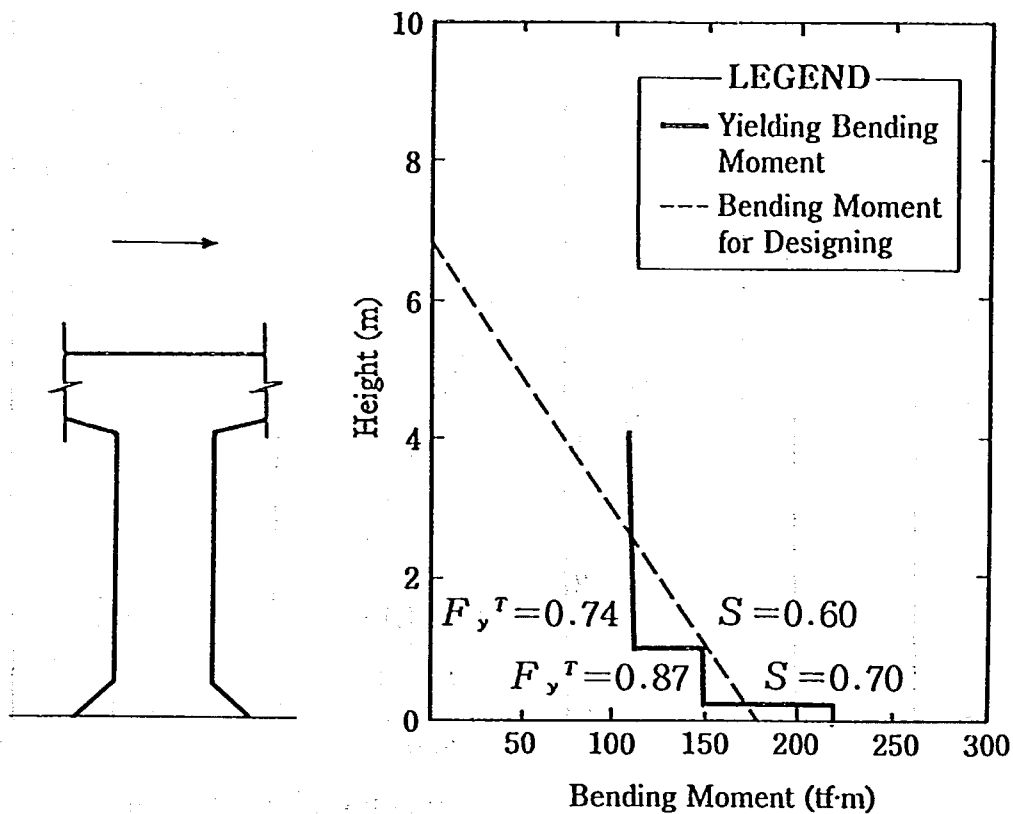
(a) 依田橋 (P 2 橋脚)

図-4.1は、各橋脚の降伏曲げモーメント $M_v$ と設計地震力による曲げモーメント $M$ の分布を比較して示したものである。そして、損傷形態判別係数 $S$ 及び段落し部での安全率 $F_r$ を算定した結果をまとめると表-4.3の通りである。解析結果に対し、以下のような考察を行った。

| 橋梁名 | 橋脚 | | 降伏曲げモーメント(tf・m) | | 降伏曲げに対する安全率 | | 損傷形態<br>判別係数 S | 図-3.3より推定<br>される損傷度 | 実際の被害 |
|---|---|---|---|---|---|---|---|---|---|
| 依田橋 | P1 | 1 段目 | 218.3 | 148.9 | 1.24 | 0.87 | 0.70 | 著しい損傷 | 無被害<br>主鉄筋の破断及び著しい座屈 |

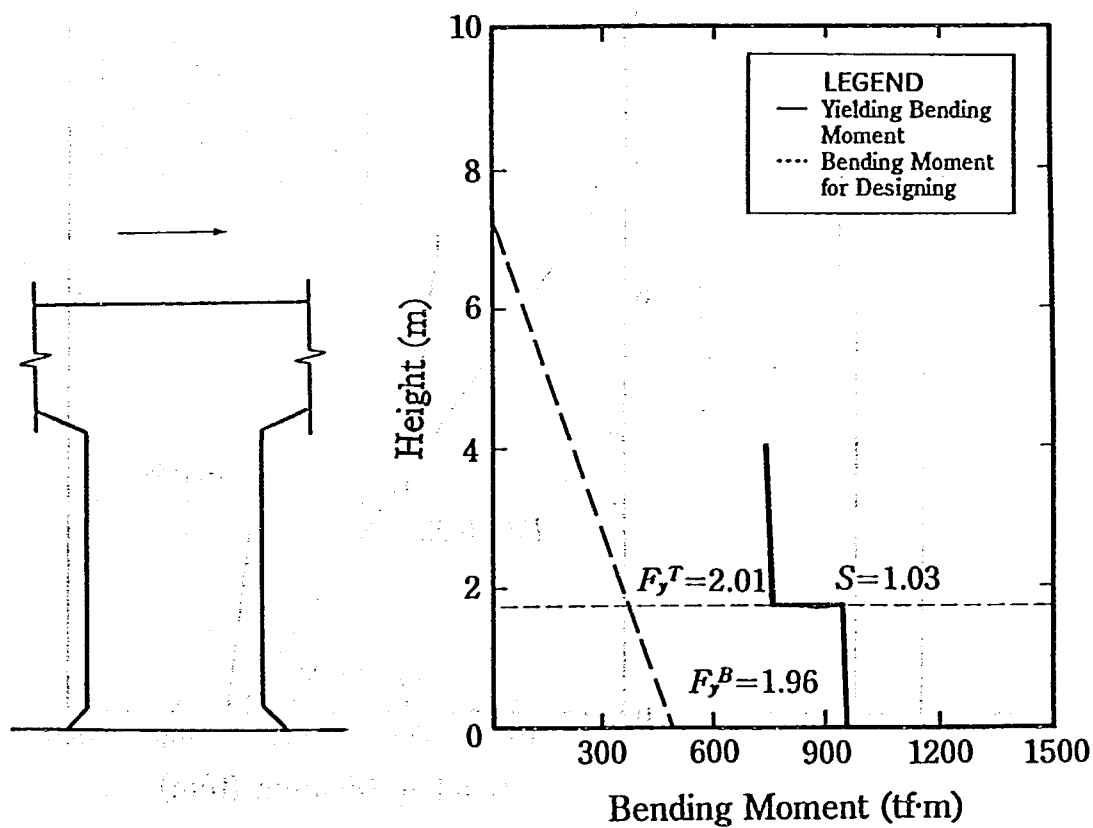
(b) 松之恵橋 (P 3 橋脚)

図-4.3は、段落し部での安全率 $F_r$ と実際に生じた損傷度の関係を示したものである。これより、段落し部での安全率が小さくなるほど、損傷の程度が著しくなることがわかる。また、大被害を生じた依田橋、基栄橋、新知内橋、元瓜谷橋では、算定された $F_r$ が0.74~1.02であり、著しい損傷の生じる可能性のある橋脚を抽出するために提案した $F_r$ の基準値1.2よりも小さいことがわかる。ただし、松之恵橋については段落し部での安全率が2.01であり、設計地震力に対してかなり大きな安全性を確保していたが、実際には無視できない程度の被害が生じた。これは、松之恵橋では損傷形態判別係数が1.03であり、段落し部での損傷が基部での損傷よりも先行するため、設計で考えていた地震力よりも大きな地震力が橋脚に作用すれば、段落し部に被害が生じる可能性があることを示している。一方、斜めひびわれや水平ひびわれ程度の小被害を生じた橋脚でも、 $F_r$ が1.2未満となっている。これは、橋脚に作用した地震力が保有水平耐力よりも小さかったためであり、それ以上の地震力が生じていれば、大被害に至っていた可能性が十分考えられる。

| 橋梁名 | 橋脚 | | 降伏曲げモーメント(tf・m) | | 降伏曲げに対する安全率 | | 損傷形態<br>判別係数 S | 図-3.3より推定<br>される損傷度 | 実際の被害 |
|---|---|---|---|---|---|---|---|---|---|
| 松之恵橋 | P3 | | 962.4 | 760.7 | 1.96 | 2.01 | 1.03 | 軽微な損傷 | 主鉄筋の軽微な座屈 |

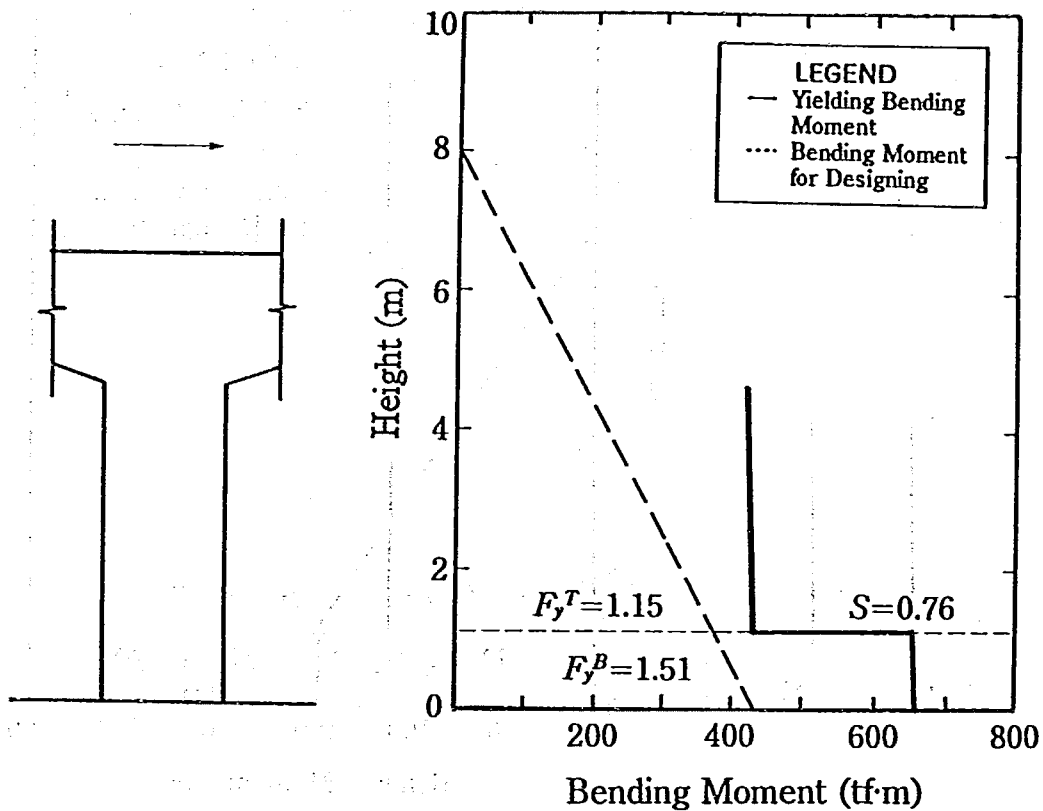
(c)初音橋 (P 4 橋脚)

| 橋梁名 | 橋脚 | | 降伏曲げモーメント(tf・m) | | 降伏曲げに対する安全率 | | 損傷形態<br>判別係数 S | 図-3.3より推定<br>される損傷度 | 実際の被害 |
|---|---|---|---|---|---|---|---|---|---|
| 初音橋 | P4 | | 657.4 | 433.8 | 1.51 | 1.15 | 0.76 | 著しい損傷 | 斜めひびわれ |

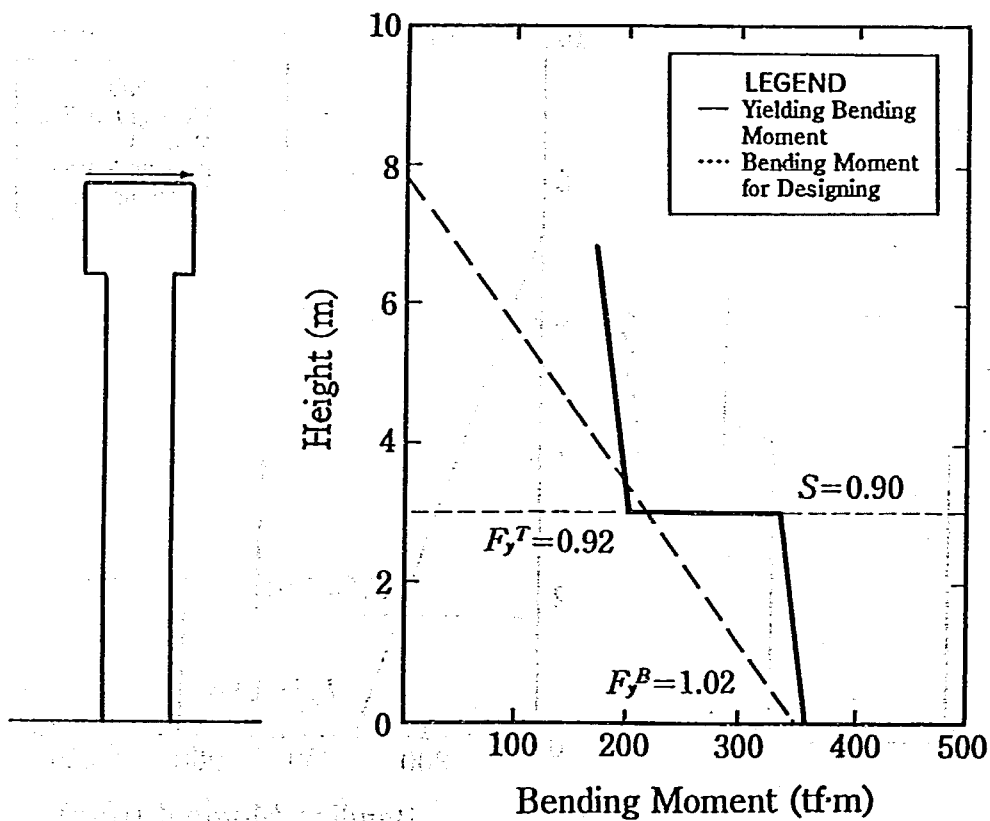
(d)新多和橋 (P 2 橋脚)

| 橋梁名 | 橋脚 | | 降伏曲げモーメント(tf・m) | | 降伏曲げに対する安全率 | | 損傷形態<br>判別係数 S | 図-3.3より推定<br>される損傷度 | 実際の被害 |
|---|---|---|---|---|---|---|---|---|---|
| 新多和橋 | P2 | | 358.6 | 201.3 | 1.02 | 0.92 | 0.90 | 著しい損傷 | 水平ひびわれ |

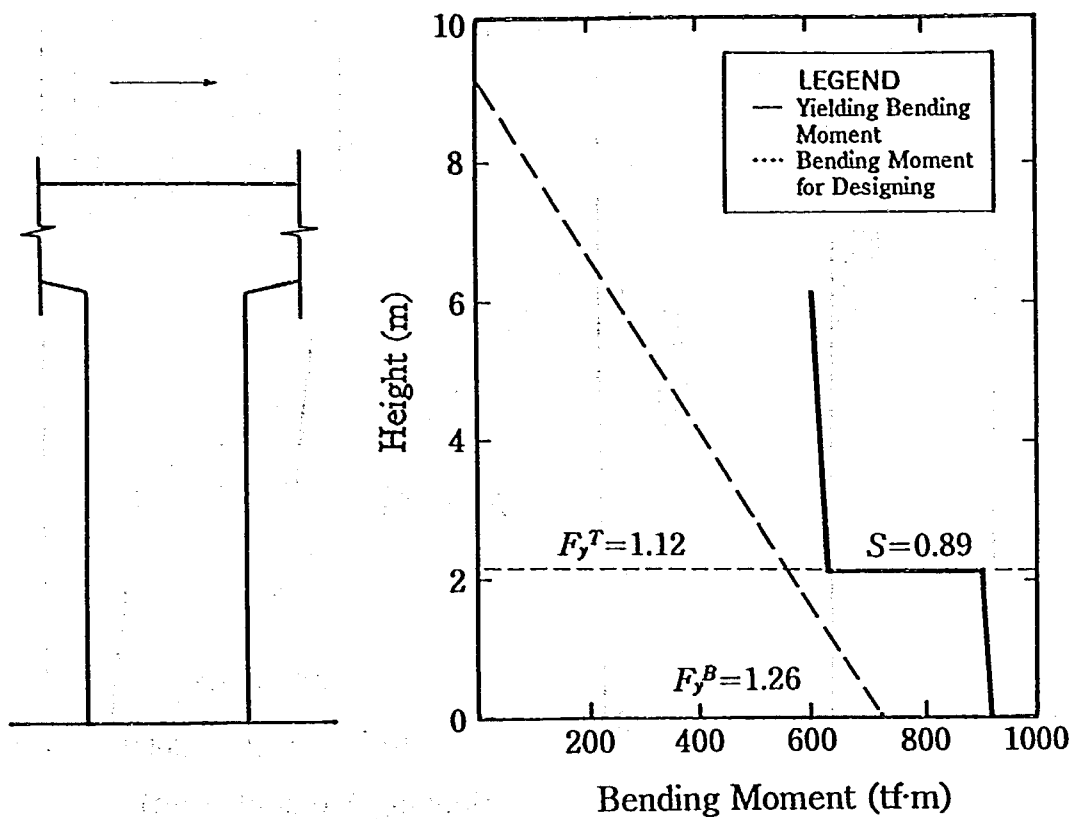
(e)五十石橋 (P 1 橋脚)

| 橋梁名 | 橋脚 | | 降伏曲げモーメント(tf・m) | | 降伏曲げに対する安全率 | | 損傷形態<br>判別係数 S | 図-3.3より推定<br>される損傷度 | 実際の被害 |
|---|---|---|---|---|---|---|---|---|---|
| 五十石橋 | P1 | | 915.8 | 634.4 | 1.26 | 1.12 | 0.89 | 著しい損傷 | 軽微な水平ひびわれ |

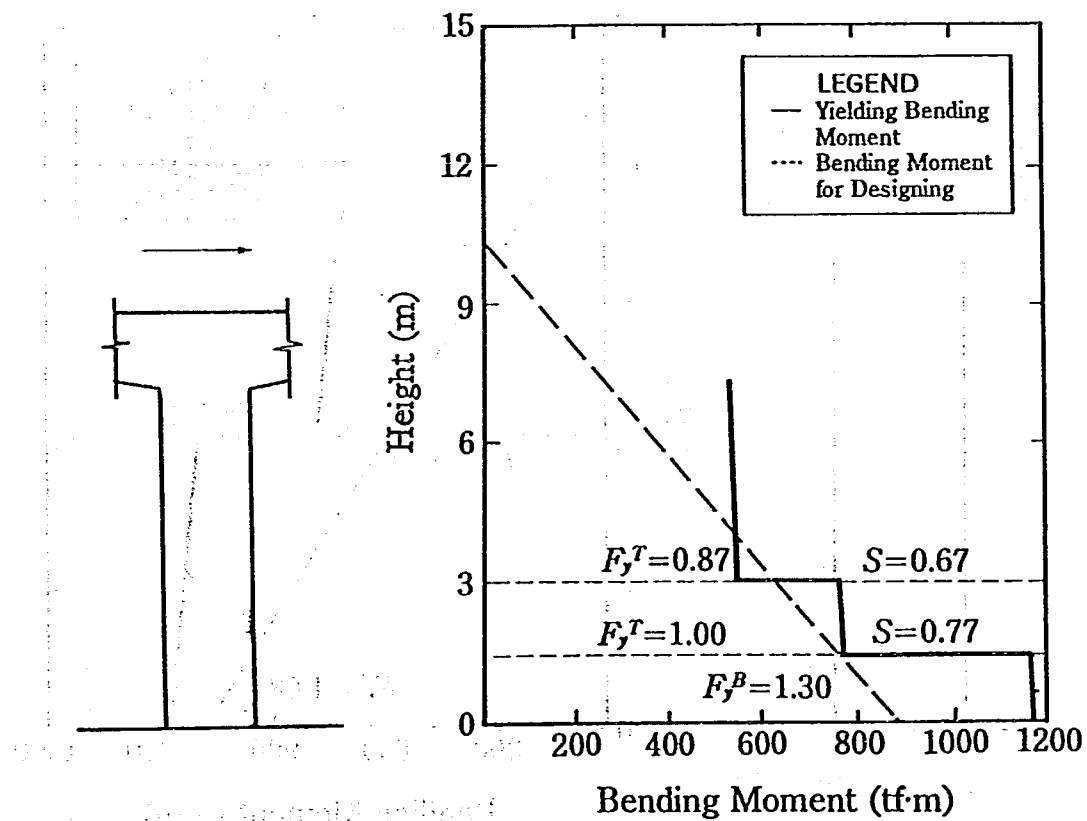
(f)阿寒川橋 (P 1 橋脚)

| 橋梁名 | 橋脚 | | 降伏曲げモーメント(tf・m) | | 降伏曲げに対する安全率 | | 損傷形態<br>判別係数 S | 図-3.3より推定<br>される損傷度 | 実際の被害 |
|---|---|---|---|---|---|---|---|---|---|
| 阿寒川橋 | P1 | 1 段目 | 1161.1 | 772.9 | 1.30 | 1.00 | 0.77 | 著しい損傷 | 無被害<br>軽微な水平ひびわれ |

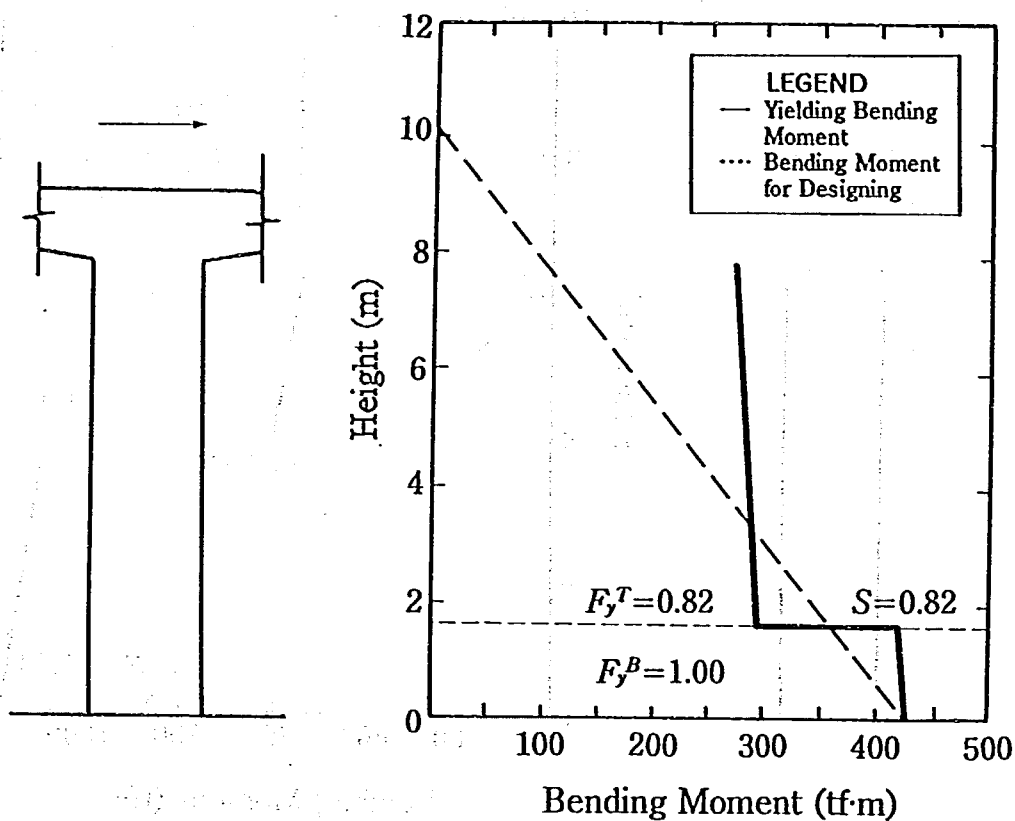
(k)基栄橋 (P 3 橋脚)

| 橋梁名 | 橋脚 | | 降伏曲げモーメント(tf・m) | | 降伏曲げに対する安全率 | | 損傷形態<br>判別係数 S | 図-3.3より推定<br>される損傷度 | 実際の被害 |
|---|---|---|---|---|---|---|---|---|---|
| 基栄橋 | P3 | | 425.1 | 294.9 | 1.00 | 0.82 | 0.82 | 著しい損傷 | 主鉄筋の著しい座屈 |

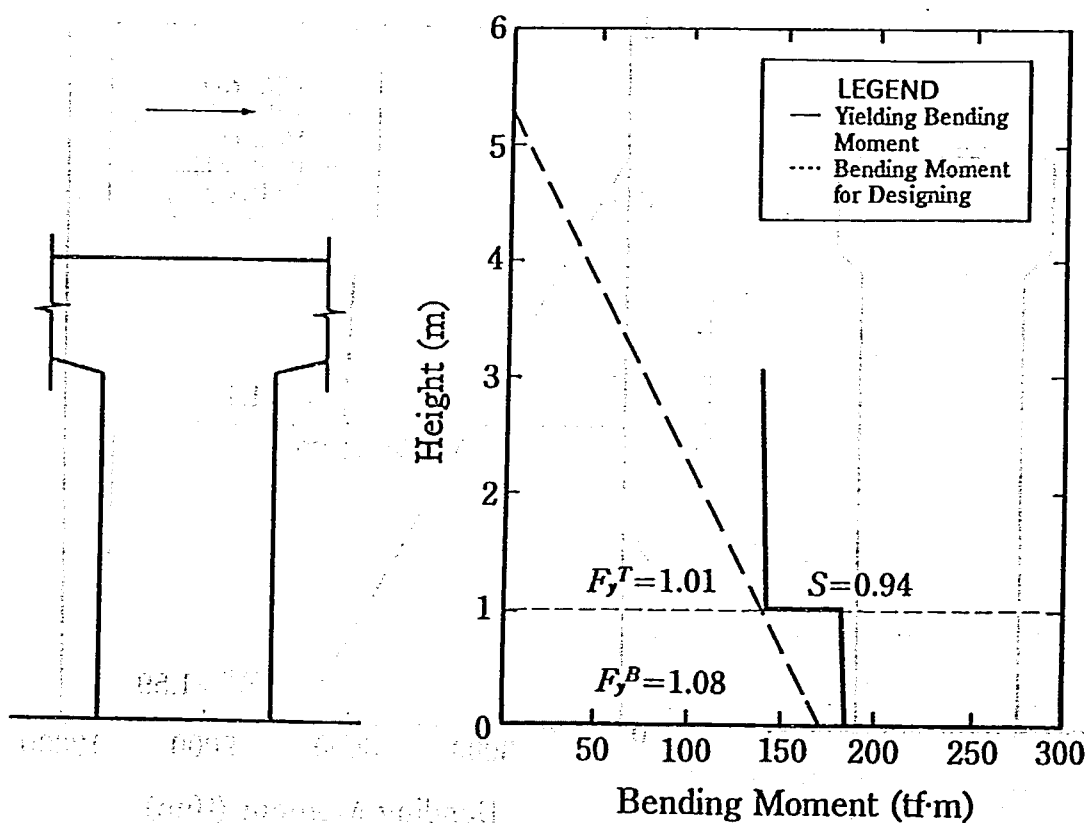
(l)元瓜谷橋 (P 1 橋脚)

| 橋梁名 | 橋脚 | | 降伏曲げモーメント(tf・m) | | 降伏曲げに対する安全率 | | 損傷形態<br>判別係数 S | 図-3.3より推定<br>される損傷度 | 実際の被害 |
|---|---|---|---|---|---|---|---|---|---|
| 元瓜谷橋 | P1 | | 184.7 | 141.0 | 1.08 | 1.01 | 0.94 | 著しい損傷 | 主鉄筋の著しい座屈 |

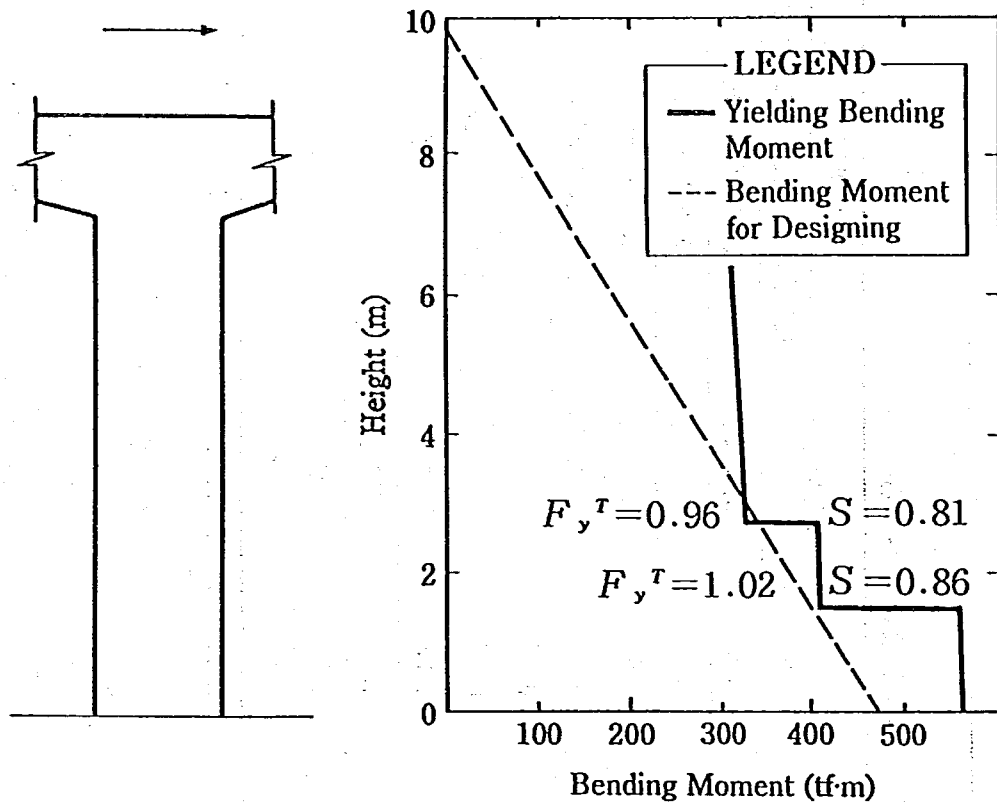
(m) 新内橋 (P 3 橋脚)

| 橋梁名 | 橋脚 | | 降伏曲げモーメント(tf・m) | | 降伏曲げに対する安全率 | | 損傷形態<br>判別係数 S | 図-3.3より推定<br>される損傷度 | 実際の被害 |
|---|---|---|---|---|---|---|---|---|---|
| 新知内橋 | P3 | 1 段目 | 562.2 | 408.7 | 1.19 | 1.02 | 0.86 | 著しい損傷 | 主鉄筋の著しい座屈<br>無被害 |

図-4.6は、式(5)により算出した各段落し部での損傷形態判別係数 $S$ と実際に損傷が生じた断面を比較して示したものである。これより、新知内橋以外の3橋では、損傷形態判別係数の値が小さい方の段落し部で損傷が生じていることがわかる。これは、損傷形態判別係数が小さく評価されるほど段落し部の耐震性が劣っているという式(5)の基本的な定義と一致する。一方、新知内橋のP3橋脚では、実際に被害が生じたのは、損傷形態判別係数の大きい1段目の段落し部であった。この理由としては、1段目と2段目での損傷形態判別係数の差が0.05であり、これは他の橋脚と比較しても小さく、どちらの段落し部ともほぼ同等な損傷の可能性を有しているためと考えられる。事実、前述したとおり、新知内橋のP1、P2、P4橋脚では、損傷は2段目の段落し部で生じている。

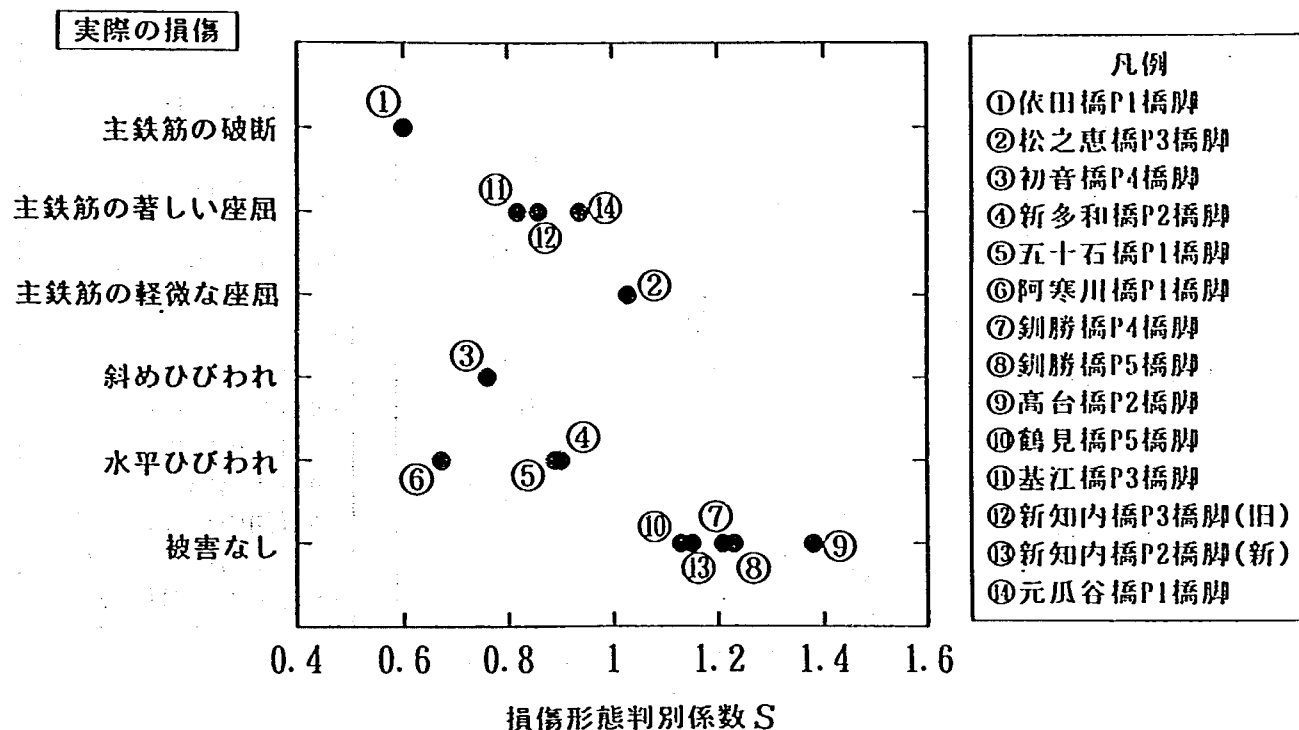
図-4.2 損傷形態判別係数と実際の被害度の関係

図-4.2は、損傷形態判別係数 $S$ と実際に生じた損傷度の関係を示したものである。ここで、実際の被害は、①主鉄筋の破断、②主鉄筋の著しい座屈、③主鉄筋の軽微な座屈、④斜めひびわれの発生、⑤水平ひびわれの発生、⑥無被害の6通りに区分した。これより、損傷形態判別係数が小さく評価されるにつれて、損傷度が大きくなっていることがよくわかる。また、実際に段落し部で損傷が生じた橋脚は、損傷形態判別係数がいずれも1.1未満である一方、新しい基準で設計された橋脚ではいずれも1.1以上で評価されている。これは、表-3.1(a)に示した損傷形態判別係数に対する判定基準値が適切であることを示している。したがって、段落し部での損傷の可能性は、損傷形態判別係数により精度よく予測できるものと考えられる。

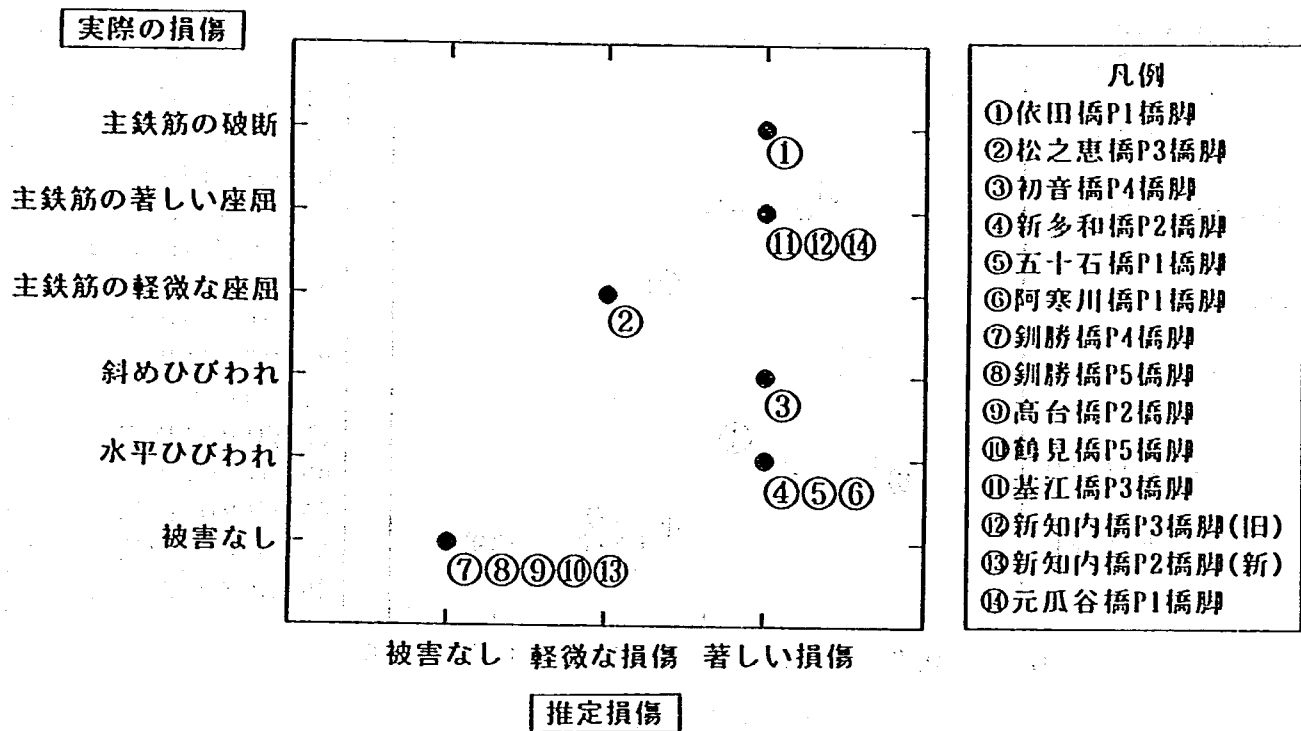
図-4.4 推定される被害度と実際の被害度の比較

図-4.4は、図-3.3により推定される損傷と実際に生じた損傷を比較して示したものである。図-3.3により著しい損傷が予測される橋脚では、少なくとも水平ひびわれが生じており、主鉄筋の破断や座屈に至った橋脚は全て含まれている。一方、図-3.3により無被害と判定された橋脚は、いずれも実際の損傷はなかった。

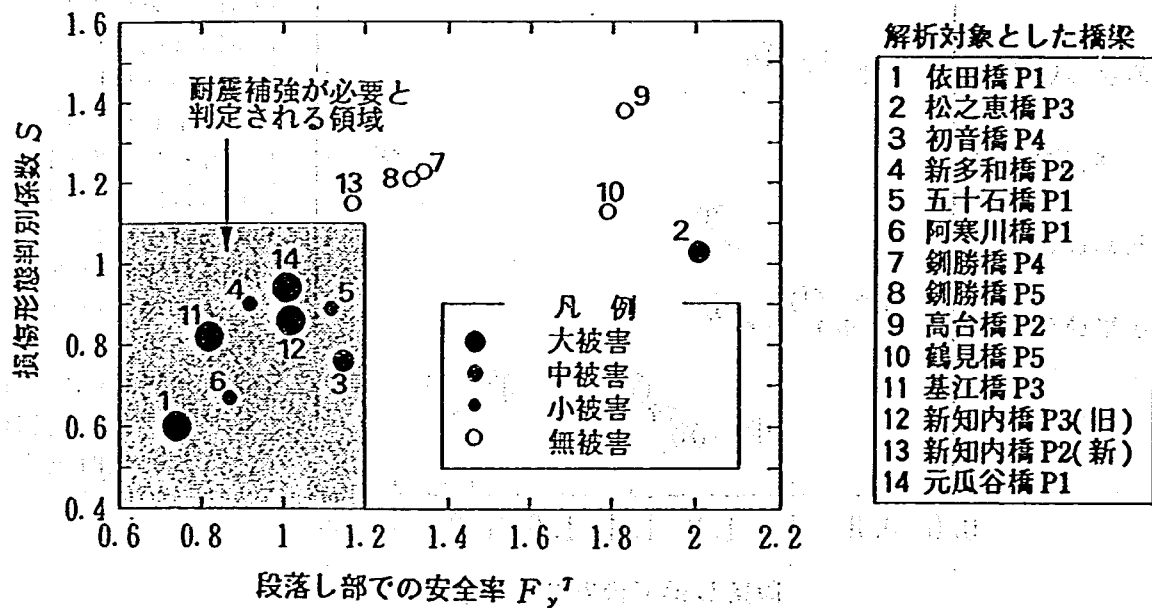
図-4.5 損傷形態判別係数と段落し部での安全率の関係

図-4.5は、損傷形態判別係数と段落し部での安全率の関係を示したものである。図-3.1に示した耐震判定法に従えば、段落し部で損傷した橋脚は、松之恵橋以外は全て著しい損傷が生じる可能性があり、耐震補強対策が必要と判定されることがわかる。また、被害のなかった昭和55年以降の新しい基準で設計された橋脚では、いずれも耐震補強対策の対象となっていない。以上の考察より、本判定手法を適用すれば、段落し部で損傷が生じる可能性のある橋脚を的確に抽出できるものと考えられる。
