平成7年兵庫県南部地震  
土木研究所被害調査速報

建設省土木研究所

本報告書は、平成 7 年兵庫県南部地震による公共土木施設の被害状況について、土木研究所被害調査団の調査結果を速報的にとりまとめたものである。

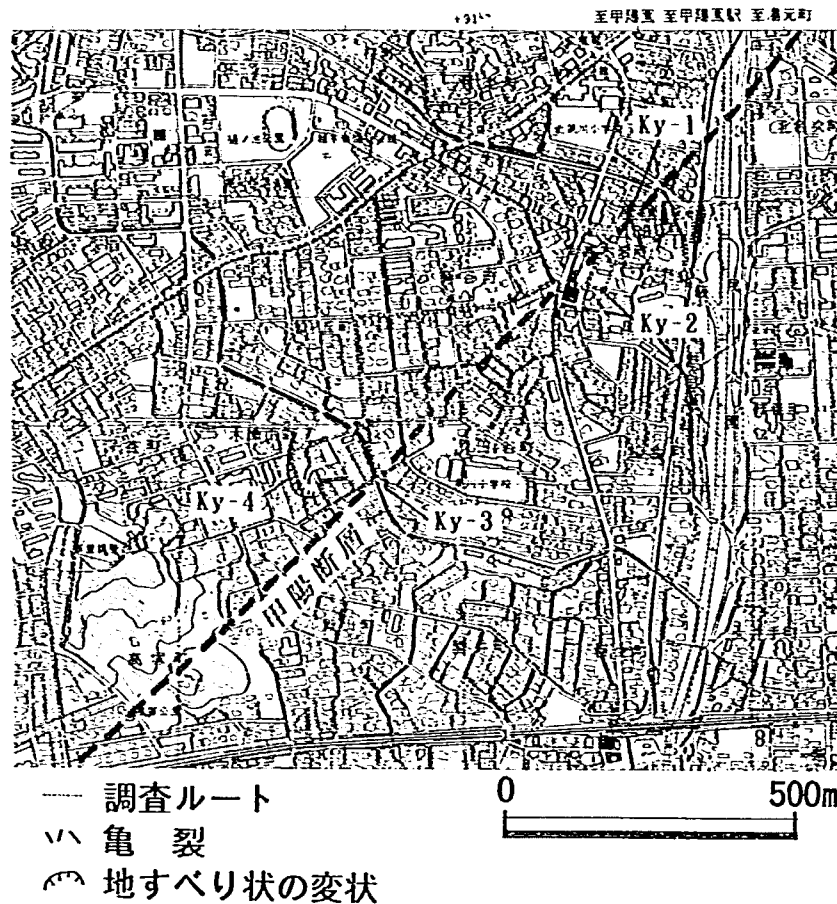
甲陽断層は、活断層研究会(1991)によると确实度I、活動Bの第四紀断層である。甲陽断層の調査は、西宮市南越木岩町(阪急電鉄甲陽線苦楽園口駅付近)から木津山町にかけての範囲で主に道路に沿って行った。図-2.4は調査のルートと道路面等に認められた亀裂等を示したものである。図のように道路面の亀裂は特に甲断断層が通っていると思われる付近で多くなることはない。また、甲陽断層方向の亀裂が連続することもない。道路面の亀裂の多くは写真-2.1のように道路の伸長方向と直交して入っているか、交差点の道路と道路の会合部やマンホールの部分に入っている(写真-2.2)。これらの亀裂は道路面の外へは延長していない。したがって、これらのような亀裂は断層の動きによる地盤の変位によって生じたものではなく、地震動によって動道の構造的に弱い部分、応力が集中しやすい部分に生じたものと考えられる。

図-2.4のKy-1、2、3の地点では液状化による噴砂が認められた(写真-2.3)。

図-2.4 甲陽断層の調査ルート(その1)と道路面等の亀裂の分布。図中の甲陽断層の位置は藤田・笠間(1982)から転記したものであり、必ずしも1:100000の精度はない。国土地理院発行1:10000地形図「西宮」を使用。

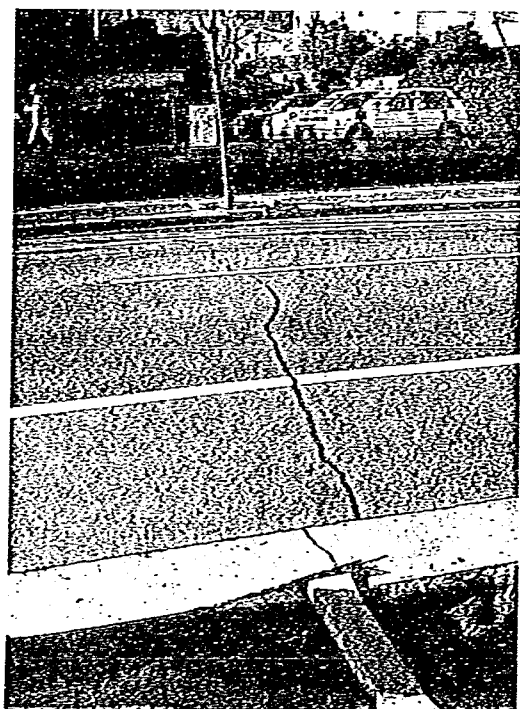
写真-2.1 道路の伸長方向に直交して入った亀裂。  
 西宮市南越木岩町。

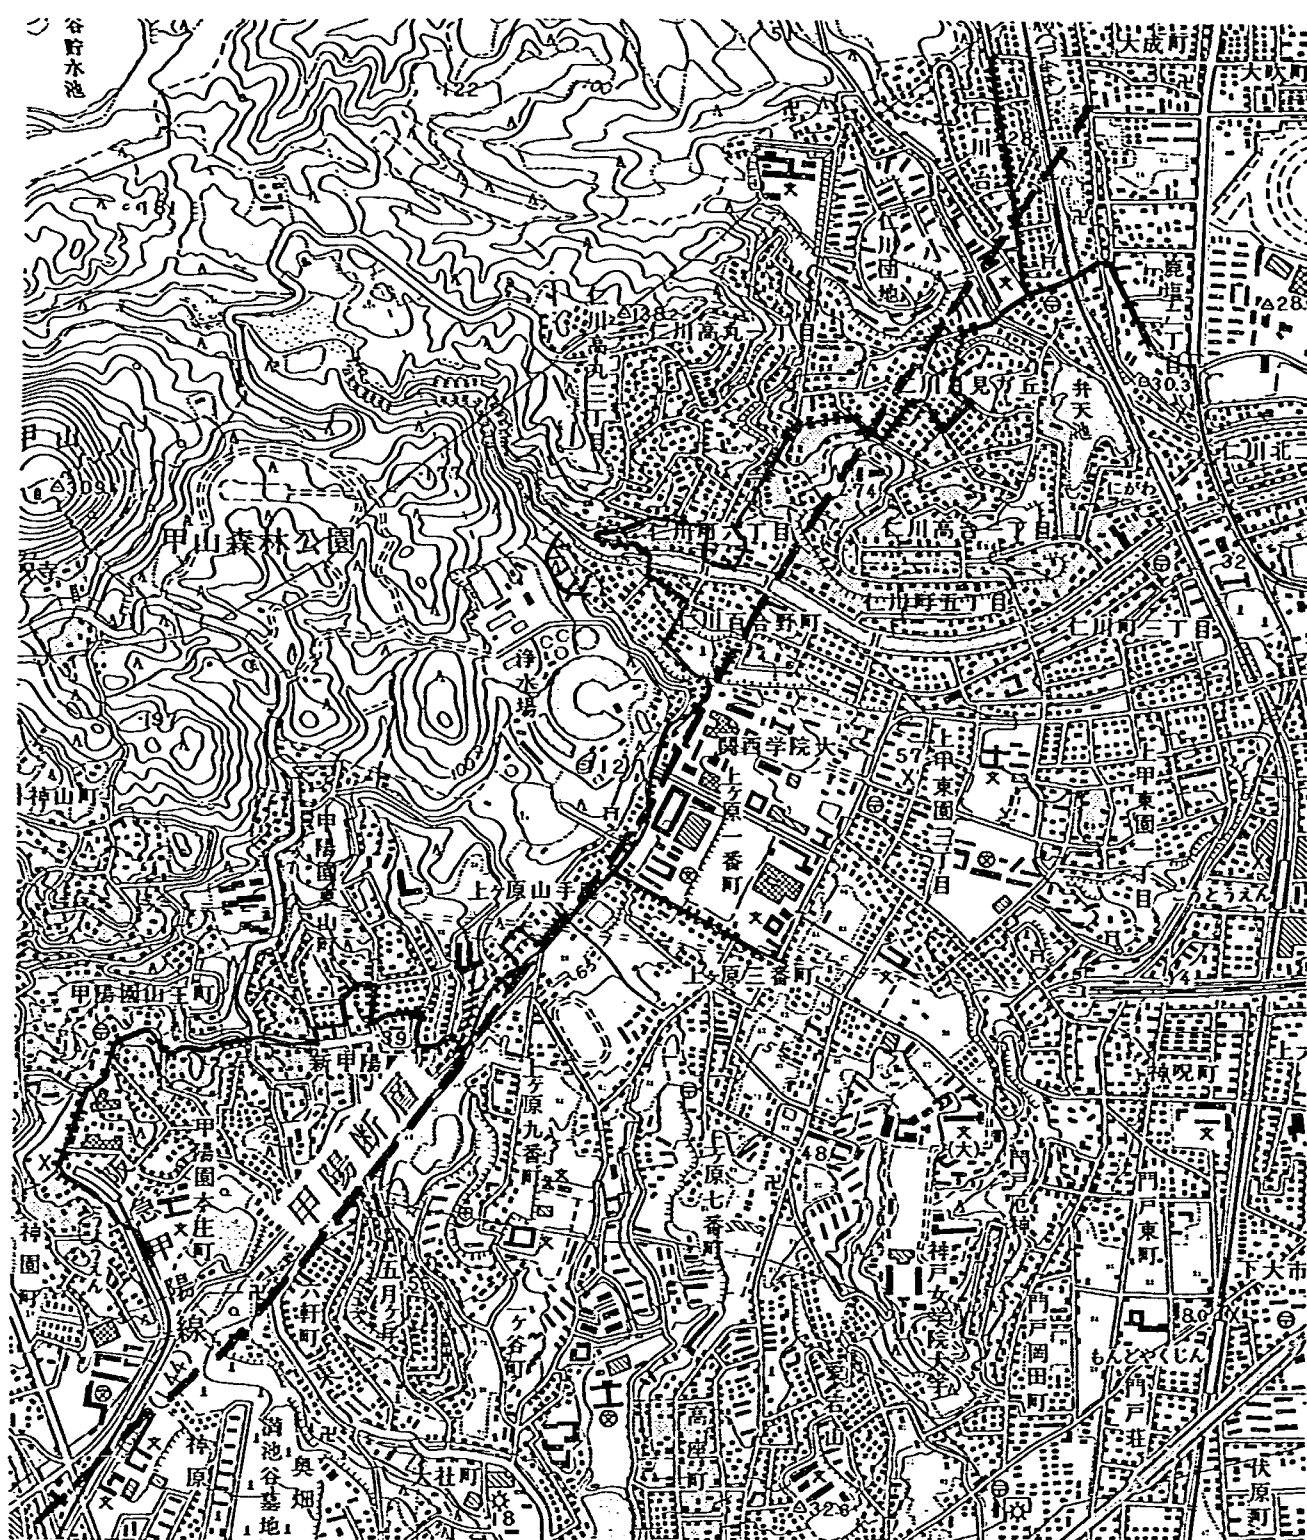
西宮市鹿塩から関西学院大学を通過して甲陽園本庄町までのルートでも甲陽断層の概略調査を行ったが(図-2.5)、甲陽断層の動きによると思われる地盤の変位は見いだせなかった。

図-2.5 甲陽断層の調査ルート(その2)。図中の甲陽断層の位置は藤田・笠間(1982)から転記したものであり、必ずしも1:25000の精度はない。国土地理院発行1:25000地形図「宝塚」を使用。

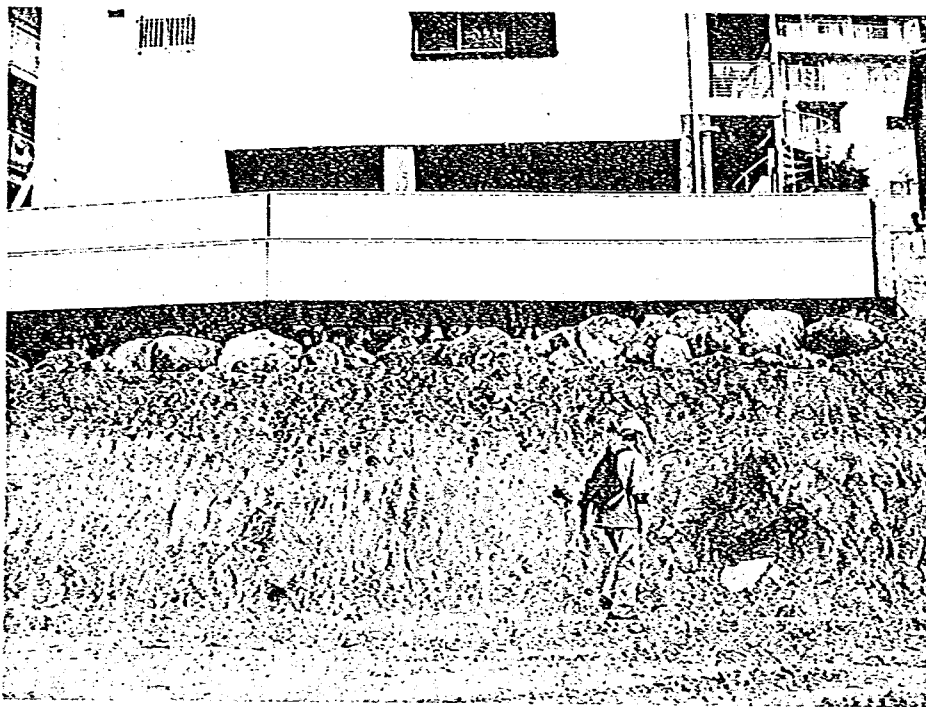
#### b) 芦屋断層

写真-2.4 芦屋市山手町における高位段丘堆積物。一見、強風化花崗岩のようである。

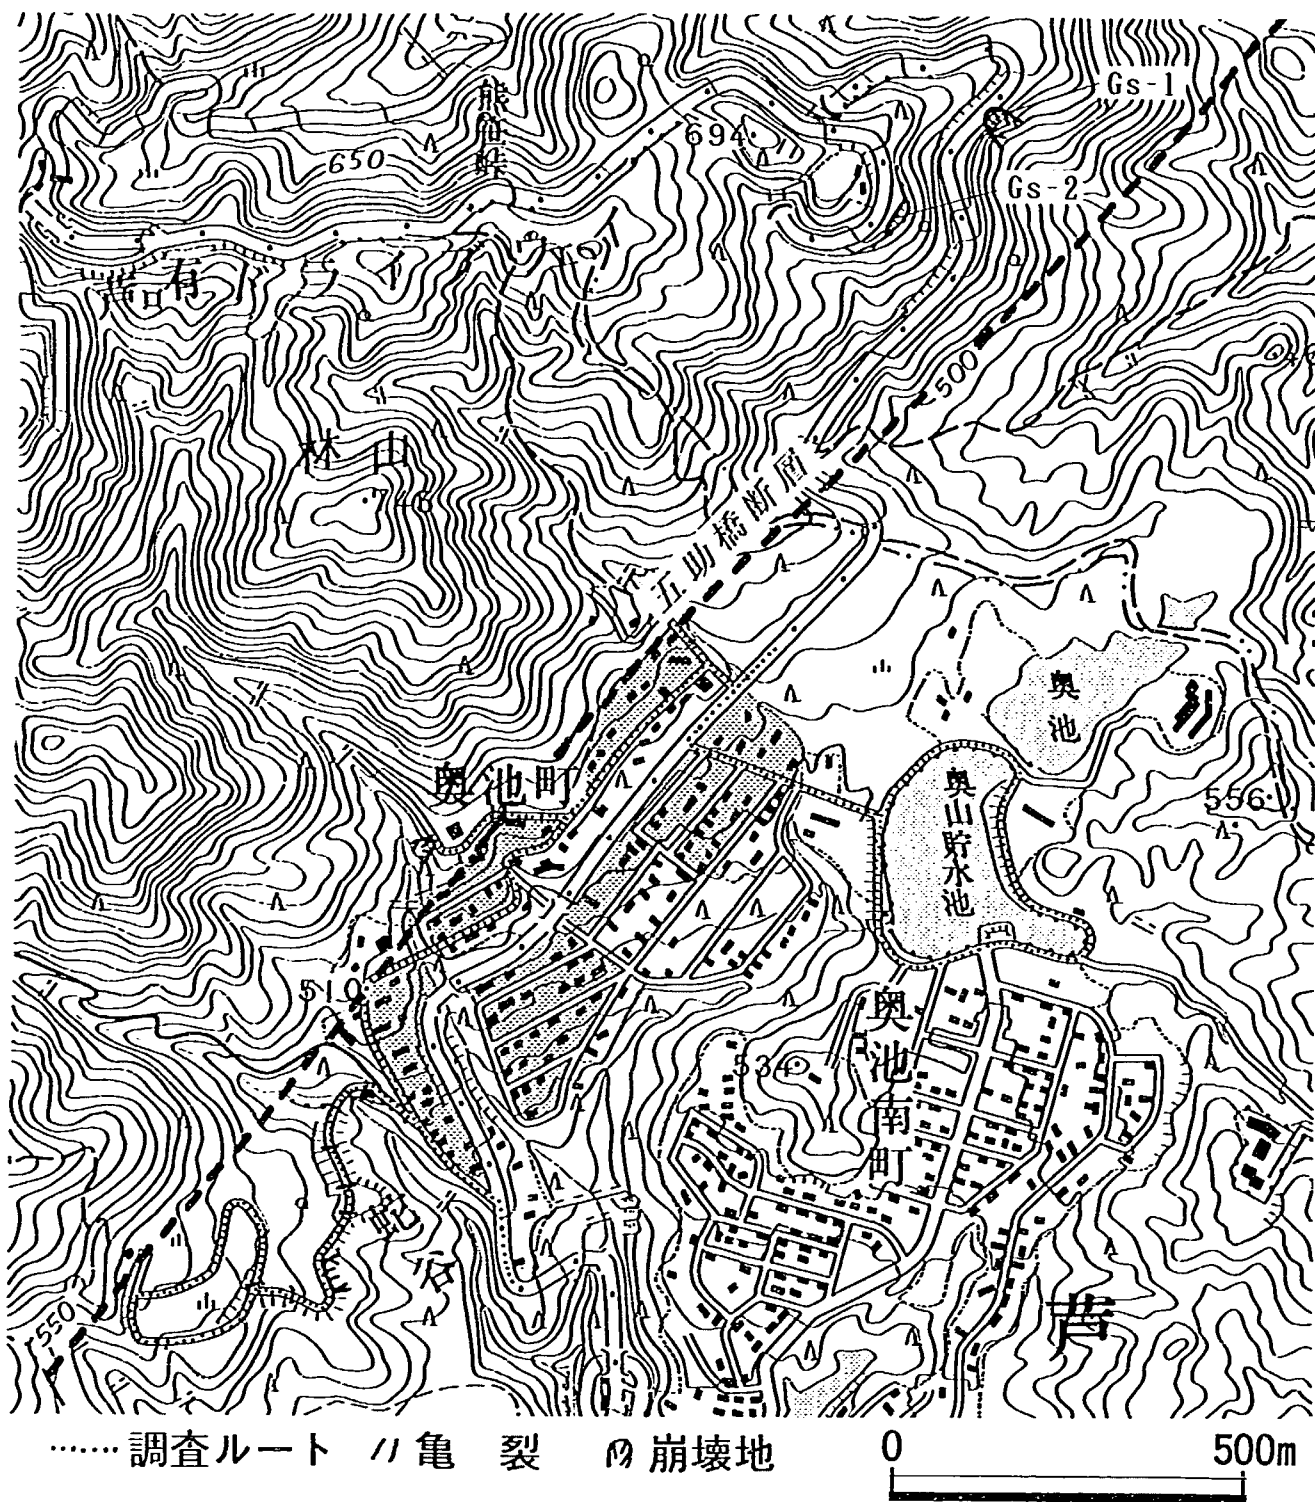
五助橋断層は、活断層研究会（1991）によると確実度Ⅰ、活動度Ⅱの第四紀断層である。五助橋断層の調査は、芦屋市奥池町にて行った（図－2.7）。奥池町付近は山間の緩斜面で、五助橋断層はこの緩斜面（平坦面に近い）と山地の境界の山麓線を走っている。緩斜面には高位段丘堆積物、そのほかの地域には六甲花崗岩が分布している。この地域では緩斜面上の大部分には道路の亀裂や家屋の倒壊は認められない。また、奥池貯水池の堤体（ロックフィルタイプ）にも変状は認められない（写真－2.6）。ところが図－2.7のように山麓の五助橋断層の推定位置付近になると、道路面に亀裂が観察されるようになるとともに、斜面の崩壊も認められるようになる。ただし道路面の亀裂の多くは道路の伸長方向に直交して入っており、また、すべて道路面以外には延長していない。これらのうち、Gs－1（図－2.7）の斜面崩壊およびGs－2の開口亀裂は、道路の盛り土部で生じているので、盛り土の重力的な不安定さが崩壊の直接の原因と考えられる。また、そのほかの崩壊や道路面の亀裂も地形・地質境界（不整形地盤）に起因するものと考えられるが、五助橋断層との関係も完全には否定できない。

図-2.7 五助橋断層の調査ルートおよび道路面の亀裂、崩壊地の分布。図中の五助橋断層の位置は藤田・笠間(1982)から転記したものであり、必ずしも1:25000の精度はない。国土地理院発行1:25000地形図「宝塚」を使用。

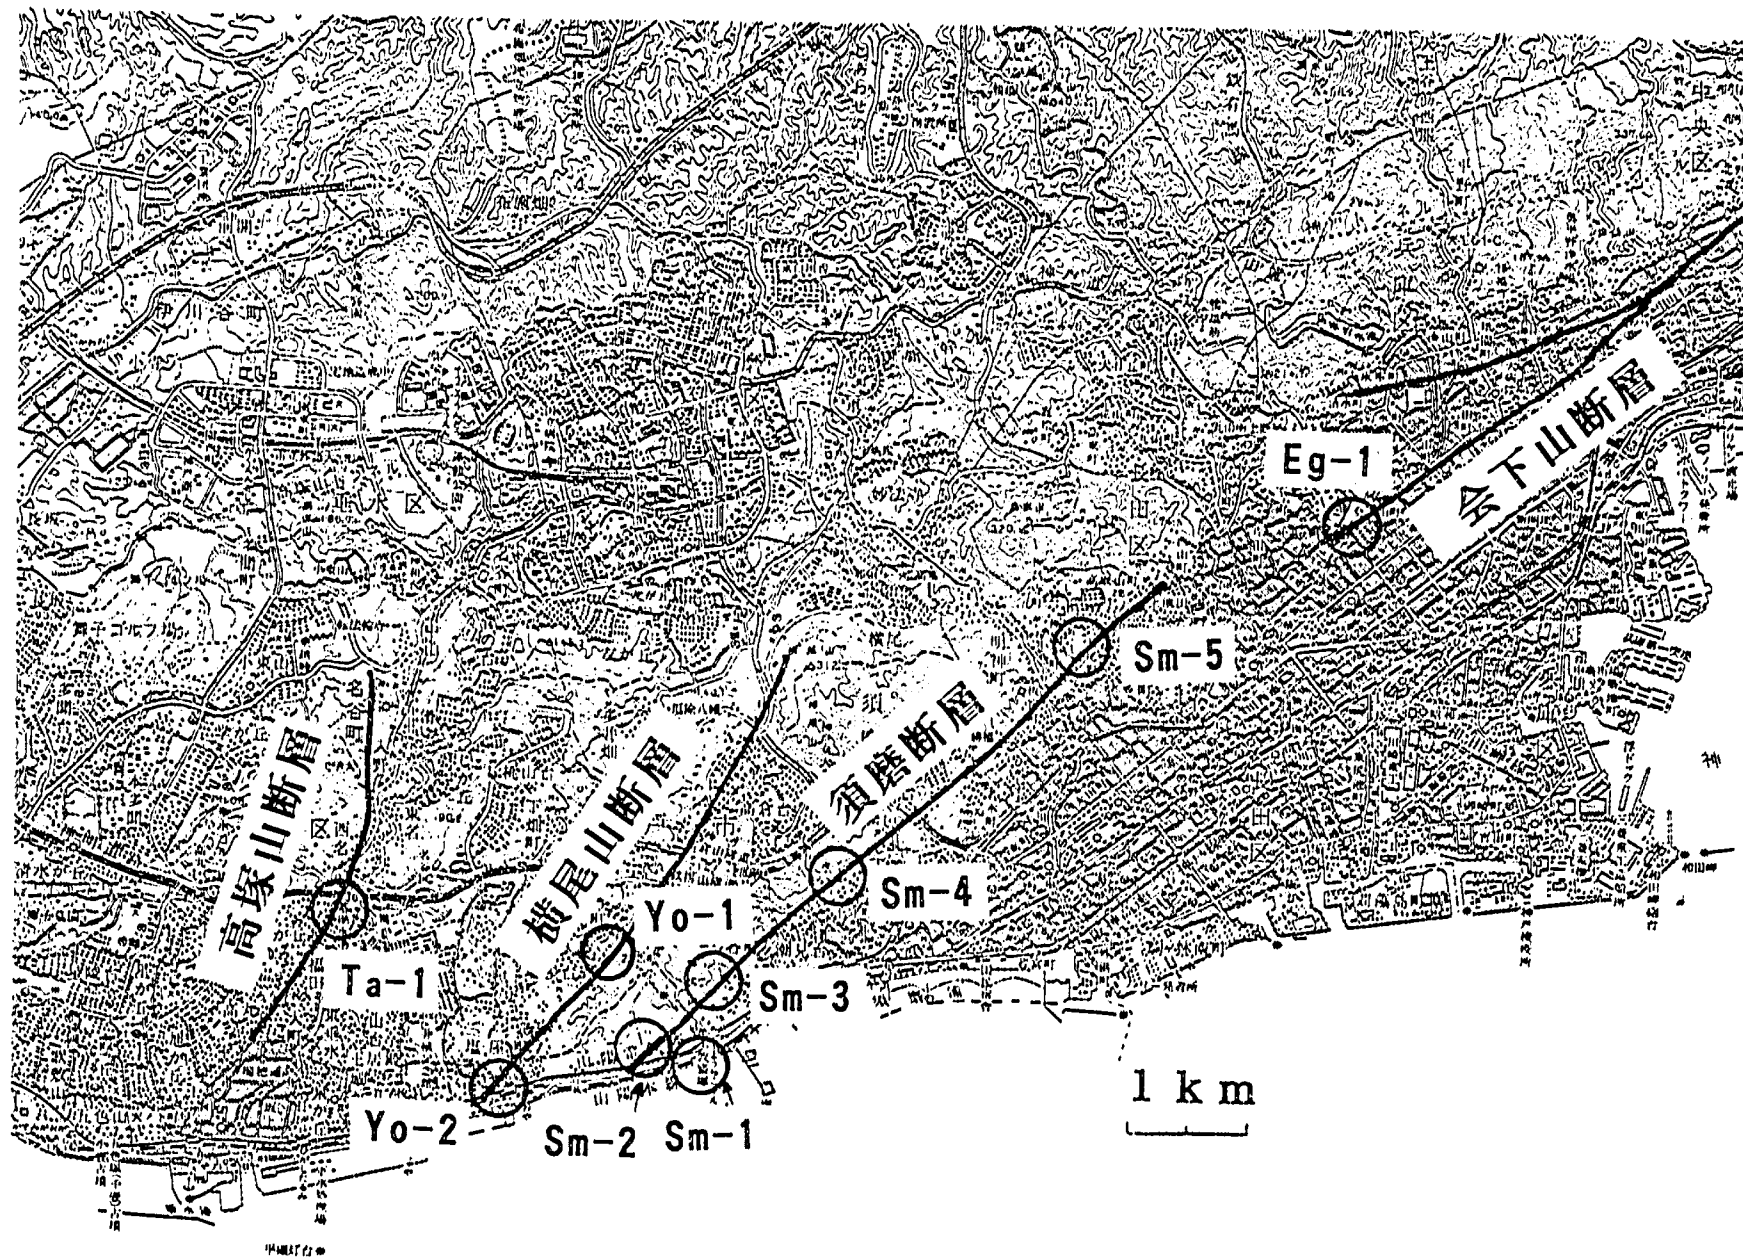
図-2.8 調査を行った断層と調査ルートおよび調査ポイント。須磨、会下山、横尾山、高塚山の各断層。国土地理院発行 1:50000地形図「須磨」・「神戸」を使用。

地形や露頭から確認されている須磨断層は、前述の亀裂の見られるエリアより北方数100mに分布し、山地と丘陵地の境界をなしている。今回の調査では、この地形等から確認されている須磨断層の活動の有無を確認するために、断層をまたぐように幾つかのルートで亀裂の有無を調査した。調査地域を図－2.8に示す。調査の結果は次の通りである。

- i) 地形や露頭から確認されている須磨断層沿いの地表に特に断層のずれによると思われる変状は認められない（図－2.8のSm15）。
- ii) 断層近傍にも被害の集中は認められず、むしろ断層に近づくにつれて被害は少なくなるようである。
- iii) 断層付近で局所的に斜面崩壊が見られる（図－2.8のSm4）。

以上より、地形及び露頭から確認されている須磨断層については、少なくとも地表に達する変位は発生しなかったと見るのが適当である。

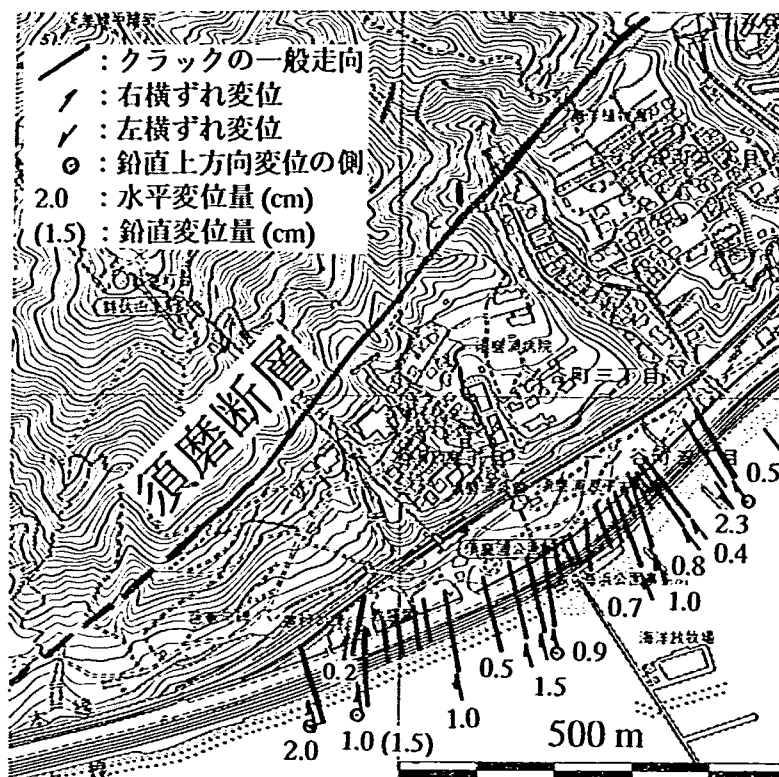
- i) 敦盛塚から須磨浦公園付近まで国道2号線沿いの道路上に亀裂が周辺に比べやや発達する地帯がある（図－2.9）。
- ii) 亀裂の見られた位置は、断層崖や断層露頭から推定される須磨断層の位置よりも、200～400m程度南方である。
- iii) 亀裂群は道路に直交するものが多く、開口幅数mm程度である（写真－2.8）。ただし亀裂が縁石を越え歩道に延びる際に階段状に右側にシフトするものが多い。シフトを考慮すると、亀裂の方向は南北方向が多い（これは須磨断層の延びの方向とは斜交する）。
- iv) 亀裂群は道路沿いに25～60m毎に比較的規則的に10数本現れる。
- v) 亀裂のずれは、数mm～2cm程度の右横ずれを伴うものが多いが、全く横ずれのないものもあり、まれに左ずれを示すものもある。
- vi) 亀裂の延長上には、敦盛塚に類似のトレンドで亀裂が伸びるもの（写真－2.9）。以外には特に系統的な変状は見られない。

以上のことから、図－2.9の部分ではいわゆる地震断層本体は存在せず、断層のずれに伴う地下深部の変位や地震動の二次的な現れとみなすことが適当である。しかし平坦地にもかかわらず周辺に比べ亀裂がやや多く、系統的に右ずれを示すことから、地下に地震断層本体が伏在する可能性は残っている。この点に関し、2月11日付の毎日新聞朝刊に、国土地理院の水準測量の結果、垂水区から須磨区にかけての水準点の間に約26cmの東落ちの鉛直変動があったことが報道されている。したがって地震断層本体は調査部分に生じていないとしても、亀裂の密な部分を含む周辺のエリアに変位があった可能性がある。

図-2.9 国道2号線沿いに見られる亀裂群。神戸市須磨区一の谷町。  
 国土地理院発行1:10000地形図「須磨」を使用。

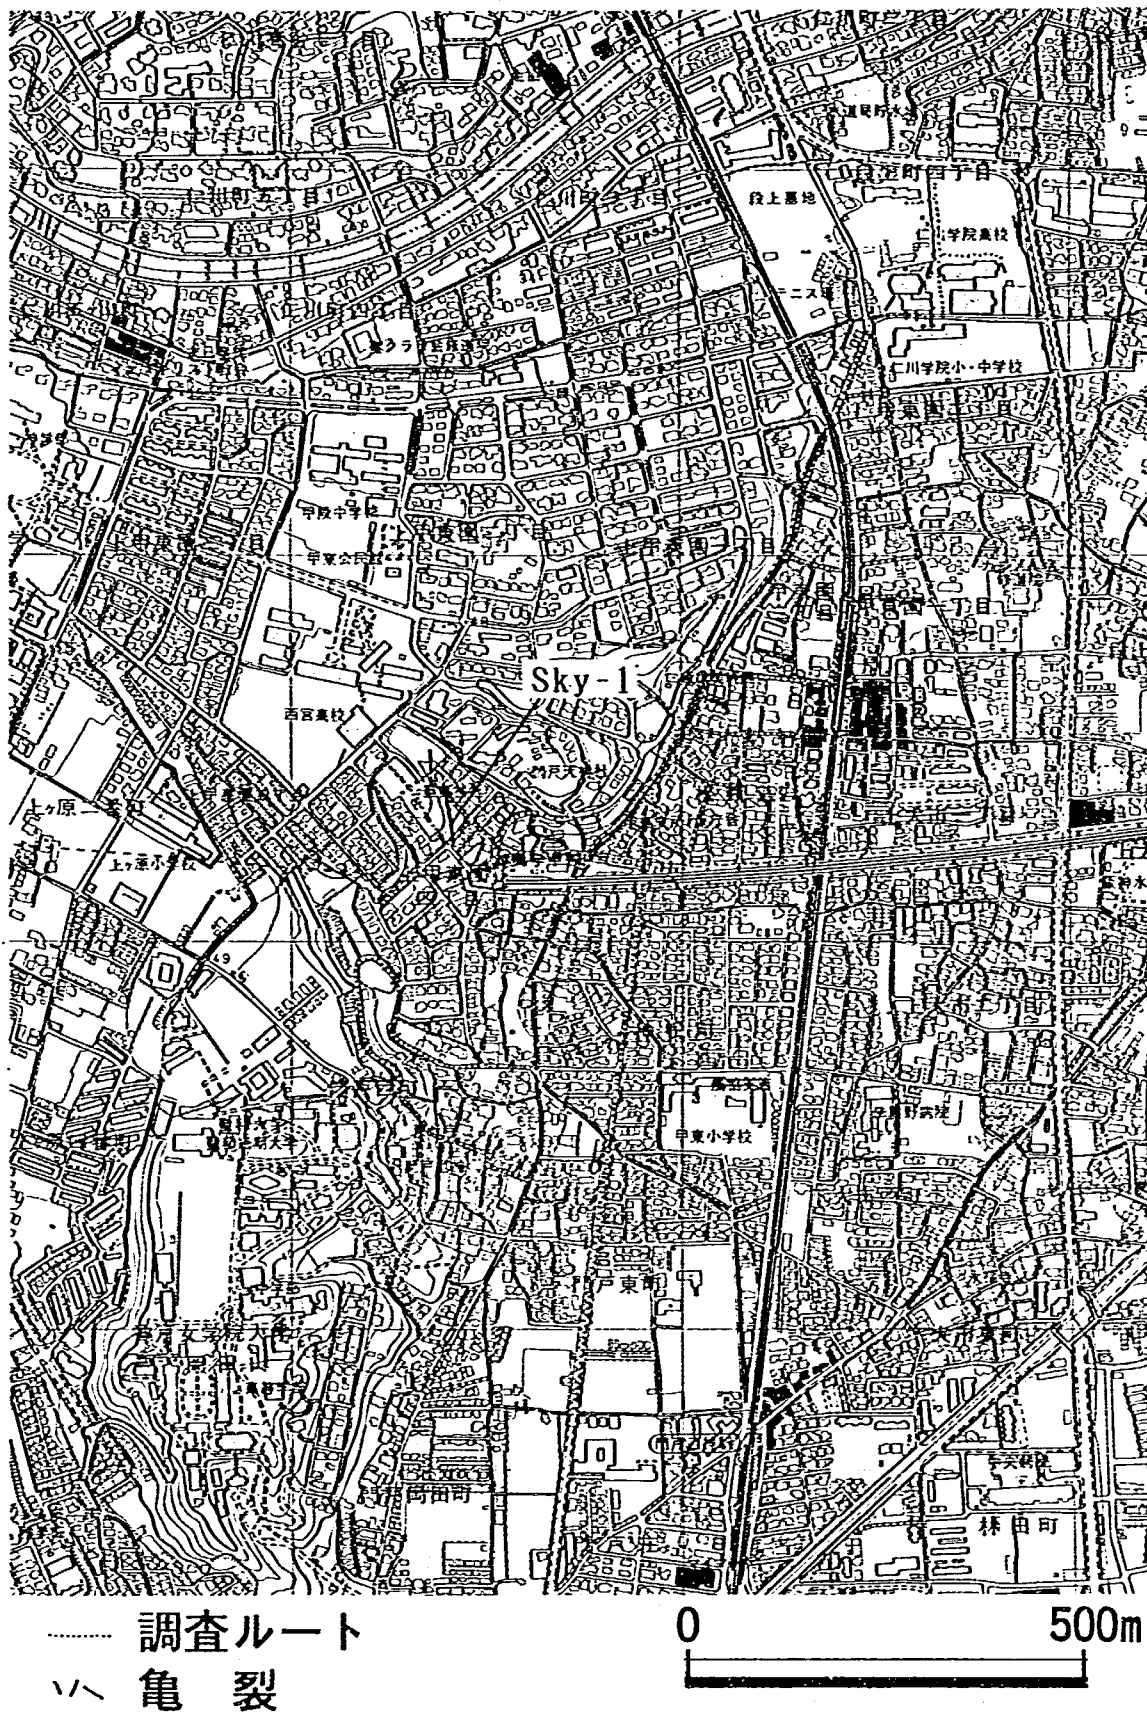
調査地域の道路面には図-2.10のように多数の亀裂が観察される。ほとんどの亀裂は甲陽断層の場合と同じく道路の伸長方向に直交して入っている。ほとんどすべての亀裂は道路面のみに認められ、周囲には延長しない(写真-2.12)。亀裂には周辺地域の第四紀断層の横ずれ成分と同じく右横ずれを示すもの(写真-2.13)や反対に左横ずれを示すもの(写真-2.14)もある。いずれにしても線状模様の付近で道路面の亀裂が多くなったり、連続性が良くなる事実は認められない。よって、調査の範囲内ではこの線状模様に起因する地盤の変位は認められないと結論される。

なお、段丘崖上では開口性の亀裂が認められ、段丘崖の末端では圧縮性の亀裂が観察された。また、SKy-1地点では斜面上の開口亀裂からの噴砂が認められた。

図-2.10 甲陽断層の南東側の断層の調査ルートおよび道路面の亀裂の分布。  
 国土地理院発行 1:10000地形図「甲山」を使用。

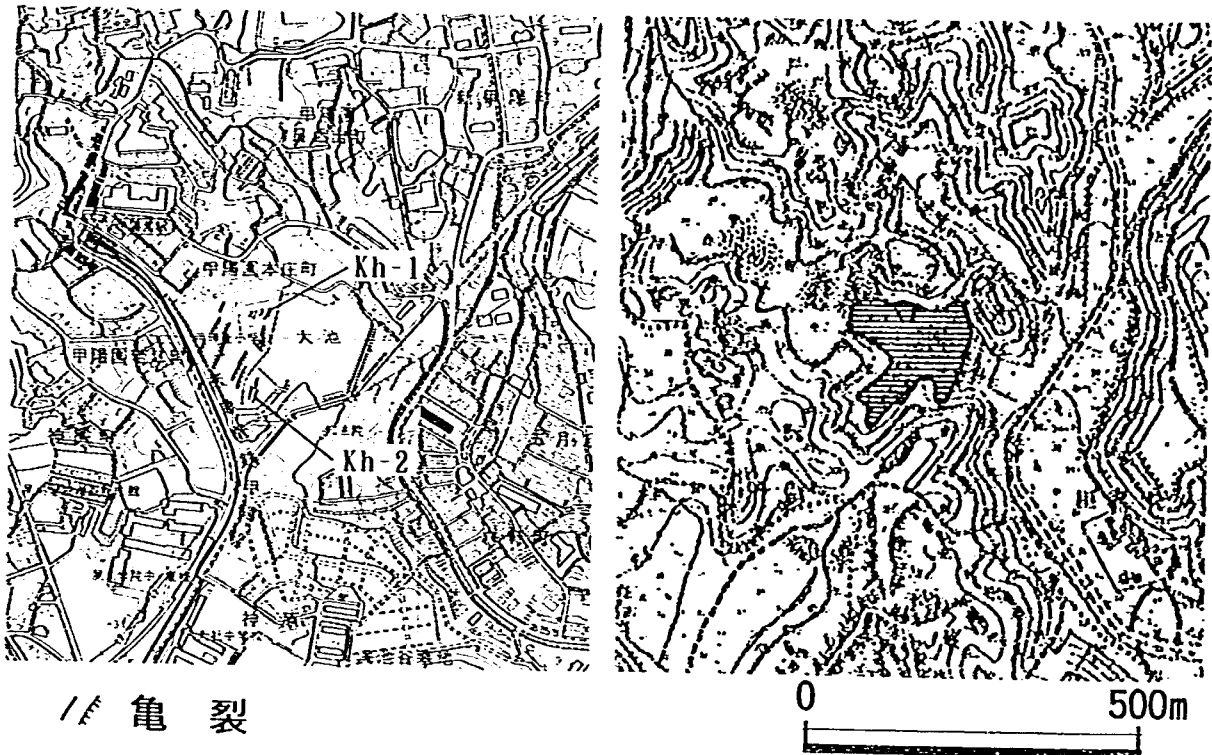
図-2.12 甲陽園小学校と大池の周辺の現在と明治18年の地形。国土地理院発行1:10000地形図「甲山」および大日本帝国参謀本部陸軍部測量局発行1:20000地形図「西宮町」を使用。

甲陽園本庄町にある甲陽園小学校は大池の畔に立地している（図-2.12）。この小学校の校庭には大池の岸とほぼ同じ方向（N20° E）に多数の亀裂が生じ（写真-2.21）、これらの亀裂により池に向かって地盤が階段状に沈下している。最大の沈下量はKh-1地点で認められ、約60cmである（写真-2.22）。亀裂の延長上にある阪急電鉄甲陽線の線路は屈曲している。また、池に近い場所では、噴砂も発生している（Kh-2地点。写真2.23）。この周辺の地形を明治18年発行の地形図（図-2.12）と比較すると、最大の沈下量を示したKh-1地点および噴砂が発生したKh-2地点は、いずれも以前は池であったことがわかる。また、校庭全体も国土地理院発行の土地条件図を見ると埋め立て地となっている（このことは甲陽園小学校の先生からも聞き取りにより確認済み）。このようにこの場所での地盤の亀裂・沈下・噴砂の発生は池を埋立てたことが素因となっているものと考えられる。

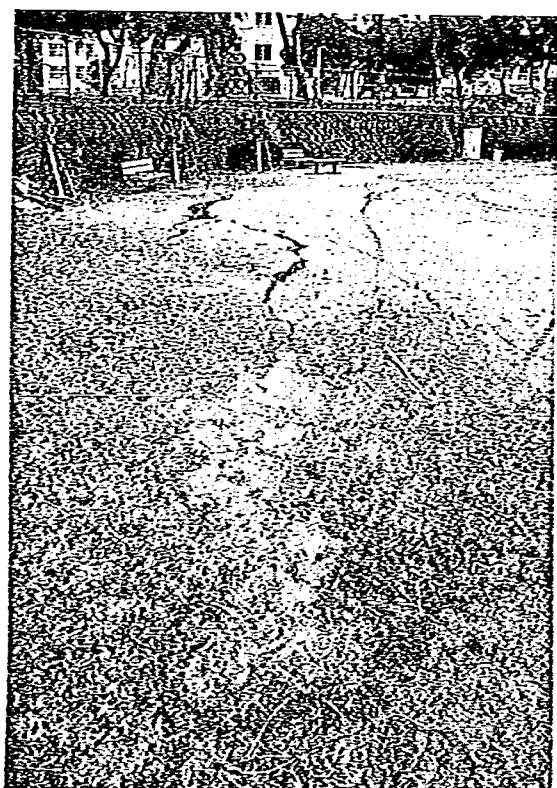
写真-2.23 大池の近くで認められた噴砂の跡。

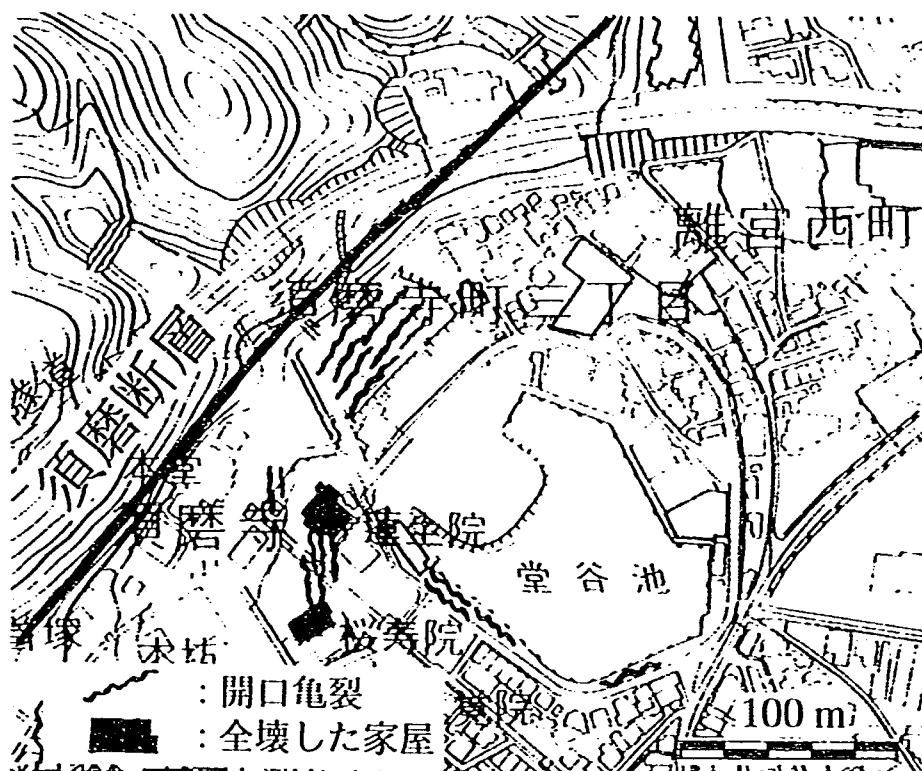
図-2.13 堂谷池周辺に見られる開口亀裂と被害家屋の位置関係。  
神戸市須磨区須磨寺町。  
国土地理院発行 1:10000地形図「須磨」を使用。

神戸市須磨区須磨寺町の堂谷池（図-2.13）の周囲では、写真-2.24に示すように池を取り囲むように開口亀裂が発生しており、地盤が池の中心部に向かって側方移動したと推定される。堂谷池周辺では、この開口亀裂上の家屋が全壊しているが、開口亀裂上にない同様の構造の家屋は大きな被害がないことから、開口亀裂の発生が被害を拡大したと思われる。堂谷池は少なくとも明治18年以前に作られたため池であるが、地形的には元来、北西が山地、南西が段丘、東が扇状地で囲まれた三角形の局所的な沖積低地に位置し、山地側からは表流水や湧水の供給もあることから、池を作る以前から湿地性の堆積物が分布していたと推定される。したがってこのような軟質な堆積物が側方移動を引き起こしているものと思われる。

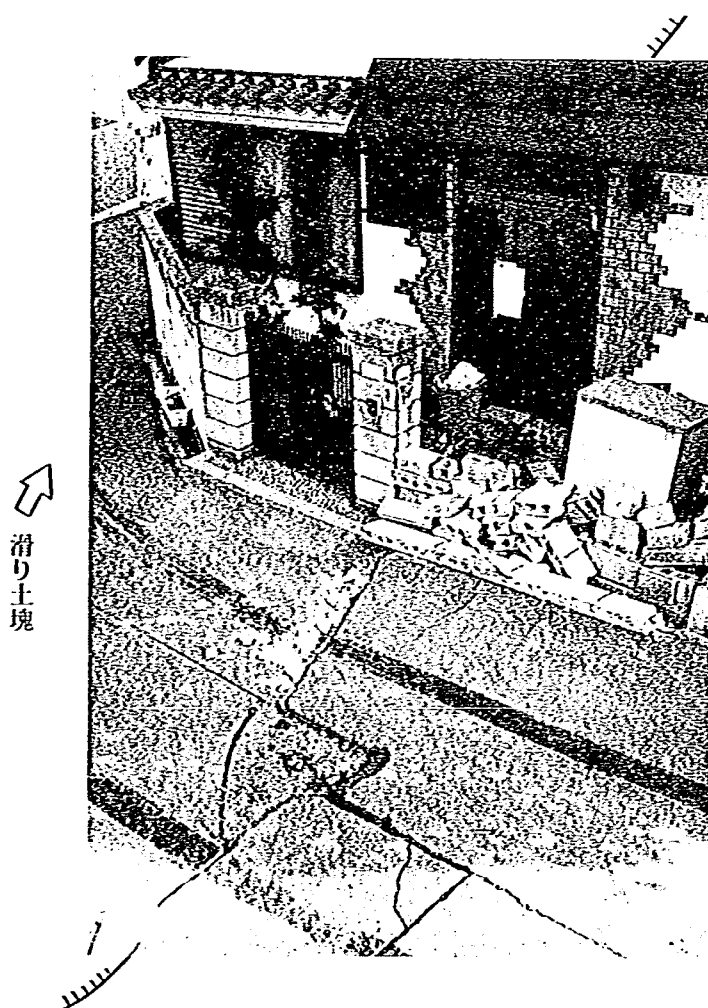
写真-2.31 小規模な地すべり地形をまたいで建築された家屋の被害。写真の左上がすべり土塊で、右上に移動している。神戸市須磨区一の谷町。

写真-2.31は、神戸市須磨区一の谷町の小規模なスプーン状の谷状地形上の住宅地の変状である。路面には段差と右ずれ（それぞれ5～10cm程度）が生じており、その延長線上のブロック塀が崩れている。また家屋は数度傾いている。このスプーン状の谷状地形は小規模な地すべりまたは崩壊跡地とみられ、被害のある家屋はこの谷状地形の右岸側側部にまたぐように建造されていたため被害にあったものである。

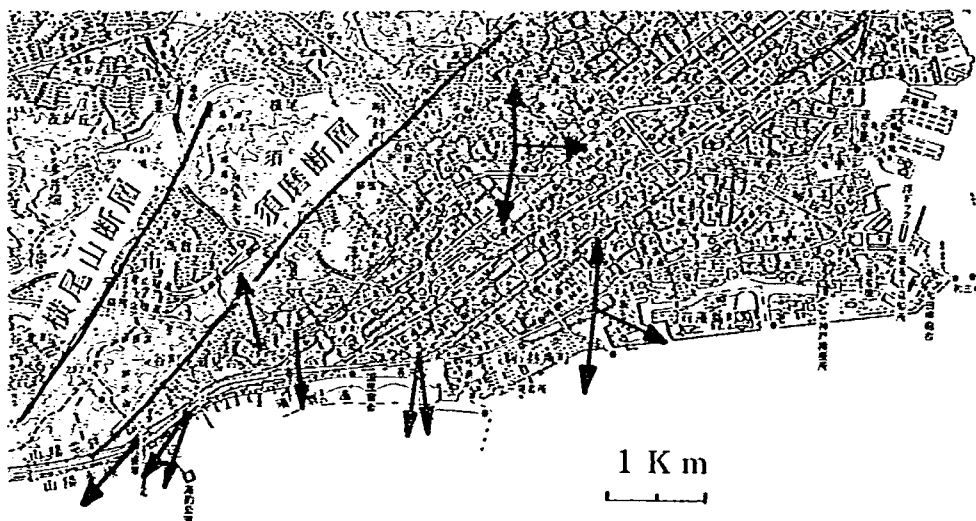
円柱状～球状の石塔や灯籠等の転倒方向（図-2.14）は、須磨区西部の須磨浦公園付近では測定されたもの全てが南西方向へ転倒している（写真-2.34、写真-2.35）。しかし長田区等では南北方向に転倒するものが多く、灯籠底部にも南北方向の擦痕が認められる（写真-2.36）。なお、長田区では、同じ神社であっても、灯籠の長さにより、短いものは北に、長いものは南に倒れている箇所があった。このことから、灯籠の転倒方向は必ずしも地震の初動の方向を直接反映するものとはいえず、振動の水平成分の卓越方向を間接的に表すものと判断される。また、須磨区西部の敦盛塚では、長さ15cmのほぞが抜けて落下しており（写真-2.37）、上下方向の強い地震動も転倒に寄与していると思われる。

図-2.14 石塔や灯籠(主に円柱状、球状のもの)の転倒方向。  
神戸市長田区および須磨区。

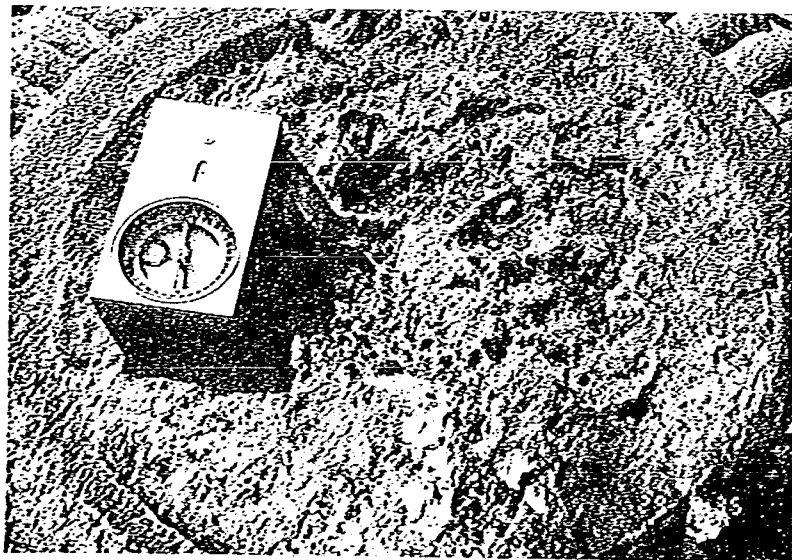
写真-2.36 灯籠の台座にみられる南北  
方向の擦痕。神戸市須磨区  
天神町綱敷天満宮。

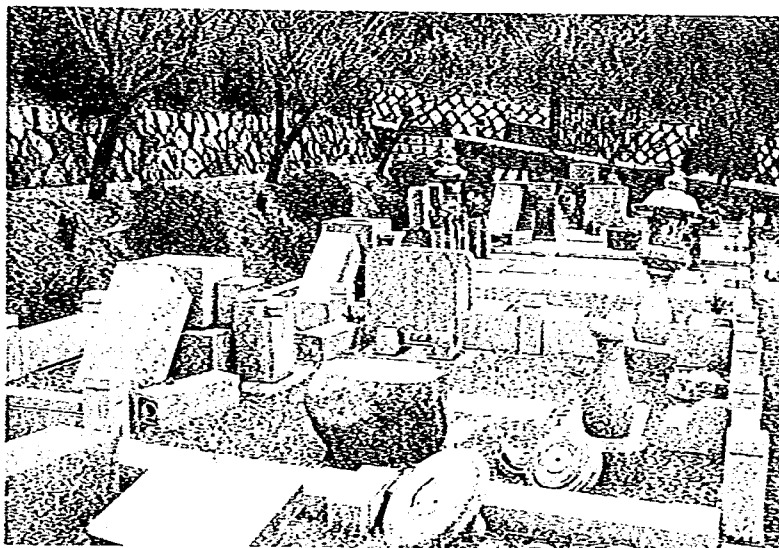
写真-2.38 西側に転倒した墓石。芦屋市霊園の低標高部。

校のすぐ北側)では、墓石はほとんど西側に転倒している(わずかに東側に転倒しているものもある。写真-2.38)。これに対して北側の高標高部では、墓石はほとんど転倒していない(写真-2.39)。この現象と断層との関係は不明であるが、地質との関係が推定される。すなわち、墓石が転倒していない高標高部の地質は確実に六甲花崗岩であり、一方、低標高部では高位段丘堆積物であると推定される。このような地質の相違が墓石の転倒に関与しているものと考えられる。

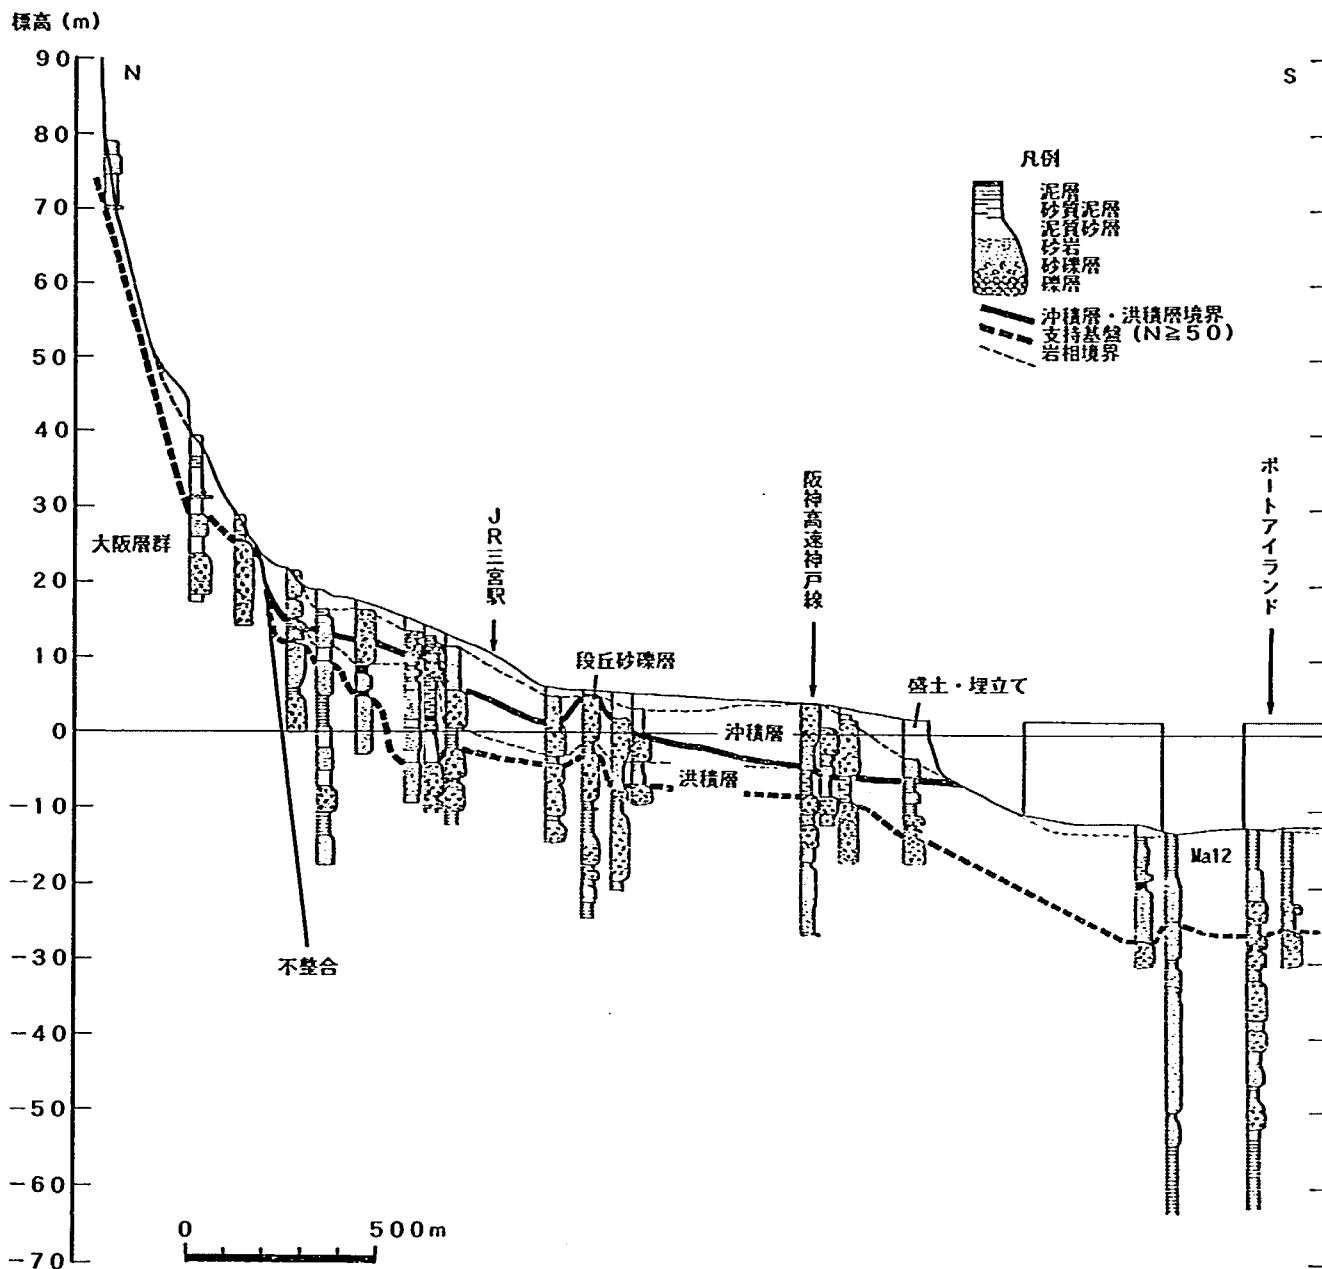
i) 道路面の亀裂などの地盤災害や建築物の被害が最も多く発生したのは、沖積低地の部分である。沖積低地の中でも特に被害が大きかったところはマクロ的には次のようである。神戸側の沖積低地の部分で建築物の倒壊状況を見ると、例えば芦屋市と神戸市東灘区の境界付近の南北線上では、倒壊が著しいのはJ R東海道本線から国道43号線にかけてである。この範囲よりも山側あるいは海側の沖積低地では倒壊率は低くなる。このような傾向は他の南北断面においても同様で、このような被害の集中域はほぼ海岸線と平行に帯状に分布している。この被害の集中域は1995年2月7日に気象庁から発表された震度7の地域である。沖積低地の中で、このような帯状の被害の集中域が生じた原因として、沖積底下の未知の第四紀断層(伏在断層)が動いた、沖積低地の中でも特に軟弱な地盤の部分に被害が集中したの2点が考えられる。池田(1995)は墓石の転倒から得た地震の初動の方向の解析から、この帯状域の部分に伏在断層があると推定している。しかしながらこの地域の沖・洪積層の南北断面(図-2.15)を見ると場所により地質構造や構造物が異なっていることがわかる。このような地質の相違が被害の帯状分布に関与している可能性もある。被害の帯状分布の解明は今後の課題である。

図-2.15 神戸市中央区北野3丁目からポートアイランドにかけての沖・洪積層の地質断面。

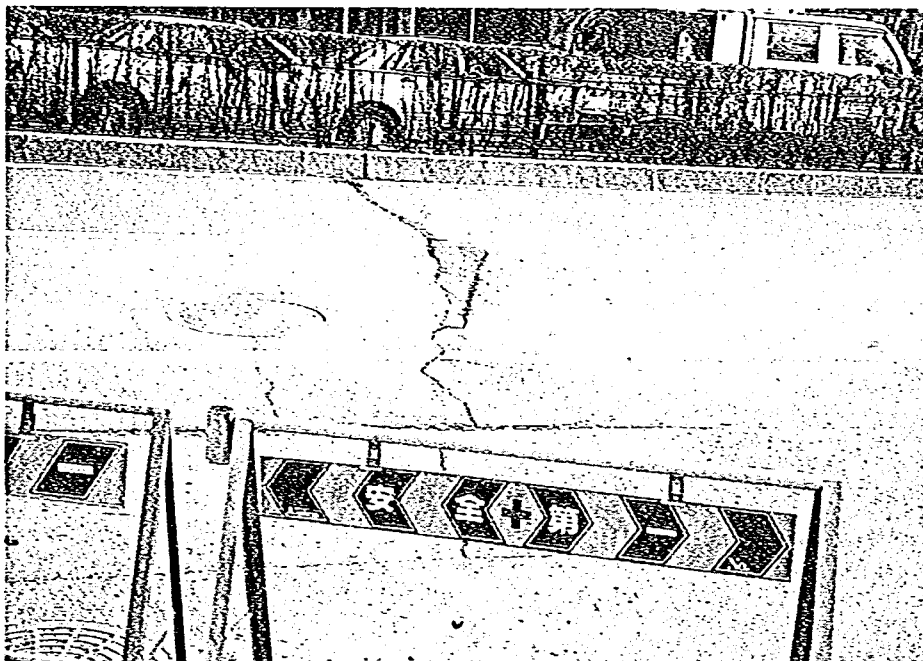
- ①道路舗装の震災による損傷は、全体的にみて軽微なものであった。車道舗装について見れば、道路の縦断方向、あるいは横断方向に幅数mm～3cm程度のクラックが散在してみられるものの、相当な延長で全線にわたって発生しているようなものはなく、局部的なものにとどまっている。
- ②クラック発生による段差は、構造物との取り付け部を除けば大きいものでも1～数cm程度であり、加熱合材あるいは常温合材による応急的な簡単な摺り付け工事を行うことによって当面の交通にはなんらの支障をきたさないものであった。
- ③幹線道路とこれに交差する細街路との箇所には、細街路側の舗装厚が急に薄くなっている部分に相当する位置で比較的多くの横断クラックが見うけられた。
- ④車道と歩道との境界部の縁石あるいはL型側溝と車道部舗装との間に段差あるいは空隙（開き）が多数、見受けられた。その段差量あるいは隙間の開きは数mmから数cm程度である。
- ⑤歩道舗装も車道舗装と同様に、被害はないかあってもおおむね軽微なことが多かったが、三宮地区など一部の地区では、歩道の通行が不能なほど破損が生じているものが見受けられた。この場合、沿道のビルと著しい段差（10～50cm）を生じていることが多い。多くは、ビル側の方が高くなっている（歩道部が沈下）。また、その付近の車道部の損傷はあまりなく歩道部に被害は限定されている。
- ⑥歩道舗装に損傷が認められた箇所は、植栽、バス停、電話ボックスや固定されたストリートファー

写真-3.1.1 車道舗装に生じたクラックと段差すり付け補修

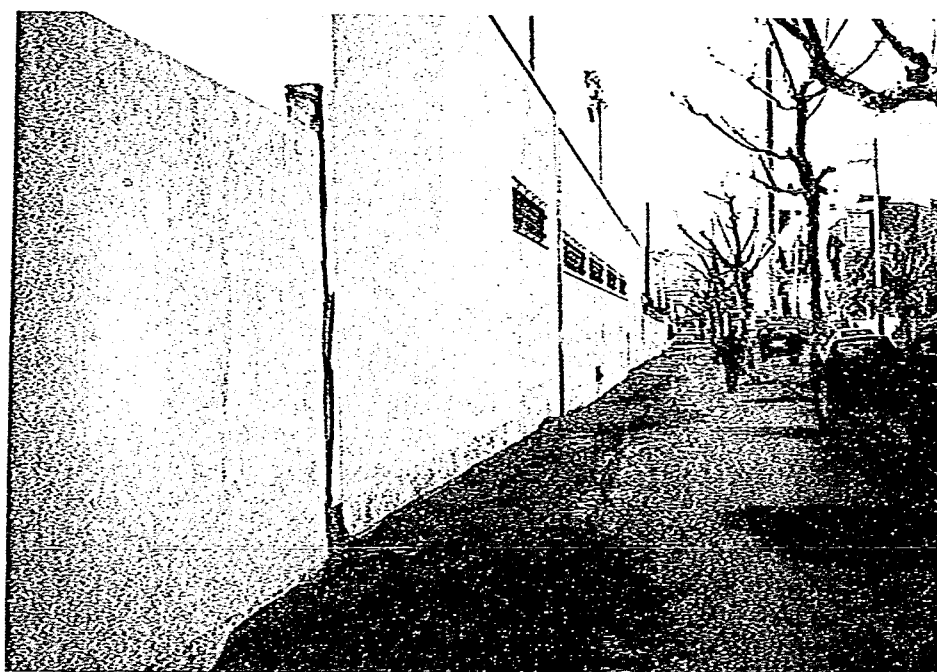
写真-3.1.5 歩道の液状化の残跡

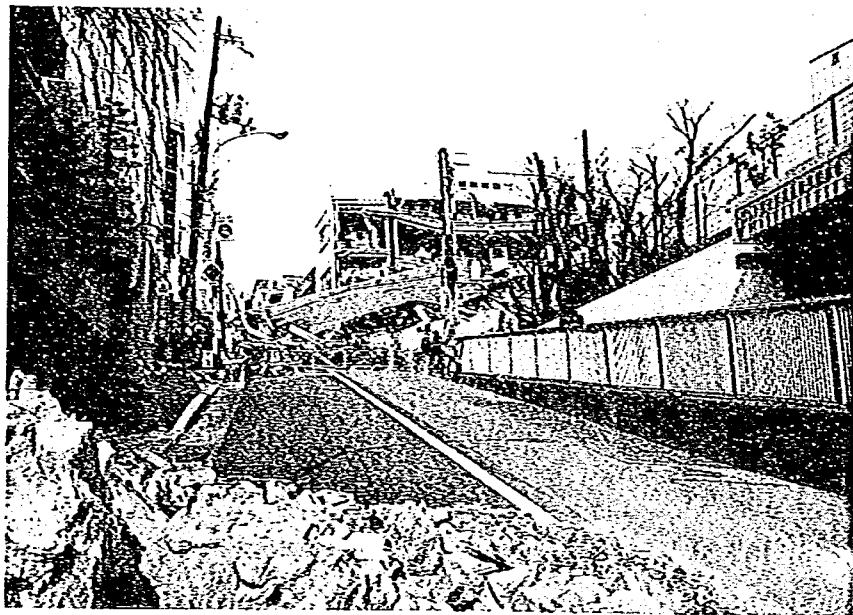
①沿道の家屋、塀等の倒壊により、車両あるいは歩行者の通行が制限され、あるいは完全に妨げられている道路が、調査箇所全般にわたって数多く見受けられた。幅員が狭い道路では、小さな住家の倒壊でも完全に通行不能になっていることが多いが、歩道が広い道路の場合は、ビルが倒壊していても歩道部だけが通行不能になるだけで、車道部の車両走行にさほどの支障がないものが多い。

写真-3.1.8 ビルの倒壊による  
交通止め

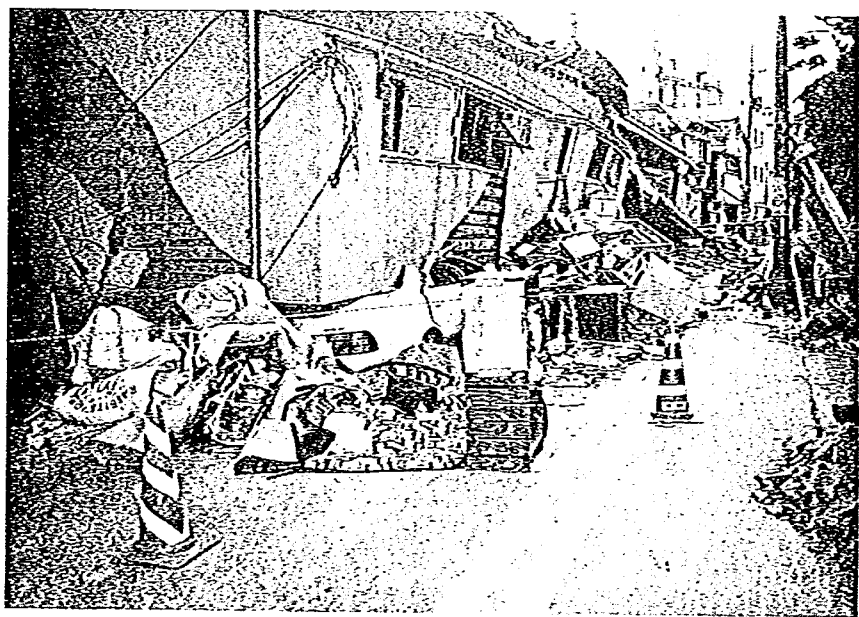
写真-3.1.9 家屋の倒壊による  
細街路の交通止め

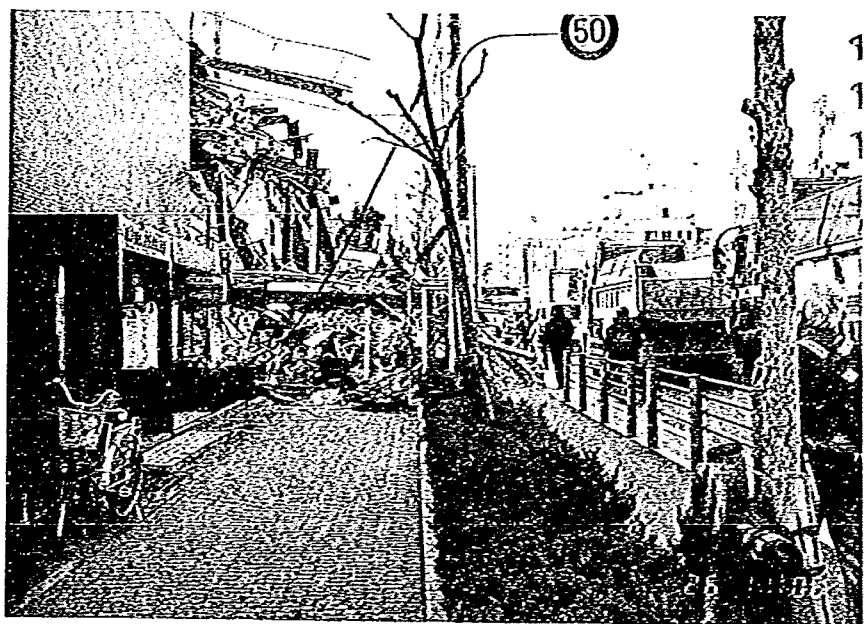
写真-3.1.10 歩道を占領した  
倒壊家屋

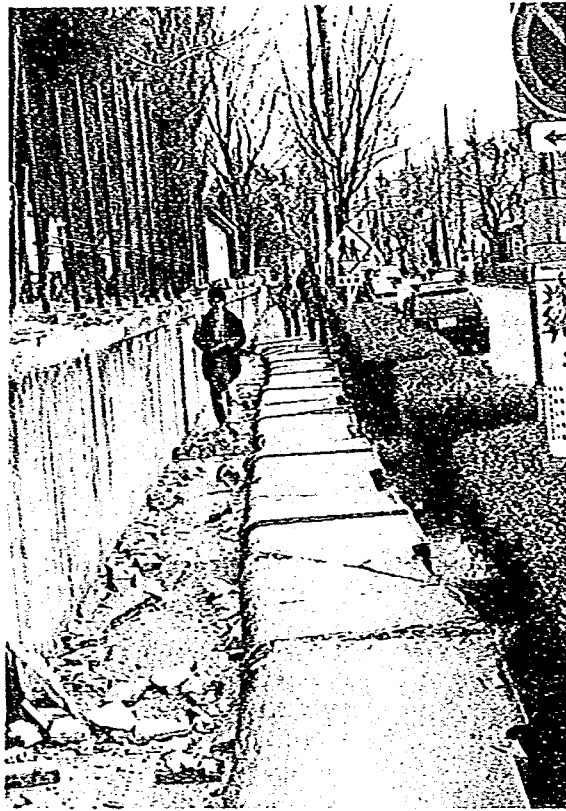
②石垣、ブロック塀については、地区により倒壊しているものが数多く見受けられた。ブロック塀の場合、鉄筋による補強がしてあるものの、今回のような大きな地震では基礎から倒壊している。また、写真でもあるように、通学路に沿った高いコンクリート塀が完全に崩壊しているものもあり、もし、地震が児童の登下校時であったならばと考え込むものもあった。

写真-3.1.11 登校路沿いの倒壊した  
コンクリート塀

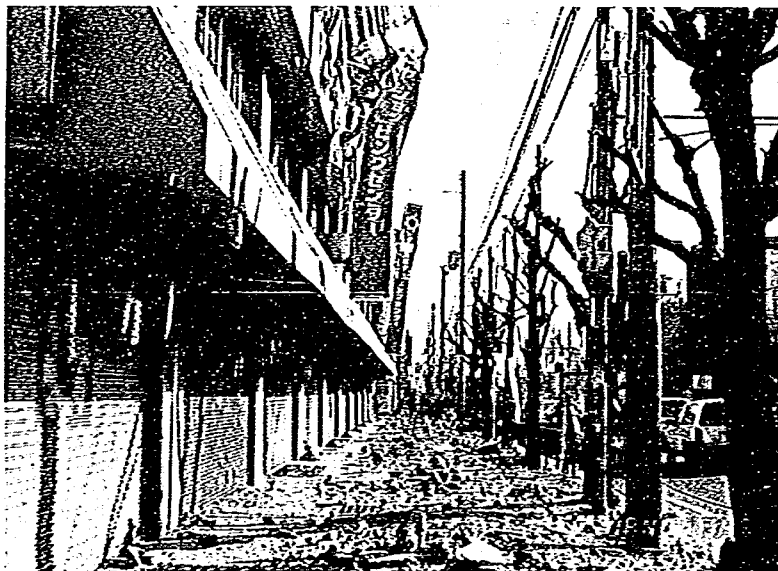
写真-3.1.12 路上に散乱する沿道建物からの  
落下物

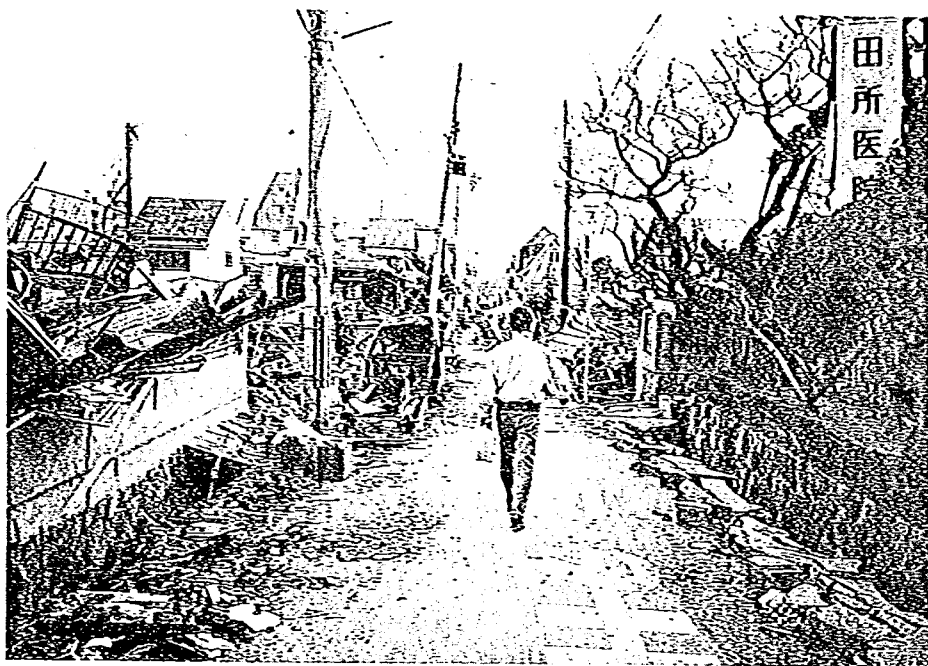
写真-3.1.13 焼失した家屋
