平成7年兵庫県南部地震  
土木研究所被害調査速報

建設省土木研究所

本報告書は、平成 7 年兵庫県南部地震による公共土木施設の被害状況について、土木研究所被害調査団の調査結果を速報的にとりまとめたものである。

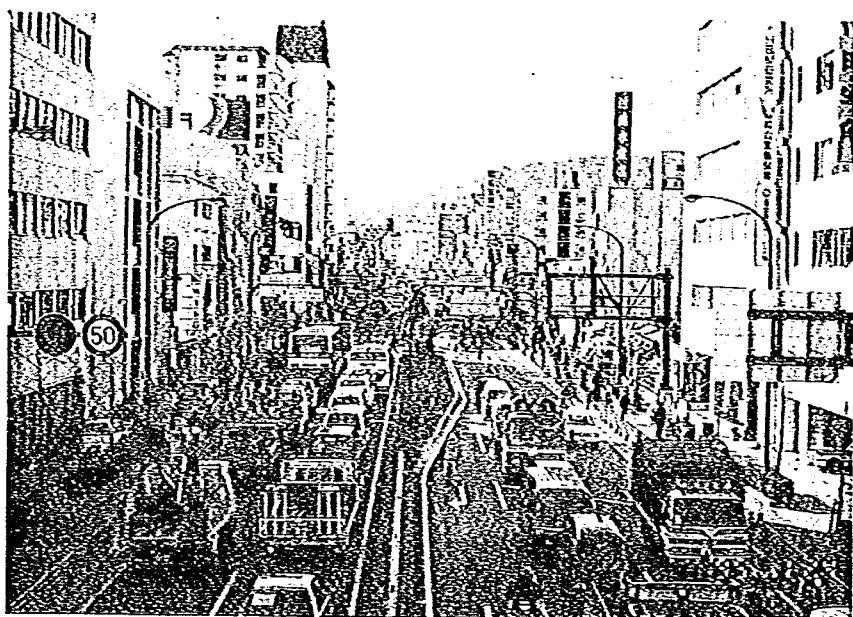
- ①被災後の交通は阪神高速の神戸線、湾岸線、及び名神高速が不通になったこともあり、国道2号及び43号に集中し、阪神高速の復旧工事に伴う43号の車線数の削減もあって、著しい交通渋滞を生じている。それに対し、これと平行している山手幹線の交通は比較的スムーズに流れていた（神戸市東灘区）。
- ②国道2号には1月20日から災害復旧のための専用道路とするための交通規制がなされているが、調査した時点（1月24、25日）では、緊急車の標識をつけた車両以外にも多数の一般車両が走行していた。
- ③国道の主要交差点では警官による交通規制（交差街路から国道に流入する車への規制）がなされているものの、その他の交差点からの流入はなんら規制されていない。また、一度、国道に流入した一般車両の排除も実質的にされていない。
- ④渋滞した国道では、サイレンを鳴らした緊急車両の通行もままならない状態であり、このため信号の合間を縫って、車両の少ない逆方向の車線を走行する緊急車も見受けられた。
- ⑤緊急物資の輸送に小型車が多く使われていることも、交通量が多くなるだけでなく、一般車と緊急物資輸送車との識別が困難になって、交通規制が徹底しない原因の一つとも思われた。また、これら貨物車や乗用車で積載率や乗車率の少ない車（帰り車？）も多数、交通規制をしている国道を走行していたので、これらは別ルートに迂回させることなども渋滞緩和の方法として考えられる。
- ⑥国道では、一般車の走行が（徹底していないものの）規制されているためか、歩行者や自転車、自動二輪の通行も多く、このことによる速度低下が、容量に対する交通量の多さとも相まって著しい渋滞を招いている。また、これら道路では歩道を走行する自動二輪が数多くあった。
- ⑦長距離輸送のトラック（遠方の他県メンバー）も数多く見受けられた。迂回路の情報提供が早めに、また的確に伝えられているならば、被災地を最終目的地としない、通過交通は減少すると思われる。
- ⑧幹線道路の一部の箇所ではあるが、倒壊したビル周辺での交通整理が民間の整理員によってなされ

写真-3.1.15 渋滞する国道2号

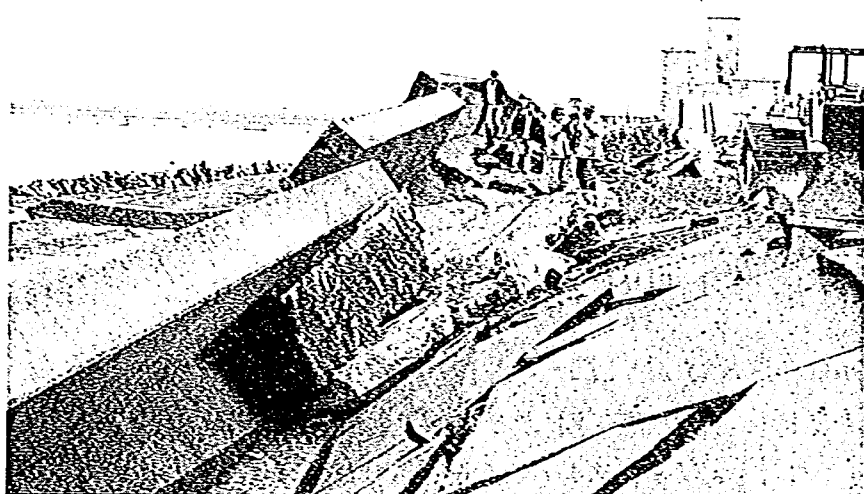
写真-3.2.1

〈淀川本川左岸0.2k~1.8k(1)〉  
特殊堤・コンクリート護岸が  
転倒した他、堤防が沈下した

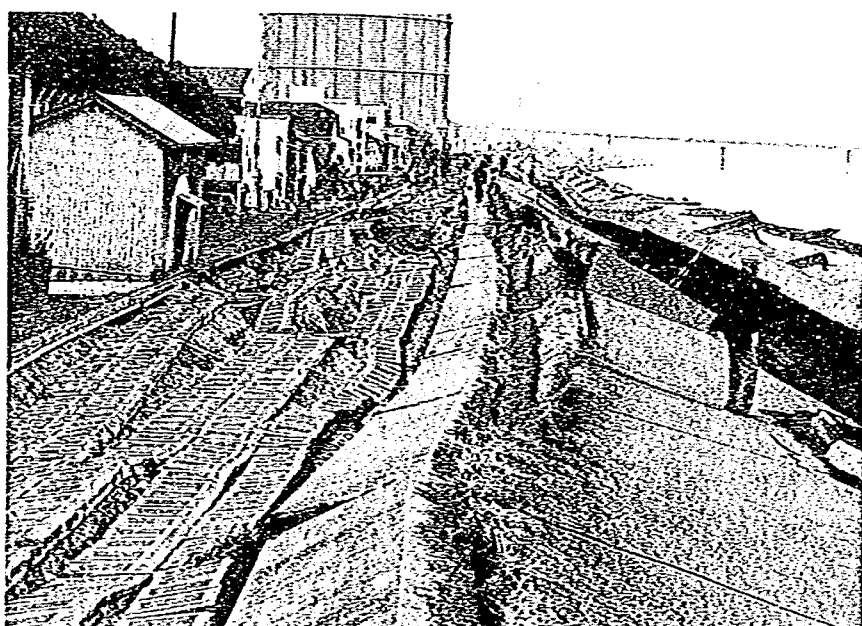
写真-3.2.2

〈淀川本川左岸0.2k~1.8k(2)〉  
裏のりのコンクリート部分が  
崩壊した他、堤防が沈下した

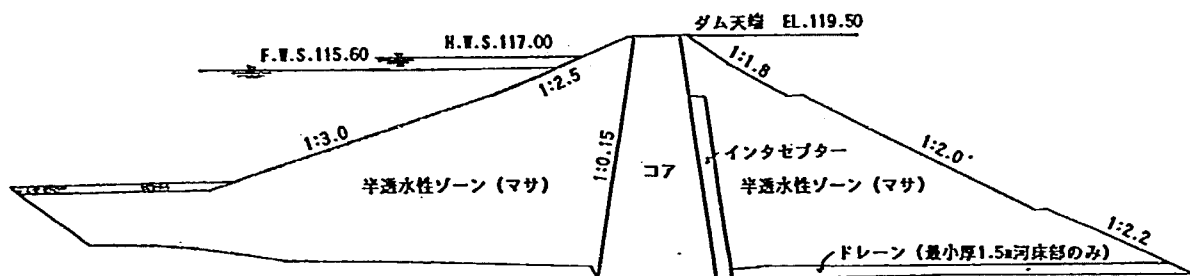
図-3.3.5 常盤ダム 標準断面図

常盤ダムは、近畿農政局が北淡路土地改良区に管理委託しているゾーン型アースフィルダムである。震央からは約8kmに位置し、野島断層からの最短距離は約800mである。標準断面図を図-3.3.5に示す。天端舗装に亀裂が生じ、左岸アバットで幅25mm、長さ7m、右岸アバットで25mm、長さ7mである（写真-3.3.4、写真-3.3.5）。また、右岸アバット法面上部の小崩壊、取付道路の肩コンクリートにクラックが生じたが、堤体上下流面には変状はない。上流からの流入量が増加しており、継続監視されている。

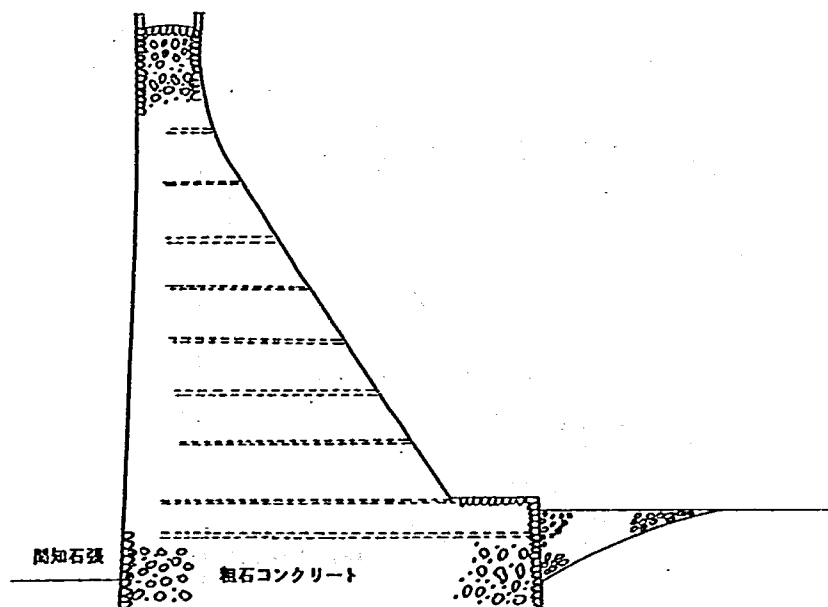
図-3.3.6 五本松ダム 標準断面図

五本松ダムは、神戸市が管理する重力式粗石コンクリートダムで、1900年に完成したダムである。堤体の標準断面図を図-3.3.6に示す。震央から約18kmに位置する。左岸側余水吐の上部から小崩壊が4ヶ所にあった。貯水池湖岸の左岸側のブロック積みにクラックが生じた。天端高欄の笠コンクリートに少しクラックが生じたが、堤体表面に亀裂等の変状は見られなかった。

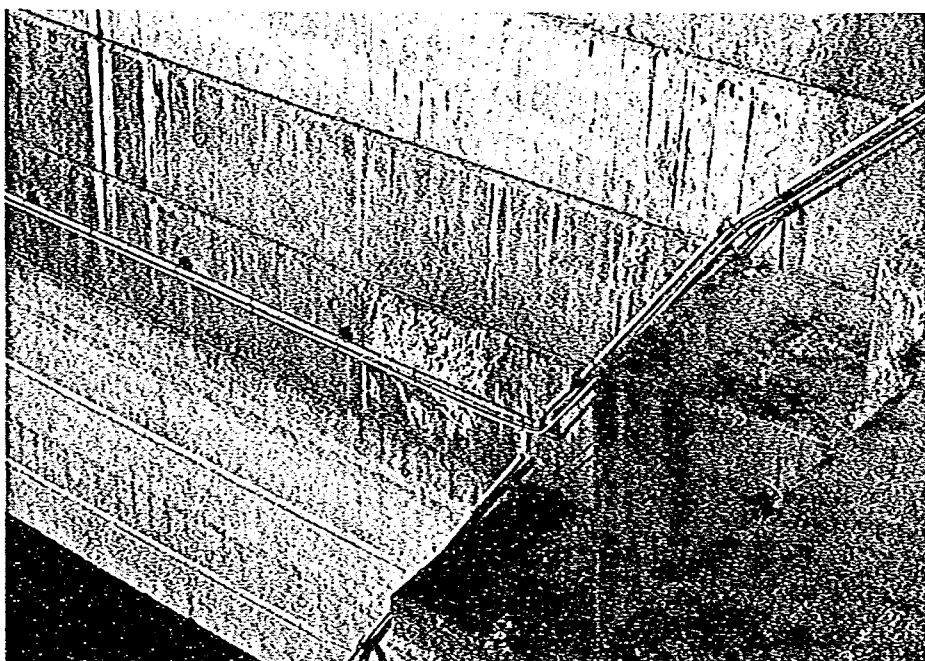
諭鶴羽ダムは、兵庫県が管理する重力式コンクリートダムである。震央からは、約44kmに位置する。臨時点検において、ダム上流面で元々クラックのあった箇所でコンクリート表面が局所的に少量剝離したとの報告がされたが、現地調査の結果、堤体コンクリートそのものではなく、表面に後付けしたモルタル状のものが剝離したものであり、特に問題はないことがわかった（写真-3.3.1）。また、天端および監査廊内で、ジョイントの開きが観察されたが、その幅は4～5mm程度であり、特に問題はないと考えられる。地震後、基礎排水孔からの排水が白濁したものの2～3日で解消した。漏水量（基礎排水量）、揚厚力が若干増加したが、その後、安定している。

写真-3.3.1 諭鶴羽ダム 上流面モルタル部の局部的剝離

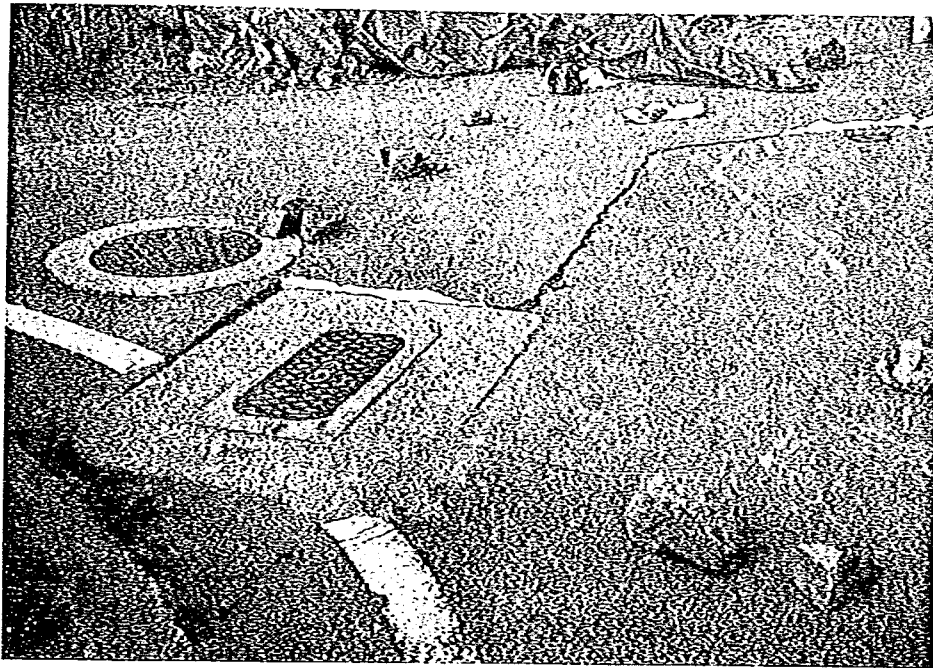
写真-3.3.4 常盤ダム 天端舗装のクラック(右岸アバット取付部)、落石

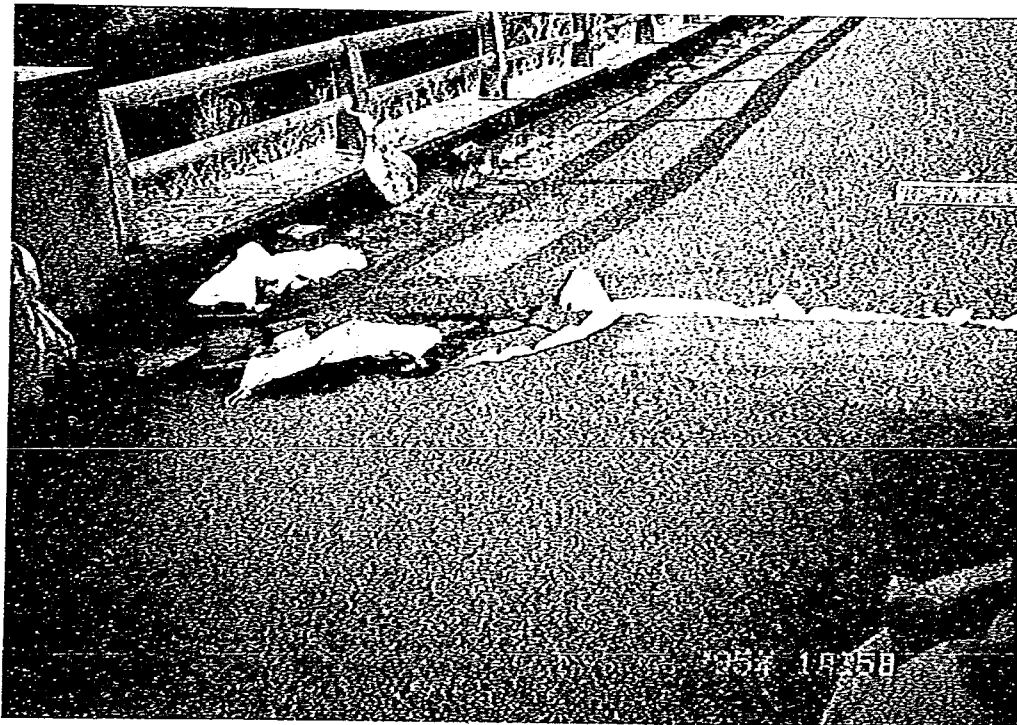
写真-3.3.5 常盤ダム 天端舗装のクラック(左岸アバット取付部)

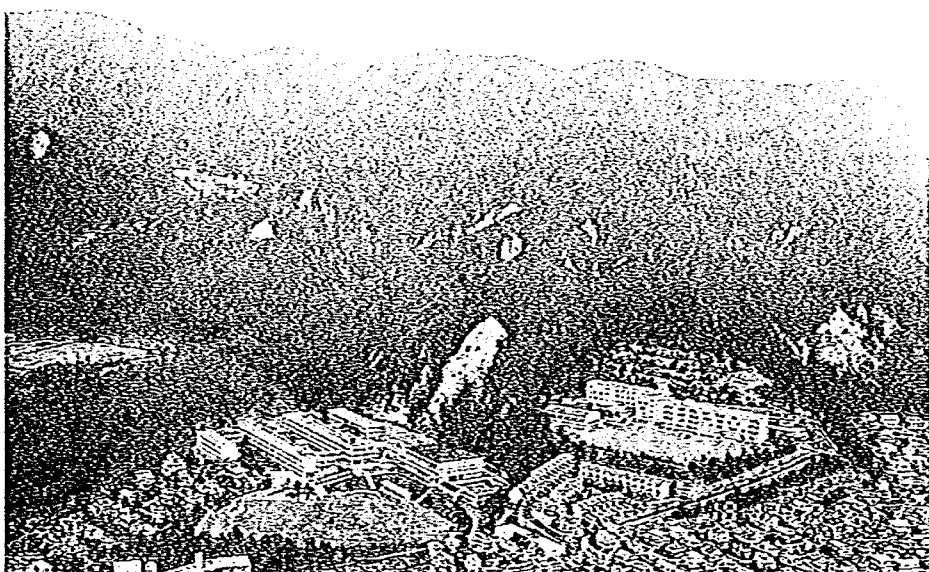
今回の地震による山腹崩壊、斜面崩壊は六甲山系の東側に多く分布しており、特に住吉川、夙川、仁川、逆瀬川、太田多川、塩谷、観音谷に多く分布している。(写真-3.4.1~2、図-3.4.1参照)。この他にも新生田川、新湊川で比較的大きな山腹斜面崩壊(写真-3.4.3)が、六甲山系西部においても数カ所の小規模な山腹崩壊が生じている。大部分の崩壊地は比較的規模の小さな(幅約10~20m、長さ約50~100m、厚さ約1~2m)表層滑落型の崩壊である。これらの崩壊は大月断層、六甲断層、有馬-高槻構造線付近に多く分布している1)(図-3.4.2)。特徴的な斜面崩壊としては、芦屋川中流部における右岸の岩盤斜面崩壊(高さ約50m、幅約10m)と崩土の河道への堆積(写真-3.4.4)がある。なお、淡路島北部の西側では野島断層沿いに地表面に亀裂が発生しているとともに、この断層付近では小規模な斜面崩壊が発生している。

写真-3.4.2 逆瀬川上流域における山腹斜面崩壊

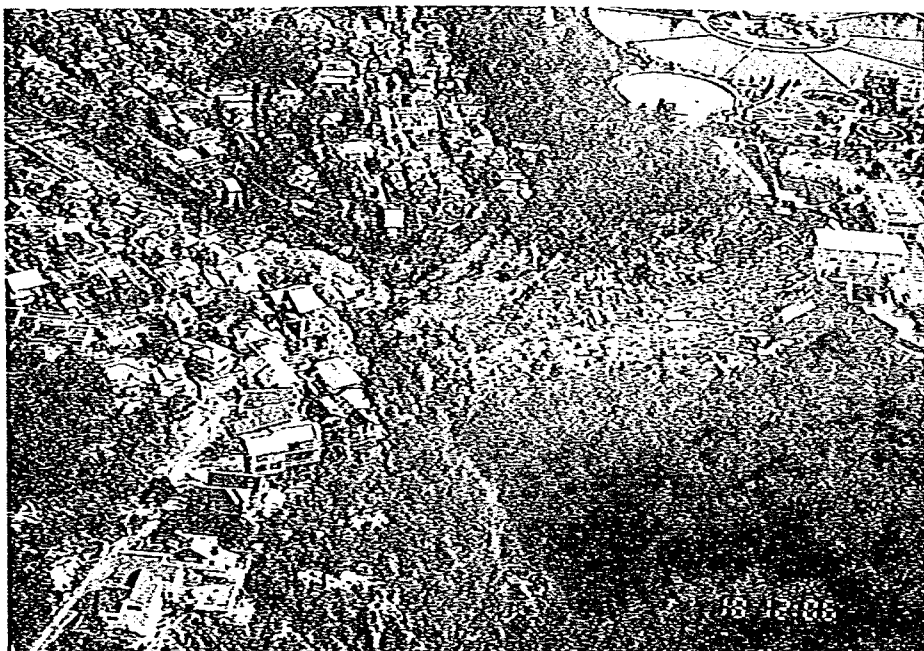
今回の地震で発生した斜面災害のなかでも、最も大きな人的被害が発生し、かつ規模の大きかったものは、西宮市仁川百合野町の崩壊性地すべりである（写真-3.4.5）。当地区では、移動土塊の下敷きとなって34名の人々が犠牲となった。

写真-3.4.5 仁川百合野町の崩壊性地すべり

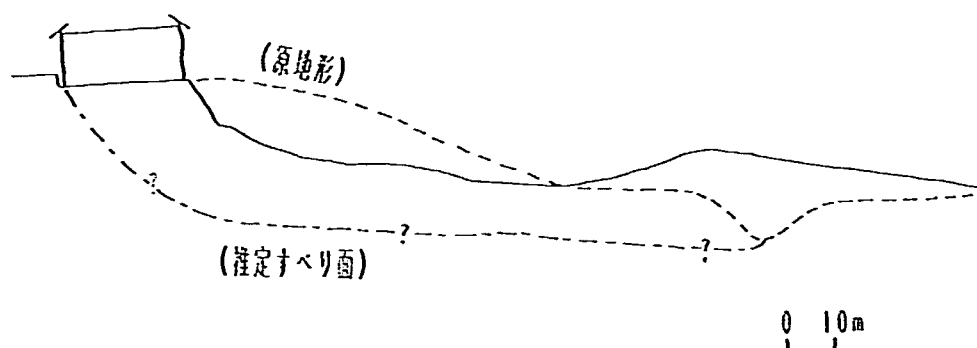
図-3.4.3 仁川百合野町地区模式横断面図

当地区は西宮市仁川百合野町の二級河川仁川右岸斜面に位置する、ほぼ北東向きの斜面である。崩壊発生前の地形及び不動層との境界を推定して記載した断面図を図-3.4.3に示す。移動土塊は主として大阪層群と考えられており、固結度のそれほど高くない層が激しい振動によって一挙に崩壊した

ものと考えられる。

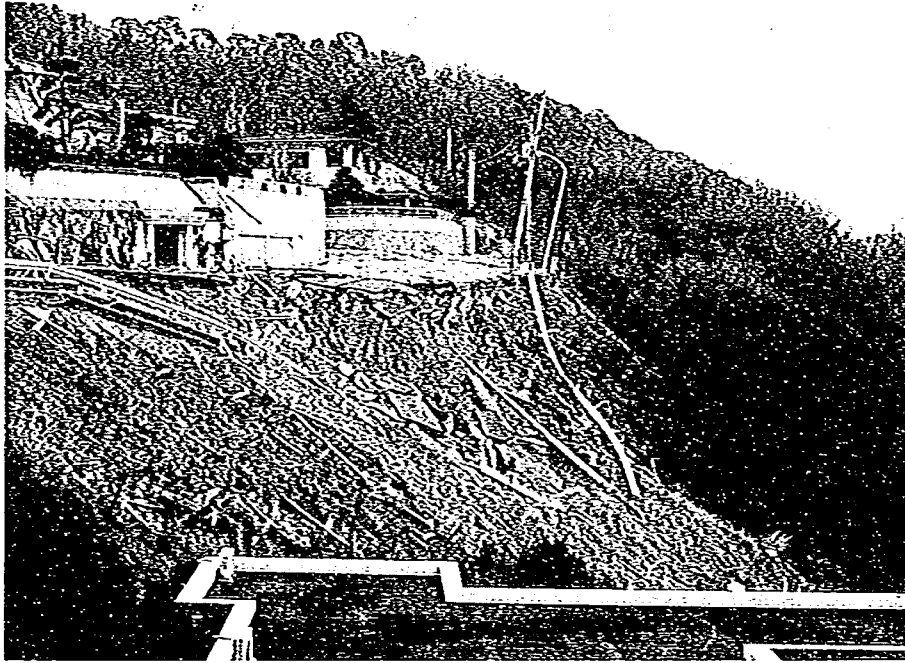
写真-3.4.7 西岡本地区の斜面崩壊

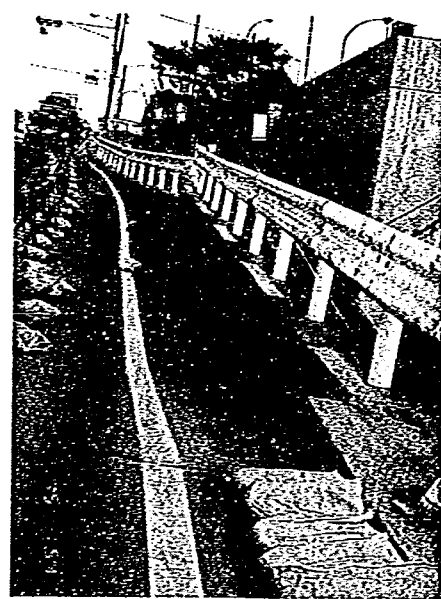
写真-3.6.1

###### a) 山手幹線石屋川アプローチ部控え壁式擁壁

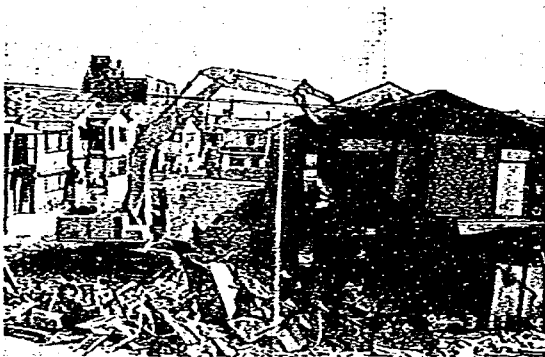
写真-3.6.7 つかみ機装着ショベルによる民家の解体作業

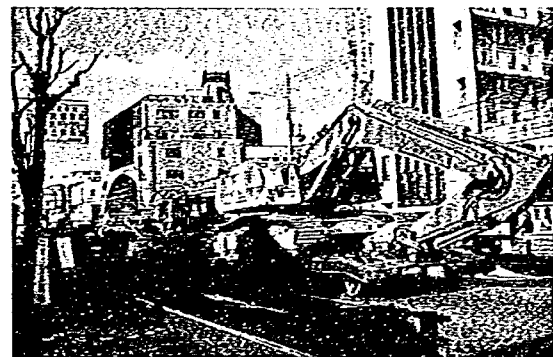
写真-3.6.11 緊急車両に混じって回送される大型バックホウ (国道2号線)

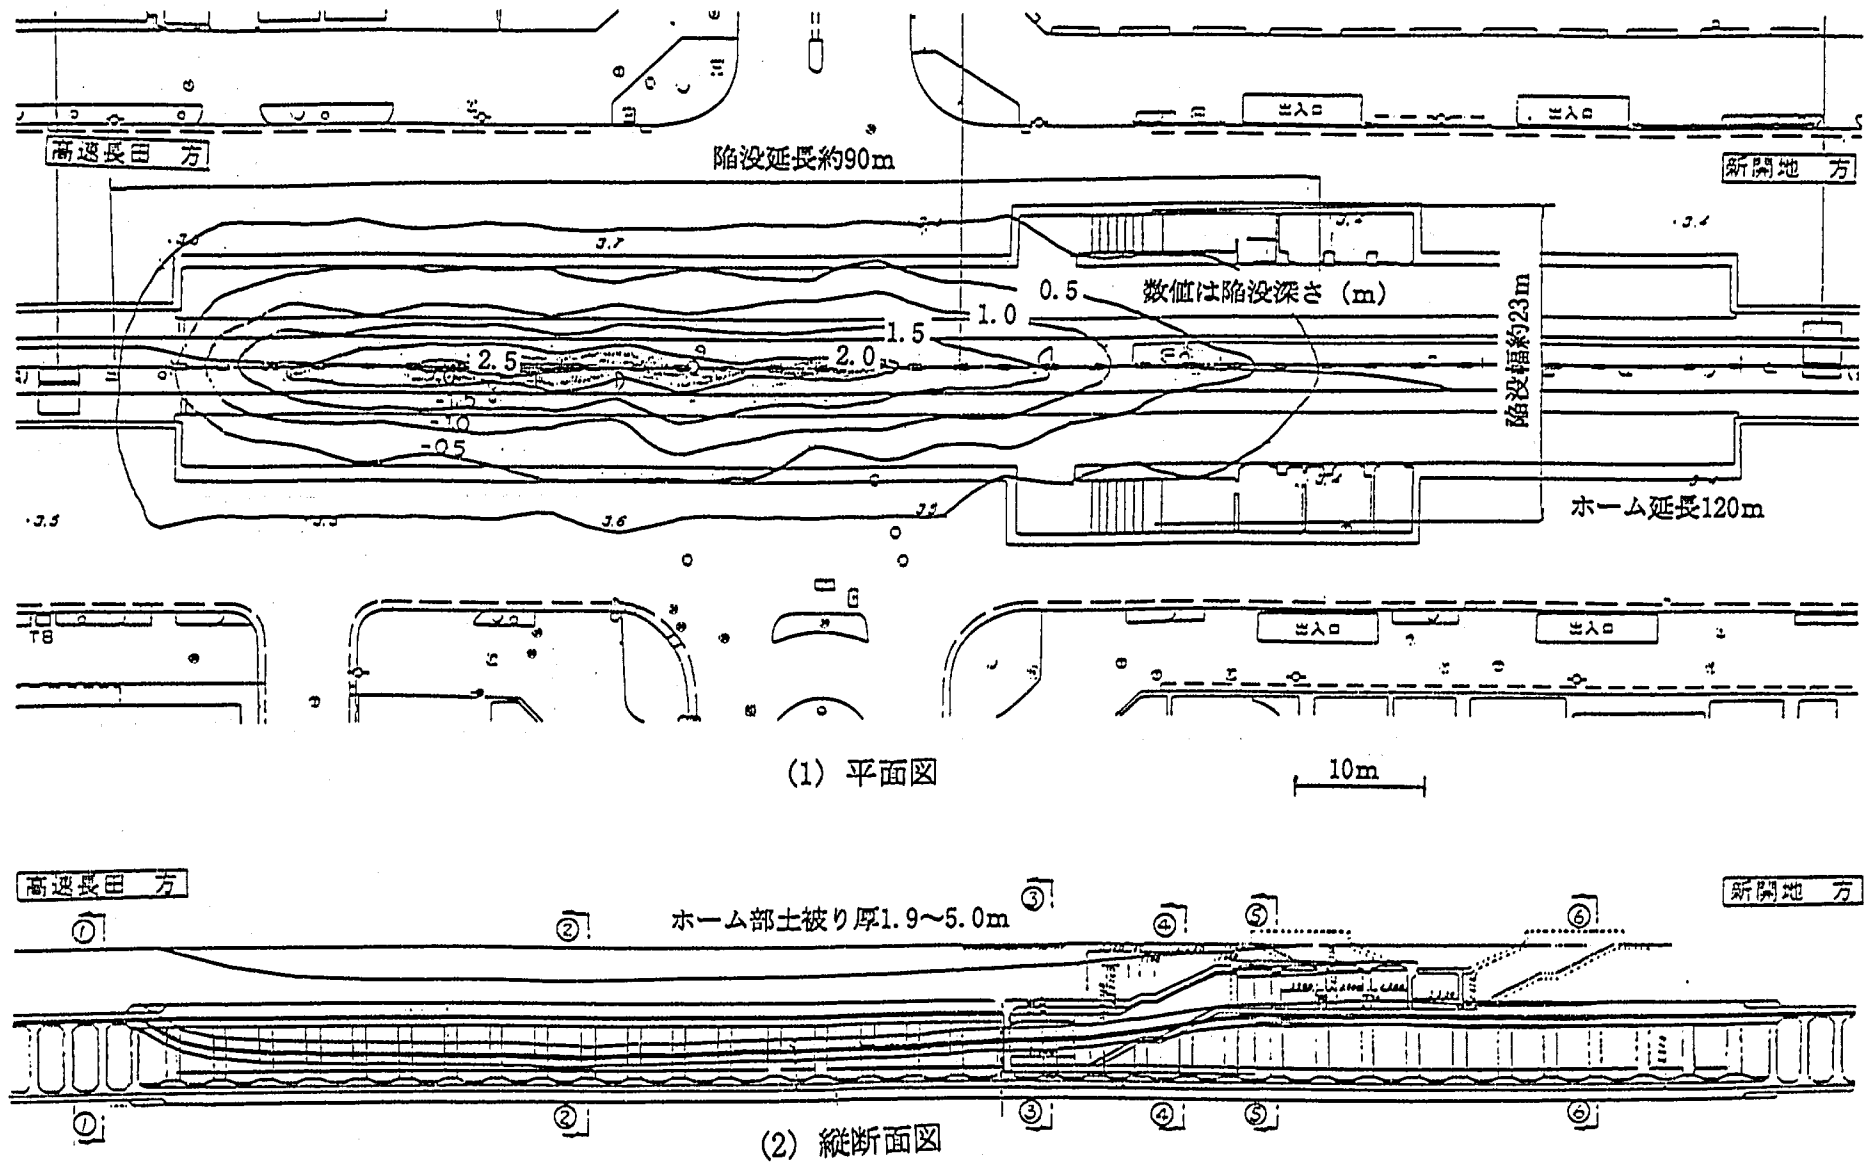
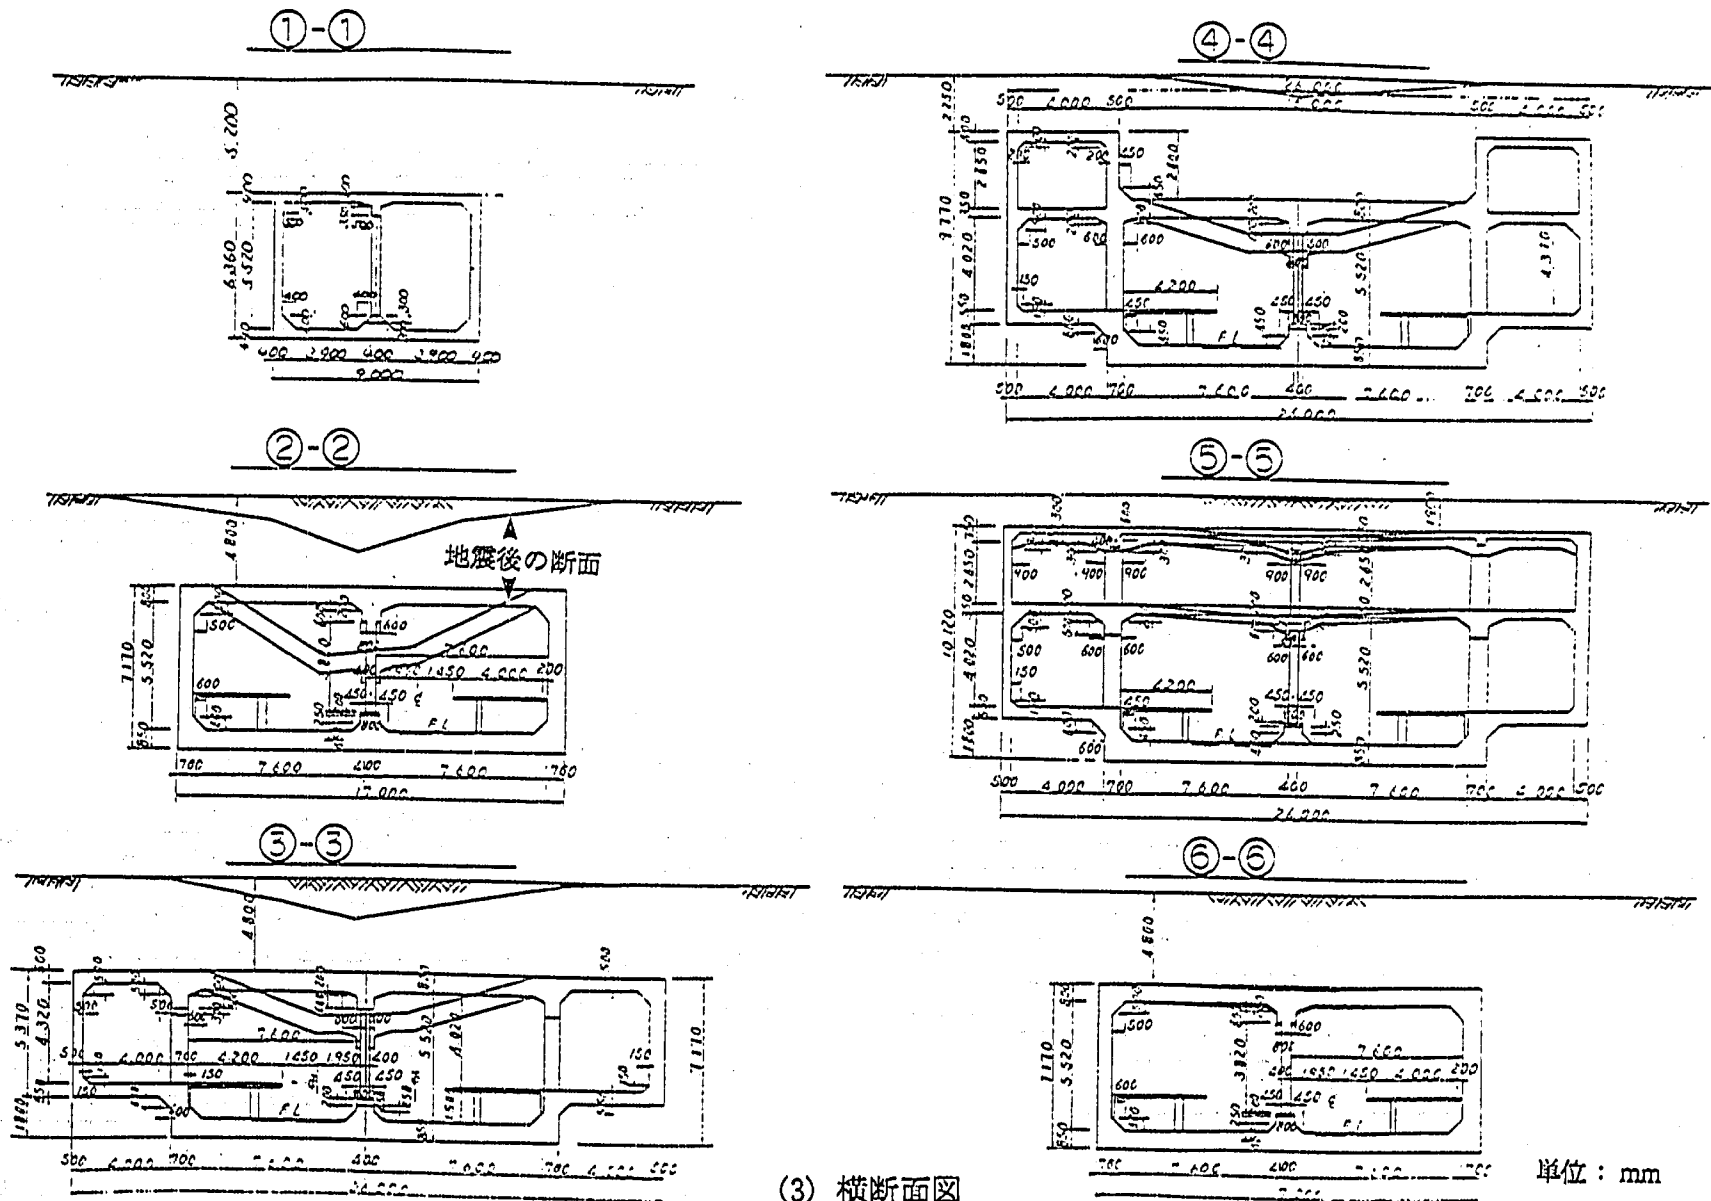
図-3.7.2 神戸高速鉄道大開駅の平面・断面図 (神戸高速鉄道株式会社による)

大開駅の平面・断面図を図-3.7.2に、軌道階（B2）の被災状況を写真-3.7.1に示す。計31本の中柱が破壊して上床版が崩落した。また、側壁上ハンチ部のコンクリートが剥離して鉄筋が変形し、4本の中柱に亀裂が生じた。これらにより、地上部の国道28号線の路面が写真-3.7.2に示すように、長さ約90m、幅約23mにわたって最大2.5m程度陥没した。駅周辺の隧道部にも、写真-3.7.3、写真-3.7.4に示すような被害が生じた。

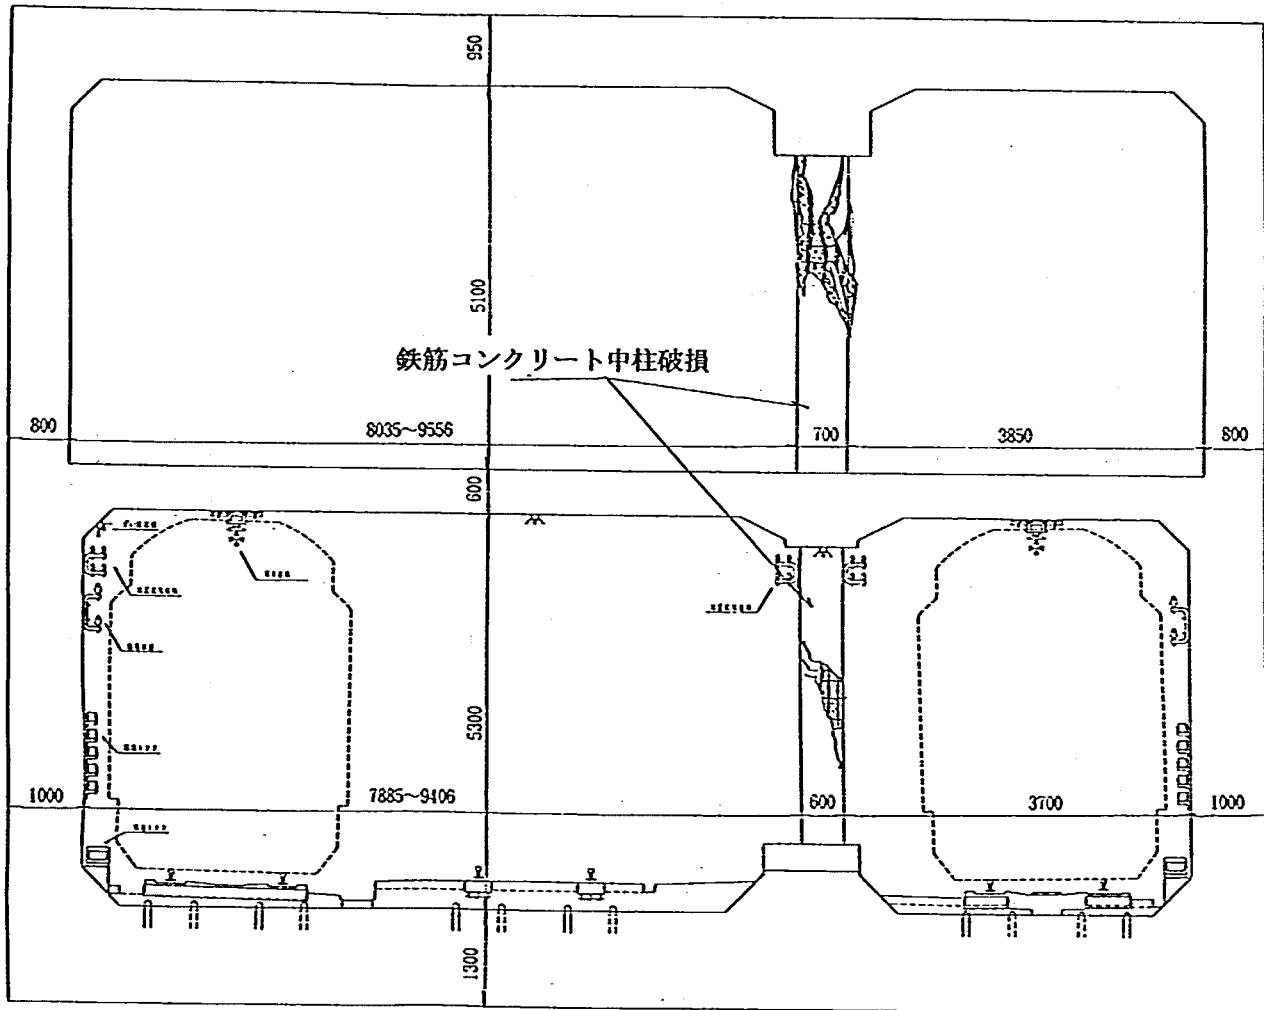
図-3.7.3 神戸市営地下鉄上沢駅の被災箇所の横断面図 (神戸市交通局による)

上沢駅と三宮駅の被災箇所の横断面図を図-3.7.3、図-3.7.4に示す。また、新長田駅の軌道階（B2）と上沢駅の電気室（B1）、及び三宮駅機械室（B1）の中柱の破損状況をそれぞれ写真-3.7.6、写真-3.7.7、写真-3.7.8に示す。幅5mm以上の破裂が生じた中柱は、それぞれの駅で8本、91本、及び60本であった。なお、三宮駅の軌道階（B2及びB3）の鋼管柱には異常は認められなかった。

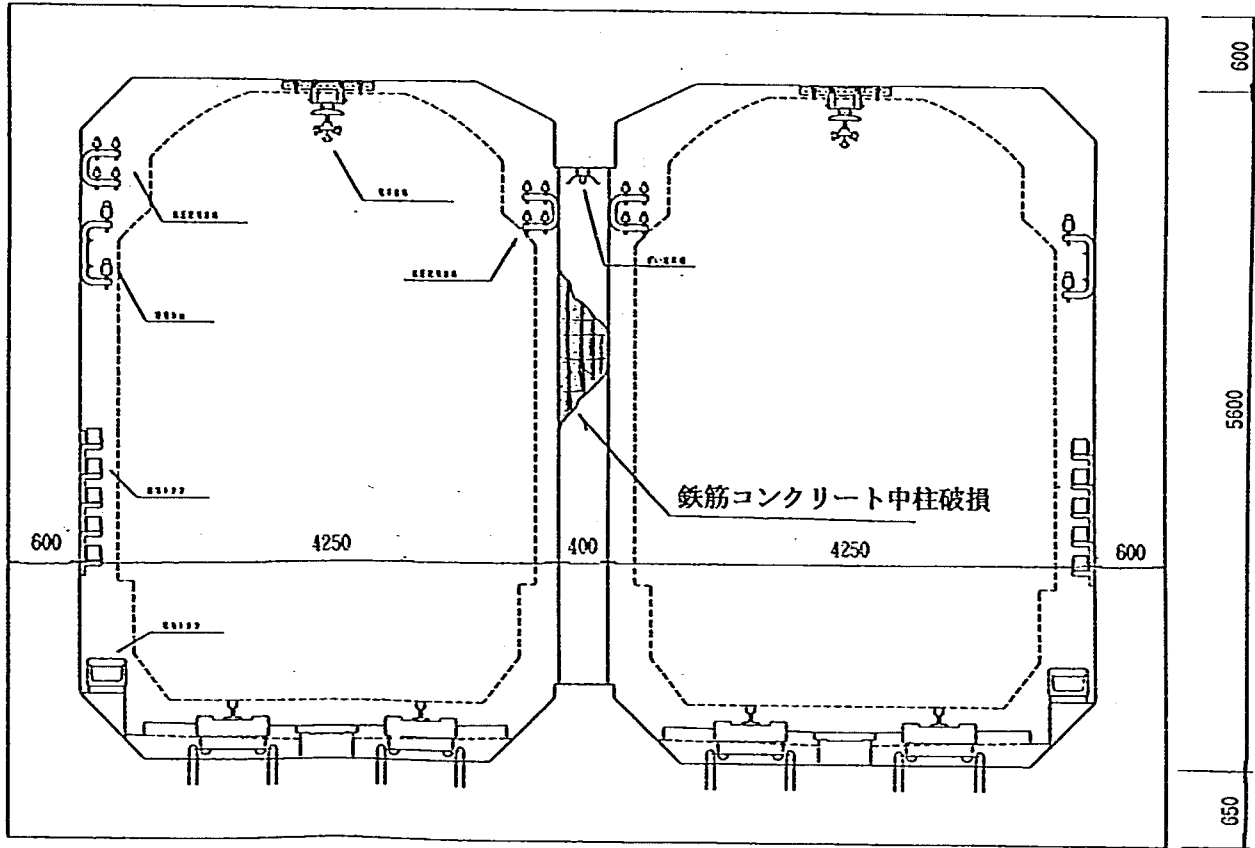
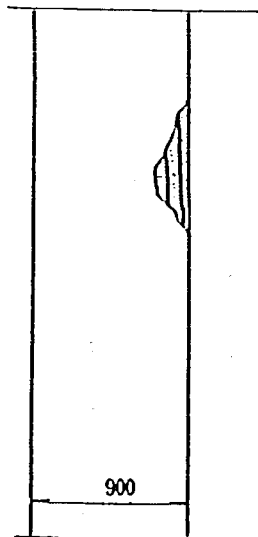
図-3.7.5 神戸市営地下鉄新長田駅東側隧道部の被災箇所の横断面図  
(神戸市交通局による)

隧道部では、新長田駅東側（図－3.7.5参照）と上沢駅西側において、それぞれ64本及び27本の中柱に幅5mm以上の亀裂が生じた。

| 被災箇所 | 主な被災内容 |
|---|---|
| 新長田駅東<br>側隧道部 | 中柱の亀裂・コンクリート剝離・鉄筋変形<br>（駅部を含む被災延長約480m） |

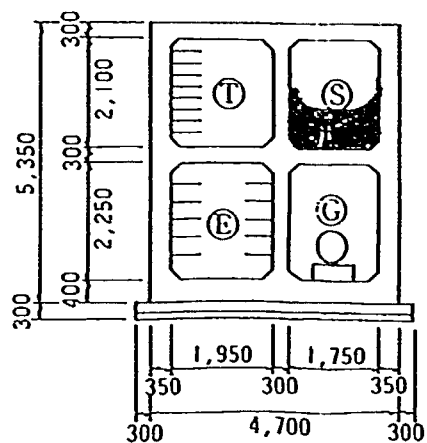
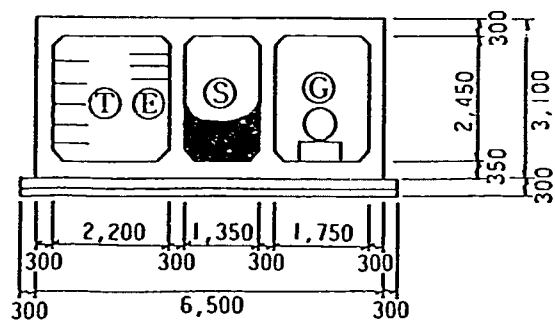
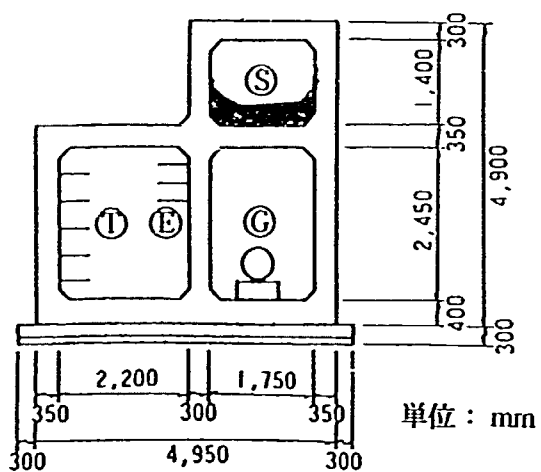
図-3.7.6 神戸共同溝の標準横断面図

神戸共同溝の標準横断面図の例を図－3.7.6に示す。土被り厚は2～3m程度である。写真－3.7.10は、電話・電気洞道の目地周辺において、側壁上ハンチ部コンクリートが剥離し、天板に沿った配管が曲がった状況を示したものである。これらは、地震時の軸方向圧縮力により生じたものと考えられる。

| 共同溝名 | 所在地 | 完成延長 | 主な被災内容 |
|---|---|---|---|
| 神戸共同溝 | 神戸市中央区<br>（国道2号） | 1,034m | 目地の亀裂・コンクリート剝離・鉄筋露出・漏水、天版・壁・マンホール部の亀裂 |
