微地形から見た貯水の影響による  
地すべり危険箇所判定に関する調査

平成9年11月

建設省土木研究所  
砂防部地すべり研究室

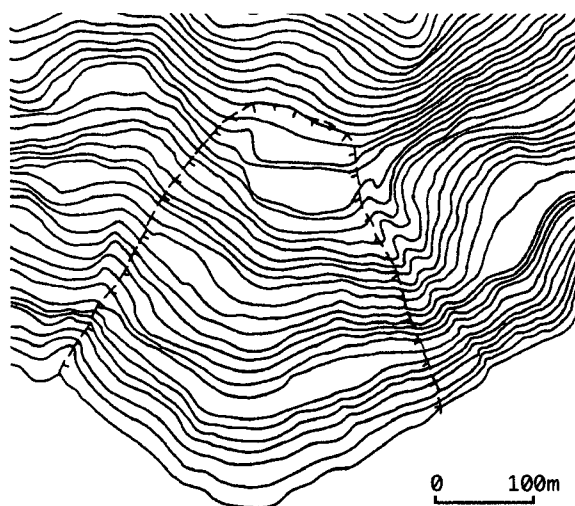
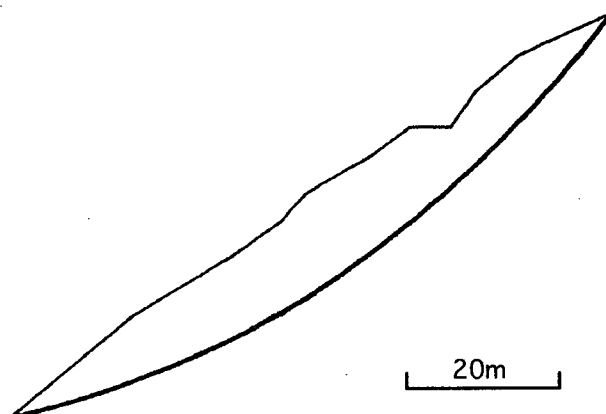
図-17 事例C-1の地形図

本事例の地すべりは、ダム本体の上流部約0.5kmの左岸側に位置し、初期湛水時に発生しており、地すべりの発生した部分の微地形は凸状尾根型地形である。地すべりは大きな尾根部の末端に位置し、大きな尾根部と発生した地すべりの境界部は共有しておりその横には明瞭な沢状の地すべり地形がある。そしてその沢状の地すべりによって湛水時に発生した地すべりの末端部が侵食されるような形になっている。

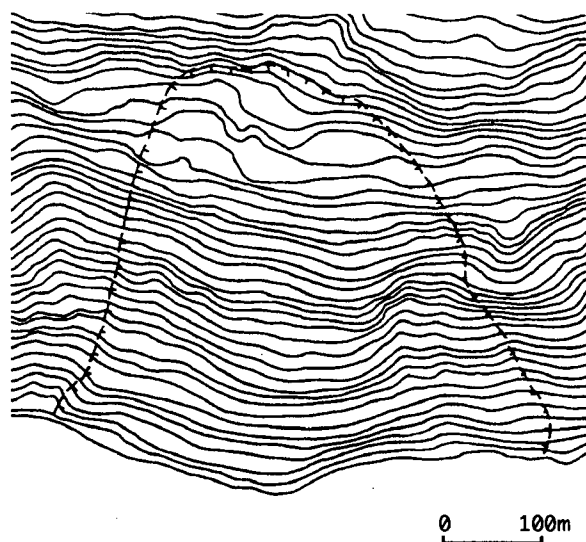
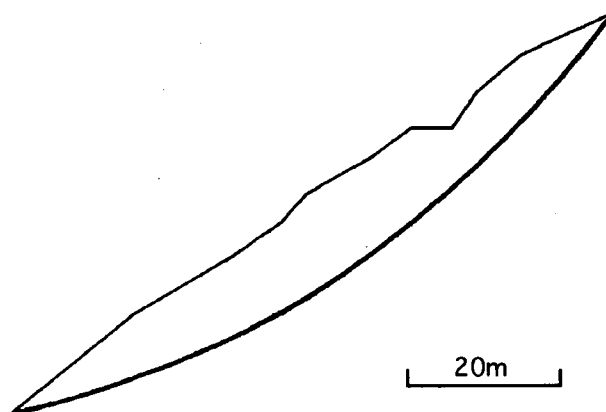
図-21 事例C-2地形図

本事例の地すべりは、貯水位低下時に変状の見られた地すべりで、ダム本体の上流部約2.5kmの左岸側に位置している。地すべりの発生した部分の微地形は凸状台地状地形であり、地すべりの発生した部分は大きな地すべり地形の末端部に位置する緩い尾根状部である。

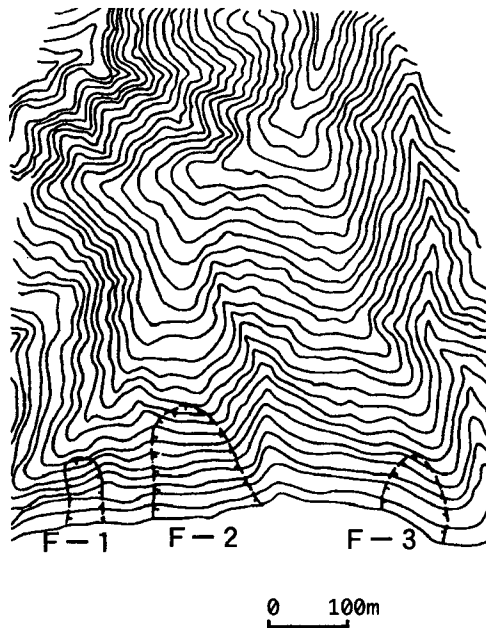
図-49 事例F-1, 2, 3の地形図

本事例の地すべりは、昭和50年の初期湛水時および貯水位低下時に3箇所において地すべり変動が見られた。地すべりの発生した箇所は3箇所ともほとんど隣接しており、ダム本体より約1kmの右岸側に位置する。3箇所とも大きな崩壊地形の中に存在し、1つはその大きな崩壊地形の先端の尾根部の下部端の緩い凹状台地状地形に発生しており、この部分は河川侵食によると考えられる小さな崩壊跡であると推定できる。もう1つは大きな崩壊地形の中に沢がいくつか存在し、その沢と沢の間の尾根部に形成された緩い凸状地形で地すべりが発生している。最後の1つは、大きな崩壊地形の中の古い地すべりと考えられる陥没地形で緩い凹状地形を呈している。

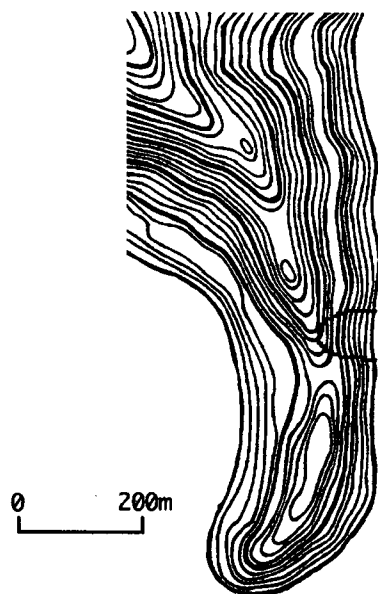
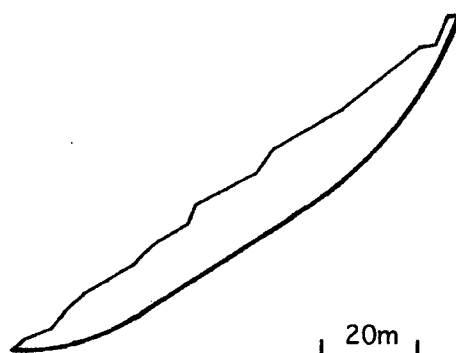
図－5 3 事例Ⅰ－1の地形図

本事例の地すべりは、ダム本体より上流約2.0kmの左岸に位置し、湛水以前から移動が見られ、排土工、排水ボーリング工等の事前の対策がなされていたが、貯水位上昇時にさらに活動が活発化した。微地形的には緩い凹状台地形である。全体の地形の特徴としては、ダム貯水前の河川が著しく湾曲しており、山が著しく河川方向へ細長く突出した地形をしている。
