土木研究所資料第3554号

# 河川用ゲート設備の 腐食特性に関する実態調査

平成10年3月

建設省土木研究所  
材料施工部機械研究室

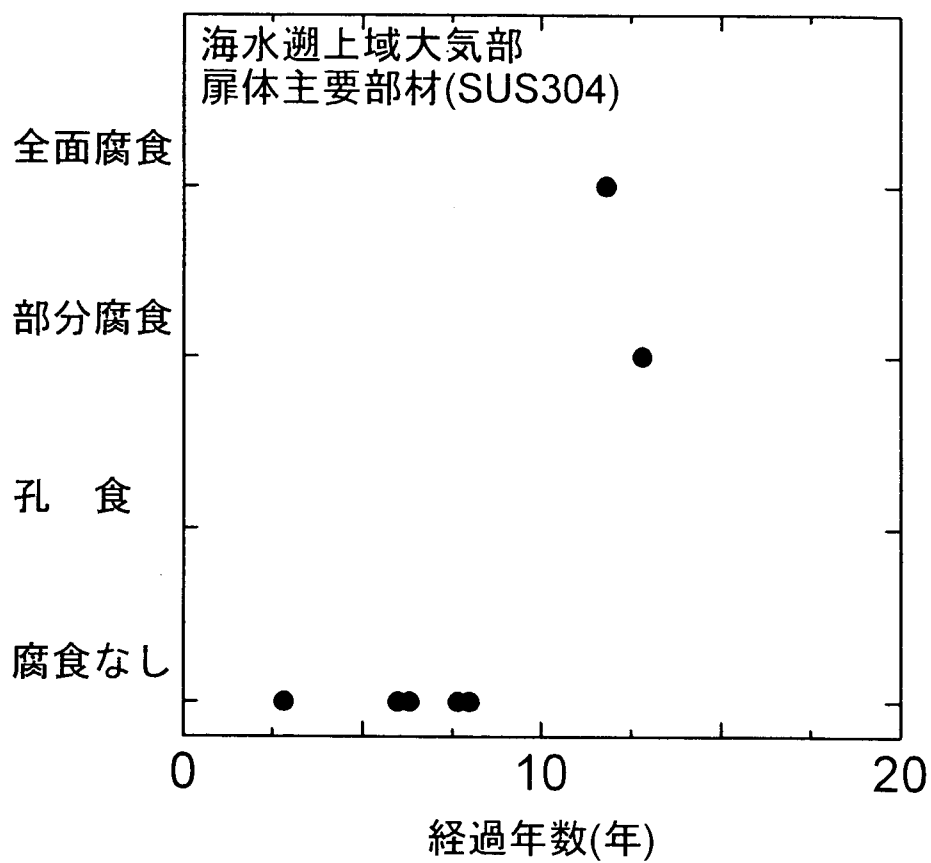
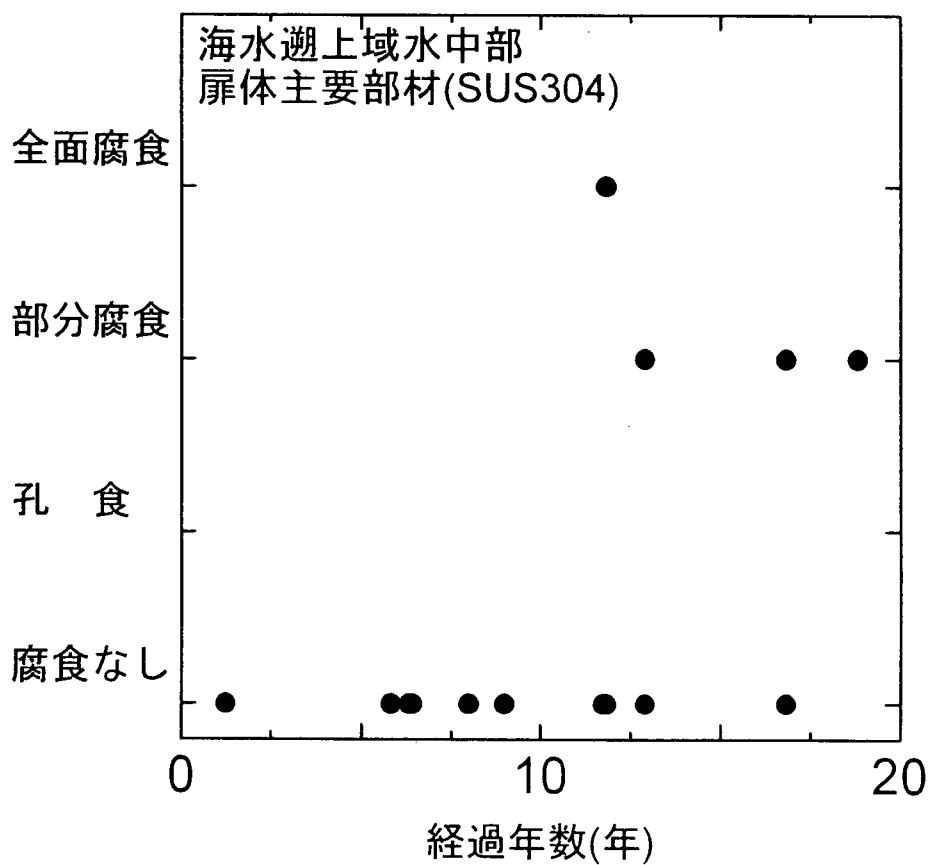
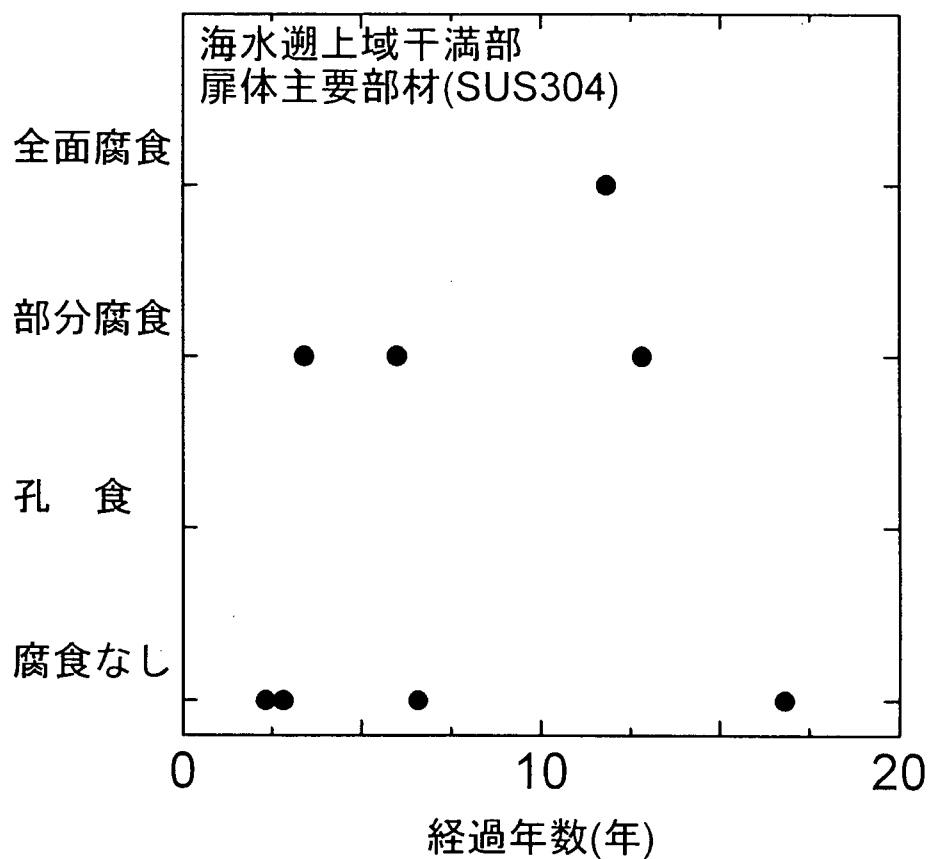
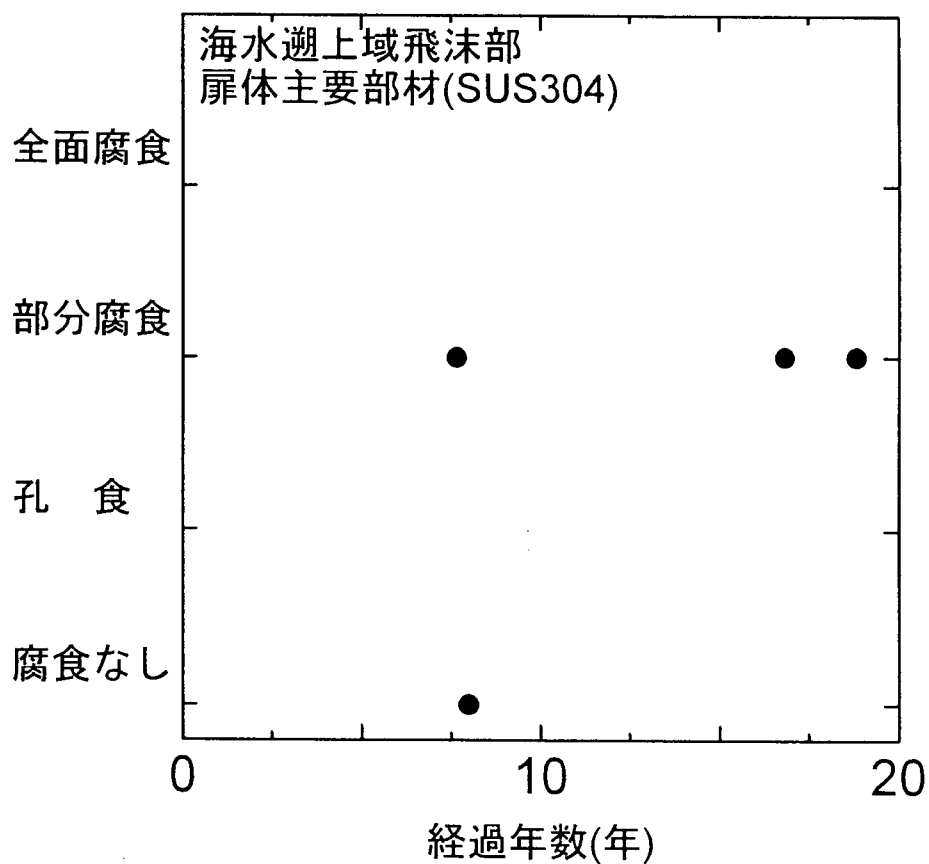
海水遡上域においては、海水域ほど明確な腐食発生傾向がない。しかし、図-4.5 から図-4.8 や図-4.21, 図-4.22 に示すように、海水遡上域の腐食発生状態においても、海水域と同様の傾向があるように思われる。

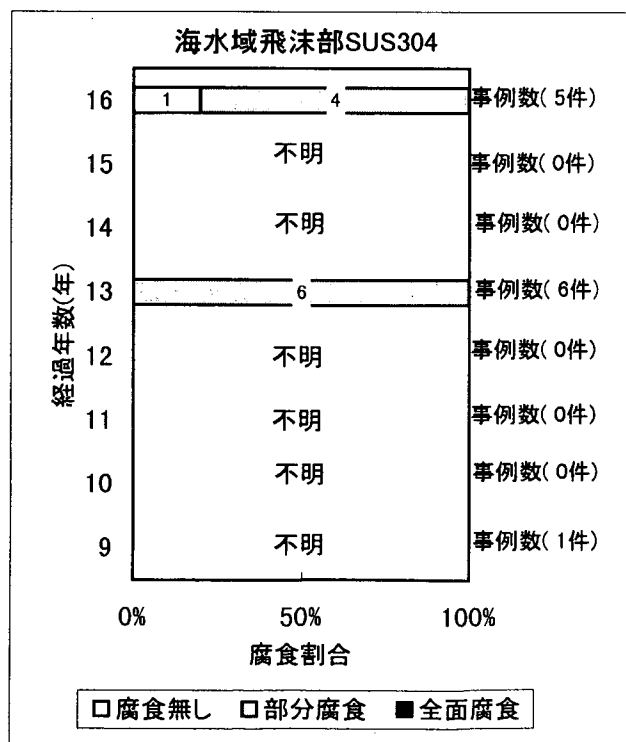
図-4.20 経過年数－腐食割合  
(海水域飛沫部 SUS304)

この原因を解明するためには、さらに調査を進めるとともに、腐食試験等による検討が必要である。また、海水域飛沫部についても、調査事例数が十分でないため、さらに調査を進める必要がある。

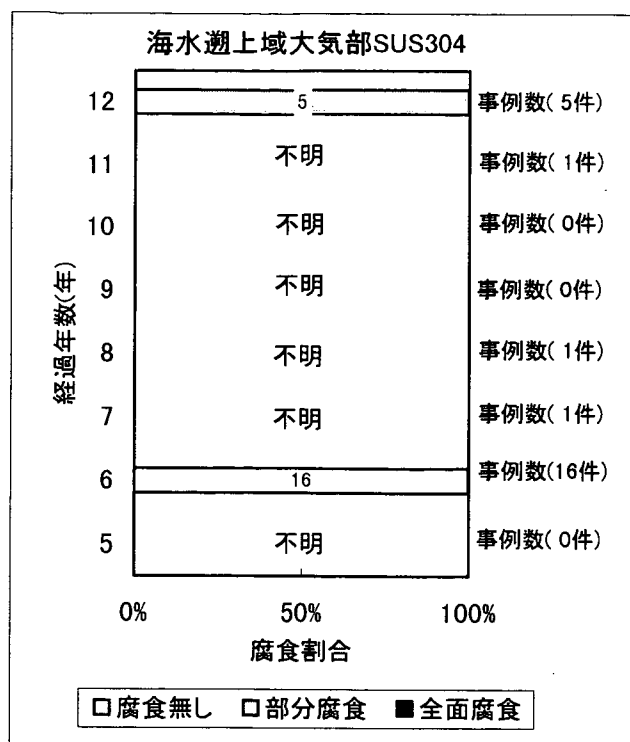
図-4.21 経過年数－腐食割合  
(海水遡上域大気部 SUS304)

いては8年以上経過した全ての事例に腐食が発生している。一方、図-4.18より、海水域の水中部においては、11年経過した事例で腐食が発生しているが、9年では全く腐食していない。同様に、海水遡上域の大気中の部位では、12年経過した全ての事例で腐食が発生しているが、水中部の部位では、12年以上経過しても40%の事例で全く腐食が発生していない。

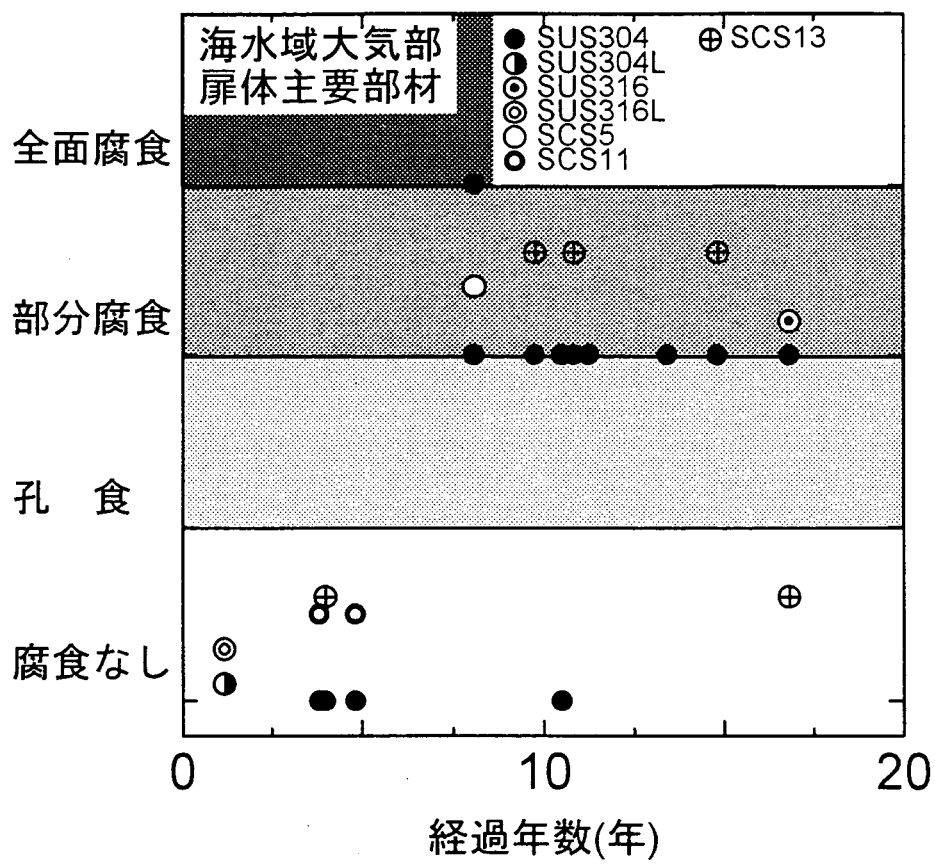
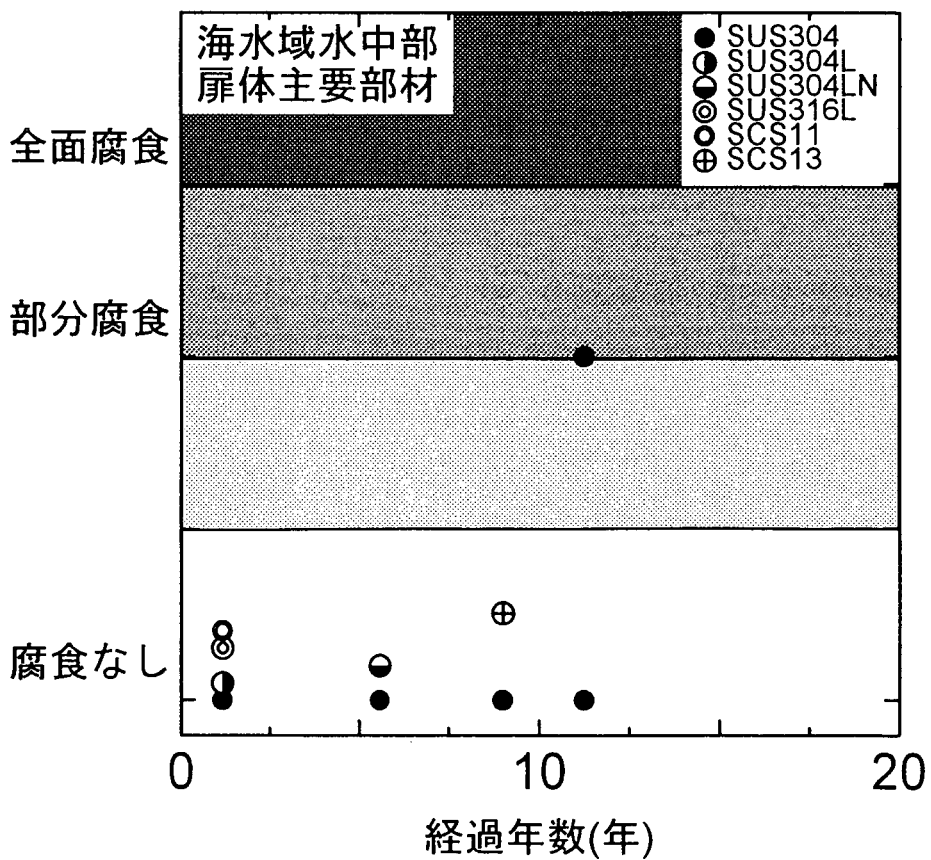
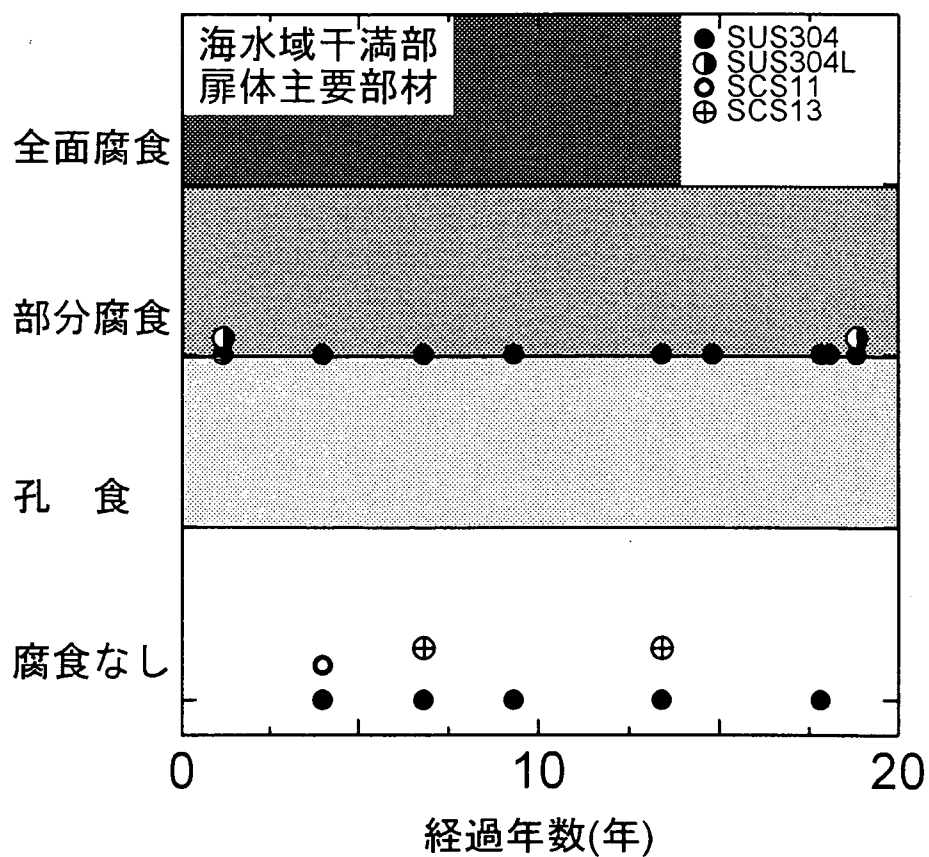
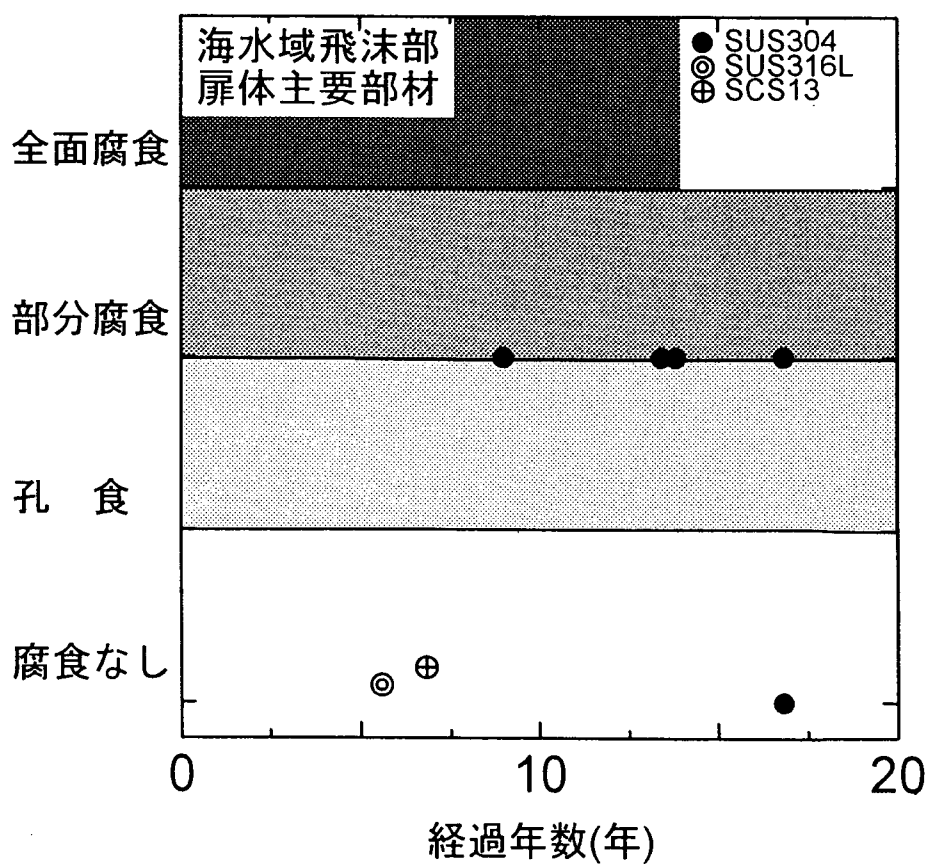
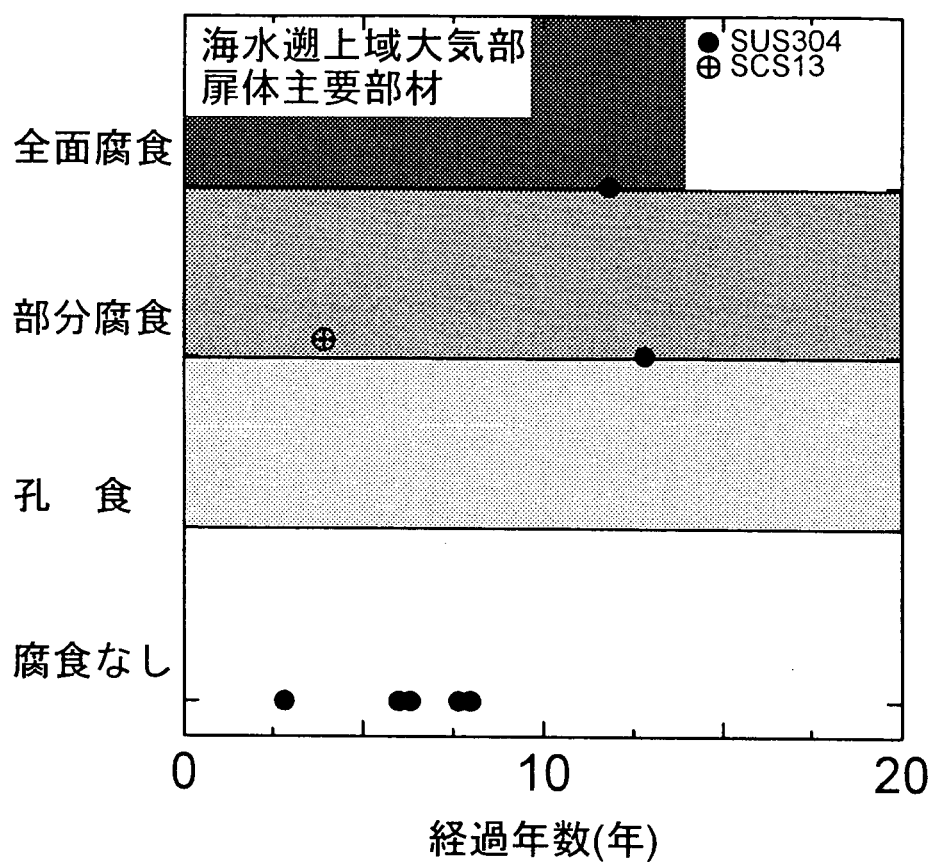
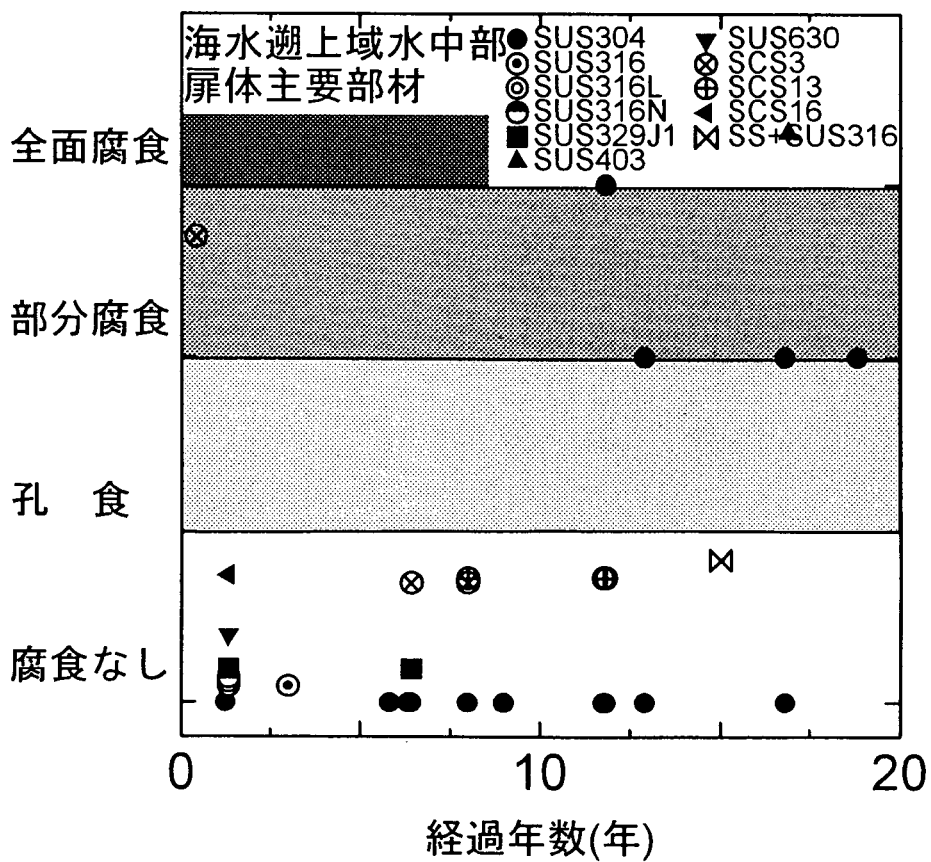
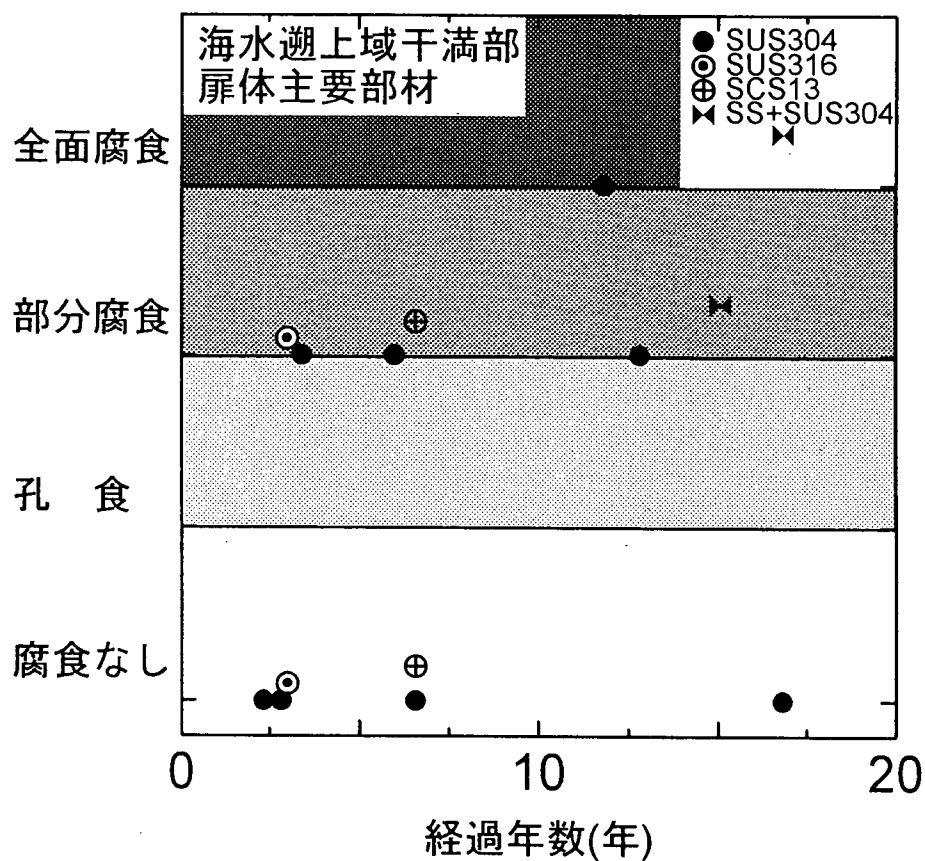
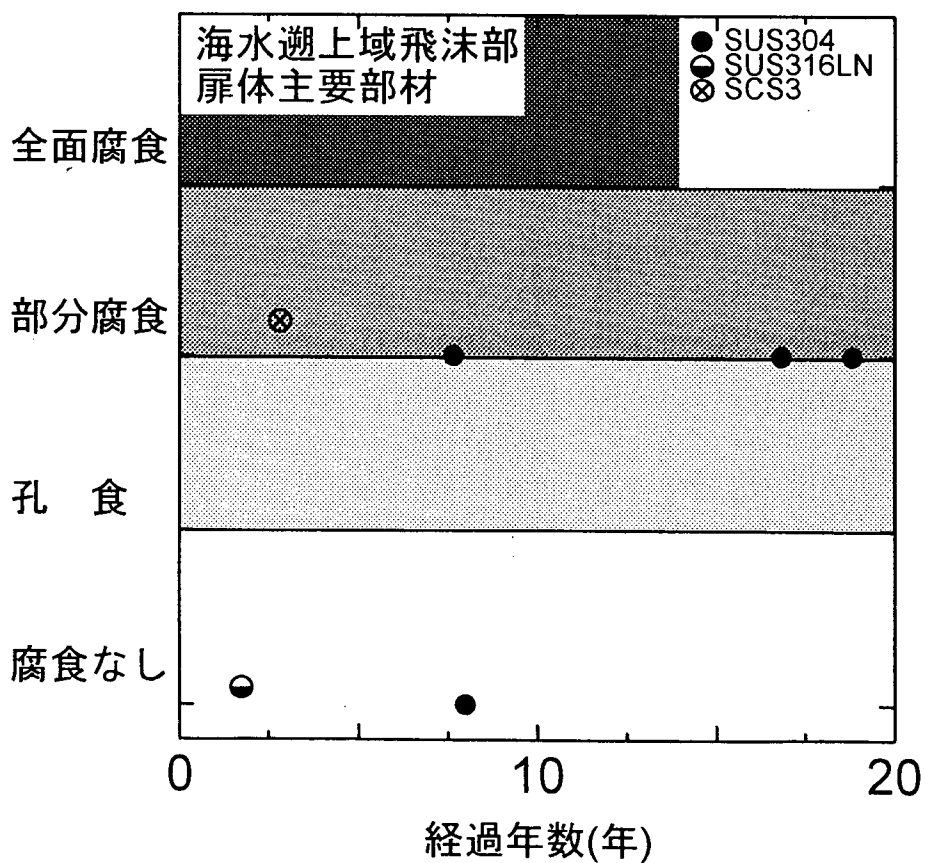
SUS304 以外のステンレス鋼を適用した部位については、その調査事例数が不十分であり、詳細な検討にはさらに多くの調査を必要とする。しかし、図-4.23 から図-4.30 より、SUS304 と同様の傾向があるのではないかと推察できる。
