土木研究所資料第3643号

平成10年8月福島県豪雨災害  
阿武隈川上流堤防調査概要

建設省土木研究所  
材料施工部土質研究室

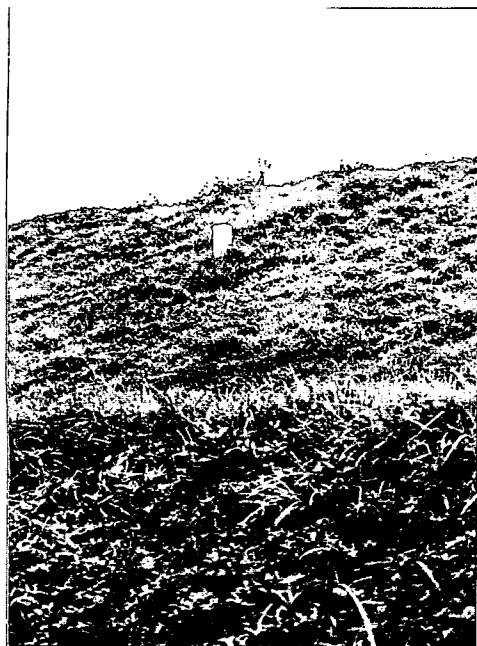
- ①位 置：阿武隈川上流6.6km、(左岸) **右岸**
- ②堤防特性：植生堤、のり勾配1:2、土質：砂質土
- ③河道特性：支川広瀬川合流部
- ④被災形態：破堤／損壊／洗掘／**侵食**／吸出し／漏水／亀裂／崩壊／他( )
- ⑤被災状況：侵食(裏のり：4箇所)
- ⑥備 考：概略評価ランクD区間(河川堤防の浸透に関する概略点検(H.8)の結果)

写真 No. 1-1：堤防裏のり全景

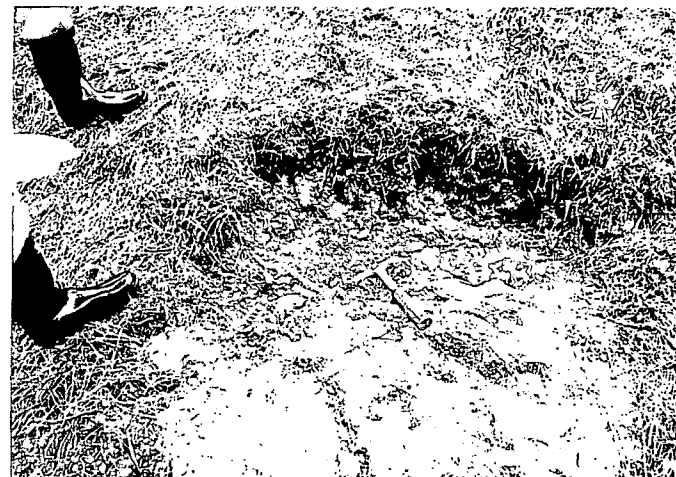
写真 No. 1-2：侵食箇所近景

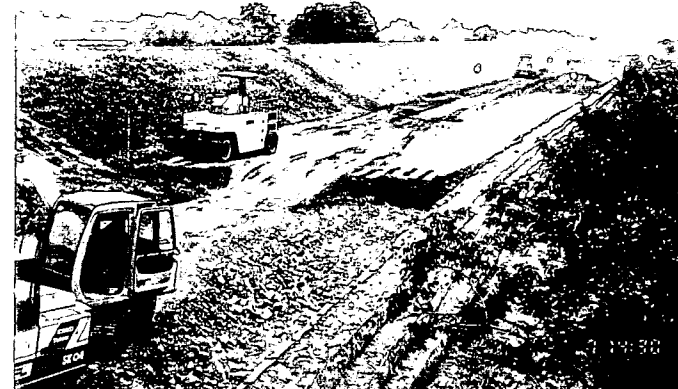
- ①位 置：阿武隈川上流8.5km、(左岸) 右岸)  
 ②堤防特性：植生堤、のり勾配1:2、土質：砂質土  
 ③河道特性：支川滝川合流地点  
 ④被災形態：破堤／損壊／洗掘／侵食／吸出し／漏水／亀裂／崩壊／他( )  
 ⑤被災状況：漏水(区間250m)  
 ⑥対策状況：押え盛土工＋籠マット工＋ジオテキスタイル  
 ⑦備 考：緊急災害復旧工事①

・写真 No. 3-1：堤防破のり全景

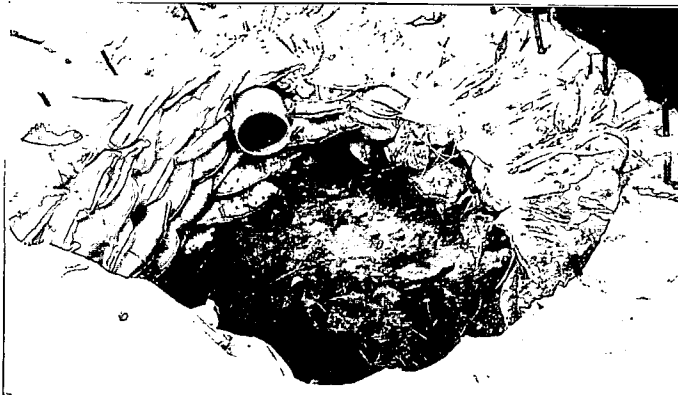
・写真 No. 4-2：月の輸工全景

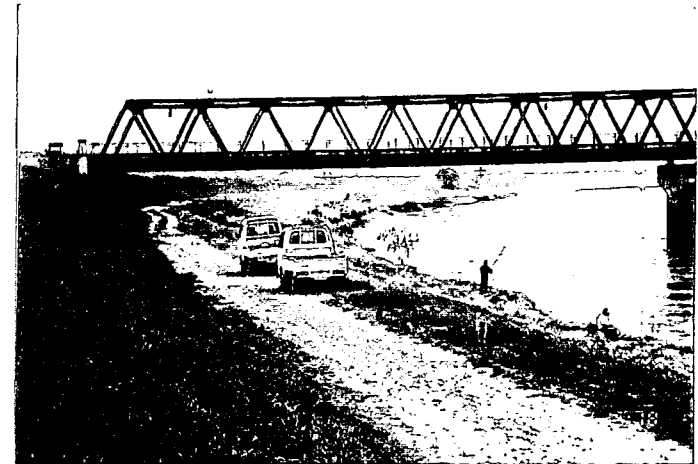
- ①位 置：阿武隈川上流 10.4 km、(左岸) 右岸)  
②堤防特性：植生堤、のり勾配 1：2、土質：砂質土  
③河道特性：水衝部、外水位：天端から -4.3 m  
④被災形態：破堤／損壊／洗掘／侵食／吸出し／(漏水)／亀裂／崩壊／他( )  
⑤被災状況：漏水(区間 10 m)  
⑥対策状況：(応急対策) 月の輪工

・写真 No. 5-1 : 堤防のり面全景 (川表)

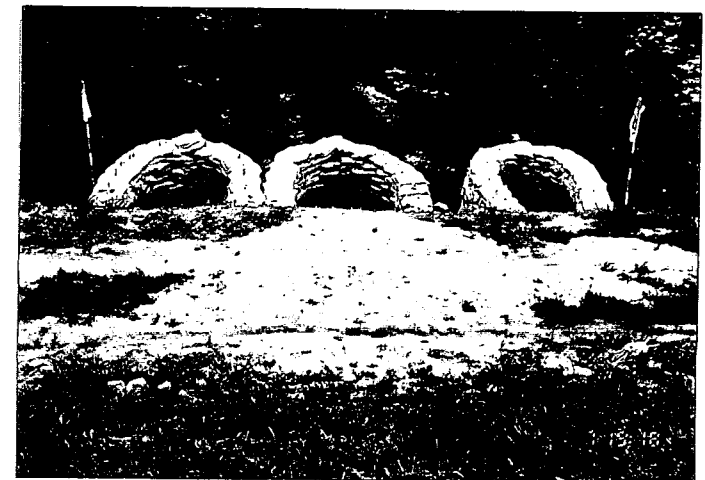
・写真 No.5-2: 月の輪工全景 (川裏)

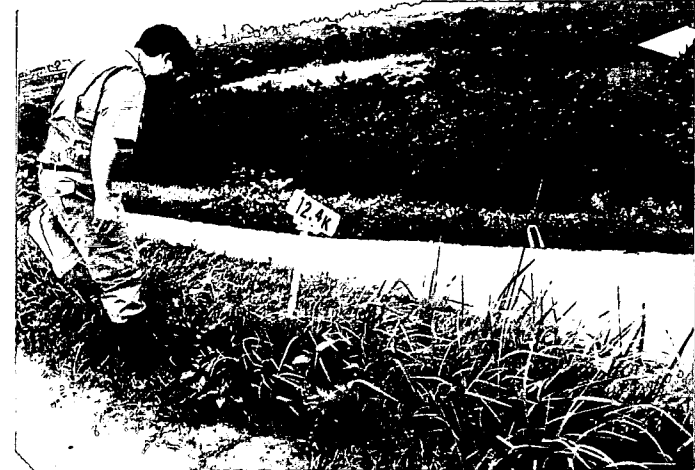
- ①位 置：阿武隈川上流12.4km、(左岸 右岸)  
 ②堤防特性：植生堤、のり勾配1:1.5、土質：砂質土  
 ③被災形態：破堤／損壊／洗掘／侵食／吸出し／漏水／亀裂／崩壊／他( )  
 ④被災状況：局所的な川裏のり肩の崩壊  
 ・写真 No. 6-1：堤防川裏のり全景  
 ・写真 No. 6-2：川裏のり肩崩壊近景

・写真 No. 6-1：堤防川裏のり全景

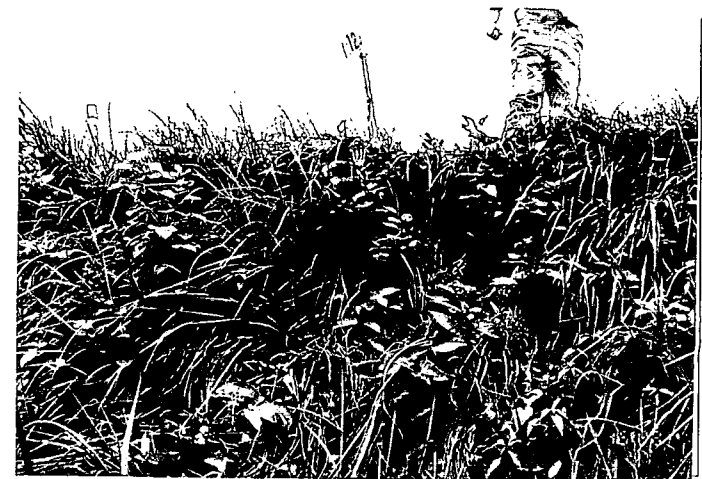
・写真 No. 6-2：川裏のり肩崩壊近景

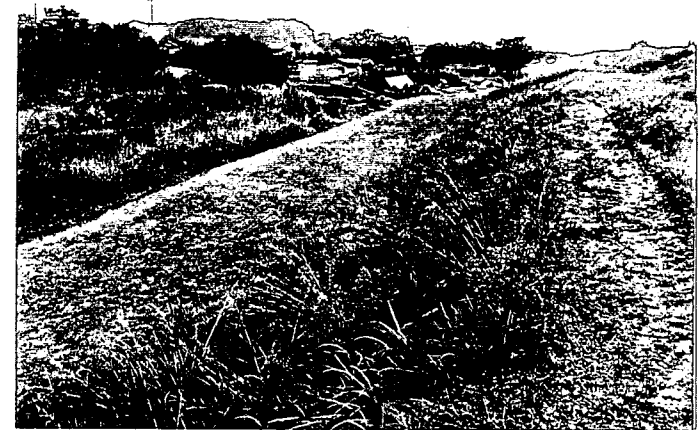
- ①位 置：阿武隈川上流13.2km、(左岸 右岸)  
 ②堤防特性：植生堤、のり勾配1:2.0、土質：砂質土、  
 ③河道特性：外水位：天端から-4.0m  
 ④被災形態：破堤／損壊／洗掘／侵食／吸出し／漏水／亀裂／崩壊／他( )  
 ⑤被災状況：漏水  
 ⑥対策状況：押え盛土工(区間100m)

・写真 No. 7-1 : 押え盛土工全景

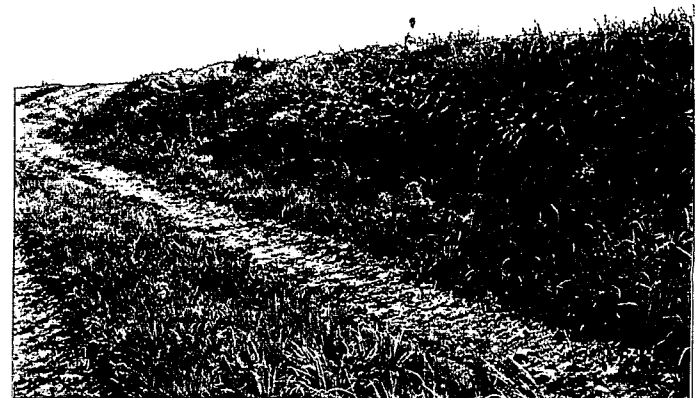
・写真 No. 7-2 : 川裏のり全景 (小段より堤防のり面を望む)

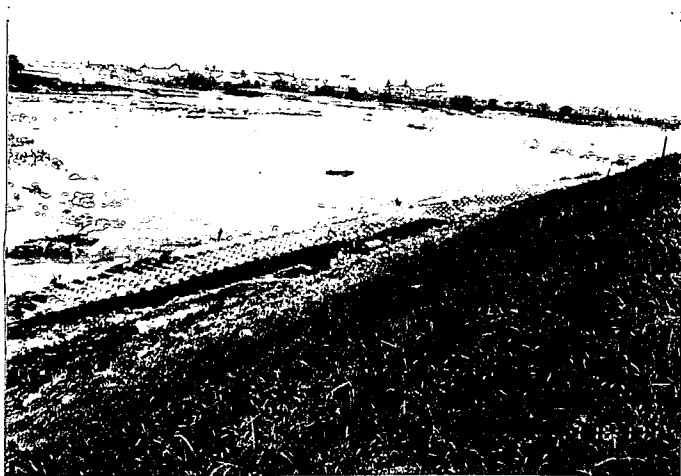
・写真 No. 8-1 : 堤防川表のり面全景

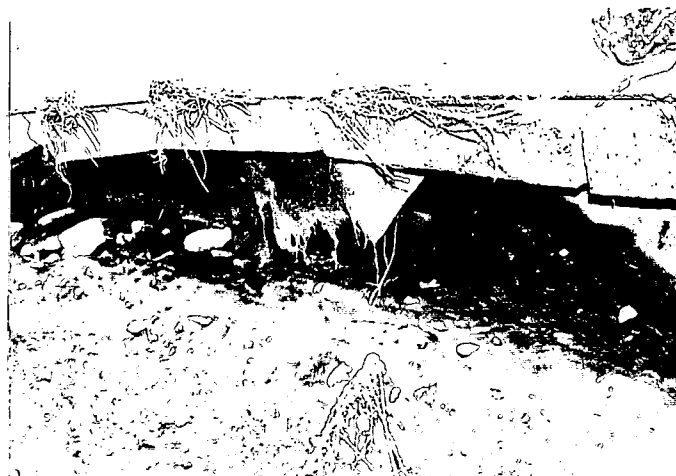
・写真 No. 8-3 : 連接ブロック背面近景

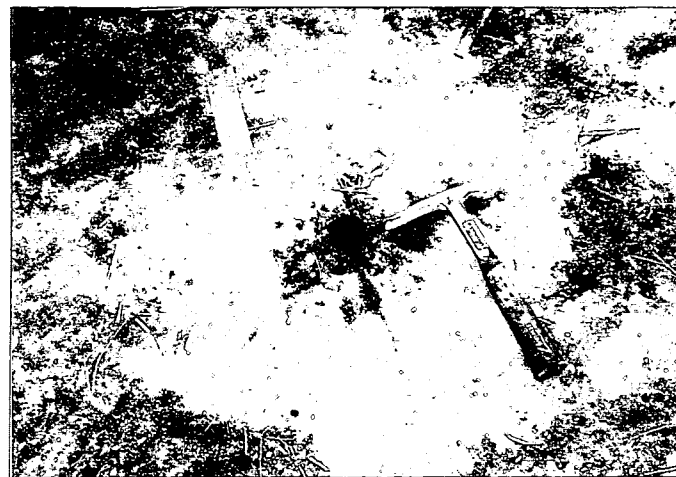
- ①位 置：阿武隈川上流22.2km、(左岸 右岸)  
 ②堤防特性：植生堤、のり勾配1:2、土質：砂質土  
 ③河道特性：支川松川合流点下流  
 ④被災形態：破堤/損壊/洗掘/侵食/吸出し/漏水/亀裂/崩壊/他( )  
 ⑤被災状況：漏水

写真 No. 9-3：噴砂状況近景 (川裏のり尻近傍、22.2km 地点)

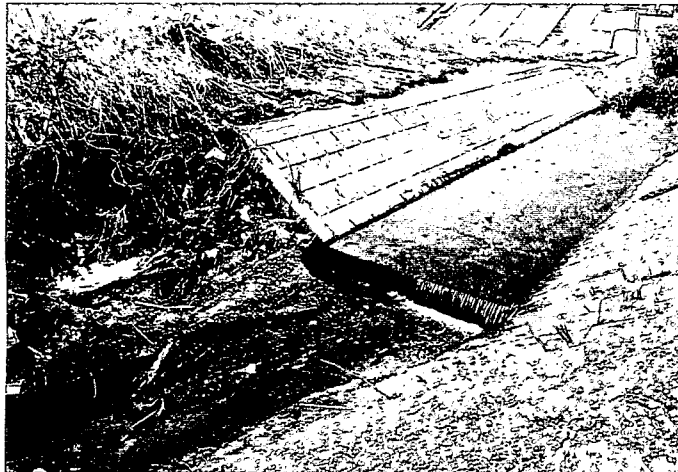
・写真 No. 10-2：洪水敷き全景、洗掘後、盛土復旧

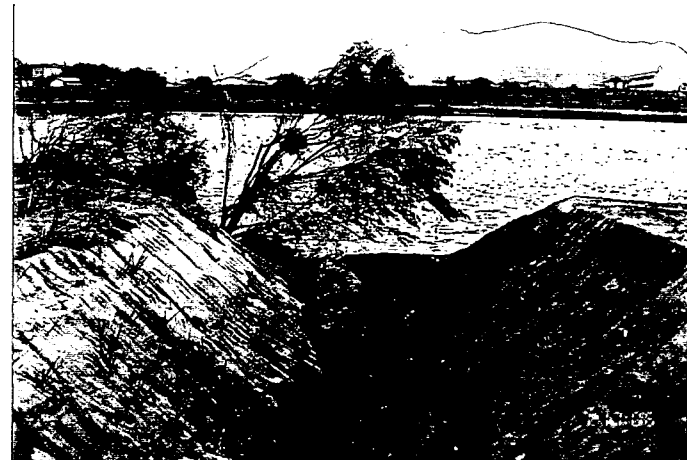
・写真 No. 10-3：樋管取り付け水路の開削部近景

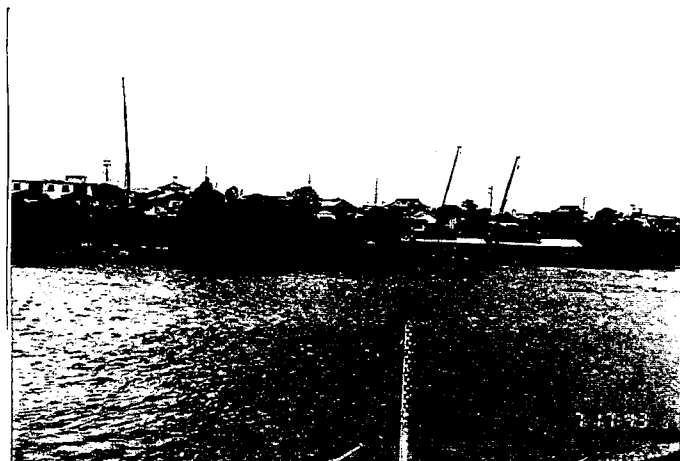
・写真 No. 1 1 - 2 : ＜緊③＞捨て石投入＋根固めブロック＋大型ブロック＋ジオテキスタイル

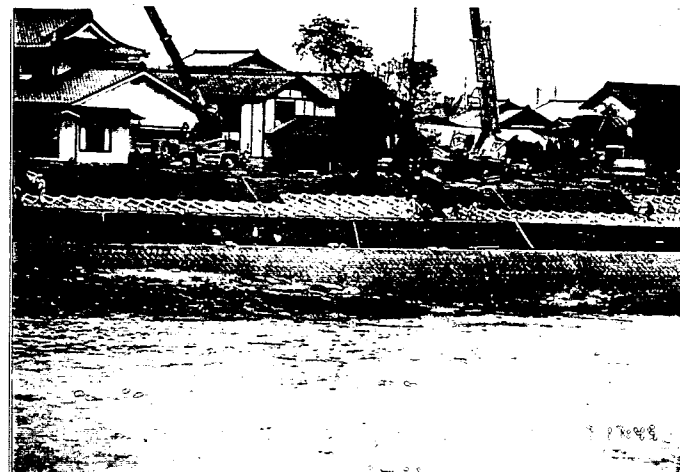
・写真 No. 1 1 - 3 : ＜緊④＞フトン籠(基礎)＋大型連接ブロックエ＋ジオテキスタイル

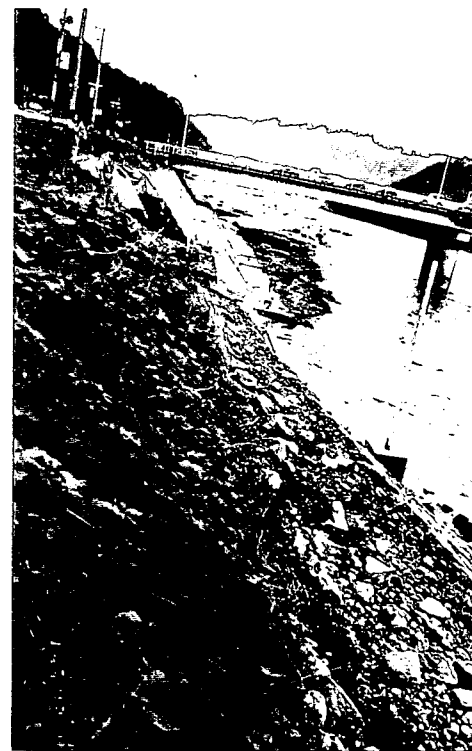
- ①位 置：阿武隈川上流30.0km、(左岸 右岸)  
 ②堤防特性：植生堤、のり勾配1:2.0、土質：砂質土  
 ③河道特性：蓮菜橋直下流  
 ④被災形態：破堤／損壊／洗掘／侵食／吸出し／漏水／亀裂／崩壊／他( )  
 ⑤被災状況：掘り込み箇所の洗掘  
 ⑥対策状況：(応急)のり面被覆工(シート張り)

・写真 No. 12-1：のり面崩壊全景

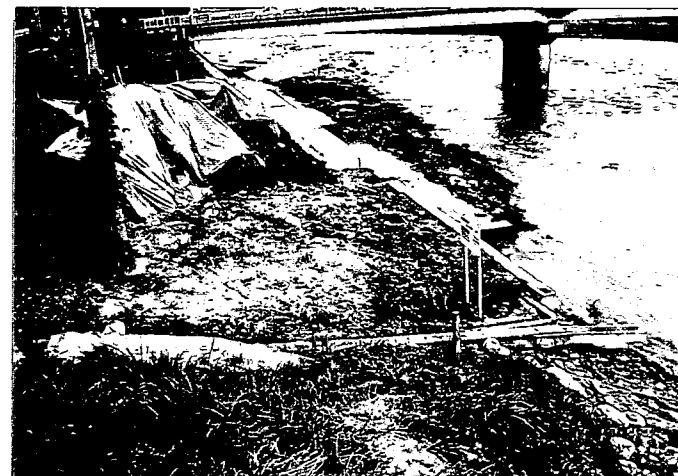
・写真 No. 12-2：のり面崩壊近景

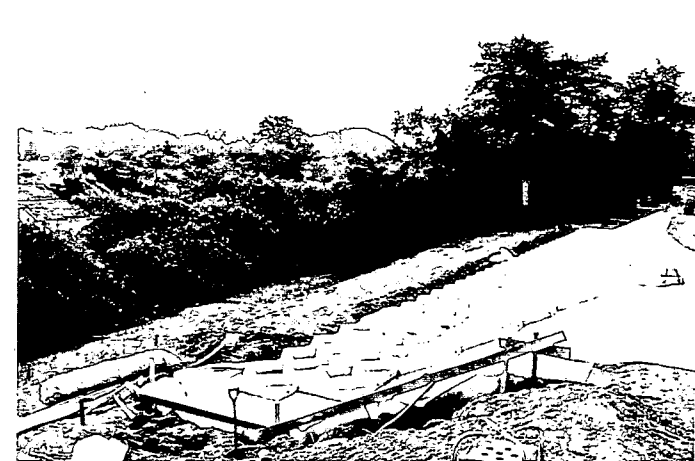
- ①位 置：阿武隈川上流60.8km、(左岸)右岸)  
 ②堤防特性：植生堤、のり勾配1:2.0、土質：砂質土  
 ③河道特性：支川杉田川合流点直下流、外水位天端より(+1.0)m  
 ④被災形態：破堤／損壊／洗掘／侵食／吸出し／漏水／亀裂／崩壊／他( )  
 ⑤被災状況：⑥破堤40m、⑦漏水50m、支川杉田川の破堤に伴い堤内地からの越水による破堤  
 ⑥対策状況：＜緊⑥＞盛土＋(遮水シート＋ジオテキスタイル)＋大型連接ブロック工＋  
 覆土(粘性土30cm)  
 ＜緊⑦＞再締固め、(遮水シート＋ジオテキスタイル)＋大型連接ブロック＋  
 覆土(粘性土30cm)  
 ⑦備考：緊急災害復旧⑥、⑦、杉田川合流点直下流

・写真 No. 14-1：復旧工事全景（川表）

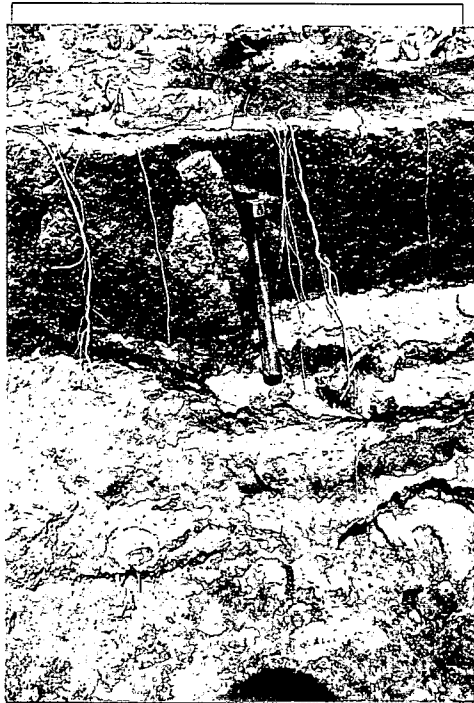
・写真 No. 1 4 - 3 : 基礎地盤状況、上位 30cm 程度 : 粘性土 (水田)、下位 : 砂質土

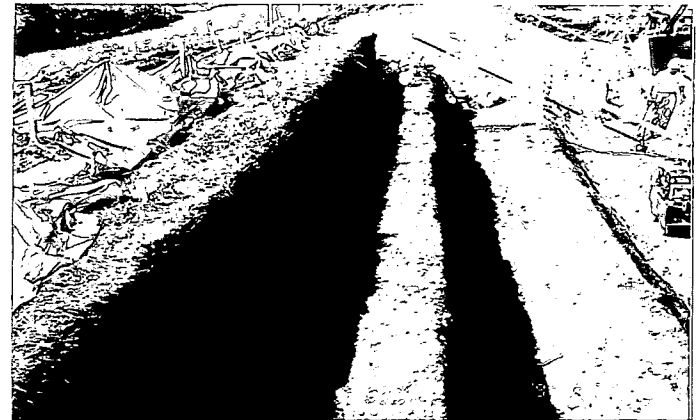
- ①位 置：阿武隈川上流61.0km、(左岸・右岸)、  
支川杉田川0.3km(右岸・左岸)
- ②堤防特性：植生堤、のり勾配1:2.0、土質：砂質土
- ③河道特性：外水位：天端から+1.0m
- ④被災形態：破堤／損壊／洗掘／侵食／吸出し／漏水／亀裂／(崩壊)／他(越水)
- ⑤被災状況：破堤30m(越水、すべり)
- ⑥対策状況：破堤箇所：盛土＋(遮水シート＋ジオテキスタイル)＋大型接続ブロック＋  
覆土(粘性土30cm)  
滑り箇所：盛土(段切り)＋(遮水シート＋ジオテキスタイル)＋大型接続ブロック  
＋覆土(粘性土30cm)

・写真 No. 15-1：被災箇所全景

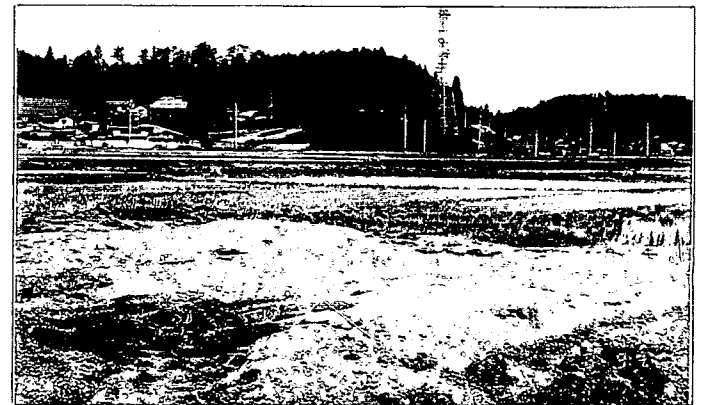
・写真 No. 15-3：堤内地全景

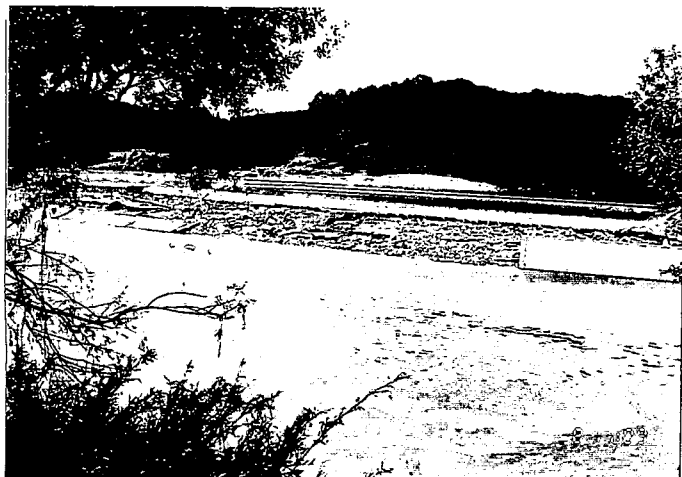
・写真 No. 16-2：護岸損壊箇所近景(対岸より望む)

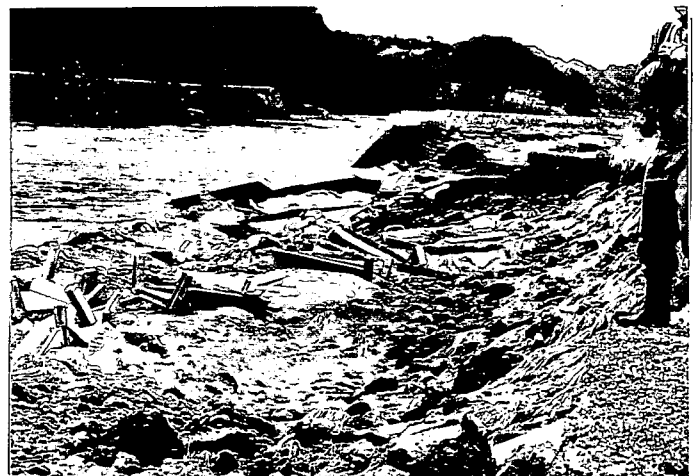
・写真 No. 16-3：護岸裏洗掘状況近景(下流より望む)

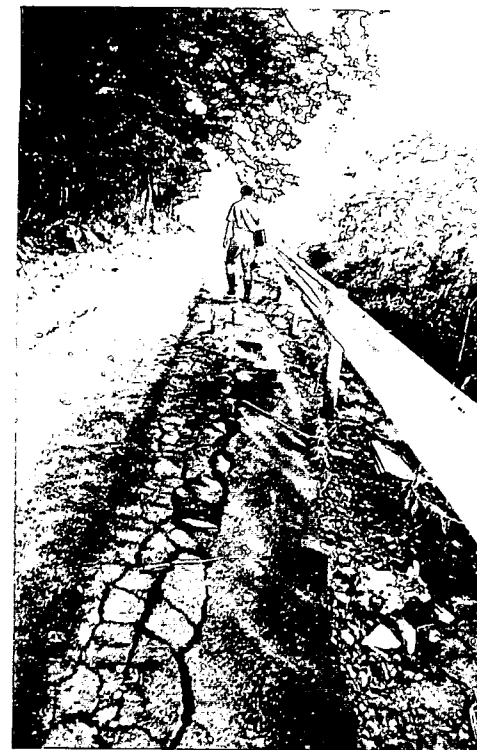
- ①位 置：阿武隈川上流65.7km、(左岸 右岸)  
 ②堤防特性：護岸1：0.5 (土留め擁壁)、土質：砂質土  
 ③河道特性：外水位：天端から+2.5m  
 ④被災形態：破堤／損壊／洗掘／侵食／吸出し／漏水／亀裂／崩壊／他( )  
 ⑤被災状況：道路基盤の吸出し(区間30m)

・写真 No. 17-1：川表のり肩全景

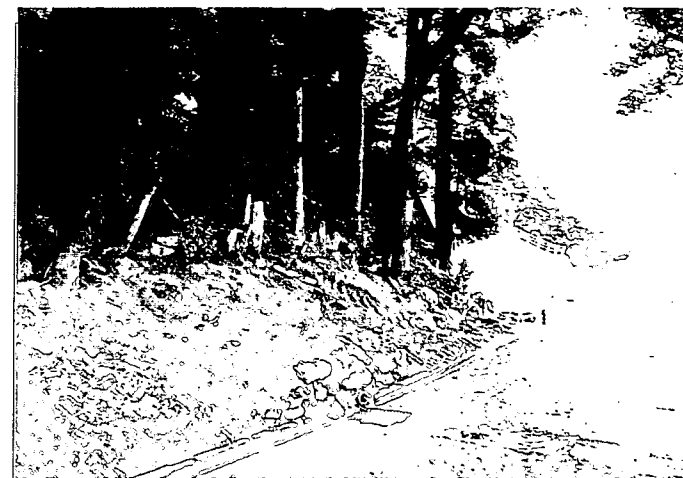
・写真 No. 17-2：川裏全景

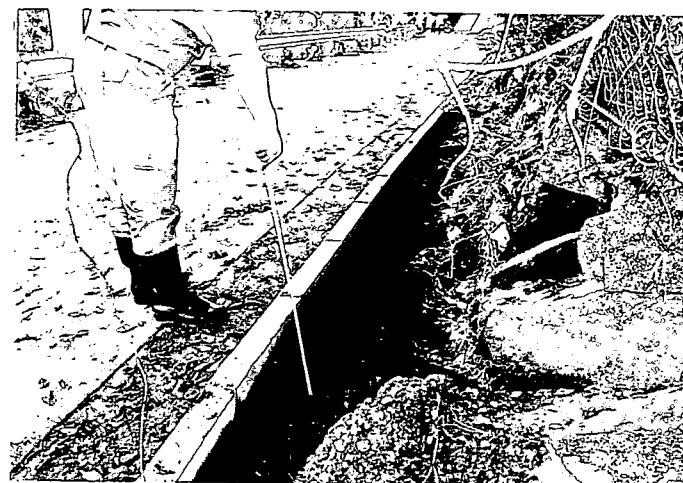
・写真 No. 18-3：路肩吸出し状況

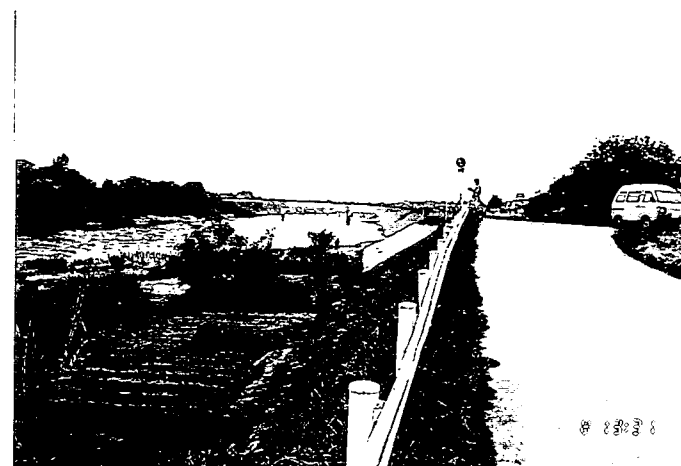
・写真 No. 19-3：被災箇所遠景

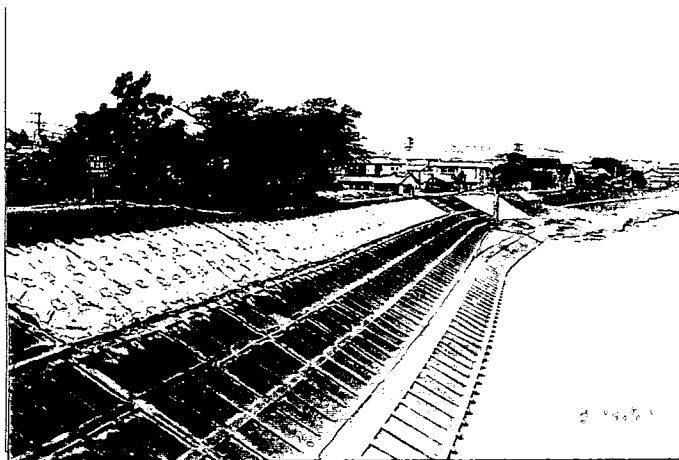
- ①位 置：阿武隈川上流69.3km、(左岸) 右岸)  
 ②堤防特性：コンクリート平張りブロック+植生工、のり勾配1:2、土質：砂質土  
 ③河道特性：外水位：天端から-0.5m  
 ④被災形態：破堤/損壊/洗掘/侵食/吸出し/漏水/亀裂/崩壊/他( )  
 ⑤被災状況：堤体のり面洗掘  
 ⑥対策状況：<緊急>(応急)のり面被覆工(シート張り)+捨て石投入  
 ⑦備 考：緊急対策箇所 No.⑨

・写真 No. 20-1：川表のり面全景

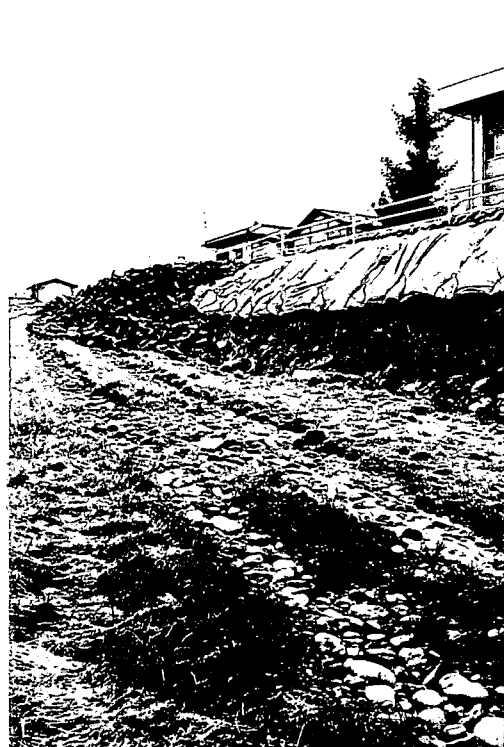
・写真 No. 20-2：洗掘箇所近景(捨石の投入)

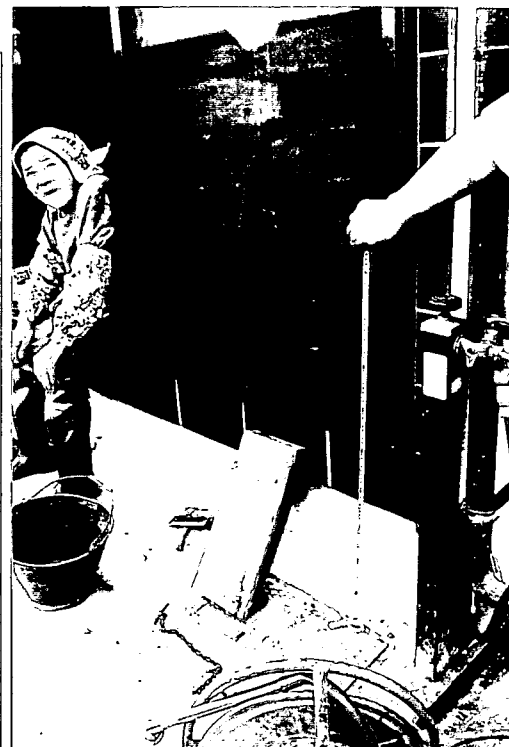
・写真 No. 20-3：床上浸水家屋

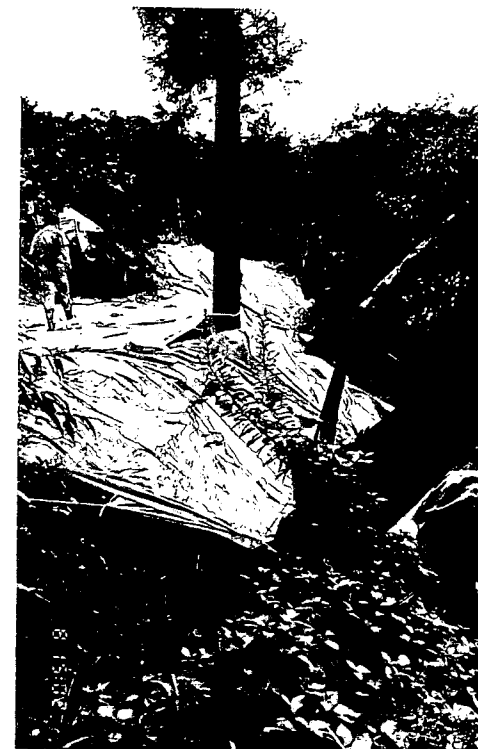
- ①位 置：阿武隈川上流 77.0 km、(左岸) 右岸  
 ②堤防特性：植生堤、のり勾配 1 : 2、土質：砂質土  
 ③河道特性：水衝部  
 ④被災形態：破堤 / 損壊 / 洗掘 / 侵食 / 吸出し / 漏水 / 亀裂 / 崩壊 / 他 ( )  
 ⑤被災状況：護岸損壊 (区間 30 m)、堤防洗掘  
 ⑥対策状況：<緊⑩> (応急) のり面被覆工 (シート張り)  
 ⑦備 考：緊急対策箇所 No. ⑩

・写真 No. 22-1：堤防 (被災箇所) 全景

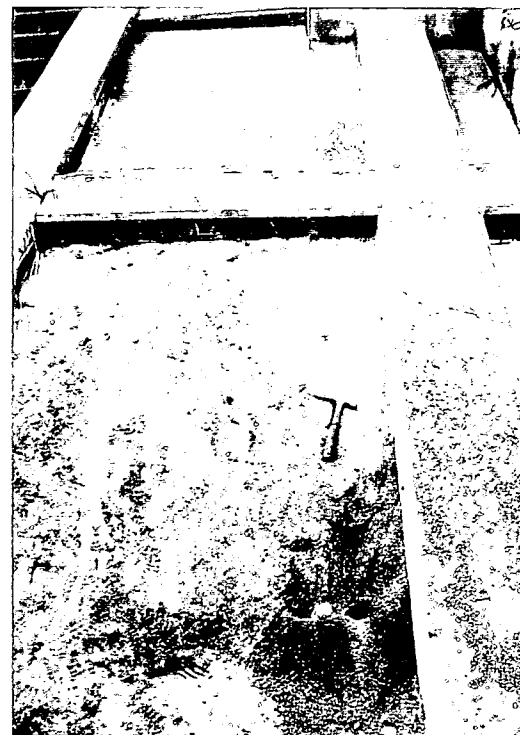
- ①位 置：阿武隈川上流84.0km、(左岸) 右岸)  
 ②堤防特性：植生堤、のり勾配1:2、土質：砂質土  
 ③河道特性：左岸支川逢瀬川合流地点  
 ④被災形態：破堤／損壊／洗掘／侵食／吸出し／漏水／亀裂／崩壊／他(湧水)  
 ⑤被災状況：平張りブロックのクラック・背面吸出し  
 ⑥備 考：古担排水樋管

・写真 No. 26-2：平張りブロック近景

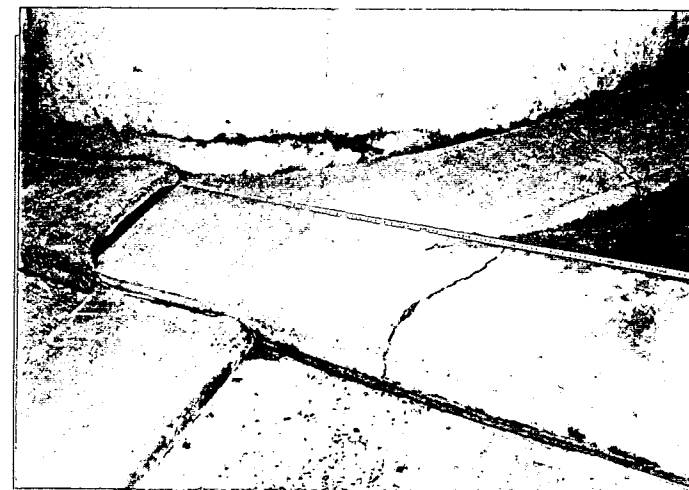
- ①位 置：阿武隈川上流 89.5 km、(左岸・右岸)、支川笹原川 0.7 km (右岸・左岸)  
 ②堤防特性：植生堤、のり勾配 1 : 2、土質：砂質土  
 ③河道特性：支川笹原川合流点、外水位：天端付近  
 ④被災形態：破堤／損壊／洗掘／侵食／吸出( )／漏水／亀裂／崩壊／他( )  
 ⑤被災状況：平張りブロックのクラック、背面の吸出し

・写真 No. 34-2 : 平張りブロックのクラック

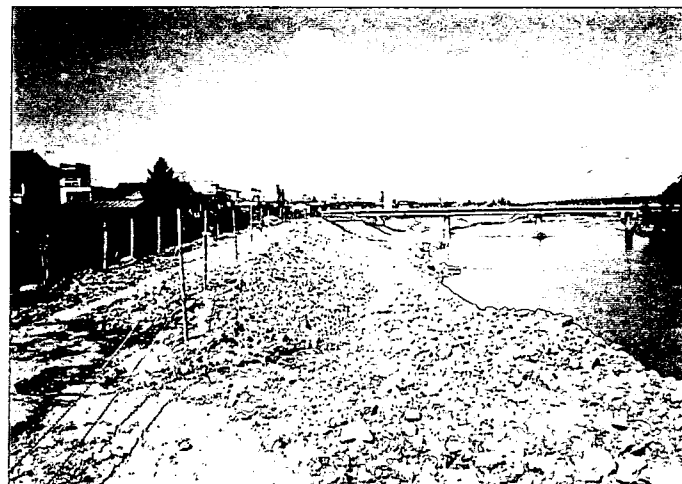
- ①位 置：阿武隈川上流91.2km、(左岸) 右岸)
- ②堤防特性：のり勾配1:2、土質：砂質土
- ③河道特性：水衝部
- ④被災形態：破堤／損壊／洗掘／侵食／吸出し／漏水／亀裂／崩壊／他( )
- ⑤被災状況：堤防洗掘145m
- ⑥対策状況：(応急) 捨て石投入、根固めブロック設置、のり面被覆工(シート張り)
- ⑦備 考：緊急災害復旧⑩

・写真 No. 35-2：堤防のり面全景（上流より望む）。
