### 外洋に20年間曝露した防食鋼管杭の 耐食性試験報告書

—阿字ヶ浦海岸における鋼管杭の曝露試験—

平成12年1月

建設省土木研究所  
材料施工部化学研究室  
河川部海岸研究室

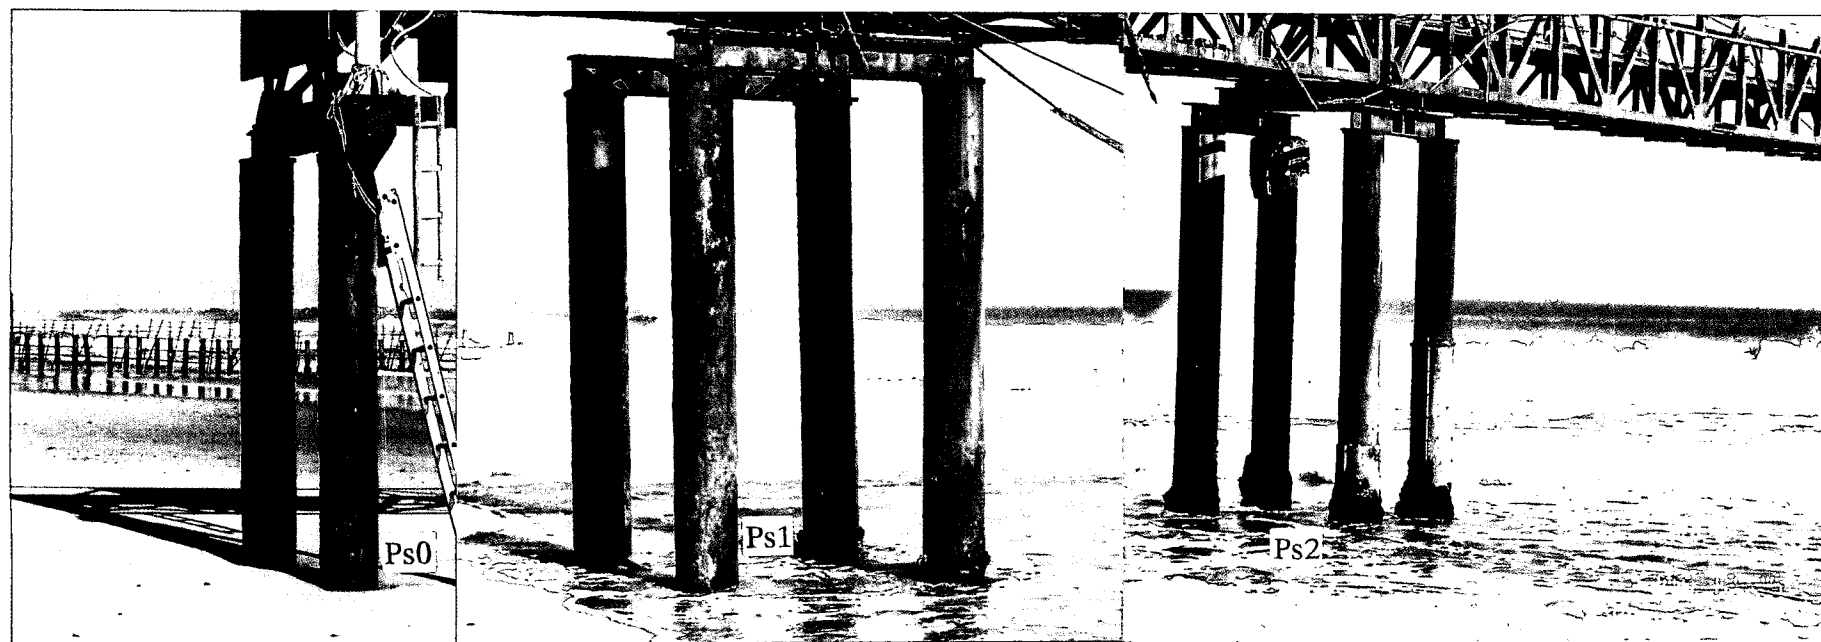
写真 1.2-1 観測用栈橋現況 (20 年経過)

漂砂観測用栈橋の設置以来20年以上経過した時点での栈橋全体の現況を写真1.2-1に示す。

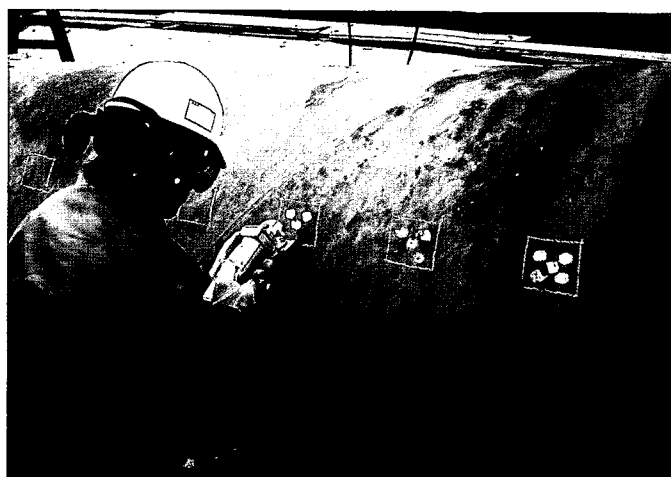
写真 1.4-2 ガードリング肉厚測定位置決め作業

引き揚げたガードリングの表面状態を写真1.4-1に示す。また、ガードリングの肉厚測定用の位置決め作業を写真1.4-2に示す。
