I S S N 0386 - 5878  
土木研究所資料第3707号

# 1999年9月21日台湾集集地震 現地調査報告書

建設省土木研究所  
耐震技術研究センター動土質研究室

本調査は、1999年9月21日午前1時47分に発生した台湾集集地震における被害のうち、土質地盤工学的被害に主眼を置き、土留構造物、盛土、自然斜面および地盤について詳細な現地調査を行った結果を報告するものである。

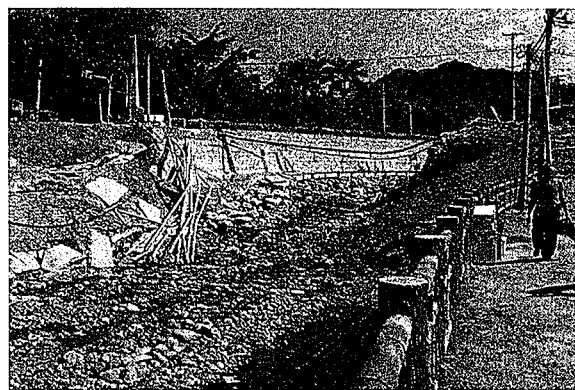
また、付近の河川橋台の変状を写真3.1-②、③に示す。重力式橋台と想定されるが、大きく前方にせり出すとともに壁体にせん断破壊が生じている。

写真3.1-③ 河川擁壁の変状

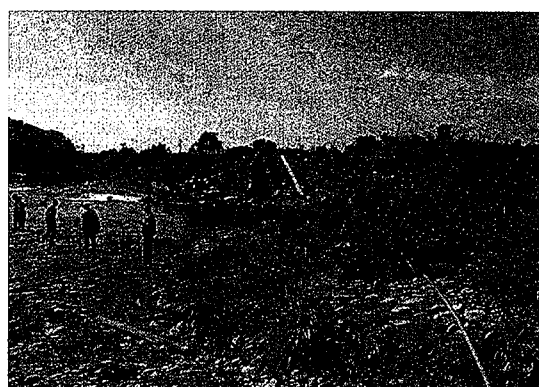
石岡ダムの被害は今回の地震を象徴している。図 3.1-2 に示すように、断層により提体が破壊され上方方向に大きく変状している。また、図に示すように、変状が生じた近傍の下流側の堤防（擁壁）にも変状が生じているが、対岸については被害の程度が小さい。

写真 3.1-⑨ 擁壁の被害概要

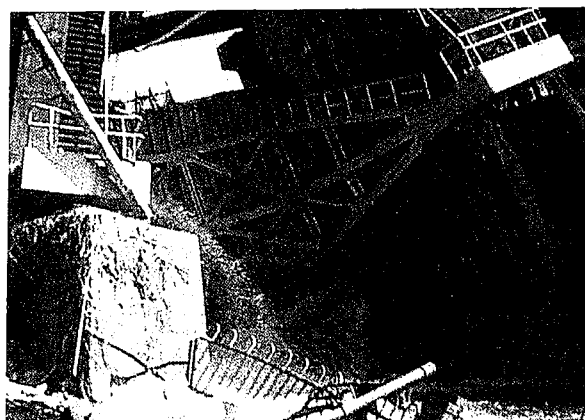
写真 3.1-⑩ ゲートの被害状況

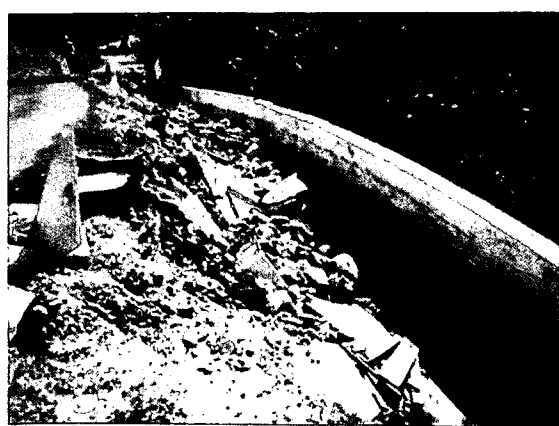
写真 3.2-④ 擁壁背面盛土の状況

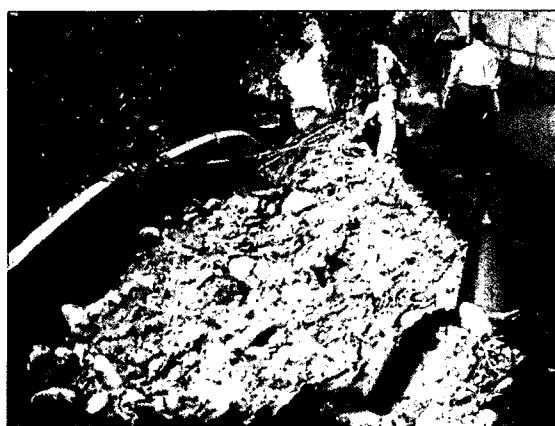
写真 3.2-⑤ 擁壁背面盛土の状況

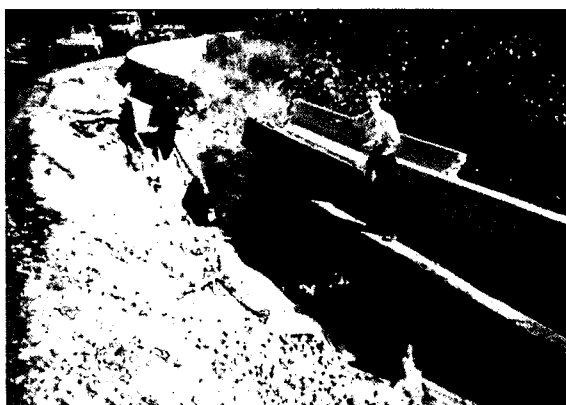
写真 3.2-⑦ 被害箇所の全景写真

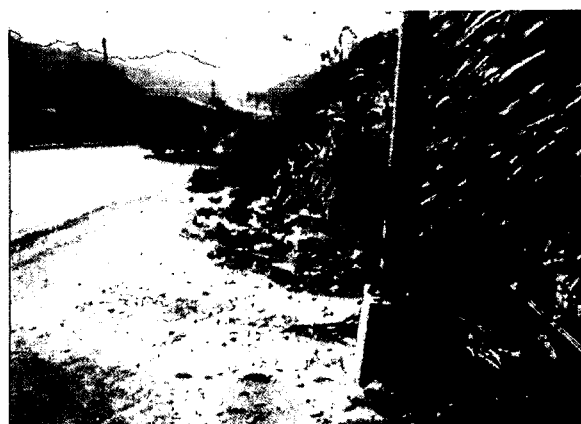
写真 3.5-⑧ 崩壊箇所 (No. 1) と付近のバス停

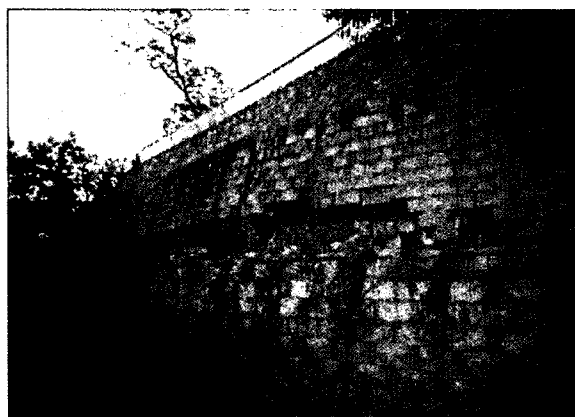
写真3.5-⑬~⑮は被災状況を示す。公園内に設置された補強土壁は部分的にブロックが抜け落ち、崩壊していたが、調査の結果では、崩壊したブロック背後には補強材を確認することが出来なかった。崩壊しなかった他の箇所では、80cm毎に補強材の配置が確認できたため、崩壊した箇所に手抜きがあったのか?、もしくは背面地山と接していて、補強材を敷き込めなかったなどの事情があるのかもしれない。

写真3.5-⑬ ブロックの抜け落ち状況

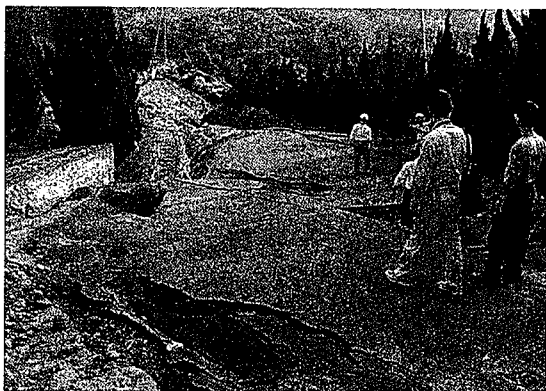
盛土部は全体的に谷部（溜池方向）に移動しており、大規模なすべり崩壊が生じている。図 3.6-1、2 に示すように、変電所への取り付け道路は大きく谷部へすべり破壊を生じており、使用に耐える状態ではない。また、土砂の一部が下方方向の溜池にも落下していた。図に示すように、高圧送電鉄塔は足下が谷側に  $1.2^{\circ}$  程度傾斜していた。変電設備の多くは振動破壊であろうが、基礎が水平移動しているため、多くの基礎が変位しており、これによる被害もあり、特に亀裂をまたいでいる構造物の被害は大きい。盛土には多数の亀裂が確認された。図に盛土のすべりを裏付ける壁の変形の様子および側溝の変状の様子を示す。これらの変位量を計測した結果、盛土は全体的に溜池方向に 5 m 程度すべっていることが推測される。

写真 3.6-① 取り付け道路の崩壊

緊急対策としては、地滑り対策と同様に、のり面側から排水ボーリング、盛土奥側での排水井戸により盛土底部からの排水を行うことが必要。

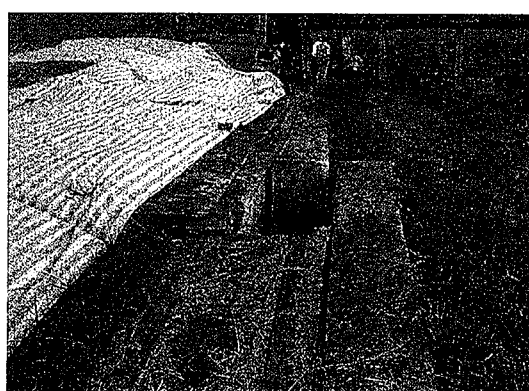
写真 3.6-④ 側溝の変状（左から右へ変状）

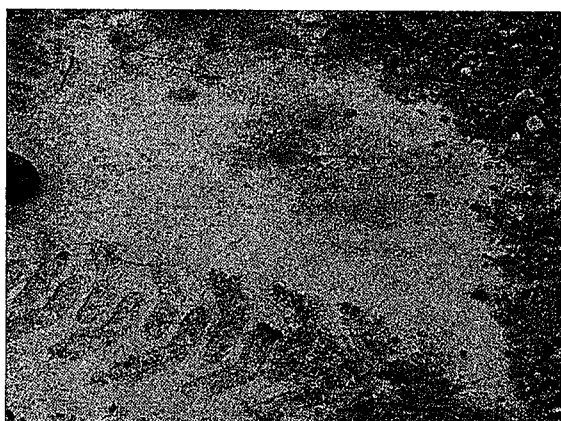
写真 3.6-⑤、⑥に示すように送管に基礎部および鉄塔基礎部に噴砂が確認された。噴砂量は少なく、噴砂の拡がり直径にして 60cm 程度しかない。目視観測から噴砂した材料はシルト、粘土分を含むと思われる細かい材料と推測される。現場担当者によれば、地震発生からまる 1 日経過した時点でも噴砂孔から水が湧き出ていたとのことであった。これらのことは、盛土底部近くの土が液状化、あるいはそれに近い状態になったことを示唆している。

写真 3.6-⑤ 噴砂（送管の基礎）

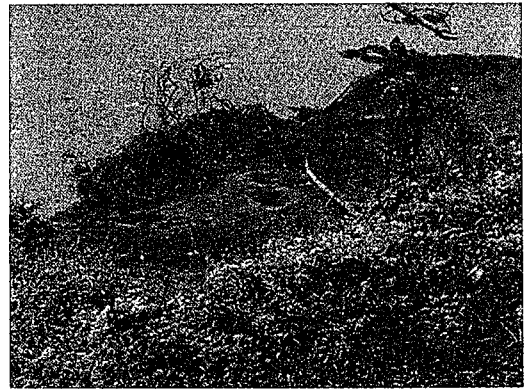
写真 3.6-⑧ 溜池底部の噴砂

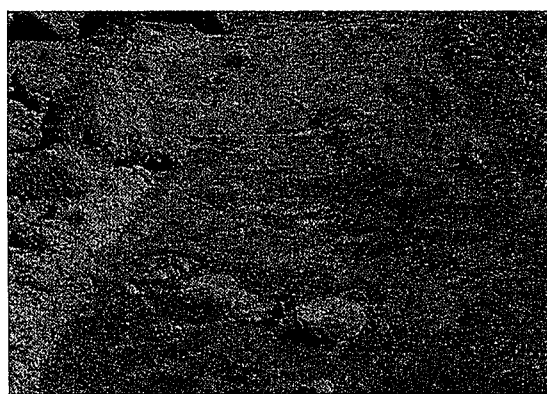
写真 3.7-③、④にすべり面の様子を示す。すべり面の角度は13度程度であり、厚さは1.2cm~5.0cmと推定される。また、すべり面の表面に無数の細かいクラックが確認される。

写真 3.7-③ すべり面の様子 (斜面上部より)

すべり面は第三紀鮮新世(Pliocene)の堆積軟岩(泥岩)内の堆積面に沿って大規模で一様な平面に沿っている。即ち、同様な弱層が広大な面積で平面として存在していたことが、このような大規模なすべりが生じたことの原因と推測される。
