土木研究所資料第3769号

平成12年(2000年) 鳥取県西部地震緊急調査報告書

建設省土木研究所

2000年10月6日13時30分頃、米子市の南約20kmを震源とするマグニチュード7.3(暫定値)の地震が発生した。土木研究所は、翌7日に緊急調査団を派遣し、その後数次にわたり延べ14人の職員を派遣し、公共土木施設等の地震被害の実態調査を実施した。本報告書は、それらの調査結果を含む被害実態の概要をとりまとめたものである。

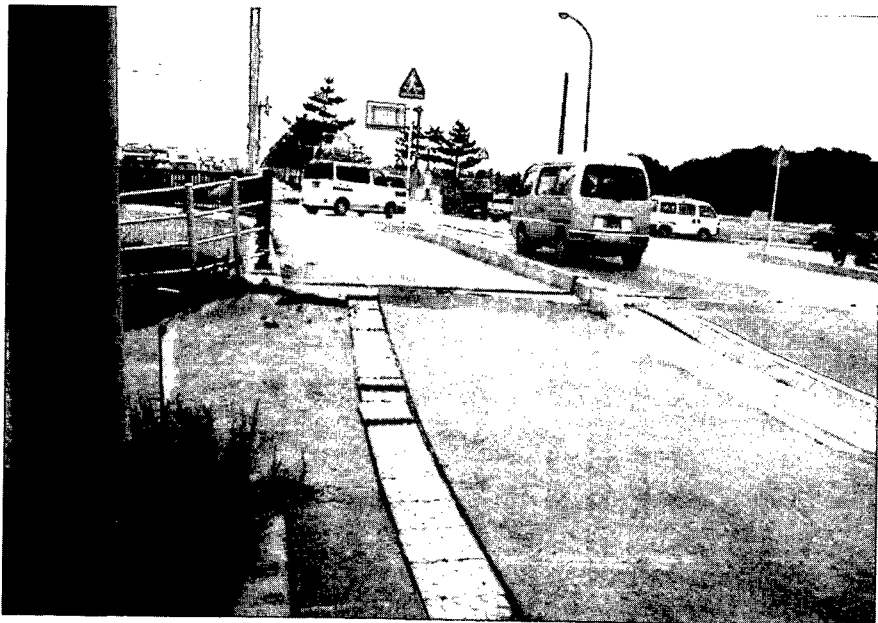
写真-5・3 液状化による流動化に起因する取り付け部の沈下

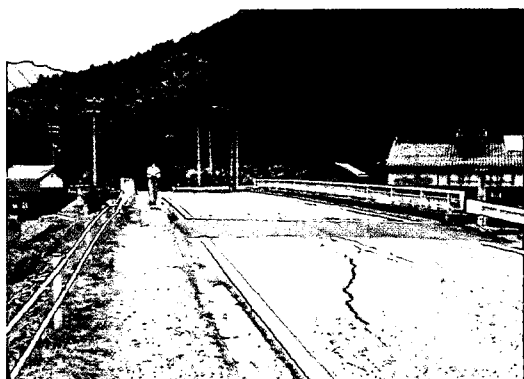
写真-6・6 中菅橋全景  
取付部をオーバーレイして  
いる

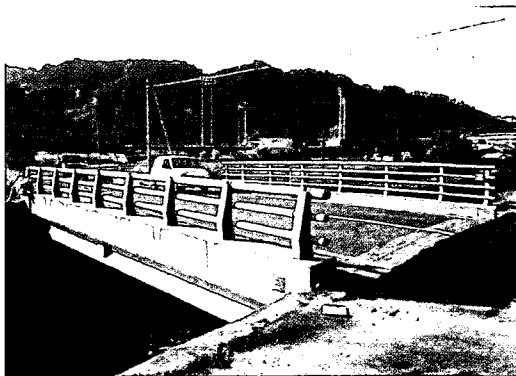
写真-6・23 新浅井橋全景  
段差の補修をしている

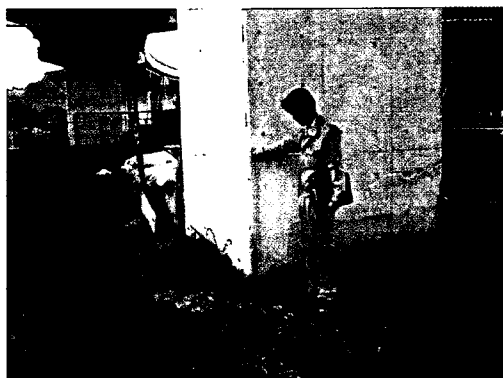
写真-6・27 跨線部の1橋脚にのみ生じていたクラック (大江橋)

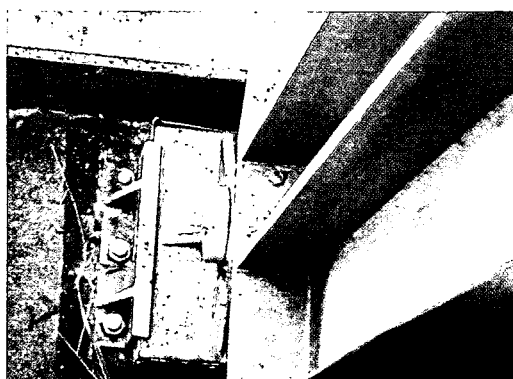
江府町宮市に位置する鋼単純トラス橋である (写真-6・32)。ピン鋼製支承で固定側支承の桁・上沓間のセットボルトが上流側 1 本、下流側 2 本、破断していた (写真-6・33)。また、可動支承部に擦過痕が見られた (写真-6・34)。フィンガージョイント爪部には、爪どうしの衝突跡があり、また、鋼製の高欄と親柱の衝突により、鋼製高欄の下部材に座屈が生じていた。

写真-6・34 擦過痕のある可動支承部  
(南大山大橋)

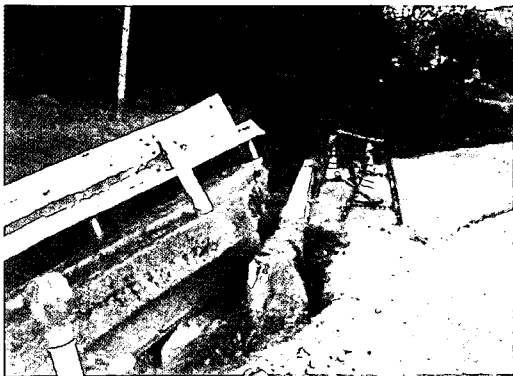
6・35, 6・36)。支承が設置されておらず、桁が直接橋台に支持された簡易な構造であった。片側の橋台については、架けかえ前の木橋時の石積み橋台が利用されており、石積みの上部にコンクリートスラブが設置されていた。調査時点での桁や橋台の状況から判断すると、地震によりこの石積み橋台の桁の鈍角側が始めに崩れて桁が沈降したと考えられる（写真－6・37, 6・38）。反対側の橋台は下部からコンクリート構造で施工されており、やや川側に傾いているが、コンクリート橋台自体に損傷は見られなかった（写真－6・39, 6・40）。

写真-6・39 コンクリート橋台  
やや川側の傾いている

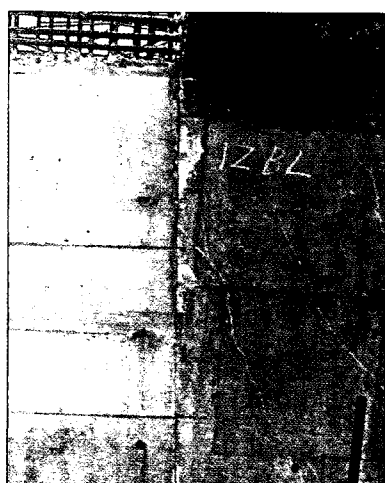
岸本町小林に施工中の4径間連続PC箱桁橋である（図－6・3, 写真－6・41）。A2側上部工張り出し最終ブロックと橋台側からの側径間の桁継ぎ目のウェブにハの字状のクラックが見られた（写真－6・42, 6・43）。ウェブの打設は地震前日（10月5日）で、上床版の打設はまだであった。コンクリート強度は設計基準強度が $40\text{N}/\text{mm}^2$ で、材齢1日で $14\text{N}/\text{mm}^2$ 程度の強度が発現していたと考えられる（鳥取県資料による）。また、橋台側からの側径間を支える支保工の橋軸直角方向のH型鋼が地震時の上からの荷重により座屈していた（写真－6・44）。A1側の桁端部と橋台が地震時に衝突し、桁側のコンクリートが一部欠け落ち、橋台部にもクラックが見られた（写真－6・45）。桁遊間は10cm程度であった。A1側橋台盛土部には地割れが数本見られた（写真－6・46）。

写真-6・43 側径間ウェブ部と張出部の継ぎ  
目にハの字型入ったクラック  
側径間部は被災前日に打設

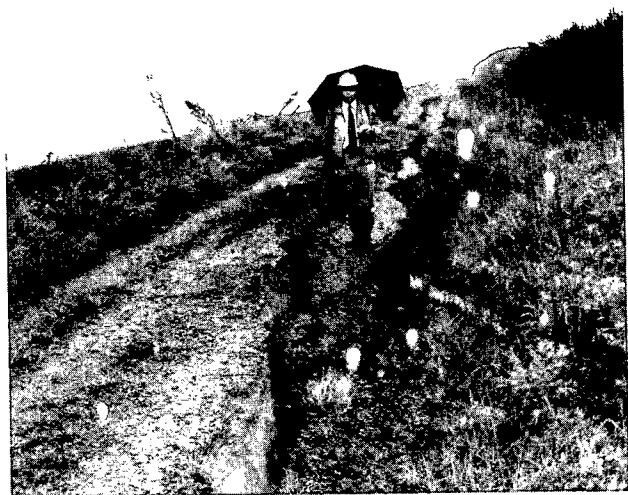
写真-7.1 弓浜干拓地 中海側堤防天端の状況

堤防の代表的な箇所における被災横断面図を図-7.7に、干拓地北側の堤防の状況を写真-4.1~4.3に示す。中海側（干拓地西側）の堤防天端にはコンクリート製パラペットが設置されている。パラペットはその直線性を概ね保っていたが、堤体に大きな変状を生じた地点では最大30cm程度蛇行していた（写真-7.3。

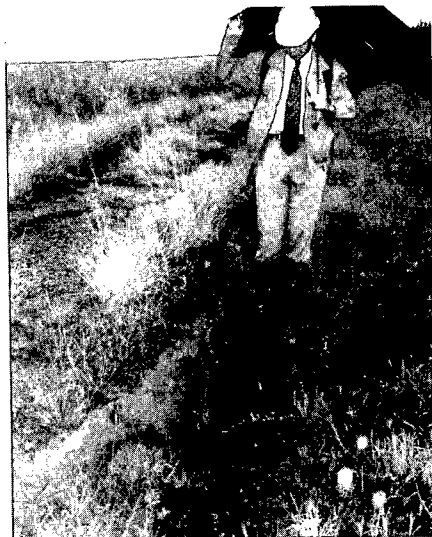
写真-7.2 弓浜干拓地中海側堤防天端のクラック

色で示した部分はほとんど被害が生じていない箇所（被害ランクD）である。弓浜干拓堤防は一部区間を除き、ほとんどの区間で被害程度が最も大きな被害ランクAとなっている。干拓地南東部では堤防天端が計画高水位を下回る大きな沈下が生じた区間（被害タイプ6区間）もある。図中には堤防の被害タイプ別の分類も示されている。多くの区間では、堤体に縦断クラック及び段差が生じ、被害タイプ1または2に分類されているが、タイプ5や6の区間もある。

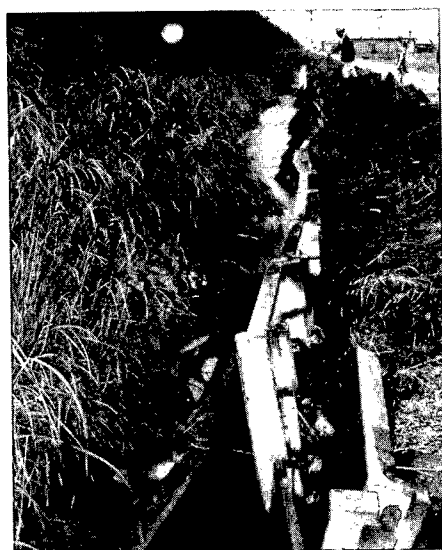
写真-7.4 弓浜干拓地 中海側堤防法尻水路の状況

堤防の堤内側法先部には幅約 50cm の水路が設けられていたが、堤体が側方変位することにより中海に面した堤防の被害ランク A 区間のほとんどで損壊した（写真－7・4）。

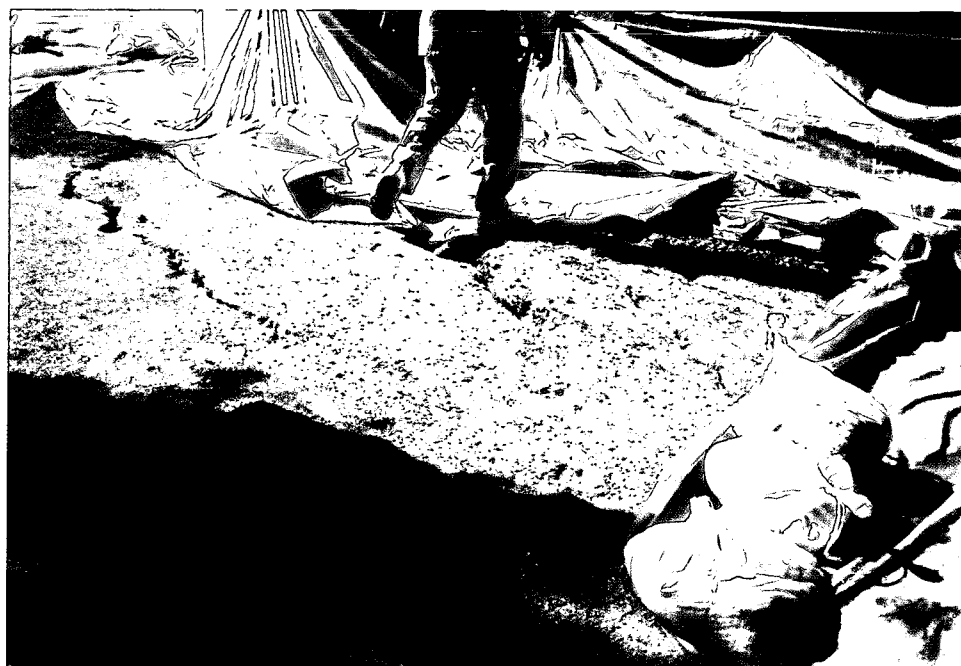
写真-8・3 西伯町赤谷：上部の平坦地（人家の庭）のクラック

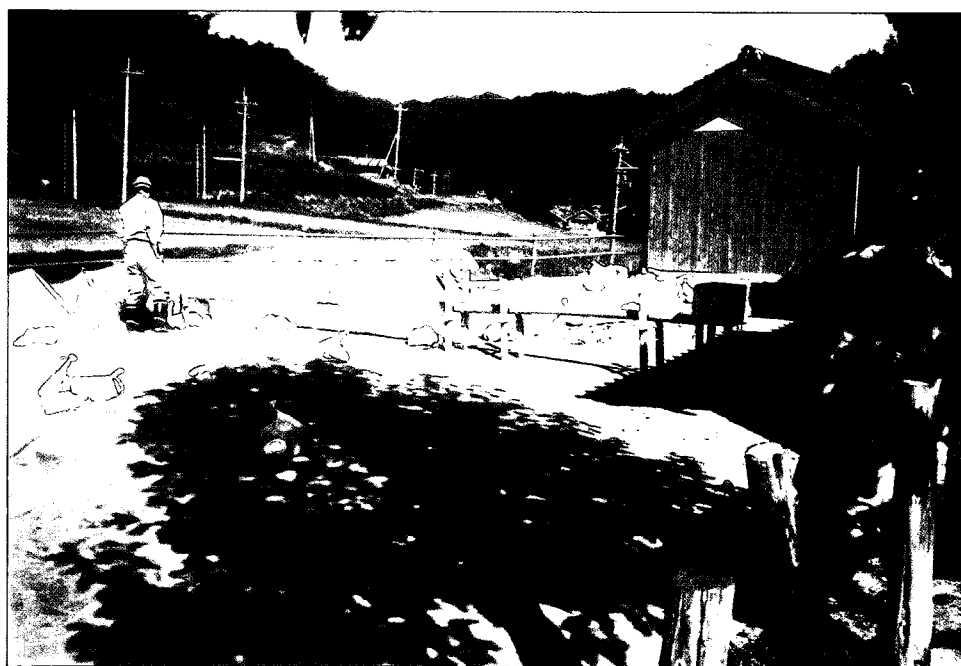
なお、調査時点では住民は避難しており、また、クラック発生部分については変状の拡大及び崩壊が予想されたため、変動の監視のため伸縮計が設置されていた。

写真-8・4 西伯町赤谷：伸縮計による変動監視状況

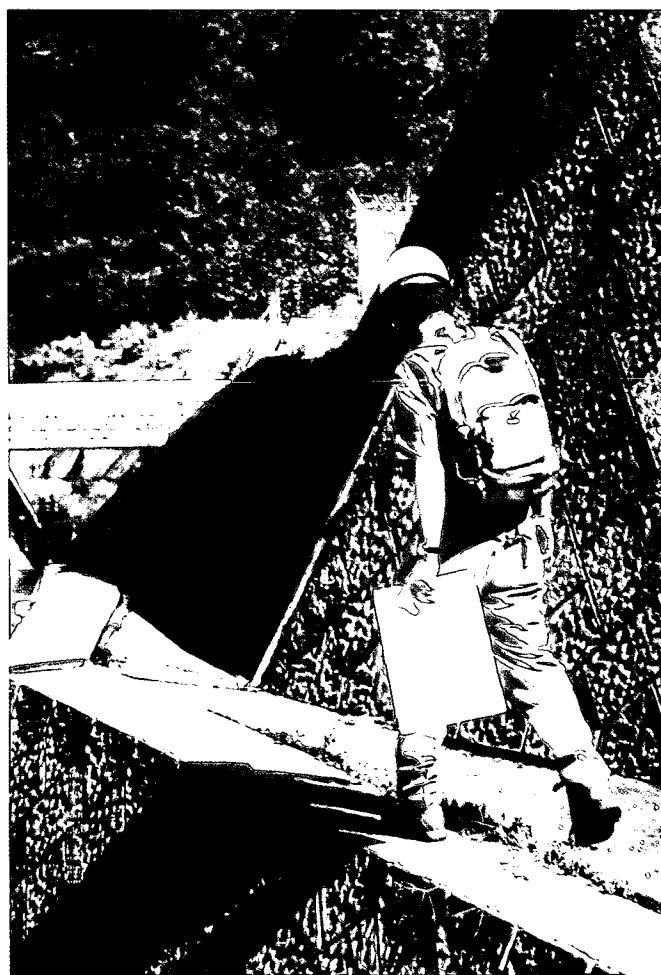
写真-8・6 西伯町赤谷：擁壁の変状

目地部分を境にしたずれ、はらみ出し、  
小段部分の沈下などが見られる。

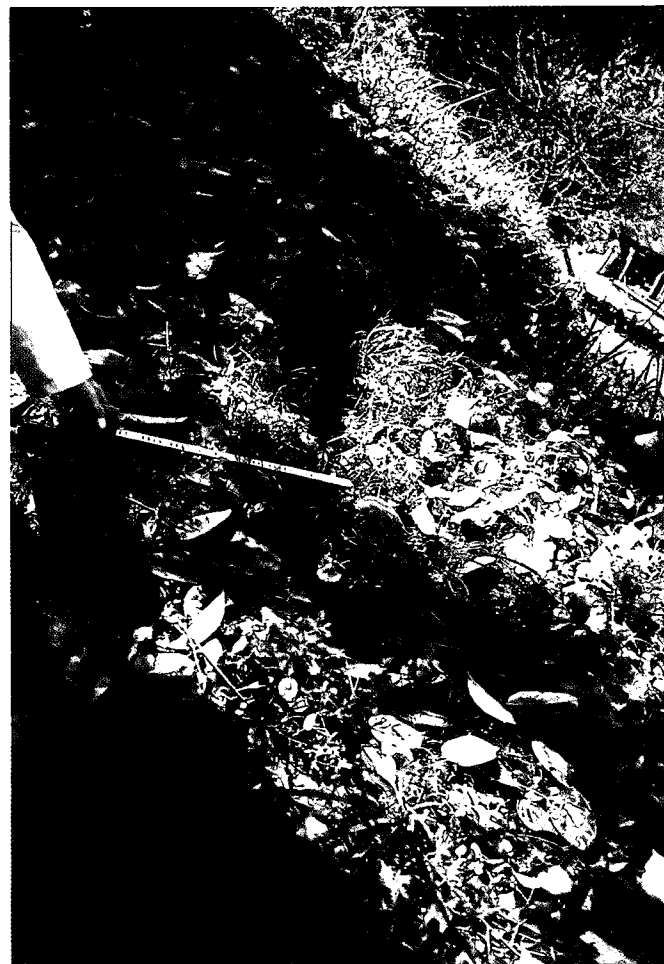
写真-8・8 岸本町上細見：斜面上部の平坦地（畑）のクラック

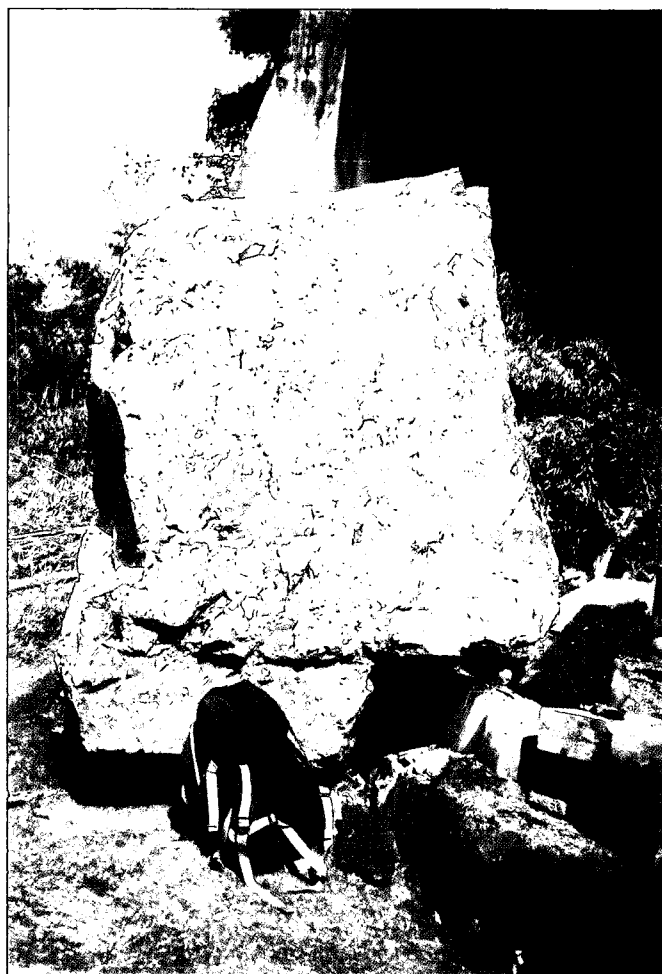
写真-8・11 日野町根雨：斜面下部の擁壁  
付近に達した落石  
径約2mの結晶片岩（三郡変成岩類  
の塩基性片岩）。

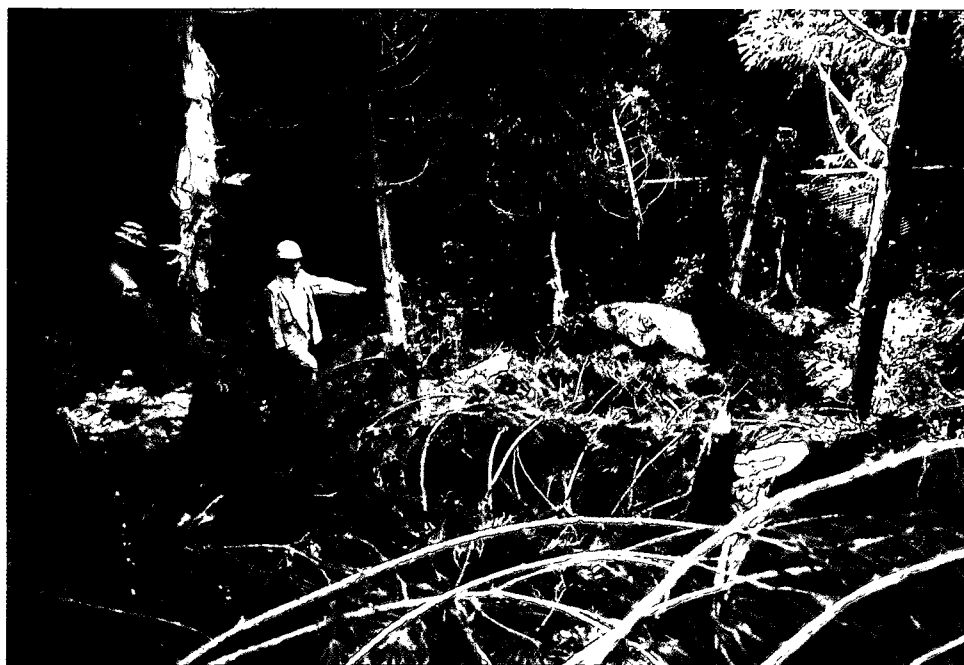
写真-8・12 日野町根雨：斜面中腹の落石防護柵とその上部の斜面に堆積した落石  
落石は杉に衝突して停止している。岩種は斜面下部に達したものと同じ。なぎ倒された樹木や、立木に落  
石が衝突した跡などが見られる。

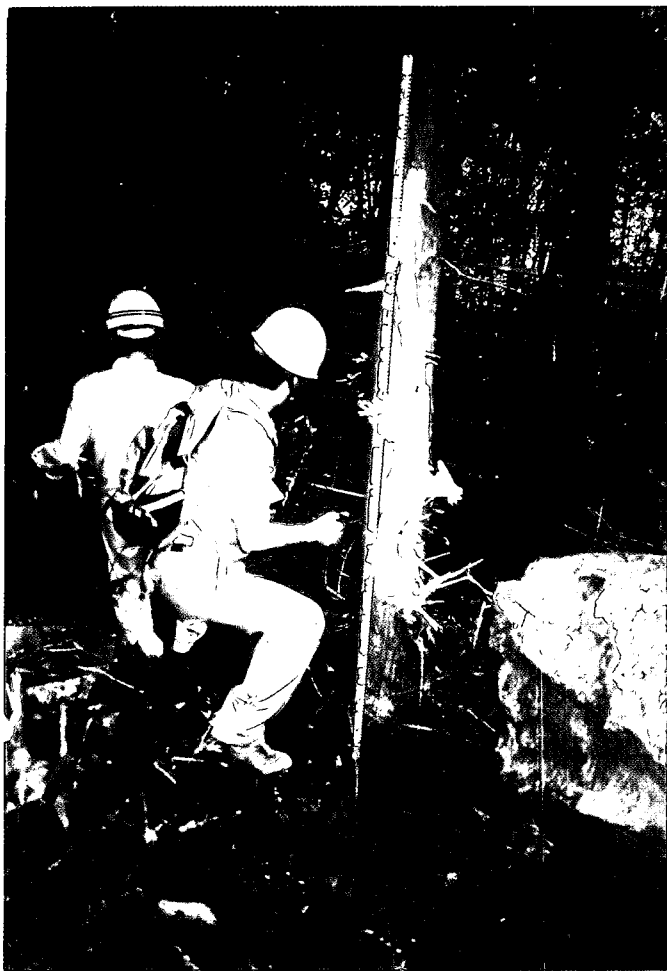
写真-8・13 日野町根雨：立木に残された落石通過時の衝突跡  
痕跡の高さは1.8m。

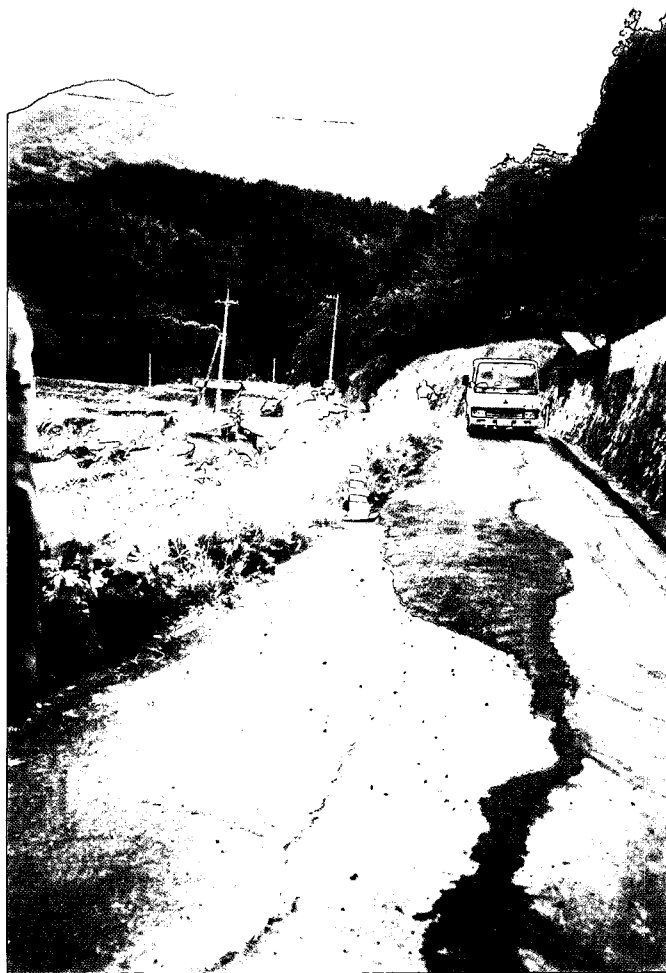
写真-8・17 日野町榎市：道路に生じたクラックの応急補修跡

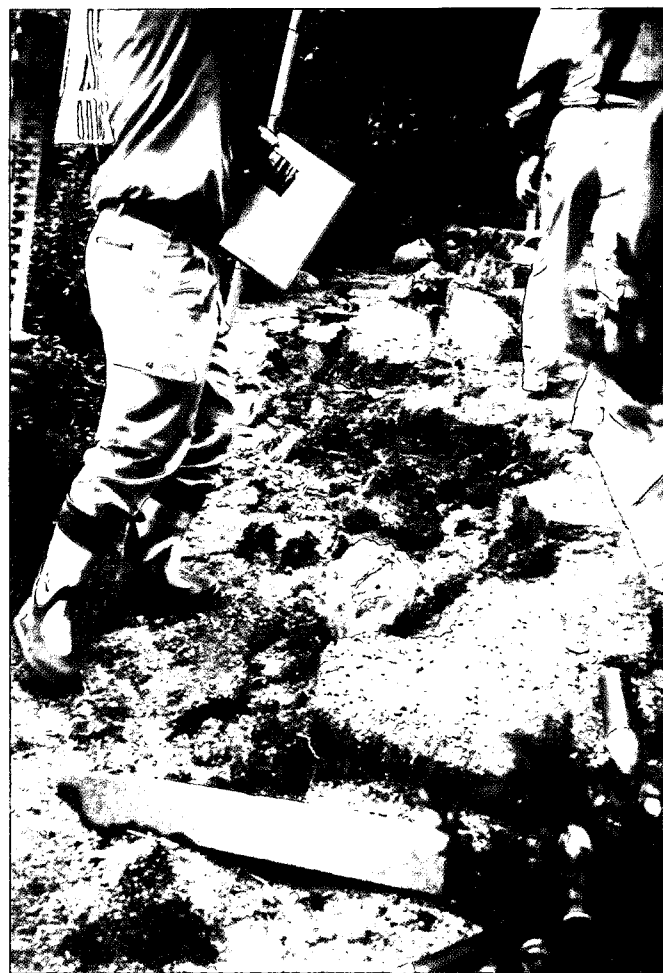
写真-8・18 日野町榎市：墓地に生じたクラック

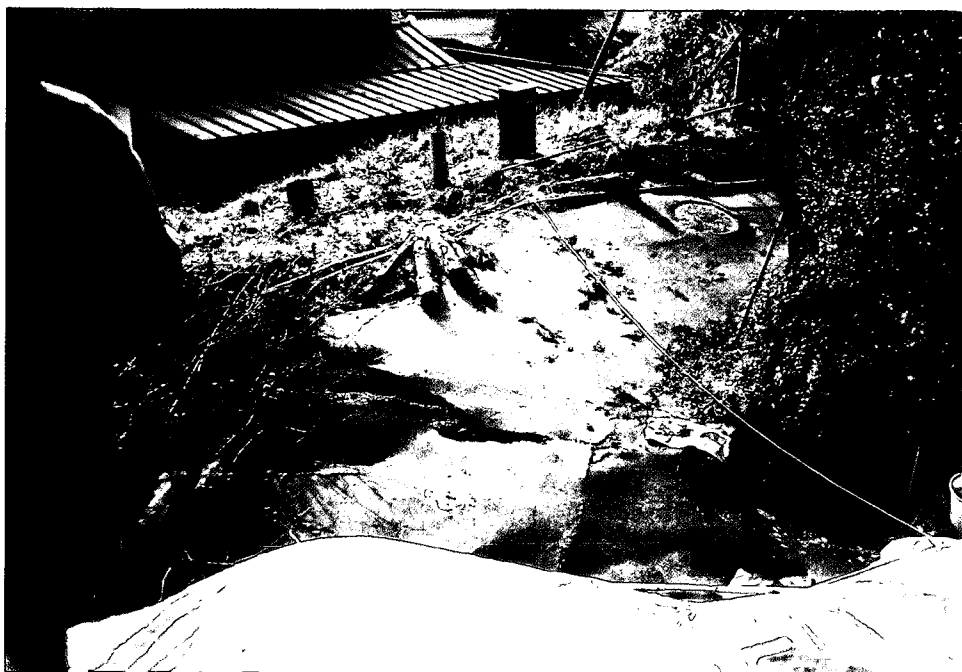
写真-8・22 日野町下黒坂：道路上の段差発生箇所（2000年11月27日撮影）

手前（ビニールシートの部分）に対し、向こう側が約2m沈下している。

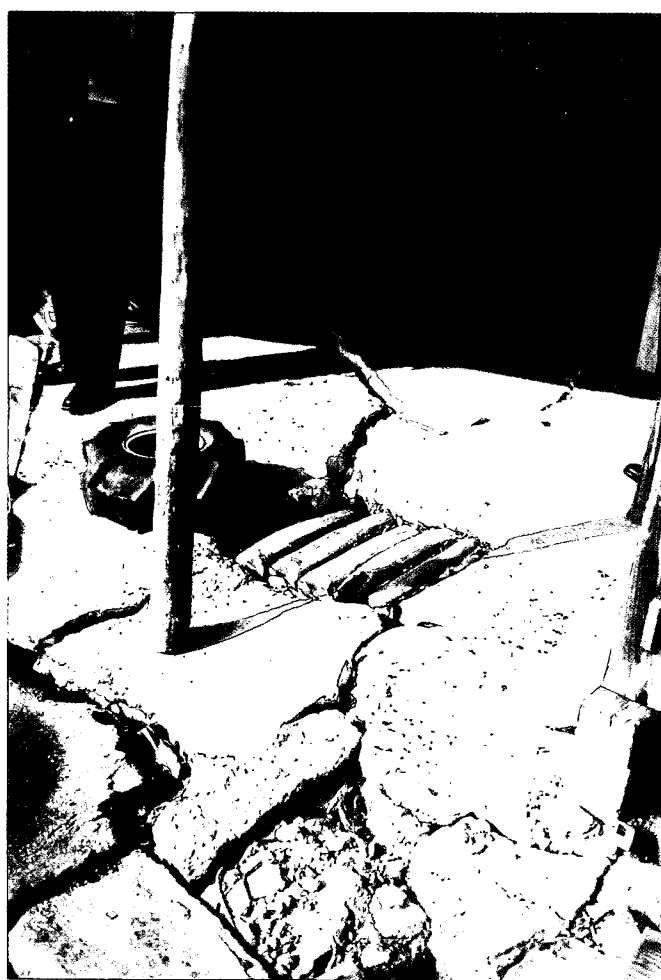
写真-8・23 日野町下黒坂：人家の車庫内に生じたクラック（2000年11月27日撮影）

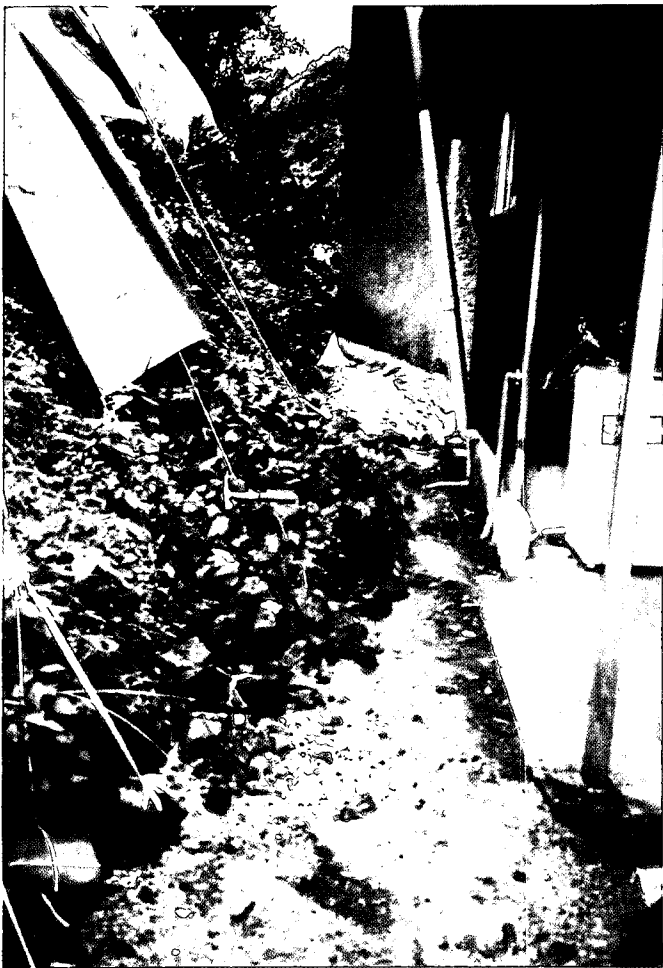
写真-8・25 伯太町須山①：人家裏の小崩落

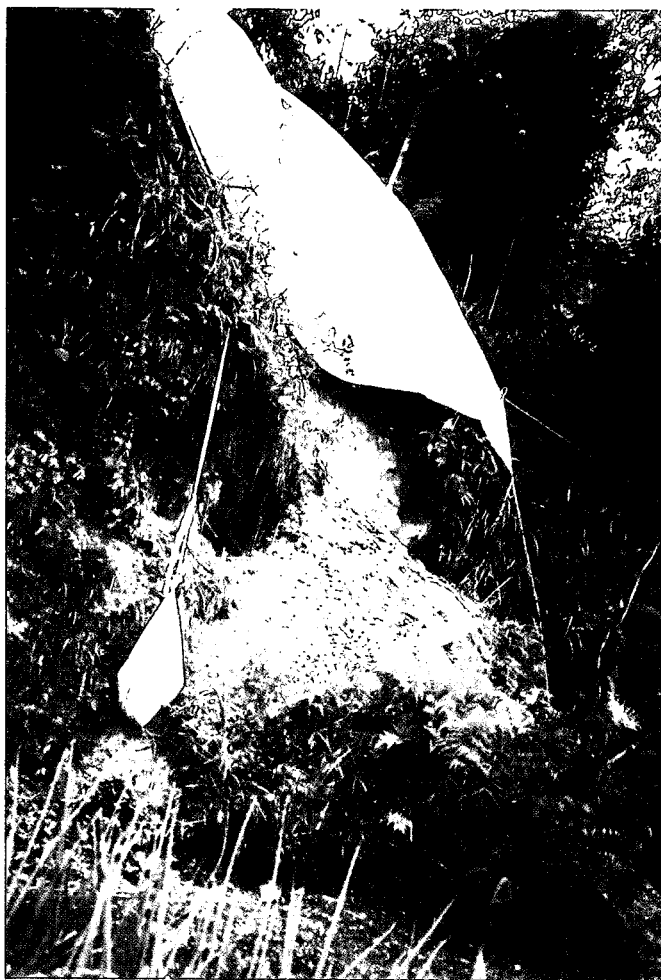
写真-8・28 伯太町須山②：崩落土砂

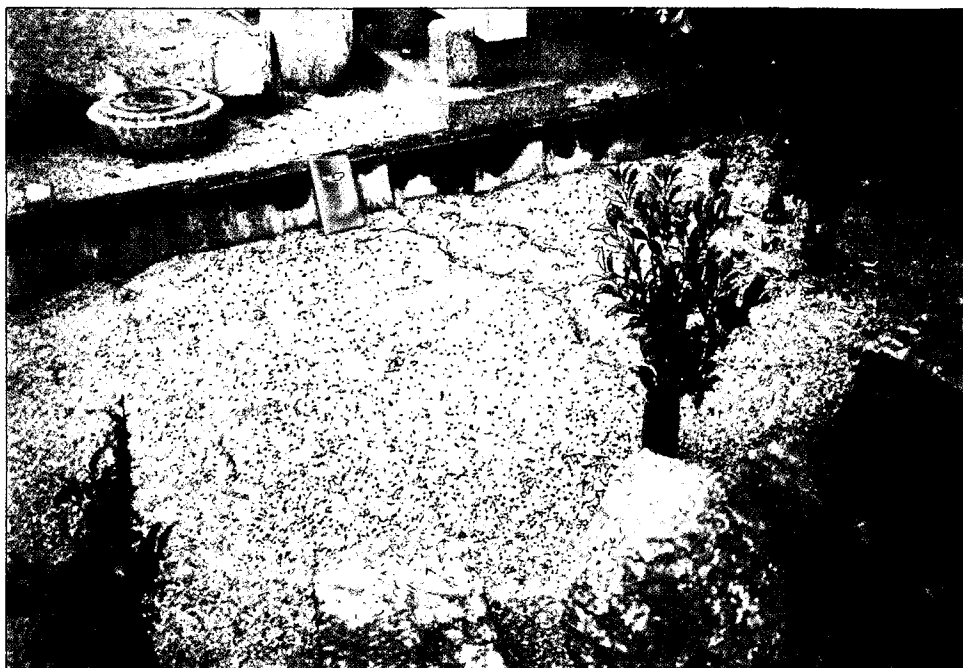
写真-8・32 伯太町井尻上町：斜面上部の墓地に生じたクラック

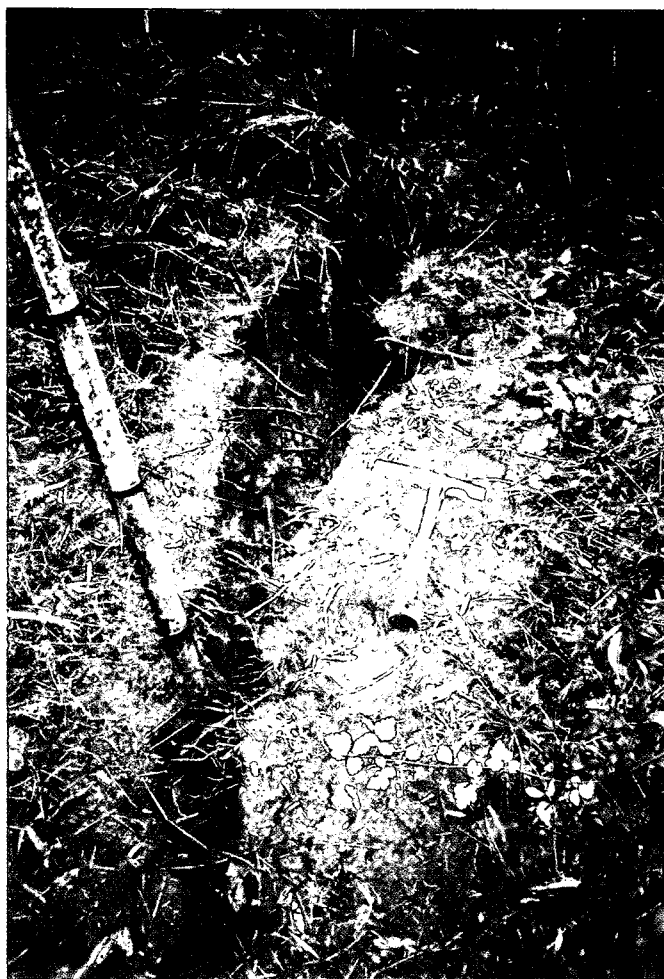
のり杵工の隣接部ののり肩から約2mの畑の中に長さ3m、深さ0.5m程度のクラックが発生した。斜面高さは9m、勾配は約70°、斜面方位は南向きである。クラック発生部分の前面は古い崩壊跡となっている。

写真-8・33 伯太町安田：斜面上部の平坦地（畑）のクラック

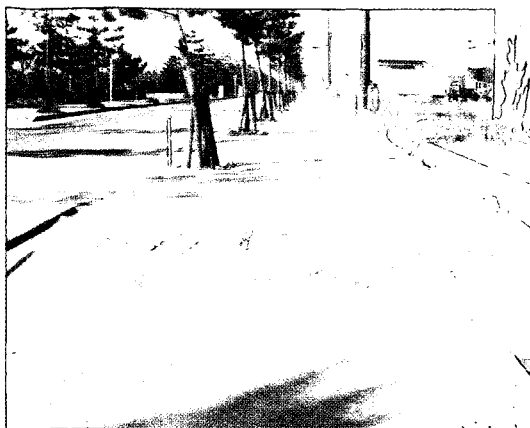
写真-9・1 竹内団地地区污水枝線における  
マンホールの状況  
(歩道の横断クラックからの噴砂が見られる。)

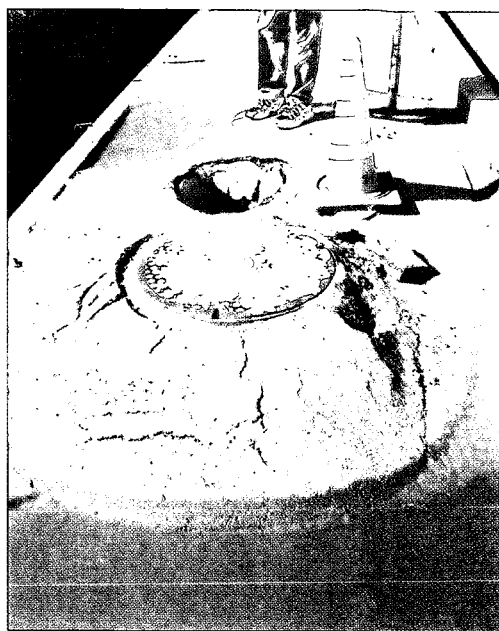
竹内団地1号污水幹線では、周辺地盤も激しく液状化しており、マンホールが大きく地上部へ突出していた。路面との相対変位は最大20cm程度であった(写真-9・4, 9・5)。なお、境港市のテレビカメラによる調査等によると、竹内団地1号污水幹線ではマンホール躯体のずれ、および管渠のずれ、たるみ、破損等の被害が生じているとのことであった。

写真-9・4 竹内団地1号污水幹線における  
マンホール①  
(路面との相対変位で約22cm程度あった。)

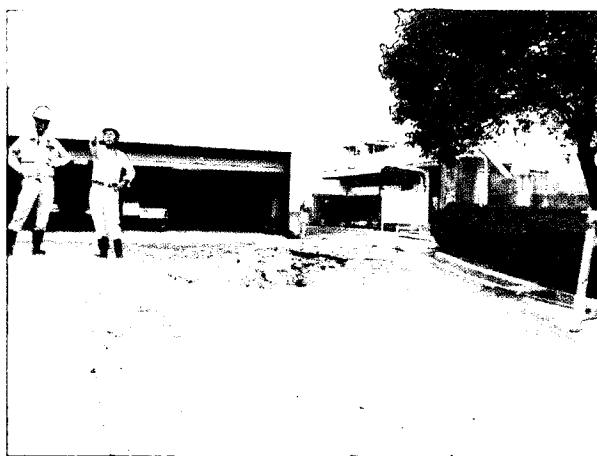
境港市下水道センターでは、処理場の建屋、水処理槽施設の周辺地盤で最大 40cm 程度の沈下が生じていた（写真-9・12、図-9・2 参照）。これは、施設の建設の際に掘削して埋戻しを行って施工されるが、この埋戻し部が液状化して沈下したものと考えられる。ポンプ棟周辺においても周辺地盤が沈下し、それに伴い汚水ポンプ送水管の埋設部が地盤と共に沈下し、ポンプ棟と直埋設部との境界で可とう管の破断が見られた（写真-9・13）。処理場内の管廊では数カ所の継ぎ目地より地下水の流入が生じ（写真-9・14）、上方地盤は周辺地盤と 50cm 程度の相対変位が生じていた（写真-9・15、図-9・2 参照）。管廊が浮き上がったか、あるいは周辺地盤が相対沈下しただけなのかは現時点では不明である。

写真-9・15 管廊上方地盤の変状

（管廊は写真の左右方向に走っており、  
その直上地盤だけが周辺地盤に比べて高い。）

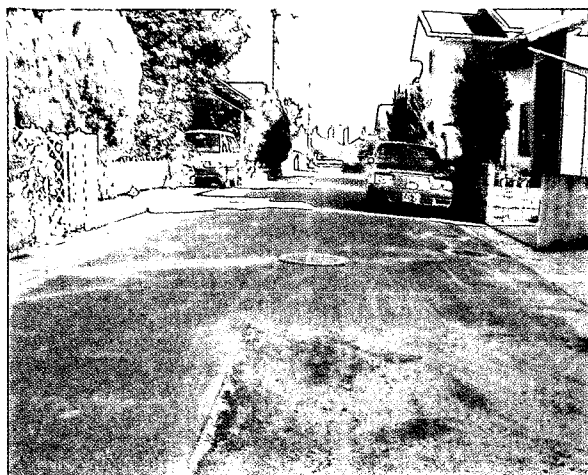
写真-9・18 道路のクラックより噴砂した跡

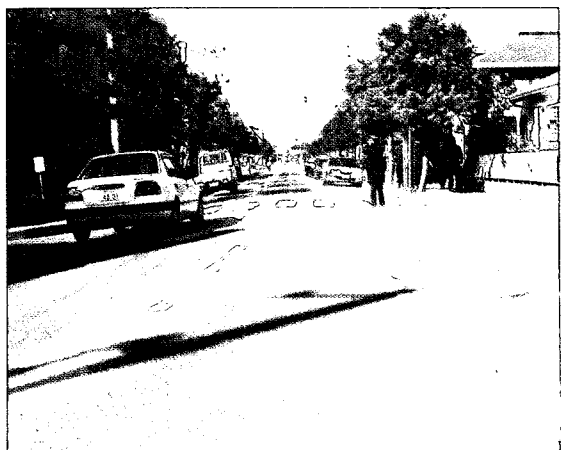
写真-9・20 道路縦断方向に発生したクラックから発生した噴砂跡
