土木研究所資料第3803号

## 高潮災害に関する研究

平成13年3月

国土交通省土木研究所  
河川部海岸研究室

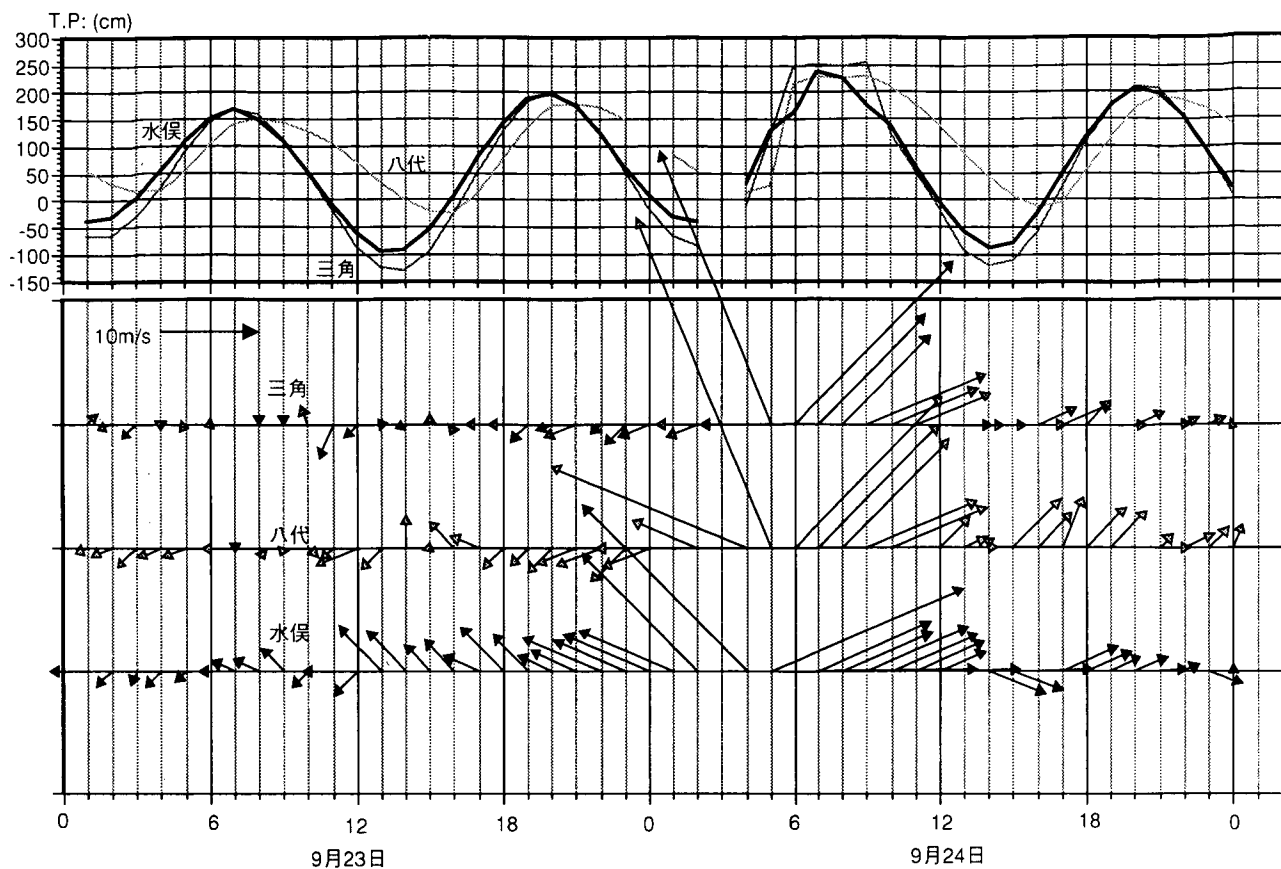
図-2.2 台風9918号接近時の八代海の潮位および風

9月24日は大潮で、八代海および周防灘での天文潮のピークは午前8時頃であった。図-2. 2は、三角、八代、水俣の熊本県河川課の検潮所で得られた毎正時の潮位および風の実測値を示している。潮位のピークは、いずれの地点も9月24日の午前7時で、三角でT.P.+2.5m、八代でT.P.+2.3m、水俣でT.P.+2.4mであった。図-2. 3に示す運輸省第四港湾建設局八代港工事事務所の八代港内の検潮所の検潮記録では、午前6時3分のT.P.+2.7mが最高潮位である。滝川（2000）によれば、この時の偏差は1.8mである。この後、午前8時20分頃再びピークを迎えている。また、午前4時以降、周期約30分の振動が生じている。これらのことから、潮位のピークは天文潮のピークより1～2時間前に生じていたことがわかる。一方、最高潮位の直前の風を見ると、午前4時までいずれの地点も東～南東方向だったが、午前5時になると水俣で南南西の21.5m/sの強風に変わり、午前6時には八代や三角でも南西方向の30m/s程度の強風に変化している。このことから、午前4時までは八代海の北西側で風の吹き寄せによる潮位上昇が生じ、午前5時以降徐々に八代海の北東側で吹き寄せによって潮位上昇が増幅されたことが考えられる。

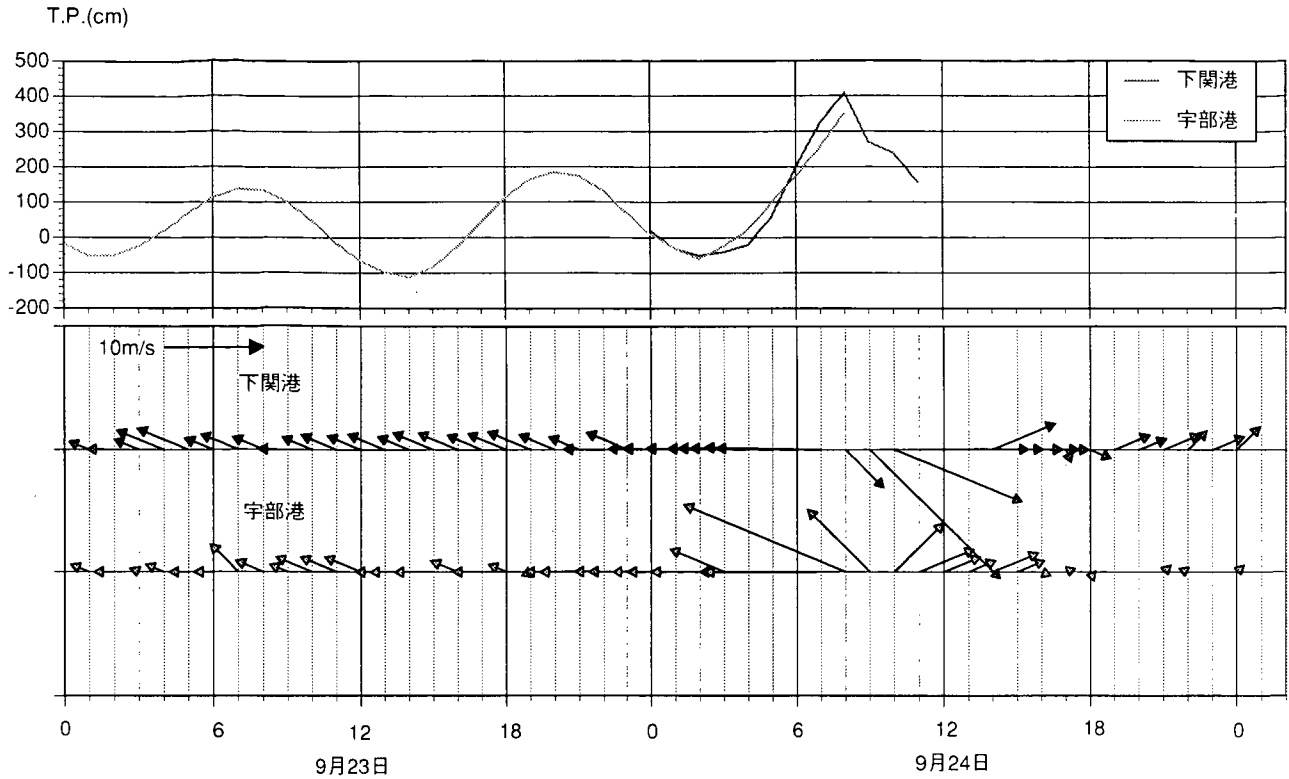
図-2. 4 台風9918号接近時の周防灘の潮位および風

図-2. 4は、下関港と宇部港での潮位および下関および防府での風の実測値を示している。下関港では、午前8時に最高潮位T.P.+4.1mと既往最高を1.6m上回り、この時の偏差は2.2mであった。一方、宇部港では、午前8時にT.P.+3.5mと既往最高を1.3m上回り、その後欠測であった。午前8時の偏差は2.0mであった。風は、下関、防府とも午前7時に風速12m/sになるまで前日から東風が強くなる傾向にあったが、下関では午前8時には風向が北西となり午前9時に風速19m/sと最大となったのに対し、防府では午前8時に東南東の風18m/sとピークとなり、その後時計回りに風向を変えながら風速は減少していった。これらのことから、天文潮のピークと東からの強風の吹き寄せによる潮位上昇が重なった結果、周防灘西部では既往最大を上回る高い潮位となったものと考えられる。

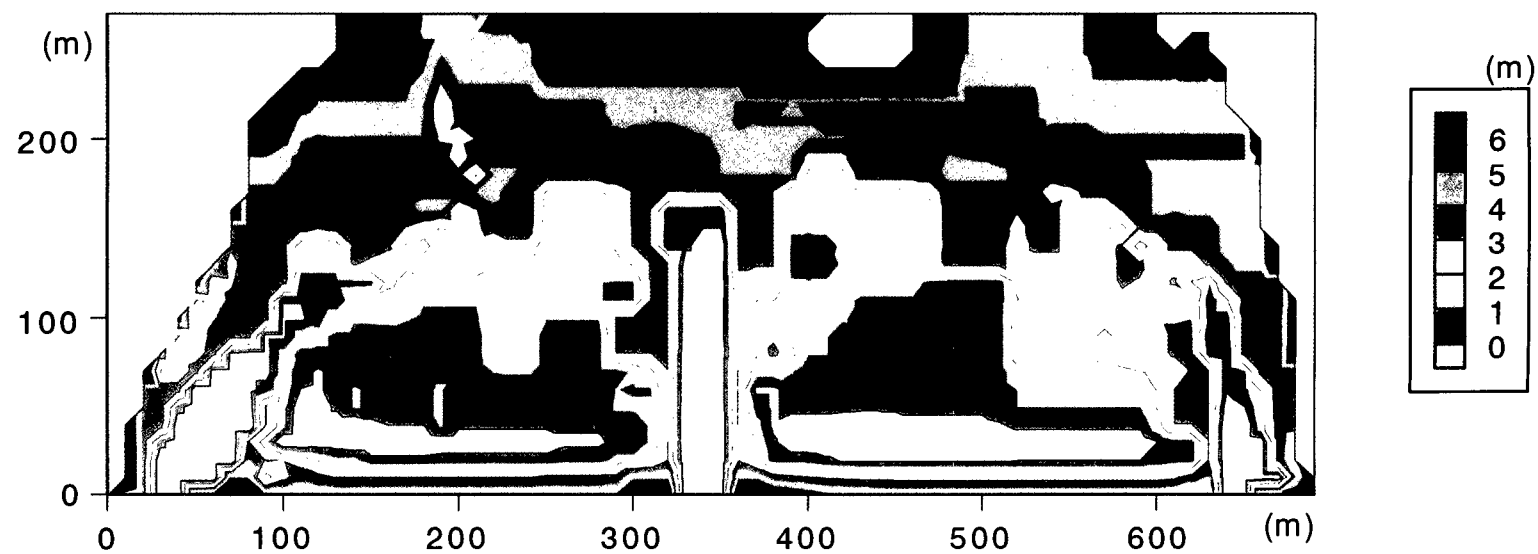
図－3．1 松合地区の地盤高

写真-2. 1のように、松合地区には国道266号との兼用施設である海岸堤防（天端高T.P. +4.8m）が整備されていたが、写真-3. 1に示された地区内に3箇所ある船溜の護岸は、波浪の影響を直接受けないことを考慮して天端高T.P.+3.2mで設計されていた。また、図-3. 1のように、船溜周辺の宅地は地盤高がT.P. +1.0m程度とさらに低かった。このため、海岸堤防を越えて海水が流入することはほとんどなかったものの、9月24日午前5時50分頃より船溜から海水が侵入し始め、船溜周辺の家屋では氾濫開始から5～10分間で軒上まで冠水した。船溜周囲の護岸は、越流により裏のりが洗掘されたものの、アスファルトで被覆された天端はほとんど被害がなかった。

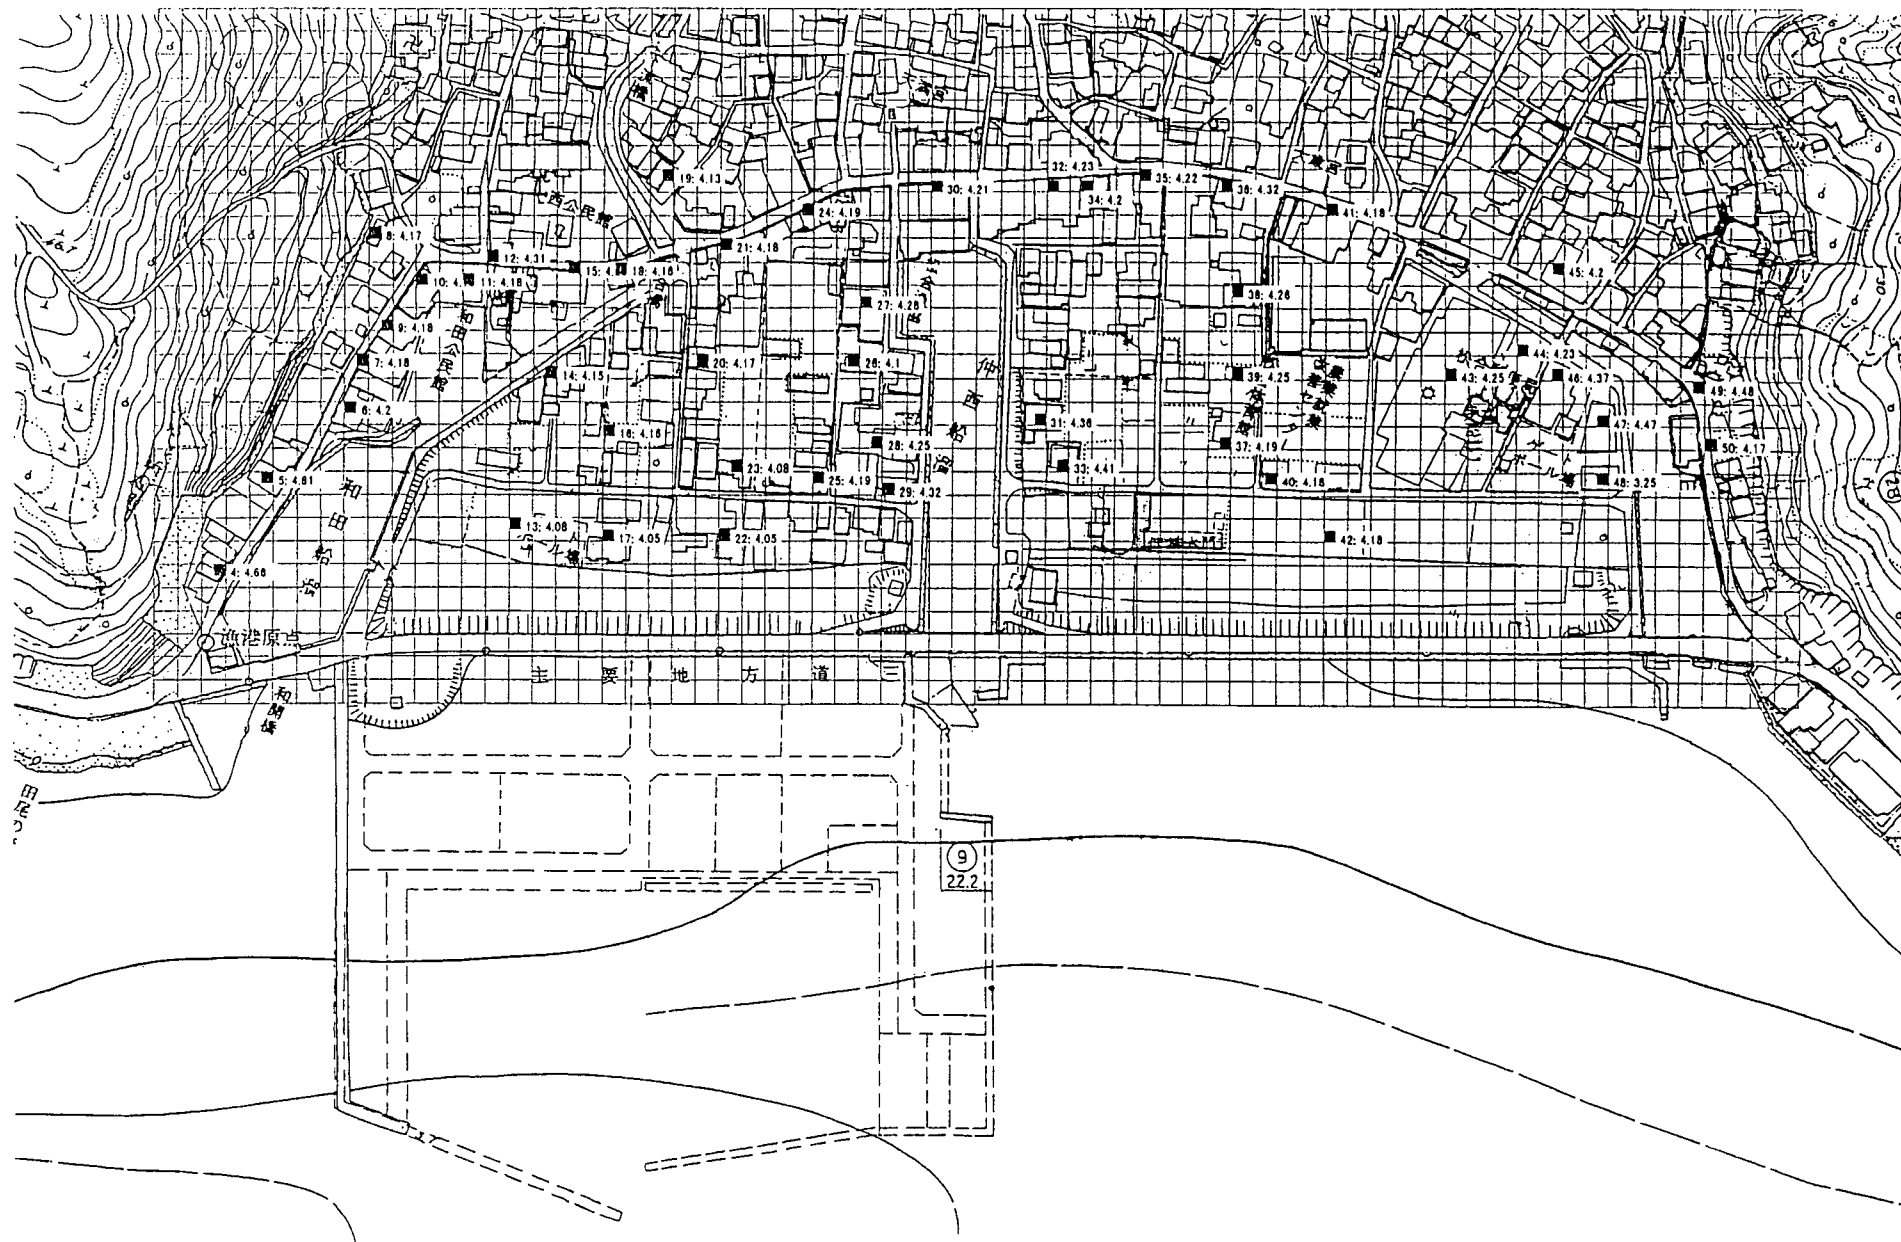
図一 3. 2 浸水痕跡高 (左: 測点番号, 右: 痕跡高)

図-3. 2は堤内地各点の浸水痕跡高を示している。松合地区中心部における最高痕跡高はT.P.+4.5m程度であった。また、図-3. 3のように、集落の中を横切る県道付近より概ね海側では床上浸水で、それより陸側では床下浸水であった。また、図-3. 3中の○印は人的被害が出た家屋を示すが、仲西船溜より西側の方が東側に比べて人的被害、家屋被害とも大きかった。

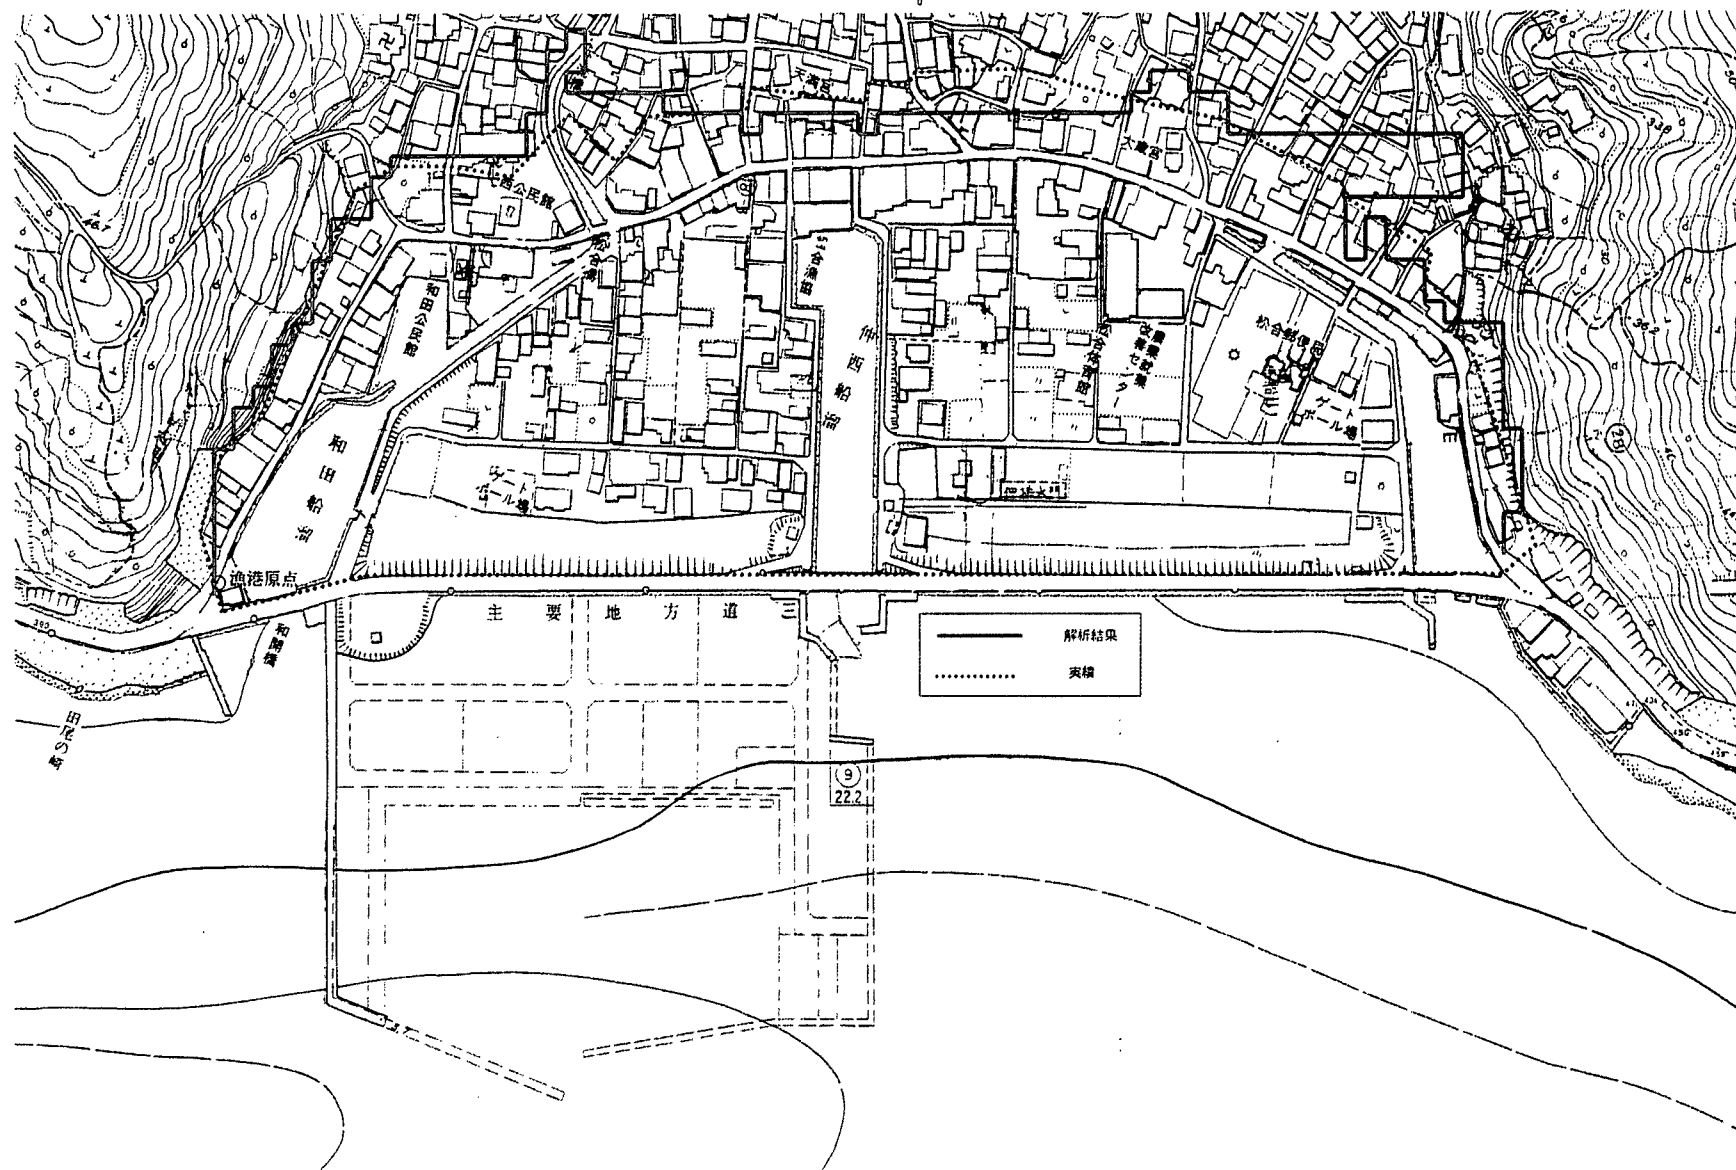
図一 3. 5 浸水域

図-3. 5は浸水域の実績と解析結果を、図-3. 6は図-3. 2に示された各点での浸水痕跡高と浸水位の解析結果を示している。図-3. 5のように、浸水域の解析結果は実績と概ね一致している。また、図-3. 6のように、解析結果の浸水位のピークは浸水痕跡高と概ね一致しているとともに、10分間で浸水位が約3m上昇したPt.13やPt.39などのように、氾濫開始から5～10分間で軒上まで冠水した状況が解析結果から説明できる。以上のことから、解析結果は概ね浸水過程を再現しているものと考えられる。

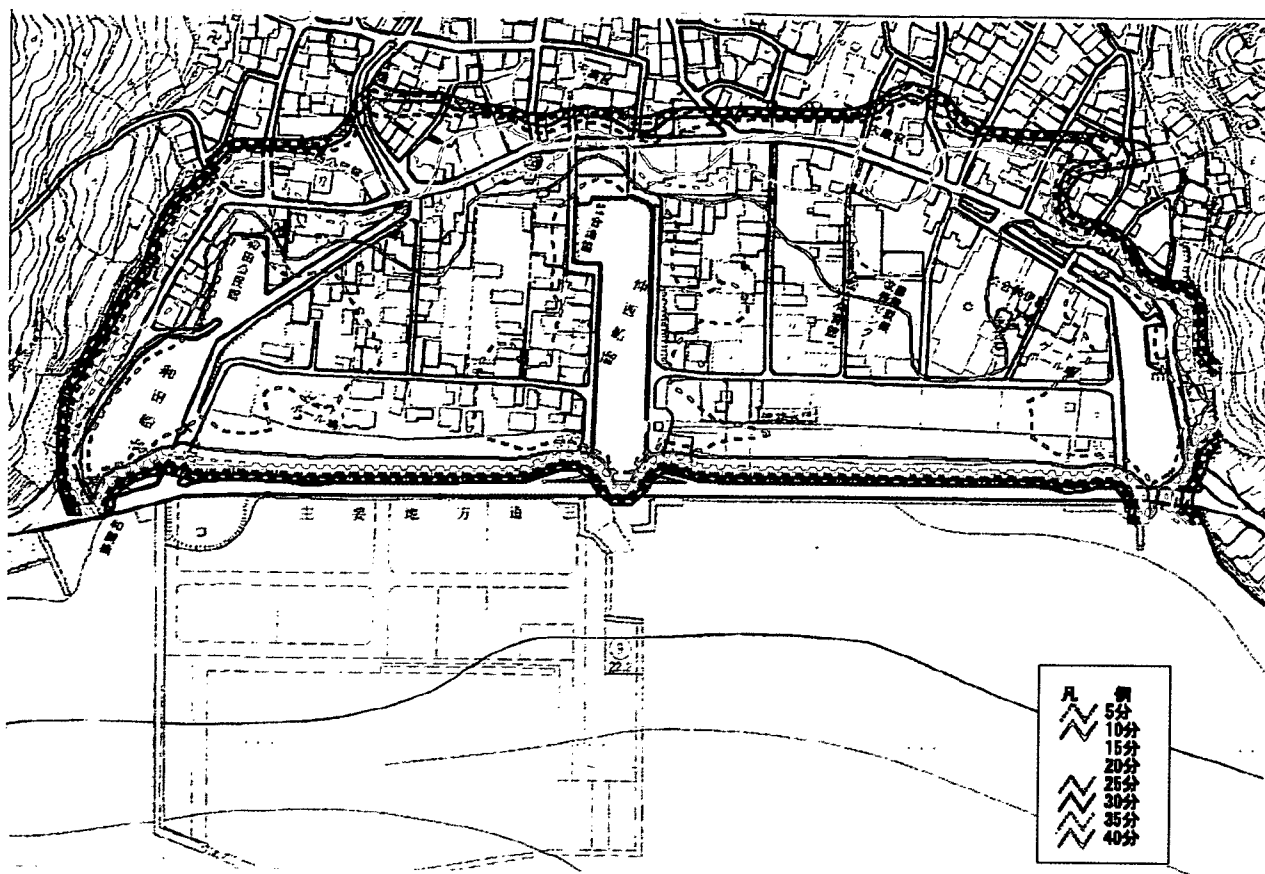
図-3.8 洪水到達時間

図-3. 8は、船溜から海水が流入し始めてから堤内地の各点に洪水が到達するまでの時間を示している。越流開始から10分後には、松合地区中心部の大部分で浸水している。その後も氾濫域は広がり、越流開始から25分後にはほぼ浸水域すべてに洪水は到達している。

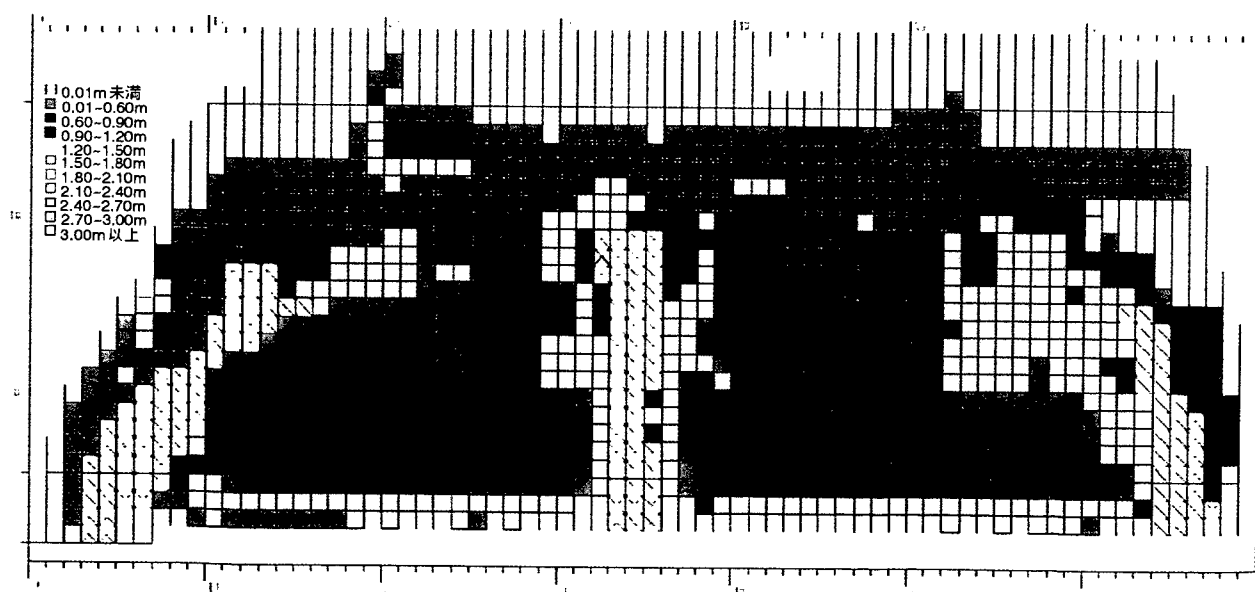
図-3.9 最大浸水深

図-3. 9は、堤内地の各点における最大浸水深を示している。図-3. 3において床上浸水となっている領域の大部分は、浸水深が3m以上という甚大な浸水であった。その多くは、越流開始から10分後には浸水深が0.6m以上となり、20分後には浸水深が3m以上になっていた。

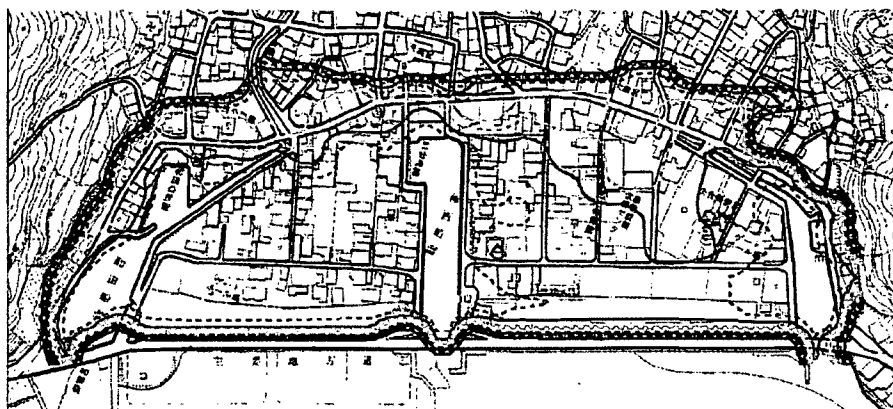
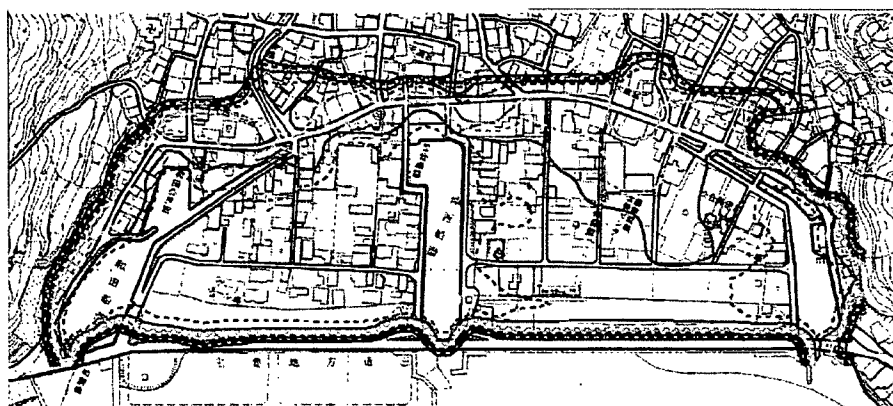
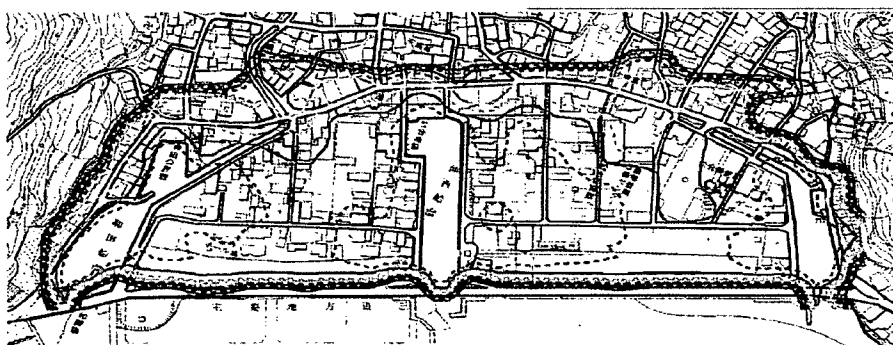
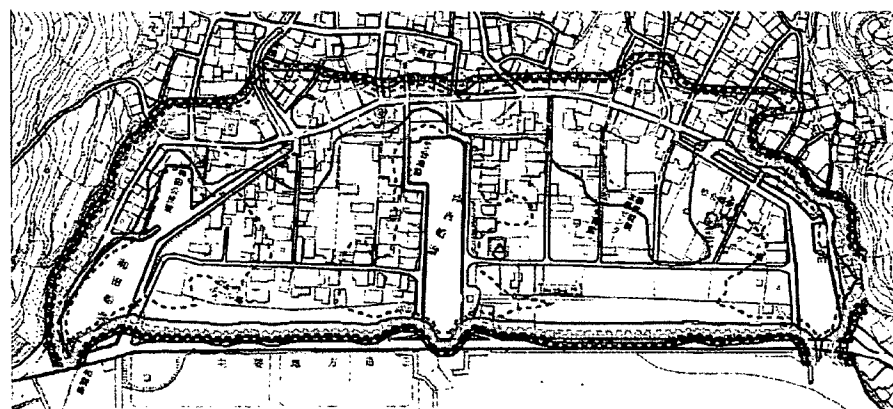
図-3.10 洪水到達時間(越流開始時に船溜護岸が破堤)

越流開始時に船溜護岸が破堤した場合の洪水到達時間と最大浸水深を、それぞれ図-3.10, 図-3.11に示す。再現結果である図-3.8~9と比較すると、洪水到達時間は破堤点周辺で短くなるものの、最大浸水深はほとんど変わらないことがわかる。これは、松合地区での浸水が船溜護岸全体での越流によることから、仮に船溜護岸の一部が破堤したとしても、破堤箇所では破堤直後に一時的に流入量が増加して破堤箇所周辺で洪水到達時間が短くなるものの、最大浸水深は最高潮位でほぼ規定されるため破堤の影響を受けないことによるものと考えられる。

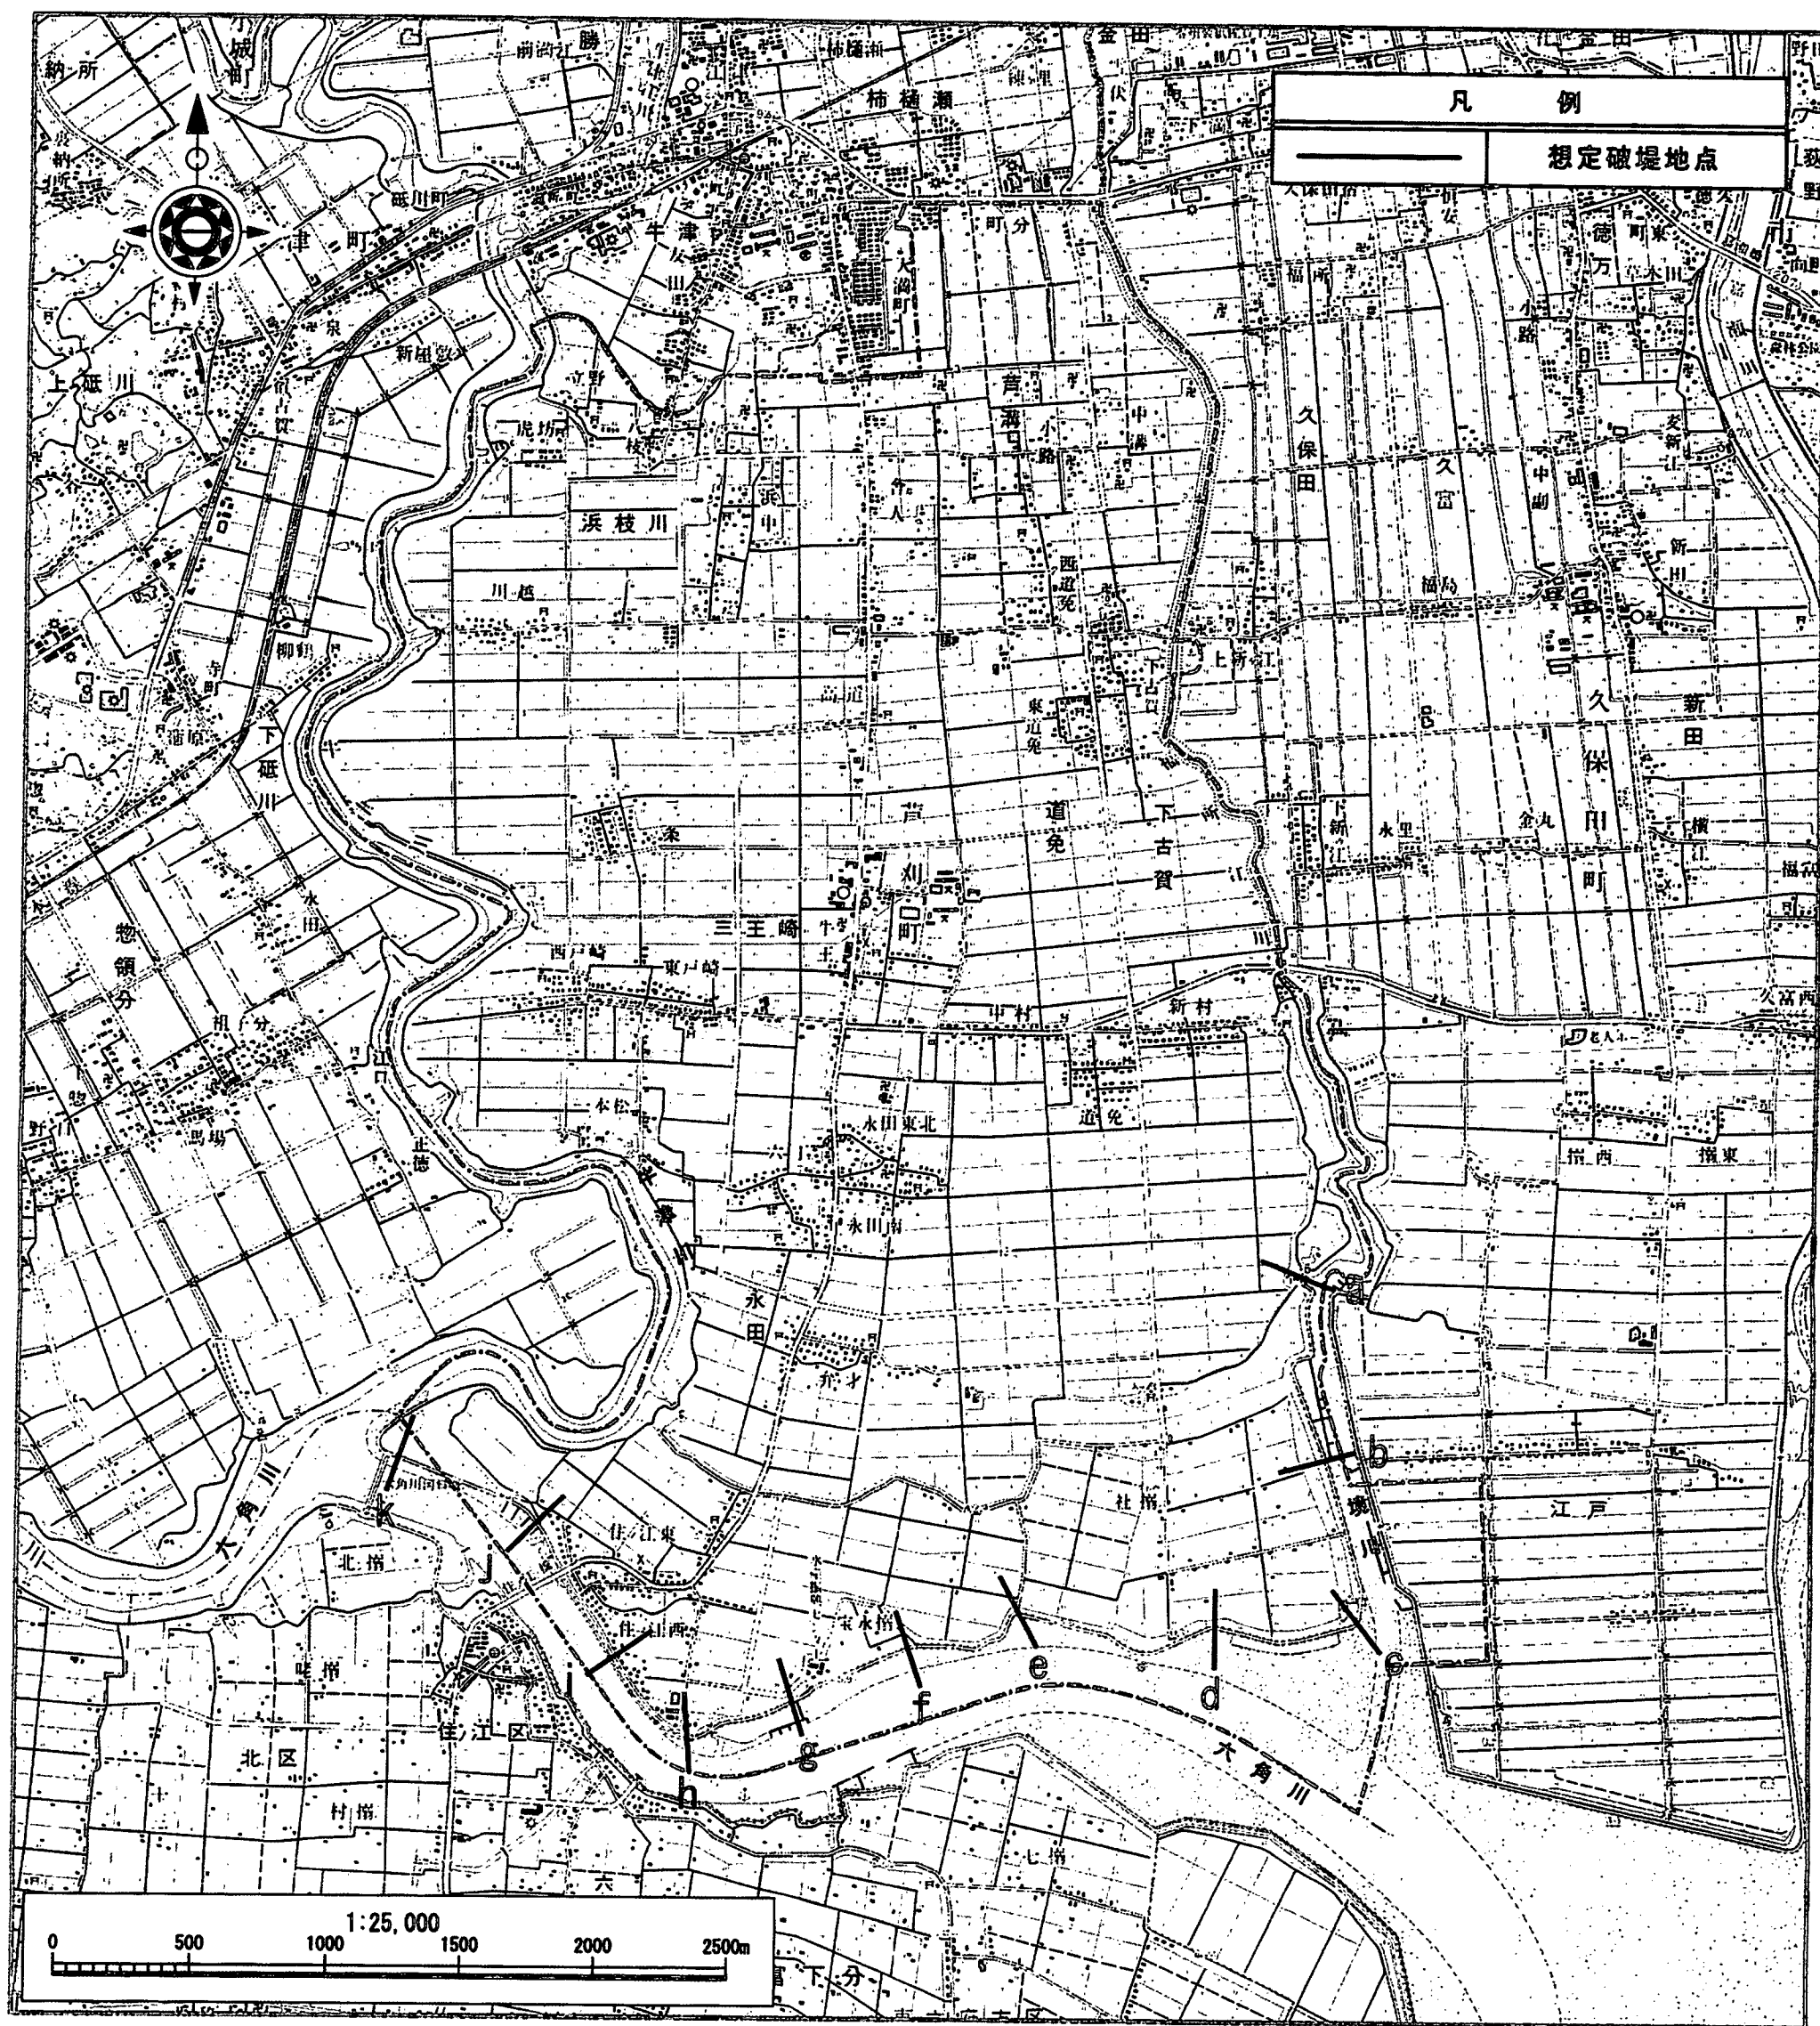
図-4. 5 破堤箇所の設定

氾濫解析は二次元不定流モデルにより行った。台風5914号が有明海岸に対してもっとも危険となる経路を進行したときの潮位を計算し、それを氾濫解析の境界条件として与えた。その潮位を図-4. 4に示す。図-4. 5のように、破堤幅50mの破堤箇所を11箇所(a~k)仮定し、そのうちの1箇所で潮位のピーク時に破堤が生じた際の洪水到達時間、最大浸水深を求めた。計算格子サイズは50m四方である。破堤箇所では、破堤時に背後地盤高まで破堤するものとして、本間の越流公式により求められる流入があるものとした。

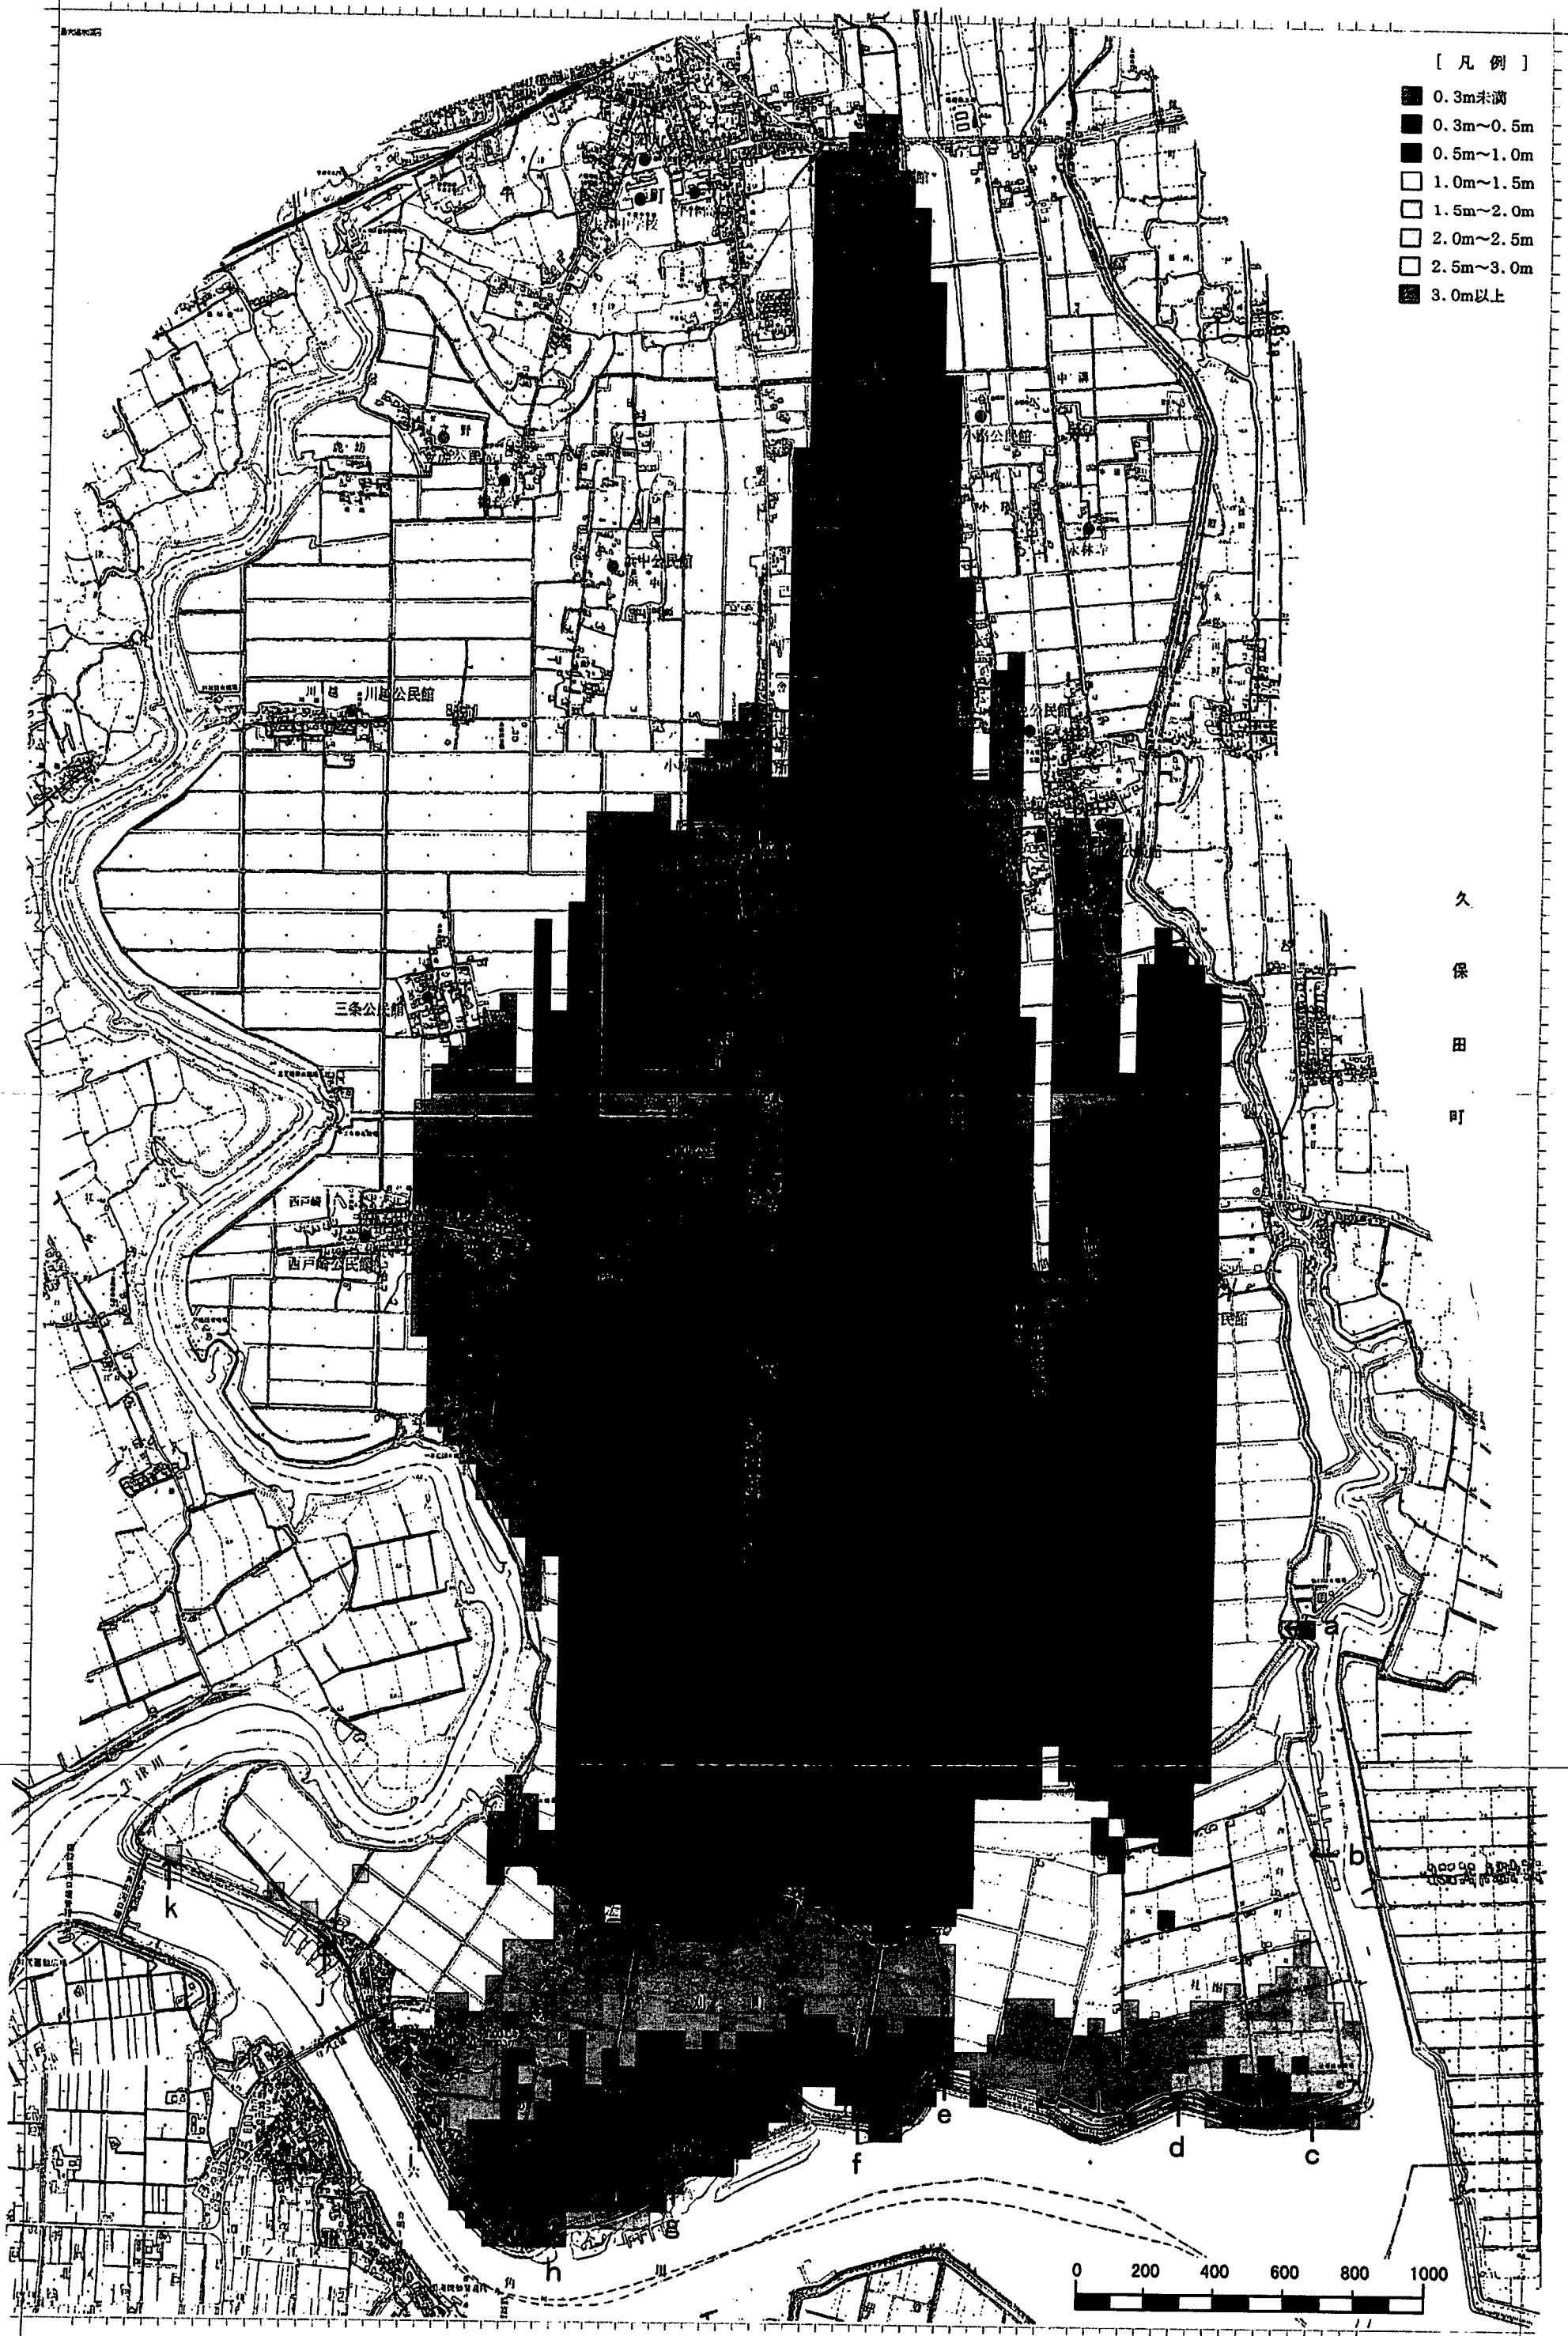
図-4.6 洪水到達時間

11ケースの氾濫解析の結果から、堤内地の各点における最短の洪水到達時間、最大の浸水深を抽出し、それぞれ氾濫流時間到達図および最大湛水深図として表示した。図-4. 6を見ると、地図の下方に位置する住ノ江地区では破堤5分後に、地図中央右側に位置する新村地区では破堤30分後に、住ノ江地区の北に位置する弁財地区および永田地区では破堤60分後に、地図中央の芦刈中学校周辺では破堤120分後に洪水が到達していることがわかる。弁財地区と住ノ江地区の間には二線堤が東西に延びており、これが洪水到達を遅らせている。一方、最大湛水深を示した図-4. 7を見ると、浸水域の多くが浸水深0.5m以上となっていること、地図下方の沿岸部では浸水深が3m以上となっていることがわかる。

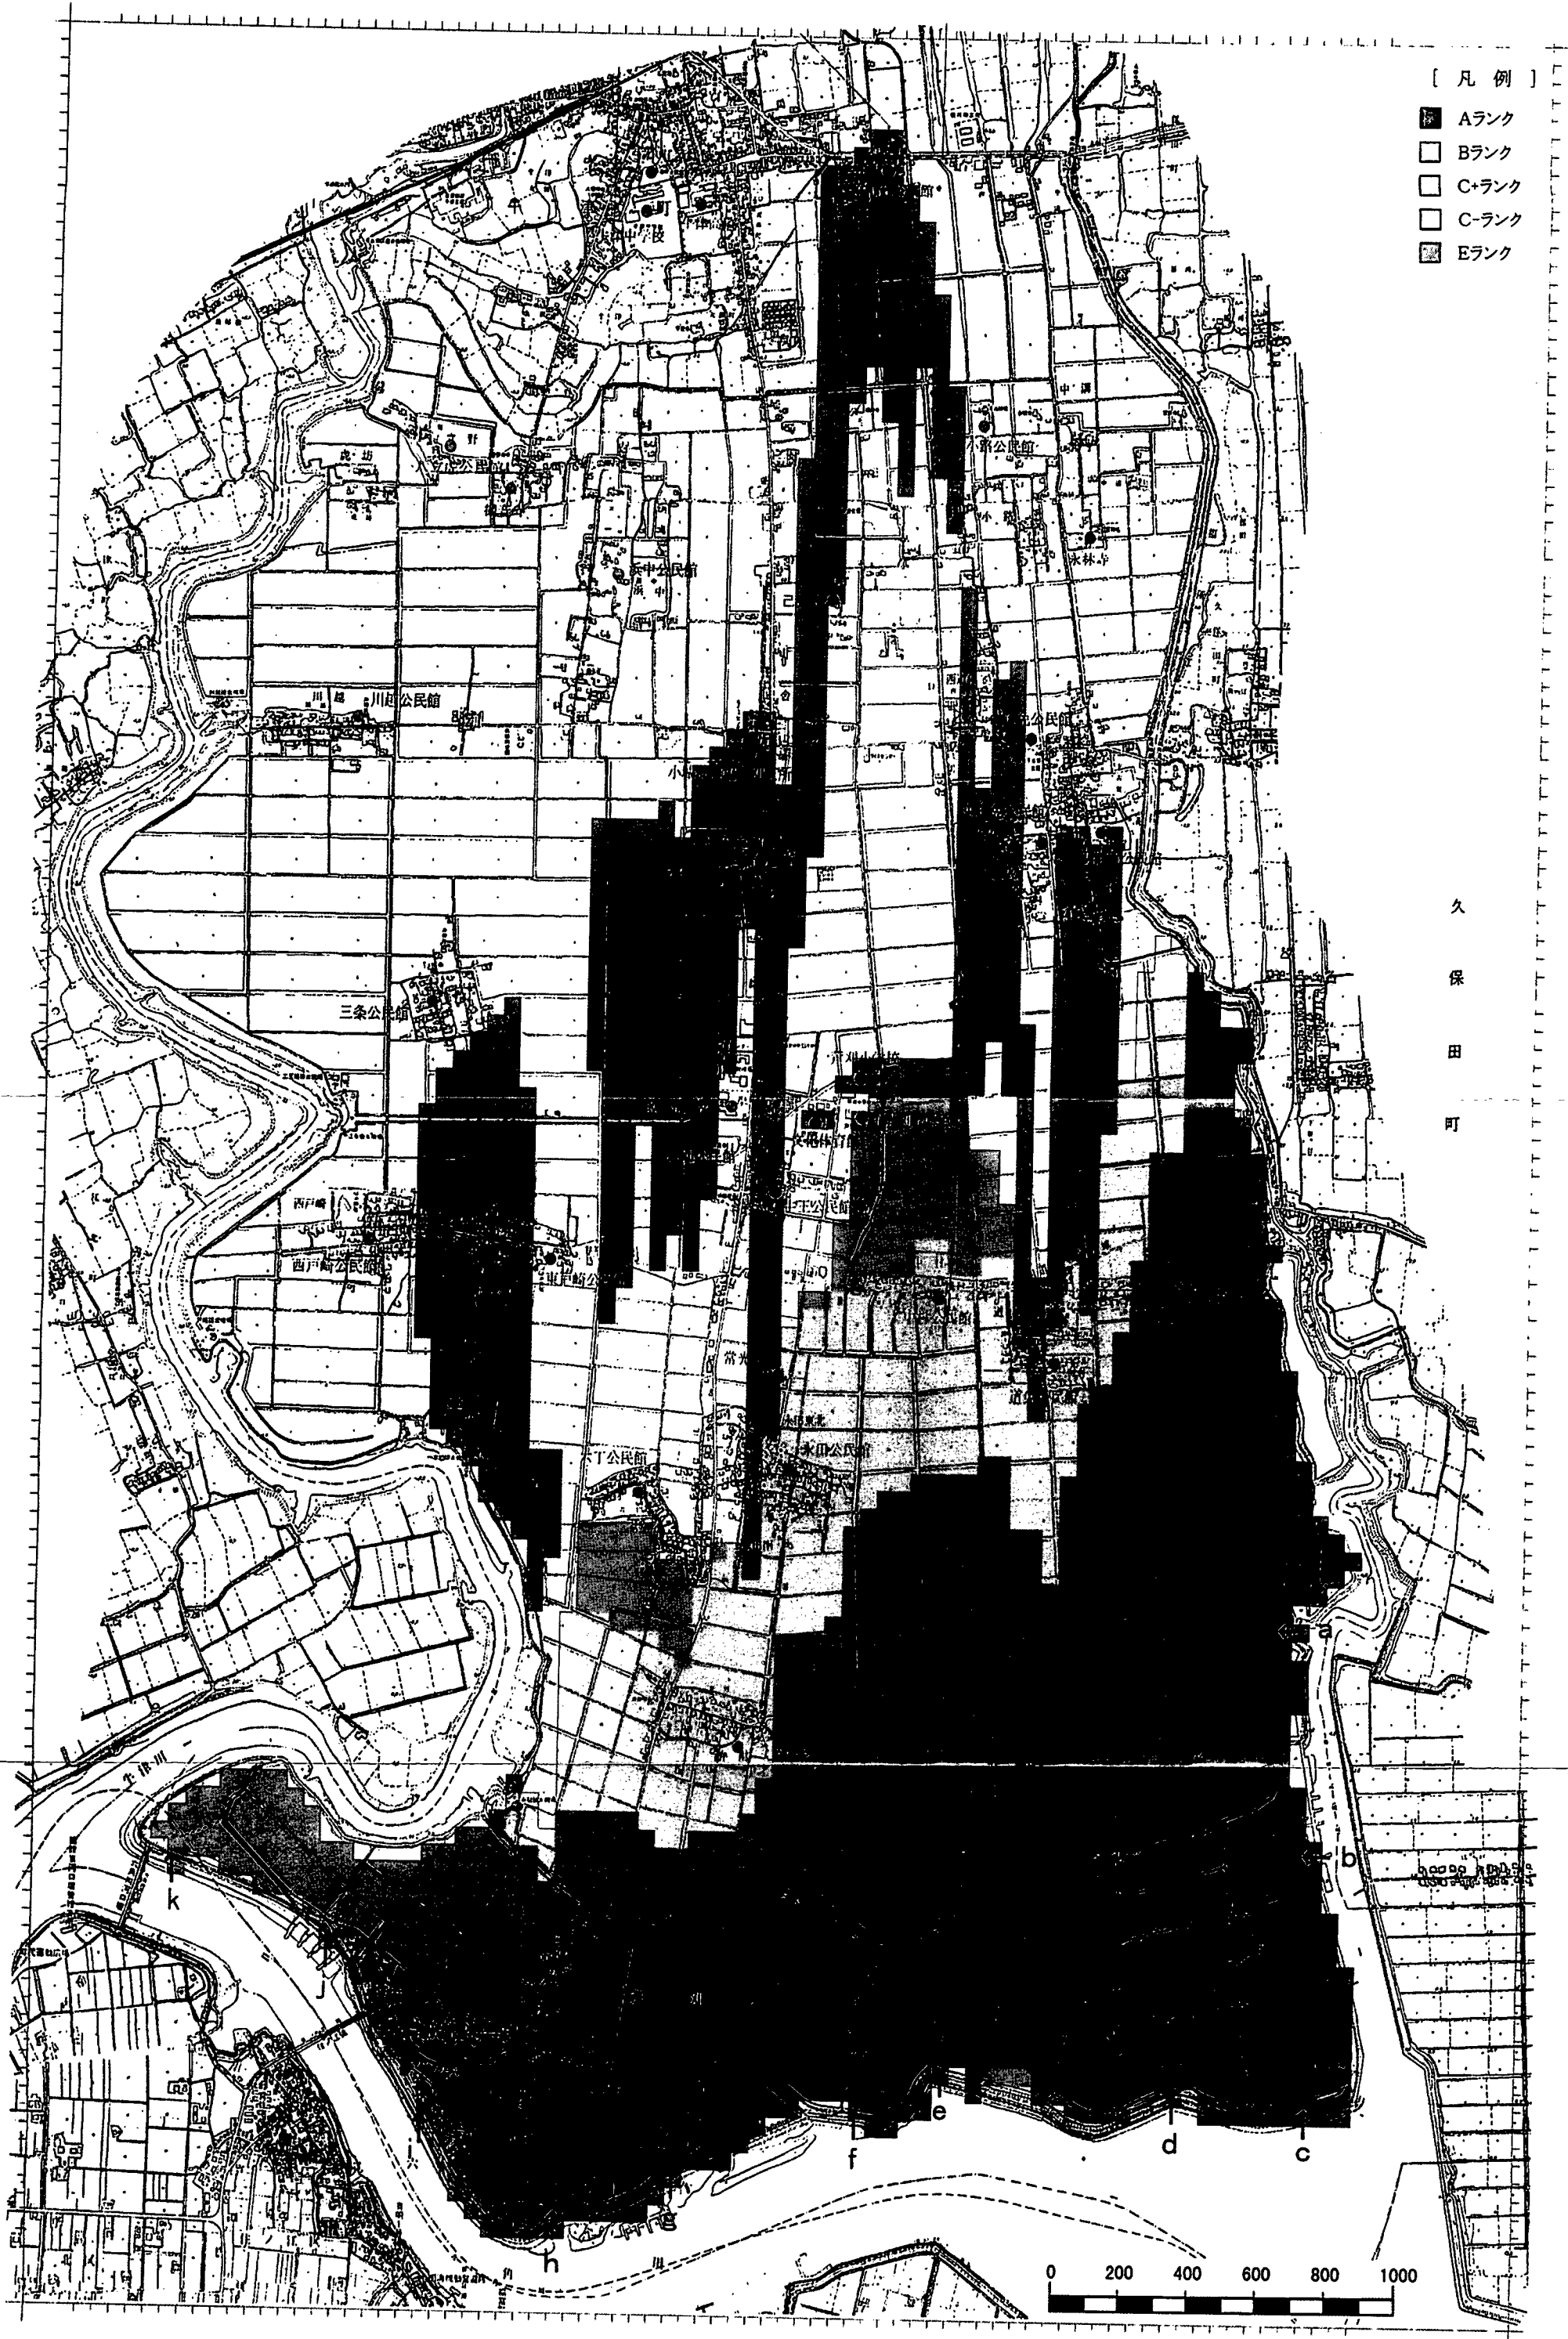
図-4.10 高潮危険度（避難準備時間：30分）

図-4. 8のように、避難準備時間が0分の場合、二線堤より海側および破堤箇所aの周辺では危険度Aと判定され、最大浸水深が0.5-1.0mの浸水域の多くが危険度C-、最大浸水深が0.5m以下の浸水域は危険度Eと判定された。地区別に見ると、住ノ江地区は危険度A、弁財地区、永田地区、新村地区、芦刈中学校周辺は危険度C-と判定されていた。図-4. 9のように、避難準備時間が10分になると、洪水到達時間が短い新村地区のように危険度がC-からC+に上昇する領域が見られる。さらに、図-4. 10のように、避難準備時間が30分になると、危険度がC+あるいはC-からBに上昇する領域が二線堤の内陸側で見られる。図-4. 11のように、避難準備時間が60分になると、危険度Aの領域が大きく広がるとともに危険度Bあるいは危険度C+の領域が内陸側に移動している。その結果、住ノ江地区および新村地区は危険度A、弁財地区、永田地区は危険度B、芦刈中学校周辺は危険度C+となった。

避難準備時間が30分の場合の結果を、表-4. 2の基準で再整理した結果を図-4. 12に示す。参考のため、最大浸水深もコンター表示した。図-4. 10を見ると、弁財地区の宅地は危険度C-であったが、地区南部の農地で危険度B以上となっていたため、地区内でもっとも大きい危険度を考慮して、弁財地区は「事

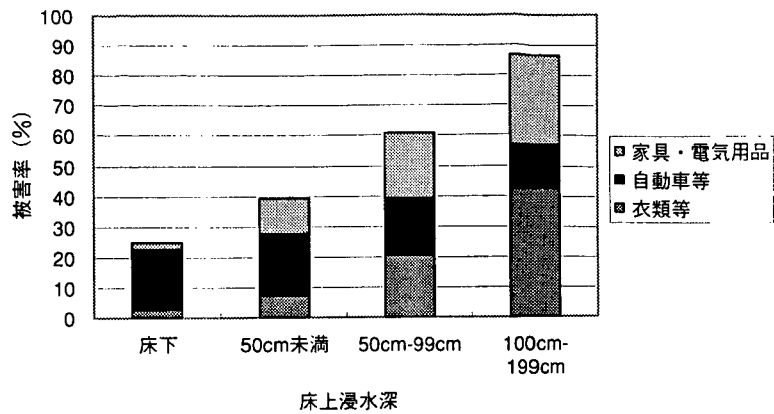
図-5. 13 家庭用品の被害率の内訳

図-5. 1 3 のように、家庭用品の被害率を家具・電気用品、自動車およびバイク・スクーター、衣類等に分けて算出すると、家具・電気用品や衣類等が浸水深の増加とともに被害が大きくなるのに対し、自動車等は浸水深によらず、かつ床下浸水でも被害が生じている。今回算定された家庭用品の被害率が現行より高かった理由の一つとして、自動車等の被害が生じたことが考えられる。
