土木研究所資料第3803号

## 高潮災害に関する研究

平成13年3月

国土交通省土木研究所  
河川部海岸研究室

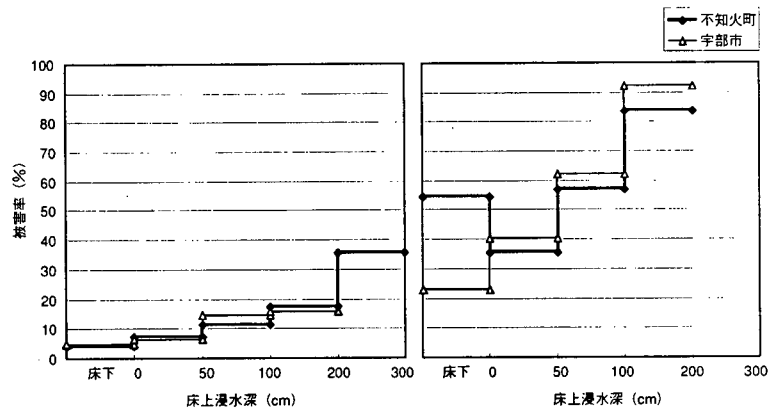
図-5. 14 地域間の比較 (左：家屋, 右：家庭用品)

図-5. 1 4 は、比較的回答数が多かった家屋と家庭用品の被害率に関して不知火町と宇部市を比較したものである。宇部市で回答が得られなかった床上浸水深200cm以上を除くと、床下浸水、床上浸水とも、家屋の被害率は両市町間でほとんど差がなかった。一方、家庭用品の被害率は、集計戸数が多い床上0～50cmと床上50～100cmでは、宇部市の方が若干高めであるものの大きな差はなかった。床下浸水における家庭用品の被害率が不知火町の方が著しく高いのは、不知火町の集計戸数が2戸と宇部市の31戸と比べて少ないため、集計結果の精度に差があるためである。以上のことから、同一浸水深帯における家屋および家庭用品の被害率は、不知火町と宇部市との間で大きな差はなかったと判断される。

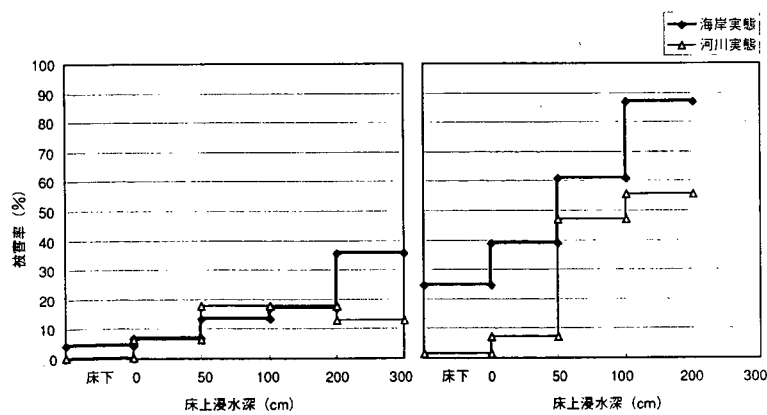
図-5. 15 河川災害との比較 (左：家屋, 右：家庭用品)

図-5. 1 5 は、今回算定された家屋および家庭用品の被害率を、栗城ら(1995)により算定された河川災害の被害率と比較したものである。栗城ら(1995)が対象とした河川災害は、1993年8月の台風11号による埼玉県および東京都での水害、1993年8月の豪雨による山口県での水害、1993年8月および9月の豪雨による鹿児島県での水害である。家屋の被害率は、床下浸水について河川災害ではほとんど0なのに対して高潮災害では約5%、河川の実態調査の集計棟数が少ない床上浸水深200cm以上を除いた床上浸水については同程度であった。一方、家庭用品の被害率については、床下浸水、床上浸水とも高潮災害の方が高かった。その理由の一つとして、浸水家屋のうち水害時に家庭用品を移動させた割合が河川災害の34%と比べて高潮災害
