### コンクリート橋のライフサイクルコスト に関する調査研究

—コンクリート橋の損傷状況と維持管理費の実態調査—

平成13年3月

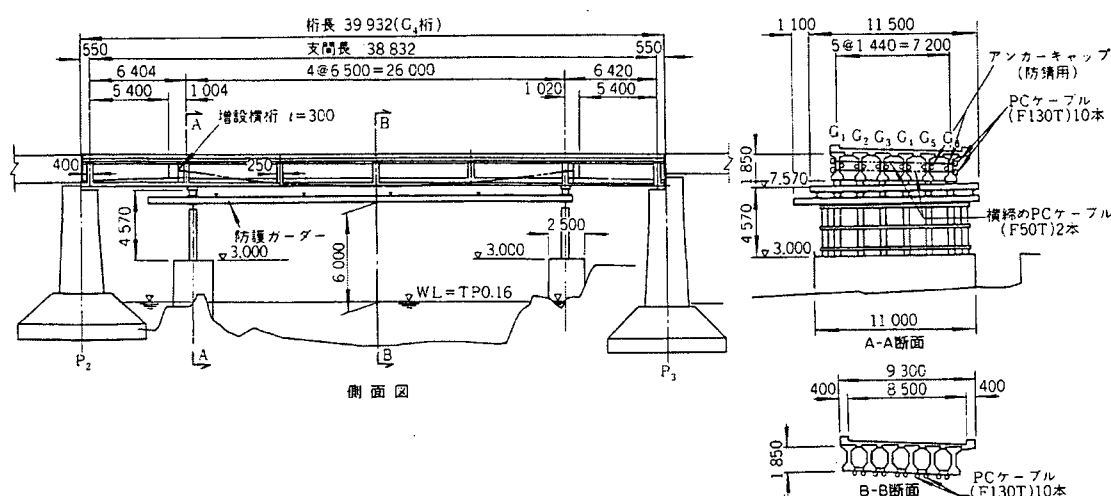
図-3.1.1.3 第3スパンの中間支柱と外ケーブルによる補強

活荷重載荷時における、第3スパンのスパン中央での断面力の低減を図るため、スパン内に2基の支柱(鋼管径 406.4mm)を設置した。

外ケーブル工法は、曲げひび割れ発生の抑制及び耐荷力の改善を目的として、主桁または横桁に、PCケーブルを取付緊張し、定着させるものである。旧暮坪陸橋では、主桁の外ケーブルの定着に関して、定着しようとする位置付近に横桁がなかったため、主桁ウェブ両端に定着ブラケットを取付けて定着した。また、ケーブル偏向部では、鉄筋コンクリート製のデビエータを下フランジ側面部に取付けた。外ケーブルは、F130T のストランドにポリエチレン被覆を施したものをを用い、1 本当たりの緊張力は、主桁の損傷状況を考慮して 40 %程度に抑えた。

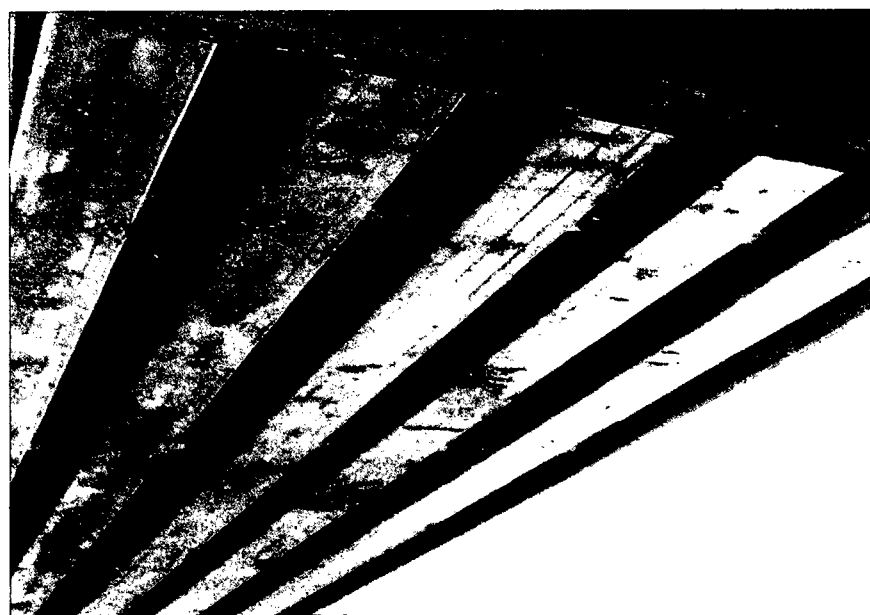
③主桁の損傷  
(S55. 6月)

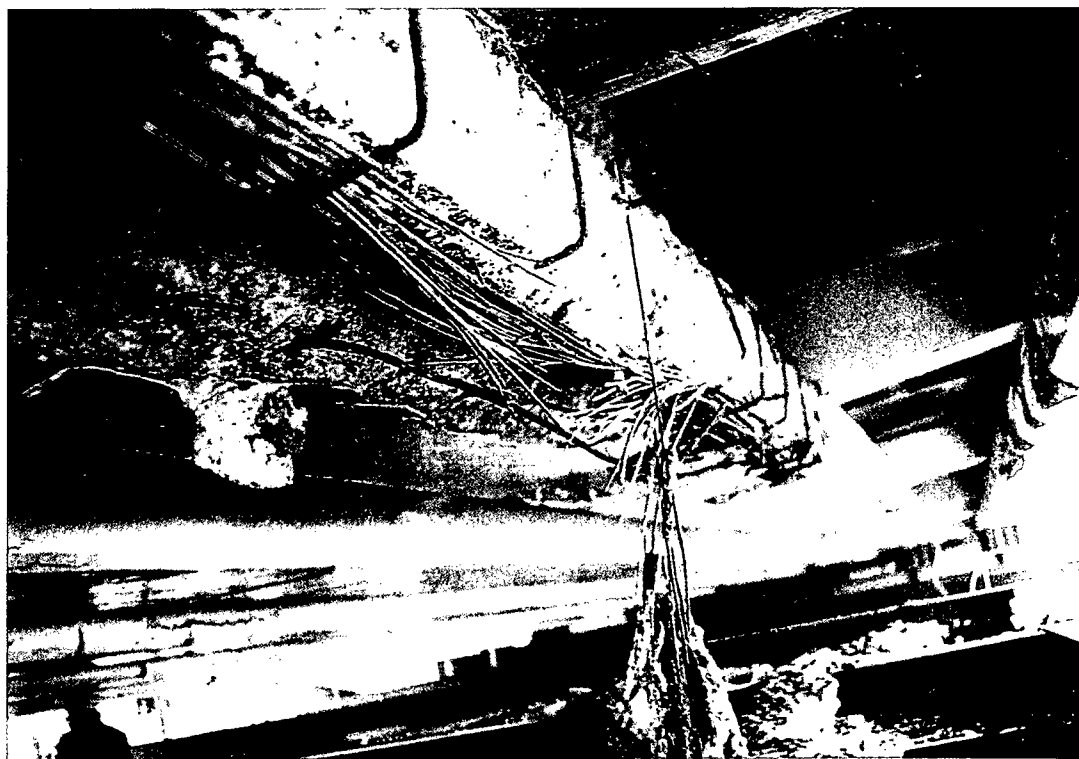
⑤主桁のPC鋼線破断  
(H3. 7月)

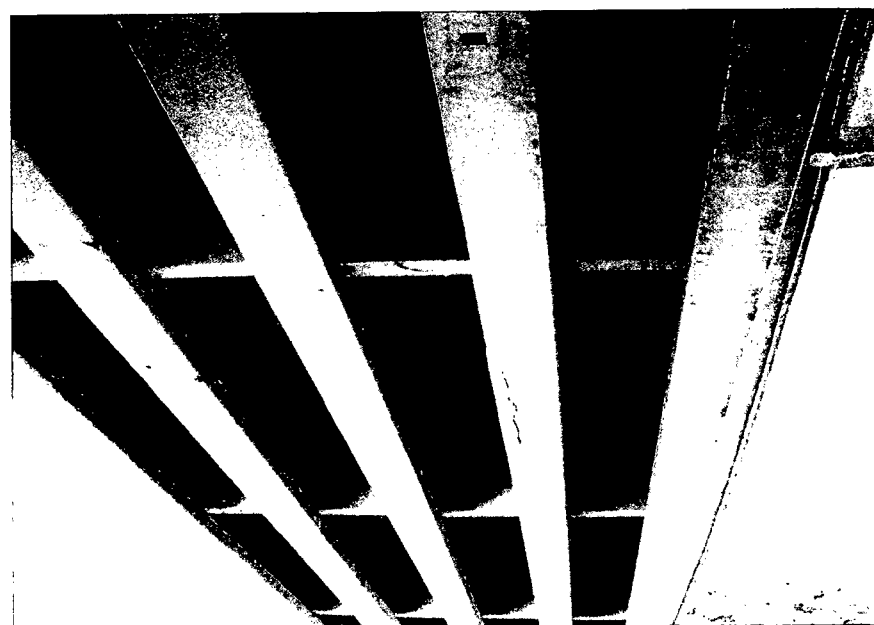
③主桁の損傷  
(H3. 10月)

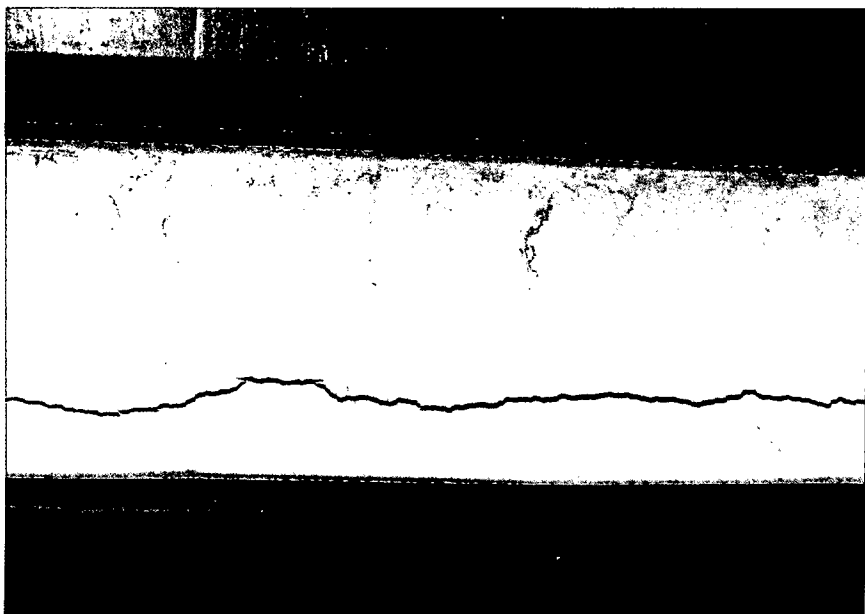
⑥主桁のひび割れ損傷  
(H6. 1月)

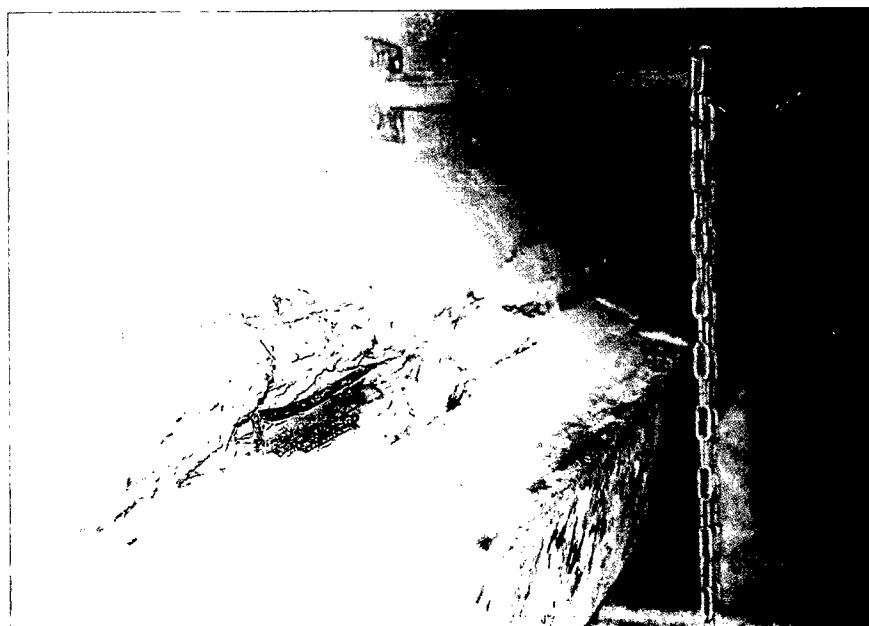
③主桁の損傷  
G5桁ひび割れ

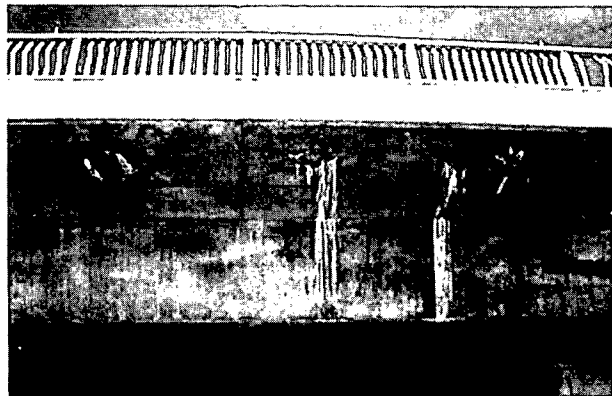
写真-3.2.1～2は、対策区分B-I（B地域の海岸線から100mまで）にあるPC橋で、どちらも張出し床版下面に遊離石灰の流出が見られる。なお、写真-3.2.2の遊離石灰の流出は、ジャンカ等の施工不良箇所をモルタル補修したところに見られる。

写真-3.2.2 張出し床版下面の遊離石灰(損傷度Ⅱ)  
〔ホーストン箱桁、対策区分B-I、1993年竣工〕

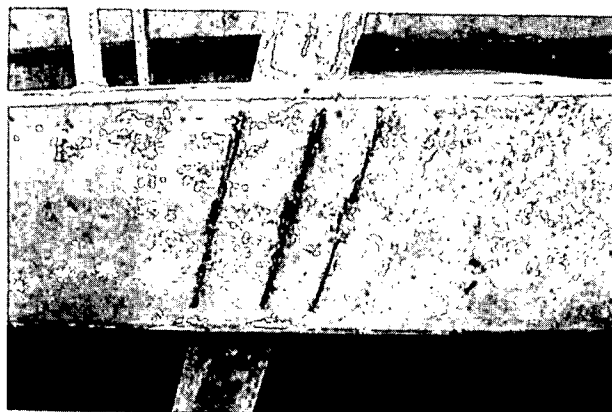
写真-3.2.4は対策区分B-III（B地域の海岸200mをこえて300mまで）にあるPC橋で、主桁下面にかぶり不足が原因と考えられる鉄筋露出が見られる。

写真-3.2.4 主桁下面の鉄筋露出(損傷度Ⅱ)  
〔ホーストン桁、対策区分B-III、1986年竣工〕

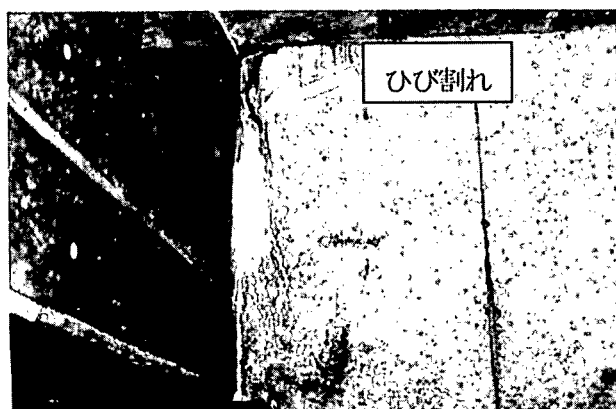
写真-3.2.5は対策区分C-I（C地域の海岸線から100mまで）にあるPC橋で、横桁に遊離石灰を伴うひび割れが見られる。

写真-3.2.5 横桁のひび割れと遊離石灰(損傷度Ⅱ)  
〔ホーストンT桁, 対策区分C-II, 1987年竣工〕

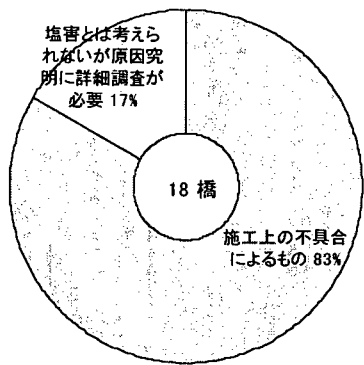
図-3.2.15 コンクリート橋における損傷度Ⅱの損傷発生原因の推定

以上、塩害対策が講じられたコンクリート橋の損傷状況について示したが、ここに示した例のほとんどが塩害が直接的な原因であるとは考え難いものであった。このうち明確な損傷写真等の資料がある18橋に発生している損傷度Ⅱの損傷に対して、損傷の形態等から発生原因を推定してみたものを図-3.2.15に示す。これらのうち、かぶり不足等の施工上の不具合によると思われる損傷があるのは15橋（全体の83%）、塩害とは考えられないが原因究明に詳細調査が必要 17%。

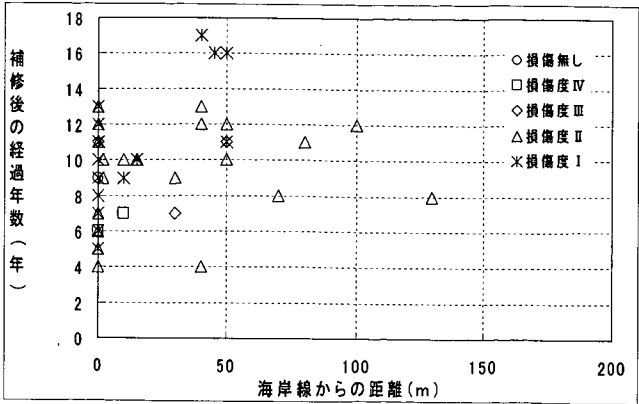
図-3.3.2 補修・補強後の再損傷発生状況

補修・補強後の現状について目視調査を行った。図-3.3.2 に、その後の損傷度及び経過年数が明確な橋梁について、海岸線からの距離と再補修までの経過年数の関係を示したものである。塩害損傷により補修・補強した橋梁のほとんどに再損傷が見られた。補修・補強後、損傷度Ⅰ～Ⅱの再損傷を受けた橋梁は、海岸線から 50m 以内のものに多いが 130m のものでも 8 年を経過したものでは損傷度Ⅱの損傷が生じているものもある。また、損傷度Ⅰに達するまでに要した年数は 5 ～ 17 年であった。

なお、海岸線に架設された橋梁で損傷無しの橋梁について確認した結果、架設時に予防補修として表面被

覆を行った橋梁であり、架設から9年を経ても損傷が表れていない。

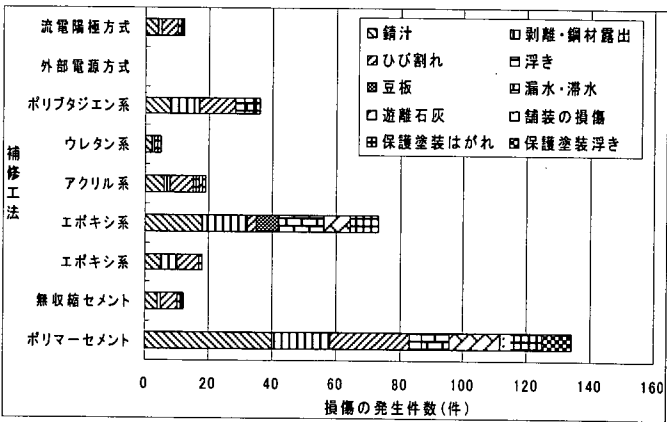
図-3.3.3 補修方法別の再損傷発生状況

図-3.3.3 に補修工法別の補修後の再損傷の状況を示す。補修後の再損傷は、表-3.3.4 に示した各工法の使用状況に応じて、発生件数にも差が見られるが、概して、工法に関わらず発生している。外部電源方式の電気防食工法は施工年度が比較的新しいこともあり、今のところは特に損傷はない。再損傷で、最も多い損傷が錆汁であり、次いでひび割れ、はく離・内部の鋼材露出の順である。発生件数の多い損傷項目は、塩害による損傷の特徴と一致しており、塩害により再損傷したものと考えられる。

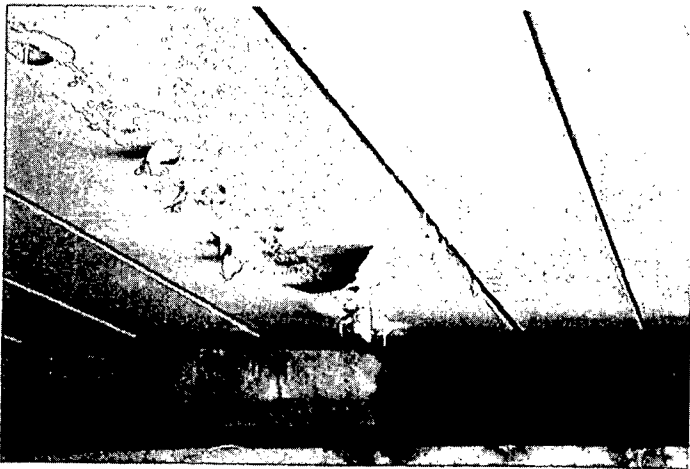
表面被覆工法では、はがれ等の損傷が保護塗装に生じていた。塗膜損傷の原因は、漏水や遊離石灰等も認められることから、水の浸透による影響が考えられる。写真-3.3.1 は、保護塗装に生じた損傷(ふくれ・はがれ)であるが、水の侵入の影響によるものであることが確認できる。

写真-3.3.1 塗膜の損傷(ふくれ・はがれ)

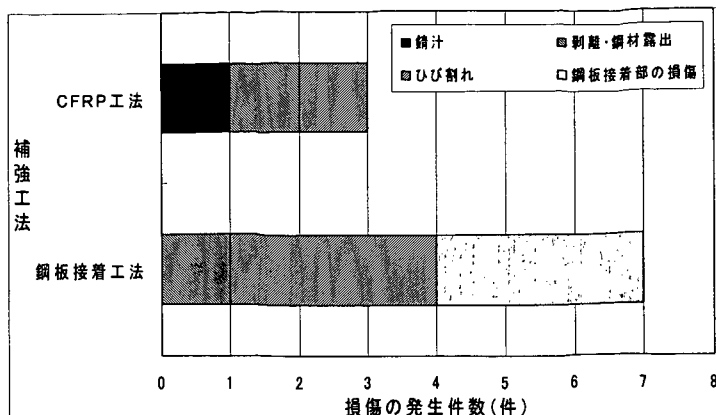
図-3.3.4 補強工法別の再損傷発生状況

図-3.3.4 に補強を行った橋梁の工法別再損傷発生状況を示す。CFRP および鋼板接着の両者に損傷が認められた。発生した損傷は前者が、錆汁、剥離・鋼材露出、ひび割れ、鋼板接着部の損傷、後者は剥離・鋼材露出、鋼板接着部の損傷である。

外ケーブル工法では、損傷が認められないが、補強に伴って補修（主に断面修復と表面被覆）した部材には前述のとおり早期に再損傷が生じている。

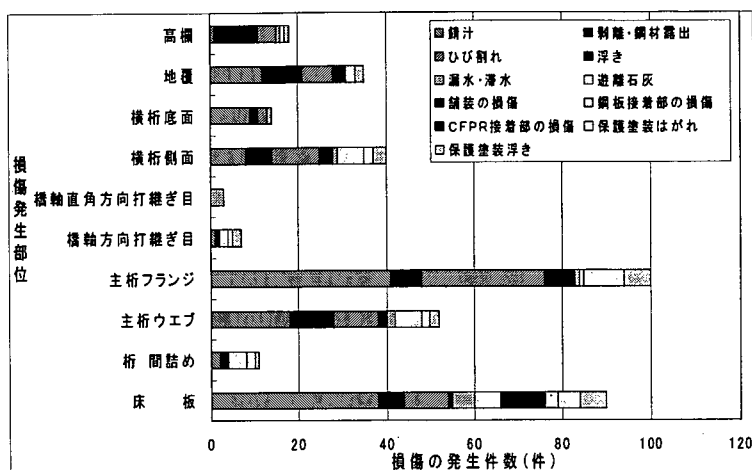
図-3.3.5 再損傷発生部位

損傷の発生項目は前述のとおり錆汁が多く、発生部位は主桁フランジ、床版、主桁ウェブの順に多い。主構造の継目の損傷発生は橋軸方向継目で7件、橋軸直角方向継目で3件で、全て漏水)であった。なお、前述の補修工法別の再損傷発生状況では、保護塗装の損傷が認められたが、塗装の損傷原因となる漏水・遊離石灰は床版や主桁フランジに多い。

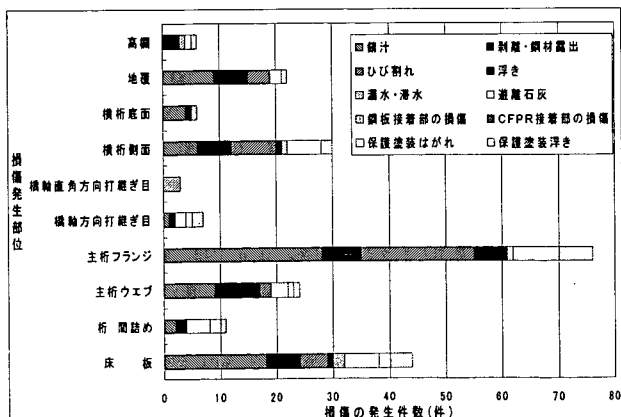
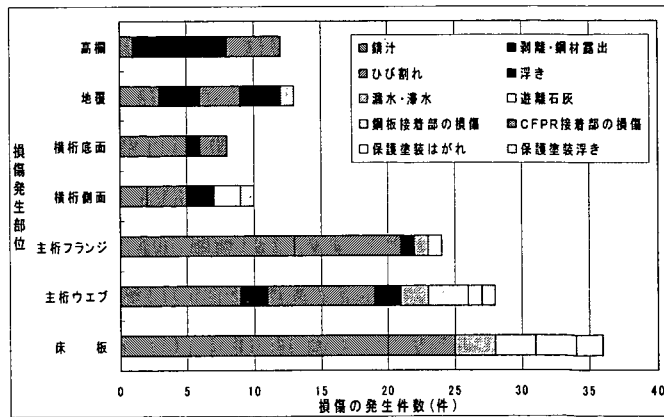
図-3.3.6 PC桁橋再損傷発生部位

図-3.3.7 RC桁橋再損傷発生部位

PC 桁で錆汁の発生部位は、主桁フランジ、床版、主桁ウェブの順に多く、ひびわれの発生部位は、主桁フランジ、横桁側面、床版の順に多い。RC 桁での錆汁の発生部位は、床版、主桁フランジ、主桁ウェブの順に多く、ひびわれも同様な順である。

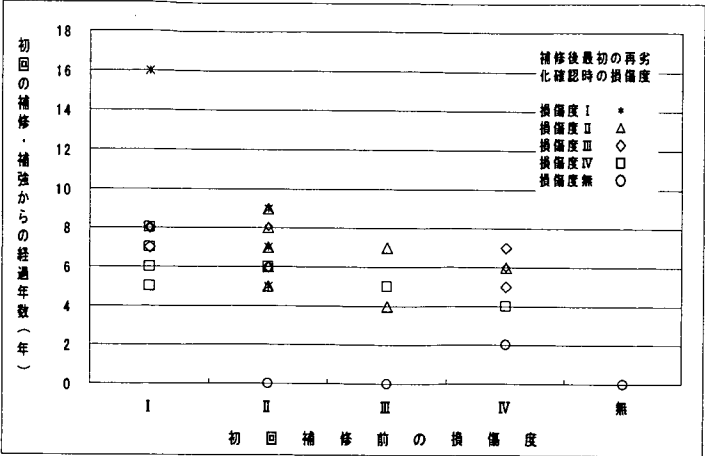
図-3.3.8 初回補修前損傷度と再損傷確認時の損傷度及び経過年数

図-3.3.8 のうち、補修前の損傷度がⅢの橋梁の中には補修後 4 年で既に損傷度Ⅱの再損傷が認められるものがあつた。また、補修前の損傷度がⅡの橋梁では 5 年を経過すると損傷度Ⅰに達している橋梁もあつた。ただし、補修前損傷度がⅠの橋梁で補修後 8 年を経ても損傷度Ⅳのものも見受けられる。

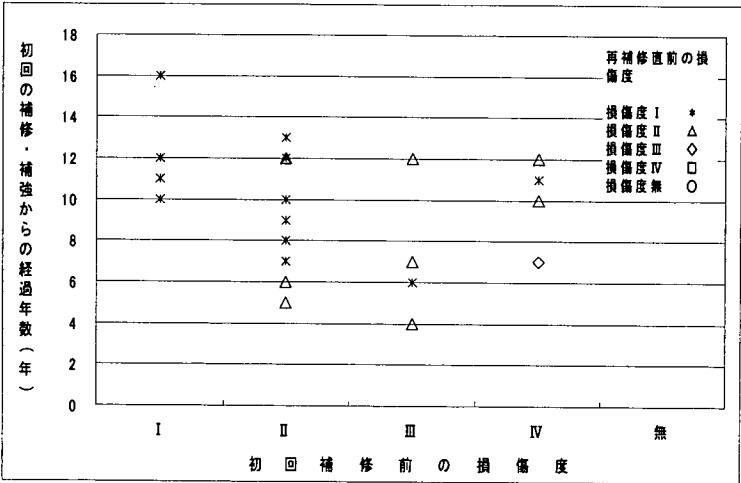
図-3.3.9 初回補修前損傷度と再補修直前の損傷度及び経過年数

それに対し、図-3.3.9 では、前述の状態にあつた橋梁が補修直前にいたるまでの数年の間に損傷が大きく発展し、補修後 7 年以上では再損傷の程度が損傷度Ⅰのものが多くなる傾向にある。補修前の損傷度がⅢでは補修後 4 年以上で、補修前の損傷度がⅣでは補修後 7 年以上でそれぞれ再損傷が生じているものが見られた。なお、補修前の損傷度がⅣで補修後 10 年以上の再損傷の程度は損傷度Ⅰ～Ⅱであつた。

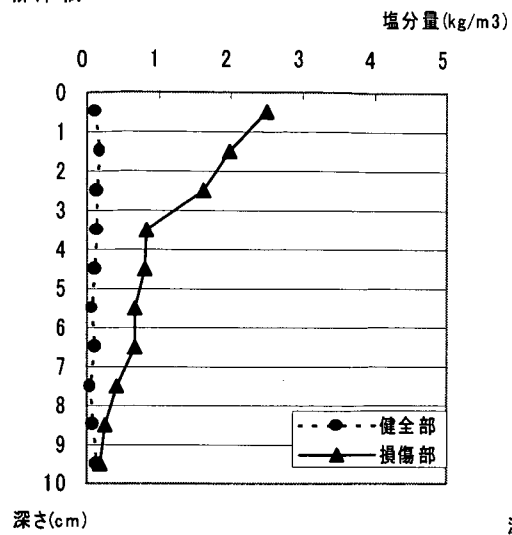
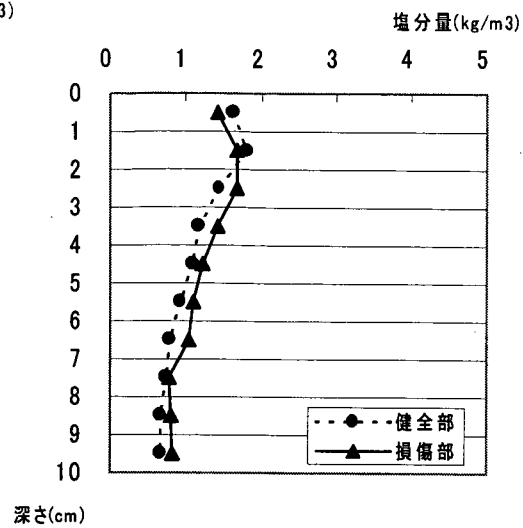
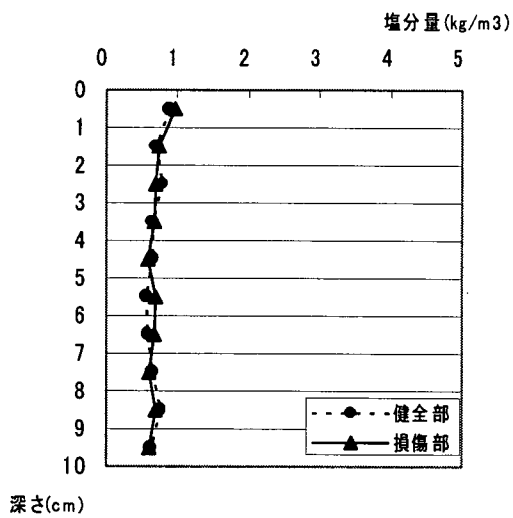
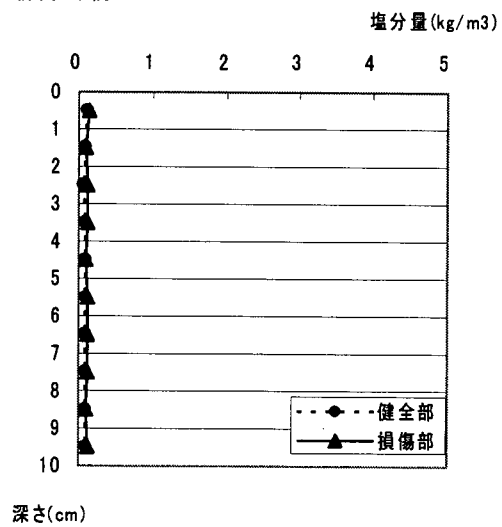
図－ 4.2.5 深さ方向の塩分量分布傾向

測定結果から、仙大橋のように、アスファルト舗装表面が健全な箇所であっても明らかに外部から塩化物が浸透している床版があることがわかった。柳津橋では、アスファルトが損傷を受けている箇所では塩分の浸透が見られるが、健全部では外部からの塩分の浸透は見られなかった。また、新角川橋のように健全部、損傷部に問わず、外部からの塩分の浸透が見られない場合もある。

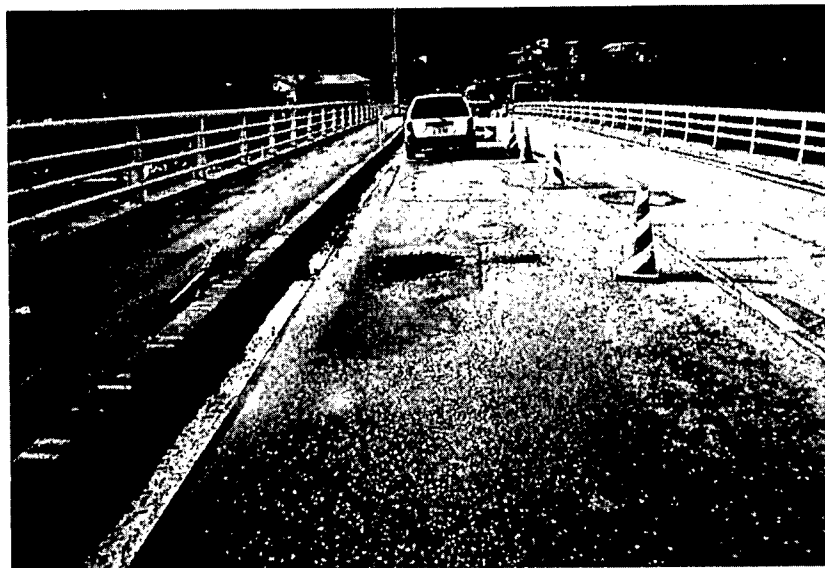
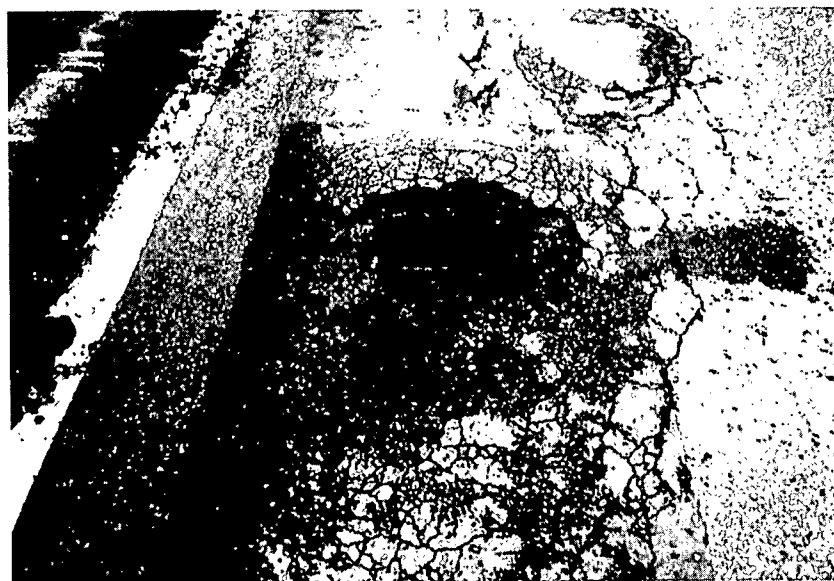
今回の調査の中で床版の損傷が著しかった新角川橋について、舗装表面に現れた損傷状況を写真－ 4.2.1 ～ 4.2.2 に示す。外側車輪走行位置に直径 50cm 程度の陥没が発生していた(平成 12 年度に床版取替え)。写真－ 4.2.3 に新角川橋の床版下面の写真を示す。床版下面に 1.5m × 1.5m 程度の大きな剥離が発生していた。図－ 4.2.5 に示したとおり新角川橋の床版への塩分浸透はほとんど確認されていないことから、主として R C 床版の繰り返し荷重による疲労による損傷であると考えられる。ただし、R C 床版の疲労損傷の過程で、舗装やコンクリートにひび割れが生じることから、塩化物の侵入もあったと考えられる。写真－ 4.2.3 では、床版下面に遊離石灰(白い部分は塩化物による部分もあると思われる)が見られ、疲労損傷部(ひび割れ)に路面からの塩化物を含む漏水があった痕跡であると推察される。床版の下側の鉄筋にも腐食が見られる。また、床版からの塩化物を含む漏水は鋼桁の腐食を引き起こす主要因になると考えられる。

写真－ 4.2.1 R C床版の損傷状況（損傷位置）

写真－ 4.2.2 R C床版の損傷（路面の損傷状況）

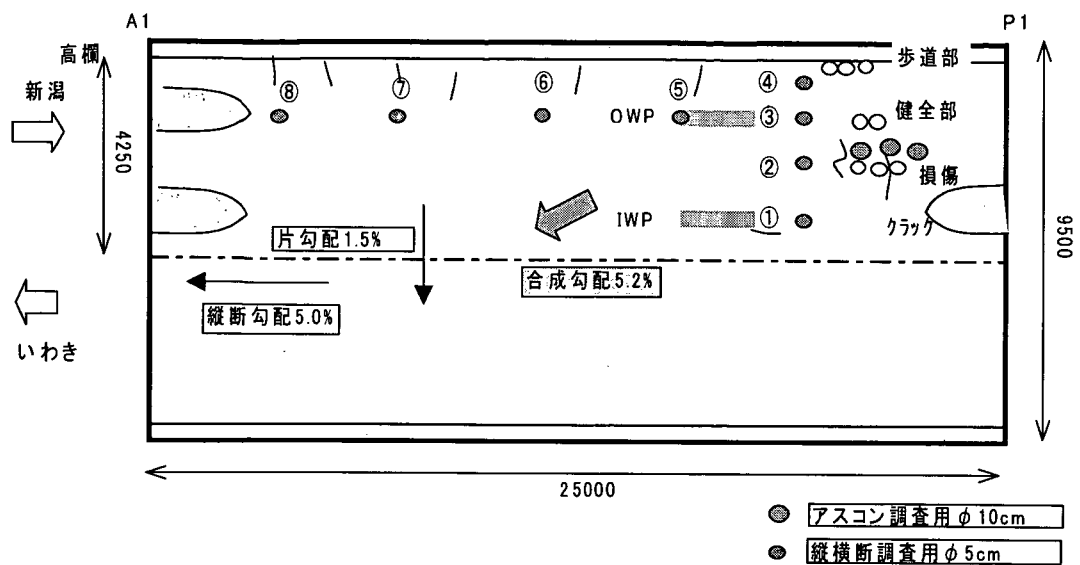
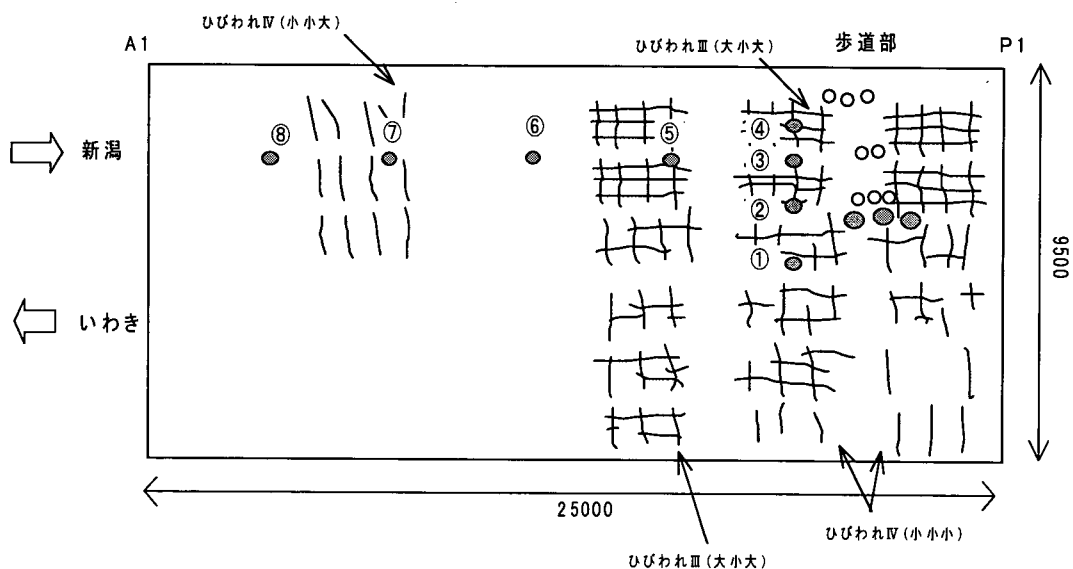
図-4.2.16 採取位置の詳細 (柳津橋)

柳津橋は、図-4.2.15に示したデータによれば、アスファルト舗装の透水性が低かったが、コンクリート床版中には外部から塩分の浸透が認められた。柳津橋の床版は図-4.2.16に示したように下面に疲労損傷特有の格子状のひび割れが見られていたが、塩分量を測定した床版上面から5～6cmまでの範囲では下面ほどのひび割れは生じていなかったと思われる。舗装表面の数箇所にひび割れが見られた。採取した8本のコアは、いずれも外部からの塩化物の浸透が認められ、また、その量はNo.1,4,8のコアが多いなど採取位置によって多少の違いが見られた。しかし、これらの採取位置による塩化物イオン量の違いは舗装のひび割れ位置や床版の損傷状況との関連が見られなかった。縦断勾配や横断勾配あるいは走行位置との関係も明確には見られなかった。

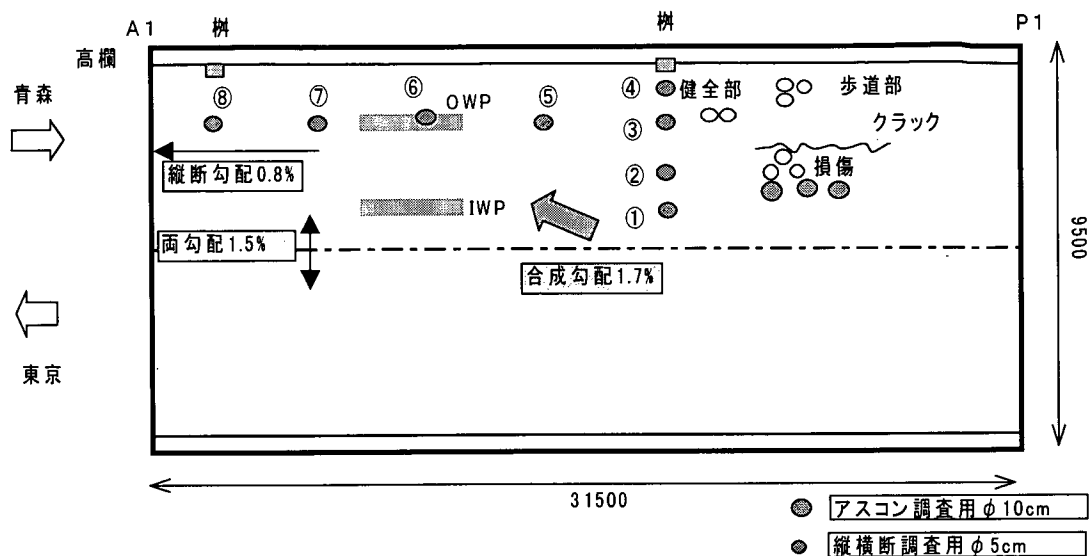
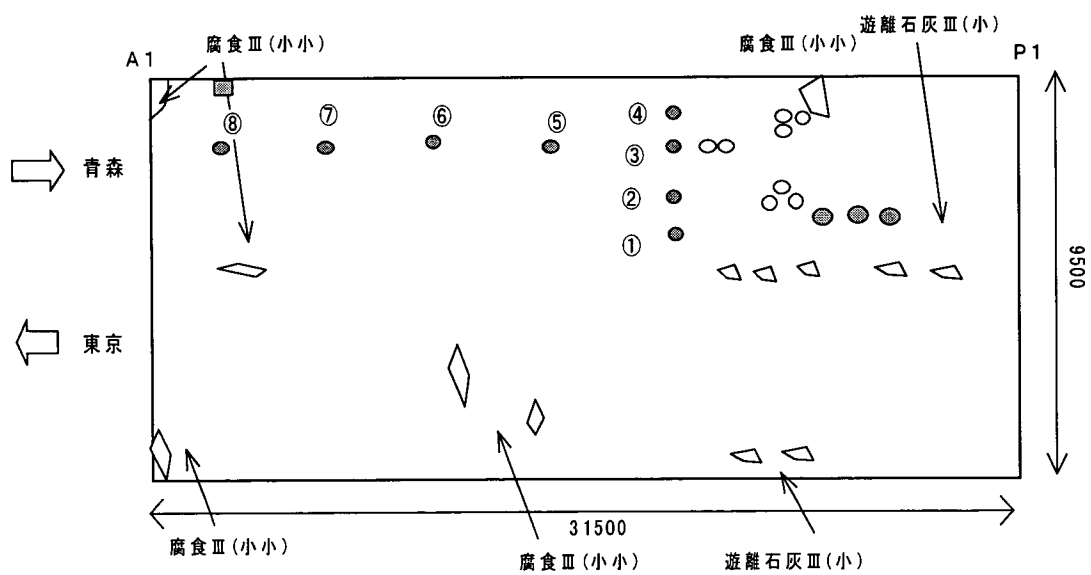
図- 4.2.17 採取位置の詳細 (白河橋)

白河橋も、図-4.2.15に示したデータによれば、アスファルト舗装の透水性が低かったが、コンクリート床版中には外部からの塩分の浸透が認められた。白河橋の床版は図-4.2.17に示したように柳津橋のようなひび割れは見られなかった。舗装表面は1箇所にひび割れがあった。採取した8本のコアでは、いずれも外部からの塩化物の浸透はごくわずかに認められる程度であり、この8本の中では採取位置による違いは見られなかった。図-4.2.15に示したコアの塩分量は、これらの8本のコアの塩分量よりも多かった。図-4.2.15に示したコアが舗装のひび割れ近傍で採取されたものであることから、このひび割れの周辺に局部的にある程度の塩化物が浸透していたのではないと思われる。

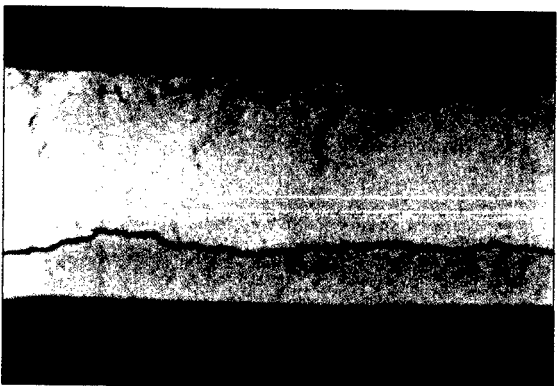
写真7 ひび割れ

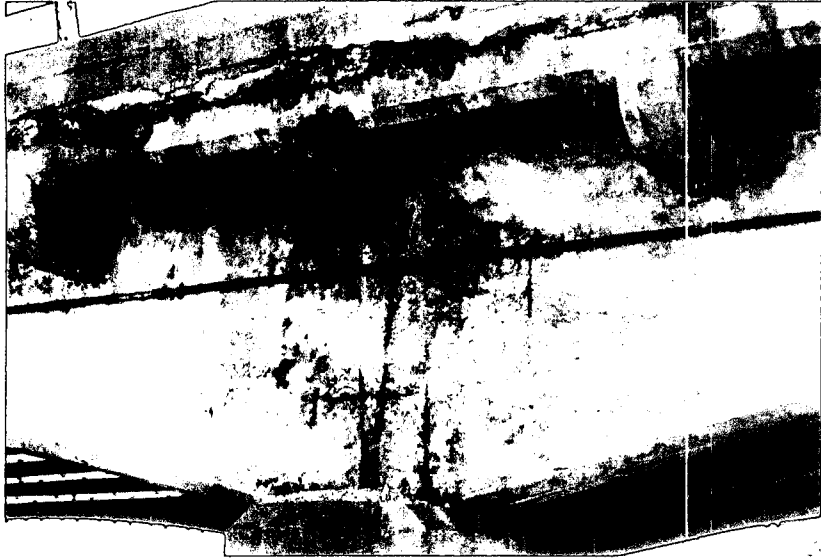
| 写真番号 | 1-5 | 損傷の種類 | 剥離・鉄筋露出 | 損傷発生部位 | 主桁 | | |
| | | | | | | 撮影時<br>損傷度 | Ⅱ |
| | | | | | | メモ | 凍害と路面からの凍結防止剤による塩害の、複合的な要因による損傷と考えられる。 |

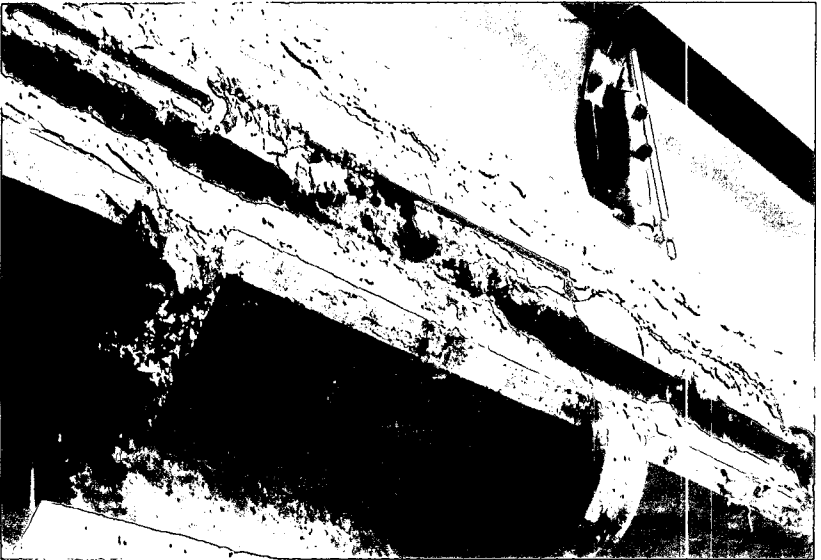
| 写真番号 | 1-6 | 損傷の種類 | 欠損 | 損傷発生部位 | 主桁 | | |
| | | | | | | 撮影時<br>損傷度 | Ⅱ |
| | | | | | | メモ | 凍害と路面からの凍結防止剤による塩害の、複合的な要因による損傷と考えられる。 |

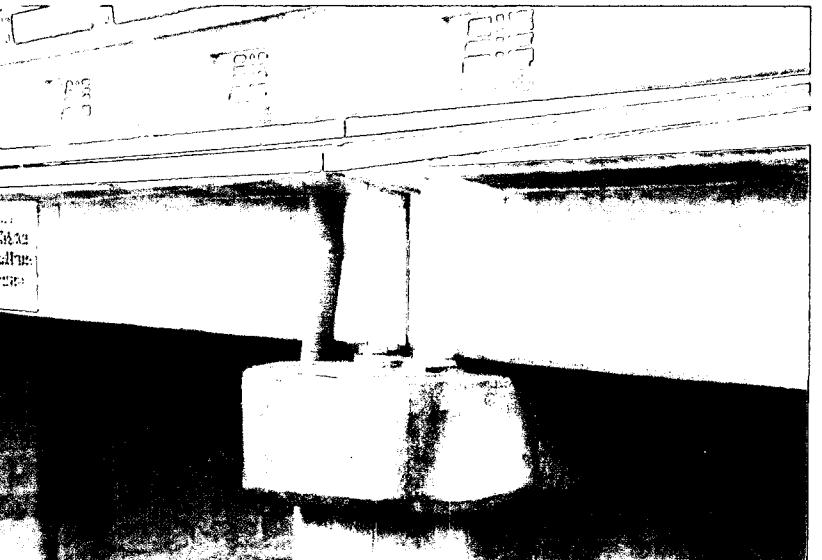
| 写真番号 | 1-8 | 損傷の種類 | 剥離・鉄筋露出 | 損傷発生部位 | 主桁 | | |

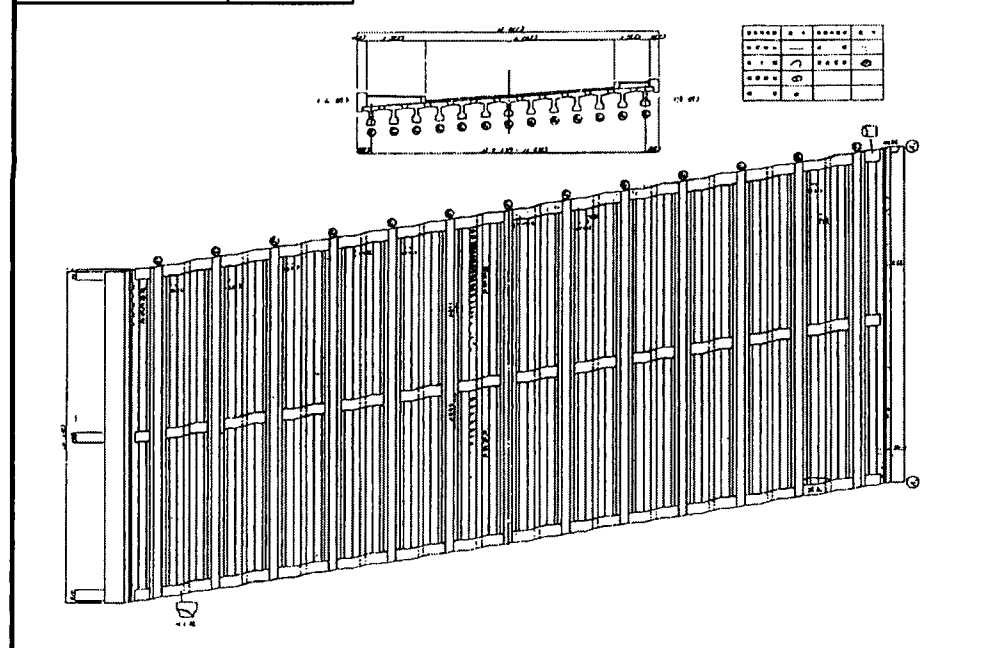
対応写真番号 3 - 01

| 写真番号 | 3 - 01 | 損傷の種類 | 剥離・剥落、腐食 | 損傷発生部位 | 主桁 | 撮影時<br>損傷度 | II | 撮影時期 | 平成 4年<br>月 | 補修：前 | 橋梁番号 | 5 | 径間番号 | 1 | 竣工年月 | 昭和59年<br>3月 | 地域区分 | A | 海岸線から<br>の距離 | 0m | 撮影時<br>損傷度 | II | 撮影時期 | 昭和63年<br>12月 | 補修：前 | 橋梁番号 | 8 | 径間番号 | 1 | 竣工年月 | 昭和49年<br>3月 | 地域区分 | A | 海岸線から<br>の距離 | 0m | | | | | | |

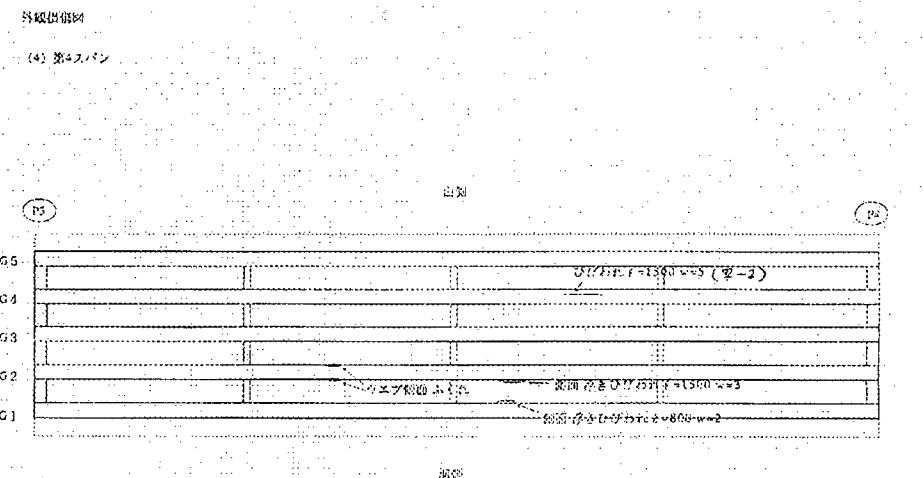
対応写真番号 3-24

| | | | | | | | | | | | | 写真番号 | 3 - 22 | 損傷の種類 | 鉛汁、ひびわれ | 損傷発生部位 | 主桁 | 写真番号 | 3 - 24 | 損傷の種類 | ひびわれ | 損傷発生部位 | 主桁 | | |

本図表出し部（水切り部）は鉄筋断面と部材が一致（片側あたり25mm前後）し、塩化物イオン含有量測定箇所と一致しているところもある。

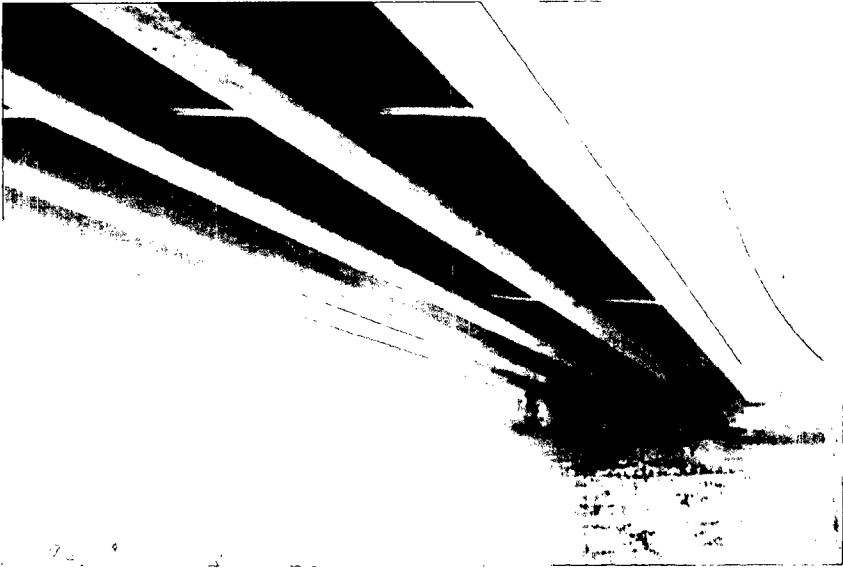
| 写真番号 | 3 - 26 | 損傷の種類 | 錆汁、ひびわれ、剥離 | 損傷発生部位 | 主桁 | 写真番号 | 3 - 28 | 損傷の種類 | 錆汁、ひびわれ | 損傷発生部位 | 主桁 | | | | | | | | | | | | | | | |

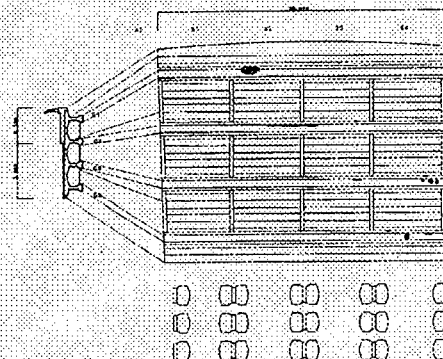
| 写真番号 | 3 - 25 | 損傷の種類 | ひびわれ | 損傷発生部位 | 主桁 | 写真番号 | 3 - 27 | 損傷の種類 | 錆汁、剥離・剥落 | 損傷発生部位 | 主桁 | | | | | | | | | | | | | | | |

| ○ | 腐食状況 | 軽微 |
