## 土 木 研 究 所 資 料

ゲート設備の設備設計のための防食性能試験  
— 河川環境における暴露試験結果 —

平成14年3月

独立行政法人土木研究所  
技術推進本部先端技術チーム

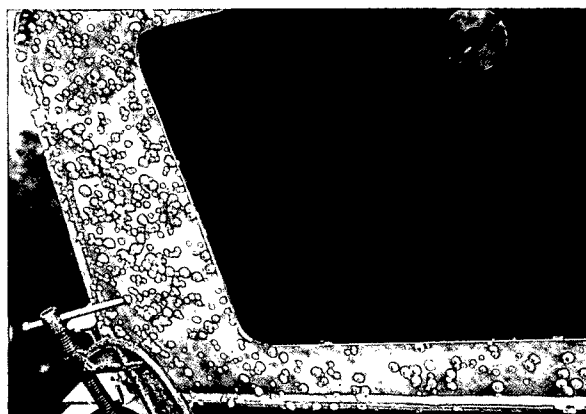
た。シェル構造内部の砂礫堆積箇所において、鋼材に変色\*が見られた。また、ローラと皿ばねのすき間部から錆汁状の物質が採取できた。ローラ部の分解が困難なため、詳細な目視調査は実施できなかったが、採取した物質のEDX分析からFeが検出されている。ローラ部に何らかの腐食が発生していると考ええる。EDX分析の結果を図-3.3に示す。

写真-3.11 水中部メイン試験体 (SUS316)  
中間調査 シェル構造内部砂礫堆積  
箇所の変色 (272 日暴露後)

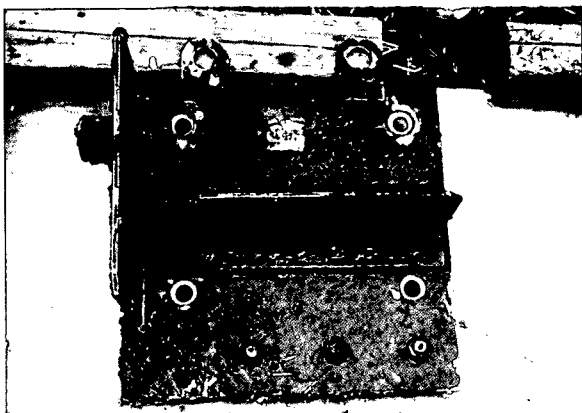
写真-3.14 水中部サブ試験体 (SUS316) 中間  
調査引き上げ時の状態  
(272 日暴露後)

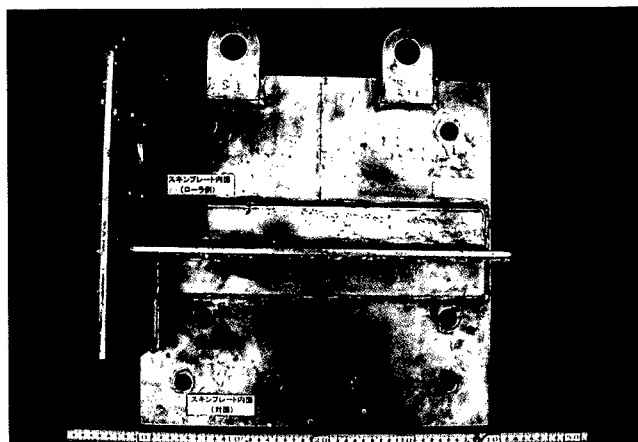
水中部サブ試験体についても、メイン試験体と同様に、試験体を洗浄後、各部を分解して目視調査を行った。調査結果の概要を表-3.7に示す。各試験体(SUS316,SUS304)ともに、貝類は、部分的に除去を行ったが、付着箇所につき間腐食等が観察されなかったため、貝類は除去していない。サブ試験体(SU316)は、試験体表面に発錆があり、鋼板の片面溶接部非開先側にすき間腐食が発生していた。一方、サブ試験体(SUS304)は、試験体表面の発錆に加えて、鋼板の片面溶接部非開先側にすき間腐食の著しい箇所があり、錆瘤が観察された。この錆瘤の一部を採取して、EDX分析とXRD分析を行って物質同定を行った。その結果を図-3.4と図-3.5に示す。XRD分析の結果、 $\text{Fe}_3\text{O}_4$ 、 $\text{FeCr}_2\text{O}_4$ (鉄酸化物と鉄クロム酸化物)が同定された。また、水密部のスキンプレート側に著しいすき間腐食が発生していた。すき間腐食の状況を写真-3.18に示す。

写真-3.15 水中部サブ試験体 (SUS316) 中間  
調査 分解・洗浄後の状態  
(272 日暴露後)

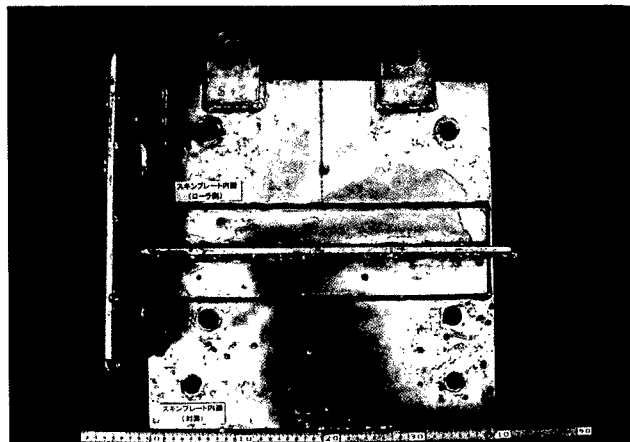
写真-3.17 水中部サブ試験体 (SUS304) 中間  
調査 分解・洗浄後の状態  
(272 日暴露後)

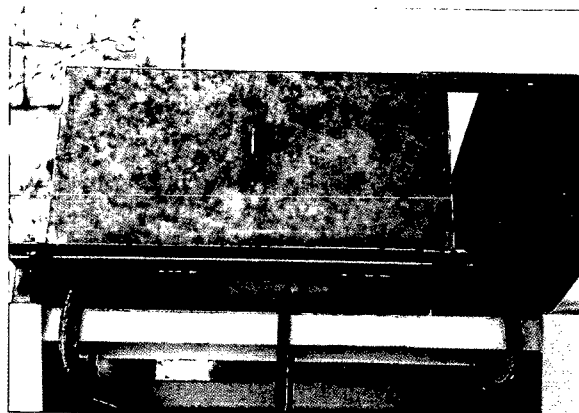
メイン試験体の洗浄前の状況を写真-3.20に、洗浄後の状況を写真-3.21に示す。中間調査時と比較して藻類や貝類の付着が少なかった。また、シェル構造内部の砂礫の堆積もわずかであった。写真-3.21の状態にて概観調査を行った後に貝類等の付着物をさらに入念に除去して孔食等の詳細な分析を行った。メイン試験体の調査結果概要を表-3.8に示す。試験体全体に発錆が発生するとともに、各部にすき間腐食が発生していた。孔食は観察されなかった。

写真-3.21 水中部メイン試験体 (SUS316) 最終調査 洗浄後の状態 (503 日暴露後)

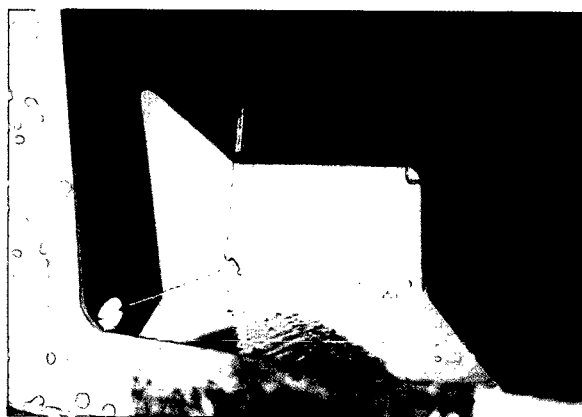
写真-3.22 水中部メイン試験体 (SUS316)  
最終調査 シェル構造内部の砂礫  
堆積状況 (503 日暴露後)

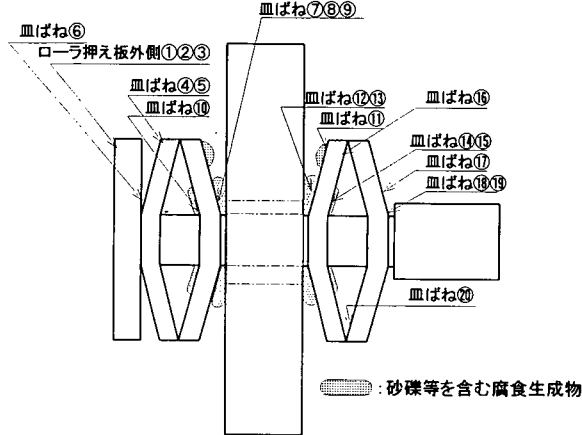
図-3.8 水中部メイン試験体 (SUS316)  
ローラ部模式図

中間調査時と同様に、ローラ軸取付部のキーププレートを分解するとともに、ローラ軸を移動させて、縦桁とのすき間部を調査した。キーププレートは、ローラ軸とのすき間部に、変色が生じるとともに、ボルトのすき間部でわずかに発錆が生じていた。縦桁とローラ軸とのすき間部には腐食はなかった。中間調査時に錆汁状の物質が採取されたローラ部について詳細な調査を行った。ローラ部の概略図を図-3.8 に示す。ローラ部の引き上げ直後の状態を写真-3.34 に示す。ローラ軸等に多数の腐食生成物と砂礫が付着している。ローラ軸押え板 (SUS304) は、各部に発錆が発生し、ボルト部と端部にすき間腐食が発生していた。皿ばね (SUS631) には孔食が発生していた。孔食は内面より外面にあった。ローラ軸 (SUS316N) についても皿ばねとの接触部で孔食が発生していた。発生した孔食の侵食深さを表-3.10 に示す。侵食深さはレーザー顕微鏡により測定した。一方、ローラ部は、ローラ本体 (SUS329J1) には腐食発生がないが、軸受部のローラ (SUS329J1) と無給油軸受 (高力黄銅) のすき間部で腐食が発生していた。分解後のローラ部の状況を写真-3.35 に示す。ローラ部の各所から採取した腐食生成物 (砂礫等を含む) について組成分析を行うとともに、EDX 分析と XRD 分析を行った。EDX 分析と XRD 分析結果の例として、図-3.8 の⑪から採取した腐食生成物の分析結果を図-3.6 と図-3.7 に示す。

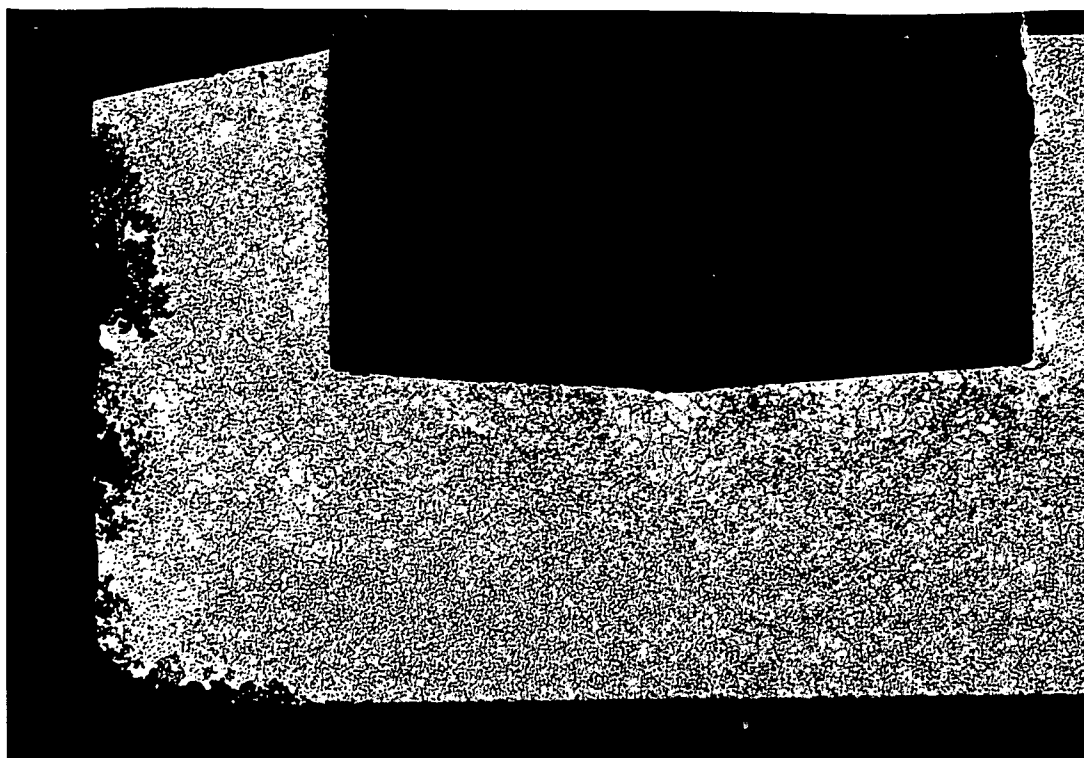
また、XRD 分析の結果、腐食生成物の主成分は、土砂の成分であるアルミニウム、ケイ素、カルシウム等の酸化物と  $\text{Fe}_3\text{O}_4$ 、 $\text{FeCr}_2\text{O}_4$  (鉄酸化物と鉄クロム酸化物) が計測されている。組成分析においても、鉄、亜鉛が多く含まれている。軸受部の EPMA 分析の結果を写真-3.36 に示す。端部で脱亜鉛がみられ、EDX 分析の結果と対応する結果が示されている。

写真-3.36 軸受の金属観察とEPMA分析結果

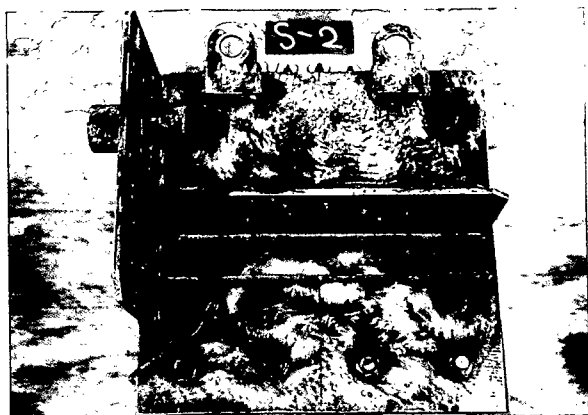
写真-3.37 水中部サブ試験体 (SUS316) 最終  
調査引き上げ時の状態 (503 日暴露後)

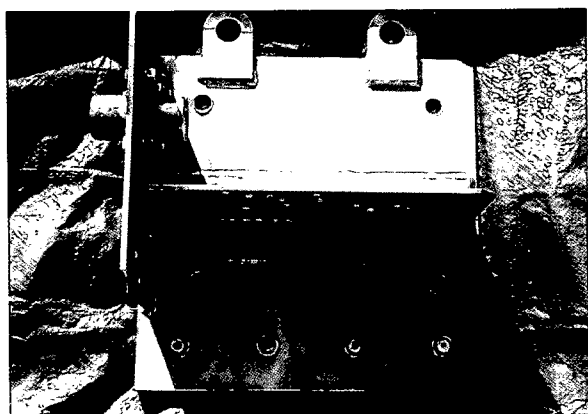
写真-3.38 水中部サブ試験体 (SUS316) 最終  
調査 分解・洗浄後の状態  
(503 日暴露後)

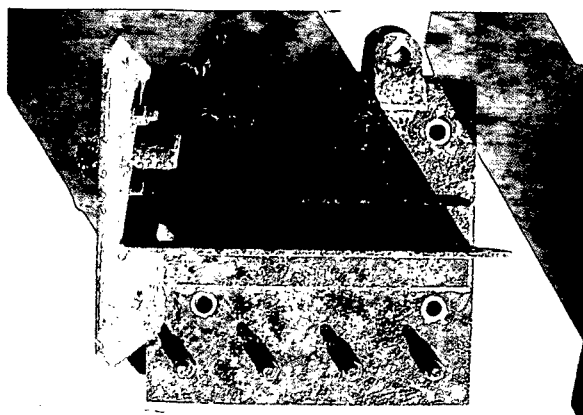
干満帯に設置されたサブ試験体についても、試験体を洗浄した後に各部を分解して調査を行った。干満帯サブ試験体 (SUS316)、干満帯サブ試験体 (SUS304) とともに非常に清浄な状態を確保しており、発錆もなく金属光沢を有していた。腐食は、鋼板の片面溶接部非開先側にわずかにすきま腐食が観察される程度であった。

写真-3.46 干満帯サブ試験体 (SUS316) 最終  
調査引き上げ時の状態 (503 日暴露後)

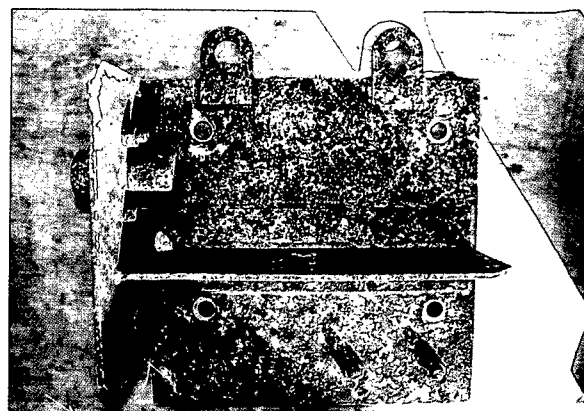
写真-3.48 干満帯サブ試験体 (SUS304) 最終  
調査引き上げ時の状態 (503 日暴露後)

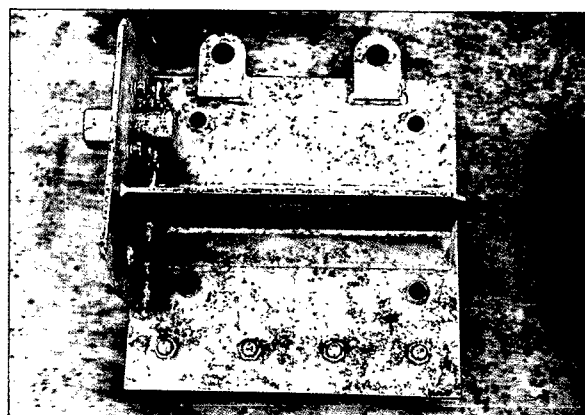
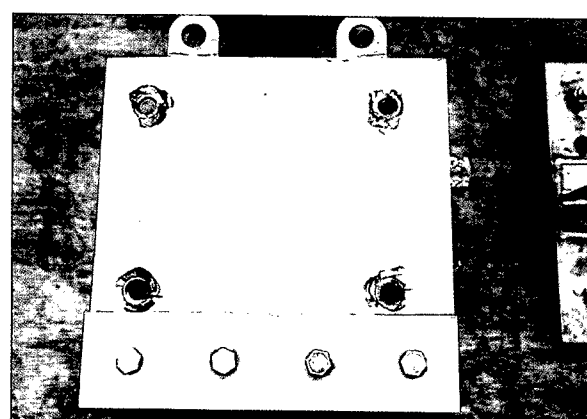
写真-3.47 干満帯サブ試験体 (SUS316) 最終  
調査 分解・洗浄後の状態  
(503 日暴露後)

片面溶接部非開先側のすき間腐食は、干満帯に設置された試験体においても発生しており、非常に発生しやすい腐食形態であるといえる。「ダム・堰施設技術基準 (案) 接合マニュアル」において、ゲート設備の溶接は、突合せ溶接では完全溶込み溶接を用いて裏はつり、裏溶接を行うことを原則としている。また、T 溶接に用いるすみ肉溶接、部分溶込みグループ溶接においても、継手の板の両側に配置することを原則としている。また、本試験により観察されたすき間腐食がさらに進展するか否かは不明である。しかし、裏返すならば、片面溶接となる箇所は、溶接が困難な箇所や不可能な箇所、点検等が困難な箇所であることが予想できる。そのため、万一すき間腐食が進展した場合、その状況の点検が困難であり、ゲートの機能に重大な影響を与える可能性がある。片面溶接部のすき間腐食進展傾向の明確な評価が得られるまでは、「ダム・堰施設技術基準 (案) 接合マニュアル」の原則をさらに進め、溶接方法等を十分に検討するべきである。

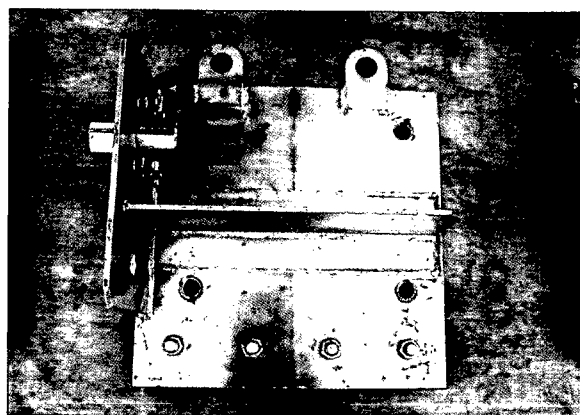
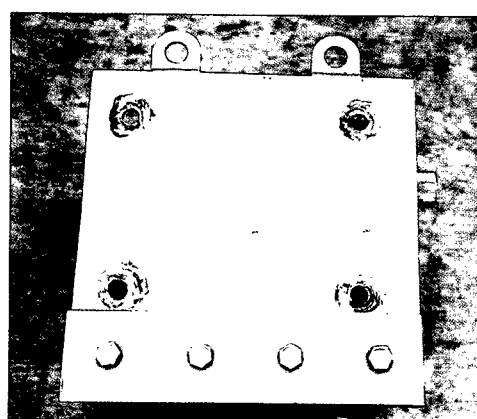
写真-3.49 干満帯サブ試験体 (SUS304) 最終  
調査 分解・洗浄後の状態  
(503 日暴露後)

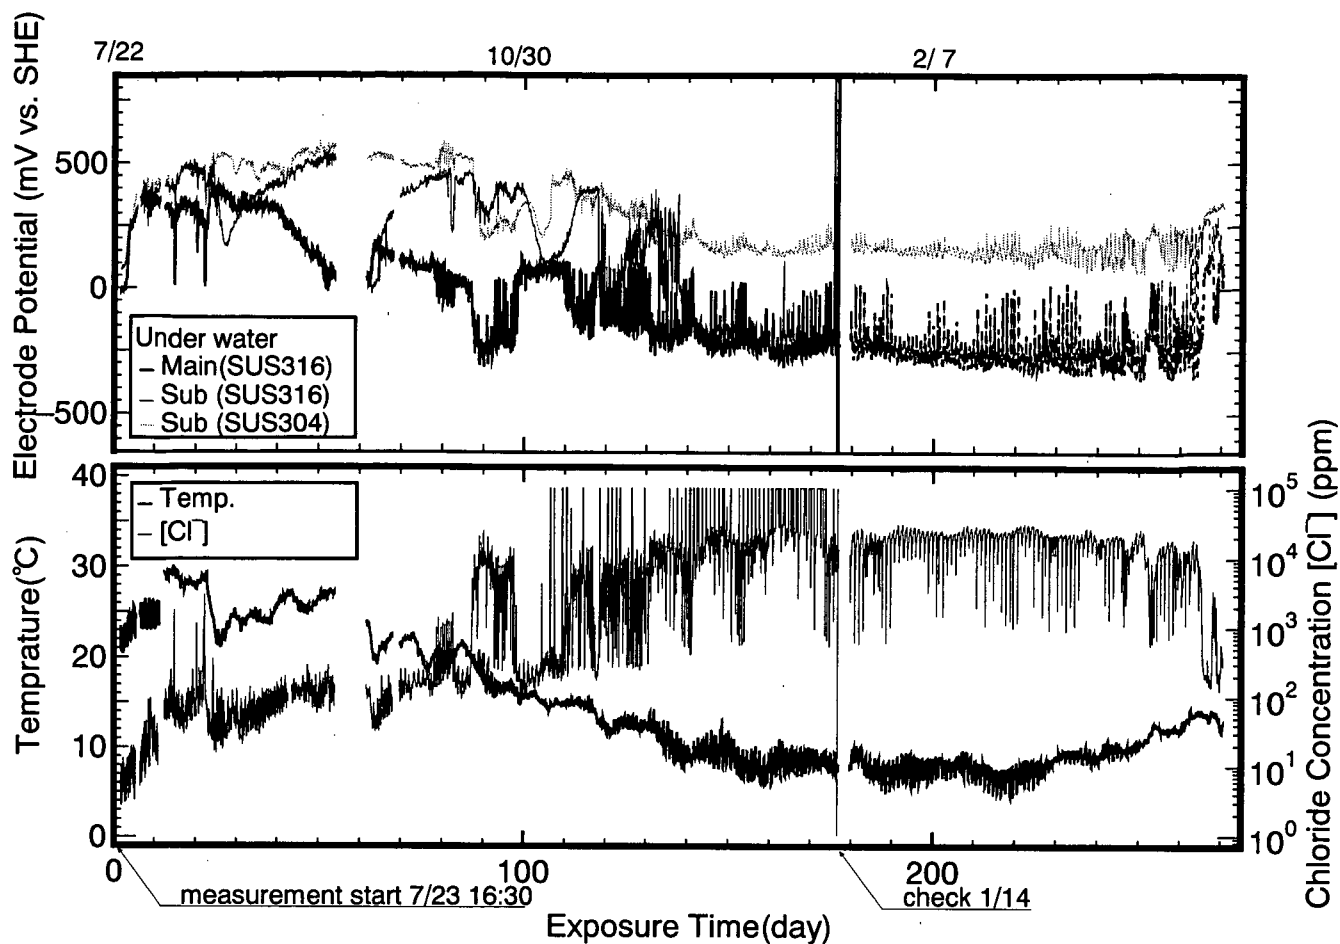
図-3.9 水中部試験体連続計測結果（暴露試験開始から2000年4月20日まで）

既述のように、水中部メイン試験体 (SUS316) と水中部サブ試験体 (SUS316) は、1999 年 1 月 14 日の調査で、試験体と試験体設置架台との絶縁不良が判明している。絶縁不良の状態では、照合電極が試験体設置架台（材質 SS400）の自然電位の影響を受けているため、図-3.9 に示した自然電位の連続計測結果から、有効な計測結果の範囲を特定しなければならない。

水中部メイン試験体の自然電位は、図-4.1 に示すように、暴露開始 40 日後から 50 日後にかけて、塩化物イオン濃度に対する値が低下しており、それ以降、塩化物イオン濃度の上昇と自然電位の低下に高い相関性がみられる。自然電位は、図-3.9 においても暴露開始 40 日後ごろから低下する傾向を示している。このことから、水中部メイン試験体の絶縁は暴露開始 40 日後ごろから絶縁不良となり、照合電極の計測値は、試験体設置架台の影響を受けていると推察する。

水中部メイン試験体 (SUS316) と同様に、水中部サブ試験体 (SUS316) の自然電位は、暴露開始 120 日後から塩化物イオン濃度との相関性が失われており、図-3.9 においても自然電位の計測値が激しく変動している。このことから、水中部サブ試験体 (SUS316) と試験体設置架台との絶縁は、暴露開始 120 日後ごろから不良となったと推察する。水中部サブ試験体 (SUS316) の自然電位の連続計測結果については、暴露開始 120 日経過後までについて、腐食発生時期を検討する。図-3.9 において、水中部サブ試験体 (SUS316) は自然電位の急激な卑化が幾度かみられる。これに対して、図-4.2 において、暴露開始 20 日後から 30 日後と 60 日後から 70 日後、100 日後から 110 日後の期間において、同一塩化物イオン濃度で、自然電位が低下する結果が示されている。この自然電位の低下は、

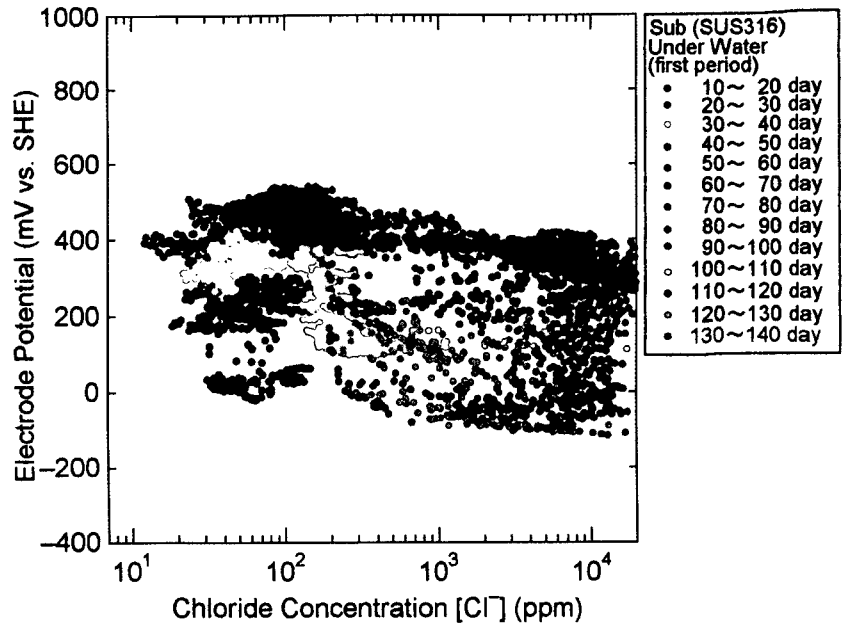
図-4.2 塩化物イオン濃度と自然電位の変化  
(水中部サブ試験体(SUS316))  
暴露試験開始から中間調査まで

何らかの腐食（または、不働態皮膜の破壊）が発生したためであると推察する。既述したサブ試験体 (SUS316) に発生した腐食は、この3つの時期のいずれかに発生したものと推察する。

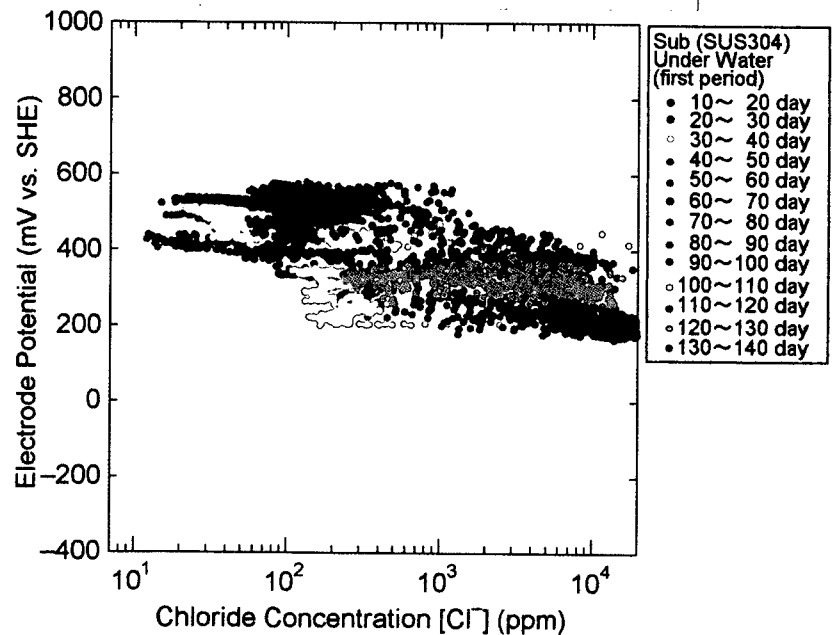
図-4.3 塩化物イオン濃度と自然電位の変化  
(水中部サブ試験体(SUS304))  
暴露試験開始から中間調査まで

図-4.3 に示すように、水中部サブ試験体 (SUS304) の自然電位には、季節変化による水温の低下に伴い、微生物による自然電位の貴化の影響が低くなる傾向が現れている。図-3.9 にお

いて、水中部サブ試験体 (SUS304) の自然電位は、激しく変動している。これに対して、図-4.3 においては、暴露開始 100 日後から 110 日後において、同一塩化物イオン濃度で、自然電位が低下する傾向が示されている。このことから、腐食発生による自然電位の卑化と推定できるものは、暴露開始 100 日後から 110 日後にみられる変化であるといえる。この時期に、水密部のすき間腐食が発生したものと推察する。

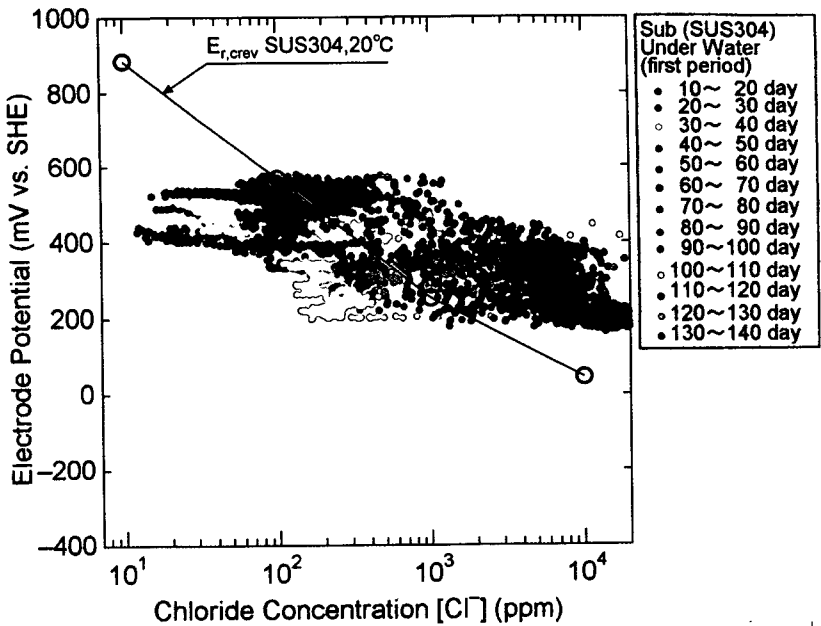
図-4.8 水中部サブ試験体(SUS304)の自然電位とすき間腐食臨界電位(暴露試験開始から中間調査まで)

暴露試験開始初期の水温は20℃程度であることから、試験体の自然電位は、20℃におけるSUS304のすき間腐食再不動態化電位  $E_{r,crev}$  と比較する。すき間腐食再不動態化電位  $E_{r,crev}$  と比較して、試験体の自然電位は、暴露開始初期は卑な値を示している。しかし、80日暴露後あたりから貴になっている。これは、先の検討における水密部のすき間腐食発生時期の予測結果（暴露開始100日後から110日後）と一致する。また、中間調査後から最終調査までの期間において、自然電位は、すき間腐食再不動態化電位  $E_{r,crev}$  よりも常に貴な値となっており、すき間腐食発生の条件が満たされていたことを示している。このことは、中間調査意向に、水密部においてすき間腐食発生箇所が増えていることと一致する。

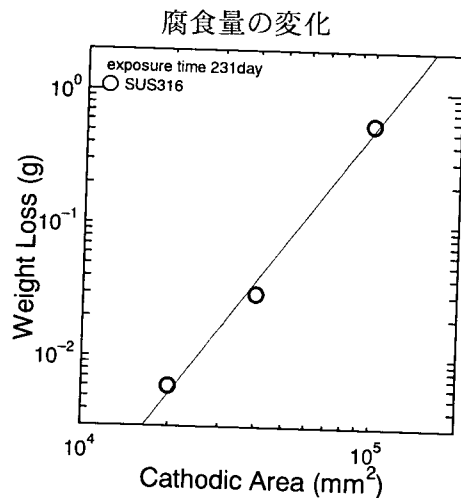
図-4.11 カソード面積と局部腐食量の関係

ノード面積に対するカソード面積の比が大きくなり、金属電位  $E_{\text{corr}}$  が比較的貴な値を維持した状態で、アノード電流が流れ続けるため、腐食が著しく進展することになる。本暴露環境における河川水中の電気伝導率が低いことから、短冊試験片については試験片表面全体を、ゲート設備の特徴を考慮した試験体の水密部ゴム押え板については、水密版の面積（片面）をカソード面積と仮定して、カソード面積と腐食量の関係を比較した結果を図-4.11に示す。カソード面積の増加により腐食量が線形的に増加する傾向が示されている。実際のゲート設備においては、腐食がさらに著しい可能性を示している。また、図-4.10にあるように、経年に伴う腐食進展も著しい可能性がある。この予測は、カソード面積の仮定等を含めて非常に概略的な比較でしかない。実際には、複数の腐食発生進展による相互の影響等、多くの要因による腐食進展が抑制
