土木研究所資料第 4014 号

## 道路橋橋台およびその基礎の 地震被災事例

独立行政法人土木研究所  
構造物研究グループ基礎チーム

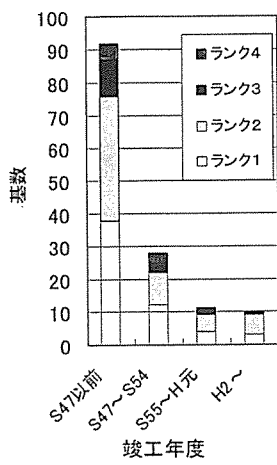
図-6 竣工年度と被災橋台基数の関係

前項で定義した被災ランクと調査橋台の構造条件に関するパラメータの相関性を整理した。竣工年度毎の被災橋台基数と被災ランクの関係を図-6に、基礎形式・杭種別と被災ランクとの関係を図-7にそれぞれ示す。被災を受けていない橋梁も含めた母集団に対する割合で評価しても傾向が変わらないと仮定すれば、昭和47年以前に竣工した橋台の被災が多い。昭和47年以前の基礎の耐震設計では、地盤の液状化発生の影響を考慮していなかったのが原因の一つであると考えられる。基礎形式別では、RCやPC杭を採用した橋台が被災ランク3以上の基数と被災橋台数に占める割合がともに大きい。しかし、昭和47年以前と以後では杭種別の使用実績が異なると考えられること、地盤条件によっても使用される杭種の実績が異なると考えられることから、後述の図-14においてさらに分析を行う。

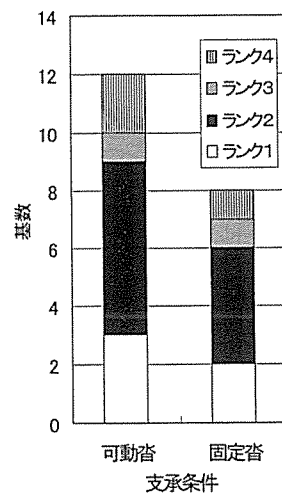
図-8 支承条件と被災橋台基数の関係

次に、支承条件が被災ランクに及ぼす影響を調べる。図-8に示すように支承条件の違いによる被災ランクにも差異は見られない。これは地震力と橋梁（もしくは幹線道路）との方向性の影響もあると考えられるため、将来、さらに検討が必要である。しかし、2.2にて既に述べたように、被災の形態の特徴としては、可動沓側は上部工の過大な移動によりストッパーが破損してバラベットと衝突した被災が多く、一方、固定沓側は上部工の慣性力により支承のアンカー部で破損するケースが多かった。

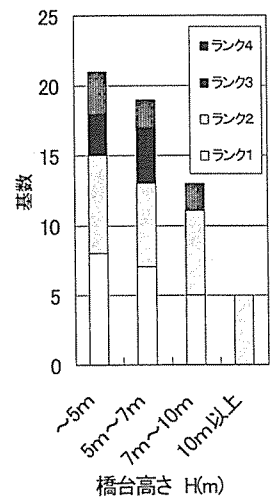
図-9 橋台高さと被災橋台基数の関係

次に、橋台高さ毎に被災基数を整理したものを図-9に示す。大きな慣性力が作用したであろう高橋

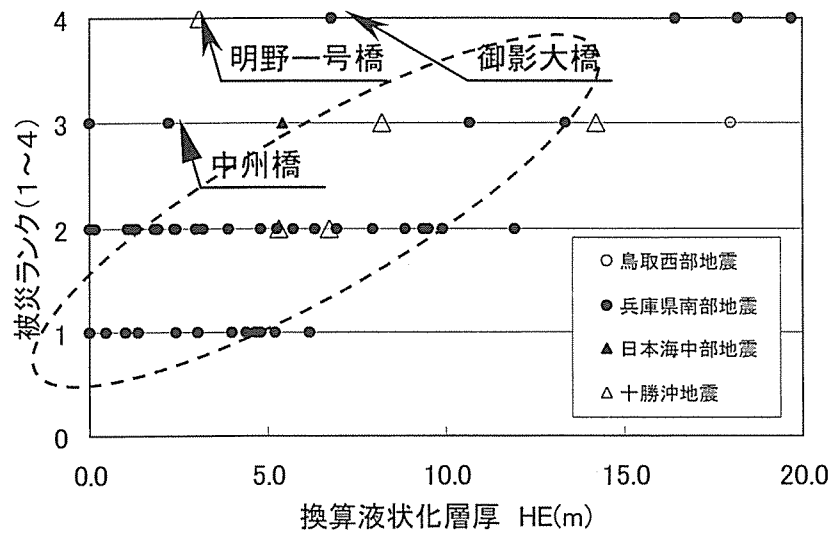
図-10 換算液状化層厚と被災ランクの相関

図-10 は、全 176 橋のうち地盤条件の判る 62 橋に対して換算液状化層厚と被災ランクとの関係を地震別に示したものである。被災ランクは、地震によらず換算液状化層厚  $H_E$  に比例した傾向を呈している。

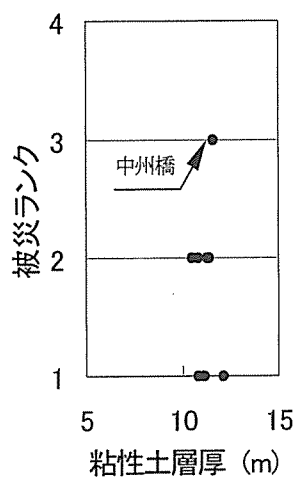
図-11 粘性土層厚と被災ランクの関係

次に、 $N$  値が 1～3 程度の軟弱地盤に立地する橋台に対して粘性土層と被災ランクに着目して整理を行った。フーチング下面から深度 20 m までの間において軟弱な粘性土層厚が占める割合の大きな地盤上の橋台を抽出し、粘性土層厚と被災ランクの関係を整理した結果を図-11 に示す。被災ランクとの関係は明確ではない。この図中の被災ランク 3 を示した中州橋の地盤は上述したように  $N$  値が 2 の軟弱な粘性土が主体であるが、液状化層の存在により、被災の程度が増大したものと考えられる。したがって、単に軟弱層が厚いというだけでは地震による大きな被災が生じるとは言えず、それに加えて液状化層の存在が大きな被災を引き起こす原因であると考えられる。

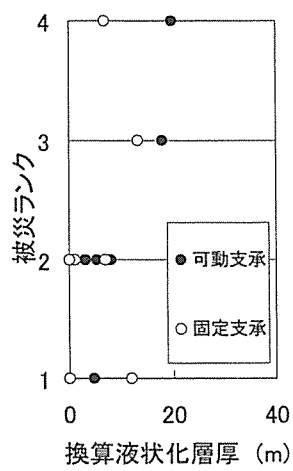
図-12 換算液状化層厚および支承条件と被災ランクの関係

図-12 に、橋台の支承条件（固定、可動）の違いが換算液状化層厚と被災ランクの关系到及ぼす影響を調べた結果を示す。限られたデータではあるが、可動支承では換算液状化層厚の増加に伴って被災の程度が増大する傾向にあるのに対し、固定支承の橋台では、相関が得られないようである。

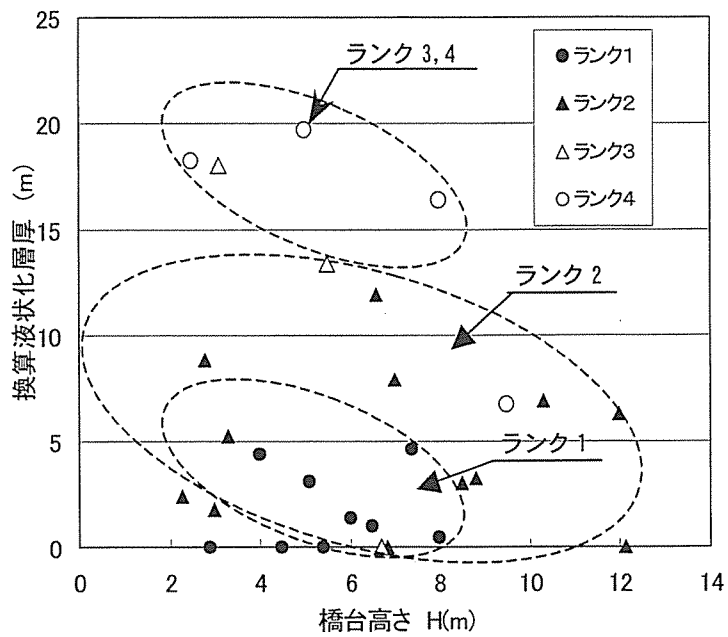
図-13 橋台高さおよび換算液状化層厚と被災ランクの関係

さらに、図-13 は、換算液状化層厚と被災ランクの関係を橋台高さ別に整理したものである。同じ換算液状化層厚であれば橋台高さが高いほど被災の程度も大きくなり、また、橋台高さと同じであれば換算液状化層厚が大きいほど被災の程度も大きくなる傾向が明らかになった。

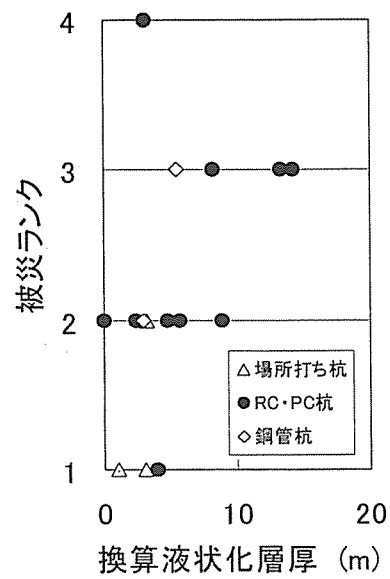
図-14 換算液状化層厚と被災ランクの関係  
(S47 以前 基礎形式別)

図-14 に、被災基数の多かった昭和 47 年以前に竣工した橋梁に関して換算液状化層厚と被災ランクの関係を杭種別に整理したものを示す。RC や PC 杭以外の基礎形式のデータは少ないが、杭種の違いよりも、液状化の程度の違いが被災ランクの違いに対して影響を与えたことがわかる。
