# 損傷実態を踏まえた砂防堰堤の補強に関する研究

# RESEARCH ON REINFORCEMENT OF SABO DAMS BASED ON THE ACTUAL DAMAGE

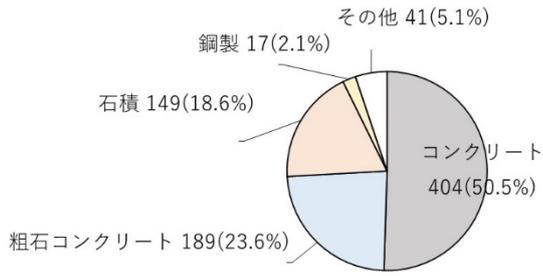
図-1 堤体材料別損傷割合(全 800 事例)

砂防堰堤の損傷事例を堤体材料別に分類すると事例数が最も多いものはコンクリート砂防堰堤であり約 5 割を占め、その他に粗石コンクリートや石積を材料とする砂防堰堤がそれぞれ全体の約 2 割を占めている(図-1)。損傷の原因はいずれの堤体材料の砂防堰堤も土石流・土砂流を原因とするものが大半を占める(図-2)。損傷が発生した部位はコンクリート砂防堰堤では袖部、石積砂防堰堤では本堤部が最も多い(表-1)。

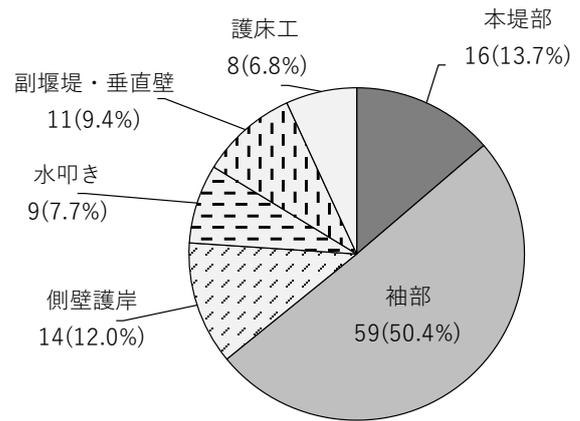
図-4 破損 117 箇所の部位別箇所数及び割合

コンクリート不透過型砂防堰堤のうち損傷事例を写真で確認できた 118 事例で最も事例数が多かったのは、部位の一部が欠落した破損である(図-3)。破損部位のなかでも最も多かったものは袖部であり(図-4)、また、本堤部が破損した 16 事例では袖部も併せて破損している。本堤部破損は砂防堰堤の機能喪失につながる致命的な損傷であると考え、3.1 で破損に至った要因の検討を行った。

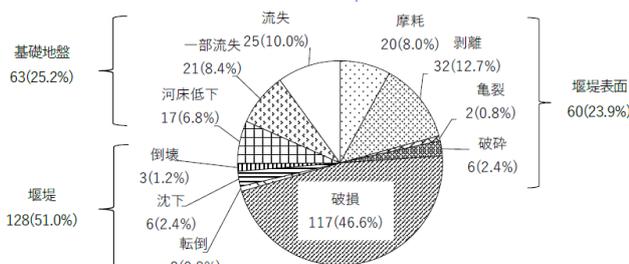
図-3 写真が存在する砂防堰堤の損傷形態別箇所数及び割合

本堤部破損以外に砂防堰堤の致命的な損傷事例として本堤部の沈下がある。図-3の本堤部沈下事例6箇所(4事例)とも本堤部の基礎地盤が流失していることから、本堤の一部は基礎地盤流失後に沈下したと考えられる。この6箇所含め基礎地盤流失が発生した事例は63箇所あり(図-3)、これらも放置していた場合、致命的な損傷につながった可能性がある。

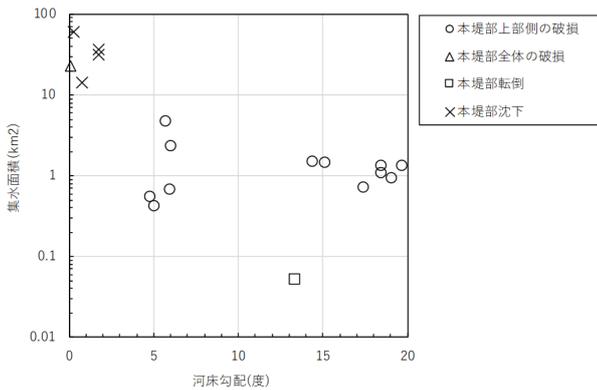
図-6 河床勾配—集水面積図

既存不適格の堰堤では堤体の安定性確保のため、腹付工は必要であるが、今後の損傷防止の観点からは基礎地盤流失のリスクのある箇所でも根継工や前庭保護工整備も併せて行うのが有効である。2.2で整理した事例のうち、本堤部上部側の破損のあった12事例、本堤部全体の破損のあった1事例、本堤部転倒のあった1事例、本堤部沈下のあった4事例の河床勾配-集水面積の関係を整理したところ(図-6)、勾配が緩く集水面積が広いと沈下が発生している傾向が見られるため、このような箇所では事前に基礎地盤流失の対策を検討するのも有効であると考えられる。

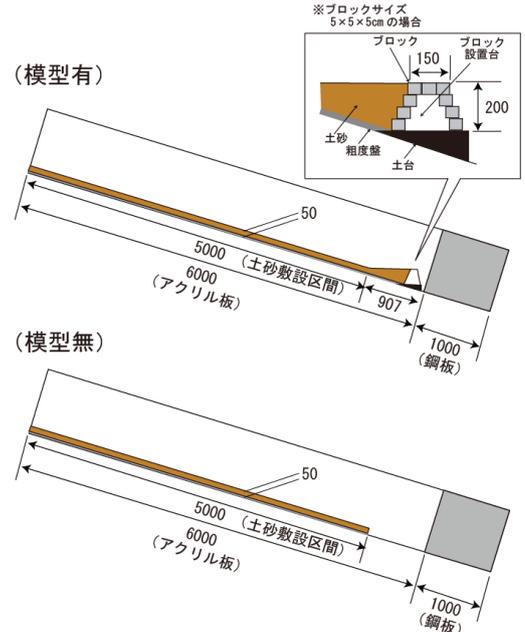
図-7 石積砂防堰堤破壊実験の水路規格(単位:mm)

表-1 の石積み砂防堰堤の損傷実態を整理した結果では本堤部が損傷している事例が多くみられた。そこで、石積み砂防堰堤の破損メカニズムを検討するために、模型実験を実施した。石積み砂防堰堤の被害を軽減するために部分的な補強を実施するには、破損しやすい箇所を把握することが重要であり、実験水路に堰堤の模型を設置するとともに土砂を敷設し、水路上流から水を供給し、土石流を発生させ、模型を越流させた(図-7)。堰堤の横に高速度ビデオカメラを設置し、堰堤の破壊状況を観察した。実験ケースは、ポンプからの供給流量とブロックサイズを変えたものを設定した(表-4、図-8)。
