AI を活用した道路橋メンテナンスの効率化 に関する共同研究報告書(Ⅱ-1)

ー非破壊検査技術を用いたコンクリート床版上面の
滞水検知手法の開発ー

令和5年3月

AI を活用した道路橋メンテナンスの効率化に関する共同研究
点検 AI(床版の土砂化等)開発グループ

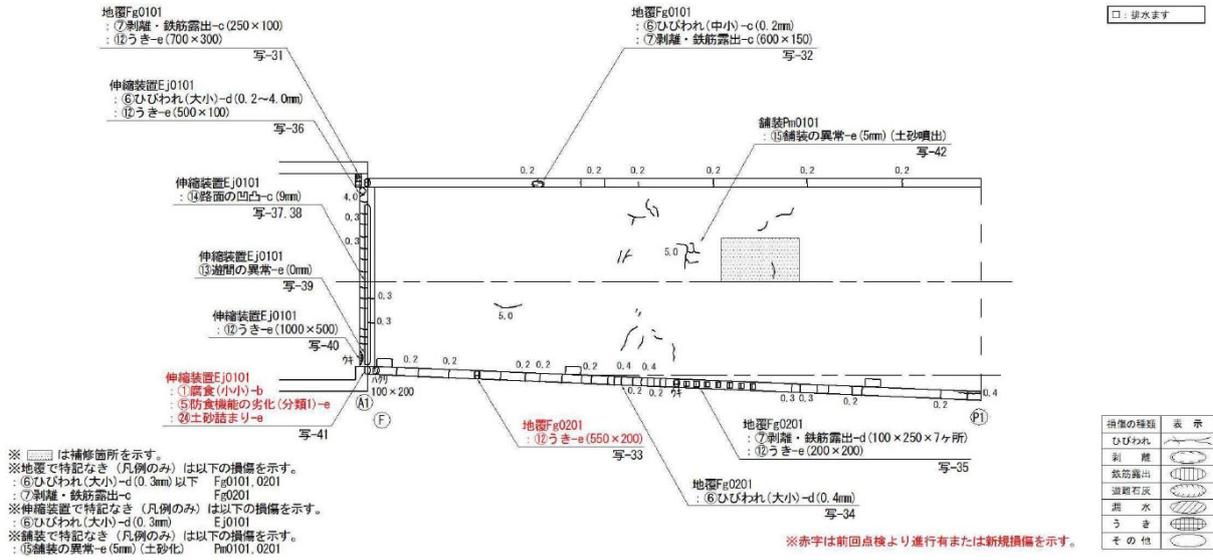
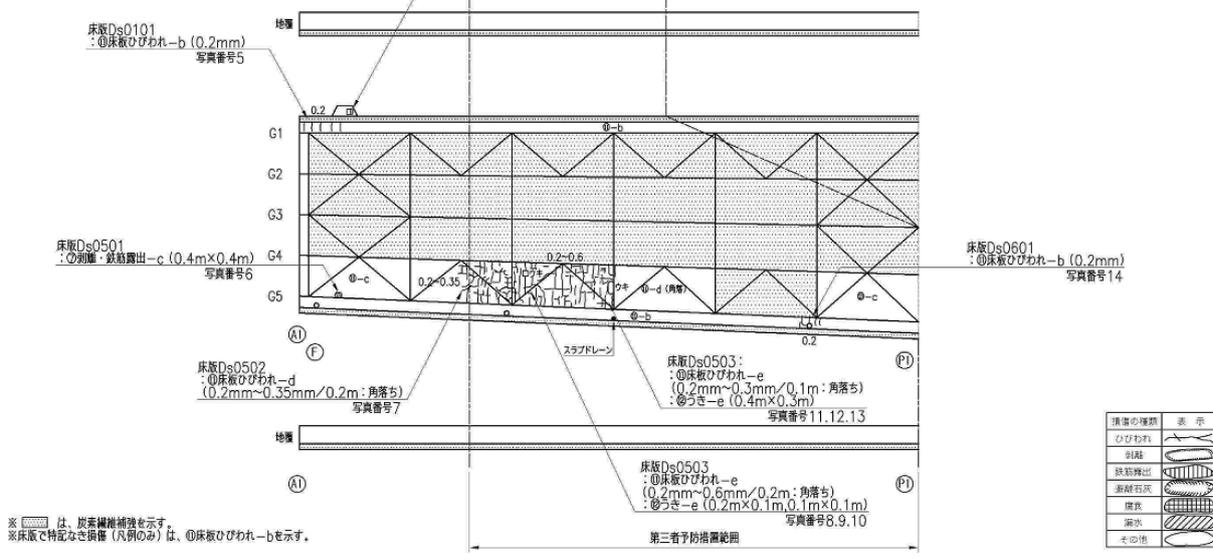
図-3.1.3 路面及び床版下面点検結果(第1径間)

第1 径間では、図-3.1.2 より過去に舗装打継目に沿って広範囲の補修が実施されていることが確認できる。床版下面には写真-3.1.2 のように G4-G5 桁間を除いて全面に炭素繊維シートが格子状に貼り付けられており、床版下面の状況が確認できないため変状は記録されていない。G4-G5 桁間については、一部パネルで 0.5mm を超えるひび割れが生じている。路面には一部補修痕があるものの、大きな変状は生じていない。

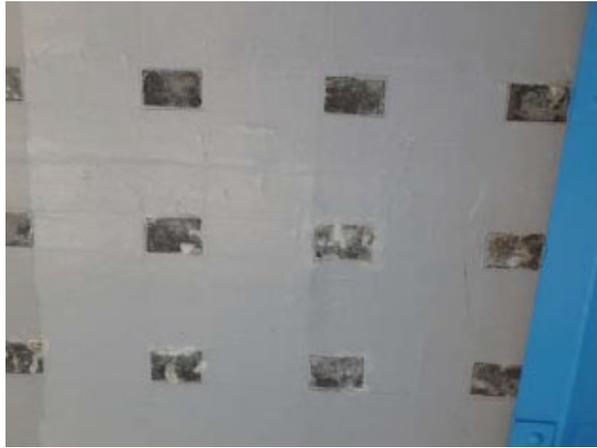
写真-3.1.2 炭素繊維シート貼付け状況

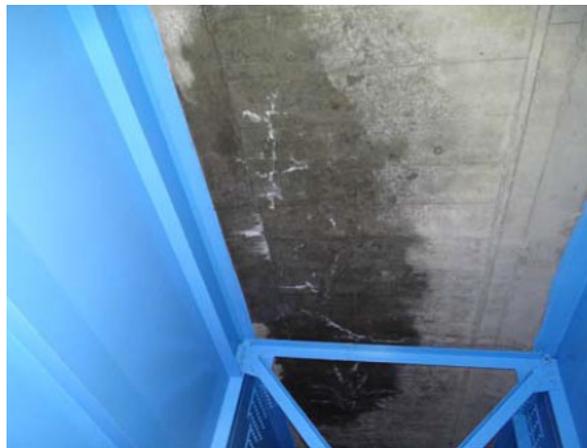
第2 径間では、図-3.1.2 より右路肩及び P2 付近の走行車線部に上面補修されたことが確認できる。床版下面に着目すると、比較的広範囲にひび割れが生じており、そのうちのほとんどの箇所で漏水・遊離石灰が確認されている。遊離石灰の発生状況を写真-3.1.3 に示す。遊離石灰について、点検調書の記載には前回点検から新たに確認されたとあり、橋面防水工が実施された履歴があるものの機能せず、路面から水が浸入していることが分かる。床版上面補修痕が集中していた P2 付近の走行車線部の路面には写真-3.1.4 のとおり土砂噴出が確認されており、過去の補修痕に水が浸入し再劣化が生じている可能性が考えられる。P1 側舗装打継目付近の路面に確認されている土砂噴出も同様に、過去の補修痕の再劣化の可能性がある。

写真-3.1.3 遊離石灰（床版下面損傷図内の写-46）

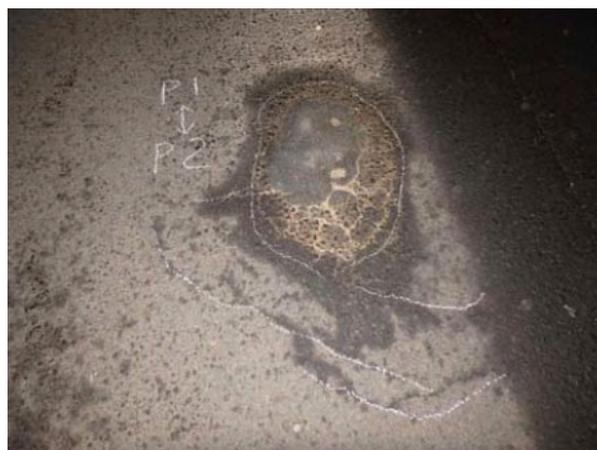
第3 径間では、図-3.1.2 より全体的に補修痕が点在している。床版下面では、第2 径間ほどではないがひび割れが生じており、一部のひび割れから漏水・遊離石灰も確認されている。また、遊離石灰確認箇所の直上付近の路面には土砂噴出が確認されている。この遊離石灰について、点検調書の記載には前回点検から新たに確認されたとあり、第2 径間同様に路面から水が浸入していると推察される。

写真-3.1.4 土砂噴出（路面損傷図内の写-78）

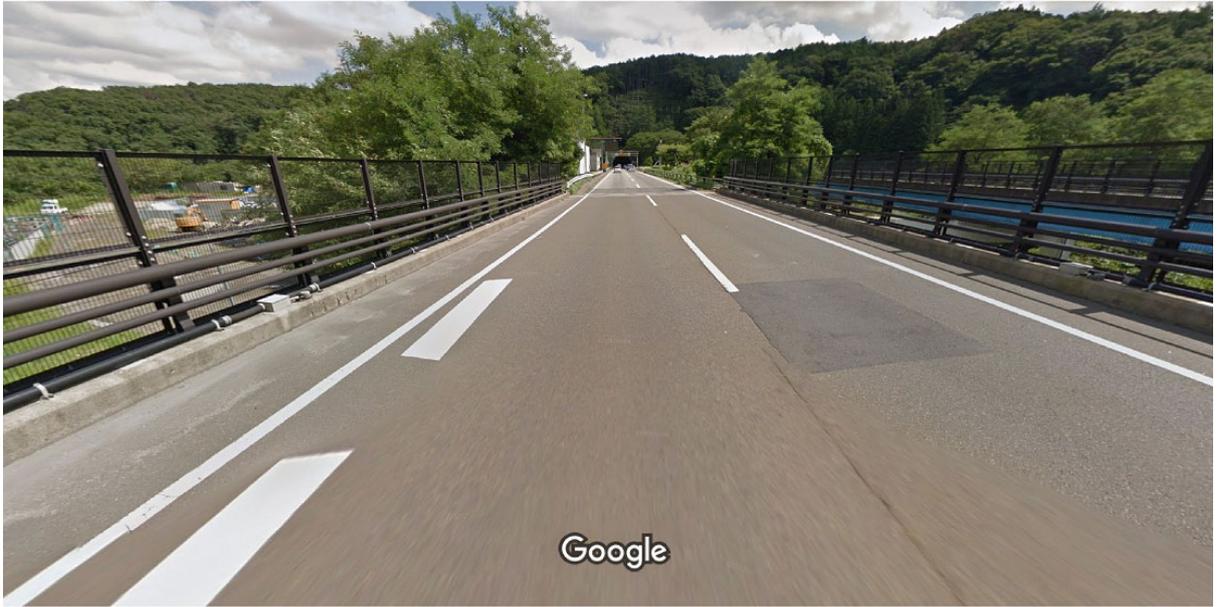
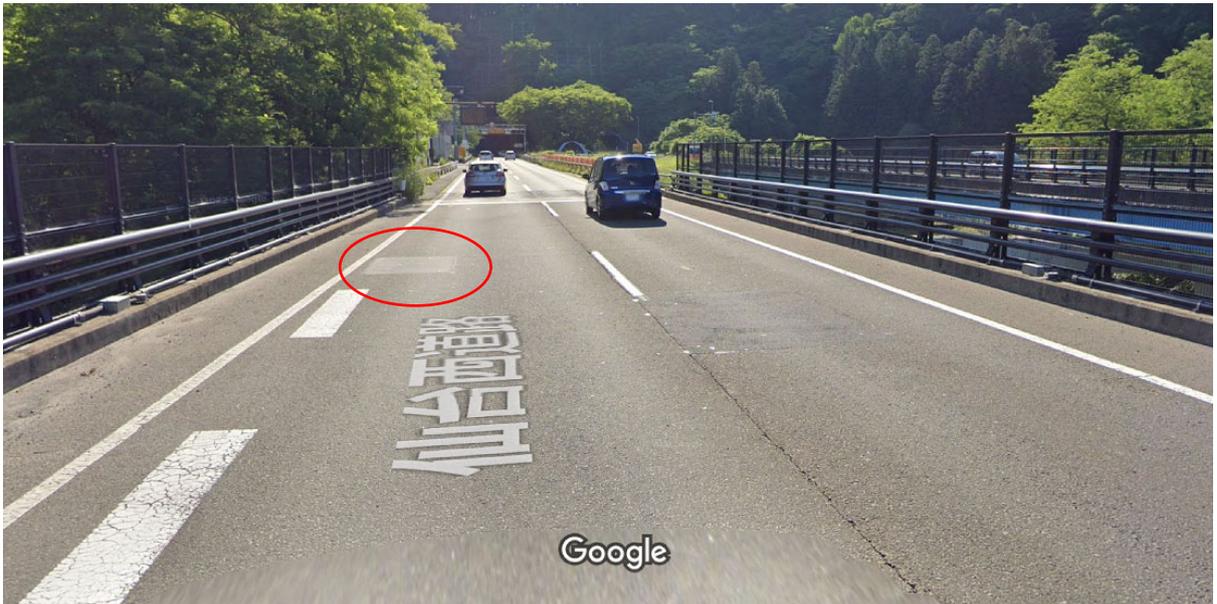
写真-3.1.5 第1径間の路面画像の比較

写真-3.1.5～写真-3.1.7 は、最新の定期点検（2017 年）に最も近い 2017 年 9 月撮影の路面画像と、非破壊検査技術の適用性の検証実施日（2020 年 1 月）の直前の 2019 年 6 月撮影の路面画像の比較である。写真中の赤丸は直近の定期点検結果に記録されていない路面補修痕を示している。2 年弱という短期間で路面補修痕が増加していることが確認された。

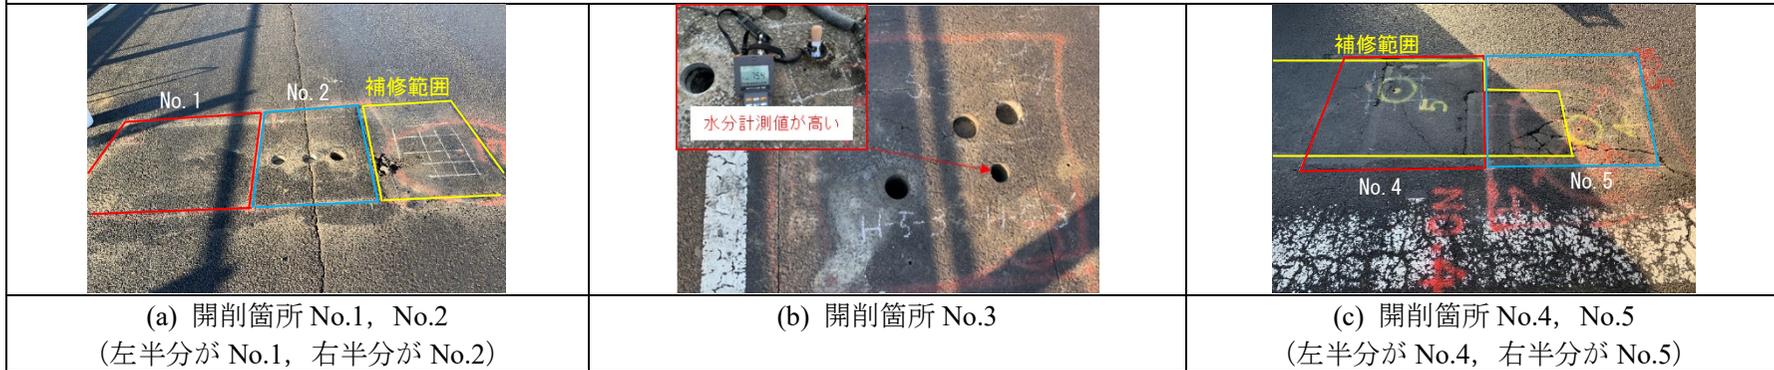
図-3.2.2 開削前の舗装の状態

図-3.2.2(a)～(c)に開削前の舗装状態、図-3.2.3(a)～(c)に開削箇所の床版上面の状態を示す。No.1 は全体的にコンクリートの剥離や劣化等が見られず健全な状態であった。No.2 では湿潤状態の部分でコンクリートが劣化しており部分的な欠損が生じていた。隣接する舗装補修部に生じた損傷から水分が供給されていた可能性が高い。No.3 では床版上面にうきが確認された。No.4 は床版上面の補修が行われており、上面補修部をハンマーで壊し既設コンクリートを確認すると、セメントペーストと骨材の剥離が生じておりコンクリートが欠損していた。No.5 もNo.4 と同様にセメントペースト骨材の剥離によるコンクリートの欠損が見られ、滞水も生じていた。コンクリートの欠損は床版の上側鉄筋位置まで進行しており、鉄筋の腐食も確認された。No.4 とNo.5 の開削箇所については、舗装を開削する前に小径微破壊検査で使用したエアブローで空気を注入すると、補修部の損傷している箇所や補修部と既設アスファルトの境界部から水が噴出されるのを確認した(図-3.2.4 赤矢印)。当箇所において水の噴出が確認された部分から、床版上面に橋面水が供給されていたと考える。

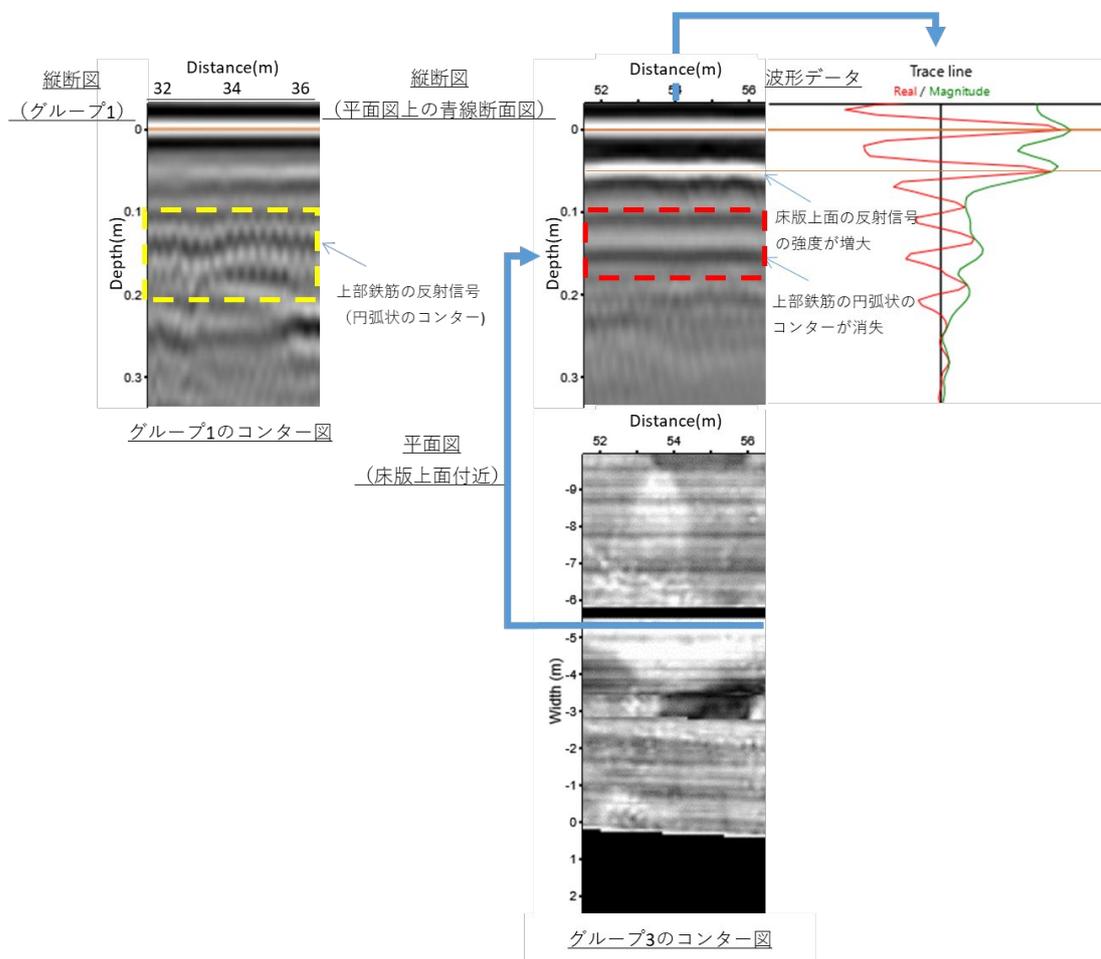
図-3.3.13 G 橋（上り線）におけるグループ 1 とグループ 3 の反射信号の比較

RC床版上面に深い土砂化や滞水等が生じている場合は，新たな物質が加えられることで，材料の比誘電率や電磁波の反射信号の強度や透過性に变化が生じる．前述の実物大供試体実験の結果，図-3.3.10 のとおりグループ 1 と比較すると，深い土砂化及び滞水を模擬した供試体の縦断面図では，RC床版上面の反射信号の強度が増大し，かつ鉄筋の円弧状のコンターを視認できなくなるという

知見を得ている。これをグループ 3 と分類する。グループ 1 に分類したデータとグループ 3 に分類したデータの比較を図-3.3.13 に示す。グループ 1 と比べて、床版上面付近の反射信号が増大し、上側鉄筋付近の深度において円弧状のコンターが視認できないことがわかる。

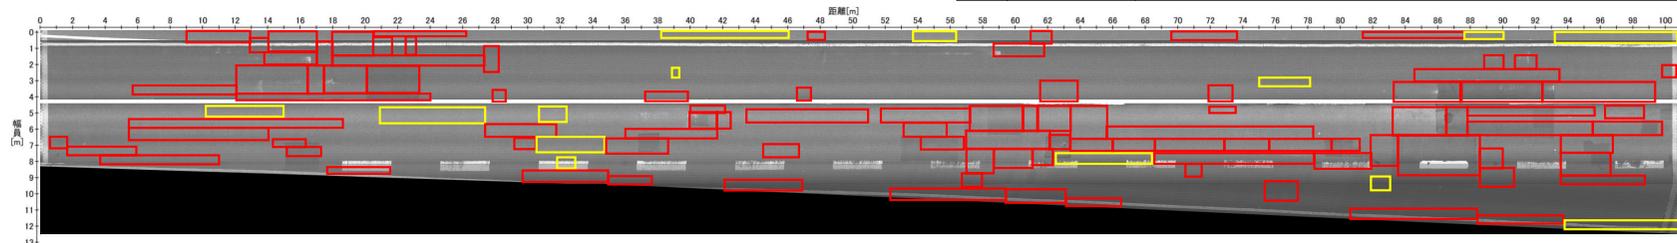
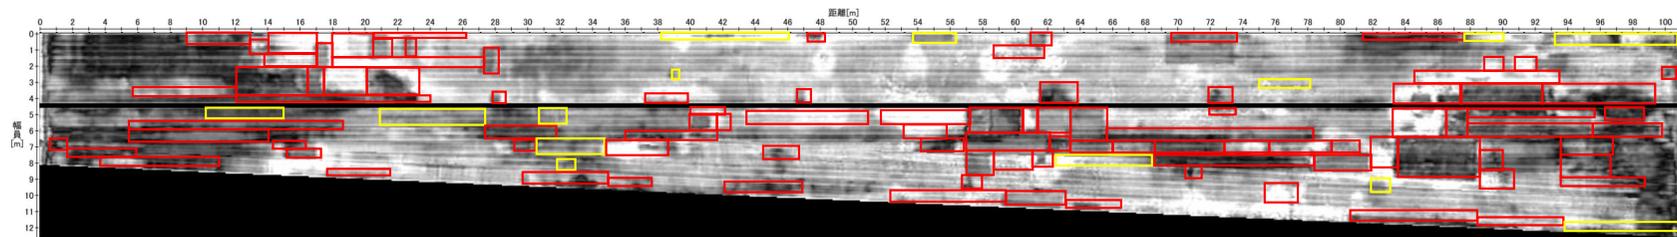
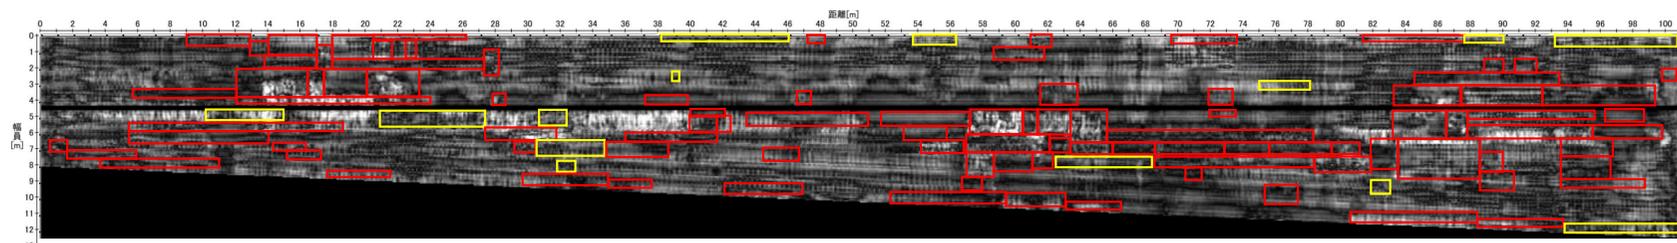
3.3.6 (1) ~ (3) で示した分類に従い、G 橋（上り線）の計測結果をグループ 1, 2, 3 に分類した結果を図-3.3.14~図-3.3.16 に示す。深い土砂化や滞水等の疑いがあるグループ 3 の箇所が橋梁全体にわたり確認された。また、舗装剥離、浅い土砂化、及び水平クラックが疑われるグループ 2 の箇所も複数箇所を確認された。

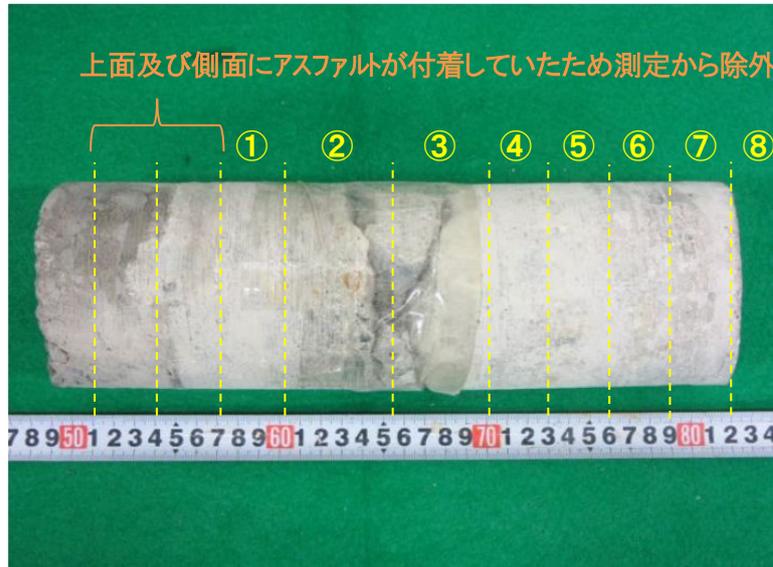
写真-3.5.1 Core-01 分割位置とスライス片番号

ここで、写真-3.5.1 と写真-3.5.2 より各種試料を目視で確認すると、Core-02 は柱状を示しておらず、スライス片を生成する前から分離している。これは試料採取時に生じた負荷で折れるもしくは分離した可能性もあるが、少なくともスライス片②と③に関しては、コア削孔後の孔内において同位置に水平ひび割れと滲出する水や、削孔中に泥状になったモルタル分が削孔穴から析出するなどが確認されており、採取前から柱状を保てずに分離していた可能性が高いことがうかがえる（写真-3.5.3、写真-3.5.4）。

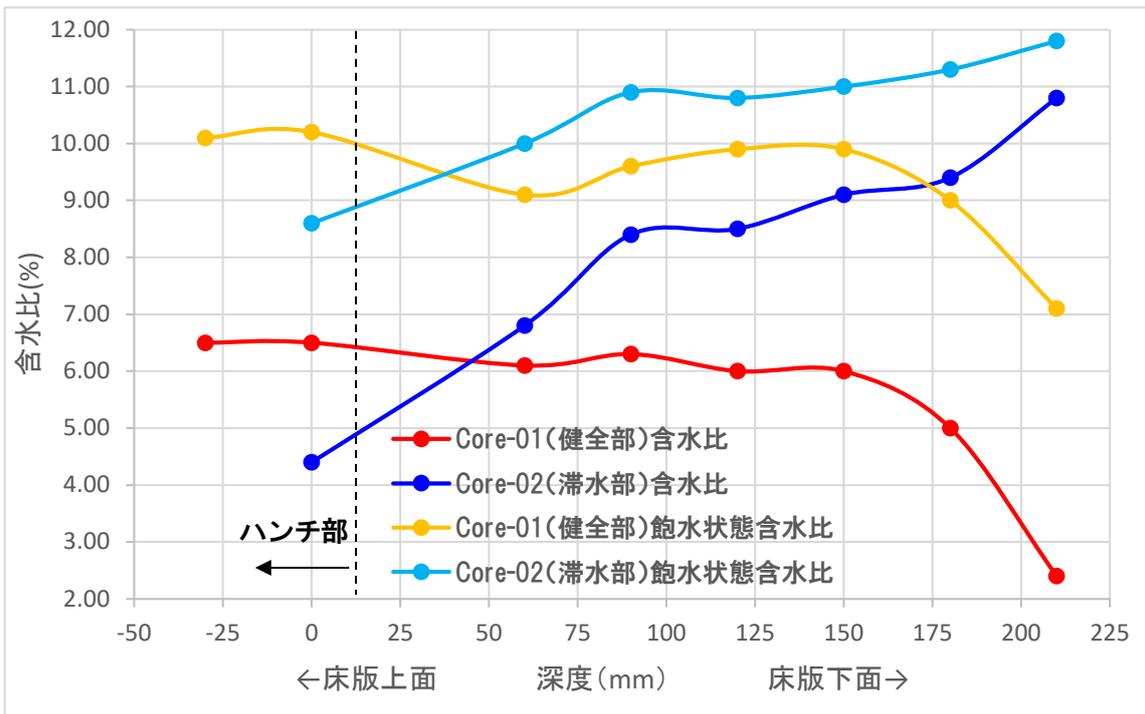
図-3.5.3 含水比及び飽水状態含水比の比較

- (1) 滞水部の床版コンクリートは、健全部と比較して深さ方向に比例して含水比が上昇する傾向がある。
- (2) 飽水状態含水比から、滞水部の床版コンクリートは、ひび割れや空隙などが生じている可能性が高く、吸水効果が増大していると考えられる。これにより（1）における含水比が上昇していると考えられる。
- (3) 飽水状態含水比と含水比の関係から、吸水可能な水分量を検証したところ、滞水部の床版コンクリートは、健全部の床版コンクリートに比べて、広い区間で飽水状態に近いことが判明した。
- (4) 絶乾密度を測定したところ、滞水部の床版コンクリートは健全部に比べて顕著に密度が低下しており、これはコンクリート内部の空隙が大きいほど水分量が多く、土砂化に進展しやすい状態であると考えられる。

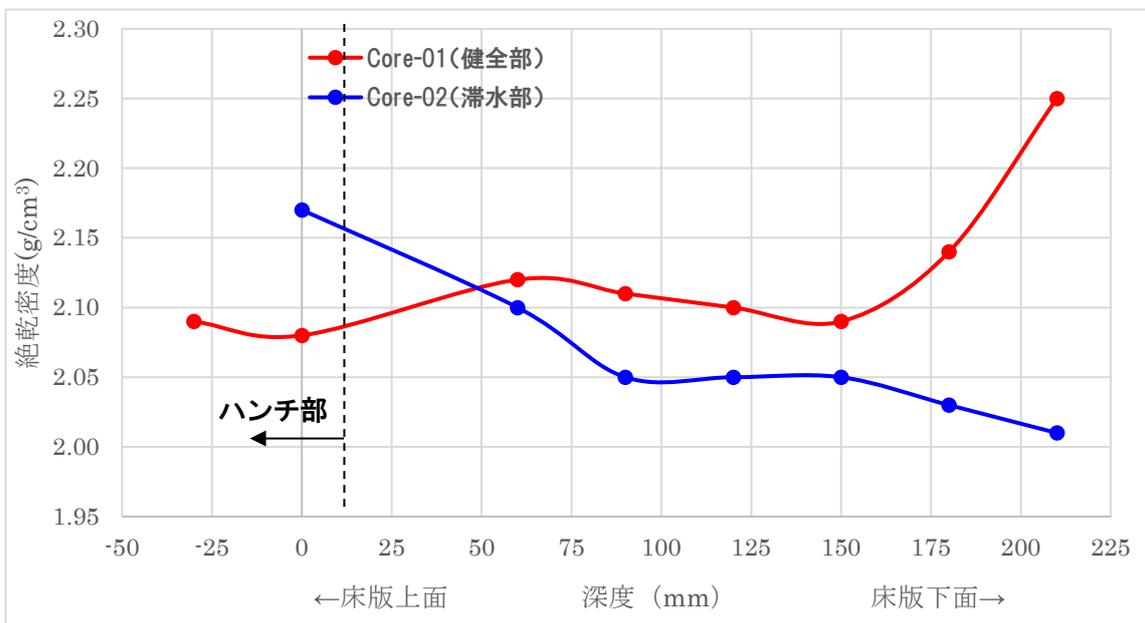
図-3.5.4 絶対密度の比較

表-3.5.6 に本試験で得られた絶乾密度を示す。これまでの含水比、飽和含水状態比で最も健全と考えられる Core-01 のスライス片⑧において最大値 2.25(g/cm³)であった。次に Core-01 と Core-02 を比較すると、Core-02 が下面に近づくほど明らかに粗になっており、これまでの試験項目の傾向と同様に材料の劣化が確認できる。

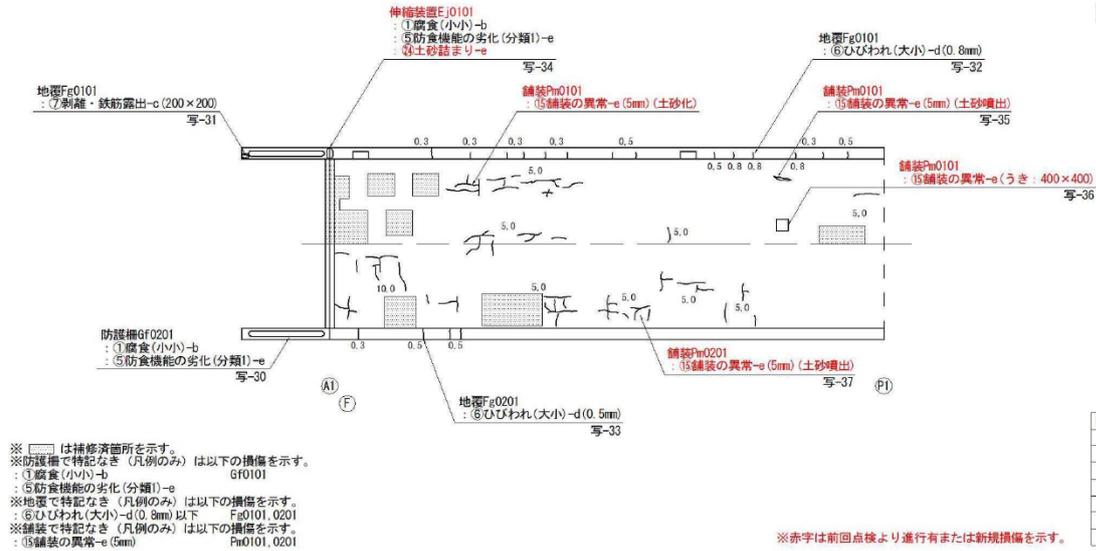
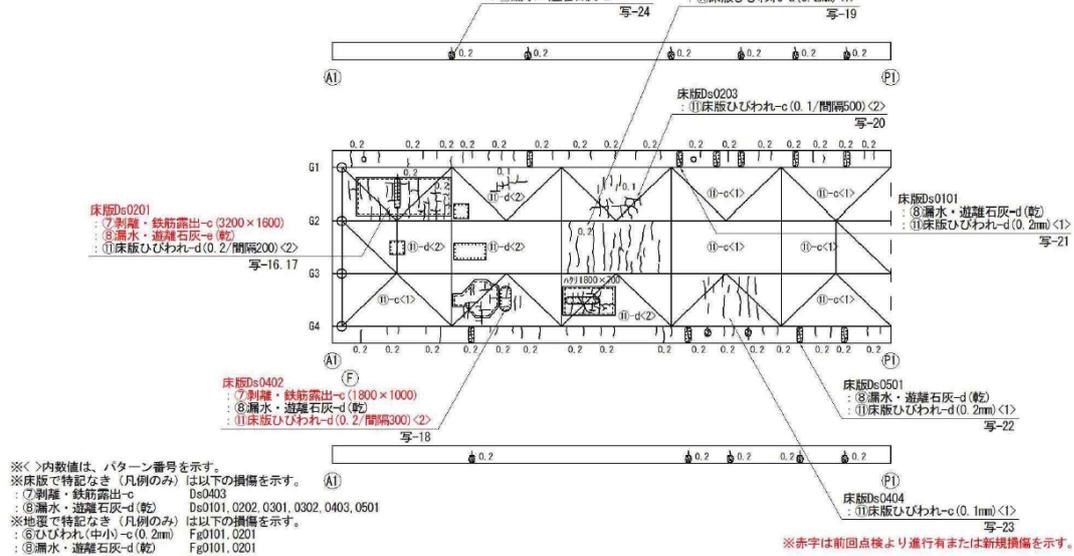
図4.1.2 路面及び床版下面損傷図 (第1径間)

第1径間の床版下面では、全体的にひび割れが生じている。また一部のひび割れでは漏水・遊離石灰や表面剥離が確認されている。表面剥離が生じている箇所の路面には補修痕が確認できる。それ以外にも土砂噴出がいくつか生じている。

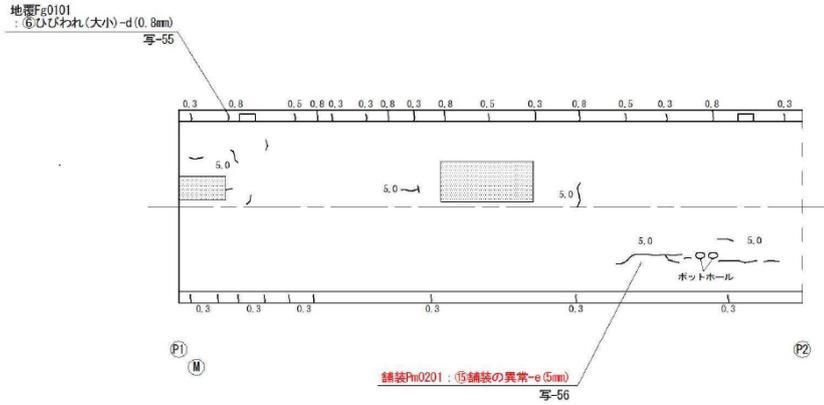
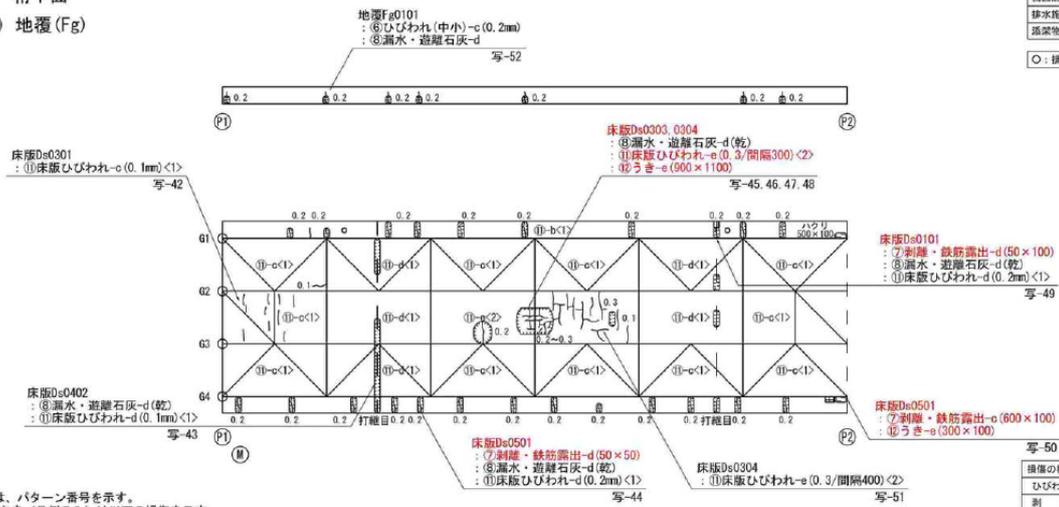
図4.1.3 路面及び床版下面損傷図 (第2径間)

第2径間の床版下面では、第1径間ほどひび割れは生じていないが、G2-G3桁間の中央支間付近に漏水・遊離石灰を伴うひび割れ及び浮きが生じている。点検調書の記載には、前回点検から新たに浮きが確認されたとあり、損傷が進行していることが分かる。路面を見ると、このひび割れの直上付近に補修箇所が確認できる。

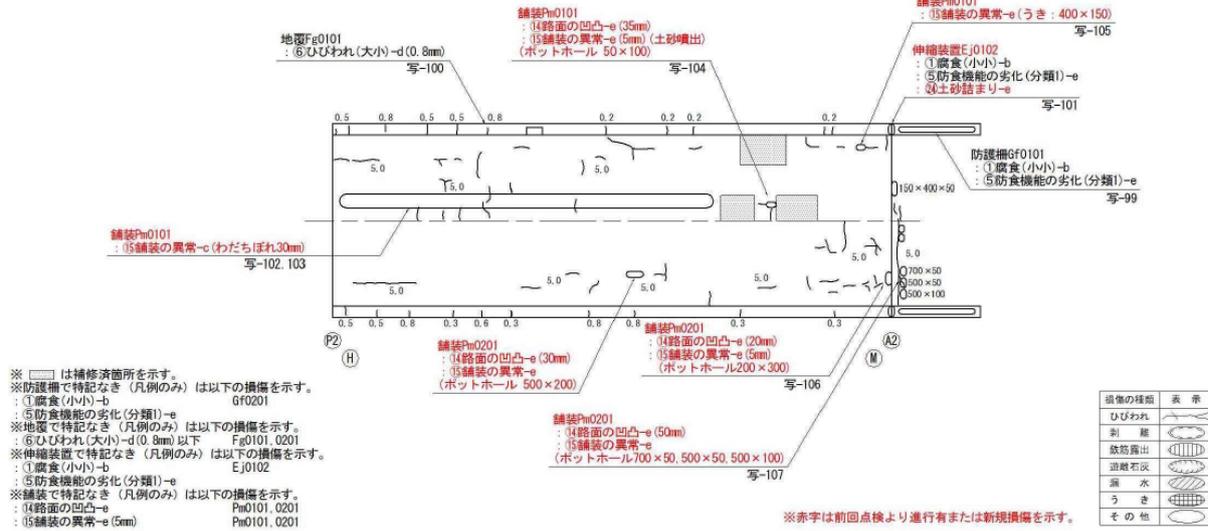
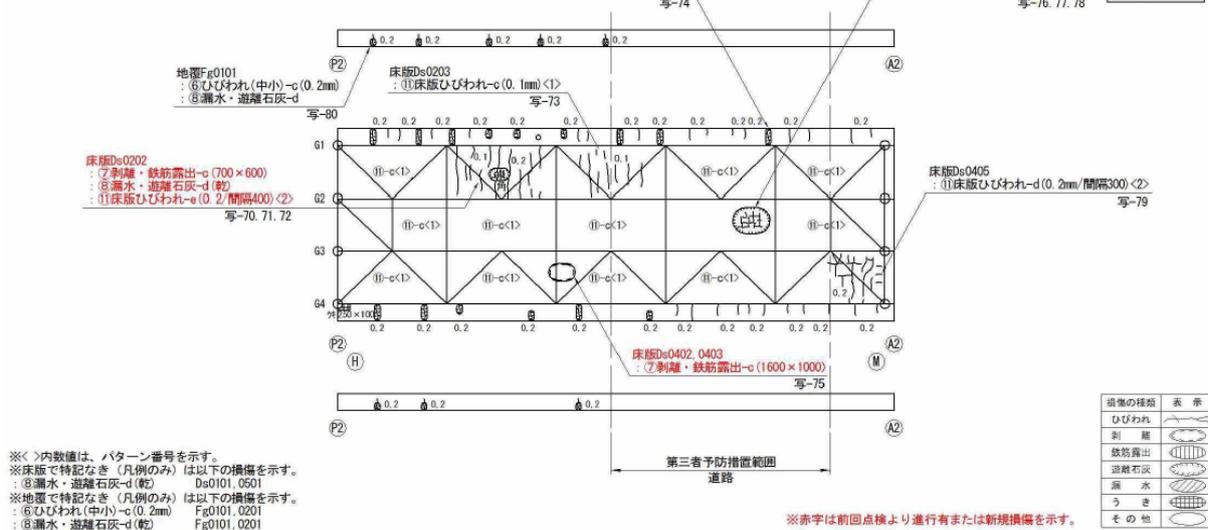
図-4.1.4 路面及び床版下面損傷図 (第3径間)

第3径間の床版下面でも、新たな損傷が進行している。特に路面にポットホールやわだち掘れ等の新規損傷が多く生じている。

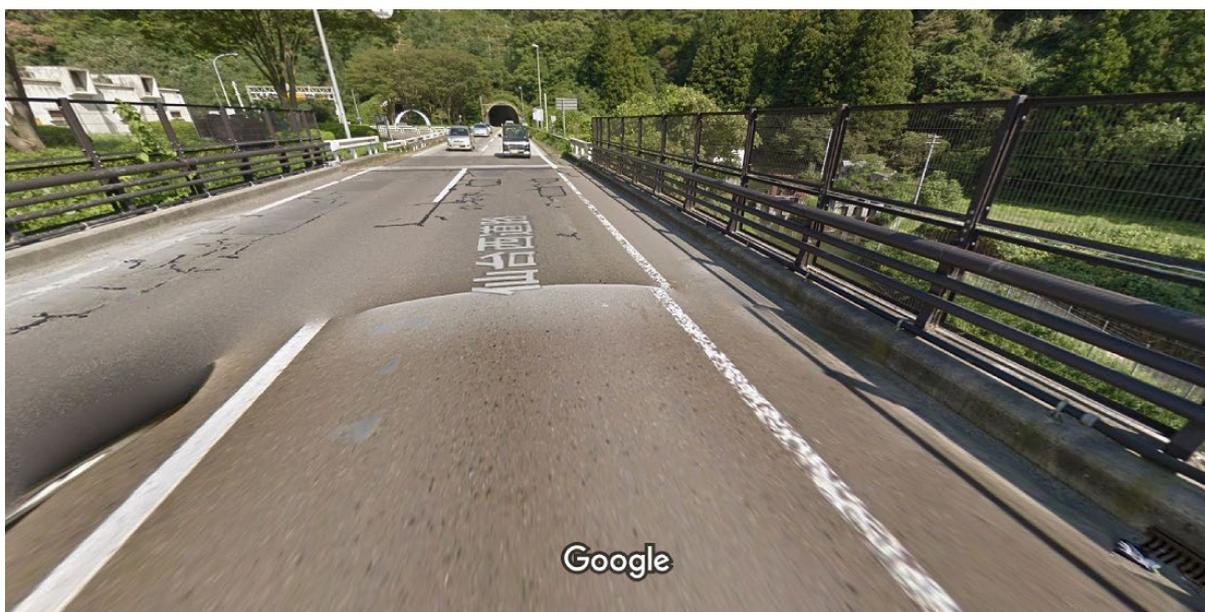
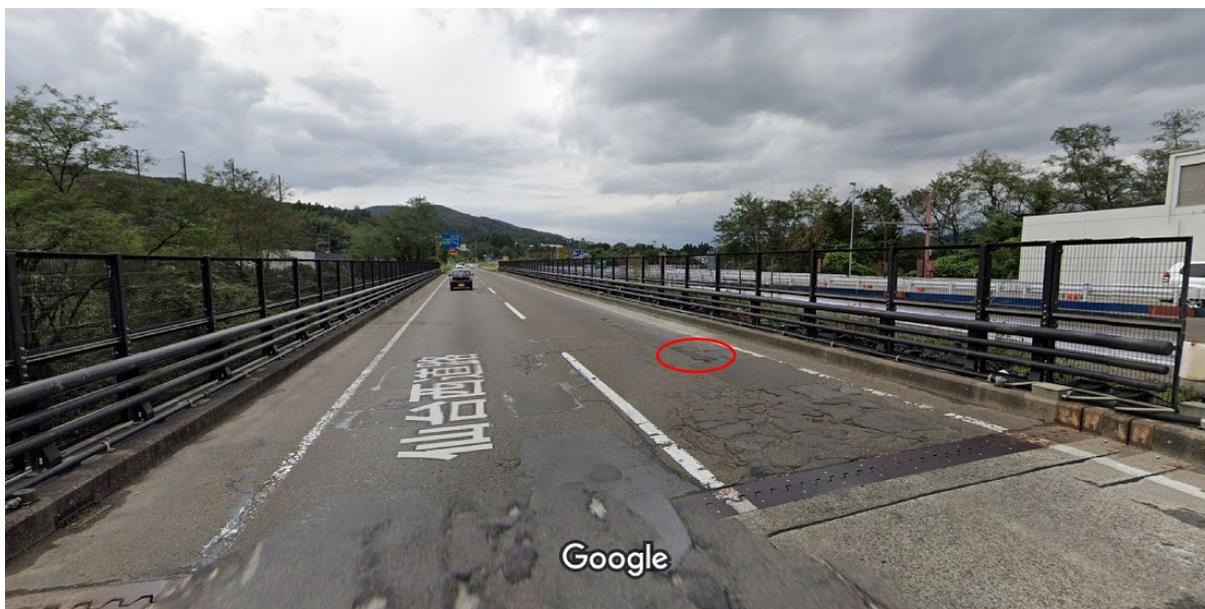
写真4.1.2 第1 径間の路面画像の比較

写真4.1.2～写真4.1.4は、最新の定期点検（平成29年7月）に最も近い平成29年9月撮影の路面画像と、非破壊検査技術の適用性の検証実施日（令和2年12月）の直前の令和2年10月撮影の路面画像の比較である。写真中の赤丸は直近の定期点検結果に記録されていない路面補修痕を示している。前章で紹介した上り線ほどではないものの、やはり約2年で路面補修痕が増加していることが確認された。

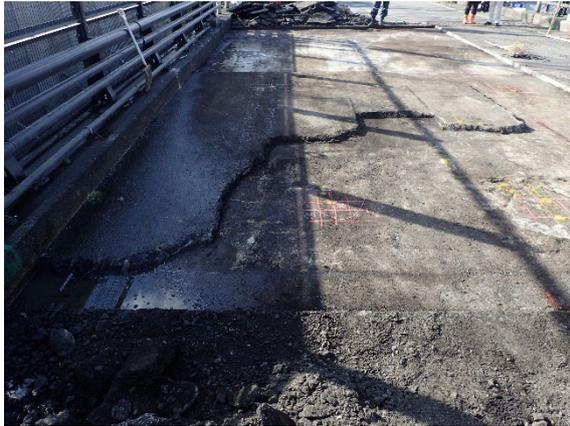
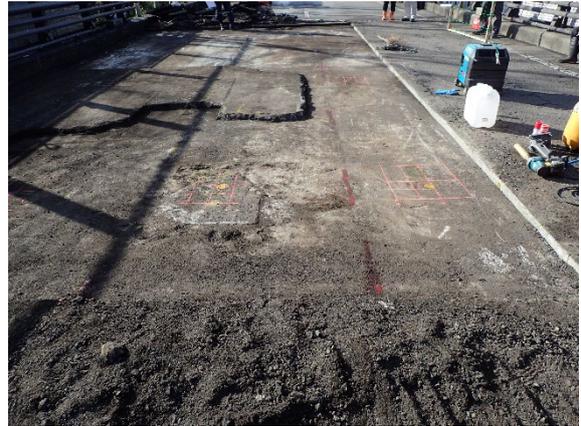
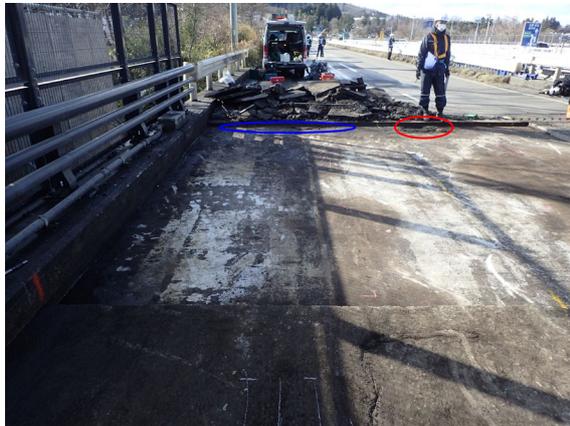
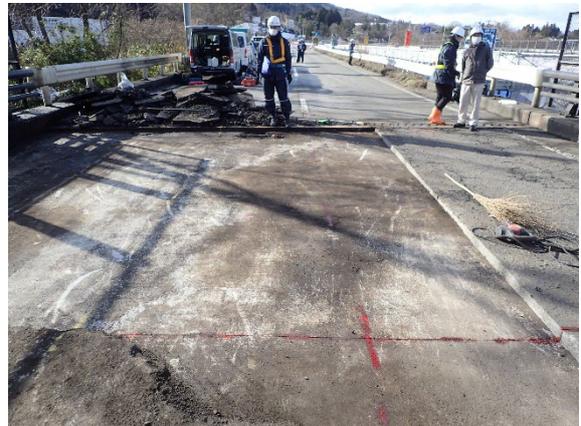
写真4.2.2 床版上面状態

舗装開削後に目視及び打音検査により確認した床版上面状態を図4.2.2及び写真4.2.2に示す。一部舗装未開削範囲があるが、これは舗装と床版との接着が強く舗装を剥がすことができなかった範囲である。伸縮装置継目付近で土砂化及び表面劣化が確認された。床版上面の滞水については目視では判別が困難であったため、図4.2.2には含んでいない。別途床版上面の水分量測定を実施しているため、その結果については4.3で詳述する。

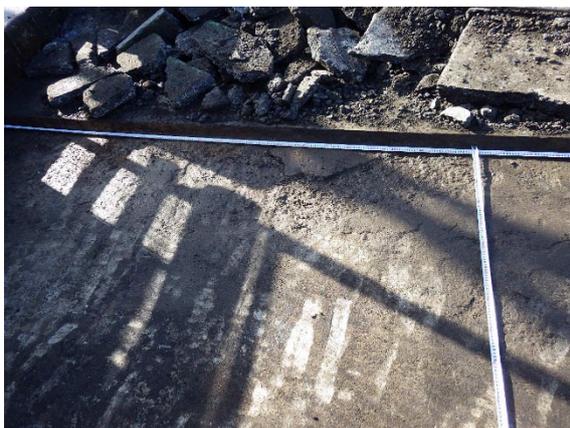
e) 表面劣化 (写真3) の青丸部

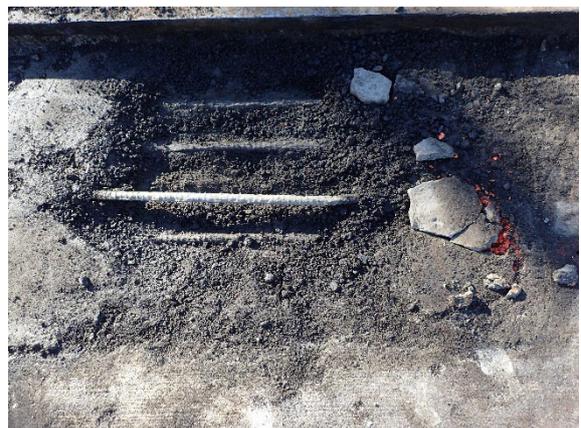
f) 土砂化 (写真3) の赤丸部

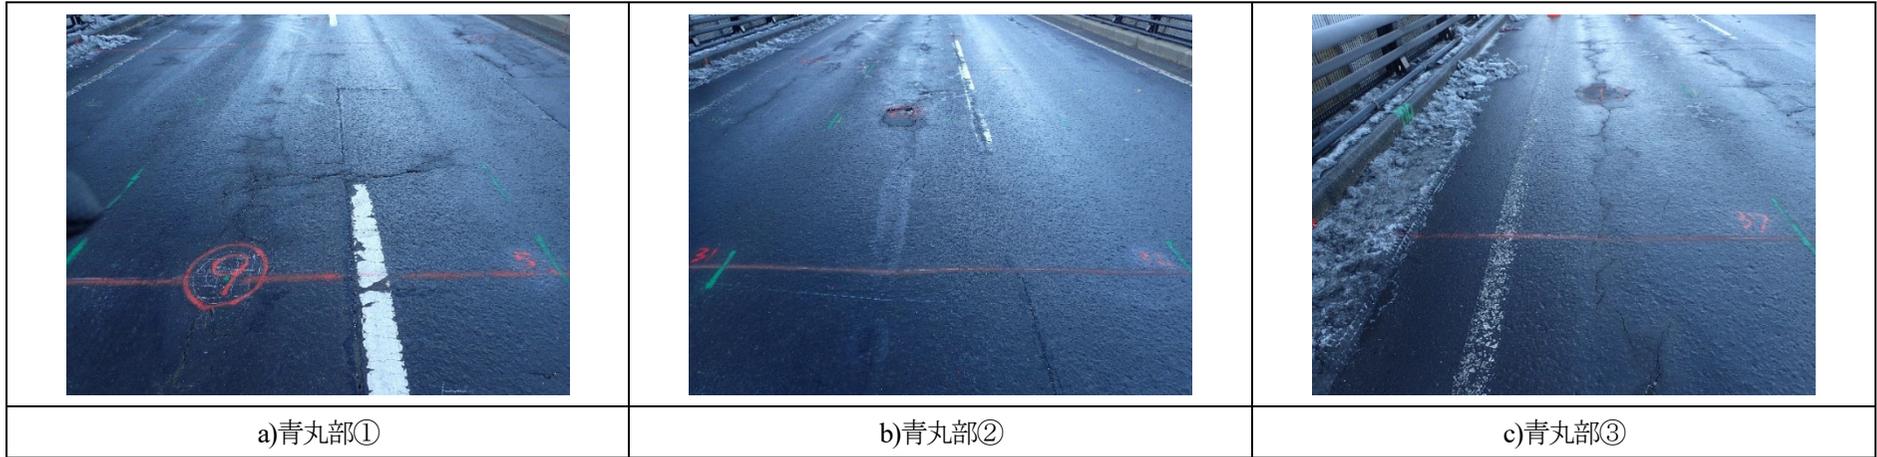
写真4.3.2 青丸部①②③周辺の路面写真

ここで、定期点検結果は2017年実施、床版下面水分量測定は2020年実施であり、約3年のタイムラグがあるため、定期点検結果には記録されていない新たな損傷が生じている可能性がある。2020年12月の実橋調査時に撮影した、青丸部①②③周辺の路面写真を写真4.3.2に示す。3箇所とも定期点検結果よりも路面ひび割れが進展しており、特に青丸部②では舗装が局所的に窪んでいるのが確認できる。このような窪みや路面ひび割れから水が浸入し、床版内のひび割れに浸透することで、床版下面において高い含水状態を示したと考えられる。

今回の床版下面水分量測定の結果から、床版下面水分量コンター図で青色（D値で600～1000）を示した場合、その直上付近の路面には水の浸入口となる損傷が生じている可能性が高いことが確認された。これを活用することで、路面の損傷程度が同程度であっても、床版下面の水分状態を計測してコンター図化することにより水の浸入口となっている損傷の可能性を判別できることが期待できる。効果的な補修順位の策定を

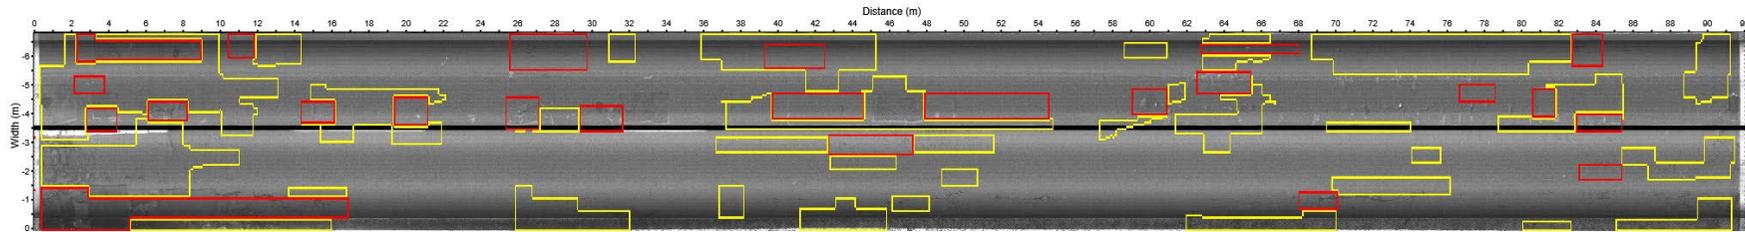
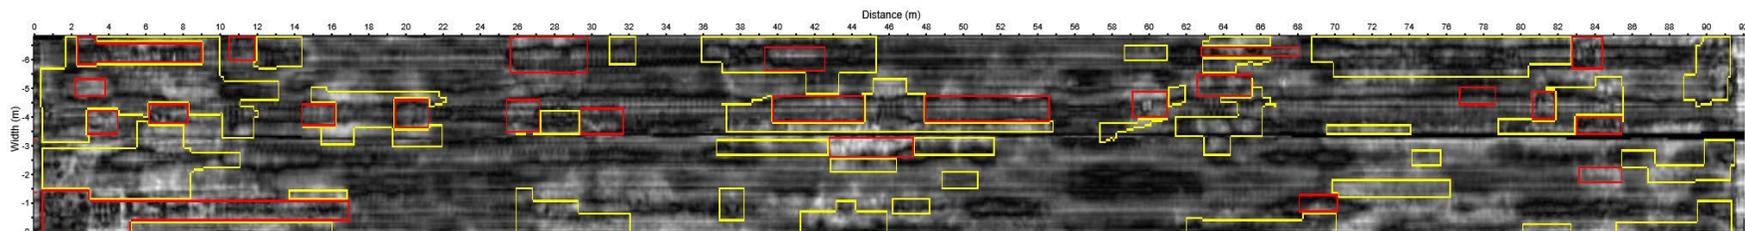
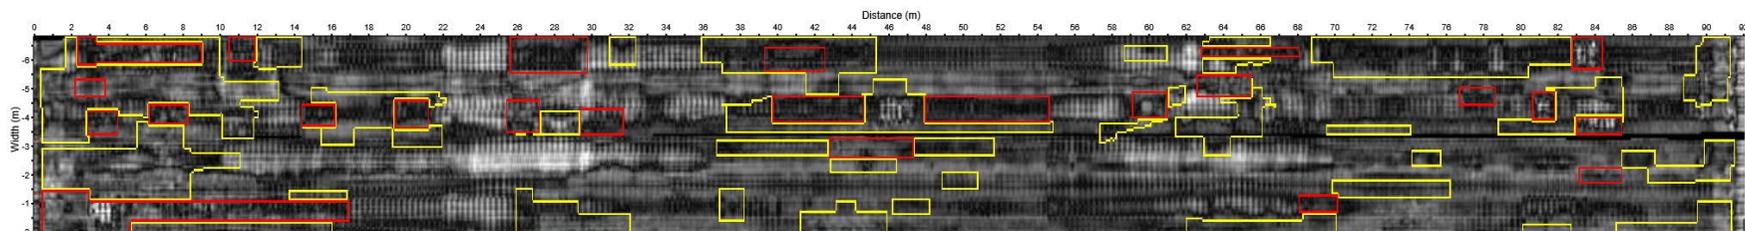
G橋（下り線）の計測結果をグループ1, 2, 3に分類した結果を図-4.4.4～図-4.4.6に示す。深い土砂化や滞水等の疑いがあるグループ3は複数箇所を確認された。また、舗装剥離、浅い土砂化、および水平クラックが疑われるグループ2の箇所も同様に複数箇所を確認された。

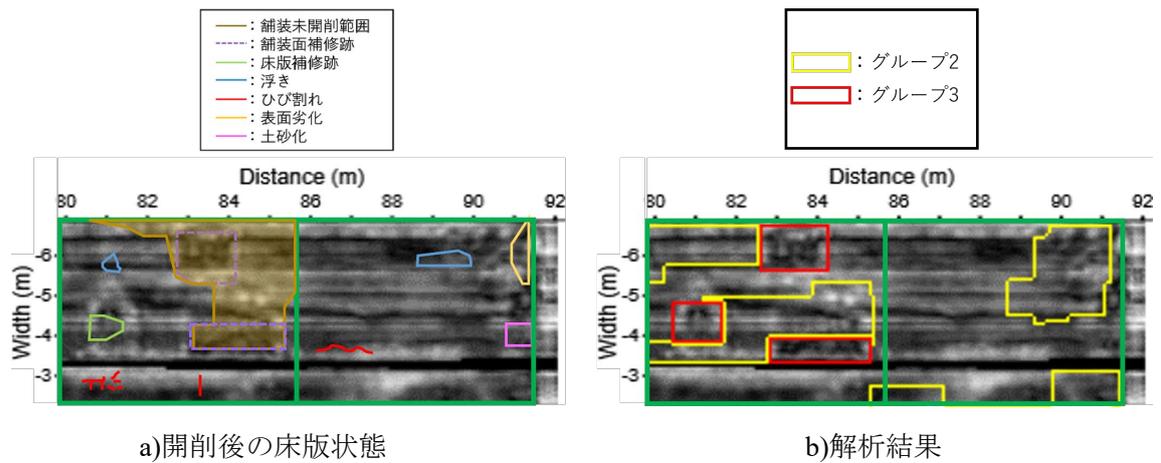
図-4.4.7 開削範囲の床版状態と解析結果の比較

次に、4.2で示したとおり、A2橋台部の伸縮装置から橋軸方向（A1方向）に11.6m、左側の地覆から橋軸直角方向に5.6mの約65m²の範囲で舗装開削調査を実施した。解析結果（図-4.4.5）と比較するために、図-4.4.5の平面コンター図に開削範囲の床版状態を重ねたものを図-4.4.7に示す。浮きが確認された2箇所については概ねグループ2の範囲内に入っていたが、土砂化箇所についてはグループ1となっており検知できていなかった。図-4.4.8に示す当該箇所の電磁波レーダの波形において、上部鉄筋の反射信号の位置が床版上面の反射信号の位置と重なる異常を確認していたが、土砂化や滞水の場合にみられるグループ3の縦断図のような特徴は明確に確認できなかったため、舗装補修時に切削機で床版面を削ってしまった等の要因で床版のかぶりコンクリートが薄くなったことによる異常と考え、床版面の劣化ではないと判定していた。このような箇所については、検知精度向上のため更なる検証が必要である。

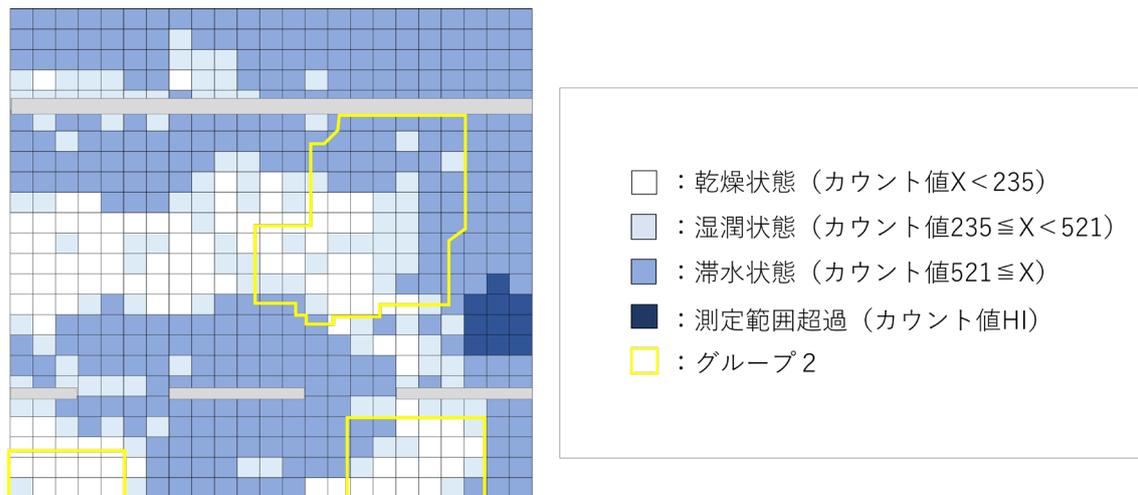
図-4.4.9 床版上面の水分状態と解析結果の比較図

同様に、4.3で示した開削後に実施した電気抵抗式水分計による床版上面の水分状態の測定結果と解析結果との比較を図-4.4.9に示す。これを見ると、水分計の測定結果で滞水状態となっている路肩付近や中央破線付近、右端の伸縮装置近傍を、解析結果では滞水の場合のグループ3ではなく健全の場合のグループ1と判定している。この原因としては、水分計の調査日とレーダ計測日での床版上面の水分状態の変動が考えられる。

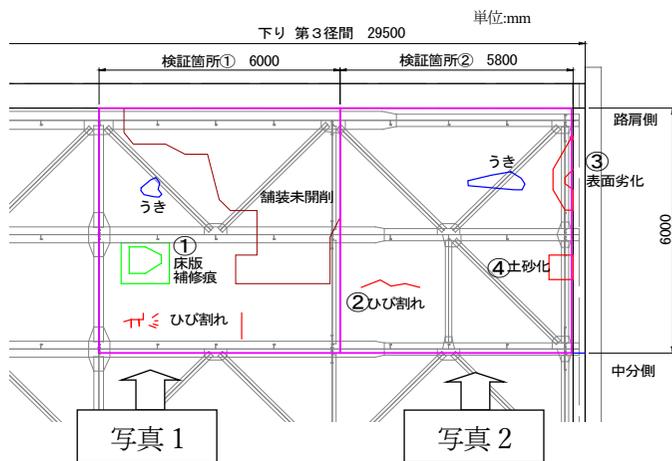
(b) 床版上面損傷図

また図-4.5.1(b) は、検証箇所①及び検証箇所②の舗装開削後に確認した床版上面の損傷図であり、図-4.5.1(c) はその状況写真である。また、図-4.5.1(d) は主な損傷箇所の写真である。前述のとおり、床版上面では「土砂化」「表面劣化」「ひび割れ」「うき」「床版補修痕」が確認されている。

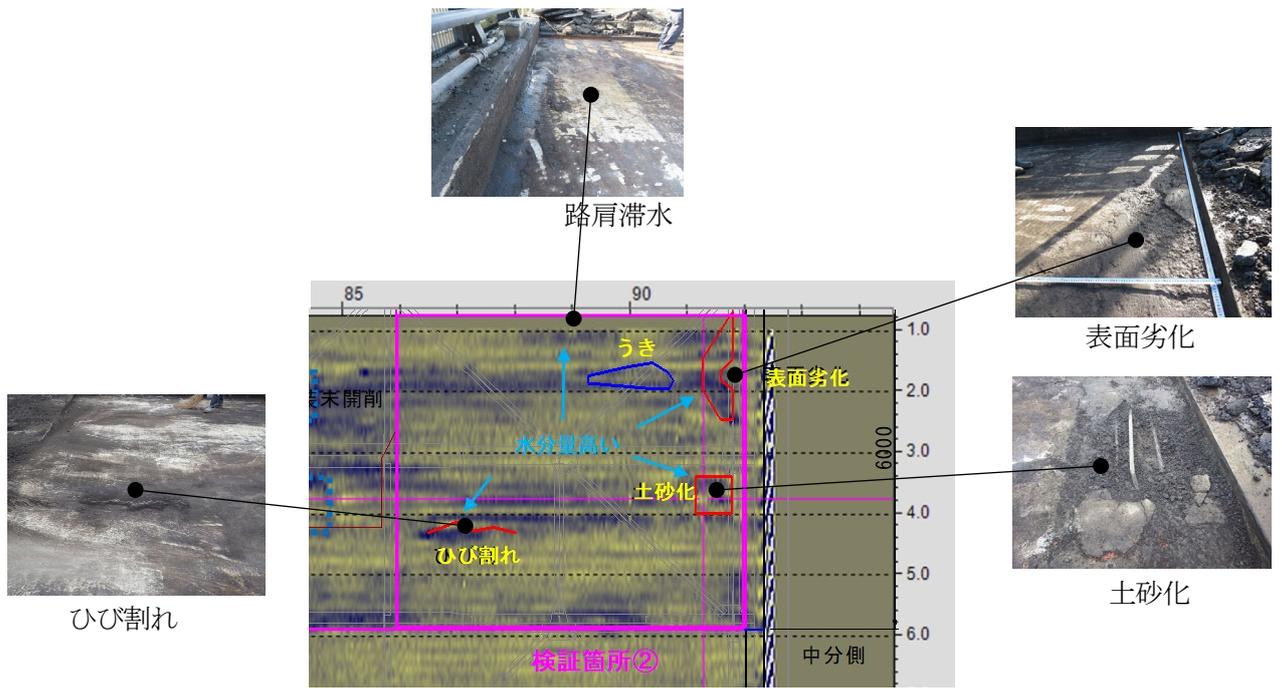
(a) レーダ画像

続いて、図-4.5.2(a) は、検証箇所②付近の床版上面付近レーダ画像の平面コンター図と、主な損傷の位置及び橋面の滞水とその状況写真である。損傷箇所及び滞水箇所は反射強度が強いことを示す濃い色となっているのが分かる。

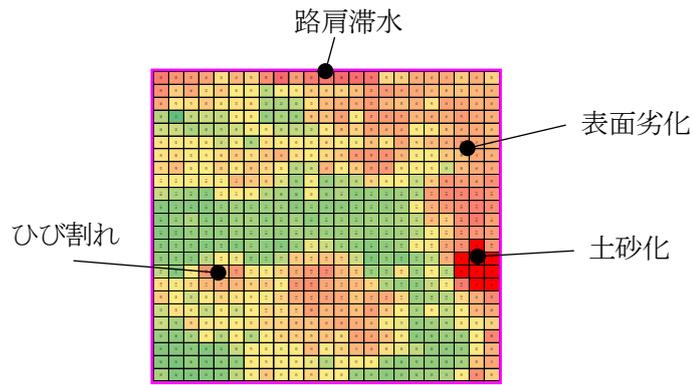
(b) 水分量分布

図-4.5.2(b) は、舗装開削後に計測した床版上面の水分量調査の結果をカラーマップで示した図である。赤色は水分量の多いことを示しているが、図-4.5.2(a) のレーダ画像の濃い色と概ね一致している。

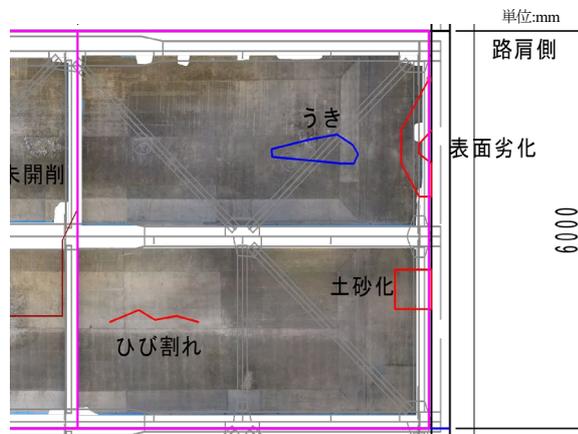
(c) 床版下面写真 (反転)

図-4.5.2(c) は、床版下面の状況写真である。湿潤箇所が濃い色となっているが、図-4.5.2(a) のレーダ画像や図-4.5.2(b) の水分分布とは異なっている。これは上面から下面に向かって水分が浸透する経路が真下とは限らないことを示している。したがって、経年的な劣化を予想するためには床版上面の水分量だけでなく、立体的な水分量の分布を把握する必要がある。

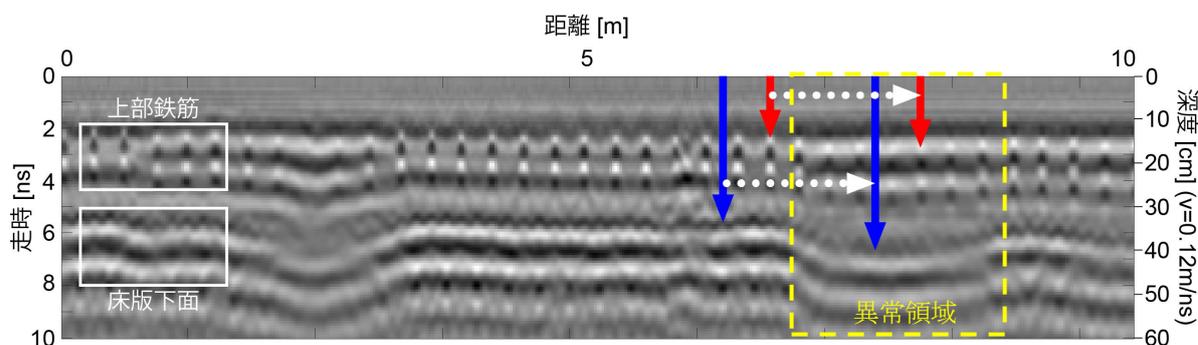
図-4.6.2 縦断スライス図例

図-4.6.2において、異常領域とした範囲における赤矢印及び青矢印の長さの違いは、それぞれ上部鉄筋及び床版下面の反射波の走時が、健全な箇所に対して遅れていることを示している。上部鉄筋の深度や床版厚が変化していることはないため、走時の遅れは、主に電磁波の伝播速度が低下することにより、反射波の到来時間が長く変化していることを示している。走時が遅れている領域は、振幅も小さくなっている。このような、走時が遅れ、振幅が低下した領域を異常領域として識別できる。

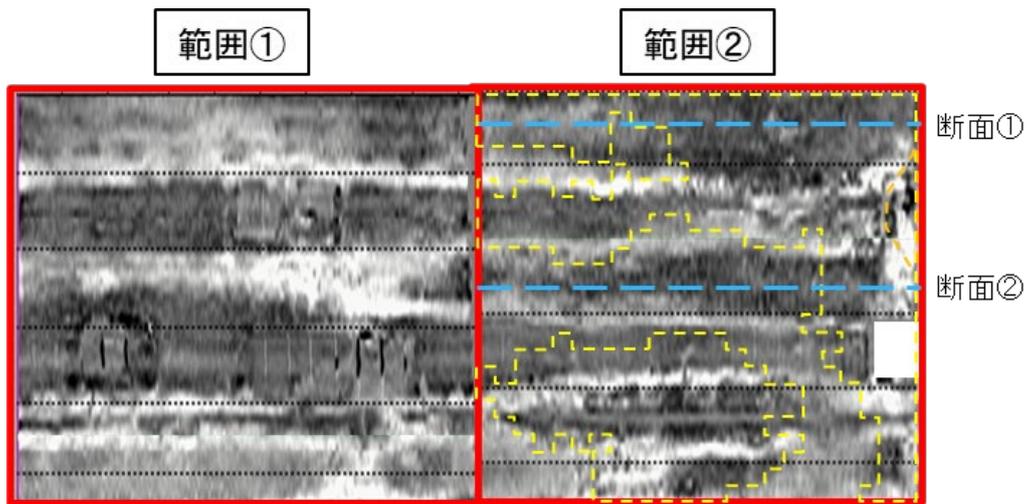
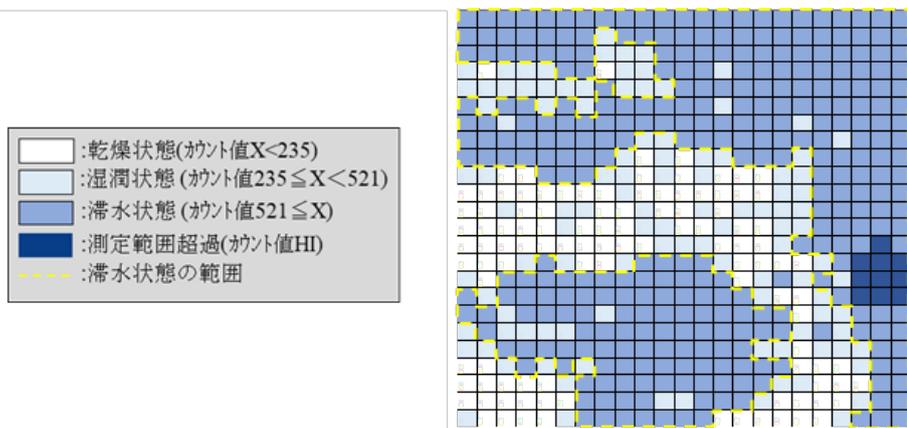
図4.7.2 ハンディ式電磁波レーダ測定結果と床版上面水分量測定結果の比較

ハンディ式電磁波レーダの測定結果より作成した平面コンター図と、4.3 で取得した床版上面水分量測定結果の比較を図4.7.2に示す。床版上面水分量の測定範囲は範囲②のみのため、レーダ測定結果の範囲②と大きさを揃えて比較している。平面コンター図の範囲②内の右端が一部白抜きになっているのは、土砂化により路面が陥没していた箇所であり、不陸により測定できなかったためである。

平面コンター図内の黄色破線は、床版上面水分量測定結果で滞水状態となっている範囲を囲ったものである。下側の黄色破線で囲まれた範囲や右端の黄色破線内ではコンターに濃淡のムラが生じており、滞水状態の分布と概ね合致している。また、乾燥状態又は湿潤状態となっている中央付近ではムラのない一様なコンターとなっており、こちらも水分量の分布と概ね合致した結果となっている。

一方、上端付近の黄色破線内に着目すると、床版水分量測定結果では滞水状態であるにもかかわらずムラのない一様なコンターに見え、滞水状態の分布と合致していない。ここで、図中の断面①及び断面②における縦断スライス図の比較を図4.7.3に示す。床版上面水分量測定結果でほぼ全断面にわたり滞水状態となっていた断面①では、鉄筋からの反射波形が全体的に不明瞭でぼやけている。一方、床版水分量測定結果で右端のみ滞水状態となっていた断面②では、右端部分は断面①同様に不明瞭だが、それ以外の部分は鉄筋からの反射波形が明瞭に確認できる。これは、4.7.4に記載のとおり比誘電率の異なる媒質、すなわち水が存在することにより電磁波が水で反射され、電磁波が減衰したことで鉄筋からの反射が弱まったためである。
