AI を活用した道路橋メンテナンスの効率化 に関する共同研究報告書(Ⅱ-1)

ー非破壊検査技術を用いたコンクリート床版上面の
滞水検知手法の開発ー

令和5年3月

AI を活用した道路橋メンテナンスの効率化に関する共同研究
点検 AI(床版の土砂化等)開発グループ

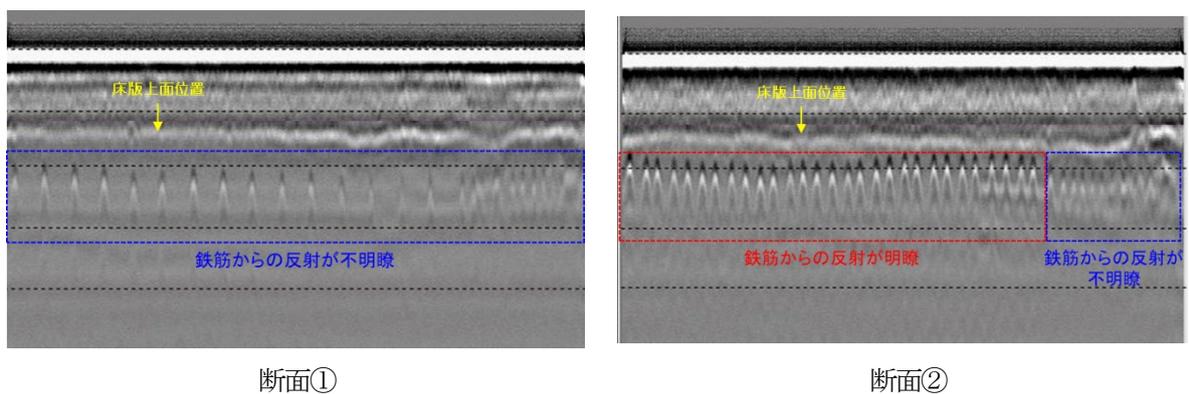
図4.7.3 縦断スライス図の比較

一方、上端付近の黄色破線内に着目すると、床版水分量測定結果では滞水状態であるにもかかわらずムラのない一様なコンターに見え、滞水状態の分布と合致していない。ここで、図中の断面①及び断面②における縦断スライス図の比較を図4.7.3に示す。床版上面水分量測定結果でほぼ全断面にわたり滞水状態となっていた断面①では、鉄筋からの反射波形が全体的に不明瞭でぼやけている。一方、床版水分量測定結果で右端のみ滞水状態となっていた断面②では、右端部分は断面①同様に不明瞭だが、それ以外の部分は鉄筋からの反射波形が明瞭に確認できる。これは、4.7.4に記載のとおり比誘電率の異なる媒質、すなわち水が存在することにより電磁波が水で反射され、電磁波が減衰したことで鉄筋からの反射が弱まったためである。

以上より、平面コンター図における濃淡のムラの有無だけでは床版上面の滞水の確実な検知はできないものの、加えて縦断スライス図で鉄筋からの反射が不明瞭であることを確認することで、ハンディ式電磁波レーダの測定結果から床版上面の滞水を検知可能であることが確認できた。

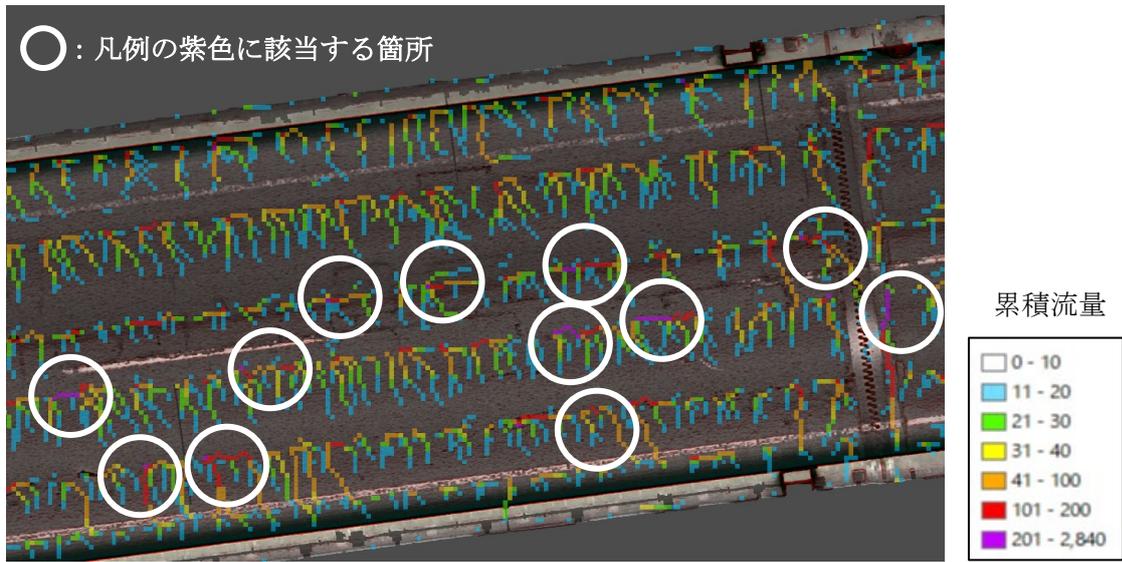
図-4.8.9 反射強度オルソ+累積流量

図-4.8.9 の白丸箇所は、累積流量が最大となる紫色の箇所であり、水が浸水し易いことから土砂化が発生する可能性が高いことを示している。この紫色の箇所はかなり局部的であるが、床版の土砂化は水が浸水した箇所ピンポイントに生じるのではなく、そこを中心にある程度の範囲で生じると想定されるため、累積流量が紫色の箇所の概ね 1m 範囲を同一箇所として土砂化危険箇所とした。その結果、図-4.8.10 のように掘削範囲では土砂化危険箇所が 2 箇所（図中の①及び②）存在した。舗装開削後の床版の状態と比較した結果、図-4.8.11 のとおり①は実際に土砂化していることが確認された。一方、②では土砂化は確認されなかった。①が土砂化していた理由としては、累積流量が最大であることに加えて伸縮装置近傍であるため伸縮装置継目部からも水が浸入しやすかったこと、伸縮装置近傍であるため車両の通行荷重の影響を受けやすかったためと推察される。

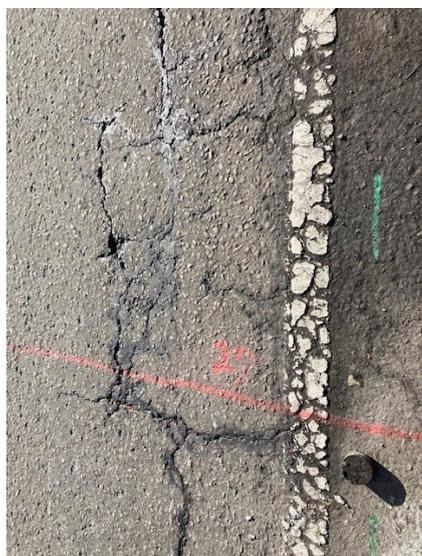
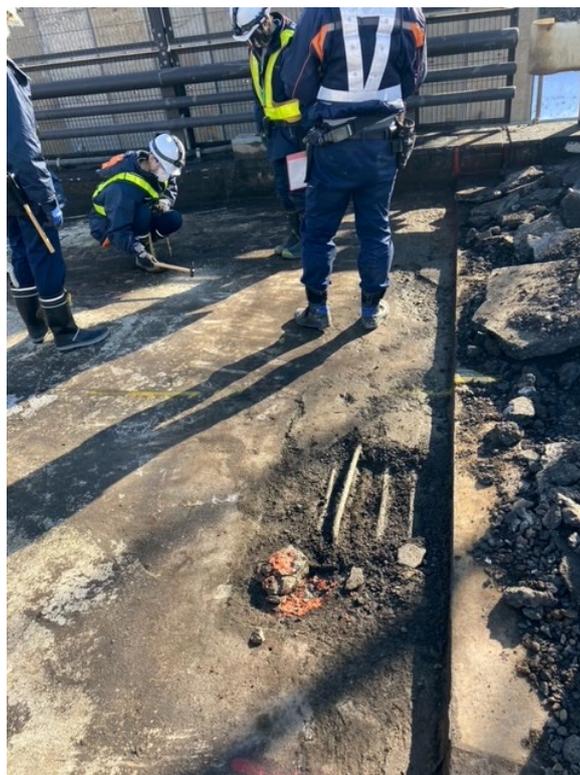
図-4.8.11 床版の土砂化状況

この結果より、累積流量が最大であっても路面位置や車両の走行条件により床版の土砂化の生じやすさは異なることがわかる。

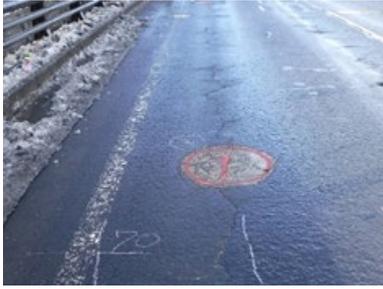
No.①

次に、グループ2（舗装剥離、浅い土砂化、水平クラック等の疑いあり）に分類された範囲に着目すると、全3箇所のうち舗装-床版界面が剥離又は土砂化状態であったのは2箇所（①⑪）であり、No.①の舗装-床版界面では2.7mmの剥離が確認された。No.⑫のみ舗装-床版界面が健全状態であり、ひび割れ本数もかなり深い箇所に1本のみであった。路面画像より路面に補修痕があること、柱状画像から床版上部側では粗骨材が確認できないことから、過去にポリマーセメントモルタル等の補修材で床版補修が実施された範囲であることが確認された。

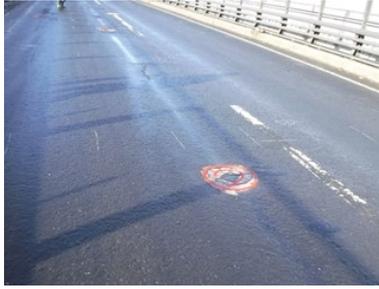
No.②

グループ3（深い土砂化、床版上面の滞水等の疑いあり）に分類された範囲に着目すると、全9箇所のうち舗装-床版界面が土砂化状態なのが2箇所（②⑨）、剥離状態が5箇所（⑦⑧⑬⑮⑳）、健全状態が2箇所（⑯⑲）であった。剥離状態だった箇所の舗装-床版界面では2.0～5.7mmの剥離が確認され、床版内のひび割れ本数は最大で1本、ひび割れ幅は最大で3.1mmであった。No.⑮⑯については、No.⑫同様路面の補修痕及び柱状画像から床版上部側で粗骨材が確認できないことから、ポリマーセメントモルタル等の補修材で床版補修が実施された範囲であることが確認された。

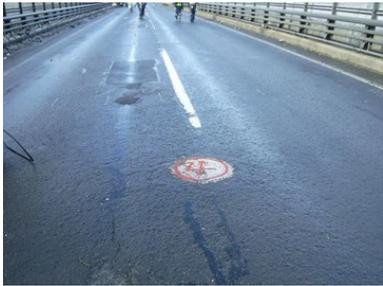
No.④

まず車載式電磁波レーダによる分類グループでグループ1（健全）に分類された範囲に着目すると、全6箇所のうち、舗装-床版界面が健全状態であったのは3箇所（③⑩⑱）で、残り3箇所（④⑤⑰）は剥離状態であった。深さ方向の損傷状態を見ると、舗装-床版界面に1.0～1.6mmの剥離と床版内に複数の水平ひび割れが確認された。特にNo.⑤では、床版内部に全削孔箇所の中で最も多い4本の水平ひび割れが確認された。今回の削孔調査の範囲では、グループ1判定で土砂化状態となっている箇所は確認されなかった。

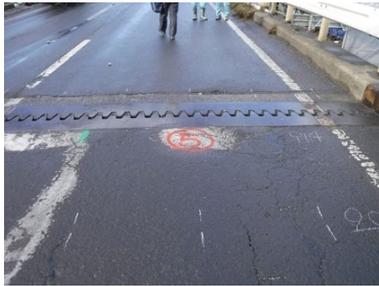
No.⑤

- (4) 床版内部の深さ方向の損傷状態に着目すると、今回の削孔箇所範囲では1～4本のひび割れが確認された。このうち、最も多くの4本のひび割れが確認されたのはグループ1に分類された箇所(⑤)であり、グループ3に分類された削孔箇所を確認されたひび割れは最大でも2本(②)であった。以上より、グループ分類と床版内のひび割れ本数には関連性は確認できなかった。

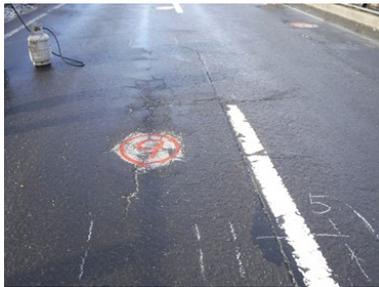
No.⑨

削孔調査により取得できる削孔内部の画像例を図4.9.5に示す。上から、床版上面から下面側へ撮影した削孔方向画像、舗装と床版の界面を横方向に撮影した側面画像、側面画像を柱状に加工した柱状画像となっている。各画像中でピンク色の部分が確認できるが、これはひび割れ箇所の確認を容易にするため削孔後に注入した特殊カラー樹脂である。柱状画像中の赤丸は、舗装と床版の界面を示している。ただし、柱状画像はある一方向の側面画像を柱状に加工したものであり、削孔内部の全周を表したものではない。したがって、柱状画像にて舗装と床版の界面の剥離が確認されても、異なる方向では舗装と床版が密着している場合もある。また、図4.9.5を見ると、No.③では削孔方向画像・側面画像とも舗装と床版の界面が剥離せず密着しているのが確認できる。一方 No.⑬では、舗装と床版の界面に全周にわたり剥離が生じている。しかし、側面画像を見ると床版面はモルタルと粗骨材が付着しており、砕けるまでは至っていない。これに対して No.⑨では、モルタルと粗骨材の付着がなくなり床版面が砕けた状態となっている。

舗装と床版の界面が No.③のような状態を健全、No.⑬のような状態を剥離、No.⑨のような状態を土砂化と定義し、各削孔箇所毎に車載式電磁波レーダによる分類グループと深さ方向の損傷状態を整理した。

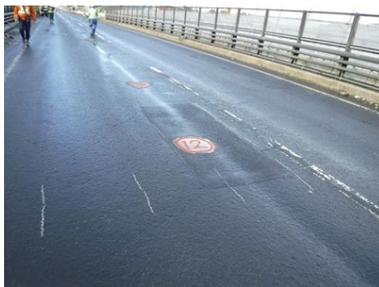
No.⑫

- (1) ポリマーセメントモルタル等の補修材での床版補修が確認された3箇所（⑫⑮⑯）のうち2箇所（⑫⑯）では、舗装-床版界面が密着している健全状態でもグループ2又は3に分類されていた。電磁波は媒体の比誘電率によって反射強度が変化する性質を持つことから、補修材で補修された範囲は周りのコンクリートと比較して反射強度が変化したため、グループ2又は3に分類された可能性がある。
- (2) 舗装-床版界面が土砂化状態に至っている場合（②⑨⑪）は少なくともグループ2以上と判定されており、グループ1と判定された範囲で舗装-床版界面が土砂化状態の箇所はなかった。舗装-床版界面の状態が著しく損傷している場合は、少なくともグループ2以上と判定される傾向が確認された。
- (3) グループ1と判定された箇所のうち半数（④⑤⑰）で舗装-床版界面が剥離状態の箇所がされた。グループ2又は3判定の箇所では、舗装-床版界面の剥離の幅が2.0～5.7mmであったのに対し、グループ1判定の箇所での剥離の幅は1.0～1.6mmであった。剥離の幅が小さい場合は、正しく剥離と判定され

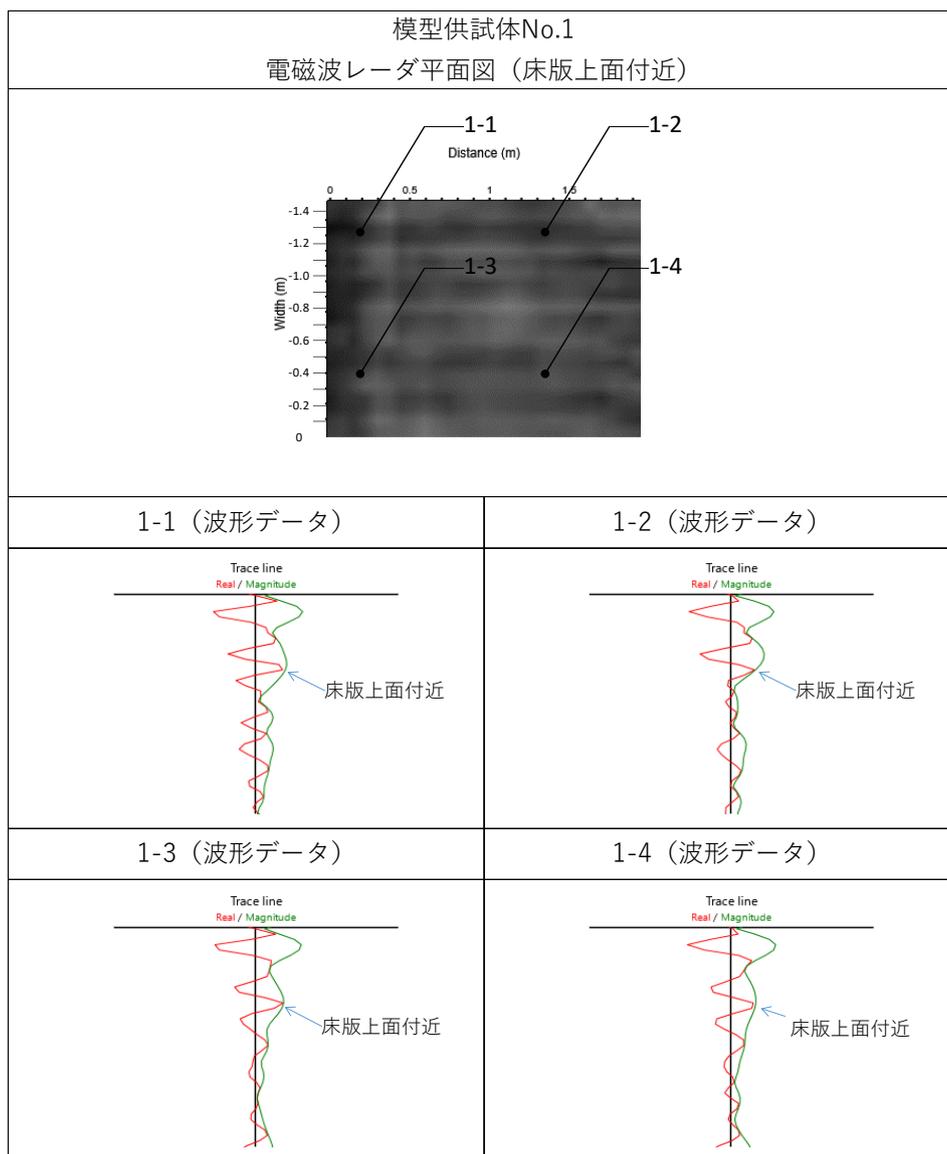
図-5.2.1 模型供試体 No.1 の電磁波データ (電磁波レーダ平面図と波形データ)

模型供試体 No.1 の平面コンター図と波形データを図-5.2.1 に示す。1-1～1-4 の4カ所の地点の波形データでは、床版上面付近の反射強度は同程度であり、後述する滞水を模擬した模型供試体 No.3 (3-1, 3-4 地点)、模型供試体 No.4 (4-1, 4-4 地点) と比べて床版上面付近の反射強度が大きい箇所は見られない。

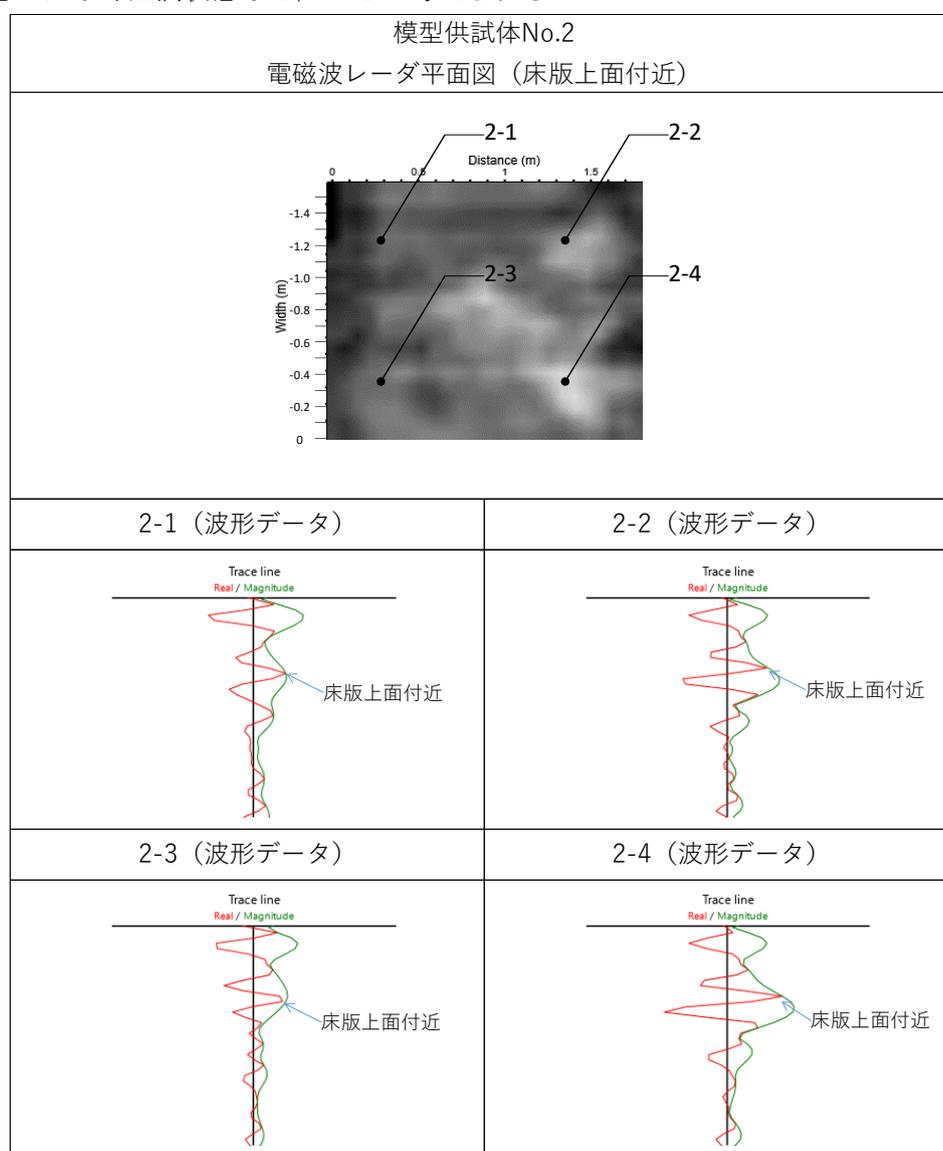
図-5.2.2 模型供試体 No.2 の平面コンター図と波形データ

模型供試体 No.2 の平面コンター図と波形データを図-5.2.2 に示す。2-2 及び 2-4 地点の波形データでは床版上面付近の反射強度が相対的に大きい。2-1 及び 2-3 地点の反射強度は相対的に小さい。2-2 と 2-4 地点は、床版上面において比誘電率の違いが大きかったため、相対的に反射強度が大きくなったと考えられる。しかし、模型供試体 No.2 は床版上面の滞水状態ではなく、舗装にひび割れを模擬した供試体である。このため、反射強度の大きい箇所の原因は、暴露期間中に舗装のひび割れから浸入した雨水だと推定できる。また、後述する滞水状態を模擬した模型供試体 No.3 (3-1, 3-4 地点)、模型供試体 No.4 (4-1, 4-4 地点) と比べて供試体 No.2 の 2-2 及び 2-4 地点の反射強度は低いため、雨水の浸入による水分の影響は滞水状態と比べて小さい（例えば、床版上面が滞水状態ではなく湿潤状態など）ことが考えられる。

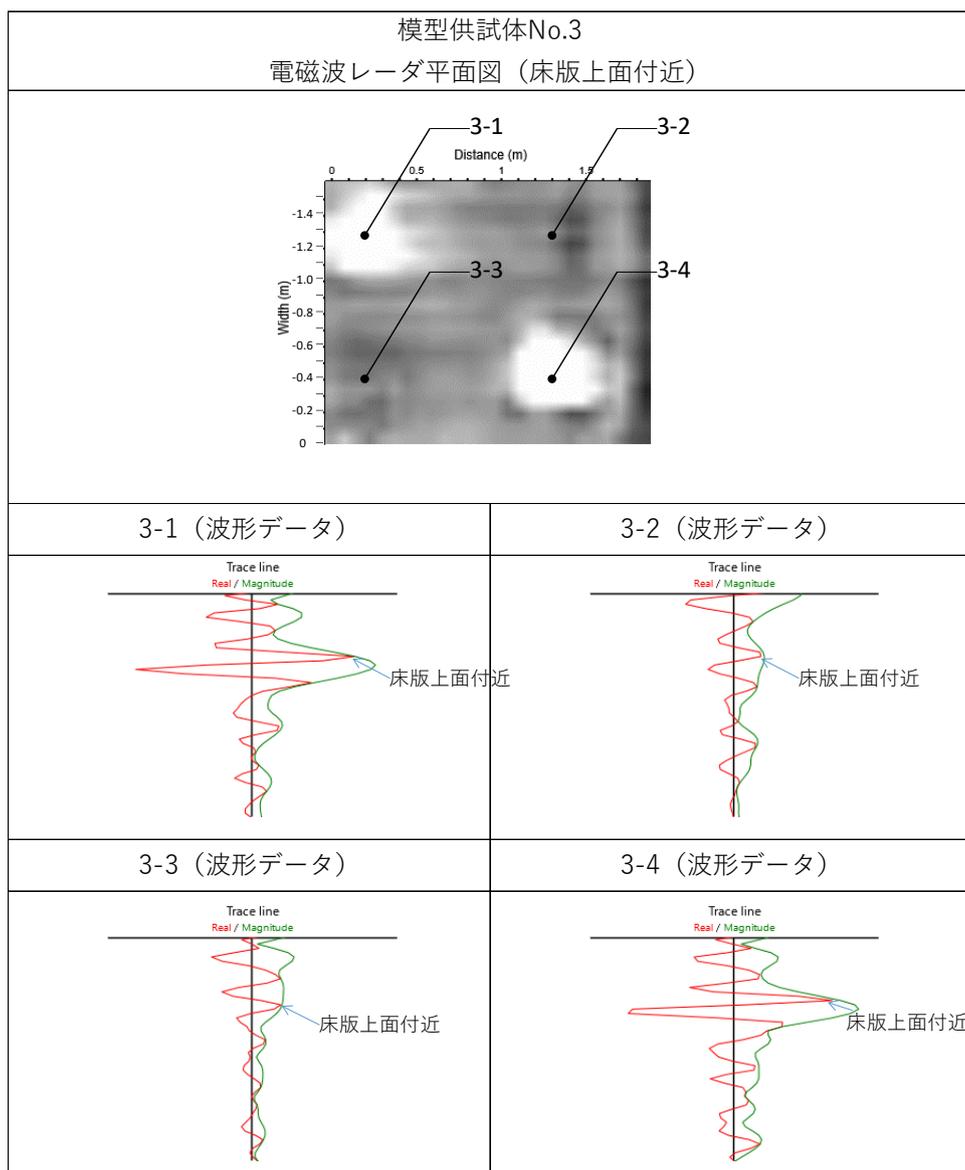
図-5.2.3 模型供試体 No.3 の平面コンター図と波形データ

模型供試体 No.3 の平面コンター図と波形データを図-5.2.3 に示す。3-1 及び 3-4 地点は、床版下面から注水することにより滞水を模擬した滞水スペース、3-2 及び 3-3 地点は非滞水スペースである。3-1 及び 3-4 地点の波形データでは床版上面付近の反射強度が相対的に大きい一方、3-2 及び 3-3 地点の反射強度は相対的に小さい。3-1 と 3-4 地点は、滞水により比誘電率の差が 3-2 及び 3-3 地点より大きく、滞水を精度良く検知できているといえる。

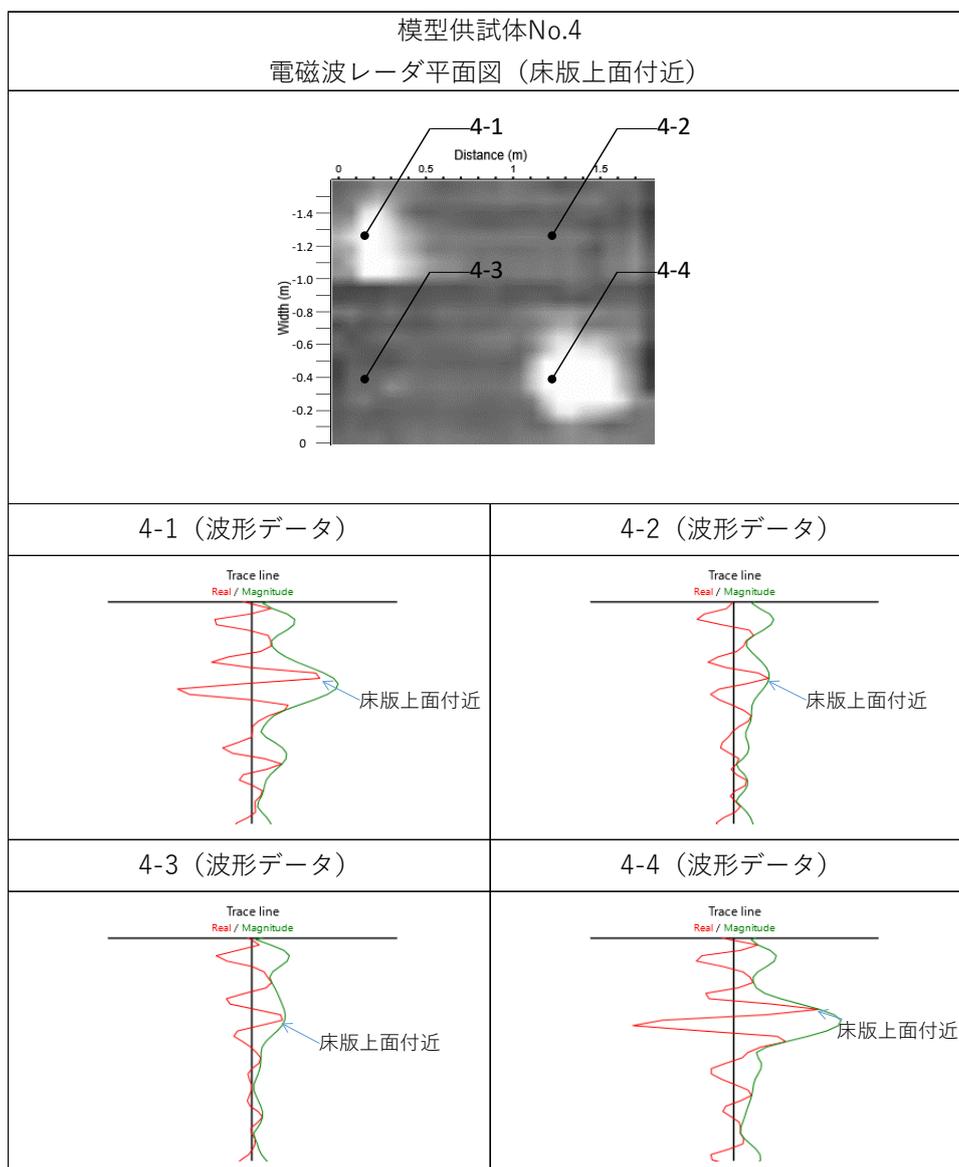
図-5.2.4 模型供試体 No.4 の平面コンター図と波形データ

模型供試体 No.4 の平面コンター図と波形データを図-5.2.4 に示す。4-1 及び 4-4 地点が滞水スペース、4-2 及び 4-3 地点が非滞水スペースである。模型供試体 No.3 同様、滞水スペースでは床版上面付近の反射強度が相対的に大きくなっており、滞水を精度良く検知できているといえる。

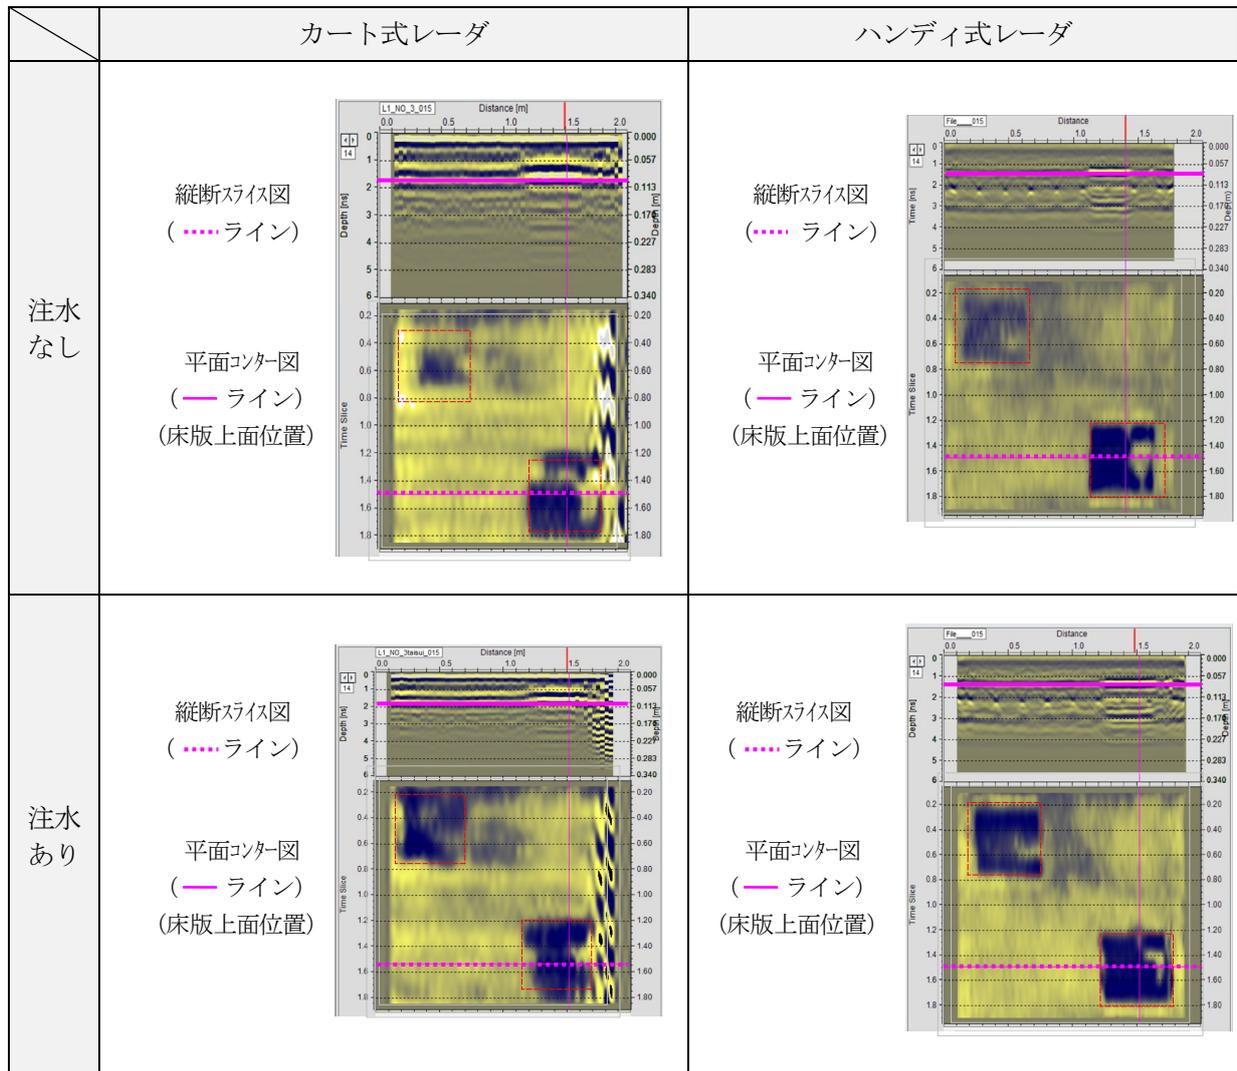
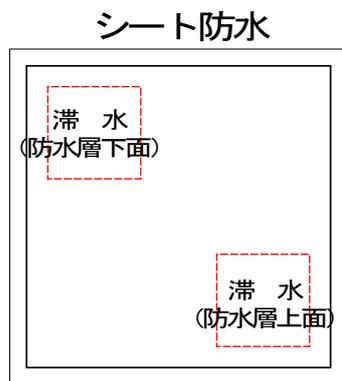
図-5.3.1 模型供試体 No.3 [シート防水] の平面コンター図及び縦断スライス図

レーダ画像の平面コンター図と縦断スライス図を図-5.3.1 に示す。「注水なし」の平面コンター図において、水がない状態でも模擬損傷範囲が濃い色で表示されている要因は、模型供試体製作段階で含水比測定のために事前に注水試験を行っているため、水分が抜けていない可能性があるためと考えられる。また、カート式レーダで平面コンター図の右端が縞模様の画像となっているのは、多配列レーダのうち一部の送受信機が舗装端部からはみ出た状態となり波形が乱れているためである。

カート式及びハンディ式ともに、注水なしの画像（上段）に比べ注水あり（下段）の画像は、平面コンター図において明らかに電磁波の反射強度が強いことを示す濃い黒色となっており、滞水の範囲を識別できる。またデータの取得ピッチの細かいハンディ型の方がより鮮明な画像となっている。

このレーダ画像からは、滞水位置が防水層の上か下かは明確には判断できないが、例えば 300mm の範囲で 512 サンプルのデータを取得すれば 0.6mm 程度の解像度となることから、深さ方向のデータ取得ピッチを細かくすることにより、1.0mm 程度の高低差は検出できる可能性はあると考えられる。

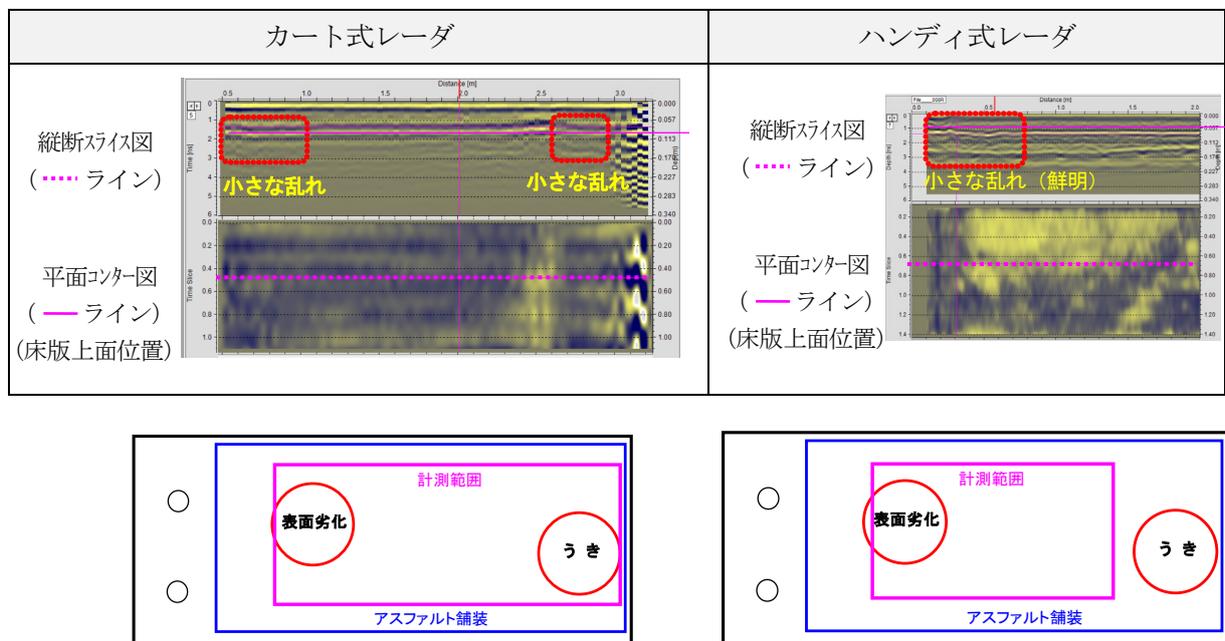
図-5.3.3 撤去床版活用供試体 No.1〔表面劣化&うき〕の平面コンター図及び縦断スライス図

カート式レーダ（データ取得ピッチ 3cm）の場合は、「表面劣化」「うき」ともに、縦断画像において境界面の小さな乱れは確認できるが、画像のみで損傷の状態を識別することは困難である。一方、ハンディ式レーダ（データ取得ピッチ 1.25mm）の場合の「表面劣化」は、縦断スライス図において境界面の乱れは小さいものの比較的画像が鮮明であるため、画像のみで損傷の状態を識別することは可能である。なお「うき」については舗装面の不陸が大きく機材を接地することができなかったことから計測できなかったが、他の実橋データで「うき」を識別できた事例もある（図-5.3.4）。

上記を踏まえると、パルス式レーダでの「表面劣化」や「うき」の判定は、データ取得ピッチを細密にすれば、比較的高い確率で画像のみで損傷の状態を識別できると考えられる。

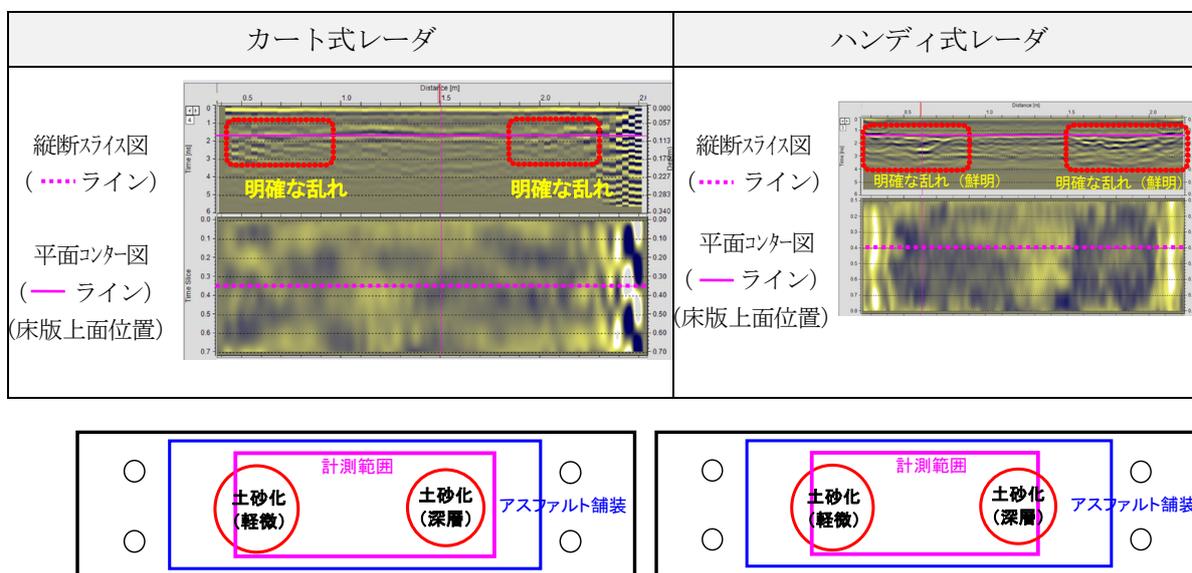
図-5.3.5 ④撤去床版活用供試体 No.2〔土砂化(軽微)(深層)〕の平面コンター図及び縦断スライス図

カート式レーダ（データ取得ピッチ 3cm）の場合は、「浅い土砂化」「深い土砂化」ともに、平面コンター図及び縦断スライス図でアスファルト舗装と床版境界面の乱れが比較的明確であり、画像のみで損傷の状態を識別することが可能である。さらにハンディ式レーダ（データ取得ピッチ 1.25mm）の場合は、カート式に比べ画像がより鮮明であり「浅い土砂化」「深い土砂化」ともに、画像のみで比較的容易に損傷の状態を識別することが可能である。

上記を踏まえると、パルス式レーダでの「土砂化」の判定は、損傷が比較的大きいことからデータ取得ピッチ 3cm でも画像のみで損傷の状態を高い確率で識別することが可能である。

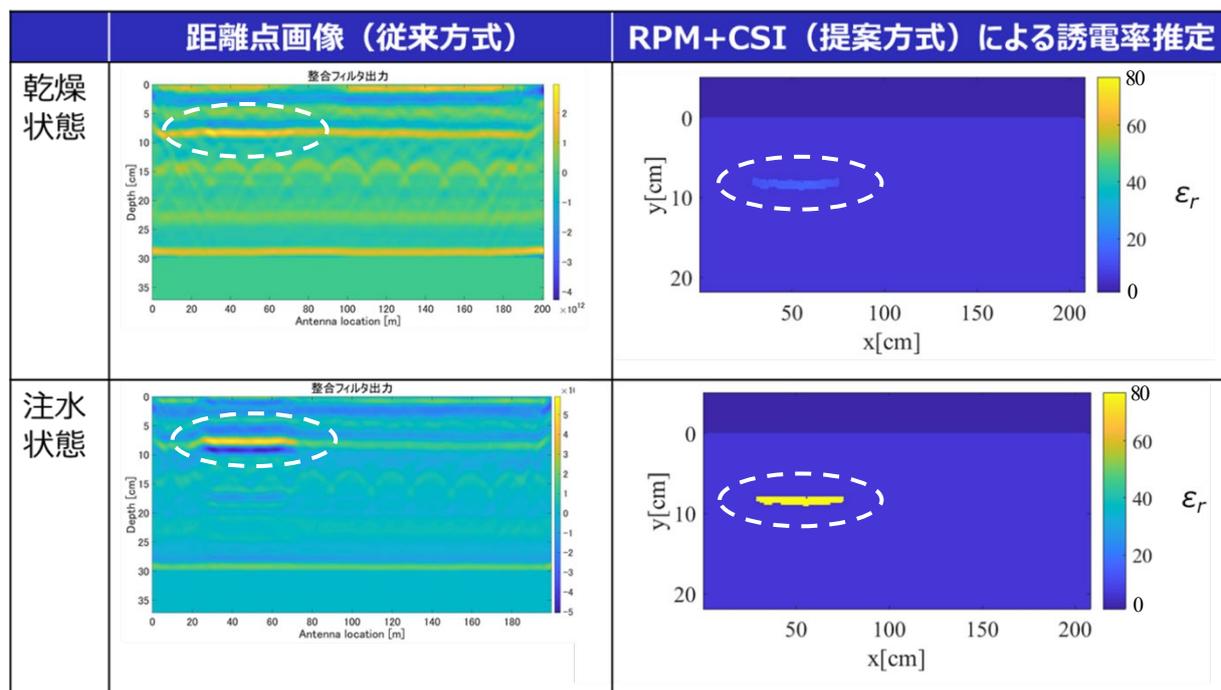
表-5.4.4 解析結果の比較

一般的な電磁波レーダ法である従来の距離点画像方式と、RPM法とCSI法を融合した提案方式を用いた解析結果の比較を表-5.4.4に示す。模型供試体(No.3)の2箇所滞水損傷模擬スペースのうち、防水層下面の模擬スペースにおける、乾燥状態と注水状態の結果を示している。表中の図の左縦軸は道路表面(0cm)からの深さを、右縦軸は誘電率を表し、横軸は測線距離に対応している。コンターの色の違いは、左欄の従

来方式は反射波の振幅を、右欄の提案方式は比誘電率を表している。従来方式は受信強度の違いでしか判別できないため、空洞と滞水の判別が困難である。一方、提案方式は比誘電率をもとに判別するので、空洞と滞水の定量的な判別が行うことができている。表-5.4.4 より白い点線で囲まれた部分の比誘電率は、右欄上の乾燥状態は1に近く、右欄下の注水状態は80に近いため、提案方式により対象の状態（乾燥状態または注水状態）を明確に判別できることが確認できた。

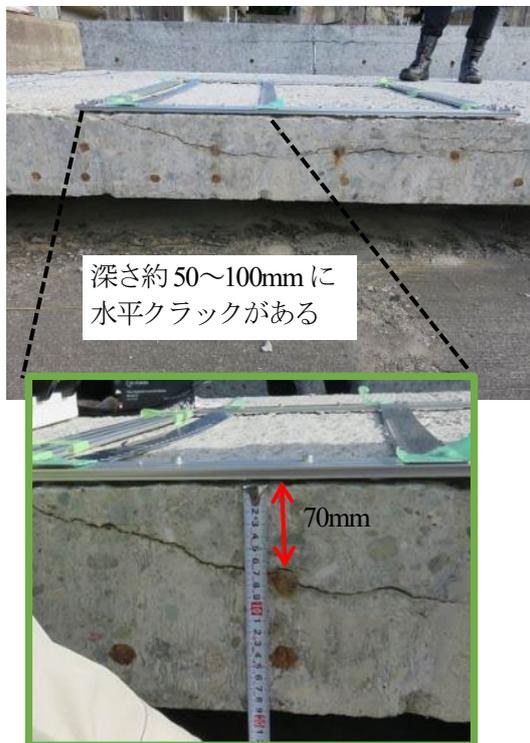
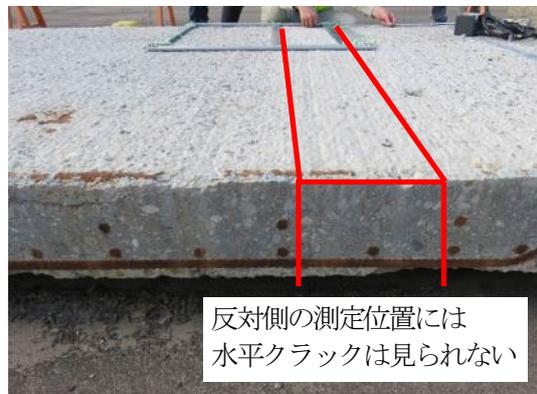
図-5.5.12 G橋（下り線） 撤去床版の概要

また, 測定対象としたG橋(下り線)からの撤去床版の概要を図-5.5.12 に示す。床版の縁(測定の開始位置)には深さ約50mm~100mmに水平クラックが確認できている。

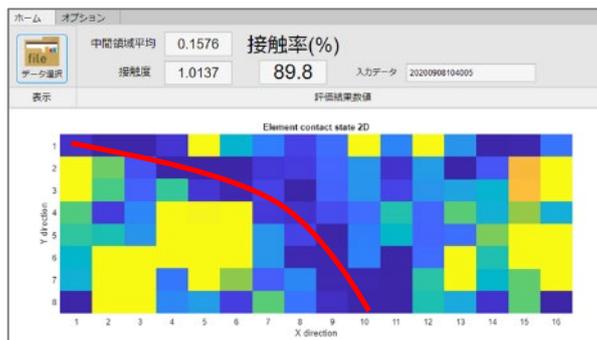
図-5.5.14 模型供試体 No.2 (ひび割れ) 超音波プローブの接触状態

本測定での模擬供試体表面と超音波プローブとの接触率は 89.8%で、128 個中 13 個のプローブが有効に接触できていないことになる。特に図中の赤色曲線で示す付近が濃紺色で接触が弱くなっていることが分かるが、これはひび割れの形状と概ね一致しており、ひび割れ付近が周囲よりもやや凹んでいることが要因と考えられる。

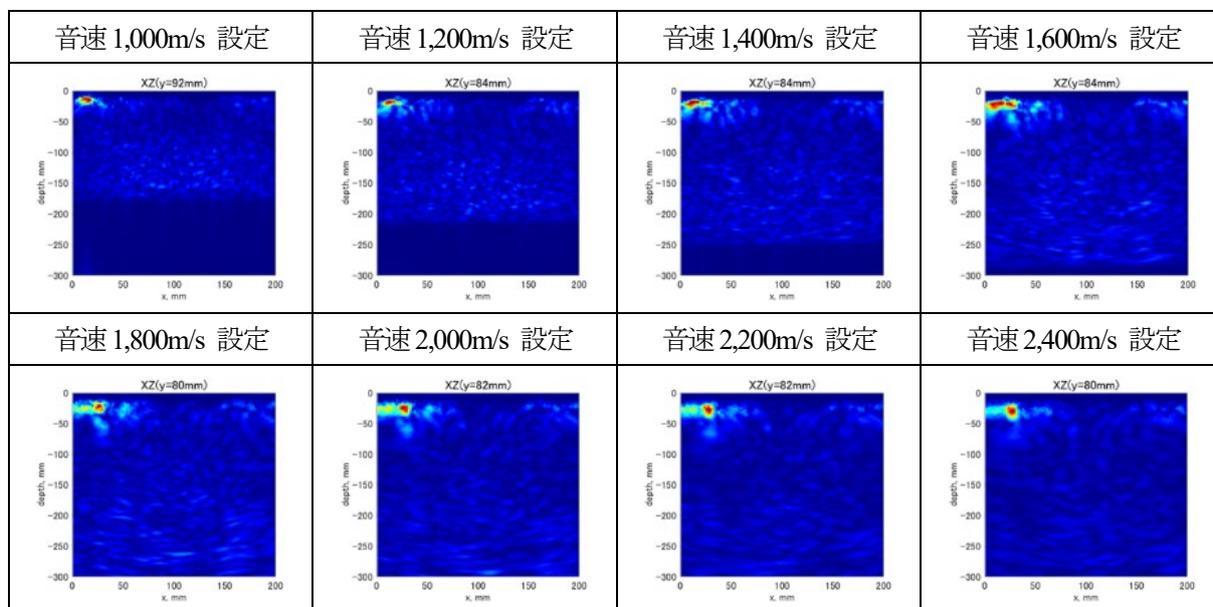
図-5.5.15 模型供試体供試体 No.2 (ひび割れ) 音速設定ごとの画像化結果

図-5.5.15に着目範囲(200×100mm)の測定に関して画像化したXZ平面を示す。ここで、X、Y、Zはそれぞれ横、縦(奥行)、深さ方向を示す。なお、図では音速設定ごとに比較的強めの反射が得られたY方向のXZ平面を抽出している。また、図中の赤色は強い反射があったものである。音速設定による違いは、設定された音速より実際の音速が速い場合は反射距離が短く算出されることになるが、その様子は比較的音速が遅い1,000m/s設定側の方が画像化されたZ方向の深さが短いことから分かる。(紺色均一の箇所はデータ取得同一時間における設定速度で演算上の超音波未到達の領域を表す)

本測定では模擬供試体のアスファルトの厚さは約80mmであり、Z方向の80mm辺りにコンクリートとの境界が現れることを期待したがどの音速設定でも見出すことはできなかった。表層の骨材と考えられるエコー(赤色や水色)は検出できるが、ひび割れや内部の骨材等のエコーの検出は難しいという結果となった。この結果は全測定範囲(55測定分)でも同様であった。

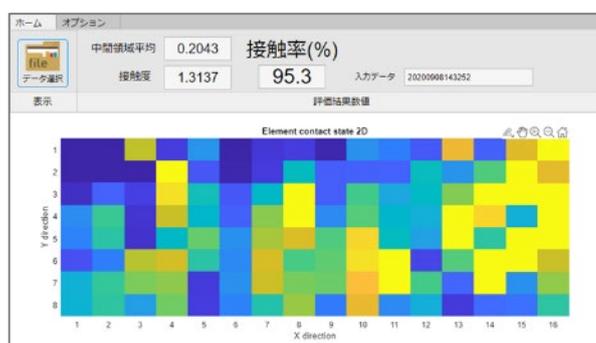
図-5.5.17 模型供試体 No.3 (防水層シート上面) 超音波プローブの接触状態

図-5.5.17 は模擬供試体表面と超音波プローブとの接触状態を示す。着目範囲における接触率は 95.3% であり有効に接触できていないプローブは周辺の 6 個であり、測定面に対して概ね良好に接触している。

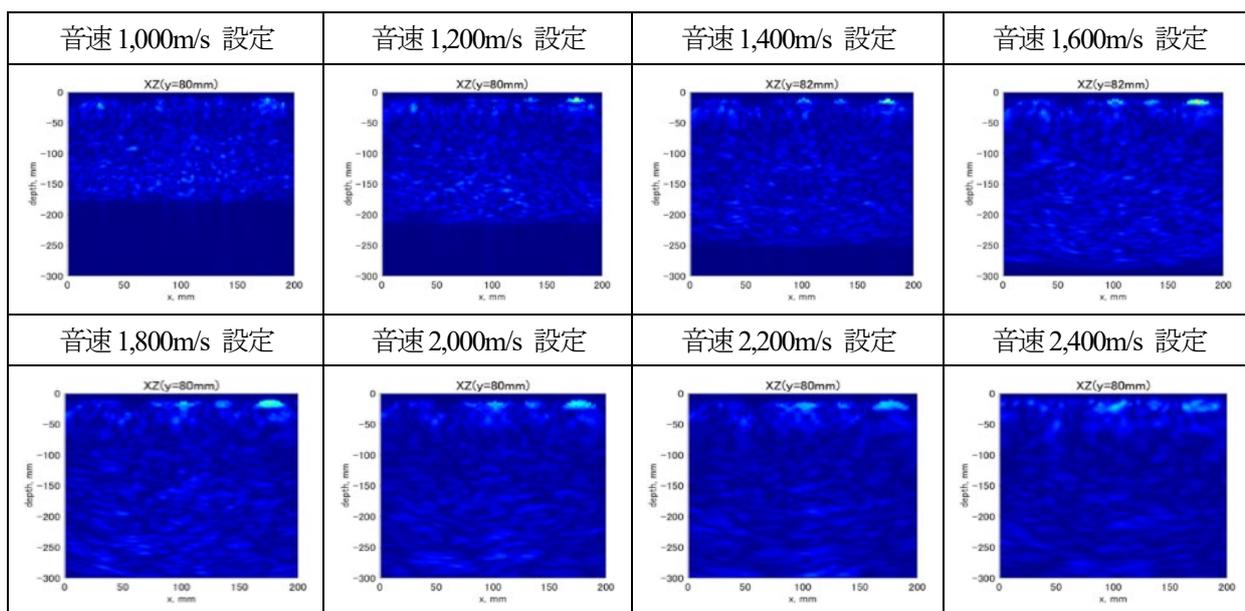
図-5.5.18 模型供試体 No.3 (防水層シート上面) 音速設定ごとの画像化結果

図-5.5.18 に着目範囲 (200×100mm) の測定に関して画像化した XZ 平面を示す。本測定での模擬供試体のアスファルトの厚さは約 80mm であり、Z 方向の 80mm 辺りにコンクリートとの境界や防水層 (シート) の様子が現れることを期待したが見出すことはできなかった。また、表層の骨材と考えられるエコー (水色) は検出できるが、内部の骨材等や滞水などのエコーは検出できていない結果となった。この結果は全測定範囲 (55 測定分) でも同様であった。

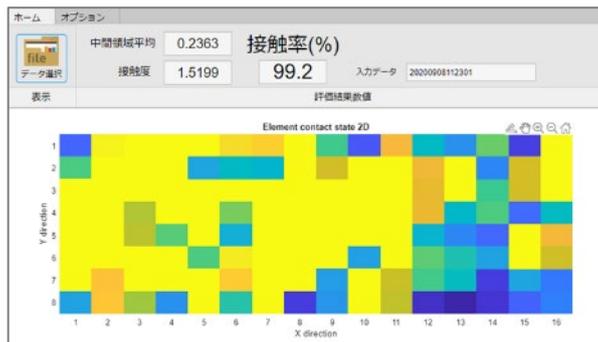
図-5.5.20 撤去床版活用供試体 No.2 (ひび割れ) 超音波プローブの接触状態

図-5.5.20 は模擬供試体表面と超音波プローブとの接触状態を示す。着目範囲における接触率は 99.2% であり有効に接触できていないプローブは周辺の 1 個であり、測定面に対して概ね良好に接触している。

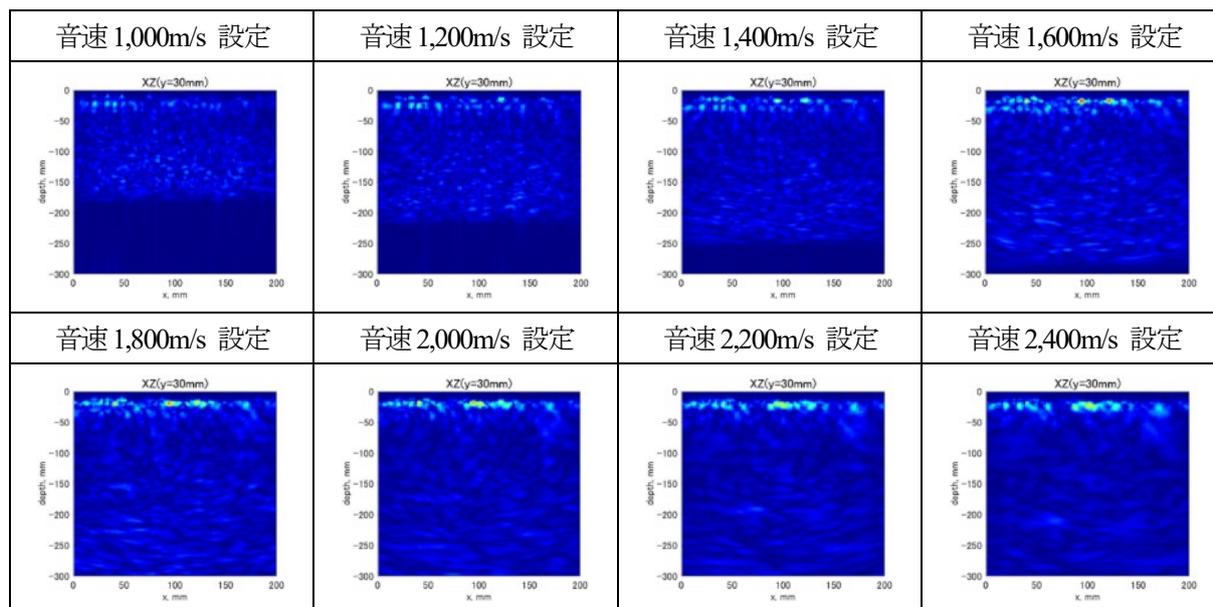
図-5.5.21 撤去床版活用供試体 No.2 (ひび割れ) 音速設定ごとの画像化結果

図-5.5.21 に着目範囲 (200×100mm) の測定に関して画像化した XZ 平面を示す。本測定での撤去床版活用供試体のアスファルトの厚さは約 80mm であり、Z 方向の 80mm 辺りにコンクリートとの境界や土砂化の様子が現れることを期待したが見出すことはできなかった。また、表層の骨材と考えられるエコー (赤色や水色) は検出できるが、内部の骨材等やひび割れ部分などのエコーは検出できていない結果となった。この結果は全測定範囲(55 測定分)でも同様であった。

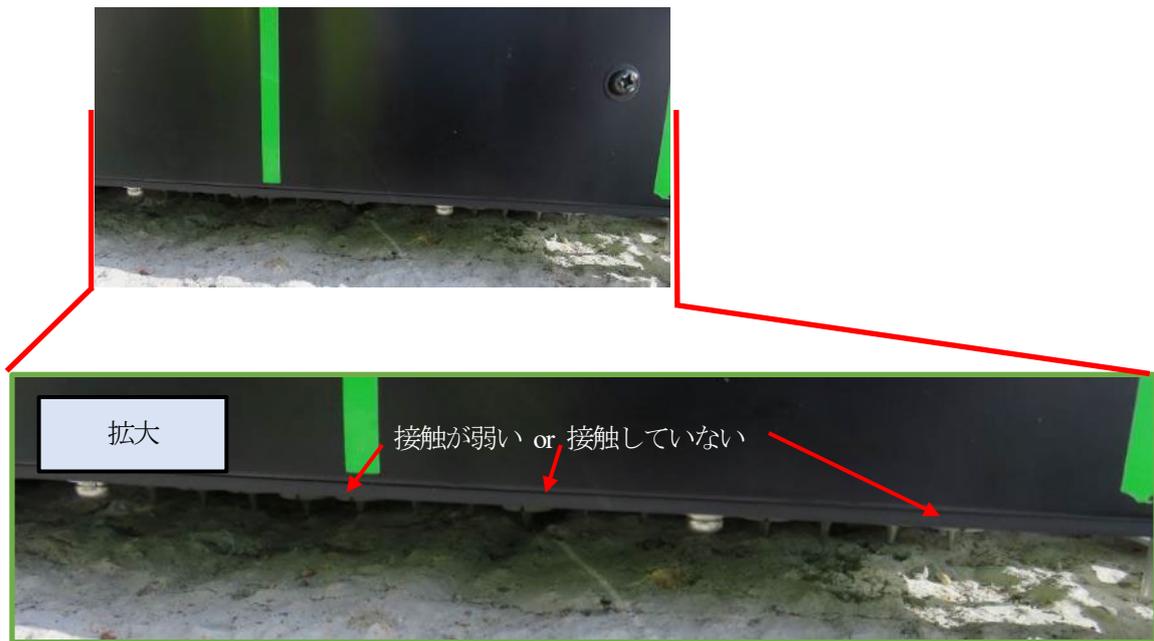
図-5.5.24 撤去床版の表面及びプローブの接触状態

撤去床版の表面は図-5.5.24 で分かるように凹凸が激しく、凹凸差が 5mm を超えるとプローブのスプリング機構で吸収できないため、測定に際しては超音波プローブと供試体表面との接触状態を確認する必要がある。

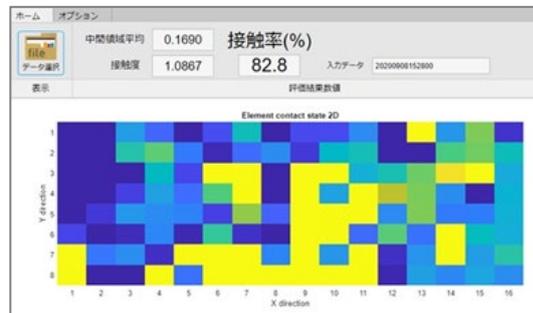
図-5.5.25 撤去床版表面における超音波プローブの接触状態

測定した 33 箇所の接触状態を数値化した結果を図-5.5.25 に示す。表中の接触率は超音波送受信が有効となっている超音波プローブ 128 個中の割合を示す。また、接触度は表面が比較的平坦なモルタルを基準供試体として測定したときの平均受信強度を 1.0 としたときに対する受信強度比率を示す。受信強度は 0.8 以上であれば概ね良好と判断でき、同表からは番号 5, 9, 28 以外は概ね良好と判断できる。

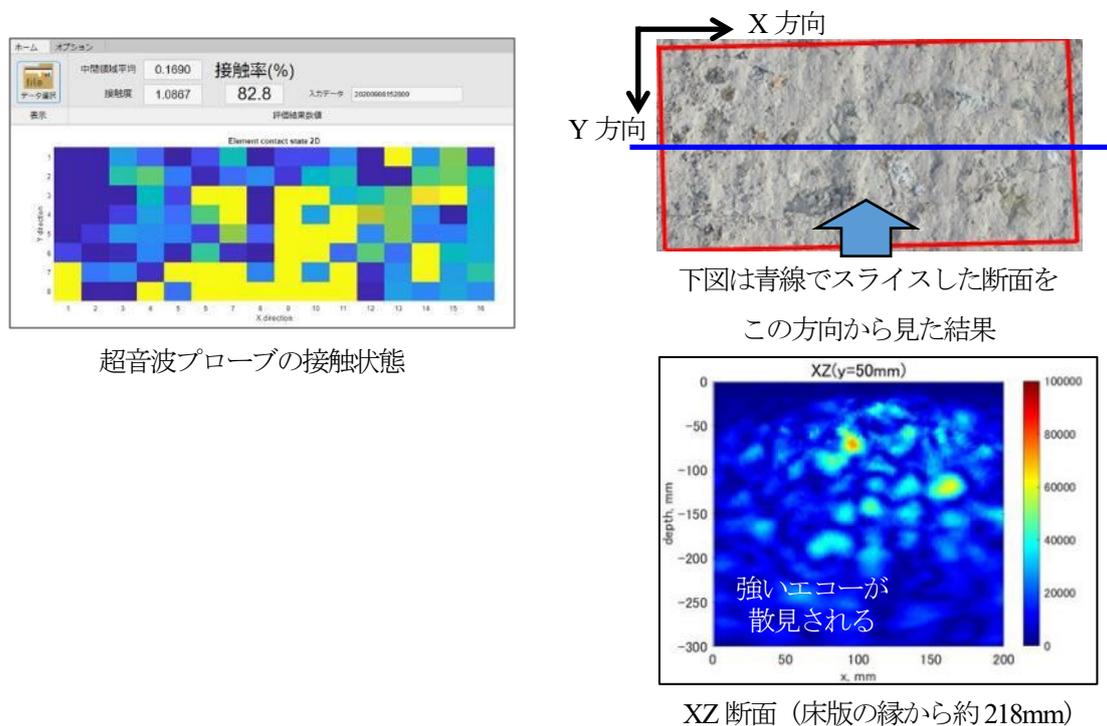
図-5.5.26 計測位置 001 の画像化結果

超音波プローブの接触状態は、左上の濃紺色（プローブが接触していない箇所）を除けば概ね良好に接触している。着目箇所の中央（床版の縁から約 218mm）をスライスした XZ 断面より、強いエコーが散見される。

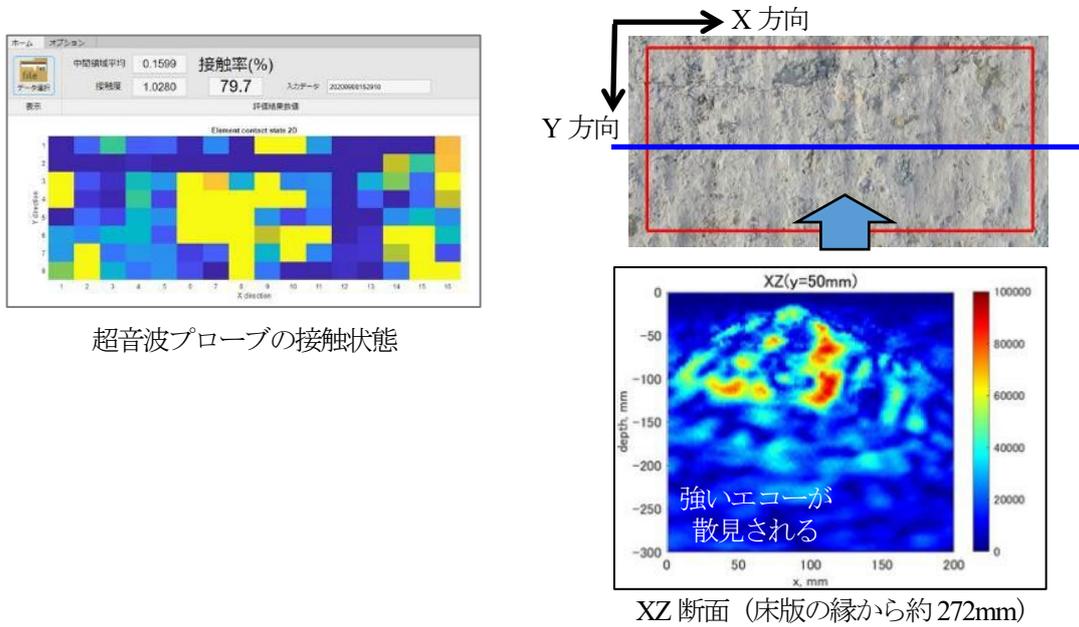
図-5.5.27 計測位置 002 の画像化結果

超音波プローブの接触状態は、ひび割れ及び溝が深いと見られる上から2段目あたりは濃紺色だが、その他は概ね良好に接触している。XZ断面には強いエコーが散見される。

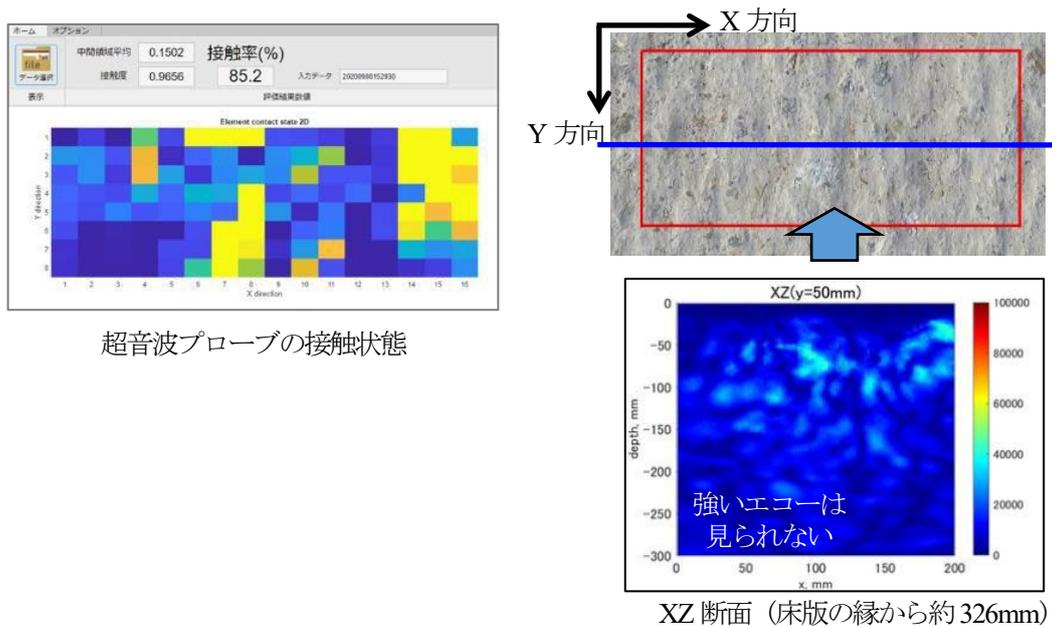
図-5.5.28 計測位置 003 の画像化結果

超音波プローブの接触状態は、左下及び右下側の一部が濃紺色であるが、それ以外は概ね接触している。XZ断面には強いエコーは見られない。

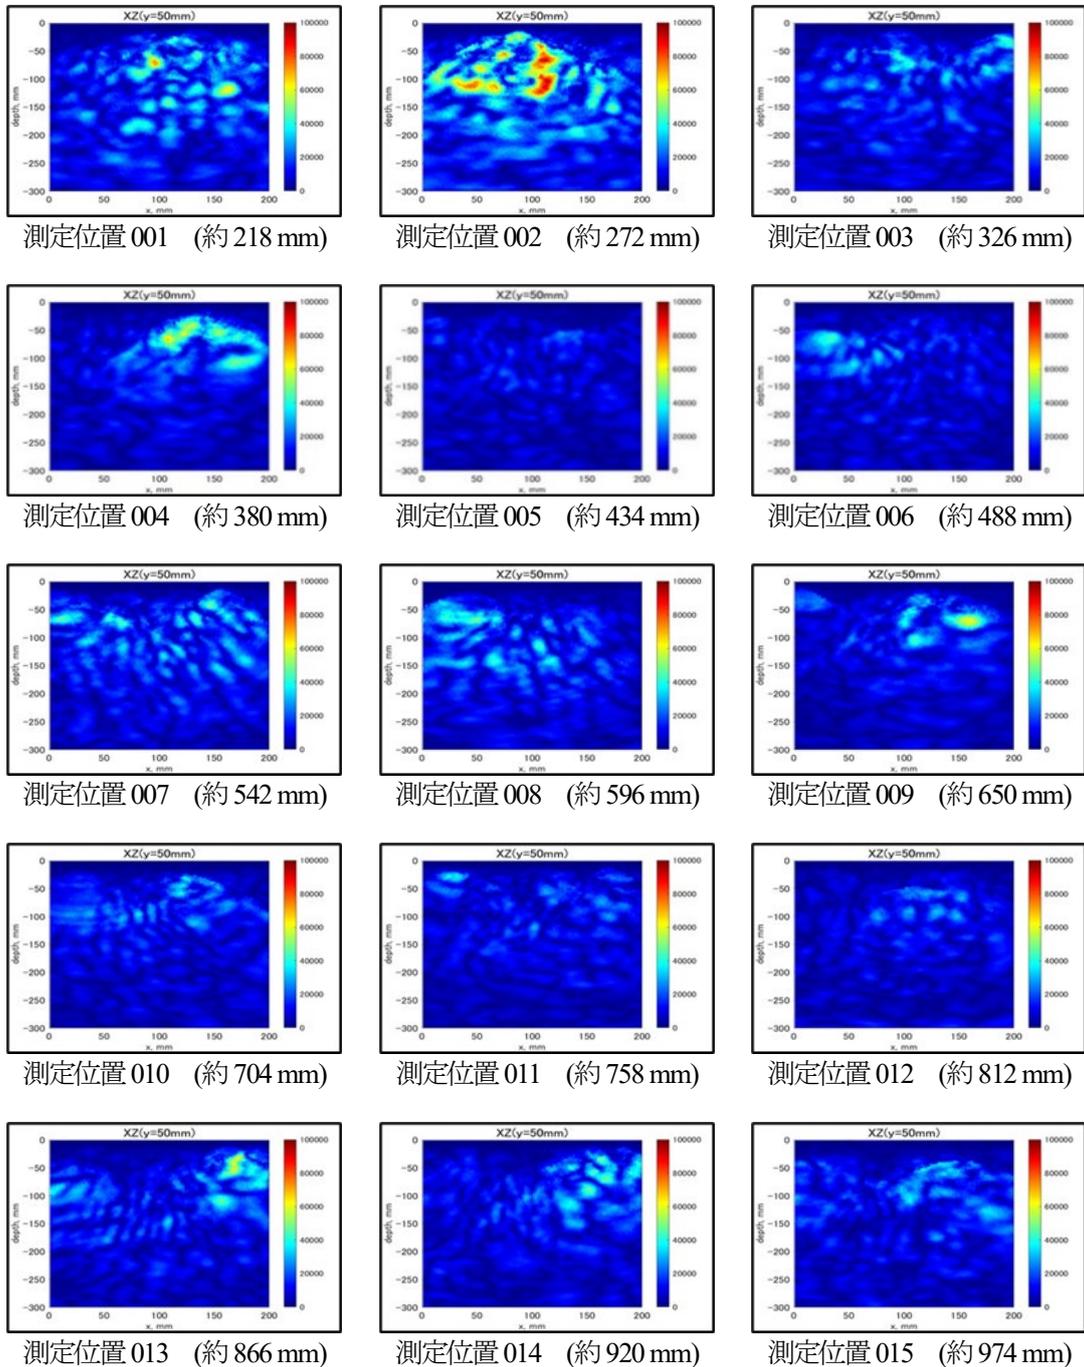
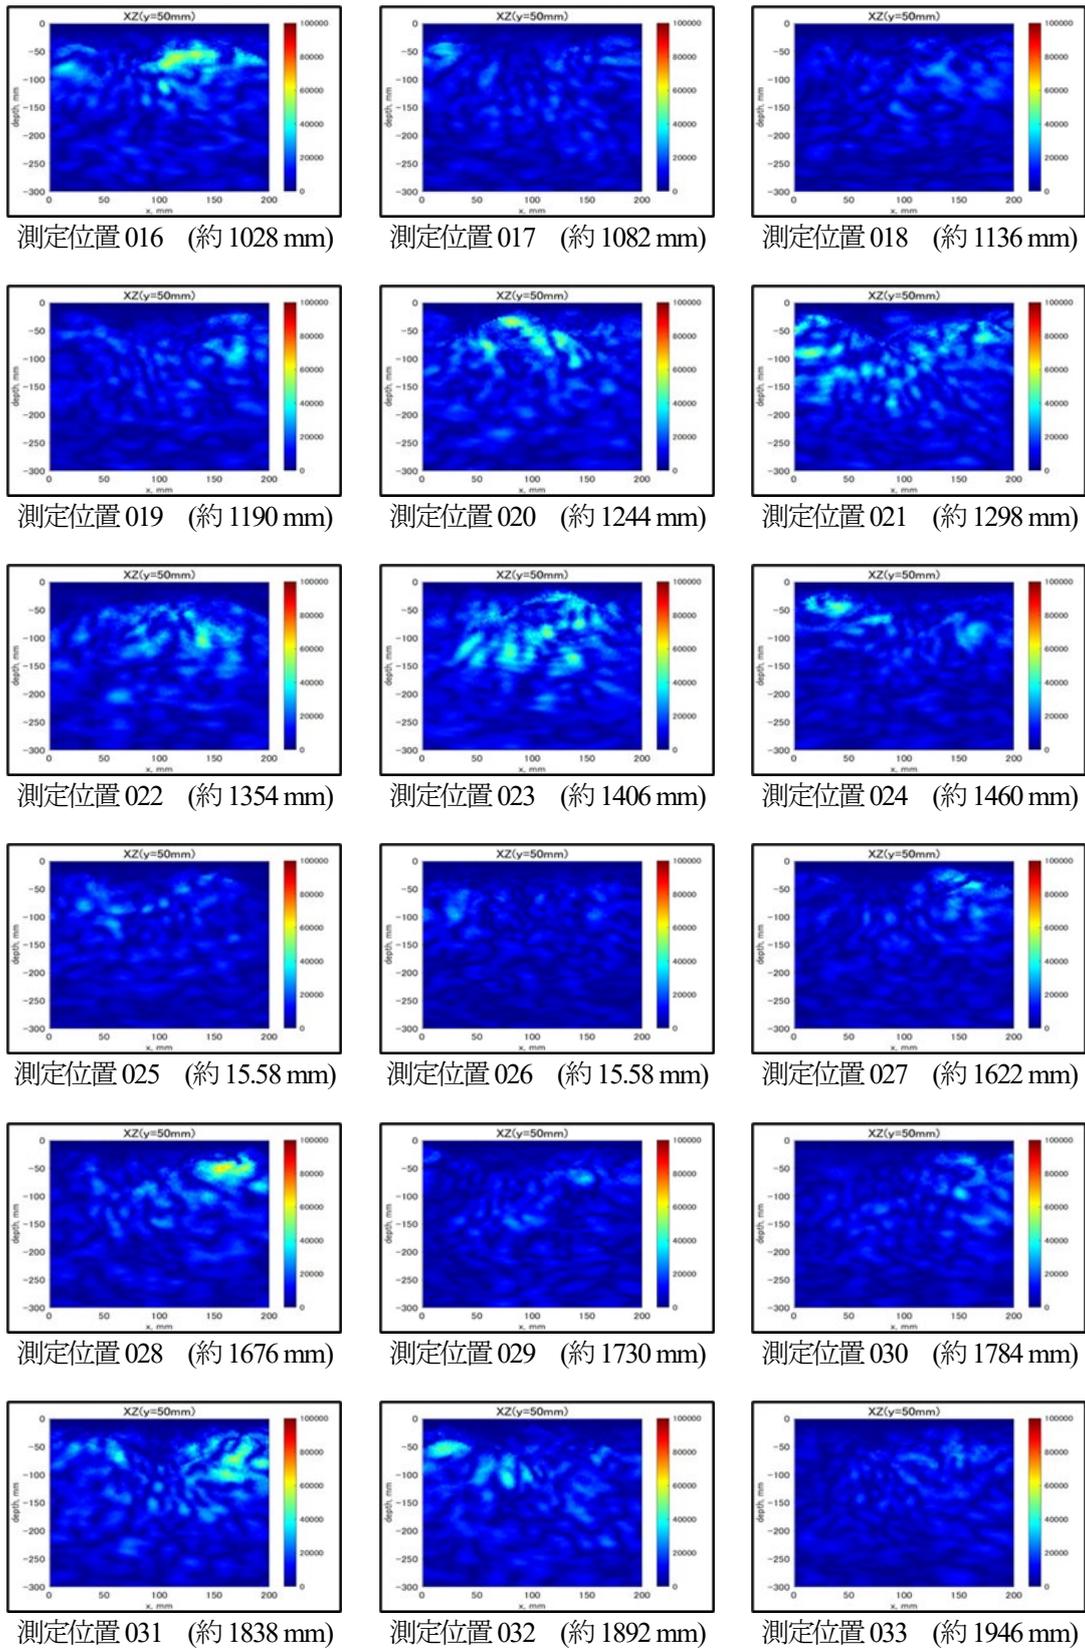
図-5.5.29 全測定位置による撤去床版内部の画像化結果（測定位置001～015）

測定位置001, 002では、比較的強いエコー（赤色）が散見されるが、床版の縁から確認できる水平クラックに起因するエコーと考えられる。測定位置003以降では、断片的なエコーのみであった。
