AI を活用した道路橋メンテナンスの効率化 に関する共同研究報告書(Ⅱ-1)

ー非破壊検査技術を用いたコンクリート床版上面の
滞水検知手法の開発ー

令和5年3月

AI を活用した道路橋メンテナンスの効率化に関する共同研究
点検 AI(床版の土砂化等)開発グループ

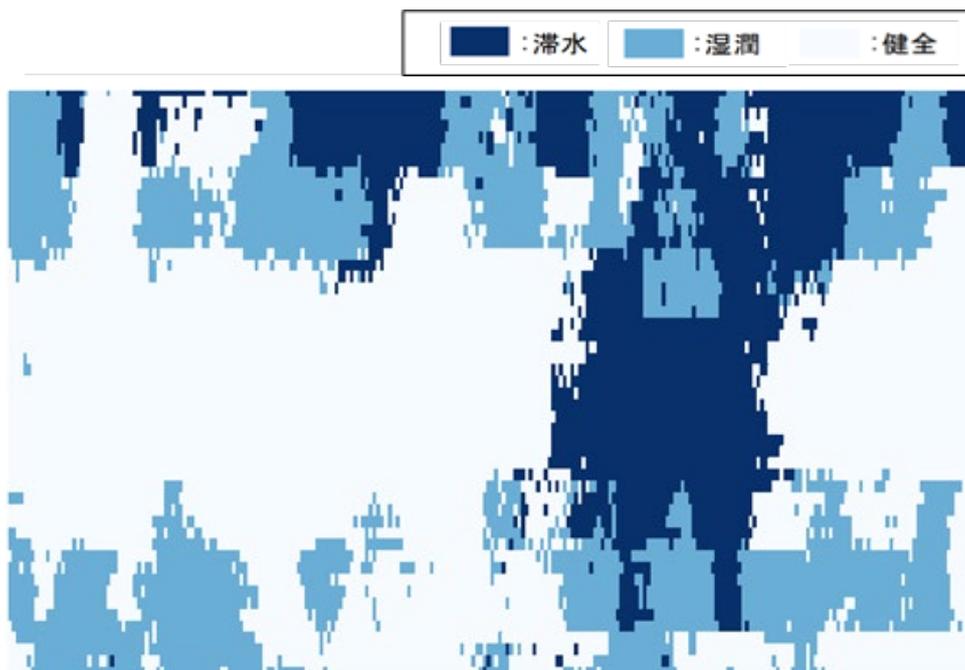
図-6.1.9 ランダムフォレストによる分類結果

各アルゴリズムによる分類精度（個別指標）を図-6.1.8に、分類精度（全体指標）を表-6.1.7に示す。ランダムフォレストのみ分類した各クラスのF値が全て8割以上の精度を示し、全体指標でもマクロ平均F値、正解率とも最も高い値となった。ランダムフォレストにより分類したデータの分布を図-6.1.9に示す。図-6.1.5同様白色が健全部、薄い水色が湿潤部、濃い青色が滞水部を示しており、図-6.1.5に示した正解データ（床版上面水分量計測結果）の分布と類似した結果を示した。

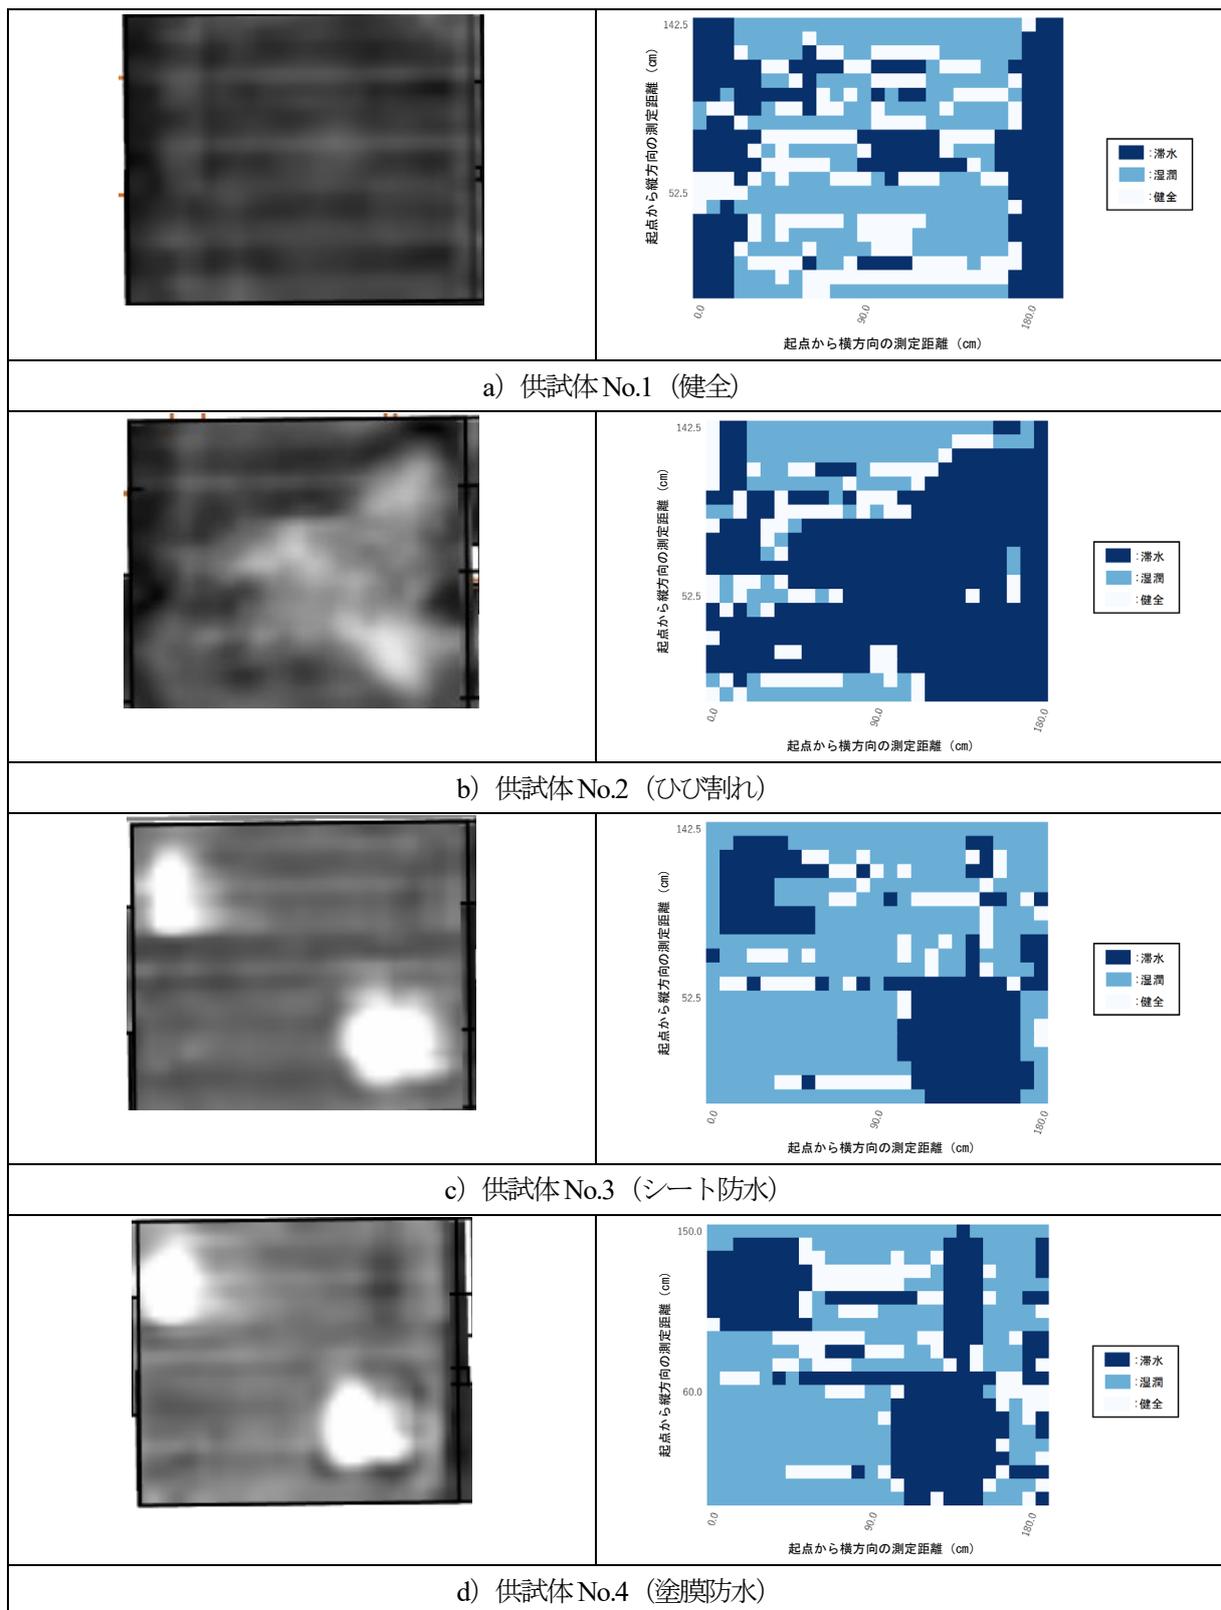
図-6.2.2 平面コンター図と滞水推定結果の比較

供試体 No.2 (ひび割れ) では、平面コンター図の下から 2/3 程度の範囲が白くなっている。これは、ひび割れを模擬した箇所から雨水が浸入したことにより床版上面に滞水が生じたものと思われる。滞水推定結果でもほぼ同様の範囲に滞水部が推定されており、比較的精度良く推定されていた。一方、コンター図で一様に見える範囲については、全体的に湿潤部と推定された。

No.1 及び No.4 で、非滞水箇所滞水部が推定された理由は定かではないが、一般的に教師あり学習では学習データ (電磁波レーダの波形と床版水分量のセット) の数が多いほど精度が向上するとされており、学習データ量の不足が1つの原因と考えられる。そのため、推定精度を向上させるためには、別の橋梁で新たな学習データを整備し、それを構築済の学習モデルに追加学習させる必要があると考えられる。

また、全供試体を通して、健全部になると想定していた非滞水箇所が湿潤部と推定されたことについては、表-6.1.2 に示す現在の閾値では通常のコンクリートの含水状態でも湿潤部に分類されることを示している。適切に分類するためには健全部と湿潤部の閾値の見直しが必要であるが、その閾値を決めることは困難であることから、湿潤部の範囲も含めて健全部とし、健全部と滞水部の2クラスへの分類に変更することとした。

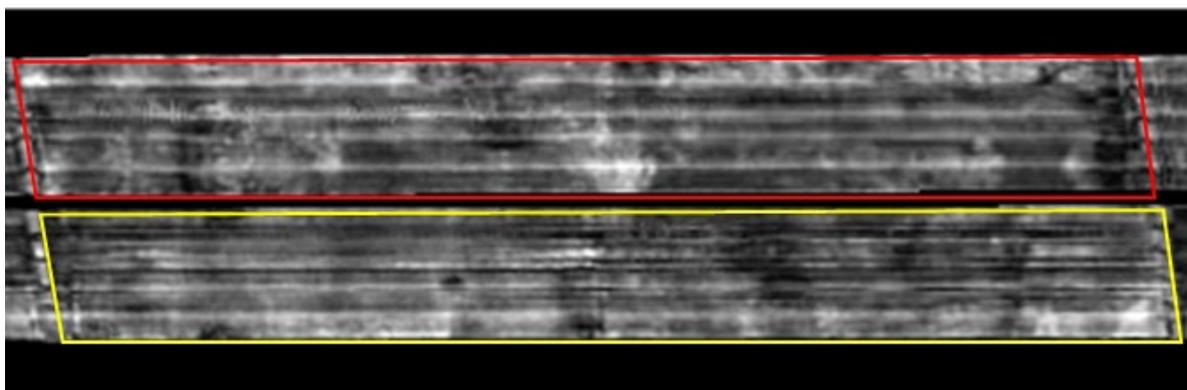
図-6.3.1 車載式電磁波レーダ計測結果（平面コンター図）

結果（一部抜粋）及び床版上面水分量測定結果（一部抜粋）を図-6.3.1 及び図-6.3.2 に示す。橋長が長い為一部データを抜粋して示している。図-6.3.1 の赤線及び黄線の範囲の水分量測定結果が、図-6.3.2 の赤線及び黄線の範囲となっている。図-6.3.2 は橋軸直角方向共に 50cm 間隔のメッシュ割になっており、メッシュ内で最も水分量が高いとみられる箇所の数値を記載している。なお、今回の測定結果では床版面が全体的に乾燥しており、6.1 の表-6.1.2 に基づく滞水部は橋梁全体で確認されなかった。データ取得後は、座標合わせの処理を行い双方のデータの位置関係を対応させた。

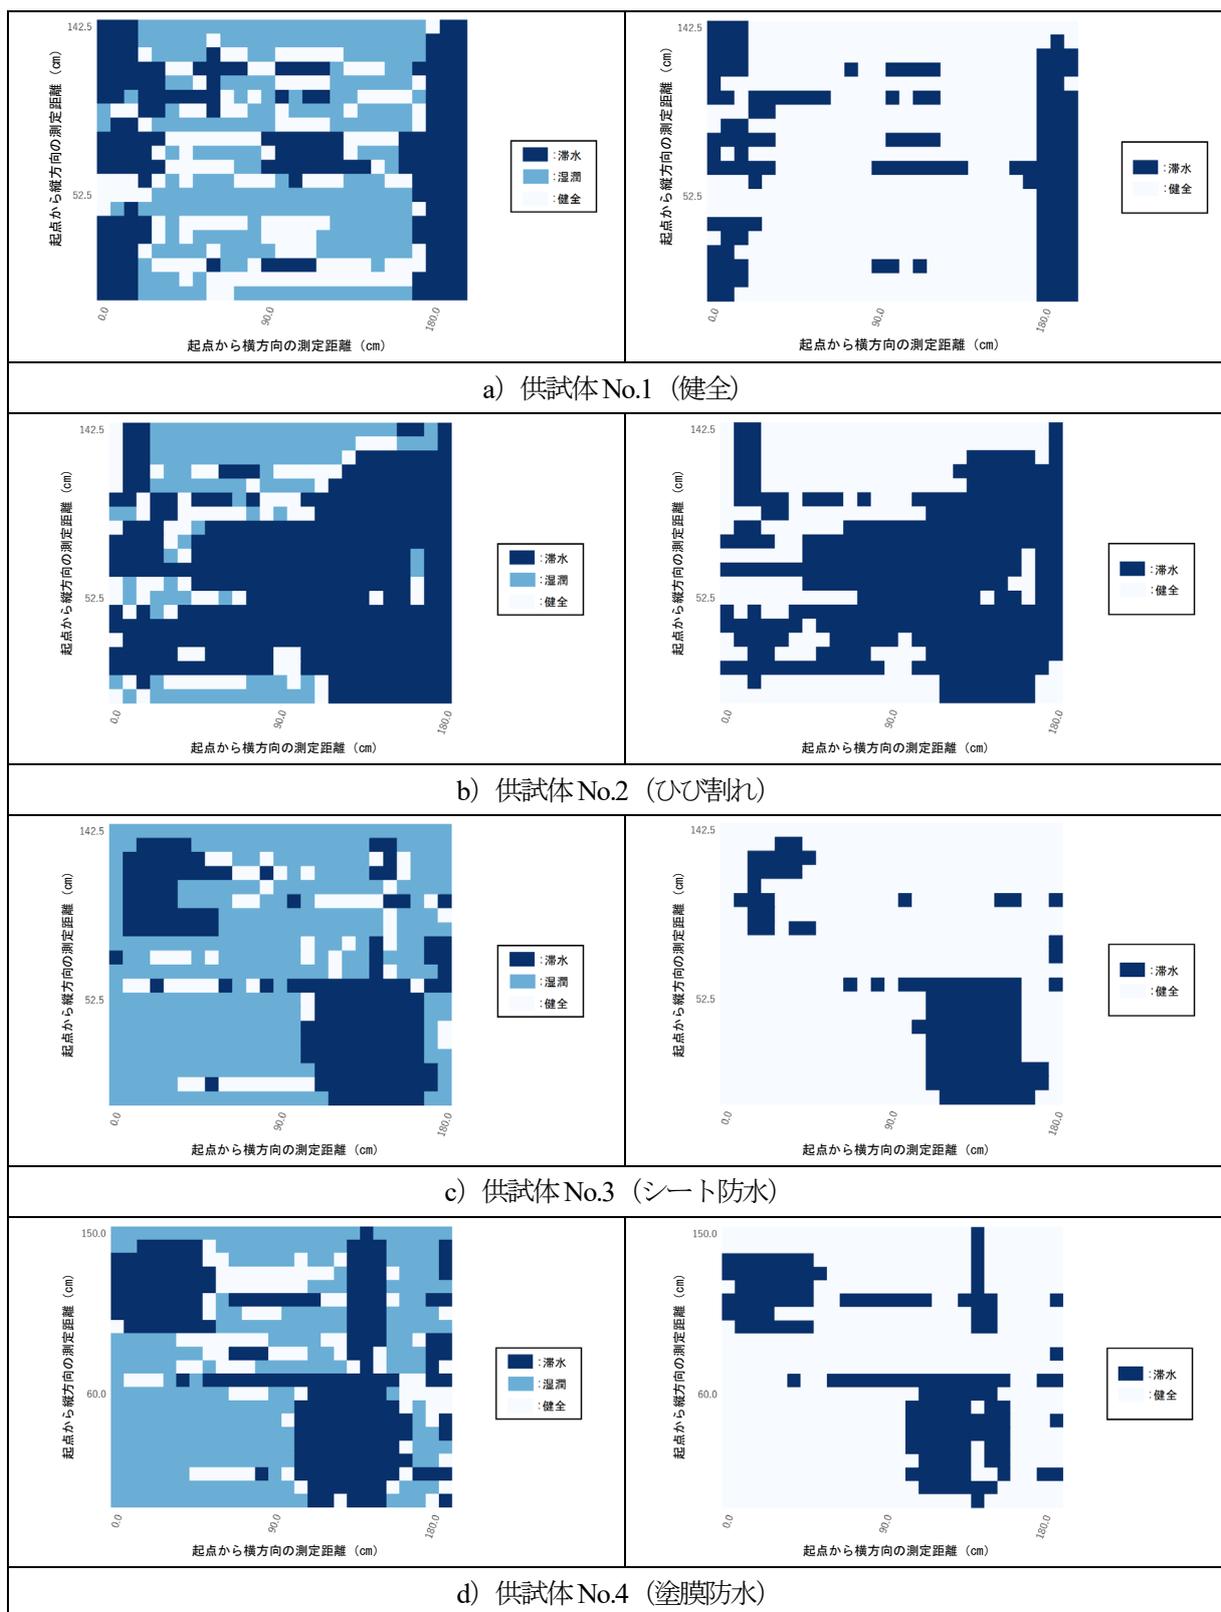
図-6.3.4 追加学習前及び追加学習後の滞水推定結果の比較

比較を見ると、追加学習後も追加学習前と同様 No.1 及び No.4 の非滞水箇所滞水部が推定されているものの、わずかではあるがその範囲が小さくなっていることが確認できた。供試体 No.4 でもわずかではあるが右上の非滞水箇所滞水部が推定されていた滞水部の範囲が小さくなっていた。一方、供試体 No.3 の左上の滞水箇所滞水部の範囲が小さくなってしまい、推定精度が低下していた。考えられる原因としては、追加学習に用いた教師データの健全部と滞水部でのデータ量のアンバランスが挙げられる。6.3.3 で述べたとおり、今回の調査橋梁は床版面が全体的に乾燥しており、取得できた教師データは全て健全部であり、滞水部の教師データは取得できなかった。そのため、追加学習できたのは健全部のみであり滞水部の学習ができていない。そのアンバランスが滞水部の推定精度の低下につながったものと考えられる。

以上より、追加学習による推定精度向上の可能性は示唆されたものの、確実に精度向上につなげるためにはデータ量に偏りのないバランスの取れた教師データを整備する必要があることが確認された。

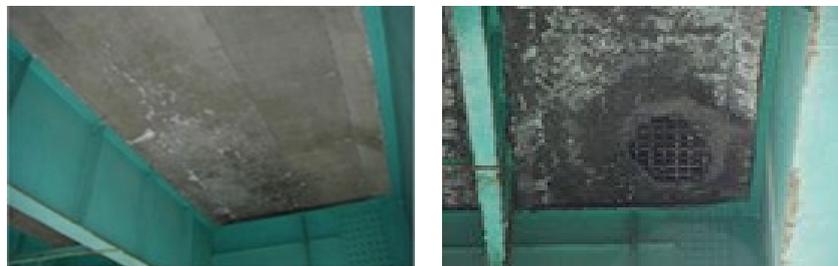
図-1.2 床版下面の抜け落ち事例

加えて、1991年のスパイクタイヤ粉じんの発生防止に関する法律の施行以降、凍結防止剤の散布量が増加したことにより²⁾、コンクリート床版上面の土砂化が顕在化しており、塩分を含んだ水が床版へ浸入し、床版下面に変状が発生していなくても床版上面が土砂化している事例が報告されている。図-1.1は供用後10年経過した橋梁の舗装開削後のコンクリート床版上面の状況であり、全体的に土砂化が発生していることが確認できる。また、図-1.2は前回の定期点検時には明確な変状が見られず対策不要と判定されていた箇所で、数年後に床版下面の抜け落ちが発生した事例である。

このように、床版の土砂化は劣化の進行が速いことが特徴となっている。これらは、路面からの水が床版上面に浸入し、輪荷重による疲労劣化を促進するだけでなく、凍害、塩害等のコンクリートの劣化を誘発することが原因と推察される。

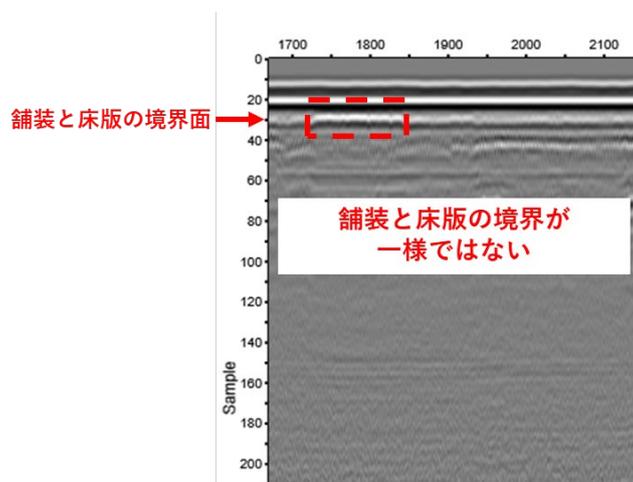
図-4.5 床版上面に滞水がある場合

縦断図とは、平面コンター図の橋軸方向の任意の縦断面を深さ方向にスライスしたものであり、反射強度の違いを深さ方向に濃淡で表現したものである。床版の状態によって見え方が異なり、濃淡及び形状の違いで水分の有無や床版劣化の可能性を確認することが可能である。状態別の縦断図の例を図-4.4～図-4.6に示す。床版上面に滞水がなく床版劣化も生じていない場合は、図-4.4のように舗装と床版の境界面の濃淡が一樣に映る。一方、床版上面に滞水がある場合は、図-4.5の赤破線部のように滞水がある箇所の反射が大きくなり、舗装と床版の境界面の濃淡が一樣でなくなる。さらに床版が劣化している場合、舗装と床版の境界面にがたつきが確認される。図-4.6は路面上に土砂噴出も確認されており、土砂化が生じていると考えられる。

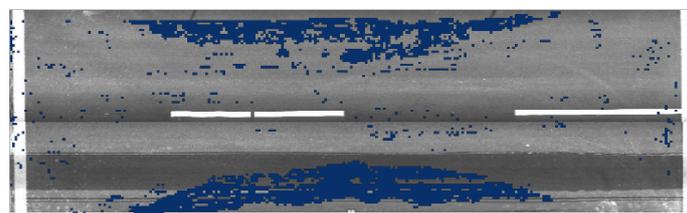
図-1.8 滞水推定結果と路面画像の重ね合わせ (H橋)

橋面上に排水勾配確保のため調整コンクリートが施工されている橋梁の滞水推定結果と路面画像の重ね合わせである。調整コンクリートの状況写真と比較すると、調整コンクリートのない部分が滞水有と推定されている。このように調整コンクリートが施工されていると、その影響を受け滞水が正しく推定されないおそれがある。橋梁の諸元を表-1.3 に、滞水推定結果と路面画像の重ね合わせを図-1.8、調整コンクリートの状況を写真-1.1 に示す。
