撤去橋梁を用いた既設 PC 橋の補修補強 技術の高度化に関する共同研究報告書

—塩害を受けた既設 PC 橋の耐久性評価および補修技術に関する研究—

令和4年8月

国立研究開発法人土木研究所構造物メンテナンス研究センター
一般社団法人プレストレスト・コンクリート建設業協会

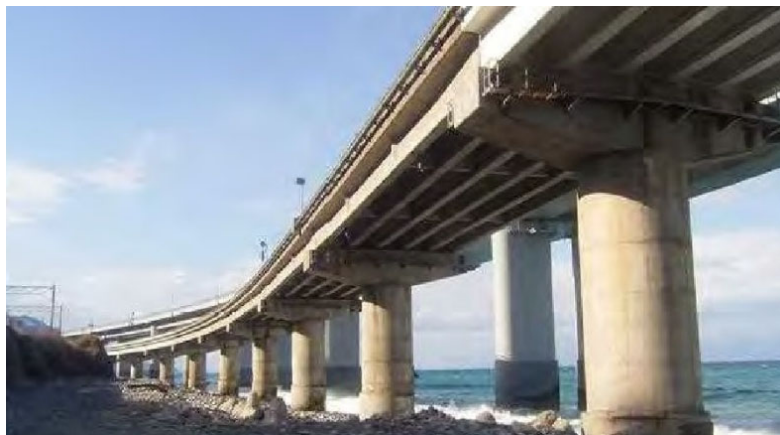
写真 2.3.1 調査橋梁の供用環境

表 2.3.1 に橋梁諸元、図 2.3.1 に橋梁一般図と調査位置を示す。対象橋梁は鋼単純鉸桁橋（1 径間）と単純 PC ポストテンション T 桁橋（31 径間）にて構成される。対象橋梁は写真 2.3.1 に示すように日本海沿岸に位置し、波浪の影響を受ける厳しい塩害環境下で供用され、橋齢 19 年目の 1994 年から断面修復工法や表面保護工法などの補修が繰り返し施工されてきた（表 2.3.2）。なお、対象橋梁は新橋への切換え後、撤去が進められている。

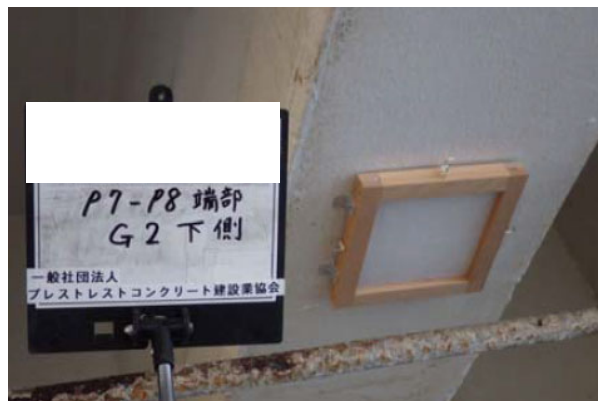
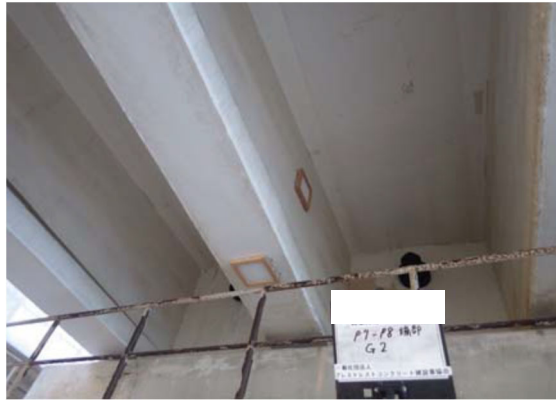
写真 2.5.1 ドライガーゼ法の調査状況 (下フランジ暴露状況)

写真 2.5.2 ドライガーゼ法の調査状況（暴露状況全景）

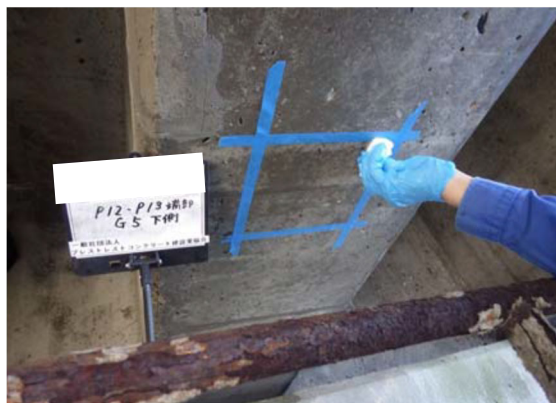
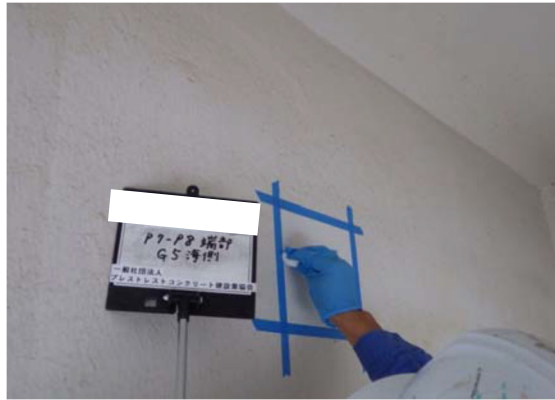
拭き取り法について、鋼道路橋防食便覧²⁴⁾ではゴム手袋を装着して純水で湿らせたガーゼを用いて 500mm×500mm の範囲に付着した塩分を拭き取ると規定されているが、本検討ではドライガーゼ法の捕集面積と揃えて評価するため、1 箇所あたりの調査範囲は主桁ウェブあるいは下フランジ部の表面部 200mm×200mm とした（写真 2.5.3, 写真 2.5.4）。調査は 2017 年 10 月 16 日に実施した。拭き取りによりガーゼに付着した塩分を電位差滴定法により定量分析し、捕集面積で除した値を付着塩分量とした。なお、捕集箇所に付着した塩分は雨水の影響などを受け洗い流されるなど、付着に要した暴露期間が一定と評価できないため、暴露期間などを用いて算出する C_0 ではなく、付着塩分量をそのまま用いて評価した。

写真 2.5.3 拭き取り法の調査状況（下フランジ拭き取り状況）

写真 2.5.4 拭き取り法の調査状況（ウェブ拭き取り状況）

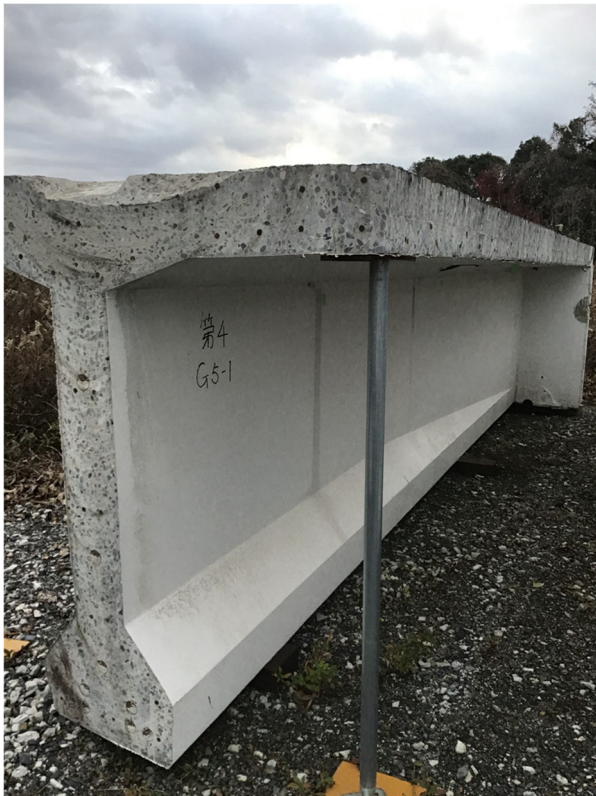
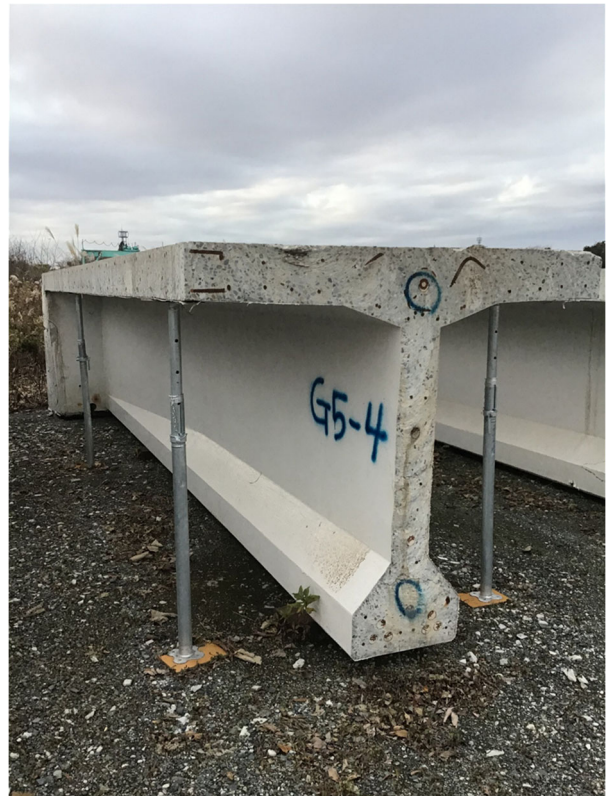
写真3.2.1 撤去桁仮置き状況 (土木研究所敷地内)

塩害対策として表面被覆工法により補修されたPC桁について、部分的に塗膜の割れやコンクリートの浮き等の損傷が確認された。損傷が生じた要因の1つとして塗膜の性能低下が想定される。よって、塗装の状態や性能を確認することを目的として、塗膜調査（遮塩性等）を実施した。なお、第4・8径間は2007年（平成19年）度に補修されたもので補修後10年程度、第20径間は1994年（平成6年）度に補修されたもので補修後25年程度経過している。当時の補修記録等から確認した塗装仕様を表3.3.1に示す。

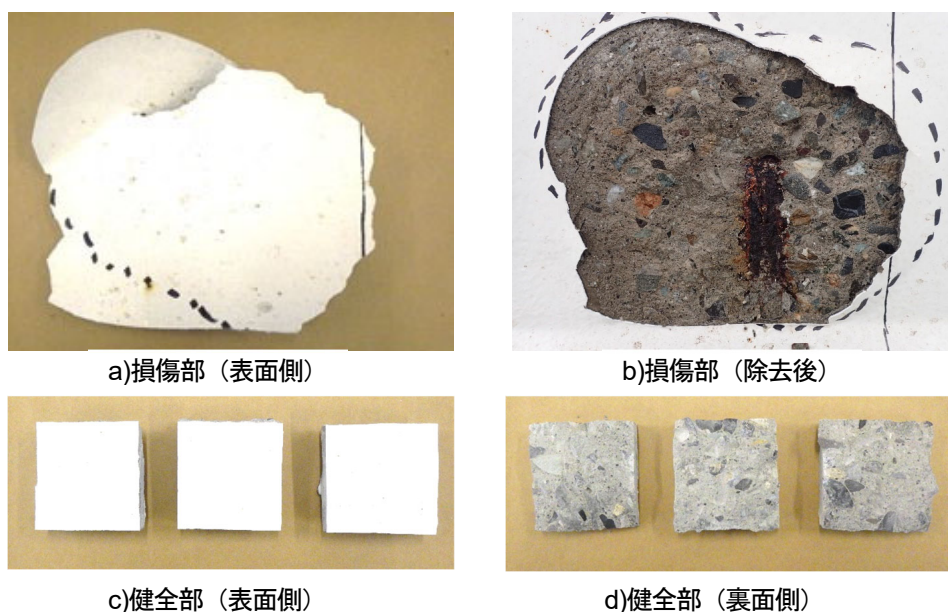
写真 3.3.1 試験片の一例

試験片はディスクグラインダー等を用いて撤去桁からコンクリートと共に塗装を採取した。試験片の例を写真3.3.1に示す。組成調査の試料は、遮塩性を担う中塗り、および中塗りの保護を担う上塗りの塗装を対象に、試験片から10mm×10mmで採取し、試料数は調査箇所1箇所につき1試料とした。

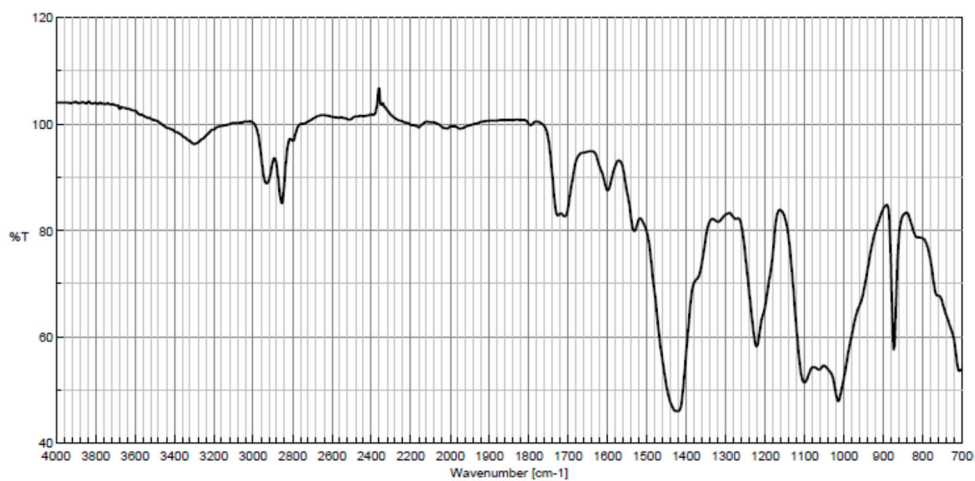
b)第4・8 径間 中塗りの正常な塗膜の例 (No.1-1 中塗り 3 層目)

No.4以外においては、全ての層に樹脂の劣化は見られず健全な状態を保っていた。一方でNo.4は中塗り3層目に変色を伴う樹脂の劣化が見られた。No.4は上塗りが塗られておらず、中塗り3層目が露出した状態であったため、中塗り剤の主成分であるエポキシ樹脂が紫外線によって劣化したと推測される。

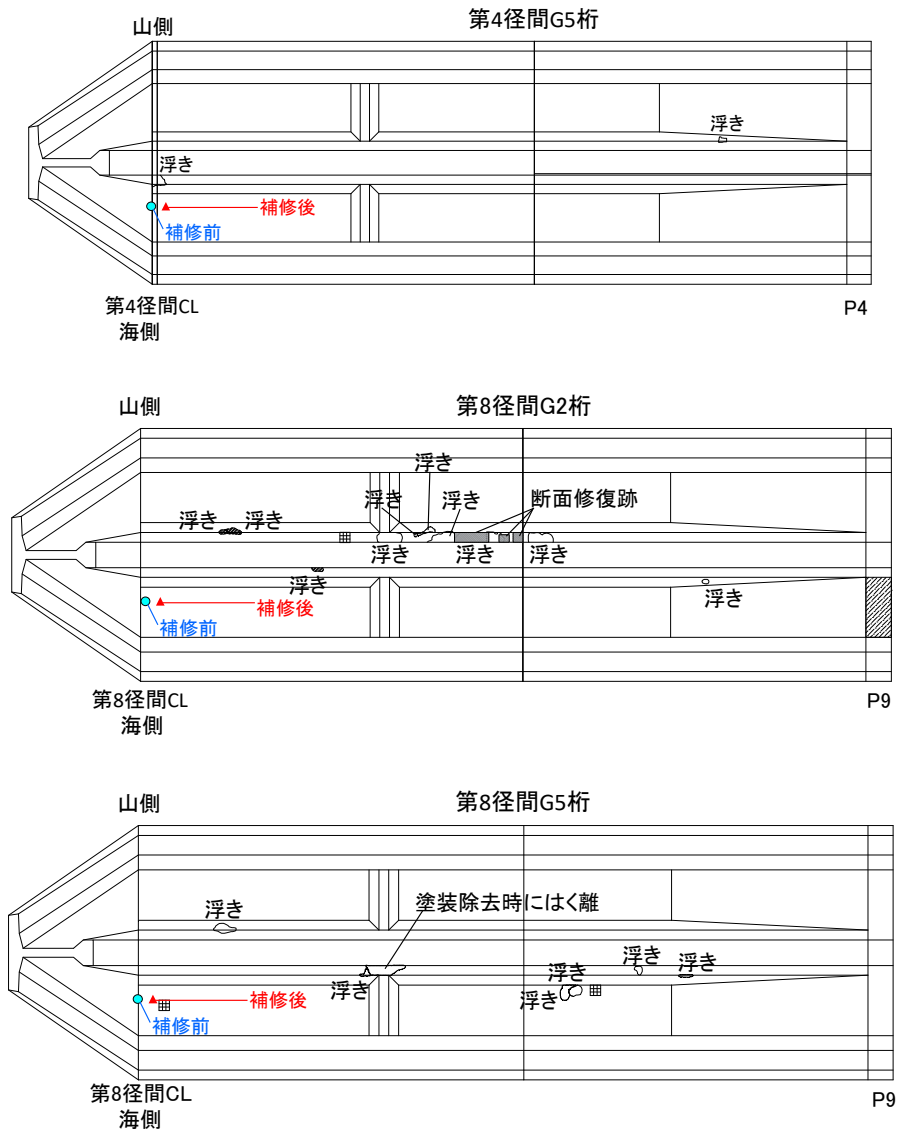
図 3.4.1 塩化物イオン濃度調査位置（展開図）

補修前後の塩化物イオン濃度分布を**表 3.4.1**と**図 3.4.2**に示す。表面被覆工法で補修されたPC桁は、補修前に比べ表層付近である0~2cmの位置の塩化物イオン濃度が減少し、鉄筋位置である2~4cmの位置の塩化物イオン濃度が上昇していた。後述する表面含浸工法では塩化物イオンの上昇が見られなかったが(4章参照)、表面被覆工法では施工後に中性化深さ位置より深い位置で塩化物イオン濃度がピークとなる再拡散現象が見受けられた。

本研究でのデータ整理・分析および詳細調査の結果、表面被覆工の塗膜およびコンクリートの品質（水セメント比）に異常は認められないにもかかわらずコンクリートの浮きやひび割れなど再劣化と思われる損傷が確認された。表面被覆工の施工後に再劣化が発生した要因としては、表面被覆工により外部からの塩化物イオンを遮断しているものの、表面被覆工の施工前にコンクリート中に侵入した塩化物イオンの内部拡散により、鉄筋位置で腐食発生限界濃度を上回ったことによる鉄筋腐食であると考えられる。

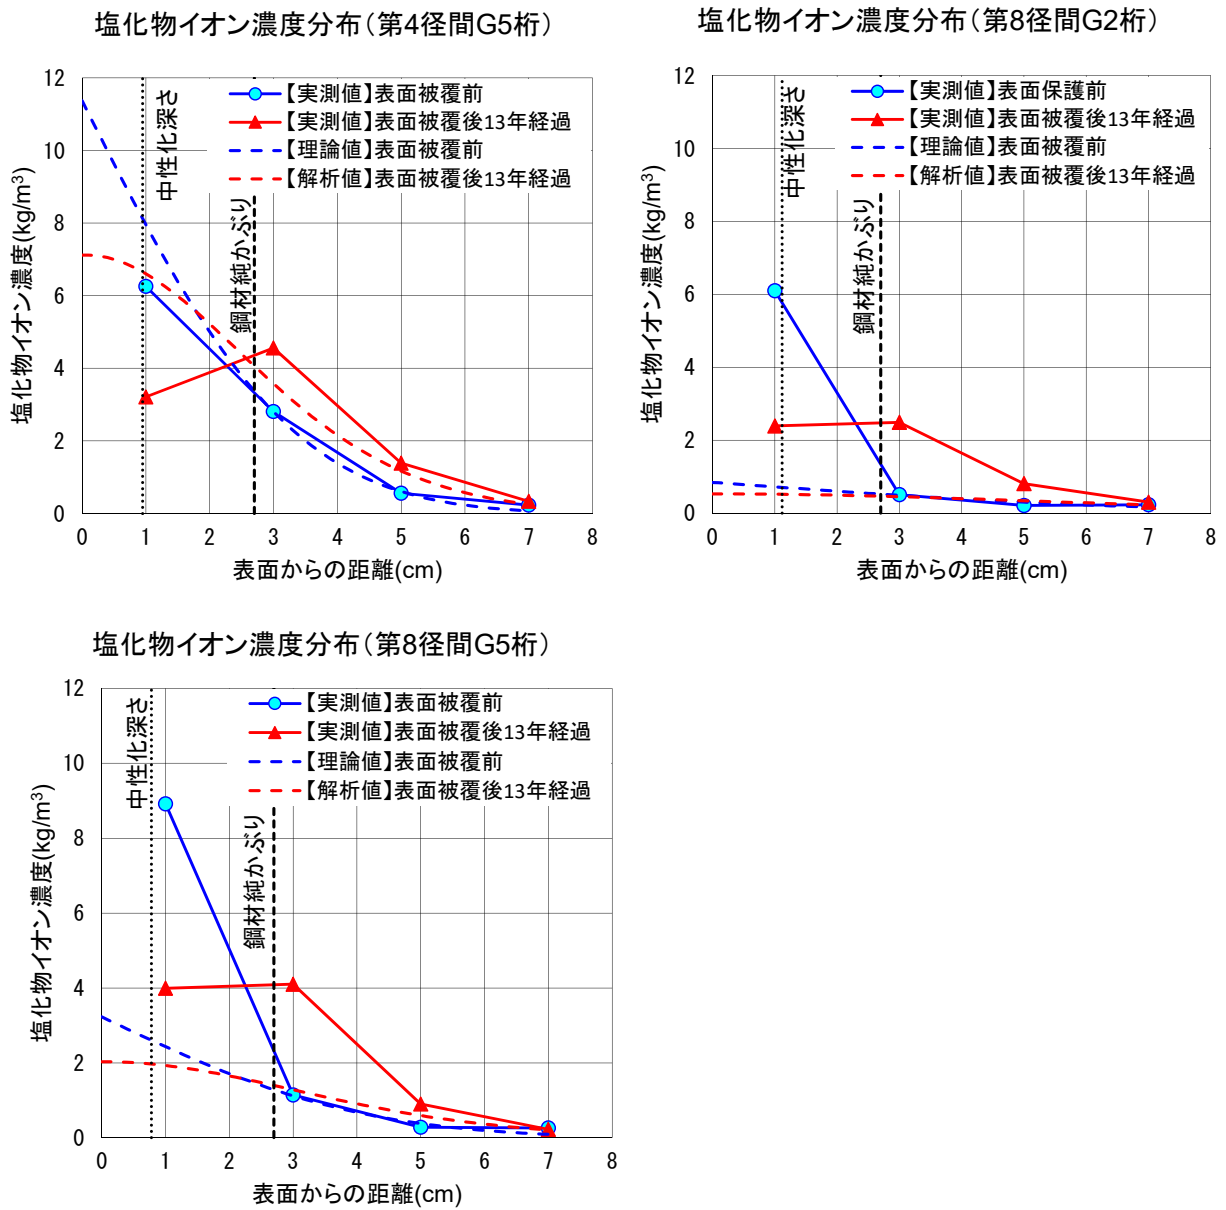
図3.4.3 塩化物イオン濃度分布図

拡散予測について、解析値では特に第8径間において表面被覆後の実測値との間に顕著な乖離が見られた。

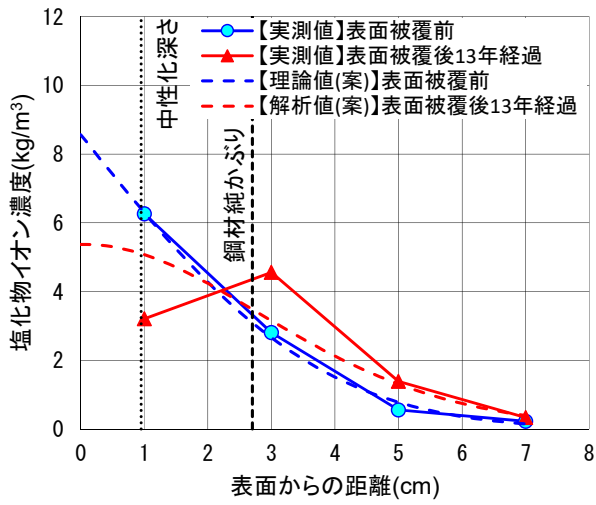
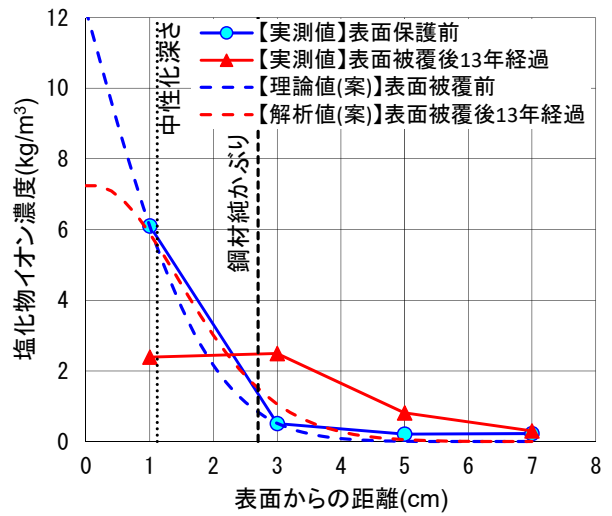
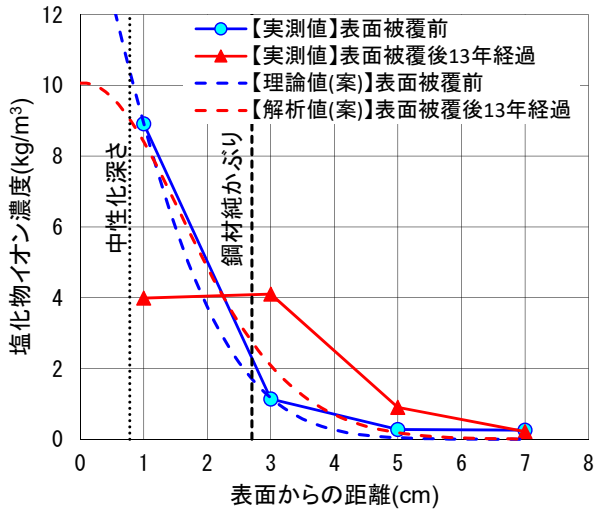
図 3.4.4 塩化物イオン濃度分布図 (拡散予測に中性化領域を含んだ回帰分析結果を使用)

解析値（案）では、第8径間において解析値より、実測値との乖離が小さくなる傾向になったが、等しいと判断できる程には至らなかった。また、第4径間においては、解析値（案）と実測値の乖離が大きくなる傾向にあった。

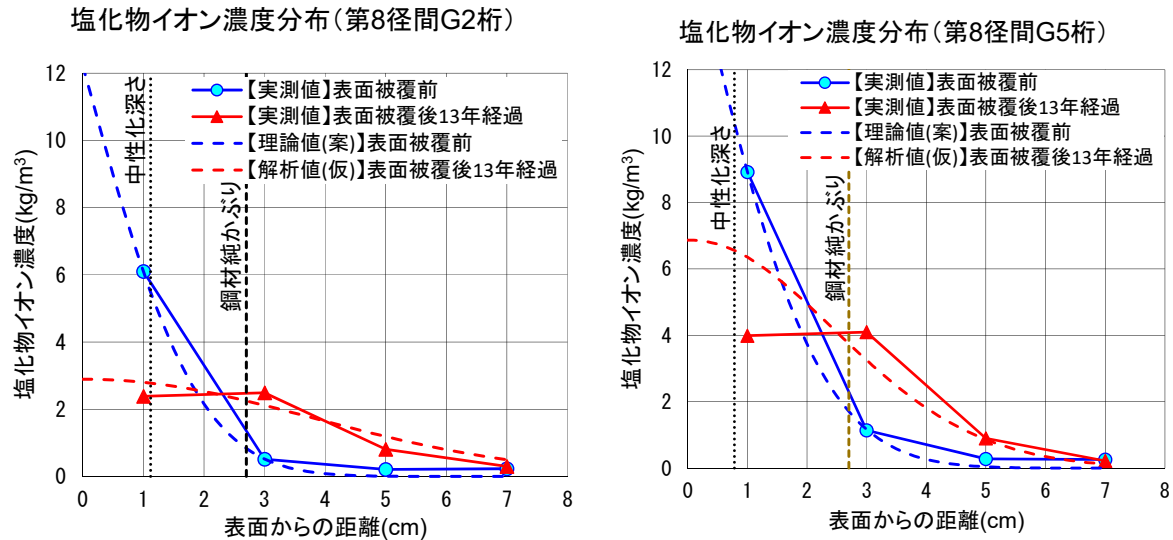
図 3.4.5 塩化物イオン濃度分布図（見掛けの拡散係数を大きくした試算）

試算の結果、実測値と解析値（仮）の乖離は小さくなる傾向となった。このことより、見掛けの拡散係数が表面被覆工法を施工することにより大きくなる可能性が確認できた。また、本橋の第8径間のようなケースでは、単純に差分法を用いるのみでは、表面被覆施工前の塩化物イオン濃度分布より、表面被覆施工後の塩化物イオン濃度分布を予測することができない結果であった。

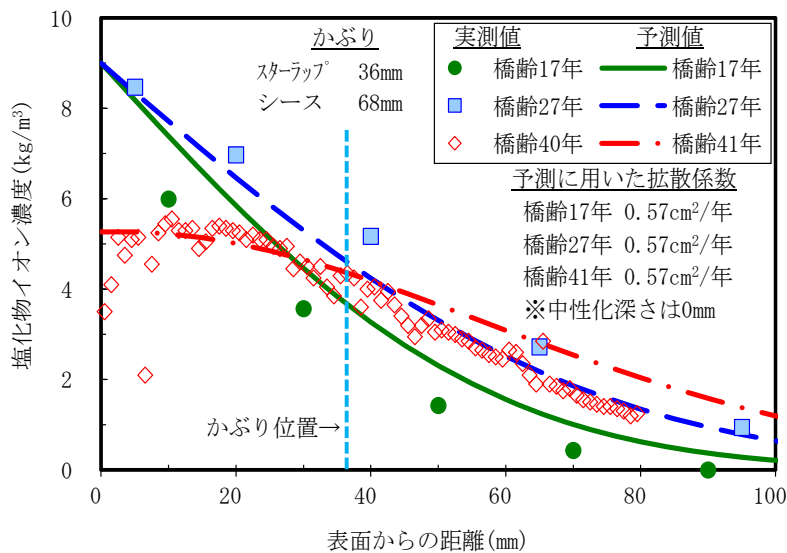
図 3.4.7 N橋の塩化物イオン拡散状況

次に、N橋の塩化物イオンの拡散状況を図3.4.7に示す。N橋は橋齢33年目に表面被覆工にて補修されている。なお、補修を行う前の中性化深さは0mmである。図3.4.2の本橋と比較すると、N橋は表面被覆工の施工前後で見かけの拡散係数の予測値が0.57cm²/年程度とほとんど変化がなく再拡散も顕著ではない。その理由としては、N橋は海面から4m程度に位置し、相対湿度が比較的高い状況³⁻¹²⁾にあることから、中性化が発生せず、中性化による塩化物イオンの濃縮現象が発生しなかったと考えられる。

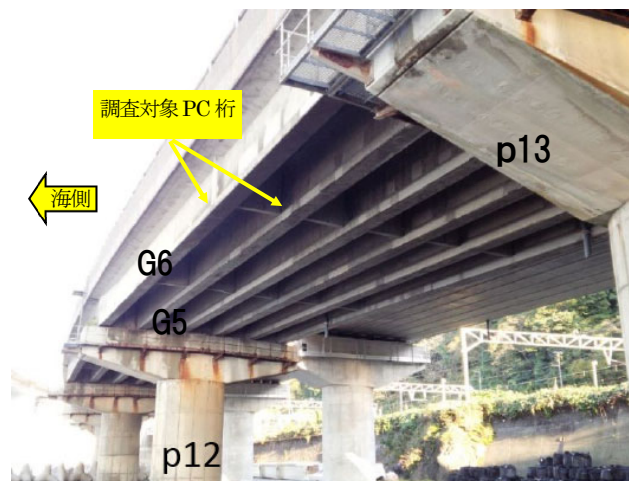
写真 4.2.2 現地調査対象桁（第 13 径間）の撤去前

であったため、試料採取によって実施可能な調査のみを行った。対象桁は、表面含浸材が塗布されていた径間のうち、過去に塩分量調査が実施されていることと、劣化が比較的激しいことから、13径間のG6桁（海側外桁）とした（写真4.2.2）。

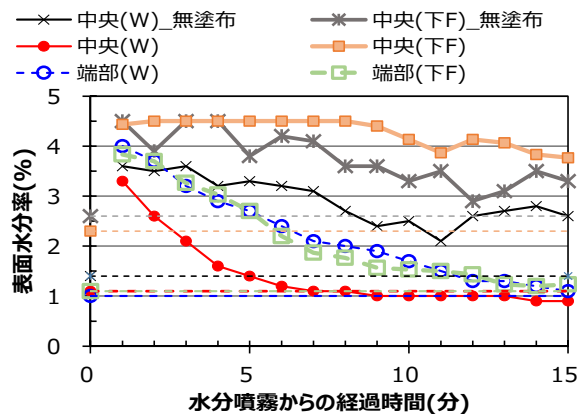
図 4.3.9 撥水性の測定結果

測定位置ごとの平均値で整理した撥水性の経時変化を図4.3.9に示す。なお、図中に示すウェブ (W) の結果は、ウェブ上段と下段の測定値全ての平均値を示している。また、含浸材を塗布していない位置での測定結果 (無塗布部) も図に示す。ここで、経過時間0分の各測点のプロットおよび破線の水平線は水噴霧前の測定値 (乾燥状態となる初期値) を示しており、水噴霧後の表面水分率が初期値まで戻れば乾燥状態になったと判断できる。支間中央部下フランジの表面水分率は水噴霧前の結果 (経過時間0分の値) まで戻ることがなかった。これは、無塗布部と同様の結果であった。その他の部位 (支間中央のウェブと桁端部のウェブおよび下フランジ) では水噴霧直後から表面水分率の大幅な低下が認められた。乾燥が早まったことはコンクリート表面が撥水性を保有していたためであり、含浸材の効果を確認できた。

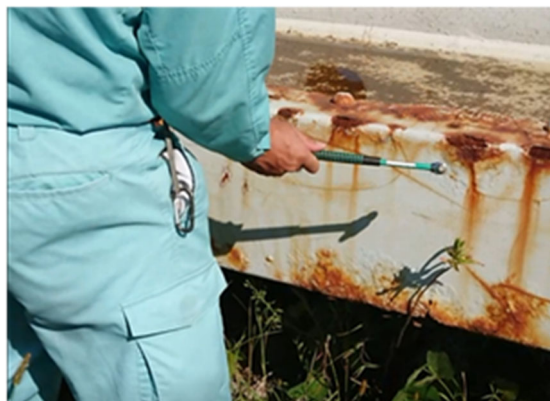
写真 5.3.1 下フランジの打音調査状況

図 5.3.3 より桁端から 4m 程度までの下フランジ底面では、鋼板の浮きもなく PC 桁と密着し腐食もしていない箇所（底健 2）が広範囲に認められた。一方で、それ以外の支間中央側の底面の鋼板には完全な浮きが発生している範囲が多く、一部の僅かな範囲で軽微な浮きが発生していた。また、側面の鋼板は全体的に浮いている状態であり、腐食による断面欠損も著しい状態となっていた。

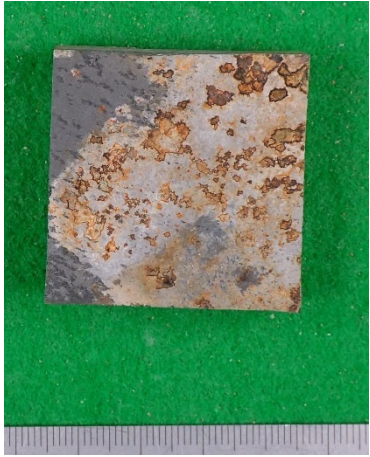
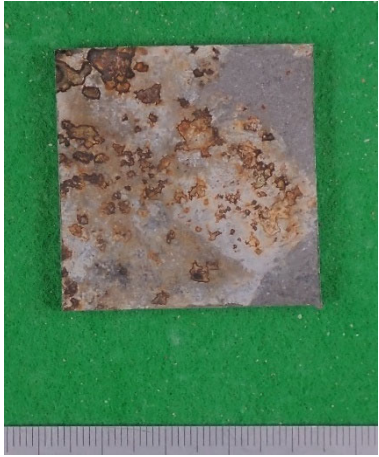
底軽浮 1 (図 5.3.6) では防錆剤層 1 の上部に暗い灰色を呈するごく薄い層が、底浮 1 (図 5.3.7) では防錆剤層 1 の上部に厚さ 20~100 μm のやや暗い灰色を呈する層が認められた。これは EDS3 や EDS5 の分析結果において亜鉛の他に鉄 (Fe) が検出されたことから、鋼板の鉄錆が付着したものと推測された。また、底浮 1 (図 5.3.7) の亜鉛粒子間に帯状に認められる暗色の物質は、EDS6 の分析結果において、亜鉛と酸素 (O) が強く検出されており、亜鉛の酸化物、あるいは水酸化物が生成していると考えられる。以上より、底軽浮 1 (図 5.3.6) と底浮 1 (図 5.3.7) で確認された浮きの原因は、鋼板裏面の腐食に加え、鋼板裏面に施された亜鉛系防錆剤の酸化に起因すると推察される。

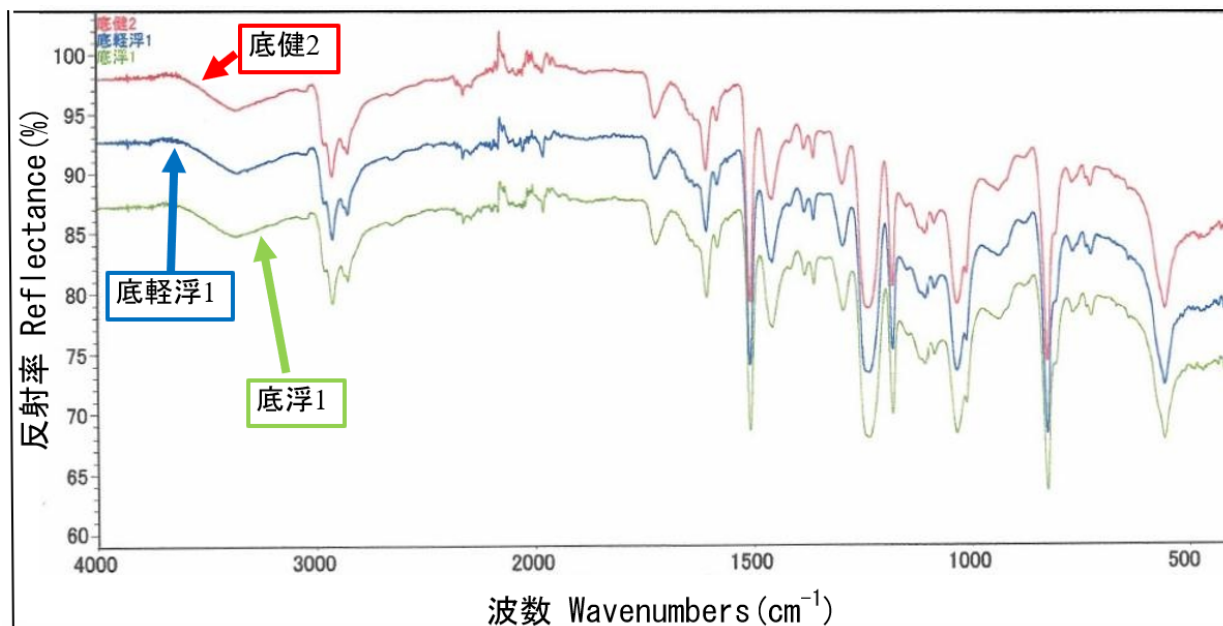
図 5.3.4 FT-IR 分析結果の各試料の比較

FT-IR 分析結果を図 5.3.4 に示す。反射率の評価は、底健 2(赤)が健全で劣化していないものと判断し、この結果を標準と仮定したうえで、底軽浮 1 と底浮 1 の結果と比較した。なお、図示する結果に関して、全ての結果が一致したため、各々の結果が確認できるよう、底軽浮 1 (青) は 5%、底浮 1 (緑) は 10% ずらした値で表示した。図より、鋼板の浮きの状態の違いによる樹脂層の反射率と波数に明確な差は認められなかった。また、調査した桁は中桁であり下フランジ上面の鋼板とコンクリートの界面にも直接紫外線が当たらない位置にあり、更に鋼板に囲まれていたため樹脂層自体は密封された状態にあったと推定できる。このため、樹脂層自体は変質していないものと考えられる。

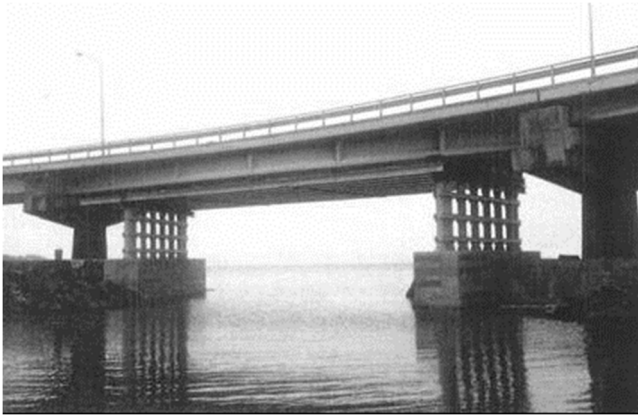
A橋中間支柱の設置後の状況

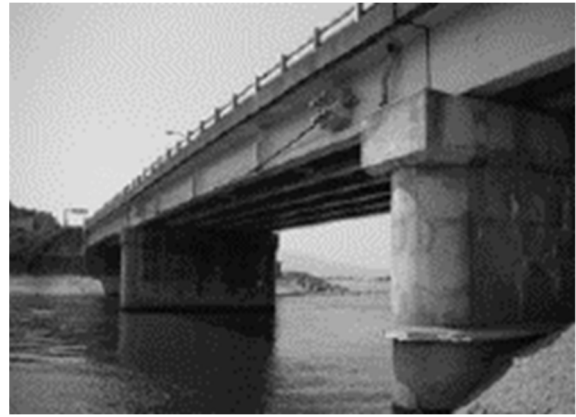
B橋外ケーブル設置後の状況

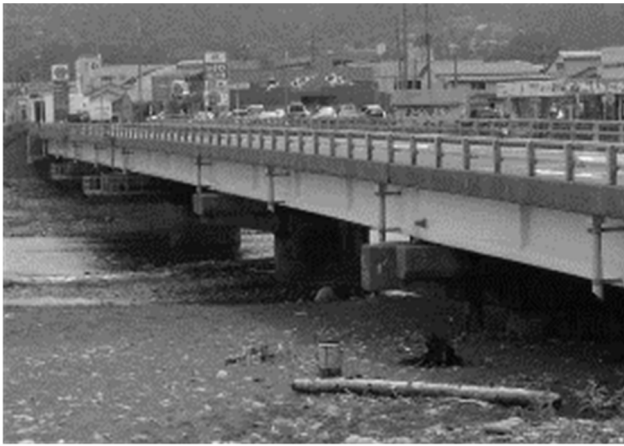
C橋表面被覆の状況

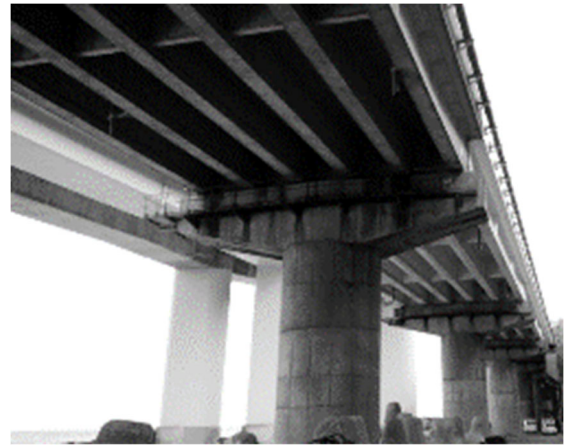
D橋表面含浸（手前）と表面被覆（奥）の状況

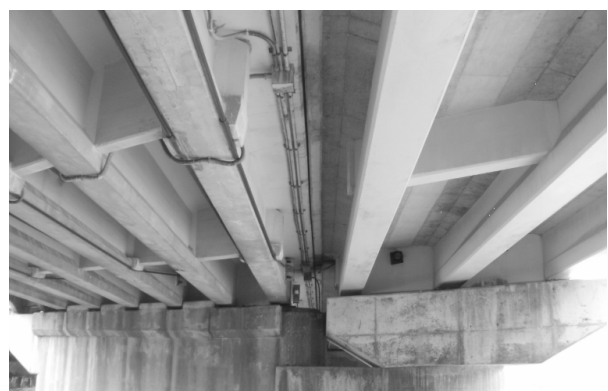
E橋既設桁（左側）と拡幅桁（右側）

E 橋の数値計算結果を図 6.2.6 に示す。E 橋既設の C_s は 9M3、E 橋拡幅の C_s は 9M7 とおおむね一致する。 C_s が C_{lim} に到達する年数は 9M3 で 12 年、9M7 で 64 年であった。実際の補修時期は E 橋既設で 34 年目、E 橋拡幅で 17 年目であった。補修時の C_s は E 橋既設で 5kg/m^3 程度であり、供用 50 余年にて上部構造の架け替えが行われている。E 橋拡幅の補修時の C_s は 1kg/m^3 程度以下であり、供用 30 年弱で既設桁と同時に撤去されたが、表面被覆工による補修後約 15 年間、劣化が見られず健全な状況であった⁶⁰⁾。

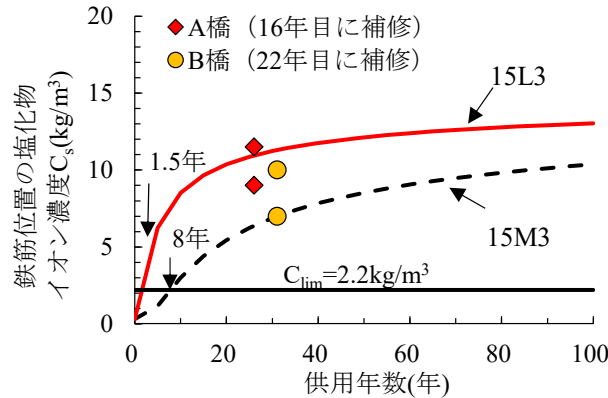
図6.2.4 A・B橋の数値計算結果

A・B橋の数値計算結果を図6.2.4に示す。A・B橋の C_s はおおむね15L3と15M3の間にプロットされており、計算条件の設定は妥当であったと判断される。 C_s が C_{lim} に到達する年数は15L3で1.5年、15M3で8年であった。実際の補修時期はA橋で16年目、B橋で22年目であり、その時点の C_s は2章で整理した腐食ひび割れ発生限界の 5kg/m^3 を超えている。その後、両橋とも再劣化と再補修を繰り返し、PC鋼材破断に対する外ケーブル補強や中間支柱の設置などが実施されたものの、供用30余年にて撤去・架け替えを余儀なくされたと報告されている^{(6.2), (6.3)}。

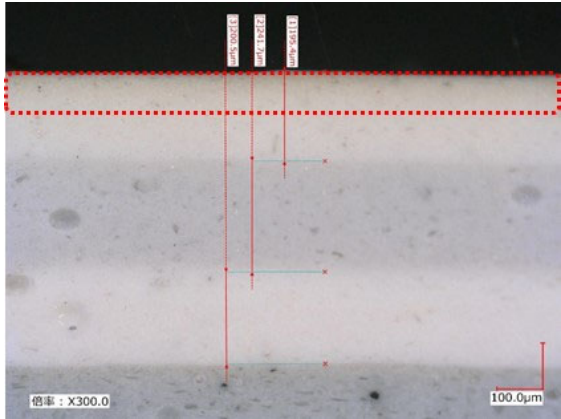
<p>4</p> <p>n 1</p> <p>上塗りなし</p> <p>赤点線：表層約 100 μ m が変色している</p>

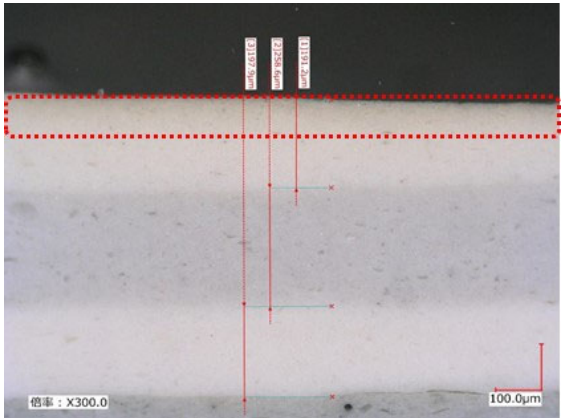
<p>4</p> <p>n 2</p> <p>上塗りなし</p> <p>赤点線：表層約 100 μ m が変色している</p>

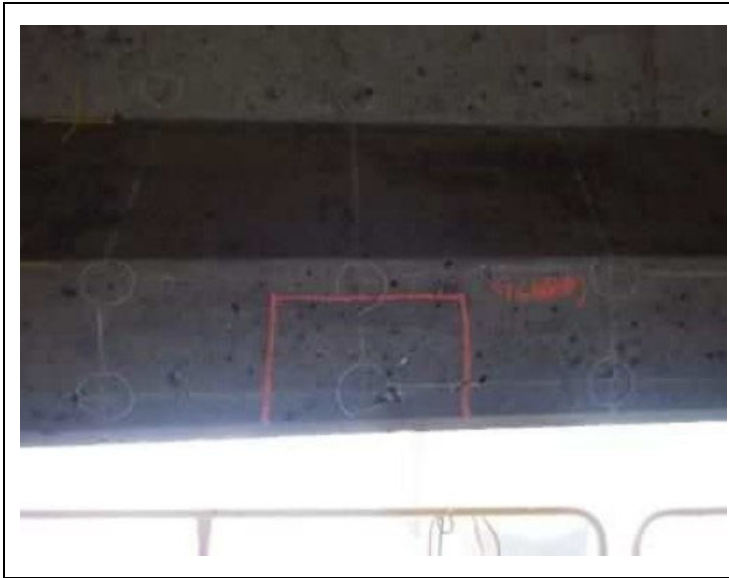
第13 径間 G6 桁 (山側)

着手前状況

健全

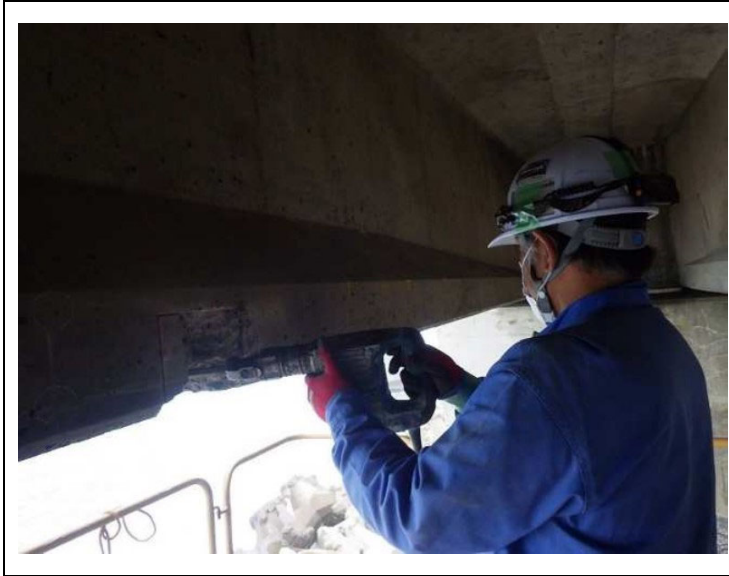
第13 径間 G6 桁 (山側)

はつり状況

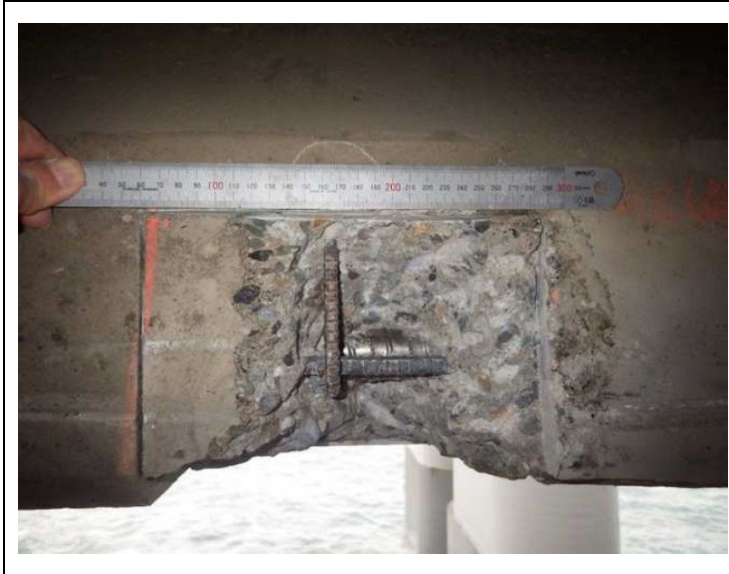
第13 径間 G6 桁 (山側)

<p>第13 径間 G6 桁 (山側)</p> <p>はつり調査箇所</p> <p>はつり後状況 (拡大)</p> <p>配力筋に軽微な腐食</p>

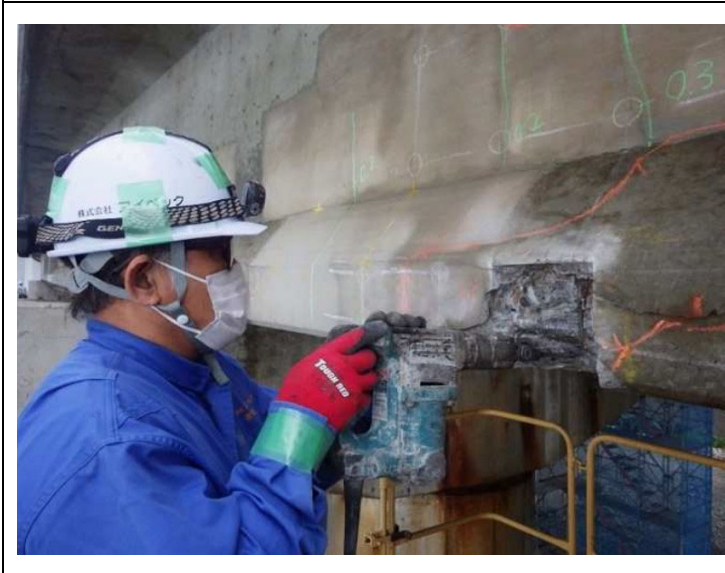
第13径間G6桁（海側）

はつり状況

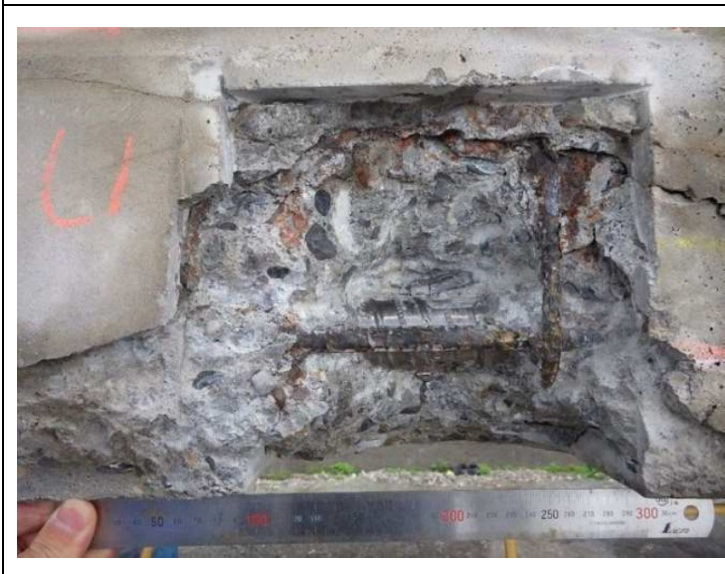
第13径間G6桁（海側）

<p>第13径間G6桁（海側）</p> <p>はつり調査箇所</p> <p>はつり後状況（拡大）</p> <p>配力筋・主筋共に腐食により断面欠損</p>
 	<p>第13径間G6桁（海側）</p> <p>はつり調査箇所</p> <p>はつり後状況（拡大）</p> <p>シース管 40mm</p> <p>PC鋼線異常なし</p>
 	<p>第13径間G6桁（海側）</p> <p>はつり調査箇所</p> <p>はつり後状況</p>
