連続繊維補強された RC 床版の耐久性評価

に関する共同研究報告書(III)

—既設橋における連続繊維シートの挙動と損傷事例—

令和 4 年 7 月

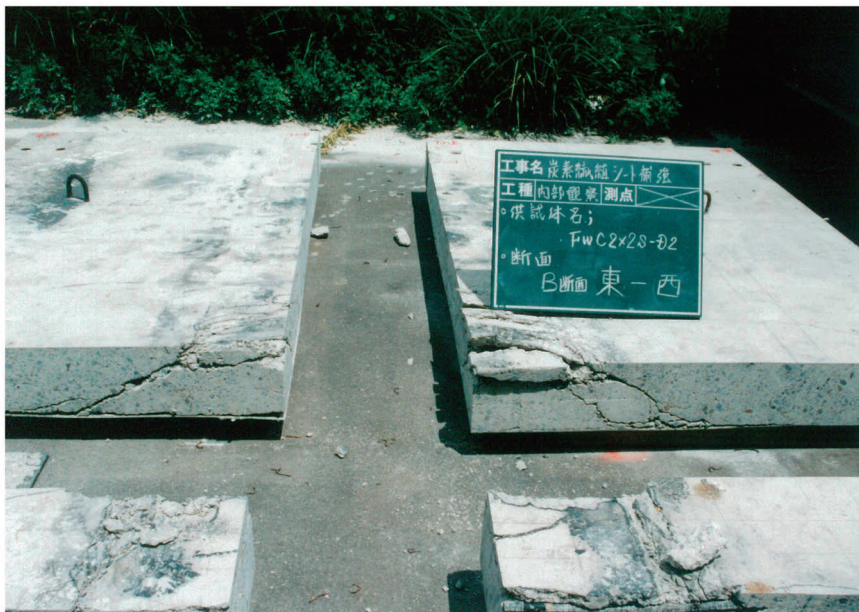
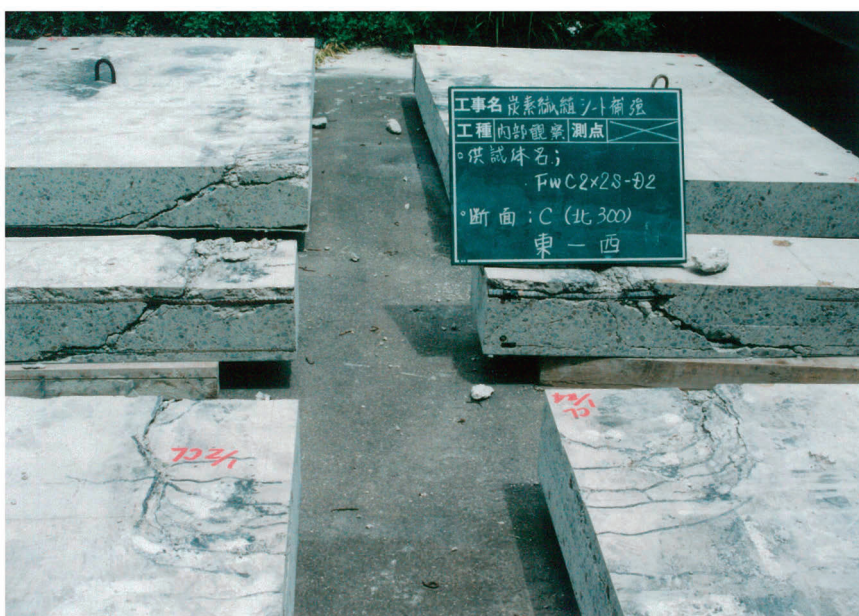
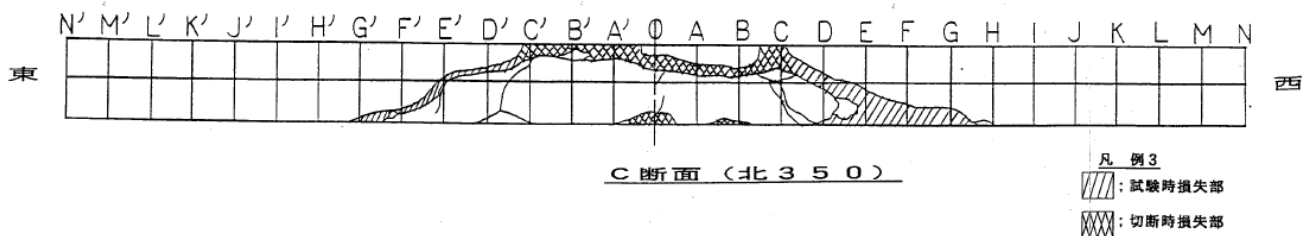
図-2.1.5 下面接着補強されたRC床版の破壊後の断面観察

配力鉄筋方向2層（以下、2層×2層と記す）とした供試体を、図(b)には4層×4層とした供試体をそれぞれ示す。また、図-2.1.6に、比較のため、鋼板接着の場合についても輪荷重走行試験後の切断面を示す²⁵⁾。補強材の剛性が高い板厚4.5mmの鋼板が床版下面に接着された場合、図-2.1.6の例に見られるように、補強材の端部から斜めひび割れが発生して、広範囲に抜け落ちが生じることがある²⁵⁾。一方、連続繊維シートが床版下面に接着された場合には、4層×4層であっても、補強のないRC床版と同様に、輪荷重(500mm×200mmの載荷ブロック)の近くで斜めひび割れが発生して抜け落ちが生じていた。

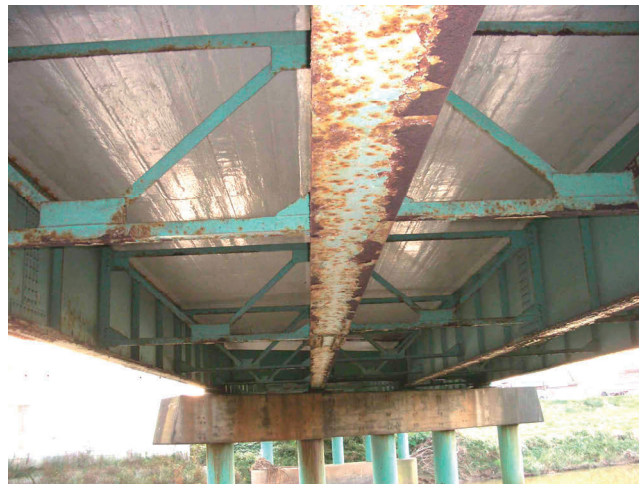
図-2.2.1 既設コンクリート橋の桁下面に接着された連続繊維シートの供用後の傷

表-2.2.1 のうち、連続繊維シートの傷は、図-2.2.1 に示すとおり、既設コンクリート橋の桁下面に接着された連続繊維シートが、供用後に何らかの硬い物の接触により引っかき傷になってしまったと考えられる事例である。また、同表のうち、母材の水平ひび割れは、図-2.2.2 に示すように、連続繊維シートが下面に接着された RC 床版を撤去したところ、切断面にコンクリートの水平ひび割れが見られた事例である。

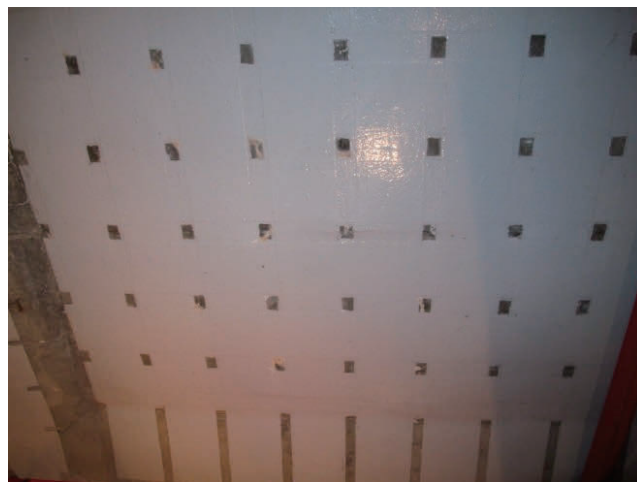
図-2.2.4 に、全面貼りで浮きが見られた事例を示す。また、図-2.2.5 に、格子貼りで浮きが見られた事例を示す。図-2.2.5(a), (b)は、床版下面の広範囲に浮きが見られた事例を示す。同図(a)は、床版からの漏水が著しく、格子窓や連続繊維シートの端部に漏水または漏水痕が見られる。同図(c), (d)は、図(b)と同じ橋で撮影されたもので、連続繊維シートの交差部や同交差部と一般部の境目で、連続繊維シートの浮きが認められた。図-2.2.5(e)は、鋭角部への連続繊維シートの接着事例であり、端対傾構に近い側に連続繊維シートの浮きが見られた。この事例も、床版からの漏水痕が認められた。図-2.2.5(f)は、同図(a)と同じ橋の事例で、その一部に連続繊維シートの剥離が見られた。図-2.2.5(g)～(j)は、ハンチ部付近の浮き、剥離の事例を示す。いずれも床版からの漏水痕が見られた。

いたことから、床版からの漏水の影響または連続繊維シートの施工前に生じていた漏水の影響により、浮きや剥離が生じた可能性が高いと考えられる。漏水がなく、浮きが認められた事例は、前掲表-2.2.2 に示した要因のほか、コンクリート表面付近の水分や下層（複数層のうち床版に近い層）の連続繊維シート表面の水分の影響、湿度管理の影響などを含めて、施工時の何らかの影響によると考えられる。

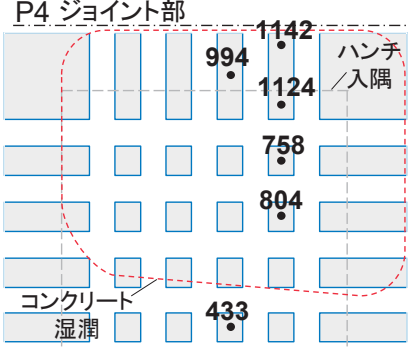
<p>1963年竣工 2009年(A1~P6) 補強, 防水工 格子貼り</p>	<p>①ジョイント (伸縮装置) 付近の漏水</p>

<p>図中数値: 水分計D値 400~600 が通常コン クリートの 数値</p> <p>476 上方からの透視イメージ</p>
	<p>第15径間 P14 ~ P15</p>

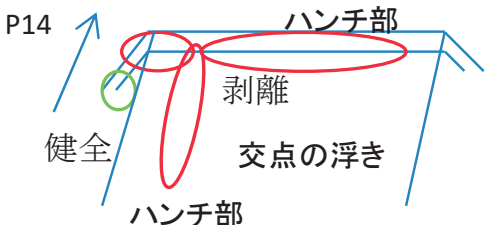
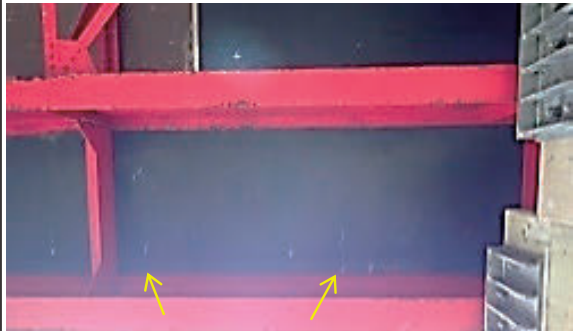
L橋 遠望目視

<p>1962年竣工 1995年 補強 2007年 防水工 2013年 床版補修 全面貼り (床版補修時に一部切除)</p>	<p>①一部箇所で床版の打替え ②下面遠望観察のみため, 変状把握は難しかった ・シート表面に結露確認 ③表面に橋軸直角方向の白筋 ・シート端部に鋼桁フランジのさび有り</p>

注) 図中の数値は水分計によるD値を示す。800を超えると、水分量がかなり多いことを表す。
