# 堤防植生不良箇所の要因分析と対策案の立案に関する研究

担当チーム：水環境保全チーム

# STUDY ON FACTOR ANALYSIS OF POOR GROWTH OF EMBANKMENT GRASS AND PROPOSED COUNTERMEASURES

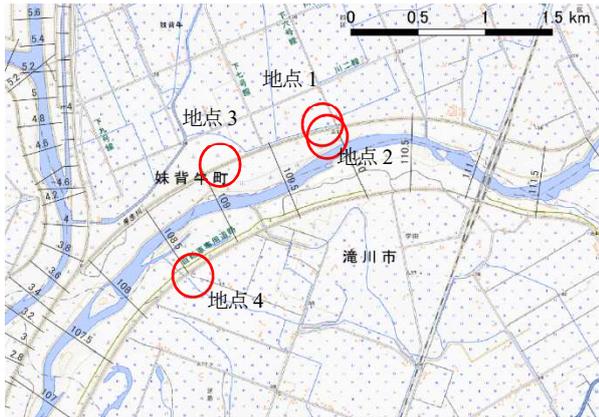
図-3 調査位置（赤丸）  
地理院タイルに KP と調査地点（赤丸）を追加

北海道開発局より提供を受けた 2019 年度の RiMADIS データベースから、石狩川中流部で植生がコケ化した箇所を抽出した。石狩川 KP108 から KP110 の区間で右岸 3 箇所、左岸 1 箇所の全 4 箇所（図-3）である。

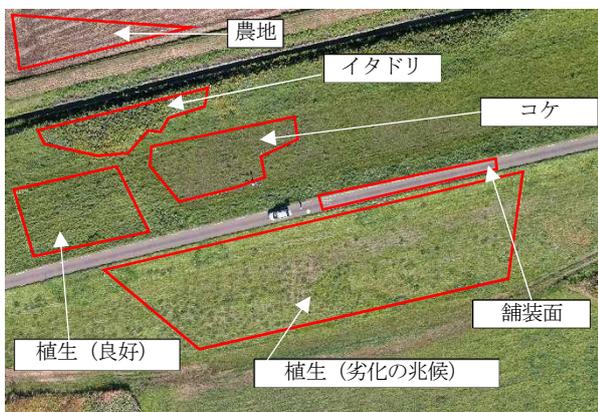
図-5 河川堤防の UAV 空撮画像 (左) と地被分類した画像 (右) (黒破線はコケ化領域と想定)

撮影した画像は Metashape (Agisoft 社) でモザイク処理を行った。次に、画像の地被の教師付分類を行った。MultiSpec は、簡易な画像処理に特化したフリーソフトで、画像上で教師領域を設定することで、教師付き分類を行う事が可能になる<sup>13)</sup>。図-5左は、モザイク処理を行った画像を MultiSpec に読み込み、教師領域を設定した範囲を赤色の囲みで示したものである。RGB の3原色を利用し、分類された地被状態を描画した結果が図-5右である。農地、コケ、舗装面、植生(良好)、植生(劣化の兆候)は概ね、良好に分類されていると考えられる。特にコケ領域については、15m×80m程度の規模で表示され、2019年の RiMaDIS で得られた範囲と概ね重なっていた。今後 UAV で撮影・画像解析した地被の判別精度の向上に当たっては、コケの種類や反射特性も考慮して検討していく必要がある。
