コンクリート舗装の長寿命化に向けた点検・診断・措置技術に関する研究

担当チーム：舗装チーム、寒地道路保全チーム

【要旨】

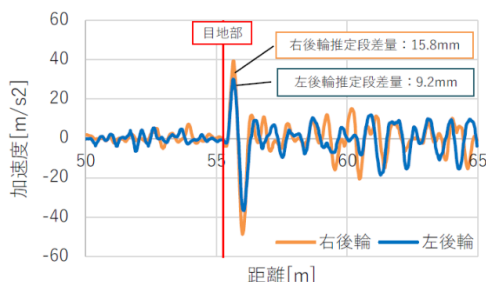
図-3.3 加速度と推定段差量

本技術により、既設コンクリート舗装工区で取得した加速度計の取得結果を図-3.3に示す。この結果より、目地部付近で、鉛直方向の加速度が大きくなっているのがわかる。これは、目地部を車両の後輪が通過したときに車体が上下方向に揺れていることを表している。すなわち、目地部に段差が発生していることが、このデータから読み取ることができる。この加速度を用いて加速度と段差量の関係式から推定した段差量は左後輪で9.2mm、右後輪で15.8mmであった。実際に現場を確認すると、輪跡部左側で約10mm、右側で約13mmの段差が発生していることがわかった。このことから本技術により、主に目地部で発生する段差を定量的に把握できる可能性が示唆された。

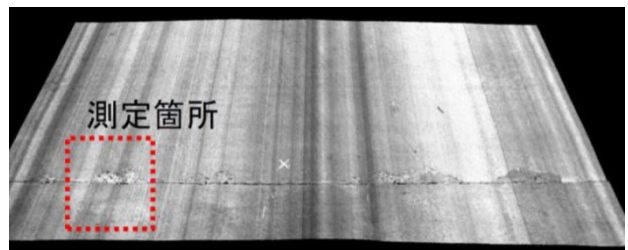
図-3.4 路面画像

本技術により、既設コンクリート舗装工区で取得した目地部の路面画像データを図-3.4に、プロファイルデータを図-3.5に示す。これらの図より、目地部には深さ約12mmの凹みが生じており、この形状から目地部が角欠けしていると推定された。実際に現場を確認すると、深さ約10mmの目地部の角欠けが発生しており、プロファイルデータとおおよそ整合が取れていることを確認した。このことから本技術により、目地部で発生する目地部の角欠けの深さや幅を定量的に評価できる可能性が示唆された。

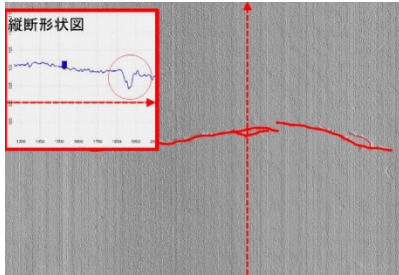
図-3.6 路面画像データ

本技術により、既設コンクリート舗装工区で取得した路面画像データを図-3.6に示す。この図より、コンクリート版の版央に横断ひび割れが発生し、一部でひび割れが進展しコンクリート片が飛散していると推定された。実際に現場を確認すると、写真-3.6に示すように、版央に横断ひび割れが存在し、一部でコンクリート片の飛散も見られた。このことから本技術により、ひび割れを精度良く検出できる可能性が示唆された。

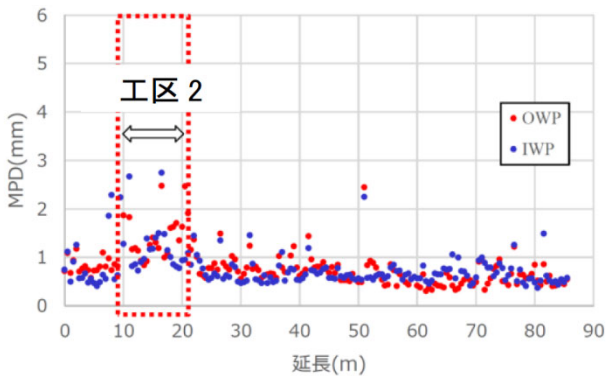
図-3.7 MPD測定結果

本技術により、既設コンクリート舗装工区で取得したMPDの測定結果を図-3.7に示す。この結果より、測定区間

のうち、工区2において、MPDが他よりも大きく路面のキメ深さが粗い結果となった。実際に現場を確認すると、写真-3.7に示すように、車両の輪跡部においてコンクリート舗装表面が摩耗し骨材が露出するポリッシングが発生していることがわかった。このことから本技術により、路面のキメ深さが粗い箇所についても検出できる可能性が示唆された。

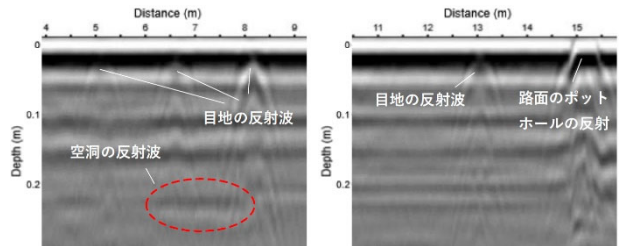
図-3.8 電磁波縦断画像 (左: 実空洞、右: 模擬空洞)

に示す。この図は、電磁波レーダで得られる反射波の強弱を白黒の濃淡で色付けしたコンター図であり、反射が強いほど白色となる。図は測定車の進行方向に沿って切り出した断面図である。この図より、図左側の空洞厚さが100mmある箇所においては、コンクリート版の底面付近(深さ25cm)において、コンクリート版と路盤の境界面の反射強度が健全部と比較して弱くなっているのがわかる。これは、コンクリート版下に空洞が存在することにより、電磁波の反射波が弱くなったと推定される。一方、図右側の厚さ10mmの発砲目地版で空洞を模擬した箇所においては、健全部と比較して電磁波の反射強度に明確な違いはみられなかった。これは発砲目地版が厚さ10mmと薄く、本技術の電磁波がこれを捉えるほどの分解能を有していないことが要因と推定される。このことから本技術により、厚さ100mm程度の空洞は検出できる可能性が示唆された一方で、厚さ10mmと比較的厚さが薄い空洞については、本技術では現時点で検出することが難しいことがわかった。

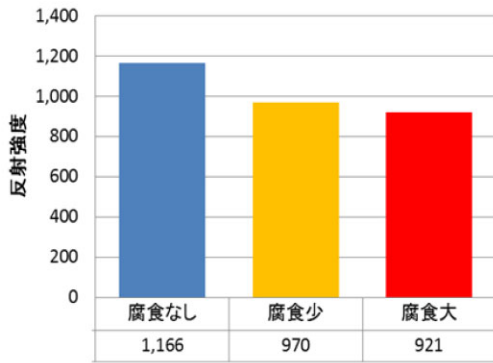
図-3.10 反射強度の比較

本技術により、図-3.9に示すように腐食度の違う鉄筋を用いた供試体を準備して測定を行った。測定結果を図-3.10に示す。図は測定で得られる反射強度を示したものであり、鉄筋の腐食が進むほど反射強度が小さくなっていることがわかる。これは、ダウエルバーが腐食することによって比誘電率が低下し、この影響で電磁波の反射強度が小さくなったと考えられる。このことから、本技術により、ダウエルバーの腐食の有無を判断できる可能性が示唆された。

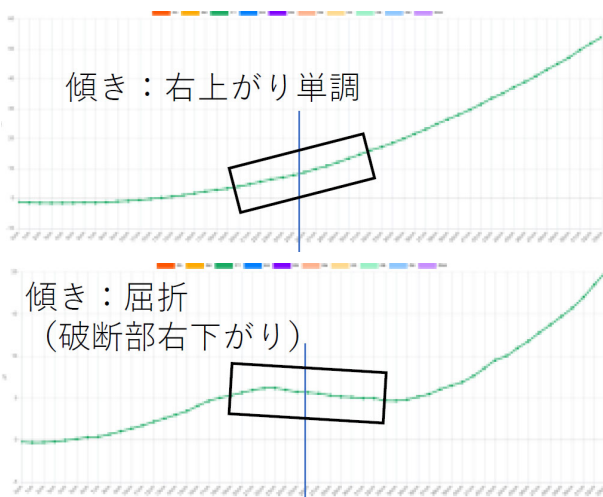
図-3.11 磁束密度測定結果 (上：健全、下：破断有)

本技術により、模擬損傷工区で測定した結果を図-3.11に示す。図の上側にダウエルバーの健全な状態を、図の下側には破断した状態の結果を示す。この図より、健全な状態であれば磁束密度の波形は滑らかな曲線で右肩上がりの形状になる。一方、破断した状態においては、磁場の波形がダウエルバーの中心付近で右下がりに乱れていることがわかる。これはバーの破断により、破断した位置で磁束密度が乱れていることを表している。すなわち、ダウエルバーの破断が生じていることが、この測定結果から読み取ることができる。このことから本技術により、ダウエルバーが破断した状況を推定できる可能性が示唆された。

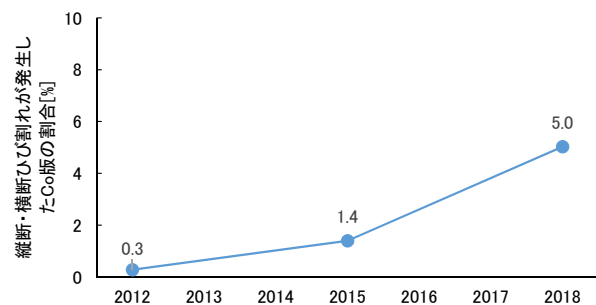
図-3.13 構造的損傷の発生割合の推移

図-3.13に目指調査により構造的損傷と考えられるひび割れ（横断全幅に及ぶひび割れと横断方向に1/2以上の長さに及ぶひび割れを対象とした(写真-3.1)）の発生割合の推移を示す。2012年から徐々に構造的なひび割れが増加し、2018年には5%程度まで増加した。調査区間は路床土材料に凍上性が確認されており、凍上が原因で構造的破壊に至ったと推察される。

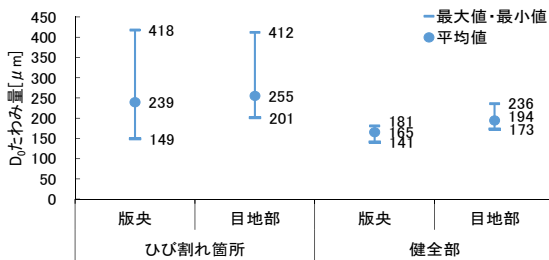
図-3.15 FWDによる D_0 たわみ量

図-3.15 に凍上が疑われる箇所において、融解期である4月に健全なCo版と横断ひび割れのあるコンクリート版にて、版央部（横断ひび割れ部）および目地部でFWD試験（載荷荷重98kN）を実施した結果を示す。健全部における D_0 たわみ量は概ね150~250 μm の範囲にある。一方、ひび割れが発生しているCo版に着目すると版央部・目地部ともに健全部のたわみ量に比べてばらつきが大きく400 μm を超える大きなたわみ量も確認された。この結果は、融解期の支持力低下や凍上によるCo版と路盤の間に生じた隙間の影響と推察される。

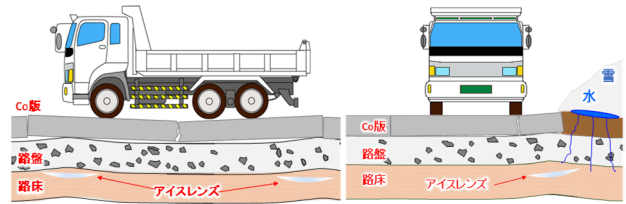
図-3.16 凍上の影響による縦断/横断ひび割れ発生メカニズム

これらの結果より、路床が凍上性の材料で、路床まで凍結が入り、目地が欠損するなどにより路床に水が侵入しやすい条件の場合、図-3.16に示すように路床にアイスレンズが発達し、また融解期に周辺部の沈下などの影

響により路盤とCo版の間に空間が生じ、そこへ輪荷重が作用することにより、軽微な隙間であっても短期間に縦断・横断方向のひび割れに進展することが推察される。

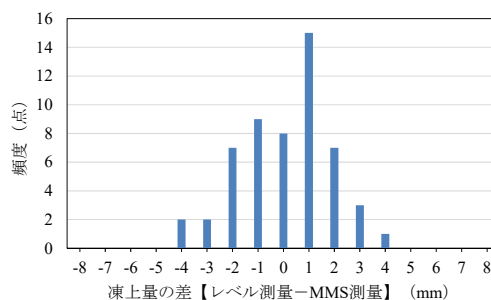
図-3.17 レベル測量とMMS測量の凍上量の差

調査区間の最大凍上量はレベル測量で17mm、MMS測量で16mmとほぼ同程度であった。図-3.17にレベル測量によって計測したコンクリート舗装版上の54点の凍上量と、MMS測量による同座標の凍上量の差を示す。本調査箇所での誤差は最大で4mmであり、85%以上が ± 2 mmの範囲となった。このことから、MMS測量より得られる点の標高を補正することで、比較的精度良く凍上量を計測できることが明らかとなった。

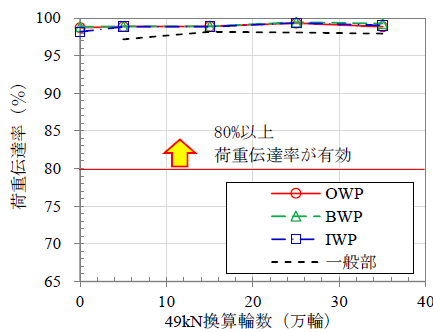
図-4.4 部分打替え部の荷重伝達率

図-4.4 に施工箇所④における荷重伝達率の調査結果を示す。35 万輪走行時点で十分な荷重伝達が得られていることが確認できた。また、目視や打音調査においてひび割れや浮き等の損傷はなく、35 万輪走行時点では良好な状態を維持していることを確認した。

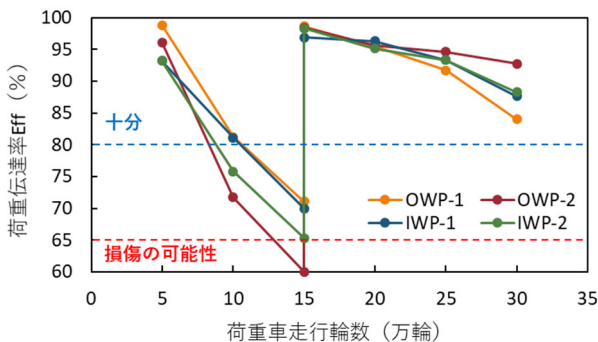
図 4.6 荷重伝達率 (施工箇所③)

人工的に誘導したひび割れが発生し荷重伝達率が低下した走行 15 万輪時点で補修を実施した。施工後の荷重伝達率の調査結果を図-4.6 に示す。15 万輪走行後においても荷重伝達率が健全とされる 80%以上を維持しており、応急的に実施する技術としては十分な性能を有することを確認した。

また、亀甲状ひび割れに関しては、補修材施工後 35 万輪走行してもコンクリート片の飛散や損傷の進行が確認させず良好な状態を維持している。
