寒地農業用水路におけるウレタン樹脂系  
ライニング補修工法の耐久性に関する研究

共同研究報告書

平成24年7月

独立行政法人土木研究所寒地土木研究所  
日本アクセス工業株式会社  
サンユレック株式会社

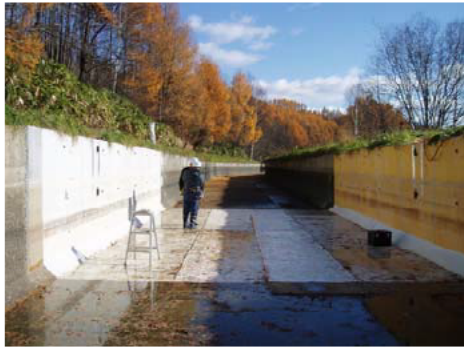
写真-7 施工後の状況 (2007. 11)

試験施工後の状況は、写真-7に示すとおりである。また、施工断面を図-2に示す。なお、寒冷な条件での施工であったが、施工上の問題点は特になかった。

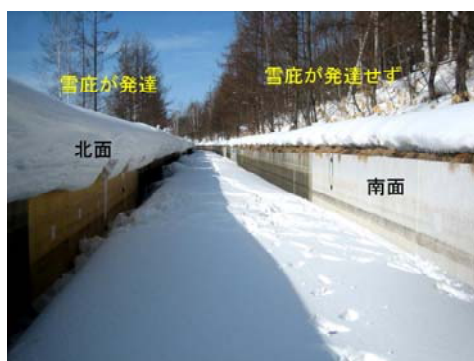
写真-11 冬期の試験施工区間の状況

試験開始後の2006年度から2009年度までの12月から3月における気象データを表-5に示す。このデータは、和寒アメダスのものである。この期間において、1月、2月の日平均気温は $-6^{\circ}\text{C}$ ～ $-9^{\circ}\text{C}$ 程度であり、平年値よりも高い傾向であり、最深積雪は、各年ともに90cm程度で、平年よりもやや少雪傾向であった。写真-11は冬期間の試験施工区間の状況である。南面は雪庇があまり発達していないのに比べ、北面では雪庇が大きく発達している。

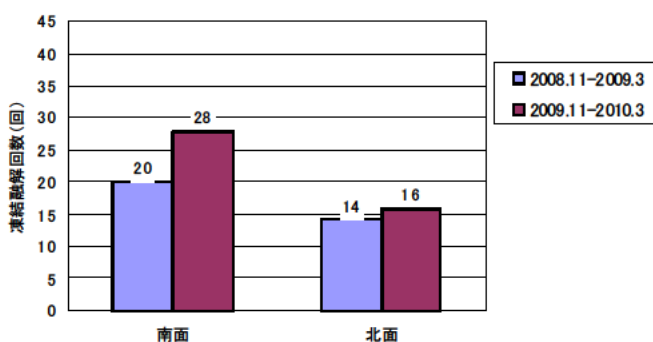
図-5 樹脂系補修表面の凍結融解回数

凍結融解回数は、南面では2008年度は20回、2009年度は28回、北面では両年ともに15回程度と算出された。南面で2009年度に増加したのは、12月に凍結融解回数が多かったことが原因であった（図-6）。2008年度の12月は平年より気温が高かったのに対し、2009年度の12月は平年より低かった。このことから、気温が低い年は凍結融解回数が増える傾向にあるものと考えられる。2008年度と2009年度の2年間は1月、2月に平年より気温が高かったため（表-5左）、寒冷な年では凍結融解回数が増える可能性もある。

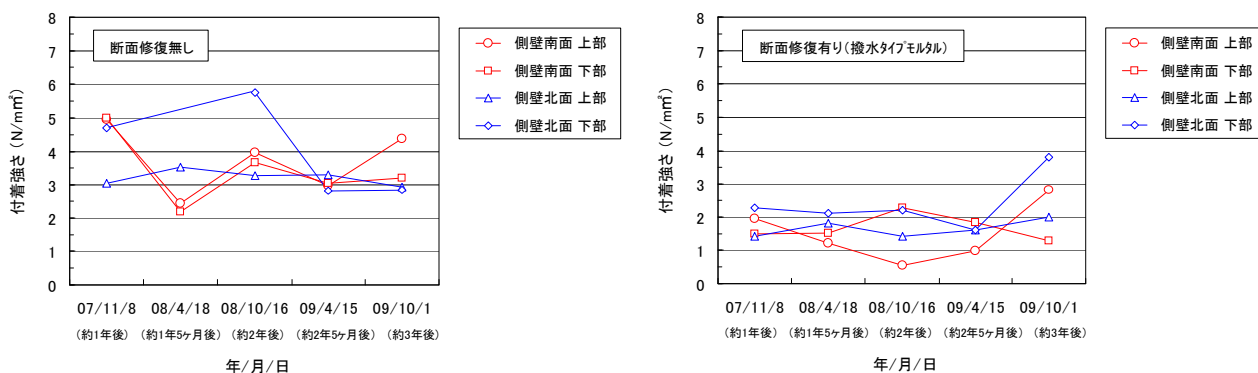
図-8 側壁の付着強さ

付着強さの平均値を、付着強さが大きい順番にランクづけした結果を示す。付着強さ試験の結果、劣化部除去後の凹凸部を断面修復材で平滑に仕上げしてから被覆材を施工した区間よりも、断面修復を行わず劣化部除去後の凹凸部をそのままにして被覆材を施工した区間の方が付着強さが大きいことがわかった。なお、断面修復を行った場合は、撥水タイプモルタルが最も付着強さが大きかった。

図-8に断面修復を行わずに樹脂系被覆材を施工した区間と撥水タイプモルタルで断面修復してから樹脂系被覆材を施工した区間の付着強さの経年推移を示す。表面被覆材に必要なとされる付着強さは、工法や被覆材のタイプにより異なるものの、一般に $1.0\text{N/mm}^2$ 程度とされている<sup>2)</sup>。断面修復を行わない場合は付着強さが $1.0\text{N/mm}^2$ を大きく上回った。また、撥水タイプモルタルで断面修復を行った場合も、ほとんどの時点で付着強さは $1.0\text{N/mm}^2$ を上回った。他の断面修復材では付着強さは $1.0\text{N/mm}^2$ 前後であった。断面修復材の種類により付着強さに差はあるが、どの材料でも変状はみられず良好な状態を保っていた。なお、施工から約3年後の時点で、付着強さは断面修復の有無にかかわらず、時間の経過とともに付着強さが低下する傾向はみられず、側壁の向きや側壁の上部、下部での付着強さの違いも明確ではなかった。

これらのことから、補修前の躯体コンクリートに断面欠損等の構造的な問題がある場合には、断面修復材の施工が必要となるが、劣化部除去後に構造的な問題がない場合には、経済的でもあることから、断面修復を行わない工法が有利であると考えられる。なお、この場合、表面に凹凸が残ることにより粗度係数がやや大きくなることが懸念されるため、水理性能の検証を行った。その結果については後述する。

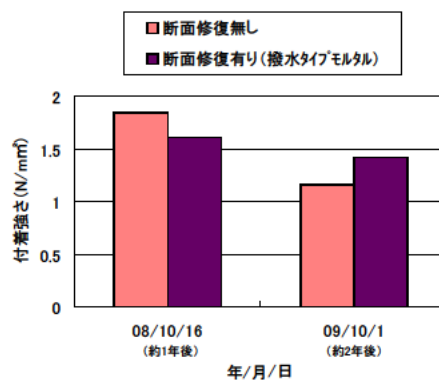
図-10 底版の付着強さ

図-10に底版における付着強さについて、断面修復無し区間と撥水タイプのモルタルで断面修復してから樹脂系被覆材を施工した区間の測定値を示す。付着強さは、一般的に表面被覆材に求められる $1.0\text{N}/\text{mm}^2$ 以上に対し、断面修復無し、有りともにその値を上回った。破断面は、断面修復無し区間では被覆材と水路躯体との界面、断面修復有り区間では、施工から約1年後は断面修復材内の凝集破断、施工から約2年後は断面修復材と水路躯体との界面破断であった。底版では断面修復の有無による付着強さの違いは明確ではなかった。

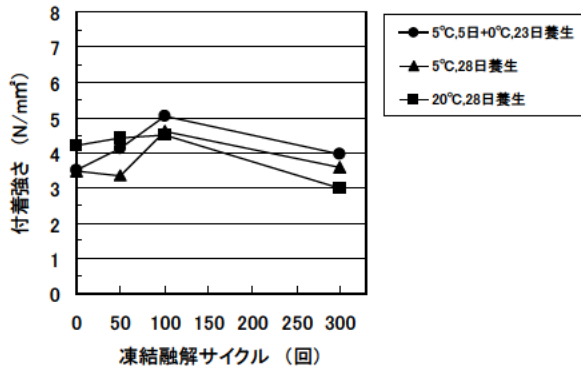
図-11 養生後および凍結融解後の付着強さ

今回の室内試験結果では、凍結融解300サイクル時でも付着強さの低下は小さい。これは、本研究で用いた樹脂系の被覆材は、被覆材の表面側からの水分浸透を想定した試験条件では、凍結融解の影響を受けても透水性を低く抑える性能が保持できたため、凍結融解後の付着性能の低下を抑制できたと考えられる。

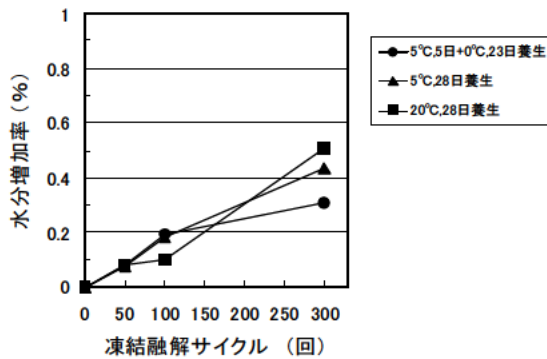
図-12 凍結融解サイクルに伴う供試体の水分増加率

凍結融解サイクルの増加に伴い水分増加率が増加するが、300サイクル時の水分増加率は $0.3\sim 0.5\%$ と低く、3ケースとも同程度であった。このように、凍結融解過程における被覆材を通しての吸水による水分増加は小さく、養生条件による大きな違いは認められなかった。

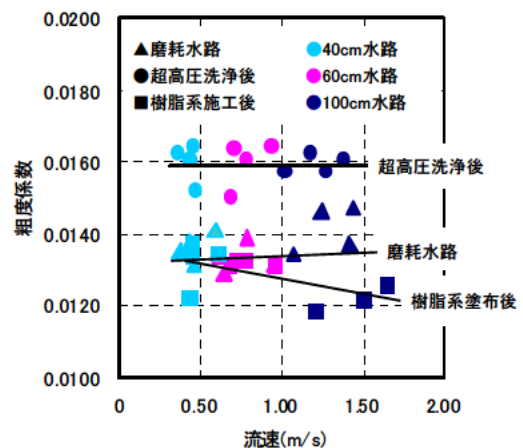
図-13 流速と粗度係数の関係

超高压洗浄した水路の粗度係数はやや大きい傾向であったが、超高压洗浄面に樹脂系被覆材を塗布した水路では粗度係数が低下し、磨耗した水路と同等かそれ以下となった。また、土地改良事業計画設計基準 設計「水路工」基準書 技術書に示される粗度係数の標準値である0.012~0.016<sup>3)</sup>の範囲にあった。それゆえ、樹脂系表面被覆工法で断面修復を行わず、表面に凹凸のある状態であっても水理的に大きな問題は生じないと考えられ、実用的な工法であるといえる。
