寒地農業用水路におけるFRPM板
ライニング工法の耐久性に関する研究

共同研究報告書

平成24年7月

独立行政法人土木研究所寒地土木研究所
株式会社栗本鐵工所

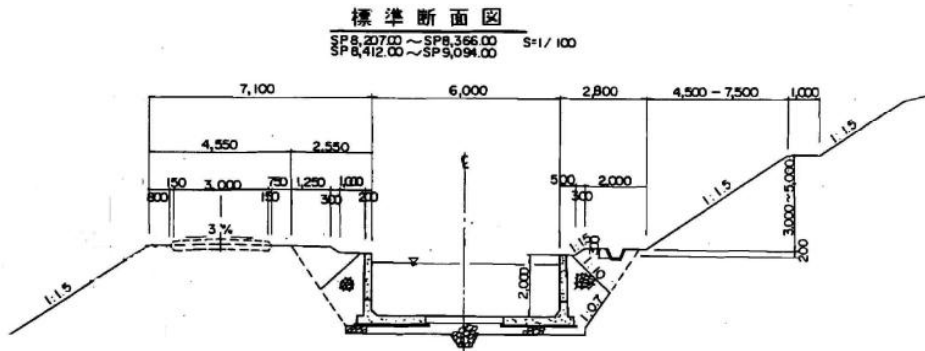
図-3 施工箇所の標準断面図

試験施工箇所は、北海道上川郡剣淵町に位置し、国営事業で昭和47年度に造成された剣和幹線用水路の一部区間である。当該区間は掘り込み形式のコンクリート製現場打ちフルーム水路で、側壁の高さは2.0m、水路の幅は6.0m、側壁の厚さは20cmである（図-3）。当該区間は、長年にわたる流水による磨耗で骨材が露出し、一部区間ではコンクリートの剥落や鉄筋の露出がみられた（写真-3）。試験施工は、表面被覆材へ与える日射の影響を考慮し、両側の側壁が南向きと北向きになる区間を選定した。なお、この地域は、和寒観測所のアメダス（試験施工区間から約8km南）観測データから日平均気温の1月の平年値が-8.8℃、年最深積雪は104cmであり、北海道内でも比較的寒冷で多雪な条件下にある。

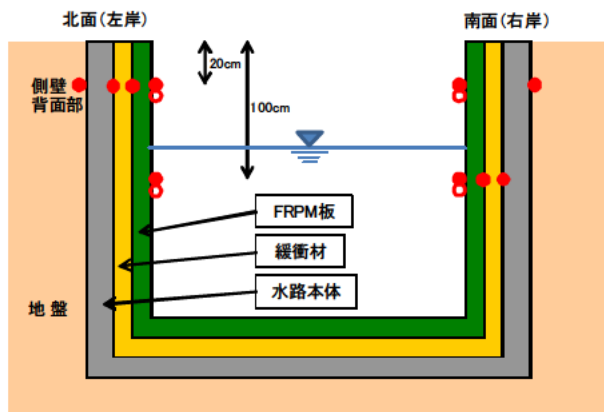
図-5 側壁表面等の温度、ひずみの観測位置

側壁表面等の温度、ひずみの観測位置を図-5に、また、側壁表面の温度センサー、ひずみゲージの設置状況を写真-8に示す。側壁表面での温度、ひずみ(鉛直方向)は、左右岸の灌漑期水位の上部(天端から20cm下、以降、側壁上部と称する。)、下部(天端から100cm下、以降、側壁下部と称する。)で、また、側壁背面温度は天端から20cm下で2時間間隔の自動観測を行った。温度は熱電対(T型)、ひずみはひずみゲージ(ゲージ長30mm)を用いて測定した。

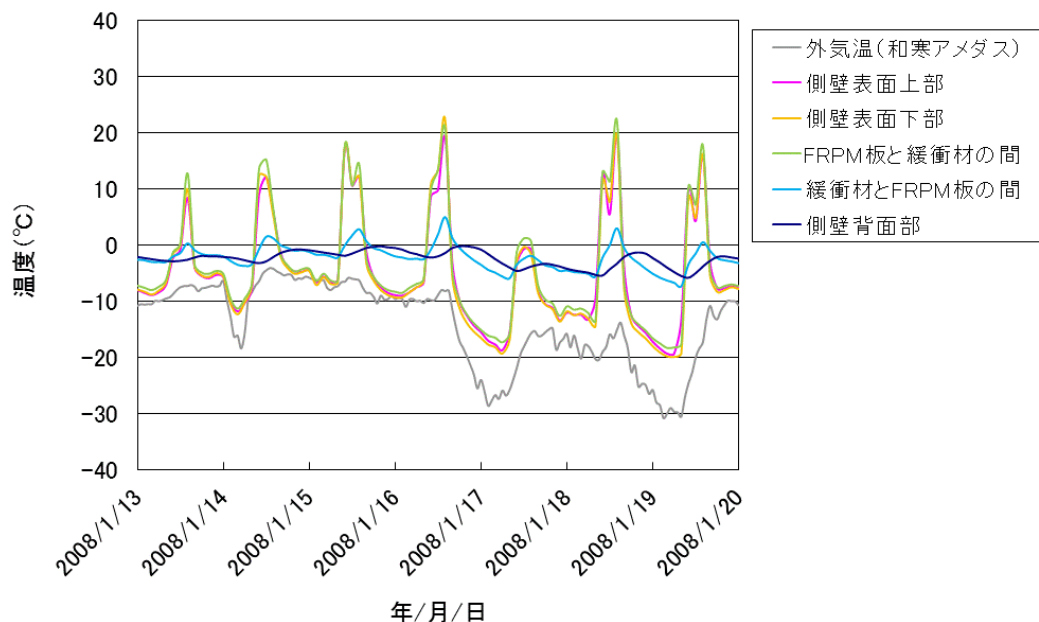
図-9 冬期間のFRPM板補修区間等の温度の推移（側壁南面）

FRPM板補修区間において、年間を通じて表面温度が最も高くなるのは、落水後の9月上旬であり、表面温度は約 $+55^{\circ}\text{C}$ まで上昇する。一方、最低温度は年によって異なるが、 -14°C ～ -20°C 程度であった（巻末資料参照）。冬期間の側壁南面のFRPM板補修区間等の温度の推移を図-9に示す。図に示した期間は観測期間中の最低気温を記録した日を含む7日間である。南面では冬期間でも表面は 0°C をはさむ温度変化を生じる日が多い。また、FRPM板と緩衝材の間の温度変化は表面部とほぼ同じであるが、緩衝材と水路本体との間は温度変化が小さく、側壁背面の温度はさらに日変動が小さい。

は日射の影響でプラスとなることが多く、1日の中で0℃をはさむ温度変化を繰り返す。一方、北面では南面より温度変化は小さい。緩衝材が受ける温度変化は、FRPM板に接する面と水路躯体に接する面で大きく異なる。すなわち、前者は-8℃程度まで下がる一方、日中は10℃以上まで上がる。後者は-2℃～+2℃で温度変化が小さい。これは緩衝材に断熱性があるためと考えられる。

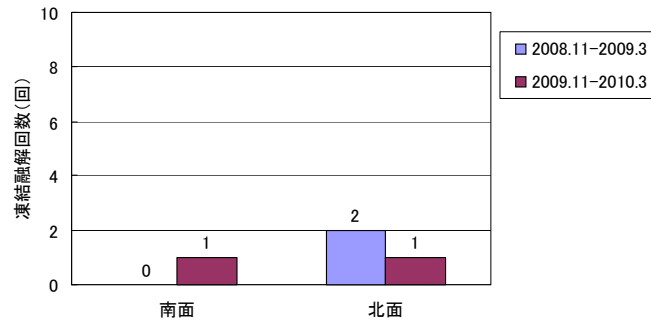
図-10 緩衝材と水路躯体コンクリート間の凍結融解回数

次に、現地で観測した温度データを用いて、表面被覆された水路躯体コンクリートの凍結融解回数を推定する。既往の文献¹³⁾では、コンクリート供試体の凍結融解試験において、最低温度の設定を-5℃以下としたときに凍害劣化が進行すると報告されている。このため、-5℃で凍結、0℃で融解が生じるものとして凍結融解回数を求めた。2008年度と2009年度の緩衝材と水路躯体の間における凍結融解回数（南面は側壁下部、北面は側壁上部）を図-10に示す。

FRPM板で被覆されたコンクリートの一冬の凍結融解回数は0～2回であり、緩衝材の断熱効果によってほとんど凍結融解作用の影響を受けないことがわかった。

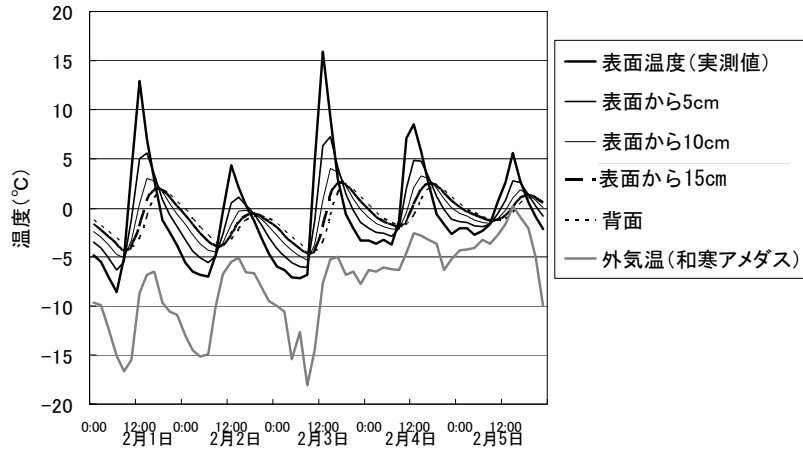
図-12 FEM解析による無補修区間の躯体コンクリート温度（水路天端から20cm下）

側壁表面温度の実測値と水路側壁表面から5cm、10cm、15cmの深さおよび水路背面におけるFEMの解析による温度の変化を図-12に示す。この図から、温度の経時的変化の幅は水路側壁表面から内部へ向かうに従い小さくなることから、表面から10cmの深さでは、既往の文献¹³⁾で凍結融解作用を受ける凍結温度とされている -5°C 以下になるが、15cmの深さでは -5°C 以下に達していないことから、今回の解析期間においては凍害劣化を受ける可能性のある最大深さは、10～15cmであると考えられる。

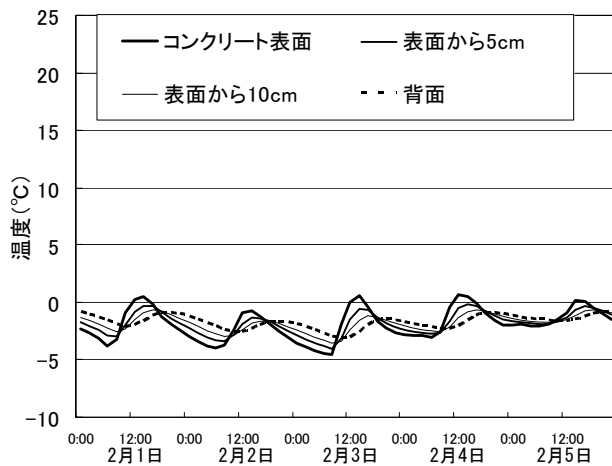
図-13 FEM解析による無補修区間の躯体コンクリート温度（水路天端から20cm下）

FRPM板補修区間の天端から20cm下の躯体コンクリート表面（緩衝材と躯体コンクリートの境界）、表面から5cm、10cmの深さおよび、背面におけるFEM解析による温度の変化を図-13に示す。この図のように、FRPM板補修区間の躯体コンクリート表面では温度変化は解析期間を通じて $+0.6^{\circ}\text{C}$ ～ -4.5°C の範囲で推移した。

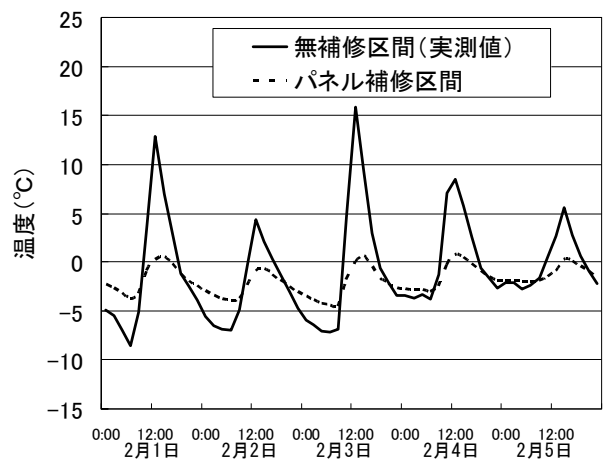
図-14 無補修区間とFRPM板補修区間の躯体コンクリート側壁の表面温度（水路天端から20cm下）

図-14に無補修区間の躯体コンクリート表面温度の実測値とFRPM板補修区間の躯体コンクリート表面温度の解析値を示す。この図のように無補修区間では凍結融解作用を受ける凍結温度として設定した -5°C 凍結、 0°C 融解が5日間のうち3回起こるのに対して、FRPM板補修区間では0回となっている。すなわち、FRPM板補修区間ではFRPM板と緩衝材で躯体コンクリートを被覆することにより側壁コンクリートの凍結融解作用が緩和されると推察される。

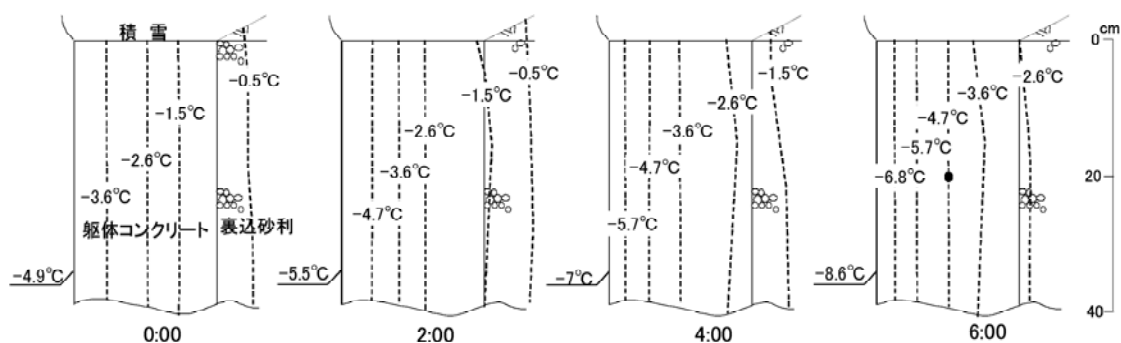
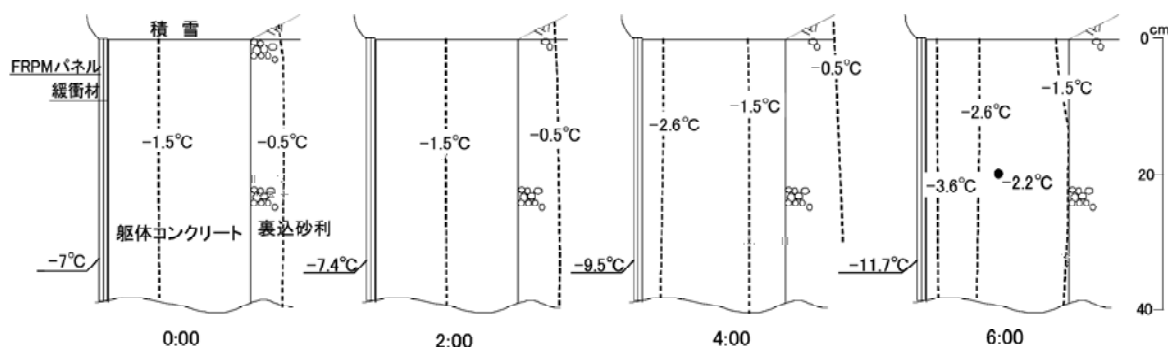
解析を行った2009年2月1日～5日の中で、無補修区間の躯体コンクリート表面温度が最も下がった2月1日の0:00から6:00までの6時間について、無補修区間とFRPM板補修区間の躯体コンクリート内部の温度分布を比較した。無補修区間の温度分布を図-15に、FRPM板補修区間の温度分布を図-16に示す。6:00の時点の天端から20cm下の中心温度で比べると、無補修区間では-4.7℃まで低下しているが、FRPM板補修区間では-2.2℃までしか低下しなかった。無補修区間とFRPM板補修区間の温度分布に大きな違いがみられる理由としては、FRPM板補修区間における緩衝材の効果が挙げられる。

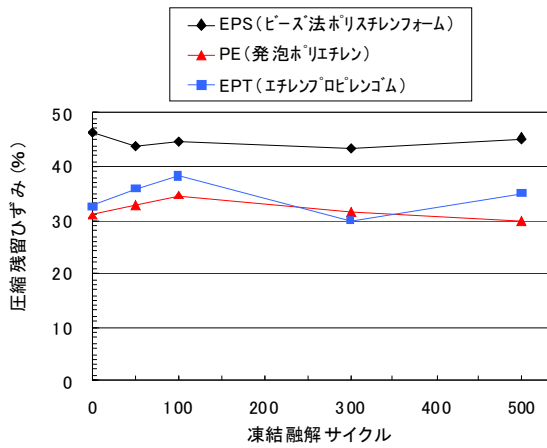
図-17 凍結融解サイクルと緩衝材の圧縮残留ひずみ

図-17に凍結融解500サイクルまでの3種類の緩衝材の圧縮残留ひずみを示す。圧縮残留ひずみは値が大きい程、元の厚さに対する減少率が高いことを意味する。試験の結果、EPSの圧縮残留ひずみが最も大きく、圧縮後に復元しづらいことが示されたが、凍結融解による圧縮残留ひずみの値の変化は明確ではなかった。

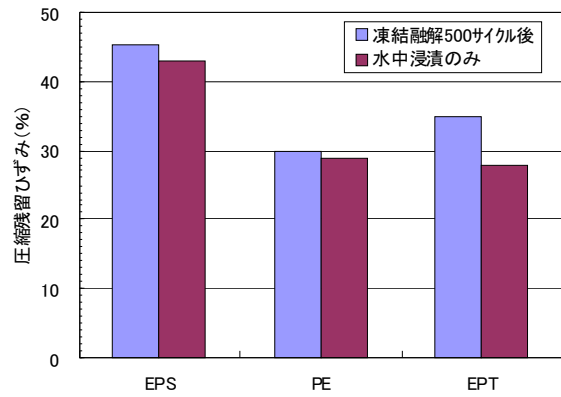
図-18 凍結融解の有無による緩衝材の圧縮残留ひずみ

図-18に凍結融解を500サイクルおよび水中浸漬のみ（凍結融解処理500サイクルと同じ期間で20℃水中浸漬）を与えた後における3種類の緩衝材の圧縮残留ひずみを示す。この図からEPSとPEは凍結融解による圧縮残留ひずみの増加率が5%程度であるのに対し、EPTは増加率が約25%となっており、EPTが他の材料に比べて、凍結融解作用により圧縮残留ひずみの増加量が多いことがわかる。この結果はEPTが凍結融解作用の影響で圧縮後の復元力が低下しやすいことを示唆している。

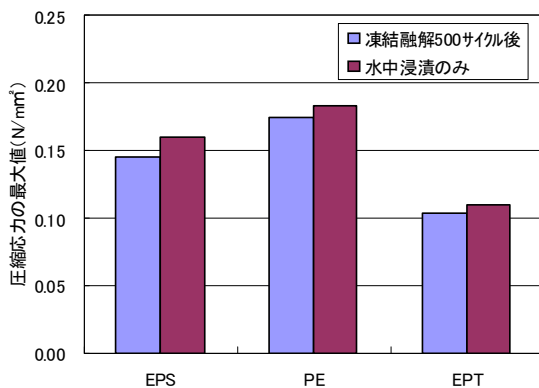
図-19 凍結融解の有無による緩衝材の圧縮応力の最大値

図-19から、圧縮応力の最大値はEPTが最も小さく、EPSの7割程度、PEの6割程度であった。このことから、EPTは他の緩衝材に比べて変形しやすい材料であるといえる。なお、凍結融解の有無による圧縮応力の最大値の差は小さく、凍結融解作用が圧縮応力に及ぼす影響は小さいと考えられる。

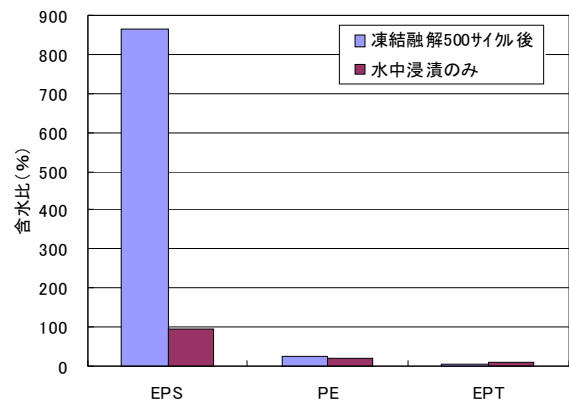
図-20 凍結融解の有無による緩衝材の含水比

含水比は、凍結融解500サイクル後のEPSが他の材料に比べて極端に大きかった。これは試験施工区間での傾向と一致する。しかし、水中浸漬のみの場合ではEPSの含水比は、PEおよびEPTより高いものの、凍結融解作用を受けたときよりもかなり小さい結果となった。このことから、EPSの含水比は凍結融解作用を受けることで高くなることが示された。
