撤去橋梁を用いた既設 PC 橋の 診断技術高度化に関する共同研究報告書

—既設 PC 橋のグラウト充填状況に着目した解体調査—

平成 28 年 3 月

国立研究開発法人土木研究所構造物メンテナンス研究センター
一般社団法人プレストレスト・コンクリート建設業協会

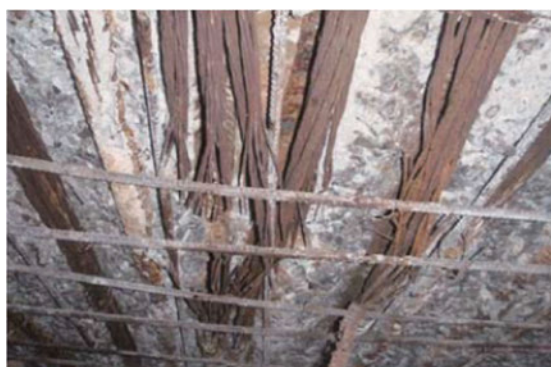
写真 1.1.1 A1-P1 間下床版下面はつり状況¹⁻¹⁾

過去に建設されたポストテンション方式PC橋において、旧タイプのグラウト^{注1)}が用いられていたことによりシース内にグラウトの充填が不十分であり、かつ、内部に水や塩分が侵入し、PC鋼材が腐食して著しい断面欠損や破断に至った事例が報告されている(図1.1.1, 写真1.1.1~1.1.2)¹⁻¹⁾。この事例では、劣化が内部で進行したことから、PC橋の生命線であるPC鋼材の劣化進行が見逃されたおそれがある。

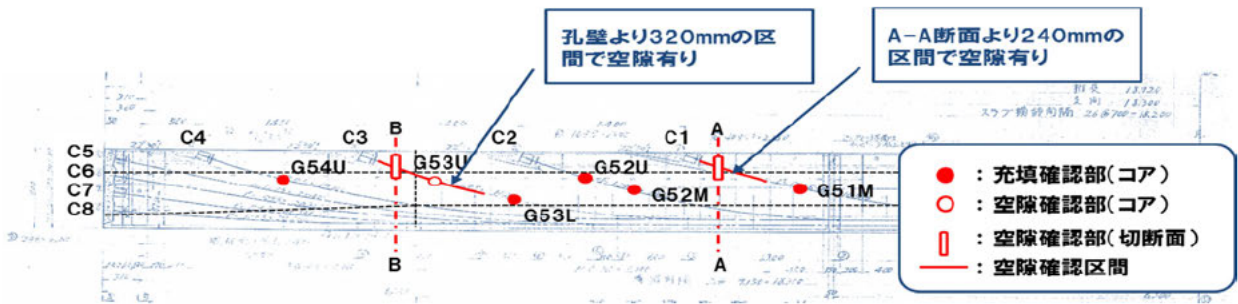
図 2.3.6 グラウト充填不足の範囲を確認した事例（④植苗橋 G5 桁）

- ・ケーブル全長に渡り無作為に調査を行った番号①，⑤，⑥の3橋の結果から，上縁定着ケーブルで充填度 3，4 の件数は調査件数 279 件のうち 22 件（7.9%），端部定着ケーブルでは調査件数 465 件のうち 20 件（4.3%）であり，t 検定による確率を求めると $p = 0.046$ となったことから有意差が認められた。
- ・定着部近傍に着目して調査した④植苗橋の結果より，上縁定着ケーブルの充填度 3，4 の件数は調査件数 25 件のうち 6 件（24.0%），端部定着ケーブルでは調査件数 20 件のうち 1 件（5.0%）であった。

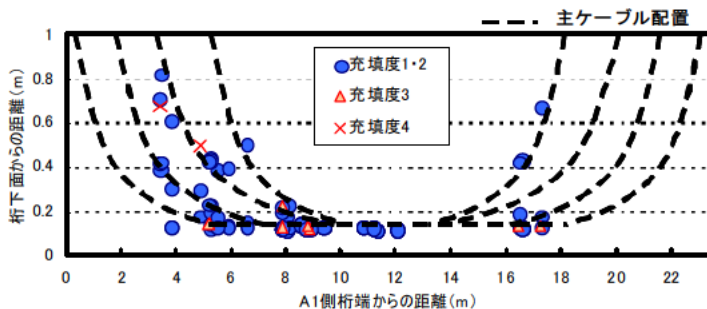
図 3.1.4 上縁定着ケーブルのグラウト充填状況

グラウト充填状況は2章で述べたように充填度1, 2相当を充填, 充填度3相当を充填不足, 充填度4相当を未充填と捉え3段階での評価により集計を実施した。ここで、グラウト充填状況を確認した結果を図3.1.2および図3.1.3に示す。結果としては、対象全342件のうち、充填度1, 2が322件(94%)、充填度3, 4が20件(6%)であった。図3.1.3に示すように上縁定着鋼材では、特に充填度3, 4の割合が高い結果となったが、少なからず端部定着鋼材にも発生している状況がわかる。また、上縁定着ケーブルのみに着目した場合のグラウト充填状況を図3.1.4に示す。これによると、充填度4は上縁から最大50cm下がりに位置し、シーす壁面にグラウトが付着し、奥まで空洞が続いているような状況(写真3.1.2)であったが、同一のPCケーブルに充填不足が集中している状況ではなかった。また、左右のサンプル数に偏りがあるため一概には言えないが、充填度4は起点側に集中している。以上のような状況から、ブリーディングの影響や注入のし忘れによるものである可能性は低く、起点側が注入側であり下り勾配による先流れが生じてグラウトが十分に充填されなかった(流動性の高いグラウトを急速注入したことによる)と推察される。

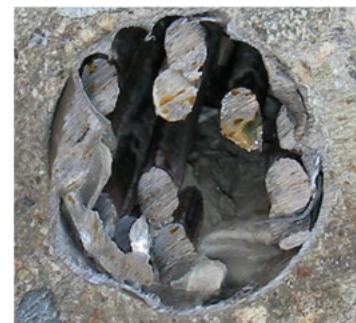
写真 3.1.2 充填度4の状況

なお、主ケーブルのPC鋼線は調査した全342件ともほぼ腐食していないことが確認されており、グラウト未充填が確認された上縁定着ケーブルのシーす中には水が侵入した痕跡は認められなかった。

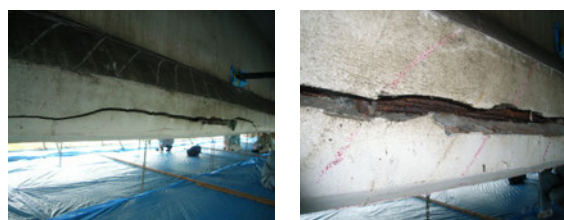
写真 3.2.2 PC 桁下フランジ部の劣化状況

本橋は架橋地点が日本海沿岸の海岸線に近接し、冬季には季節風による高波が押し寄せ、波飛沫が直接桁にかかるような厳しい塩害環境のため、その影響による劣化が顕著となった。劣化の状況としては、桁下フランジを中心に鋼材が腐食し、これに伴うコンクリートのひび割れや浮きが多数の主桁に生じていた（写真3.2.2）。径間別では最も損傷が大きかった径間は第1径間であり、主桁別ではG3桁の損傷が相対的に高く、第1径間のG3桁C3ケーブルではPC鋼材の破断が確認された。

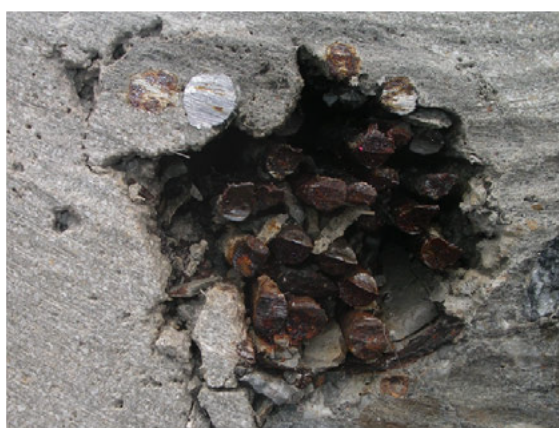
写真3.2.5 第1径間G3桁C3ケーブル(充填度4)

第1径間におけるグラウト充填状況の調査結果を図3.2.2に示す。第1径間は、5主桁すべての切断面で調査を実施し、充填度1, 2が102件(99%)、充填度3が0件、充填度4が1件(1%)であった。第1径間は、最も損傷の著しい径間であるが、局所的な空隙が多く見られる一方、PC鋼材に対する防食効果が期待できないような空隙はほとんど見られず、大多数の箇所ではグラウトの充填が良好であった。しかしながら、第1径間G3桁C3ケーブルにおいて充填度4が1件あり、その箇所ではPC鋼材の破断が確認された(写真3.2.5, 写真3.2.6)。

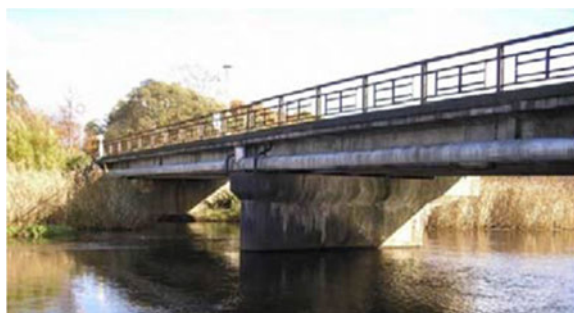
写真4.1.1 橋梁全景(上流側より撮影)

植苗橋は、1961年に北海道苫小牧市にプレキャストブロック工法により架設された2径間単純ポストテンションPCT桁である(写真4.1.1, 表4.1.1)。供用後49年を経過し、老朽化や幅員も狭いとして新橋の架設後に撤去された橋梁である。本橋の撤去前に行われた外観調査の結果、一部の桁でウェブおよび桁下面のシース沿いひび割れが生じていることが確認された(写真4.1.2)。このシース沿いひび割れは、第1径間、第2径間とも上流側(北側)のG1桁で多く生じていた。また、図4.1.1には撤去前に実施された外観調査とX線透過法によるグラウト充填調査の結果を示す。第1径間A1側に着目すると、以下のことが確認された。

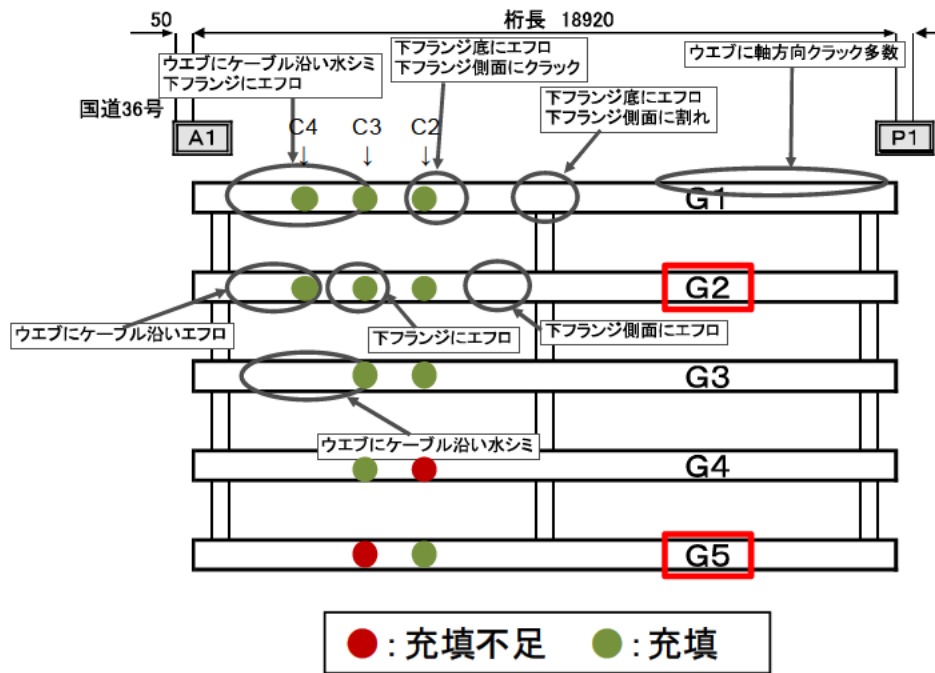
図 4.1.1 撤去前の外観調査結果（第1径間）

- ・G2桁C4ケーブルのX線画像にはシース内の空隙部が認められなかったが、シース沿いひび割れが生じていた(写真4.1.3)。
- ・G4桁C2ケーブルとG5桁C3ケーブルのX線画像にはシース内に空隙部が認められたが、シース沿いひび割れは生じていなかった。

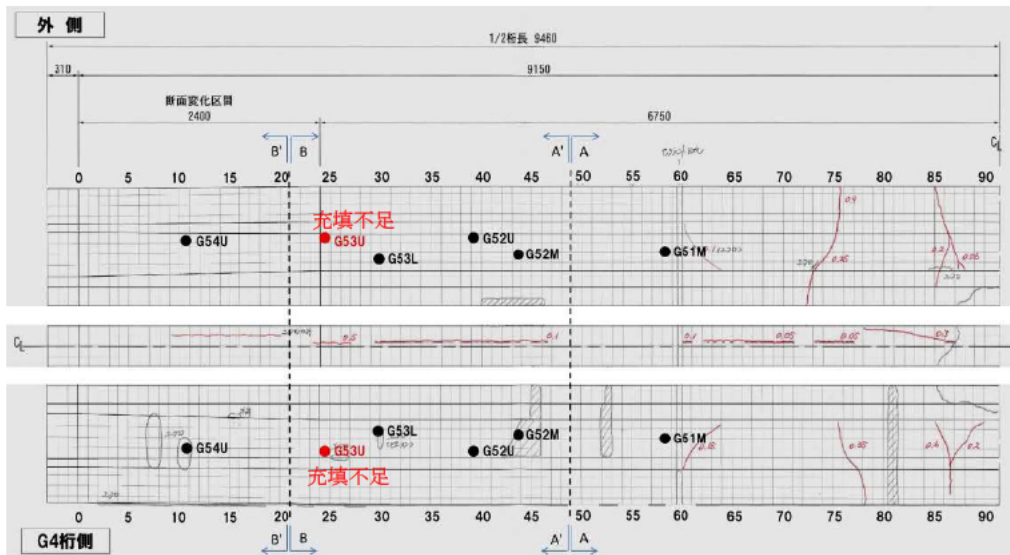
図 4.2.3 シース沿いひび割れとグラウト充填状況（G5 桁）

G5 桁の調査結果を図 4.2.3 に示す。G5 桁では、支点から 1.0m の位置より支間中央に渡る主桁下面シース沿いひび割れが生じているが、主桁側面シース沿いひび割れは生じていないことが確認された。上縁定着ケーブル曲上げ部から採取したコアを確認した結果、6 箇所中 5 箇所はグラウトが充填されているが、C3 ケーブルの 1 箇所で空隙部が確認された。

以上より、解体調査を行った撤去桁において、シース沿いひび割れはグラウト充填不足の箇所だけでなく、グラウトが充填されている箇所でも多数生じていることが確認された。

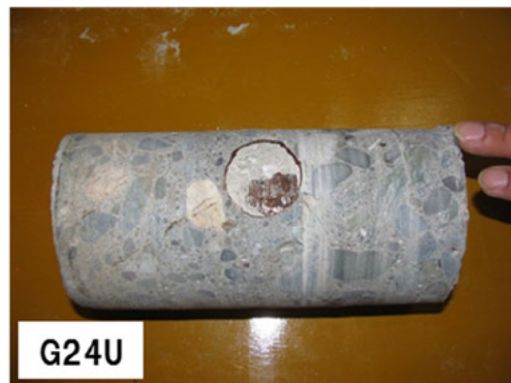
写真 4.2.1 コア削孔調査結果

なお、G2 桁、G5 桁 A1 側について 5 つの切断面および 13 本のコアで確認された計 45 箇所のシース断面におけるグラウト充填度の割合を図 4.2.4 に示す。充填度の割合は、充填度 1 が 84%、充填度 4 が 16%であり充填度として低い数値となったが、これは空隙部を生じやすい上縁定着ケーブルの定着部付近を中心に調査したためであり、シース沿いひび割れが確認された位置におけるグラウト充填状況は概ね良好であった（写真 4.2.1）。

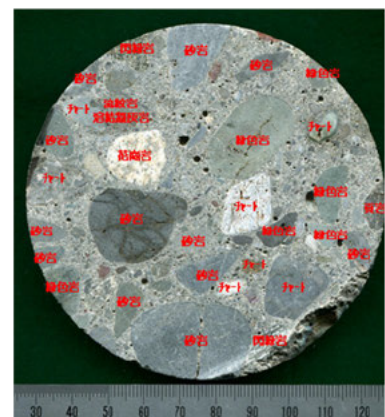
写真 4.2.2 ASR 岩種判定結果

植苗橋撤去桁よりコンクリートコアを採取し、岩種判定の状況を写真 4.2.2 に示す。粗骨材と細骨材を構成する岩石のうち、主としてチャートと流紋岩溶結凝灰岩に、反応リム、ASR ゲルの形成が認められた。チャート、流紋岩溶結凝灰岩は一般に ASR 反応性鉱物を含むことの多い岩石である。ASR の反応状況について、一部で反応リム、ASR ゲルの形成が見られたが、骨材中のひび割れや骨材からペースト部へのひび割れの進展は認められなかった。

以上より、シーす沿いひび割れの発生原因が ASR である可能性は低いものと推察された。

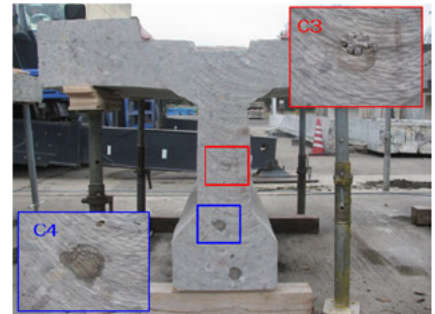
写真4.2.4 試験後の切断面

水張り試験を3ヶ月間実施した結果、C4 ケーブルに沿ったシース沿いひび割れから水が滲み出すことはなかった。また、C2 付近で桁を切断して C3, C4 のシース周辺の状況を確認した結果、C4 のシース周辺が部分的に湿った状態であった (写真4.2.4)。

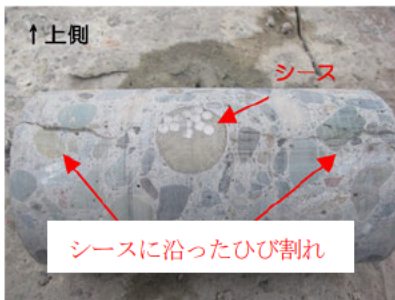
シース沿いひび割れの発生状況を確認した結果、C4 のシース沿いひび割れはシースまで達してなかった (写真4.2.5 (a))。また、ひび割れがシースに達している場合 (写真4.2.5 (b)) を含め、遊離石灰が確認される部

(a) 主桁側面に生じたシース沿いひび割れ

分はコンクリートの表層部にとどまっていた（写真 4.2.5）。なお、グラウトが充填されているため、PC 鋼材の腐食は認められなかった。

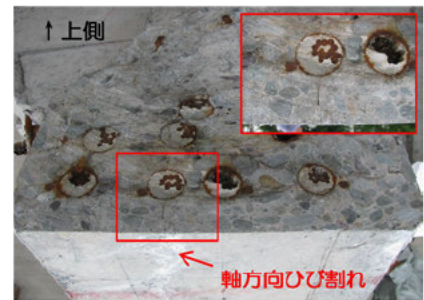
(b) 桁下面に生じたシース沿いひび割れ

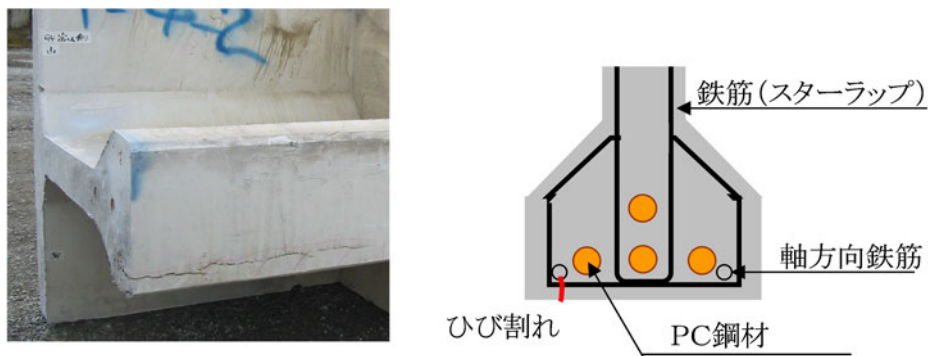
海岸線近くに位置している場合は、海から飛来する塩分がコンクリート表面に付着し、コンクリート中に侵入するため、最外縁の鉄筋が先に腐食する。図 5.3.3 のケースでは、軸方向鉄筋が腐食し、PC 桁下面にひび割れが生じている。この場合は、グラウト充填の有無によらず、いずれは PC 鋼材付近にも塩分が到達するおそれがあるため、早期に塩害対策を講じる必要がある。

図 5.3.3 塩害により PC 桁下面に生じたひび割れ

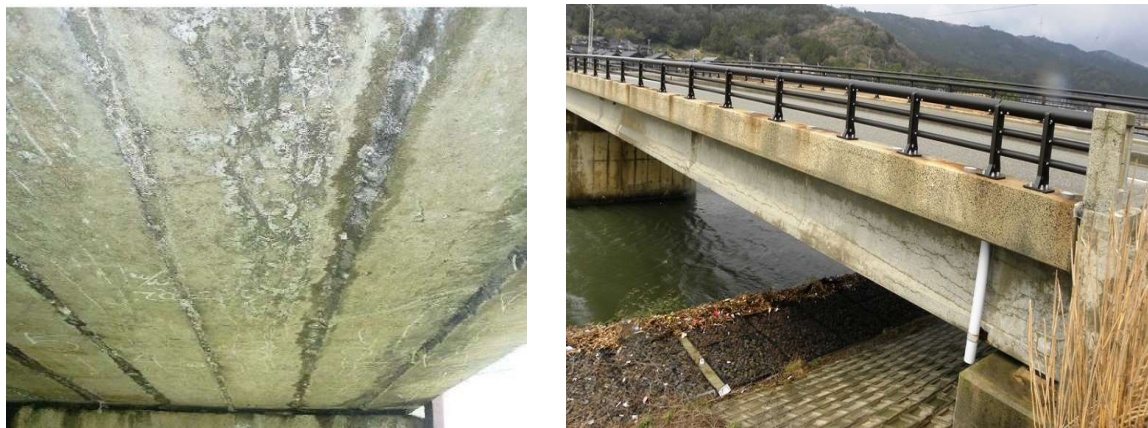
反応性骨材の使用、水、アルカリの存在によりコンクリートの異常膨張が生じ、写真 5.3.1 に示すようなひび割れが生じることがある。この場合は、グラウト充填の有無によらず、水の供給を遮断する必要がある。

写真 5.3.1 ASR により PC 桁下面（左）および側面（右）に生じたひび割れ

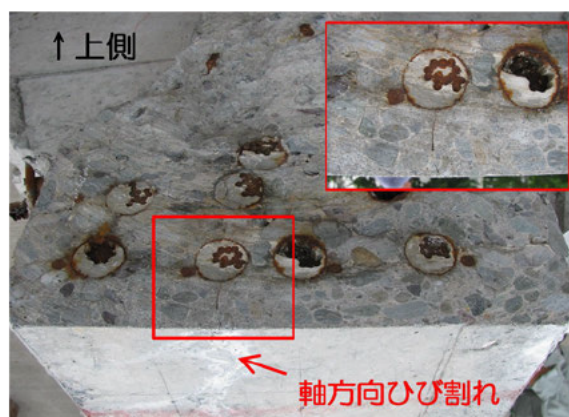
4章に示したように、グラウトの注入や初期膨張、グラウトとコンクリートとの線膨張係数差などグラウトに起因する様々な内圧により、シース沿いひび割れが生じることがある（写真 5.3.2）。

写真 5.3.2 主桁下面に生じたシース沿いひび割れ

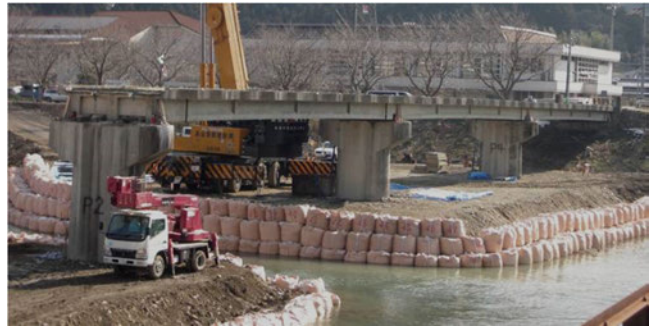
付写真 1.1 佐野橋全景（撤去時）

供用後45年を経過していたが、外観目視観察ではひび割れや剥離等の損傷は見られず比較的健全な状態で維持されていたが、拡幅計画による架け替えのために撤去されることになった（付写真1.1）。

分割された桁の外観目視観察では、ひび割れや剥離等の損傷は見られなかった。供用から45年程度が経過していたが、健全な状態の橋であった。

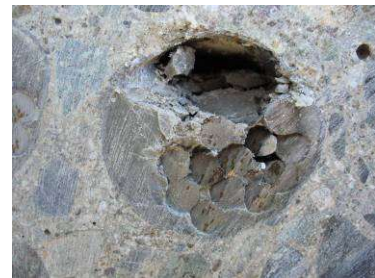
(a) 充填不足

本橋の撤去は、5径間それぞれに架かる3本の桁を、3つに切断、分割して行われた。ここで、部材の切断は、切断後の重量をもとに決定されており、切断位置は任意である。調査は、任意の位置で切断された桁15本の各2断面、計30断面について、グラウトの充填状況を確認、充填状況は「健全」に対して、PC鋼材の錆防止等の効果が期待できない状態を「未充填」、これに該当しない空隙があるような場合は「充填不足」とする3段階で評価した。「充填不足」および「未充填」としたグラウト充填評価の例を付写真1.2に示す。

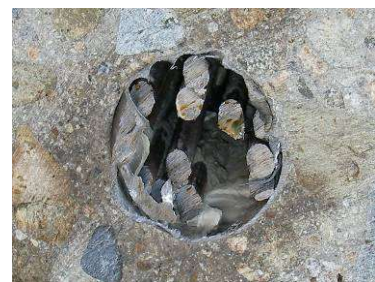
付写真 1.2 グラウト充填評価例

(b) 未充填

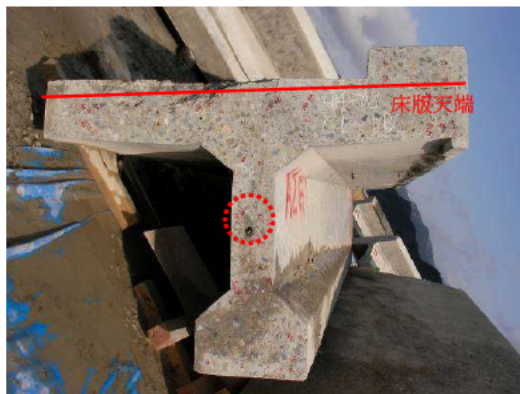
付図 1.4 は上縁定着されている PC ケーブルの調査断面位置を A1 側桁端からの距離と下フランジ下面からの距離の関係で表している。ウェブ内でグラウト未充填と判断した 2 箇所は床版天端から約 30cm 下がりと約 50cm 下がり位置に位置していた (付写真 1.3 参照)。各ケーブルとも未充填による空洞が奥まで続いている状態であったため、曲上げ区間のグラウトは十分に充填できていなかった可能性がある。ただし、曲上げ区間でグラウト未充填が見つかった PC ケーブルは曲上げ開始点より先ではグラウトが充填されていた。このため、PC ケーブルの全長にわたってグラウトが充填されていないケースはなかったと考えられる。また、グラウトが充填されていない PC ケーブルはいずれも PC 鋼材の腐食は見られなかった。

(a) 床版天端から約 50cm 下にある未充填箇所 (第 4 径間 G1 桁 BL1 A2 側断面)

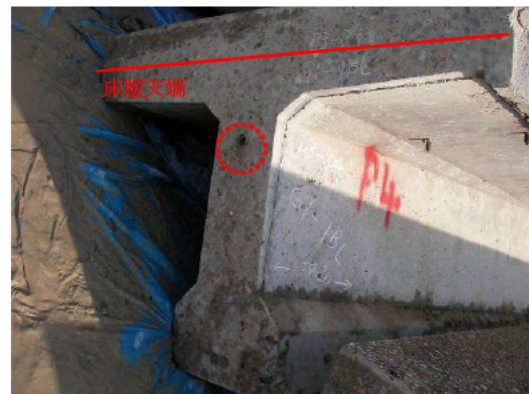
(b) 床版天端から約 30cm 下にある未充填箇所 (第 5 径間 G1 桁 BL1 A2 側断面)

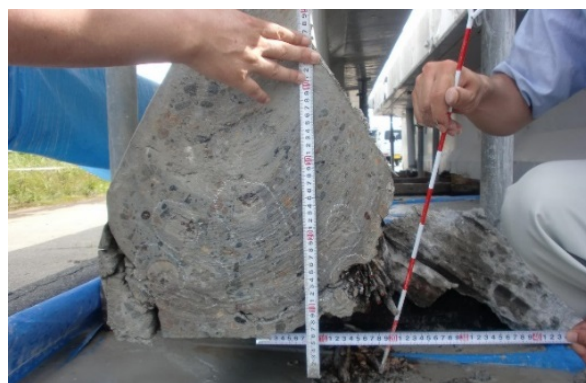
付写真 2.3 切断面の状況

主桁切断の際、PC ケーブルのグラウト充填不足が確認されており、主桁切断面で目視にてグラウト充填状況を確認した。

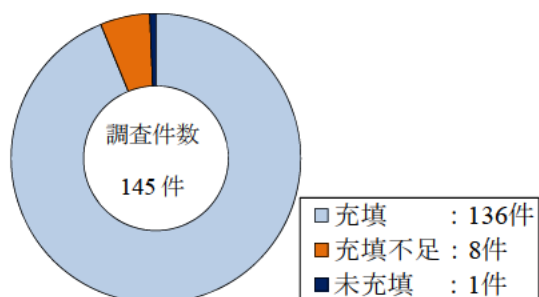
付図 2.1 グラウト充填度の割合

グラウト充填度の調査結果を付図 2.1 に示す。調査件数 145 件中、充填不足が 8 件、未充填が 1 件の結果であった。

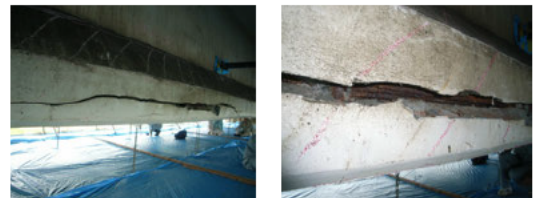
付写真 3.2 PC桁下フランジ部の劣化状況

本橋は1967年に建設されたポストテンションPCT桁橋（単純桁5連）であり、各径間とも支間長、幅員および主桁形状が等しい（付写真3.1）。本橋は架橋地点が日本海沿岸の海岸線に近接し、冬季には海側から吹く季節風が強く、波飛沫が直接桁にかかるような厳しい塩害環境に長く曝されたことにより劣化が顕著となった（付写真3.2）。劣化はPC桁下フランジを中心にPC鋼材の腐食と、これに伴うコンクリートのひび割れや浮きが多数の主桁に生じていた（付表3.1）。径間別では第1、第4、第5径間、主桁別ではG3桁（付図3.1）の損傷度が相対的に高く、第1径間ではC3ケーブルの破断が確認された。このため架替えが計画され、2010年9月に供用が停止された。

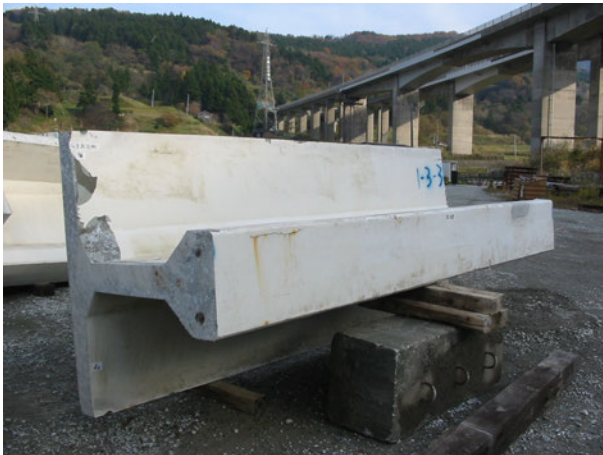
a)1-3-3 部材

解体調査は、損傷の著しかった第 1 径間や第 5 径間と、比較的健全であった第 2 径間の一部の部材で行った (付写真 3.3)。特に損傷の著しい部材である 1-3-3 部材は、腐食が起因とされるシースの消失と PC 鋼材 (C3 ケーブル) の破断が確認されている (付写真 3.4)。また、部材の橋梁における位置関係を付図 3.5 に示す。

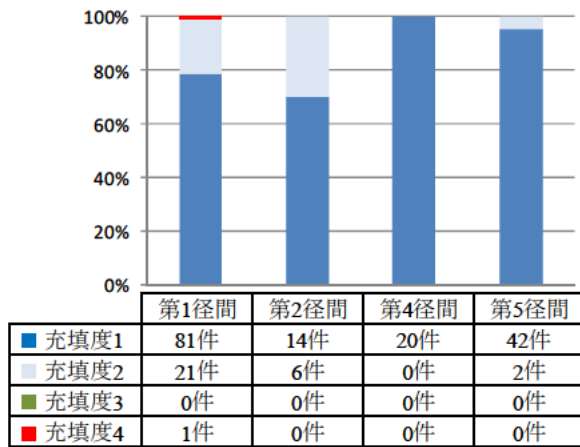
付図3.7 径間毎のグラウト充填度

各径間のグラウト充填度の結果を付図3.7に示す。各径間を合計すると、充填度1が157件、充填度2が29件、充填度3が0件、充填度4が1件となった。唯一、グラウトの未充填が確認されたのは第1径間のG3桁C3ケーブルのPC鋼材の破断が確認された位置付近であった（付写真3.5

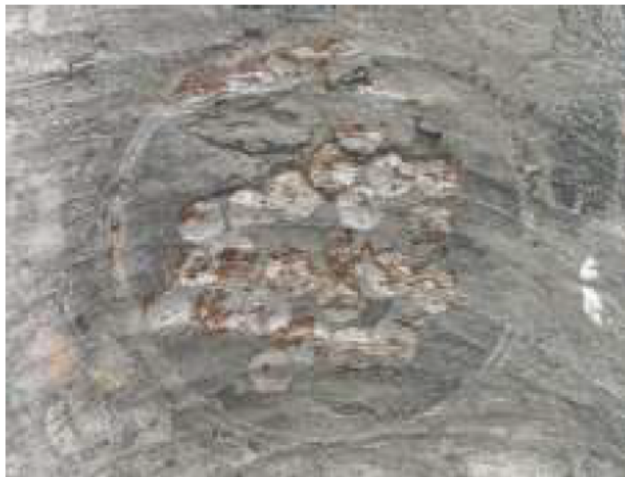
付写真3.6 グラウト充填度1 (第1径間G2桁⑤)

参照)。グラウト充填度1と2の判定例について付写真3.6, 付写真3.7に示す。付写真3.7は上部の若干の空隙により、充填度2と判定されたが、PC鋼材が十分覆われていた。

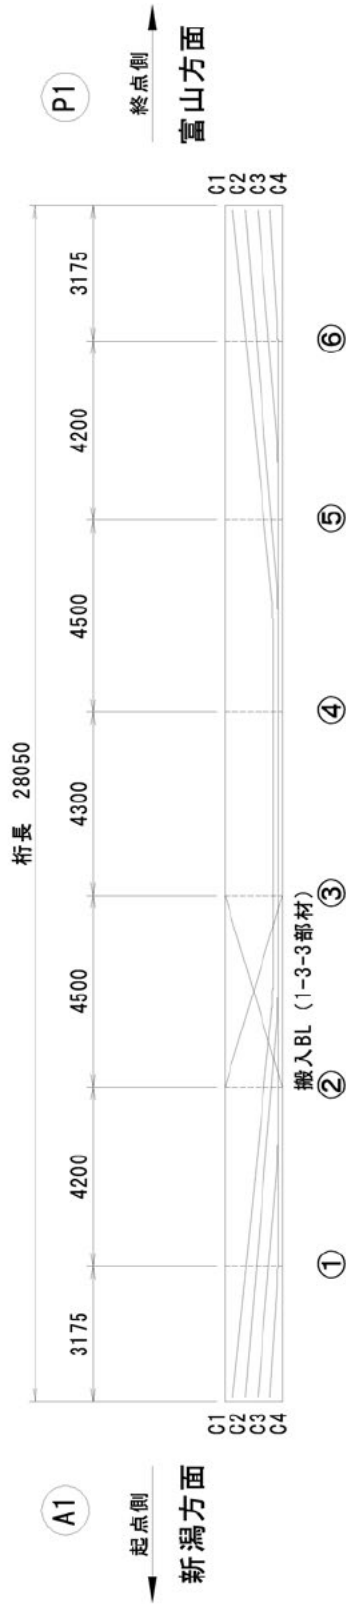
能生大橋 第1径間 G3桁 グラウト充填状況

①	②	③	④	⑤	⑥
C1	1	1	1	1	1	1	1
C2	1	1	1	1	1	1	1
C3	1	1	2	1	1	1	1
C4	2	2	4	2	2	2	1

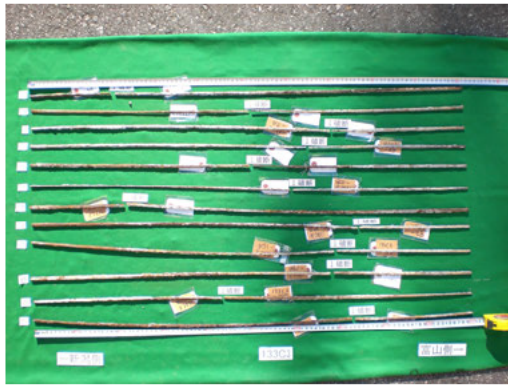
c) 除錆前 (1-3-3C3)

PC 鋼材腐食量調査の結果を付表 3.12 に示す。1-3-3 部材 C3 ケーブルは破断していた箇所であり、約 45% もの PC 鋼材の減少が確認された。また、1-1-4 部材についても劣化の著しい桁であったため、一部の PC 鋼材で 20%を超える結果となったが、24 本の平均にすると 10%を切る減少率となった。

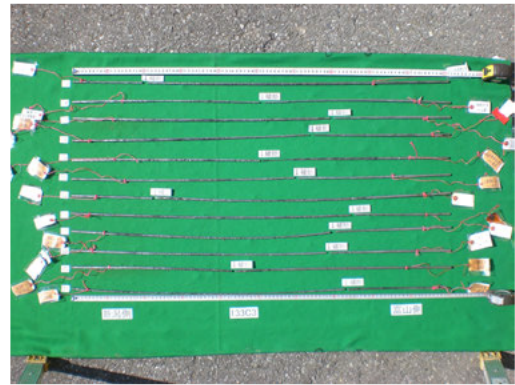
d) 除錆後 (1-3-3C3)

付写真 3.12 PC 鋼材の除錆作業

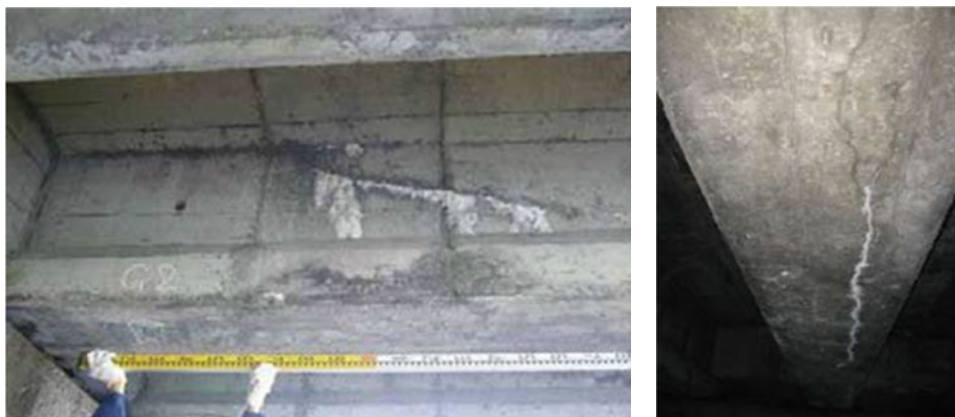
植苗橋は、1961年（昭和36年）に北海道苫小牧市にプレキャストブロック工法により架設された2径間単純ポストテンションPCT桁である（付写真4.1）。供用後48年を経過し、老朽化も著しく幅員も狭いことから新橋の架設後に撤去された。本橋の一部の桁にはウェブにシースに沿った遊離石灰を伴うひび割れ、下フランジにも遊離石灰を伴う軸方向のひび割れが生じている（付写真4.2）。これらのシース沿いひび割れの発生原因は、シース内にグラウトの充填が十分でないために生じた空隙部に水が浸入、滞留し、これの凍結融解作用による膨張圧とされることが多い。しかし、本橋で撤去前に実施されたX線透過法によるグラウト充填状況の調査によると、シース沿いひび割れ付近のシースにはグラウトが充填されていた。

付写真 4.2 撤去前の外観変状

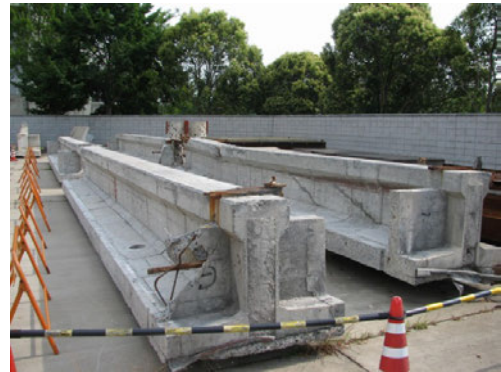
解体調査は、ウェブにシース沿ったひび割れの発生しかつグラウトの充填が確認された第1径間 G2 桁と、シース沿いひび割れの発生がなくかつグラウト充填不足が確認された第1径間 G5 桁を対象とした（付写真 4.3）。

付写真 4.3 調査対象部材

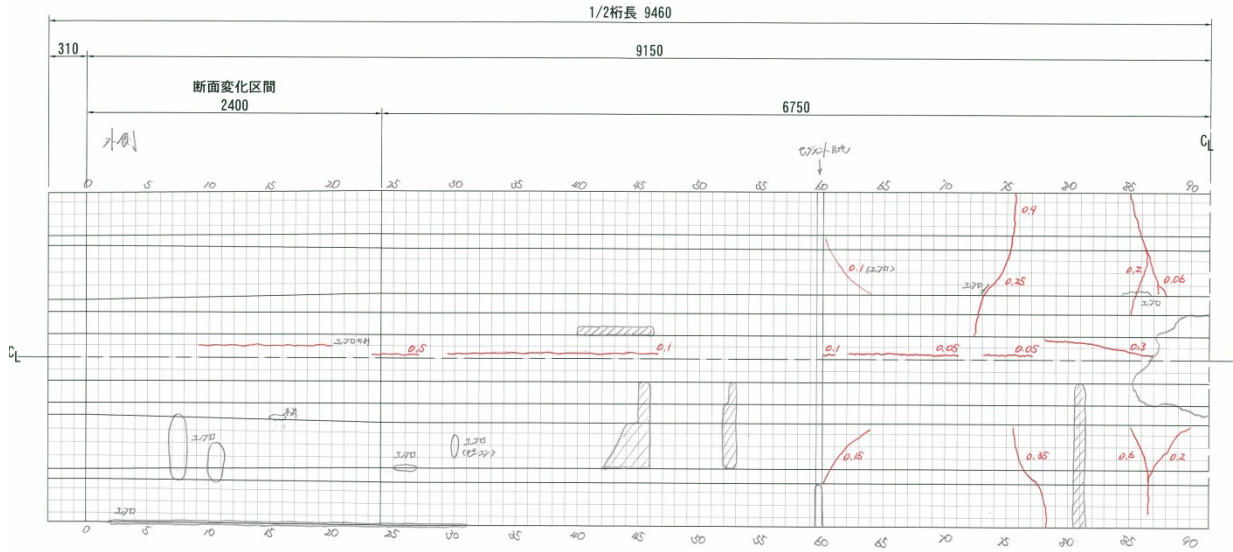
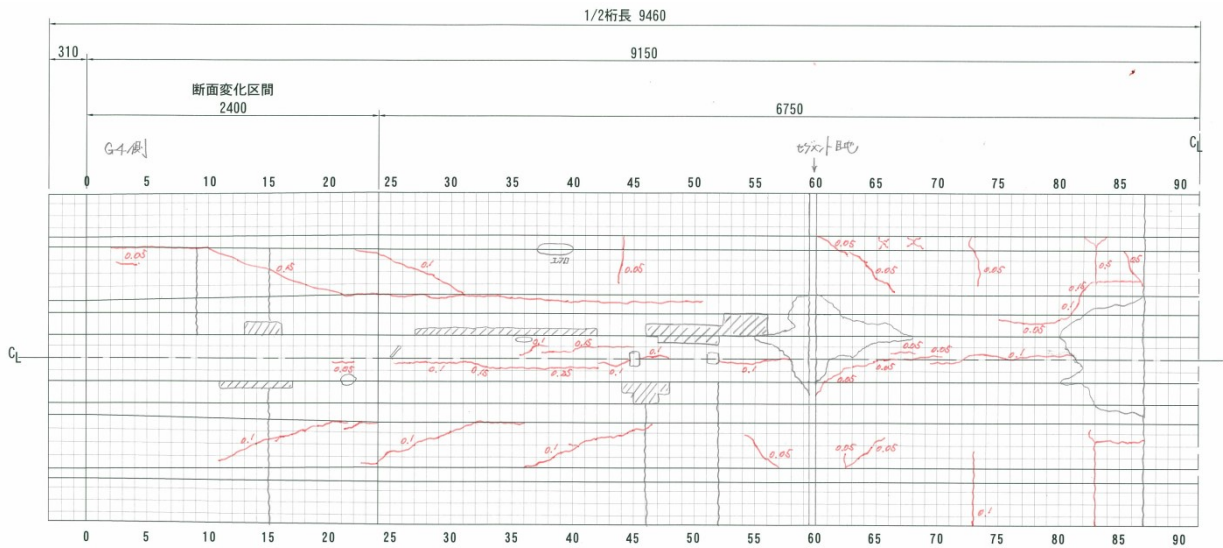
各桁は撤去および搬送の都合から支間中央で破碎されており、特にG5桁で見られる支間中央付近の損傷は、破碎時に生じたものと思われる。撤去前の外観調査では、G5桁でシース沿いひび割れは確認されなかったが、本調査においてP1側でシース沿いひび割れを生じていることが確認された。一方で、シース内に空隙が確認されたA1側C3ケーブル付近では、撤去前の調査と同様にシース沿いひび割れは確認されなかった。

付図 4.6 G5 桁の損傷状況

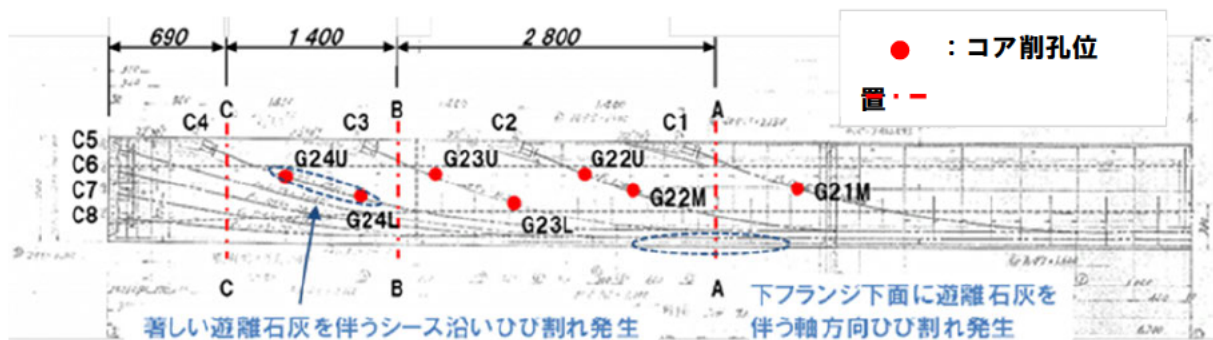
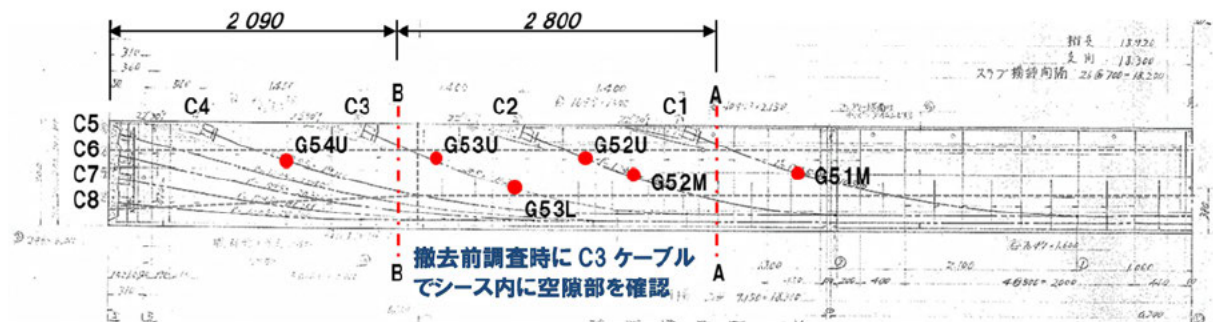
付図 4.7 切断・コア削孔調査位置

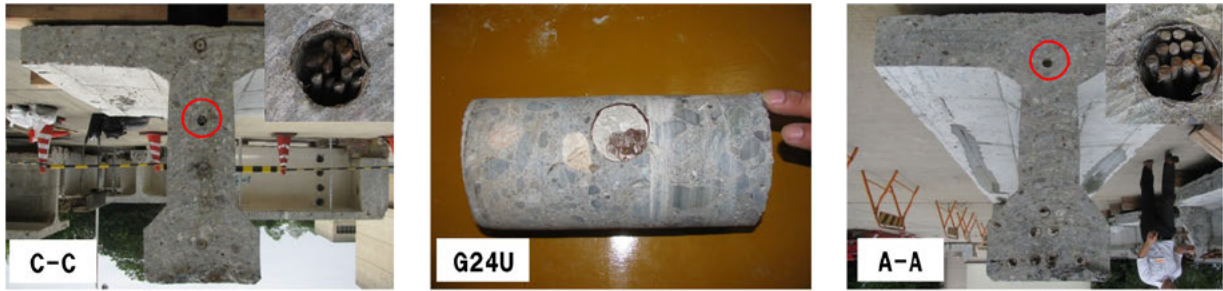
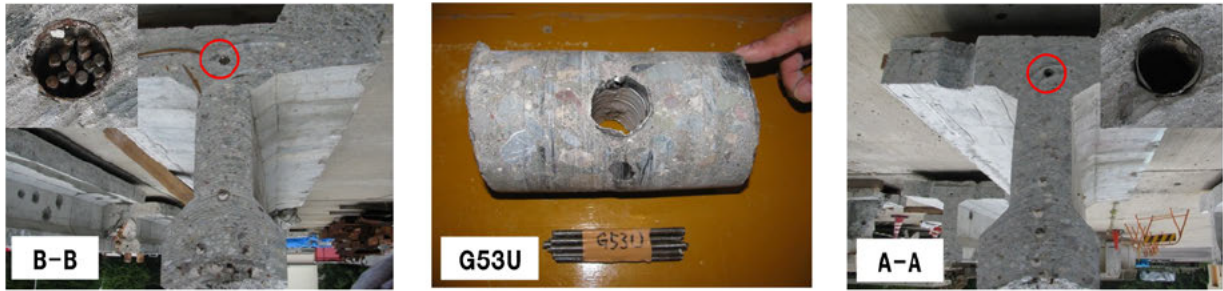
着部付近で空隙が確認されている。また、下フランジに配置されたケーブルのグラウト充填状況は、下フランジ下面の軸方向ひび割れの有無に関わらず良好であった。

また、コア削孔調査について調査した 13 箇所のうち G2 桁および G5 桁の C3 ケーブルそれぞれ 1 箇所
で空隙部が確認された。一方で著しい遊離石灰を伴うシーズ沿いひび割れを生じた G2 桁 C4 ケーブルのグ
ラウトの充填は良好であった。

付写真 4.8 切断・コア削孔調査結果

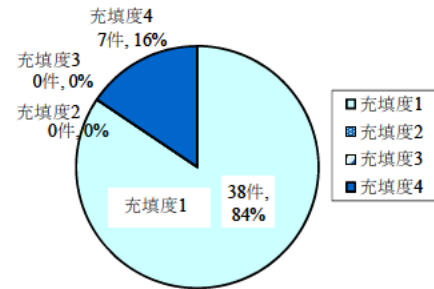
付表 4.5、付表 4.6 に G2 桁、G5 桁の各調査箇所におけるグラウト充填度を、付表 4.7、付図 4.9 にグ
ラウト充填度の割合を示す。植苗橋のグラウトの充填度の割合は、充填度 1 が 84%、充填度 4 が 16%であ
った。

グラウト充填度の割合について、撤去橋梁を用いたグラウト充填状況の調査では、撤去時に部材の重量
から決定される任意の切断面により確認を行っている。これに対して、植苗橋のグラウト充填調査は、空
隙部を生じやすい上縁定着ケーブルの定着部付近を中心に調査したため、充填度が低くなっている。

付図 4.9 グラウト充填度の割合

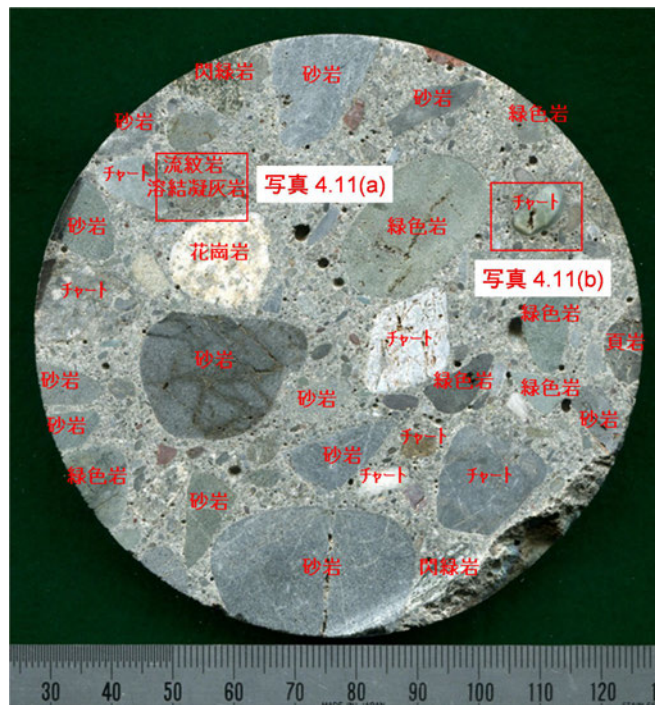
コア試料の切断面の様子を付写真 4.10、付写真 4.11 に示す。粗骨材と細骨材を構成する岩石のうち、主としてチャートと流紋岩溶結凝灰岩に、反応リム・ASR ゲルの形成が認められた。チャート、流紋岩溶結凝灰岩は一般に ASR 反応性鉱物を含むことの多い岩石である。

付写真 4.10 ASR 岩種判定結果

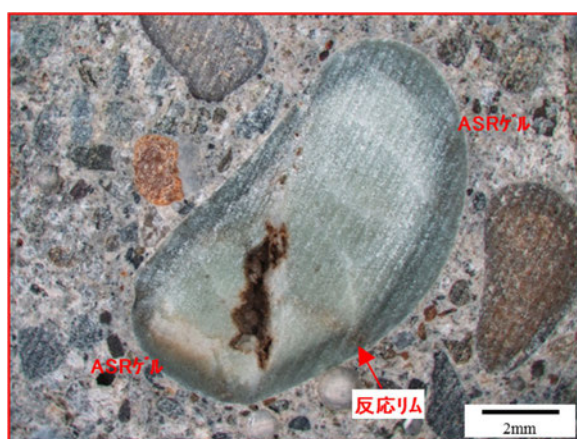
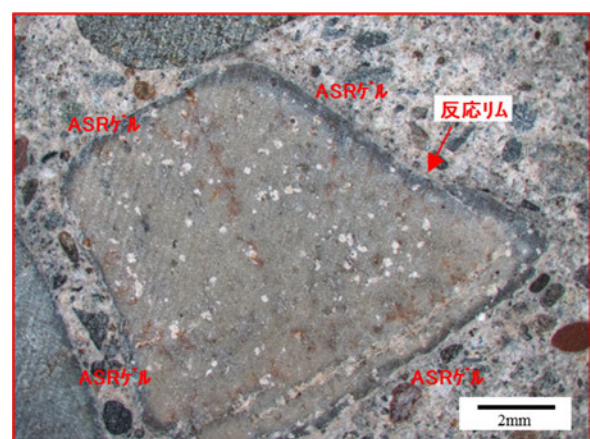
ASR の反応状況について、一断面のみの観察結果ではあるが、反応リム・ASR ゲルの形成は一部であり、骨材中のひび割れや骨材からペースト部へのひび割れの進展は認められなかった。これより、ひび割れの発生原因が ASR である可能性は低いものと推察された。

(a) チャートから切断面に滲出した ASR ゲル

(b) 流紋岩溶結凝灰岩に生じた ASR ゲル

付写真 4.11 反応リム・ASR ゲル

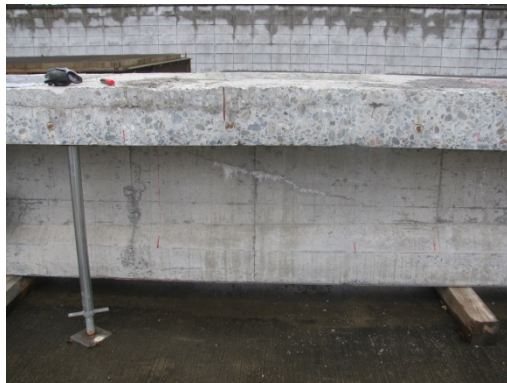
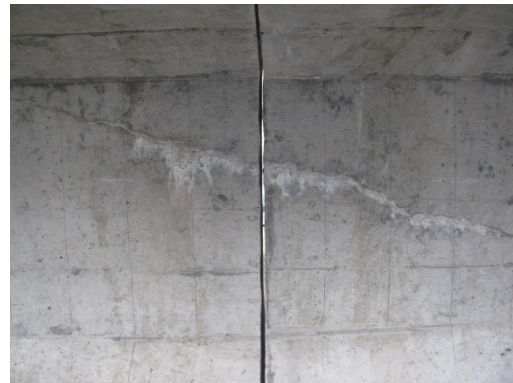
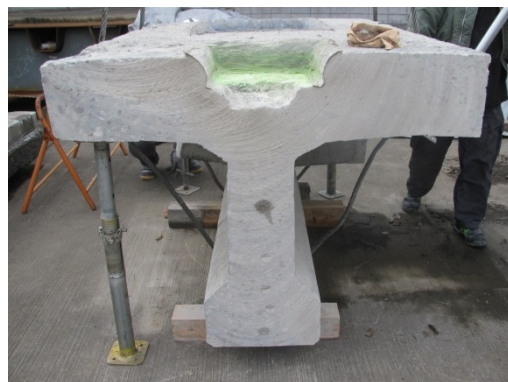
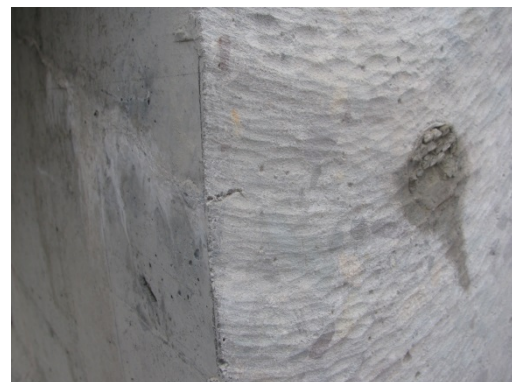
切断面に配置される C4 ケーブルはグラウトが充填されているものの湿った状態にあり、グラウトやコンクリートとシースの界面からの水の侵入した可能性が疑われた。一方で、ひび割れ内部に遊離石灰が確認さ

れておらず、シースに沿ったひび割れへの水の侵入は見られず、遊離石灰はシース内からではなく外部から供給された水によるものと推察された。

(a) シースに沿ったひび割れの発生状況

(b) ひび割れ部切断状況

(c) 切断面

(d) シースに沿ったひび割れへの水の侵入状況

付写真 4.14 C4 ケーブルに沿ったひび割れ付近の状況

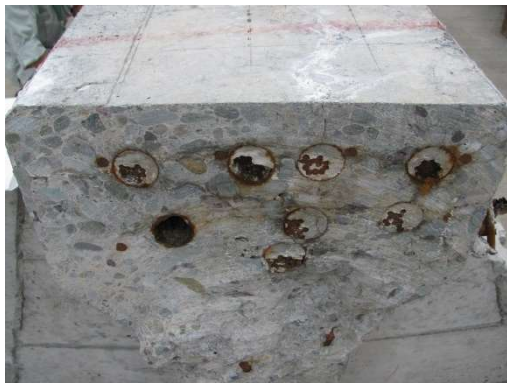
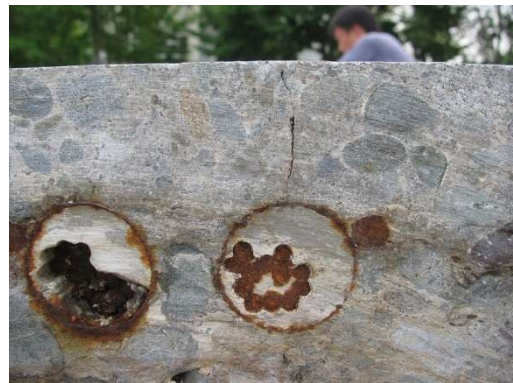
桁下面に生じたひび割れは, 断面の下段に配置されたシースに達していたが, 下段に配置されたシースは桁端部に定着されたケーブルのものであり, グラウトの充填状況は良好である。ウェブに生じたひび割れは, シースに達しているものと達していないものが確認された。いずれのひび割れも内部で遊離石灰は確認されおらず, 前述の水張り試験と同様に遊離石灰は外部から供給された水によるものと推定された。

(a) ひび割れの発生状況

(b) 部材内部のひび割れ状況

付写真 4.15 桁下面に生じたシースに沿ったひび割れ

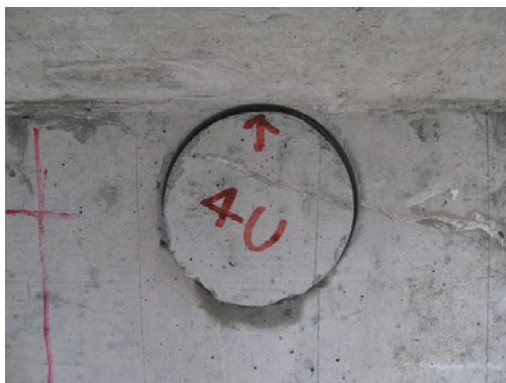
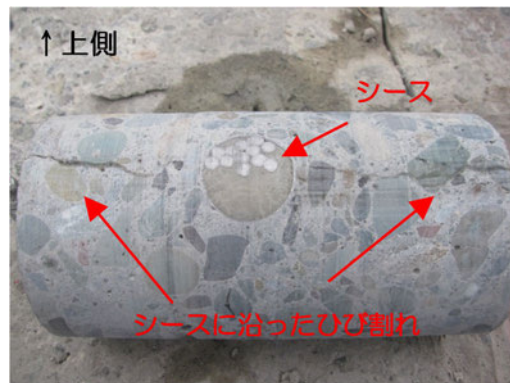
(a) ひび割れ部削孔状況

(b) 部材内部のひび割れ状況

付写真 4.16 ウェブに生じたシースに沿ったひび割れ

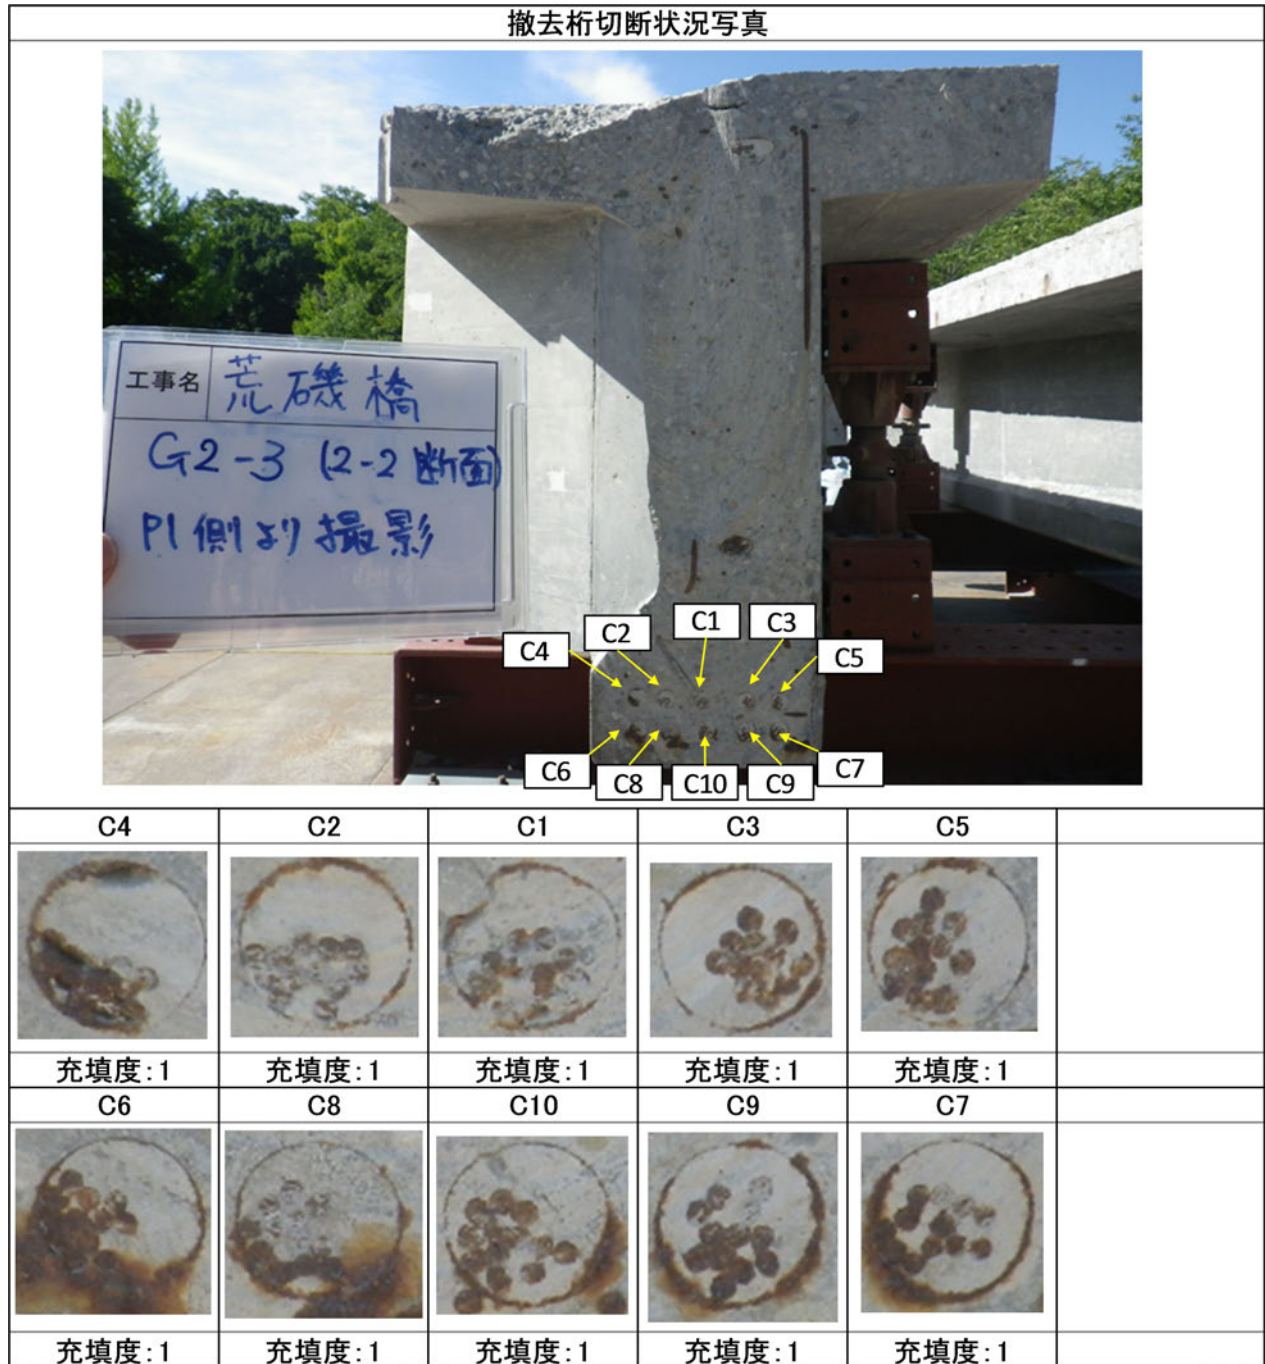
付写真 5.1 既設橋 G2 桁の支間中央 2-2 断面のグラウト充填状況

既設橋G2桁の支間中央の2-2断面のグラウト充填状況を付写真5.1に示す。すべてのケーブルにおいて充填度は1でグラウトが充填されていた。

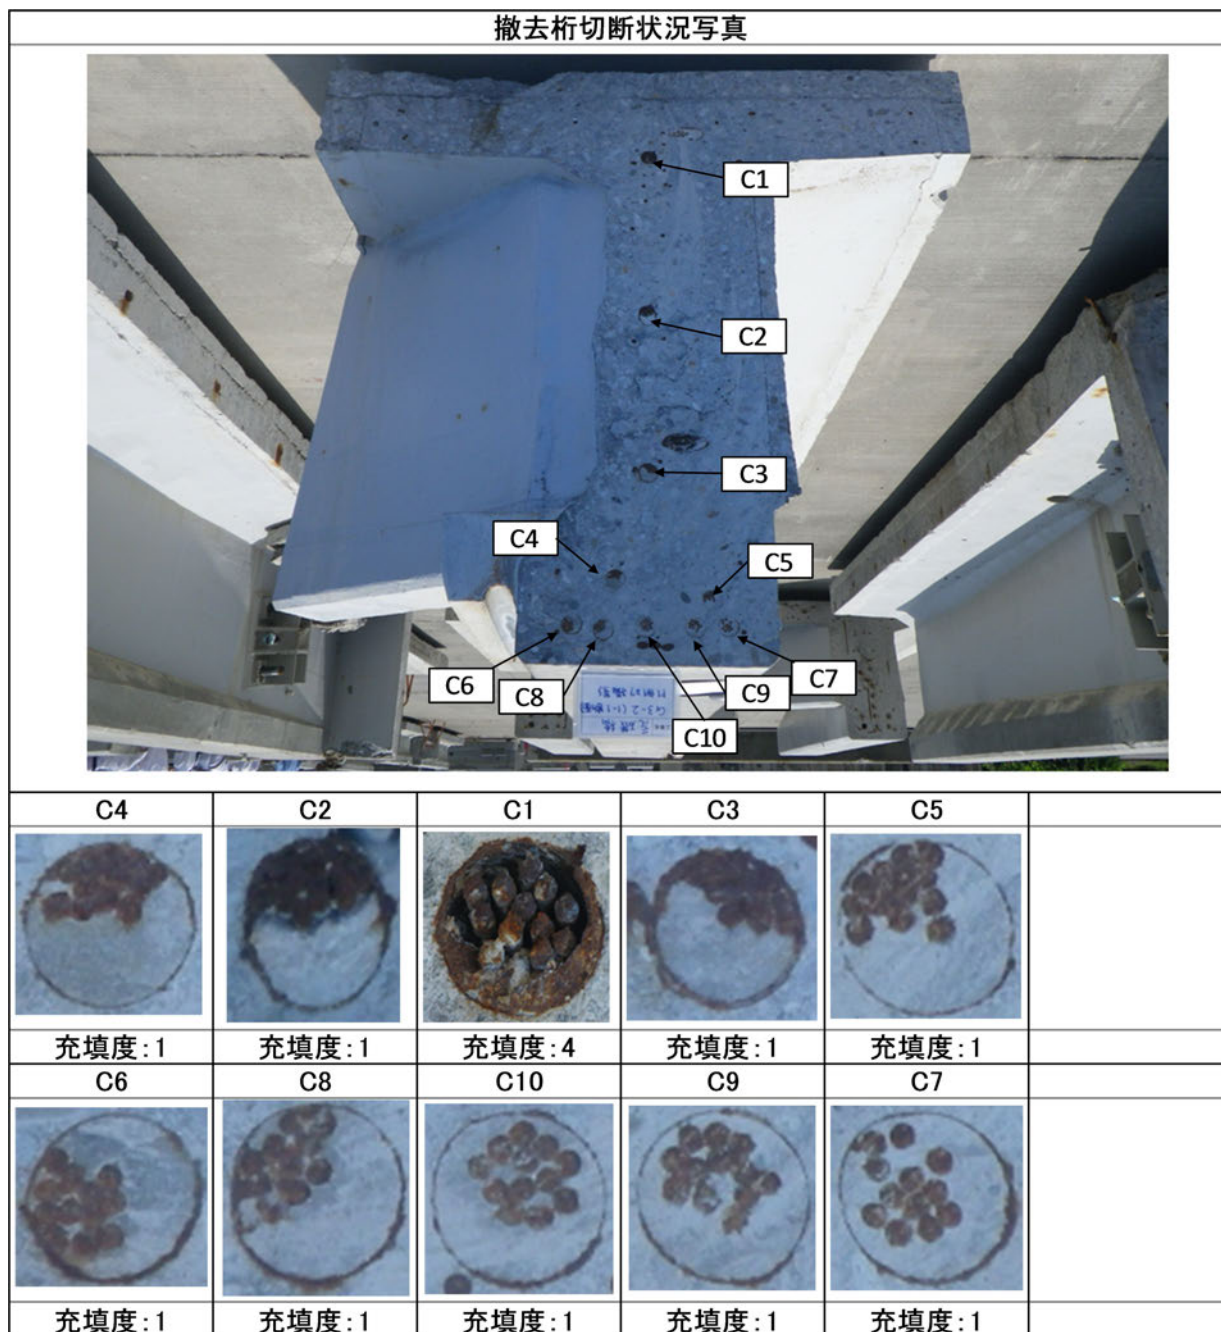
付写真 5.2 既設橋 G3 桁の 1-1 断面のグラウト充填状況

既設橋 G3 桁の 1-1 断面のグラウト充填状況を付写真 5.2 に示す。C1 ケーブルのみグラウトが充填されていない状態であった。これと同様に既設桁 G3 桁の 3-3 断面や既設橋 G5 桁の 1-1 断面、3-3 断面も、C1 ケーブルのみグラウトが充填されていないことが判明した。C1 ケーブルは上縁定着されており、切断面 1-1 の位置がこの定着位置に近い。このことから、上縁定着の定着付近はグラウト充填されにくいと考えられる。

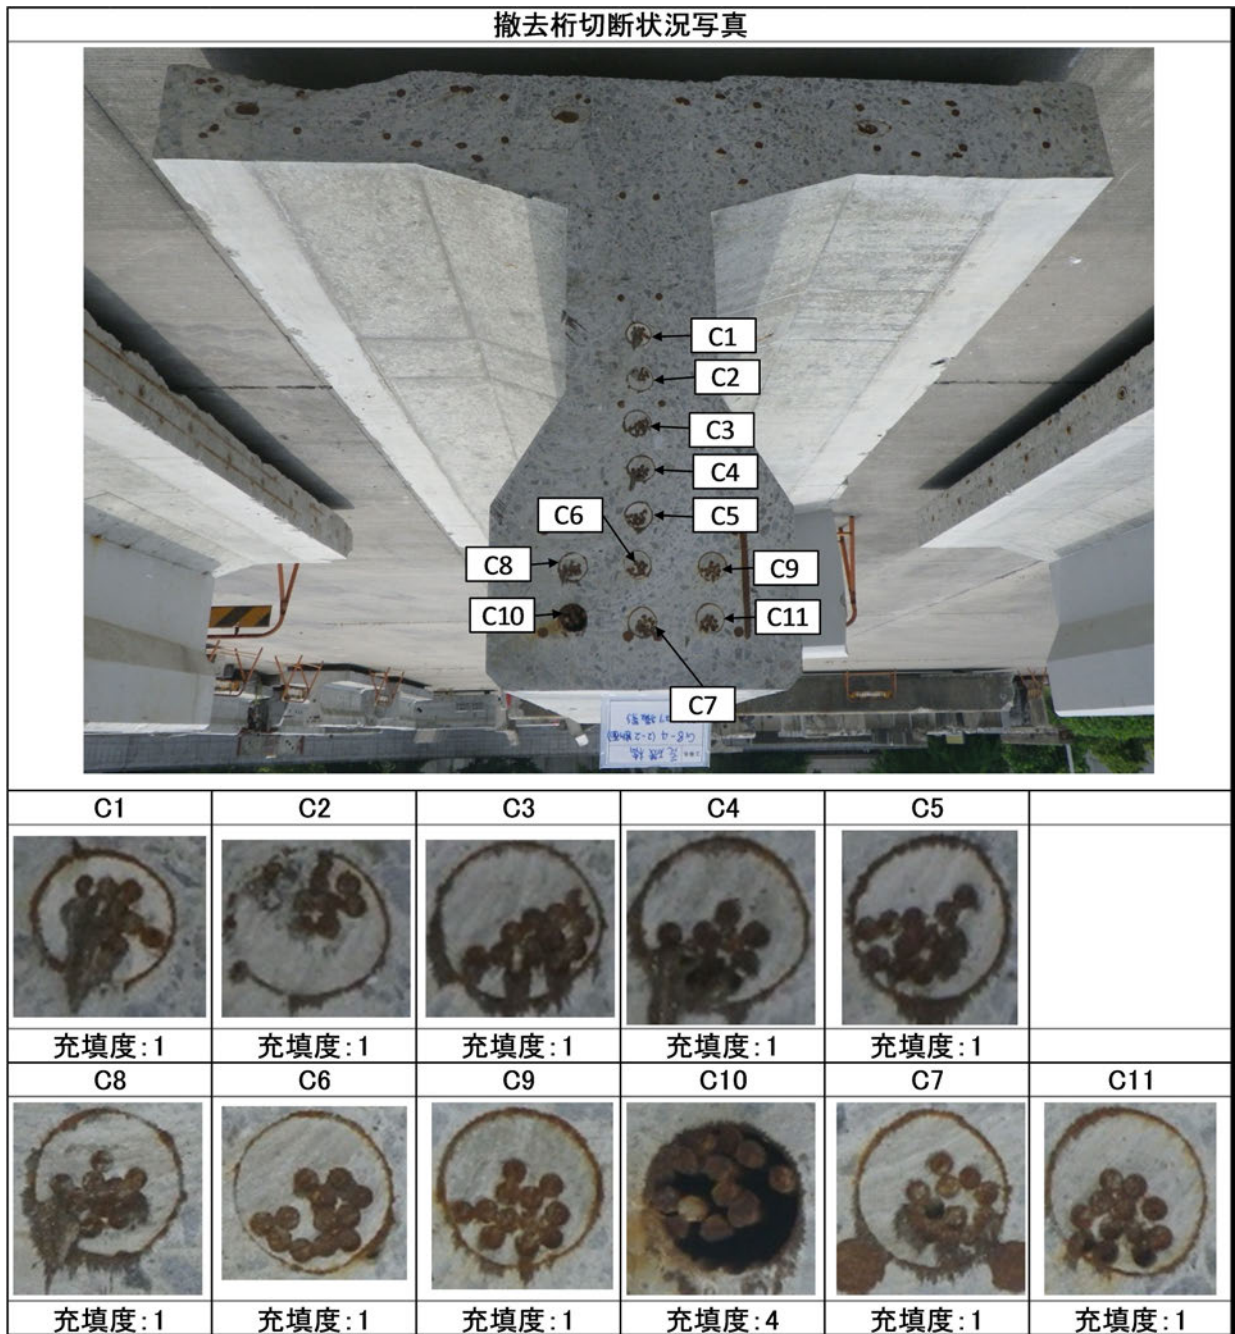
付写真 5.3 拡幅橋 G8 桁の支間中央 2-2 断面のグラウト充填状況

拡幅橋 G8 桁の支間中央の 2-2 断面のグラウト充填状況を付写真 5.3 に示す。C10 ケーブルのみグラウトが充填されていないが、他のケーブルはすべてグラウトが充填されていた。

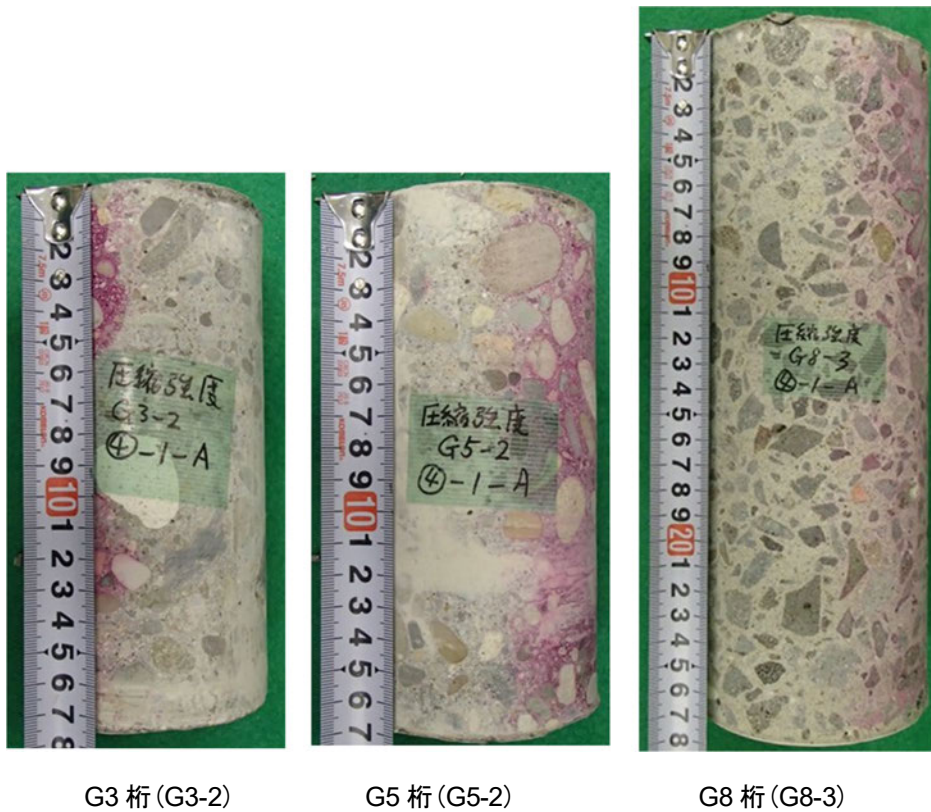
付写真 5.4 中性化深さ

中性化深さの測定結果を付写真 5.4 に示す。測定の結果、G3 桁は最大 8.0mm 程度（海側）であり、G5 桁は最大 2.0mm（海側）程度、G8 桁は概ね 0.0mm であった。G3 桁は比較的中性化が進行しているが、この結果は H10 年に実施された結果と同様（平均深さ 4.4mm）である。

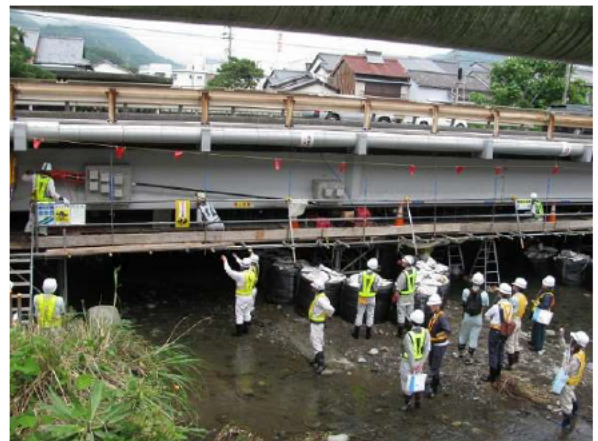
付写真 6.1 外ケーブル緊張状況

和瀬川橋は静岡県静岡市に位置する重交通のある道路橋である。特に下り線は駿河湾に近接することから塩害を受け、過去に断面修復や保護塗装がなされてきた。また、最も海側の外桁 G4 桁（付図 6.1 参照）に複数の曲げひび割れが発生し、他の桁より支間中央が 30~40mm のたわみが確認され、2011 年に外ケーブル補強が実施されることになった（付写真 6.1）。外ケーブル補強後、再度曲げひび割れが生じ、2014 年に撤去されることになった。撤去時の G4 桁の支間中央付近の曲げひび割れ状況を付写真 6.2 に示す。撤去後の主桁の切断面からグラウトの充填調査を行い、G4 桁のたわみの原因を探った。さらに G4 桁と G3 桁の一部を土木研究所に搬入し、コンクリートの物性や PC 鋼材の引込み量や腐食量を測定して 2 つの桁の比較を行った。

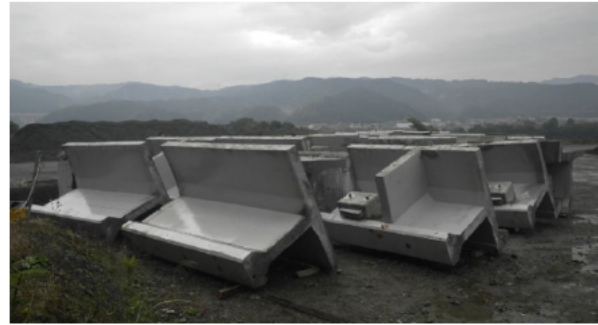
付写真 6.4 撤去桁の全景

切断面の調査時の撤去桁の全景を付写真 6.4 に示す。調査結果より集計したシースかぶりの測定結果を付表 6.4 に示す。桁端部の断面 1 と 9 ではウェブ厚が大きくなり、シースも曲げ上がることから、かぶりは十分大きくなるため、本表からは除外している。付表 6.4 より、かぶりの測定値は最小で 38(mm)の箇所も存在するが、概ねシース径の 45(mm)以上は確保されていることがわかった。
