撤去橋梁を用いた既設 PC 橋の 診断技術高度化に関する共同研究報告書

—既設 PC 橋のグラウト充填状況に着目した解体調査—

平成 28 年 3 月

国立研究開発法人土木研究所構造物メンテナンス研究センター
一般社団法人プレストレスト・コンクリート建設業協会

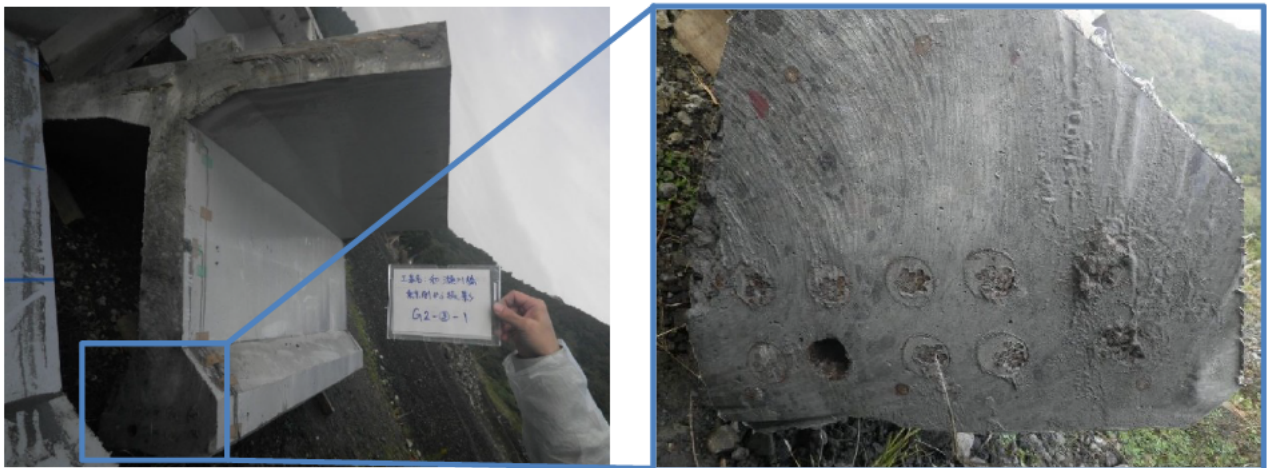
付写真 6.6 G3桁の支間中央 5-5 断面のグラウト充填状況

G4桁とG3桁の支間中央(5-5断面)のグラウト充填状況を付写真6.5・付写真6.6に示す。また各ケーブルのグラウト充填度別の切断面数を付表6.6に示す。付写真6.5・付表6.6から、曲げひび割れが複数発生したG4桁のグラウト充填度は良好であることがわかる。一方でG3桁はグラウト充填度4が数断面あり、G4桁よりもグラウトの充填が不足していることがわかる。このことから、G4桁の曲げひび割れの原因はグラウト充填不足によるものでないと判断される。

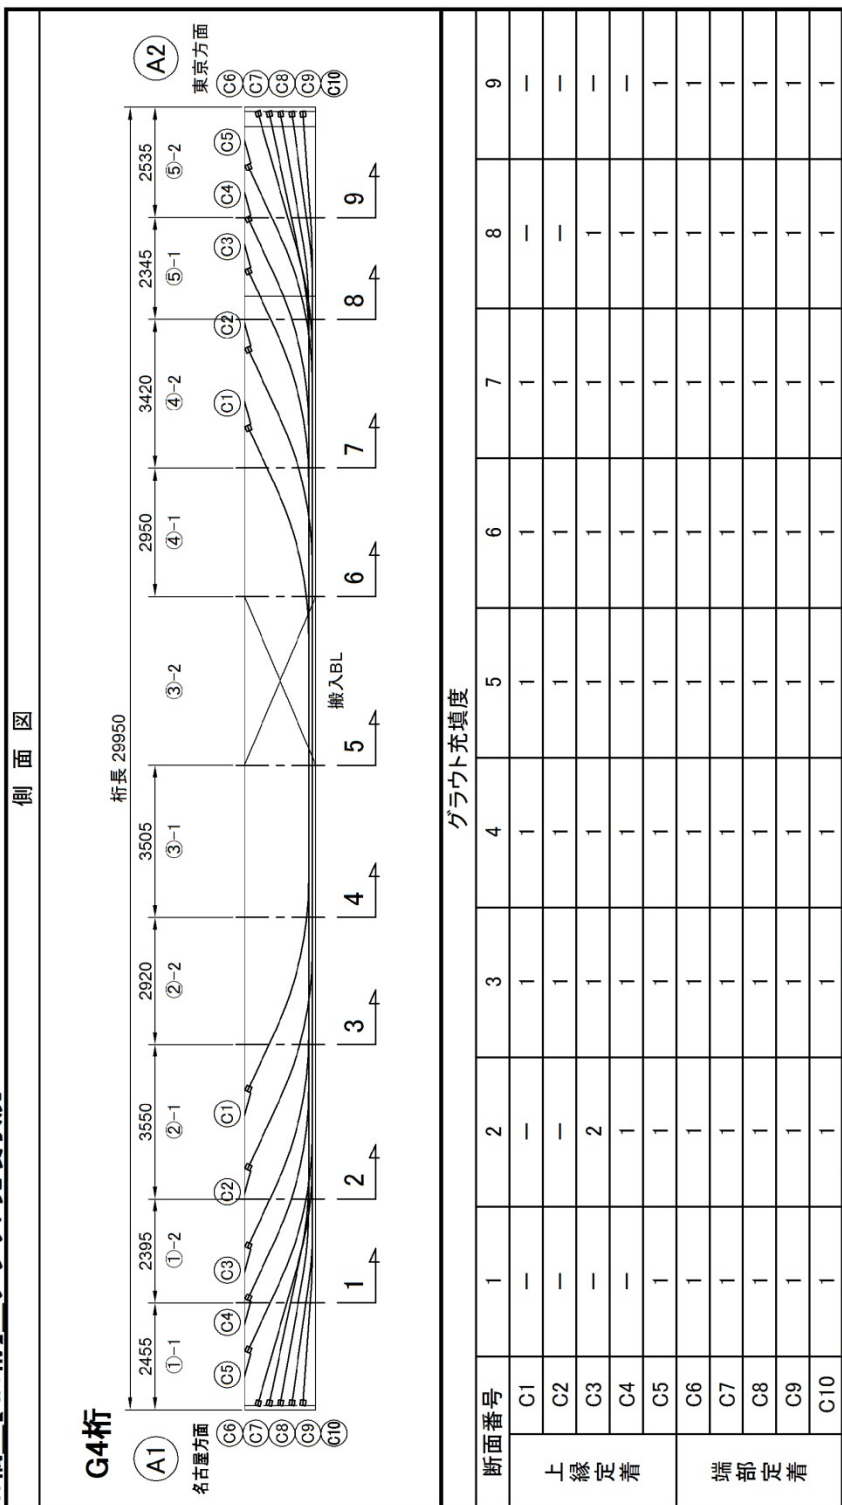
付表 6.7 G4 桁のグラウト充填状況

G4桁～G1桁のグラウト充填状況を付表 6.7～付表 6.10 に示す。G4桁と G1桁はすべての断面においてグラウト充填は良好であった。また G2桁の C2 ケーブルは全長にわたりグラウトがない状態であったが、その他のケーブルはすべての断面において充填度 1 となっている。G3桁は他の桁に比べて、グラウト充填が不足している箇所が多いことがわかった。なお、付表 6.8 の G3桁のグラウト充填状況において C5 ケーブルと C6 ケーブルにまたがって充填度 4 の箇所が存在しているが、これらは施工時のケーブルの配置間違いにより、1本のケーブル内のみ充填度 4 が存在している可能性がある。

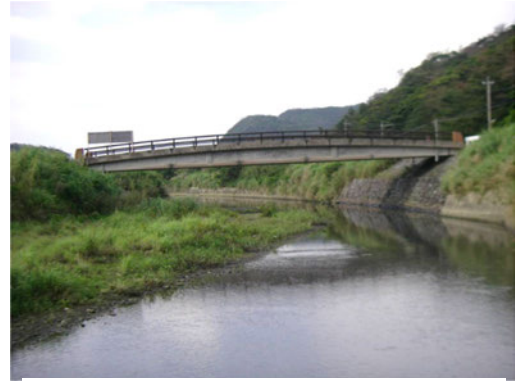
付写真 7.1 橋梁全景

アヒン橋は、鹿児島県大島郡龍郷町を流れる大美川に架けられたポストテンション方式のT桁橋である（付写真7.1）。本橋は竣工が2000年（平成12年）の比較的新しい橋梁であるが、このたび床上浸水による被害対策（河川改修）に伴い撤去されることとなった。上縁定着の廃止やグラウト材料が改善された1990年代以降の橋齢10～30年のものが撤去されることは非常に稀であり調査事例は極めて少ない。そこで、この機会に本撤去桁を用いてグラウト充填状況を調査し改善効果を確認する。

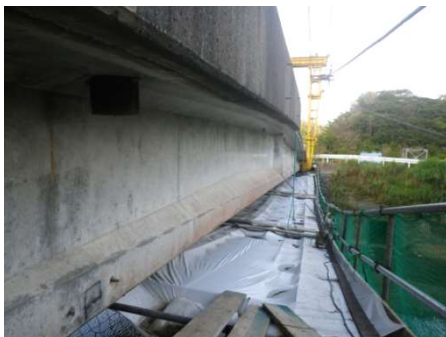
付写真 7.2 主桁側面

撤去に先だって、道路橋定期点検要領¹⁾に準じた外観変状調査を実施した。その結果、橋面舗装の変状や主桁（付写真 7.2）、床版（付写真 7.3）でのひび割れ、鉄筋露出等の変状も認められなかった。また、床版間詰め部や桁端部付近からの漏水も認められなかった。

これは、床版上面に防水層が設置されていたことや大型車の交通量が少なかったこと、それに加えて塩害環境などの厳しい環境でなかったため、劣化が生じにくかったと考えられる。

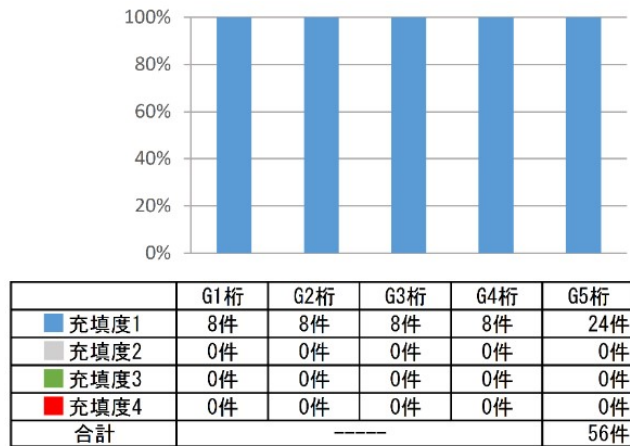
付図 7.6 主桁毎のグラウト充填度 (桁端部定着のみ)

主桁毎のグラウト充填度の結果を付図 7.6, グラウト充填調査結果の一例を付図 7.7 に示す。支間中央部, 定着具付近, ケーブル巻上げ付近の断面全てのケーブル 56 件において, 充填度 1 (付写真 7.4, 7.5) でありグラウト充填は極めて良好であった。

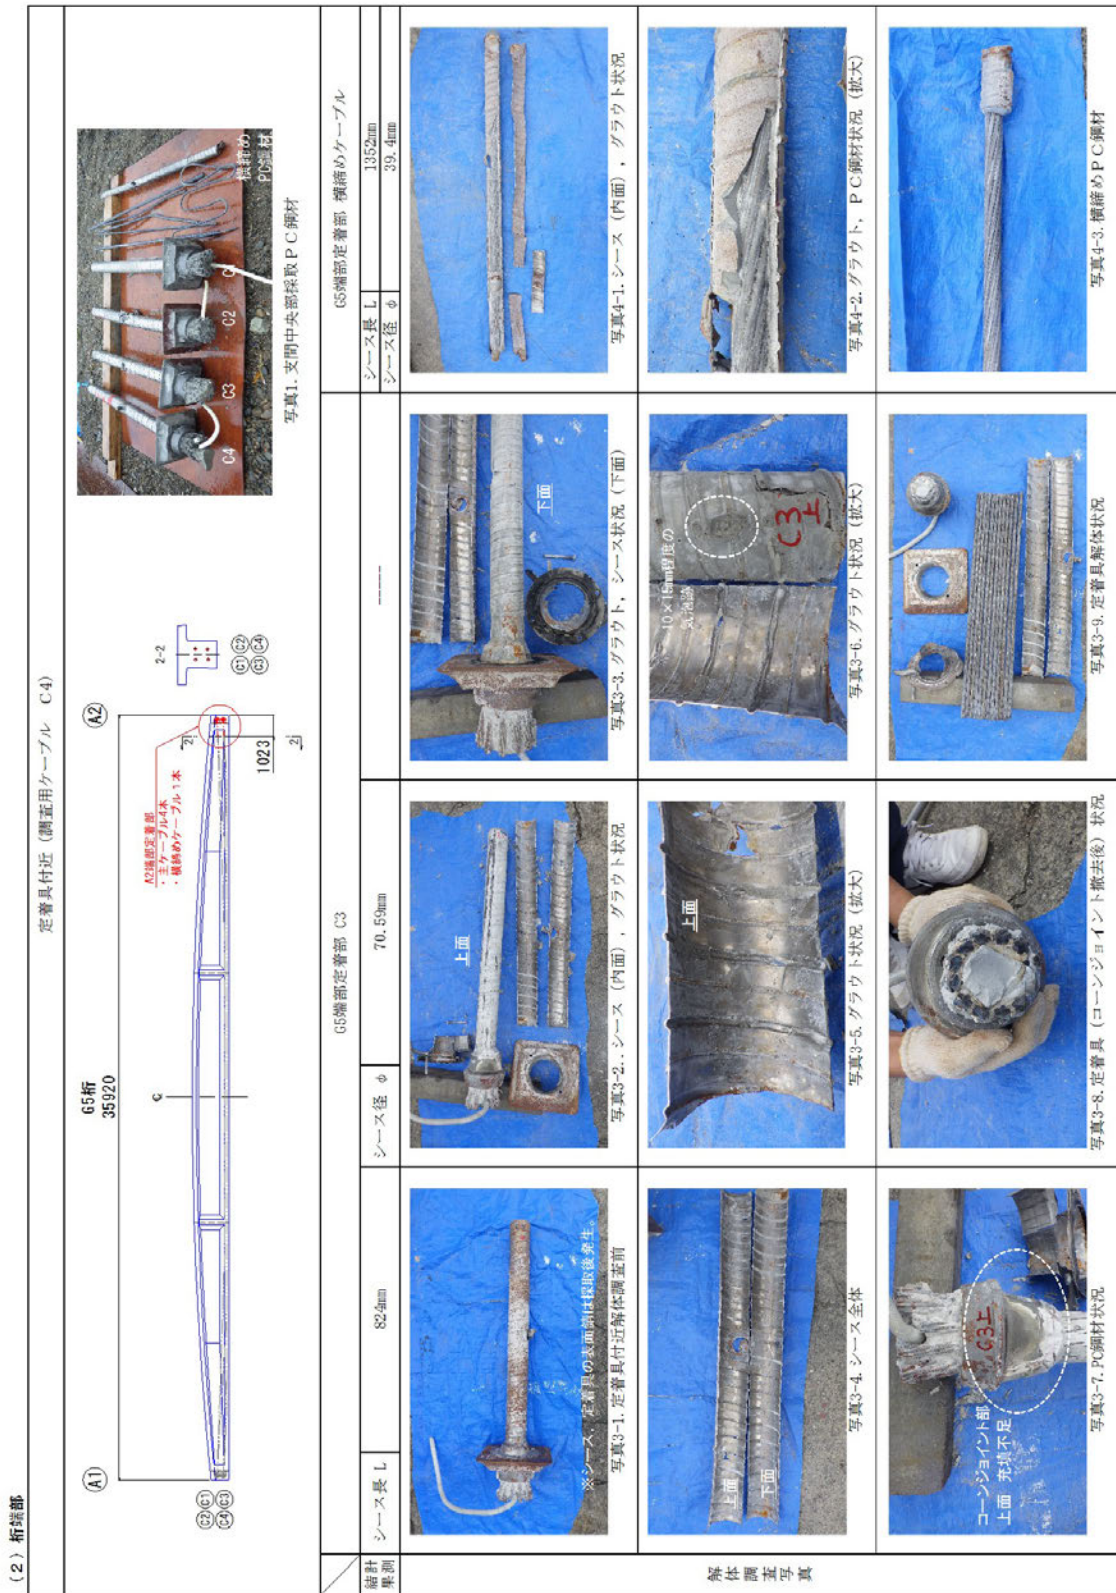
付図 7.10 解体調査結果 (桁端部)

ケーブルの巻上げ位置でグラウトの先流れやブリーディングに起因する未充填が予想されたが、付写真 7.6(b)のとおりグラウトは問題なく充填されていた。ただし、定着具を解体した際にコーンジョイント部で付写真 7.7(f)のような空隙が認められた。

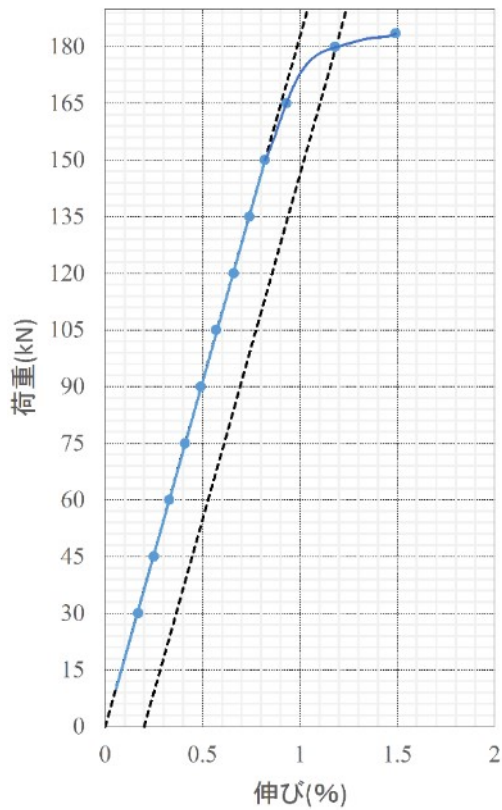
付図 7.12 荷重-伸び曲線

引張試験における荷重－伸び曲線図を付図 7.12、付図 7.13 に示す。付図 7.12 はアヒン橋 C2 ケーブル PC 鋼より線の試験結果を、付図 7.13 は試験結果とアヒン橋建設時のメーカー標準値²⁾の両者を比較したものである。付図 7.13 のとおり PC 鋼より線の荷重－伸び曲線は、建設時のメーカー標準値とほぼ一致する結果となった。この結果から、PC 鋼線は腐食等の劣化を生じておらず、今回の試験から PC 鋼材の機械的性質においても問題ないことが確認できた。
