プレキャストアーチカルバートの限界状態の 評価に関する共同研究報告書

-2ヒンジ式及び3ヒンジ式プレキャストアーチカルバートの正負交番載荷実験-

平成29年3月

国立研究開発法人土木研究所構造物メンテナンス研究センター
モジュラーチ工法協会
日本テクスパン協会

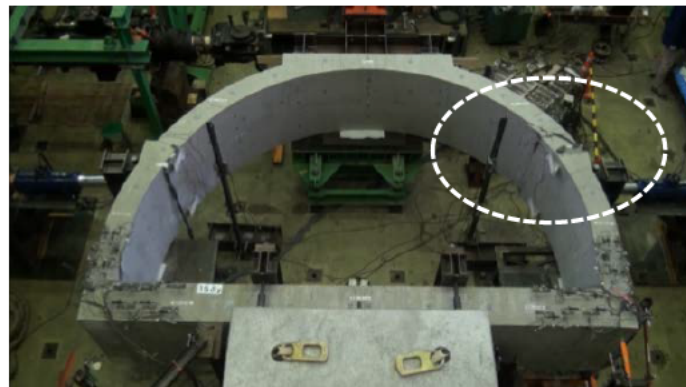
写真-3.1.2 終局時状況（水平変位作用中）
 アーチ右肩の曲げせん断破壊が発生した時点，この直後に終局に至った

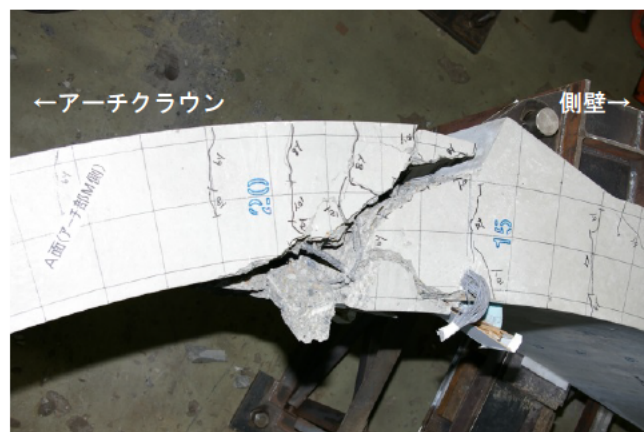
写真-3.1.3 アーチ肩部曲げせん断破壊状況

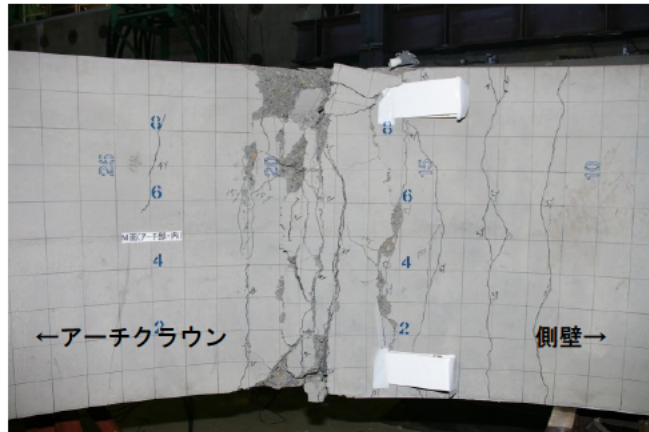
写真-3.1.4 アーチ肩部内側状況（曲げせん断破壊側）

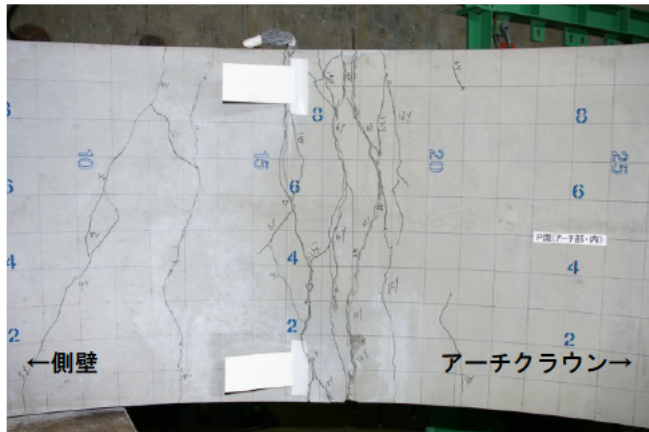
写真-3.1.5 アーチ肩部内側状況（写真-3.1.4の逆側）
剥落はないが、大きなひび割れが目立つ

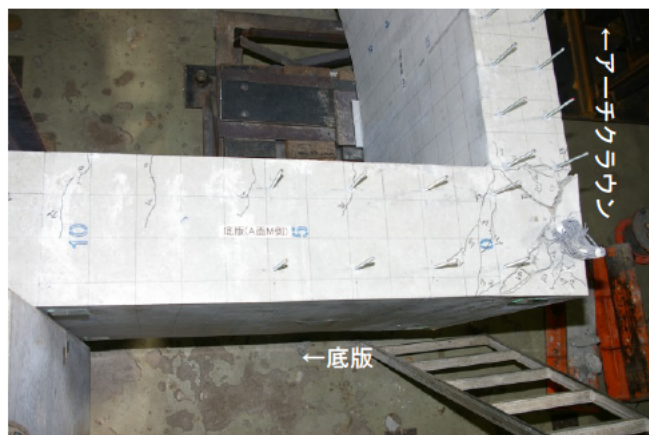
写真-3.1.6 隅角部損傷状況（上から撮影，曲げせん断破壊側の隅角部）
隅角部に対して，クロスするようなひび割れが発生している

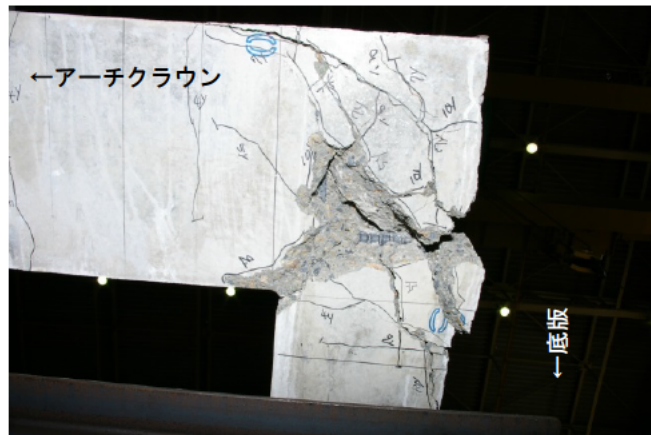
写真-3.1.7 隅角部損傷状態（下面から撮影）
下面側にはコンクリートの剥落が確認された

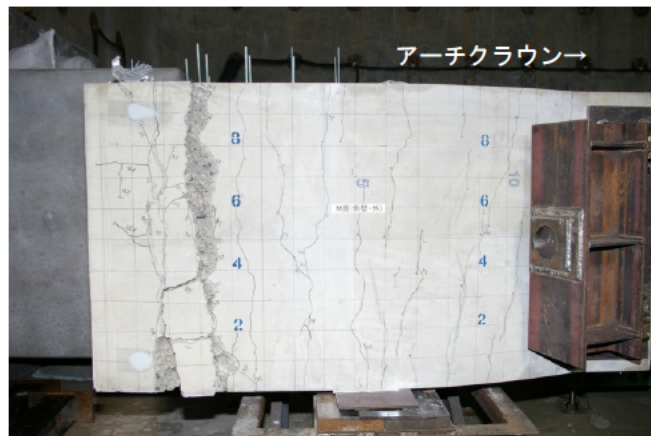
写真-3.1.8 側壁外側写真（曲げせん断破壊側の側壁）
曲げひび割れの分散，側壁基部のコンクリート剥落が確認された

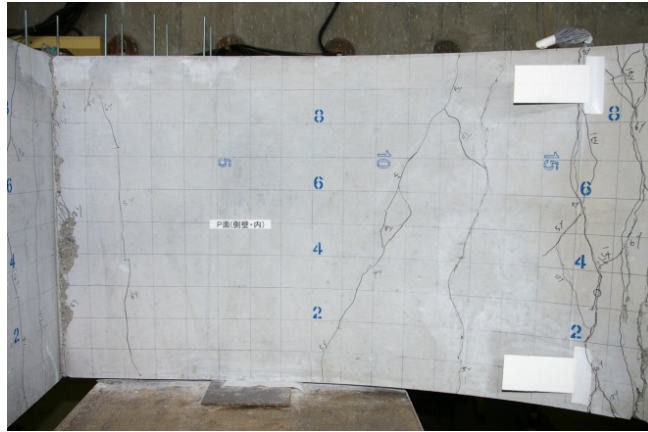
写真-3.1.10 側壁内側状況

ひび割れの分散範囲は小さく、かぶりコンクリートの剥落範囲も小さい

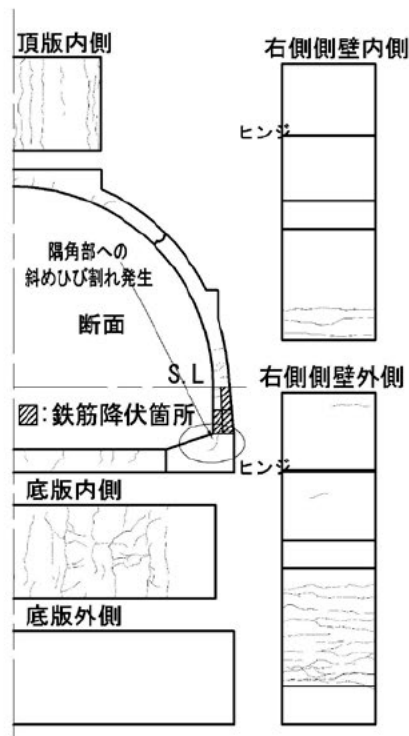
(b) 層間変形角 2.2%
(最大荷重時)

図-3.2.2 (a) に示すように、層間変形角 1.3%で左右側壁基部の外側側鉄筋が降伏した。その後、層間変形角 2.2%において最大荷重である正側載荷 $P=165.7\text{kN}$ に達し、その際、図-3.2.2 (b) に示すように、内側側鉄筋が降伏し、隅角部へ斜め方向のクラックの発生が生じた。最大荷重以降は最大の約 95%以内の荷重が層間変形角 4.4%まで保たれた。層間変形角 3%で隅角部に斜め方向ひび割れが目立ち始め、正負とも層間変形角が約 4.4%を過ぎたあたりから、荷重が低下し終局に至った。荷重低下が起こり始めた時点での損傷状態を図-3.2.2 (c) に示す。側壁付け根の外側のかぶりコンクリートの剥落はこの時点から確認され始めた。

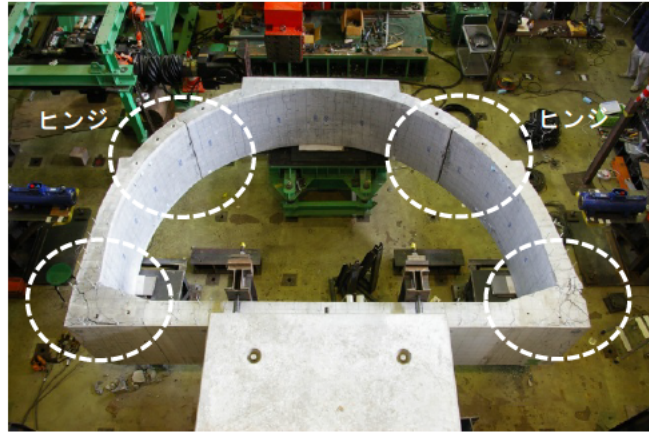
写真-3.2.1 載荷終了状況（ジャッキ荷重は除荷した状態）
隅角部の損傷が目立つ．ヒンジの変状は見られない

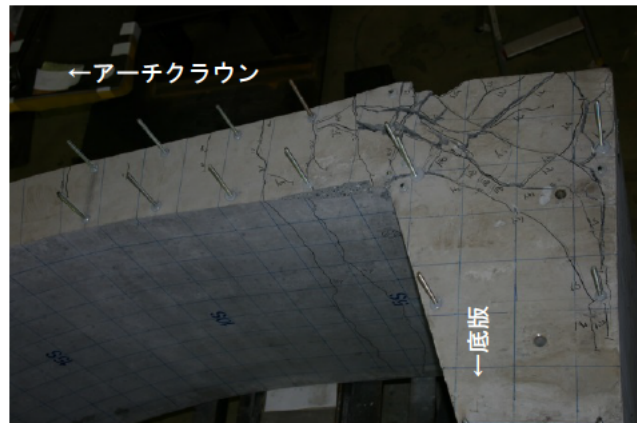
写真-3.2.3 隅角部損傷状況（上面からの撮影）
隅角部にクロス状のひび割れを確認

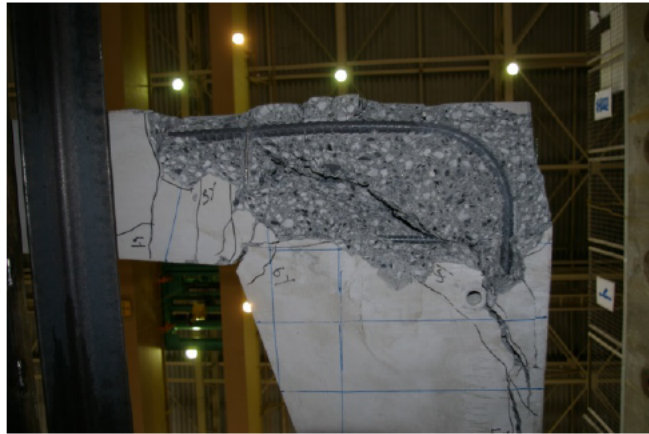
写真-3.2.4 隅角部損傷状況（下面から撮影）

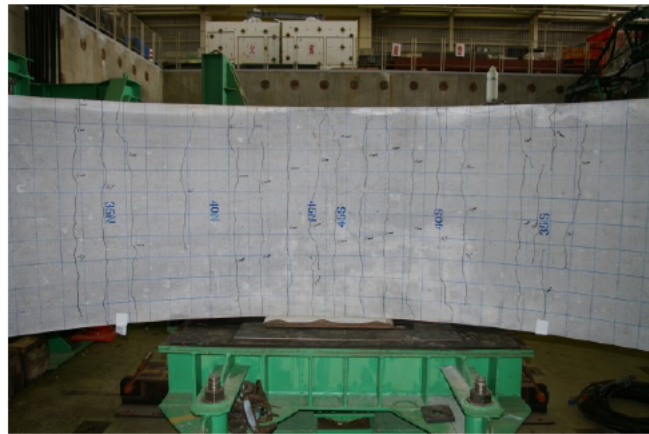
なお、図-2.3.2 (b) に示した集中荷重による実験供試体への事前解析では、頂版内側および底版内面において実験断面の曲げモーメントが設計断面に比べ大きく出ており、実際に実験においても図-3.2.2 (a) に示すように、初期荷重載荷の段階からこの箇所に曲げクラックを観測した。しかしながら、その後の正負交番載荷によってこの部位への鉄筋降伏や大きな変形などは発生しておらず、この部位の初期の損傷は当研究の目的である損傷過程や終局状態の確認に対し、大きな影響を与えるものではないものと考えられた。

写真-3.2.5 アーチクラウン内側状況
 曲げクラックは初期載荷時に発生したものである

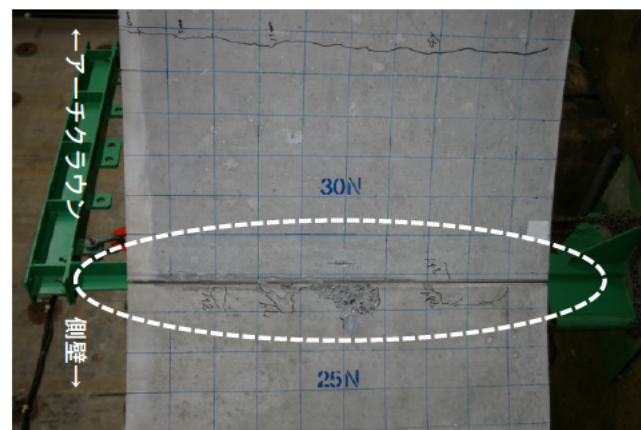
写真-3.2.6 ヒンジ内側状況その1
 ヒンジが閉合し接触したことによる剥落を確認

図-3.2.9 に水平荷重とヒンジの回転角との関係を示す。ヒンジの挙動は回転角を計測する変位計が途中でストローク不足を起こしたため、層間変形角 3.8%までの計測であるが、ヒンジは荷重に従った安定した回転挙動を示した。終局時においても写真-3.2.6、写真-3.2.7 に示すような、ヒンジの閉合による接触のために生じたコンクリートの部分的な剥落が見られたが、頂部崩落につながるようなヒンジの破壊や脱落などの現象は見られなかった。

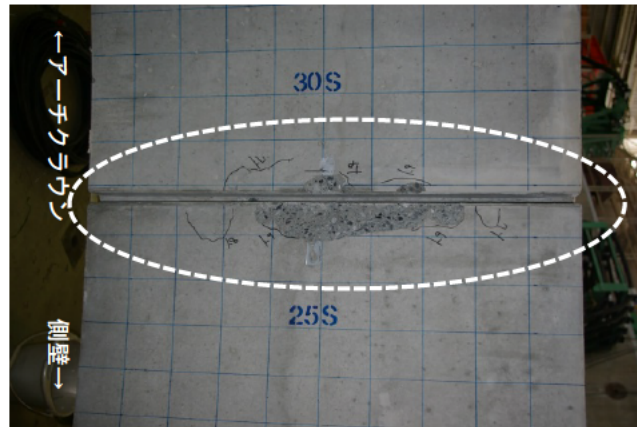
写真-3.2.7 ヒンジ内側状況その2
 ヒンジが閉合し接触したことによる剥落を確認

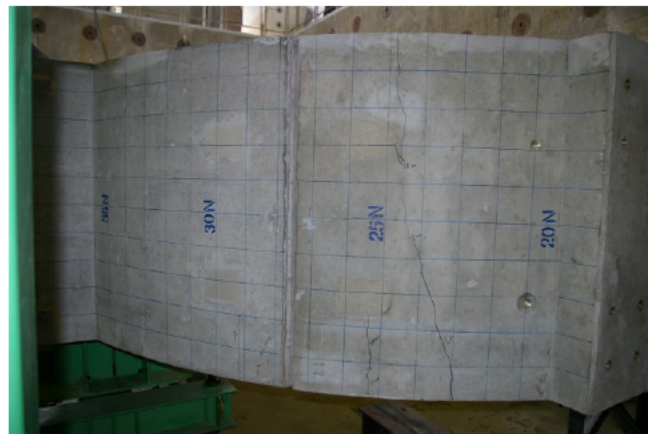
写真-3.2.8 ヒンジ外側状況
 剥落やひび割れなどの損傷は確認されない

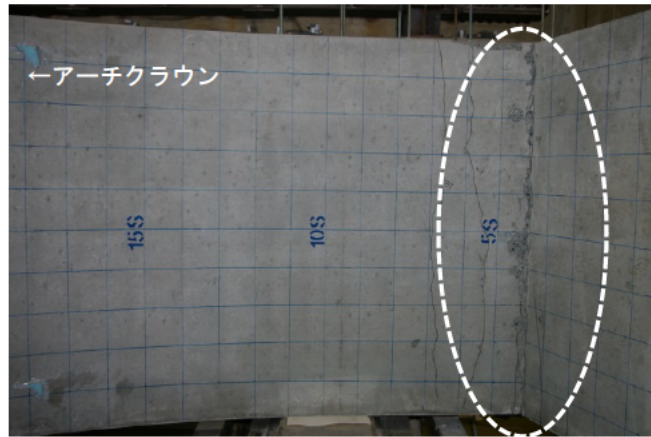
写真-3.2.13 側壁基部内側状況（隅角部を内側から撮影）
ひび割れの分散やコンクリートの剥離範囲は小さい

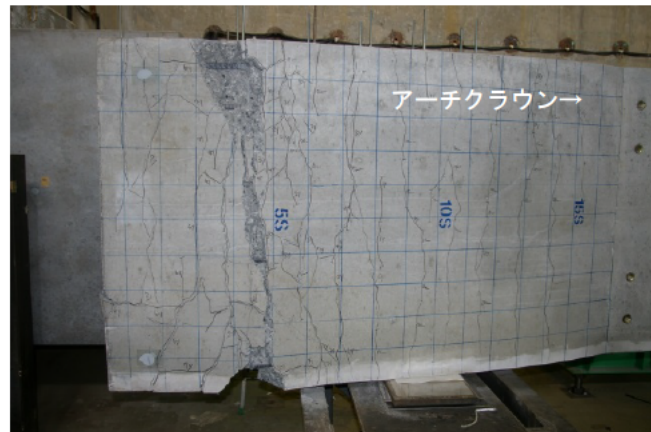
写真-3.2.14 側壁基部外側損傷状況
ひび割れの分散，側壁基部でのかぶりコンクリートの剥落が目立つ

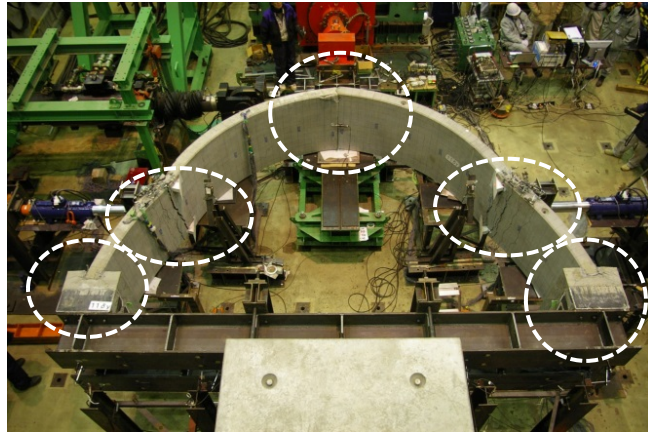
写真-3.3.1 荷重終了状況

水平荷重載荷位置での損傷，基礎部の損傷，クラウンヒンジの変形を確認

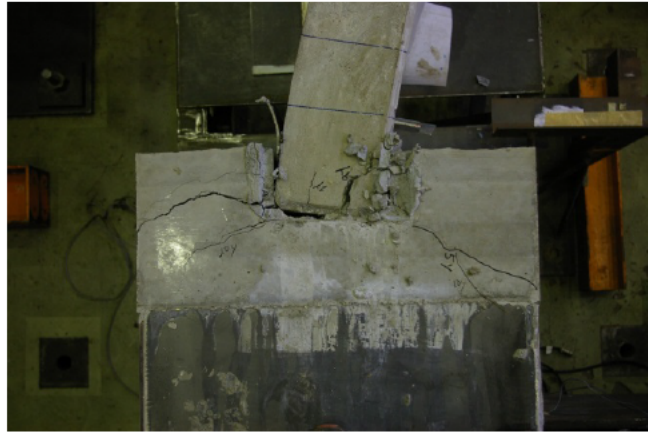
写真-3.3.4 基礎部終局状況
基礎部コンクリートのひび割れを確認

また、層間変形角 1.3%にて脚部ヒンジの基礎コンクリートへのせん断ひび割れが発生したことから、荷重条件や構造条件によっては、アーチの支持機能が失われる可能性が考えられるため、その対応が課題として挙げられる。

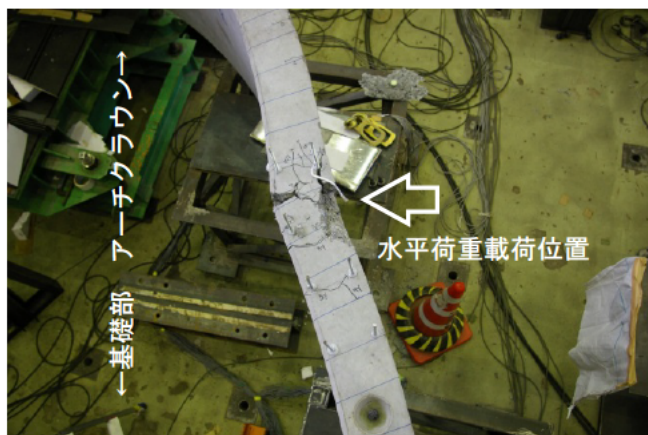
写真-3.3.6 水平荷重載荷点の破壊状況
曲げ破壊の状況，左右同様な破壊状態であった

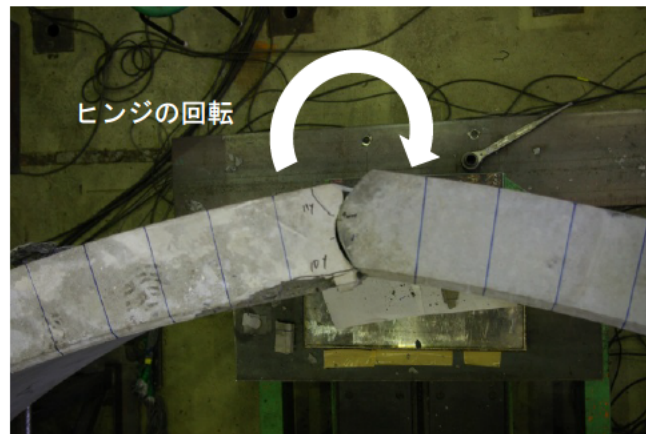
写真-3.3.8 クラウンヒンジ終局時の状況

水平荷重とヒンジ回転角の関係を図-3.3.10 に、層間変形角とヒンジ回転角との関係を図-3.3.11 に示す。なお、ヒンジの回転角を計測するための変位計が荷重途中で外れたため、両グラフでは層間変形角 2.4%までの計測値を示している。回転角の方向は図-3.3.12 に示すように、クラウンは脚部が開くような回転をプラス、閉じるような回転をマイナス、脚部はアーチが外側へ回転する方向をプラス、内側へ回転する方向をマイナスとする。計測の結果、クラウンヒンジの回転角は $\pm 1^\circ$ の範囲で、脚部ヒンジは -4° から $+2^\circ$ の範囲で安定して挙動している。また写真-3.3.8 から写真-3.3.10 において、ヒンジの大きな損傷は見られないことから、ヒンジの破壊により脱落に至るような終局状態が発生する可能性は低いと考えられる。

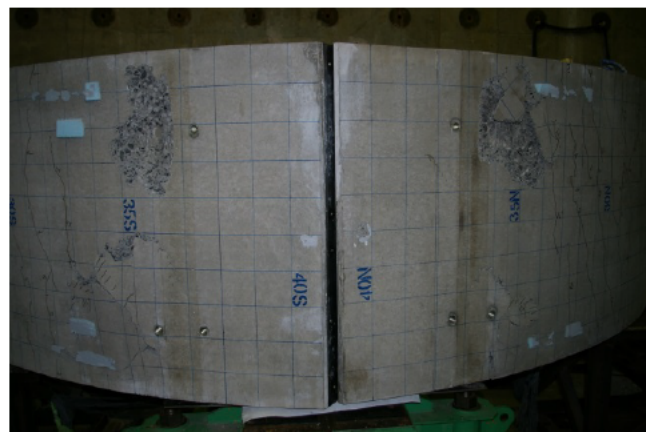
写真-3.3.9 クラウンヒンジ終局時の状況（アーチ外側の状況）
ヒンジの回転により大きく開いている状態を確認

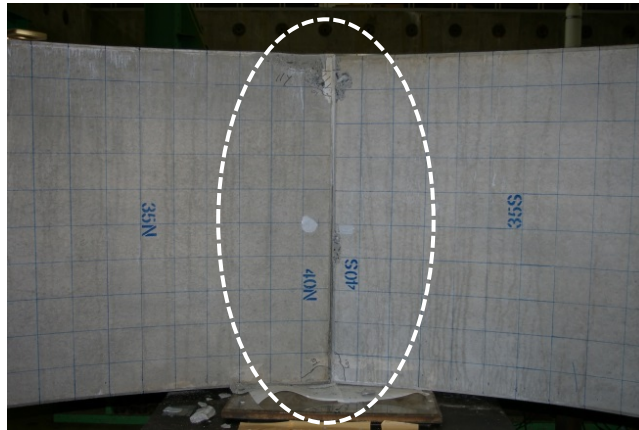
写真-3.3.10 クラウンヒンジ終局時の状況（アーチ内側の状況）
ヒンジ閉合による接触のため、部分的な剥落を確認

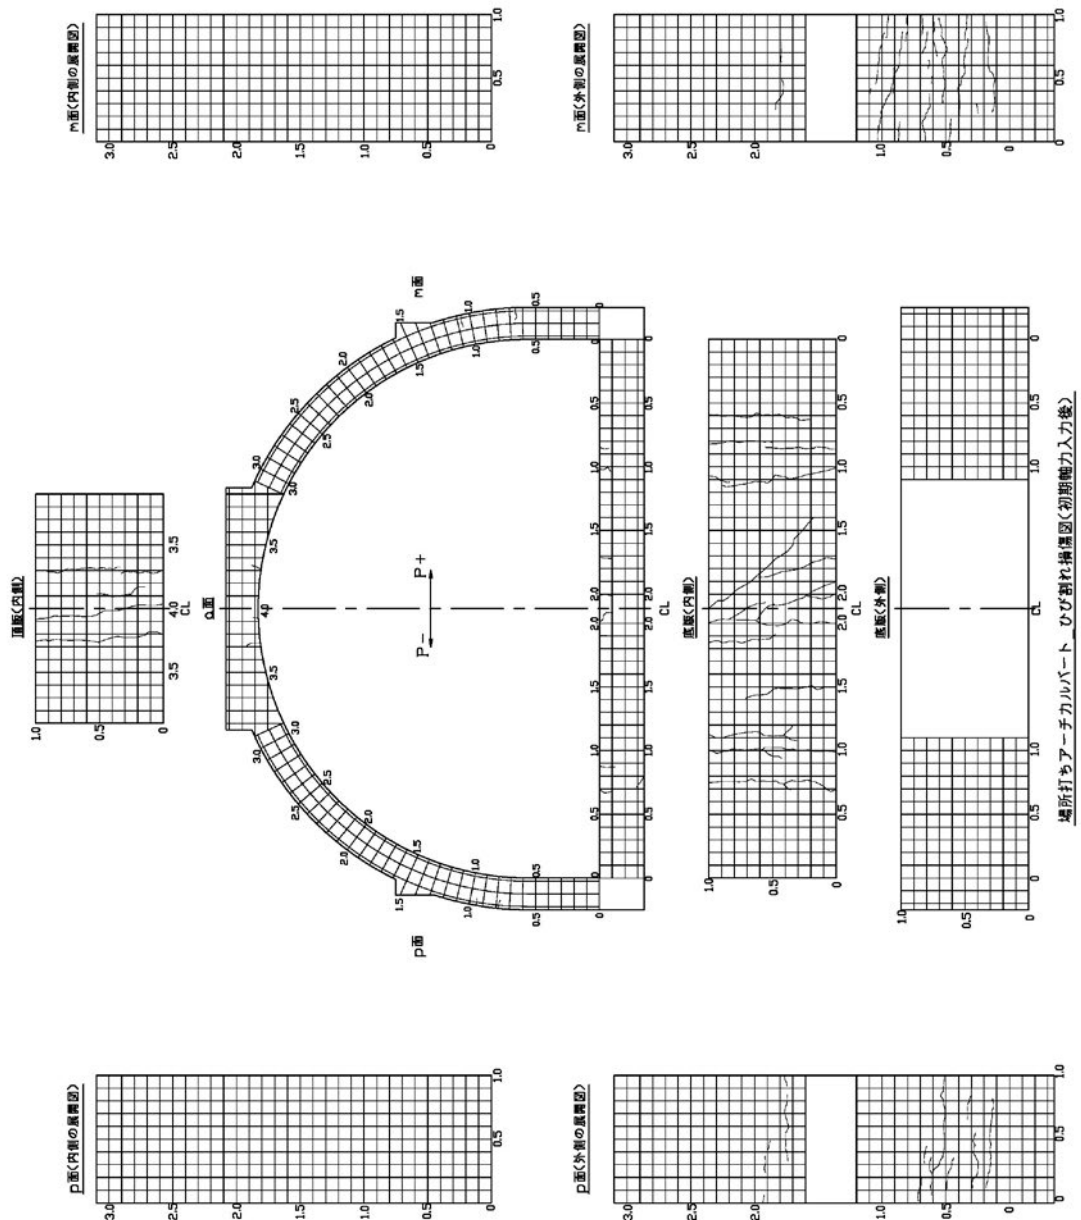
付属 図-1.1 場所打ちアーチ損傷図 (初期軸力導入後)

加振機 入力変位	損 傷 状 況
初期軸力導入後	<ul style="list-style-type: none">・底版（a 面 m 側）… m 面の内側から p 面の内側へ 850mm 付近で、底版上面から下面へ約 50mm のひび割れが発生した。m 面の内側から p 面の内側へ 1000mm 付近で、底版上面から下面へ約 50mm のひび割れが発生した。m 面の内側から p 面の内側へ 1700mm 付近で、底版上面から下面へ約 50mm のひび割れが発生した。・底版（a 面中央）… m 面の内側から p 面の内側へ 2000mm 付近で、底版上面から下面へ約 50mm のひび割れが発生した。p 面の内側から m 面の内側へ 2000mm 付近で、底版上面から下面へ約 50mm のひび割れが発生した。・底版（a 面 p 側）… p 面の内側から m 面の内側へ 700mm 付近で、底版上面から下面へ約 50mm のひび割れが発生した。p 面の内側から m 面の内側へ 800mm 付近の底版下面から、m 面の内側へ 700mm 付近の上面へ約 50mm のひび割れが斜めに発生した。p 面の内側から m 面の内側へ 900mm 付近で、底版上面から下面へ約 150mm のひび割れが発生した。・頂版 a 面…

<p>p 面側の底版上面から頂版側へ 3700mm 上方付近で, 頂版の内側から外側へ約 150mm のひび割れが発生した.</p> <p>p 面側の底版上面から頂版側へ 3900mm 上方付近で, 頂版の内側から外側へ約 150mm のひび割れが発生した.</p> <p>m 面側の底版上面から頂版側へ 3700mm 上方付近で, 頂版の内側から外側へ約 150mm のひび割れが発生した.</p> <ul style="list-style-type: none"> ・ a 面 (側壁 m 側) … <p>底版上面から頂版側へ 650mm 上方付近で, m 面の外側から内側へ約 150mm のひび割れが発生した.</p> <p>底版上面から頂版側へ 1050mm 上方付近で, m 面の外側から内側へ約 150mm のひび割れが発生した.</p> <ul style="list-style-type: none"> ・ 底版 (m 側・内) … <p>m 面側から p 面側へ 600mm 付近で, 底版下面から上面へかけてひび割れが横断した.</p> <p>m 面側から p 面側へ 800mm 付近で, 底版下面から上面へかけてひび割れが横断した.</p> <p>m 面側から p 面側へ 1100mm 付近で, 底版下面から上面へかけてひび割れが横断した.</p> <p>m 面側から p 面側へ 1400mm 付近の底版上面から, p 面側へ 2100mm 付近の底版下面へかけてひび割れが斜めに横断した.</p> <p>m 面側から p 面側へ 1700mm 付近の底版上面から, p 面側へ 1900mm 付近の底版下面へ約 600mm のひび割れが斜めに発生した.</p> <p>m 面側から p 面側へ 2100mm 付近の底版下面から, 上面へかけてひび割れが枝分かれに発生した.</p> <p>p 面側から m 面側へ 800mm 付近で, 底版下面から上面へかけてひび割れが横断した.</p> <p>p 面側から m 面側へ 1000mm 付近で, 底版下面から上面へかけてひび割れが横断した.</p> <p>p 面側から m 面側へ 1100mm 付近で, 底版下面から上面へ約 700mm のひび割れが発生した.</p> <p>p 面側から m 面側へ 1500mm 付近で, 底版下面から上面へ約 700mm のひび割れが発生した.</p> <ul style="list-style-type: none"> ・ 頂版 (内) … <p>p 面側の底版下面から頂版側へ 3800mm 上方付近で, 頂版の下面から上面へかけてひび割れが横断した.</p> <p>p 面側の底版下面から頂版側へ 3950mm 上方付近の頂版の下面から, 頂版側へ</p>

<p>4000mm 上方付近の上面へかけてひび割れが斜めに横断した。</p> <p>m 面側の底版下面から頂版側へ 3600mm 上方付近で, 頂版の下面から上面へかけてひび割れが横断した。</p> <p>m 面側の底版下面から頂版側へ 4000mm 上方付近の頂版の下面から, 頂版側へ 4050mm 上方付近の上面へかけてひび割れが斜めに横断した。</p> <p>・ p 面 (側壁・外) …</p> <p>底版上面から頂版側へ 150mm 上方付近で, p 面の下面から 150mm 上方付近に約 650mm のひび割れが上面側へ発生した。</p> <p>底版上面から頂版側へ 300mm 上方付近で, p 面の下面から 150mm 上方付近に約 350mm のひび割れが上面側へ発生した。</p> <p>底版上面から頂版側へ 500mm 上方付近で, p 面の下面から 100mm 上方付近に約 300mm のひび割れが上面側へ発生した。</p> <p>底版上面から頂版側へ 600mm 上方付近で, p 面の下面から 100mm 上方付近に約 300mm のひび割れが上面側へ発生した。</p> <p>底版上面から頂版側へ 600mm 上方付近の p 面の下面から 250mm 上方付近で, 約 150mm のひび割れが頂版側へ 550mm 上方付近の上面側へ斜めに発生した。</p> <p>底版上面から頂版側へ 800mm 上方付近の p 面の下面から, 頂版側へ 700mm 上方付近の上面側へかけて斜めに横断した。</p> <p>底版上面から頂版側へ 1100mm 上方付近の p 面の下面から, 頂版側へ 1000mm 上方付近の上面側へかけて斜めに, 枝分かれしながら横断した。</p> <p>底版上面から頂版側へ 1250mm 上方付近で, p 面の下面から上面へかけてひび割れが横断した。</p> <p>・ m 面 (側壁・外) …</p> <p>底版上面から頂版側へ 150mm 上方付近で, m 面の下面から 100mm 上方付近に約 650mm のひび割れが上面側へ発生した。</p> <p>底版上面から頂版側へ 200mm 上方付近で, m 面の下面から約 800mm のひび割れが上面側へ発生した。</p> <p>底版上面から頂版側へ 500mm 上方付近で, m 面の下面から約 700mm のひび割れが上面側へ発生した。</p> <p>底版上面から頂版側へ 650mm 上方付近で, m 面の下面から約 400mm のひび割れが上面側へ発生した。</p> <p>底版上面から頂版側へ 650mm 上方付近で, m 面の上面から約 400mm のひび割れが下面側へ発生した。</p> <p>底版上面から頂版側へ 800mm 上方付近で, m 面の下面から約 500mm のひび割れが上面側へ発生した。</p> <p>底版上面から頂版側へ 800mm 上方付近で, m 面の上面から約 350mm のひび割</p>

<p>れが下面側へ発生した。</p> <p>底版上面から頂版側へ 950mm 上方付近で, m 面の下面から約 850mm のひび割れが下面側へ発生した。</p> <p>底版上面から頂版側へ 950mm 上方付近で, m 面の下面から 400mm 上方付近に約 600mm のひび割れが上面側へ発生した。</p> <p>底版上面から頂版側へ 1000mm 上方付近で, m 面下面から 200mm 上方付近に約 400mm のひび割れが上面側へ発生した。</p> <p>底版上面から頂版側へ 1000mm 上方付近で, m 面下面から 200mm 上方付近に約 400mm のひび割れが上面側へ発生した。</p> <ul style="list-style-type: none"> ・ m 面 (アーチ部・外) … <p>底版上面から頂版側へ 1800mm 上方付近で, m 面の下面から 200mm 上方付近に約 150mm のひび割れが上面側へ発生した。</p> <p>底版上面から頂版側へ 1800mm 上方付近で, m 面の下面から 500mm 上方付近に約 250mm のひび割れが上面側へ発生した。</p> <ul style="list-style-type: none"> ・ 底版 (b 面 m 側) … <p>m 面側から p 面側へ 1100mm 付近で, 底版上面から下面へ約 50mm のひび割れが発生した。</p> <p>m 面側から p 面側へ 1800mm 付近で, 底版上面から下面へ約 50mm のひび割れが発生した。</p> <p>m 面側から p 面側へ 2100mm 付近の底版上面から, p 面側へ 2200mm 付近の底版下面へ, 約 80mm のひび割れが斜めに発生した。</p> <ul style="list-style-type: none"> ・ 底版 (b 面中央) … <p>底版中央付近の底版下面付近から上面へひび割れが枝割れするように発生した。</p> <ul style="list-style-type: none"> ・ 底版 (b 面 p 側) … <p>p 面側から m 面側へ 700mm 付近の底版上面から, m 面側へ 800mm 付近の下面へ約 100mm のひび割れが斜めに発生した。</p>

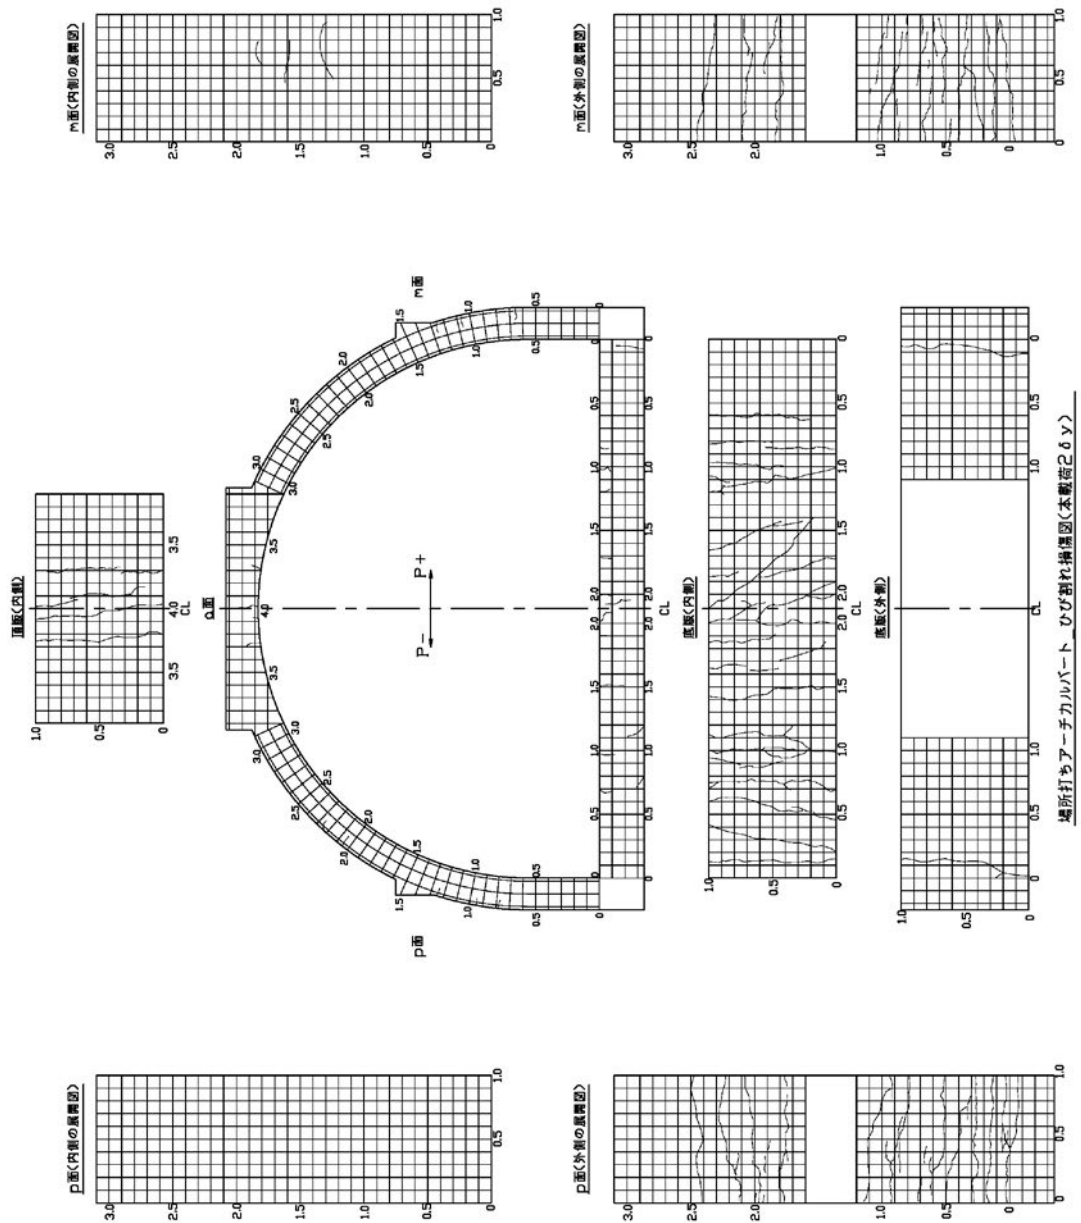
付属 図-1.4 場所打ちアーチ損傷図 (2 δy)

加振機 入力変位	損 傷 状 況
$\pm 12\text{mm}$ ($2\delta y$)	<ul style="list-style-type: none"> ・ a 面 (アーチ部・p 側) … p 面側の底版上面から頂版へ 2050mm 上方付近で, p 面アーチ部の外側から内側へ約 100mm のひび割れが発生した. ・ 底版 (p 側・内) … p 面側から m 面側へ 950mm 付近で, 底版上面から 600mm 下方にかけてひび割れが発生した. p 面側から m 面側へ 1100mm 付近で, 底版上面から下端にかけてひび割れが横断した. ・ 底版 (m 側・内) … m 面側から p 面側へ 1200mm 付近で, 底版上面から 100mm 下方にかけてひび割れが発生した. ・ m 面 (側壁・内) … m 面側の底版上面から頂版側へ 1300mm 上方付近で, m 面上面より 50mm 下方から 500mm 下方にかけて斜めにひび割れが発生した. m 面側の底版上面から頂版側へ 1600mm 上方付近で, m 面上面より 250mm 下方から 500mm 下方にかけて斜めにひび割れが発生した. ・ p 面 (側壁・外) … p 面側の底版上面から下面側へ 100mm 付近で, p 面の上面から下面へ約 650mm のひび割れが発生した. p 面側の底版上面から頂版側へ 250mm 付近で, p 面の上面から下面へ約 150mm のひび割れが進展した. ・ p 面 (アーチ部・外) … p 面側の底版上面から頂版側へ 1750mm 付近で, p 面の上面から下面へ約 200mm のひび割れが進展した. ・ m 面 (側壁・外) … M 面側の底版上面から頂版側へ 500mm 上方付近で, m 面の下面より 100mm 上方から 150mm 上方にかけてひび割れが進展した. ・ m 面 (アーチ部・外) … m 面側の底版上面から頂版側へ 1800mm 上方付近で, m 面の下面から 100mm 上方にかけてひび割れが進展した. m 面側の底版上面から頂版側へ 2100mm 上方付近で, m 面の下面から 200mm 上方にかけてひび割れが進展した. m 面側の底版上面から頂版側へ 2300mm 上方付近の m 面の下面から, 2500mm

<p>上方付近の m 面の上面にかけてひび割れが斜めに発生した.</p> <ul style="list-style-type: none">・底版(p 面・外) … <p>p 面の内側から m 面の内側へ 0mm 付近から 200mm 付近にかけて, 底版の下面から上面へひび割れが斜めに横断した.</p> <ul style="list-style-type: none">・底版(m 面・外) … <p>m 面の内側から p 面の内側へ 50mm 付近から 1100mm 付近にかけて, 底版の上面から下面へひび割れが斜めに横断した.</p>
--	--

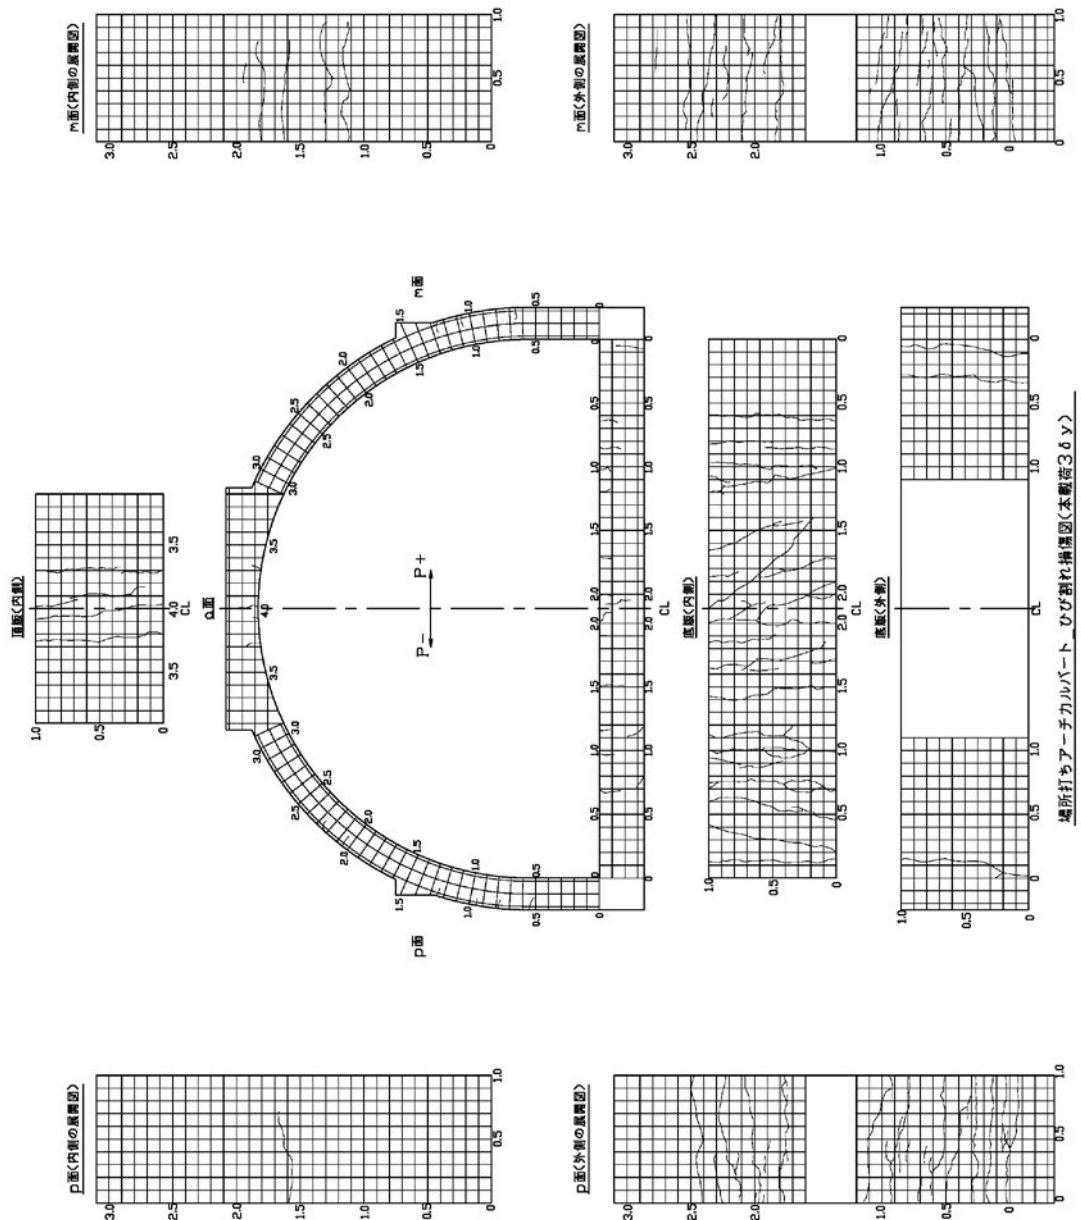
付属 図-1.5 場所打ちアーチ損傷図 (3 δy)

加振機 入力変位	損 傷 状 況
$\pm 18\text{mm}$ ($3\delta y$)	<ul style="list-style-type: none"> ・底版 (a 面 m 側) m 面側から p 面側へ 600mm に, 上面から下面へ約 150mm のひび割れが発生した. ・底版 (中央・内) … p 面側から m 側へ 1700mm 付近に, 下面から 200mm 下方にかけてひび割れが発生した. p 面側から m 側へ 1700mm 付近に, 下面から 400mm 下方にかけてひび割れが発生した. ・p 面 (側壁・内) … p 面側の底版上面から頂版側へ 1500mm 付近に, 上方から 700mm 下方にかけてひび割れが発生した. ・m 面 (側壁・内) … m 面側の底版上面から頂版側へ 1150mm 付近に, 下面から上方 500mm 付近にかけてひび割れが発生した. m 面側の底版上面から頂版側へ 1300mm 付近に, 下面から上方 500mm 付近にかけてひび割れが発生した. m 面側の底版上面から頂版側へ 1600mm 付近に, 下面から上方 500mm 付近にかけてひび割れが発生した. m 面側の底版上面から頂版側へ 1800mm 付近に, 下面より 200mm 上方付近から 700mm 上方付近にかけて, ひび割れが発生した. ・p 面 (アーチ部・外) … p 面側の底版上面から頂版側へ 2600mm 付近に, 下面から上面へかけてひび割れが横断した. ・m 面 (側壁・外) … 底版上面と m 面の接合付近のひび割れ幅が 0.75mm に広がった. ひび割れの新たな発生に進展は無かった. ・底版 (m 面・外) … m 側の内側から p 面側の内側へ 1800mm 付近に, 下面より 400mm 上方付近から 700mm 上方付近にかけて, ひび割れが発生した. m 側の内側から p 面側の内側へ 2200mm 付近に, 下面より 350mm 上方付近から 750mm 上方付近にかけて, ひび割れが斜めに発生した. m 側の内側から p 面側の内側へ 2800mm 付近に, 下面より 150mm 上方付近から 450mm 上方付近にかけて, ひび割れが発生した.

<p>・b面（アーチ部・p面側）</p> <p>p面側の底版上面から頂版側へ1650mm上方付近に、下面から上面へひび割れが横断した。</p> <p>p面側の底版上面から頂版側へ1750mm上方付近に、下面から上面へひび割れが横断した。</p> <p>p面側の底版上面から頂版側へ2450mm上方付近に、下面から上面へひび割れが横断した。</p> <p>・b面（アーチ部・m面側）</p> <p>m面側の底版上面から頂版側へ2000mm上方付近に、下面から上面側へ約100mmのひび割れが発生した。</p> <p>m面側の底版上面から頂版側へ2300mm上方付近に、下面から上面側へ約100mmのひび割れが発生した。</p>
--	--

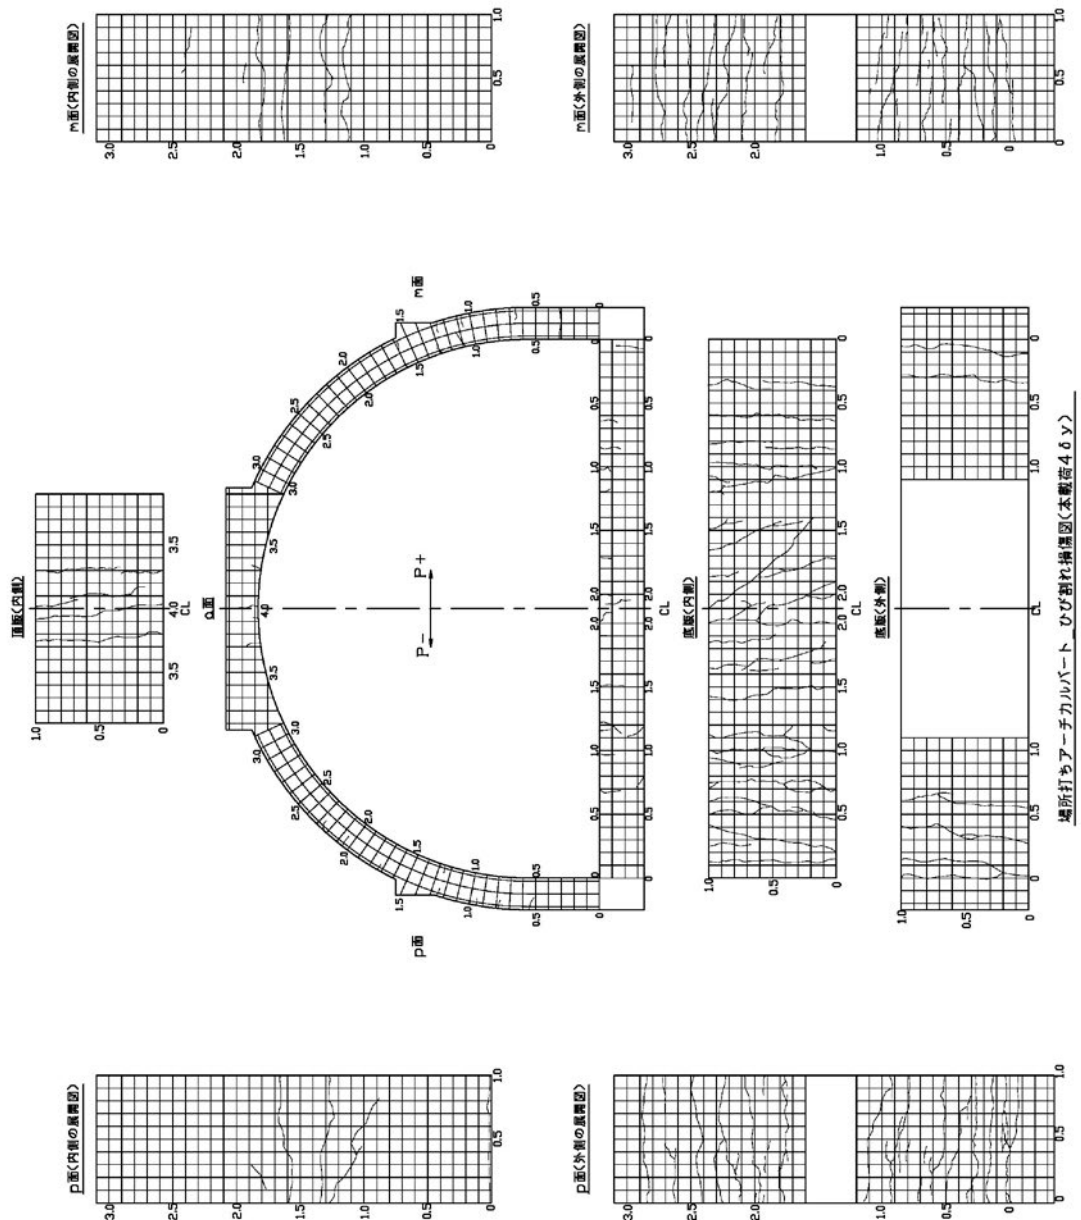
付属 図-1.6 場所打ちアーチ損傷図 (4δy)

加振機 入力変位	損 傷 状 況
$\pm 24\text{mm}$ ($4\delta y$)	<ul style="list-style-type: none"> ・ a 面 (側壁・p 側) … 底版上面と p 側の側壁の接合部にひび割れが横断した. ・ 底版 (m 側・内) … m 面の内側から p 面の内側へ 350mm 付近で, 下面から 400mm 上方付近にかけてひび割れが発生した. ・ p 面 (側壁・内) … 底版上面と p 面の内側の接合部に, 上面から下面へひび割れが横断した. p 面側の底版上面から頂版側へ 900mm 付近の下面より 200mm 上方付近から, 頂版側へ 1250mm 付近の上面にかけてひび割れが斜めに発生した. ・ m 面 (アーチ部・内) … m 面側の底版上面から頂版側へ 2400mm 付近で, 下面より 600mm 上方付近から 850mm 上方付近にかけてひび割れが発生した. ・ p 面 (側壁・外) … p 面側の底版上面から頂版側へ 300mm 付近で, 下面より 100mm 上方付近から下面にかけてひび割れが枝分かれするように進展した. ・ p 面 (アーチ部・外) … p 面側の底版上面から頂版側へ 2600mm 付近で, 下面から 450mm 上方付近にかけてひび割れが発生した. ・ p 面 (側壁・外) … p 面側の底版上面から頂版側へ 2700mm 付近で, 下面より 350mm 上方付近から上面にかけてひび割れが発生した. ・ p 面 (アーチ部・外) … p 面側の底版上面から頂版側へ 2850mm 付近で, 下面から上面にかけてひび割れが横断した. ・ m 面 (側壁・外) … 底版上面と m 面の接合付近のひび割れ幅が約 0.75mm から約 1.2mm に広がった. ひび割れの新たな発生に進展は無かった. ・ m 面 (アーチ部・外) … m 面側の底版上面から頂版へ 1600mm 付近で, 下面より 200mm 上方付近から 450mm 上方付近にかけてひび割れが発生した. ・ m 面 (側壁・外) … m 面側の底版上面から頂版へ 2250mm 付近の上面より 100mm 下方付近から, 頂版へ 2400mm 付近の上面より 350mm 下方付近にかけてひび割れが斜めに発生した. ・ m 面 (アーチ部・外) … m 面側の底版上面から頂版へ 2700mm 付近で, 下面より 400mm 上方付近から 800mm 上方付近にかけてひび割れが発生した.

<p>m 面側の底版上面から頂版へ 2900mm 付近で、下面より 450mm 上方付近から 800mm 上方付近にかけてひび割れが発生した。</p> <ul style="list-style-type: none"> ・底版(b 面 p 側) … <p>m 面の内側から p 面の内側へ 200mm 付近で、上面から下面へひび割れが横断した。</p> <p>m 面の内側から p 面の内側へ 500mm 付近で、上面から下面へひび割れが横断した。</p> <ul style="list-style-type: none"> ・底版(b 面 m 側) … <p>底版上面と m 側の側壁の接合部にひび割れが横断した。</p> <p>m 面の内側から p 面の内側へ 400mm 付近で、上面から下面側へ約 200mm のひび割れが発生した。</p> <ul style="list-style-type: none"> ・b 面 (アーチ部・m 面側) <p>m 面側の底版上面から頂版側へ 2500mm 付近で、上面から下面側へ約 200mm のひび割れが発生した。</p>
--	---

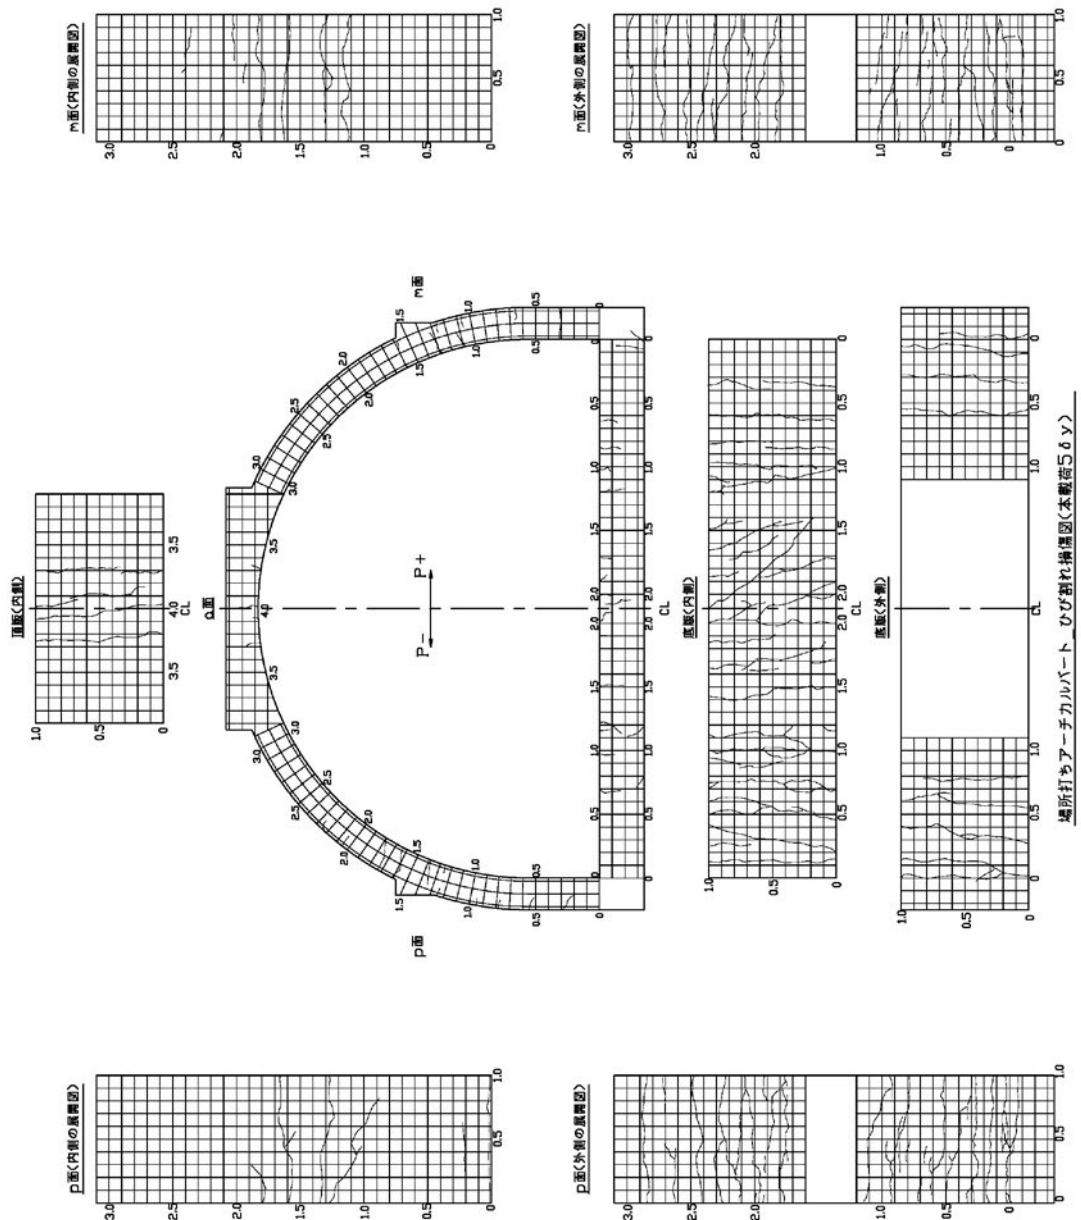
付属 図-1.7 場所打ちアーチ損傷図 ($5\delta y$)

加振機 入力変位	損 傷 状 況
<p>$\pm 30\text{mm}$ ($5\delta y$)</p>	<ul style="list-style-type: none"> ・ a 面 (側壁・m 側) … m 面と底版の隅角部において、m 面の外側から内側へかけてひび割れが斜めに発生した。 ・ p 面 (側壁・内) … p 面側の底版上面から頂版側へ 1500mm に発生したひび割れのひび割れ幅が約 0.30mm であった。 p 面側の底版上面から頂版側へ 2000mm 付近で、下面より 450mm から 700mm 上方にかけてひび割れが発生した。 ・ m 面 (側壁・内) … m 面側の底版上面から頂版側へ 1500mm に発生したひび割れのひび割れ幅が約 0.45mm であった。 ・ p 面 (側壁・外) … p 面側の底版上面から頂版側へ 50mm 付近で、下面から 80mm 上方付近にかけてコンクリート表面が剥離した。 p 面側の底版上面から頂版側へ 300mm 付近で、下面から 120mm 上方付近にかけてコンクリート表面が剥離した。 ・ p 面 (アーチ部・外) … p 面側の底版上面から頂版側へ 1600mm 付近で、下面より 150mm 上方付近から 250mm 上方付近にかけてコンクリート表面が剥離した。 p 面側の底版上面から頂版側へ 2100mm 付近で、下面より 450mm 上方付近から 950mm 上方付近にかけてひび割れが進展した。 ・ m 面 (アーチ部・外) … m 面側の底版上面から頂版側へ 1600mm 付近で、ひび割れが横断した。 m 面側の底版上面から頂版側へ 1650mm 付近で、下面から 300mm 上方付近にかけてひび割れが発生した。 m 面側の底版上面から頂版側へ 2900mm 付近で、下面から 450mm 上方付近にかけてひび割れが発生した。 m 面側の底版上面から頂版側へ 2900mm 付近で、上面から 200mm 下方付近にかけてひび割れが発生した。 ・ m 面 (側壁・外) … m 面側の底版上面から下面側へ 150mm 付近で、上面から下面へひび割れが横断した。 ・ 底版 (b 面 m 側) …

<p>m 面と底版の隅角部において、m 面の外側から内側へかけてひび割れが斜めに発生した。</p> <ul style="list-style-type: none">・ b 面（アーチ部・m 面側） … <p>m 面側の底版上面から頂版側へ 1200mm 付近で、ひび割れが横断した。</p> <p>m 面側の底版上面から頂版側へ 1400mm 付近で、ひび割れが横断した。</p> <p>m 面側の底版上面から頂版側へ 1800mm 付近で、ひび割れが横断した。</p> <p>m 面側の底版上面から頂版側へ 2200mm 付近で、ひび割れが横断した。</p> <ul style="list-style-type: none">・ 底版（m 側・外） … <p>m 面の内側から外側へ 50mm 付近で、下面から 750mm 上面付近にかけてひび割れが発生した。</p>
--	--

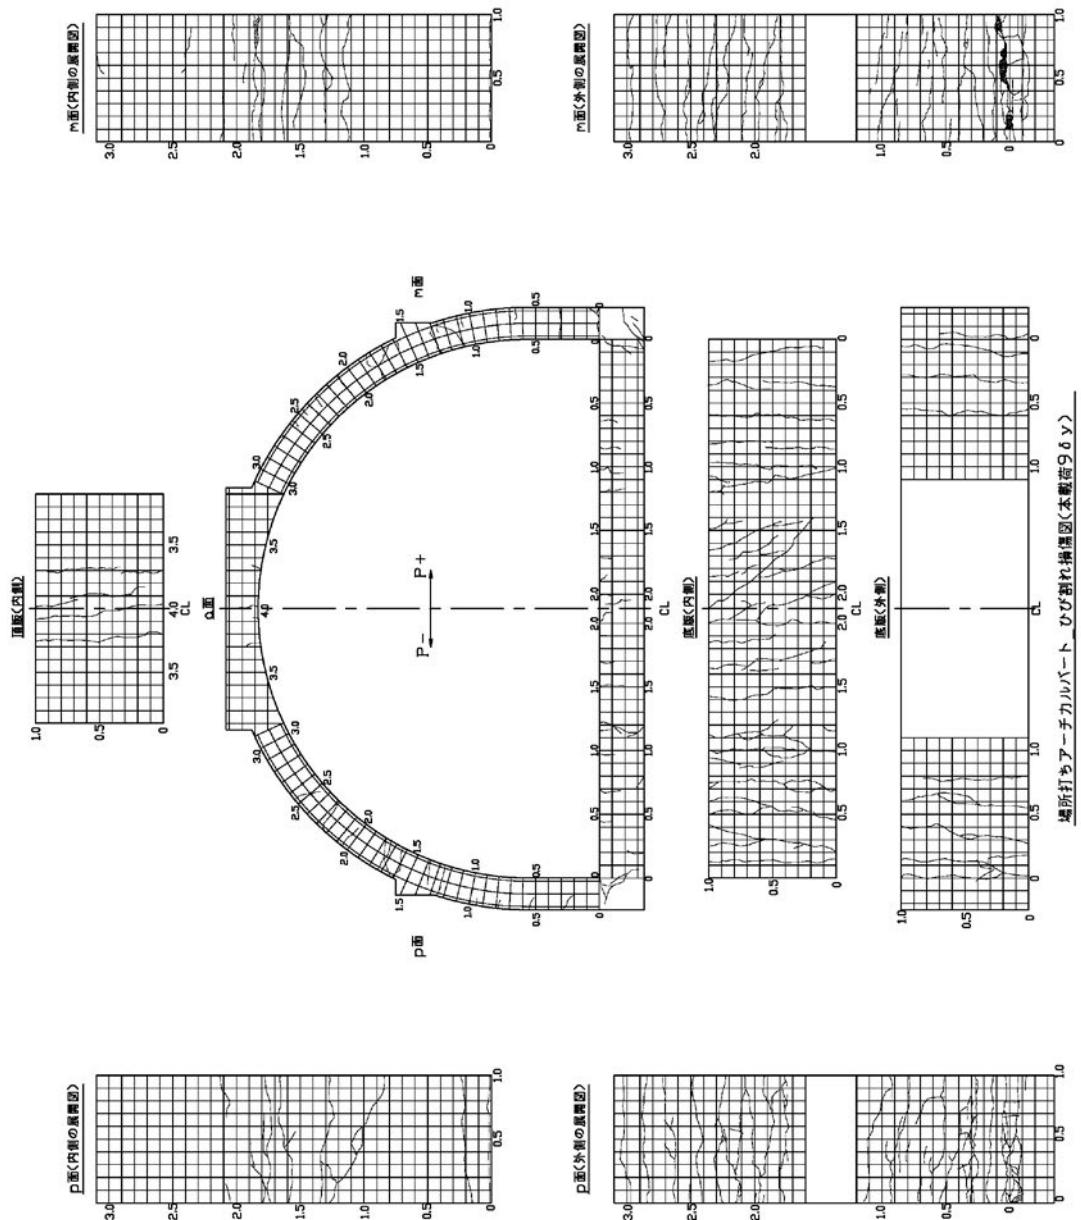
付属 図-1.11 場所打ちアーチ損傷図 (9δy)

加振機 入力変位	損 傷 状 況
$\pm 54\text{mm}$ ($9\delta y$)	<ul style="list-style-type: none"> ・ m 面 (アーチ部・内) … m 面側の底版上面から頂版側へ 1850mm 付近で, 上面から 250mm 下方付近へかけて, コンクリート表面が剥離した. ・ p 面 (側壁・外) … p 面側の底版と側壁の接合付近のコンクリート表面の剥離が進展した. ・ m 面 (側壁・外) … m 面側の底版上面と側壁の接合付近の剥落が進んだ. ・ m 面 (アーチ部・外) … m 面側の底版上面から頂版側へ 1800mm 付近で, 上面より 300mm 下方付近から上面へひび割れが進展した. m 面側の底版上面から頂版側へ 1800mm 付近で, 下面より 400mm 方付近のコンクリート上面が剥離した.

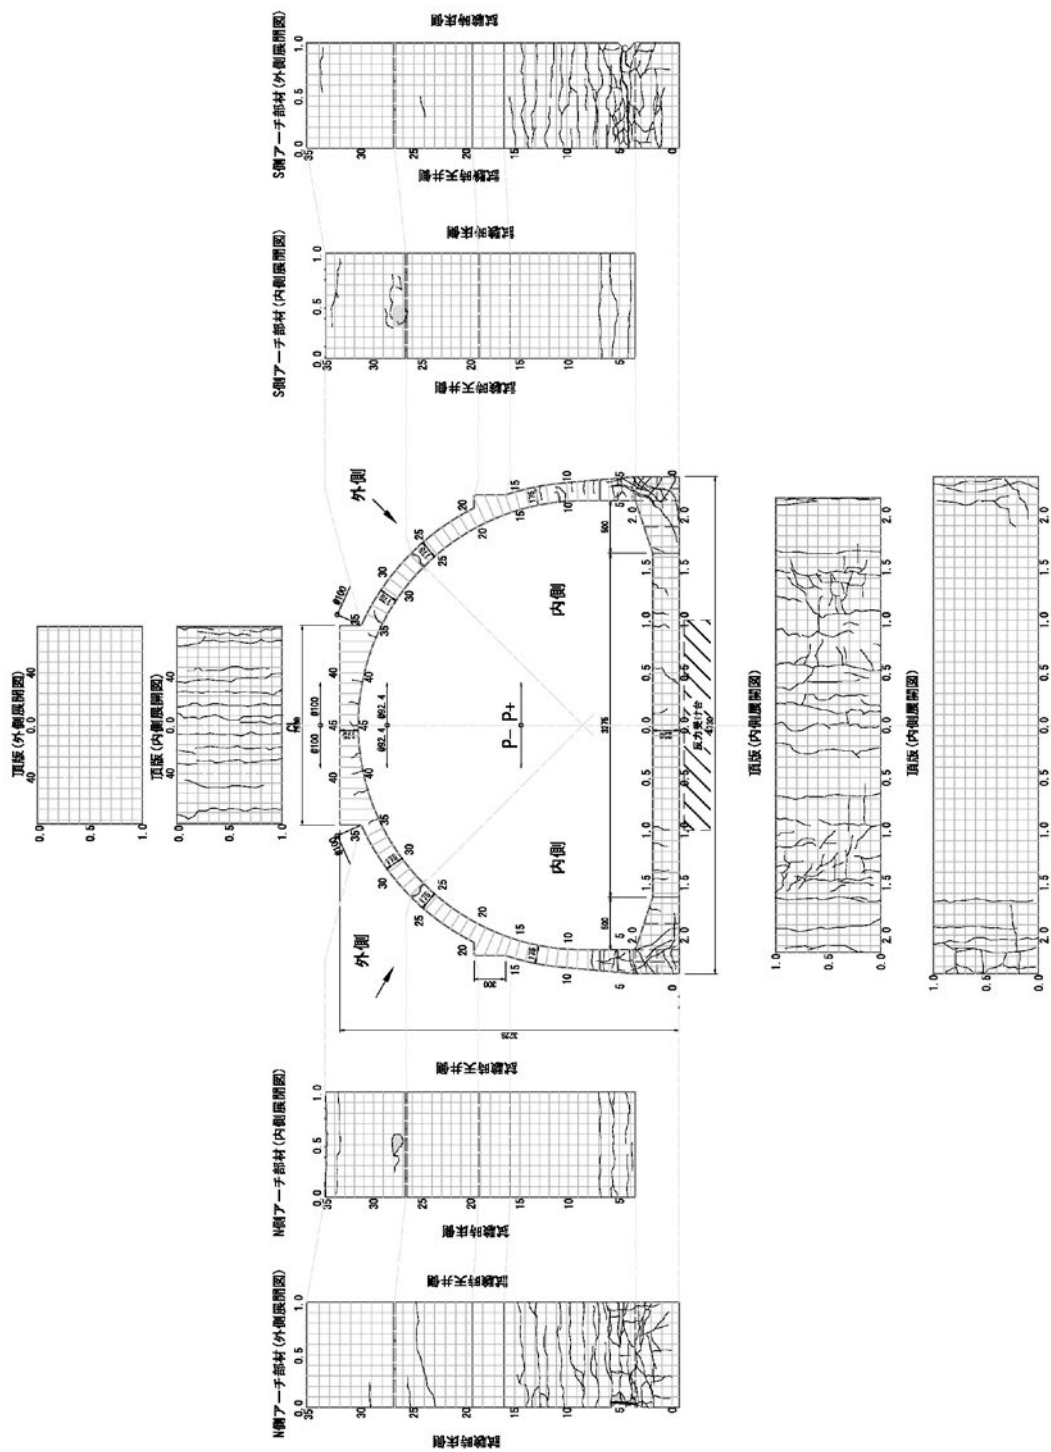
付属 図-2.11 2ヒンジアーチ損傷図 (7δy)

加振機 入力変位	損 傷 状 況
$7\delta_y$ $(\pm 161\text{mm})$ 3波	<p>S側</p> <p>側壁外…特に 4S~5S 付近の損傷がさらに進行し、下面側に鉄筋露出が生じた</p> <p>側壁内…ハンチ付け根 4S, またヒンジ部に剥落が生じた</p> <p>側壁上…隅角部にコンクリートのはらみ出しが著しく進行した</p> <p>側壁下…隅角部の剥落が進行し、鉄筋露出が生じた</p> <p>N側</p> <p>側壁外…特に 4N~5N 付近の損傷がさらに進み、上面側・下面側ともに、著しい鉄筋露出が生じた</p> <p>側壁内…ハンチ付け根 4N, またヒンジ部に剥落が生じた</p> <p>側壁上…隅角部にコンクリートのはらみ出しが著しく進行した</p> <p>側壁下…隅角部の剥落が進行し、鉄筋露出が生じた</p> <p>※底版部では、南北ともハンチ付け根から中央部にかけて、既存クラックからの枝分かれクラックが数本(5本程度)増えた他、底版裏面にもクラックが数本(5本程度)生じた</p>

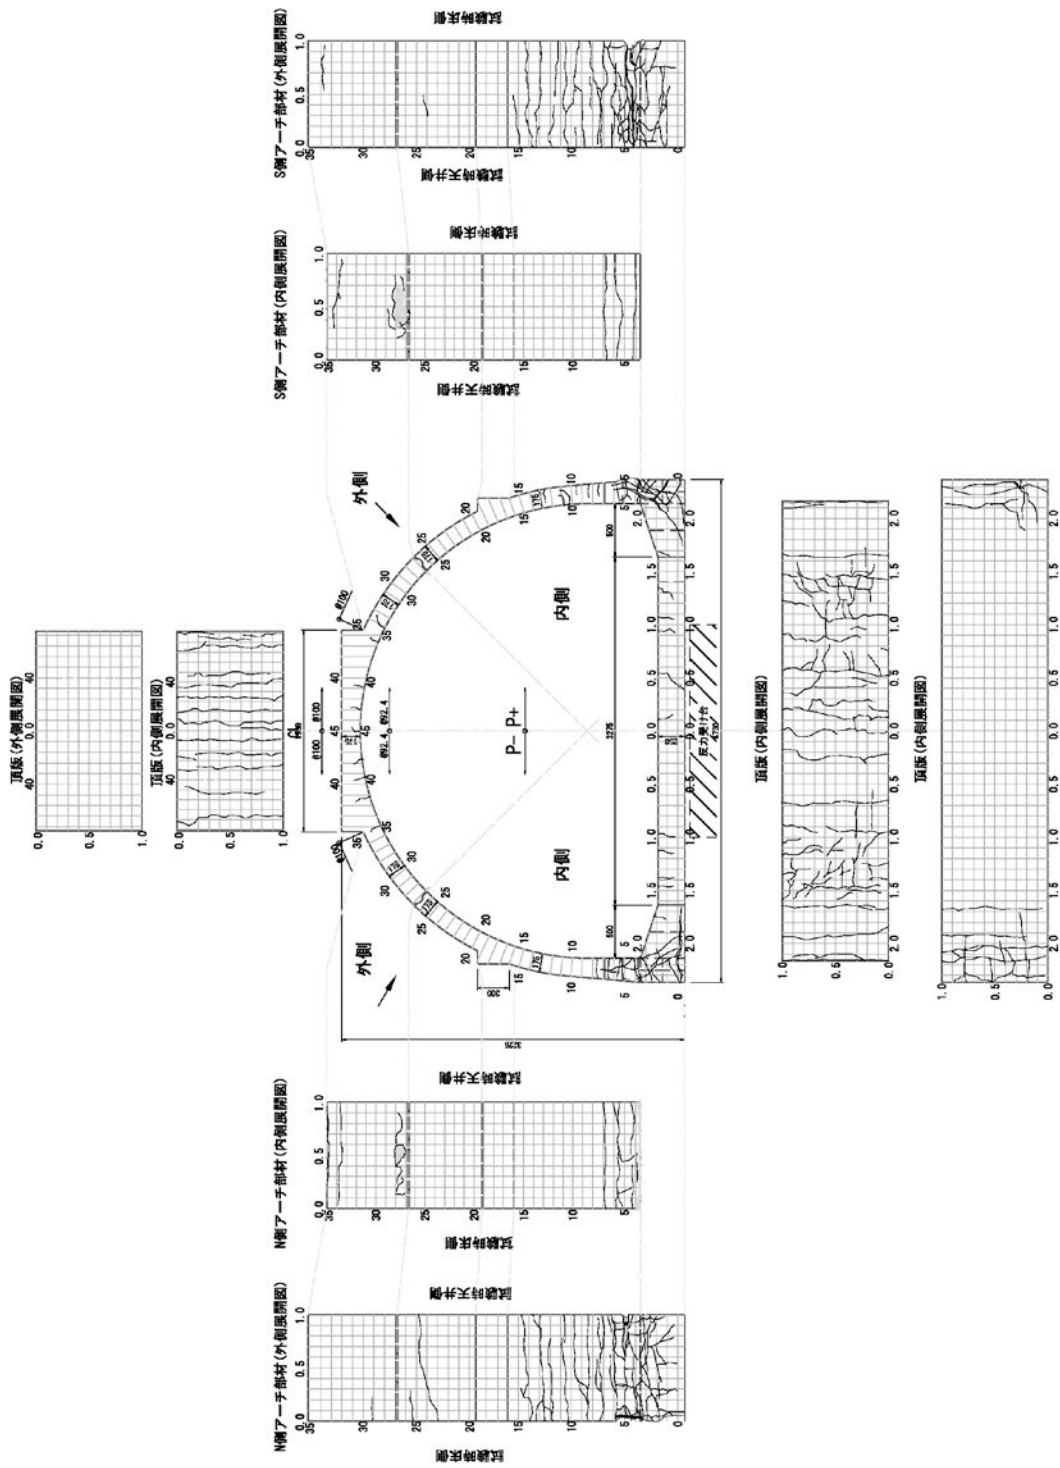
付属 図-2.12 2 ヒンジアーチ損傷図 (8δy)

加振機 入力変位	損 傷 状 況
$8\delta y$ ($\pm 184\text{mm}$) 1波	<p>S側</p> <p>側壁外…特に 4S~5S 付近, ほぼ全範囲に渡り剥落・鉄筋露出が生じた</p> <p>側壁内…ハンチ付け根 4S, またヒンジ部の剥落範囲が広がった</p> <p>側壁上…隅角部にコンクリートのはらみ出しがさらに著しく進行した</p> <p>側壁下…隅角部大半のコンクリートが剥落し, 鉄筋露出範囲も広がった</p> <p>N側</p> <p>側壁外…下面側で底面から 5N 付近までの広範囲のコンクリートが剥落し, 鉄筋も露出した</p> <p>側壁内…ハンチ付け根 4N, またヒンジ部の剥落範囲が広がった</p> <p>側壁上…隅角部にコンクリートのはらみ出しがさらに著しく進行した</p> <p>側壁下…隅角部大半のコンクリートが剥落し, 鉄筋露出範囲も広がった</p> <p>実験終了</p>

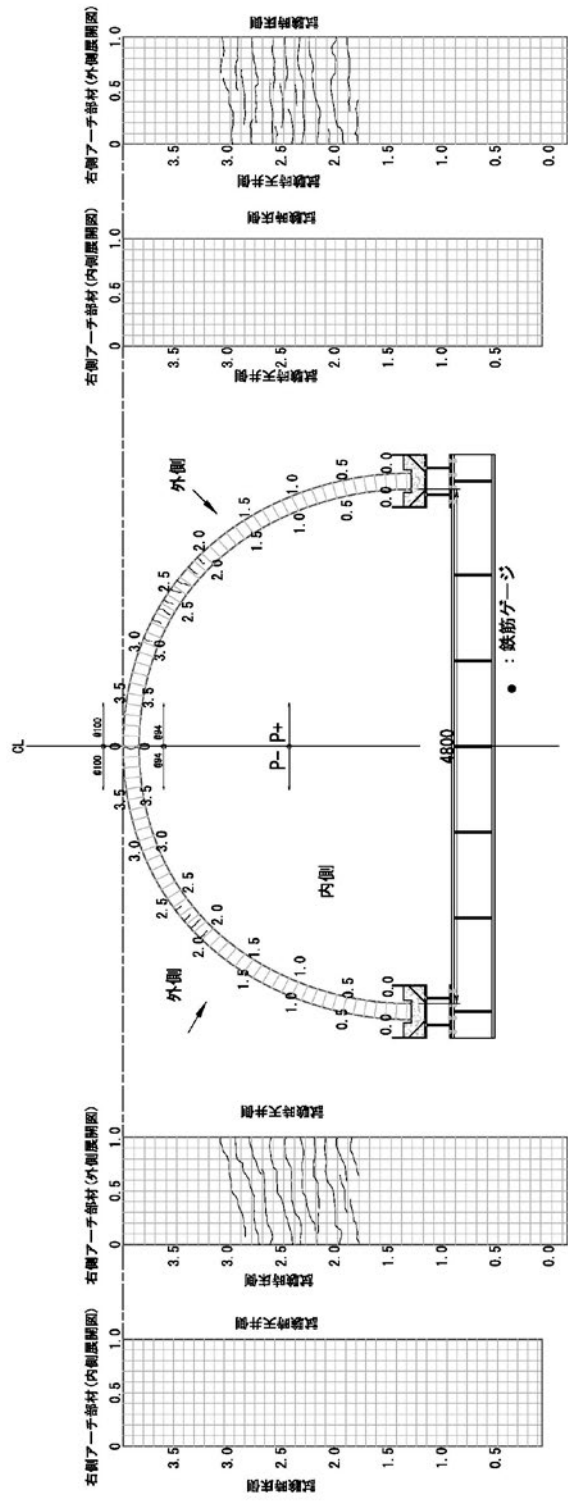
付属 図-3.1 3ヒンジアーチ損傷図（初期軸力導入後）

加振機 入力変位	損 傷 状 況
軸力導入後	※計画の軸力 180kN に対し、アクチュエーターの初期導入軸力：240kN を導入 S側 側壁外…18S～31S の間にほぼ等間隔で横断クラックが 9 本程度発生した 側壁上…外面のクラックから繋がるクラックが 8 本程発生した N側 側壁外…18N～31N の間に、ほぼ等間隔で横断クラックが 8 本程度発生した 側壁上…外面のクラックから繋がるクラックが 6 本発生した
