プレキャストアーチカルバートの限界状態の 評価に関する共同研究報告書

-2ヒンジ式及び3ヒンジ式プレキャストアーチカルバートの正負交番載荷実験-

平成29年3月

国立研究開発法人土木研究所構造物メンテナンス研究センター
モジュラーチ工法協会
日本テクスパン協会

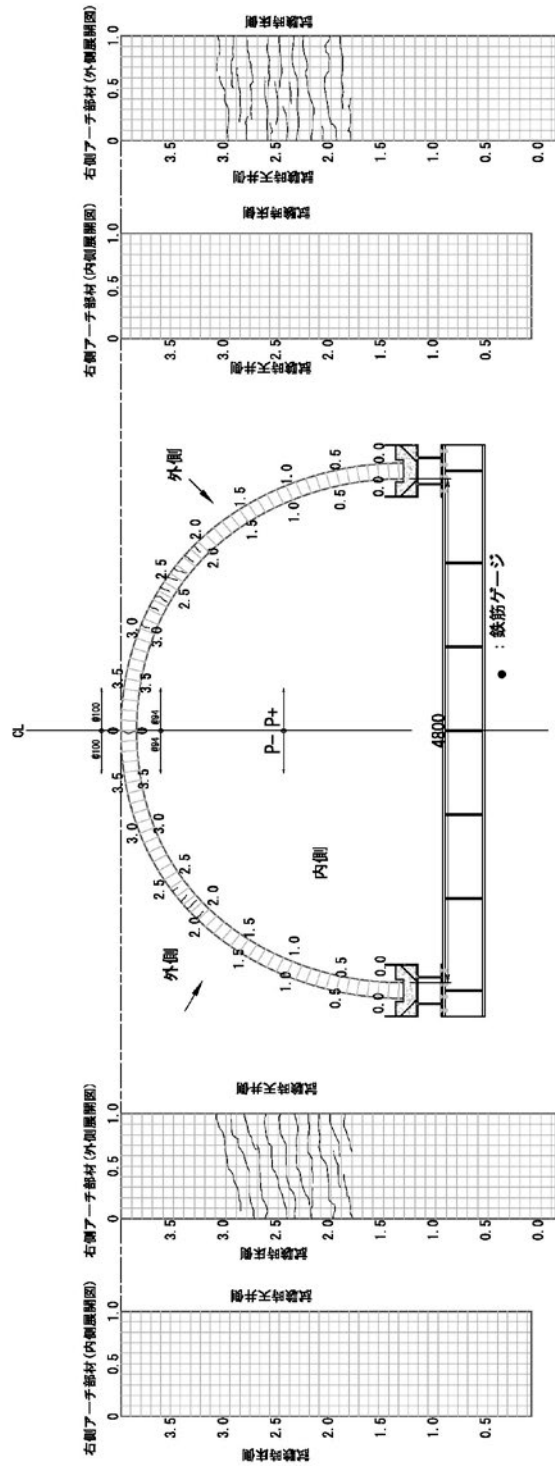
付属 図-3.2 3ヒンジアーチ損傷図（予備載荷±0.5 mm）

加振機 入力変位	損 傷 状 況
±0.5 mm 予備載荷①	<p>S 側</p> <p>側壁外…32S 付近に新たなクラックが 1 本発生した他、既存クラックからの延進、枝分かれが 4 本ほど発生した</p> <p>側壁上…外面のクラックから繋がるクラックが 2 本増えた</p> <p>N 側</p> <p>側壁外…30N～32N 付近に新たなクラックが 3 本発生した他、既存クラックからの僅かな延進、枝分かれが 8 本ほど発生した</p> <p>側壁上…外面のクラックから繋がるクラックが 1 本増えた</p>

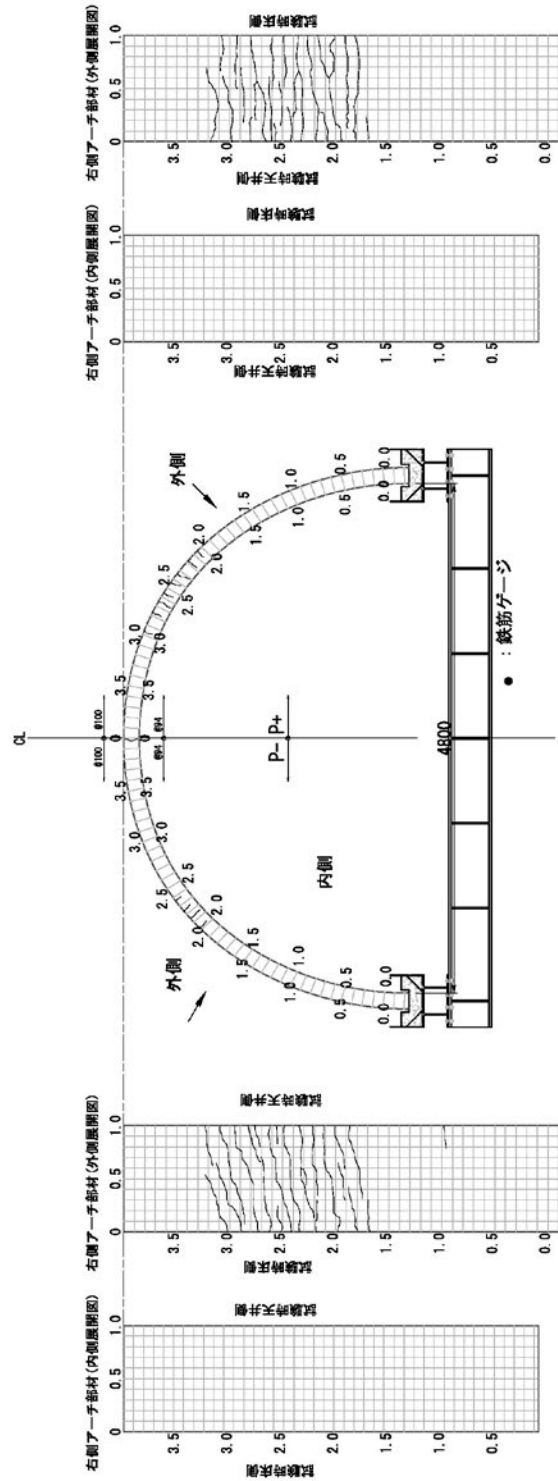
付属 図-3.3 3ヒンジャーチ損傷図 (予備載荷±1.0mm)

加振機 入力変位	損 傷 状 況
±1.0mm 予備載荷②	<p>S 側 側壁外…17S 付近に新たなクラックが 1 本発生した他、18S～32S 間の既存クラックからの延進、枝分れが 5 本程増えた</p> <p>N 側 側壁外…9N、17N 付近に新たなクラックが 1 本ずつ発生したのみだった</p>

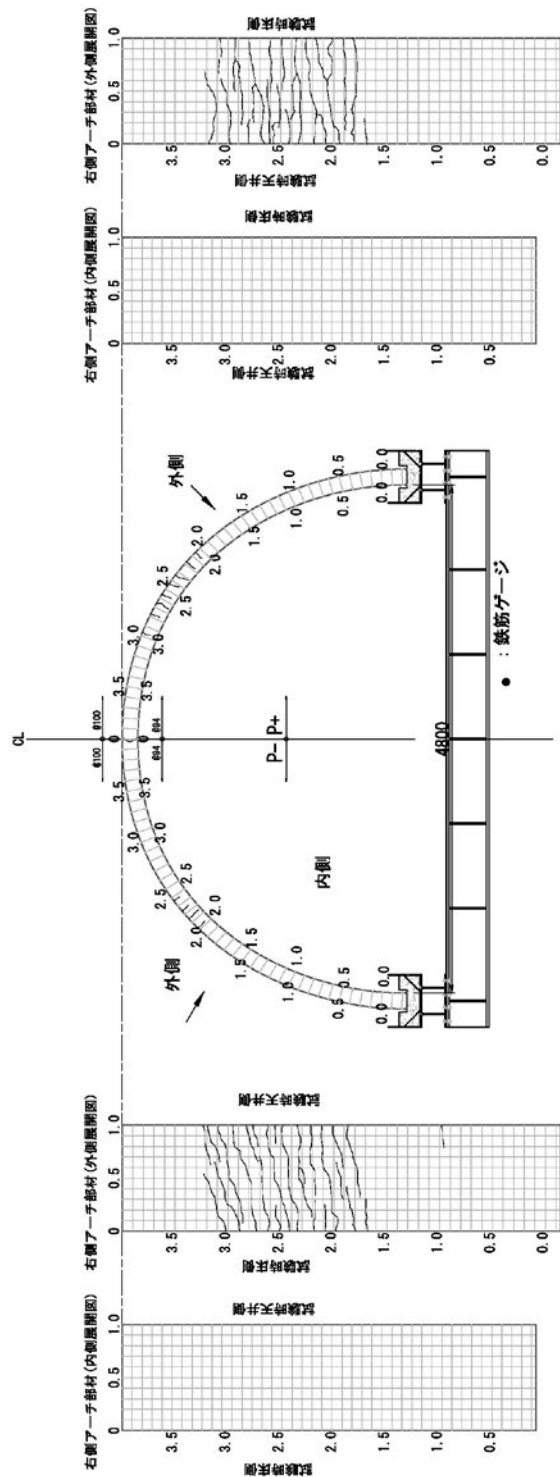
付属 図-3.4 3ヒンジャーチ損傷図 (予備載荷±1.5 mm)

加振機 入力変位	損 傷 状 況
±1.5 mm 予備載荷③	N側 側壁外…32N 付近に新たなクラックが1本発生した

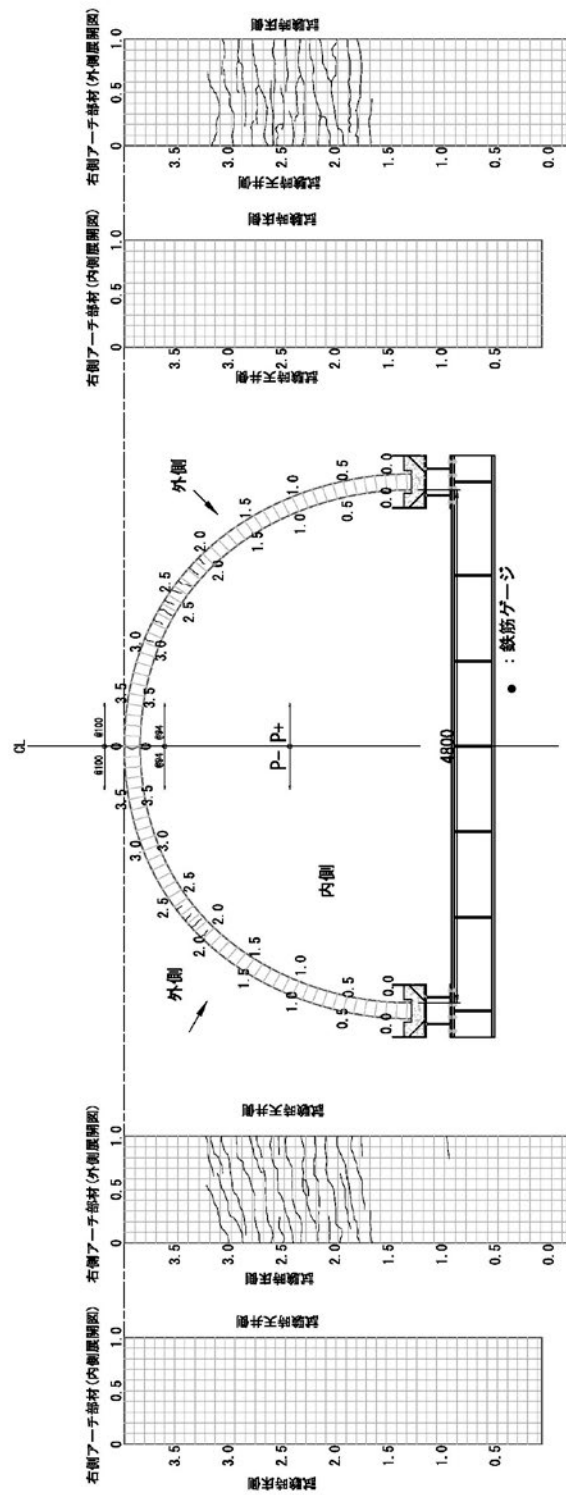
付属 図-3.5 3ヒンジャーチ損傷図 (予備載荷±3.0 mm)

加振機 入力変位	損 傷 状 況
±3.0 mm 予備載荷④	<p>S 側 側壁外…17S～32S 間の既存クラックからの延進、枝分れが 5 本程度増えた 側壁下…基部(ヒンジ部)に新たなクラックが 1 本発生した</p> <p>N 側 側壁外…17N～32N 間の既存クラックからの枝分れ、新クラックが 1 本ずつ増えた</p>

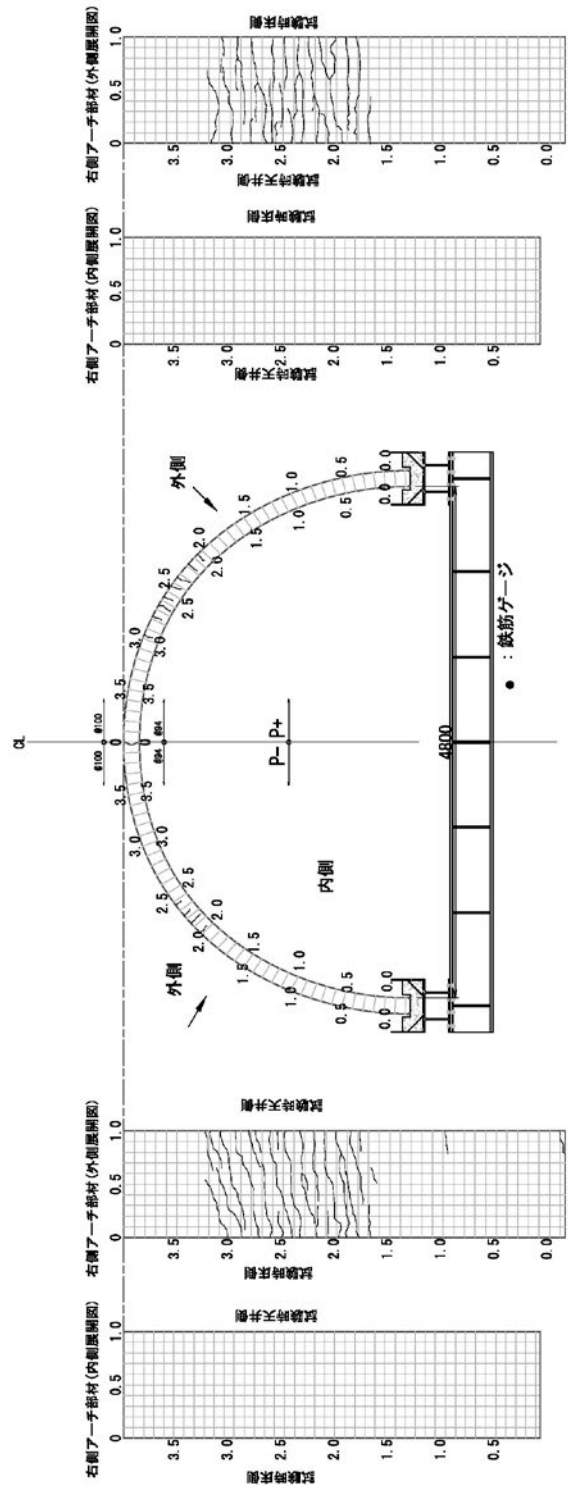
付属 図-3.6 3ヒンジアーチ損傷図 (予備載荷±6.0 mm)

加振機 入力変位	損 傷 状 況
±6.0 mm 予備載荷⑤	<p>S 側 側壁外…29S 付近のクラックの延進が 2 本程度増えたのみだった</p> <p>N 側 側壁外…基部 1N 付近の上側に新たなクラックが 1 本発生した他、16N 付近にも新たなクラックが発生した</p>

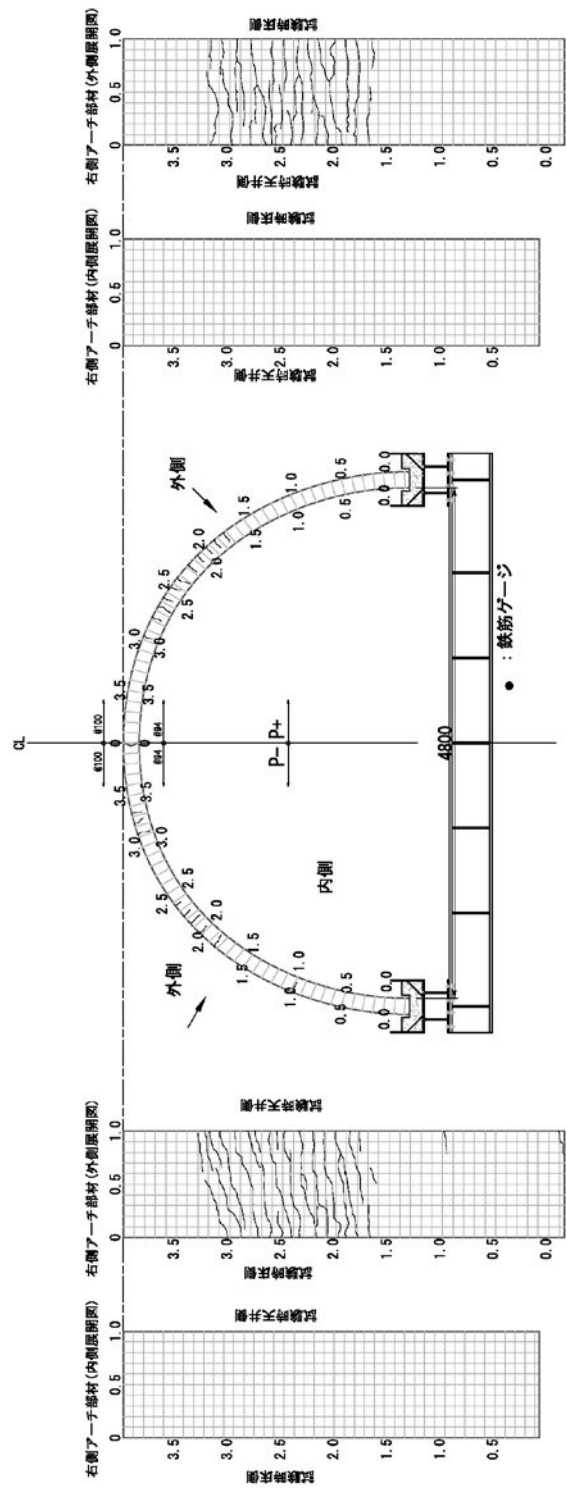
付属 図-3.7 3ヒンジアーチ損傷図 (1δy)

加振機 入力変位	損 傷 状 況
$1 \delta y$ ($\pm 7\text{mm}$) 3 波	S 側 側壁外…基部 1S 付近の下側に新たなクラックが 1 本発生した他、17S 付近で 既存クラックの延進し、下面側から新たなクラックも発生した 側壁下…基部(ヒンジ部)にクラックが 1 本増えた N 側 側壁下…基部(ヒンジ部)に新たなクラックが 1 本発生した

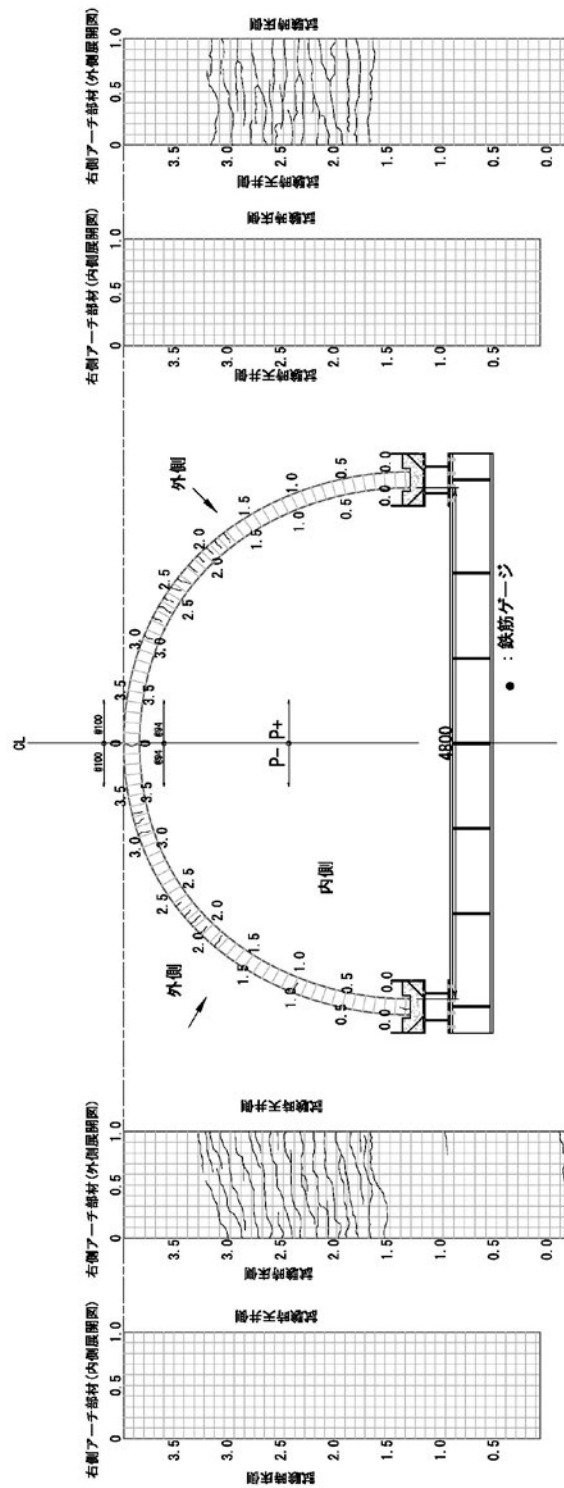
付属 図-3.8 3ヒンジアーチ損傷図 (2 δy)

加振機 入力変位	損 傷 状 況
$2\delta y$ ($\pm 14\text{mm}$) 3波	<p>S側</p> <p>側壁外…17S付近のクラックが横断クラックに進展した他、20S～32S間で既存クラックからの延進、枝分れが3本程増えた</p> <p>側壁下…基部(ヒンジ部)にクラックが1本増えた</p> <p>N側</p> <p>側壁外…基部1N付近にクラックが1本増えた。また、14N水平加振機付近に新たなクラックが発生し、16N、17Nのクラックは横断クラックに進展した。その他、18N～30N間の既存クラックからの延進、枝分れが2本程度増えた</p> <p>側壁上…基部(ヒンジ部)に新たなクラックが1本発生した</p>

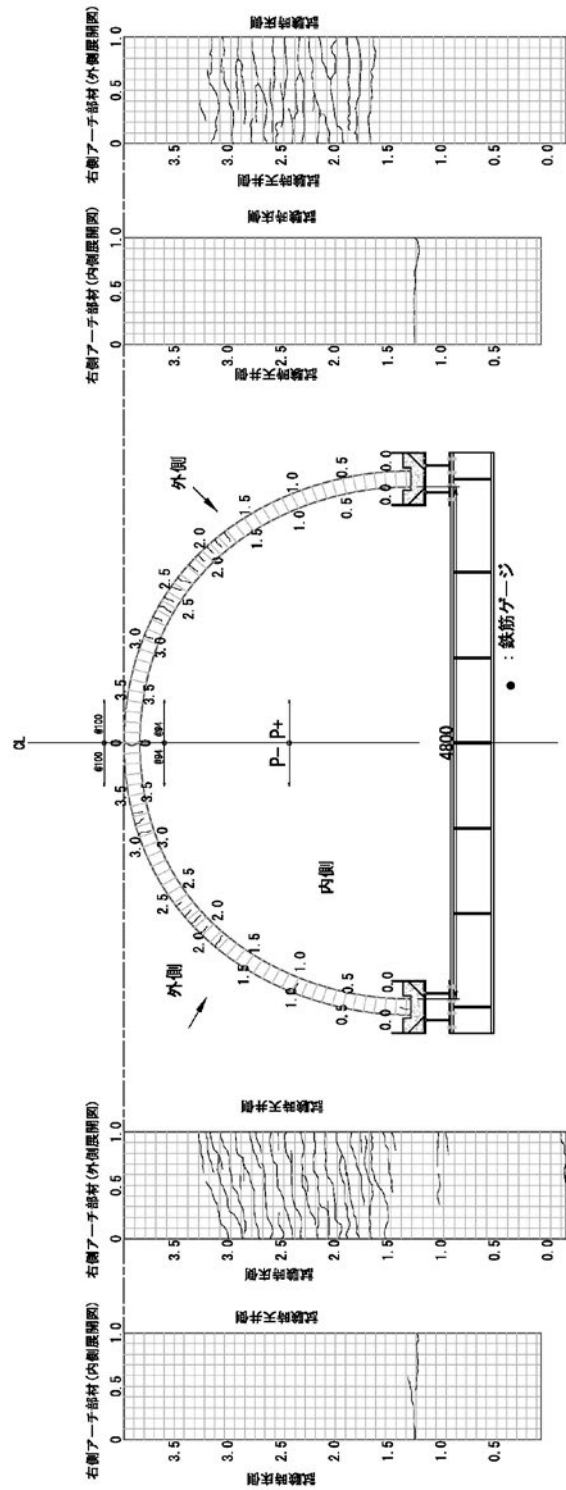
付属 図-3.9 3 ヒンジアーチ損傷図 (3δy)

加振機 入力変位	損 傷 状 況
$3\delta y$ ($\pm 21\text{mm}$) 3波	<p>S側</p> <p>側壁外…33S 付近に新たなクラックが発生した</p> <p>側壁内…13S 付近に横断クラックが発生した</p> <p>側壁上…内面 13S の横断クラックから繋がるクラックが発生した</p> <p>側壁下…内面 13S の横断クラックから繋がるクラックが発生した</p> <p>N側</p> <p>側壁外…10N、15N 付近に新たなクラックが発生したほか、27N 付近の既存クラックが1本延進した</p> <p>側壁内…13N 付近に横断クラックが発生した</p> <p>側壁下…内面 13N の横断クラックから繋がるクラックが発生した</p>

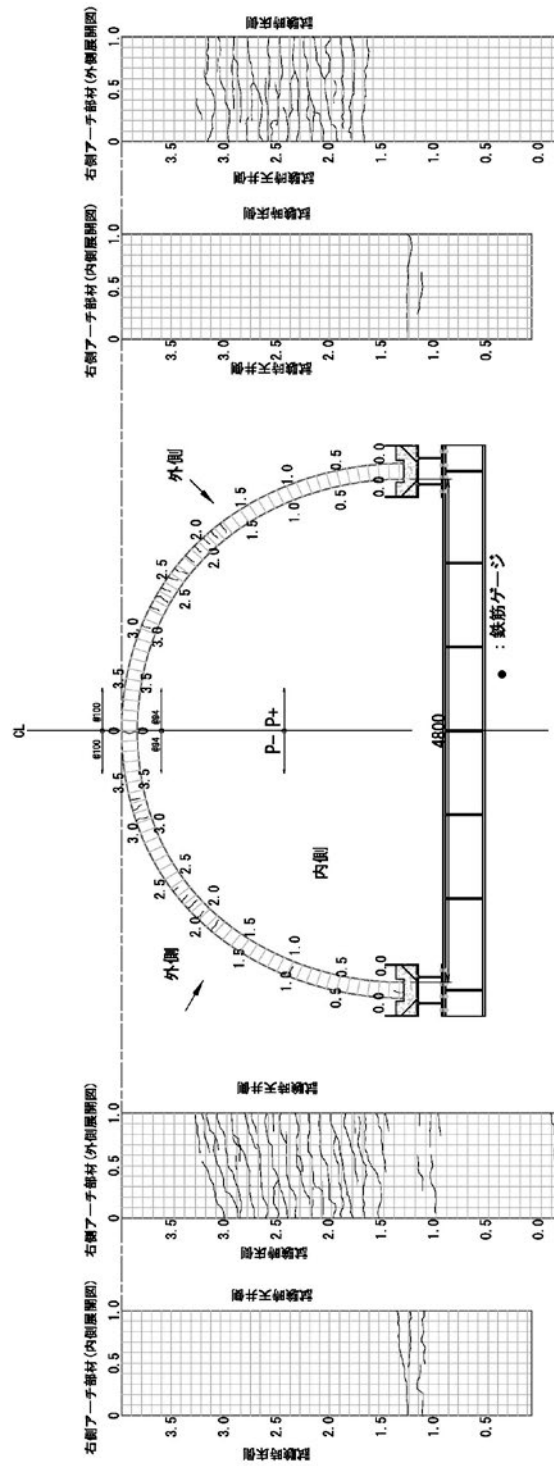
付属 図-3.10 3ヒンジアーチ損傷図 (4 δ_y)

加振機 入力変位	損 傷 状 況
$4\delta y$ $(\pm 28\text{mm})$ 3波	<p>S側</p> <p>側壁外…22S～33S間で既存クラックからの延進、枝分れが5本程増えた</p> <p>側壁内…12S付近に新たなクラックが発生し、13S付近のクラック幅が 0.45mmに開いた</p> <p>側壁上…基部(ヒンジ部)にクラックが1本増えた他、13S付近のクラックが 延進した</p> <p>側壁下…基部(ヒンジ部)にクラックが1本増えた他、13S付近のクラックが 延進した</p> <p>N側</p> <p>側壁外…10N付近のクラックが横断クラックに進展し、12N水平加振機付近 に新たなクラックが発生した他、25N～33N間で既存クラックからの 延進、枝分れが4本程増えた</p> <p>側壁内…12N付近のクラックが横断クラックに進展し、13N付近のクラック 幅が0.2mmに開いた</p>

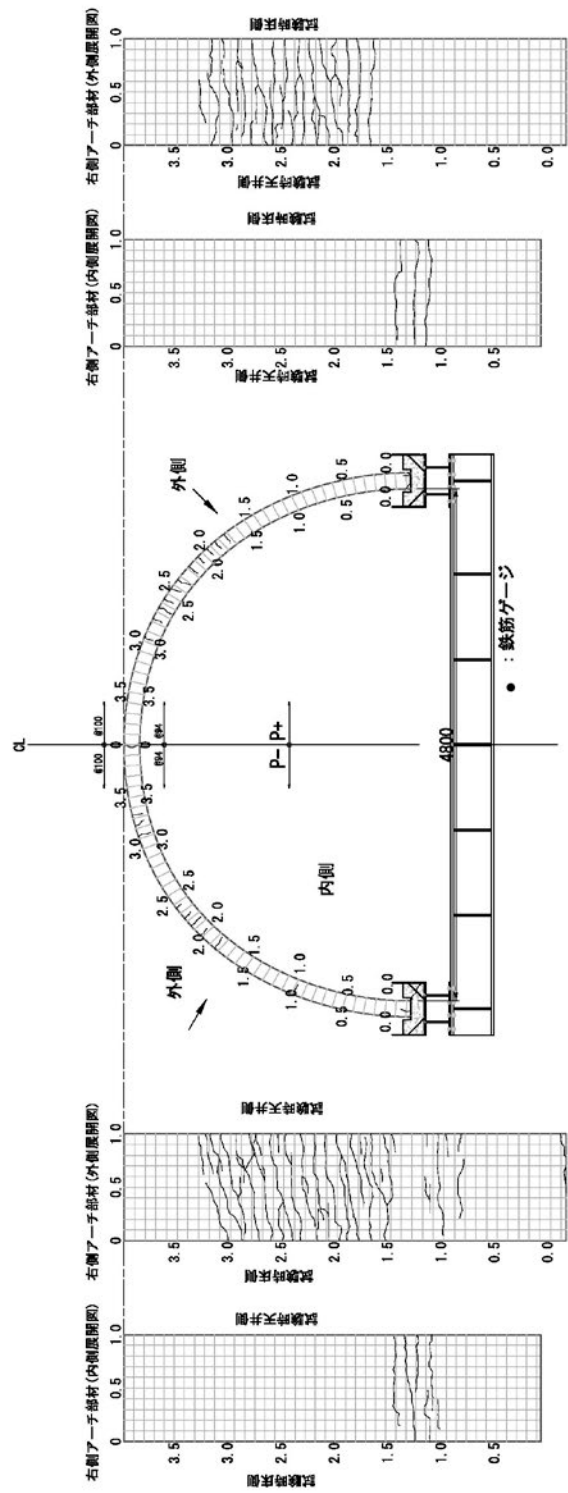
付属 図-3.12 3ヒンジアーチ損傷図 (6 δy)

加振機 入力変位	損 傷 状 況
$6\delta y$ $(\pm 42\text{mm})$ 3波	<p>S側</p> <p>側壁外…11S、14Sに新たなクラックが発生した</p> <p>側壁内…13S付近のクラック幅が1.0mmに開いた他、15Sのクラックが横断クラックに進展した</p> <p>側壁上…基部(ヒンジ部)にクラックが2本増えた</p> <p>側壁下…基部(ヒンジ部)のクラック幅が開いた</p> <p>N側</p> <p>側壁外…基部1N付近、8N付近に新たなクラックが発生した</p> <p>側壁内…11N付近に新たなクラックが発生し、15N付近のクラックは横断クラックに進展した。また、13N付近のクラック幅が0.25mmに開いた</p> <p>側壁下…基部定着コンクリートのクラックが延進した</p>

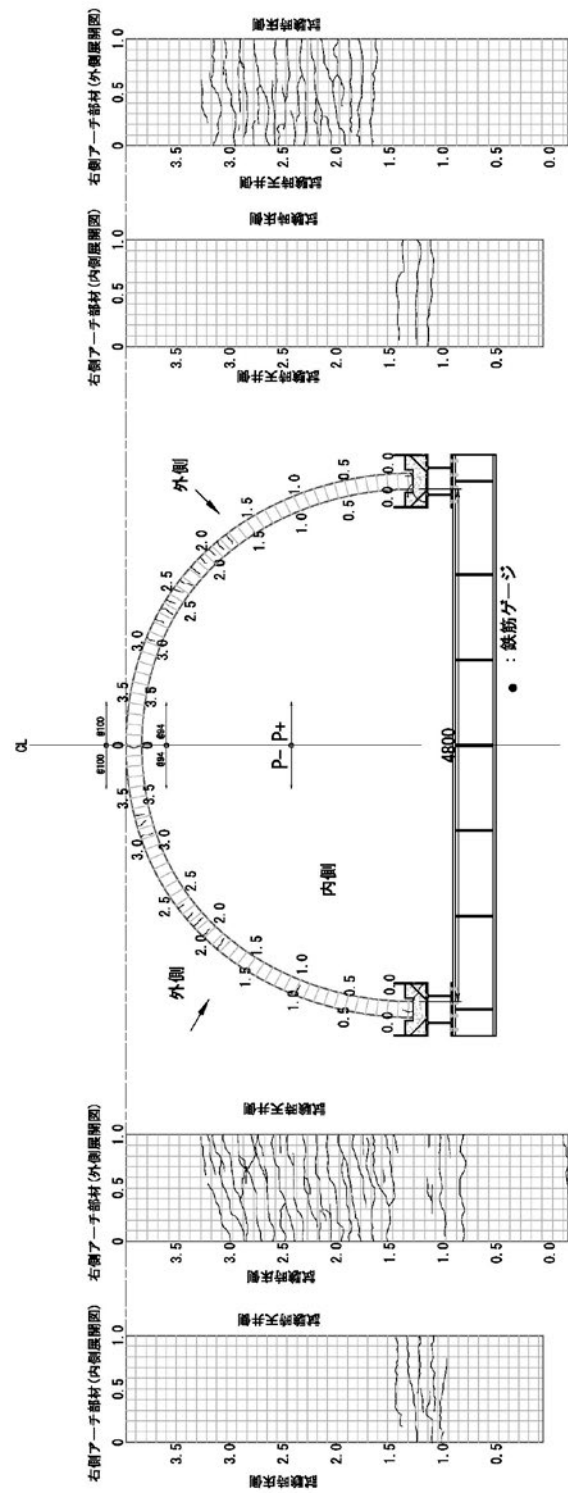
付属 図-3.13 3ヒンジアーチ損傷図 ($7\delta_y$)

加振機 入力変位	損 傷 状 況
$7\delta y$ ($\pm 49\text{mm}$) 3波	<p>S側</p> <p>側壁内…13S 付近のクラック幅が 1.5mm に開いた</p> <p>側壁上…基部(ヒンジ部)にクラックが 1 本増え、定着コンクリートに新たなクラック(せん断)が 1 本発生した</p> <p>側壁下…基部定着コンクリートに新たなクラック(せん断)が 2 本発生し、ヒンジ部のクラック幅が開いた</p> <p>N側</p> <p>側壁外…8N 付近のクラックが横断クラックに進展した</p> <p>側壁内…11N 付近のクラックが横断クラックに進展し、13N 付近のクラック幅が 0.3mm に開いた</p>

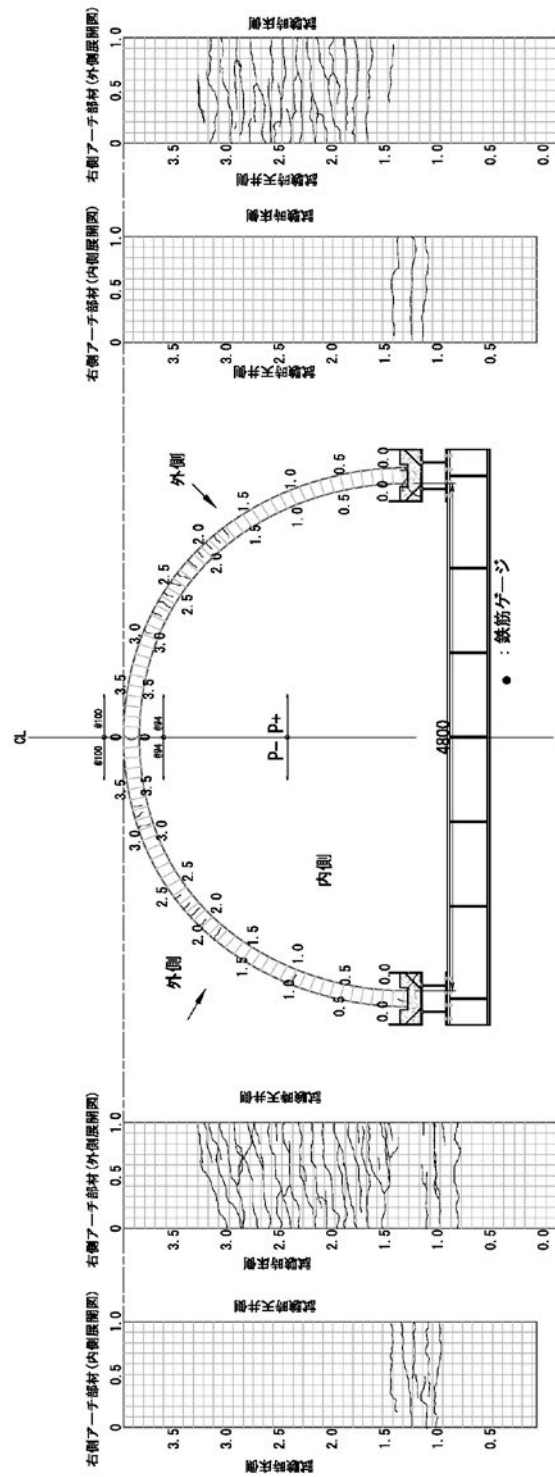
付属 図-3.14 3ヒンジアーチ損傷図 (8 δy)

加振機 入力変位	損 傷 状 況
$8\delta y$ ($\pm 56\text{mm}$) 3波	S側 側壁内…13S 付近のクラック幅が 1.8mm に開いた 側壁下…基部定着コンクリートのクラック(せん断)が延進した N側 側壁内…13N 付近のクラック幅が 0.4mm に開いた

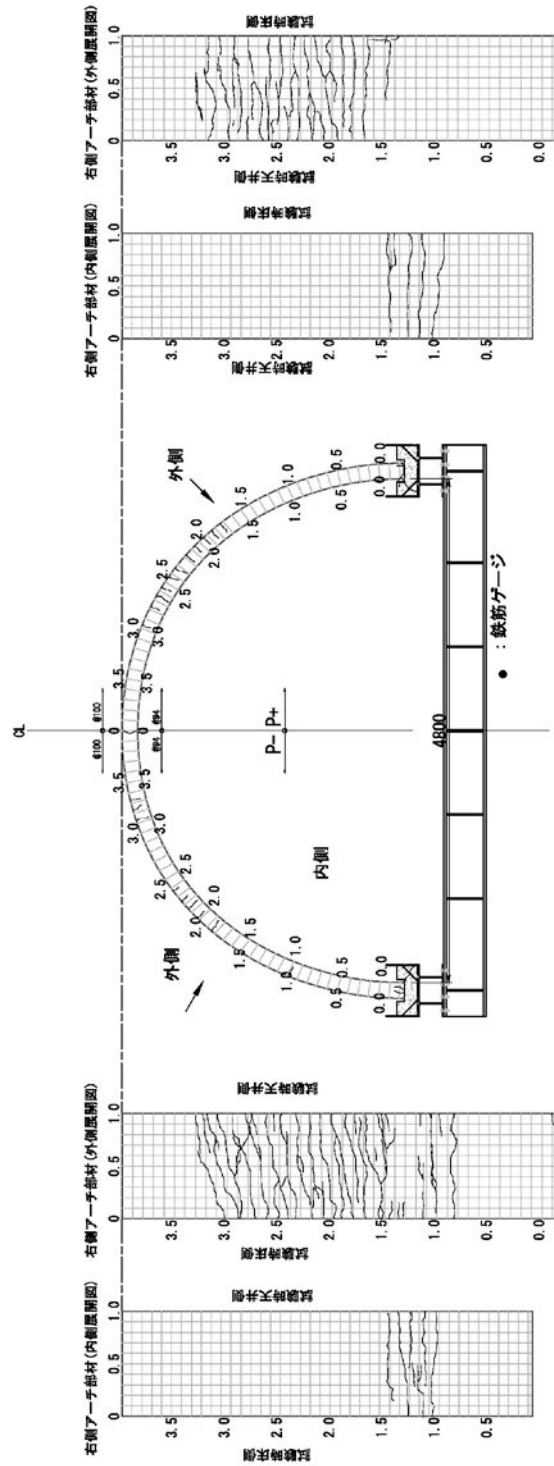
付属 図-3.15 3ヒンジアーチ損傷図 (9 δ y)

加振機 入力変位	損 傷 状 況
$9\delta y$ ($\pm 63\text{mm}$) 3波	<p>S側</p> <p>側壁外…14S 荷点付近に浮きを伴うクラックが4本程発生した</p> <p>側壁内…10S 付近に横断クラックが発生し、12S 付近の既存クラックでは一部剥離が生じ始めた。また、13S 付近のクラック幅が3.0mmに開いた</p> <p>N側</p> <p>側壁外…14N 荷点付近に浮きを伴うクラックが4本程発生した</p> <p>側壁内…13N 付近のクラック幅が0.6mmに開き、一部剥離が生じはじめた</p>

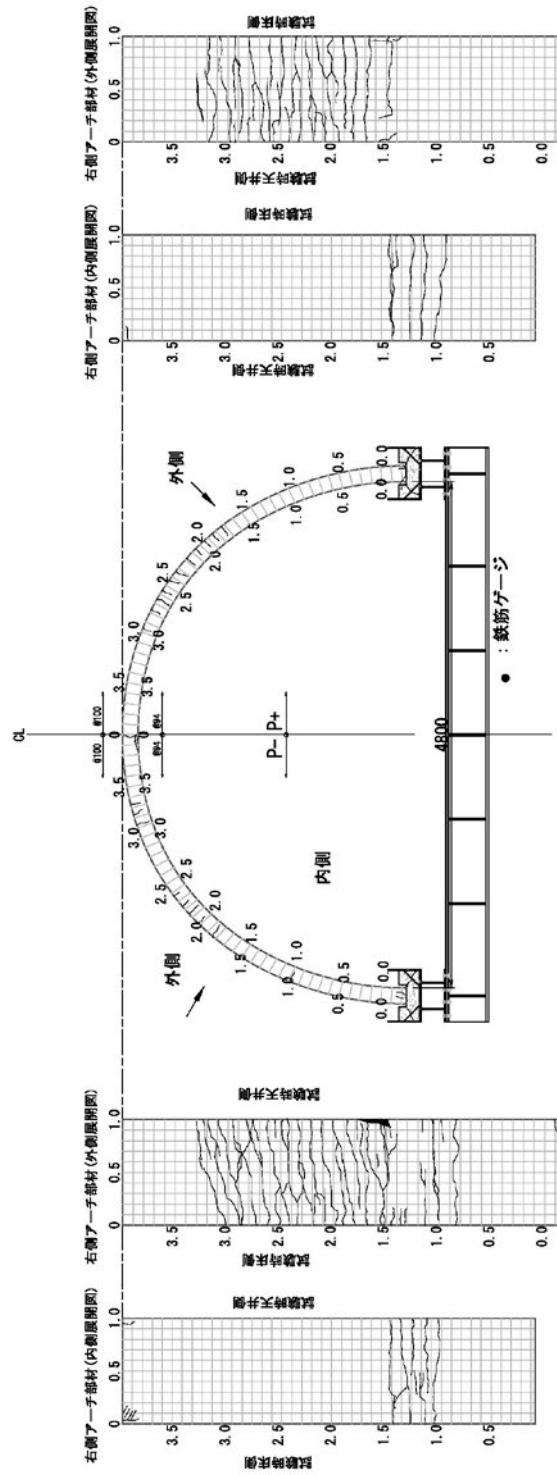
付属 図-3.16 3ヒンジアーチ損傷図 (10 δy)

加振機 入力変位	損 傷 状 況
$10 \delta y$ $(\pm 70\text{mm})$ 3 波	<p>S 側</p> <p>側壁外…14S 荷点付近に剥落が生じた</p> <p>側壁内…10～15S 付近のクラック幅が全体的に開き、特に 15S 付近には剥離・剥落が生じた</p> <p>側壁上…基部定着部に隙間が広がり、定着コンクリートに新たなクラック（せん断）が発生した</p> <p>側壁下…基部定着コンクリートに新たなクラック（せん断）が発生し、浮きも生じた</p> <p>N 側</p> <p>側壁外…14N 荷点付近に剥落が生じた</p> <p>側壁内…10～15N 付近に浮き・剥離が生じた</p> <p>側壁上…基部定着コンクリートに新たなクラック（せん断）が発生した</p> <p>側壁下…基部定着コンクリートに新たなクラック（せん断）が発生した</p> <p>※頂部ヒンジ部にもクラック生じ、4mm のずれも生じた</p>

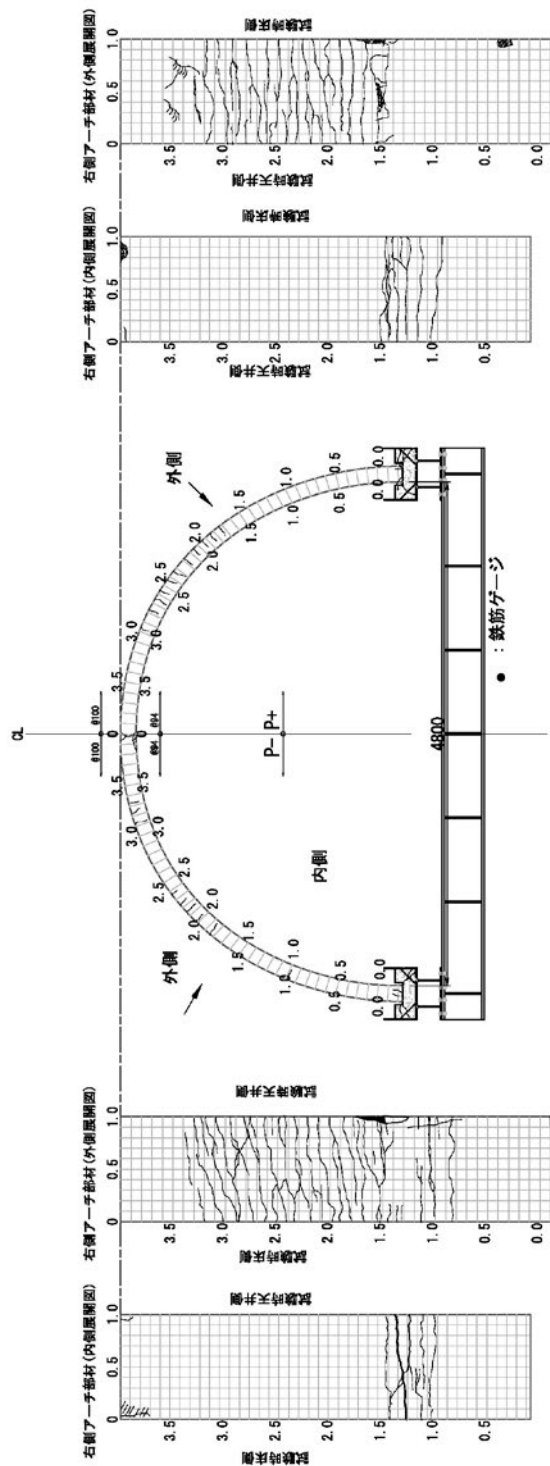
付属 図-3.17 3 ヒンジアーチ損傷図 (11 δ y)

加振機 入力変位	損 傷 状 況
$11 \delta y$ ($\pm 77\text{mm}$) 1 波	<p>S 側</p> <p>側壁外…14S 荷点付近に著しい浮き・剥落が生じた</p> <p>側壁内…10～15S 付近に著しい浮き・剥落が生じ、コンクリートがはらみ出た</p> <p>側壁上…基部の定着が完全に剥れた</p> <p>側壁下…基部の定着が完全に剥れ、剥落も生じた</p> <p>N 側</p> <p>側壁外…14N 荷点付近に著しい浮き・剥落が生じた</p> <p>側壁内…10～15N 付近に著しい浮き・剥落が生じ、コンクリートがはらみ出た</p> <p>側壁上…基部の定着が完全に剥れた</p> <p>側壁下…基部の定着が完全に剥れ、剥落も生じた</p> <p>実験終了</p>
