# ゴム引布製起伏堰の長期性能評価 に関する共同研究報告書

令和 2 年 3 月

国立研究開発法人土木研究所

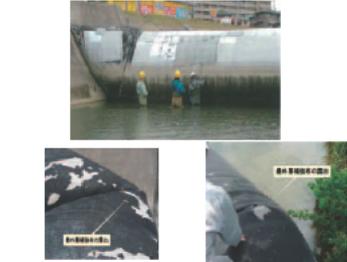
9	老朽化 転石・土砂による摩耗	表層ゴム及び補修材のはく離	2.78H×32.25W 2.78H×35.75W	1979年3月 (39年)	2016年 (2年)	鉄製ゲートに取り替え工事中

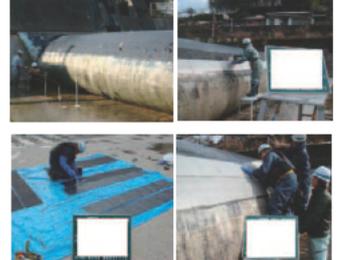
10	転石 土砂による摩耗および日射熱・紫外線などによる老朽化	外層ゴム(3mmt)が摩耗し、補強繊維が部分的に露出	2.0H×39.W	1979年5月 (39年)	2012年2月 (更新計画中)	外層ゴム引布2層貼付(自然加硫接着剤適用)

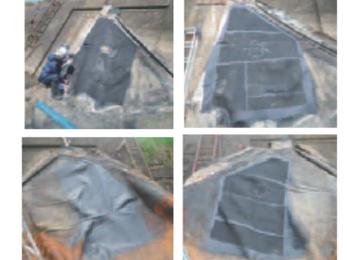
12	日射熱 紫外線等による老朽化	外層ゴムの亀裂はく離による補強繊維の露出及びゴム引布接合部のはく離による空気漏洩	1.5H×4.0W	1971年5月 (47年)	2016年4月 (2年)	ゴム袋体の外面及び内面にそれぞれゴム引布1層貼付け(自然加硫接着剤適用)

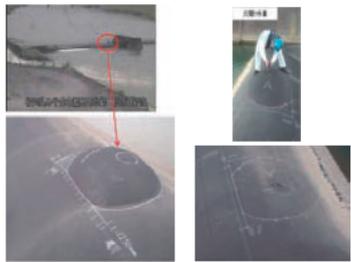
NO.	劣化・損傷原因	補修位置 / 劣化・損傷程度	堰寸法 高さH x 河床幅W (m)	設置年月 (経過年)	補修年月 (経過年)	補修法	補修写真・補修後の使用状況写真
19	外面膨れ	ゴム本体部から外面ゴムが膨れ出し、成長を始めたので上部にφ3mmの穴を開けて放置した。	3.8H x 22.9W	1994年3月 (24年)	2015年7月 (3年)	経過観察中

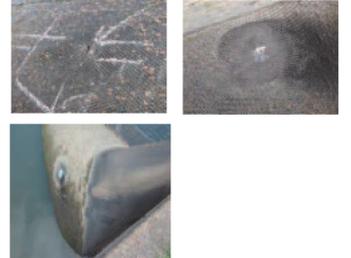
22	流下物による損傷	右岸上面 5cm程度の傷	1.0H x 7.0W	1979年3月 (39年)	2006年2月 (12年)	傷の箇所を研磨し、その部位にパンク用ゴムシートを貼り付けた。

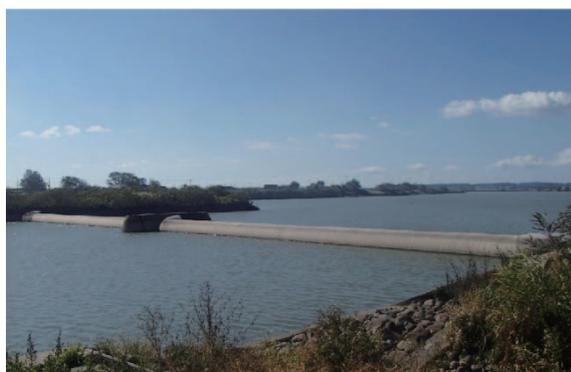
当該ゴム堰の外観として、起立状況を写真2.1.11および2.1.12に示す。診断時において、写真2.1.13および2.1.14のとおり、法部の折れシワ部周辺においてひび割れが進行していることが目視確認された。この表面ひび割れはゴム袋体の劣化により見られる現象の一つである。

写真 2.1.11 起立状況 (上流側→下流側)

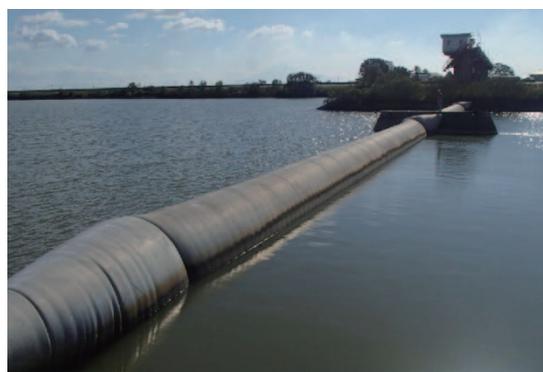
写真 2.1.12 起立状況 (右岸側→左岸側)

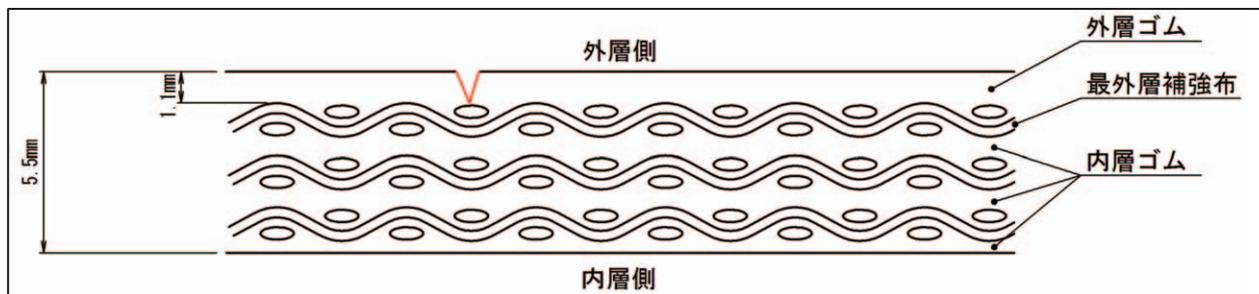
ひび割れは折れシワ部周辺に発生しているが、範囲が限定的であり、ひび割れの深さは1.0mm～1.2mm（ゴム袋体の厚さ=5.5mm）であった。そのため、内層ゴム層には到達しておらず、現時点では気密性能への影響はないものと考えられた。

図 2.1.1 ゴム引布の断面構造とひび割れ深さ(V箇所)

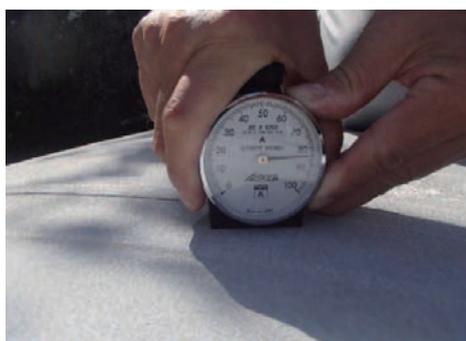
当該ゴム堰のゴム硬度を測定した。なお、測定は JIS K6253 に準拠して実施した。当該ゴム堰は CR 系のゴム袋体を使用しており、外層ゴム硬度は、製造時(1987年)の初期値「65」に対して、10年後(1997年)には「72」に上昇し、28年後(2005年)10月には「84」（20箇所平均）にまで上昇していた。写真 2.1.17 および写真 2.1.18 にゴム硬度の計測状況を示す。

写真 2.1.17 外層ゴムの硬度計測（中央部=84）

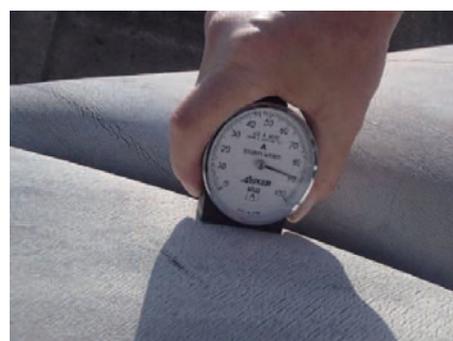
写真 2.1.18 外層ゴムの硬度計測（折れシワ部=90）

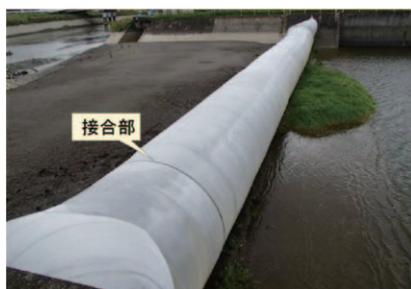
写真2.1.19 ゴム袋体全景

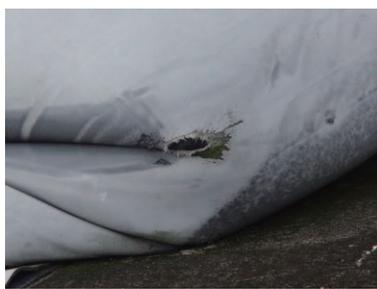
本事例はCR系のゴム袋体のものである。ゴム袋体の全景及び劣化現象であるゴム・補強繊維の亀裂状況を写真2.1.19~写真2.1.21に示す。

写真2.1.20 ゴム・補強繊維の劣化亀裂

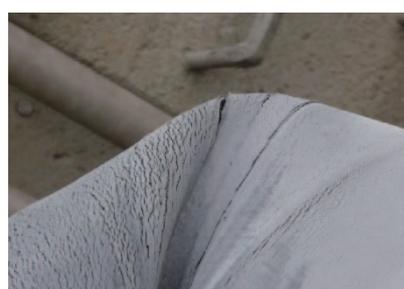
写真2.1.21 ゴムの劣化亀裂(法部)

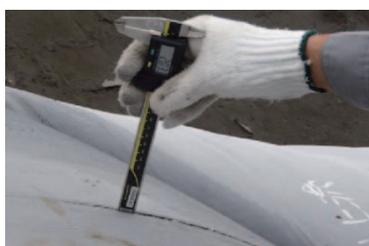
ゴム袋体の亀裂深さをゲージにて計測した結果、写真2.1.22~写真2.1.24のとおり、亀裂は2.0~3.1mmの深さで、外層側の補強繊維層を貫通していた。なお、貫通部の材料強度は、正常部の2/3(3層→2層)に低下していた。図2.1.5にゴム袋体の断面構造を示す。

写真2.1.22 亀裂深さの計測

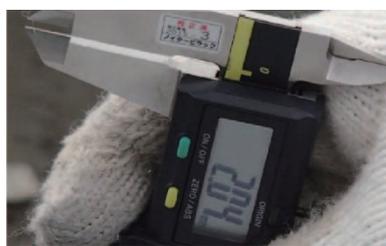
写真2.1.23 亀裂深さ ; 2mm

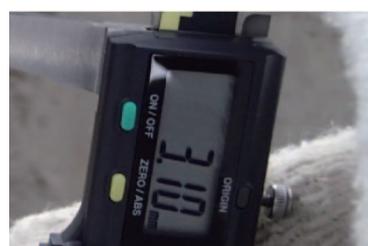
写真2.1.24 亀裂深さ ; 3.1mm

となる。なお、ただちに破壊するわけではないが、ゴム硬度の数値や袋体の亀裂深さなどを評価し、更新の検討が必要であると考えられた。

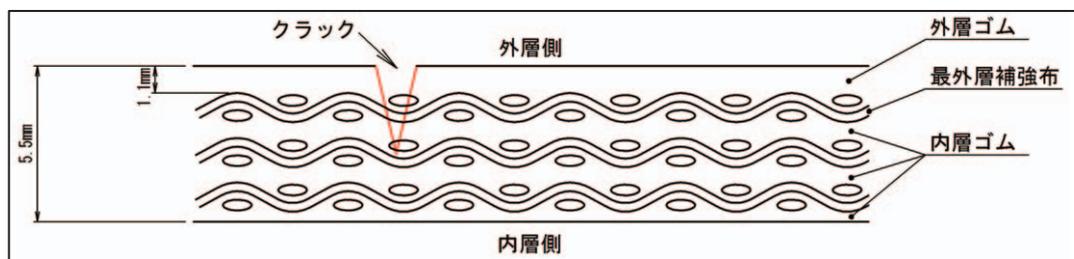
図2.1.5 ゴム袋体の断面構造とひび割れ深さ (V箇所)

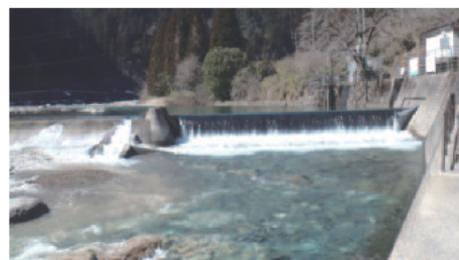
今回調査対象にしたゴム堰の袋体は、袋体張力を支える織布(3層構造)と、これを保護して気密性を確保するゴム層(外層ゴム(EPDM)  $t=8.5\text{mm}$ 、内層ゴム  $t=2\text{mm}$ )で構成されており、比較的急流地に位置する箇所に設置され、設置後30年経過している。

写真 2.1.25 ゴム袋体全景

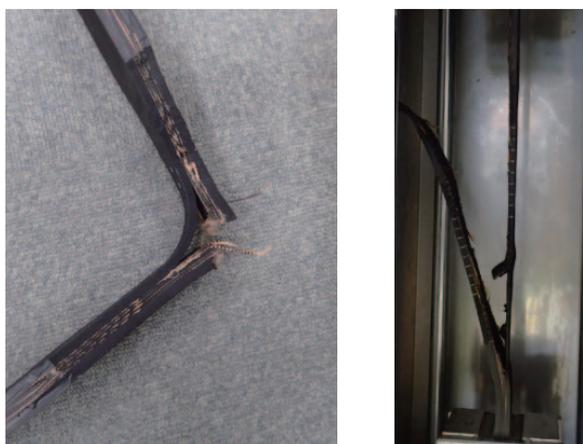
写真 2.2.6 に実施したクリープ試験で見られた破壊モードを示す。写真 2.2.6 左は繊維が破断する「繊維破断型」の破壊モードで、単軸引張試験の破壊モードと同じである。写真 2.2.6 右は繊維間のゴム界面がせん断力で破壊し繊維層間がはく離する「せん断はく離型」である。A社製試験片において、「せん断はく離型」は、単軸引張試験では見られなかったが、接合部のクリープ破断試験ではこのモードが出現した。これは、ゴム引布接合部において、準静的な荷重条件下での損傷形態と、時間依存型の荷重条件下での形態は異なる場合があることを示唆する。

写真 2.2.6 クリープ破断のモード  
(左:繊維破断型、右:せん断はく離型)

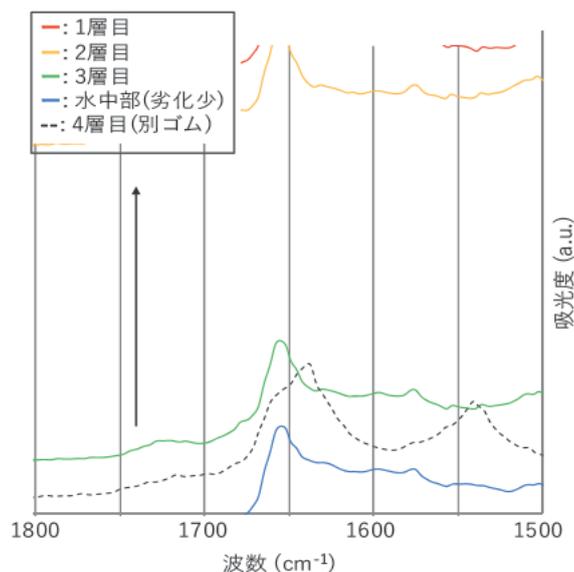
CRの結果を図 2.2.10 に示す。劣化の際に現れるカルボニル基由来の  $1750\text{ cm}^{-1}$  付近に注目すると、法面部位の最も表層に近い1層目においてわずかに吸収が見られるが、2層目、3層目と吸収は小さくなり、水中部ではほぼ吸収は見られない。サンプル採取した堰は表層にクラックが見られ、ゴム硬度が増大しているが、CRゴムの劣化による交換の目安となっているゴム硬度90には達しておらず、定期的な点検は必要であるものの運用には問題ない。今回の赤外分光分析の結果からも強度を保つ繊維を保護するゴム部についても劣化は少ないことが示された。

図 2.2.10 CR の赤外分光スペクトル例

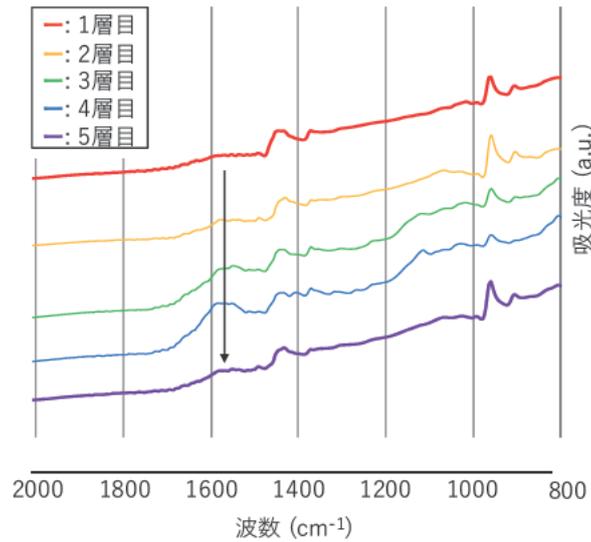
CRと同様に劣化の際に現れるカルボニル基由来の  $1750\text{ cm}^{-1}$  付近を観察したが、明確なピークは検出されなかった。第3層、4層に見られる  $1590\text{ cm}^{-1}$  付近にピークが観察できる場合があったが、酸化劣化が生じる場合に観測されるのは  $1700\text{-}1600\text{ cm}^{-1}$  付近に観測されることがある不飽和カルボニルの C=O 伸縮振動吸収<sup>6)</sup> などには該当しないため、添加剤の可能性がある。5層目にあたる内面カバーゴムはゴム引布の強度を保つための層ではないため成分の異なるゴムである可能性もあり、4層目から1層目までのピークの減少が見られるのは劣化防止剤が消費されている様子である可能性もある。水中部位と法面部位に大きな差はなかった。いずれにせよ、赤外分光分析の結果から EPDM ゴムの劣化ピークは見られず、供用17年では強度を保つ繊維を保護するゴム部の劣化はほとんどないことが示された。

図 2.2.11 EPDM の赤外分光スペクトル例

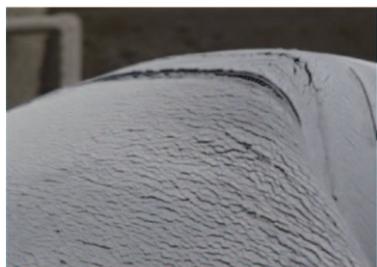
当該ゴム堰は建設後 33 年が経過し、ゴム堰の標準的な耐用年数(30 年)を超過している。これまで、設備の定期点検時には、ゴム袋体の健全性を定量的に評価するため、外層ゴムのひび割れの深さや硬度を計測し、併せて、ゴム袋体の材料強度や気密性能に影響を与える接合部のはく離の有無についても調査してきた。現地調査の結果では、ゴム袋体法部の折れシワ部において、補強繊維の破断を伴う深さのひび割れや、ゴム引布接合部のはく離が認められている(写真 2.2.9、2.1.10)。また、劣化指標の一つである外層ゴムの硬度が上昇し、他地点においてゴム袋体取替の目安となっている数値「90」を超過していることが判明している。

写真 2.2.9 ひび割れの状況

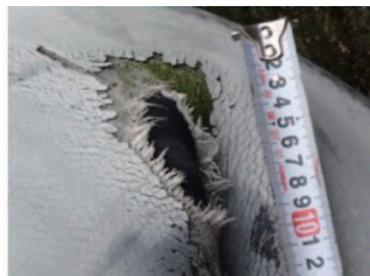
写真 2.2.10 補強繊維の破断状況

本堰のゴム袋体はクリープ劣化が進行し、法部で補強繊維が破断していたため、技術基準(案)に記載されたクリープ破断係数(図 2.1.7)を引用し、ゴム袋体劣化部の強度安全率を計算した。

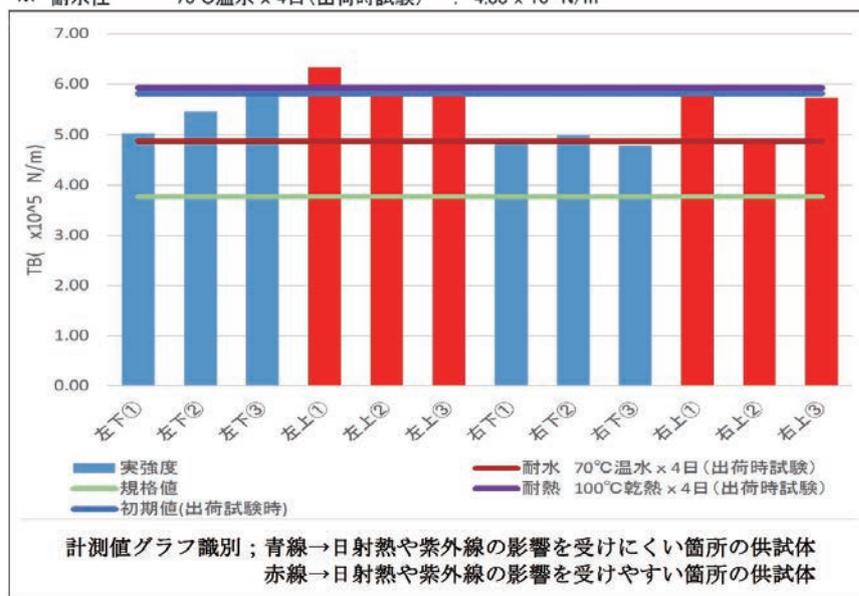
図 2.2.16 引張強さの計測値（規格値、工場出荷時との比較）（円周方向）

引張強さの平均値を、建設当時の初期値と対比すると表 2.2.9 のようになり、円周方向は初期値の 84%、径間方向は初期値の 92%の強度保持率である。

- ① 引張強さは、初期値(建設時)の 84%(円周方向)、92%(径間方向)に低下していた。なお、材料試験の結果では、設計張力に対する安全率は 6.0 であるが、補強繊維の破断状況やクリープによる強度低下を考慮すると張力が作用しているゴム袋体の材料安全率は、1.0 未満であった。

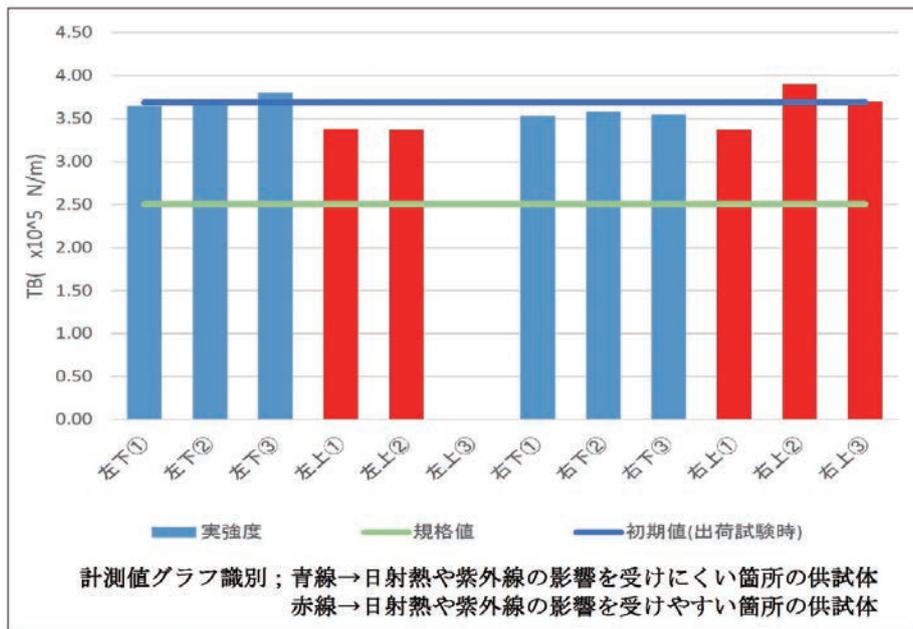
図 2.2.17 引張強さの計測値（規格値、工場出荷時との比較）（径間方向）

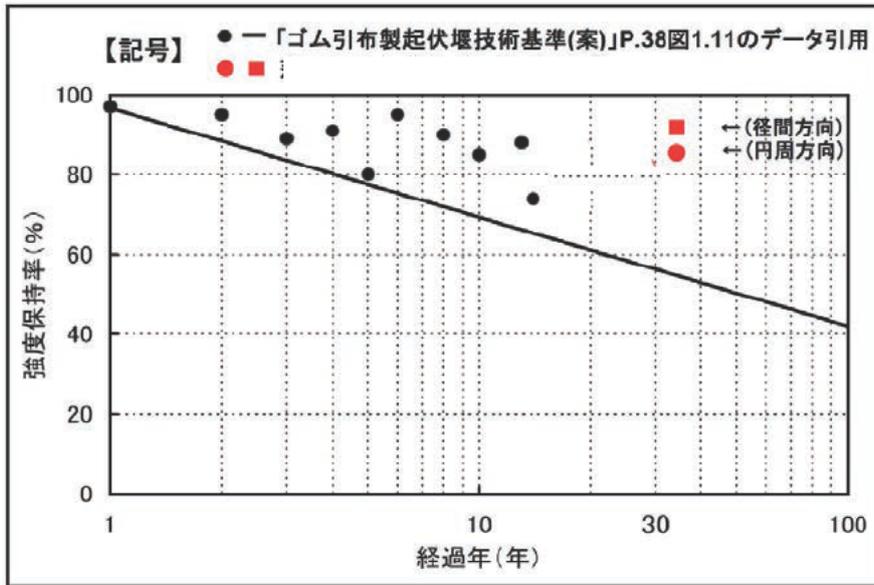
図 2.2.18 ゴム引布の強度保持率(●：当該ゴム堰の測定値, 円周方向, ■: 径間方向)

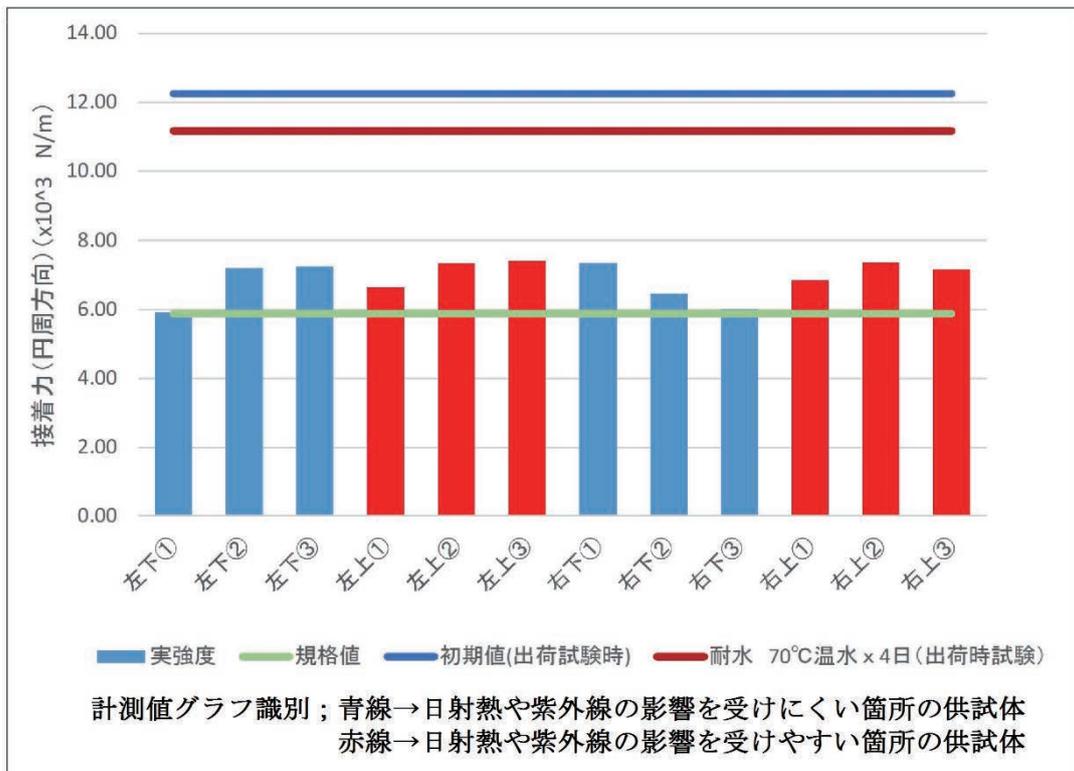
図 2.2.19 接着力の計測値（規格値、工場出荷時との比較）（円周方向）

接着力の平均値を、建設当時の初期値と対比すると表 2.1.13 のようになり、円周方向は初期値の 58%、径間方向は初期値の 55%の強度保持率であった。

- ② ゴムと織布の接着力は、初期値の 58%(円周方向)、55%(径間方向)に低下していた。ただし、実測値は、66.1 N/cm(円周方向)、62.6 N/cm(径間方向)であり、技術基準(案)に示された初期物性規格値(58.8 N/cm)を上回っていた。なお、接着力保持率は、(一社)ダム・堰施設技術協会の調査データと比較し、同等程度と評価された。
- ③ 試験片は、ゴムの劣化主要因である日射熱の影響を受けやすい両岸法部の頂部と日射熱の影響を受けにくい両岸河床端部近傍から採取したが、表 2.2.15 のとおり、引張強さ及び接着力ともに外的環境の影響による有意差は認められなかった。
- ④ ゴムの劣化指標の一つであるゴム硬度について試験片の外層ゴム面と内層ゴム面を計測した結果、内層ゴム面の硬度が外層ゴム面より約 10%高い数値を示した。これは、外的環境よりもそれぞれのゴムの耐候性の違いによる差異と考えられる。

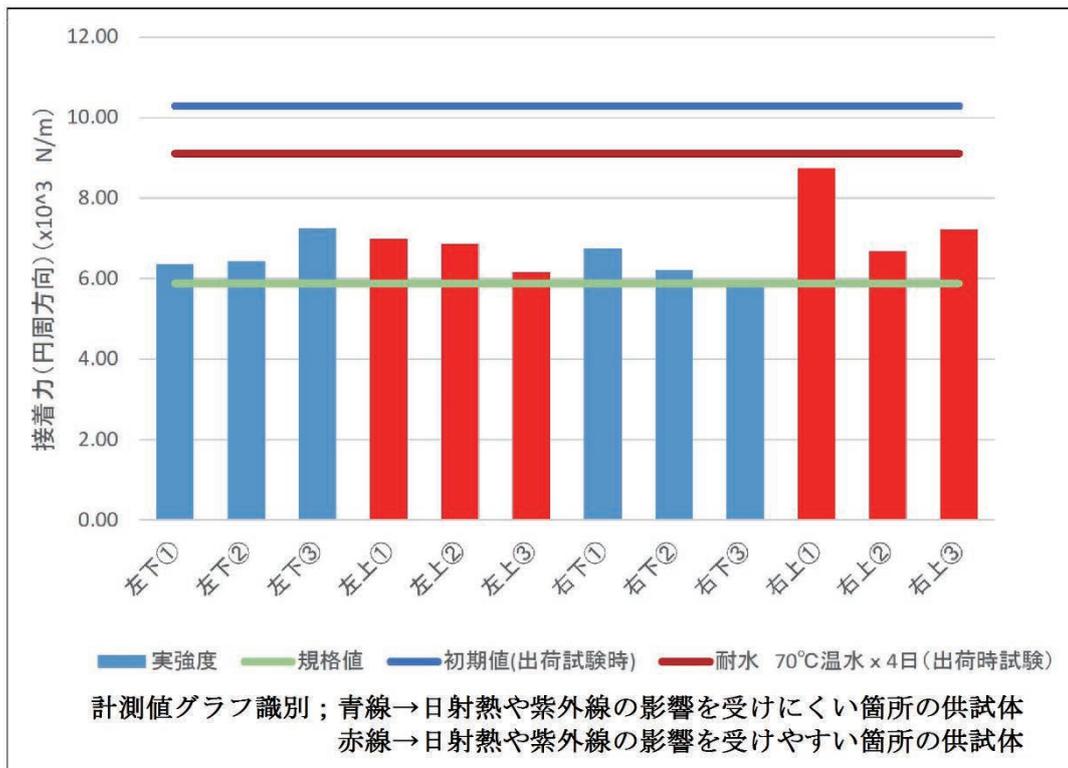
図 2.2.20 接着力の計測値（規格値、向上出荷時との比較）（円周方向）

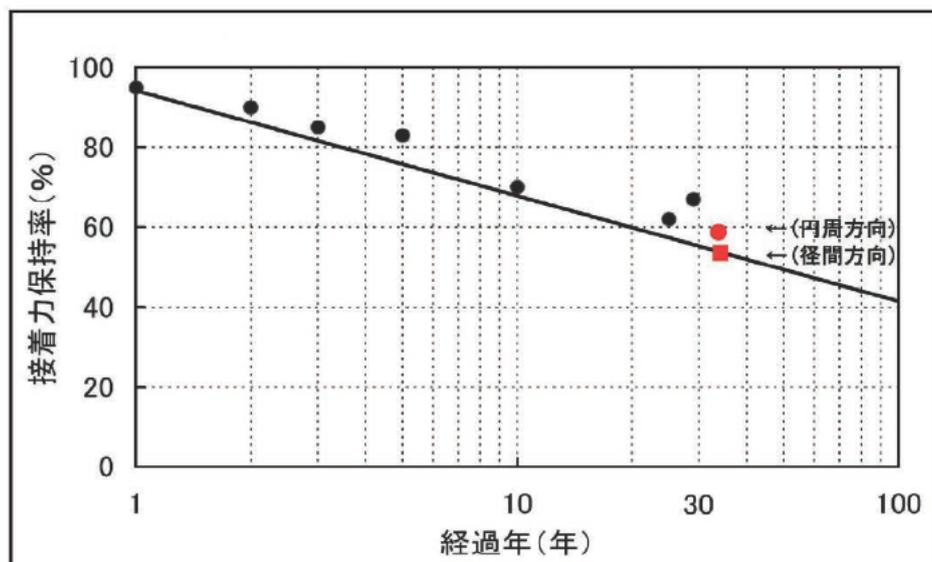
経年的強度保持率の計測値を(一社)ダム・堰施設技術協会のゴム堰・SR 堰部会で作成した図にプロットすると図 2.2.21 のとおりであり、当該ゴム堰のゴム引布接着力保持率は既往データと同等程度と評価された。なお、図 2.2.21 に示した調査データは、ゴム袋体の材料仕様(ゴム材質 ; CR ゴム / ゴム厚 ; 5.5mm / ゴム引布接合方向 ; 径間方向)が同一のものである。

図 2.2.21 ゴム引布の接着力保持率(● : 当該ゴム堰の測定値, 円周方向, ■: 径間方向)

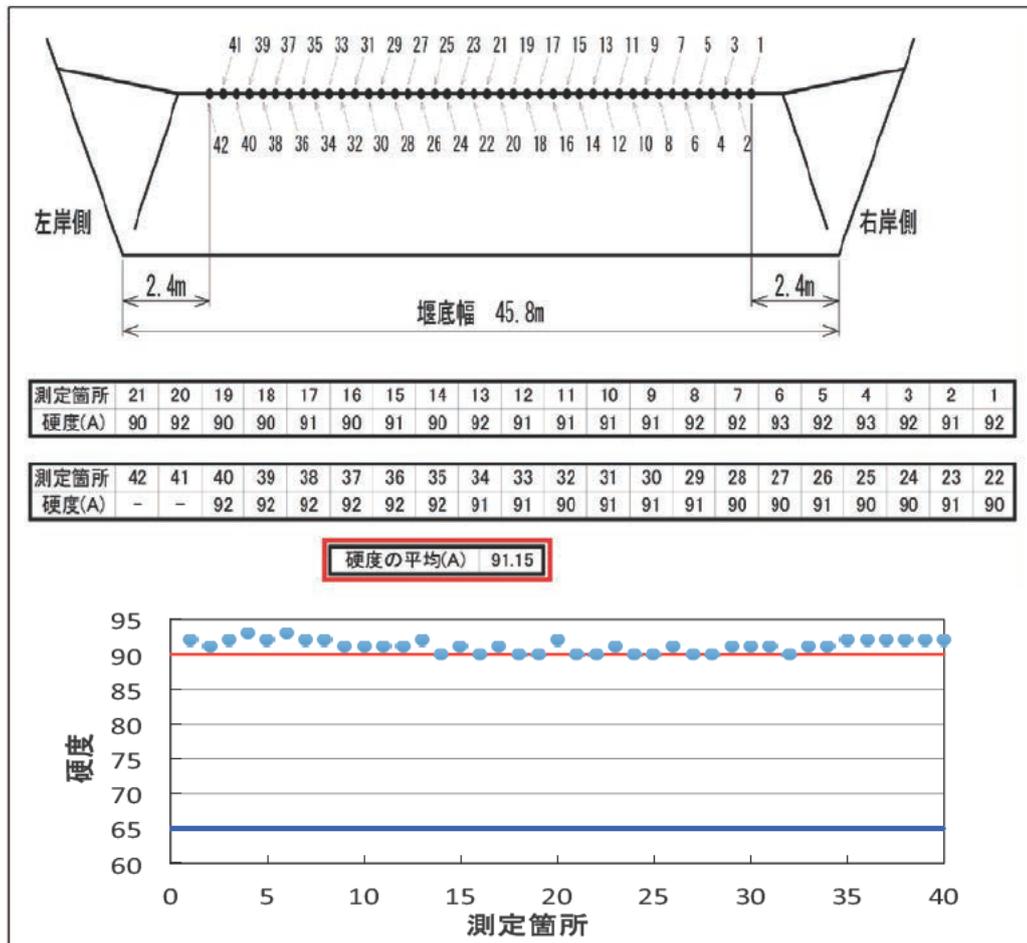
本堰に使用されているゴム袋体材料{ゴムの材質(CR)、厚さ(5.5mm)}は、屋外暴露時間の経過とともに、外層ゴムの硬度が上昇する傾向がある。また、既往実施例では、製造時の硬度(65)が上昇して【90】を超過すると、ゴムのひび割れが増大し、ゴム袋体の法部湾曲部では、ゴム引布の接合部がはく離する場合があることが確認されている。なお、これらの劣化症状が発現したゴム堰は、実績では、ほぼ全数、更新されている。平成 29 年 12 月に計測した外層ゴムの硬度計測結果を図 2.2.22 に示す。硬度の平均は【90】上回っていることを確認した。また、外層ゴムおよび内層ゴムの硬度の結果を表 2.2.14 に示す。

図 2.2.22 外層ゴムの硬度計測結果（平成 29 年 12 月）【製造時硬度—線、更新指標—線】

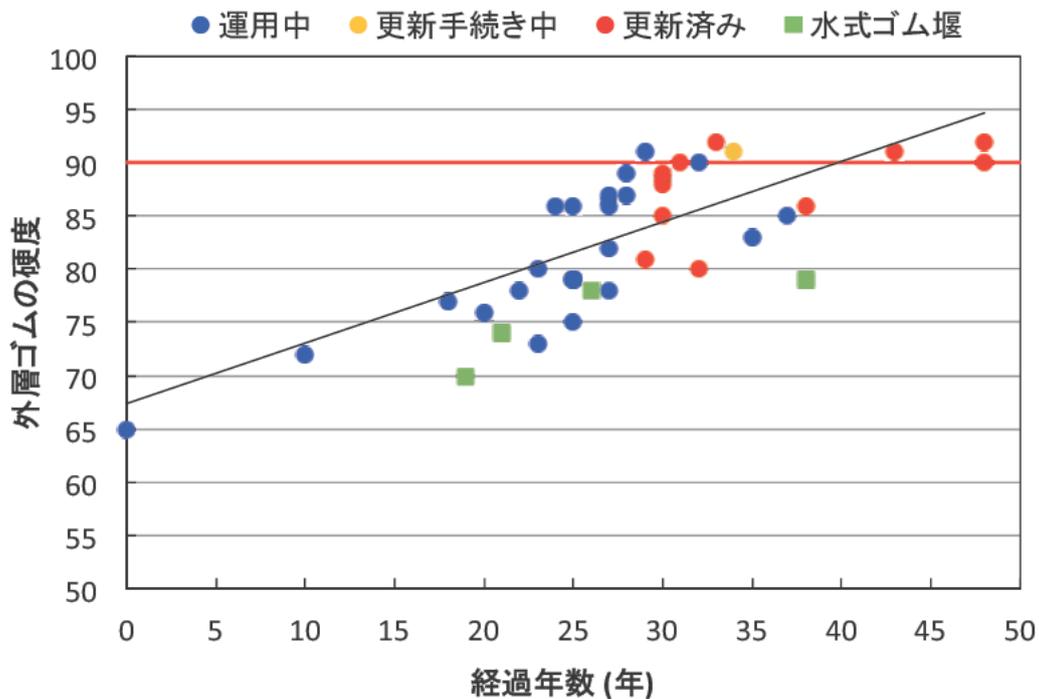
- ① 外層ゴムの硬度と経過年数には相関があり、ゴム硬度は経過年数とともに上昇している。
- ② ゴムの硬度が【90】に到達するような経年となると、外層ゴム劣化でクラックなどが発生しやすく、ゴムと布との接着力が低下してくるので、ゴム引布のこすれや転石等の衝撃で補強繊維の露出が拡大し、ゴム袋体の気密・水密性に影響を及ぼす事象が生じた。
- ③ 水膨張式のゴム堰(図中、水式ゴム堰)のゴム袋体は、空気膨張式に比べ、ゴム硬度の上昇が緩やかであり、ゴムの亀裂有無などの目視調査の結果と併せても、劣化の進行は遅い傾向にあった。
- ④ 常時水中にあるゴム袋体の劣化の進行は遅い（ゴム硬度の上昇勾配は緩やか）。
- ⑤ 設置後 30 年以上経過し、ゴム硬度が【90】を超えたゴム袋体は、ほぼ全数更新されている。

図 2.2.23 外層ゴムの硬度と経過年数

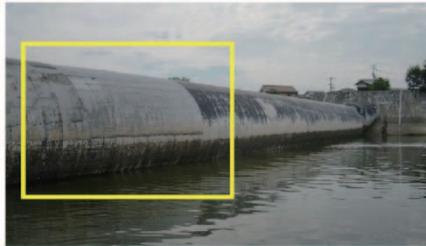
なお、他地点で同様な劣化症状が生じた施設で実施された延命処置では、写真 2.2.15～写真 2.2.16 に示すとおり、短時間で補修済箇所にゴム引布のはく離現象が生じていることなどから、補修では長期的な対応ができないと判断された。

写真 2.2.15 延命補修事例

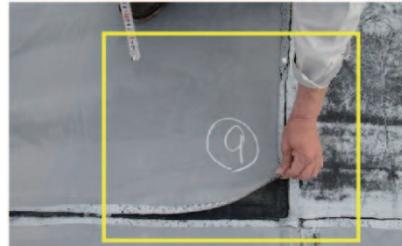
写真 2.2.16 同左（補修材の剥がれ）

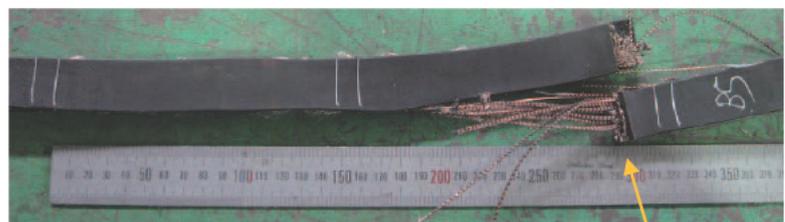
試験体 9 体すべて織布突き合わせ 3 ヶ所のうち第 1 層または第 3 層織布突き合わせ部にて繊維が破断した。破断状況は写真 2.2.18 に示す。

白線 3 箇所が織布突き合わせ接合位置  
写真 2.2.18 破断状況

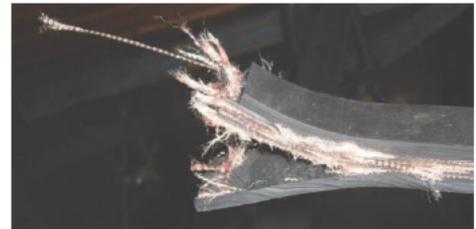
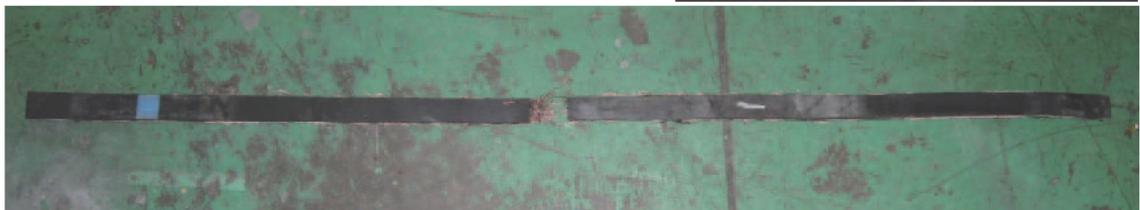
写真 2.2.19 破断状況

試験体 8 体すべて繊維突き合わせ部とは無関係に試験体中央部で繊維が破断していた。写真 2.2.19 は破断時の試験体全体と破断面を示す。

破断箇所が試験体中央となったのは織布接合部が 300mm(ピッチ 100mm)で 4 箇所と密にあるために接合部が一体化され、突合せ箇所では織布数少なくなる影響が出なかったためと考えられる。

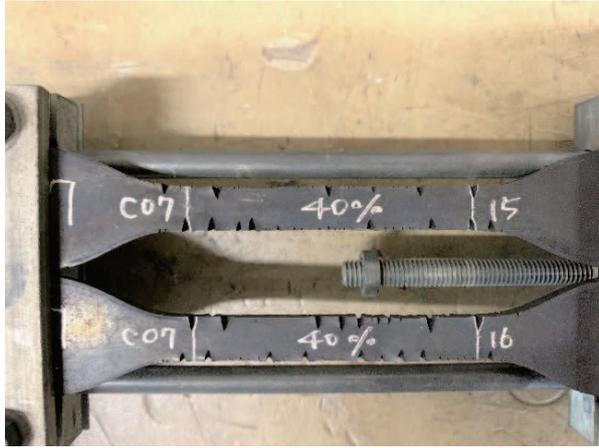
写真 2.2.29 クラック発生状況(① : 40%伸長 72h)

表 2.2.17～2.2.19 および図 2.2.30 に示すとおり、ゴム種および伸長によりクラック発生時間には大きな差があることがわかる。一方で、ゴム堰向けの耐候性を考慮した EPDM 系のゴムでは、今回の試験では 456 時間後においてもクラックの発生を確認することができなかった。このことから、ゴム配合により様々な要求品質に応じた特性を出すことが可能であることがわかる。

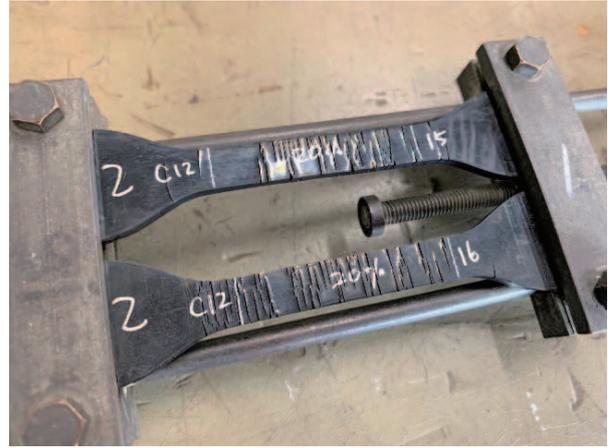
写真 2.2.30 クラック発生状況(② : 20%伸長 48h)

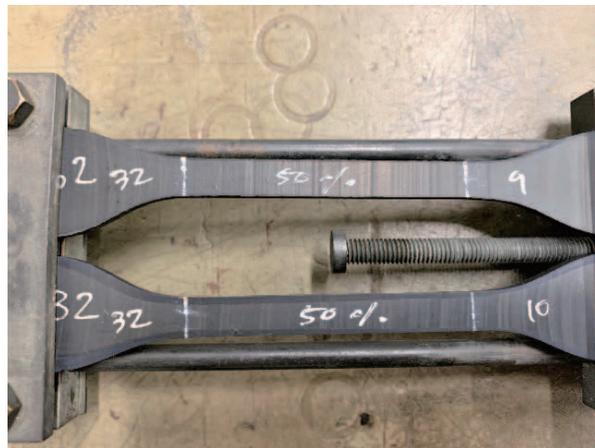
写真 2.2.31 クラック発生状況(③ : 50%伸長 456h)

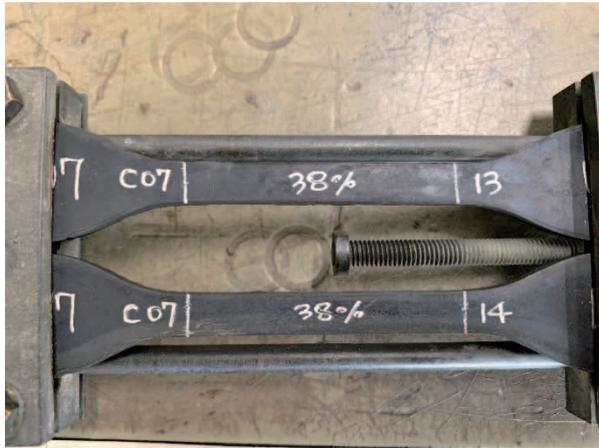
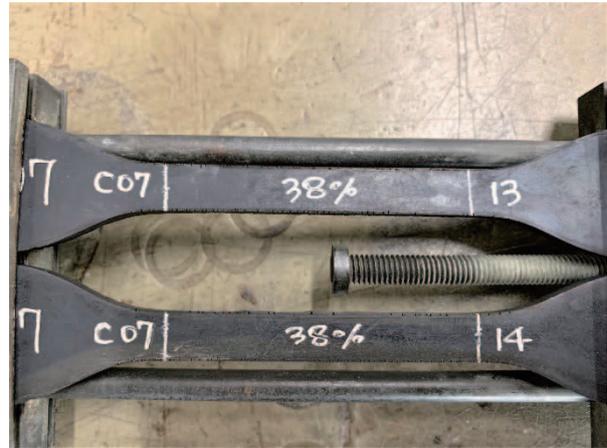
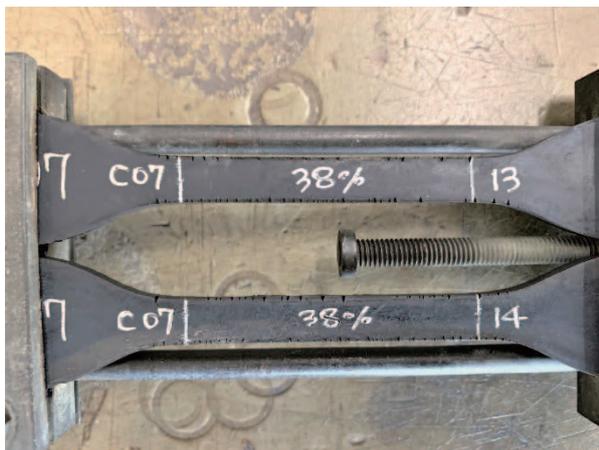
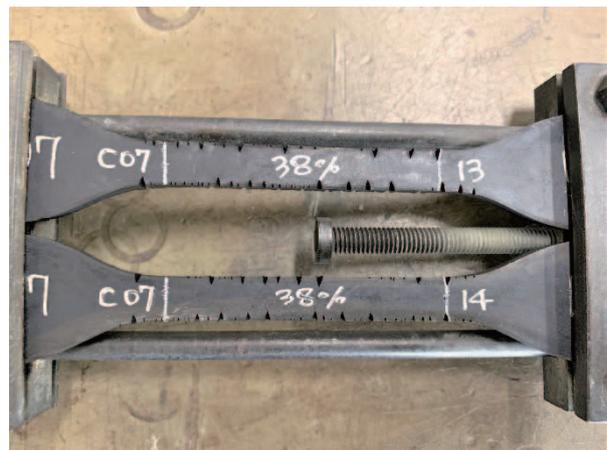
NR系のゴムは写真 2.2.32~2.2.35 に示すように、試験片側面にクラックが入り出し、当初発生したクラックから数量が増えることなく成長する傾向を示した。

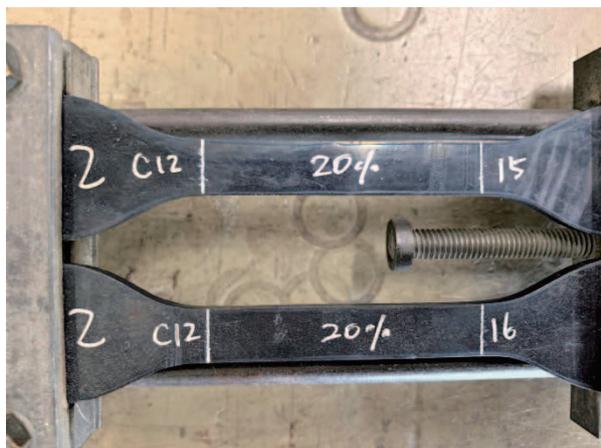
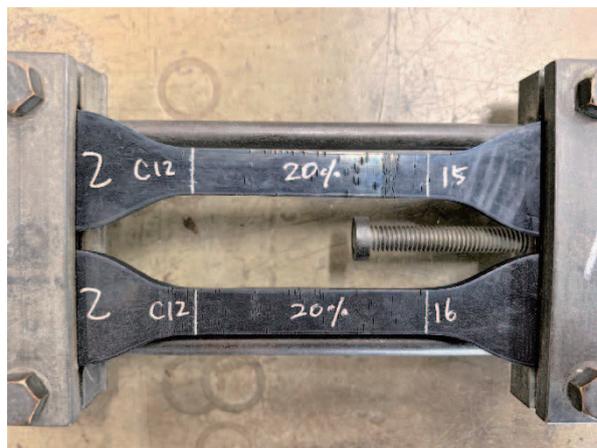
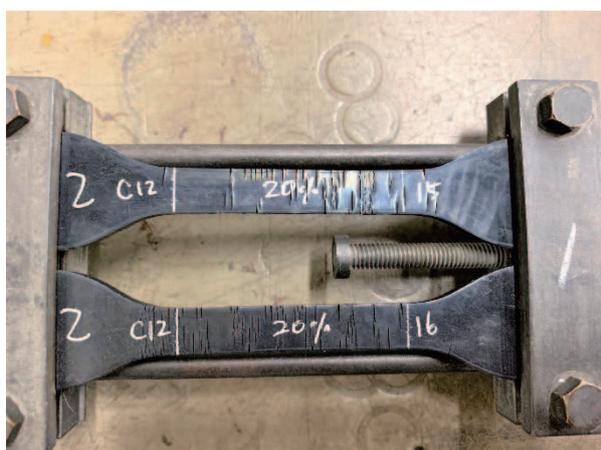
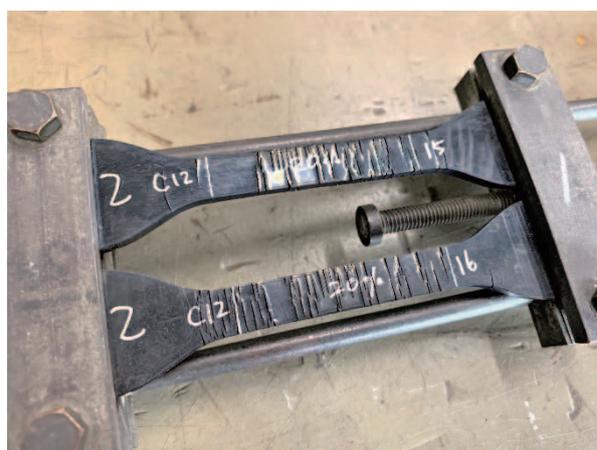
SBR系ゴムは写真 2.2.36~2.2.39 に示すように、試験片中央部にクラックが入り出し、試験中にも表面クラックが新たに発生し、成長する傾向を示した。

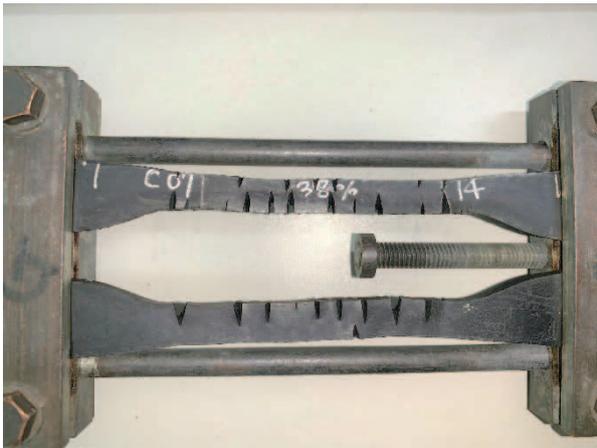
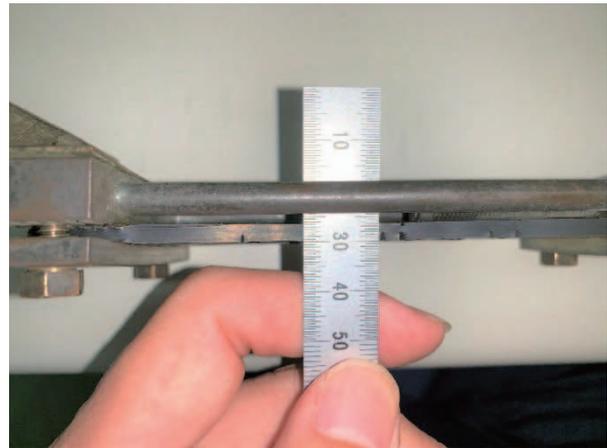
写真 2.2.41 クラック深さ(① : 38%伸長 216h)

伸長も時間も異なることから、一概に比較することは難しいが、ある程度表面のクラックが表出した試験片については、ゴム配合によりクラックの発生数や深さが異なること、平面的なクラックが多いほうが深さは浅くなる傾向を確認できた。

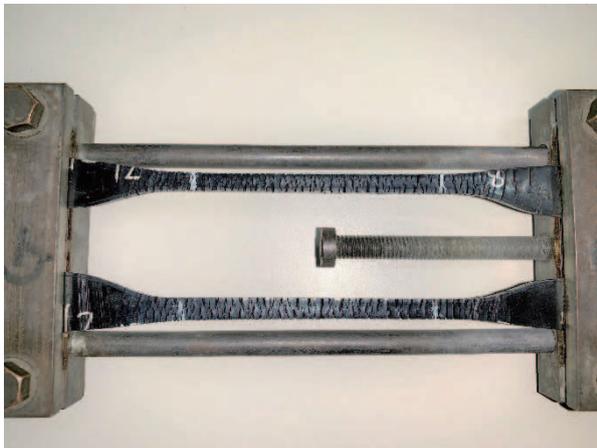
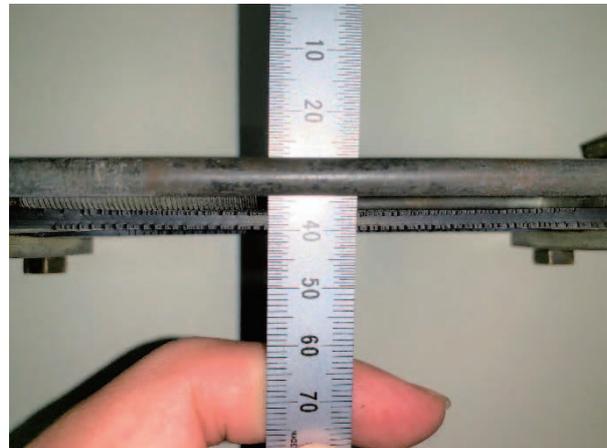
写真 2.2.43 クラック深さ(② : 50%伸長 72h)

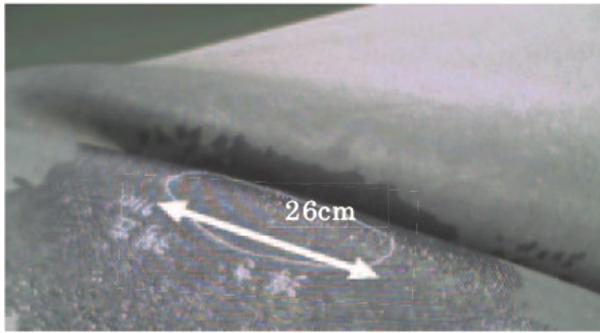
写真 3.1.1 内面はく離部表層可視画像

ゴム袋体表層面の浮き部を直接、赤外線サーモグラフィーで撮影しても浮き部の判別ができなかったことから、表層面に霧吹きによる水分散布を行い、気化熱の作用を利用することで、エア層のある内面はく離部と正常部間で温度差異が生じ、はく離エリアの検知が可能となったものである。その時の可視画像を写真3.1.1に、赤外線サーモグラフィーによるはく離想定エリア検知画像を写真3.1.2に示す。撮影は日中に行い、撮影開始時点の気温は27.5℃、表面温度は39.7℃であった。このことは、はく離部内部には空気層が形成されているのに対し、周囲はゴム層であることから気化熱による温度差異が発生することで、赤外線サーモグラフィーの特徴である温度分解能の高さにより可能となったと考えられる。但し、本調査では気温やゴム袋体の温度、天候（日射量）、霧吹きの散布量や水分温度等のバランスにより、はく離エリアの特定可否が大きく左右され、かつ安定した条件の特定も困難であったため、現段階では実用レベルには至っていない状況となっている。

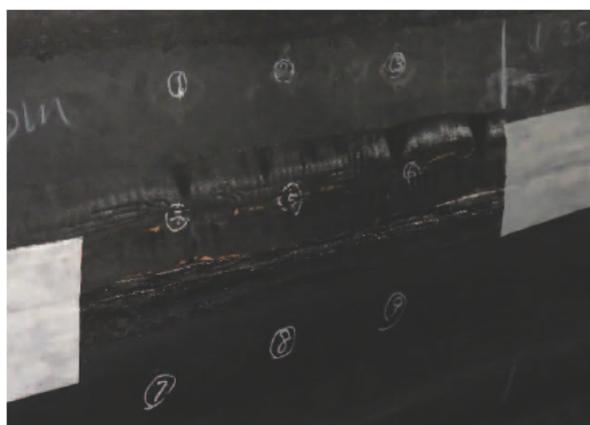
写真 3.1.6 内部側面内面はく離部外観

本装置の実物による内面はく離検知機能を検証するため、国土交通省直轄管理のゴム堰内部側面（写真 3.1.5）に発生している既知の内面はく離部（写真 3.1.6）とゴム堰上部（写真 3.1.7）に発生している既知の内面はく離エリア（写真 3.1.8）の代表的な 2 つのケースについて打音測定（写真 3.1.9, 写真 3.1.9）を実施したものである。堰内部側面に発生している内面はく離部の測定箇所について、上部①、②、③、下部⑦、⑧、⑨がはく離なしの正常部、中間部の④、⑤、⑥がはく離箇所となっており、その測定結果を図 3.1.3 に示す。測定結果から正常部と内部はく離部の時系列出力波形は双方で特徴が異なっており、はく離箇所の検知が可能である。

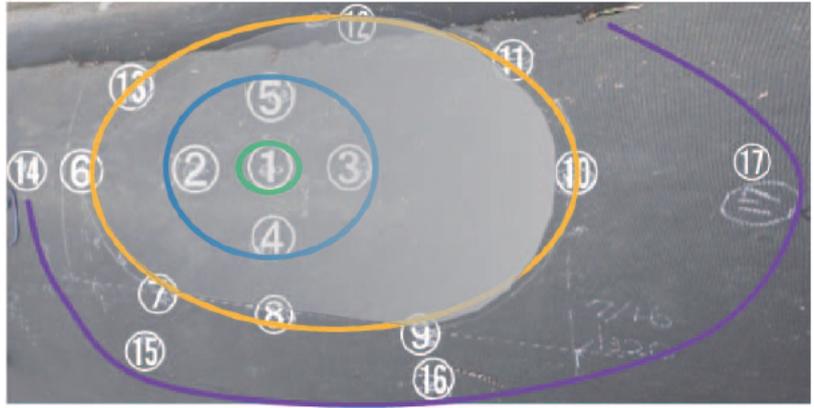
写真 3.1.8 ゴム堰上部内面はく離部外観 (灰色着色部が内面はく離箇所)

堰上部に発生している表層部の内面はく離における測定箇所について、①～⑤は内面はく離部、⑥～⑬がはく離境界部、⑭～⑰が正常部となっており、その測定結果を図 3.1.4 に示す。測定結果では、打音による集音マイク出力波形に双方で特徴的な違いは認められず、内部はく離の検知は困難となっている。

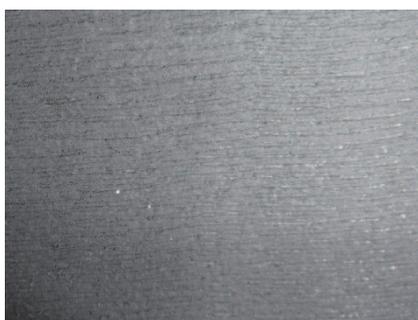
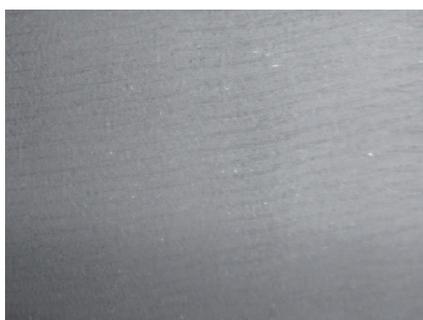
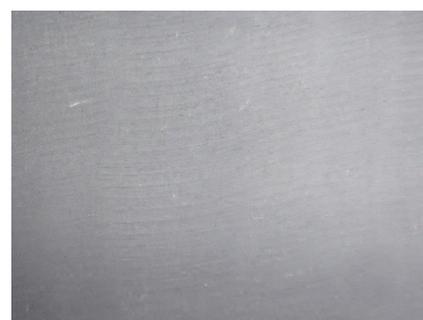
写真 3.2.3 研磨後表面

まず3種類のディスクサンダーでゴム表面を研磨したときの形状をレーザー顕微鏡で計測した。結果を図 3.2.4～図 3.2.6 に示す。図 3.2.4 に示すように自然加硫接着剤専用ディスクサンダーで研磨した場合は、表面はかなり粗く大きな凹凸が見られた。これに対して図 3.2.5 および図 3.2.6 に示す。#40、#100 で研磨した場合は、細かい凹凸であり、特に#100 は細かく多くの凹凸が見られた。粗さの計測結果を表 3.2.3 に示す。 $R_z$  は最大高さ、 $R_a$  は算術平均粗さ、 $R_{zjs}$  は十点平均粗さである。いずれの指標でも自然加硫接着剤用ディスクサンダーの値が大きく研磨面が粗いことが分かる。

- 自然加硫接着剤専用ディスクサンダーによる研磨は、研磨面が粗く接着後に圧着することで大きな接着力を得ることができるため、一般的にコンベヤベルト接着時の研磨（平面部の研磨で施工姿勢が安定している）に用いられている。ゴム堰の場合、起立時の補修が多く接着後に圧着することは困難であり、研磨面も平面ではなく施工姿勢はコンベヤベルトの研磨に比べて劣る。また、母材のゴム厚はコンベヤベルトよりも比較的薄いため、劣化が進行した母材の研磨に使用する場合には注意が必要である。
- 養生時間については、24H以上（自然加硫接着剤推奨値）とすることが望ましい。しかし、現場状況等により、接着完了後24H以内に接着部が水没または濡れる場合も考えられるため、その場合は接着箇所が濡れないような養生を極力行うとともに、改めて指触・ハンマ打撃等で接着面の浮き・はく離がないことを確認する必要がある。

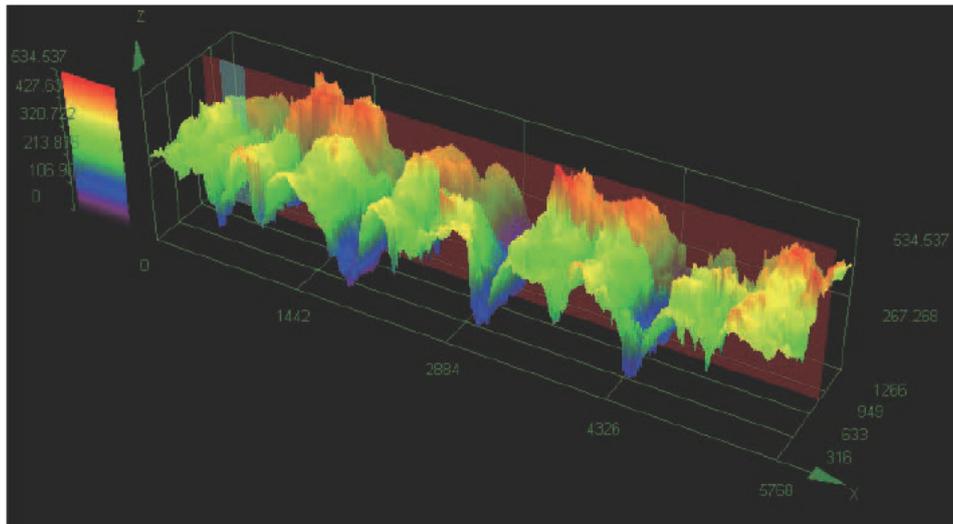
図 3.2.4 自然加硫接着剤専用ディスクサンダーで研磨後のゴム表面形状

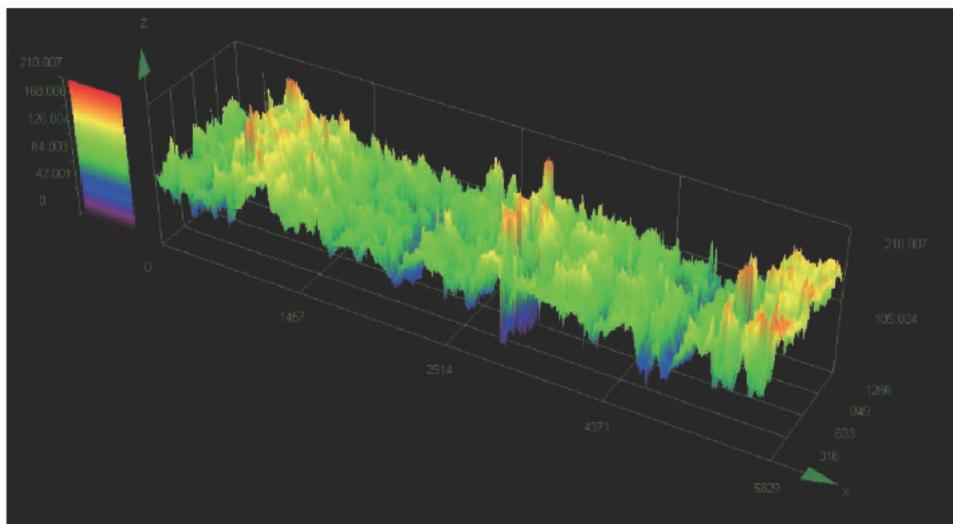
図 3.2.5 #40 で研磨後のゴム表面形状

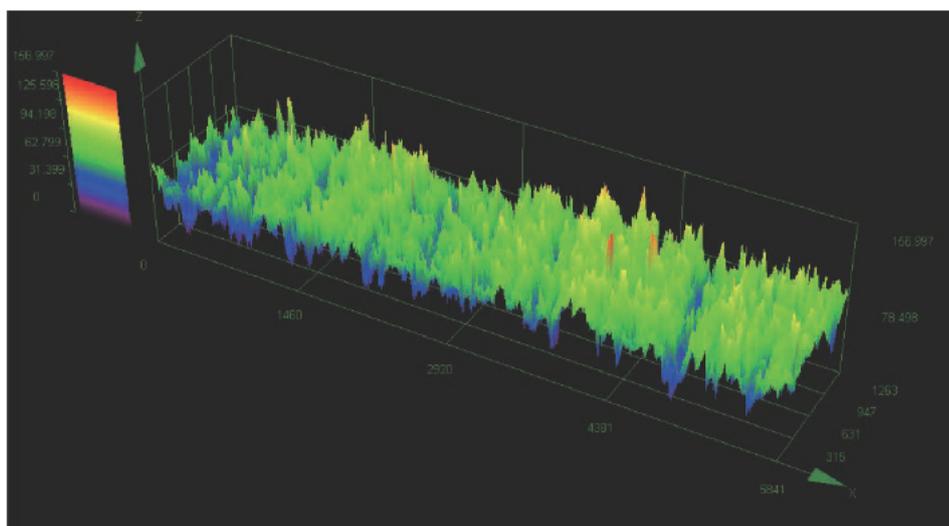
図 3.2.6 #100 で研磨後のゴム表面形状

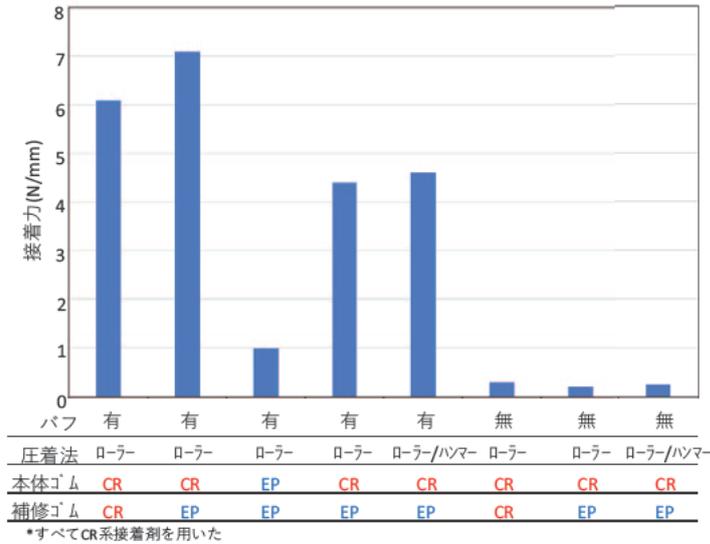
施工方法の効果を確認するため、研磨の有無、接着後のハンマーおよびローラ処理の有無についても条件とした。はく離試験の結果を図3.2.6に示す。国土交通省の基準(案)<sup>7)</sup>ではゴム引布の初期検査として、熱加硫した織布とゴムの接着力が5.88 N/mm以上であることを規定している。補修の際の接着力は規定されていないが、材料と施工方法の組み合わせによっては、自然加硫型であってもこれと同等の接着力が得られた。ゴム用接着剤はCR系ゴムの溶液であり、EPDM同士の接着力は弱く、当てゴムもしくは本体ゴムのどちらかにCR系が用いられる場合に接着力が高い傾向にあった。

図 3.2.6 ゴム表面への当てゴム補修の接着力

以上から、補修には研磨が必須であり、接着面にはCRを用いることが有効であると示された。

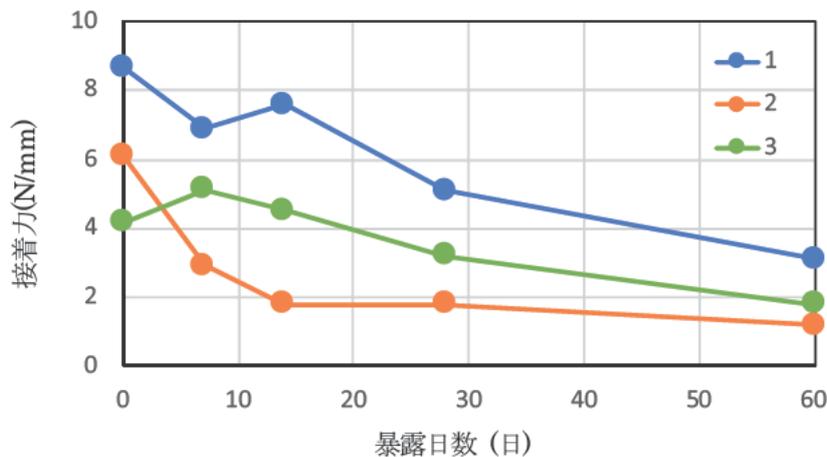
図 3.2.7 促進後のはく離試験結果

アレニウスの式から 70°C 温水暴露 1 年は平均水温環境 15°C とした場合、45 年の促進効果があることが算出できる。また、既報では 70°C 温水促進 250 日でゴム引布の接着強度が 55-63% に低下することが報告されている<sup>9)</sup>。28 日では 3 年半程度の促進効果であるが、接着強度基準初期値 5.88 N/mm を保つ試験片もあり、現場補修の耐久性の目安となると考えられる。補修法について網羅的に促進試験を実施することで自然加硫型の接着強度の低下を考慮し、接着強度の目標値として整理することが有効である。

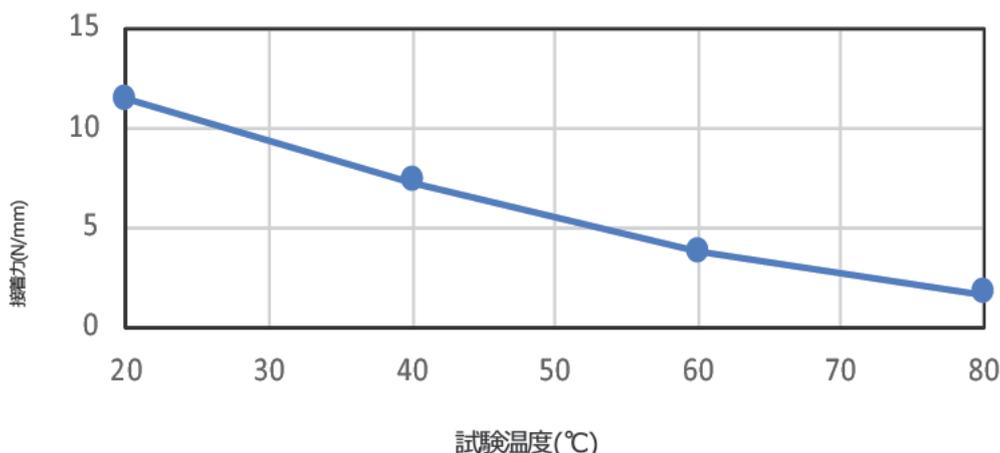
接着力は温度上昇とともに低下していき、初期の接着力から 80°C までに 6 分の 1 程度になった。夏のゴム袋体(黒色の場合)の表面温度は 70°C 程度まで上昇するため越流しないゴム堰の補修では温度上昇による接着力の低下を考慮し、補修現場環境を把握した上で、用いる補修材で十分な接着力が得られるか予備試験を実施する必要がある。

図 3.2.8 高温下でのはく離試験結果

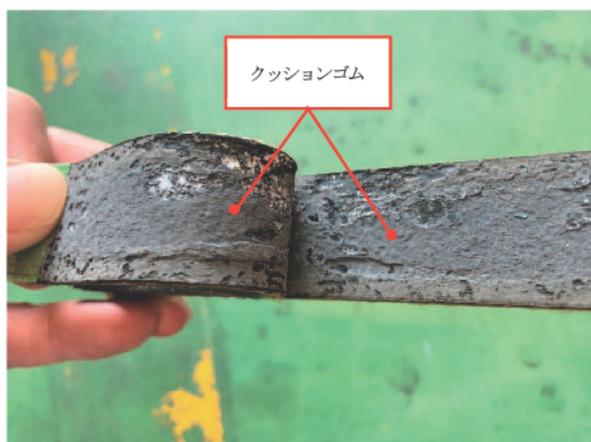
はく離界面の表面性状について、はく離面の両面に同一材料が付着しているものを凝集破壊、片面のみに付着しているものを界面はく離と分類した。その結果、接着力の高いものが凝集破壊となる傾向は認められるものの、相対的に接着力の低いものでも凝集破壊となるものもあった。また、当初想定していた試験時間の長いものほど界面剥離する傾向も顕著には認められなかった。

写真 3.2.17 凝集破壊の例

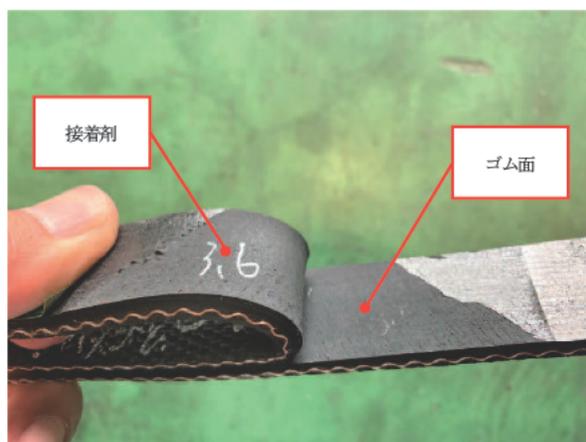
写真 3.2.18 界面はく離の例

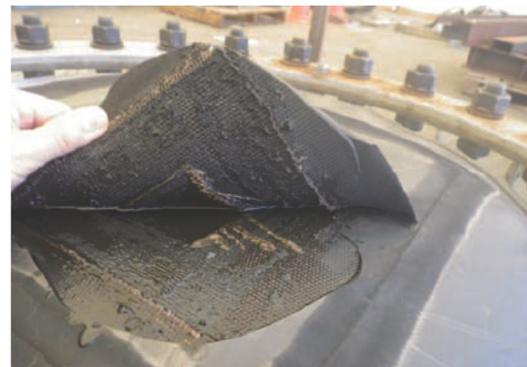
試験状況を写真 3.2.19 に、気密機能が失われた状態(補修部剥がれ)を写真 3.2.20 に示す。全てのサンプルにおいて、写真のような剥がれが確認された。

写真 3.2.20 補修部剥がれの状態
