# 土木研究所資料

第 7 6 7 号

国道 8 号線親不知災害調査

建設省土木研究所

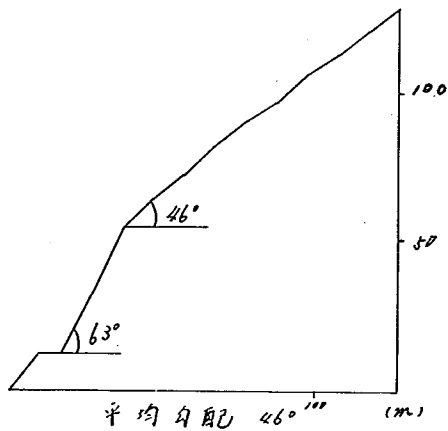
図 2 - 3

子不知洞門

1. 落石
2. 表土（崖錐）の崩壊
3. 崩壊地において降雨による表面侵食、並びにその流下

落石は表土（崖錐）の中に含まれるレキの降下と、花崗岩から分離して落下する2通りが考えられる。表土（崖錐）の中のレキが落下する場合は、付近の土の支持力の低下によって発生し、これは土の収縮、水による土の軟弱化に伴なり支持力低下が考えられ、又、外力として風等の因子を上げることが出来る。

花崗岩から分離して落下する場合、特に大きい岩塊においては節理、ひび割れ等によって分離している。

崩壊は花崗岩自体についてはあまり大規模なものは発生しておらず、主にその上の表土が崩れており、その後降雨により表面侵食が発生し崩壊地が拡大する恐れがある。

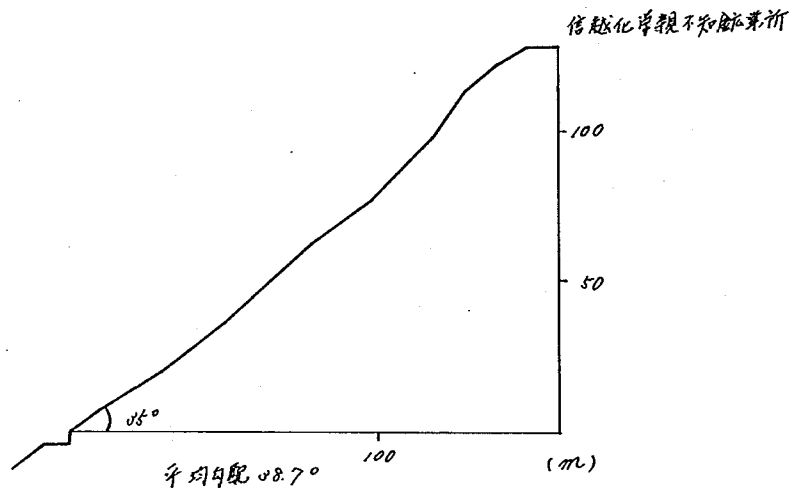
図 2-7

大峯洞門

1. 落石
2. 崩壊

駒返し洞門附近では崩壊地斜面に不安定なレキ、岩が見られ又風化等によって岩層の崩壊が続いている。

大峯洞門附近では輝緑凝灰岩に被さった崖錐が、水の浸透により崩壊を起している。この崩壊は深さ50~100cmぐらいで、上部からの地下水が石灰岩と輝緑凝灰岩の間から輝緑凝灰岩の表面に流出して、土の強度の低下に伴って上部の崖錐が移動している。

立岩橋附近では過去の崩壊の堆積土（崖錐）が地すべり地形となって堆積しており、将来、地すべり性崩壊が予想される。

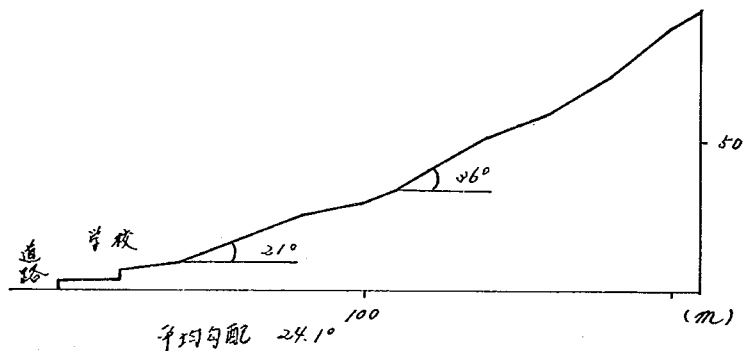
図 2-11

比較的大きい地すべりは、すでに末端部が盛り上り安定している。しかし斜面上部は傾斜が急になり、豪雨、連続雨により小規模の地すべりが予想され、地すべり地形としては比較的急勾配であるため、沢などに沿って土石流になる恐れが大である

歌中学校付近

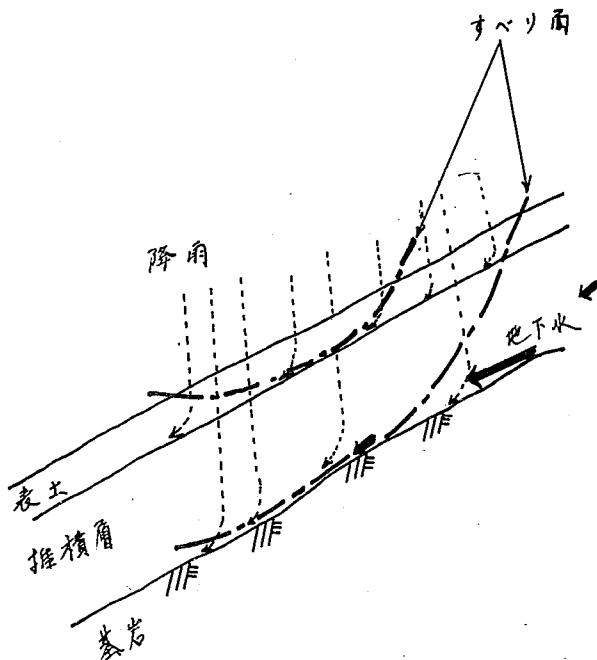
図3-1

斜面が崩壊する場合、ある土塊のすべろうとする力と、抵抗する力のつりあいの破れた点を境にして滑落する場合と、その斜面が地層、地質的に弱い面を持っていれば、その面を境にして滑落する場合の2通りが考えられる。前者はほぼ均一な地層からなる斜面であり、比較的急傾斜において発生する。後者は基岩と堆積層、堆積層と表土の境、又、同一の地層の中にも見られ、その他破砕帯、断層等の存在によって境界が位置づけられ、これを境界条件と言う。図(3-1)

この様に斜面の中に境界条件が存在すれば、各層によって透水係数が異なり水の浸透速度は異なる。水の供給が大であれば不透水層の面上に帯水を始め、その境界面によって流下始める。水のため、その境界面の強度は低下し、又、間隙水圧の増加により上部土塊は不安定となる。

親不知地区内において、地層的にはっきりと境界条件が認められたのは2の概略で示した2地区の洞川—歌川間、4地区の外波川—風波川間である。しかし、これらもその分布、地層の厚さ等は把握されていない。

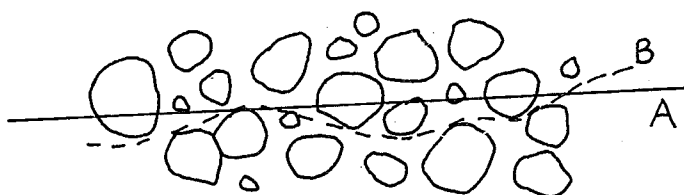
図3-2

レキ混り土の模式図は図(3-2)のようになり、仮りに面Aでセン断されるとするとレキを強制的にセン断することになり、セン断強度も相当大きくなることが予想される。

実際の斜面の崩壊においては破線Bのように弱い部分をぬって発生する。このような状態でセン断が発生すると、破線Bの上下のレキはころがり等によって変位を生じ、そこには1枚のすべり面ではなくすべり層を生じる。

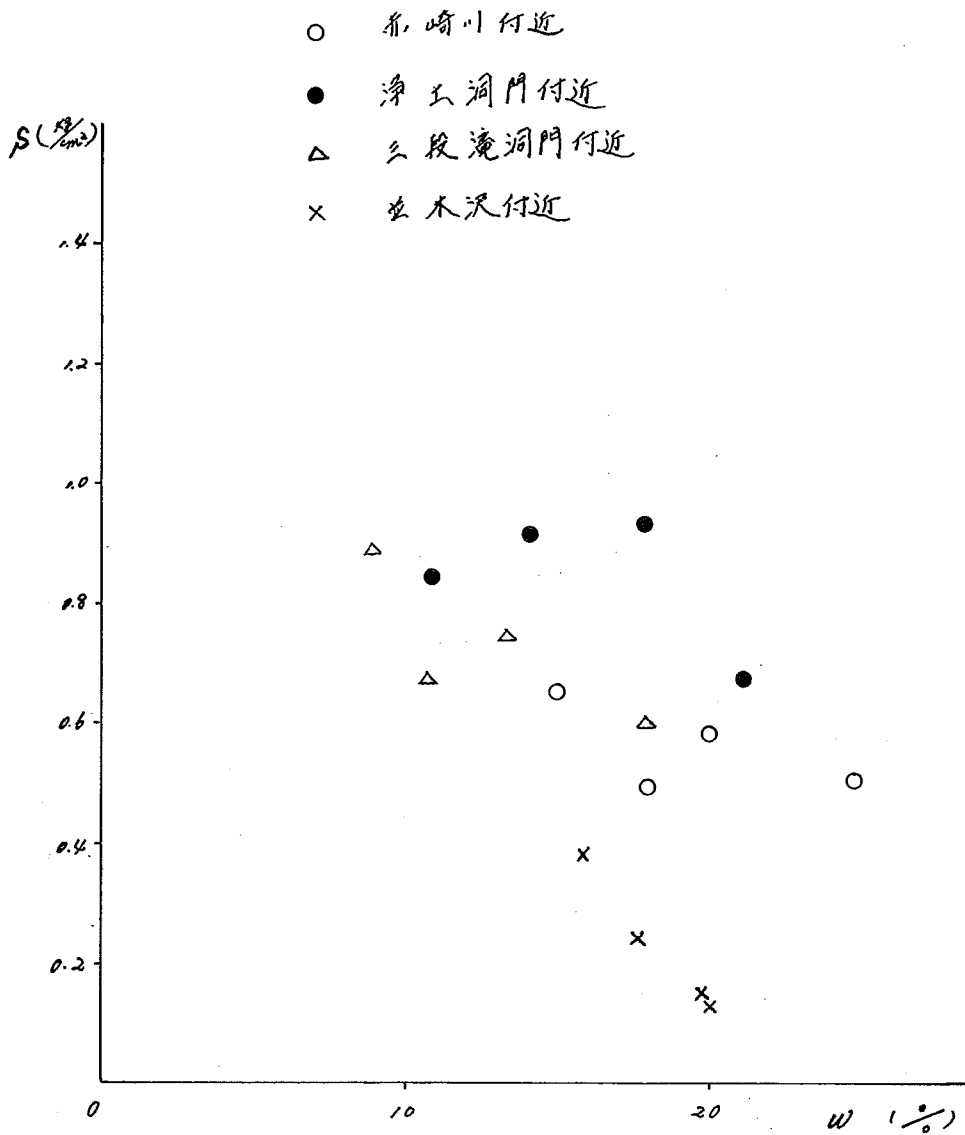
図 5-1

三段滝洞門附近の結果においては、同斜面は過去より崩壊をくり返しており地表踏査においても粘土を挟んだ小規模の断層が認められており、そのため地質構造的に弱くなっており、それに土質的因子、地形的因子がかさなって崩壊発生の原因をつくっている。

又、三段滝洞門附近の崩壊地において斜面の地下構造を把握する1方法として弾性波探査を行い

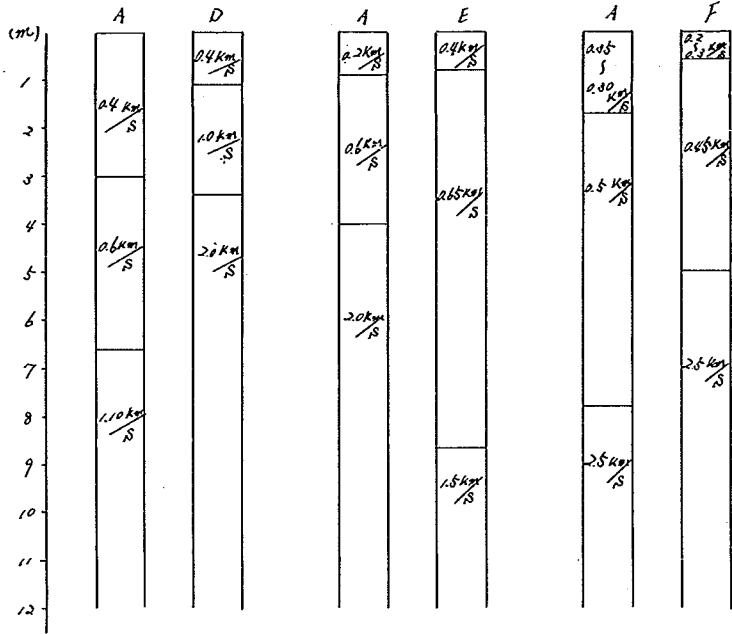
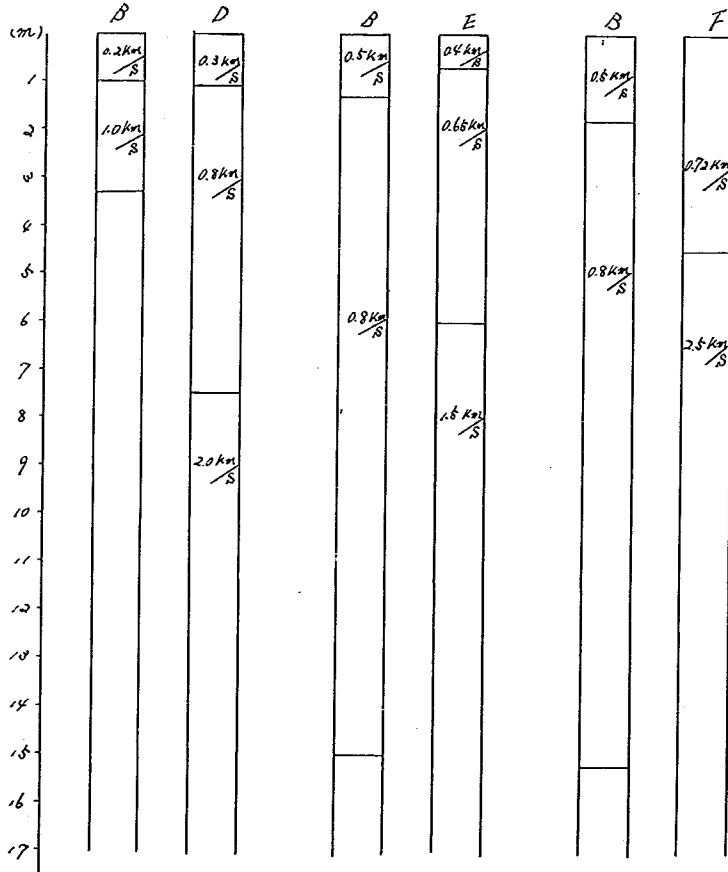
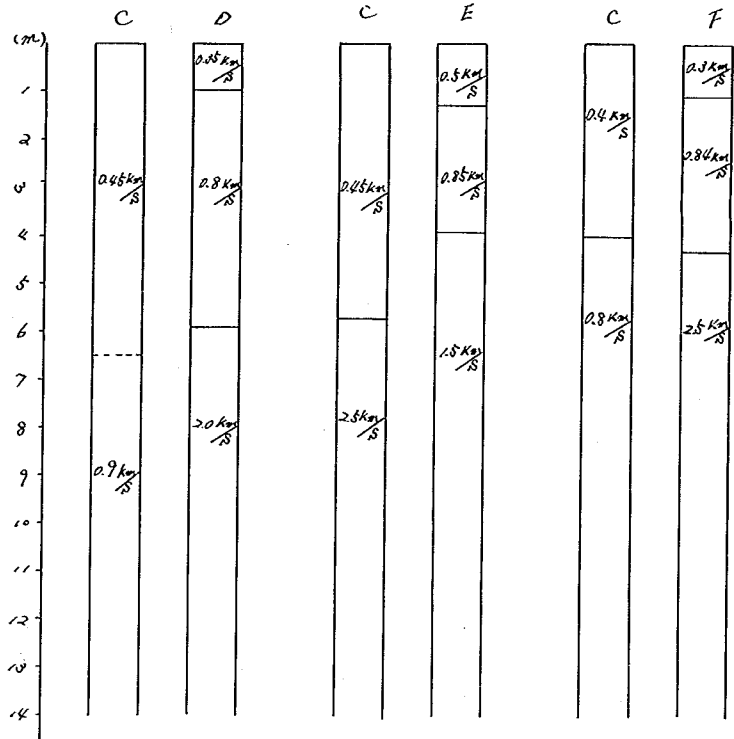
それをチェックする意味でボーリングを行った。弾性波探査において横測線A、B、Cと縦測線D、E、Fの交点における速度差を比較すると図(5-2、3、4)に示す通りであり、比較的地表近くでは一致しているが全体としてはかなりの違いがある。この原因は崩壊地に伴う地形的条件、観測時の保安等、種々の問題が多くこれについて簡単に検討する。

第1の問題としては、記録の読み取りに際して実際の初動到達時間と異なった値を読み取る場合である。この原因として考えられるのは、1. 地震発生時間のずれによるもの。2. 波動記録が悪いものの両者が考えられ、この誤差を取り除く方法としては、1の地震発生時間のずれによるもの場合は雷管の爆発した時の時間のずれによるものと、電気発破器を用いて発火させた時の時間のずれによるものなどがあるが、いずれも機械的な誤差であり、機械の性能が向上しないかぎり、ある程度はやむを得ないと考えられる。2の波動記録が悪い場合は、震源からの信号が小さい時、自然的あるいは人為的に発生するノイズが大きい時、受震器が確実に地面に設置されていない時、等が考えられる。

次に第2の問題としては、発破孔に関連した問題が考えられる。この問題としては、1. 発破孔が各展開ごとにずれる場合。2. 発破深度が各展開ごとに異なる場合。3. 発破を行うことにより地質がゆるむ場合。等が考えられる。これを調査地に合ってはめて考えてみると、1の場合は崩土が多いために1度使用した発破孔がわかりにくくなりそのためずれを生ずる可能性がある。また、2の場合は良い記録を得るためには深度を深く取る必要があり、発破回数が多くなればなるほど深くなることがある。3の場合としては、調査地のように断層の多い場所では発破回数が多くなればなるほど、他の地質条件の良い場所と比較してゆるむ可能性が大きいと考えられる。しかしながら、現状では岩盤状況については地表踏査結果より推定したものであり、次期調査のボーリング結果を含めて、弾性波探査実施上の問題点を検討することにした。

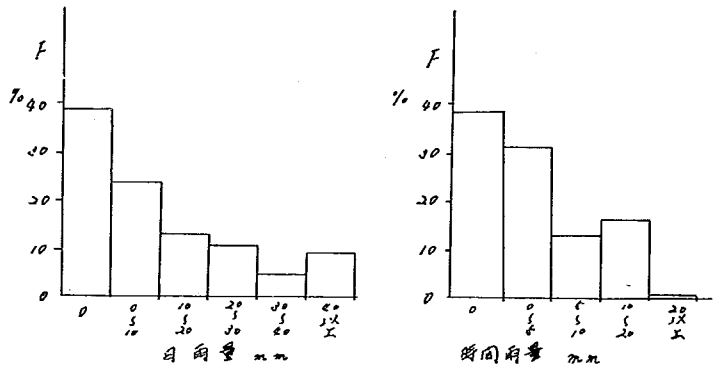
図(6-2)

落石の素因と誘因との関係は不明な点が多く、親不知区間においても降雨、風との相関性は明確ではない。 図（6-2、3、4）参照

昭和43、44年2年間の落石発生頻度と雨量との関係

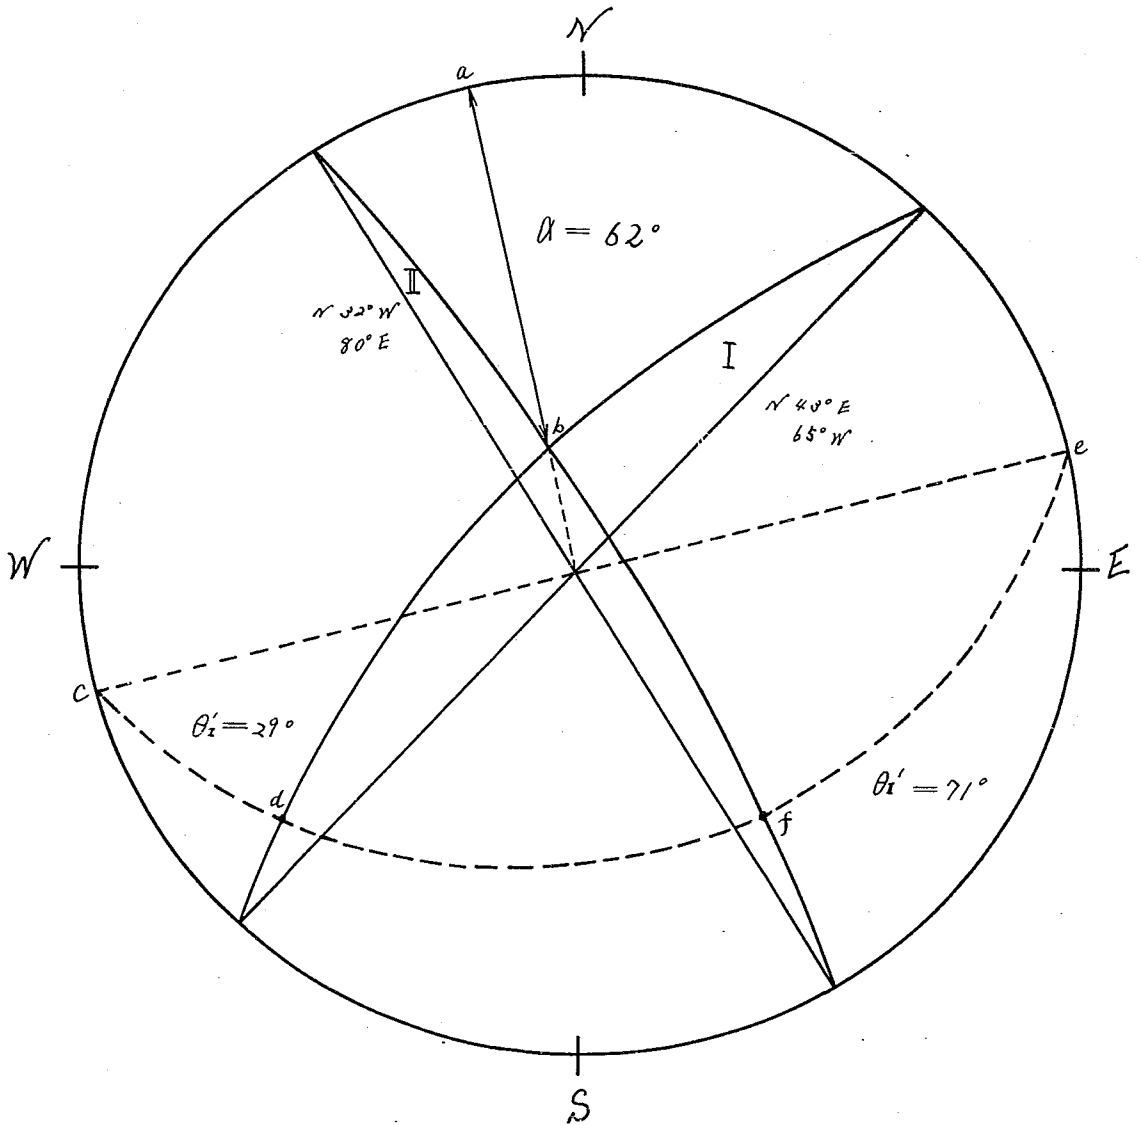
图 6-9

面	走向	倾斜	$\alpha$	$\theta'_I$	$\theta'_II$	摩擦系数
I	N 40° E	65° W				
II	N 32° W	80° E	62°	29°	71°	1.500
I	N 38° E	58° W				
II	N 35° W	75° E	52°	30°	65°	0.907
I	N 40° E	60° W				
II	N 37° W	82° E	56°	26°	68°	1.084
