# 土木研究所資料

国道 8 号線親不知崩壊地調査

昭和 48 年 8 月

建設省土木研究所

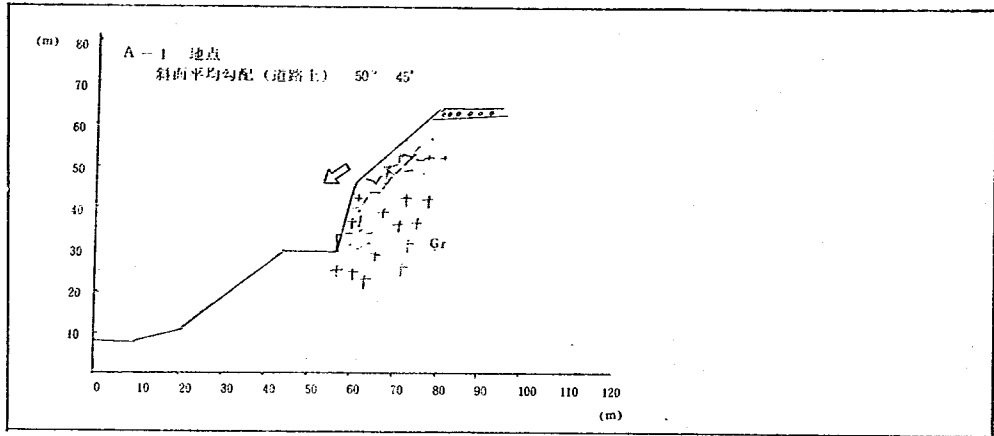
A - 1

地質, 土質	地 形	集水面積 (Km <sup>2</sup> )	植生	災害 (予想) 状況, 及び原因	モデル No	備 考
黒雲母花崗岩 斜面最上部に 薄く崖錐堆積 層	尾根筋の末端で, 切取られ, 岩が 露出している  (高さ20m~ 35m)	0.0027	雑草 雑木	切り取り面の風化 花崗岩の崩落	3

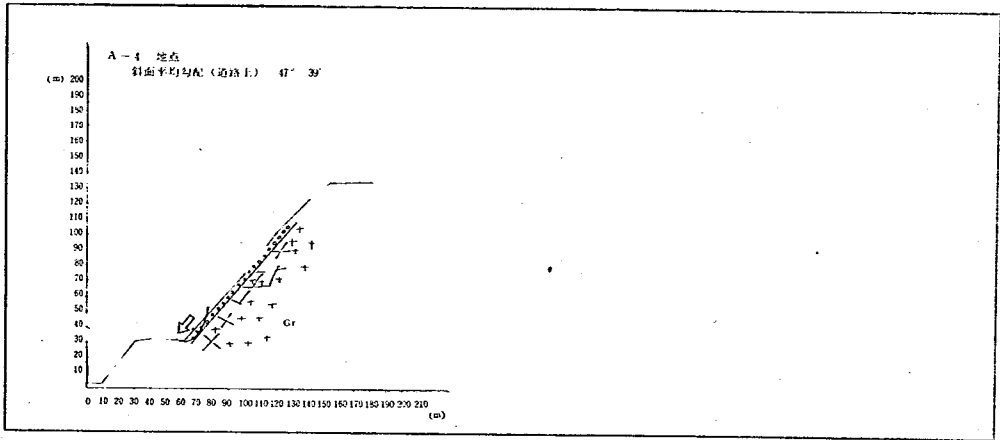
A - 4

地質、土質	地 形	集水面積 (Km <sup>2</sup> )	植 生	災害(予想)状況、 及び原因	モデル No	備 考
黒雲母花崗岩 風化が著しく 浅い崩積土層	谷地形を程して おり縦断的には 平衡斜面である	0.0030	雑草 雑木	降雨による崩積土の崩 壊	2

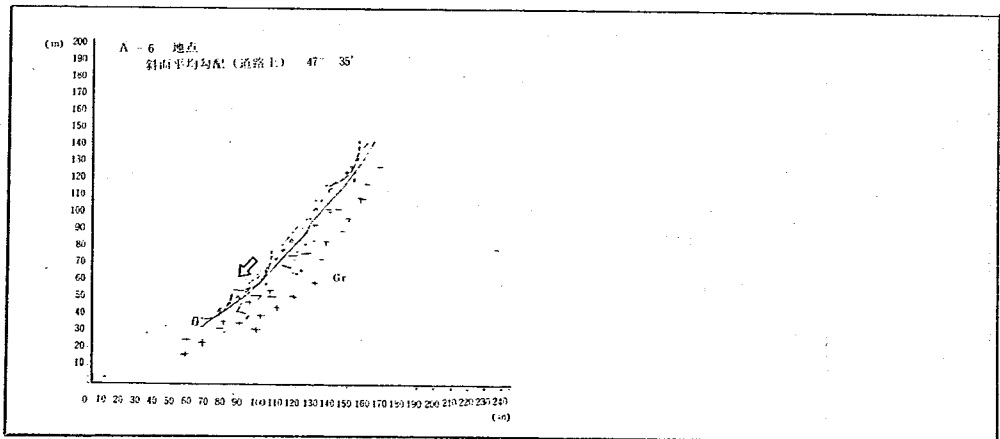
A - 6

地質、土質	地 形	集水面積 (Km <sup>2</sup> )	植 生	災害(予想)状況、 及び原因	モデル No	備 考
黒雲母花崗岩 崩積土	平面的に扇形地 形をなし縦断的 にはほぼ平衡斜 面であり尾根付 近と道路上高さ 約45m付近に 崩壊地がある。	0.0043	雑草 雑木	降雨により上部の表土 風化岩の崩壊ならびに 下部斜面巾に比較して 集水面積が大のため土 石流になる恐れが大	2 5

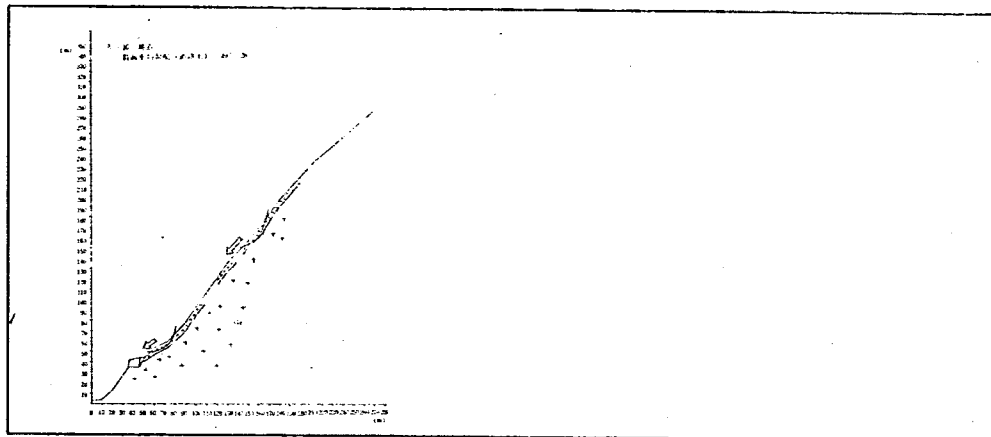
A-16

地質, 土質	地 形	集水面積 (Km <sup>2</sup> )	植 生	災害 (予想) 状況, 及び原因	モデル No	備 考
花崗岩混りの 崩積土	斜面長は短かく 全体が谷地形に なっている。	0.0057	雑草 雑木 (中腹 以下は 比較的 密)	斜面上部の崩壊による 土石流, 多量の降雨に よる中腹以下の崩壊, 凹地にそっての落石が 予想される。	1 5

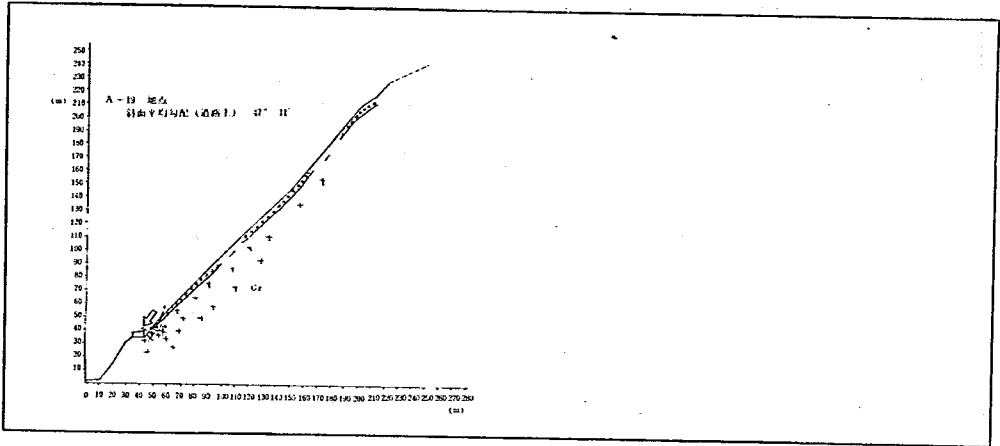
A-19

地質, 土質	地 形	集水面積 (Km <sup>2</sup> )	植 生	災害(予想)状況, 及び原因	モデル No	備 考
黒雲母花崗岩 露出岩はこま かいブロック 状に風化して いる。	斜面全体が谷地 形となっている 斜面下部が高さ 約10mに渡っ て崩壊している。	0.0056	雑草 雑木 (比較 的密で ある。)	斜面下部の岩の崩落な らびに崖錐堆積層のす べり。	3 1

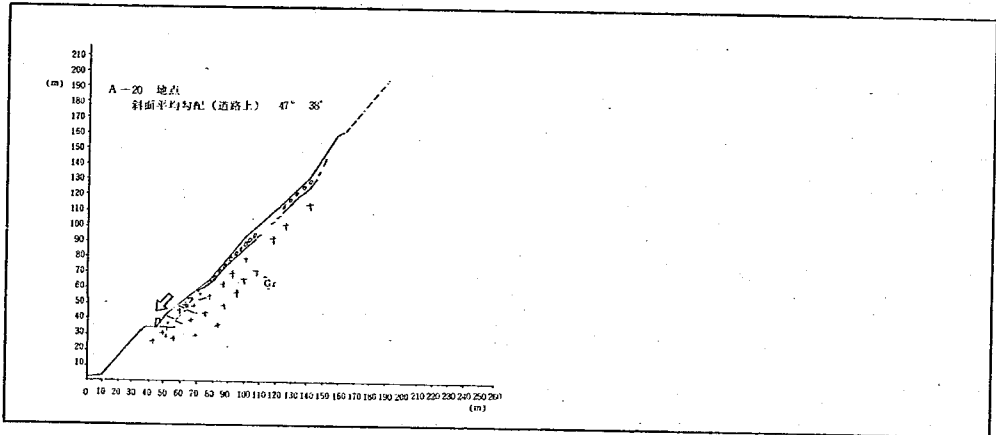
A-20

地質, 土質	地 形	集水面積 (Km <sup>2</sup> )	植 生	災害(予想)状況, 及び原因	モデル No	備 考
黒雲母花崗岩 A-20以上に 小まかくブ ロック状に風 化している。 崖錐堆積層	斜面下部は浅い 谷地形となっ ており岩が露出(崩 壊地)となっ ている。縦断的に は下降斜面であ る。	0.0031	雑草 雑木 針葉樹 (10年 生)	斜面下部の崖の崩落, (崩壊地の拡大)	3

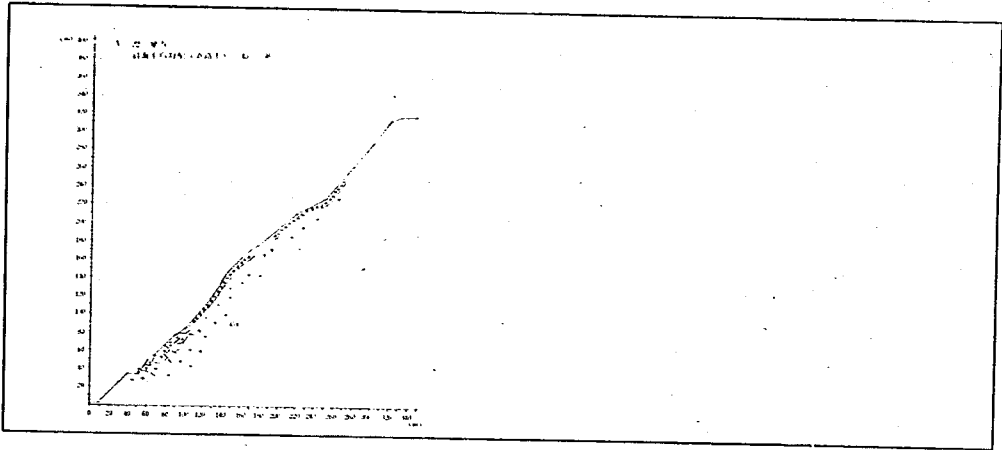
A - 2 2

地質, 土質	地 形	集水面積 (Km <sup>2</sup> )	植 生	災害(予想)状況, 及び原因	モデル No	備 考
黒雲母花崗岩 ブロック状に 風化している。 崖錐堆積層	斜面下部は巾約 10m高さ50 ~60mのV字 形の崩壊地にな っておりその上 を凹地が斜に横 切っている。	0.0184	雑草 雑木 針葉樹 (10~ 15年生)	崩壊地上部の岩の崩落 特に上部へ向って拡大 していく。	3

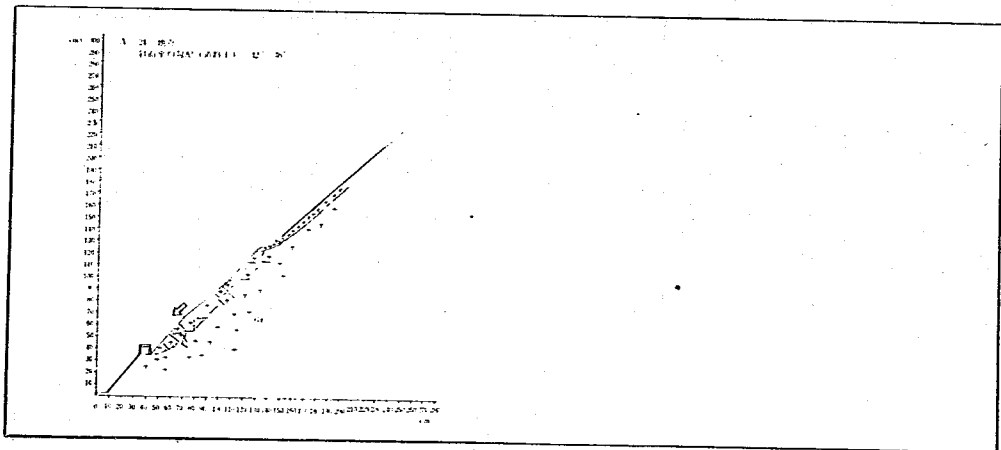
A - 2 4

地質, 土質	地 形	集水面積 (Km <sup>2</sup> )	植 生	災害(予想)状況, 及び原因	モデル No	備 考
黒雲母花崗岩 表面はマサ状 に風化してお り斜面下部は マサが堆積し ている。崩壊 地上部にほぼ 水平に断層破 砕帯が認められる。	崩壊前は尾根の 一部で上昇斜面 であったが崩壊 後侵食を受けV 字状地形を示し ている。	0.0066	雑草	崩壊後の斜面が侵食を 受けマサ土が流下して いる。	2

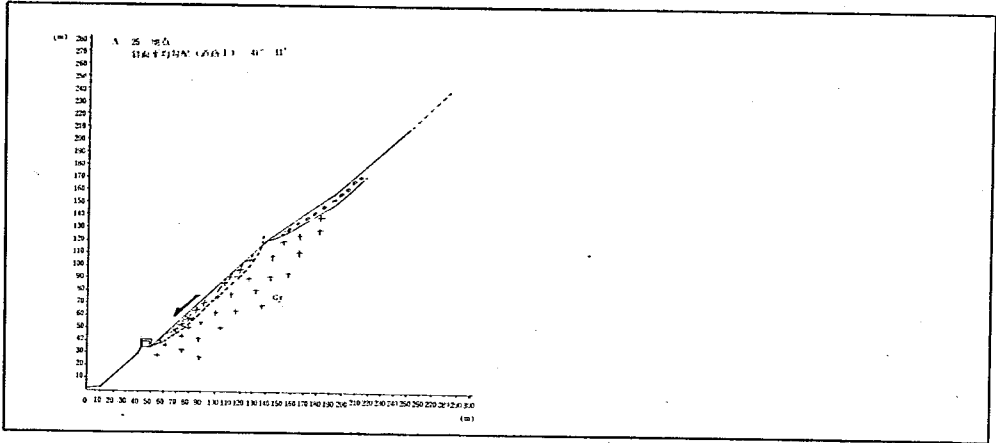
A - 2 5

地質, 土質	地 形	集水面積 (Km <sup>2</sup> )	植 生	災害(予想)状況, 及び原因	モデル No	備 考
黒雲母花崗岩 が露出して おり極度に風 化がすすみマ サ化しており 弱風化の部分 が岩として部 分的に残って いる。 中腹部に断層	尾根筋の上昇斜 面が崩壊を受け ガリーが発達し ている。縦断的 には上卑斜面か ら平衡斜面に近 ずきつつある。	0.0081	雑草	崩壊後の強風岩の侵食 流下, それに伴うレ キ, 弱風化岩の崩落	2 (3)

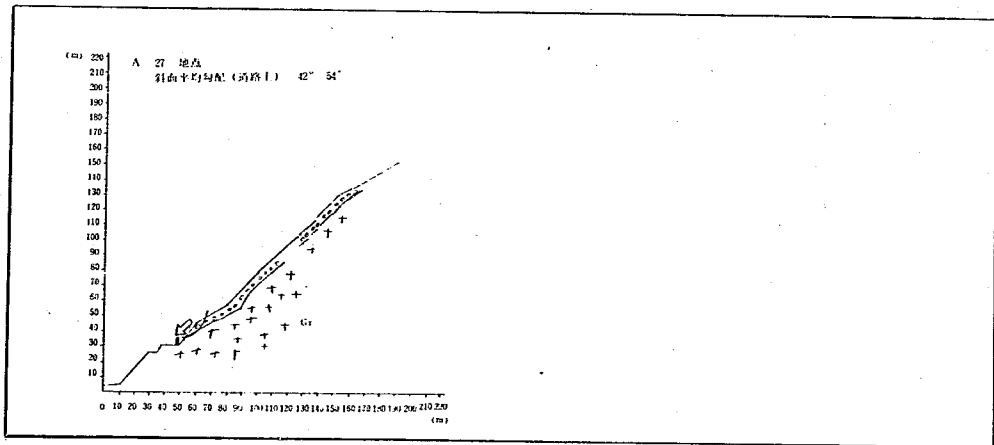
A - 2 7

地質, 土質	地 形	集水面積 (Km <sup>2</sup> )	植 生	災害(予想)状況, 及び原因	モデル No	備 考
崖錐堆積層 斜面下部は切 り取りによっ て岩が露出し ておりその上 部付近の崖錐 堆積層は密度 は低く透水性 は大と推定さ れる。	縦断的には上部 は平衡斜面であ るが下部は複合 斜面となってい る。	0.0025	雑草 雑木	斜面下部の雨水の侵透 による表土(崖錐)の 小規模な崩壊	2

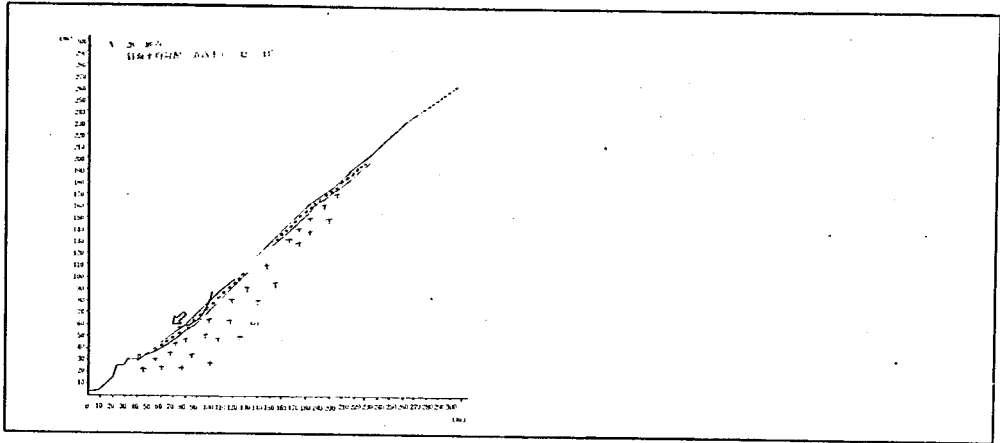
A-28

地質、土質	地 形	集水面積 (km <sup>2</sup> )	植 生	災害(予想)状況、 及び原因	モデル No	備 考
崖錐堆積層 斜面下部は岩 (花崗岩)が 露出している。	斜面下部から上 部まで細長く谷 地形をなしてい る。平衡斜面で ある。	0.0061	雑草 雑木 (比較 的疎で ある)	表土(崖錐)の深さ0.3 ~0.5mの小規模な崩 壊	1

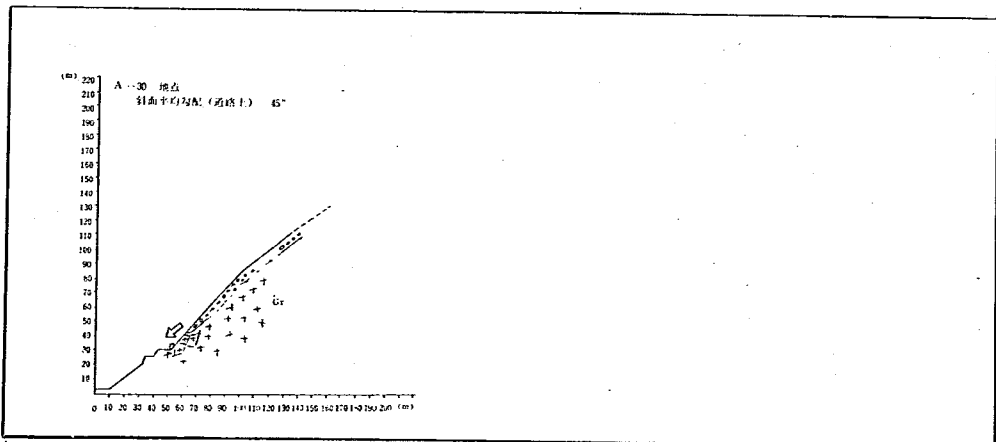
A-30

地質、土質	地 形	集水面積 (km <sup>2</sup> )	植 生	災害(予想)状況、 及び原因	モデル No	備 考
黒雲母花崗岩 崖錐堆積層岩 がブロック状 に風化してい る。	尾根筋末端が切 り取られ露岩し ている。斜面長 は短い。上昇斜 面である。	0.0026	雑草 雑木	全体的には上昇斜面で あるが崩壊地の上部に 凹地があり降雨が浸透 しやすくなっている。 崩壊地の岩の崩落	3

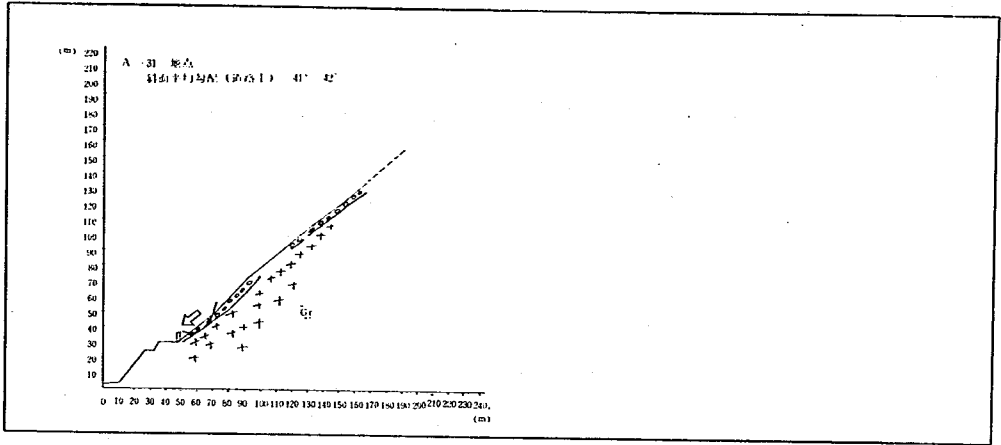
A - 3 1

地質, 土質	地 形	集水面積 (Km <sup>2</sup> )	植 生	災害(予想)状況, 及び原因	モデル No	備 考
崖錐堆積層	小規模の浅い谷 地形複合斜面	0.0026	雑草 雑木	浅い表土(崩積土)の 崩壊	2

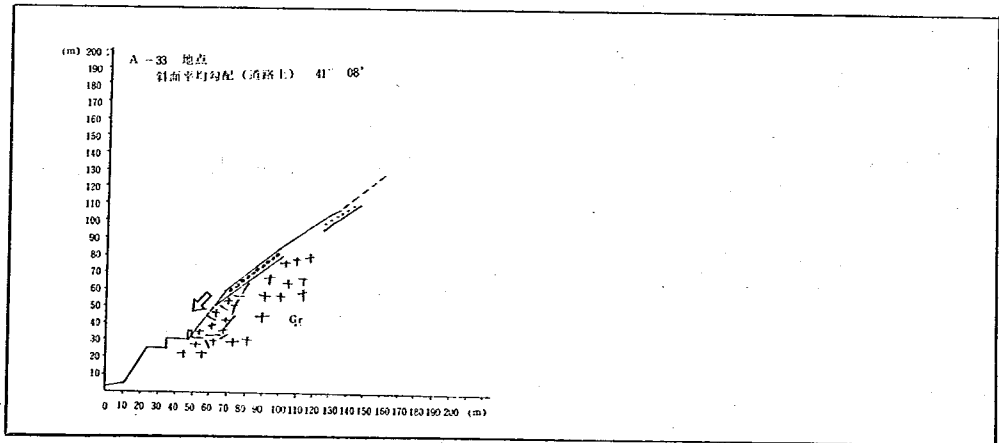
A - 3 3

地質, 土質	地 形	集水面積 (Km <sup>2</sup> )	植 生	災害(予想)状況, 及び原因	モデル No	備 考
黒雲母花崗岩 ブロック状に 風化している。 (弱風化)岩 の露出部上部 に斜めに断層 が認められる。	尾根筋の末端斜 面長は短かく切 り取られている。 平面的扇形地形 をなし上昇斜面 である。	0.0017	雑草 雑木	切り取り面の岩の崩落	3

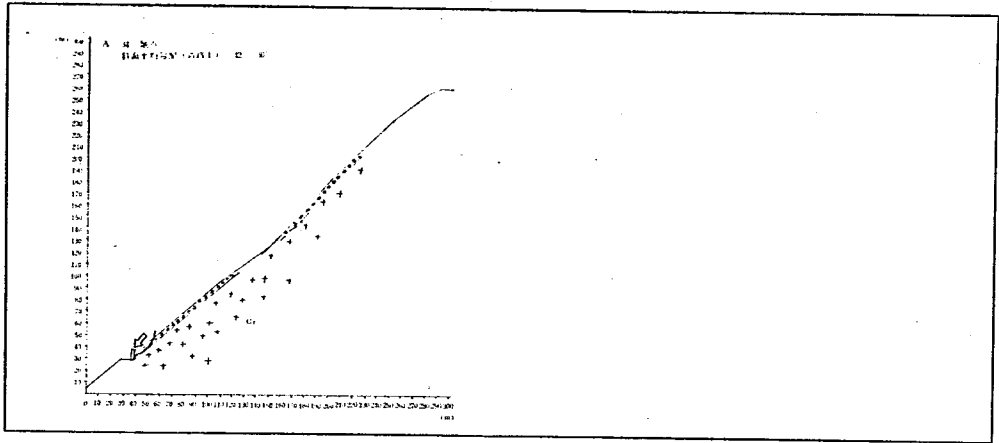
A - 3 4

地質、土質	地形	集水面積 (Km <sup>2</sup> )	植生	災害(予想)状況、 及び原因	モデル No	備考
崖錐堆積層	扇形地形をなし ており中腹は比 較的平衡斜面で ある。	0.0211	雑草 雑木	表土(崖錐)の崩壊。中 腹以上で発生した場合 降雨量が多ければ土石 流となる。	2 (5)

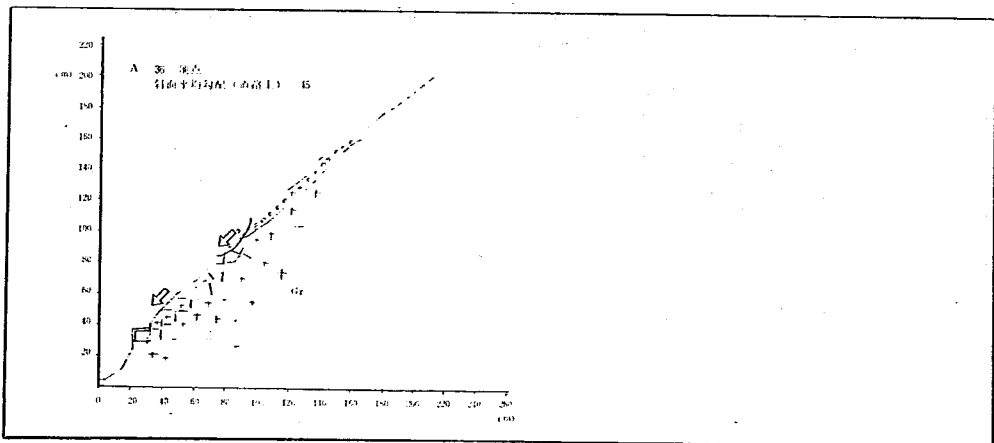
A - 3 6

地質、土質	地形	集水面積 (Km <sup>2</sup> )	植生	災害(予想)状況、 及び原因	モデル No	備考
黒雲母花崗岩 ブロック状に 風化している。 (弱風化)	上部は浅い谷地 形で下部は高さ 約60m巾約9 0mの崩壊地と なっており全体 として逆扇形を なしている。下 部は上昇斜面で ある。	0.0068		崩壊面からの岩の崩落。 崩壊地上部の崖錐の崩 壊による拡大	2 3

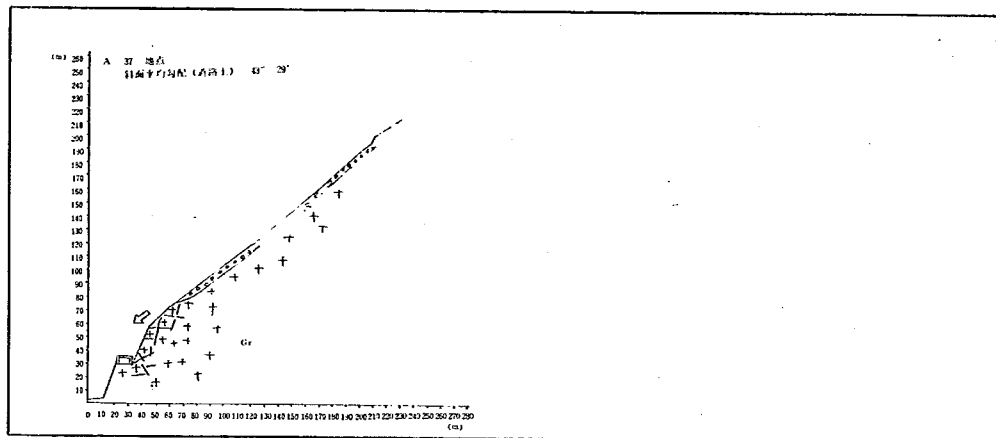
A - 3 7

地質, 土質	地 形	集水面積 (Km <sup>2</sup> )	植 生	災害(予想)状況, 及び原因	モデル No.	備 考
黒雲母花崗岩 崩壊地の富山 側に境界にそ って安山岩岩 脈が通ってお りその付近は 破碎されてい る。	斜面下部に高さ 約50mの崩壊 地がありV字状 になっている。	0.0058	雑草 雑木	崩壊斜面の岩の崩落。斜 面上部から続いている 凹地にそって拡大してい く恐れがある。	3

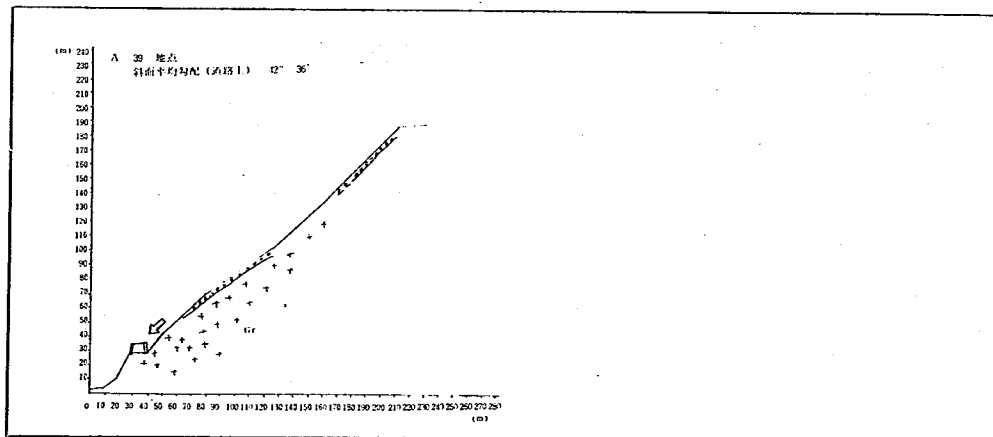
A - 3 9

地質, 土質	地 形	集水面積 (Km <sup>2</sup> )	植 生	災害(予想)状況, 及び原因	モデル No.	備 考
黒雲母花崗岩 露出した岩斜 面は小まかく ブロック状に 破碎風化して いる。	斜面中部から上 部にかけて谷地 形となっており 縦断面は複合斜 面となっている。 下部は高さ約2 5mに渡って岩 が露出している。	0.0126		斜面下部の切り取り面 の岩の崩落	3

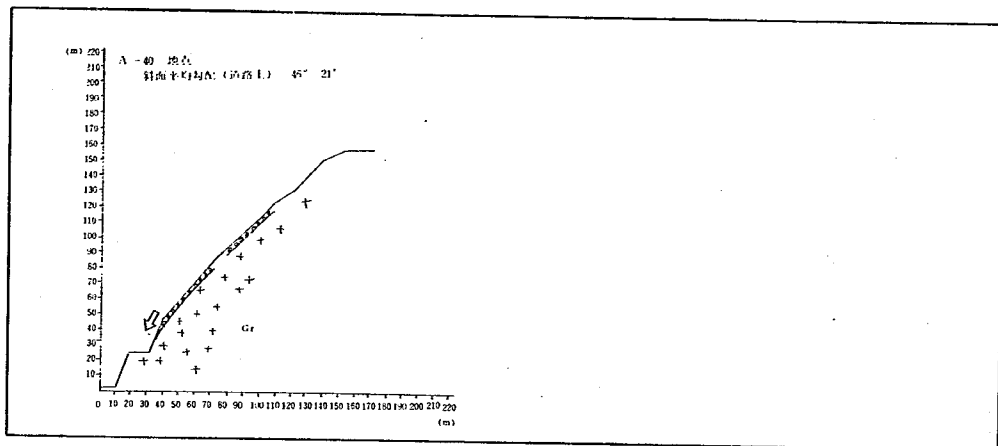
A-40

地質, 土質	地 形	集水面積 (Km <sup>2</sup> )	植 生	災害(予想)状況, 及び原因	モデル No	備 考
崖錐堆積層	斜面は扇形をな しており縦断形 は上昇斜面とな っている。	0.0042		豪雨の際異状出水の恐 れがある。	(5)

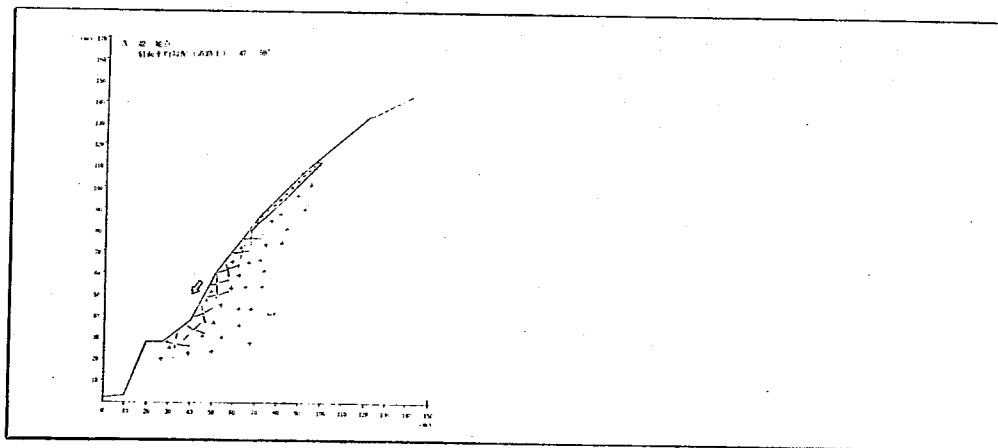
A-42

地質, 土質	地 形	集水面積 (Km <sup>2</sup> )	植 生	災害(予想)状況, 及び原因	モデル No	備 考
黒雲母花崗岩 露出岩は弱風 化であるが節 理が発達して おり主に受け 盤である。	浅い谷地形とな っているが縦断 的には上昇斜面 であり下部は切 り取り, 崩壊に より岩が露出し ている。	0.0042		切り取り斜面より主に 小片の岩の崩落	3

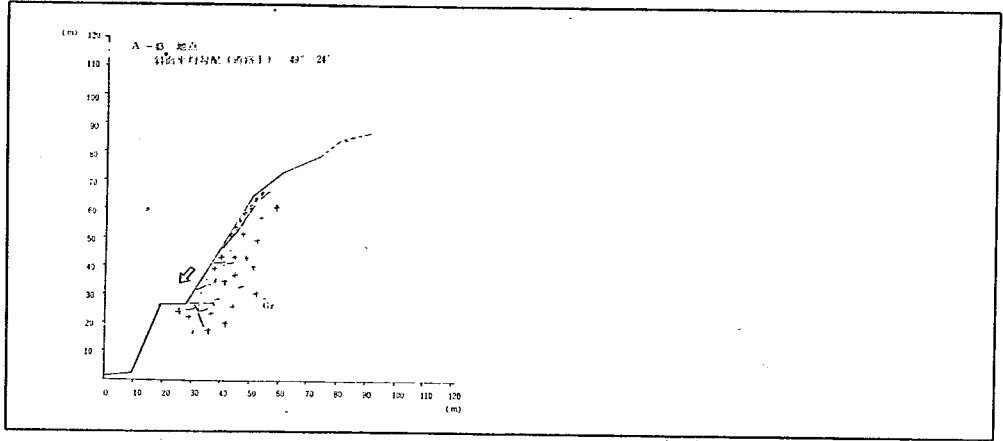
A - 4 3

地質、土質	地 形	集水面積 (Km <sup>2</sup> )	植 生	災害(予想)状況、 及び原因	モデル No	備 考
露出岩は節理が発達しているが岩自体は比較的未風化である。	尾根の末端で斜面下部は高さ約20mに渡って切り取られている。	0.0018		切り取り面の岩の崩落	3

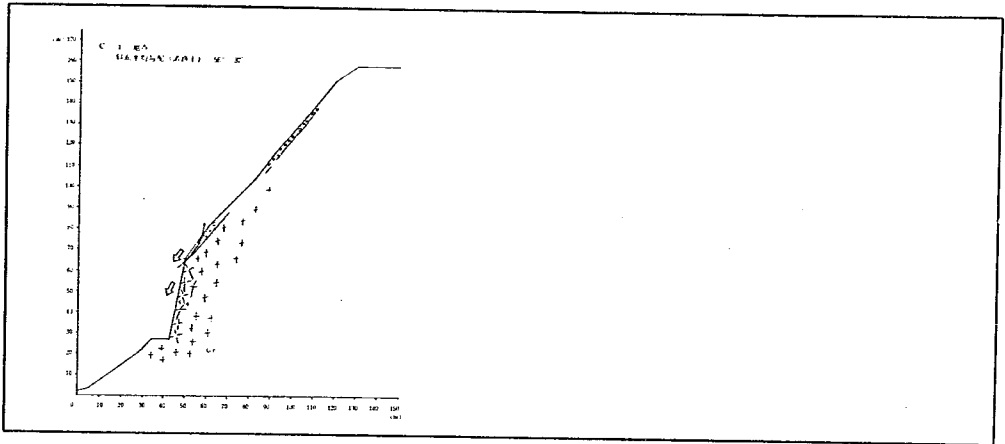
C - 1

地質, 土質	地 形	集水面積 ( $\text{km}^2$ )	植 生	災害 (予想) 状況, 及び原因	モデル No	備 考
黒雲母花崗岩 岩の露出部分 上部を斜めに 安山岩岩脈が 通っており岩 が大きくブロ ック状になっ ているが岩自 体は弱風化で ある。	尾根筋の末端で あり特に斜面下 部は大きく削り 取られており急 傾斜 (約 $80^\circ$ ) をなしている。	0.0054	雑草 雑木	露出岩は節理等によ ってブロック状になっ ているが比較的しっか りしており大ブロックの 岩の崩落の可能性は少 くないと思われる。 降雨の浸透による斜面 上部の崖錐の崩壊	2 (3)

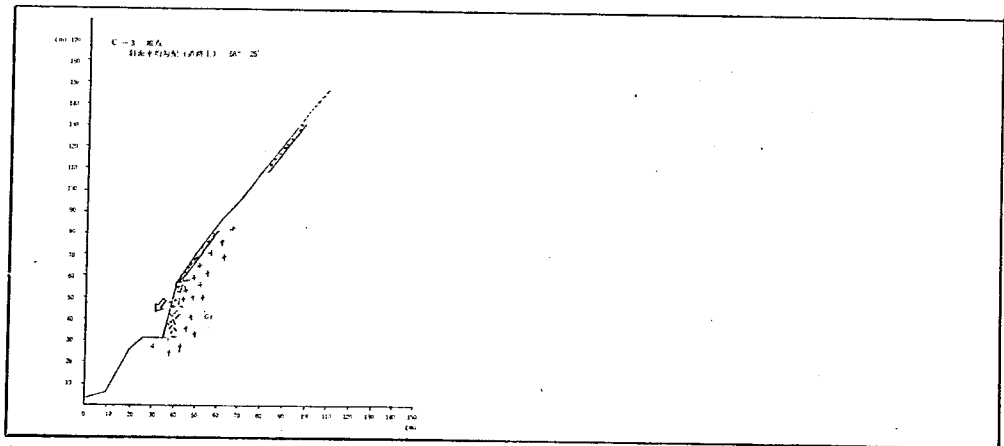
C - 3

地質, 土質	地 形	集水面積 ( $\text{km}^2$ )	植 生	災害 (予想) 状況, 及び原因	モデル No	備 考
黒雲母花崗岩	小尾根の末端で 斜面下部は切り 取られている。	0.0009	雑草 雑木	斜面下部の切り取り面 の岩の崩落	3

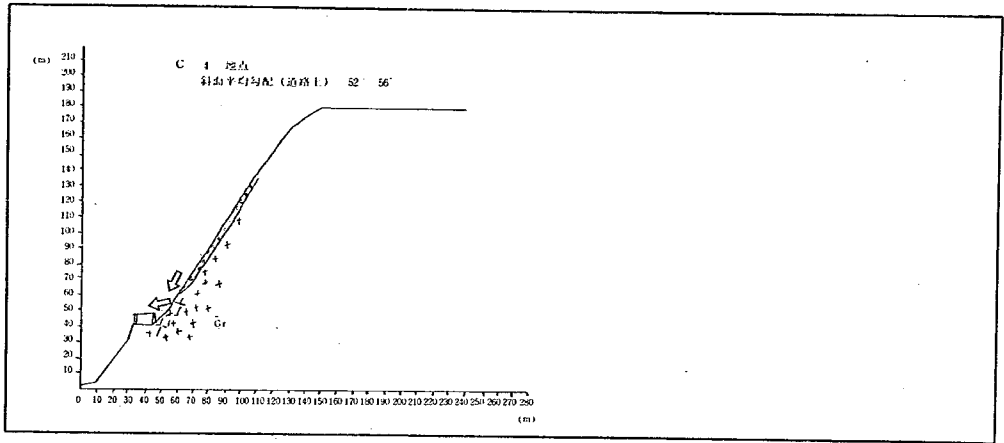
C - 4

地質, 土質	地 形	集水面積 ( $\text{km}^2$ )	植 生	災害(予想)状況, 及び原因	モデル No	備 考
黒雲母花崗岩 崖錐堆積層	斜面下部から上部まで凹地となっており縦断的にはほぼ平衡斜面である。	0.0042		斜面上部からの流下水の影響による斜面下部の岩の崩落 崖錐の崩壊	2 3

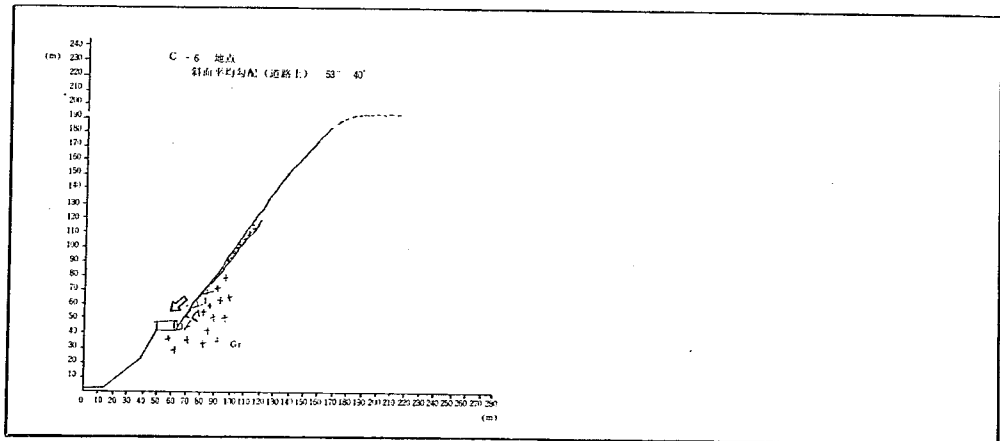
C - 6

地質, 土質	地 形	集水面積 ( $\text{km}^2$ )	植 生	災害(予想)状況, 及び原因	モデル No	備 考
黒雲母花崗岩 崩壊地の露出 岩はブロック 状に風化して おりマサ化し ている部分も ある。	浅い谷地形をなしており斜面下部に崩壊地がある。	0.0012	雑草 雑木	崩壊地内の岩の崩落と侵食によって除々にV字状となる。又崩壊地上部のレキの崩落とともに上部へ拡大していく。	3

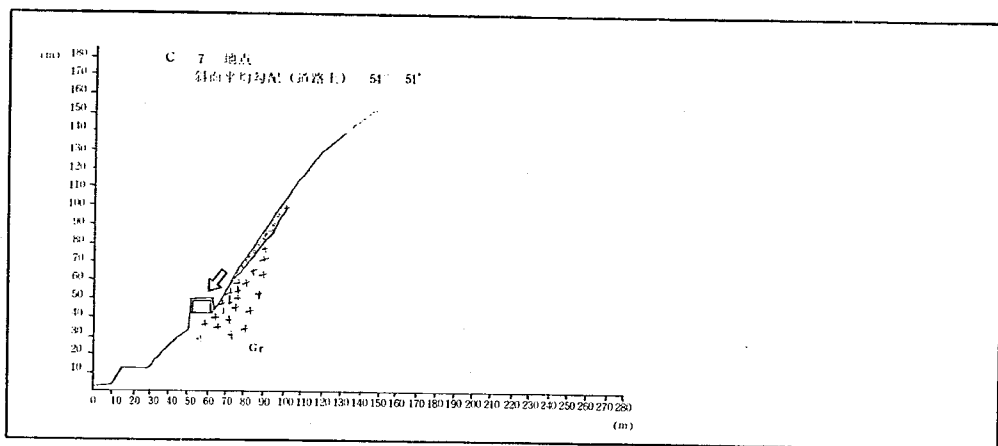
C-7

地質, 土質	地 形	集水面積 (Km <sup>2</sup> )	植 生	災害 (予想) 状況, 及び原因	モデル No	備 考
黒雲母花崗岩	小尾根の末端で あり高さ約20 mに切り取られ ている。	0.0012	雑草 雑木	洞門直上の岩の崩落	3

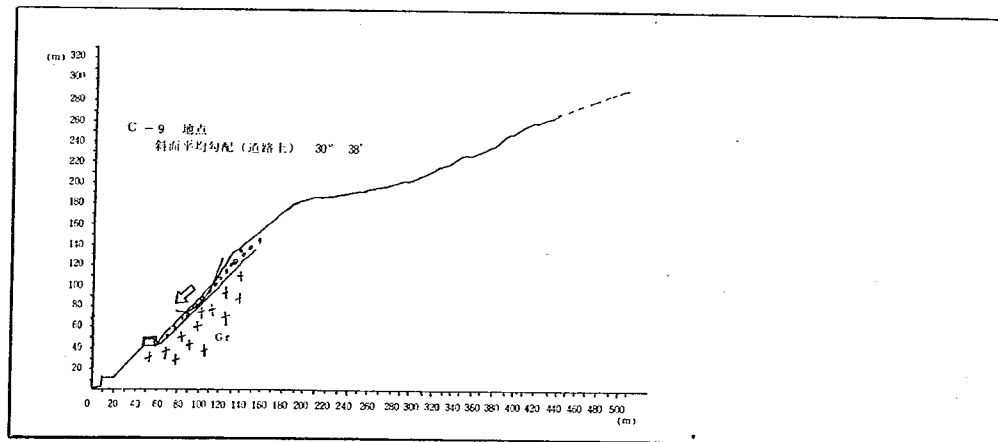
C-9

地質, 土質	地 形	集水面積 (Km <sup>2</sup> )	植 生	災害 (予想) 状況, 及び原因	モデル No	備 考
崖錐堆積層 (石灰岩, 砂 岩, 花崗岩の レキを含む) 黒雲母花崗岩	斜面長は非常に 長く全体が谷地 形となっている。 縦断的には道路 から150mまで は約5°, それ 以後は約2°で ある。	0.0355 以上		斜面下部の崩積土 (崖 錐) のすべり (標高 100~120 m以下)	1

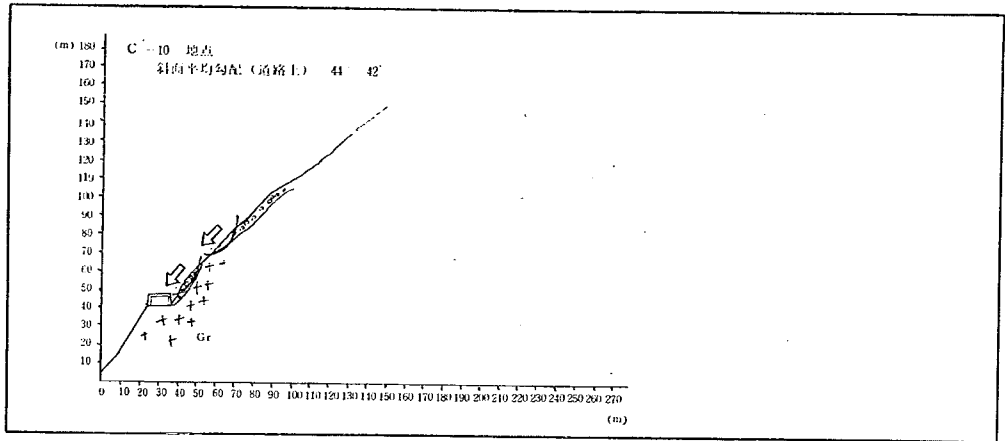
C-10

地質, 土質	地 形	集水面積 (Km <sup>2</sup> )	植 生	災害(予想)状況, 及び原因	モデル No	備 考
黒雲母花崗岩 崖錐堆積層	斜面長は短かく 逆扇型をなして おり縦断的には 上昇斜面である。 斜面中腹に崩壊 地が見られる。	0.0041		崖錐のすべり特にこれ までの崩壊地の拡大な らびに露出面からの転 石の落下	2

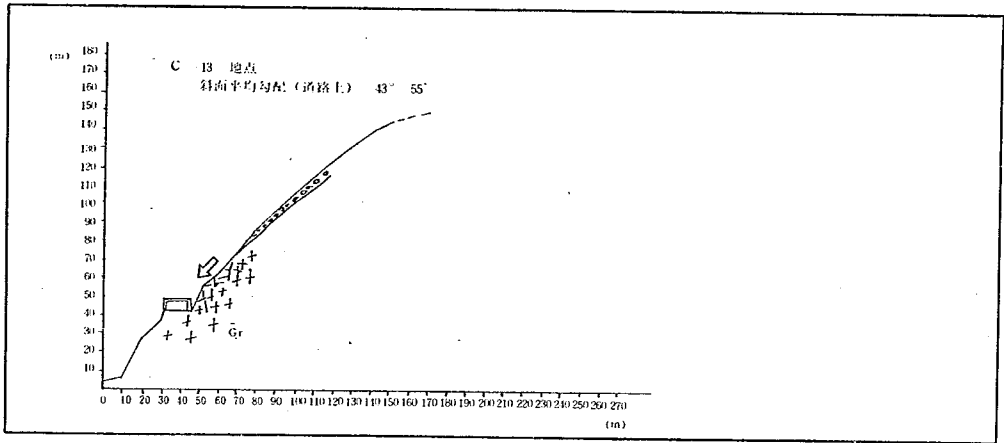
C - 1 3

地質, 土質	地 形	集水面積 (Km <sup>2</sup> )	植 生	災害(予想)状況, 及び原因	モデル No	備 考
黒雲母花崗岩 崖錐堆積層 (石灰岩のレ キを主に含む) 石灰岩	浅い谷地形とな っており斜面上 部より下部に渡 って崩壊が続い ている。	0.0057	雑草	上部の崩壊地からの崩 積土が中腹に残留して おり多量の降雨により 下方へ流れ落ちる可能 性が大きい。崩壊地の 上部への拡大	2 3

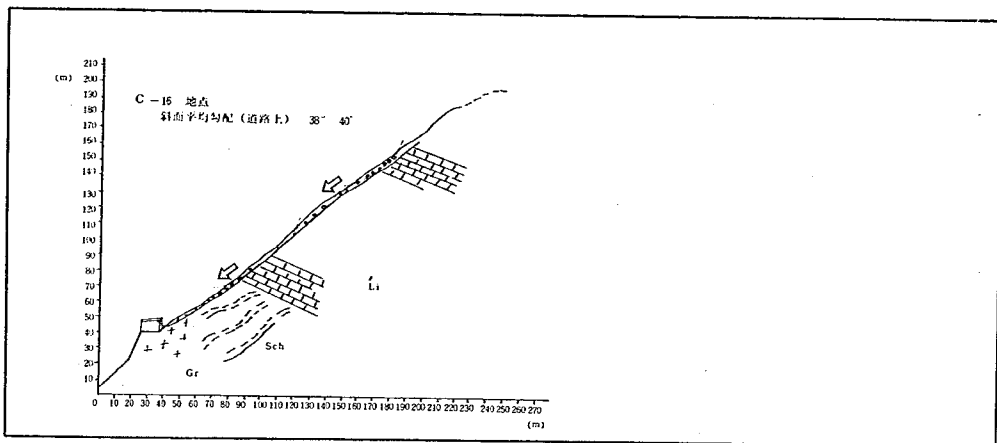
C - 1 6

地質, 土質	地 形	集水面積 (Km <sup>2</sup> )	植 生	災害 (予想) 状況, 及び原因	モデル No	備 考
黒雲母花崗岩 輝緑凝灰岩 石灰岩 崖錐堆積層	谷地形をなして おり中腹部にお いて小規模の崩 壊が発生してお り斜面上部, 下 部に影響を与え ている。	0.0057	雑草	C - 15と同じ現象で あるが斜面全体の風化 破碎作用をより大きく 受けており崩壊の危険 性が大きい。	3 2

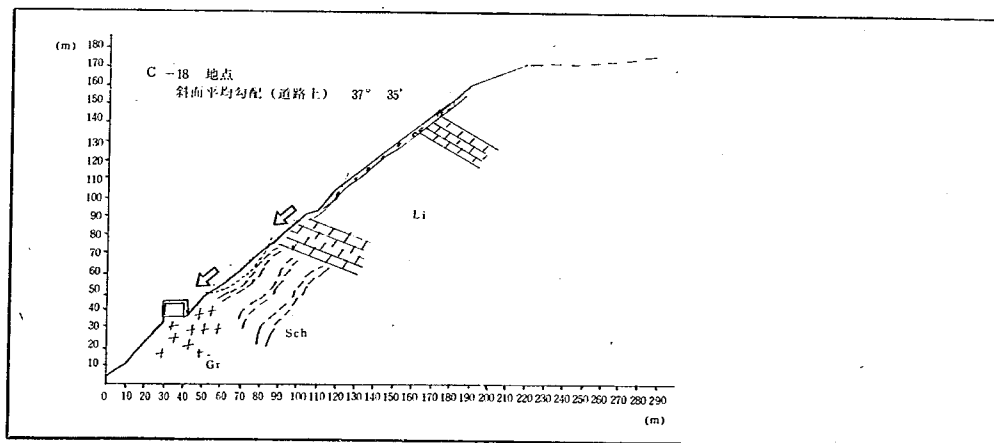
C - 1 8

地質, 土質	地 形	集水面積 (Km <sup>2</sup> )	植 生	災害 (予想) 状況, 及び原因	モデル No	備 考
黒雲母花崗岩 輝緑凝灰岩 石灰岩 崖錐堆積層 (主に石灰岩 のレキを含む)	斜面上部は谷地 形をなしており 中腹以下は崩壊 地となっている。	0.0067	雑草	地形的にはC - 17と 同じく流下水が輝緑凝 灰岩付近に集中するた め輝緑凝灰岩の崩壊な らびに崩壊地上部の石 灰石の崖錐堆積層の崩 壊	3 2

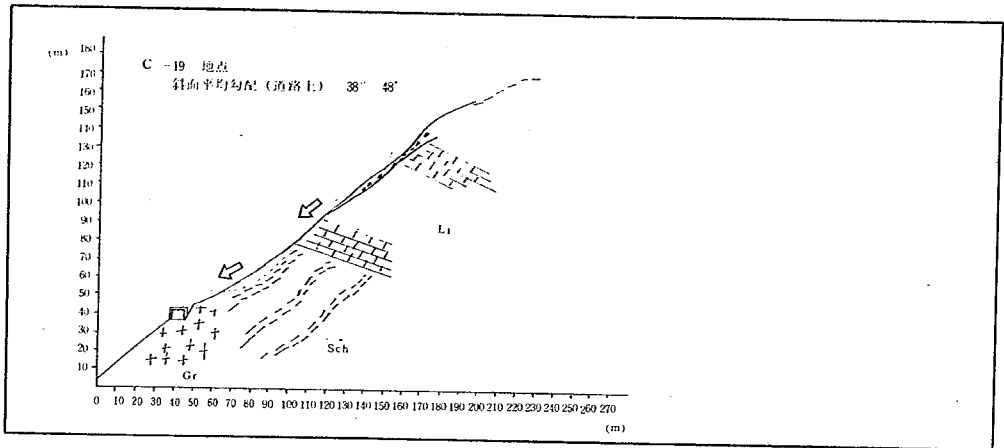
C - 1 9

地質, 土質	地 形	集水面積 (km <sup>2</sup> )	植 生	災害 (予想) 状況, 及び原因	モデル No	備 考
黒雲母花崗岩 輝緑凝灰岩 石灰岩 崖錐堆積層 (主に石灰岩 のレキを含む)	尾根の側面であ り斜面中腹は崩 壊地となってい る。下降斜面で ある。	0.0044	雑草	斜面中腹以下の崖錐堆 積層はほとんど崩壊し ており、今後崩壊地上 部の石灰岩からなる崖 錐の小規模な崩壊。 輝緑凝灰岩の比較的大 規模な崩壊	2 3

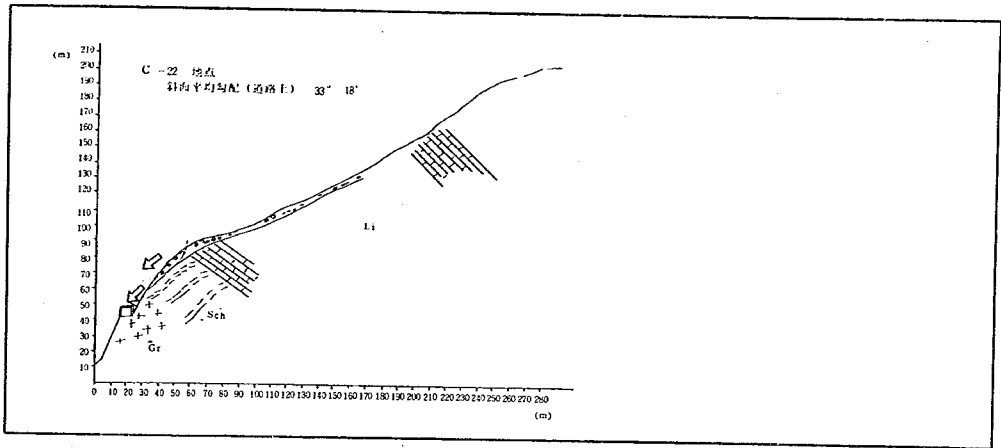
C - 2 2

地質, 土質	地 形	集水面積 ( $\text{km}^2$ )	植 生	災害 (予想) 状況, 及び原因	モデル No.	備 考
黒雲母花崗岩 輝緑凝灰岩 崖錐堆積層 斜面上部に石 灰岩	斜面下部は切り 取り (高さ約 1 5 m) によって 岩が露出している。 富山側に崩壊地 (高さ約 4 0 m) がある。	0.0256	雑草 雑木 (一部)	切り取り面の岩の崩落 輝緑凝灰岩をすべり境 とした崖錐堆積層のす べり。	3 2

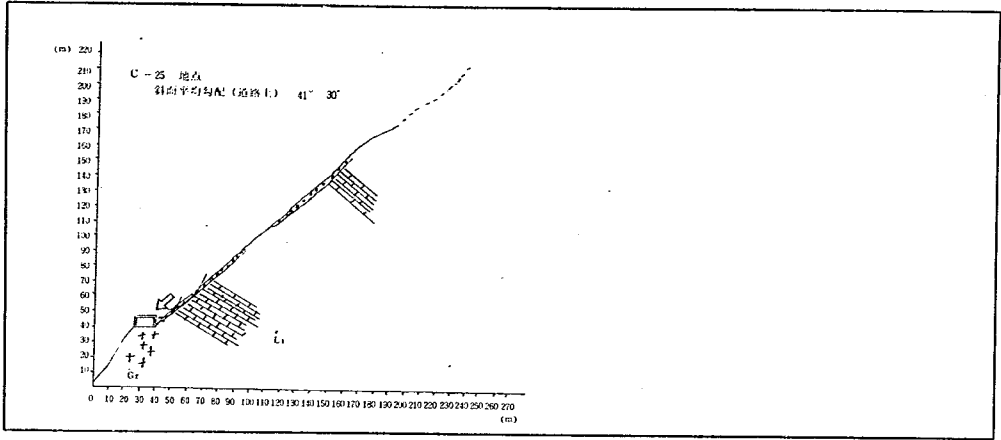
C - 2 5

地質、土質	地 形	集水面積 ( $\text{Km}^2$ )	植 生	災害(予想)状況、 及び原因	モデル No	備 考
崖錐堆積層 石灰岩 崖錐堆積層の 下に輝緑凝灰 岩が存在する と推定される がその位置等 は不明	尾根の末端であ り道路上60m 付近に崩壊地が あり道路上30 m付近にその後 に発生した崩壊 地がある。	0.0048	雑草 雑木 針葉樹  (黒松 10~15 年生)	斜面下部の崖錐堆積層 の間隙水圧の増加によ る崩壊	2

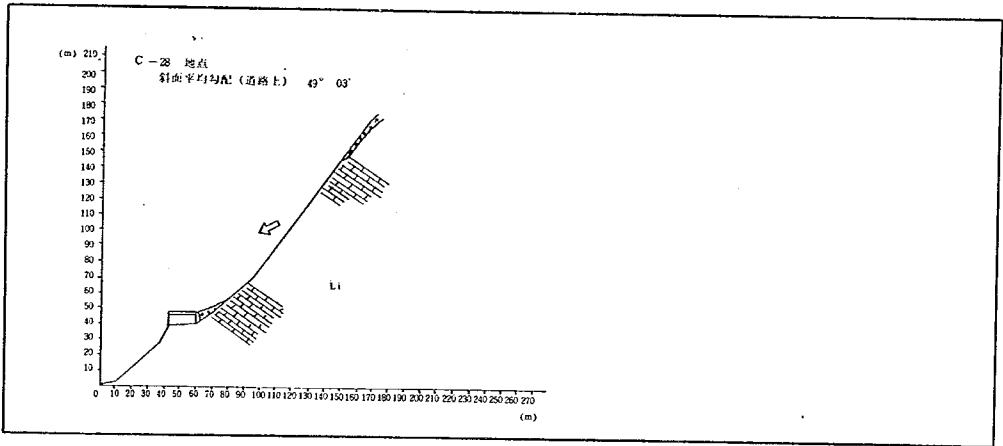
C - 2 8

地質、土質	地 形	集水面積 (Km <sup>2</sup> )	植 生	災害(予想)状況、 及び原因	モデル No	備 考
石灰岩 崖錐堆積層	高さ100m以上に渡って岩が露出しており斜面下部は岩屑が堆積している。	0.0219		露出斜面からの岩の崩落、現在比較的小さいレキ等の崩落であるが斜面上部には大きい岩塊が残っており将来崩落する危険がある。	3

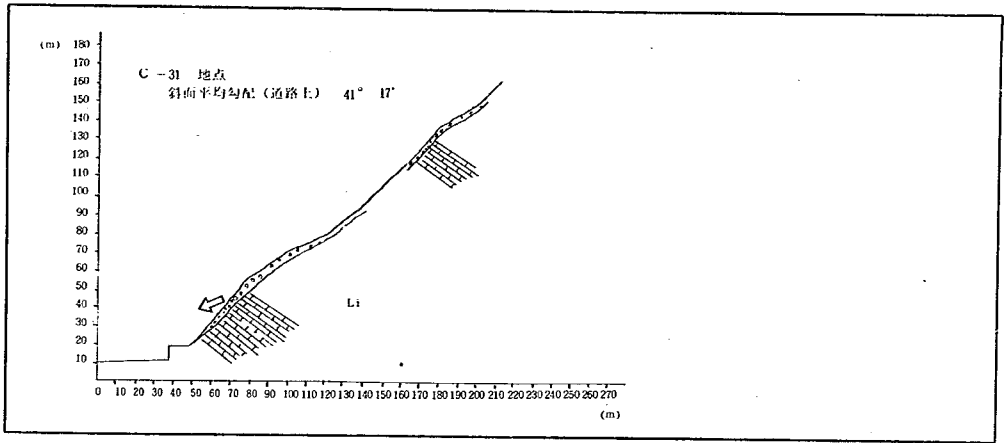
C - 3 1

地質、土質	地 形	集水面積 (Km <sup>2</sup> )	植 生	災害(予想)状況、 及び原因	モデル No	備 考
崖錐堆積層 石灰岩	縦断的には複合 斜面である。	0.0065	雑草 雑木	崖錐堆積層中の岩の落 下	3

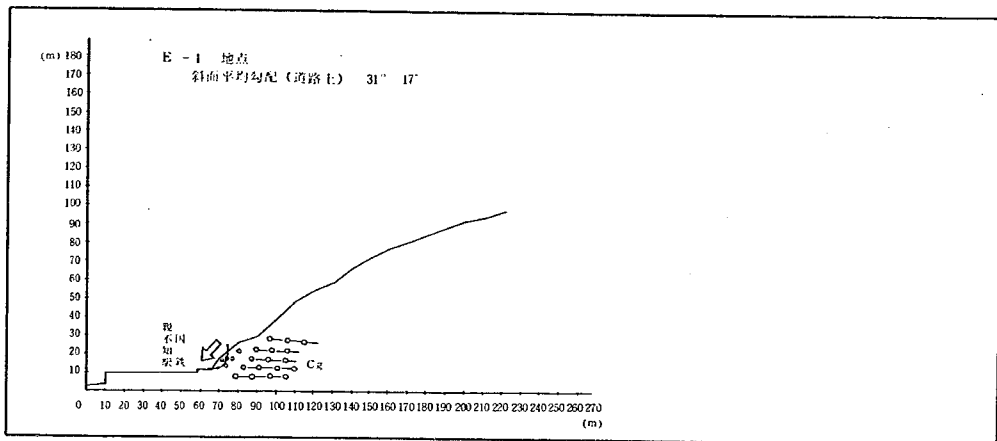
E - 1

地質、土質	地 形	集水面積 (Km <sup>2</sup> )	植 生	災害(予想)状況、 及び原因	モデル No	備 考
崖錐堆積層 礫岩 砂岩 粘板岩	崖錐堆積層によ って上昇斜面を 形成しており斜 面長は短い。	0.0130	雑草 雑木	表土がしまっておらず 間隙水圧の増加により 小規模(高さ10m前 後)の崩壊	2

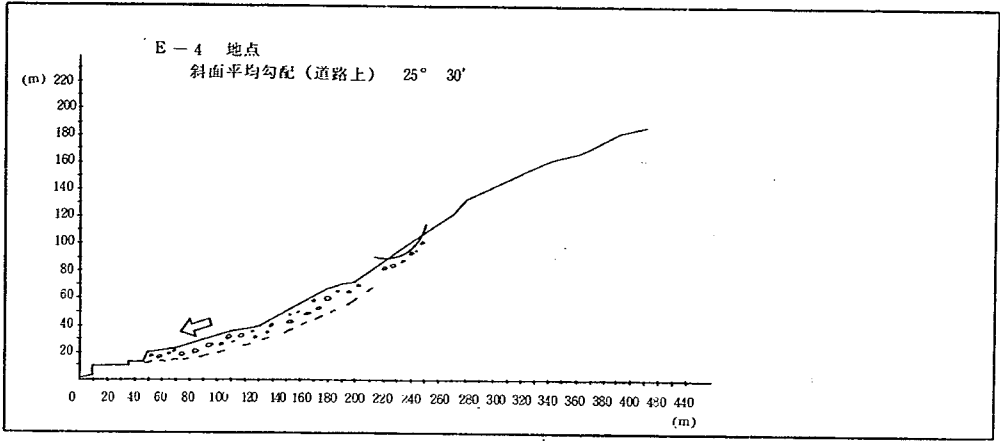
E - 4

地質, 土質	地 形	集水面積 (km <sup>2</sup> )	植 生	災害(予想)状況, 及び原因	モデル No	備 考
崖錐堆積層 礫岩	崖錐堆積層 が地すべり地形 をなしており長 さ150m, 巾 150m, その 上部は谷地形と なっている。	0.0370	斜面下部 田畑, 上部, 杉 の人工造 林地(約 40年)	地すべり地形上部より 豪雨時に小規模の土石 流	5

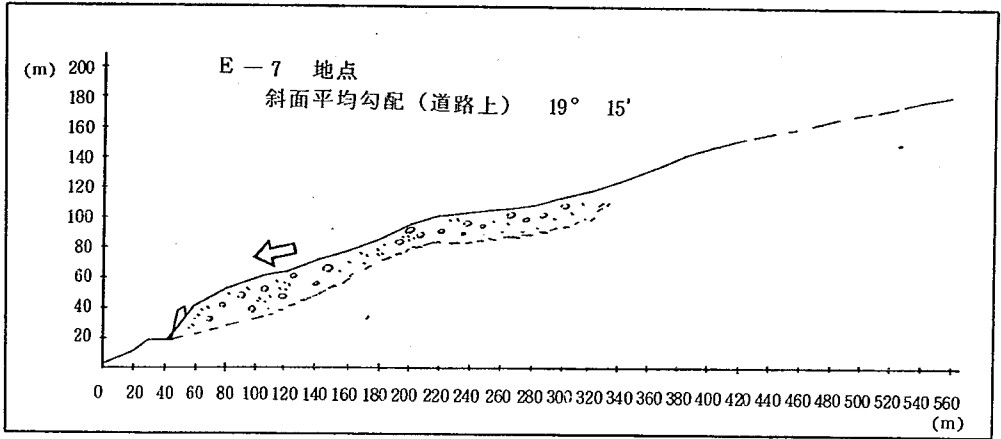
E - 7

地質, 土質	地 形	集水面積 (Km <sup>2</sup> )	植 生	災害 (予想) 状況, 及び原因	モデル No	備 考
崖錐堆積層 礫岩 砂岩	崩積土層が地すべり地形を示し比較的大規模である。斜面下部が国道によって切り取られている。	0.0225 以上	田畑 雑草	現在安定しているが今後切り取り等の工事を行なう場合、地すべりとして発生の危険性がある。	4

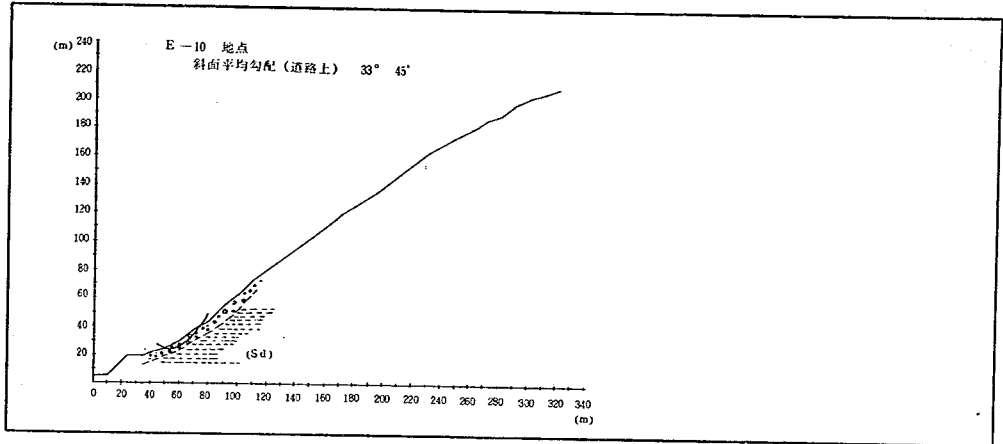
E - 1 0

地質, 土質	地 形	集水面積 (Km <sup>2</sup> )	植 生	災害(予想)状況, 及び原因	モデル No	備 考
崖錐堆積層	斜面下部は浅い谷地形となっており中腹より上部(杉林)は平衡勾配, 下部は下降斜面となっている。下部に小規模の崩壊地	0.0131	雑草 杉林 (30~40年生)	降雨の斜面下部集中による間隙水圧増加による崖錐の浅い崩壊	1

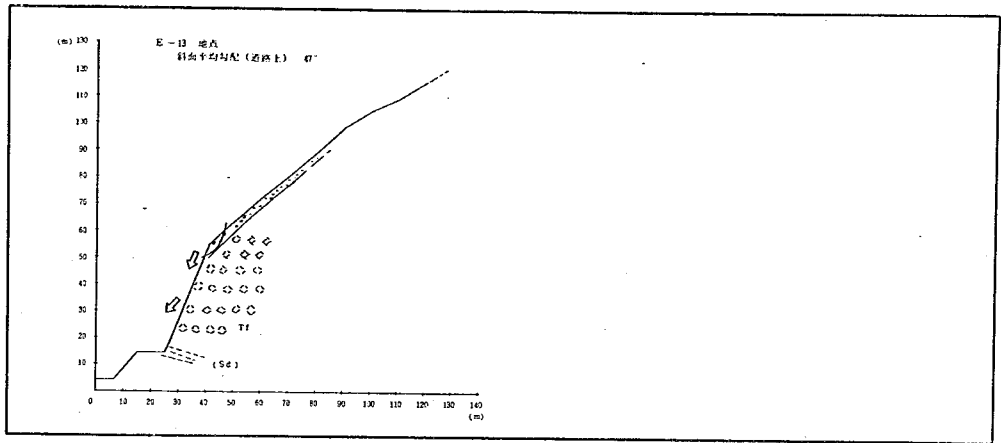
E - 1 3

地質, 土質	地 形	集水面積 (Km <sup>2</sup> )	植 生	災害 (予想) 状況, 及び原因	モデル No.	備 考
凝灰角レキ岩 崖錐堆積層 露出岩はプロ ック状に風化 している。	尾根筋であり平 面的には逆扇形 で上昇斜面とな っている。 斜面下部は切り 取られている。	0.0031	雑草 広葉樹	露出岩より小片の岩の 落石, ならびに崖錐の 崩壊 (小規模) 上部へ の拡大	2 3

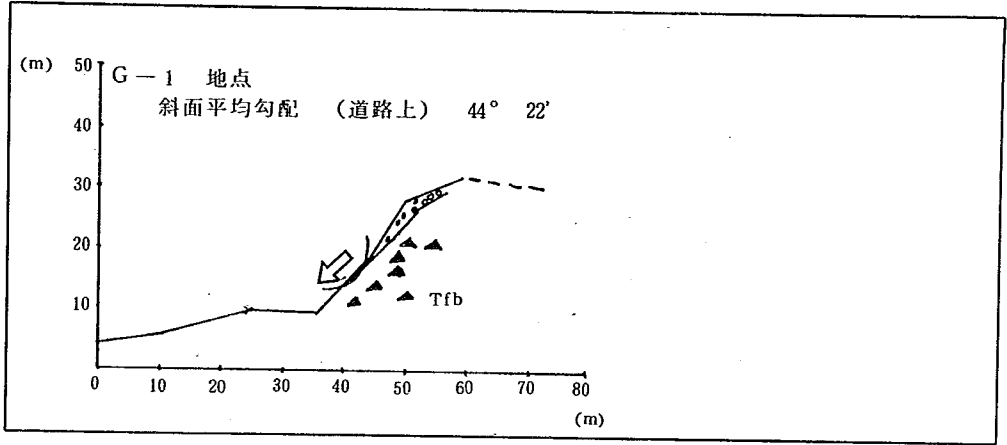
G-1

地質, 土質	地 形	集水面積 (Km <sup>2</sup> )	植 生	災害(予想)状況, 及び原因	モデル No	備 考
崖錐堆積層	尾根の末端部で あり斜面下に人 家がある。	0.0013	雑草 雑木	表土の浅い崩壊が予想 されるが危険性は少ない。	2

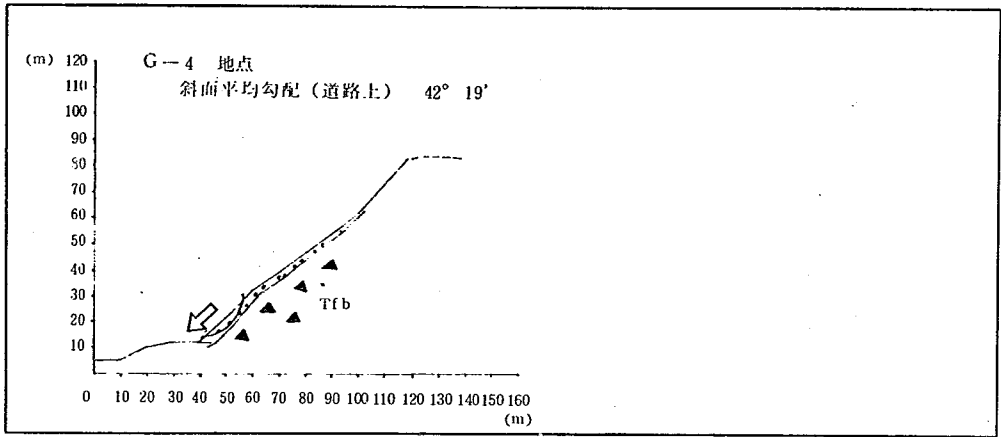
G - 4

地質、土質	地 形	集水面積 ( $\text{km}^2$ )	植 生	災害(予想)状況、 及び原因	モデル No	備 考
崖錐堆積層	浅い谷地形であり中央に凹地があり斜面上部から下部に渡って通っている。	0.0026	雑草 雑木	降雨の浸透による浅い(0.3~0.5m)の崖錐の崩壊	2

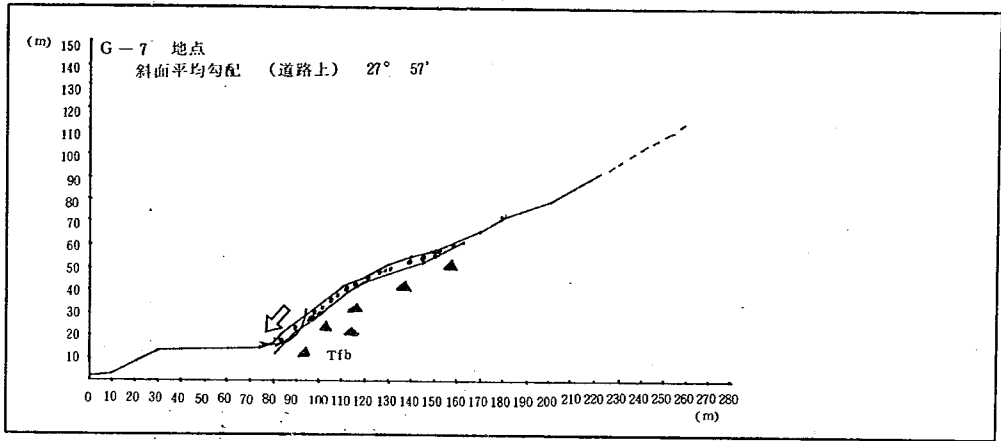
G-7

地質、土質	地 形	集水面積 (km <sup>2</sup> )	植 生	災害 (予想) 状況、 及び原因	モデル No	備 考
崖錐堆積層 (深さ約1m) (凝灰角レキ岩) (砂岩)	浅い谷地形で複 合斜面となっ ており勾配は下 部で40°、上部 で25°となっ ている。	0.0059	雑草 杉林	斜面下部において高さ 10m前後、深さ0.5~ 0.8m程度の崩壊	2

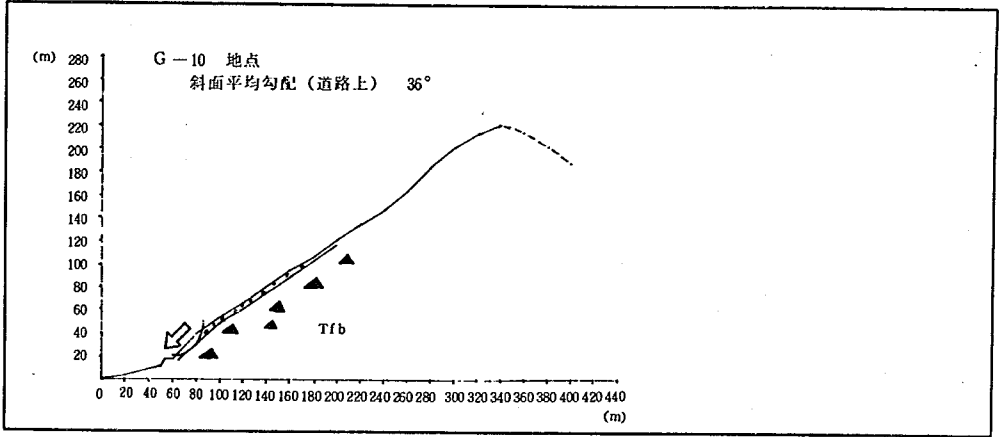
G-10

地質、土質	地 形	集水面積 (km <sup>2</sup> )	植 生	災害(予想)状況、 及び原因	モデル No	備 考
崖錐堆積層 凝灰角レキ岩	比較的变化の少ない複合斜面で下部に崖錐が堆積している。	0.0240	雑草 杉林	比較的稳定している。 地下水の増加による崖錐の崩壊	1

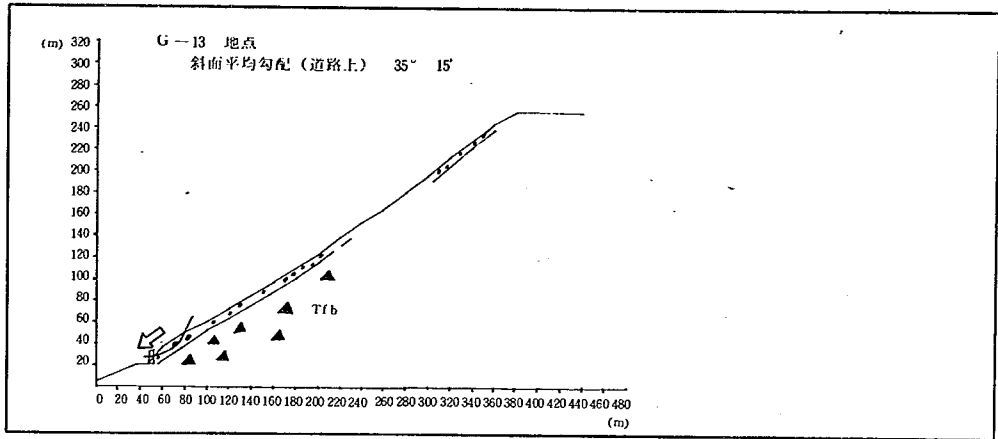
G-13

地質, 土質	地 形	集水面積 (km <sup>2</sup> )	植 生	災害 (予想) 状況, 及び原因	モデル No	備 考
崖錐堆積層 (凝灰岩のレ キを含む) 凝灰角レキ岩	比較的単調な斜 面であるが下部 において崖錐の 厚く (1~1.5m) 堆積している部 分がある。	0.0256	雑草 上部尾根 筋まで杉 の人工林 が発達し ているが 中間部で 伐採され ている。	地下水の浸透によって 崖錐の浅い崩壊。特に 富山側の崖錐の厚い部 分において発生する可 能性が多い。	2
