# 土木研究所資料

国道 8 号線親不知崩壊地調査

昭和 48 年 8 月

建設省土木研究所

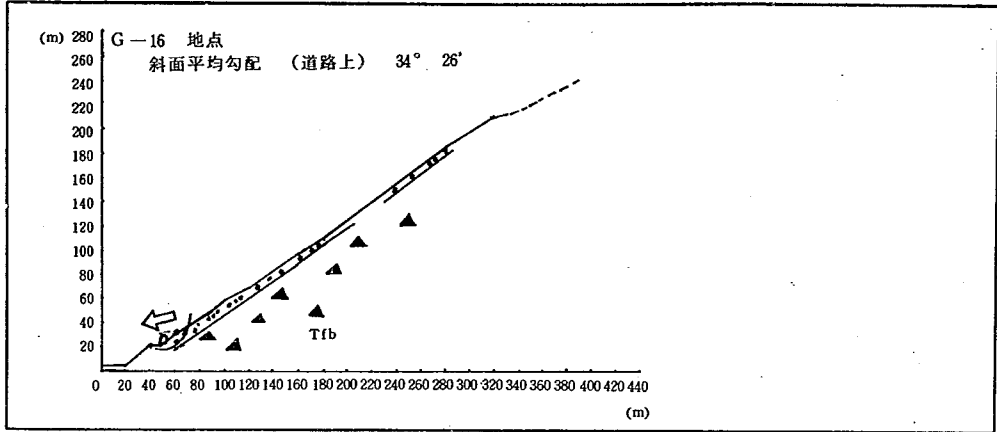
G-16

地質、土質	地形	集水面積 ( $\text{km}^2$ )	植生	災害(予想)状況、 及び原因	モデル No	備考
崖錐堆積層 凝灰角レキ岩	縦に細長く斜面 下部は谷地形と なり崩壊してい る。	0.0067	雑草 杉林	斜面下部の地下水の浸 透による崖錐の崩壊過 去の崩壊の2次的なす べりと崩壊地の拡大	2

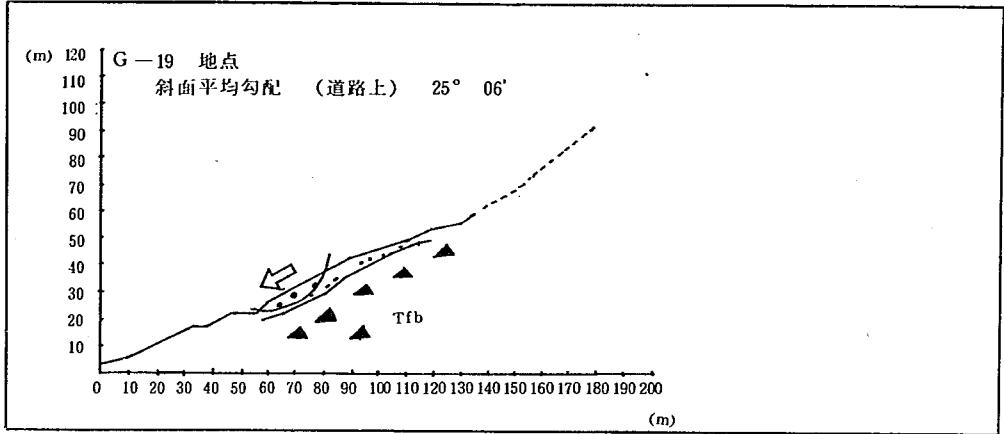
G - 1 9

地質、土質	地形	集水面積 ( $\text{Km}^2$ )	植生	災害(予想)状況、 及び原因	モデル No	備考
崖錐堆積層 蛇紋岩 斜面下部にお いて蛇紋岩の 上に崖錐が1 ~1.5 m堆積 している。	斜面長は短かく 平面的には逆扇 形をなし上昇斜 面となっている。	0.0024	雑草	蛇紋岩は水、空気に触 れると粘土化しやすい 性質があり含水比の増 加によってせん断力が 低下して崖錐の崩壊が 発生する可能性がある。	1

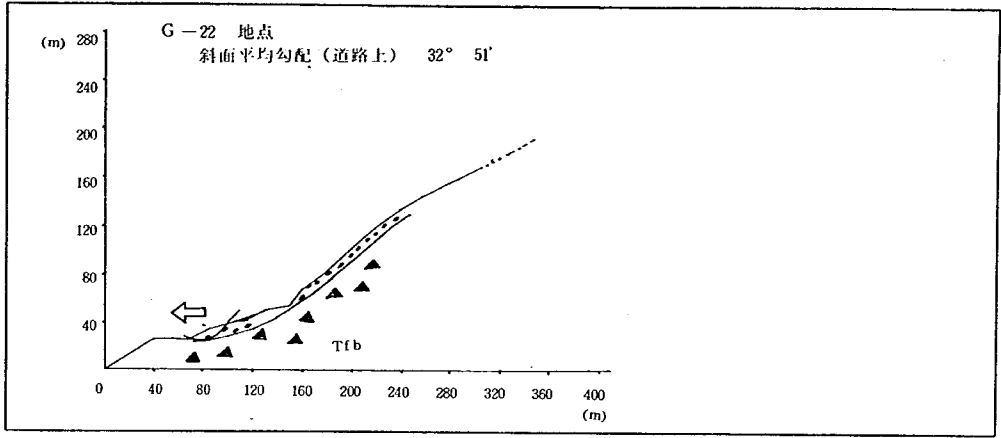
G - 2 2

地質、土質	地 形	集水面積 ( $\text{Km}^2$ )	植 生	災害(予想)状況、 及び原因	モデル No	備 考
崖錐堆積層 凝灰角レキ岩 蛇紋岩	道路上40m付 近まで作業用道 路が設けられて おり切り取り等 が行なわれている。 その上部は 尾根となっている。	0.0169	中腹以 上杉林	道路設置により斜面部 は崩壊地状になってお り崖錐も比較的厚いが 地形的に全体が崩壊す るのではなく地下水の 浸透により部分的に崩 壊する危険性がある。	1

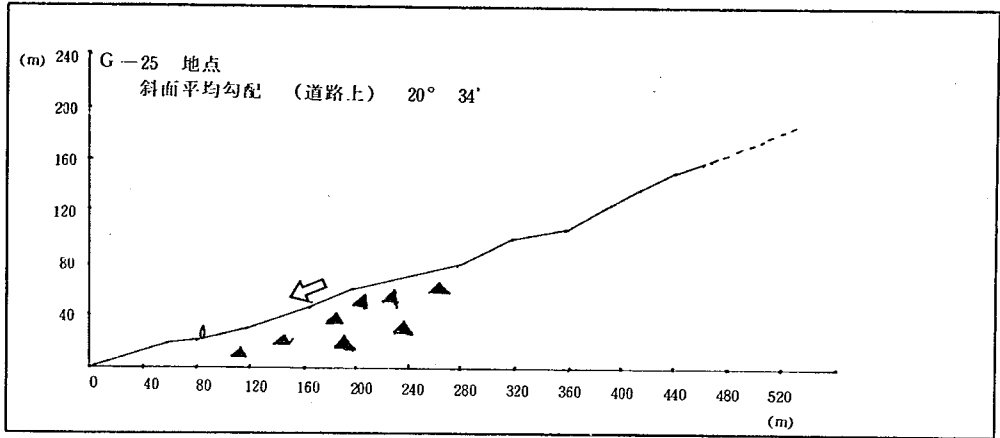
G - 2 5

地質、土質	地 形	集水面積 (Km <sup>2</sup> )	植 生	災害(予想)状況、 及び原因	モデル No	備 考
崖錐堆積層 凝灰角レキ岩	拡域な集水域を 持つ沢であり大 きく見れば平衡 斜面となってい る。	0.062 以上	一部 杉林	昭和44年8月続く9 月に大崩壊を発生そ して土石流として国鉄、 国道に被害を与えてい る。崩壊の崖錐の厚さ 0.5~1.0m。今後崩 壊地の側面の崩壊によ る崩壊地の拡大→土石 流	5 (2)

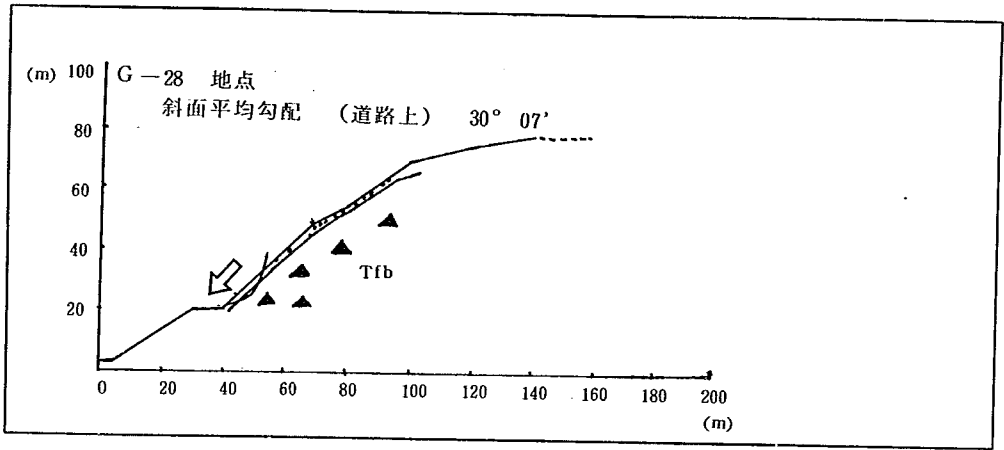
G - 2 8

地質、土質	地 形	集水面積 ( $\text{Km}^2$ )	植 生	災害(予想)状況、 及び原因	モデル No	備 考
崖錐堆積層 (厚さ0.3~0.5m) 凝灰角レキ岩	平面的に逆扇形 をなした斜面長 の短い上昇斜面 である。	0.0074	雑草 雑木	凹地が表面侵食により 拡大され小規模の崩壊 につながる。	2

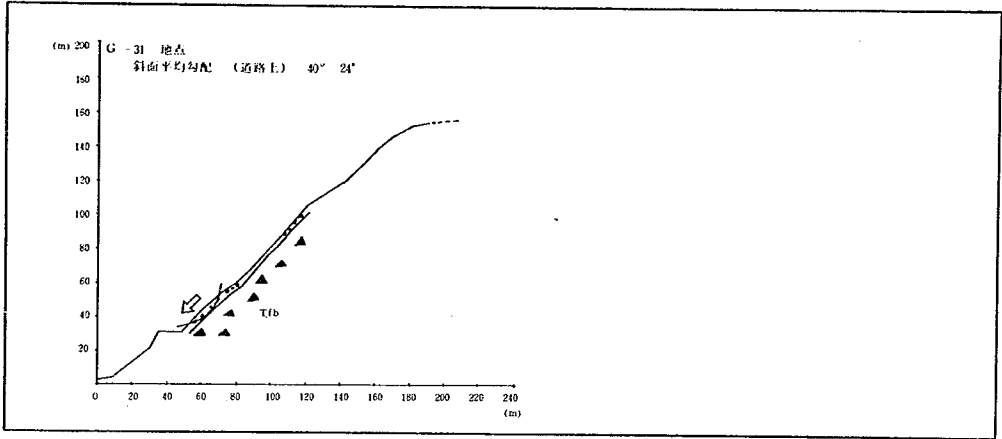
G - 3 1

地質、土質	地 形	集水面積 ( $\text{Km}^2$ )	植 生	災害(予想)状況、 及び原因	モデル No	備 考
崖錐堆積層 (斜面下部に 0.5~1mの厚 さで堆積) (凝灰角レキ岩)	平面的には逆扇 形で浅い谷地形 をなしている。	0.0057	雑草 雑木	斜面下部の崖錐は比較 的厚いと推定されるが、 勾配が急であり集水域 も小さいため地下水の 浸透による浅い崩壊	2

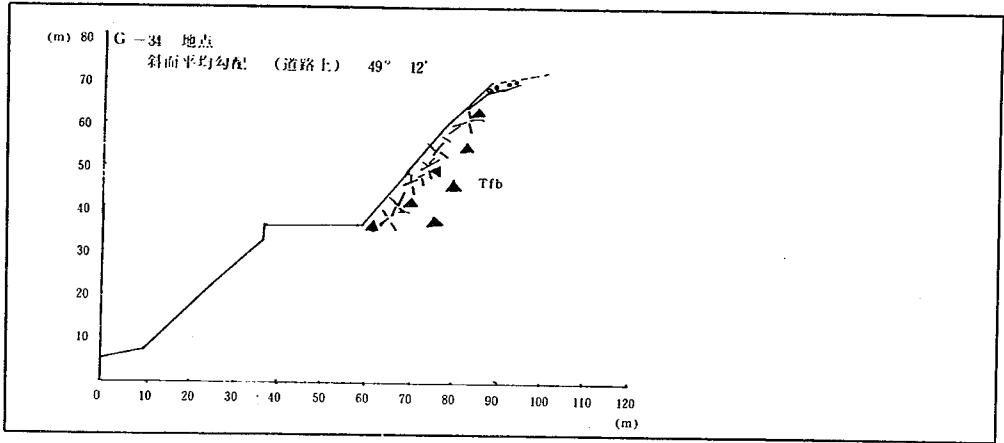
G - 3 4

地質、土質	地 形	集水面積 (Km <sup>2</sup> )	植 生	災害 (予想) 状況、 及び原因	モデル No	備 考
凝灰角レキ岩	尾根の末端で2 5 mの高さで切 り取りされている。 斜面長は短 かく上昇斜面	0.0016	雑草	現在切り取面はモルタル吹付け工がなされており岩の崩落タイプであるがその危険性は少ない。	(3)

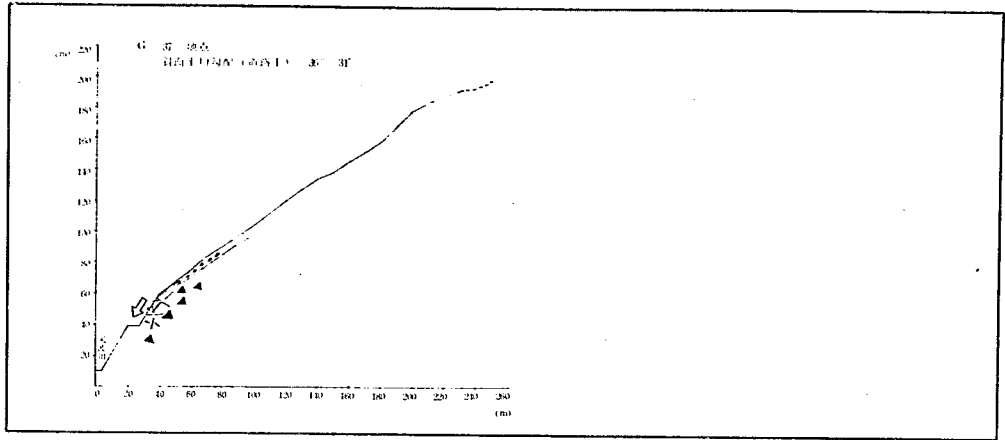
G-37

地質、土質	地 形	集水面積 (Km <sup>2</sup> )	植 生	災害(予想)状況、 及び原因	モデル No	備 考
崖錐堆積層 凝灰角レキ岩	平面的に逆扇形 の上卑斜面で道 路上約16mの 高さで切り取ら れている。	0.0021	雑草 雑木 中腹杉 林(30~ 40年生)	切り取り斜面の岩の崩 落	3

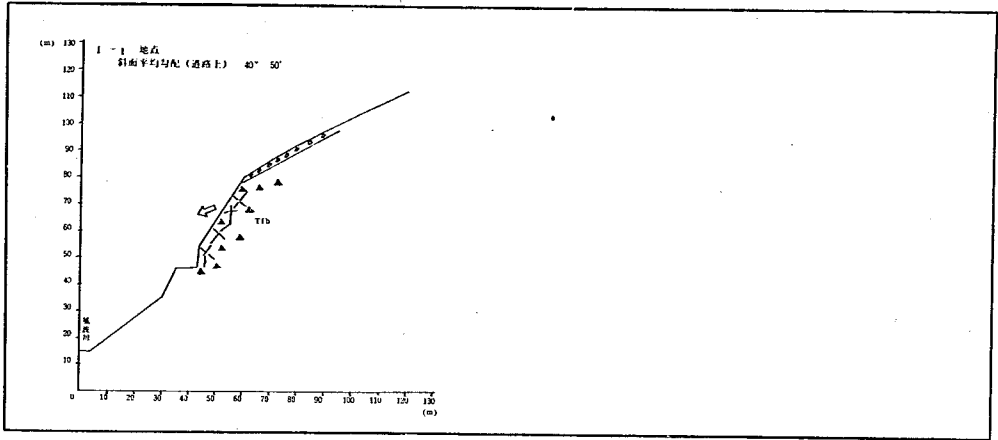
I - 1

地質, 土質	地 形	集水面積 ( $\text{km}^2$ )	植 生	災害 (予想) 状況, 及び原因	モデル No	備 考
凝灰角レキ岩 切り取り面よ り上部に薄い 崖錐堆積層	小尾根部で末端 は20~30m の高さに切り取 られている。 平面的には逆扇 形で上昇斜面	0.0022	雑草 雑木	切り取り面の岩 (凝灰 角レキ岩) の崩落	3

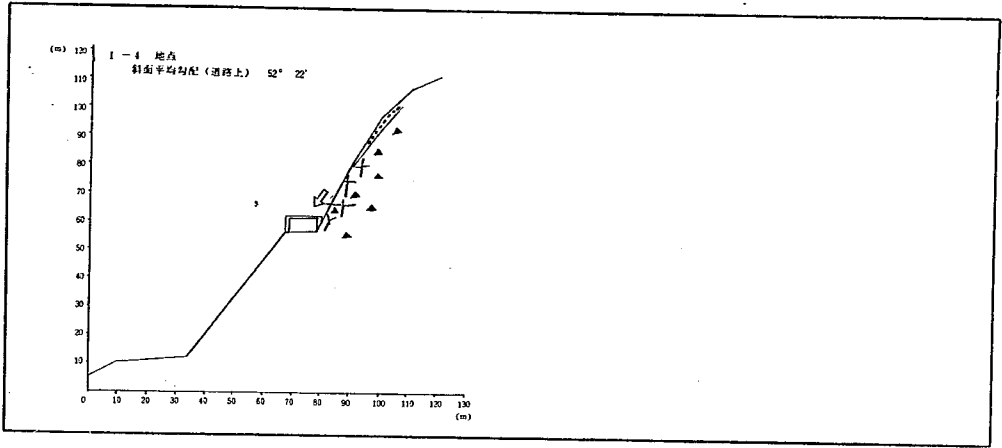
I - 4

地質、土質	地 形	集水面積 ( $\text{km}^2$ )	植 生	災害 (予想) 状況、 及び原因	モデル No	備 考
凝灰角レキ岩 細かいブロック 状に風化し ている。 崖錐堆積層 (厚さ0.1~0.3m)	斜面長の短かい (40m)谷地形。 $50^\circ$ 以上の急傾 斜で上昇斜面15 ~20cmの高さに 切り取られてい る。	0.0013	雑草 雑木	切り取り面の風化岩の 崩落, 崖錐中に含まれ るレキの落石	3

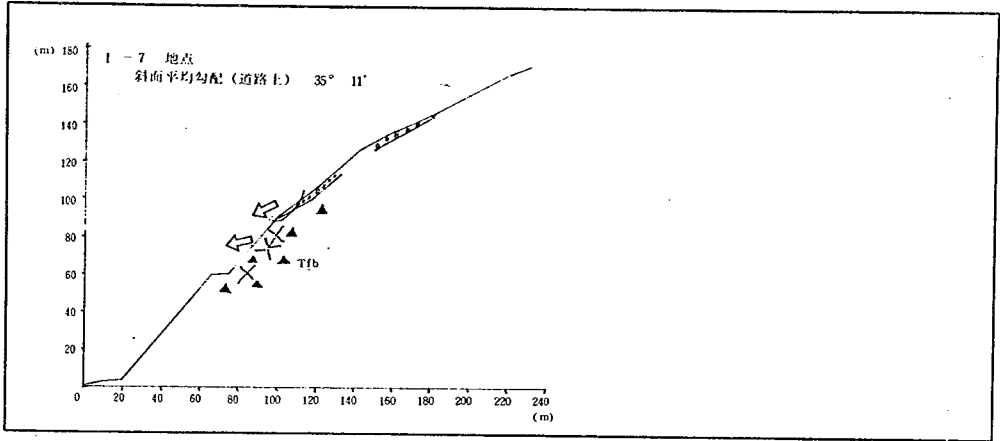
I - 7

地質、土質	地 形	集水面積 ( $\text{km}^2$ )	植 生	災害 (予想) 状況、 及び原因	モデル No.	備 考
凝灰角レキ岩 崖錐堆積層	道路上30mの高 さで切り取られ その上方15mに 旧崩壊地が認め られる。谷状地 形となっている。	0.0053	雑草 雑木	切り取り面の岩の崩落 上部へ拡大していく可 能性がある。切り取り 面上部の崖錐の浅い崩 壊	3 2

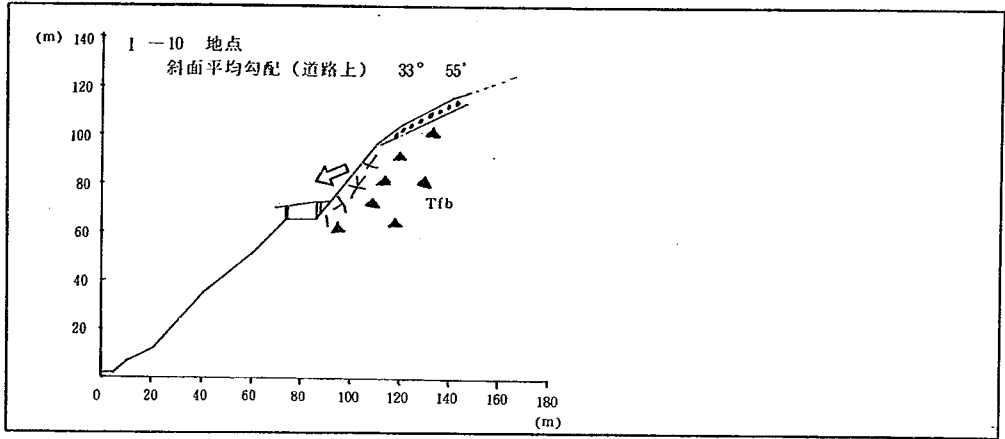
I - 1 0

地質、土質	地 形	集水面積 ( $\text{Km}^2$ )	植 生	災害 (予想) 状況、 及び原因	モデル No	備 考
凝灰角レキ岩 崖錐堆積層	尾根の末端で約 25mの高さで切 り取られその後 崩壊により上部 へ拡大している。	0.0013	雑草 雑木	切り取り斜面の上部が 岩の崩落により上部へ 拡大しており今後もそ の可能性がある。	3

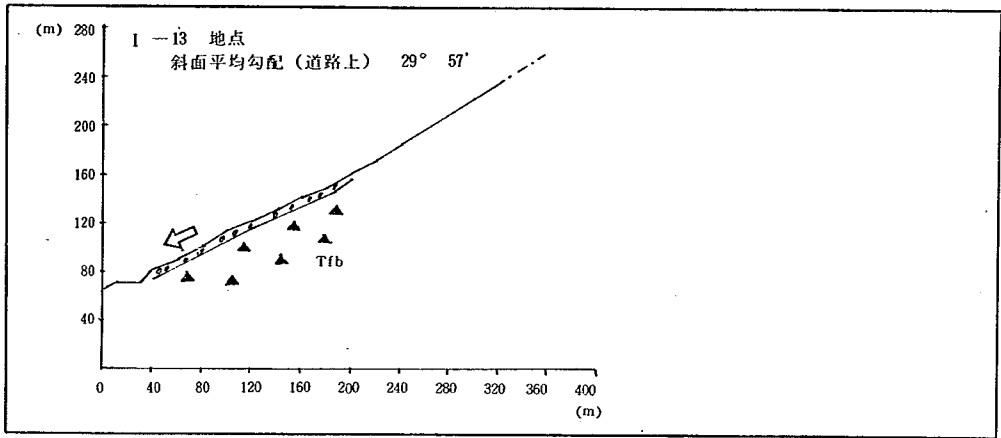
I - 1 3

地質、土質	地 形	集水面積 ( $\text{km}^2$ )	植 生	災害 (予想) 状況、 及び原因	モデル No.	備 考
崖錐堆積層 (凝灰角レキ岩)	平面的には集水域を持つ扇形地形で中に凹地が発達している。	0.0221 以上	雑草 杉林 (20~30年生)	比較的安定しているが集中豪雨等によって異状出水があった場合堆積している崖錐が土石流となる恐れがある。	5

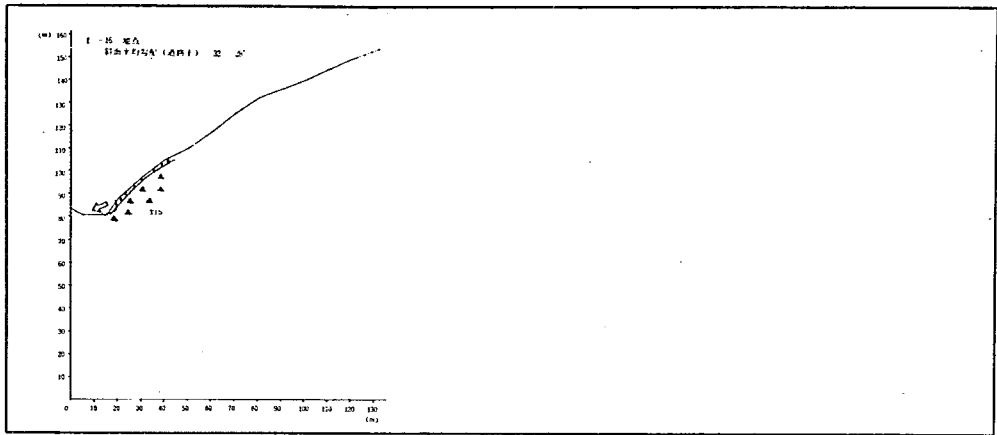
I - 1 6

地質、土質	地 形	集水面積 ( $\text{km}^2$ )	植 生	災害 (予想) 状況、 及び原因	モデル No.	備 考
崖錐堆積層 (凝灰角レキ岩)	平面的には逆扇 形をしており複 合斜面となっ ている。	0.0054	雑草 杉林	道路上高さ2~5mの 崖錐の浅い崩壊	2

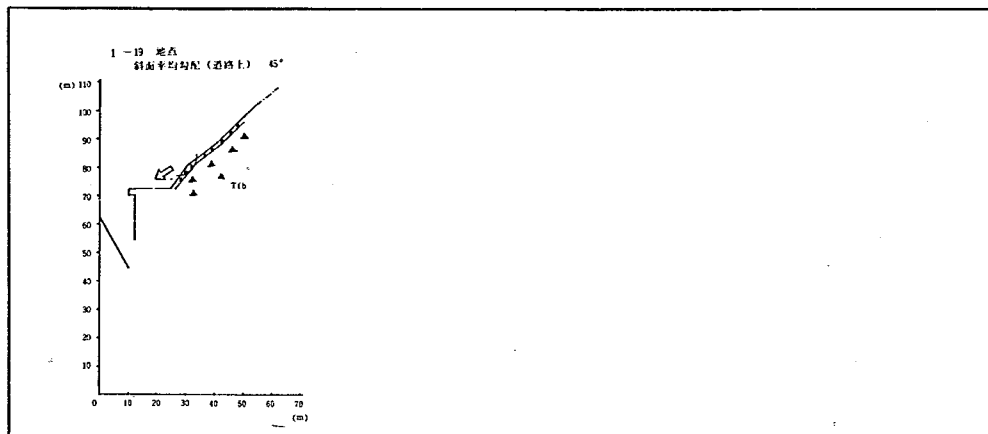
I - 19

地質, 土質	地 形	集水面積 (Km <sup>2</sup> )	植 生	災害 (予想) 状況, 及び原因	モデル No	備 考
崖錐堆積層 (凝灰角レキ岩)	トンネル入口脇 の小斜面	0.0002	雑草	表土 (崖錐) もしまっ ておりほぼ安定してい ると判断出来る。 崩錐の極小規模の崩壊	2

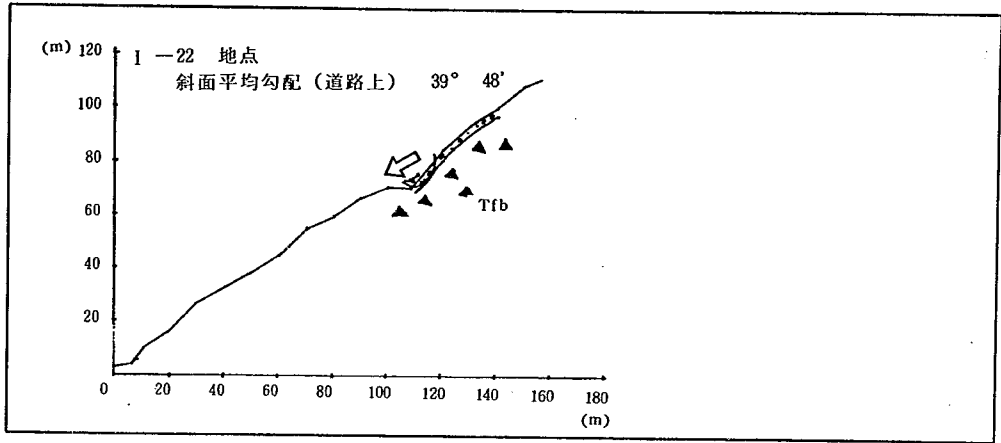
I - 2 2

地質, 土質	地 形	集水面積 (km <sup>2</sup> )	植 生	災害 (予想) 状況, 及び原因	モデル No.	備 考
凝灰角レキ岩 崖錐堆積層	上昇斜面で横断 的には凸状にな っている。	0.0005	雑草	高さ10mの範囲での浅 い崖錐の崩壊	2

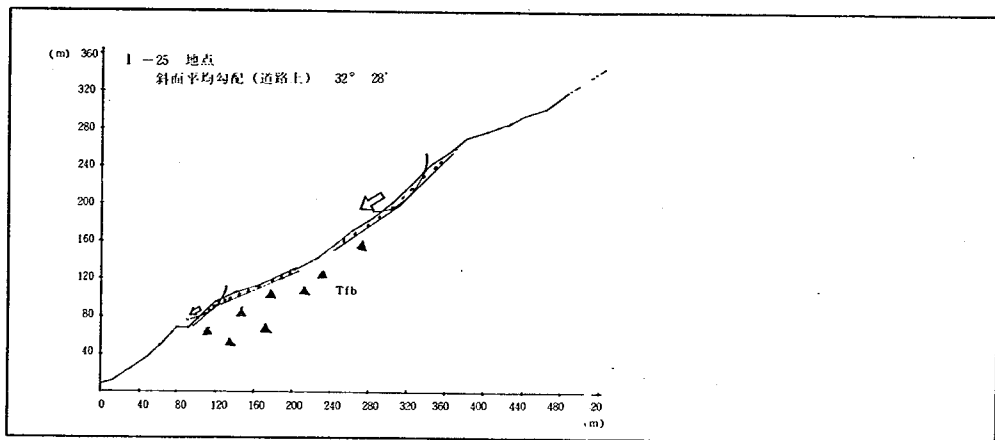
I - 2 5

地質, 土質	地 形	集水面積 (Km <sup>2</sup> )	植 生	災害 (予想) 状況, 及び原因	モデル No	備 考
崖錐堆積層 (凝灰角レキ岩)	集水域を持った 谷地形で中腹よ り上部に土石流 の堆積層がある。	0.0232	雑草 杉林 (中腹) 雑木 (上部)	崖錐堆積層の浅い崩壊 斜面上部の崖錐の崩壊 土砂量が多い場合土石 流として国道に影響を 与える恐れがある。	2

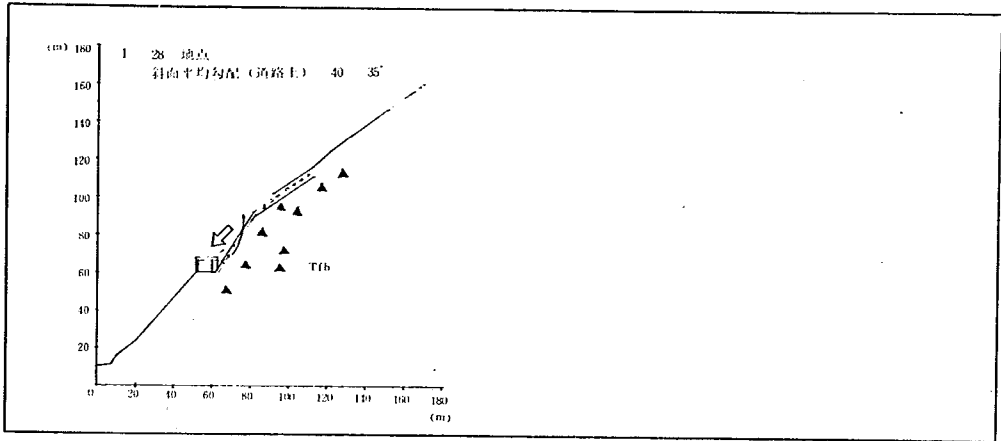
I - 28

地質, 土質	地 形	集水面積 ( $\text{km}^2$ )	植 生	災害 (予想) 状況, 及び原因	モデル No	備 考
凝灰角レキ岩 崖錐堆積層 岩が露出して おり崖錐は薄 い。	小尾根の末端で 上昇斜面となっ ており斜面下部 は勾配 $60^\circ$	0.0020	雑草 雑木	崖錐堆積層の浅い崩壊	2

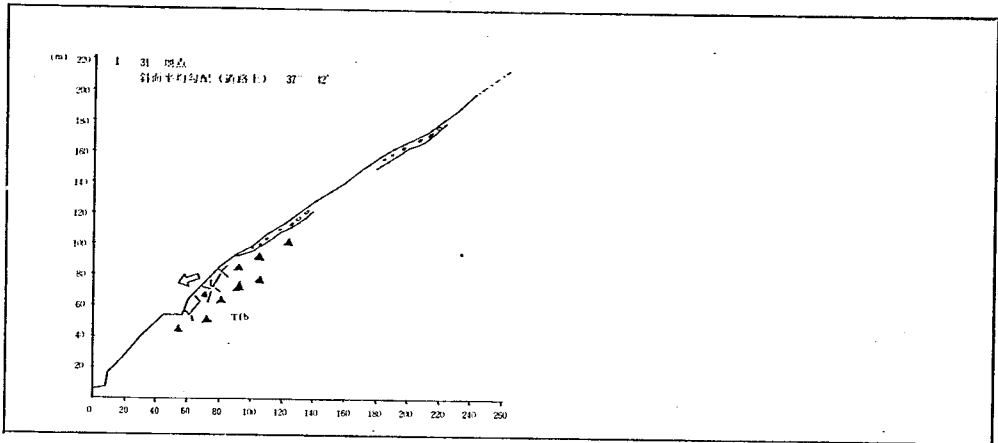
I - 3 1

地質、土質	地 形	集水面積 ( $\text{km}^2$ )	植 生	災害 (予想) 状況, 及び原因	モデル No	備 考
凝灰角レキ岩 崖錐堆積層	尾根筋であり末端は40~50mの高さに切り取られている。	0.0059	雑草 雑木	切り取り面の岩の崩壊	3

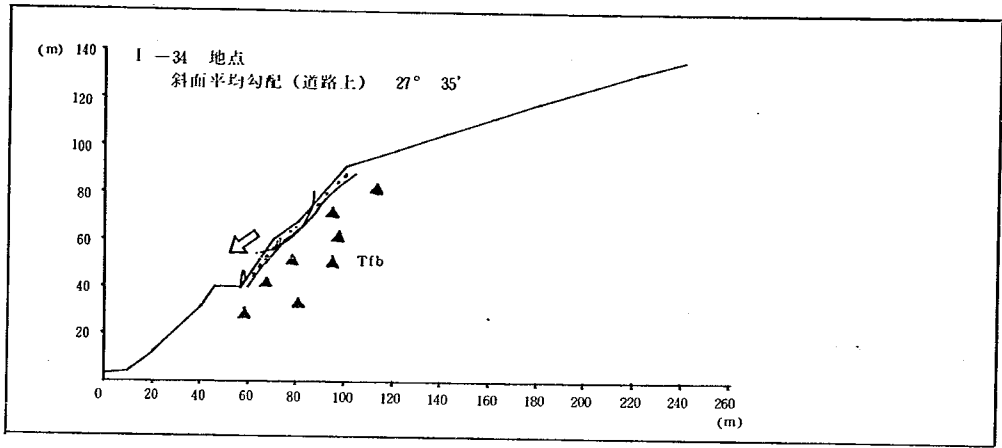
I - 3 4

地質、土質	地 形	集水面積 (Km <sup>2</sup> )	植 生	災害 (予想) 状況, 及び原因	モデル No	備 考
凝灰角レキ岩 崖錐堆積層	全体としては上昇斜面であるが斜面はほぼ直線である。中央に凹地が通っている。	0.0062	雑草 雑木 中腹以上杉林	斜面下部 (道路上30m付近) の凹状部分の崖錐の浅い崩壊	2

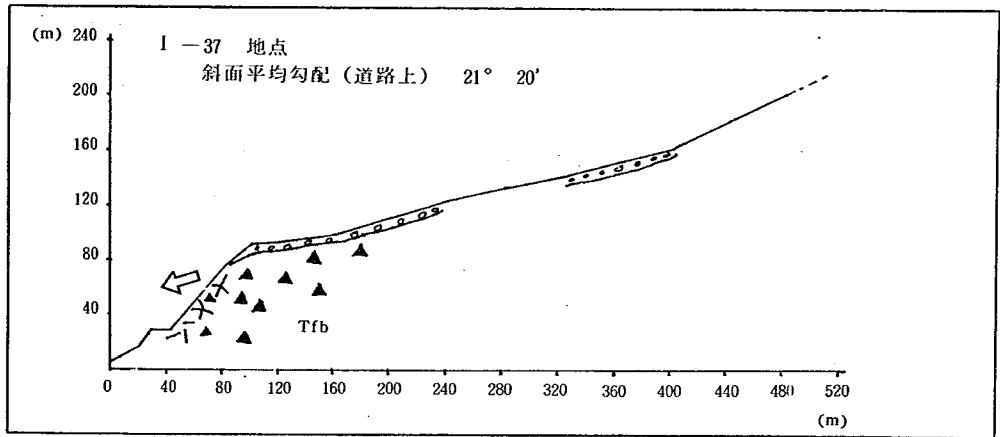
I - 37

地質、土質	地 形	集水面積 ( $\text{Km}^2$ )	植 生	災害 (予想) 状況、 及び原因	モデル No	備 考
凝灰角レキ岩 中腹以上崖錐 堆積層	斜面上部に広域 な集水域を持っ ており崩壊対象 斜面は勾配5 $^{\circ}$ で 斜面長は短かく 上昇斜面となっ ている。道路上 50mの高さに崩 壊している。	0.373 以上	中腹以 上杉林	地形的に斜面下部に表 流水、地下水が集中し やすく表土 (崖錐) が 崩壊している。 露出斜面の岩の崩落	3

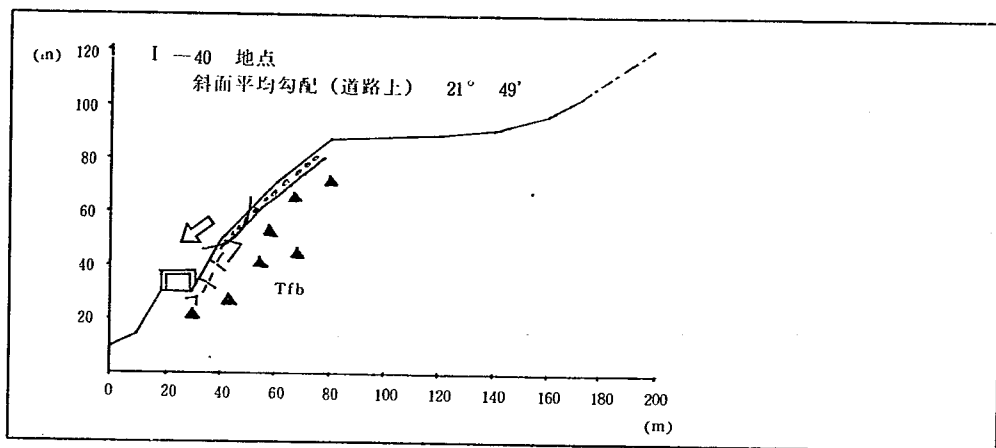
I - 4 0

地質, 土質	地 形	集水面積 (Km <sup>2</sup> )	植 生	災害 (予想) 状況, 及び原因	モデル No	備 考
凝灰角レキ岩 崖錐堆積層	斜面中腹の斜面 変異点以下は40° ~60°, その上 部は5°~10° 道路上20m付近 まで切り取られ ている。	0.0020	雑草 雑木	道路上高さ20~30m 付近の崖錐の浅い崩壊 (極小規模)	2

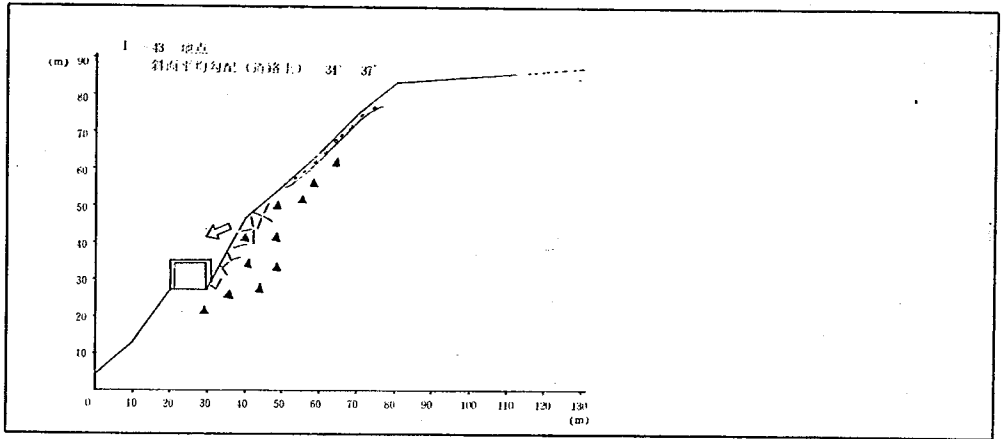
I - 4 3

地質、土質	地 形	集水面積 ( $\text{Km}^2$ )	植 生	災害 (予想) 状況, 及び原因	モデル No	備 考
凝灰角レキ岩 崖錐堆積層	小尾根部で末端 は道路上高さ20 ~30mに切り取 られている。中 腹中央部に凹地 が通っている。	0.0014	雑草 雑木	切り取り斜面よりの岩 の崩落	3

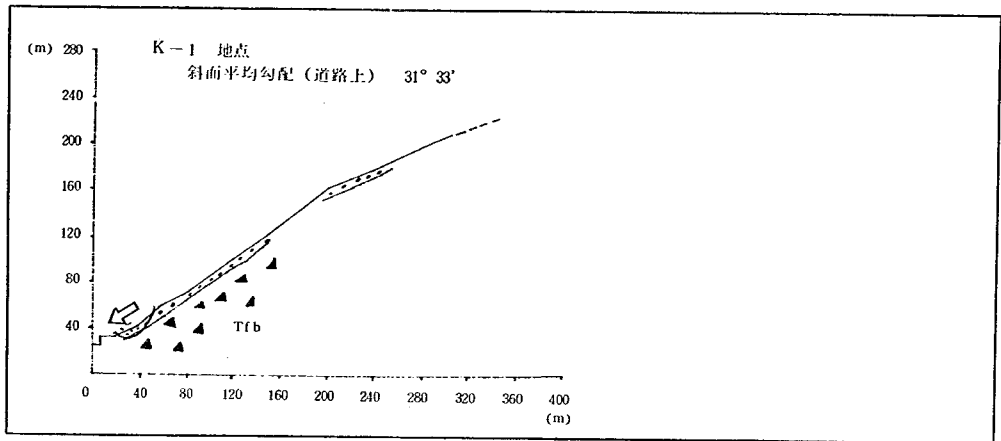
K - 1

地質、土質	地 形	集水面積 ( $\text{Km}^2$ )	植 生	災害(予想)状況、 及び原因	モデル No	備 考
崖錐堆積層 凝灰角レキ岩	標高160m付近 で地形変換点があるが ほぼ平衡斜面である。 下部は浅い谷地形を示している。	0.0108	斜面下部は雑草、それより上部は杉林(30~40年生)	地下水の浸透による谷地形部の崖錐の浅い崩壊(道路上5~25m)	2

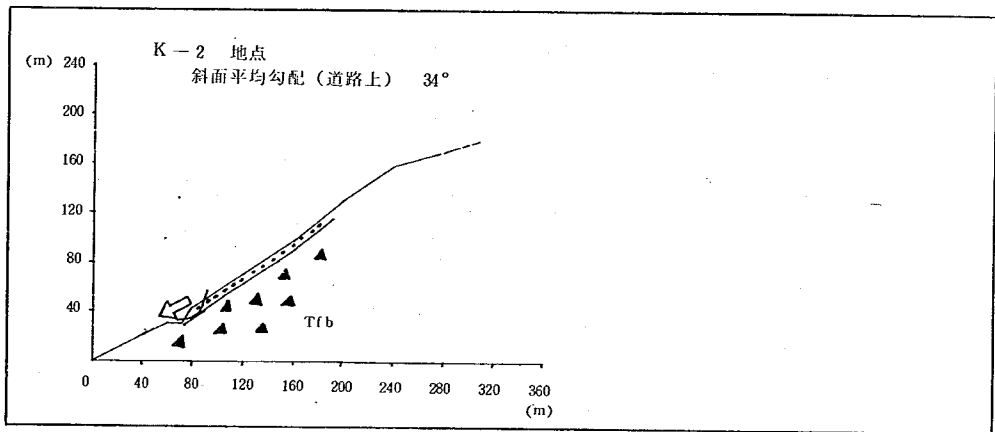
K - 2

地質、土質	地 形	集水面積 ( $\text{Km}^2$ )	植 生	災害(予想)状況、 及び原因	モデル No	備 考
崖錐堆積層 凝灰角レキ岩	浅い谷地形となっており道路上約22mの高さで崩壊している。	0.0047	道路上30m付近まで雑草、それ以上は杉林	崩壊地の上部拡大ならびに側面(富山側)の浅い崩壊	2

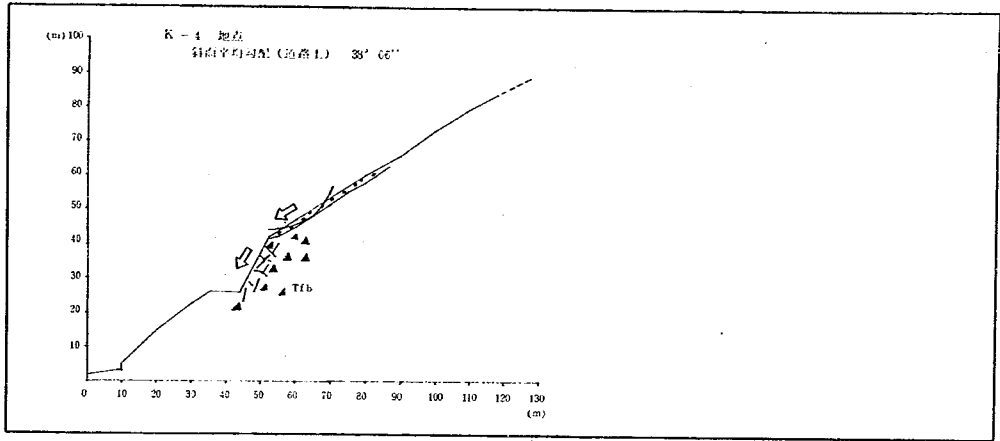
K - 4

地質, 土質	地 形	集水面積 ( $\text{km}^2$ )	植 生	災害 (予想) 状況, 及び原因	モデル No	備 考
凝灰角レキ岩 (風化が著しい) 崖錐堆積層	尾根部の末端で あり高さ約15m に切り取られて いる。	0.0010	雑草 雑木	風化凝灰角レキ岩の崩 落, 岩露出部上部の崖 錐の浅い崩壊 (道路上高さ15~35m)	3 2

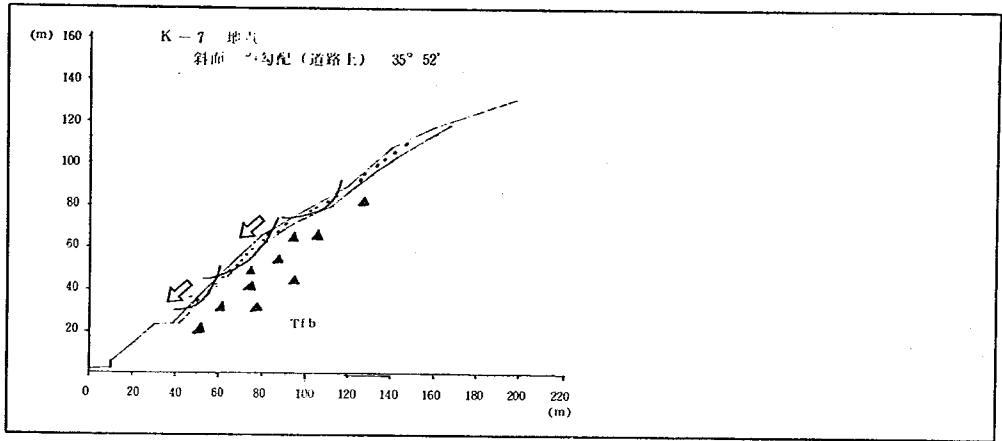
K - 7

地質, 土質	地 形	集水面積 ( $\text{Km}^2$ )	植 生	災害(予想)状況, 及び原因	モデル No	備 考
崖錐堆積層 凝灰角レキ岩	谷状地形となっ ておりその他崩 壊侵食による凹 地が2本通って いる。斜面上部 に旧崩壊地が2 ~3ヶ所認めら れる。	0.0062	雑草 雑木	崩壊地の上端部附近の 崖錐の崩壊(崩壊地の 拡大)多量の降雨によ り凹地が異状侵食を受 けた場合凹地間の残留 部の崖錐の崩壊, 崩壊 の規模は各小規模である。 崖錐に含まれるレキの落石	2

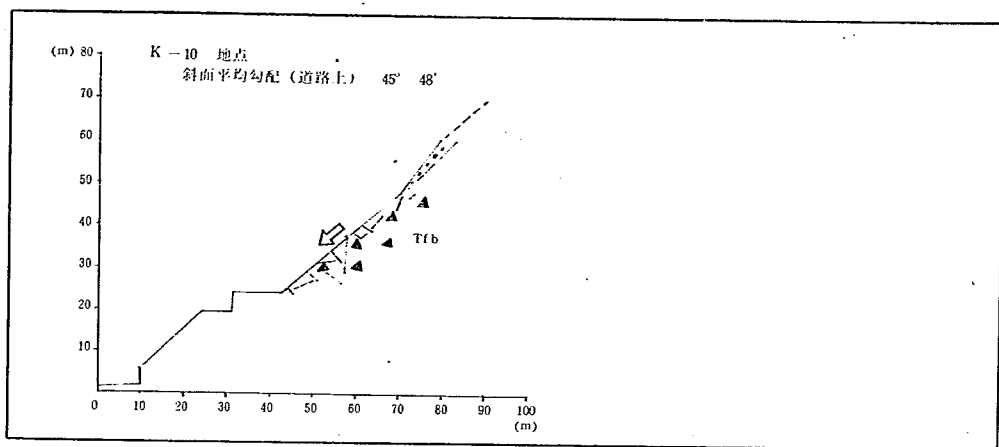
K-10

地質, 土質	地 形	集水面積 (Km <sup>2</sup> )	植 生	災害(予想)状況, 及び原因	モデル No	備 考
凝灰角レキ岩 (斜面下部は 比較的安定し ているが上部 は風化作用を 激しく受けて いる。)	小尾根の末端で 道路上高さ35m 付近まで岩が露 出している。	0.0006		道路上高さ30m付近の 風化岩(薄い崖錐を含 む)の崩落	3

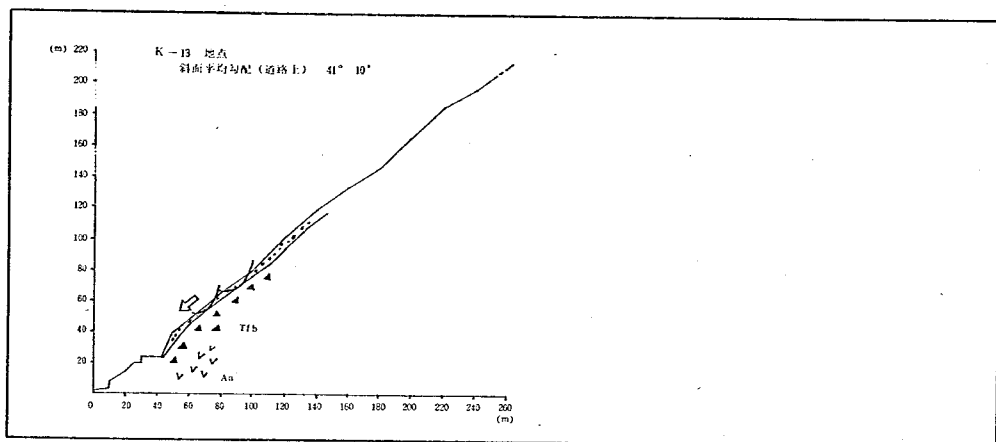
K-13

地質、土質	地 形	集水面積 (Km <sup>2</sup> )	植 生	災害(予想)状況、 及び原因	モデル No	備 考
崖錐堆積層 凝灰角レキ岩	浅い谷状地形で 道路上高さ90m 付近に崩壊地跡 があり下部は凹 地となっている。	0.0073	雑草 雑木 杉林	凹地にそって道路上高さ 30~70m 付近におい て地下水の浸透による 崖錐の小規模な崩壊 崖錐に含まれるレキの 落石	2

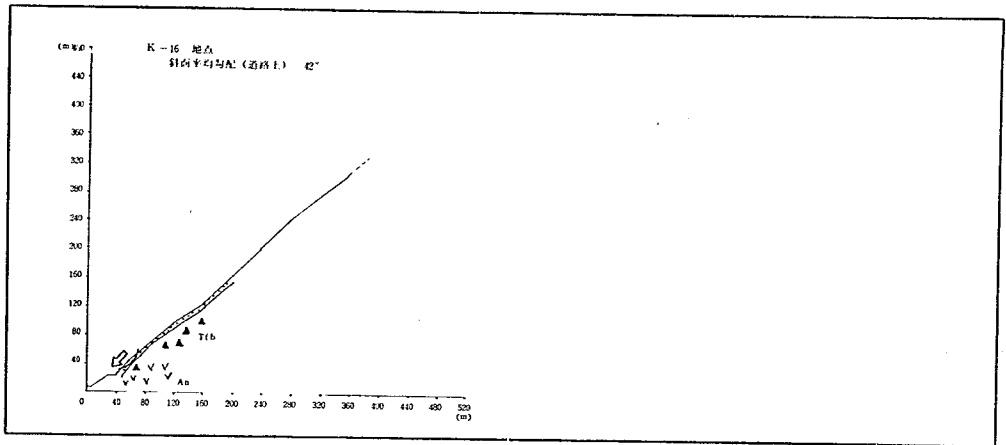
K - 1 6

地質、土質	地 形	集水面積 ( $\text{Km}^2$ )	植 生	災害(予想)状況、 及び原因	モデル No	備 考
崖錐堆積層 (凝灰角レキ岩) (安山岩)	道路上高さ40~ 70m 付近に小 規模の崩壊地が ある。	0.0122	雑草 雑木	崖錐(厚さ0.1~0.2m) と中に含まれるレキの 極小規模の崩壊	2

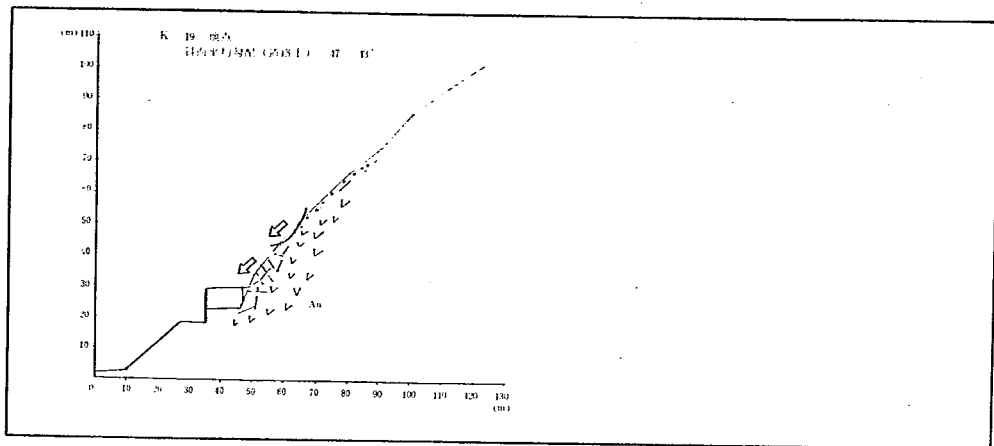
K-19

地質, 土質	地 形	集水面積 (Km <sup>2</sup> )	植 生	災害(予想)状況, 及び原因	モデル No.	備 考
崖錐堆積層 安山岩	小尾根(凸地) の末端で中央は 崩壊により凹地 になっている。	0.0014	雑草	道路上高さ40m付近の 崩壊地の拡大 崖錐中のレキの落石	2 3

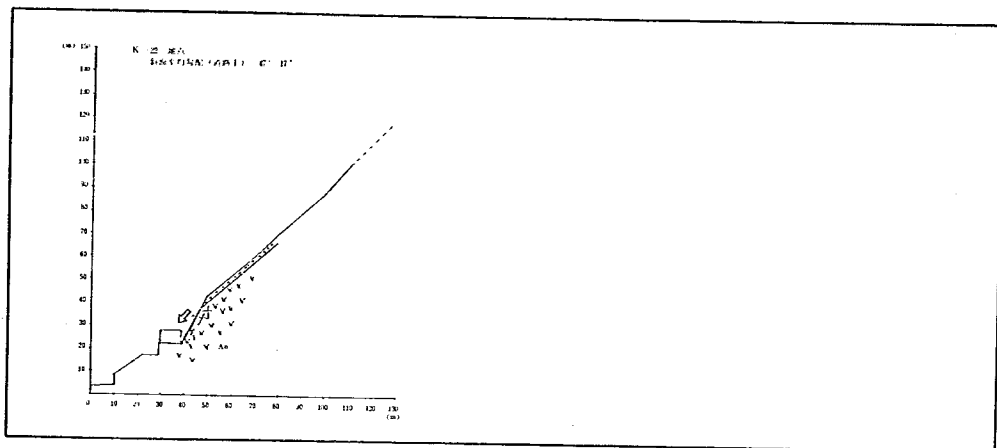
K-22

地質、土質	地 形	集水面積 ( $\text{Km}^2$ )	植 生	災害(予想)状況、 及び原因	モデル No	備 考
安山岩 崖錐堆積層	小尾根部の末端 で道路上高さ15 mまで切り取り によって岩が露 出している。	0.0012	雑草 雑木	切り取り面の岩の崩落	3

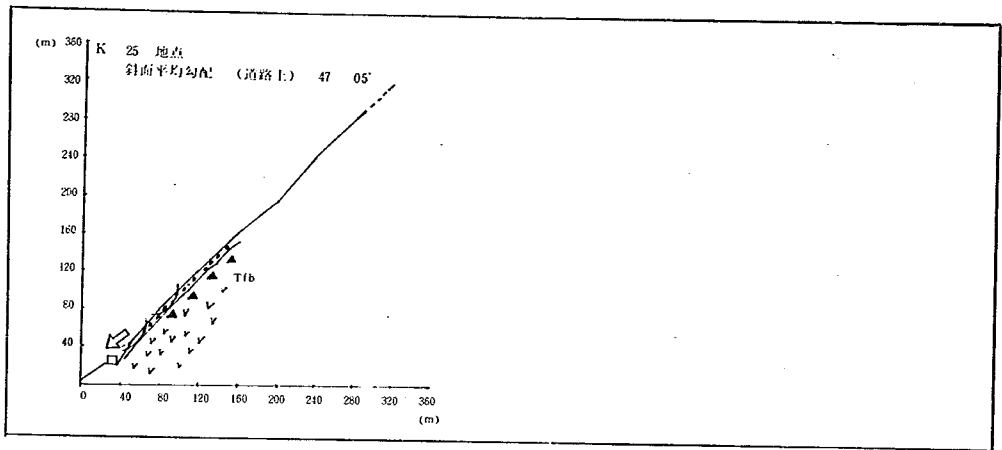
K-25

地質、土質	地 形	集水面積 (km <sup>2</sup> )	植 生	災害(予想)状況、 及び原因	モデル No	備 考
崖錐堆積層 安山岩 凝灰角レキ岩	中腹部は浅い谷 地形となっている。	0.0085	雑草 雑木 中腹に 一部杉 林	道路上高さ30~110m 間の地下水の浸透によ る崖錐の小規模な崩壊	3

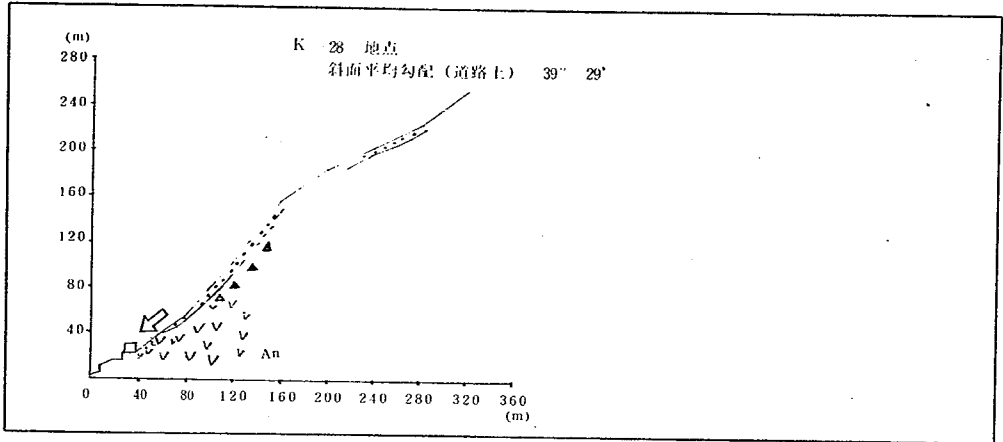
K - 2 8

地質, 土質	地 形	集水面積 (Km <sup>2</sup> )	植 生	災害(予想)状況, 及び原因	モデル No	備 考
崖錐堆積層 安山岩 凝灰角レキ岩	浅い谷地形をな している。 道路上高さ20m が崩壊により岩 が露出している。	0.0154	雑草 雑木 一部 杉林	崩壊地内の岩の崩落 斜面上部からの岩の崩 落	3

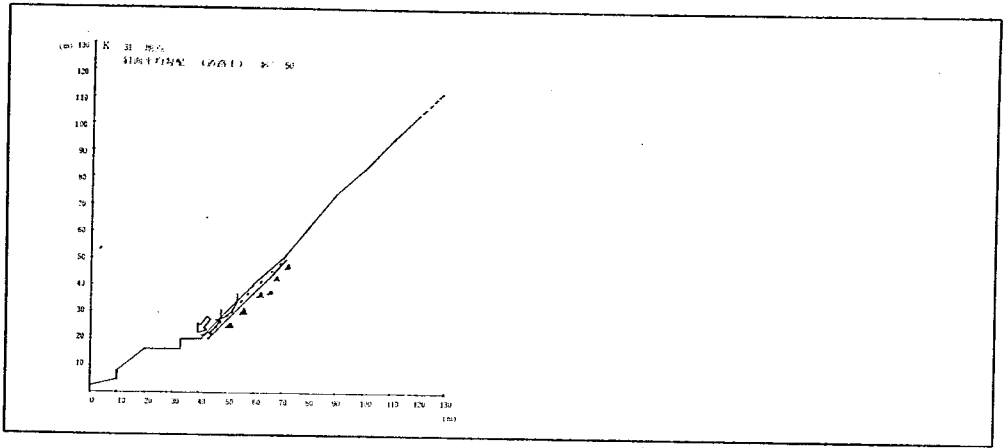
K - 3 1

地質、土質	地 形	集水面積 (Km <sup>2</sup> )	植 生	災害(予想)状況、 及び原因	モデル No	備 考
崖錐堆積層 (凝灰角レキ岩)	斜面変化の少く ない崖錐堆積層 による小斜面	0.0014	雑草 雑木 一部 杉林	道路上高さ3~20m 間 の地下水の浸透による 崖錐の浅い(0.2~0.3 m)崩壊	2

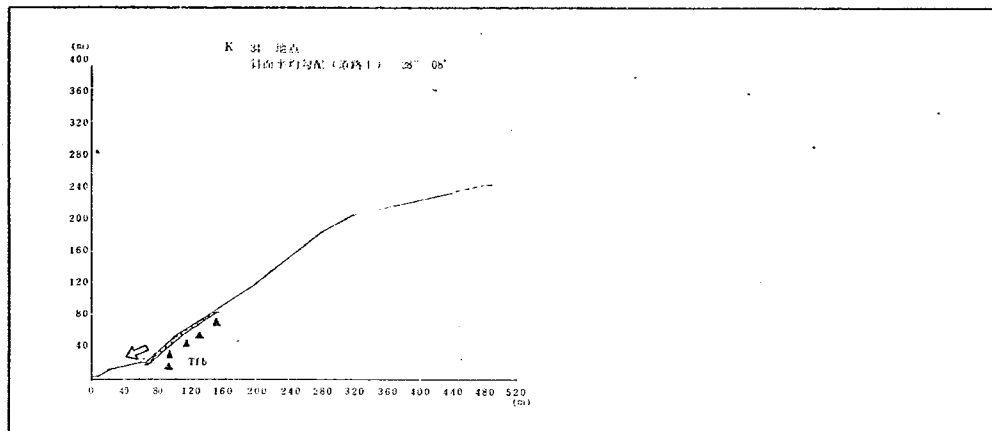
K-34

地質, 土質	地 形	集水面積 (km <sup>2</sup> )	植 生	災害(予想)状況, 及び原因	モデル No	備 考
崖錐堆積層 (凝灰角レキ岩)	中腹より上部は 谷地形となっ ており下部は凹 地となっている。 上部に広域な集 水域を持っている。	0.0218 以上	杉林	地形的に斜面下部に地 下水が集中する傾向が あり道路上高さ2~5 m間の崖錐の浅い崩壊	2

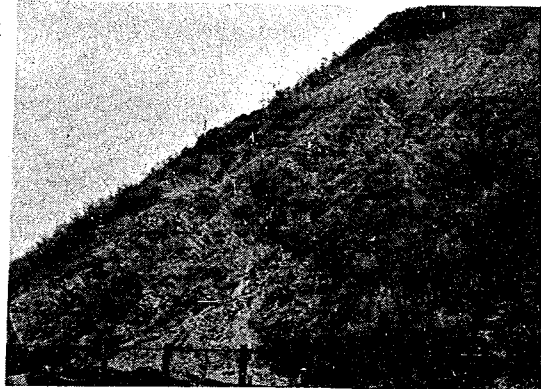
図3-3 崩壊地全景

崩壊形態：本斜面においてはマサ化した部分のガリー侵食の発達に伴う小崩壊が主たる現象であるが、部分的には粘土化した安山岩脈による地下水の貯留が崩壊の原因とも考えられる。したがって過去の崩壊状況から見て降雨強度に大きく支配されるが、崩壊規模は比較的小さく洞門に与える動的荷重はさほど大きくないものと推定される。しかし洞門基礎は完全にこの亀裂の多い風化花崗岩の上に築設されており又洞門下部は崩積土層からなっているため、侵食等により不安定化する危険があり、その対策が必要となろう。崩壊モデルとしては2型となる。

ガリーが発達しており下部にマサが堆積している。

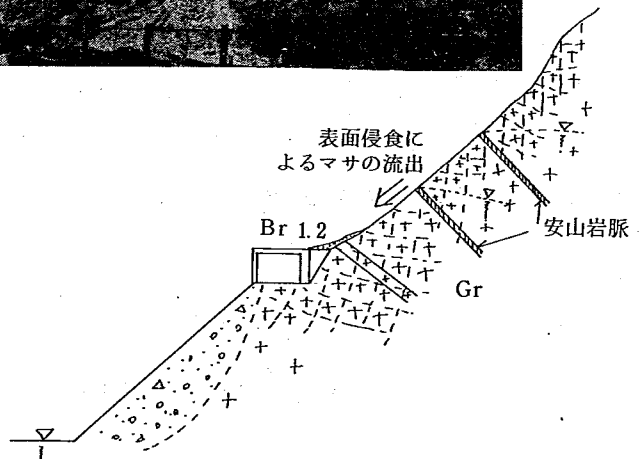
図3-4 勝山洞門斜面模式図

斜面構造：図3-4の模式図に示すごとくで、深層部まで亀裂の発達し、風化の著しく進んだ斜面である。又斜面中腹部には安山岩脈の貫入（N34°E, 58°ES）が数ヶ所認められる。この安山岩は断層等によって形成された花崗岩中の亀裂に併って貫入したものと推定される。特にこの安山岩の薄層は花崗岩と異なった風化特性を示している。即ち周辺の花崗岩がマサ状に風化するのに対して、この安山岩の薄層は完全に粘土化している。しかしこの貫入が図に示してある様に、斜面に対して受け盤になっているため大規模な地すべり性崩壊の原因に直接結びついてはいないが、地下水の遮水効果等により斜面の崩壊を増長しているものと推定される。

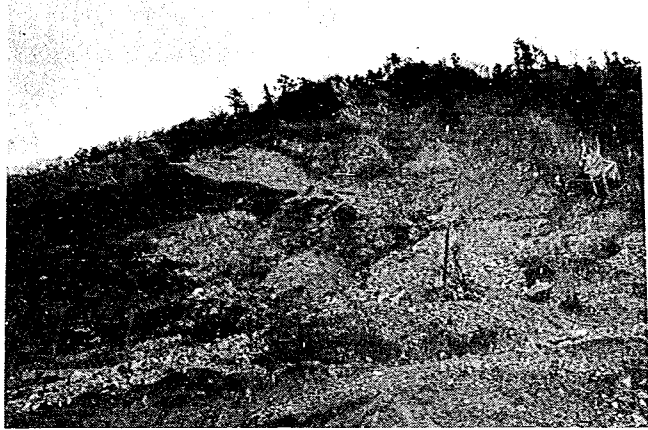
図3-7 崩壊地全景

特に本斜面で注目すべき点は、花崗岩の進入による断層構造とそれに伴う破碎である。即ちボーリング№3地点では地表より10.2mまで花崗岩層となり、その下部には著しく破碎された石灰岩層が認められた。この石灰岩は明瞭な斑晶構造を呈し強度熱変成を受けたものと推定される。したがってボーリング№3と汀線に露頭する花崗岩体を一体と考えると約60°の傾斜の断層が推定される。この断層は地質調査結果でも確認されているが、ほぼ海岸に平行して花崗岩と石灰岩の境界となっているので、花崗岩の進入によるものと考えられる。したがって花崗岩による進入によりその接触部にあたる本斜面では、岩石の破碎が著しく、かつ深層までその風化が進んでいるものと推定される。又斜面中腹部には約30°の傾斜をもつ受け盤となって粘土化した輝緑凝灰岩層が約30mの層厚で認められる。更にその上部を亀裂に富んだ石灰岩層が覆っている。

崩壊形態：本斜面では花崗岩の進入に伴う接触部での断層破碎が斜面崩壊発生の最も重要な因子となっているが、現在見られる崩壊は、亀裂に富んだ上部の石灰岩層から浸透した地下水が、粘土化し不透水層となっている輝緑凝灰岩の上面に貯留され、この地下水による輝緑凝灰岩層の崩壊とそれに伴って上部石灰岩層の崩壊が発生するものである。したがって今後比較的大規模な土砂崩壊の発生の危険が考えられる。又洞門下部斜面は汀線部に堅固な花崗岩の露頭が認められることからかなり安定した斜面と考えられる。

中腹部の黒い部分が輝緑凝灰岩、  
その上部は石灰岩となっており、  
これらの境界面の凹部に湧水が認  
められる。

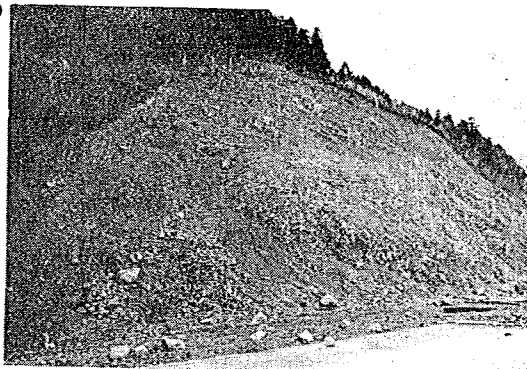
図3-11 斜面全景（切り取り）

斜面構造：ボーリング調査ならびに地表踏査の結果から斜面構造は図3-12に示すごとくである。本斜面は極度に破碎された安山岩質凝灰角レキ岩からなり、各所に約 $30^{\circ}$ の傾斜の受盤の断層が認められる。この断層は厚さ約20cmの粘土を挟在している。洞門直下にも同質の露頭が部分的に認められることから、洞門は破碎岩上にその基礎を置くものと言える。さらにその下部は崩積土層で緩傾斜となって汀線に落ち込んでいる。

崩壊形態：本斜面は地形的に見ると上部に平坦な斜面を有する特異な地形を呈していることから過去に大規模な地すべり性崩壊のあった事も推定されるが、現時点では極部的に破碎の著しい個所で小規模な崩壊が発生している。又断層粘土を境に上部土塊のせり上りもわずかではあるが認められ、不安定な斜面となっている。したがってこのまゝ法面が放置されると将来大規模な崩壊に発達する可能性もある。

極小規模の崩壊が見られる。
