土木研究所資料

近年発生した鉄砲水災害事例

平成21年2月

独立行政法人土木研究所
土砂管理研究グループ火山・土石流チーム

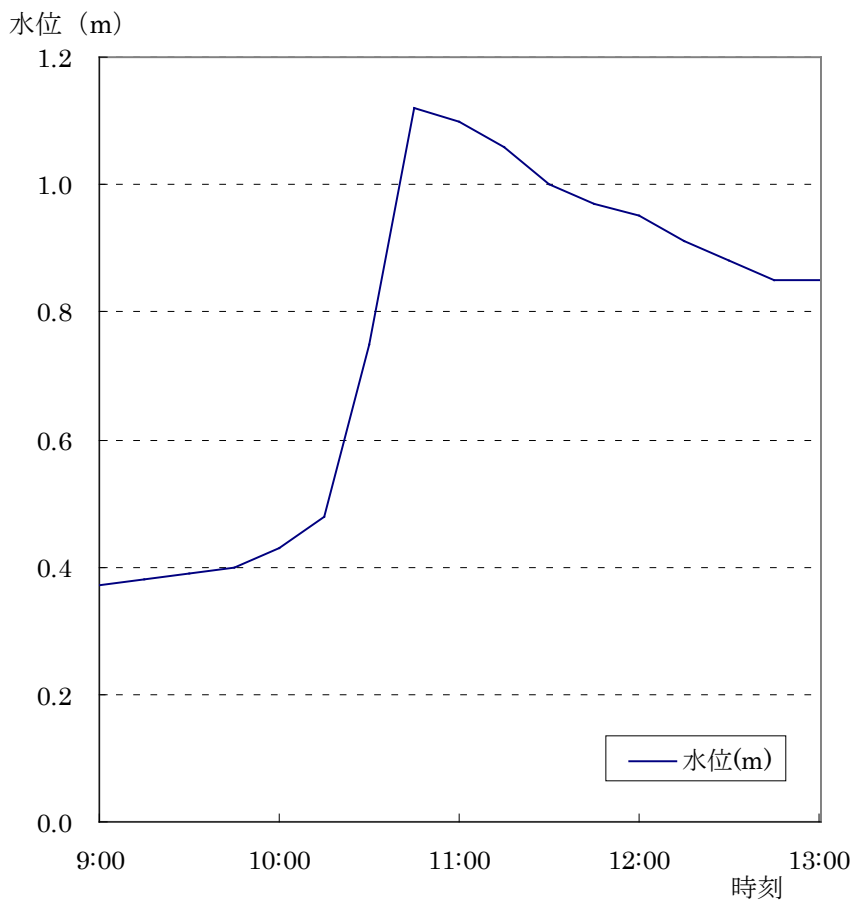
図 2.2.5 酒匂川水難事故当時の水位記録（平山水位観測所）2006/8/17²⁾

急激な増水により、2名が流され、うち1名が死亡した高瀬橋の近傍に位置する平山水位観測所では、10:15～10:45の30分間に64cmの水位上昇が記録されている。

なお、当該地点における推算ピーク流量（生起時刻 10:45）は、当該水位観測所における H-Q 式により、 $312\text{m}^3/\text{s}$ ($n=0.030$) として算定されている。

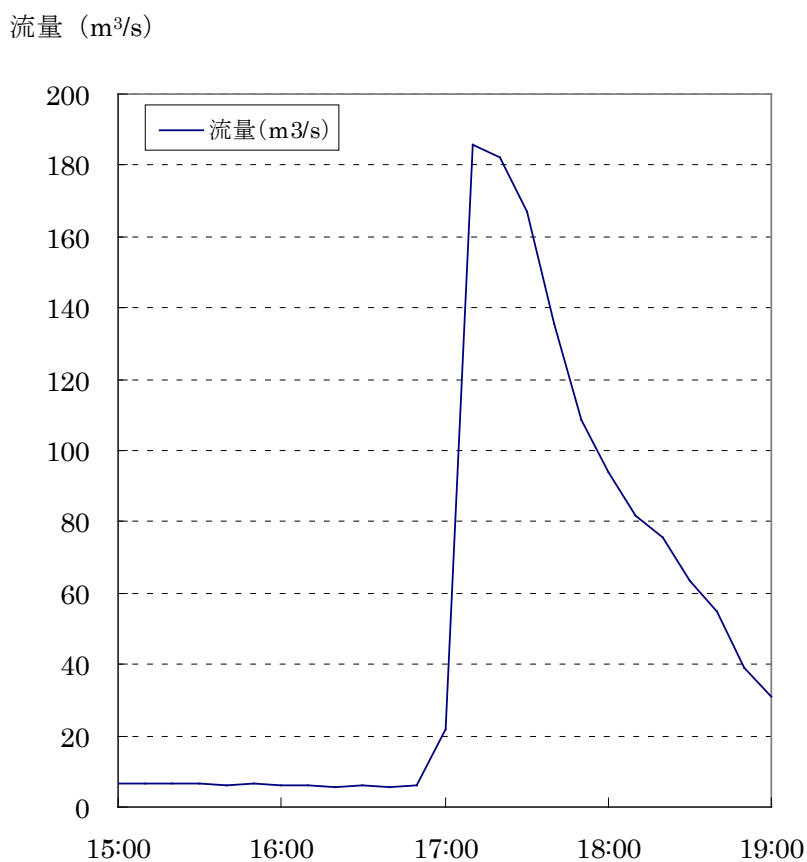
図 2.3.4 玉川スーパー砂防堰堤における水位記録 2006/8/21³⁾

なお、流量については、鉄砲水発生前は、6.0m³/s 前後であったが、17:20 には、185.9m³/s を記録するなど、急激に増水したことを示すものとなっている。

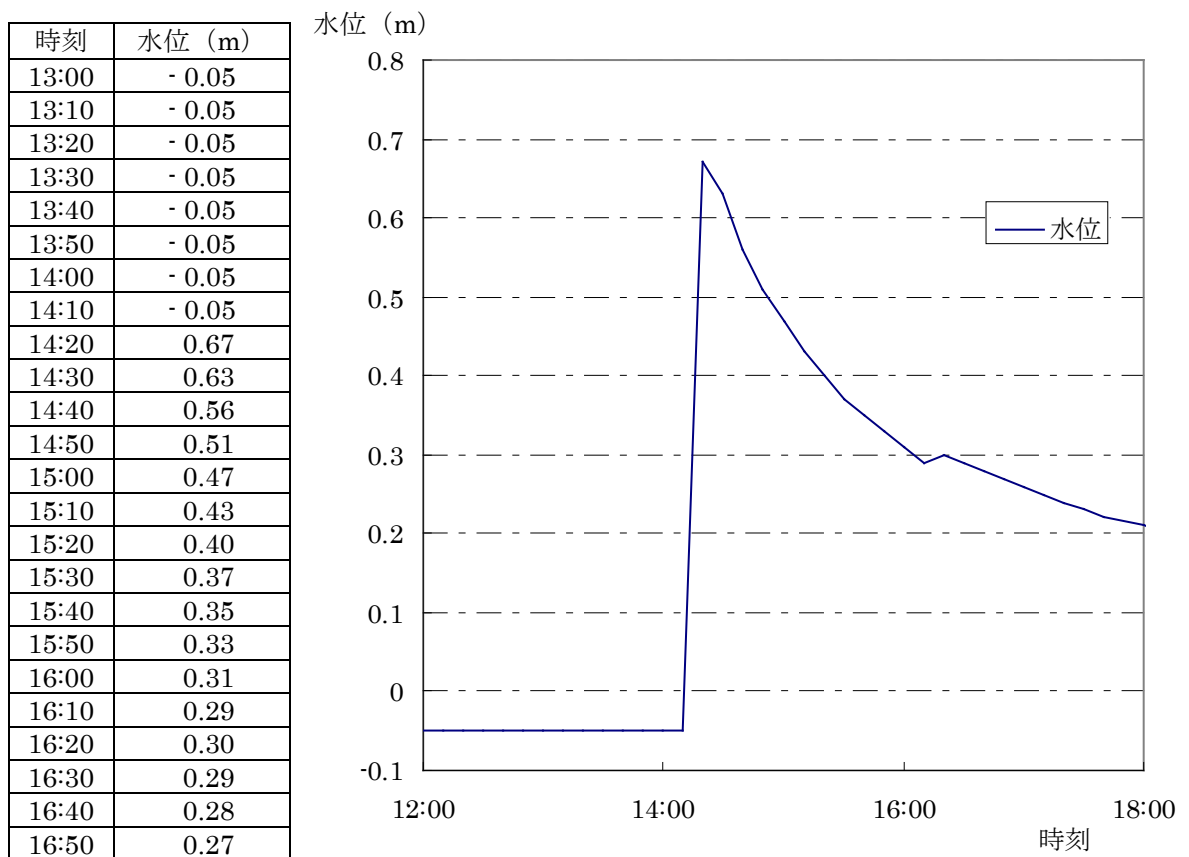
図 2.4.6 富並川水難事故当時の水位記録 (深沢水位観測所) 2006/8/22

鉄砲水災害発生地点の約1km上流に位置する深沢水位観測所では、8月22日14:10~14:20の10分間に72cmの水位上昇が記録された。死亡した小学生はいずれも低学年であり、背丈を考慮すると、足元くらいの水深であった河川水位が、急激に胸のあたりまでの水位になったものと考えられる。

なお、深沢水位観測所の河川断面より推算した実績ピーク流量(生起時刻14:20)は、 $39.8\text{m}^3/\text{s}$ ($n=0.040$)である。

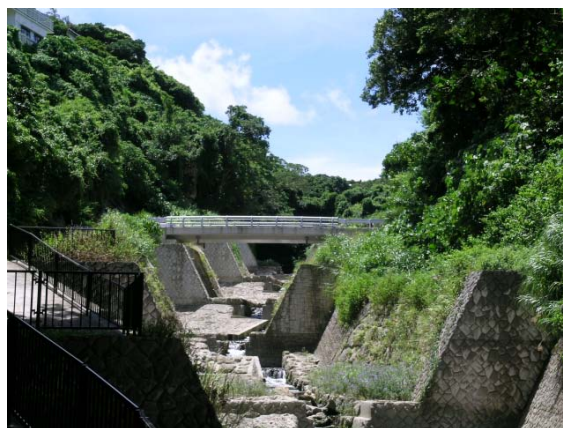
図 2.5.3 水難事故の発生した現地の河道状況

(※2007.07.05 撮影)

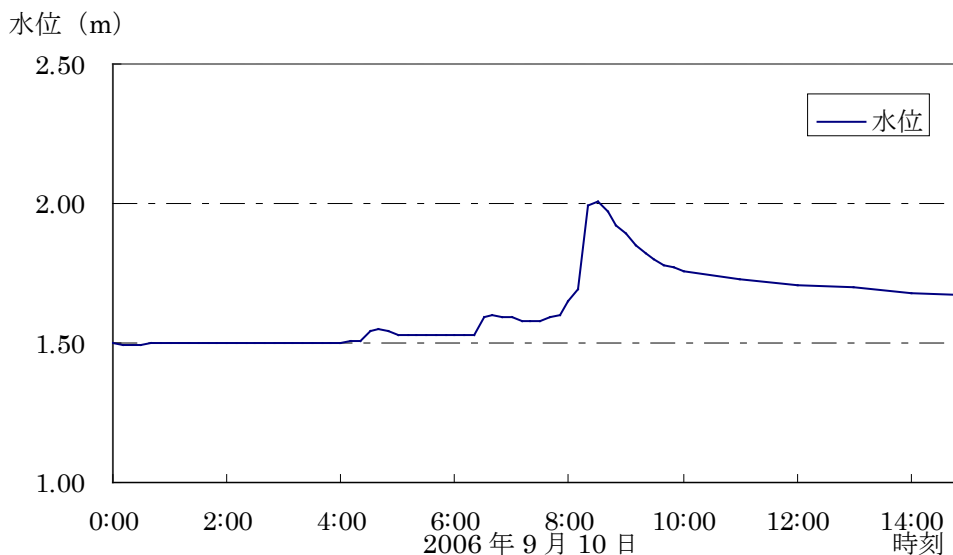
図 2.6.4 見市川水位観測所における水位状況²⁾

当該河川では、河口に近い位置に見市川水位観測所が存在する。同水位観測所では、8:10～8:20の10分間に水位が30cm上昇している（図2.5.4）。なお、実績ピーク流量は、当該水位観測所におけるH-Q式より、 $33\text{m}^3/\text{s}$ として算定される。

見市川水位観測所は、事故発生地点から約12km下流の河口部に近い位置にある。事故発生地点での水位上昇は、これより急激であった可能性がある。

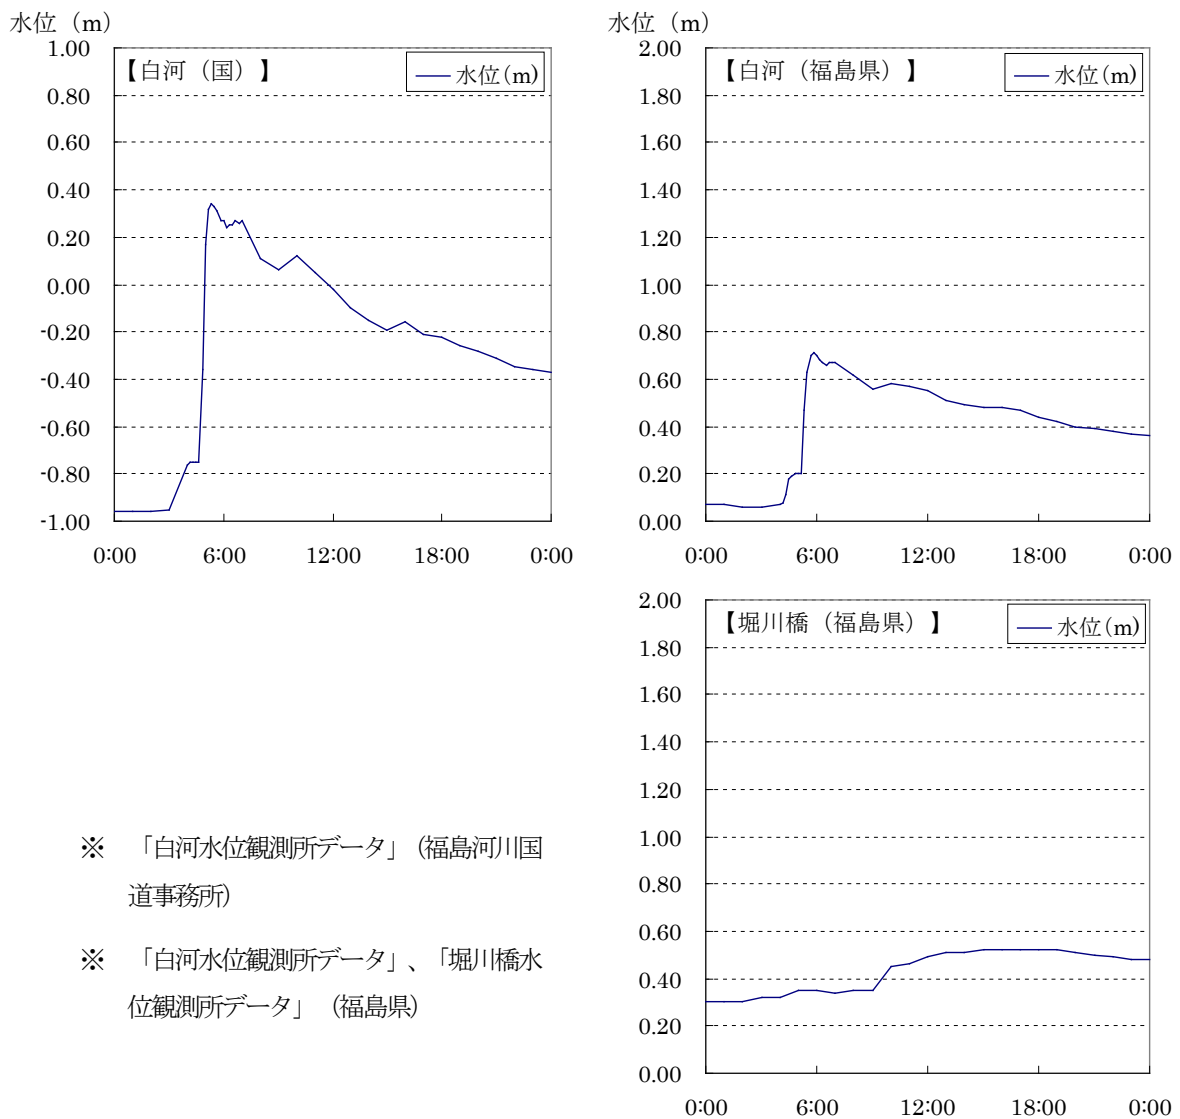
図 2.7.3 西郷瀧水難事故発生当時の水位状況 (2007/6/9)^{2) 3)}

当該河川では、事故発生地点の上流に水位観測所が存在しない。約12km下流に白河水位観測所（福島河川国道事務所）、約15km下流に白河水位観測所（福島県）が存在する。前者は、4:50~5:00の10分間に-0.36mから0.17mの53cmの急激な水位上昇を、後者は、5:10~5:40の30分間に0.20cmから0.70cmまで50cmの水位上昇を記録している。これらの水位観測所は、支川である堀川との合流後に設置されているが、堀川では、目立った水位上昇は確認されていない。このことから、水位上昇は阿武隈川本川からの流出によるものと推察される。

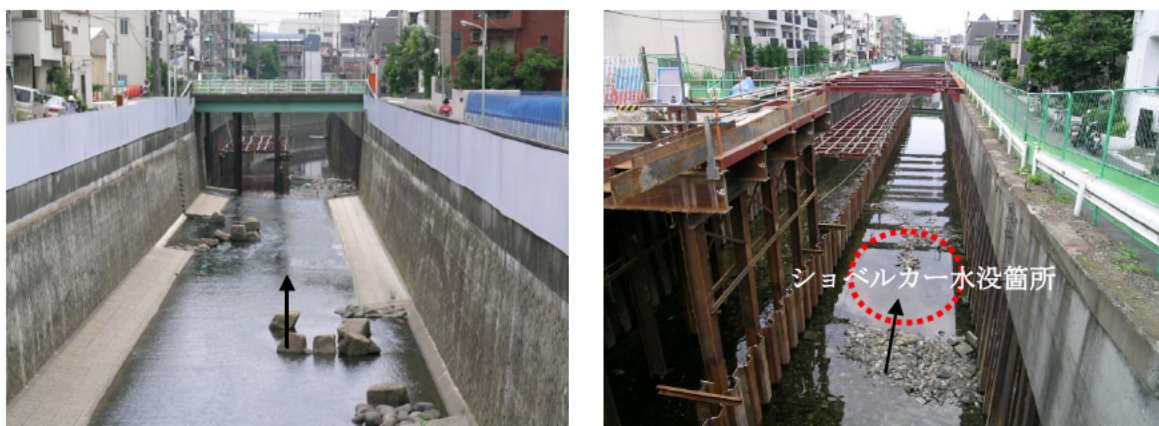
図 2.9.1 災害発生地点の河道状況
(※08.07.11 撮影)

2008年（平成20年）7月8日10:35頃、東京都大田区の呑川において、鉄砲水が発生し、当該河川の改修工事中の作業員1名が死亡する水難事故が発生した。

報道資料¹⁾によると、水難事故発生5～10分前、上流の降雨情報を基に、現場責任者が作業員の避難を指示し、作業員3名は避難を始めていたところ、突然、激しい流れが押し寄せ、作業員1名が流され、ショベルカーは水没したという。

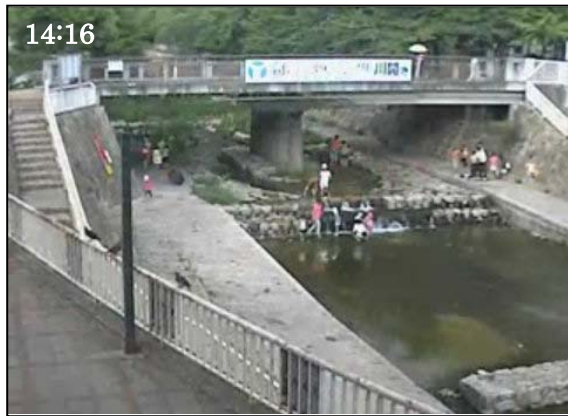
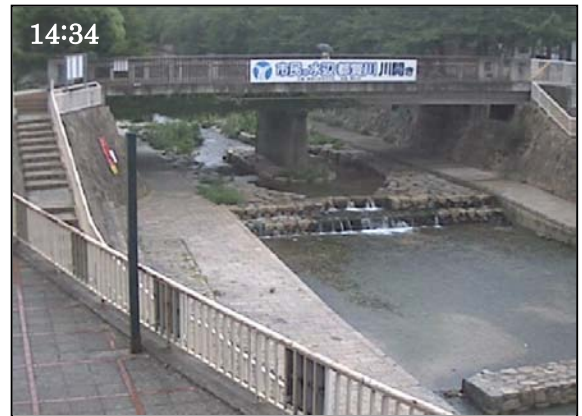
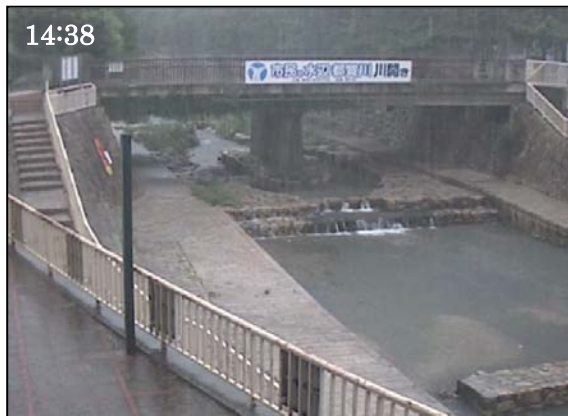
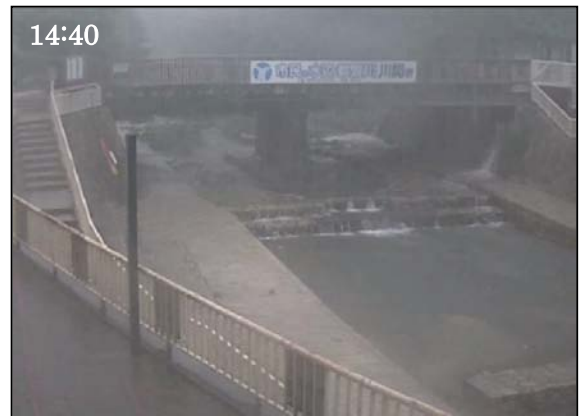
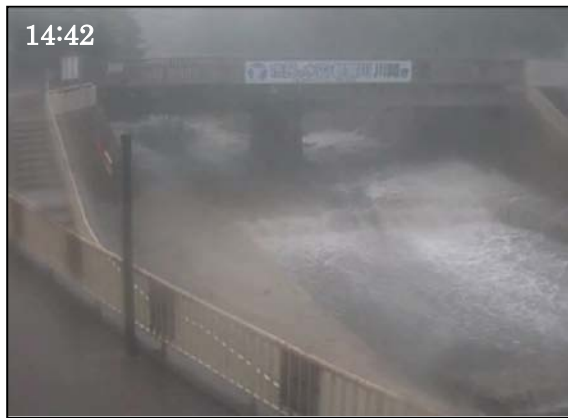
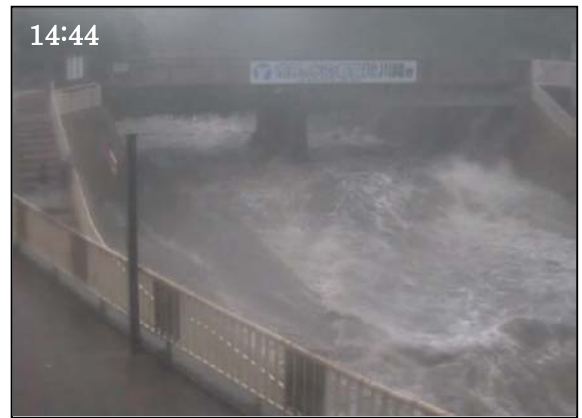
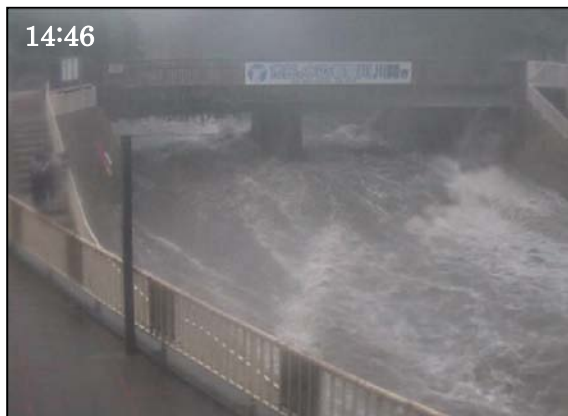
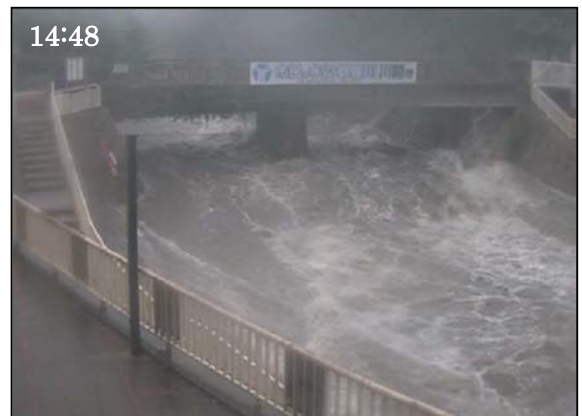
図 2.10.5 都賀川の増水状況（甲橋）

本事例は、神戸市が設置している「神戸市河川モニタリングカメラシステム」¹⁾により、水難事故を引き起こした鉄砲水の増水状況が報道された珍しい事例である。カメラは、甲橋（児童らが流された地点の約150m上流）に設置され、2分ピッチで記録されている。図2.10.5に示すように、14:40から14:42の2分間に激しい水位の上昇が始まったことが確認される。

当該河川は、市内を流れる清流として知られており、親水整備により、水遊びや散策の場として、地域に親しまれている。降雨の始まる14:30頃までは、モニタリング地点である甲橋付近でも、10名程度が水遊びや散策する姿が記録されている。この後、甲橋水位観測所では、14:40～14:50の10分間に1.34m（-0.33m→1.01m）の急激な水位上昇が観測されている。

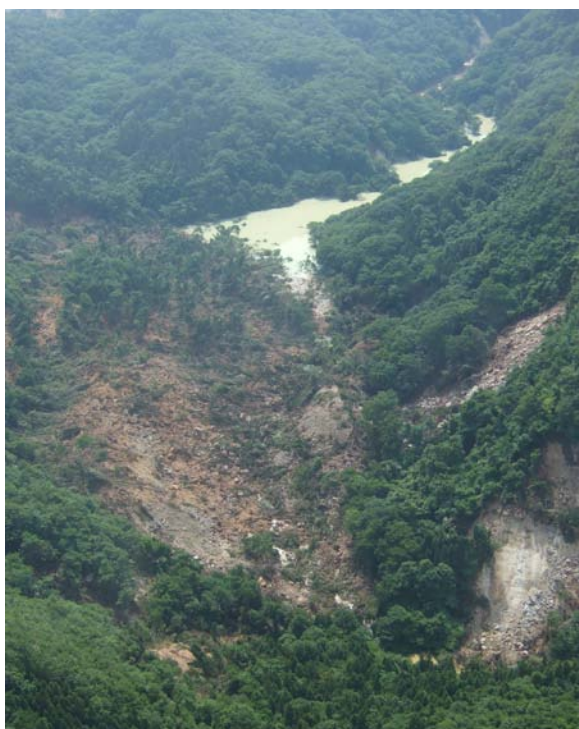
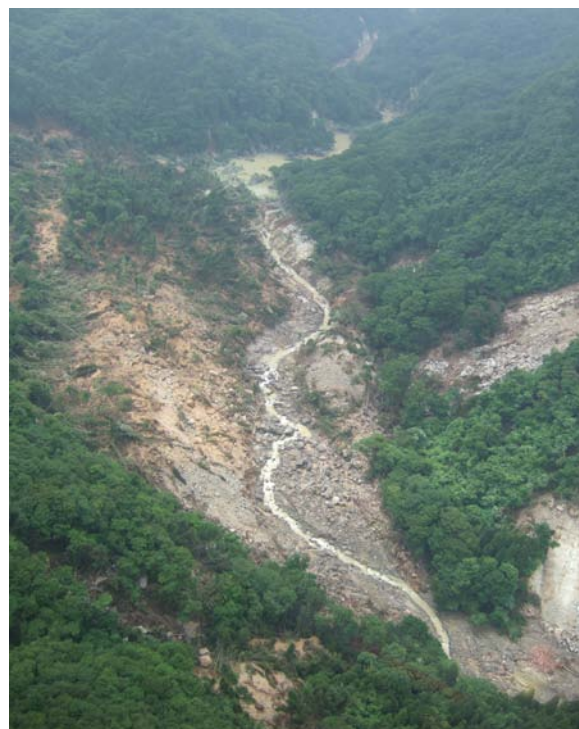
図 3.1 沼倉裏沢における河道閉塞の形成・決壊

なお、岩手・宮城内陸地震（2008年6月14日）では、各所に大規模な河道閉塞（天然ダム）が形成された。図3.1に示す沼倉裏沢では、幸いにも災害には繋がらなかったが、閉塞部の急激な越流侵食により、下流の栗駒ダムにて急激な流入が記録されている。

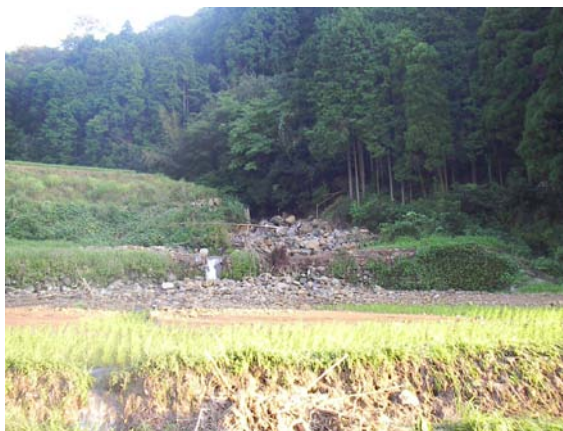
図 3.3.4 谷出口の河道閉塞決壊痕跡

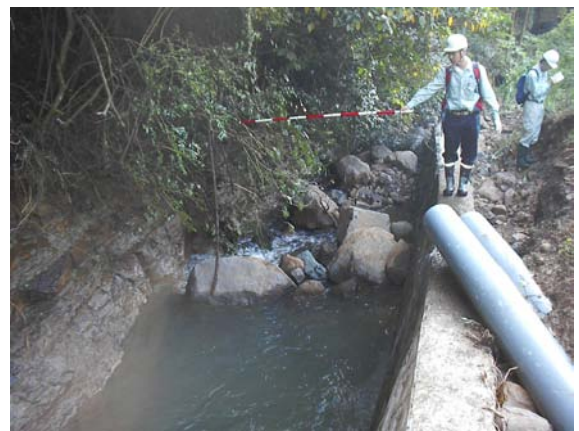
図 3.3.5 左図の上流側の閉塞状況

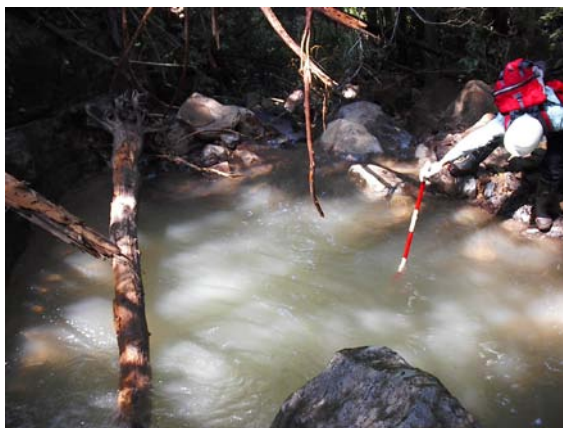
図 3.3.6 溪流内に形成されたプール地形

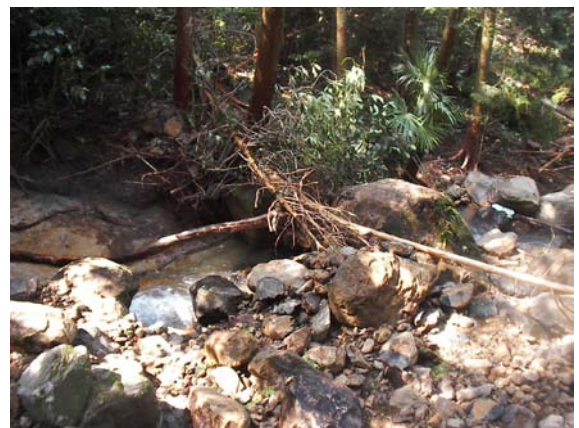
本事例は、源流域における短時間の局所的な豪雨により発生した鉄砲水災害であるが、流路の各所で閉塞・決壊が連続的に発生したことによる流出現象であったものと結論付けられる。

当該地区において発生した降雨強度 120mm/h は、短時間降雨強度としては極めて大きな降雨強度であり、流下能力を超えた流出量となることが想定されるため、当該河川では、各所で氾濫、護岸の決壊が発生し、河道閉塞に伴う貯留・決壊の結果として、鉄砲水が発生したものと考えられる。

図 3.3.7 溪流内での閉塞状況

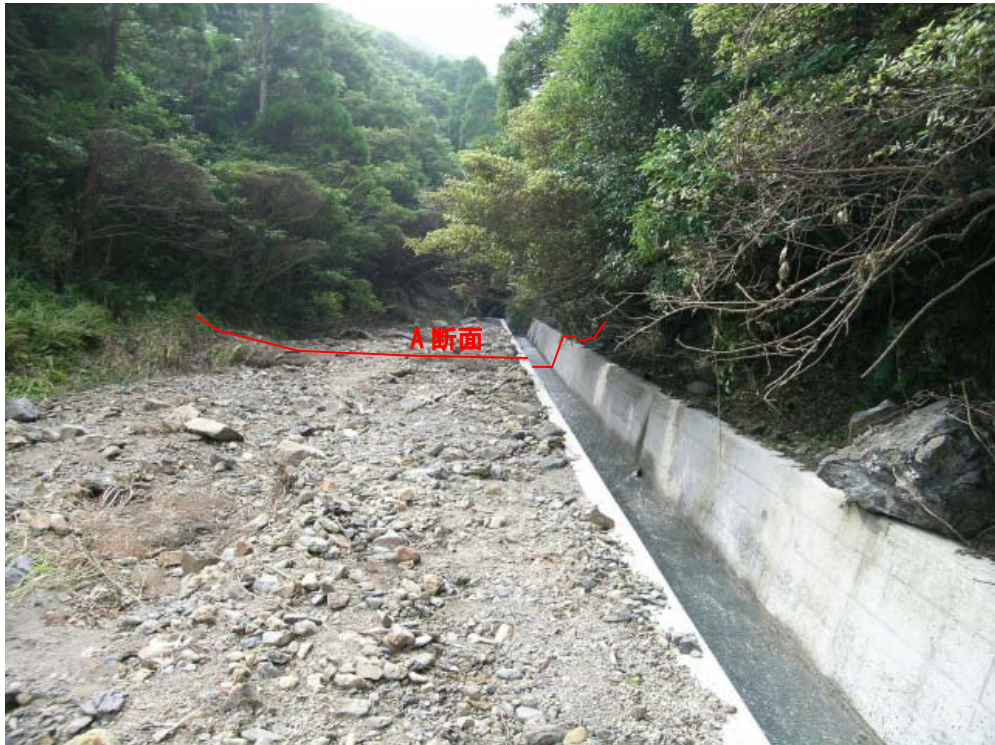
土砂の堆積は、集落上流側の滝下流部付近から集落にかけて顕著である。流木は、狭窄部となっている滝上部でも捕捉されている模様であるが、集落近傍に流下した流木は比較的少ない。耕作地は砂礫に覆われ、河原のような状況を呈している。また、滝下流においては、三面張りの流路工が存在するが、当該流路工の破損は、概ね確認されず、氾濫流の土砂濃度は、かなり薄かったものと考えられる。

なお、A 断面を含む耕地には、木本を含む植生等があったようであるが、埋没、または流失している。

当該区間の河床勾配は 1/8.8、粗度係数 0.04 を採用し、痕跡水位による流量算定の結果、流速 5.1m、ピーク流量 34.3m³/s として算定される。

図 3.4.7 A断面（滝下流部）における氾濫状況

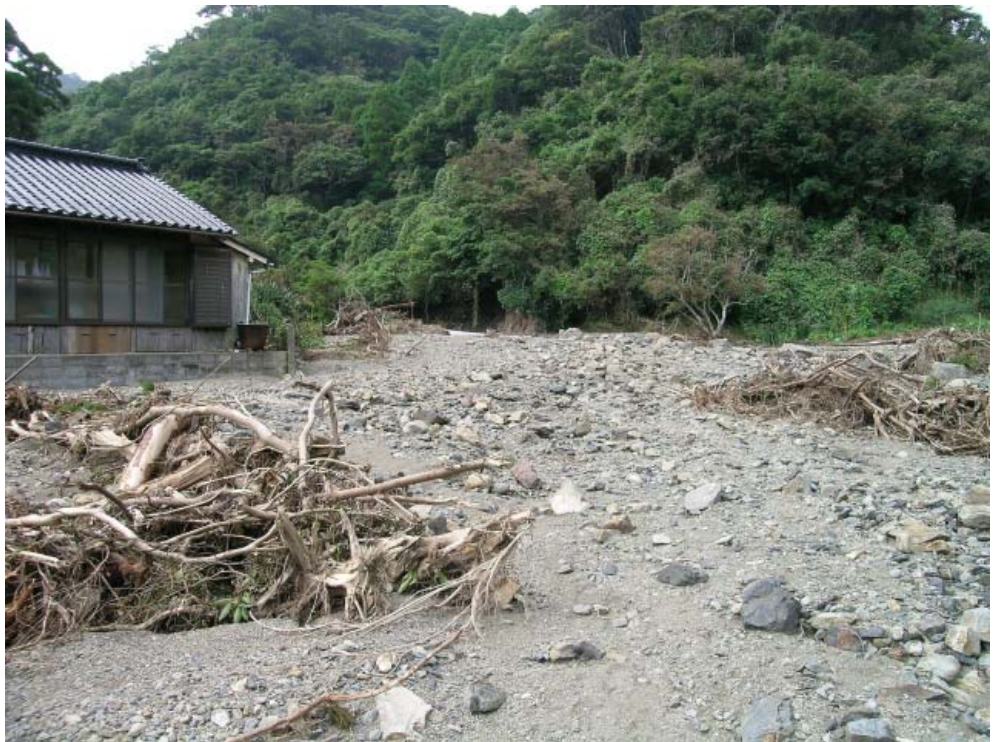
図 3.4.8 集落近傍での氾濫状況

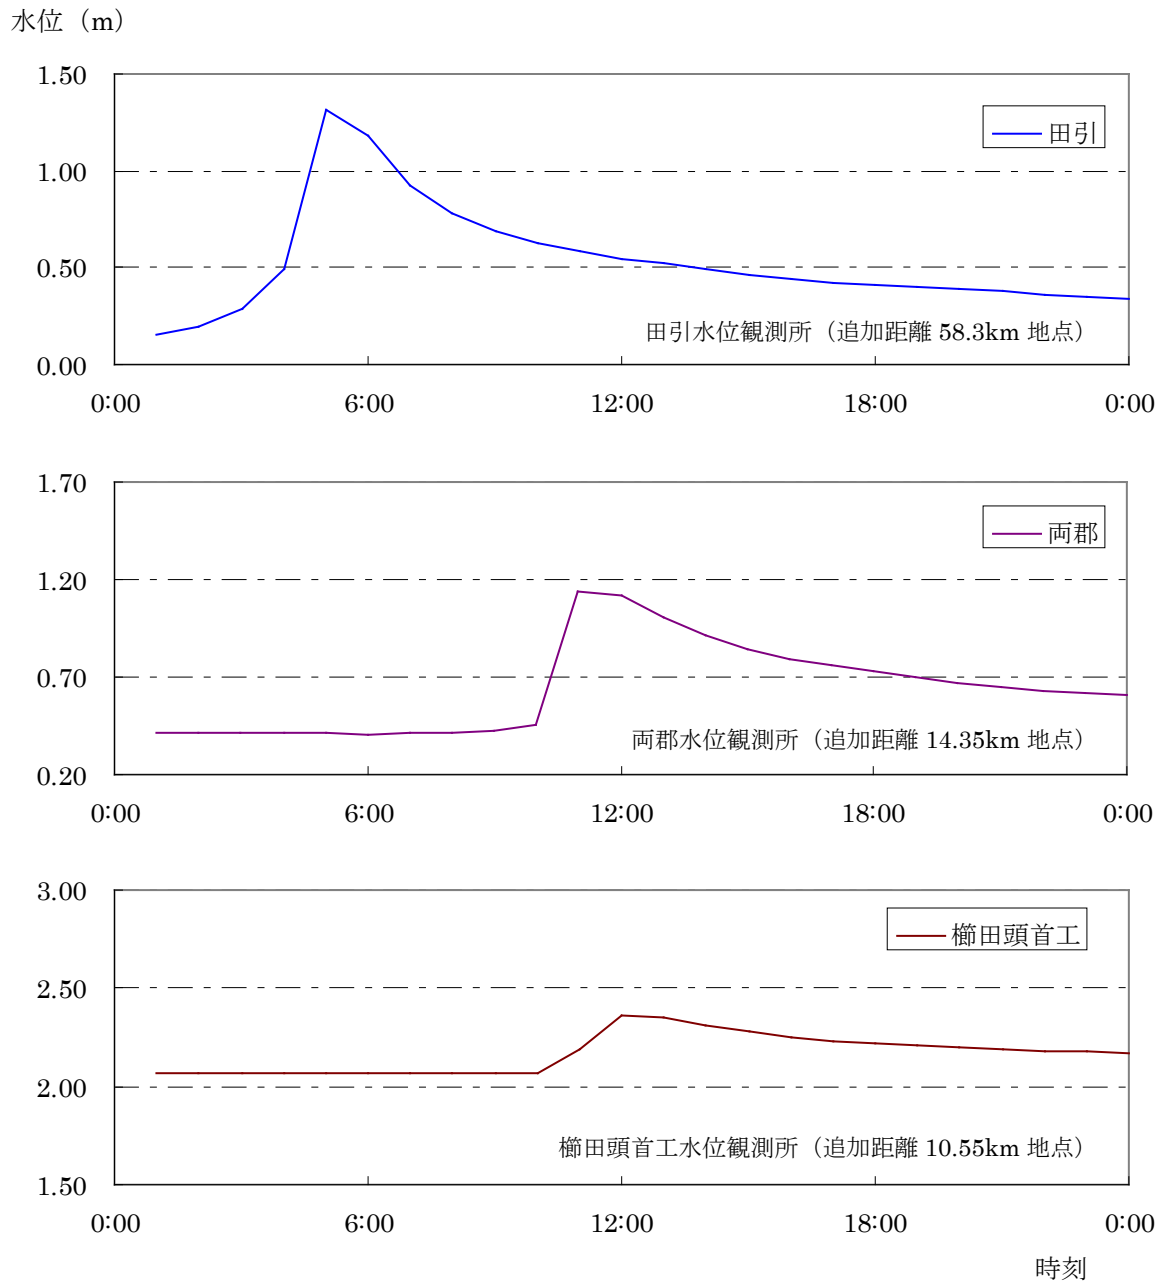
図 4.1.3 櫛田川における水位状況 2006/8/27¹⁾

水難事故の発生地点の約 500m 上流に位置する櫛田頭首工水位観測所では、平成 18 年 8 月 27 日 10:00~12:00 の 120 分間に 29cm の水位上昇が観測されている。

なお、当該河川における各水位観測所における水位記録より、上流域での豪雨により発生した洪水が、下流に伝播していくにつれ、波形が緩やかになっていることがわかる。

発災地点は、当該河川の下流部であり、図 4.1.3 の実績水位グラフに示したように、本研究にて対象とする鉄砲水としての洪水波形であるとは言い難い。ただし、上流では、水難事故のあった下流に比べて鋭い洪水波形となっているにもかかわらず、実際の水難事故は下流にて発生したことが特徴的である。蓮川流域などの上流域では激しい降雨があったこともあり、上流河道では、河道内に立ち入るような利用が無かったためと考えられるが、本事例は、水位上昇速度が数値的に急激でなくても（ $30\text{cm}/30\text{min}$ 以上でなくても）、利用状況や利用形態（流れに立ち込んで釣りをする場合など）によっては、水難事故が発生する危険性があることを示唆するものであると考えられる。

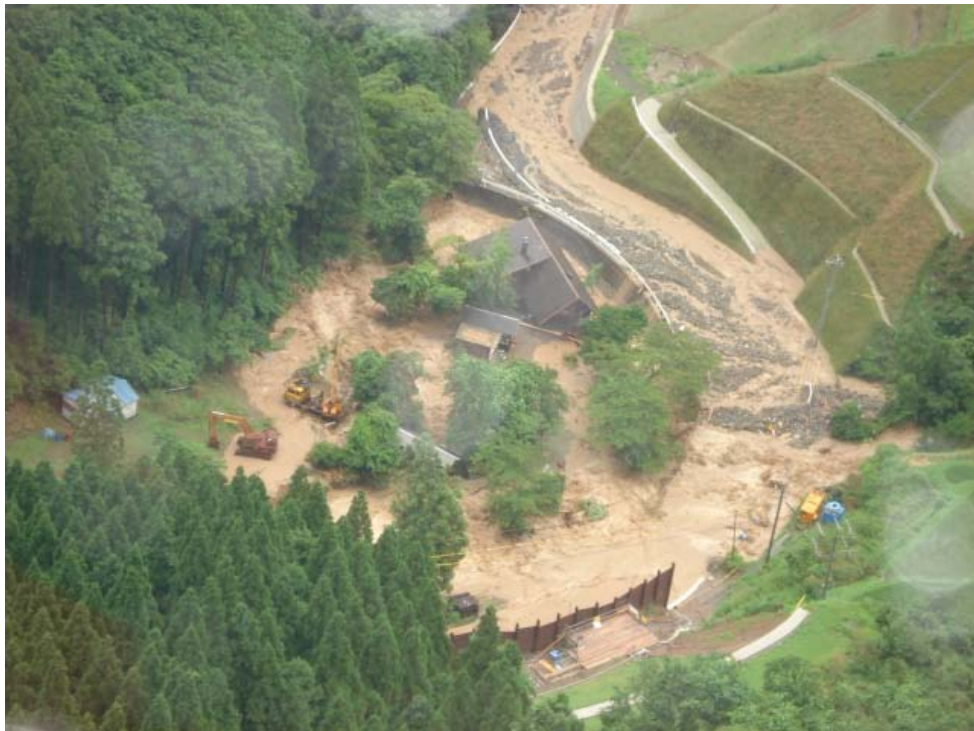
図 4.2.1 美里町早楠地区の氾濫状況：津留川²⁾

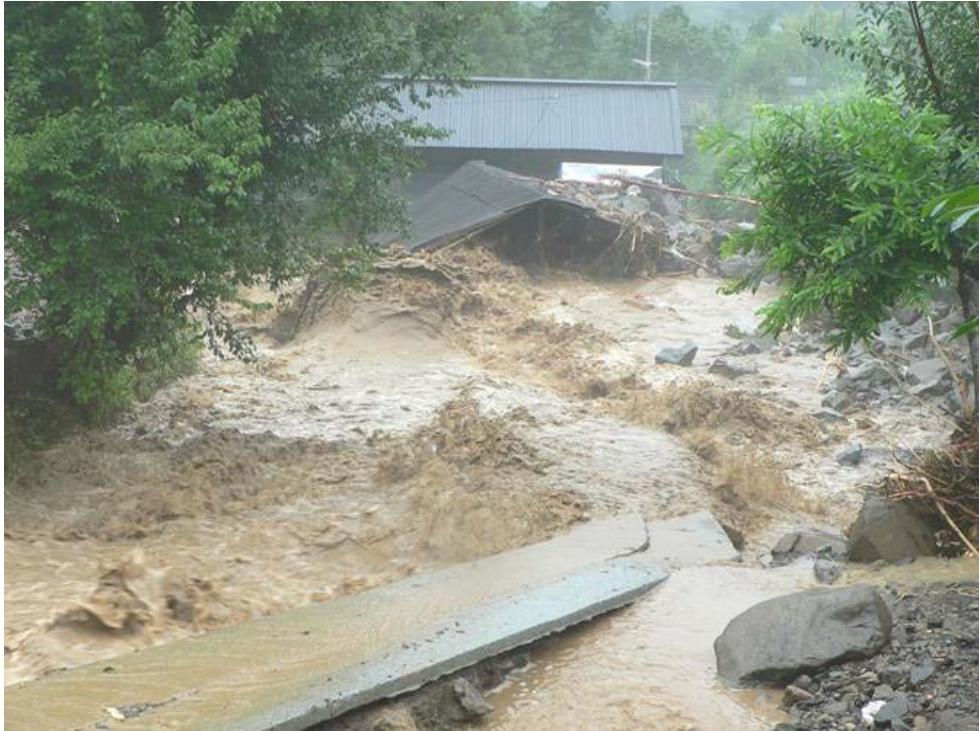
図 4.2.2 美里町志道原地区の氾濫状況：志道原川²⁾

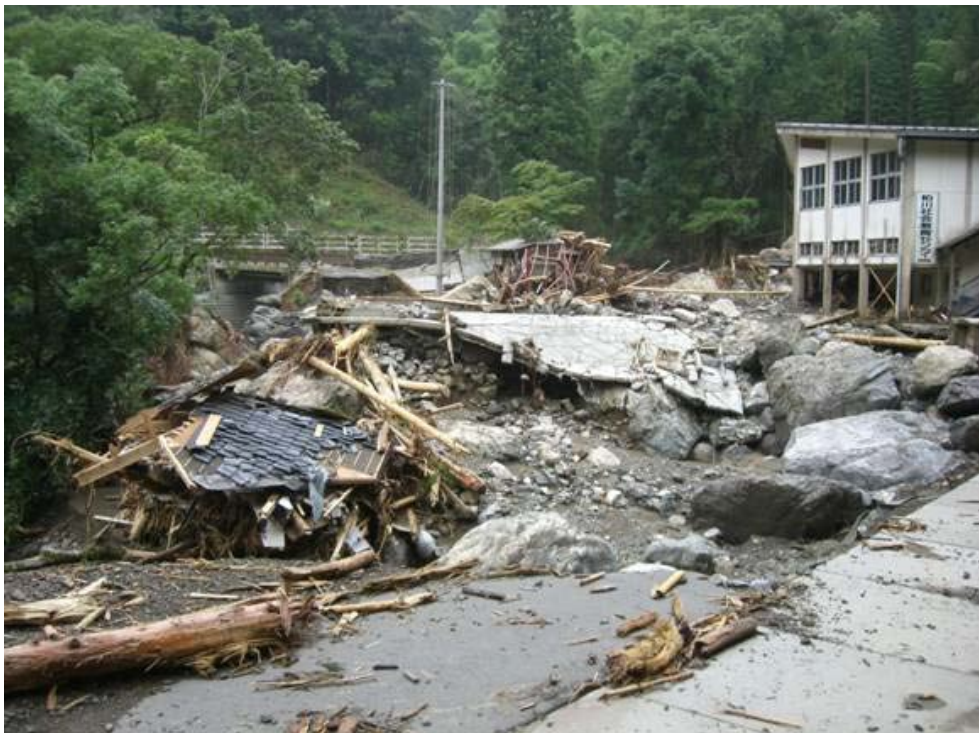
図 4.2.3 美里町開田地区の被害状況：柏川²⁾

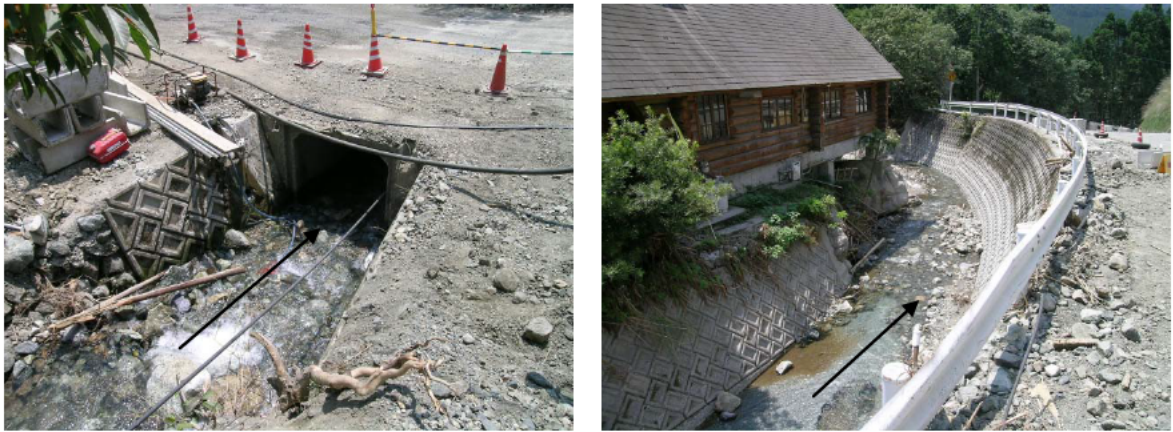
鉄砲水災害として報道された津留川では、津留川に流入する土石流危険渓流などが、国道 445 号の横断部で、断面の小さい暗渠となっている場合が多い。上流断面に対して明らかに狭隘な断面となっている場合、ほとんど例外なく、暗渠部での閉塞が発生し、急激な氾濫に繋がり、国道の損壊、周辺家屋での浸水被害が発生している。

図 4.2.8 早楠川（津留川右支川）の状況
 (※2007/7/27 撮影)

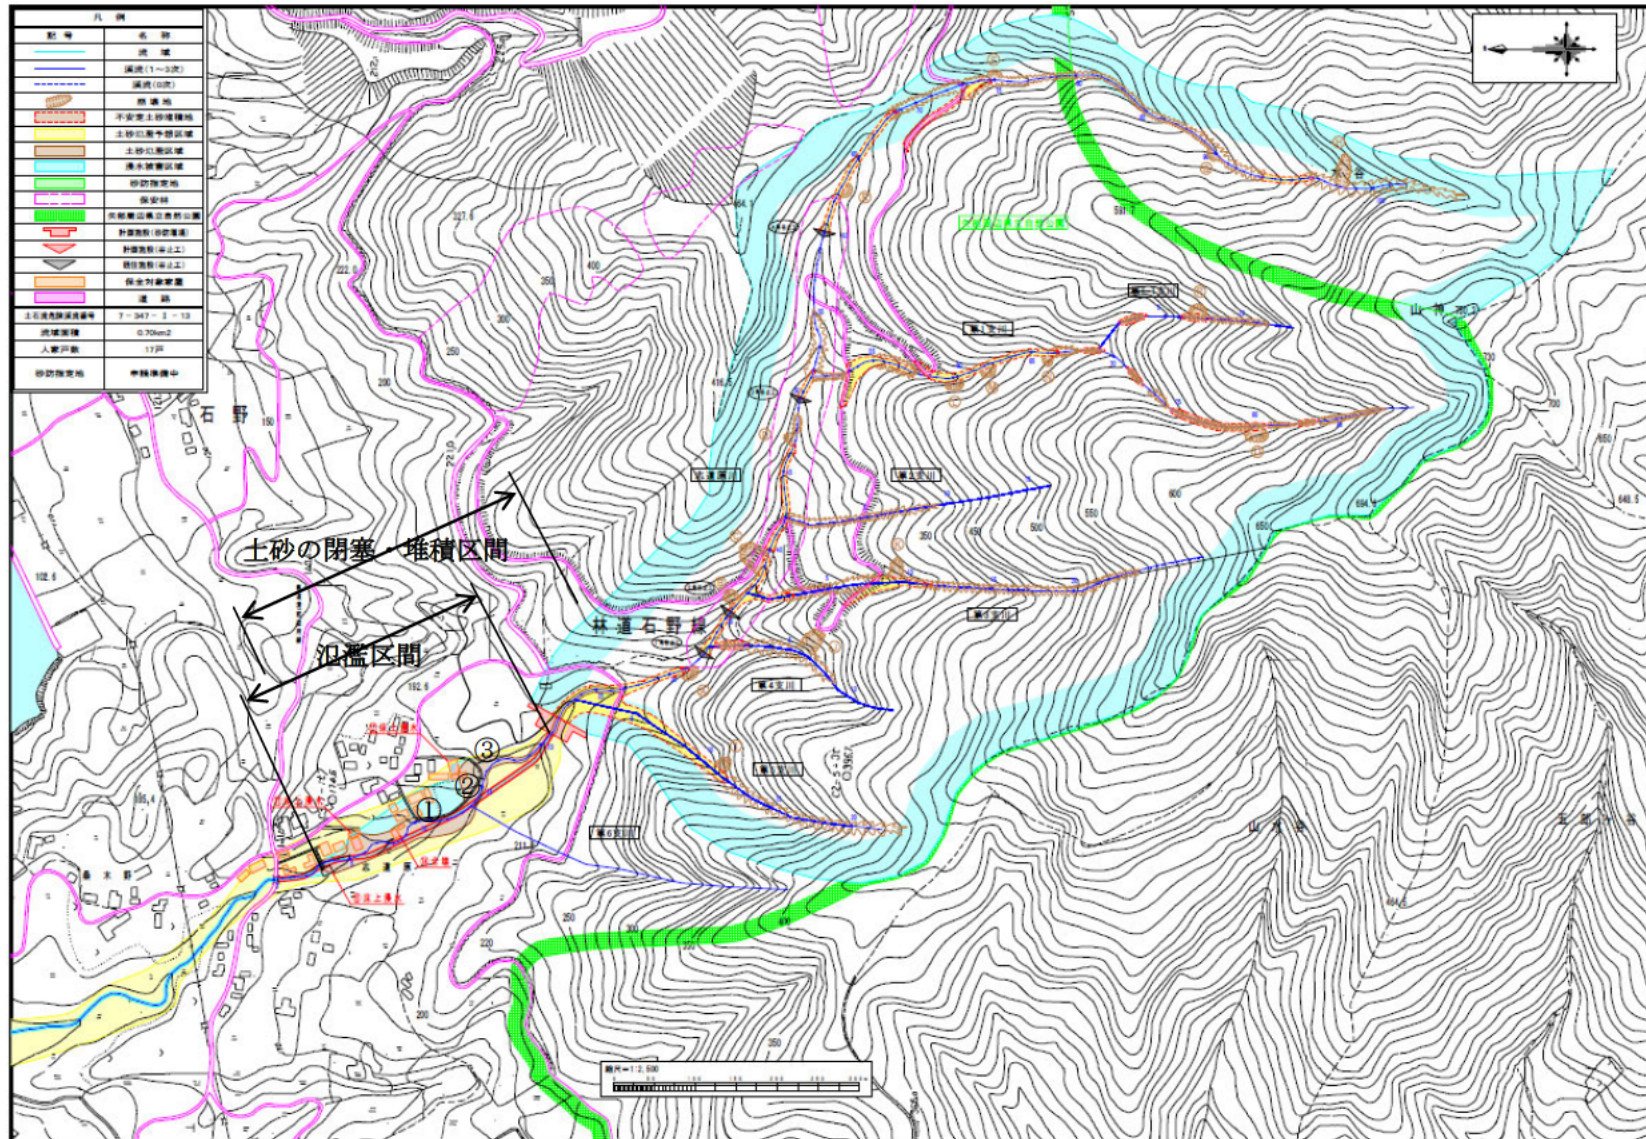
図 4.2.11 志道原川平面概況図²⁾

志道原川の事例では、山地から中山間地へ流下する河床勾配の変化点、狭窄区間において、土砂の閉塞および堆積が発生し、これに伴う急激な氾濫現象が発生したものと考えられる。

本災害では、家屋床上まで土砂が堆積するような氾濫があった一方で、ビニールハウスや椎茸栽培の木組みのような比較的外力に弱いと思われる構造物などが、損壊せずに原型を留めたまま土砂が堆積している。

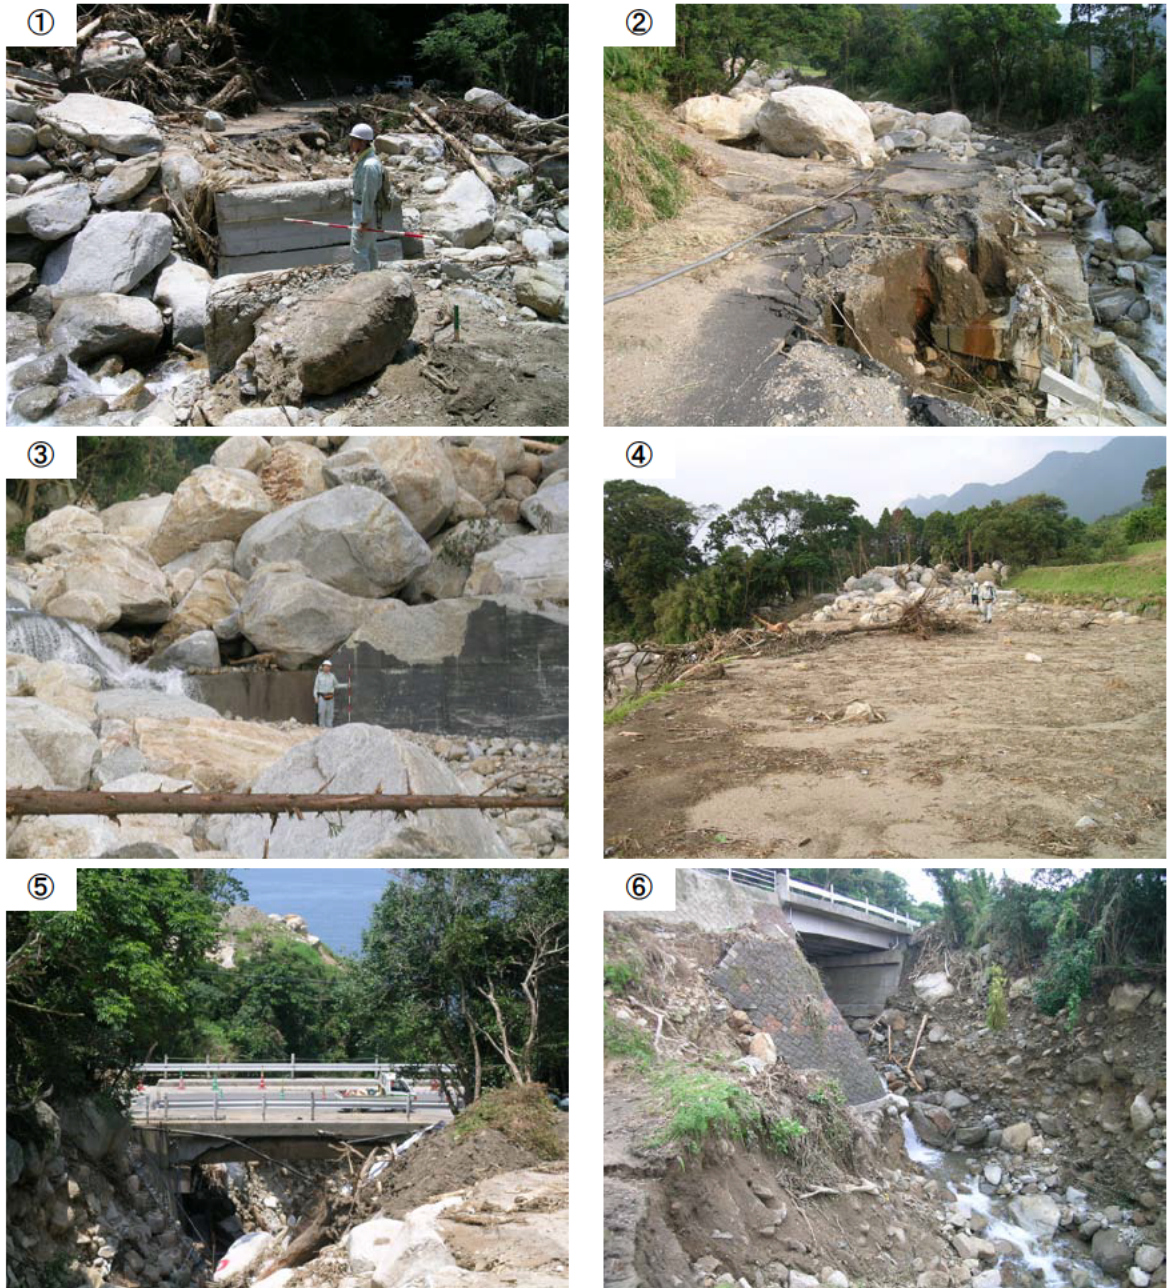
図 4.3.2 炭谷川の災害状況

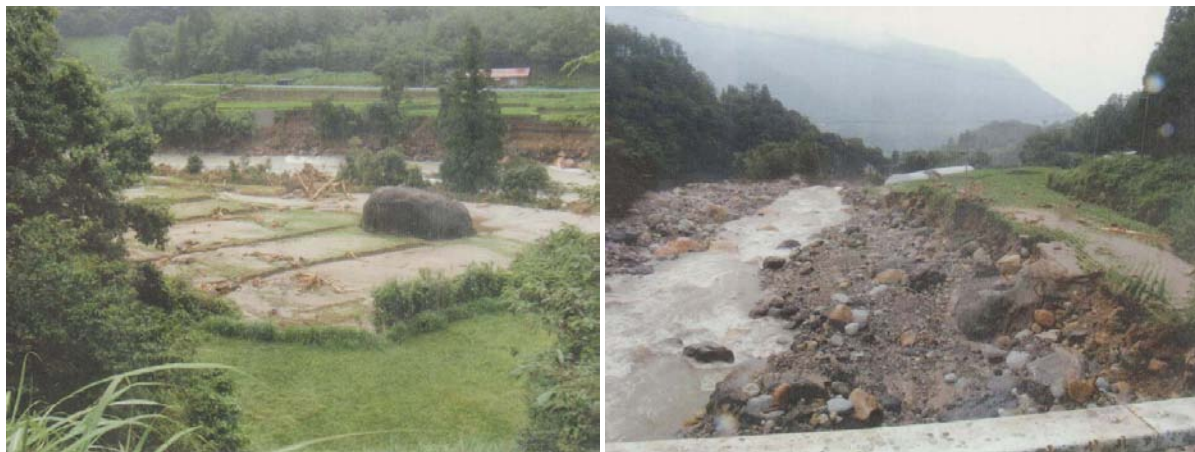
報道資料²⁾によると、綱ノ瀬川での雨脚が強くなったのは2日の昼過ぎであり、河川の水位が午後4時頃から急激に上昇し、5時半ごろには「ゴトンゴトン」という音と地響きを伴い、直径数メートルの巨石が川の中を転がっていたという。

図 4.4.1 綱ノ瀬川の災害状況

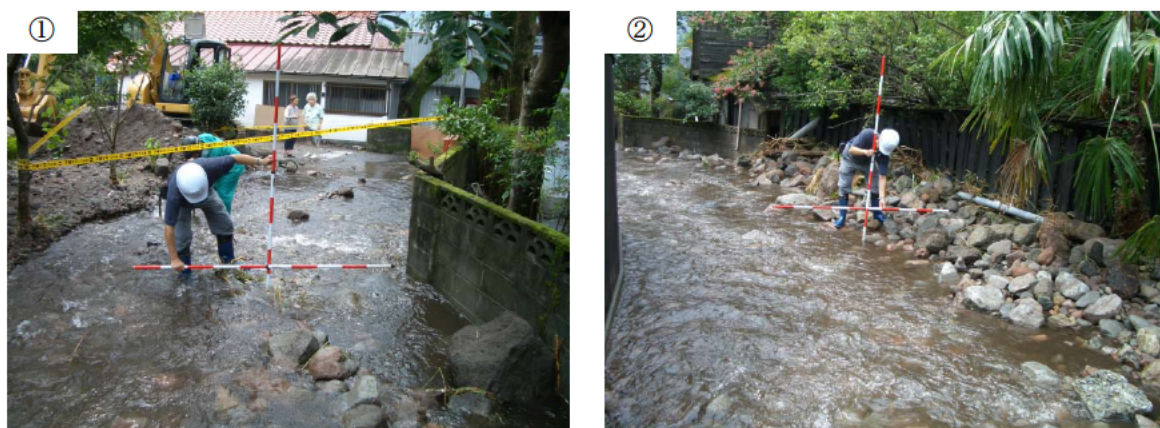
岳本川は、河道が何箇所にもわたって、土砂等により閉塞・氾濫したため、宿泊施設の多い観光地である市内中心街にて、床上浸水 8 棟、床下浸水 14 棟という被害をもたらした。

図 4.5.5 岳本川の災害状況¹⁾

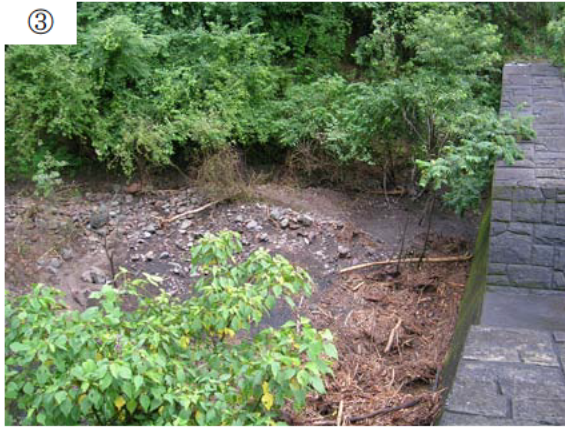
③ 岳本川砂防堰堤上流

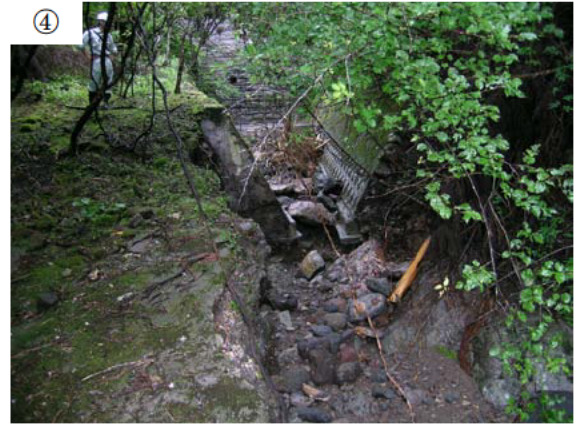
④ 岳本川砂防堰堤下流

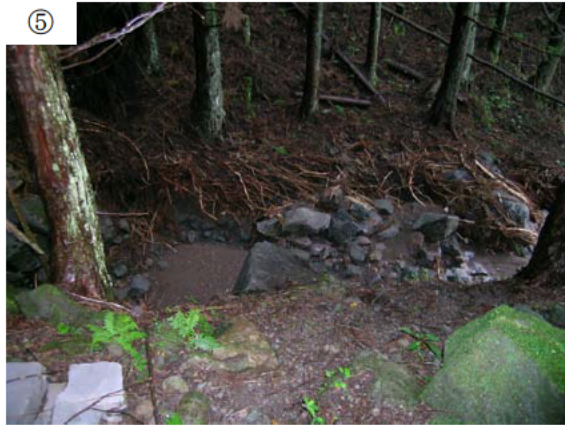
⑤ 岳本川砂防堰堤下流

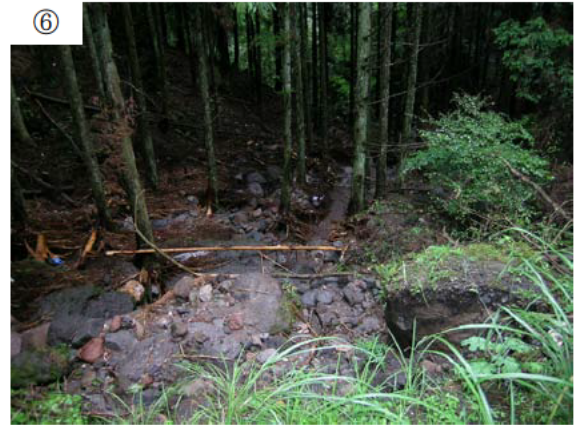
⑥ 堆積状況（支川合流前に堆積・伏流）

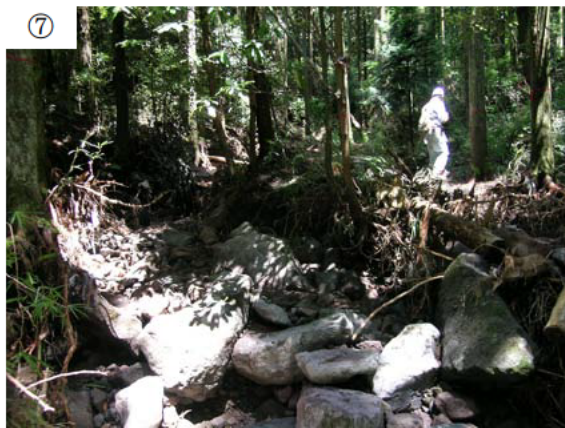
⑦ 岳本川左支川の侵食状況

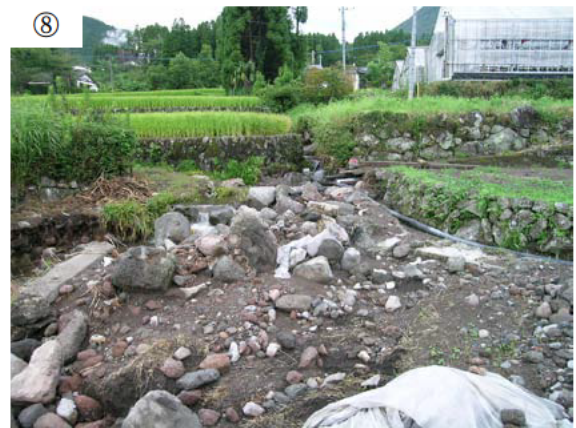
⑧ 農地における氾濫堆積状況

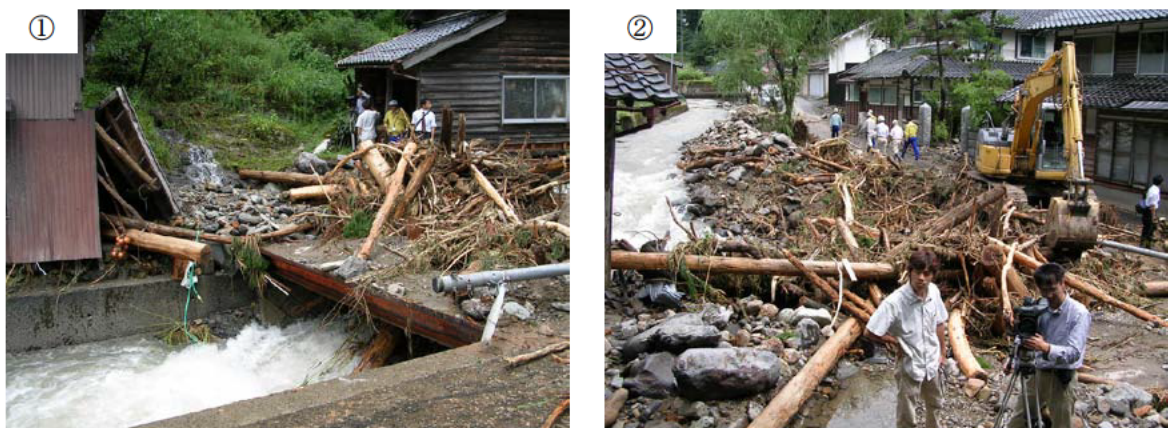
集落近傍での氾濫は、桁下高の低い橋梁により、流木や土石が閉塞したために発生したものと考えられた。また、氾濫地点の上流では、各所で護岸が崩壊し、道路や農地の流失が発生した。なお、上流の砂防堰堤は未満砂で、かなりの土砂を捕捉し、被害の軽減に寄与したものである。ただし、砂防堰堤下流の河川沿いの林道脇などに伐採した樹木を災害前に集積していたようであり、これらが流木として流下したものと考えられた。源流域では崩壊が確認されておらず、溪岸や溪床の侵食が、閉塞、堆積した土砂の供給源となっていると考えられる。

図 4.6.1 屋堂羅川の被害状況（閉塞・堆積の発生した橋梁部）¹⁾

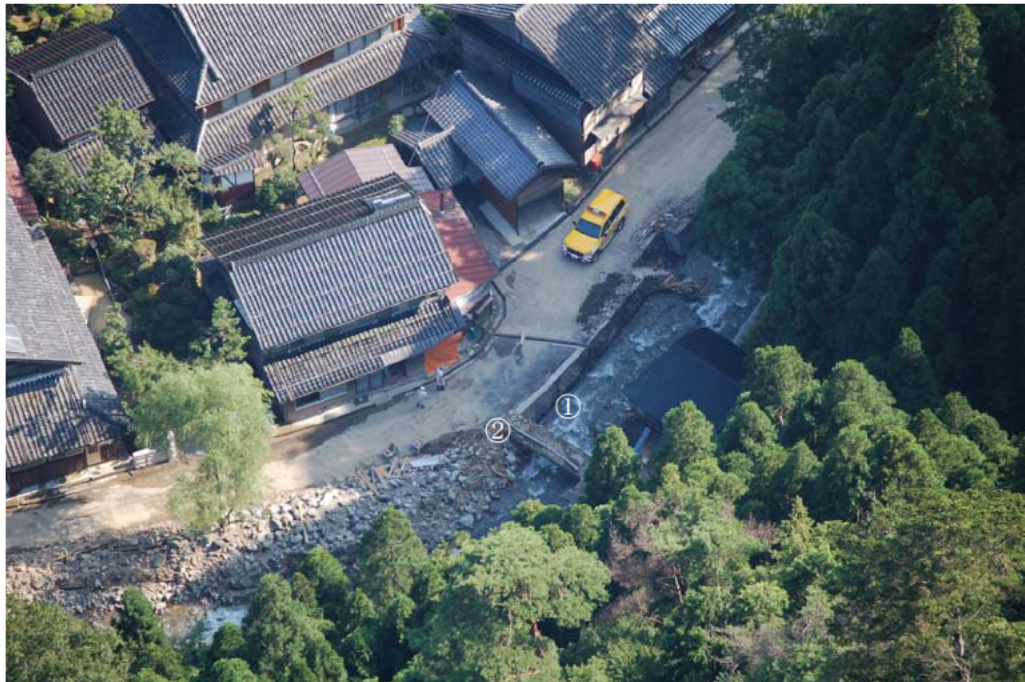
図 4.6.2 屋堂羅川の被害状況（閉塞・堆積の発生した橋梁部）²⁾
