土木研究所資料

近年発生した鉄砲水災害事例

平成21年2月

独立行政法人土木研究所
土砂管理研究グループ火山・土石流チーム

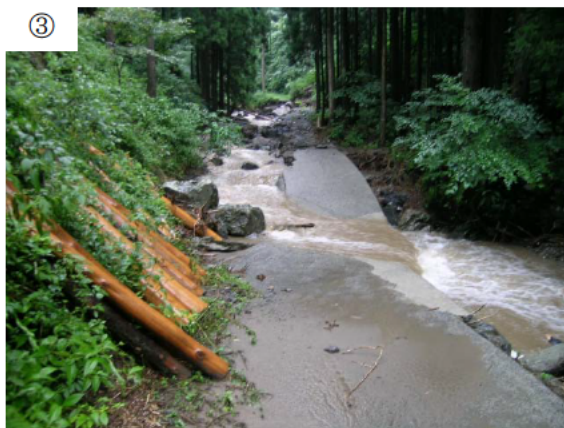
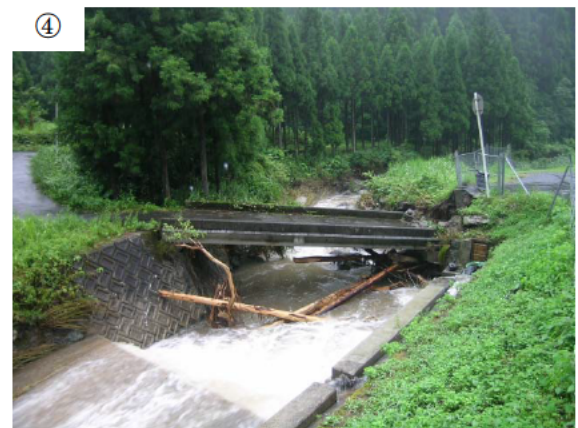
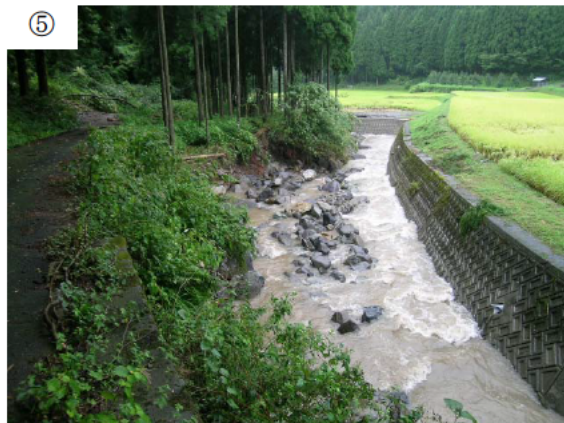
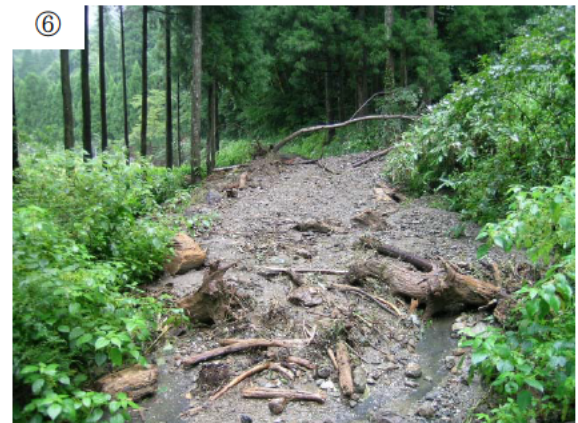
図 4.6.3 屋堂羅川の被害状況

上流の上重見橋付近では、三面張流路工となっており、土砂の堆積はほとんど確認されず、通過した模様である。土砂の閉塞が発生した重見橋では、上流側に緩く堆積し、下流側では急勾配に堆積している。橋梁の欄干や接続道路のガードレールのような外力にあまり強くない構造物の損傷が大きくないことが特徴的である。

重見橋の閉塞に伴い、土砂および氾濫水が県道 617 号を流下したため、各所でアスファルトが波打ち、捲れあがっている。駐車中の車両などが流出土砂によって一部埋没しているものの、埋没面から上位での損傷はほとんど確認されない。

石礫の堆積について、重見橋下流では、 $\phi 1\text{m}$ 程度以上の石礫は、3 番目の床固工の付近までに散見され、下流ほど河道内の樹木等の損傷が小さく、樹木の下位に損傷が集中する。また、河道内の水位が溢れるというほどではなかったことは、痕跡水位（6 割水深程度）からも確認され、近傍の住民も証言しているところである。

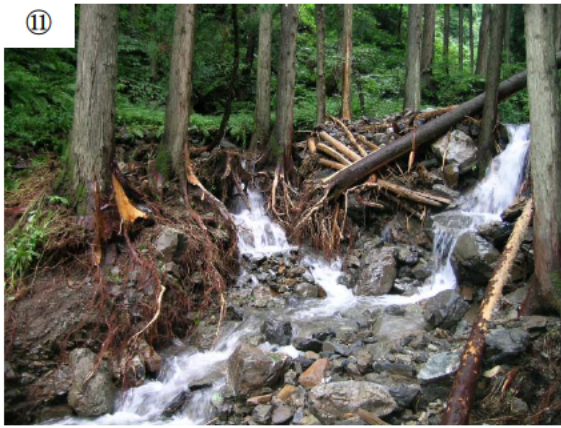
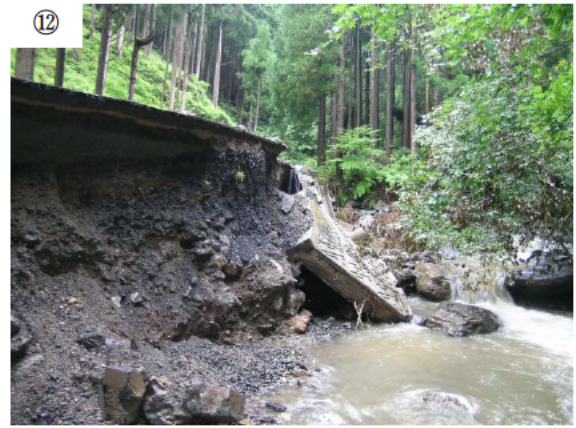
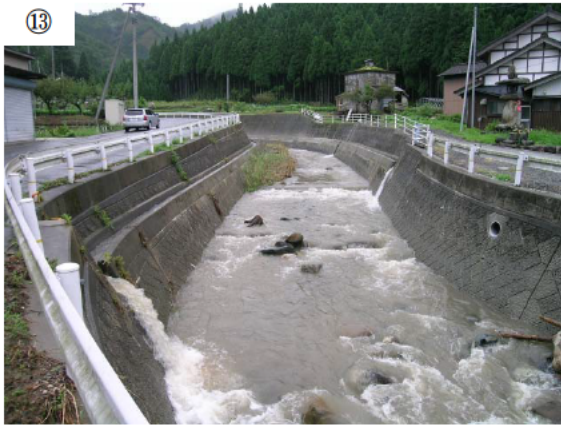
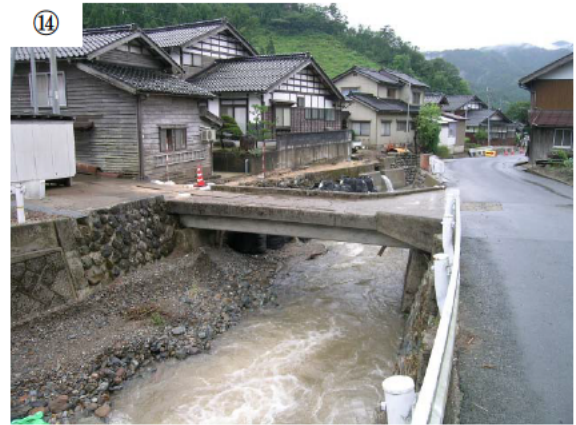
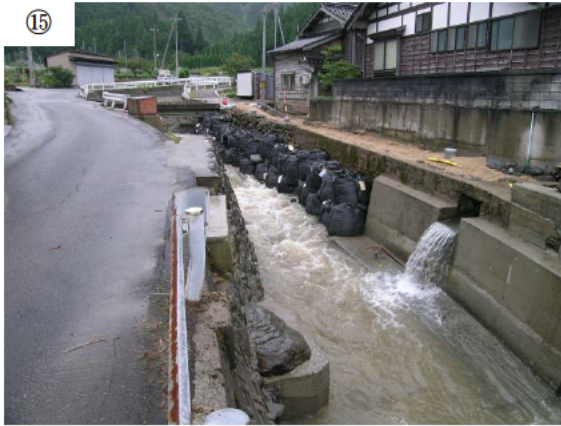
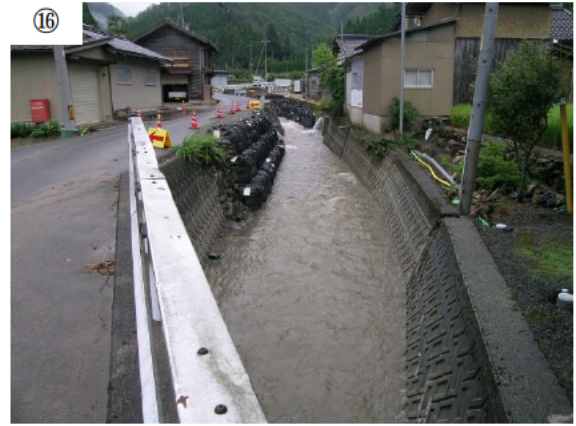
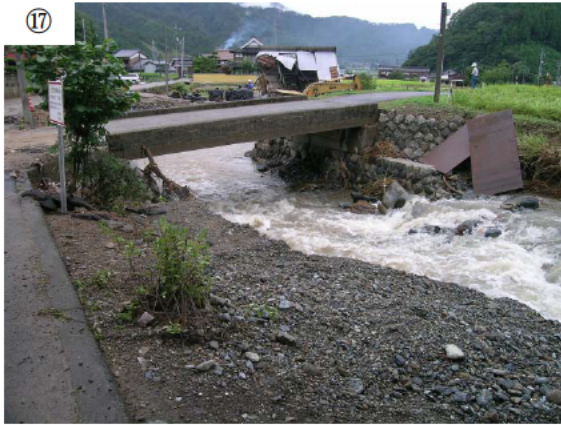
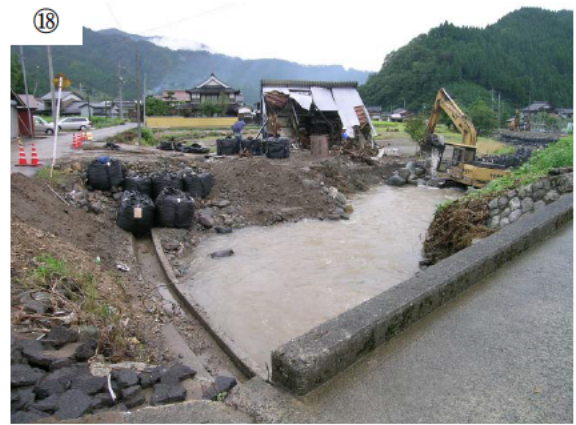
図 4.6.5 角谷川の被害状況
(※2007.8.30 撮影)

被害が発生した集落周辺では、用地買収の問題などから河道改修が遅れていたこともあり、上流側に比べて河幅も狭くなっている。河幅が狭く、河道線形も歪な未改修区間では、土砂や流木の閉塞・堆積が発生しやすく、突発的な氾濫につながったものと思われる。なお、被害のあった集落の上流側では、各所で護岸が崩壊し、道路や橋梁の流失が発生している。

当該河川における被害は、鳥取県の調べによると、床上浸水1棟、床下浸水7棟、倉庫全壊1棟となっている。

なお、角谷川では、前述の空中写真でも確認されるように、下流側の未改修区間では、河道幅が上流側の半分以下の $4\sim 5\text{m}$ 程度と、集落沿いでは狭隘で歪な河道断面になっている。

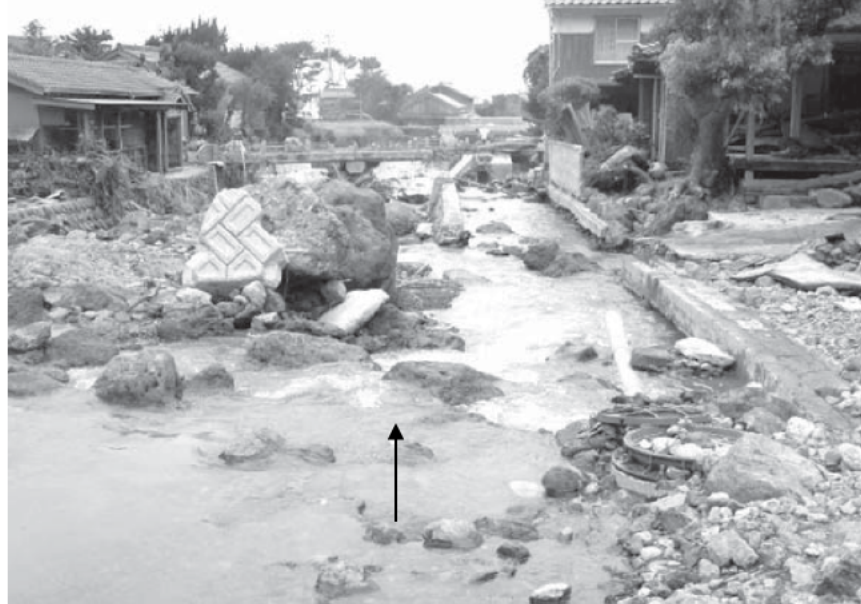
図 4.7.3 油井川の災害状況⁴⁾

土砂の堆積は、河口から約 200m 上流の橋梁付近から、その上流 150m 程度の区間に集中した。堆積土砂は、φ1m 程度の石礫も含まれ、幅 10m 程度の河道は土砂により閉塞された。

当該河川は、二級河川であり、河口から約 1km 上流に発電用ダムが存在する。現地調査(2007.09.05)により、ダム下流において、まとまった崩壊は確認されない。豪雨に伴う流出量の増大が、溪岸侵食、溪床侵食を招き、土砂や流木を流出させ、河床勾配が緩やかになる集落近傍において、土砂の堆積、河道の閉塞が発生し、急激な氾濫が発生させたものとして考えられた。

《補足》：右岸管理用通路が決壊し、湧筋が形成されている。また、間知ブロック護岸の一部が流下し、当該地点に堆積していることが確認される。

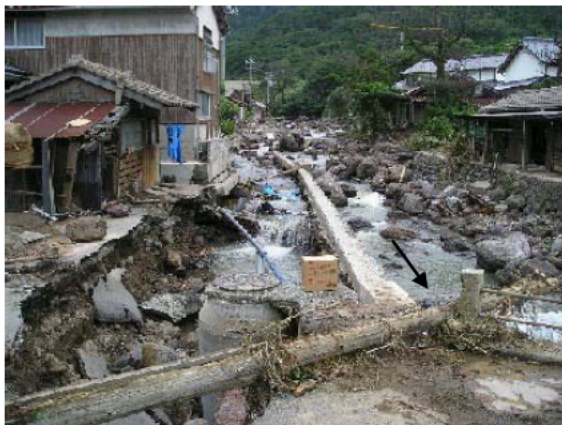
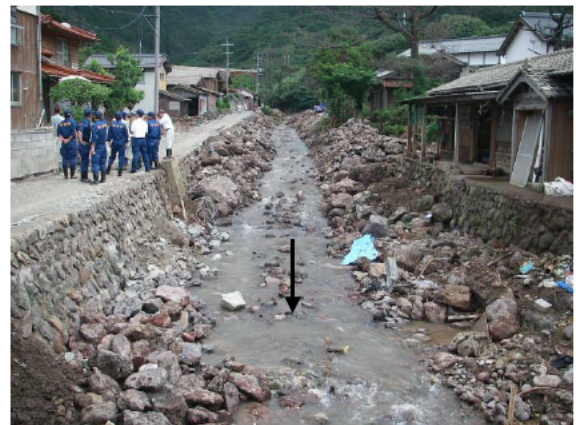
図 4.7.4 油井川の災害状況⁵⁾

《補足》：左：右岸管理用通路が決壊している。右：同じ地点を現地調査(2007.07.05)時に撮影したもので、応急対応により、右岸管理用通路と流路の確保が実施されている。

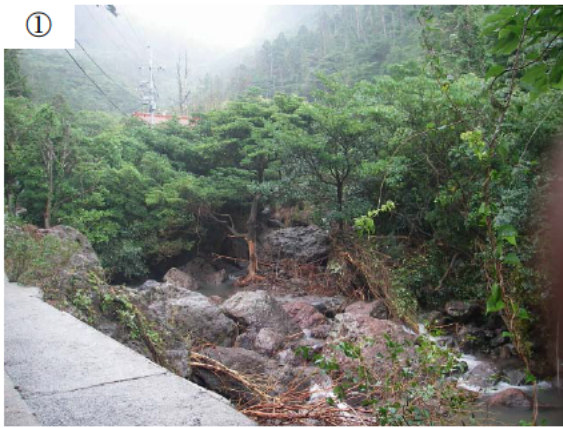
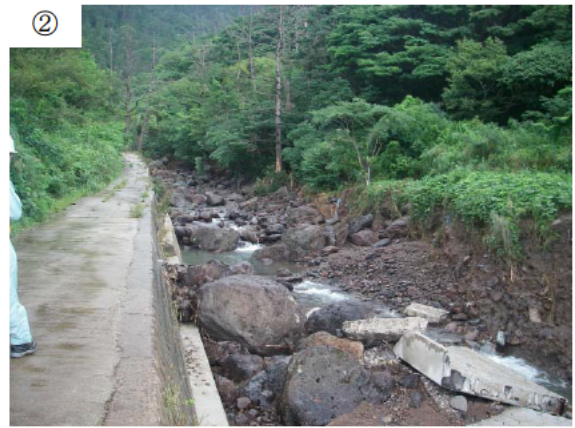
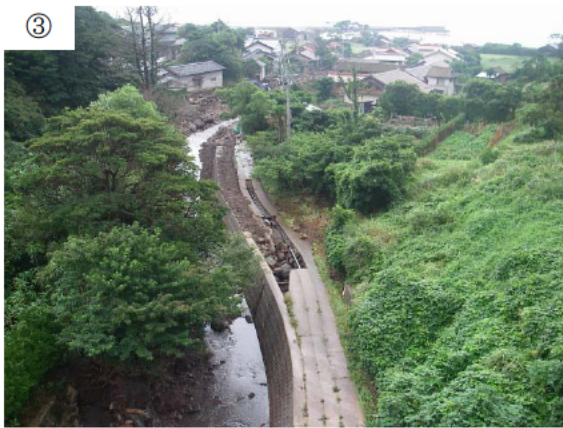
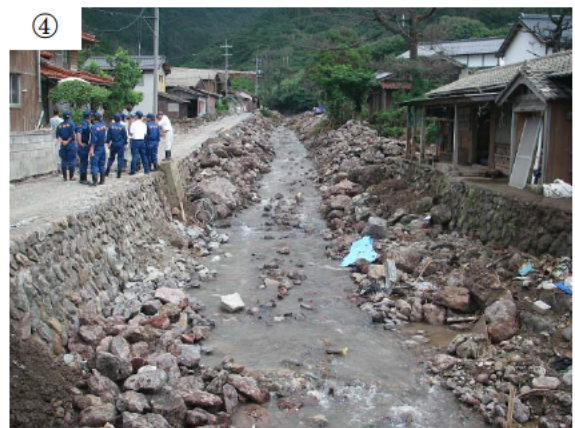
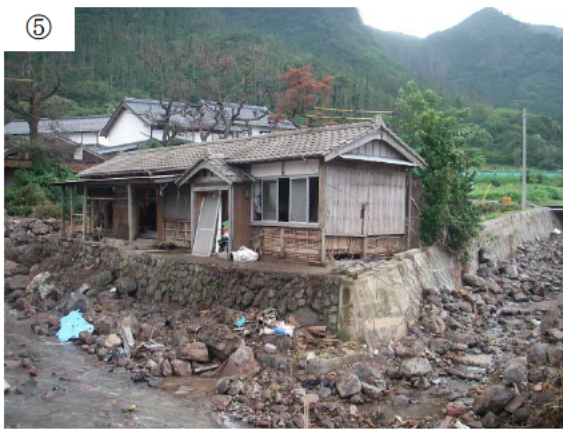
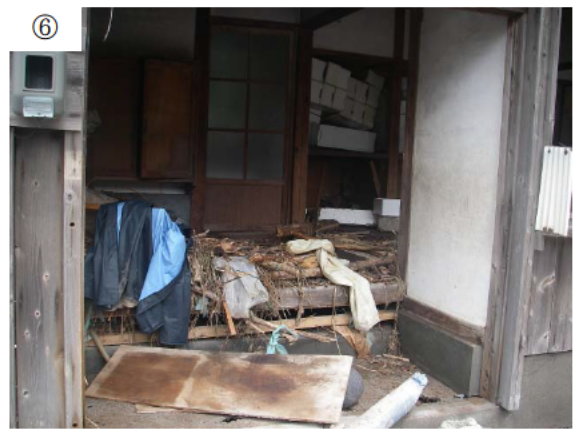
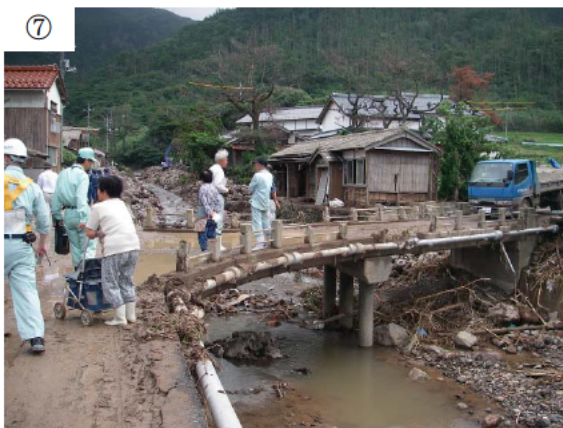
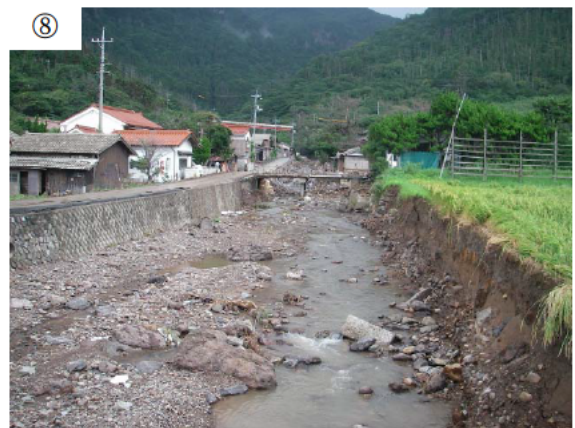
図 4.7.5 油井川における災害状況
(※2007.09.05 撮影)

隠岐の島町油井地区は、道路の寸断により、一時孤立した地区である。床上浸水 4 棟、床下浸水 2 棟の被害に加え、水道が添架してあった橋梁が流失したため、断水が発生した。

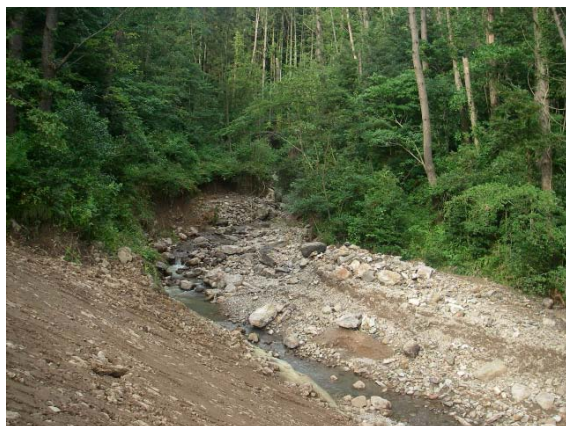
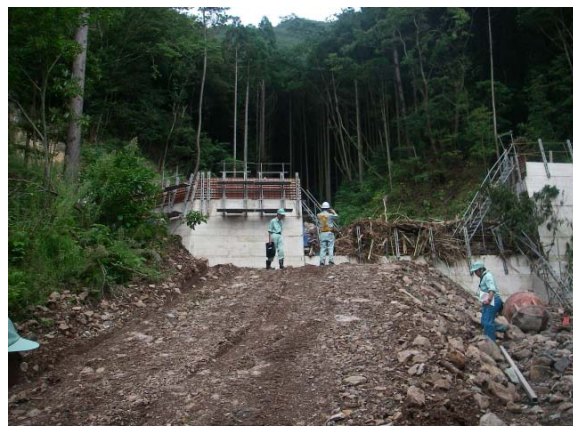
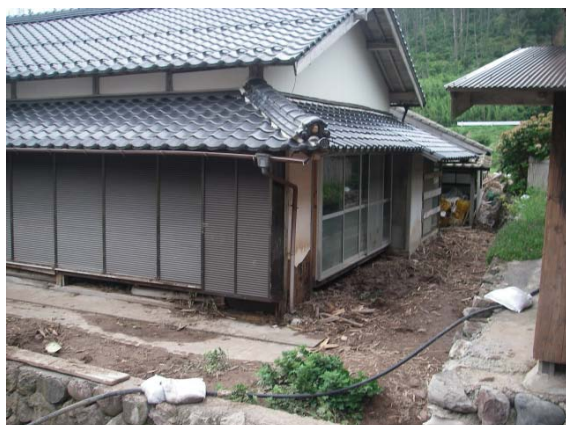
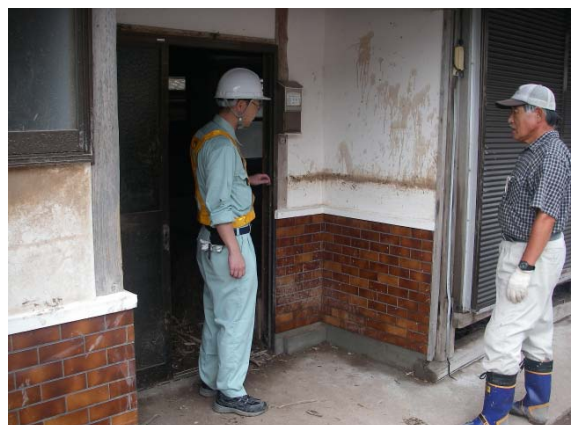
図 4.7.7 大津久川の災害状況

隠岐の島町大津久地区を流下する大津久川では、急激な氾濫現象が発生し、鉄砲水として報道された。近傍の家屋では、床上浸水、床下浸水の被害が発生した。左支渓では、砂防堰堤が施工中であり、土砂や流木が捕捉されていた。集落付近での堆積土砂は、 $\phi 0.5\text{m}$ 程度の石礫が散見された。まとまった崩壊地はなく、溪岸や溪床の侵食に伴い運搬された土砂が、閉塞・堆積し、氾濫につながったものと考えられる。

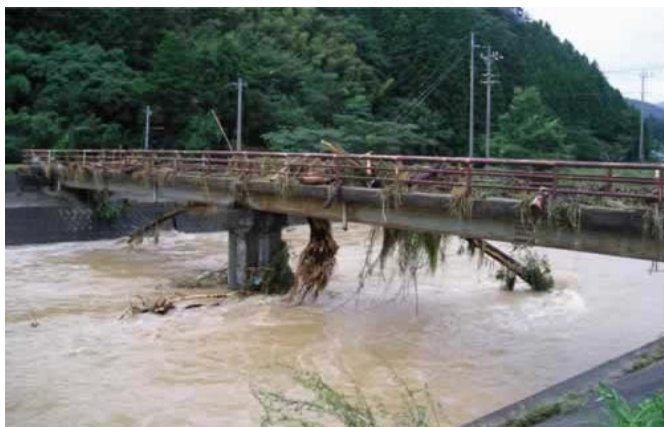
図 4.7.8 八尾川における流下状況（斎宮橋付近）⁶⁾

流域内の銚子ダム雨量観測所では、時間最大雨量 109mm/h (1:00~2:00) を記録した。当該河川の水位は急激に上昇し、中上流部では各所で氾濫した。護岸崩壊 7 箇所、護岸決壊 2 箇所が発生した。

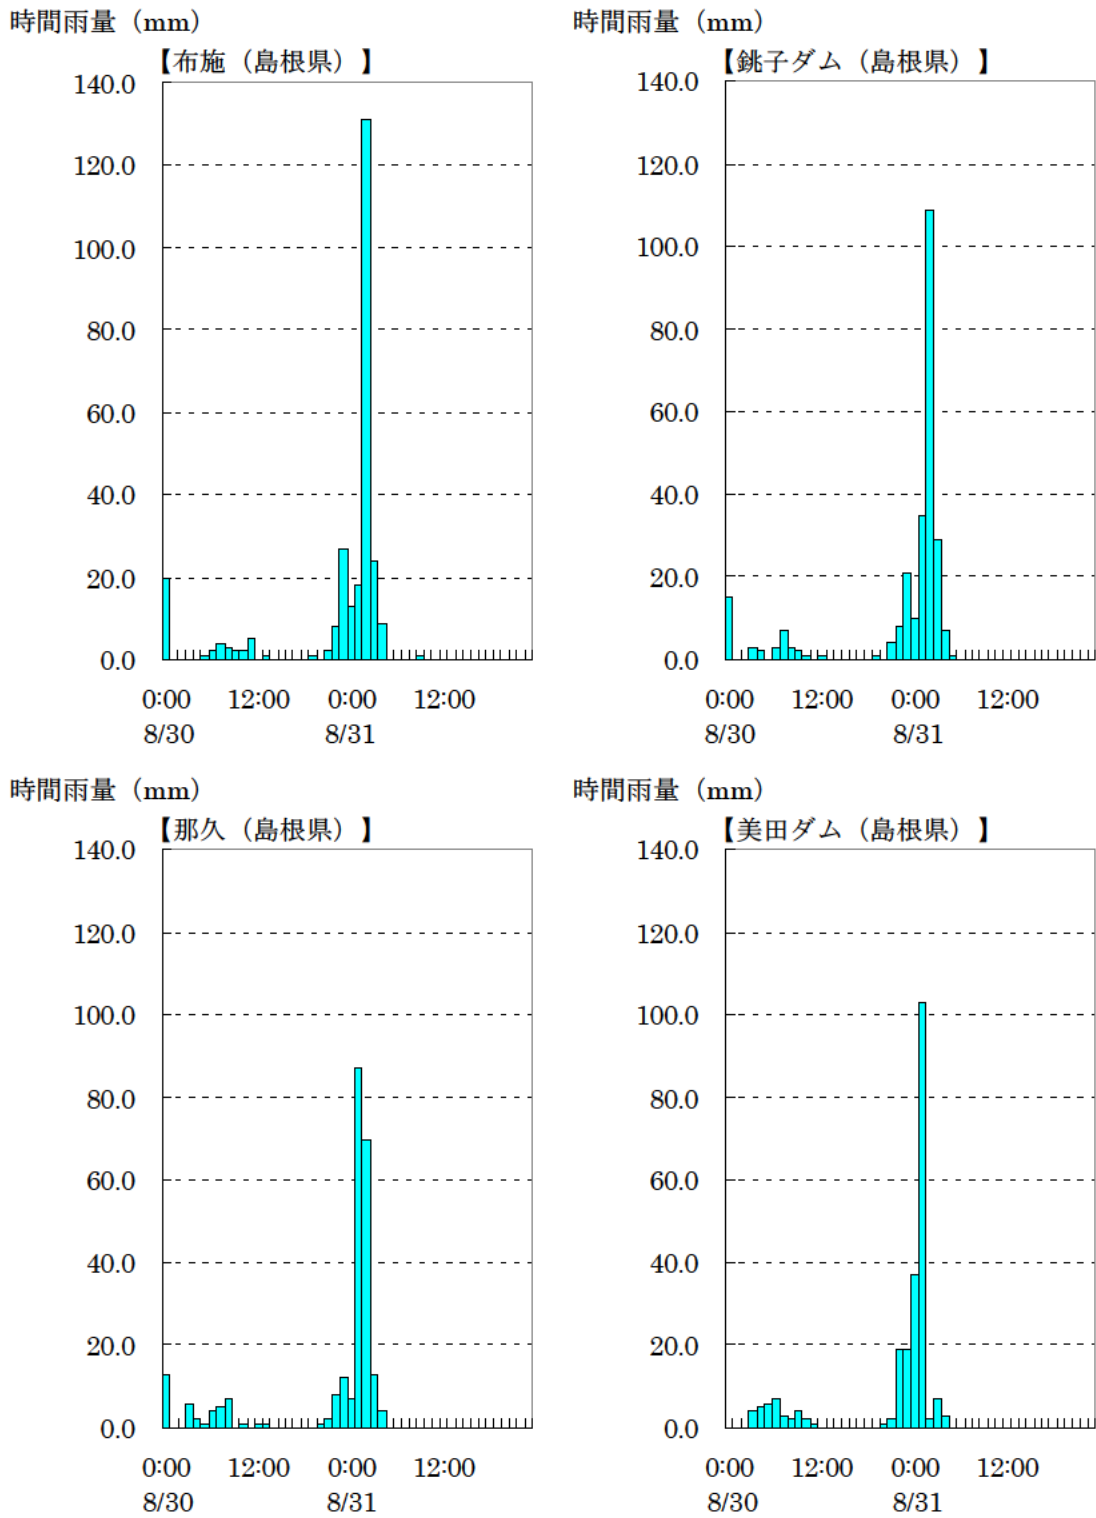
図 4.7.21 隠岐地方における降雨状況 (8/30~8/31) ⑧

山陰沖に停滞していた前線に暖かく湿った空気が入り込み、大気の状態が不安定となったため、隠岐地方では30日夜半から31日未明にかけて、1時間に100mm/hを超える豪雨となった。

当該降雨は、短時間に集中した局地的な豪雨であった。隠岐の島町での時間最大雨量は、布施（島根県）で131mm/h（1:00～2:00）、銚子ダムで109mm/h（1:00～2:00）を記録し、西ノ島町では、美田ダムで時間最大雨量103mm/h（0:00～1:00）を記録した。

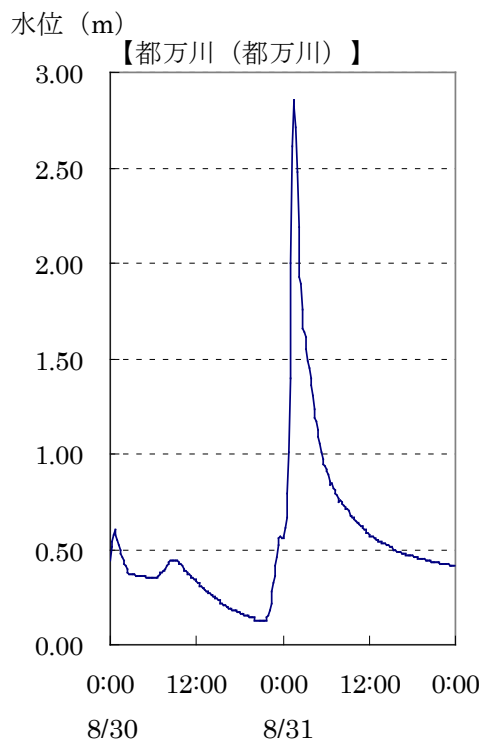
図 4.7.22 都万川の水位状況 (8/30～8/31) ⁹⁾

都万川水位観測所では、1:00～1:10 の 10 分間に 60cm 程度の急激な水位上昇を記録している。また、0:40～1:10 の 30 分間に 1.21m (0.79m→2.00m)、0:50～1:20 の 30 分間に 1.60m (1.01m→2.61m) の急激な水位上昇を観測している。洪水ピークは、2.86m (1:30) である。

なお、当該地点の計画高水位は T.P.+2.40m である。洪水ピーク (T.P.+2.86m) には計画流量を超える流量が流下したものと考えられる。

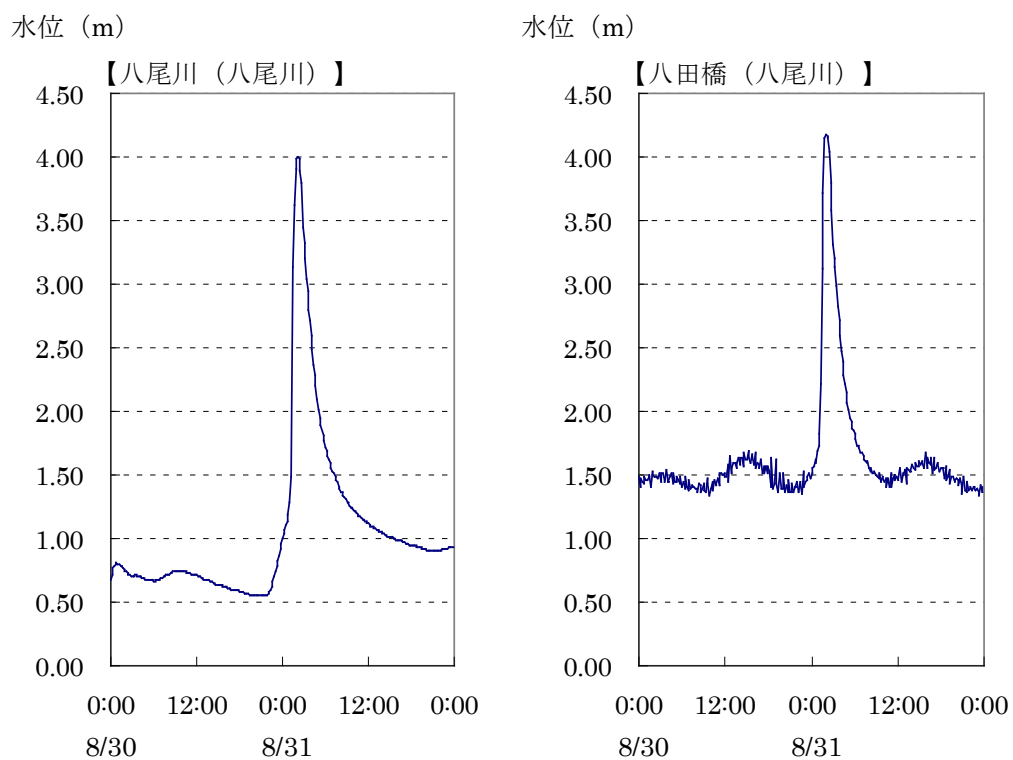
図 4.7.23 八尾川の水位状況 (8/30~8/31)

当該河川では、八尾川水位観測所と八田橋水位観測所の 2 箇所に水位観測所が存在する。上流～中流では越流氾濫が発生しているが、支川の銚子川に築造されている銚子ダムにより、洪水ピーク流量の低減に大きな効果があったことが報告されている。

しかし、1:20～1:30 の 10 分間には、1m 程度の急激な水位上昇を記録しており、水位上昇が極めて短時間に発生していることが確認される。

八尾川水位観測所では、1:00～1:30 の 30 分間に 1.85m (1.29m→3.14m)、1:10～1:40 の 30 分間に 2.14m (1.48m→3.62m) の急激な水位上昇を観測している。

また、下流の八田橋水位観測所では、1:10~1:40 の 30 分間に 1.89m (1.83m→3.72m) 、
1:20~1:50 の 30 分間に 1.93m (2.22m→4.15m) の急激な水位上昇を観測している。

八田橋水位観測所では、水位波形に微小振幅が確認されるが、これは潮位の影響であると考えられる。洪水ピークは、八尾川水位観測所で 4.00m (2:00) 、八田橋水位観測所で 4.17m (2:00) である。

なお、八田橋水位観測所での計画高水位は T.P.+2.80m である。当該水位観測所の零点高 (T.P.-1.37m) より、洪水ピーク水位は T.P.+2.80m となる。このことから、当該地点では計画流量に相当する流量が流下したものと考えられる。

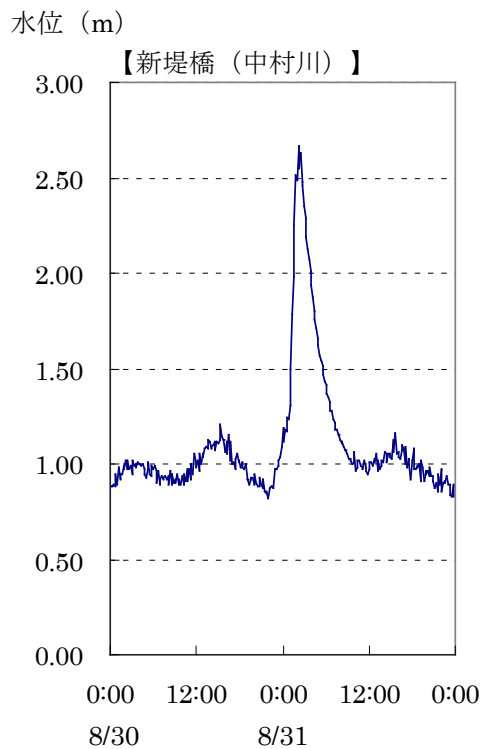
図 4.7.24 中村川の水位状況 (8/30～8/31) ⁹⁾

新堤橋水位観測所では、1:00～1:30 の 30 分間に 0.67m (1.31m→1.98m) 、1:10～1:40 の 30 分間に 0.75m (1.50m→2.25m) の急激な水位上昇を観測している。

当該水位観測所では、水位波形に微小振幅が確認されるが、これは潮位の影響であると考えられる。洪水ピークは、2.67m (2:10) である。

なお、当該水位観測所での計画高水位は T.P.+2.00m である。当該水位観測所の零点高 (T.P.-0.13m) より、洪水ピーク T.P.+2.54m となる。このことから当該地点では計画流量を超える流量が流下したものと考えられる。

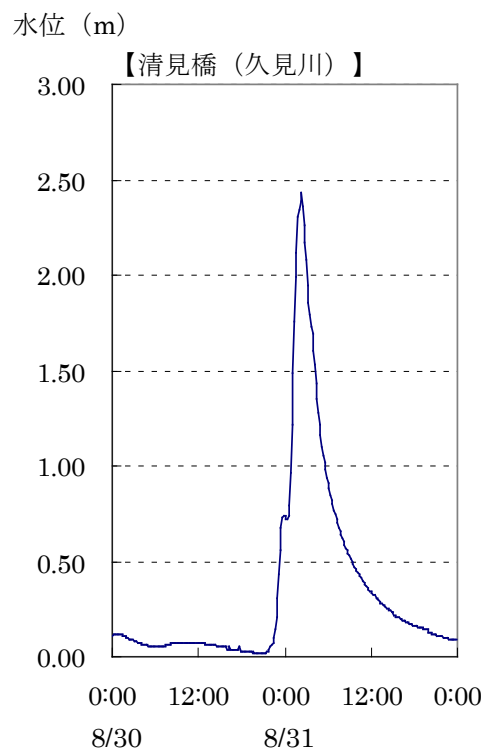
図 4.7.25 久見川の水位状況 (8/30~8/31) ⁹⁾

清見橋水位観測所では、0:50~1:20 の 30 分間に 0.80m (0.96m→1.76m) の急激な水位上昇を観測している。洪水ピークは、2.43m (2:20) となっている。

なお、当該地点の計画高水位は T.P.+3.27m である。当該水位観測所の零点高 (T.P.+0.46m) より、洪水ピーク T.P.+2.89m となる。

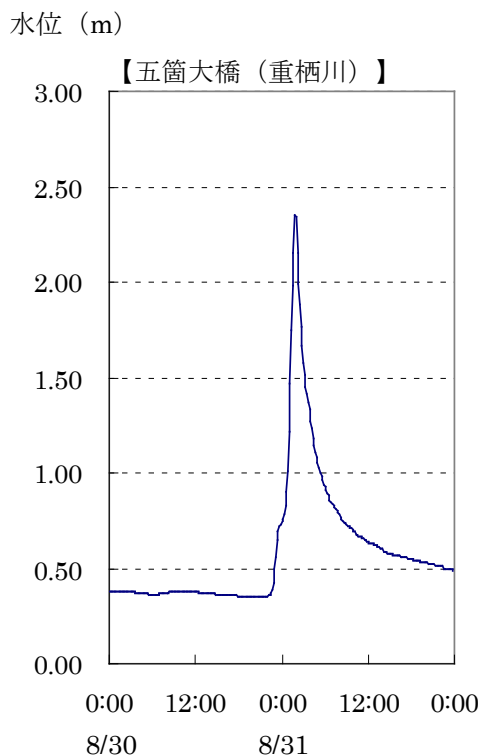
図 4.7.26 重栖川の水位状況 (8/30～8/31) ⁹⁾

当該河川では、1:00～1:30 の 30 分間に、0.76m (1.22m→1.98m) の急激な水位上昇を記録している。洪水ピークは、2.35m (1:50) となっている。

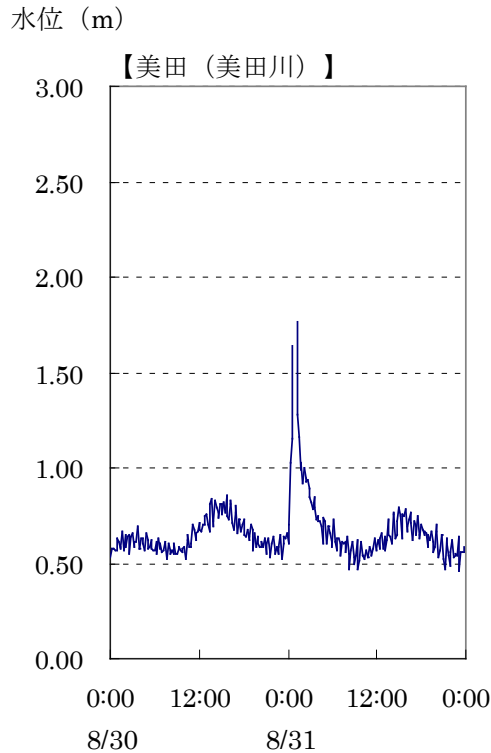
図 4.7.27 美田川の水位状況 (8/30～8/31)

当該河川では、美田ダムによる洪水ピーク流量の低減効果が大きかったものと考えられるが、美田水位観測所では、0:10～0:40 の 30 分間に 0.94m (0.70m→1.64m) の急激な水位上昇を記録している。

洪水ピークは、0:40～1:10 に発生しているものと考えられるが、0:50、1:00 が欠測のため、詳細は不明である。ただし、越流は発生していない模様であるため、当該地点での堤防天端高である 2.07m は越えていないものと判断される。

当該水位観測所においては、水位波形に微小振幅が確認されるが、これは潮位の影響を受けているためであるものと考えられる。

なお、記録上の洪水ピークは 1.77m (1:10) となっている。
