地すべり防止施設の維持管理に関する  
実態と施設点検方法の検討  
—地表水・地下水排除施設—

平成23年6月

独立行政法人 土木研究所  
土砂管理研究グループ  
雪崩・地すべり研究センター

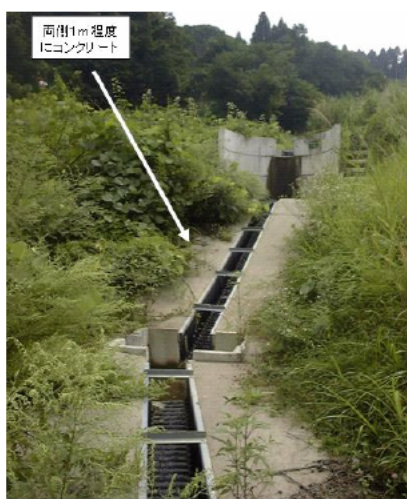
写真-21は、水路両側に幅1mのコンクリートを敷き、植生による水路の閉塞防止と施設点検路にした事例（新潟県）である。このコンクリート敷きは一般には水路の側面や裏側へ水が回らないように施工するものであるが、植生による水路の閉塞防止や施設点検路としても役立つ。

写真-21 水路両側にコンクリートを敷いた事例（新潟県）

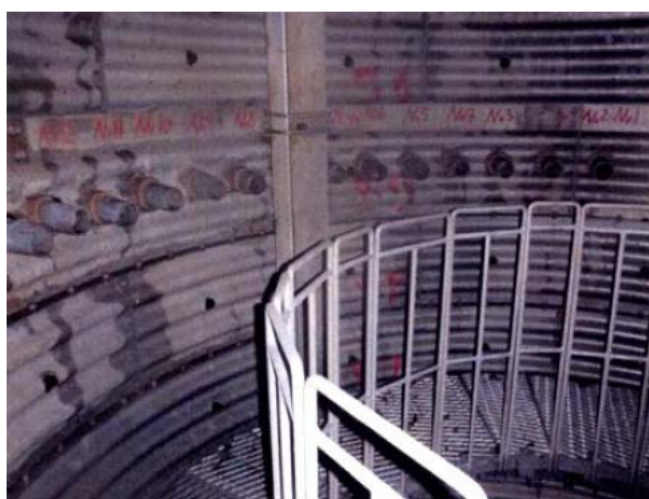
写真-22には、集水井内に中間足場を設置した事例（由比地すべり 静岡県）である。中間足場により集水管の維持管理が容易になっている。

写真-22 集水井内に中間足場を設置した事例（由比地すべり 静岡県）

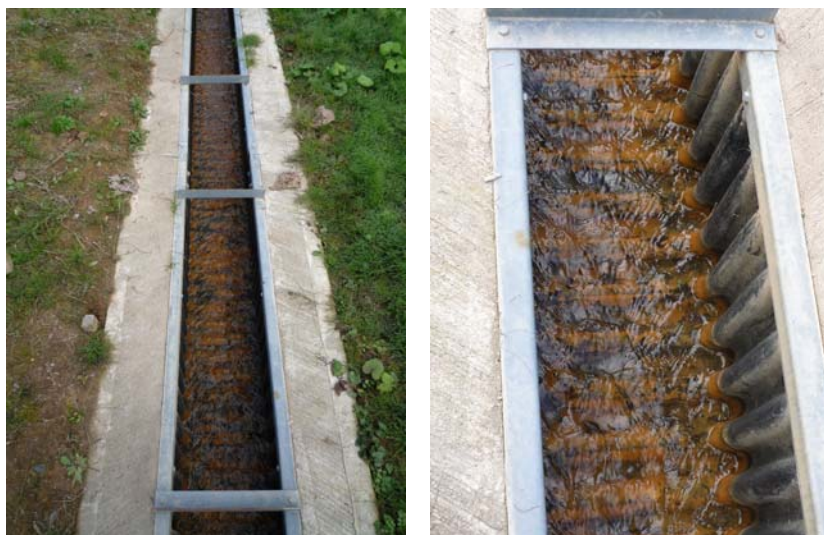
①については、最近普及し始めた柔軟性がある樹脂製の水路（写真-27）が効果的である。水路はネジで接合されており、コンクリート製のものに比べて変形及び接合部の開きに強い。

写真-27 樹脂製の水路

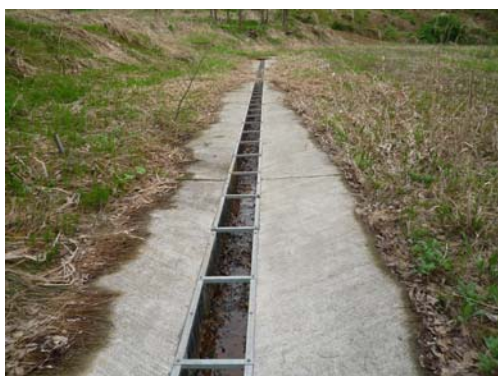
②については、水路の両側面をコンクリート張り（写真-28）や防草シート（写真-29）などにして、草が生えないように、また土砂が流れ込まないようにする。防草シートは紫外線に対する抵抗力があり、耐用年数が10年程度（目安）の製品がある。

写真-28 水路両側面のコンクリート張り

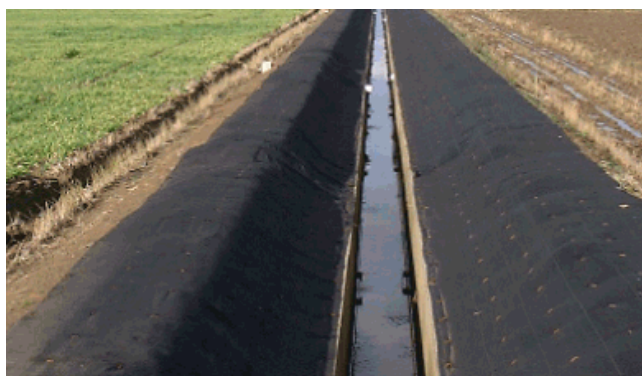
写真-29 防草シート

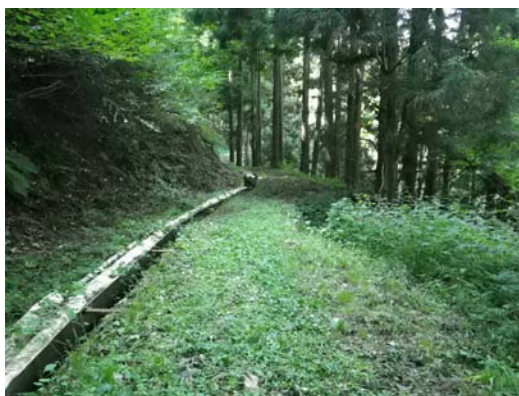
写真-32 廃棄されたガードレールを利用した水路の蓋

また、水路が落ち葉や土砂等により閉塞しやすい箇所には蓋をする。写真-30、31は、地元住民の協力で水路に間伐材を利用した蓋を設置している状況を示したものである。写真-32は、廃棄されたガードレールを利用し、水路に蓋をしたものである。
