道路橋コンクリート床版の土砂化対策 に関する調査研究

令和2年3月

国土交通省 道路局 国道・技術課
国土技術政策総合研究所
東北地方整備局
北陸地方整備局
中部地方整備局
九州地方整備局
北海道開発局
国立研究開発法人 土木研究所

道路橋のコンクリート床版の損傷形態は、疲労が多くを占めていたが、凍結防止剤の使用増加に伴う鉄筋腐食や、コンクリートの水平ひび割れ、床版上面コンクリートの土砂化など、近年、多様化している。特に、コンクリートの土砂化は複数の症状が見られ、劣化機構、損傷過程を含めて不明な点が多い。また、補修後、比較的早期に再劣化する事例が見られ、調査方法、補修方法の改善が喫緊の課題である。本調査研究は、国土交通省国土技術研究会の指定課題（平成30年度～令和元年度）として、調査、補修方法の確立に向けて、床版土砂化の現状把握、情報共有を図ることを目的に実施した。本資料は、それらの内容を参加機関ごとに論文報告集の形式でとりまとめたものである。

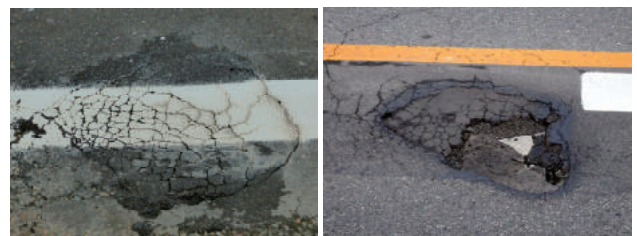
床版上面の変状として、舗装変状部から雨水が浸透し、床版上面コンクリートが劣化する事例が見られる。舗装ひびわれ(クモの巣状)やポットホールとして舗装面に現れるのが一般的である。

床版劣化・陥没の兆候は、舗装(路面)の異常と関連するため、日常の道路巡回(パトロール)などで舗装の状況(土砂の噴出、舗装のひびわれ、舗装のポットホール・うき)を確認するとともに、析出する水の色にも留意する必要がある。

写真-2 床版上面(橋梁上の舗装)の異常

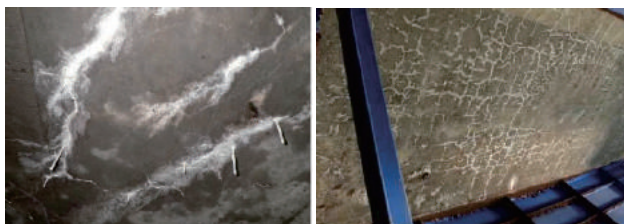
床版下面に現れるひびわれ等の損傷は、大型車両の繰り返し走行による疲労劣化が支配的であるが、積雪寒冷地域である東北地方においては、凍害や塩害（凍結抑制剤の散布）により土砂化が助長され、漏水や遊離石灰を伴っているケースがある。

舗装の異常が確認された場合には、床版下面の目視調査により、漏水の有無やひびわれの性状（格子状、角落ちの有無）や遊離石灰及び錆汁等に着目し、状態を確認する必要がある。

a) 漏水・遊離石灰 b) 格子状のひび割れ
写真-3 床版下面の異常

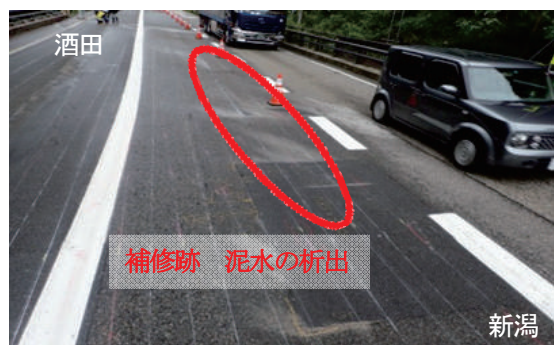
2014年度の橋梁点検当時、舗装面に損傷は見られなかったが、写真-1に示すとおり点検以降、舗装の部分補修を実施した形跡、砂利化による泥水が発生しており、本橋梁では、床版上面の損傷が進行している状況であった。なお、舗装面の白い細線は非破壊調査時 (音波計測法) の罫書き線である。

写真-1 舗装撤去前

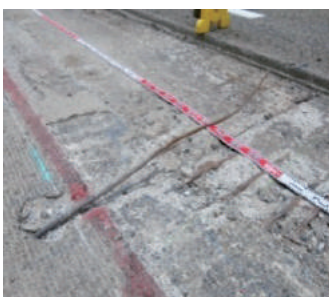
- ・損傷は砂利化、うき、鉄筋露出に大別される。
- ・既設橋に損傷 (砂利化) が集中している。
- ・伸縮装置周辺で砂利化や鉄筋露出がある。
- ・拡幅部の床版は損傷が少ない。

写真2 砂利化(鉄筋露出)

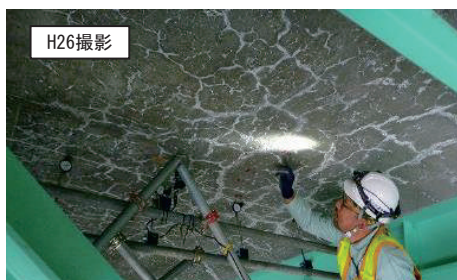
しかし、4年経過後の平成26年度には、橋面舗装部に亀甲状のひび割れや白濁物の流出が発生した。床版下面を確認したところ、湿潤状態で2方向ひび割れが卓越するうえ、ひび割れ部からエフロレッセンスが目視確認できる状態であった（写真-2）。

写真-2 床版打替対策後の床版下面の損傷状況（治部坂橋）

補修履歴として、平成22年度に床版上面の断面修復および橋面防水を実施していた。なお、床版の補修方法は、舗装切削後、床版の劣化コンクリートをブレーカーにて除去し、超早強コンクリートにて復旧した。床版上面には床版排水（スラブドレーン）、床版防水、橋面用アスファルト舗装（改質アスファルトⅢ型-W）を施工しており、今日でもスタンダードな補修工法である。

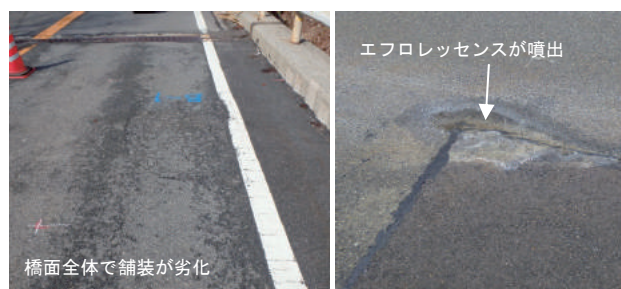
写真-4 舗装面に生じた変状（治部坂橋）

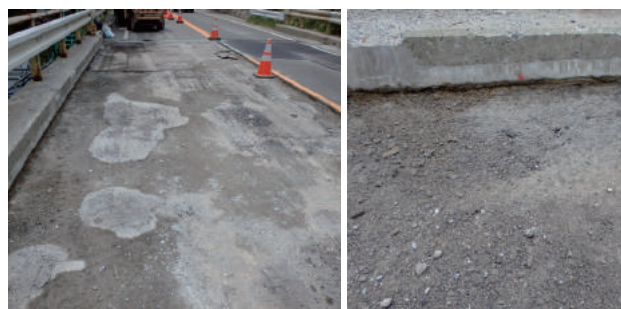
- ・試掘したほぼ全ての床版コンクリートに、層状のひび割れが確認された。また、応急復旧にて床版断面修復したコンクリートと既設コンクリートの断面に隙間が生じており、一体化が図られていない状況であった（写真-5,6）。
- ・高圧水がひび割れなどの脆弱部に浸透したことで、既設床版が深くえぐれた箇所が確認され、床版厚21cmのうち17cmまで土砂化が進展していた（写真-7）。
- ・舗装継ぎ目部、伸縮装置周辺部、地覆・排水柵周辺部において顕著に土砂化が確認された（写真-8）。

写真-5 舗装撤去後の床版状況（治部坂橋）

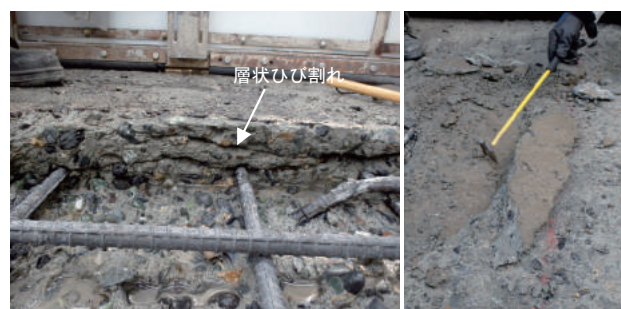
写真-6 床版上の層状のひび割れ（治部坂橋）

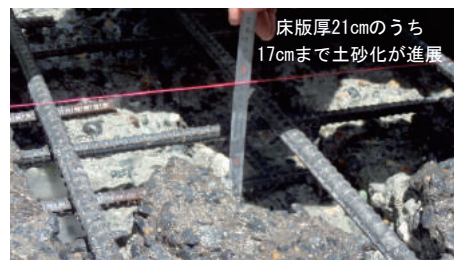
写真-7 土砂化深さ（治部坂橋）

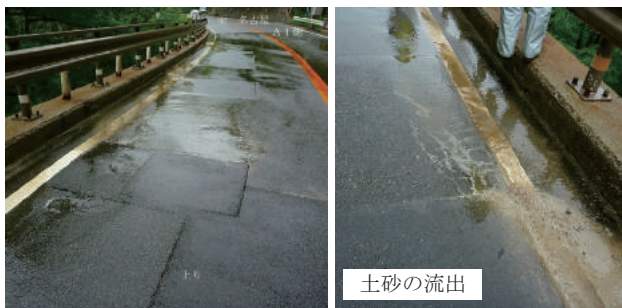
写真-9 舗装面に生じた変状（第一横岳橋）

平成26年の雨天時に、橋面舗装の補修跡から泥状の噴出が認められた。橋梁上面の損傷状況は、セメントペースト状の土砂が補修箇所から流出しており、部分的な舗装の浮きが確認されている状態であった（写真-9）。

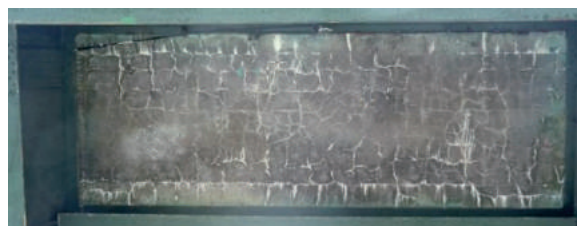
写真-1 床版下面の遊離石灰

境橋は2011年の点検で床版下面に劣化(写真-1)が確認されたため、橋面防水工および炭素繊維補強を実施することとし、まず2012年に橋面防水層の敷設工事を行った。工事中の路面切削で床版コンクリート上面に広範囲の土砂化(写真-2)が確認され、更なる進行に備えて調査を行い、土砂化した箇所の断面を修復した後、境橋全面に防水層を敷設して、最初の工事を終了した。

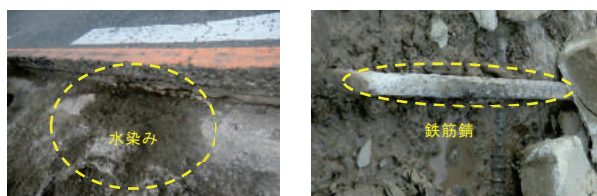
(a) 防水層下の水染み (b) 床版鉄筋の錆
写真-5 土砂化した床版内部の状況

建設当時、歩道部の間詰材には間隙の多い粒調砕石が用いられていた。2013年の調査によると歩道部から橋面防水層の下に雨水が浸入し、床版内部への浸透水により鉄筋の腐食が発生していた（図-2、写真-5）。

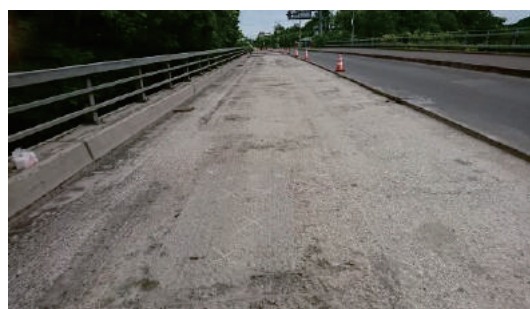
写真-9 現地切削後の状況

確認の結果、床版コンクリートに多数の浮き、剥離・鉄筋露出が見られ、損傷が進行していたことから、当初予定していた補修範囲を拡大することとした。

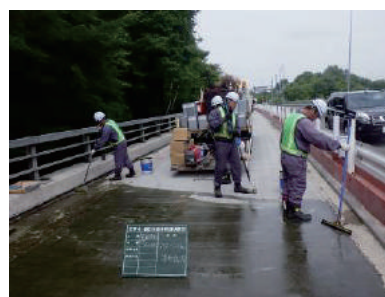
写真-13 浸透系防水施工

床版コンクリートをウォータージェットにより全面的にはつり、鉄筋下面に骨材径を確保した上で、床版コンクリートを打設した。床版への滞水をなくすため、床版端部には水抜きパイプを追加設置し、複合防水として、浸透系防水と塗膜系防水を施工している。(写真-11, 12, 13, 14参照)

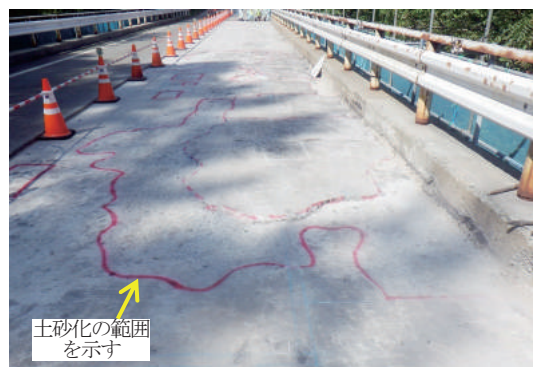
図-1 橋面の広範囲に見られた土砂化の事例 (U橋)

床版上面のコンクリートの土砂化とは、As舗装下でコンクリートの骨材と硬化セメントペーストが分離している状態をいう。そのとき、硬化セメントペーストは脆く崩れやすい状態または既に崩れて粒の状態である²⁾。図-1の事例では、舗装を剥がしたところ橋面の広範囲に土砂化が広がっていた。図-2の事例は、他の橋における路肩部の土砂化の事例を示す³⁾。曲線橋で片勾配の低い側の路肩部を示している。この図では排水口が見られるが、排水口の有無に関係なく橋軸方向に地覆に沿って土

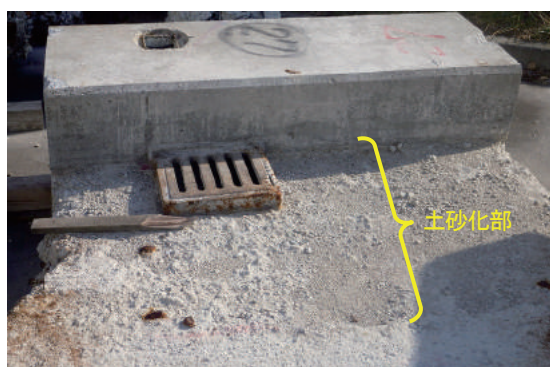
図-2 地覆、排水口付近の土砂化の事例 (Ka橋)

砂化が見られた。図-3の事例では、センターラインに沿ったAs舗装打換え時にできた打継目付近で、コンクリートがまさに土砂の状態になっていた。この土砂化部では塩化物イオンの浸入が認められ、鉄筋が腐食するよ

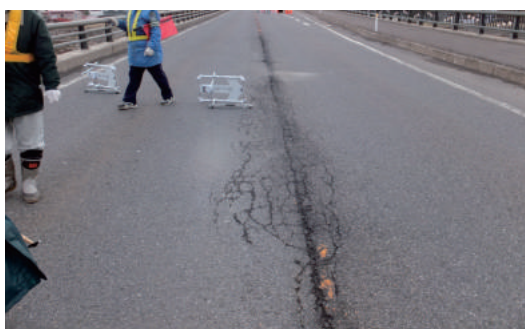
図-3 舗装打継目付近の土砂化の事例 (Ki橋)

りも速くコンクリートが劣化していた。また図-4の事例では、As舗装を剥いだだけでは一見普通のコンクリートのように見えても、ハンマー等を用いて手で簡単に鉄筋の下まで掘れてしまう状態になっていた¹⁾。その橋では、粗骨材の割れが認められなかったが、図-3の事例では後述するように水平ひび割れに沿って粗骨材の割れが見られ、劣化の要因に粗骨材の割れが関わる場合とそうでない場合があることが想定される。図-5は、床版上面の補修時に防水層の下でコンクリートの土砂化が見られた事例である。この場合、防水層の端部や継目の処理が疑われるほか、防水層設置前に既にコンクリートがある程度劣化していた、すなわち前回補修時に後述する土砂化の中間層が残存していたことも想定される。図-6は、As舗装の部分補修の打継目付近で、軽微な土砂化が認められた事例である。以上の例のように、土砂化の発生位置は、橋面のほぼ全面に見られる場合、あるいは主としてAs舗装の打継目付近や地覆付近の路肩部に見られ

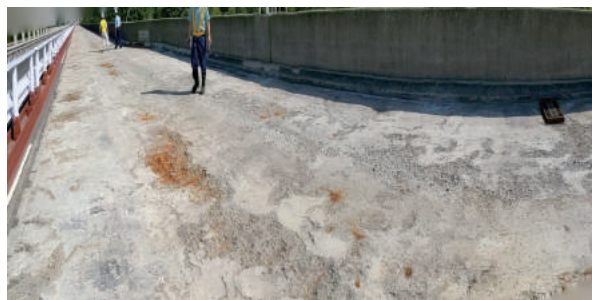
道路橋定期点検要領¹⁾では、橋長 2.0m 以上の道路橋において、5年に1回を基本とする近接目視点検が義務化されている。定期点検での既設床版の劣化・損傷状況の点検は、床版下面からの外観目視および舗装面のひび割れの点検によるもので実施されている。しかし、輪荷重による疲労、材料劣化等による床版土砂化の要因と定期点検における舗装のポットホールや床版下面のひび割れおよび漏水痕などの外観変状との相関が明確でなく現状の目視点検では、床版下面の抜け落ちのリスクが存在する。また、床版の設計基準では、建設省道路局長通達(S42)以降、最小床版厚および配力鉄筋量の見直しによる疲労損傷への対策が実施²⁾されているが、平成5年のスパイクタイヤ規制以降、凍結防止剤の散布量が増加しており³⁾、塩分を含んだ水が床版へ浸入することにより、床版下面に変状が発生していなくても、床版上面が土砂化している事例が発生している。**写真-1**は、供用後10年経過後の舗装開削後の状況である。また、**写真-2**に5年前の定期点検時には損傷度判定が低く、対策不要と判定されていた箇所が、

写真-1 舗装開削後の土砂化が進行した事例

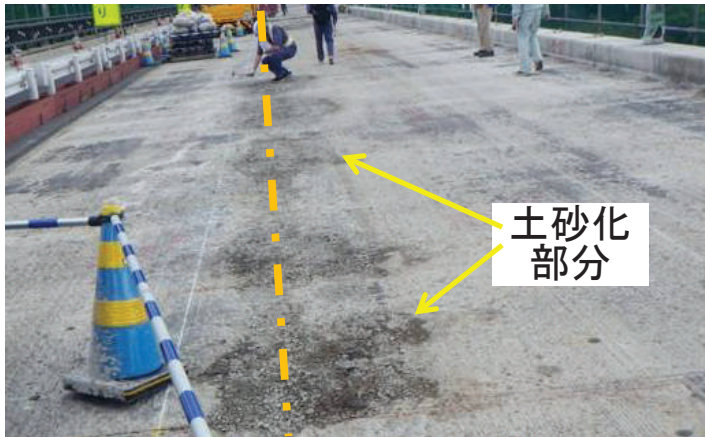
舗装全面をはがした状態

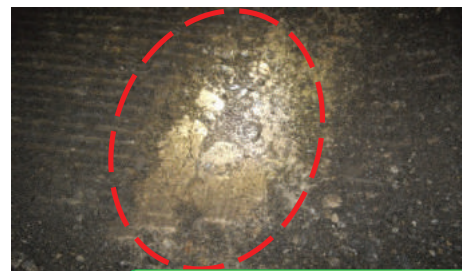
舗装を剥ぐと一見
コンクリートに見える

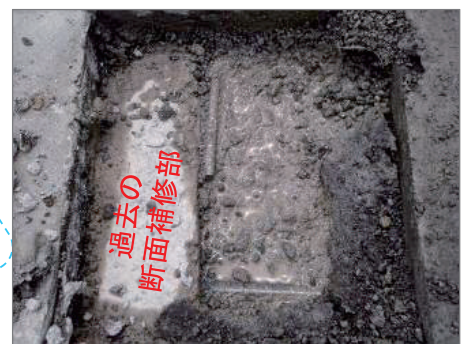
写真-4. 過去の補修隣接部の劣化

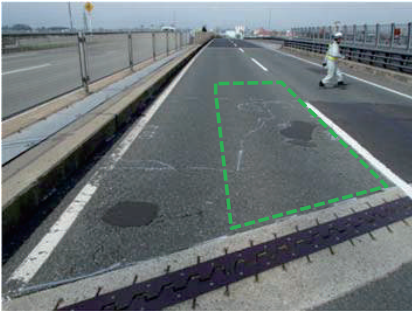
写真-1. 路面As舗装の補修痕から土砂噴出し

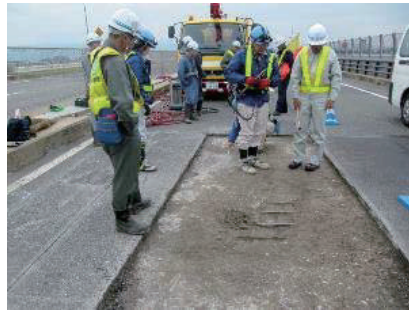
写真-2. 舗装ポットホール箇所以外でも広く土砂化が進行

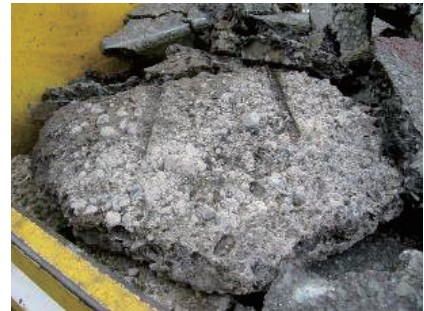
写真-3. 舗装と一緒にコンクリートが剥がれた舗装裏面

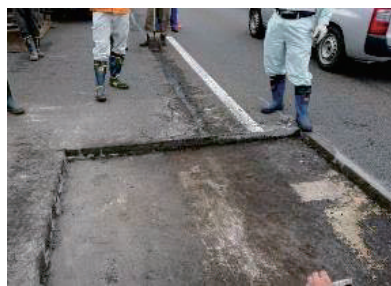
写真-2. 舗装と防水面の間に滞水。
床版はまだ健全。

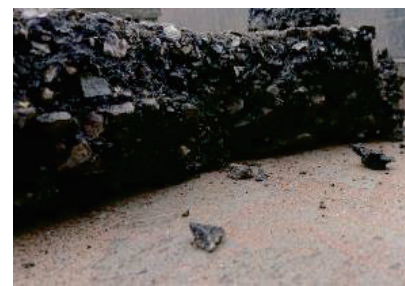
写真-3. アスファルト劣化断面(骨材剥離)

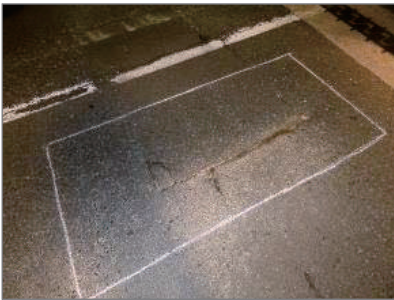
写真-1. 路面As舗装から土砂噴出し

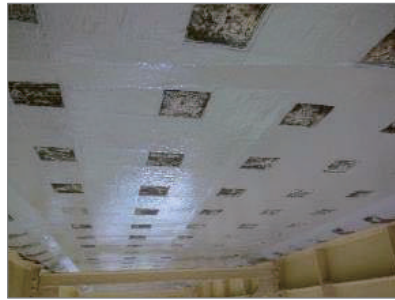
- 防水層下に潜り込んだ侵入水は抜けない傾向。長期にわたって滞水・湿潤状態と考えられる。(排水不良)
- 床版下面に炭素繊維補強がある場合は床版上面(又はコンクリート内)の滞水量が多い傾向にある。(長期にわたって密閉状態の可能性もあり)

写真-2. 床版下面(炭素繊維貼り付け)

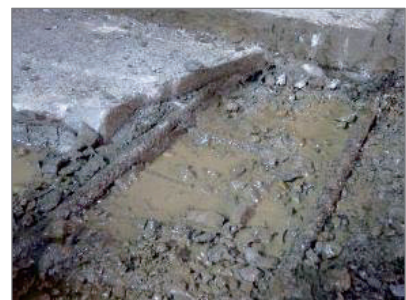
写真-3. 床版上面の滞水・土砂化

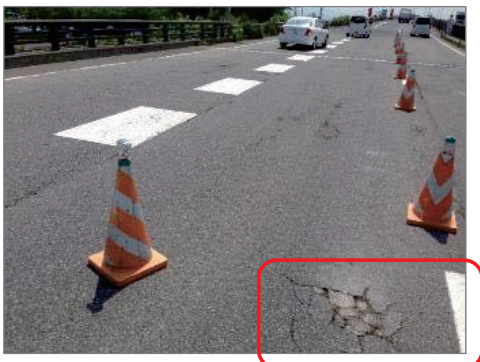
写真-1. 路面As舗装

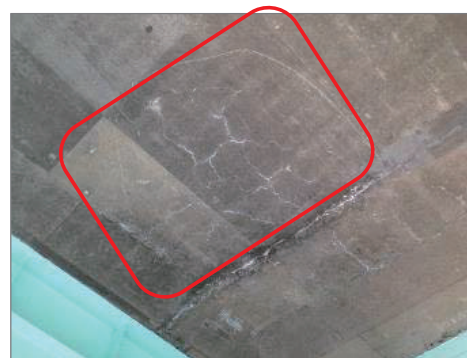
写真-3. 舗装異常個所の直下(横断方向ひび割れ・遊離石灰) 補修境界から遊離石灰。

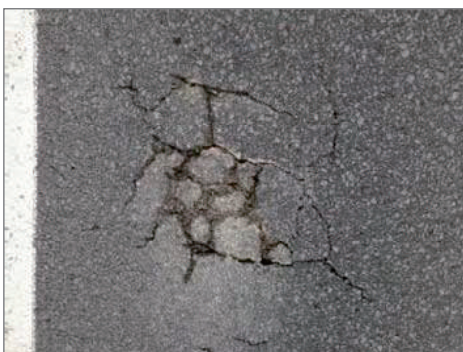
写真-2. 路面As舗装(近接) 土砂を含んだ噴き出し

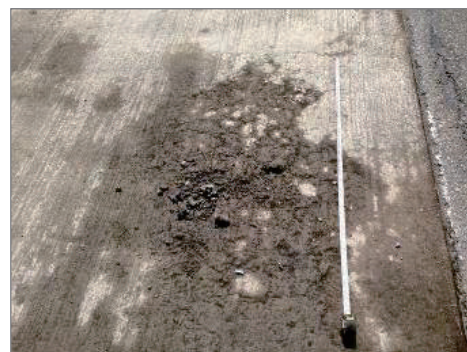
写真-4. (舗装撤去後)土砂化の深さは上面鉄筋まで達していない

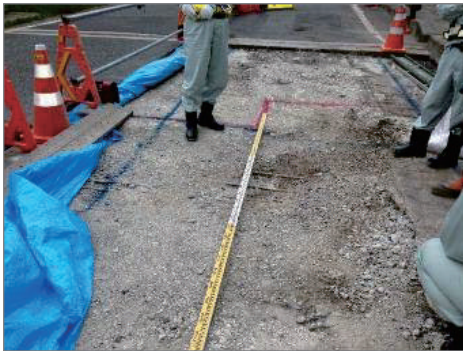
写真-1. 舗装補修時に舗装版撤去で広範囲の土砂化を確認

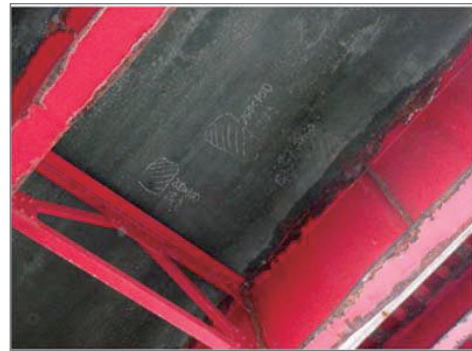
写真-3. 床版下面はH18年に全面炭素繊維貼り付け（床版は確認不可）

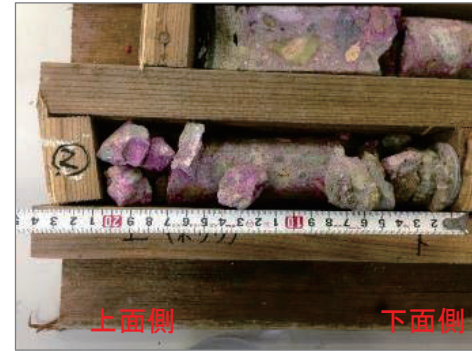
写真-4. 床版コンクリートコア採取は劣化のためコア形状として採取できず

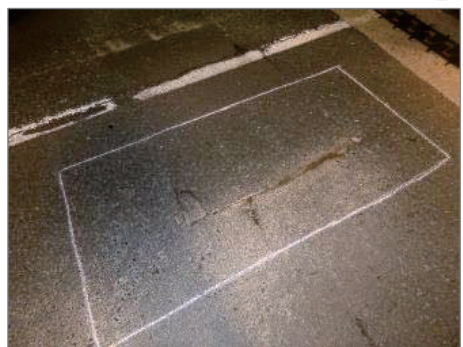
写真-1. 過去に床版上面補修した路面As舗装に土砂混じりの噴き出し

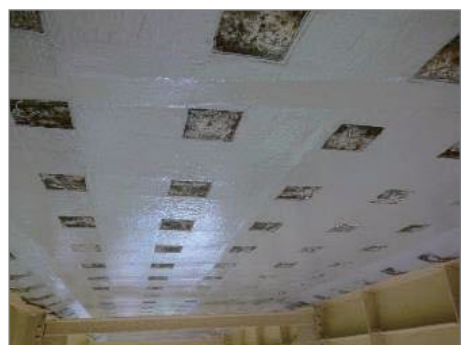
写真-2. 床版下面は炭素繊維貼り付け。観察窓からひび割れと白い析出物。

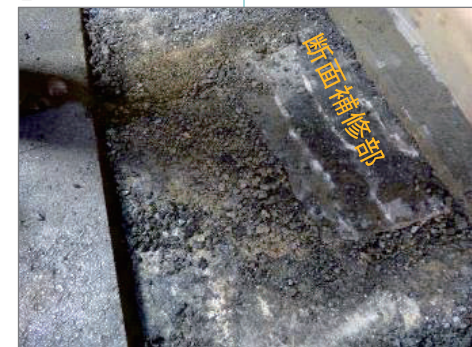
写真-3. 過去の床版上面補修箇所は浮き、周辺では土砂化

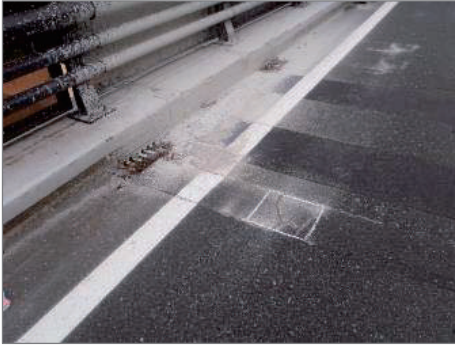
写真-1. 白い噴き出し。過去に全面的舗装・防水施工。下面是グレーチング床版。

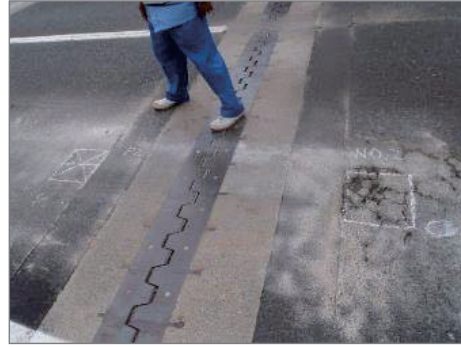
写真-3. 更新時に横断方向に排水パイプ設置後、ひび割れのため撤去。防水の不連続あり

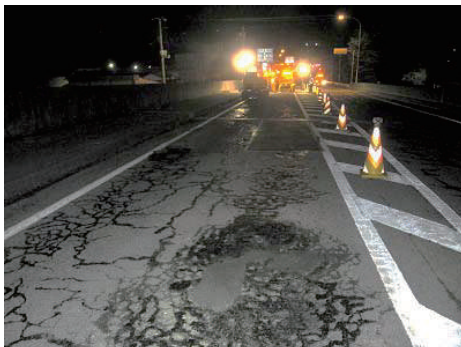
写真-1. 路面As舗装に網目状の無数のひび割れ・補修痕（主に走行位置）

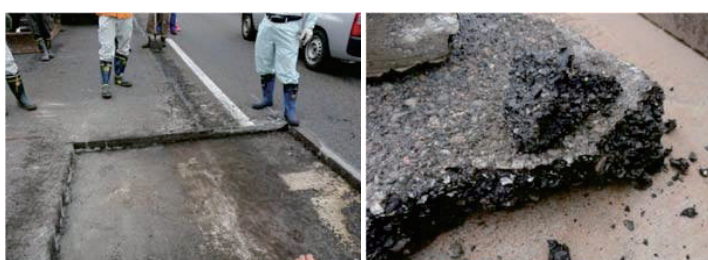
写真-3. 4. 床版面に異常なし。アスファルトは劣化（骨材剥離・もろい。約20年経過）

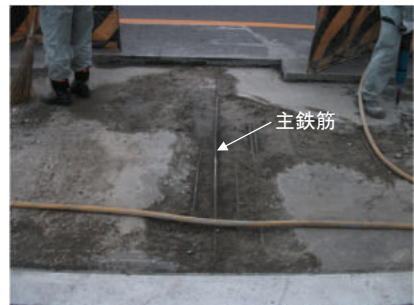
土砂化やうきを除去した床版上面

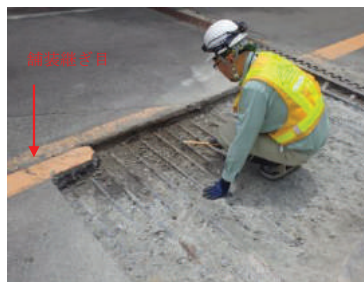
舗装の継ぎ目(センターライン)での床版土砂化

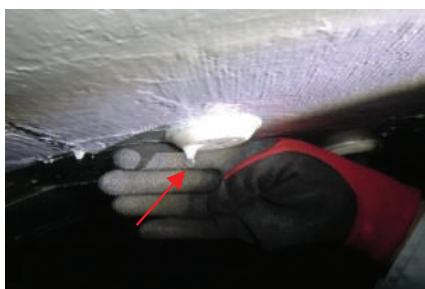
→ 追跡調査結果、**漏水**や**土砂流出**、**遊離石灰**、**ひび割れ**、**うき**等が進展

炭素繊維補強部からの漏水

→ **床版下面全面**に『炭素繊維補強』を追加実施（恒久対策までの管理水準確保）

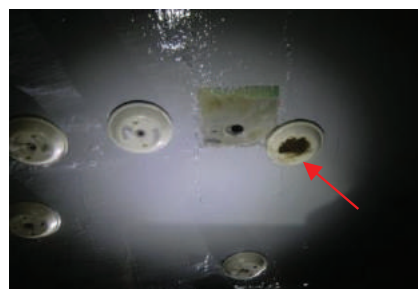
炭素繊維補強部からの土砂流出

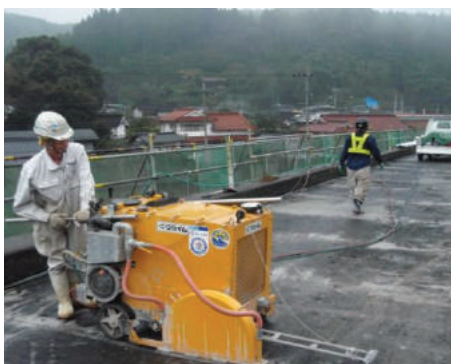
(カッター切断状況)

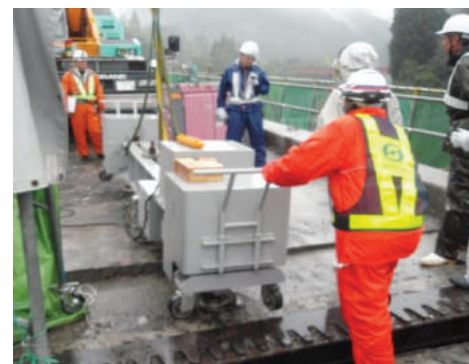
(ジャッキアップ・撤去状況)

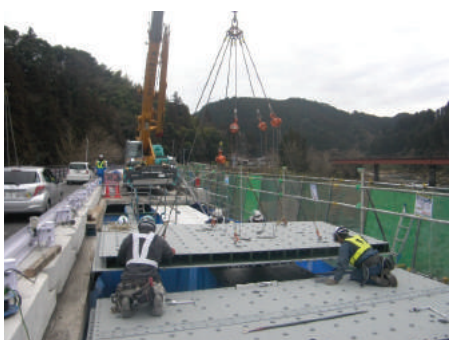
(パネル設置状況)

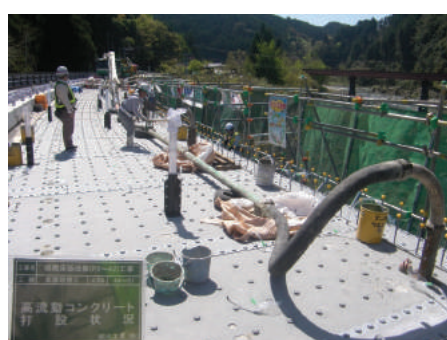
(高流動コンクリート打設状況)

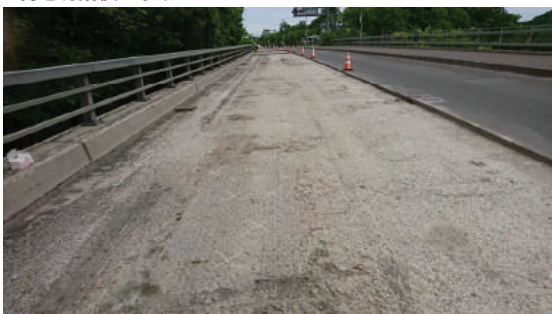
現地切削後の状況

- 路面切削後、調査業務における補修範囲と現地の損傷状況について再確認
- 発注者、工事受注者により、床版面の浮き等について点検ハンマーで打音
- 確認の結果、当初予定していた補修範囲を拡大(損傷の進行)することとした
