床版防水に配慮した橋面舗装の打換え技術 に関する研究

—道路橋コンクリート床版の土砂化対策—

令和 3 年 3 月

国立研究開発法人土木研究所
道路技術研究グループ 舗装チーム
構造物メンテナンス研究センター

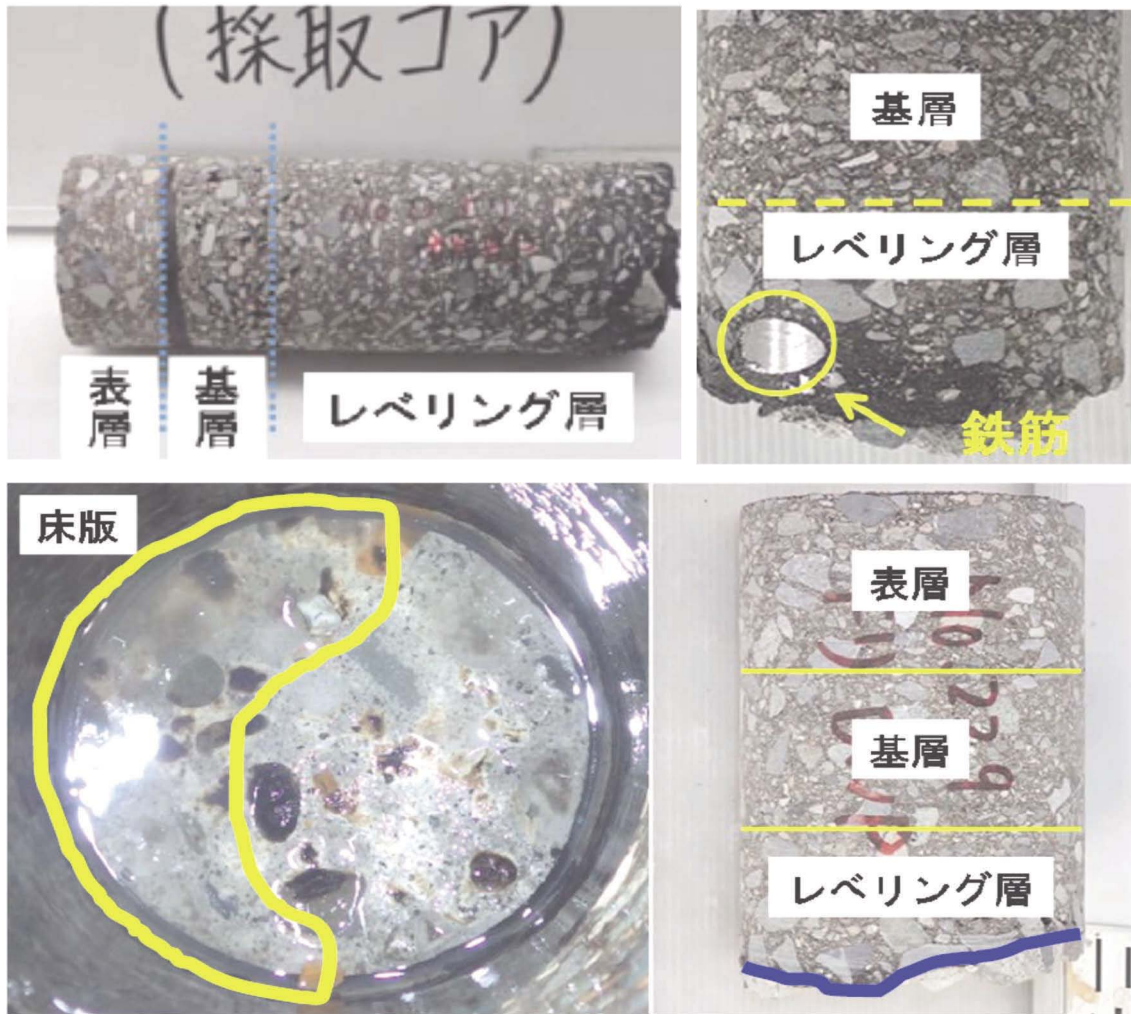
写真-3.1 B橋のアスファルト舗装コア

写真-3.1 に採取したアスファルト舗装コアの 1 例を示す。写真のとおり, 基層下に厚いレベリング層があり, 底面部は大きな凹凸があることから, 床版に不陸があったものと考えられる。

(左下：黄囲い部が凹となり水が溜まっている 右下：レベリング層下部が不陸の形状)

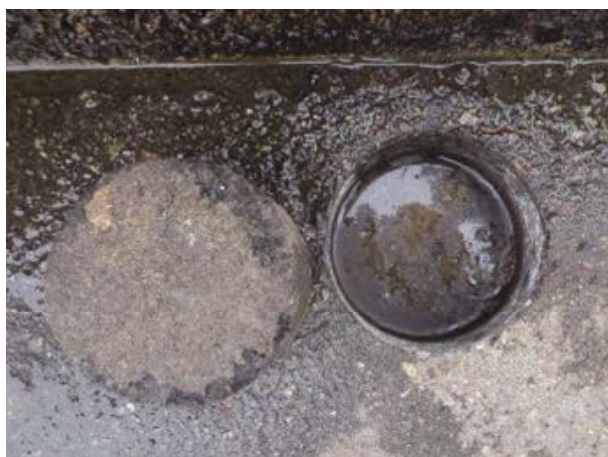
①歩道側端部部（浸水あり）

目視観察の結果によると、健全部（非車輪通過部）では舗装と床版とは良好に付着しており、水の浸入も見られなかったが、その他の場所では水の浸入が見られ、さらに歩道側端部、施工打継目部、伸縮装置近傍では舗装と床版との付着も低下していた。

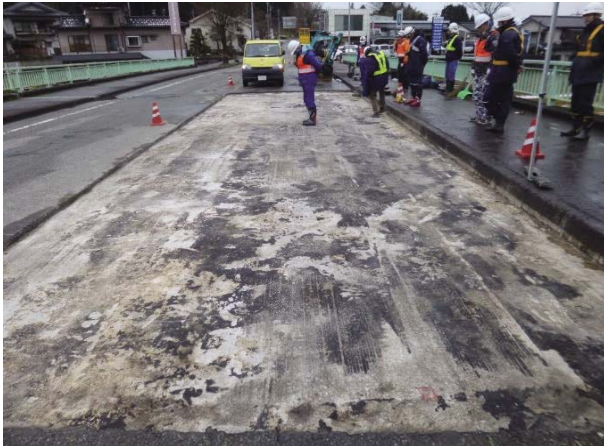
写真- 3.9 E 橋の床版上面損傷状況

アスファルト舗装撤去後、床版上面の歩道側端部において、歩車道ブロック下面から水の浸入が確認され、近傍の床版は滞水・湿潤状態となっていた。しかし、その他の床版上面では、細かいひび割れ等はあるものの、土砂化等の大きな損傷もなく、概ね健全な状態であることが確認された。

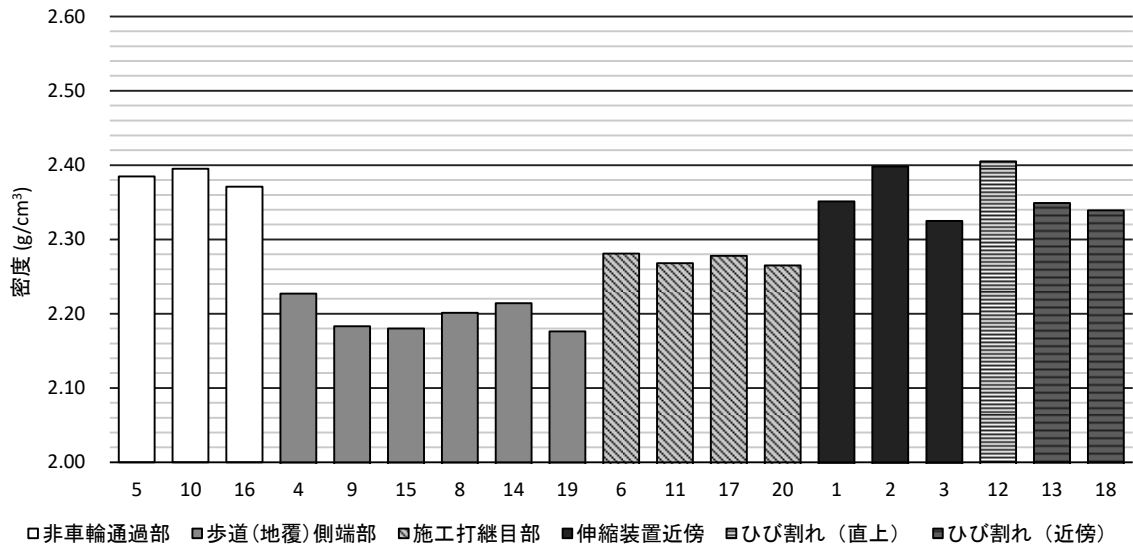
図-3.25 F橋の密度試験結果(表層)

表層部の密度試験の結果を見ると、健全部（非車輪通過部）に比べ、伸縮装置近傍、施工打継目、歩道側端部、の順に密度が特に低くなっている。基層部についても同様の傾向が見られるが、密度は基層部のほうが高くなっている。

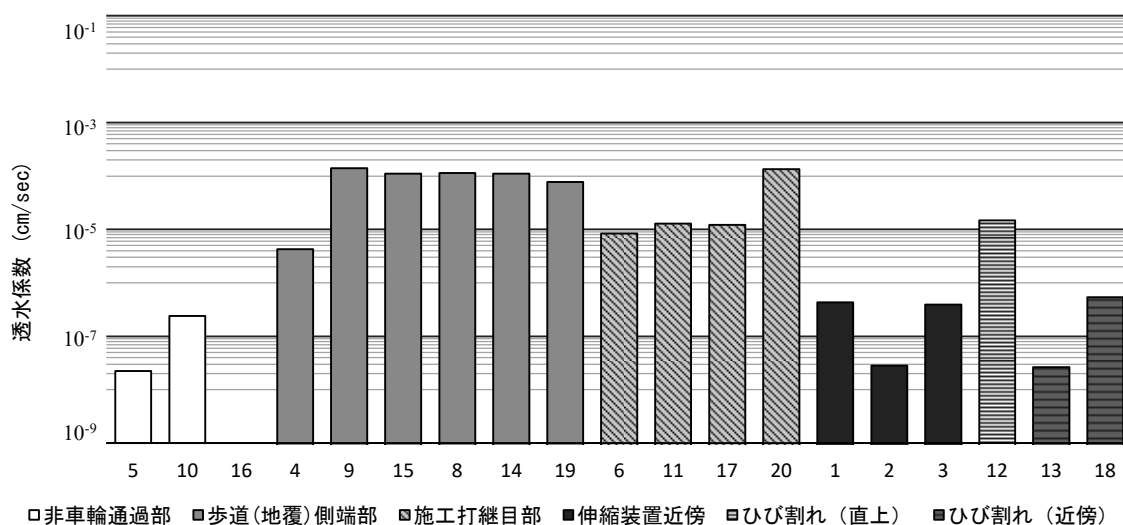
図-3.27 F橋の密度試験結果（表層）

表層部の透水係数は、健全部（非車輪通過部）、伸縮装置近傍に比べ、歩道側端部、施工打継目部で 10^{-5} ~ 10^{-7} cm/sec とやや高い値になっている。基層部については、いずれの場所においても、値にばらつきがみられ、一部 10^{-5} cm/sec 程度とやや高い透水性となっている。

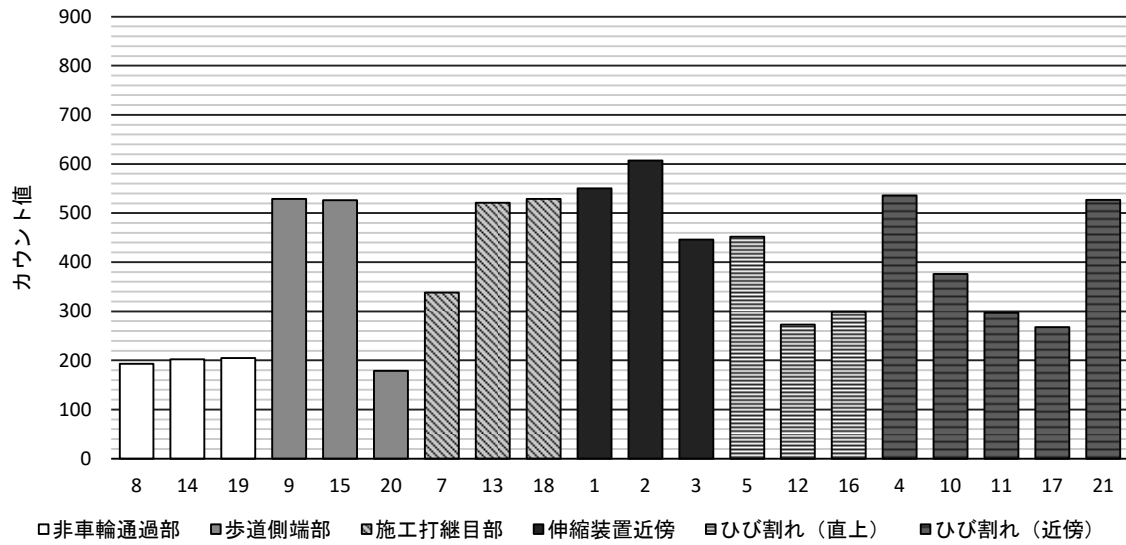
図- 3.30 コア採取箇所の床版上面水分量

健全部（非車輪通過部）ではカウント値がほぼ 200 以下で表乾状態となっているが、その他の箇所では 200～600 程度と水分量が高くなっている。

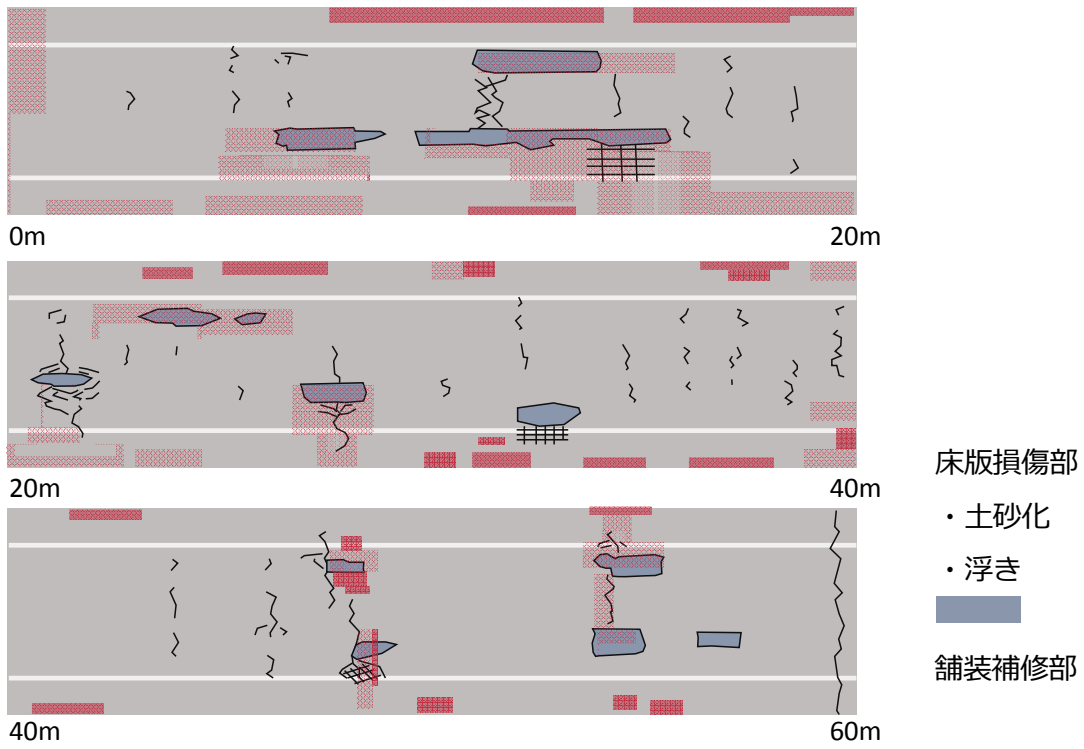
図-3.31 G 橋の路面損傷および床版上面損傷図 (第1 径間)

写真および図に見られるように、床版上面では、全面に土砂化部が散見された。特に、地覆側端部や、舗装補修部周辺に多く土砂化が見られた。

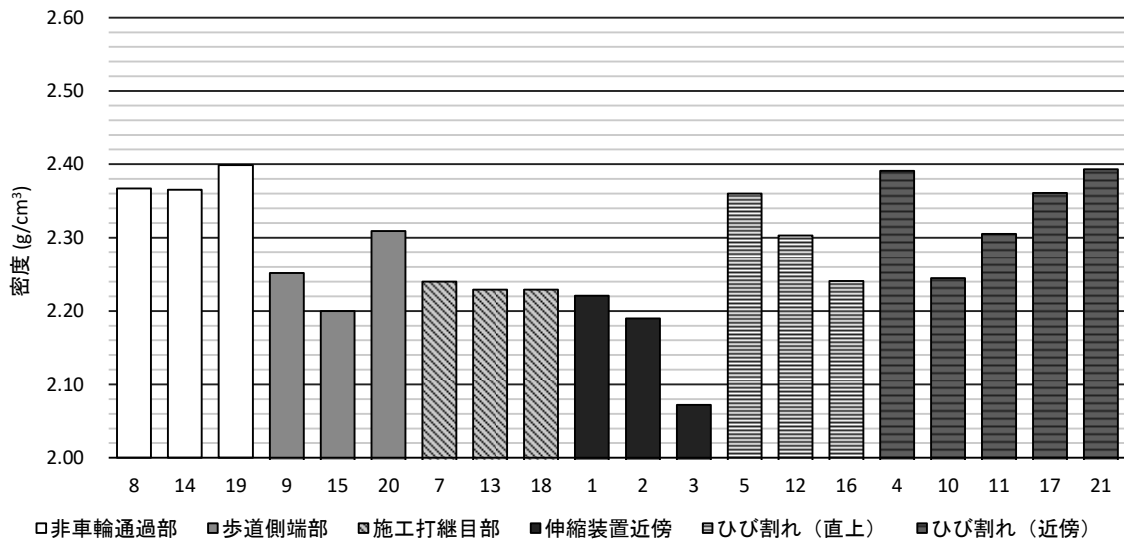
図-3.34 G 橋の密度試験結果

試験結果によると、健全部（非車輪通過部）に比べ、歩道側端部、施工打継目部、伸縮装置近傍の密度が低くなっていることが分かる。また、ひび割れ部は密度のばらつきがやや大きい結果となっている。

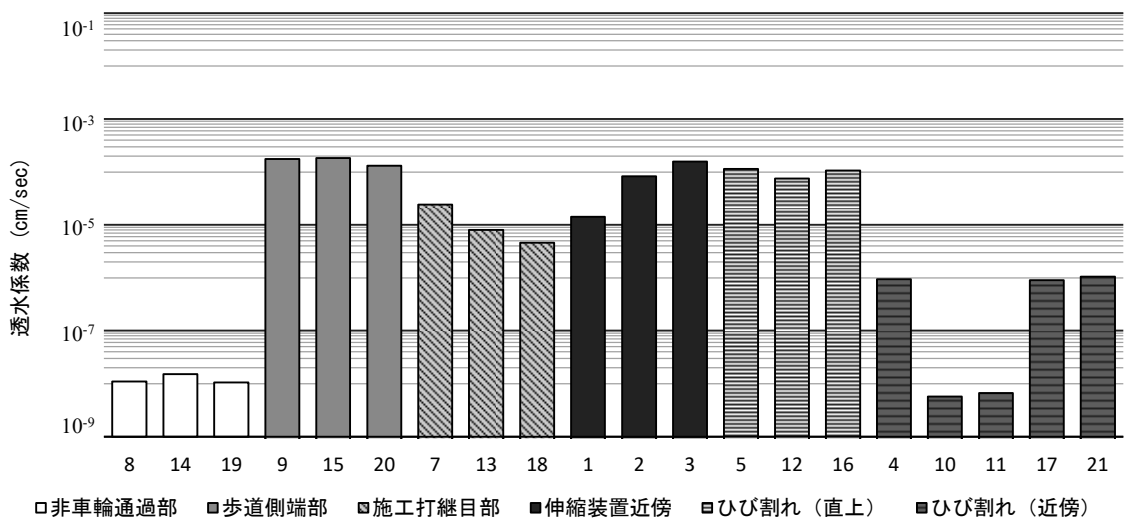
図-3.35 G 橋の加圧透水試験結果

試験の結果より、健全部（非車輪通過部）の透水係数は 10⁻⁷cm/sec 以下で不透水といえるが、歩道側端部、施工打継目部、伸縮装置近傍、ひび割れ直上部では 10⁻⁴~10⁻⁵cm/sec 程度とやや高い値となっていた。

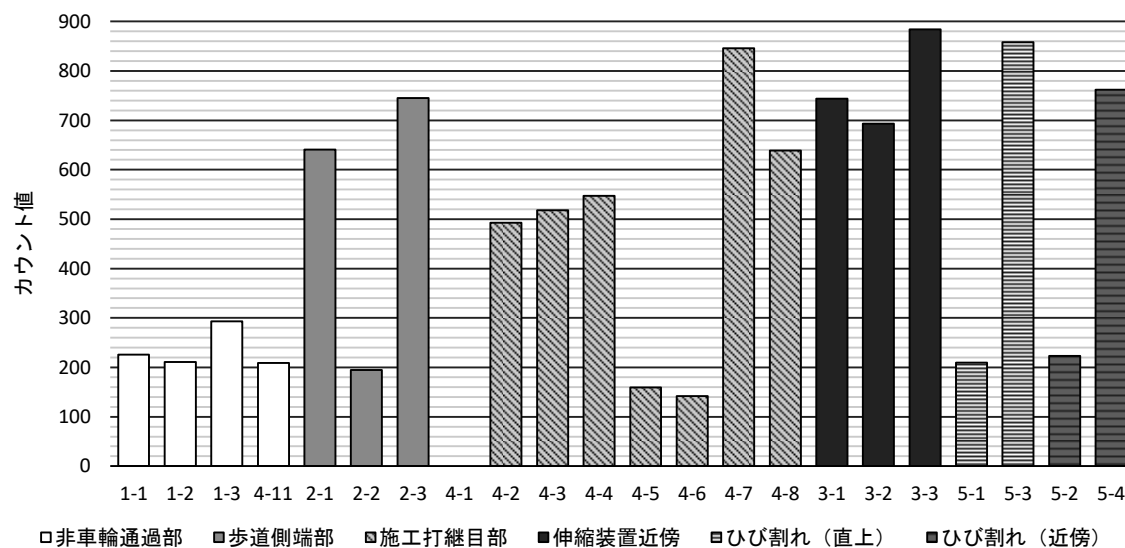
図- 3.37 コア採取箇所の床版上面水分量

図より、健全部（非車輪通過部）では水分量のカウント値が200~300となっており表乾程度の状態となっているが、その他の箇所では200程度の箇所と、500~900の湿潤状態の箇所が混在している。

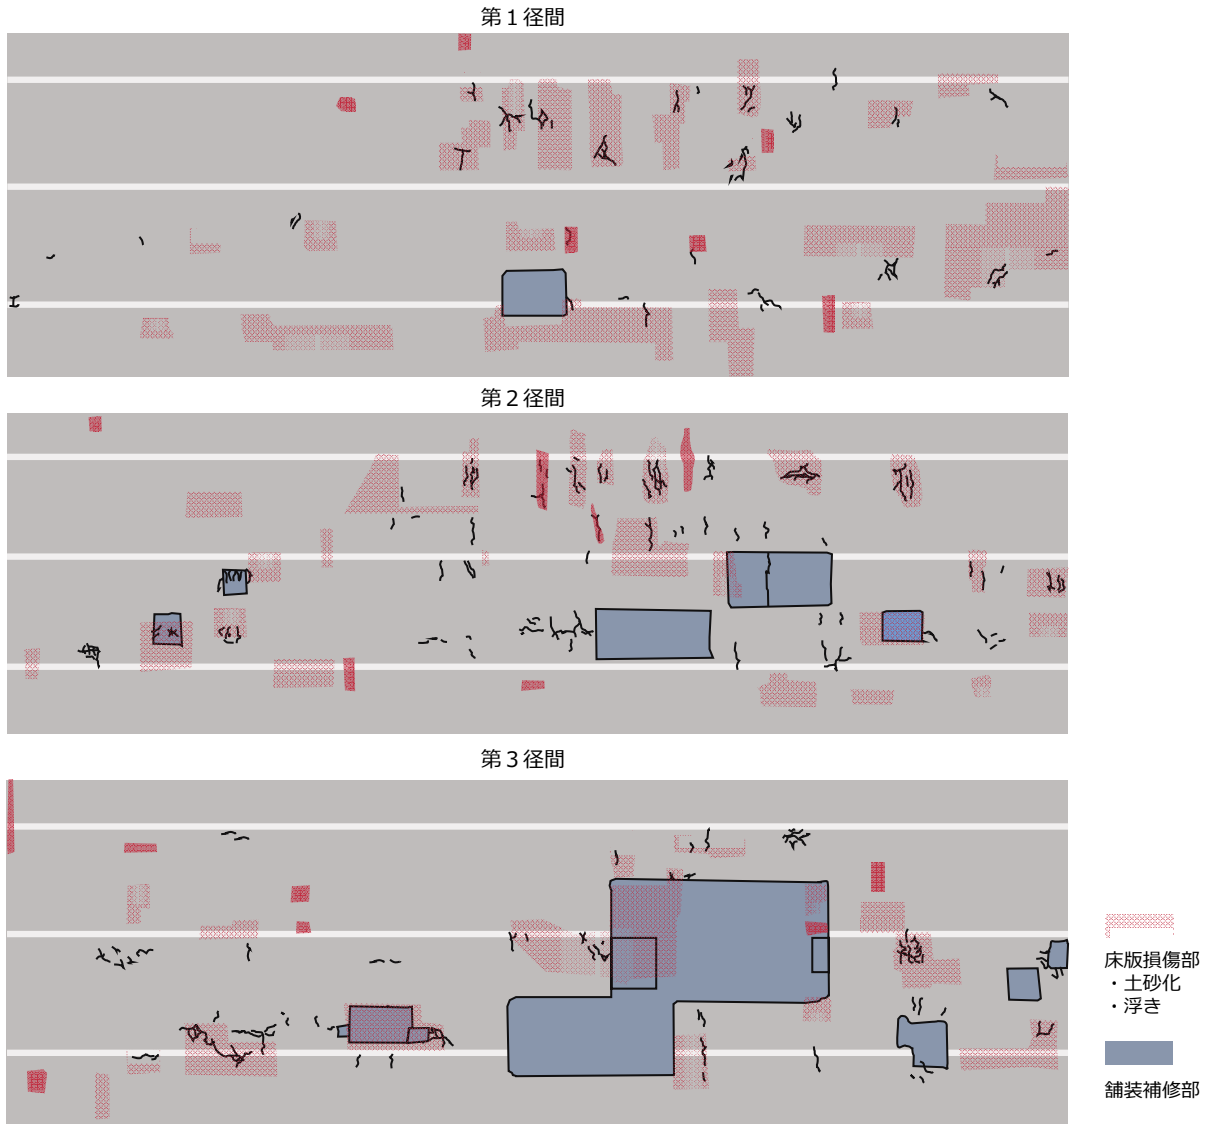
図- 3.38 H 橋の路面損傷図と土砂化箇所の関係

床版上面では、広範囲で土砂化跡が見られ、特に路面にひび割れや補修跡のあった箇所や施工打継目にて、土砂化部が多く確認された。

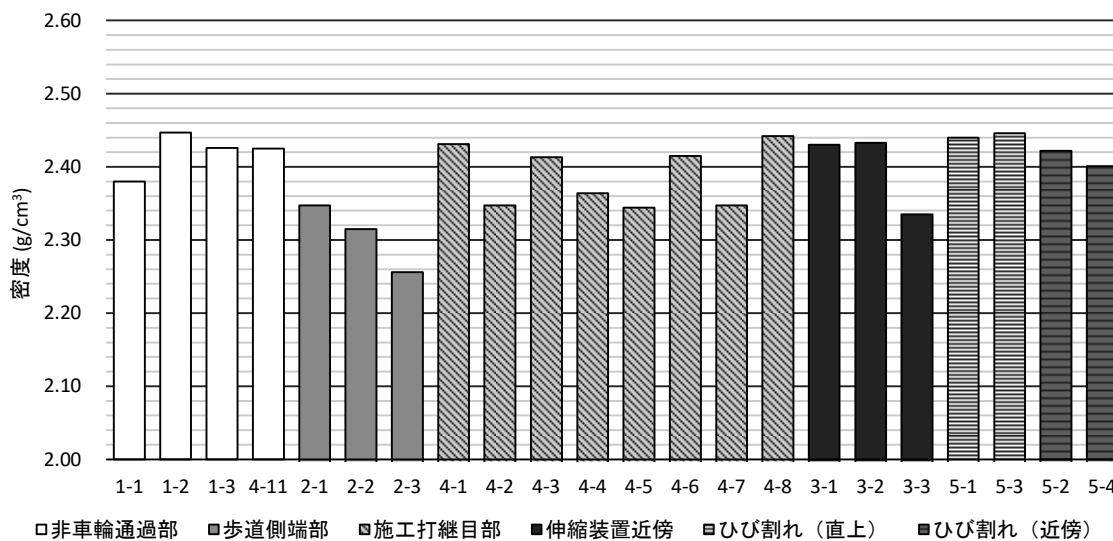
図-3.39 H橋の密度試験結果

密度については、非車輪通行部(健全部)に比べ、歩道側端部が特に低く、次いで施工打継目部がやや低くなっている。

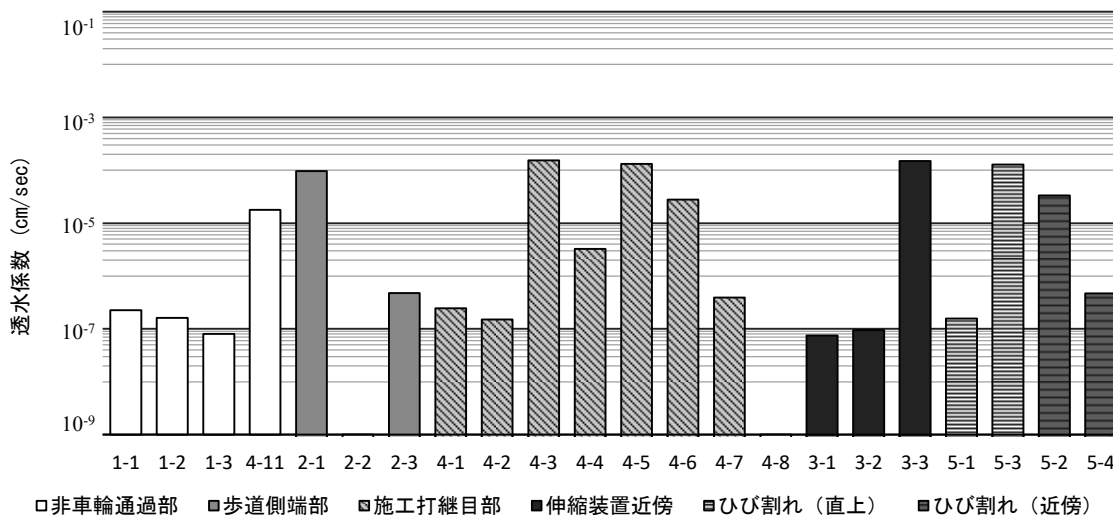
図-3.40 H橋の透水試験結果

全体的に透水係数は不透水のものや 10⁻⁷~10⁻⁴cm/sec 程度のものと、ばらつきがある結果となっているが、施工打継目部については透水係数がやや高いものが多い結果となっている。

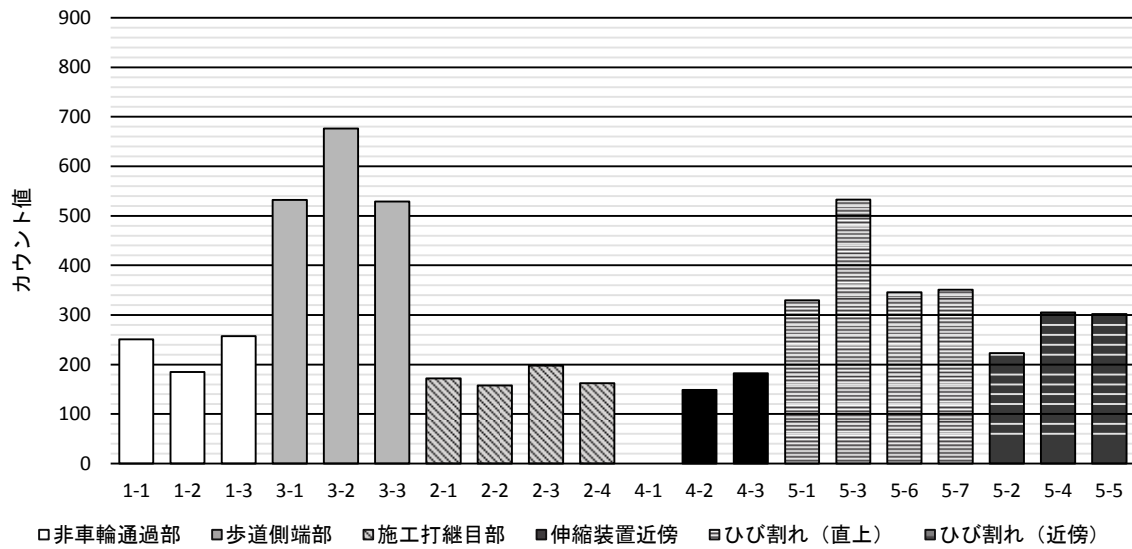
図-3.42 コア採取箇所の床版上面水分量

I橋では、歩道側端部、ひび割れ部の水分量が300~700と高く湿潤状態になっており、その他の箇所では230以下の表乾程度となっていた。

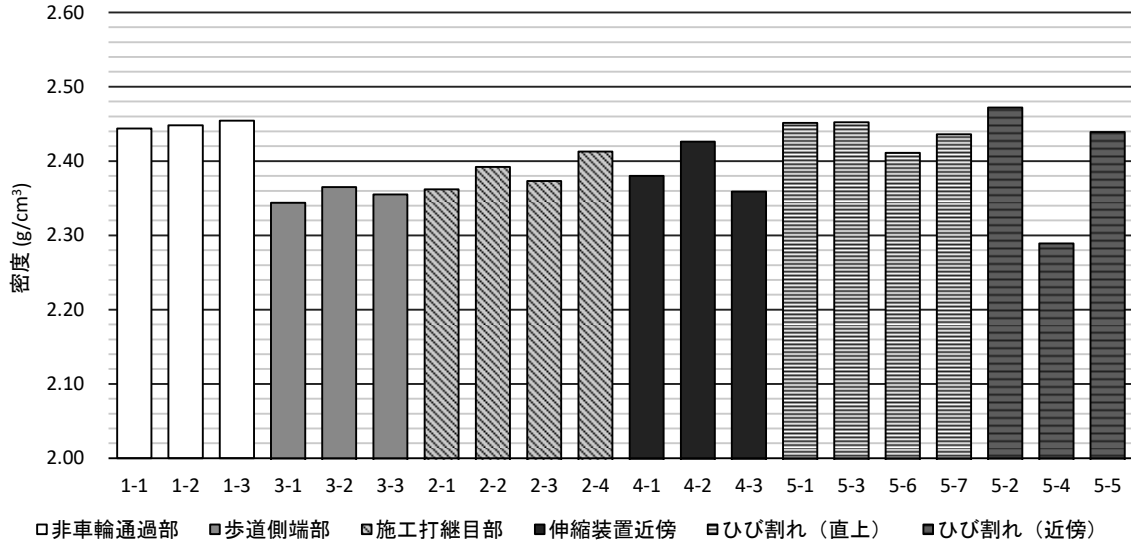
図- 3.43 I橋の密度試験結果

試験結果より、非車輪通行部(健全部)に比べ、歩道側端部、施工打継目部、伸縮装置近傍の密度が低くなっている。

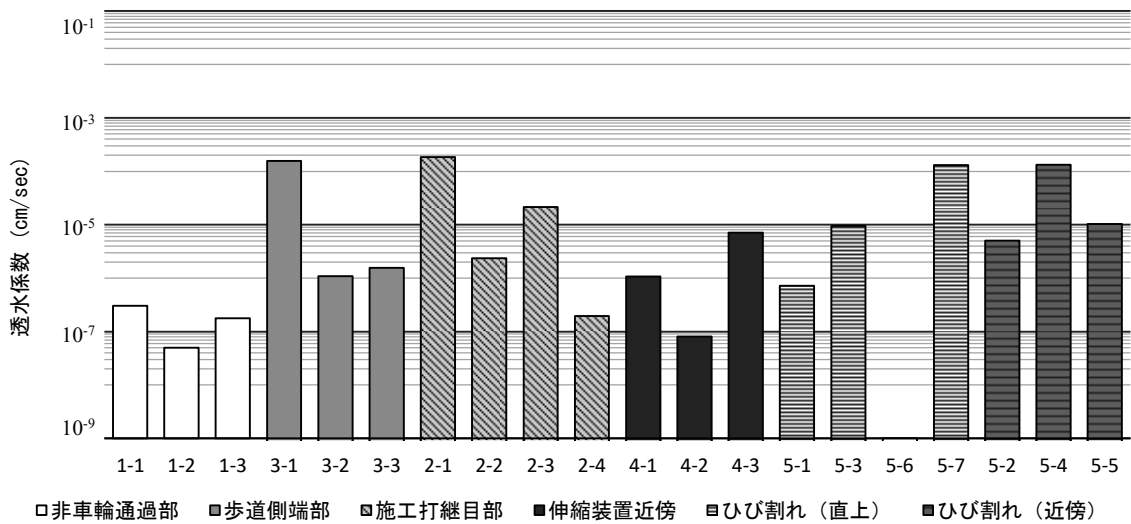
図- 3.44 I橋の加圧透水試験結果

試験結果より、健全部(非車輪通過部)では概ね 10⁻⁷cm/sec 程度となっているが、その他の箇所では 10⁻⁷~10⁻⁴cm/sec 程度とやや高くなっている。

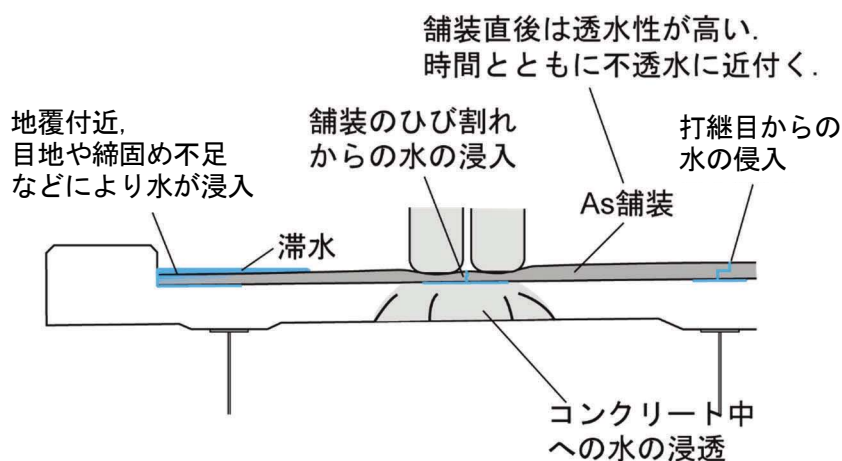
図-3.45 路面からの水の浸入経路 (概念図) ²⁾

(2) 次に、水の浸入経路に着目する。C橋では歩道側端部から水の浸入が見られ、舗装端部の目地材や床版防水層が劣化、剥離した状態であり、床版の湿潤、土砂化が見られた。D橋、E橋では舗装のコアボーリング後の開孔部を調査したところ、歩道・地覆側の舗装端部、伸縮装置近傍、施工打継目から水の浸入が確認された。F橋、G橋、H橋、I橋ではコアボーリング後の開孔部にて水分量の調査を実施したところ、歩道・地覆側の舗装端部、伸縮装置近傍、施工打継目にて高い水分量がみられた。このことから、これらが水の浸入経路になっていたと考えられる。

以上の結果から、橋面舗装における歩道・地覆側の舗装端部、伸縮装置近傍、施工打継目、貫通したひび割れは、水の浸入経路と成り得ると考えられる (図-3.45)。

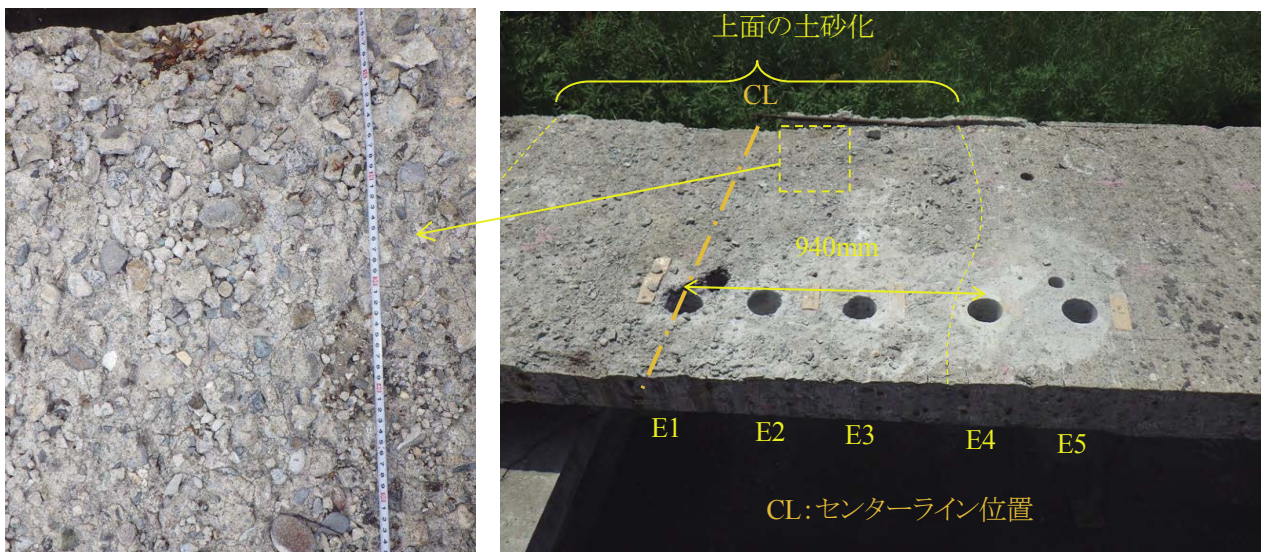
図-4.4 供試体 No.1 の土砂化とコア削孔位置 (Ki 橋) ²⁾

図-4.10 に、供試体の外観とコア採取位置を示す。図中、舗装打継目のあったセンターラインの位置と、概ねの車輪走行位置も示す。供試体 No.1, No.2 に見られた土砂化は、いずれも舗装打継目を中心に発生していた。採取するコアは、圧縮強度試験用に $\phi 70\text{mm}$ のコア 3 本、静弾性係数等、深さ方向の物性変化調査用に $\phi 100\text{mm}$ のコア 8 本、塩分含有量測定用に $\phi 70\text{mm}$ のコア 3 本、治具等に用いる $\phi 100\text{mm}$ の予備のコア 1 本とした。コア C3~C5 は、鉄筋を含まないように貫通コアを湿式で採取した。C3~C5 は、採取直後に、JIS A 1152 により、上縁、下縁の中性化深さの測定を行った。コア E1~E8 は湿式で採取した。E1~E8 は、超音波伝播速度の測定も行うため、直径 100mm のコアとしたが、鉄筋を完全に避けて抜くことが難しい状況であった。 $\phi 100\text{mm}$ 確保と削孔のし易さを優先して、あえて鉄筋がコアの中心にくるように削孔位置を決めることとした。E1~E8 のコア採取前に、削孔位置における床版上面の反発度を JSCE-G504 により測定した。コア CL3~CL5 は乾式で削孔した。なお、コア採取が困難な箇所の塩分測定は、下面からドリル法により試料採取した (CL1, CL2)。

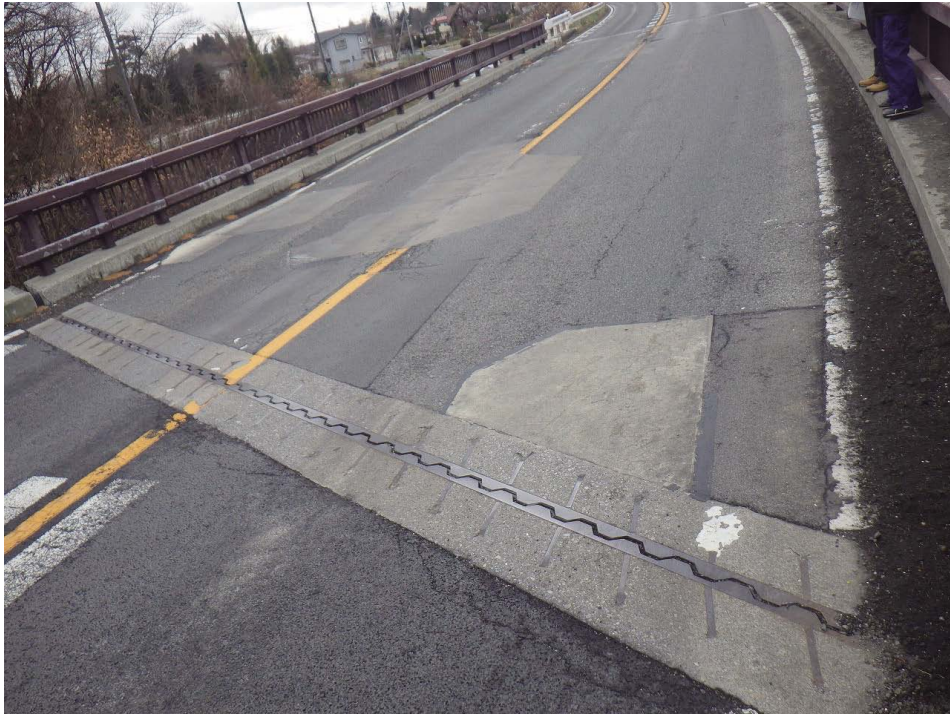
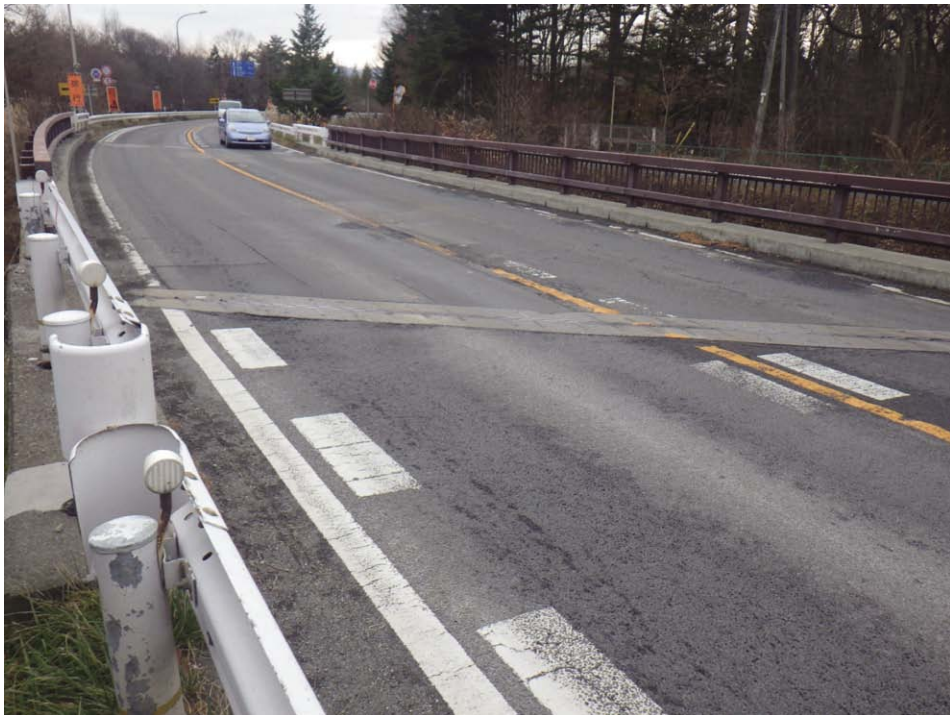
図-4.5 Ka橋の床版撤去前における舗装の状況

本橋では、2009 年定期点検で床版下面のひび割れ、漏水・遊離石灰が確認され、対策区分 S（詳細調査が必要な損傷）と判定されたため実施した調査において、床版上面の土砂化が確認された。2011 年にはひび割れ注入や断面修復が実施されたが、2013 年の定期点検では、床版ひび割れ、漏水・遊離石灰が確認されており、対策区分 C（速やかに補修する必要がある損傷）と判定されている。図-4.5 は床版撤去前の路面状況の写真である。図より、CL 付近、地覆付近及び車輪走行位置付近で舗装の部分補修が行われていることがわかる。図は A1 側のものであるが、A2 側でも舗装の補修跡が確認されており、橋面上で複数の舗装の補修跡や路面のひび割れが確認された。なお、床版防水は未施工であった。

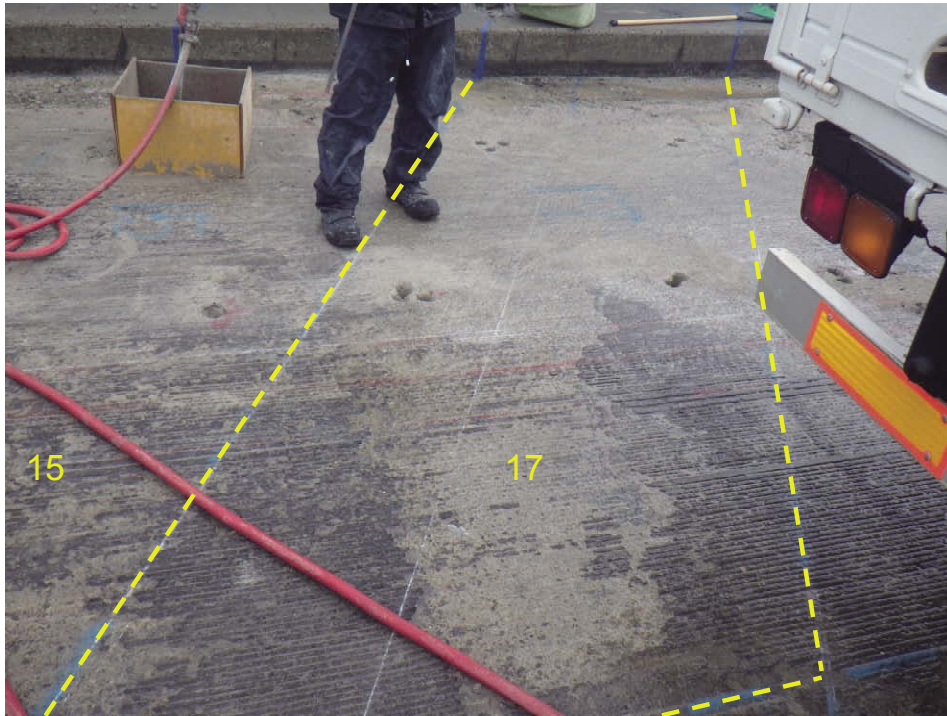
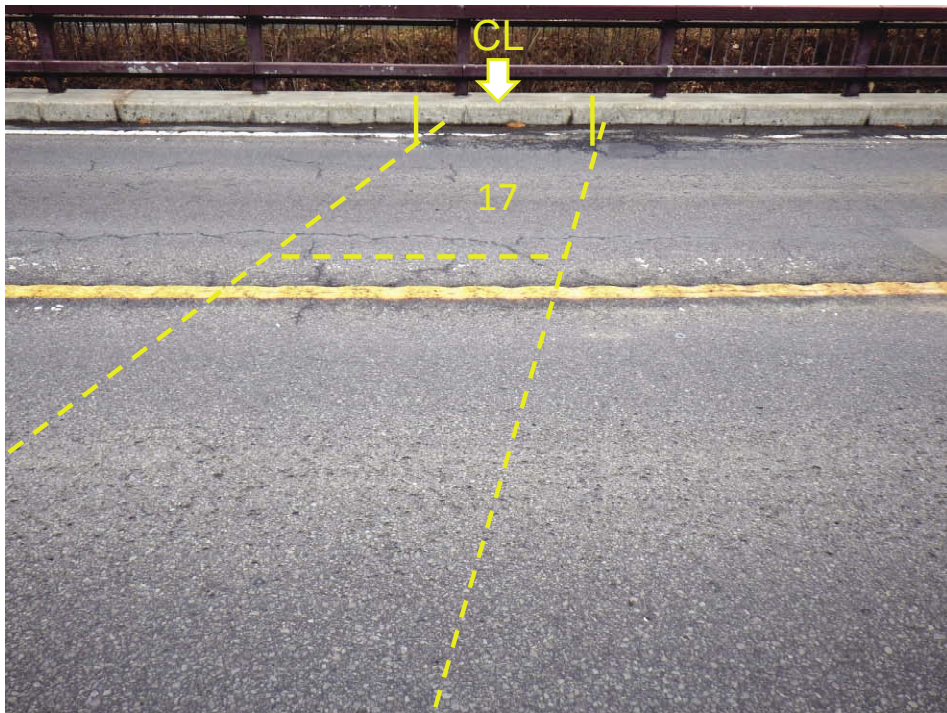
図-4.7 Ka 橋パネル No. 17 の舗装路面と床版上面の状況

調査には、図-4.6 に示すように撤去された床版パネルのうち、No.17 及び横断方向に連続した No.27,28 の 2 パネルを抽出し使用した。図-4.7～8 に、No. 17 及び No. 27,28 の舗装路面と床版上面の状況をそれぞれ示す。路面の勾配については、横断方向は G4 から G1 へ向けての片勾配であり、縦断方向は A1 側が低い。舗装撤去時の床版上面の損傷状況は、排水柵のある G1 側地覆付近が水みち、滞水ができやすいため、土砂化が顕著であり橋軸方向に連続して確認された。図-4.9(a)に、Ka 橋床版上面の地覆部の劣化状況を示す。また、図-4.9(b)に示すように、No. 27 では、CL 付近でも土砂化が確認された。No. 27,28 の 2 パネルは CL 付近で舗装の部分補修が行われている箇所であり、すでに土砂化が顕在化していた可能性があり、健全部と土砂化部を併せもっていた。また、切断面を確認したところ、川砂利が使用されていた。No. 17 は、CL 付近で床版上面が補修されていた。

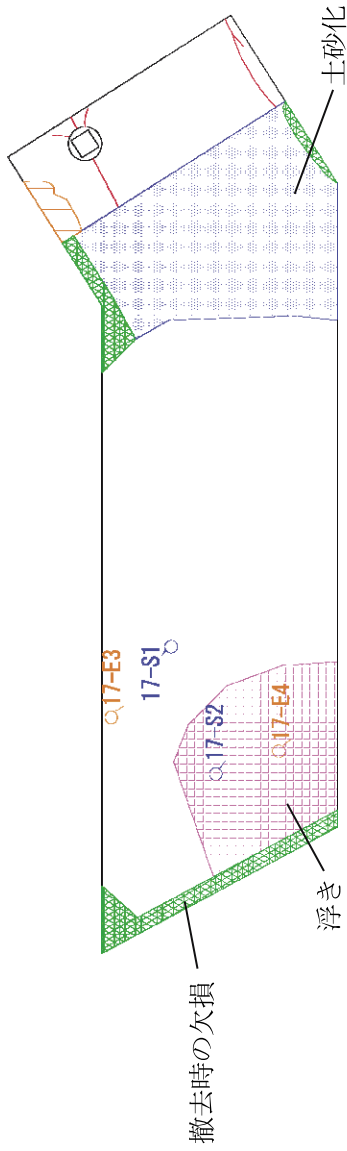
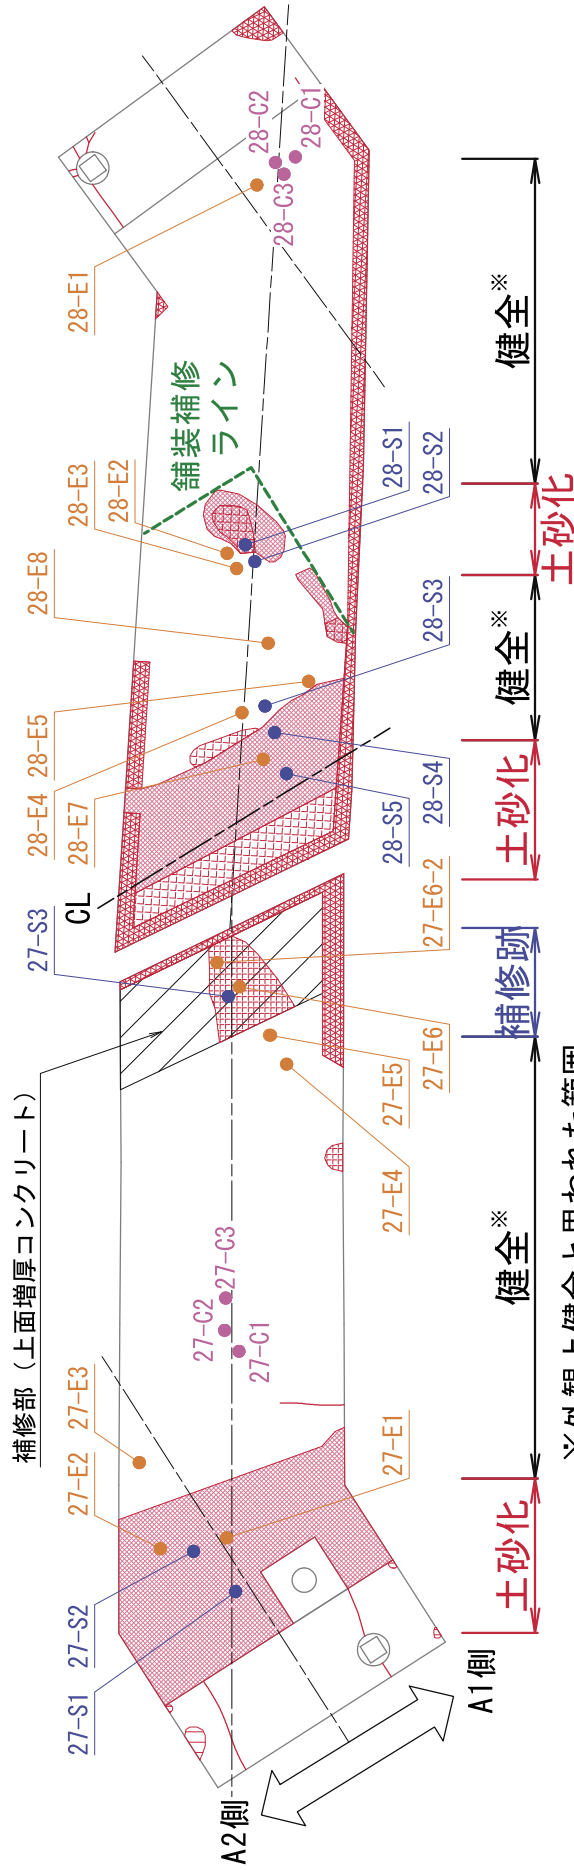
図-4.11 Ka橋の損傷図及びコア採取位置

横断勾配が低い側であり滞水しやすい排水枡付近は塩分含有量が多い傾向があった。特に最も横断勾配が低い 27-S1 は塩分含有量が非常に多く、深くまで浸入していた。CL 側の補修部の 27-S3 は補修下面のコンクリート中の塩分含有量が多く、また床版下面からの塩化物イオンの浸入も確認された。床版下面に漏水跡があったことから、横断勾配の高い No.28 側から塩化物イオンを含む水がつつてきたと考えられる。CL 付近の土砂化部については、土砂化による床版上面のコンクリートの消失及びコア採取時の若干の欠損により、採取したコアの長さは、28-S5 で 136mm 、28-S4 で 120mm であり、全長にわたって塩化物イオン濃度が 1.2kg/m^3 を超えていた。総じて土砂化部及び補修部の下部の塩分含有量は高かった。土砂化部の直近で採取した 28-S3 は、コアにひび割れがなく健全と判断し、深さ 100mm までの計測範囲としたが、計測範囲ではすべて高い塩化物イオン濃度を示した。目視で床版上面が健全と判断された箇所で採取した 28-S2 及び 28-S1 の塩分含有量は低いが、28-S1 の上面付近は塩化物イオンの浸入が確認された。コア採取位置の近傍には、図-4.11 に示したように舗装補修の打継目に沿った土砂化があったため、舗装補修の打継目から塩分を含んだ水が浸入したと推察される。ただし、いずれの箇所でも、鉄筋腐食によるひび割れやコア採取時に偶然含まれた鉄筋の腐食は確認されていない。

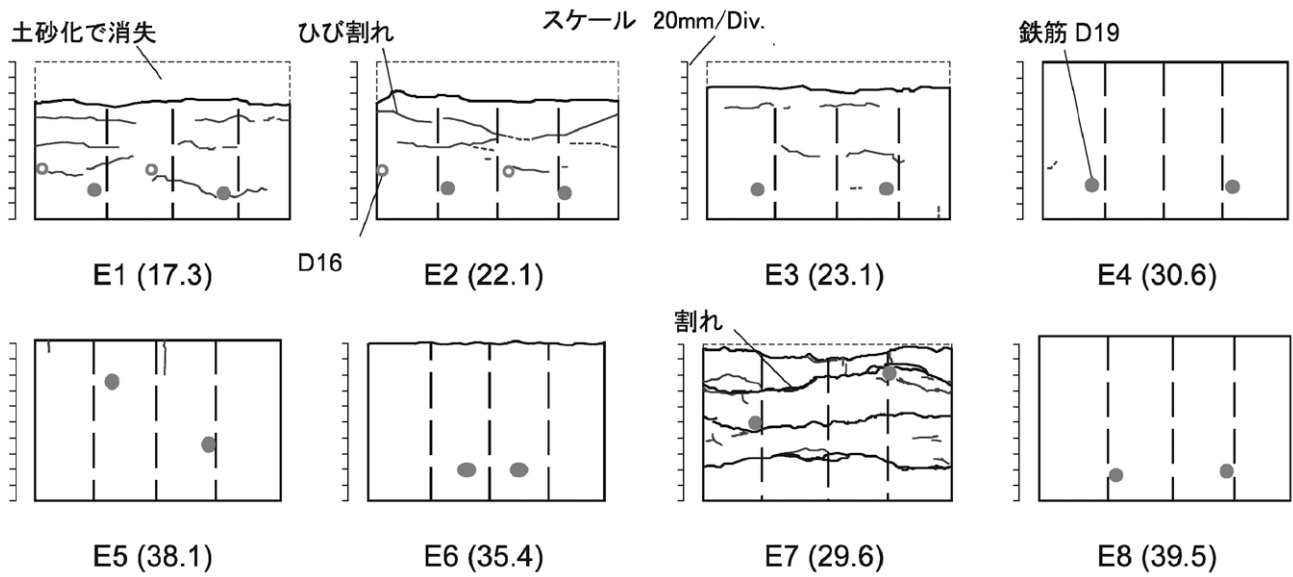
図-4.16 コア側面の状況 (括弧内はコア削孔前の反発度)

図-4.16 に、E1～E8 のコア側面に見られたひび割れと鉄筋の位置を示す。土砂化境界部の E4 を除き土砂化した箇所から採取したコアには、いずれも複数の水平ひび割れが見られた。舗装打継目に近い E1, E7 で水平ひび割れがより多く見られた。また、いずれも上方にひび割れが多い傾向が見られた。ひび割れは、鉄筋位置でも見られたが、鉄筋に関係がないと思われる深さでも見られた。粗骨材の割れが多く見られ、ひび割れに沿った粗骨材の割れも見られた。床版上面のたたきによる調査では、土砂化した範囲のほとんどでコンクリートの浮きが確認されたが、土砂化の境界付近から採取したコア E4 に水平ひび割れは見られなかった。なお、E7 は、試料採取時に水平ひび割れで分断されていたので、エポキシ樹脂系パテでコアの形に整形した。樹脂の影響は必ずしも明確ではないが、本文では参考値として結果を示す。また、E5 は、上端部に曲げひび割れが見られるとともに、曲げ上げ部のもと思われる鉄筋が斜めに入っていた。

付加ひずみが生じる状態では、As 舗装を支持する機能が低下するとともに、補修用コンクリートとの一体的な挙動が得られ難くなると推察される。コア E5 のような比較的軽微な劣化の兆候を判別するためには、付加ひずみ ϵ'_c の測定など何らかの測定が必要である。参考として、この床版の場合、劣化の兆候が見られたのは、付加ひずみ ϵ'_c が 500×10^{-6} 以上の場合であった (図-4.20)。なお、図-4.16 に記したように、E5 上縁の反発度は比較的健全なコアと同等であり、反発度では E5 の変化を判別できなかった。

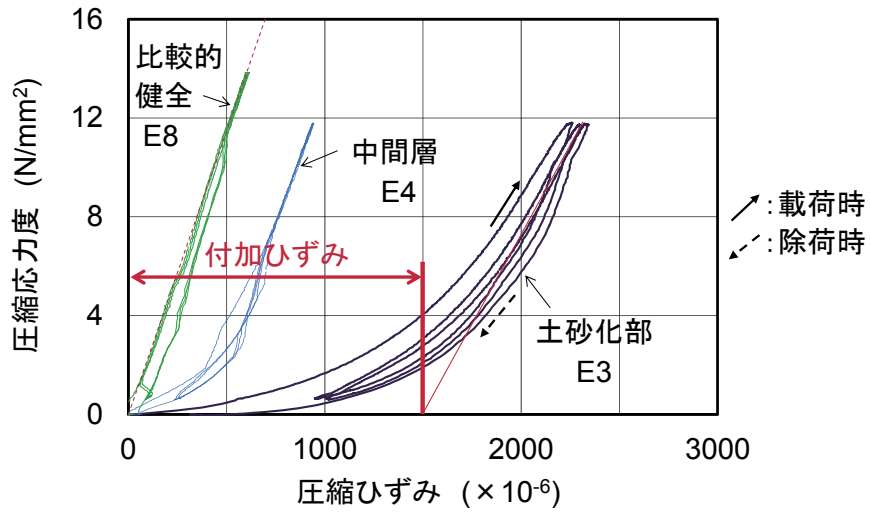
図-4.17 Ki 橋の土砂化部とその周辺のコンクリートの応力-ひずみ関係
(コア E8 は比較的健全な部位から採取)

図-4.17(a)にはまた、コア E1（3 回目の載荷）を例に劣化が見られたコアの応力-ひずみ関係を示した。コア E1～E8 の結果より、概ね劣化の程度に応じて、載荷初期に大きいひずみが発生すること、載荷荷重の 1/2 程度以上は概ね直線に近い応力-ひずみ関係が見られること、繰返し載荷では 2 回目以降、概ね同じ応力-ひずみ関係が得られることがわかった。本文では暫定的に、これらの特長を表す指標として、図-4.17(a)のように、3 回目の載荷時における載荷荷重の 50～100%の範囲の応力-ひずみデータの相関式を求め、本文ではその傾きを深さごとの静弾性係数 E'_c とする。また、載荷初期の大きいひずみについては、比較的健全なコアで見られないことから劣化によるものと考えられ、ここでは便宜的に相関式と横軸との交点におけるひずみを付加ひずみ ϵ'_c とした。

注) 圧縮ひずみは 60 mm の範囲の変位測定による。E4 の表層の浮きは測定範囲外。

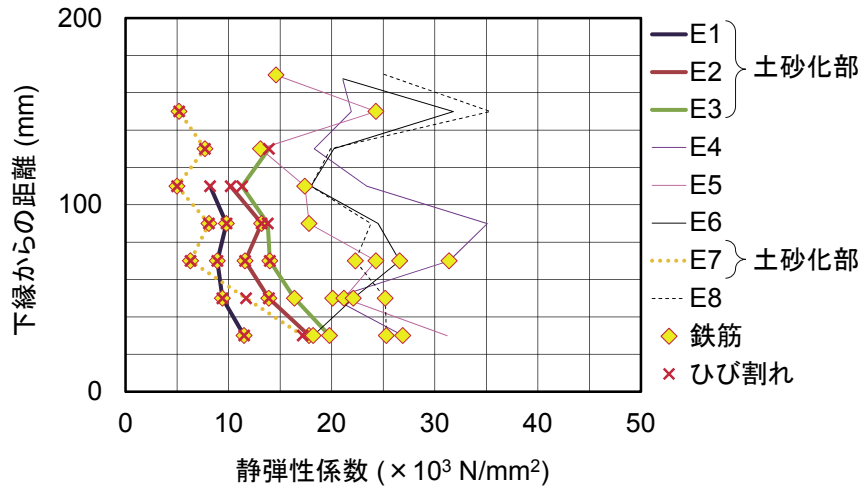
図-4.18 深さごとの静弾性係数 E'_c

図-4.18 に、コア E1～E8 の深さごとの E'_c を示す。各値の 60 mm の測定範囲内にひび割れや鉄筋が含まれるものは、それぞれ記号で示した。軸直角方向に鉄筋を含む場合に静弾性係数が低下するとの報告があるが¹²⁾、図-4.18 の結果では、明確な鉄筋の影響は見られなかった。比較的健全なコアは、変位の値が小さいため、 E'_c のばらつきが大きくなる傾向が見られた。これらの点を踏まえた上で、図-4.18 より、次の傾向が見られた。

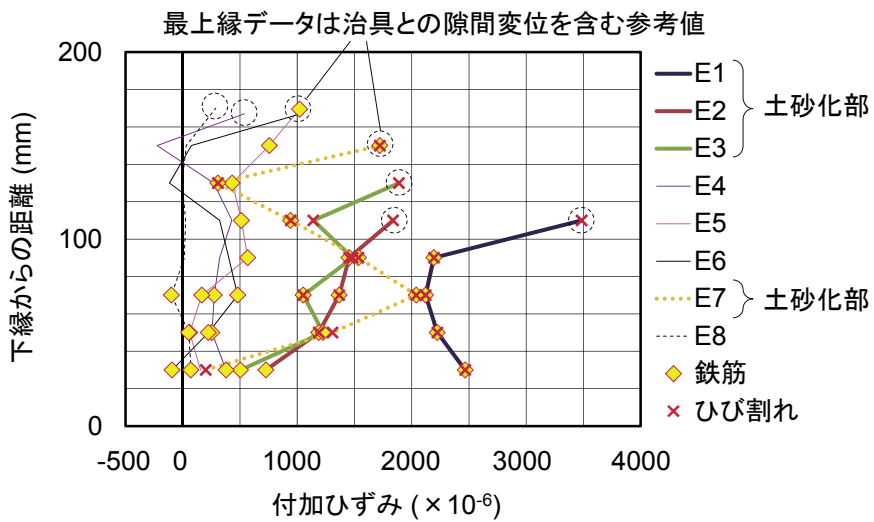
図-4.19 深さごとの付加ひずみ ϵ'_c

同様に、図-4.19 に、コア E1～E8 の深さごとの付加ひずみを示す。参考として示した最上縁の値は、治具との隙間の変位を含むため、いずれも極端に大きい。土砂化部から採取したコア E1～E3 及び E7 は、いずれも付加ひずみ ϵ'_c が大きい。 ϵ'_c が大きい箇所は、いずれも目視可能な水平ひび割れが見られたことから、大きい付加ひずみの主たる要因は水平ひび割れによると考えられる。鉄筋が入っていることで付加ひずみが特段に大きくなることはないようである。コア E5 は、土砂化部から採取したものではなく、目視可能なひび割れが見られたわけでもないが、コアの上縁付近で付加ひずみがやや大きい傾向が見られた。

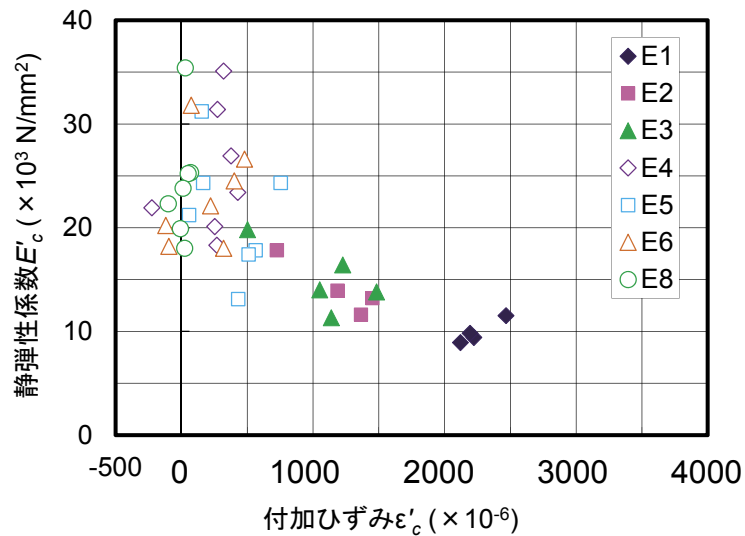
図-4.20 深さごとの静弾性係数 E'_c と付加ひずみ ϵ'_c の関係

図-4.20 に、深さごとの E'_c と付加ひずみ ϵ'_c の関係を示す。両者の間にある程度の相関性が見られるが、比較的健全なコアの E'_c のばらつきが大きく、 ϵ'_c に比べて判定のしきい値の設定が難しい傾向にあると考えられる。

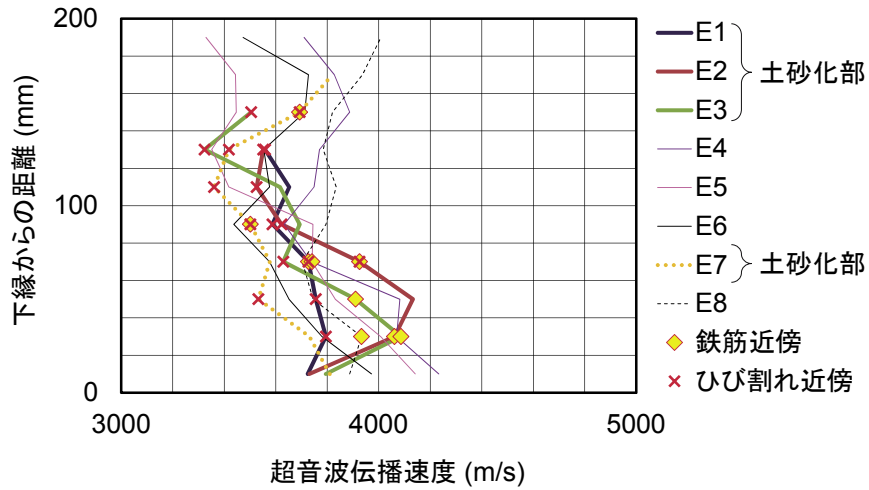
図-4.21 深さごとの超音波伝播速度の測定結果

図-4.21 に、深さごとの超音波伝播速度の測定結果を示す。全体に、下端付近に比べて、上端付近の速度が遅い傾向が見られたが、土砂化部から採取したコアと比較的健全なコアとの明確な違いは見られなかった。

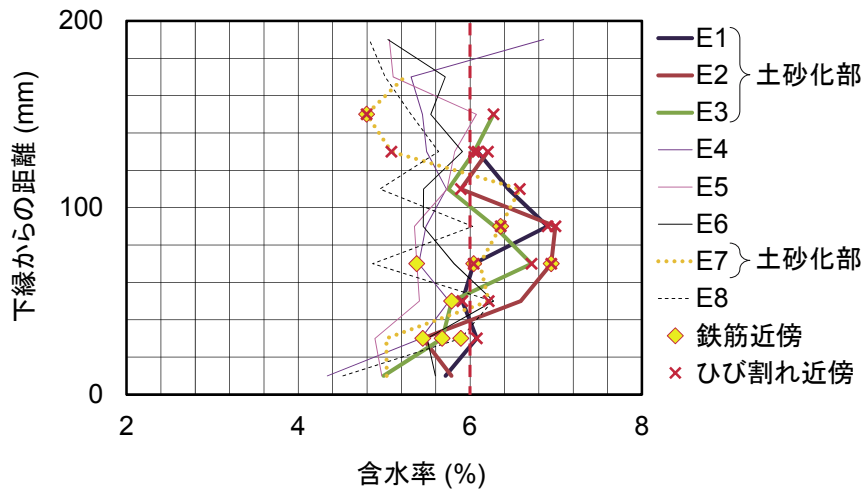
図-4.22 深さごとの含水率の測定結果

図-4.22 に、深さごとの含水率の測定結果を示す。この床版コンクリートの場合、概ね含水率 6% を境に、土砂化部から採取したコアの含水率はそれより高い範囲が広く見られ、比較的健全なコアの含水率はそれより低い傾向が見られた。コア E7 を除き、目視可能なひび割れが見られる箇所の方が含水率が高い傾向が見られた。

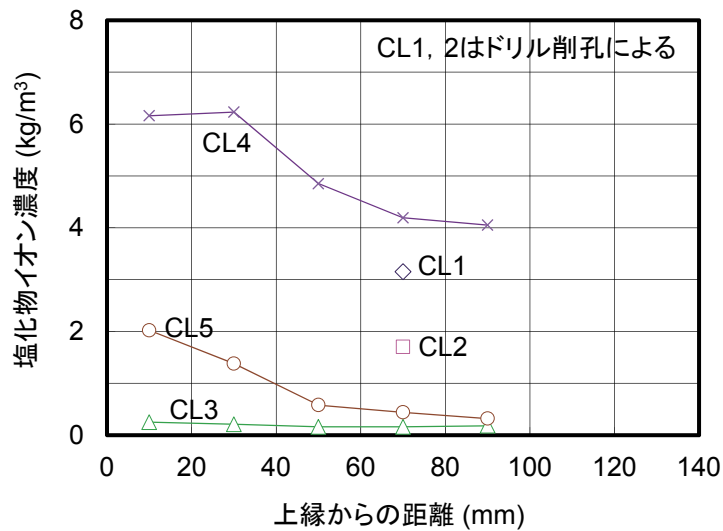
図-4.23 コンクリート中の塩化物イオン濃度の測定結果

図-4.23 に、コンクリート中の塩化物イオン濃度の測定結果を示す。As 舗装の打継目から離れて、比較的健全な箇所から採取した CL3 では、上面からの塩化物イオンの浸透がほとんど認められず、初期の塩化物イオン濃度に近い値を示すものと考えられる。一方、土砂化が見られた箇所から採取した CL4 は、上縁からの多量の塩分浸透が認められた。供試体 No.1 (CL1)、同 No.2 (CL4) とともに、コンクリート中の鋼材の発錆限界塩化物イオン濃度を超える箇所が見られた。土砂化が見られない供試体 No.3 の As 舗装打継目付近から採取したコア CL5 でも、浸透の程度は土砂化部から採取した CL4 に比べて軽微であるが、上縁からの塩分浸透が認められた。

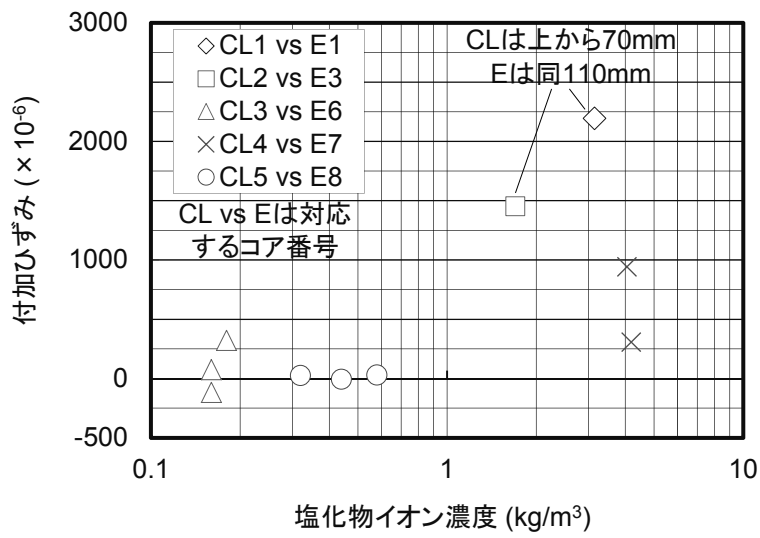
図-4.24 塩化物イオン濃度と付加ひずみの関係

図-4.24 に、直近のコア同士のデータを用いて、塩化物イオン濃度と付加ひずみの関係を示す。データはまだ限られているが、コンクリート中の塩化物イオン濃度が高い部位ほど、付加ひずみ ϵ'_c が大きい傾向が見られた。塩化物イオン濃度が高いほどコンクリートの飽水度が高くなり¹³⁾、ASR、凍害ともに発生の可能性が高くなると考えられることから、土砂化や土砂化の中間層の形成に塩化物イオンの浸入が影響している可能性があると考えられる。
