床版防水に配慮した橋面舗装の打換え技術 に関する研究

—道路橋コンクリート床版の土砂化対策—

令和 3 年 3 月

国立研究開発法人土木研究所
道路技術研究グループ 舗装チーム
構造物メンテナンス研究センター

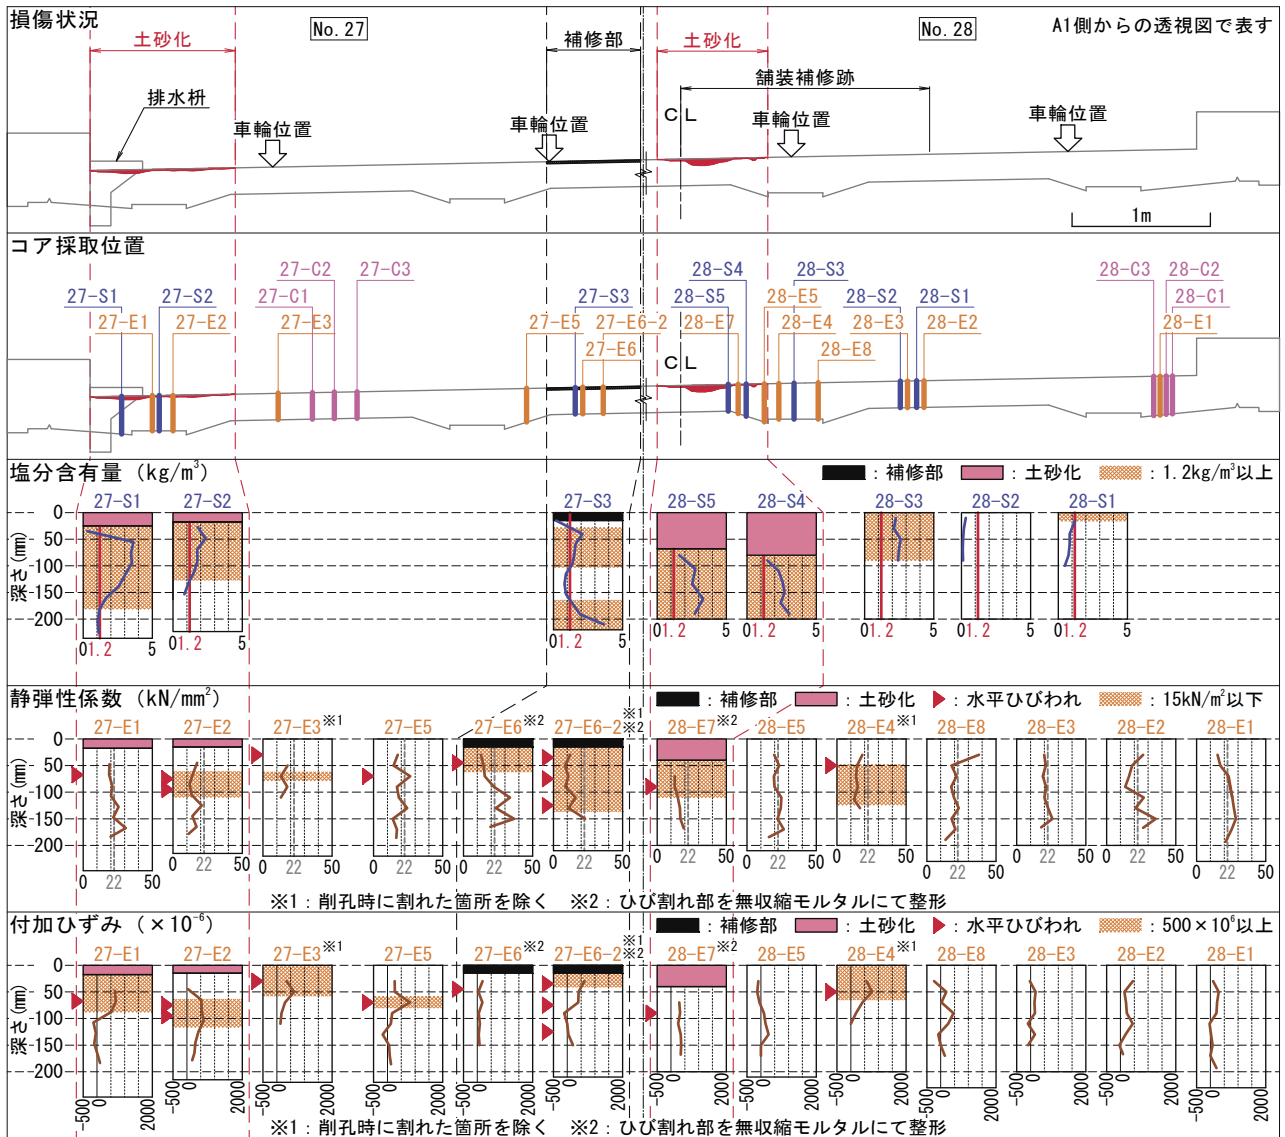
図-4.25 試験結果

図-4.25 は、今回実施したコンクリート材料試験の結果を示している。塩分含有量の各グラフは、縦軸を床版上面からの深さ、横軸を塩化物イオン量とし、着色はコンクリート中の塩化物イオン濃度が 1.2kg/m^3 を超える箇所を示している。

横断勾配が低い側であり滞水しやすい排水枡付近は塩分含有量が多い傾向があった。特に最も横断勾配が低い 27-S1 は塩分含有量が非常に多く、深くまで浸入していた。CL 側の補修部の 27-S3 は補修下面のコンクリート中の塩分含有量が多く、また床版下面からの塩化物イオンの浸入も確認された。床版下面に漏水跡があったことから、横断勾配の高い No.28 側から塩化物イオンを含む水がつつてきたと考えられる。CL 付近の土砂化部については、土砂化による床版上面のコンクリートの消失及びコア採取時の若干の欠損により、採取したコアの長さは、28-S5 で 136mm 、28-S4 で 120mm であり、全長にわたって塩化物イオン濃度が 1.2kg/m^3 を超えていた。総じて土砂化部及び補修部の下部の塩分含有量は高かった。土砂化部の直近で採取した 28-S3 は、コアにひび割れがなく健全と判断し、深さ 100mm までの計測範囲としたが、計測範囲ではすべて高い塩化物イオン濃度を示した。目視で床版上面が健全と判断された箇所で採取した 28-S2 及び 28-S1 の塩分含有量は低いが、28-S1 の上面付近は塩化物イオンの浸入が確認された。コア採取位置の近傍には、図-4.11 に示したように舗装補修の打継目に沿った土砂化があったため、舗装補修の打継目から塩分を含んだ水が浸入したと推察される。ただし、いずれの箇所でも、鉄筋腐食によるひび割れやコア採取時に偶然含まれた鉄筋の腐食は確認されていない。

図-4.25 に示す深さごとの静弾性係数及び付加ひずみの各グラフにおいて、中間層として静弾性係数は 15kN/mm^2 を下回る箇所、付加ひずみが 500×10^{-6} 以上となる箇所を網掛けで示した。また、微細ひび割れの観察により水平ひび割れが確認された深さを各グラフに示した。水平ひび割れがある箇所では付加ひずみが発生するが、27-E6、27-E6-2、28-E7 では付加ひずみの発生が確認されていない。これらのコアでは明確な水

平ひび割れが確認されたが、無収縮モルタルの充填により整形した箇所であったため、この部分については付加ひずみが発生しなかったと考えられる。ただしこれらのコアでは、静弾性係数の低下は水平ひび割れ部で確認されており、微細なひび割れもあったものと推察される。

排水柵付近及びCL付近の土砂化部直下(27-E1, 27-E2, 28-E7)は、水平ひび割れがあり、付加ひずみの発生及び静弾性係数の低下が確認された。補修材とコンクリートの界面が良好であったにもかかわらず、補修部直下(27-E6, 27-E6-2)でも水平ひび割れ、付加ひずみの発生及び静弾性係数の低下が確認されており、補修時の土砂化撤去範囲の設定が土砂化部のみでは不十分であることが推察される。床版上に土砂化が見られなかった土砂化部周辺で、27-E3, 27-E5, 28-E4においても水平ひび割れがあり、付加ひずみの発生及び静弾性係数の低下が確認された。しかし、28-E5は土砂化部直近で採取したコアであるが、水平ひび割れや材料劣化の傾向は見られなかった。また、28-E3や28-E2といった土砂化部から1m程度離れた箇所では、劣化の傾向が見られないことから、No.28のパネルでは、中間層は土砂化部のごく近傍のみで発生していると考えられる。

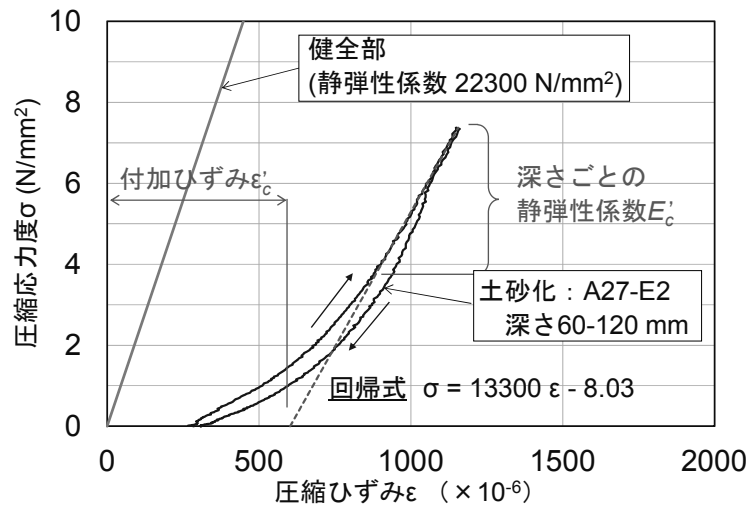
図-4.26 Ka 橋の健全部と土砂化部のコンクリートの応力-ひずみ関係

図-4.26 に健全部及び土砂化部の応力-ひずみ関係を示す。Ki 橋と同様に、土砂化部のコアでは、載荷初期に大きいひずみが発生しており、載荷荷重の $1/2$ 程度以上は概ね直線となっていることが分かる。これらの結果より、Ka 橋においても、深さごとの静弾性係数 E'_c 、付加ひずみ ϵ'_c の定義は同じとした。また、Ki 橋では、付加ひずみ ϵ'_c が 500×10^{-6} 以上となると、劣化の兆候が確認されたことから、Ka 橋ではこの値を閾値の目安とする。

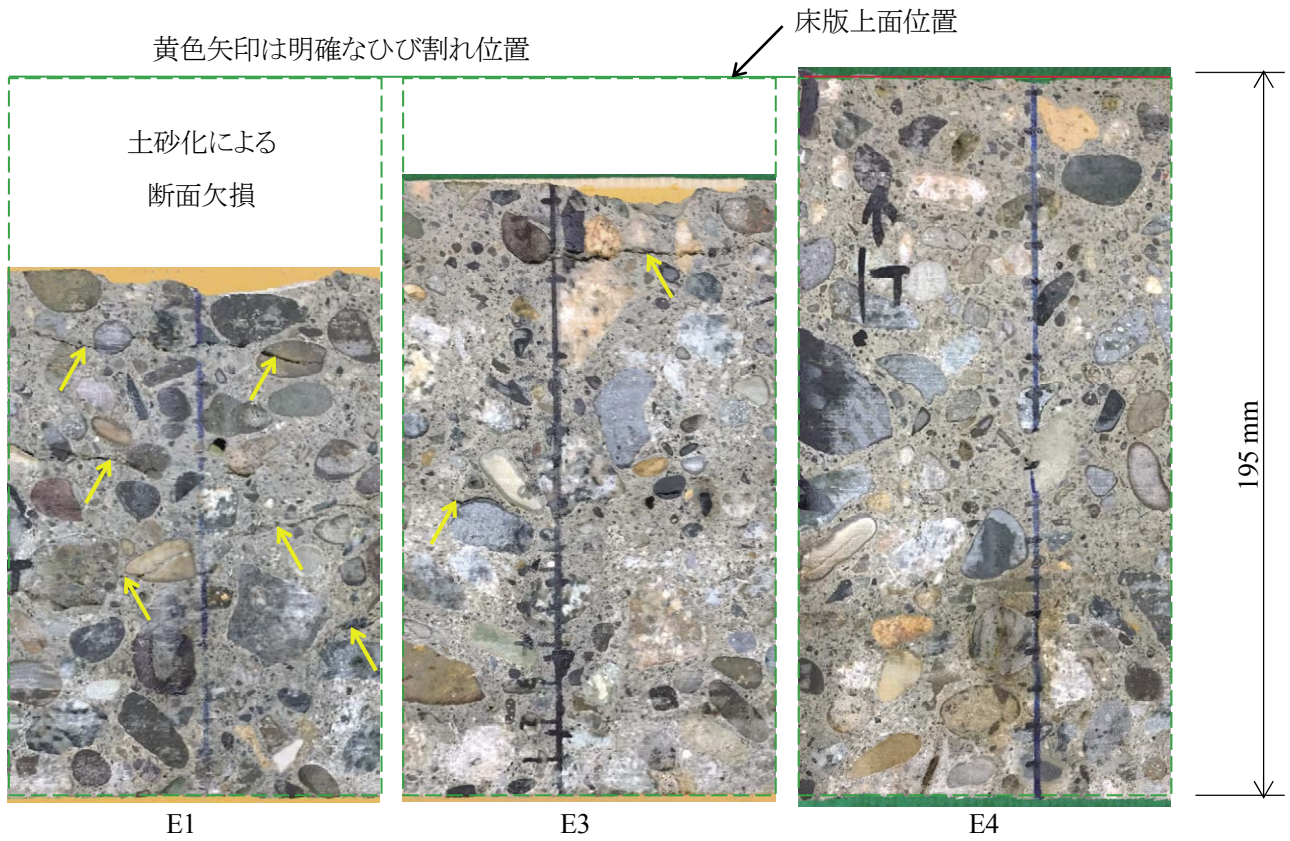
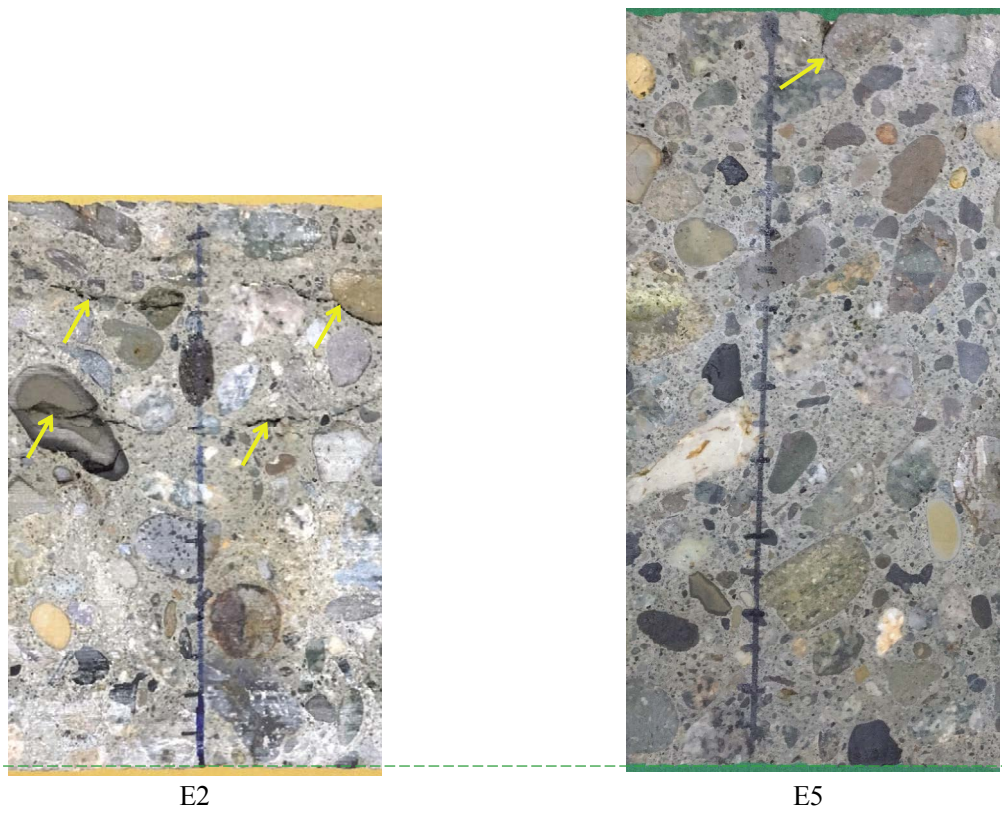
図-4.27 土砂化部とその周辺のコンクリートの状況 (Ki 橋)

図-4.27 に、コア E1～E5 の側面の外観を示す。これらの削孔位置は図-4.4 に示した。ごく表面の浮きを除き、打音では内部の変状がわからなかった部位のコア E4 でも、E3 よりは軽微であるが付加ひずみが認められた（図-4.17b, E4）。ただし、土砂化部周辺のコア E4 の側面には、明確なひび割れが見られなかった。

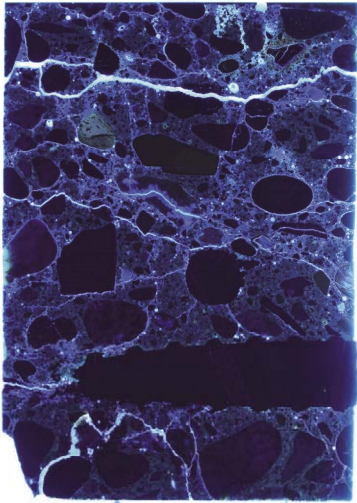
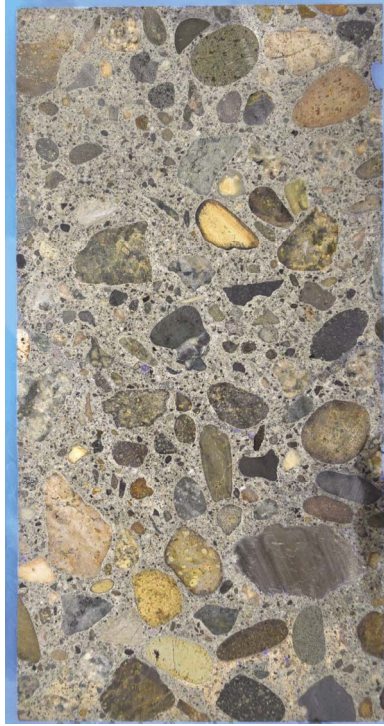
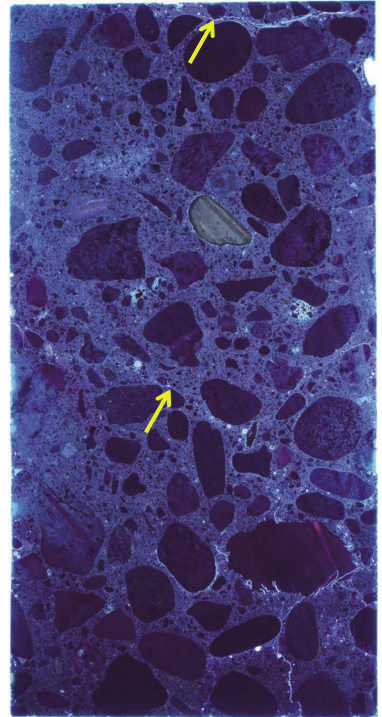
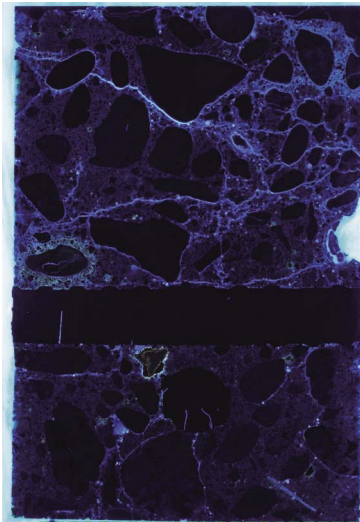
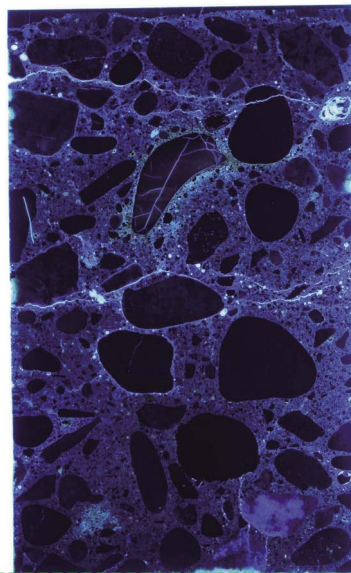
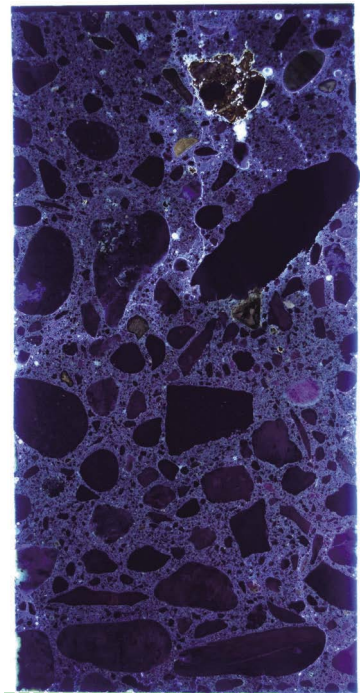
図-4.28 コア切断面の微細ひび割れの観察 (Ki 橋)
(ブラックライト下での撮影, E4 左図は室内照明下)

図-4.28 に、図-4.27 に示したφ100mm のコアについて行った、蛍光エポキシ樹脂含浸による微細ひび割れの観察結果を示す。これによると、コア E4 にも、微細なひび割れが認められた。また、土砂化部直下のコア E1～E3 には、明確に見られたひび割れだけでなく、一見ひび割れがない部分にも多数の微細ひび割れが生じていた。

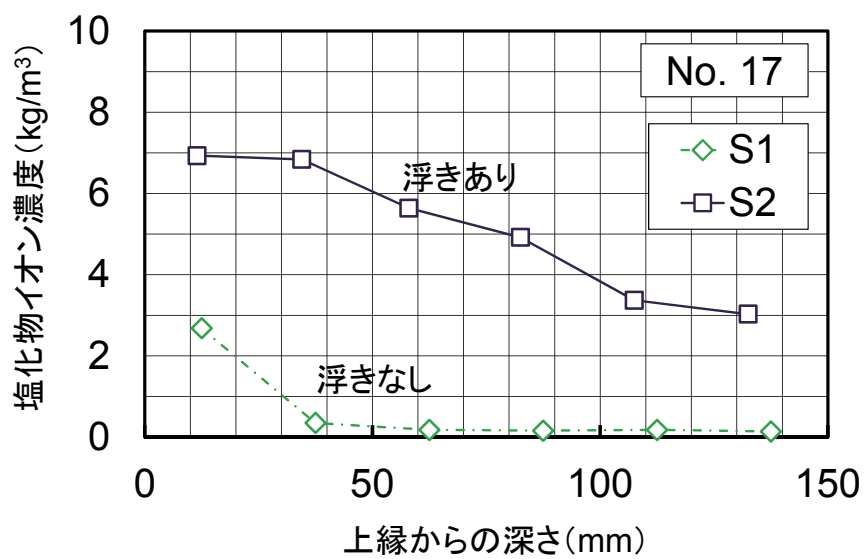
図-4.30 床版コンクリート中の塩化物イオン濃度分布 (Ka 橋)

Ka 橋では、土砂化には至っていないが、センターライン付近で比較的広範囲にコンクリート上面の浮きが認められた。その浮きのある箇所と周囲の比較的健全と思われる箇所からそれぞれコアを採取して、微細ひび割れを観察した。その結果を図-4.29 に示す。また、図-4.30 にそれぞれの近くで測定したコンクリート中の塩化物イオン濃度分布を示す。大きい割れは、鉄筋の腐食によることも想定されるが、それ以外に見られる複数の微細ひび割れは、粗骨材の割れに沿ったものが含まれ、コンクリートの材料劣化に起因する可能性がある。土砂化に及ぼす塩化物の影響は、土砂化後に浸入した塩化物イオンとの区別が難しい場合があるが、これまでの調査の範囲では、水平ひび割れや土砂化の発生が塩化物イオンの浸入と何らかの関係があると推測している^{2,3)}。

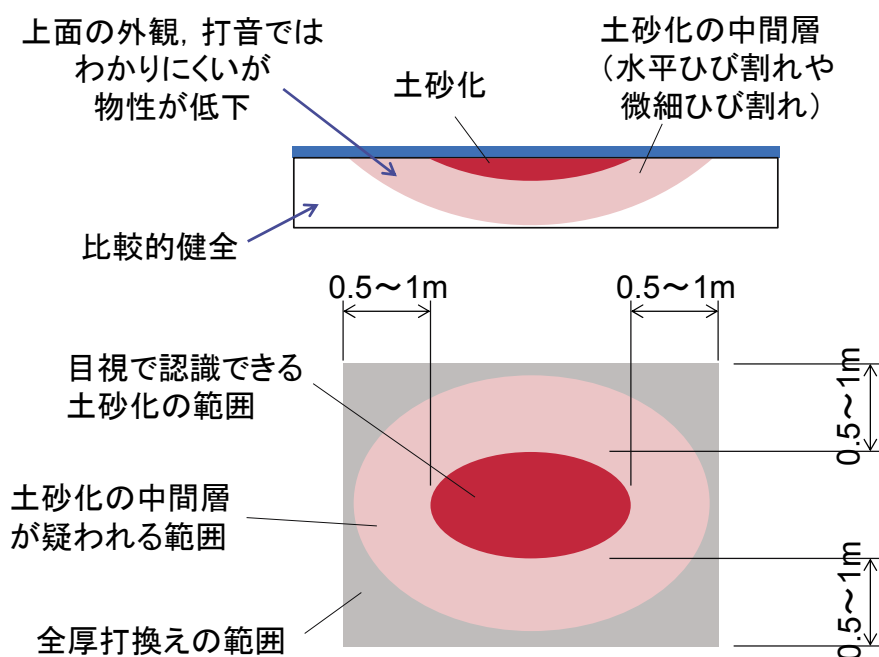
図-4.31 土砂化中間層の概念図（上：側面図）と補修範囲の概念図（下：平面図）

これまでの調査結果を踏まえて、図-4.31 に、床版の土砂化中間層と補修範囲の概念図を示す。中間層が認識されていない状態では、補修の際に中間層が除去されずに残存する可能性があると考えられる。再劣化しにくい適切な補修方法、適切な橋面防水の確立に向けて、土砂化の中間層を意識して、劣化部位の除去範囲を設定する必要がある。図-4.31 に示した除去範囲は、さらに調査を進めて精査する必要がある。

図-4.31 に示した床版コンクリートの全厚打換えは、再劣化防止のために重要であるが、足場設置や工法の工夫が必要となり、工費や交通規制の期間にも少なからず影響する。現場におけるこれらの負担をできるだけ軽減するため、全厚打換えを容易にするための技術開発や、全厚補修の必要性について関係者の理解を得るための配慮が必要である。

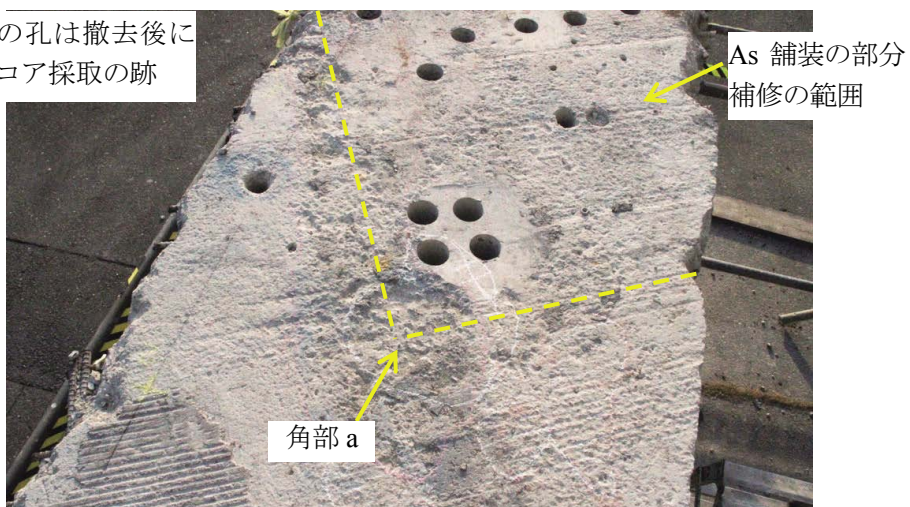
図-7.2 As 舗装の部分補修境界付近における床版土砂化の兆候

橋面の全面を対象に舗装打換えを行う場合でも、上り線と下り線で分離して施工するなど、車線ごとに日を変えて施工することが多く、一般に As 舗装同士の橋軸方向の打継目が設けられる。また、ポットホールが発生した場合などには、部分的な舗装の打換えが行われることもあり、この場合も既存の As 舗装との間に舗装の打継目ができる。これらの打継目からの水の浸入（図-7.1）によって、床版上面のコンクリートが早期に劣化する事例がある。前掲の図-4.1 に示した事例はセンターライン付近の As 舗装打継目に沿って橋軸方向に広範囲に土砂化が生じていた。図-7.2 の事例は、As 舗装の部分補修の境界から水が浸入して床版上面のコンクリートが土砂化し始めていた事例である。図-7.3(a)に示すように、As 舗装の損傷部から水が浸入して床版上面のコンクリートの劣化が促進されることも想定される。

(a) 供用中の路面 As 舗装の状況

注) 複数の孔は撤去後に
行ったコア採取の跡

(b) 撤去後の床版上面の状況

(舗装打継目は舗装路面写真から推定した概略の位置)

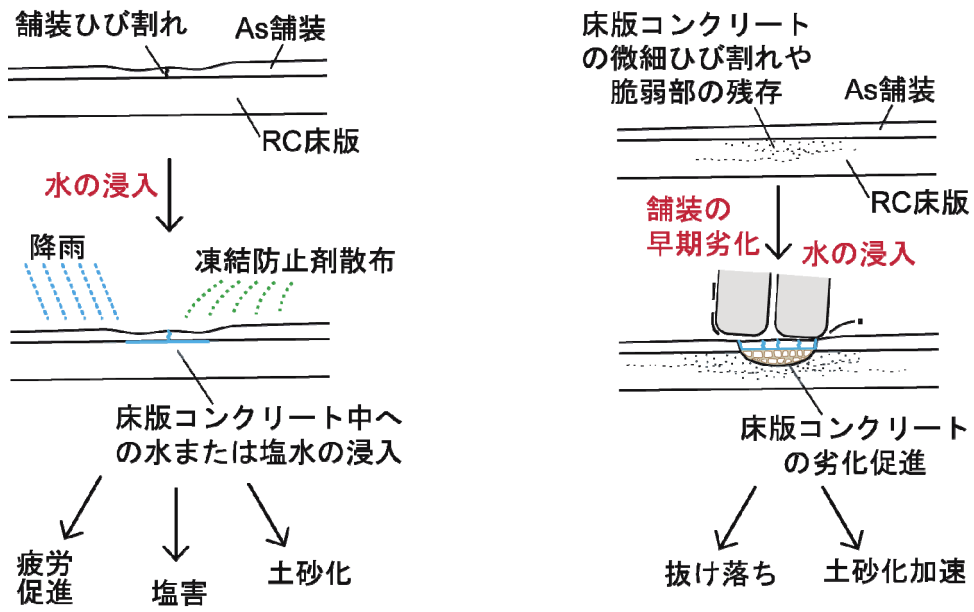
図-7.3 路面からの水による床版劣化パターン (概念図)

図-7.3には、路面からの水による床版劣化のパターンを模式的に示した。路面からの水の浸入によって床版コンクリートにさまざまな劣化が生じる事例がある一方で、橋面のAs舗装全層打換え時に床版のコンクリートの劣化部を残存させたままにした場合には、その後、比較的早期に橋面As舗装にひび割れが生じて、路面水の浸入経路ができてしまう事例もあると考えられる^{例えは3)}。As舗装全層打換えに際して橋面防水に配慮するためには、床版コンクリートの調査方法や補修方法についても、防水性能の確保を意識して、改善していく必要がある。

(a) As舗装の損傷が先行

(b) 床版の損傷が先行

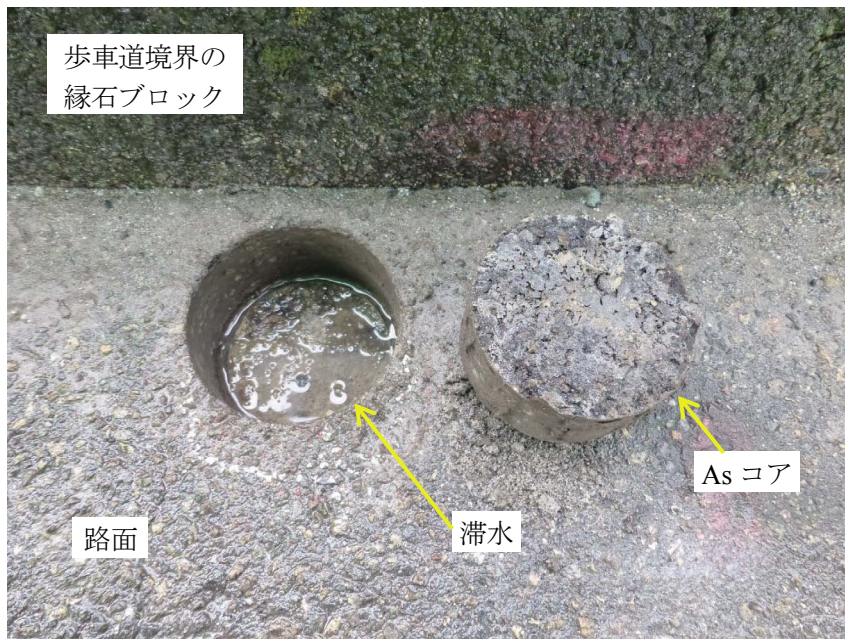
図-7.4 目地部付近の橋面 As舗装下の滞水

これまでの橋面 As 舗装に関する調査より、舗装打継目や舗装端部の目地部において、防水処理の不備、劣化が見られ、路面から床版への水の主要な浸入経路になっていた（図-7.4）²⁾。これまでの打継目は As 乳剤が塗布される程度であり、また舗装端部の目地部は塗膜防水材が塗布されていることが多い。

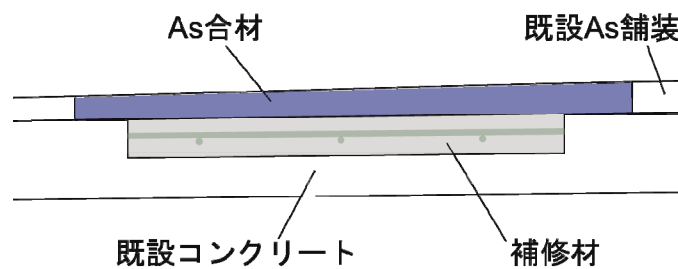
図-7.5 これまでの一般的な補修, 床版上部打換え

橋面の As 舗装全層打換えの際に、床版上面のコンクリートが明らかに劣化していて、橋面舗装の補修にコンクリート床版の補修も伴うことが少なからず生じている⁴⁾。これまでの床版上面の劣化に対するコンクリートの補修は、図-7.5 に示すように、床版厚の上半分程度のコンクリートを打換える工法がよく用いられる。床版上面付近が損傷していることから、一般には傷んだ範囲、深さを補修しようとするのが当然のように思われる。補修範囲は、補修費や交通規制の範囲、期間に関わることから、できるだけ小さくする方向の判断がなされる。しかし、床版厚の上半分のみを部分的に打換えた箇所では、再劣化する事例がよく見られることから、これまで、床版上部打換えのための材料や工法について、さまざまな検討、改善が試みられている⁴⁾⁶⁾。

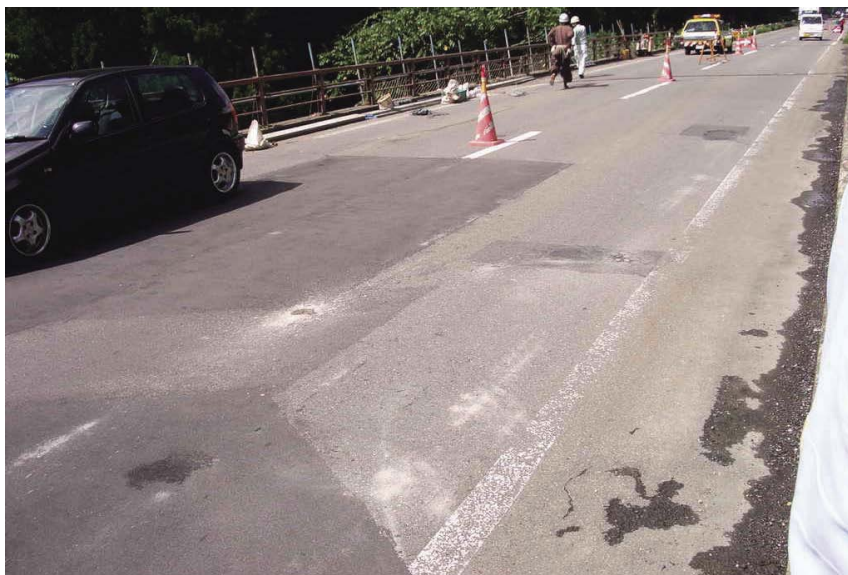
図-7.7 部分補修による橋面舗装のパッチワーク状態の事例

部分的な As 舗装全層打換えは、前述のとおり、防水性の確保が難しいことから、ごく応急的な処置であり、同じ橋で繰返し行うものではない。既に橋面 As 舗装が部分打換えの繰返しでパッチワーク状態になっていれば（図-7.7）、橋面全面の As 舗装全層打換えを早期に行う必要があると考えられる。

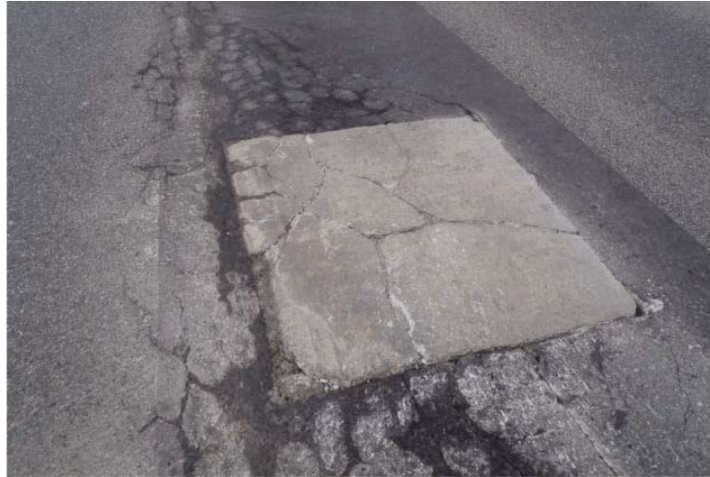
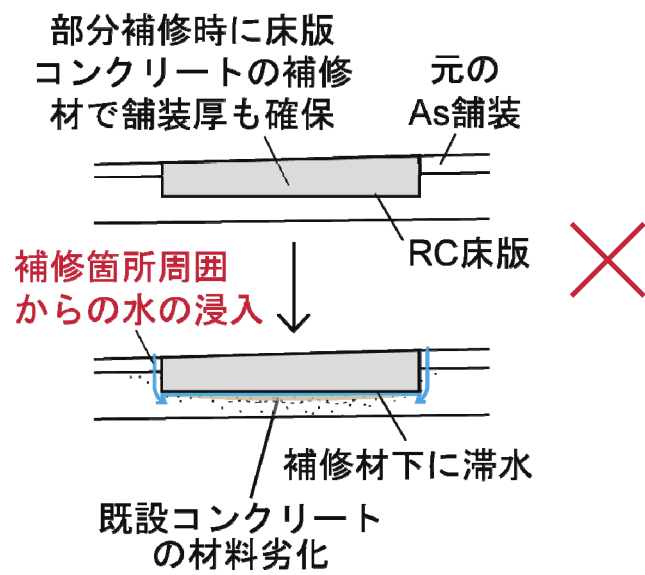
(a) 舗装厚を含めたコンクリートの部分打換え

図-7.9に、橋面の補修時に避けるべき事例を示す。図-7.9(a)は、舗装厚を含めたコンクリートの部分打換えが行われる事例で、夜間の規制時間が極端に短い場合など、やむを得ず行われるものと思われるが、既存のAs舗装と補修材の隙間から路面の水が浸入しやすく、却って劣化の範囲を拡大する恐れもあると考えられる。また、図-7.9(b)は、単に平坦性を確保するだけのものであり、床版の補修になっていない。
