塩害により損傷を受けたコンクリート  
構造物の補修方法に関する共同研究報告書  
(Ⅱ)

—コンクリート橋の補修方法に関する調査結果—

建設省土木研究所  
構造橋梁部橋梁研究室  
(社)プレストレスト・コンクリート  
建設業協会

### 要 旨

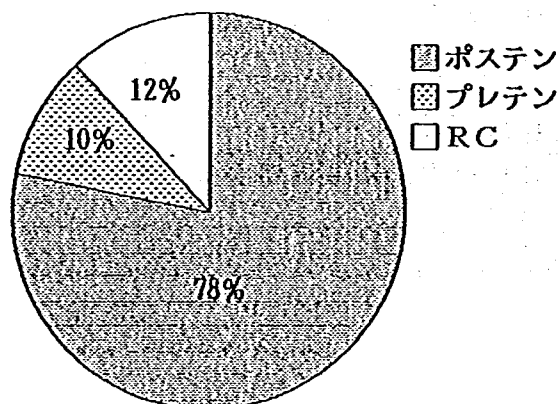
図-2.1.1 橋梁形式内訳

調査橋梁の橋梁形式の内訳を図-2.1.1に示す。

ポストテンション方式PC橋が全体の78%を占め最も多かった。

また、一般に主桁断面形状がT型のものがスラブや箱桁に比較して塩害を受け易いと言われている<sup>3)</sup>が、今回調査した橋梁の断面形状については、T型断面の橋梁が93%を占めていた。

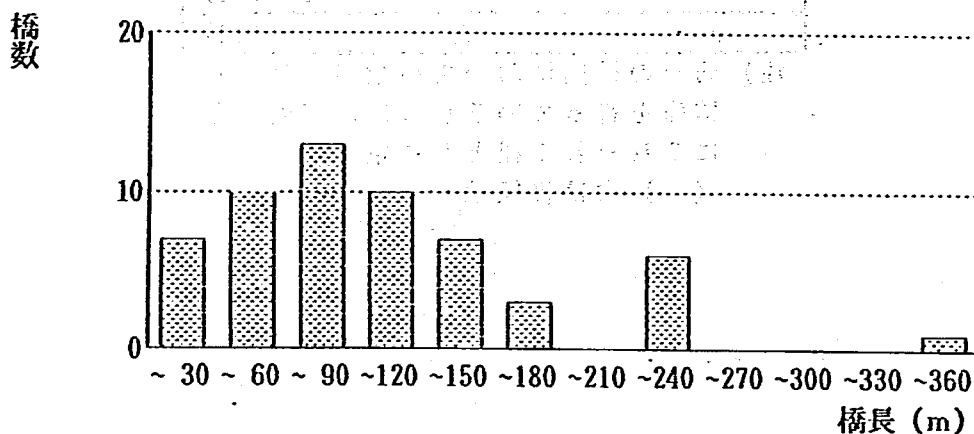
図-2.1.2 調査橋梁の橋長の分布

調査橋梁の橋長の分布を図-2.1.2に示す。

300m以下の橋梁が57橋中56橋（98%）であった。

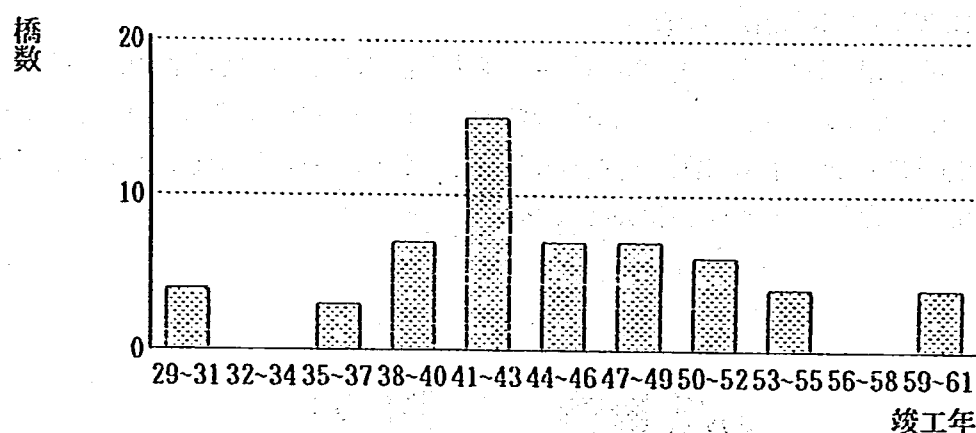
図-2.1.3 調査橋梁の竣工年の分布

調査橋梁の竣工年の分布を図-2.1.3に示す。

昭和35年以降のものが57橋中53橋（93%）であった。また、竣工年の平均値は43.5年であった。

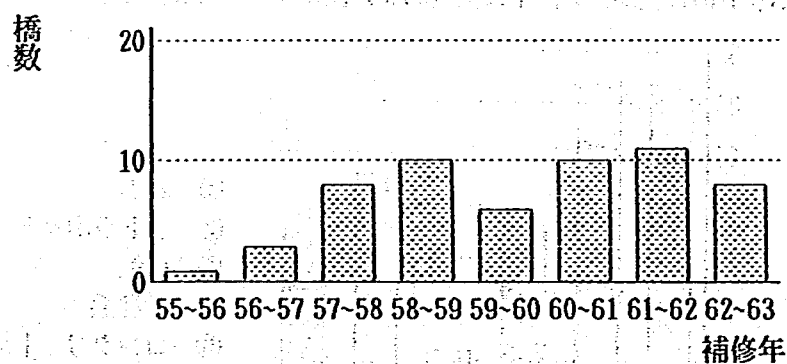
図-2.1.4 調査橋梁の補修年の分布

調査橋梁の補修年の分布を図-2.1.4に示す。

昭和55年頃より補修が行われており、コンクリート構造物に対する塩害問題が重視され始めた時期とほぼ一致していた。

なお、補修橋梁の中には、塩害対策として架設時、もしくは架設後比較的早期（架設後5年以内）に塗装を行った橋梁が5橋あり、また、塩害に対する補修を再度行っている橋梁が3橋あった。

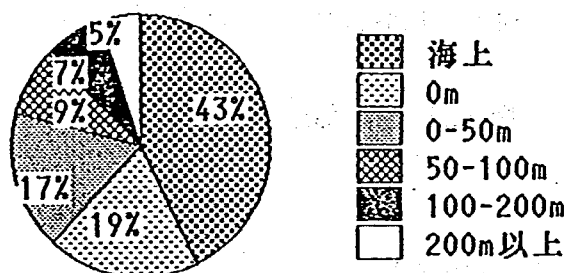
図-2.2.1 調査橋梁の海岸線からの距離の分布

海岸線から調査橋梁までの距離の分布を図-2.2.1に示す。図中の海上とは、港湾上に架設された橋梁や、海上に迫り出して架設された橋梁等である。

海岸線からの距離が、海上または0mの位置に架設された橋梁は全体の62%を占め、調査を行った橋梁の多くが、飛来塩分や波しぶきを受け易い、非常に厳しい環境に架設されていることが理解された。

なお、「道路橋の塩害対策指針（案）・同解説」<sup>4)</sup>で示されている対策区分を適用すると、地域区分B、対策区分Iの地域に含まれる橋梁は全体の88%であった。

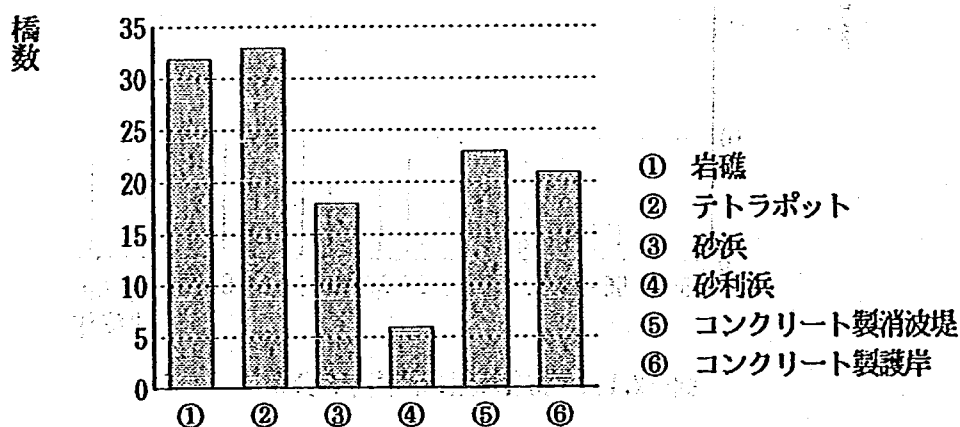
図-2.2.2 海岸線の状況 (n=57橋)

海岸線の状況を図-2.2.2に示す。海岸線とは、調査橋梁から最も近い沿岸区域についてである。また、図中のコンクリート製消波堤とは、港湾を形成するための海上に突き出したコンクリート構造物等を指し、テトラポットによる消波堤と区別した。

岩礁及びテトラポットの存在が、57橋中32橋（56%）及び33橋（58%）と多数確認された。

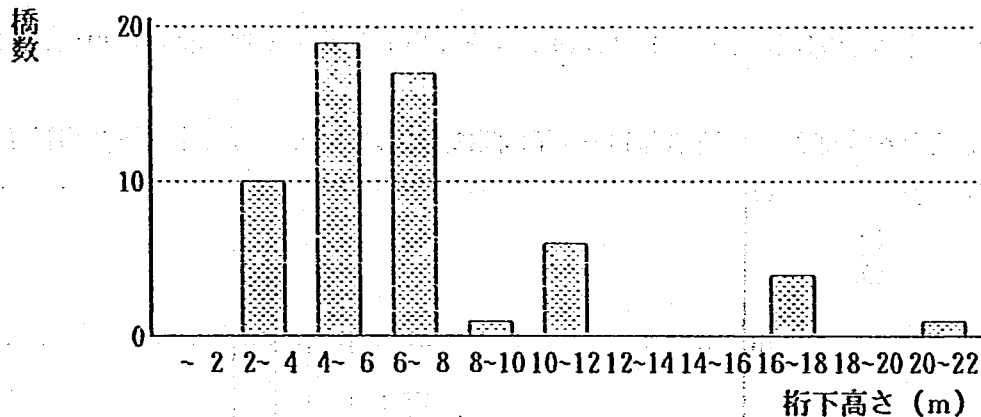
図-2.2.3 調査橋梁の桁下高さの分布

調査橋の桁下高さの分布を図-2.2.3に示す。桁下高さとは主桁の下面から海面までの距離である。

桁下高さが10m以下の橋梁が58橋中47橋（81%）と大半を占めていた。

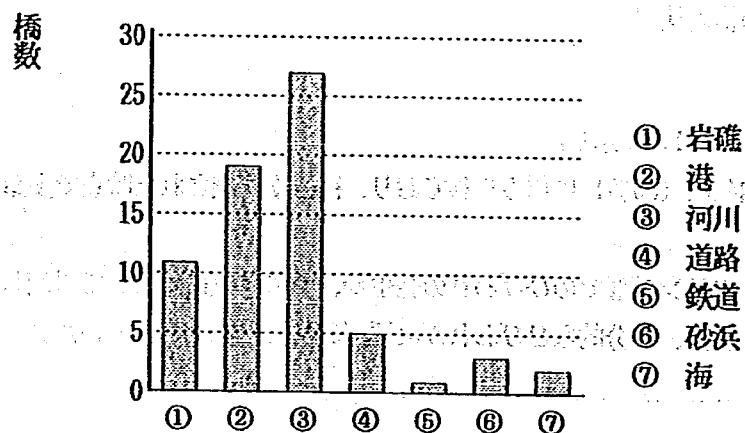
図-2.2.4 桁下状況 (n=58橋)

なお、塩害との関係は薄いと考えられるが、橋梁の下の状況について海岸線の状況と区別して図-2.2.4に示した。

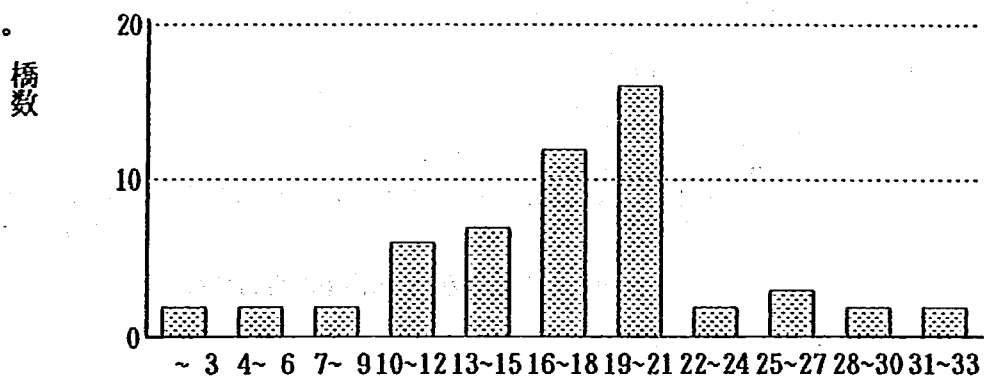
図-3.1.1 補修までの経過年数の分布

補修までの経過年数の分布を図-3.1.1に示す。補修までの経過年数とは、竣工時から補修時までの経過年数である。

補修が実施された時期は、橋梁架設後10～20年の間に集中していた。また、補修までの経過年数の平均値は16.1年であった。

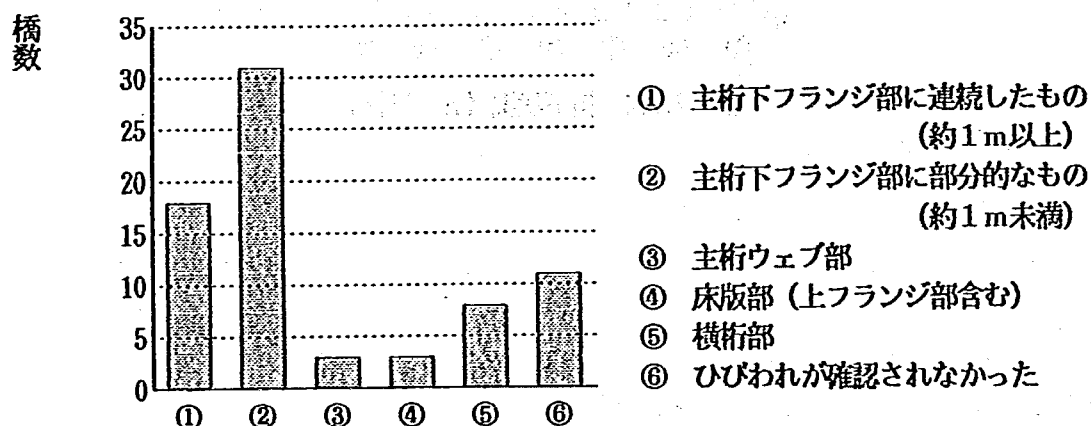
図-3.1.2 ひびわれの部位及び程度 (n=55橋)

ひびわれについて図-3.1.2に示す。

ひびわれは55橋の内44橋（80%）に認められており、補修が実施された時点で多数の橋梁にひびわれの発生が確認されていた。

部位別では、主桁下フランジ部でのひびわれの発生が、他の部位に比較して卓越しており、連続したひびわれが55橋中18橋（33%）、部分的なひびわれが31橋（56%）で認められていた。

補修前の状況において、ひびわれ、はくり、鉄筋露出、錆汁などの劣化損傷がそれぞれ80%以上の橋梁に認められていた。また、これらの劣化損傷の発生位置は、主桁下フランジ部に集中していたことが確認された。

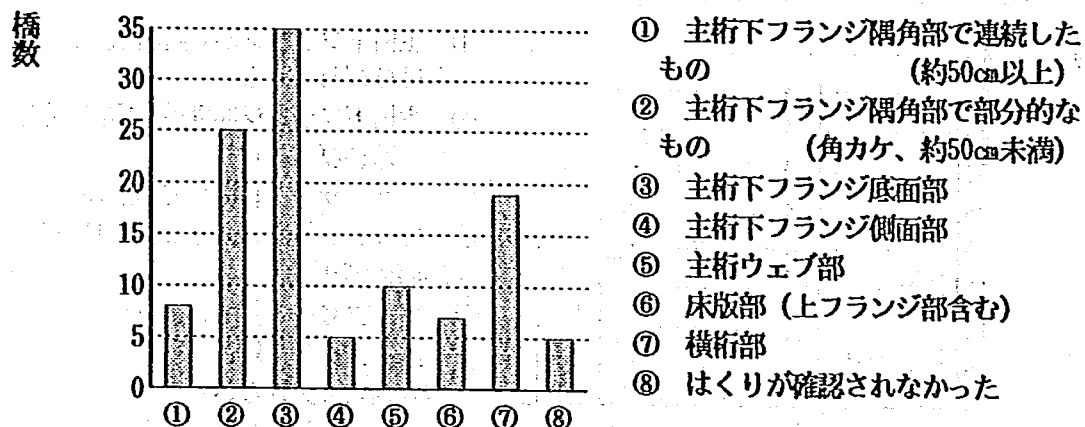
図-3.1.3 はくりの部位及び程度 (n=52橋)

はくりについて図-3.1.3に示す。

はくりは52橋の内47橋 (90%) に認められており、ひびわれと同様に補修が実施された時点で多数の橋梁にはくりの発生が確認されていた。

はくりの発生はひびわれと同様に主桁下フランジ部に集中しており、中でも主桁下フランジ隅角部での部分的なはくり及び主桁底面でのはくりが両者とも52橋中23橋 (44%) と顕著であった。更に、床版部でのはくりも52橋中19橋 (37%) と多数確認されていた。

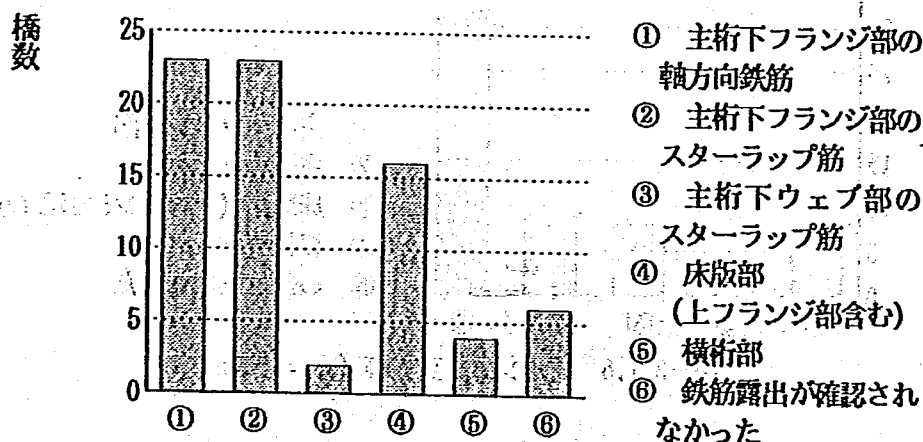
図-3.1.4 鉄筋露出の部位 (n=52橋)

鉄筋露出について図-3.1.4に示す。

鉄筋露出は52橋中46橋 (88%) に認められており、ひびわれやはくりと同様に補修が実施された時点で鉄筋の露出が認められた橋梁が多数確認されていた。

また、発生の部位もひびわれ、はくりと同様に主桁下フランジ部に集中しており、中でも主桁下フランジ部の軸方向鉄筋の露出まで及んでいるものが52橋中23橋 (44%) と多数確認されている。なお、床版部での鉄筋の露出も52橋中16橋 (31%) と多数確認されていた。

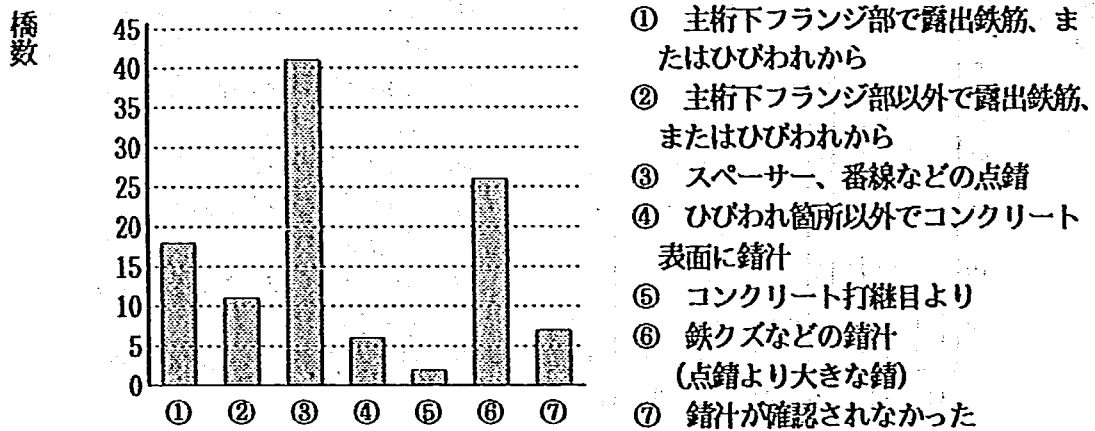
図-3.1.5 錆汁の位置及び発生源 (n=52橋)

錆汁について図-3.1.5に示す。

錆汁は52橋中45橋（87％）に認められており、先に示した変状と同様に、補修が実施された時点で多数の橋梁に錆汁の発生が確認されていた。

錆汁の発生源は、設計計算上で示される鋼材によるものは少なく、ほとんどが施工上用いられるスペーサー、番線からであった。これらはコンクリート表面の近くに存在するため、外部からの塩分の影響を受け易く、また、腐食した場合には表面に変状として現われ易い。

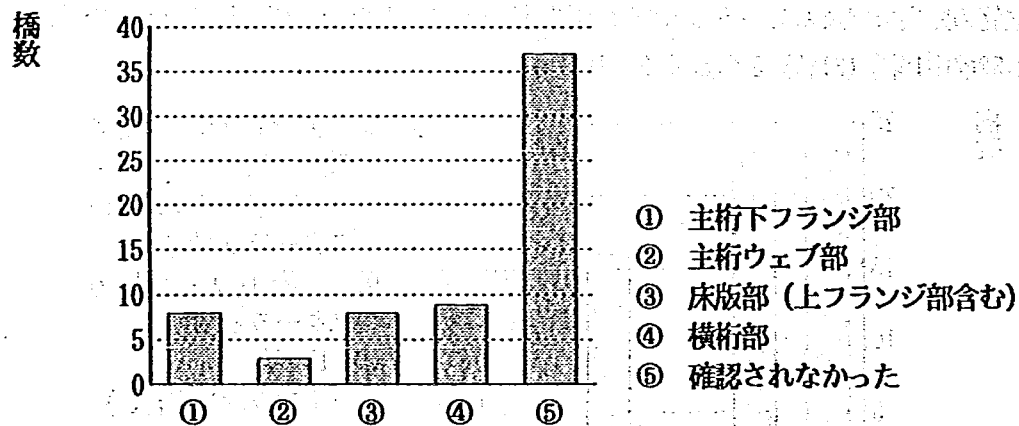
図-3.1.6 ジャンカ、豆板等 (n=52橋)

塩害による変状ではないが、塩害に対する耐久性の面で弱点となると考えられるジャンカ、豆板等について図-3.1.6に示す。

この様な変状が認められた橋梁は52橋中15橋（29％）で、架設当初から塩害に対して不利な条件を持った橋梁があった事が理解された。

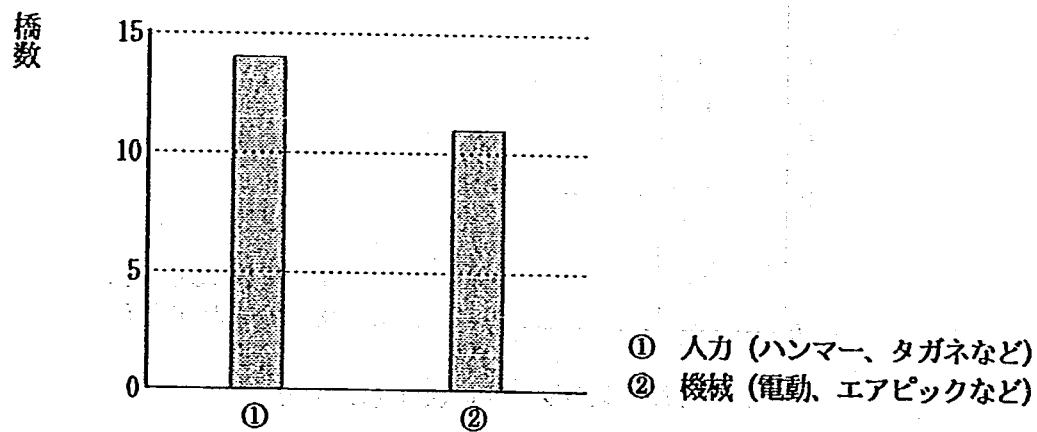
図-3.2.1 はつりの方法 (n=19橋)

はつりの方法を図-3.2.1に、はつりの程度を図-3.2.2に示す。

はつりの方法については、人力による場合が19橋の内14橋(74%)、機械による場合が11橋(58%)であった。

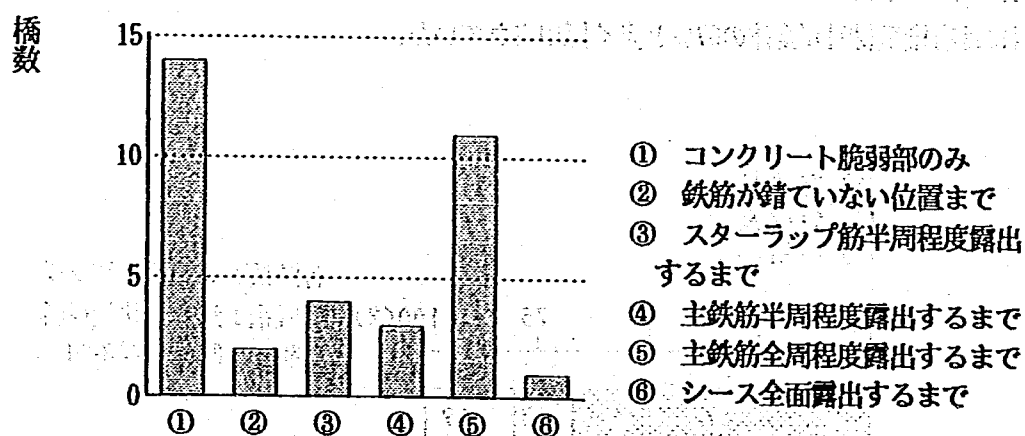
図-3.2.2 はつりの程度 (n=28橋)

施工計画書等で示されているはつりの程度及び範囲は、「コンクリートの脆弱部をはつる。」、「鉄筋位置まではつる。」というもので、具体的なはつりの範囲、程度を示していなかった。

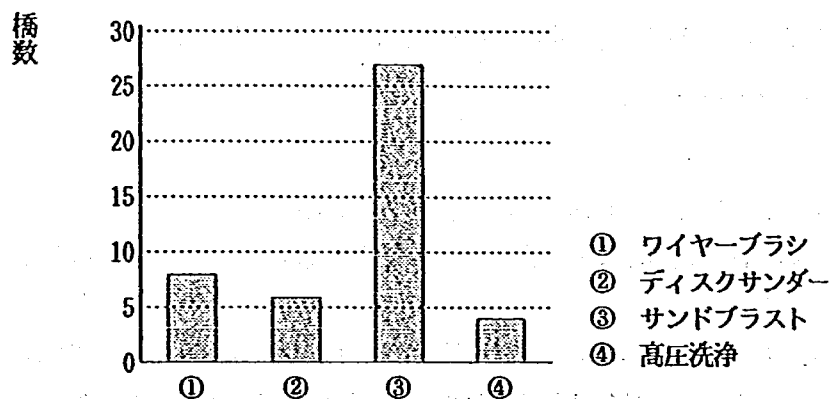
図-3.2.3 除錆処理の方法 (n=37橋)

除錆処理の方法を図-3.2.3に、除錆処理後の状態を図-3.2.4に示す。

除錆処理の方法としては、サンドブラスト処理を行っているものが37橋中27橋（73%）と最も多かった。なお、高圧洗浄処理も一部用いられていたが、その場合には、サンドブラスト処理と併用されていた。

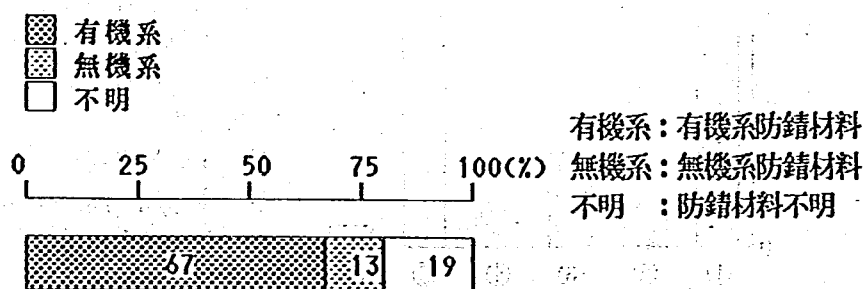
図-3.2.5 防錆材料の採用割合 (n=51橋)

有機系材料と無機系材料の採用割合を図-3.2.5に示す。

防錆材料には有機系材料が全体の67%と多く採用されていた。

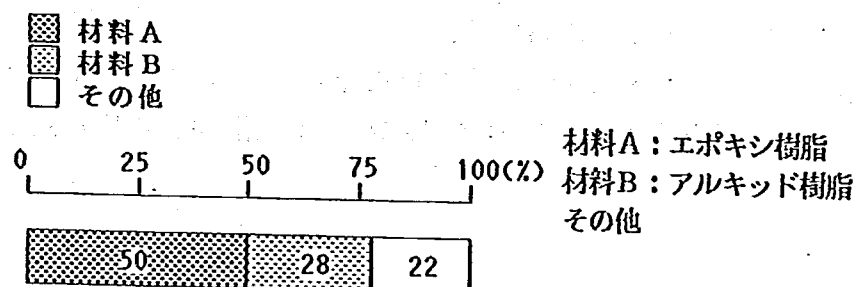
図-3.2.6 有機系防錆材料の採用割合 (n=36橋)

有機系防錆材料の内訳について図-3.2.6に示す。

有機系材料の50%をエポキシ系樹脂が占め、次いでアルキッド樹脂が用いられていた。なお、アルキッド樹脂は、ある特定工法のみで使用されていた。

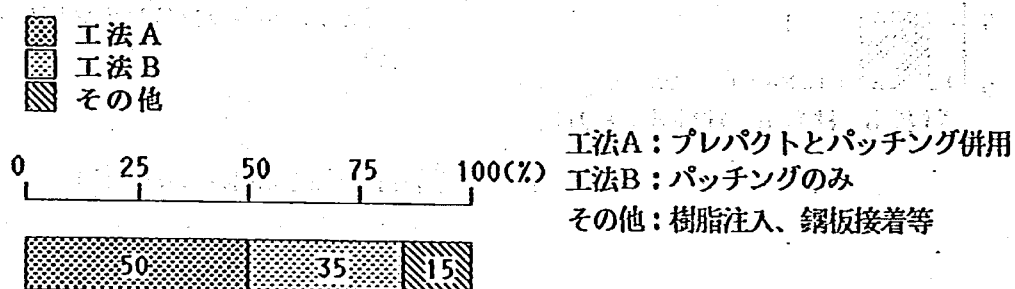
図-3.2.7 断面修復工法の採用割合 (n=53橋)

断面修復工法の採用割合を図-3.2.7に示す。ここでプレパクト工法とは、修復部に型枠を施し、骨材を充填し、グラウト注入を行って断面を修復する方法であり、パッチング工法とは、型枠を設置せずにモルタル等をヘラやコテ等で直接塗り重ね断面を修復する方法である。その他で示したものは、樹脂注入、鋼板接着補強あるいは不明の場合である。

プレパクト工法とパッチング工法を併用して断面修復を行っているものが、全体の50%あり、調査橋梁の半数が比較的大きな断面の補修を行っていた事がわかる。一方、パッチング工法のみ（工法B）のものは全体の35%であった。

プレパクト工法とパッチング工法を併用しているものと、パッチング工法のみで断面修復しているものを比較すると、パッチング工法のみで断面修復した橋梁の損傷有の割合が  $2/3 \sim 1/4$  程度であった。これは、パッチング工法が比較的小さい断面、つまり損傷、劣化が軽微な時期に補修が実施されたためと考えられる。言い換えれば、塩害による劣化損傷が顕在化した後に補修を実施した場合には、再び損傷が発生する可能性が高いと考えられる。

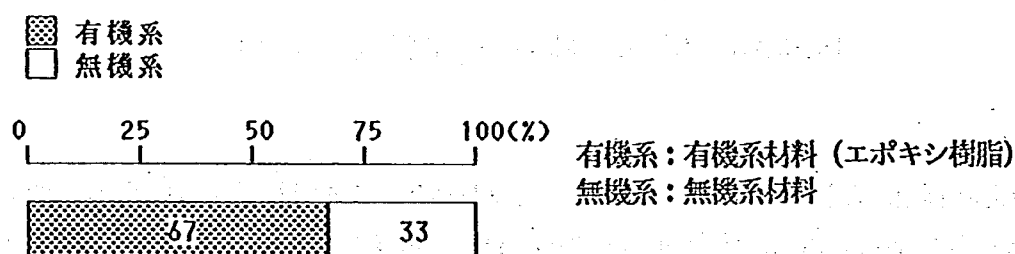
図-3.2.8 プレパクト工法に使用された材料（n=27橋）

プレパクト工法に使用された有機系材料と無機系材料の採用割合を図-3.2.8に示す。

使用された材料の 2/3が有機系材料であり、これには全てエポキシ系樹脂が用いられていた。

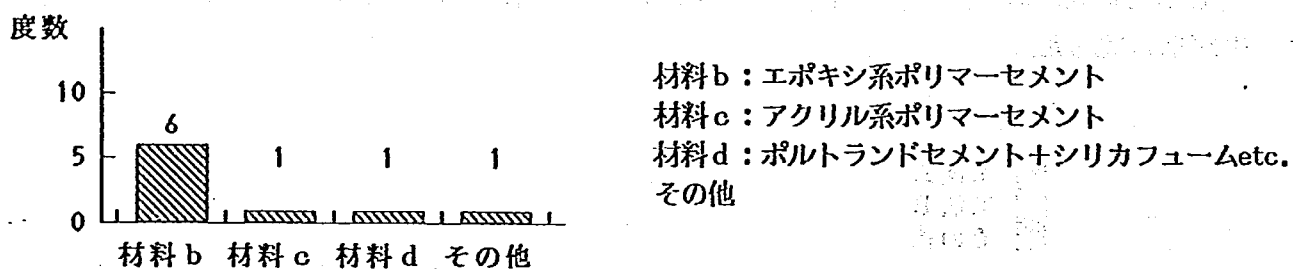
図-3.2.9 プレパクト工法に使用された無機系材料（n=9橋）

無機系材料の内訳について図-3.2.9に示す。

エポキシ系ポリマーセメント（材料b）が9橋中6橋（67%）と最も多く、その他にアクリル系ポリマーセメント（材料c）、ポルトランドセメントにシリカフューム、耐アルカリガラス繊維等を混入したもの（材料d）等が使用されていた。

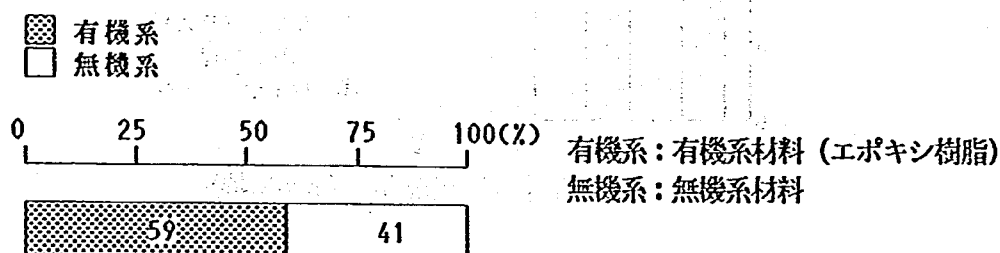
図-3.2.10 パッチング工法に使用された材料 (n=36橋)

パッチング工法に使用されていた有機系材料と無機系材料の採用割合を図-3.2.10に示す。

使用された材料の59%が有機系材料であり、これには全てエポキシ系樹脂が用いられており、プレパクト工法に用いられていた有機系材料と同様であった。

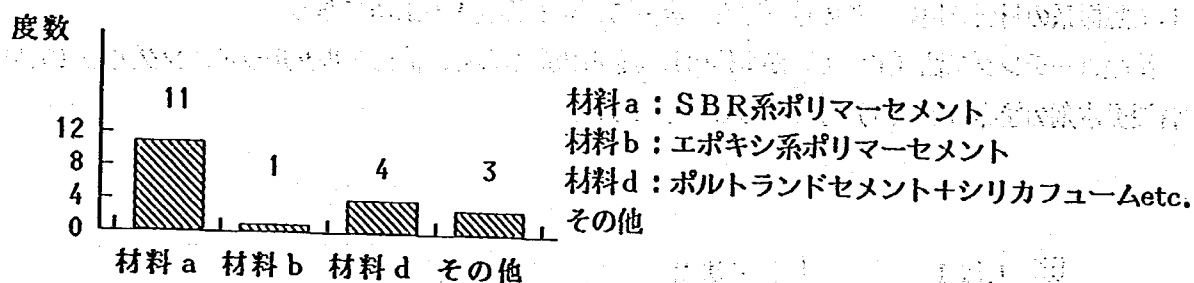
図-3.2.11 パッチング工法に使用された無機系材料 (n=15橋)

無機系材料の内訳について図-3.2.11に示す。

SBR系ポリマーセメント（材料a）が15橋中11橋（73%）と最も多かった。ただし、今回整理した橋梁においては、SBR系ポリマーセメントが使用されているものは、パッチング工法のみで断面修復を行っているものに限られていた。

なお、最近の塩害補修では、断面修復材料（プレパクト工法、パッチング工法両者とも）として無機系材料の採用する割合が増加する傾向が認められた。

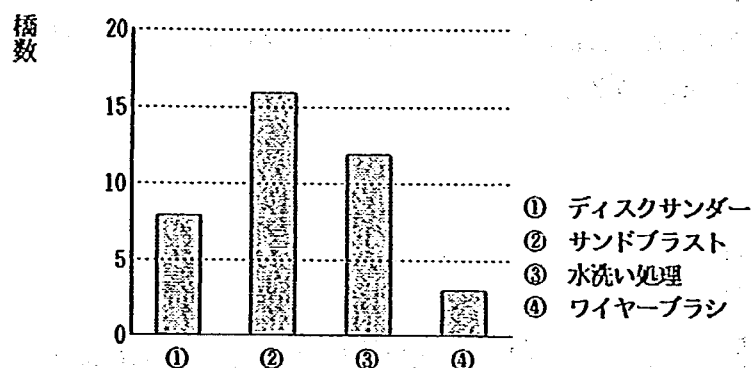
図-3.2.12 表面被覆前処理方法 (n=37橋)

表面被覆前処理とは、断面修復を行った後、被覆を施す前にコンクリート表面の塩分除去及び断面修復材打継部の凹凸処理を、また、被覆材との付着を高めるためにゴミ、油分、レイタンス、コンクリート脆弱部の除去等を目的とした処理を指す。

表面被覆前処理方法の採用割合を図-3.2.12に示す。

サンドブラスト処理が37橋中16橋 (43%) に用いられ最も多く、次いで水洗い処理が用いられていた。

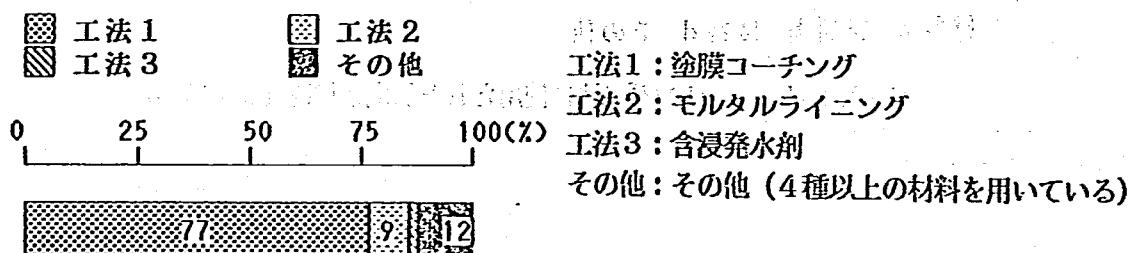
図-3.2.13 表面被覆工法 (n=55橋)

表面被覆工法の採用割合を図-3.2.13に示す。ここで、塗膜コーチング工法とは、主として有機系の材料を用い、その特質及び膜厚によって塩分の浸透を抑制する工法であり、モルタルライニング工法とは、主として無機系の材料を用い、その被覆厚さで塩分の浸透を抑制する工法である。

塗膜コーチング工法 (工法1) が全体の77%を占め最も多く、他にモルタルライニング工法 (工法2)、含浸発水剤の塗布 (工法3) 等によるものがあった。

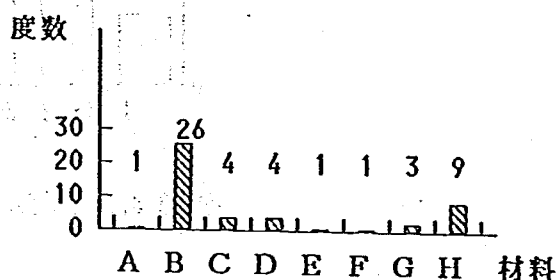
図-3.2.14 塗膜コーチング材料別採用割合  
(n=34橋)

表-3.2.1に示す8種の組合せについて、それぞれの採用数を図-3.2.14に示す。

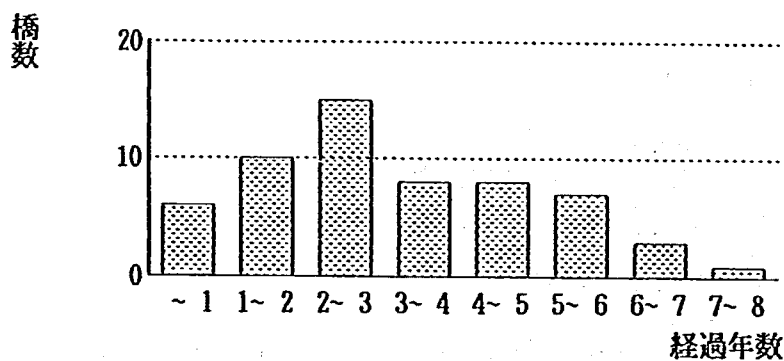
図-3.3.1 補修から調査までの経過年数 (n=58橋)

補修から調査までの経過年数を図-3.3.1に示す。補修から調査までの経過年数とは、補修時から外観調査を実施した昭和62年10月までの期間である。

補修から調査までの経過年数は短く、最高のもので7年であった。

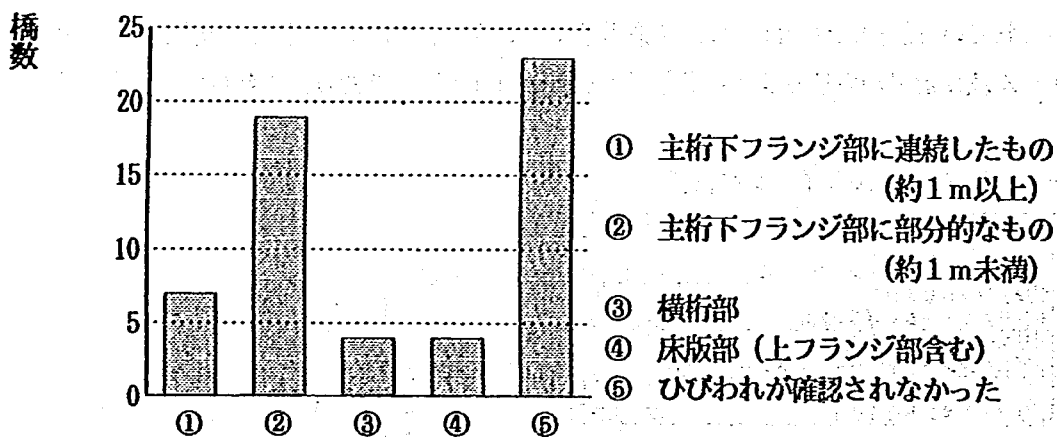
図-3.3.2 ひびわれの位置及び程度 (n=47橋)

ひびわれについて図-3.3.2に示す。

ひびわれは47橋中24橋 (51%) に認められた。また、主桁下フランジ部に部分的なもの及び連続したものが47橋中19橋 (40%) 及び7橋 (15%) と多く発生していた。

補修後の状況では、ひびわれが51%、錆汁が57%と多く認められ、その発生部位は、補修前の状況と同様に主桁下フランジ部に集中していた。

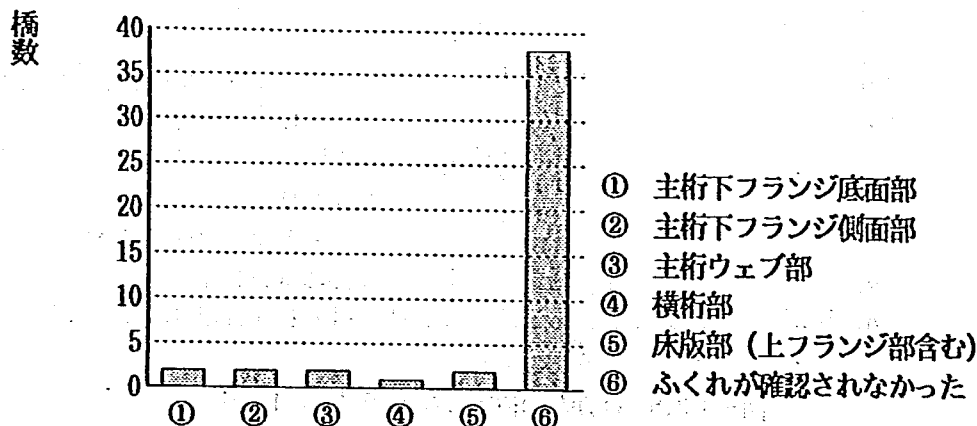
図-3.3.3 ふくれの位置 (n=47橋)

ふくれについて図-3.3.3に示す。

ふくれは47橋中9橋 (20%) に認められたが、特に発生が著しく認められる部位はなかった。

なお、今回の調査は目視による外観調査を主体とし、接近して実施したものでなかったため、ふくれの確認は難しく、実際の発生状況を正確に把握したものではない。

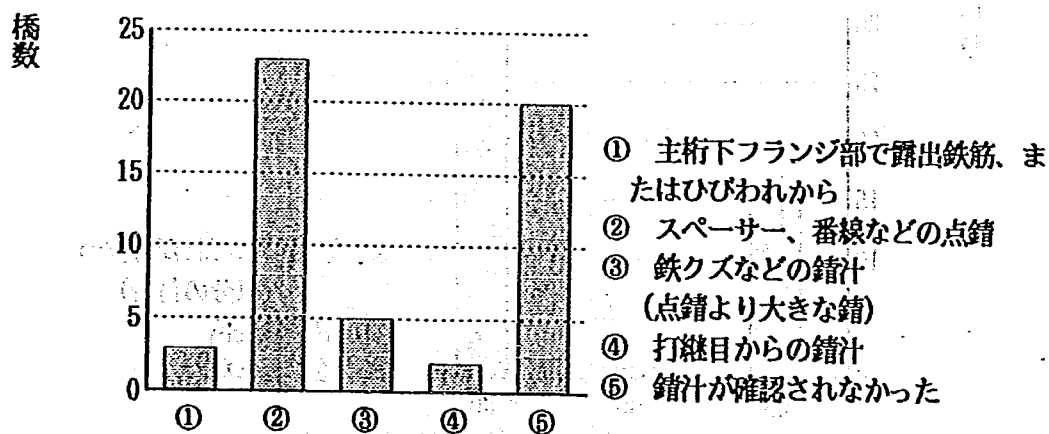
図-3.3.4 錆の発生源 (n=47橋)

錆について図-3.3.4に示す。

錆は47橋中27橋 (57%) に認められ、この中でもスペーサーや番線等の点錆が47橋中23橋 (49%) と多く確認された。

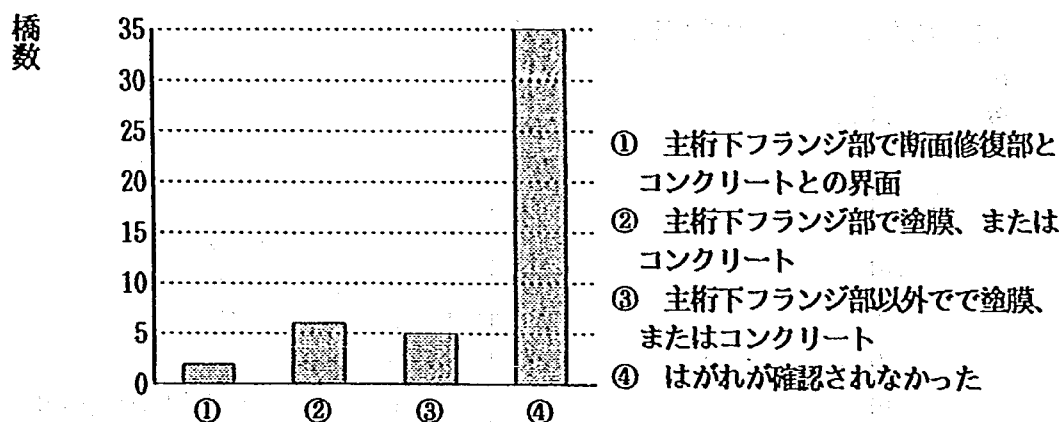
図-3.3.5 はがれの位置及び形態 (n=47橋)

はがれについて図-3.3.5に示す。

はがれは47橋中12橋 (26%)に認められた。そのはがれが塗膜のみのはがれであるのか、補修材の打継目で生じたはがれであるのかについては、今回の調査では確認できていない。

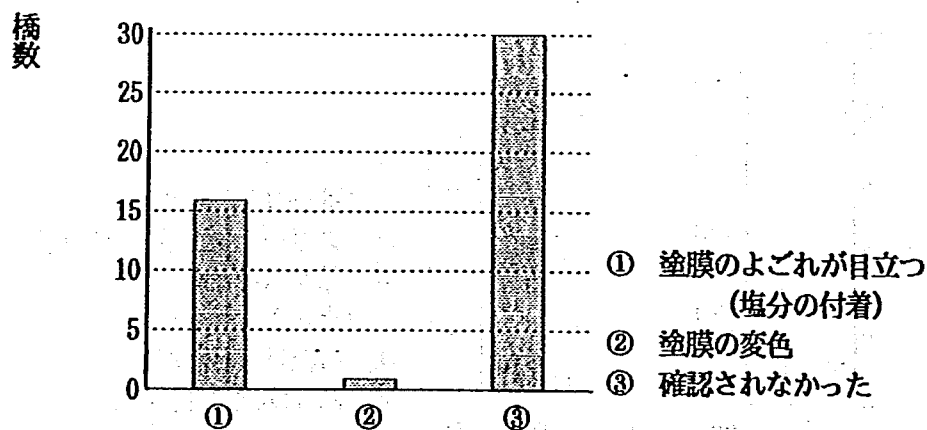
図-3.3.6 塗膜のよごれ及び変色 (n=47橋)

その他として、よごれや塗膜の変色について図-3.3.6に示す。図中の塗膜の変色とは、塗膜の一部分が周囲の色と異なっていたものである。したがって、補修当初からのムラであるのか経年変化によるものであるのかについては確認できていない。

よごれや変色等が認められるものは47橋中17橋 (36%)であった。

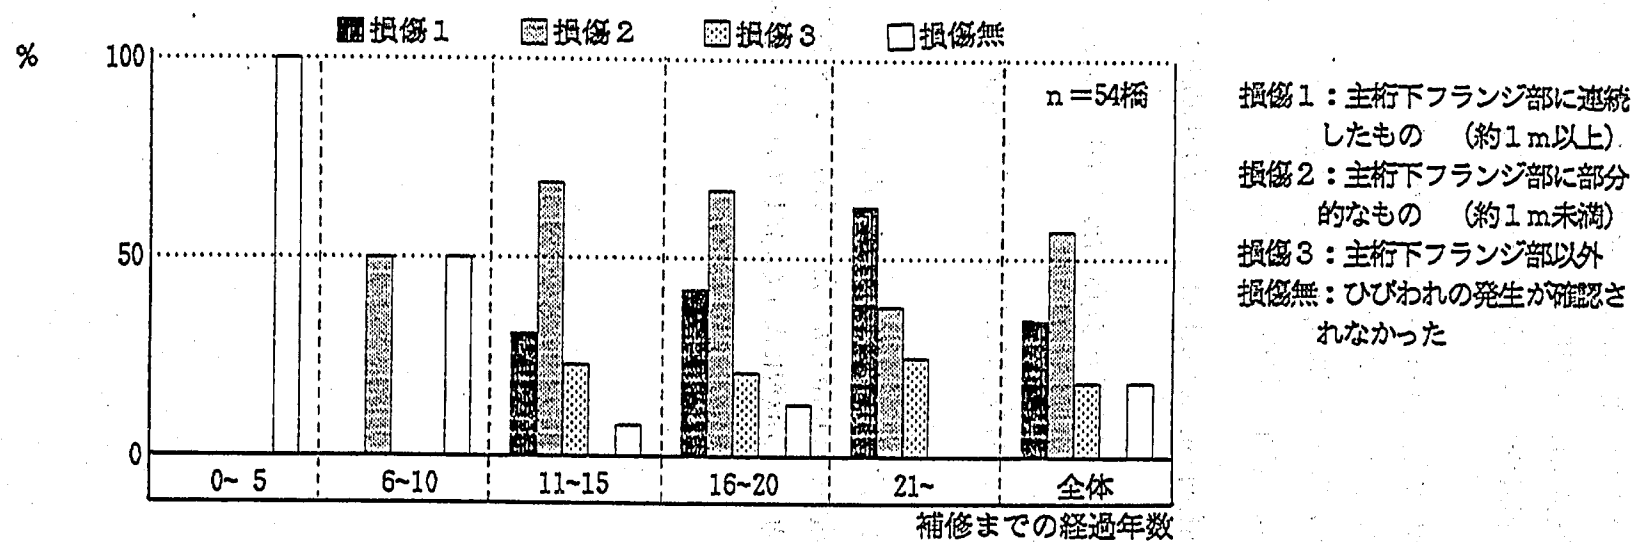
図-4.1.1 補修までの経過年数と補修前の状況 (ひびわれ)

補修までの経過年数が5年以内の橋梁では、6年以上の橋梁に比較して、補修時に損傷が認められた割合は低かった。これは塩害対策として損傷が発生する前に予防的な対策として被覆を実施していたためと考えられる。

補修までの経過年数が6年以上の橋梁に、主桁下フランジ部での損傷が確認され始めていた。更に、11年を越えると、かなり損傷が進行していることが確認された。

これより、今回調査を行った地域の様に塩害環境が激しい地域においては、10年毎に主桁下フランジ部の損傷や錆汁に注意し、塩害に着目した詳細な点検を実施する必要性があることが理解される。

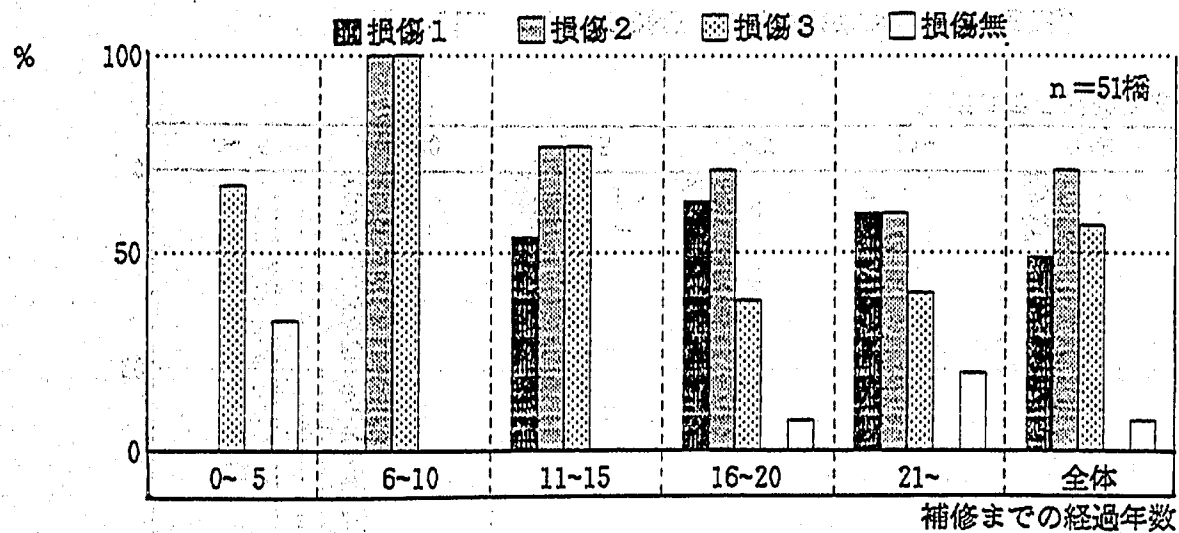
図-4.1.2 補修までの経過年数と補修前の状況 (はくり)

損傷1 : 主桁下フランジ隅角部  
 損傷2 : 主桁下フランジ底面部  
 主桁下フランジ側面部  
 損傷3 : 主桁下フランジ以外  
 損傷無 : はくりの発生が確認され  
 なかった

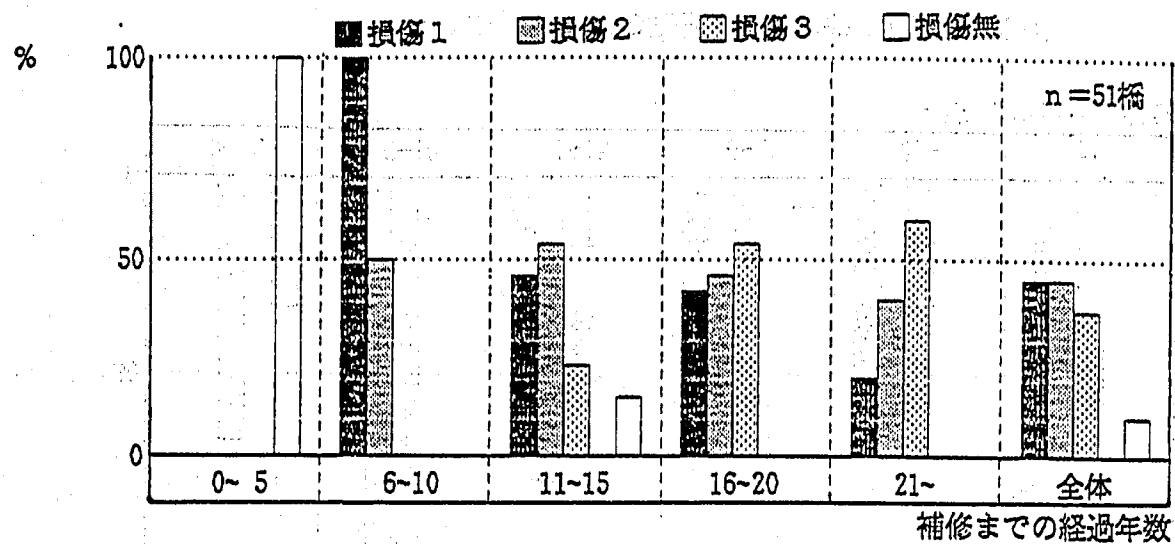
図-4.1.3 補修までの経過年数と補修前の状況 (鉄筋露出)

損傷1：主桁下フランジ部で軸方向鉄筋が露出  
 損傷2：主桁下フランジ部でスターラップ筋が露出  
 損傷3：主桁下フランジ以外  
 損傷無：鉄筋の露出が確認されなかった

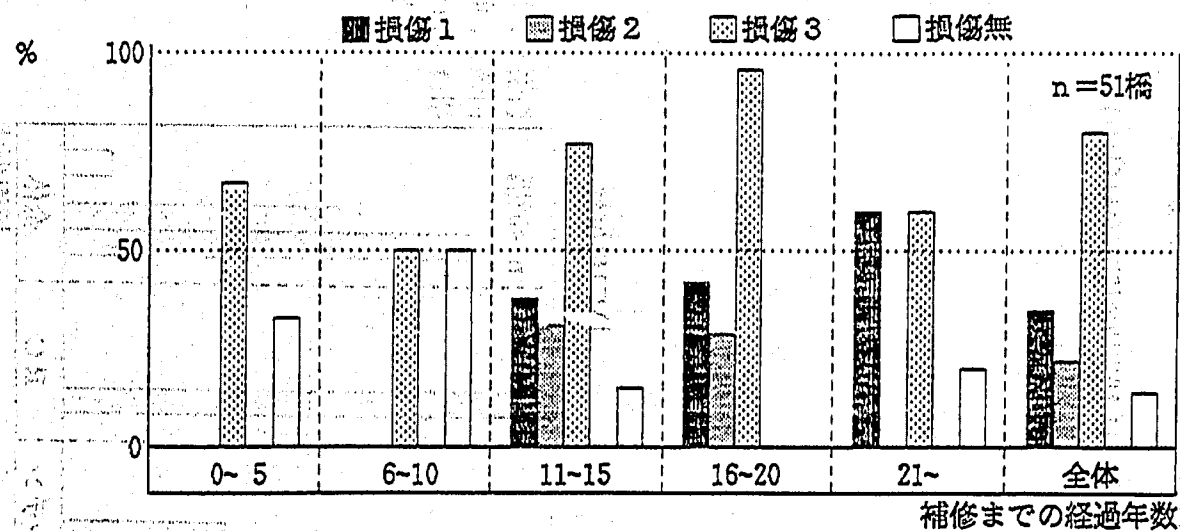
図-4.1.4 補修までの経過年数と補修前の状況（錆汁）

損傷1：主桁下フランジ部で露出鉄筋、ひびわれより  
 損傷2：主桁下フランジ部以外で露出鉄筋、ひびわれより  
 損傷3：スペーサー、番線、鉄クズなどより  
 損傷無：錆汁の発生が確認されなかった

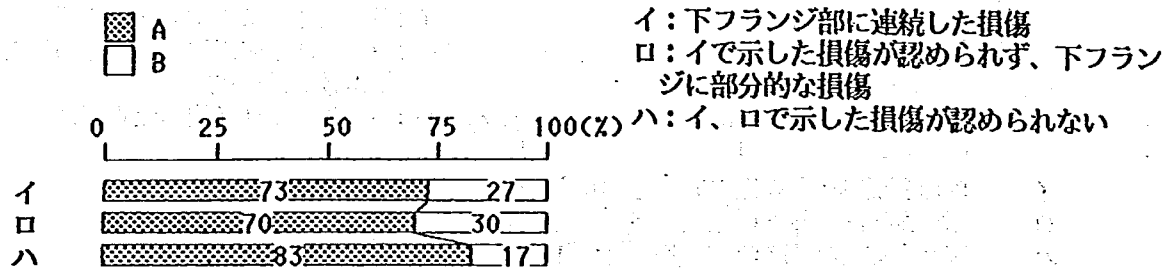
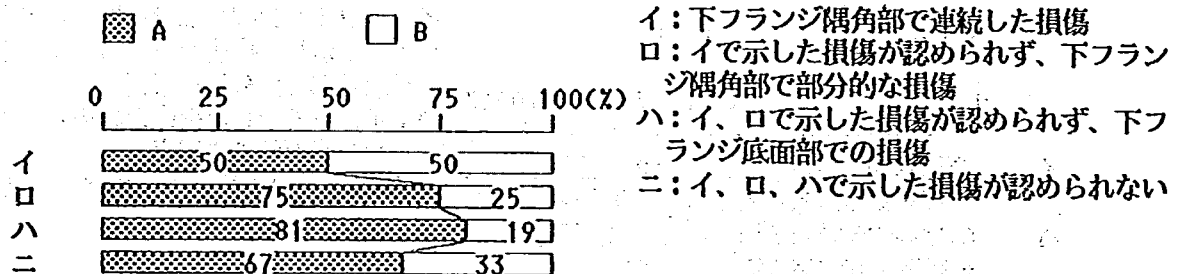
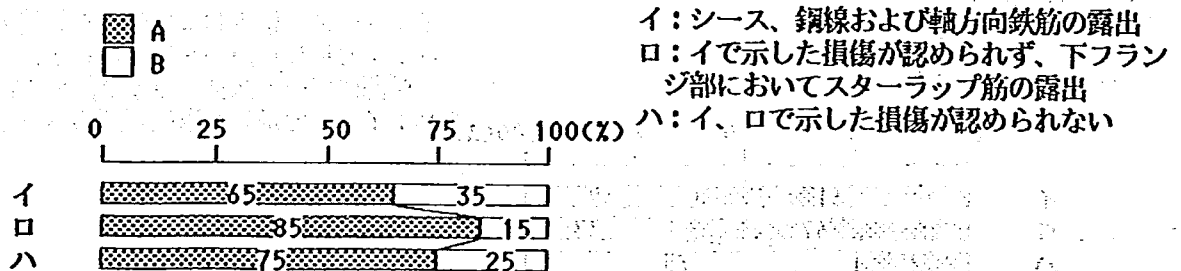
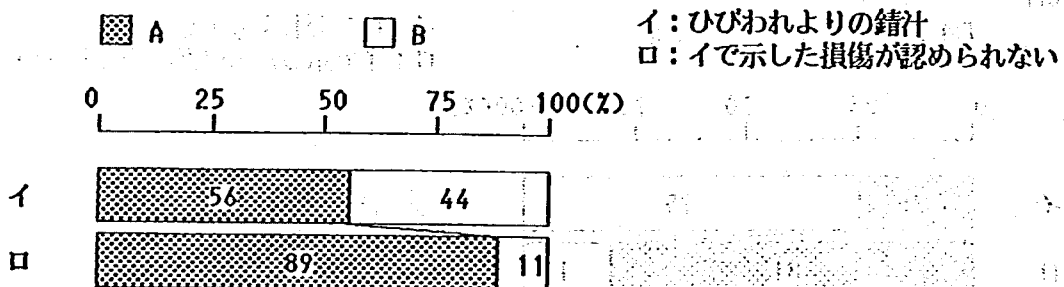
図-4.1.19 補修前の状況と除錆処理方法

B: Aに示した以外 (例, ワイヤブラシ, ディスクサンダー)

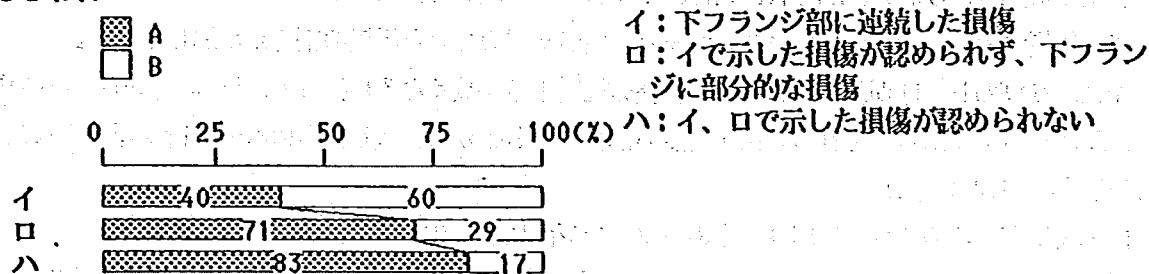
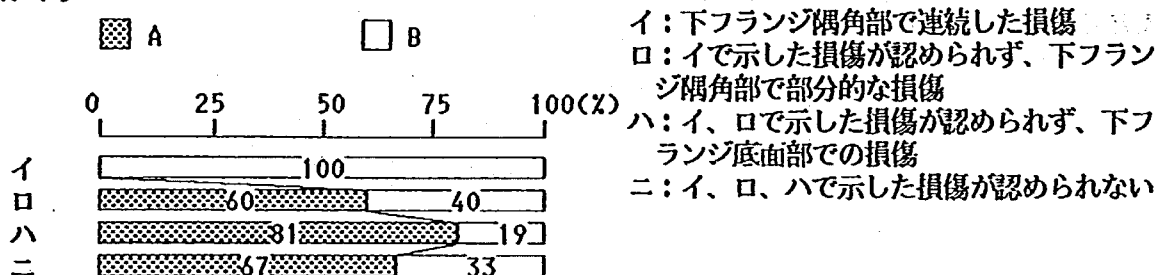
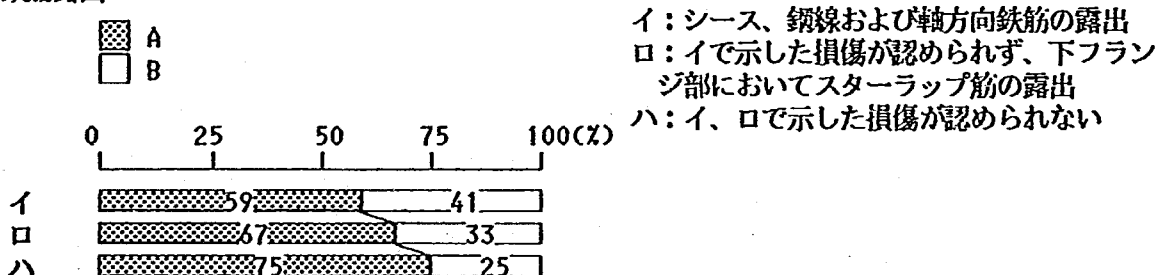
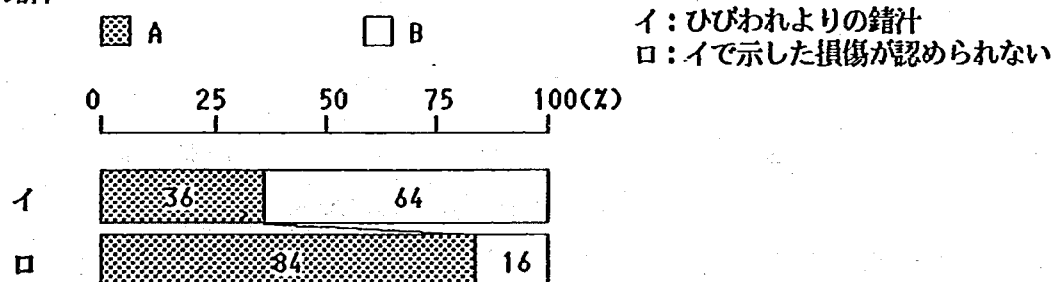
図-4.1.20 補修前の状況と除錆程度

除錆程度 n=33橋  
 A: 錆が認められない  
 B: 若干なりとも錆が認められる

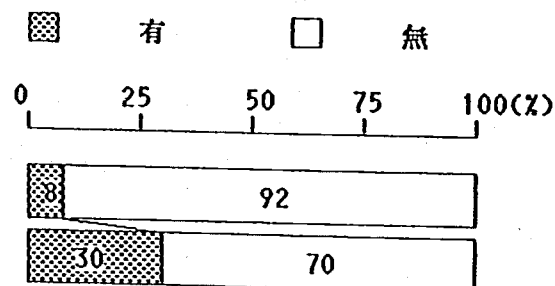
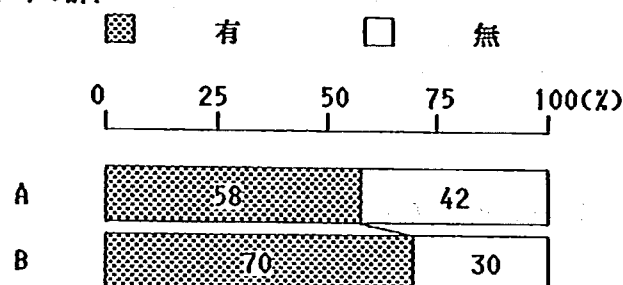
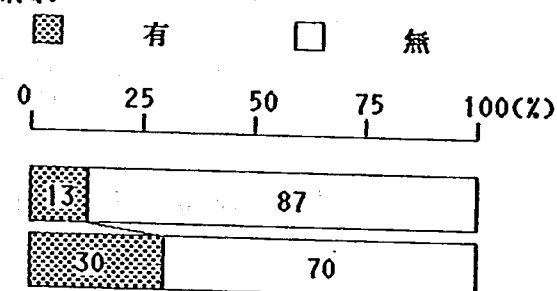
図-4.3.3 除錆処理方法と補修後の状況 (n = 34橋)

(ii) ふくれ

(iii) 錆汁

(iv) はがれ

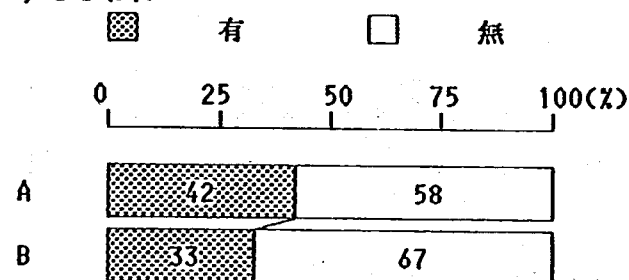
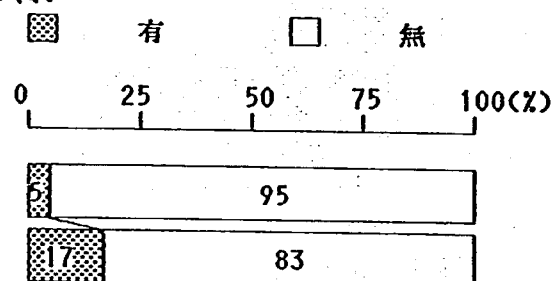
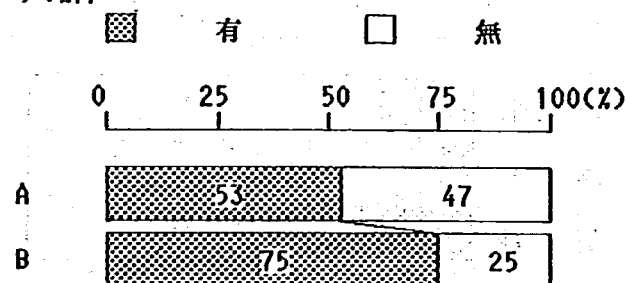
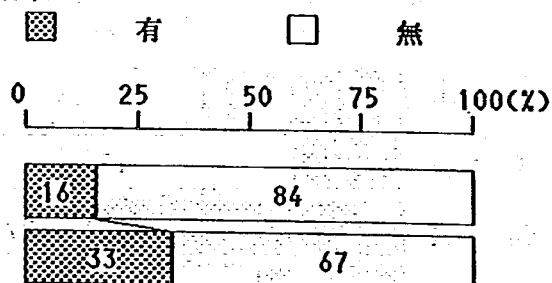
図-4.3.4 除錆程度と補修後の状況 (n = 31橋)

(i) ひびわれ

(ii) ふくれ

(iii) 錆汁

(iv) はがれ

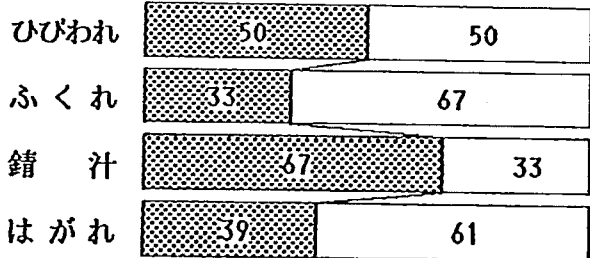
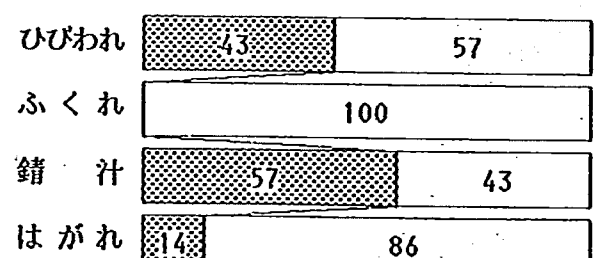
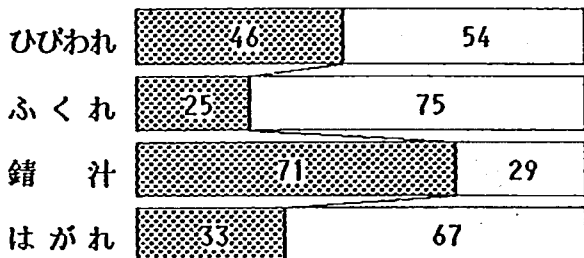
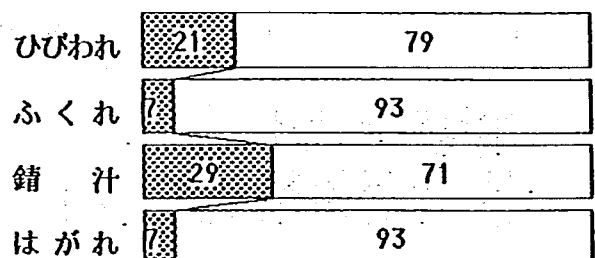
図-4.3.6 断面修復材料と補修後の状況

有機系材料 n=18橋

(エポキシ樹脂)

無機系材料 n=7橋

(ii) パッチング

有機系材料 n=24橋

無機系材料 n=14橋

断面修復に有機系材料を使用した場合と無機系材料を使用した場合における補修後の損傷割合を比較すると、被覆にふくれが発生していた割合が有機系材料を使用した場合、プレパクト工法で33%、パッチング工法で25%であるのに対し、無機系材料を使用した場合ではそれぞれ0%及び7%であった。また、被覆にはがれが生じていた場合においても有機系材料を使用した場合、プレパクト工法で39%、パッチング工法で33%であるのに対し、無機系材料を使用した場合では両者とも7%と低い割合であった。

断面修復に無機系材料を用いた場合の被覆の損傷割合に比較して、有機系材料を用いたものの方が被覆にふくれ、はがれを生じている割合が高かった。

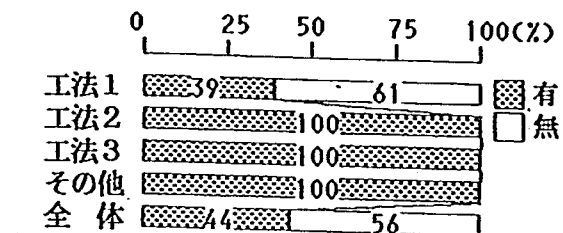
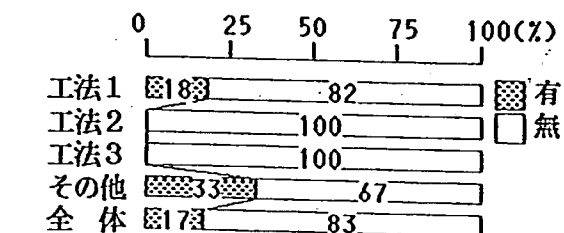
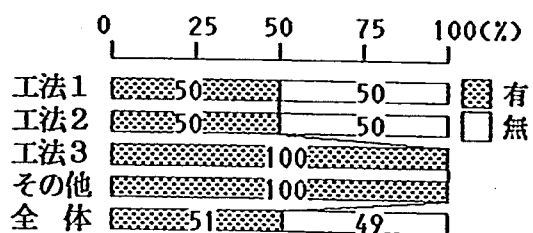
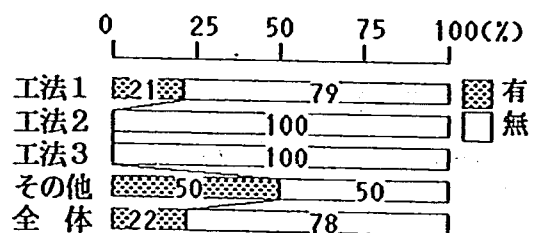
図-4.3.7 表面被覆工法と補修後の状況 (n = 41橋)

(i) ひびわれ

(ii) ふくれ

(iii) 錆汁

(iv) はがれ

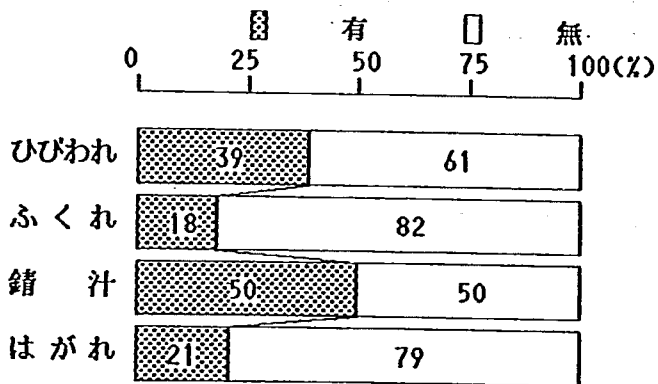
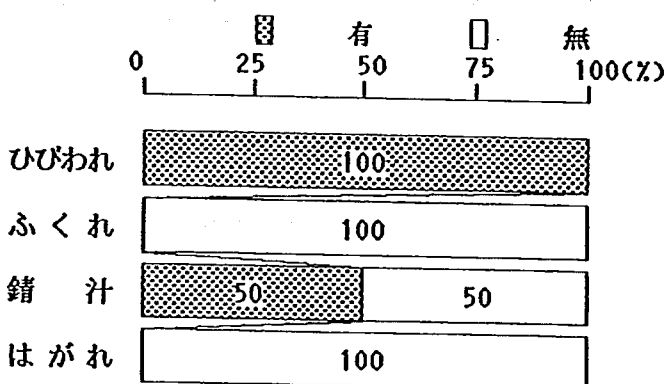
図-4.3.8 表面被覆材料と補修後の状況

塗膜コーチング n = 38橋  
(有機系材料)

モルタルライニング n = 2橋  
(無機系材料)

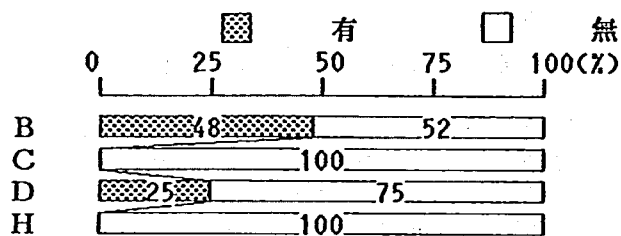
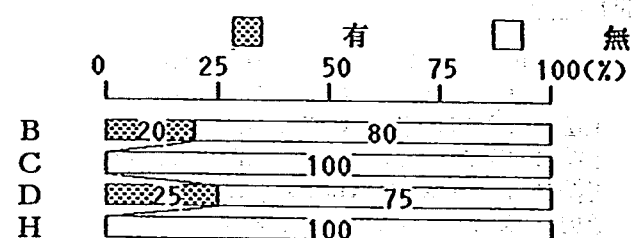
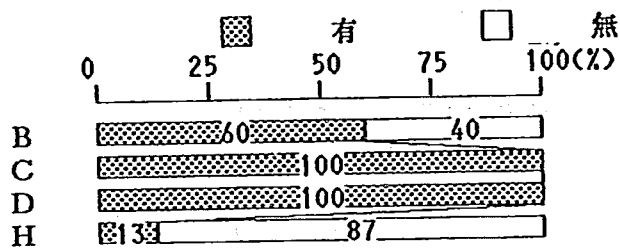
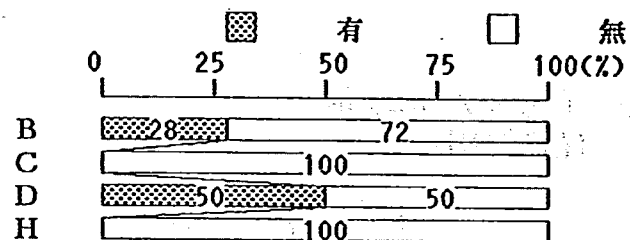
図-4.3.9 塗膜コーティングと補修後の状況

(i) ひびわれ

(ii) ふくれ

(iii) 錆汁

(iv) はがれ
