## 橋梁基礎構造の調査方法の開発に関する

### 共同研究報告書（その2）

平成11年6月

キーワード：橋梁基礎，非破壊調査，損傷調査，形状調査，フーチング，杭，クラック

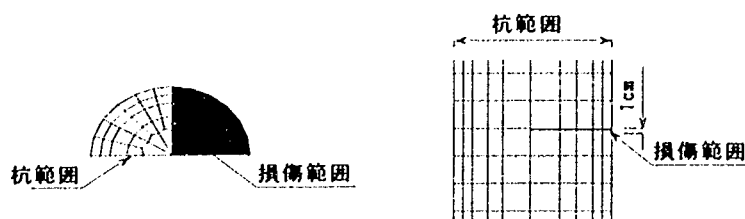
図-4.1.12 損傷範囲

損傷の平面的な大きさは、偏荷重による曲げ破壊を想定して半円形の50%とした。また損傷厚は1cmとした(図-4.1.12参照)。損傷深さについては、反射波が入力波の範囲内にあるGL-1.0m、入力波の終了直後に反射波が返ってくるGL-2.0mの上部2ケースに、入力波の影響のない杭中間のGL-5.0mを加えた3ケースを検討した。

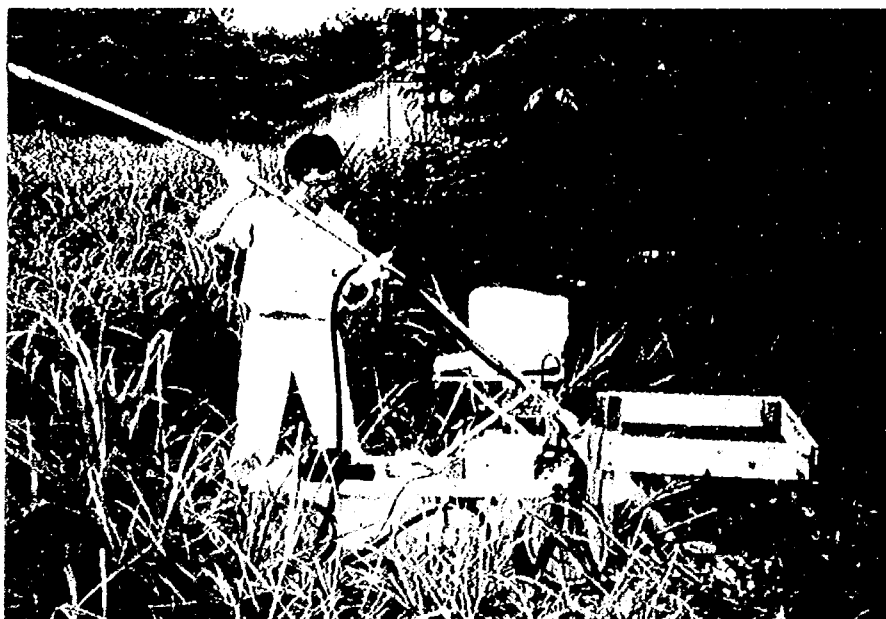
写真 4.2.5 現場調査の状況

- ・計測日時：平成 10 年 6 月 11 日 13 : 30
- ・走査方法：ボーリング孔上端部より斜距離で 10m 下降した位置を起点とし、引き上げ走査で反射計測を行った
- ・データ取得ピッチ：2 cm

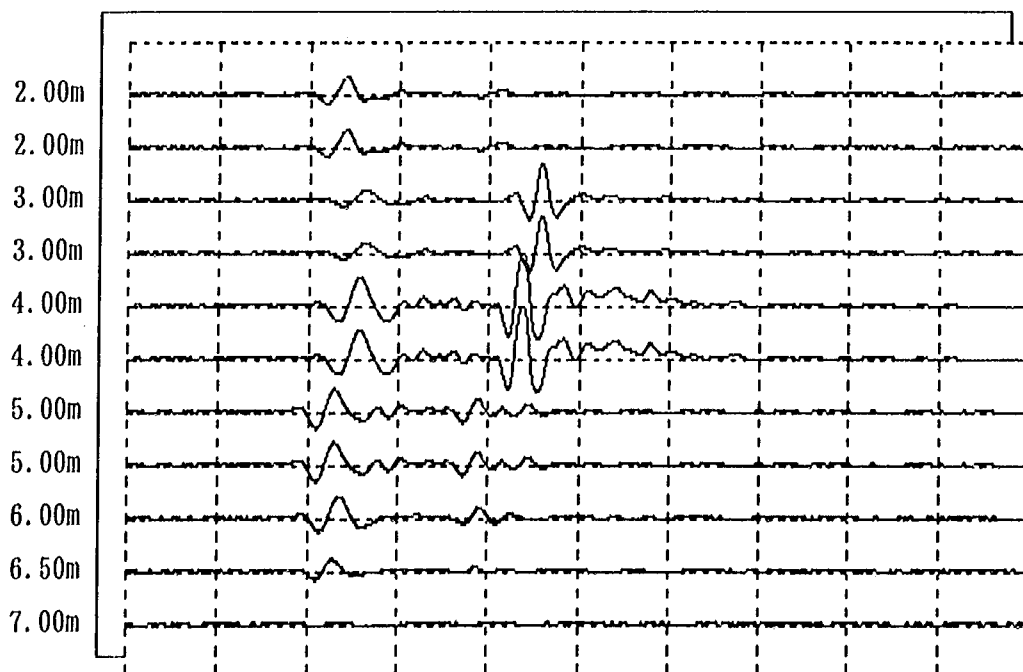
図-4.2.15 PHC-B3 孔記録波形図

B3 (直孔、L=1.5m)

(時間軸20ns/div、電圧軸任意)

図-4.2.13 に傾斜 B 5 孔における傾斜深度距離 2.0~6.1m までの探査記録を示す。測定距離 2.5~4.75m までの探査区間は波形記録の振幅が小さかった。図-4.2.14 と図-4.2.15 は直孔探査記録でいずれも PHC 杭からの最短距離は 1.0 と 1.5m である。図-4.2.16 は PHC 杭の成果図である。

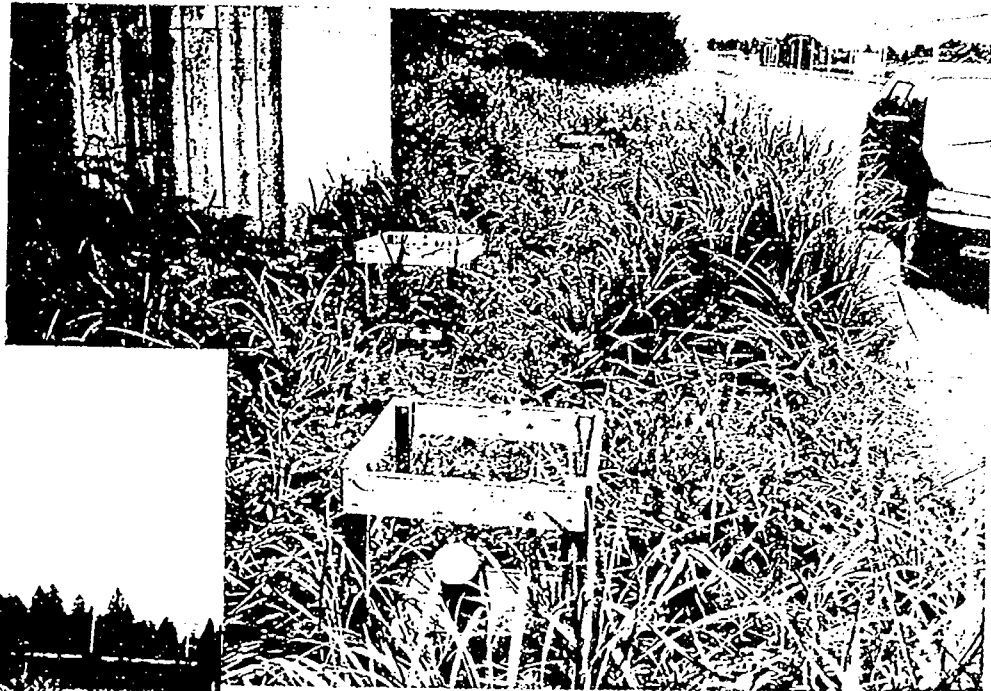
写真-4.2.7 : 観測孔

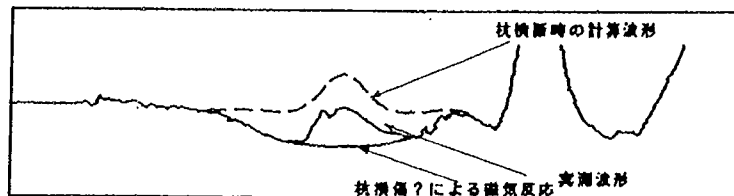
図-4.5.17 No. 1 杭付近の磁気状況

実測波形によれば、No. 1 杭の磁気波形は2つの磁気波形が複合しているものであり、鉛直探查で認められた GL-12m 付近の磁場が影響したものと考えられる。

② No. 1 杭の探查深度は GL-13m 付近であり、鉛直探查で認められた GL-12m 付近の磁場が影響したため

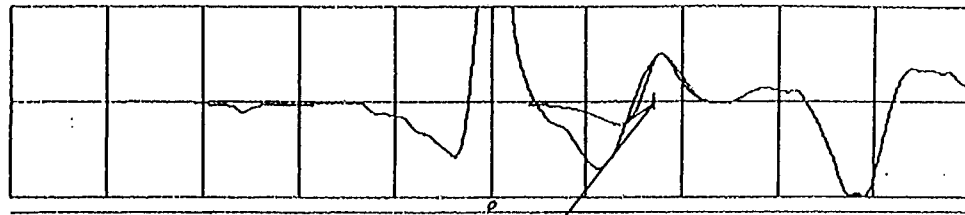
鉛直探査データ処理 T6012US 表示範囲 深度 5.0m ~ -5.0m 深度 1.69m

あてはめ

距離  $z = 0.40\text{m}$  方向余弦  $\alpha = \cos(150^\circ)$ ,  $\gamma = \cos(50^\circ)$
