土木研究所資料 第783号

# 自記雨量計およびデジタル水位計 についてのアンケートの集計結果

建設省土木研究所

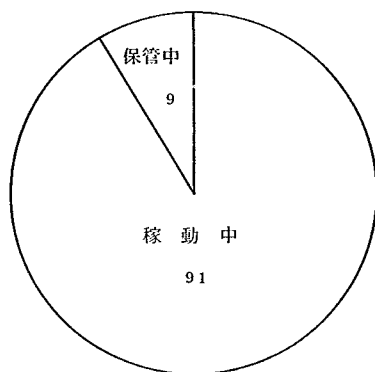
図-1 稼 動

- (2) 1635 台のうち、稼動中のものは約 9 割である。余裕の尺度である遊休率は低い。(図-1)

### (2) 定期的なオーバーホール(図-1, 27, 47)

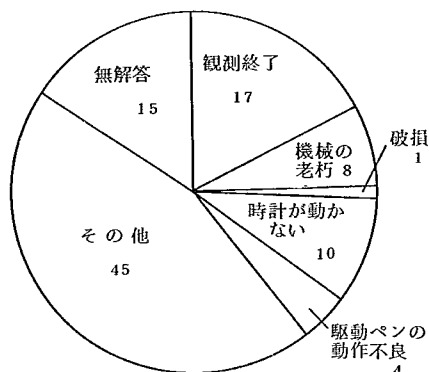
図-2 撤去の理由 M

- (3) 倉庫等の保管されているものは、全て現場から撤去されたものであった。撤去の理由中、時計・ペンなどの部分的機能障害に由来するものが 14% を占めているのは注目すべきことである。(図-2)
- (4) メーカーは 8 社あった。上位 2 社計で 3/4 近くの台数を占めている。以後の集計においても、この 2 社が大きな比重を占めていることに留意ありたい。(図-3)
- (5) 器機の製造年の分布は、31 年以降に 97% 以上が集中している。20 年以前の非常に古いものが 1 台あった。(図-4)

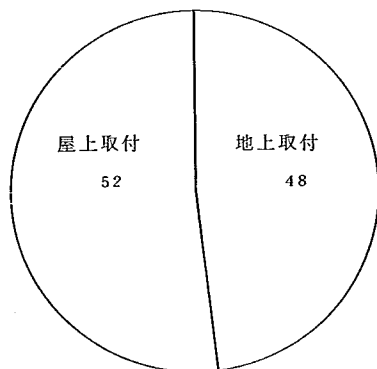
図-5 設置場所

(1) 地上取付は全体の48%，屋上取付は残りの52%で、ほぼ半々の割合である。(図-5)

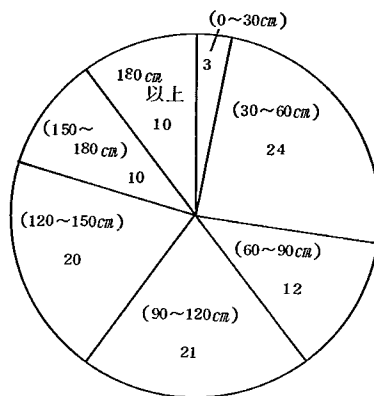
図-6 地上取付

(2) 地上取付の場合、受水口地上高には、30~60cmおよび120~150cmに2つのピークが見られる。低い方のピークは、長期自記雨量計および受水口（発振部）、高い方のピークは貯水型雨量計および架台等の上に設置された受水口（発振部）であろう。(図-6)

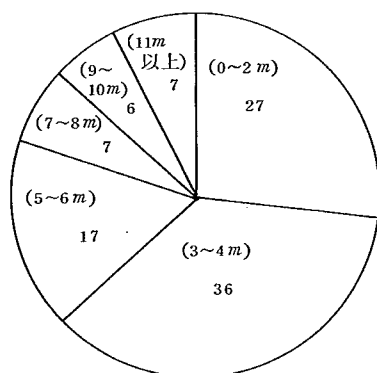
図-7 屋上取付

(3) 屋上取付の場合の受水口地上高は、全体の63%が4m以下である。これらは平屋の屋上設置と考えられる。しかしながら、5mをこえるものも37%程度存在している。庁舎の高層化の進展等によって、このような高い受水口が増加してくることが予想されることもあって、今後設置基準を確立していくことが必要である。(図-7)

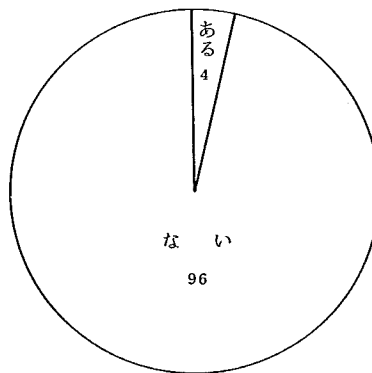
図-8 風よけ

- (1) 96%の受水口に風よけが付いていない。しかし、受水口全体の2割近くが地上5m以上にあることを考えれば、風よけ付属の受水口は少なすぎるともいえる。これについては後にクロス集計で調べてみる。(図-8)
- (2) 95%の受水口がヒーターを持っていない。(図-9) ヒーターの実効性については、クロス集計で考察してみる。

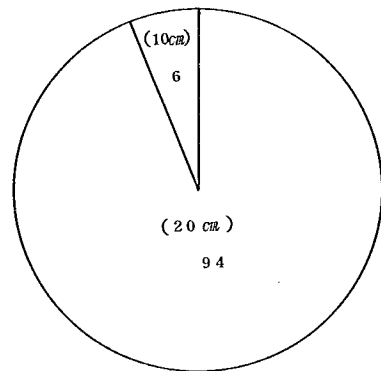
図-10 受水口直径

- (3) 94%の受水口は、 $\phi 20\text{cm}$ であり、残りはすべて $\phi 10\text{cm}$ である。(図-10)
- (4) 89%の受水口は、基準通り網を付している。自記雨量計においては、型式のいかんを問わず、塵の侵入を防止するために網を取り付けることになっている。従って残りの11%は供用方法が不適切といえる。(図-11)

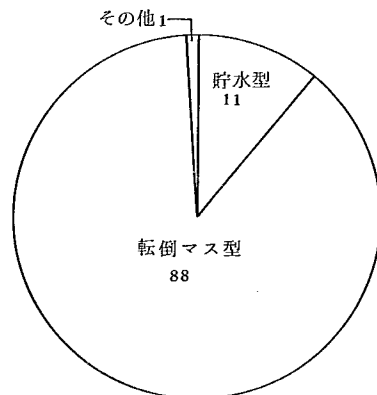
図-12 受感部型式

- (5) 受感部は88%が転倒併型、11%が貯水型、残りの1%が特殊な型であった。(図-12)
- (6) 受水口と記録部は、86%が別々の筐体に格納されている。ホース接続の特殊な貯水型を除けば、この大部分は、転倒併型であろう。(図-13)

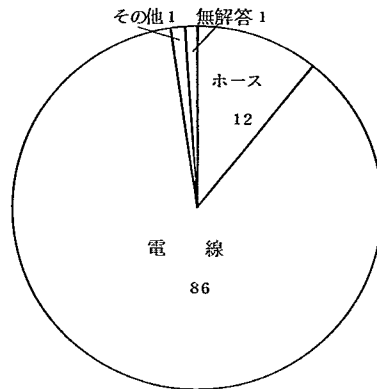
図-14 受水口と記録部の継ぎ方

- (7) 受水口と記録部が別々の筐体に格納されている場合、両者の結合は86%が電線によってなされている。(図-14)
- (8) テレメータに連結され、遠隔記録を行なっているものは、全体の11%にすぎない。今後、雨量監視の目的から、雨量値の即時・集中記録化を推進するためには、まだまだ多くの投資を行なわねばならない。(図-15)

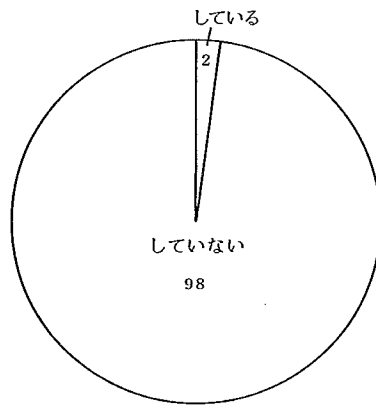
図-16 水位計との連動

(9) 雨量－水位記録の精度向上のためには、雨量と水位を同一の時計によって記録することが望ましい。水位観測点数に比し、雨量観測点が多いことを考慮しても、2%しか水位雨量の同時記録を行っていないことは、今後改善を必要とすることである。これは前項(8)とも関連している。(図-16)

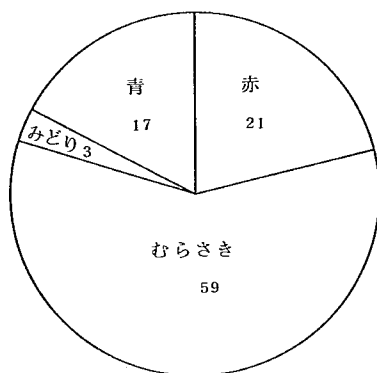
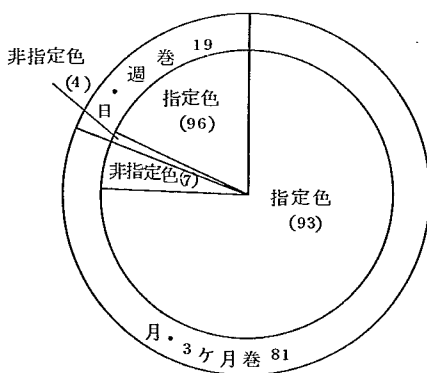
(10) インクは、自記雨量計のような長期無人計測器にとって、記録部の死命を制する要素である。メーカーの努力もこの点に多く割かれているわけで、特定型式の雨量計には特定のインクを使用するように勧めているメーカーもある。図-17のような使用比率であった。これを某メーカーのものについて集計すると図-18のようになる。このメーカーでは日、週巻きについては紫のインクを、月巻き以上のものについては赤のインクを使うように勧めている。(図-17,18)

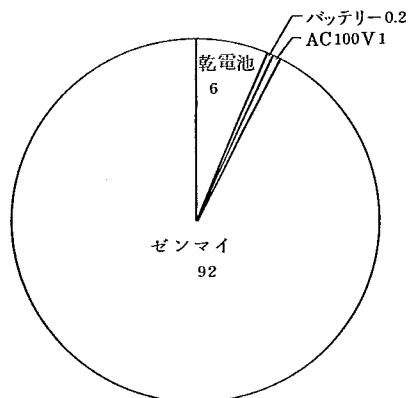
図-19 時計駆動

(11) 記録部の時計駆動々力は92%がぜんまいである。時計は自記雨量計の心臓部であるが、後述するように、未だトラブルが絶えない。(図-19)

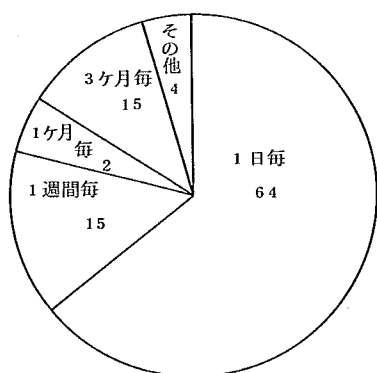
図-20 自記紙交換

- (1) 自記紙交換頻度，つまり雨量計の自記期間は，週巻き，日巻きが80%を占めている。本格的な長期自記と呼びうる1ヶ月以上の自記器の普及は，未だ20%に満たない。価格・信頼度と人手のバランスの現状といえよう。(図-20)
- (2) 自記紙交換人は，建設省職員が35%で，残りは委託である。65%すなわち1000ヶ所以上の自記雨量観測が農林業・学校関係者などの人々によって実施されているわけである。自記雨量計の最終的ユーザーの大半が実はこのような人々であったということは銘記すべき事実である。(図-21)

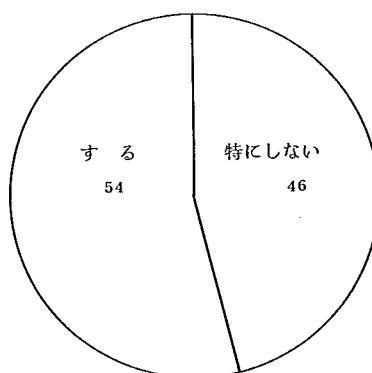
図-22 器械点検

- (3) 用紙交換以外の器械点検は，半数以上の器械でなされている。(図-22)

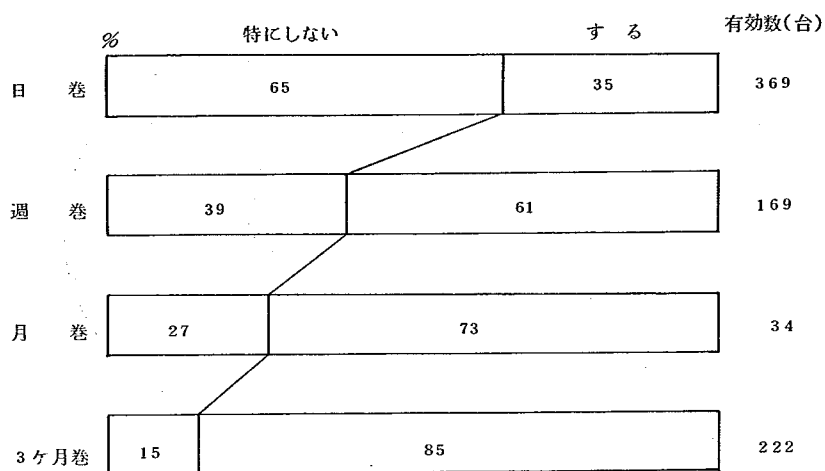
図-23 器械点検

これを用紙交換頻度で分けてみると，長期巻のもののほどよく点検するといった傾向がきれいに現われてくる。(図-23)

#### (1) 信頼度の向上(図-23, 24)

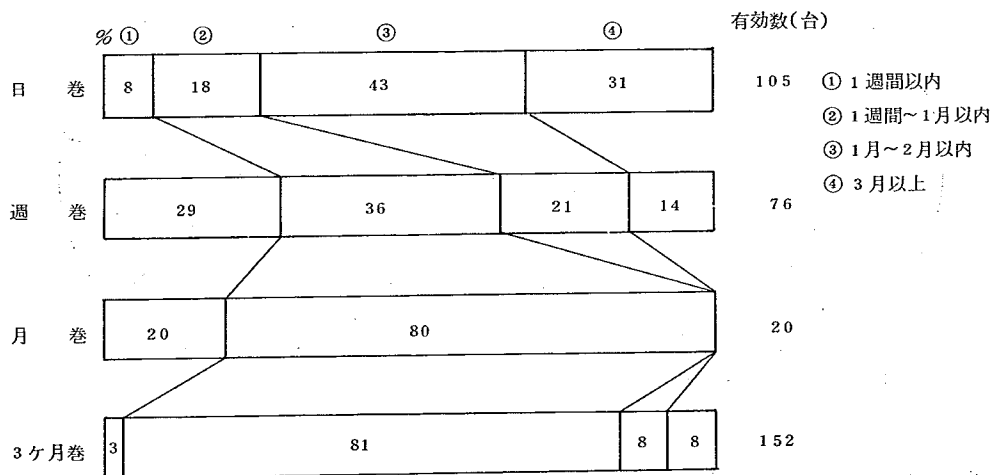
図-24 器械点検の頻度

また器械点検を行なう場合の間隔は，週巻き以上では30日以内が多いのに比し，日巻きでは31～60日ピークが移っている。(図-24)

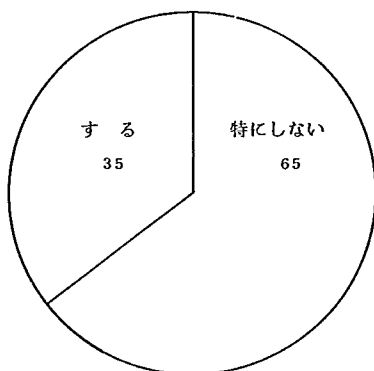
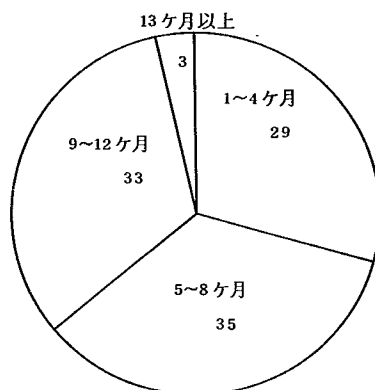
- (4) ペン交換は，全体の約3分の1が1年以内に行なっている。「特にしない」とあるものは，多分日巻き，週巻きものであるから，長期巻きについては，ペン交換はよく行なわれているといえよう。(図-25, 26)

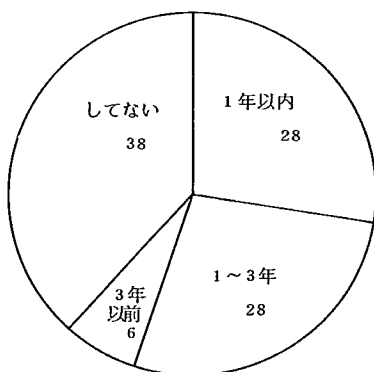
図-27 時計の分解掃除

- (5) 時計部分のみの分解掃除が最近1年以内に行なわれている器械は28%である。メーカーなどでは、1~3年に1回程度のオーバーホールが必要であるとしているが、この範囲にあるものは56%である。全体のすう勢としては、時計に障害が生じた場合に初めて修理するといったもののようである。(図-27)

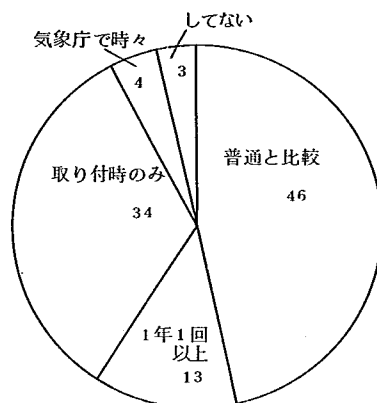
図-29 検 定

- (6) 器械全体の分解掃除の頻度は、やはり、時計部分のみの分解掃除の頻度より小さい。(図-28)
- (7) 検定は、普通雨量計と比較しているもの46%、何らかの形で定期的に行なっているもの17%、取り付け時にしか行なっていないもの34%、全然行なっていないもの3%である。自記雨量計は、誤差が一方に累積される性向をもっているということ、また動作特性が経時的に変動しやすいものであるということを考えると、検定の現状は、やや不満足といわな

ければならない。(図-29)(A-V,(5)参照)

### (1) 設置後検定を実行する(図-29, 54)

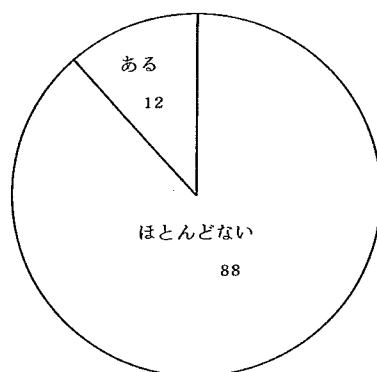
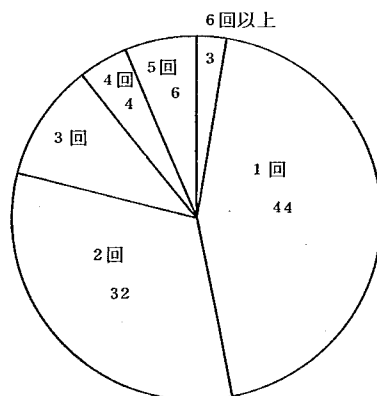
(1) 欠測は、88%の器械について「ない」と報告された。残りの12%の「ある」と報告された器械の欠測頻度内訳は、月に1~2回というものが76%で3/4を占め、そう悪いようには見えない。しかし、停ったら百年目という長期自記型にとっては、月に1~2回でも大問題である。(図-30,31)

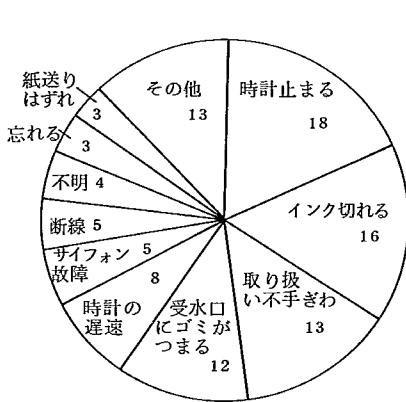
図-32 欠測原因 M

(2) その欠測を原因の面から分析してみる。(図-32)

「時計が止まる」というのは、前述の結果からぜんまい式の時計が大半であろうが、相変わらず自記雨量計の泣きどころとして第1位を占めている。「時計の遅速」を加えると26%が時計関係のトラブルであり、時計の問題を解決するだけでも、大雑把に見て欠測の1/4を防止できることになる。

「取り扱いの不手際」ということは、練度の高い保守人が確保できれば、ある程度おさえられよう。しかし、65%の器械が建設省職員以外の手に委されている現状なので、このケースに対しては、むしろ、取り扱いの簡便な、ミスの起こりにくい器械への改良という方向を採った方が実情に即しているといえる。

「受水口にゴミがつまる」という障害は、金網によっても防ぎ切れない場合が多い。長期巻きでは、大きなごみよりも微細なちりの集積の方が脅威になる。このことは、自記雨

量計の長期化努力が記録部のみに集中されているうちに、意外なところにネックを生じてくる危険があることを警告している。

「サイフォン故障」というのは、貯水型のことである。

「断線」は、電線の老朽による劣化、物理的外力による切断等、多くはユーザー、サイドの問題と考えられる。

#### (3) 長期化(図-32, 36)

#### (4) インク・ペンの改善(図-32, 36)

### (4) 電線(図-32)

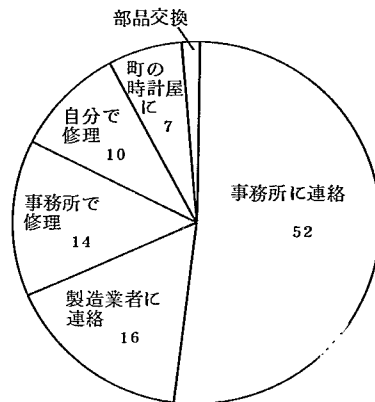
図-33 欠測時の処理

- (3) 欠測時の処理について「事務所に連絡」とあるのは委託観測人の場合である。実際の修理については、製造業者・事務所・委託観測人・町の時計屋の順に多い。委託観測人の割合は多い(65%)が、欠測時には事務所がほぼ全て処理するというのが通常のパターンのようなのである。(図-33)
- (4) 器械内の乾湿は主として記録部の問題である。受水口は自然の気象にさらされる性格のものであるから、この部分は乾湿に充分耐えられる設計になっている。乾湿の問題があるのは、全体のうち約9%である。特定型式との対応はクロス集計の部分で調べる。(図-34)
- (5) 観測値に不審があると報告している器械は全体の38%である。欠測が12%であったことから考えると、値はとれているが信頼がけないというケースの意外に多いことがうかがわれる。特に注目する必要があるのは、普通雨量計と比較したうえで不審を発見している例が多いということである。普通雨量計は、全体の46%が併設していた(図-29)のであるから、普通雨量計を併設した場合、少なくとも2台に1台が不審を見付けていることになる。したがって、不審なしと報告している62%の報告を、そのまま実勢としてうのみにすることは難しい。(図-35)

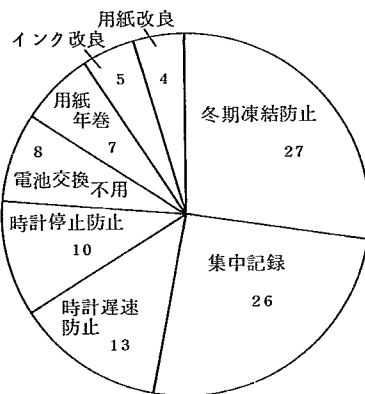
図-36 改善の希望 M

#### A-V 改善の希望 (図-36)

#### (7) 冬期凍結の防止(図-36, 39, 40)

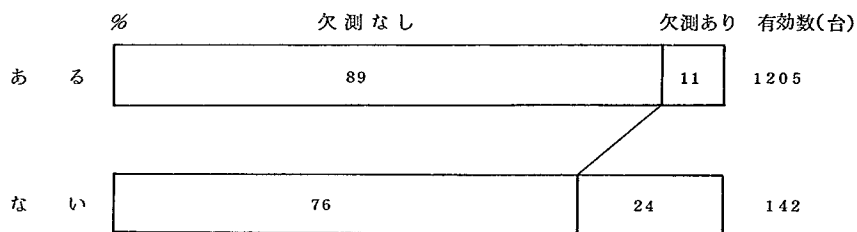
図-37 受水口金網と欠測

### (1) 受水口の金網 (図-37)

受水口の金網は、欠測の有無に影響を与えるようである。金網がないものの欠測率は、あるものの約2倍。欠測のあるもののうちで、金網がないものの占める割合は22%であった。

### (3) 金網(図-11, 37)

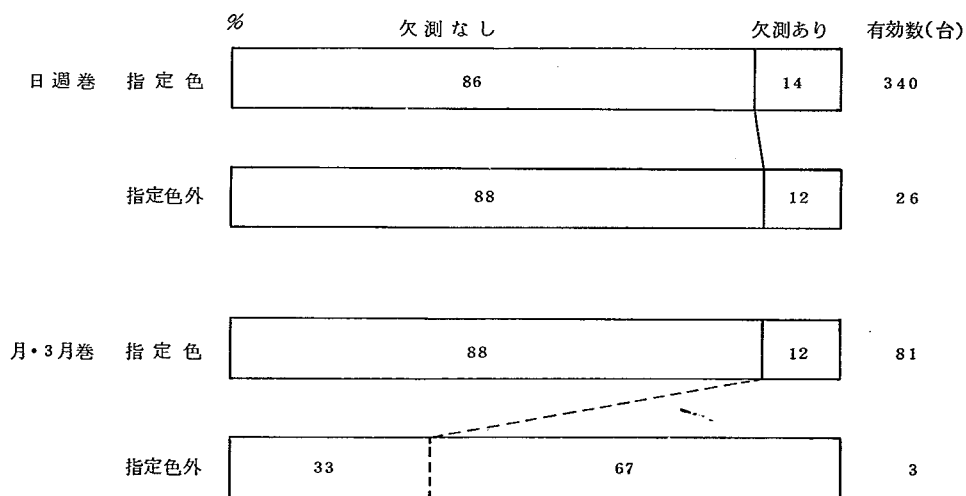
図-38 指定色の使用と欠測

### (2) インクの適正使用 (図-38)

器種によるインクの使い分けを勧めている某メーカーについて、インクの適正使用の効果が欠測率にあらわれているかを調べた。

結果は、欠測率でみる限り、効果の検出はできなかった。

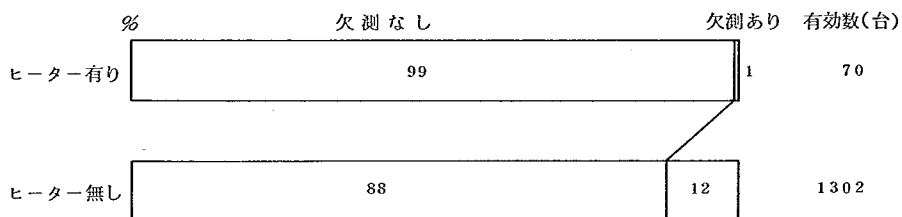
図-39 ヒーターの有無と欠測

(3) ヒーター (図-39, 40)

受水口にヒーターが付属しているものの欠測率は1%, 逆に、ないものは12%で差が見られる。

冬期凍結防止は、かなり大きな改善希望であった。零度以下日数の多い地方では、深刻な欠測原因である。(器械全体をわたでくるんだだけで防いでいる例もある。)また、受水口にヒーターを付けることは、冬期欠測防止にかなりの効果をあげているので、電源等の

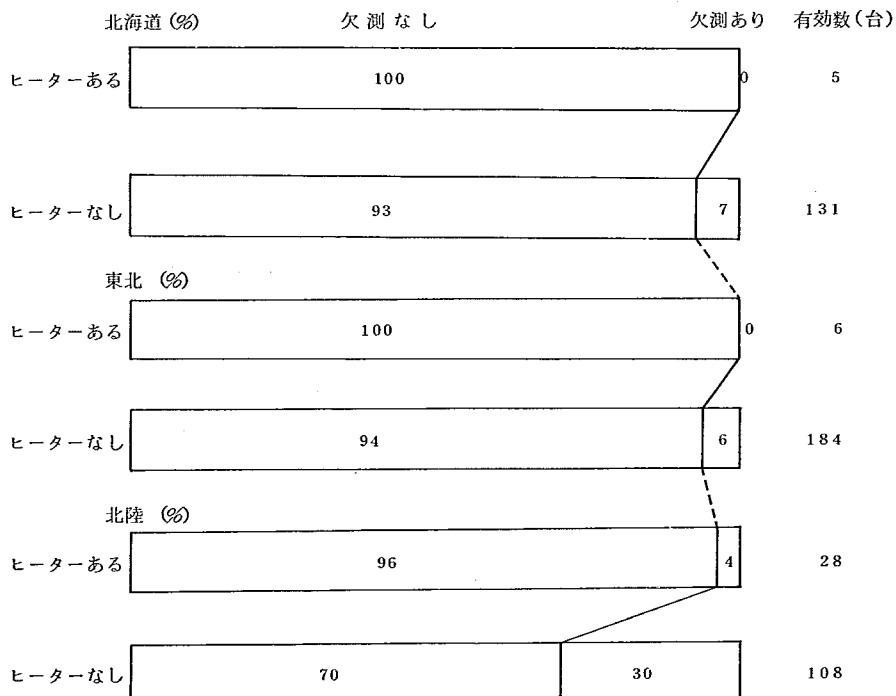
図-40 冬期積雪の顕著な局

冬期積雪の顕著な局（北海道・東北・北陸）について同じクロス集計をとってみても、ほぼ同様な傾向がうかがえる。

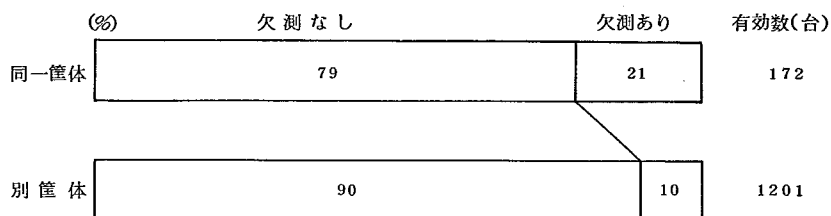
図-41 受水口-記録部の筐体と欠測

受水口と記録部が別筐体の場合の欠測は、同一筐体の場合に比べて少ない。記録部が、良好な環境下で使われるからであろう。

#### (5) 記録部の保護(図-41, 43, 44)

記録部が良好な環境下におかれている場合の欠測率は低い。貯水型や長期巻の器械で、受水口と記録部を分離する事ができない型式のものでは、防湿を充分行なうなどして記録部を保護すべきである。

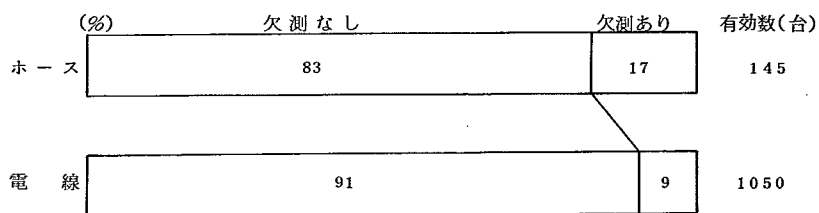
図-42 受水口-記録部の継ぎ方と欠測

別筐体でも、ホースで継いだものは具合が悪い。ホース式のものが製作されたのは、比較的古い時代である。

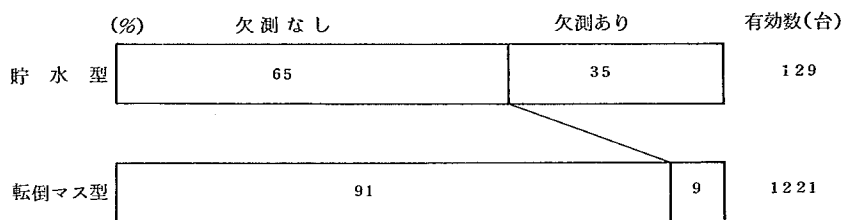
図-43 受感部形式と欠測

貯水型の欠測率は圧倒的に高い。2/3程度しか動作していない。欠測ありと答えたものにおける貯水型と転倒桁型の比率は1:2.5で、総台数における比率1:9.5に比べてかなり大きい。

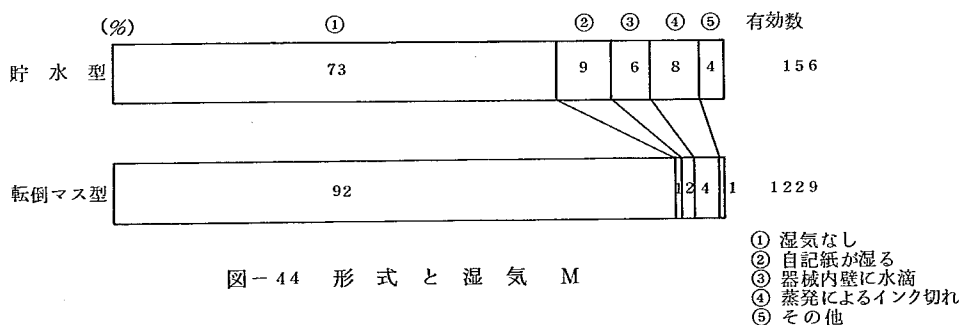
図-44 形式と湿気 M

貯水型は、記録部が湿気にさらされやすい。貯水型の29%に湿気のトラブルが生じており、転倒桁型の7%に比べてかなり大きく、この辺に原因が考えられる。

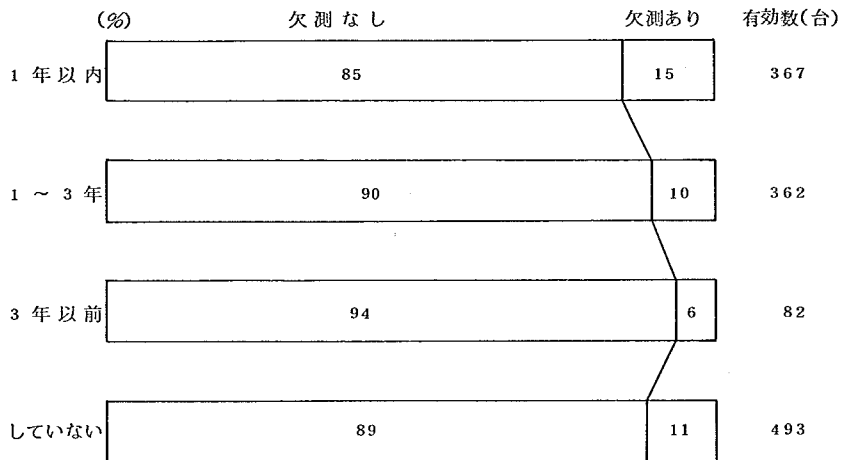
図－47 時計のみの分解掃除と欠測

時計部分の分解掃除について。最近行なったものだけを見ると、より最近に行なったものほど欠測率が高くなっている。ここでは2つの可能性が考えられる。

- ① A-Ⅳ, (5)で述べたように、建設省の時計の手入れは、あまり頻繁といえない。むしろ、欠測を生ずるようになって初めて分解掃除に出すことが多いようである。したがって、最近修理に出したものには、最近欠測したものが多く含まれていることになり欠測率も大き

- ② 時計のあたり、はずれということも考えられる。はずれの時計はよく停まるし、修理に出しても調子は上がらない、ということである。

2つの可能性のうち、手入れがそう熱心に行なわれていない面もあるので、①の考えも採らざるを得ない。②の可能性も捨てたわけではないので、品質管理を厳重にして市場に不良品を出さないようにメーカーに要求するとともに、ユーザーとしても手入れには十分な労力を注ぎ込むべきであろう。

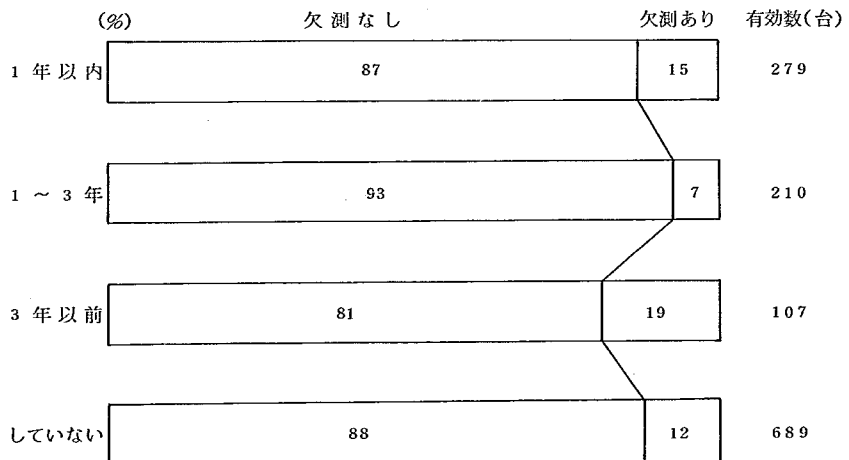
図－48 器械全体の分解掃除と欠測

器械全体の分解掃除については、余り上のような相関が見られない。

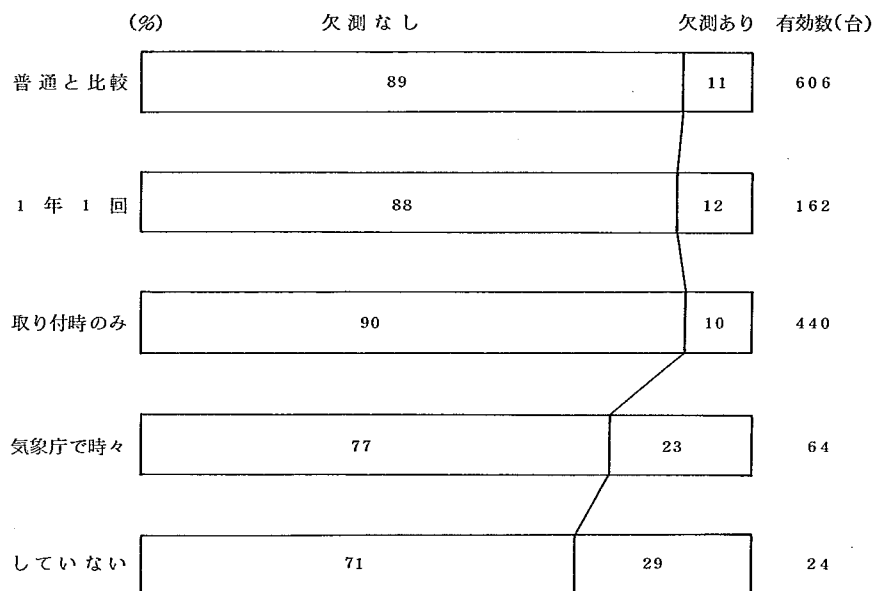
図-49 検 定 と 欠 測

検定と欠測の有無との間に一次的な因果関係を想定することはむずかしい。しかし、クロス集計をとってみると、器械の近くにいる人自身が、しかも頻繁に検定している器械ほど欠測が少なかった。検定を丁寧にやってもらっている器械は、保守の面でも同じく丁寧に手入れされているといえよう。

自記雨量計とはいっても、人間的な要素抜きにしては、良好な作動が期待できないということになる。一方では、自記雨量計は未だやっかいな手のかかる状態にあるということにもなる。

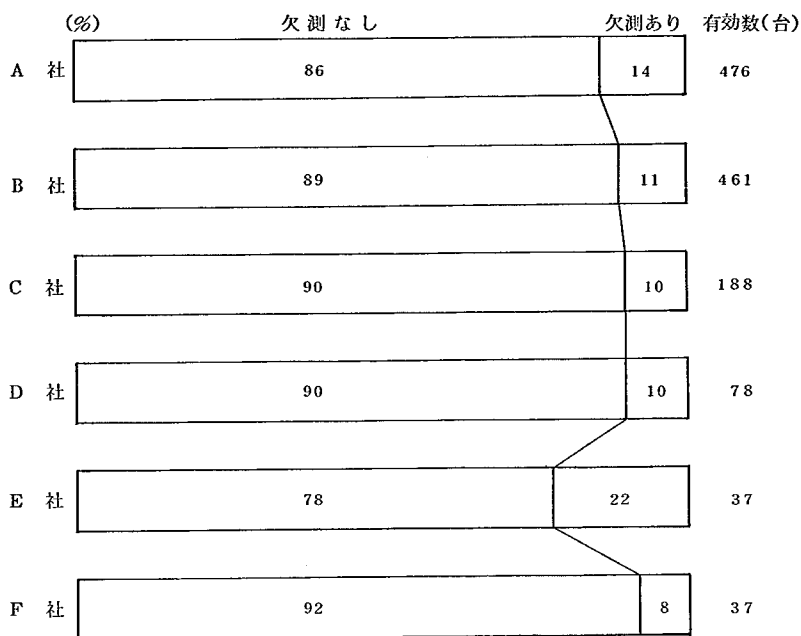
図-50 製造会社と欠測

製造会社による欠測率の差は、一部を除いてあまり見られない。

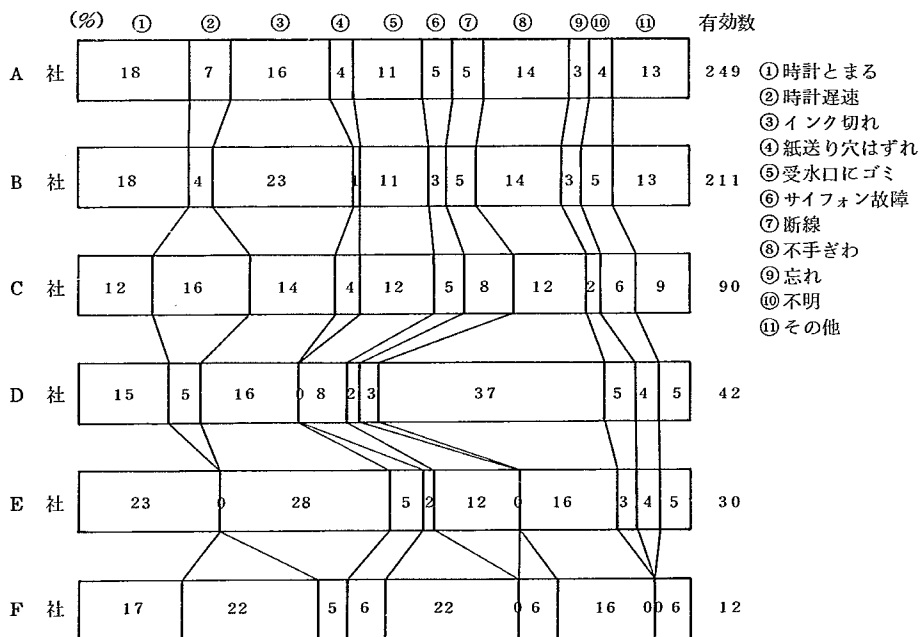
図-51 製造会社と欠測原因 M

欠測原因別に見ると時計に起因するトラブル (図中の①, ②) に関しては余り差がないが、人間のからむトラブル (同⑧) では極端に差が目立つD社などがある。取扱いにくい器械なのだろうか。

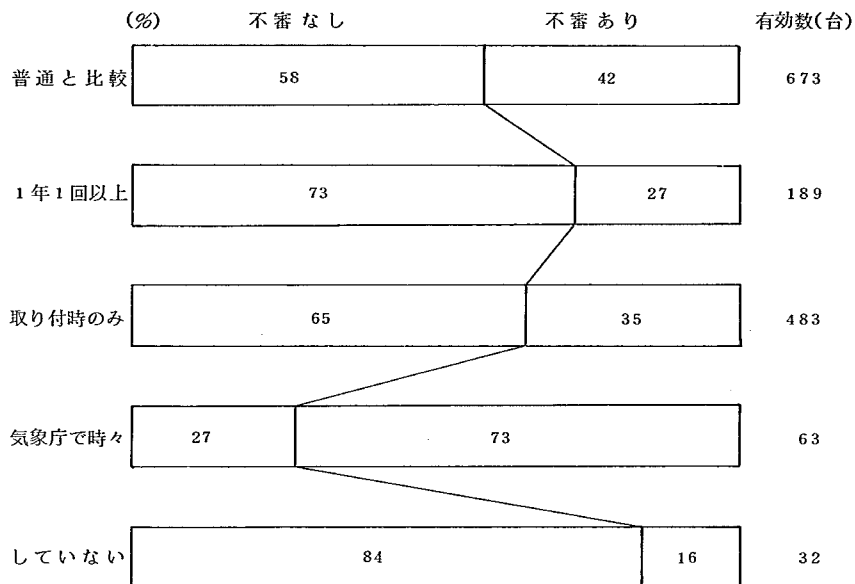
図-54 検定と観測値不審

検定していないものの不審率が一番低い。しかし、検定しないことによって観測値の妥当性を証明するなどということはあるえないのだから、これは、気配りの不足の結果としかいえまい。大変不思議なことは、気象庁で正式な検定を行なっているものの不審率が高いこと

である。もっとも、この場合にも、不審を感じるからこそ気象庁で検定してもらうのだと言えるかも知れないので、断定的なコメントは行なわない。不審を感じるということは、より適正な観測値を得る努力の原動力になるのであるから、できれば普通雨量計と比較するか、少なくとも1年1回程度の検定をすることが望まれる。

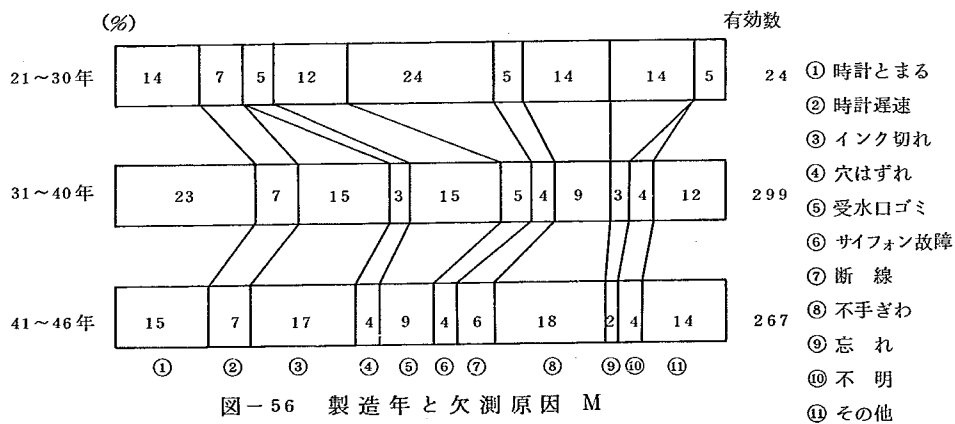
図-56 製造年と欠測原因 M

30年代に造られた器械と、40年代に造られた器械について、欠測原因を比較してみる。時計がとまるというトラブルの比重が減少し、その分不手際の比重が増してきたことがわかる。長期巻きの普及とともに、器械が複雑になってきたことも原因の1つに考えられる。

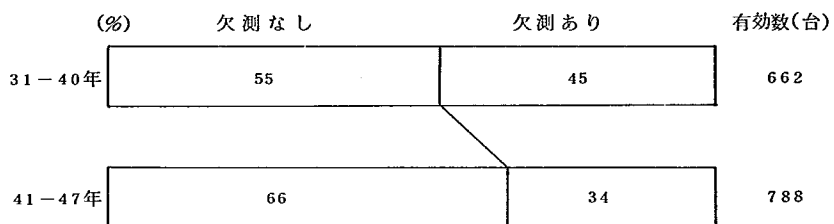
図-57 製 造 年

器械が老朽化してくると欠測が増加してくる傾向はやゝ見られる。

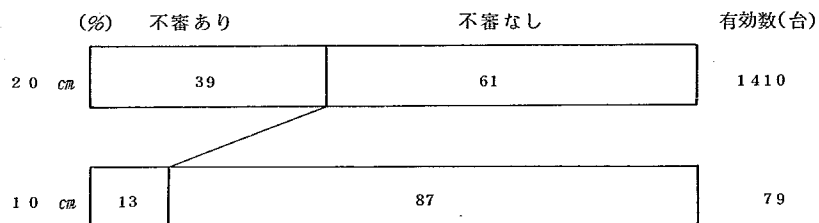
図-58 受 水 口 径

$\phi 10\text{ cm}$ の受水口は、88台あった。このうち稼動中のものは79台である。 $\phi 20\text{ cm}$ のものと不審率を比較してみる。

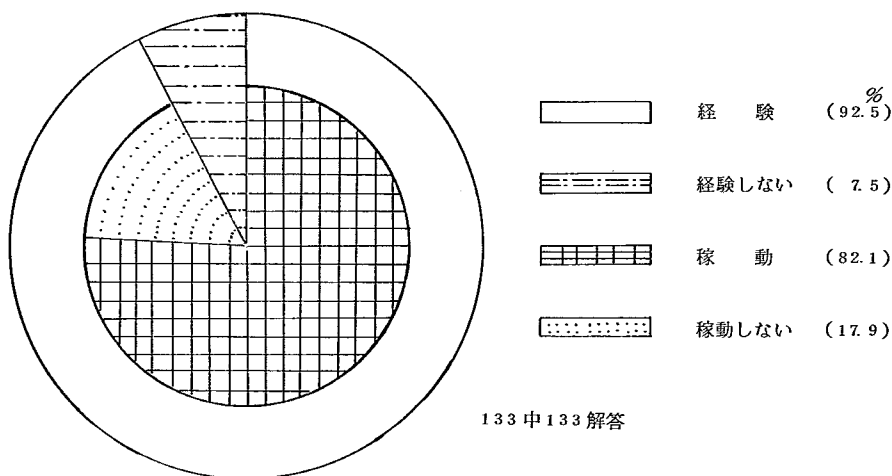
図-2 洪水経験率及び稼動率

図-2の如く殆どのデジタル水位計は洪水を経験し，稼動はしたが，図-3を見てわかる通り，データが妥当だったのは半分程度だった。

しかし土研では，「妥当であった」，「妥当でなかった」の両方に印がついていた場合には「妥当でなかった」を採用し，同様に両方に印がついていた場合で「稼動しなかった」という項目に印がついていた場合の時も「妥当でなかった」を採用した。

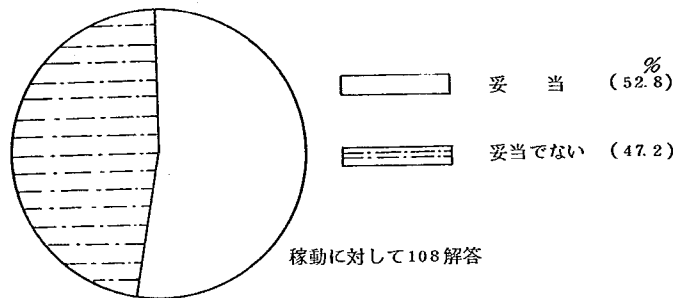
図－3 データ値の妥当率

水位値が間違っていたものに一番多い現象としては，特別な桁だけに誤りが出るという項目であった。次に多い項目としては，時々値が乱れまた正常に戻るという項目であった。他の項目については皆同じ位の割合で発生していた。

これらの原因としては、誤配線と各リレーの動作不良が圧倒的に多く、他の項目については皆同じ位の割合で発生していた。その他の項目としては、洪水のため測定柱が変形したり、流されたり、ジョイントボックスの故障、遠隔ケーブルの断線等が掲げられていた。

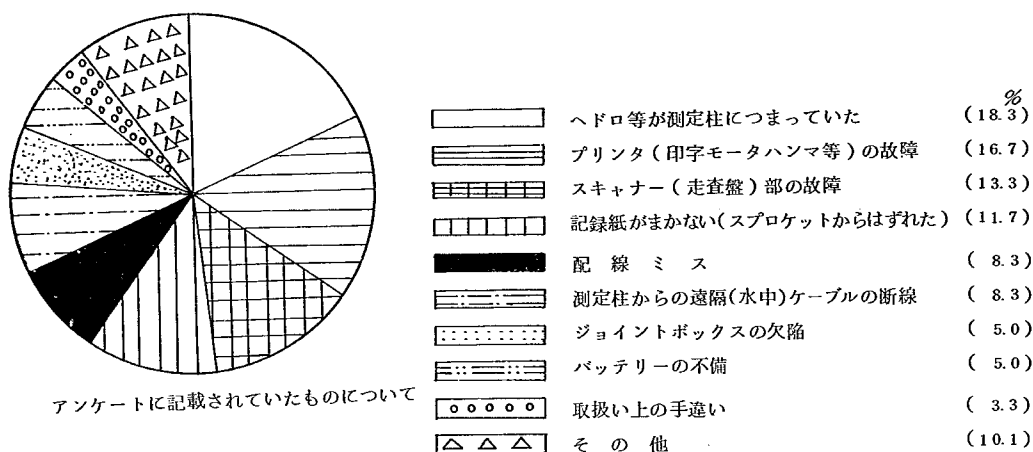
図－４ 稼動しなかった原因

図－4の様に明らかに人為的ミスによる原因が半分程度あることに気がつく。この様なミスはなるべく避けて欲しいものである。一方機械的ミスについては、これといった対策はないが、殆どが記録部分であるので、BCDコードを並列に出し、デジタルプリンタやさん孔機等によって記録させた方が良いのかも知れない。その他の項目としては、時計部の接続ミスやフロートの動作不良、測定柱の流失及び原因不明等が掲げられている。

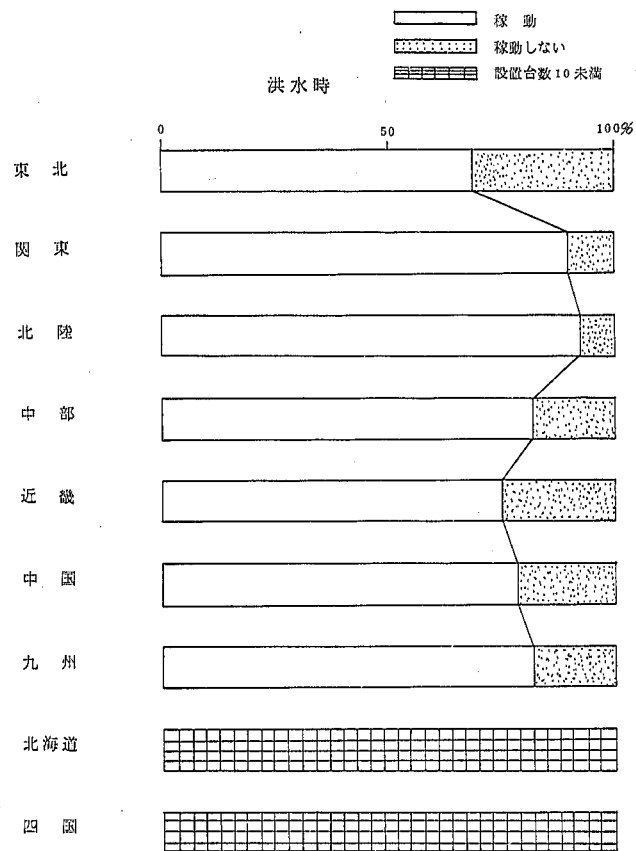
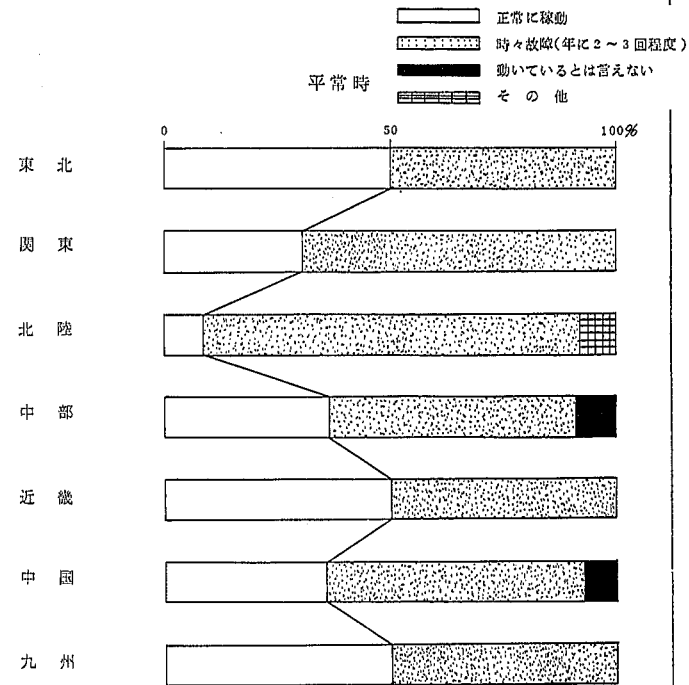
図一五 地建別洪水時稼動率  
 地建別平常時稼動率

地建別の平常及び洪水稼動率を図－５に示し、かつ全体の平常稼動率を図－６に示した。この図より言えることは、時々故障が半分を占めているということである。本デジタル水位計は、構造的、維持管理の面から見ても大変難しい機構ではあるが、定期的に調整及び点検を行ない、故障が生じる恐れがある場合には、早めに製造業者や各工事々務所の電気通信係に連絡することが望ましい。

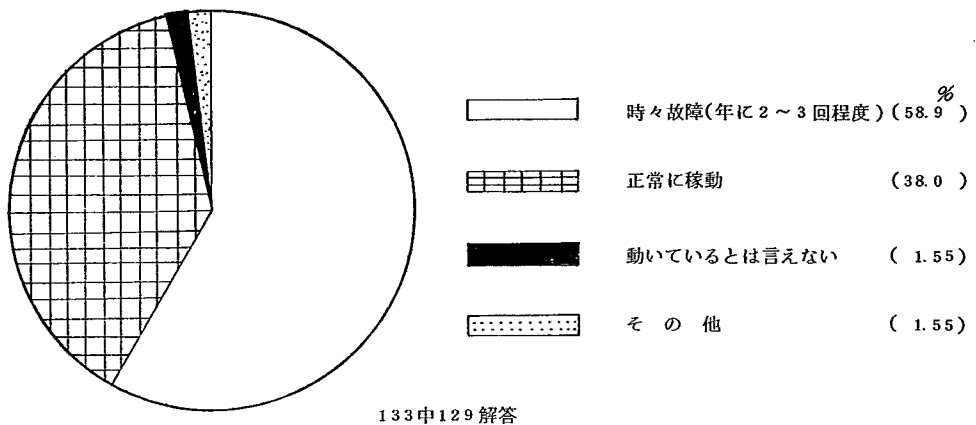
図-6 平常時の稼動率

故障の原因としては、自動印字機構の故障が多く、ヘドロ等のつまり、リードスイッチの故障（第６章にて述べている）、時計部の故障、リレー等の故障、配線ミス、レベル合せの不良等と続いている。

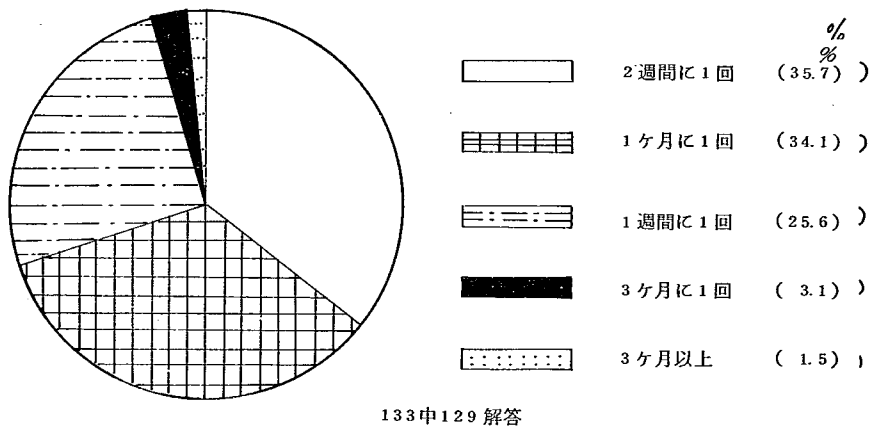
図-7 巡回頻度

観測所の巡回頻度については、図-7のようになるが、1ヶ月に1度は巡回を行なっている観測所が殆どであるから、デジタル水位計の保守、点検はかなりの頻度で行なわれていると言える。しかし、アンケートの結果から見て、余りデジタル水位計は稼動していない。その原因には、次の様な故障箇所が掲げられる。

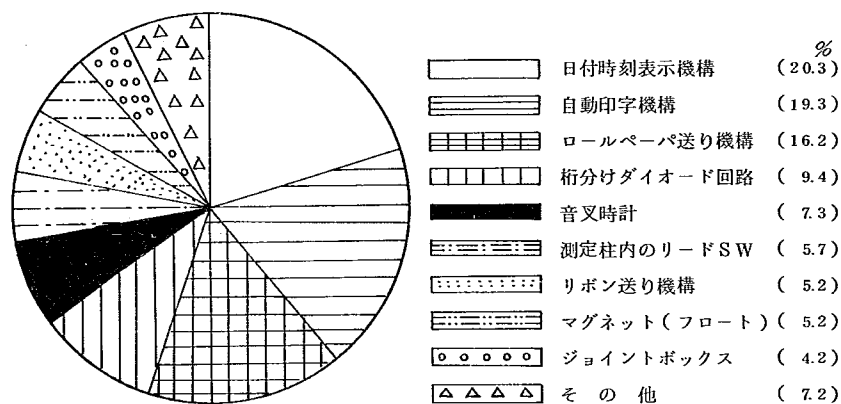
図-8 故障箇所

図-8を見てわかる通り、機械的ミスのみについて調べたので、人為的ミスについてはアンケートに記載しなかった。

アンケートに記載されたものについて

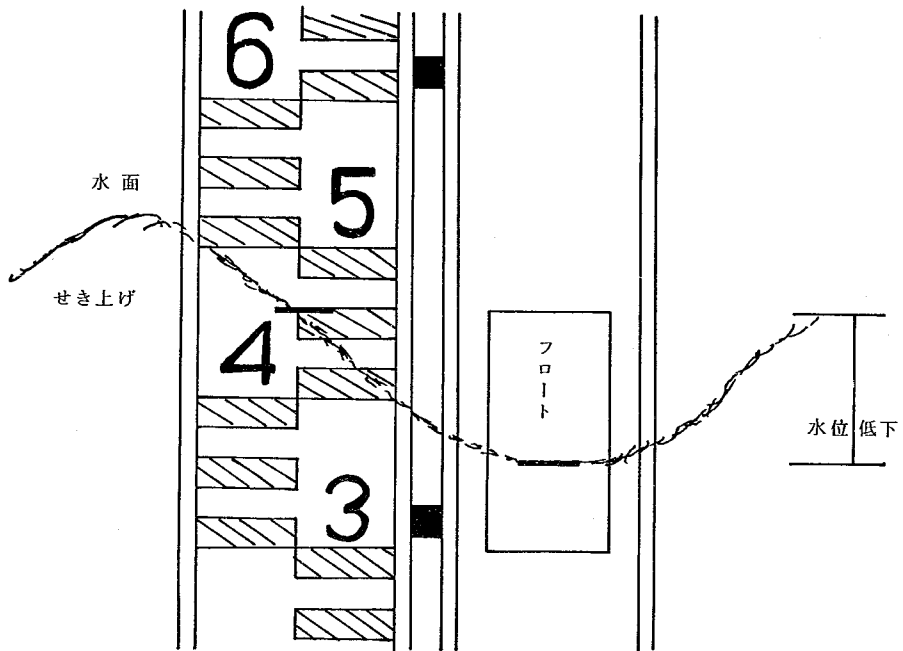
図 - 9

各地建共通の疑問点としては、低水時には、量水標と測定柱との水位差は殆ど生じないのに対して、洪水時には、水位差が生じるということであった。図-9の様な見解をする地建が多く、これに対する原因も述べられてはいるが、観測所の設置条件やその他の条件等も問題となりうるので、断言はできないと思う。
