# 土木研究所資料

第803号

地質担当者會議資料

建設省土木研究所  
地質研究室

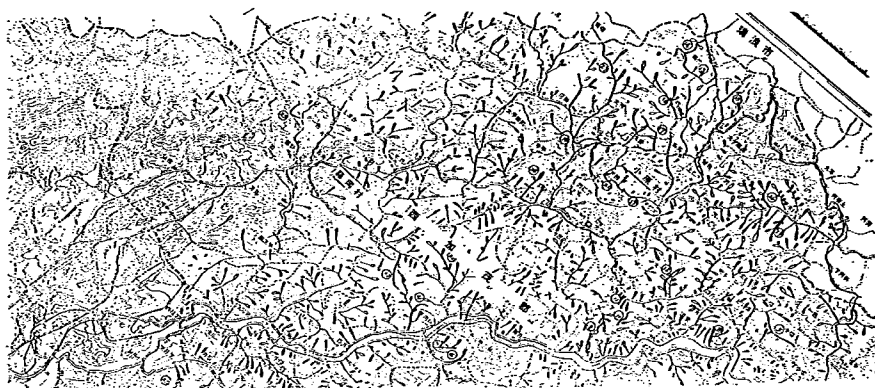
図-3 北三河の崩壊分布図
