# 扇状地における土砂害危険度調査の一手法

昭和52年 8 月

建設省土木研究所

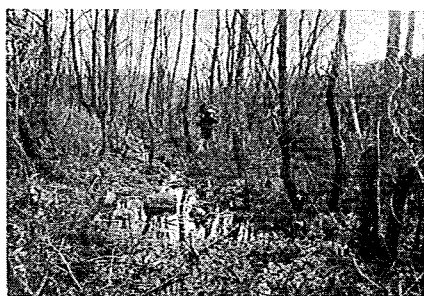
図-21 微地形低地は湿地であることがある。

特に微地形については、アゼ道に沿って調べると、よくわかる事がある。微地形的な低地は図-21のように湿地であることも多い。

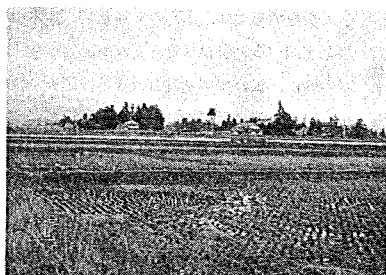
図-29 新しい家と古い家とは屋敷林の有無が一つの区別となる。

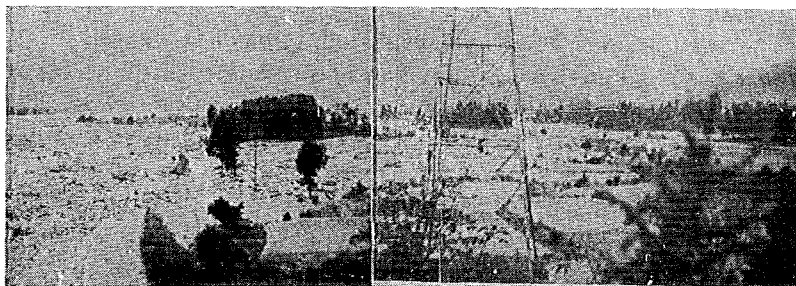
図-31 昭和34年災害状況(№15付近よりの氾濫状況)

馬畔地籍の右岸約80m、松原地籍で約30mが破堤、松原地籍では氾濫した濁流が水田20haに冠水、大出部落が浸水、自衛隊及び地元の水防団、数百人が出動し復旧に当たった。昭和34年災害は松川における戦後最大のものとされている。

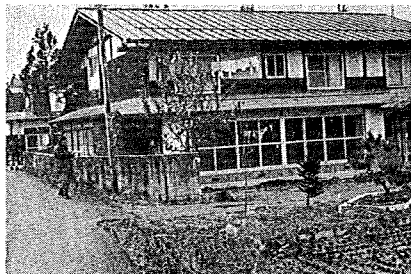
図-38 流水の流下してくる向きにコンクリートの壁をもうけている。

(1)大出部落は、洪水流路①、②が合流する場所に存在し、過去において、たびたび洪水流に見舞れることが、昭和20年以降の災害史や、現地の聞き込み調査によってあきらかとなった。図-38は大出部落に存在する家屋で、洪水流に面した方向に高さ1m程度のコンクリート壁をはりめぐらし、洪水流による災害を防止しようとしている家屋の構造を示したものである。表玄関も流れに対して反対の方向に設けられている。家主の話によれば、昭和34年の洪水による被害を受けた後にコンクリート壁を設けたということであり、昭和34年度の洪水流路①であったことを示している。

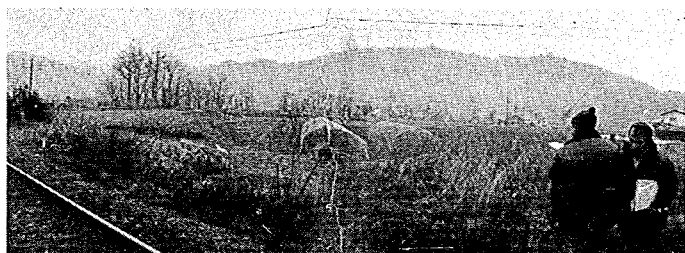
図-41 松川扇状地上の段差

- ① 図-41は、国鉄大糸線より、大出部落にのびる高さ1~2mの段差をみたものである。
- ② 図-42は、標高720m付近で、用水路として利用されている木流川に沿う、高さ2m程度の段差をまた、図-43は、標高740m付近で、やはり木流川に沿う、高さ1m程度の段差をみたものである。

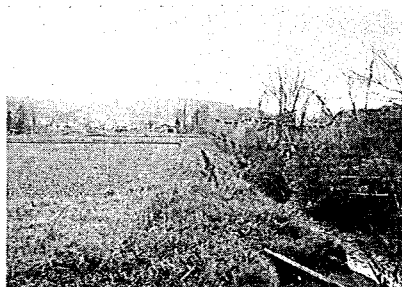
図-42 段差と用水路

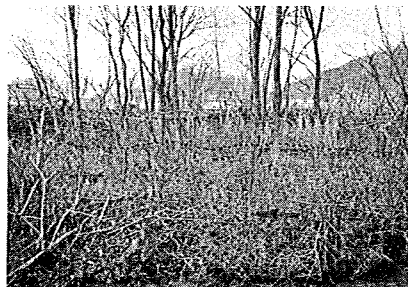
図-43 川に沿う段差

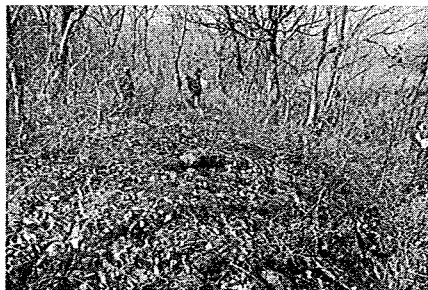
図-47 は、図-33 にも示したが、現流路より外側に空石積や蛇籠が洪水氾濫を防止するような形で存在している状況を示したものである。

現在は、直接流水に接していないが、これらの工作物は、過去において災害との闘いの中であったことを物語っている。

図-47 現流路からはずれたところに存在する石積堤

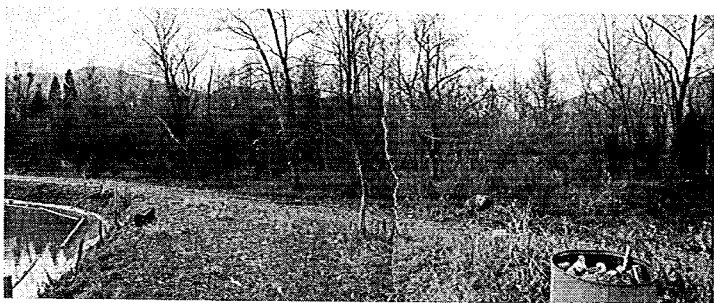
図-48 遊水池と自然林

図-48でみるように、遊水池の上流部は、自然林であり、遊水池より下流の扇面に、荒地、水田が存在する。遊水池より上流部の自然林内に図-49で示したような木流川と称する用水路があるほか、図-50で示すような湧水地や湿地帯となっている。

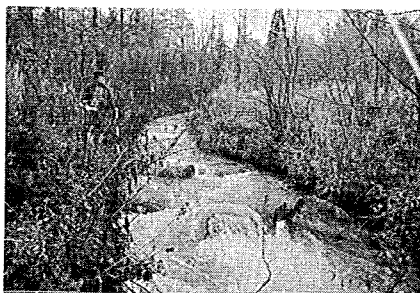
図-49 木流川は、氾濫流路と考えられる。

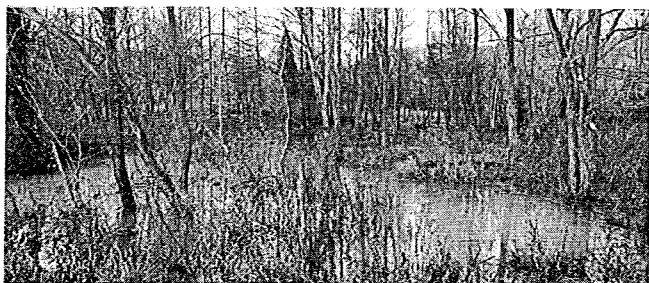
図-50 低地は湿地帯となっている

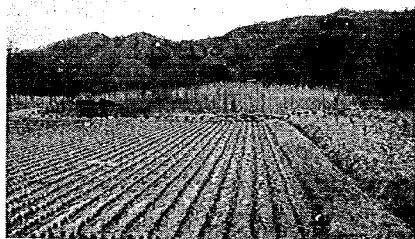
○図-51は、洪水氾濫区域内に存在する沼地を示したものである。沼地内は、カヤが繁る等荒地化されている。

図-51 湿地帯にはカヤが繁っている

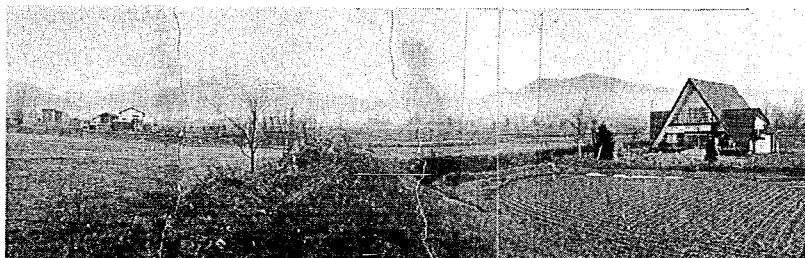
図-52は、洪水流に対して安全度の高い白馬高校より、松川を望んだものである。

図-52 微地形(高地)上に存在する白馬高校からみた扇面

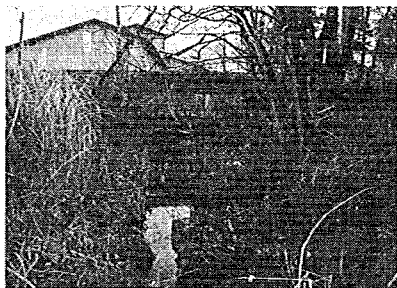
図-56 国鉄大糸線を通下する用水路

北分流からの氾濫流水は、用水路に沿って流下し図-56で示すように、国鉄大糸線を横断する大暗渠に流入し、森上部落の一部は、洪水の水筋に当る。

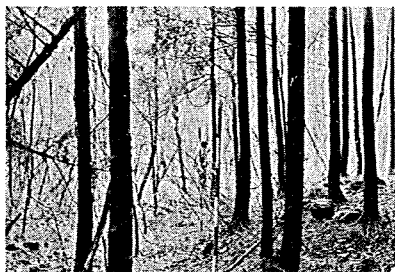
図-62 洪水流路が分散される付近より洪水流路の深さも浅くなるが段差40~50 cmをもつ流路を確認できる。(標高150 m)

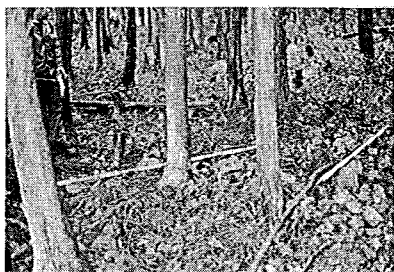
図-63 扇面に露出する礫が旧洪水流路を示してくれる。(標高130 m付近)

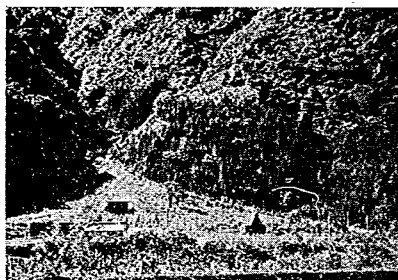
写真-1 扇面左側の白い部分は土砂の流出したところ、  
河川は常時は右端を流れている

たとえば岐阜県吉波郡上宝村福地に見かけられた例を示すと写真-1のように治山のダムができたところに別荘が建設されたが、下流流路が固定されていなかったた

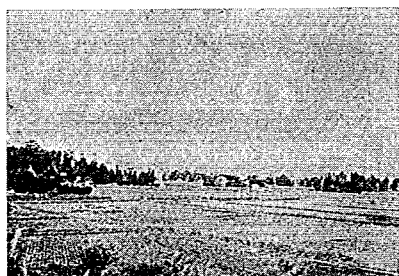
写真-4 新しい家と古い家とは屋敷林の有無が一つの区別となる

この扇面上では集落が散村形態をなしているので比較的各戸の特徴を外見から判断しやすい。たとえば旧家にはほとんどの場合垣戸(カイニュー)と呼ばれる屋敷林をもっている。家の周囲、特に常願寺川の扇頂方向に面したところは1m程度の石垣をきずきその内側に杉などの屋敷林を有している(写真-4)。図-17<sup>10)</sup>に家の建ち方と垣戸の様子を示した。この図のあたりでは扇頂が南東の方向にあたるため、その方向の対策がなされている様子がわかる。屋敷については、一般に旧家は家の造りが大きく、柱などが太い。そして、家の屋根の形が異なったり(この例は常願寺川の扇面ではあまりみられなかったが、富山県の利賀村や片貝川上流ではみうけられた)、のきのサン木に細工がしてある。家そのものは年代がたてば建てかえるので、家の新旧はかならずしも比較にならないが、一般的に家を建てかえる際に、材料は新しくしても形や従来の風習はもとの形をとる例が多いので、それらを参考に判断するとよい。なお、屋敷林に
