# がけ崩れ災害実態について

(昭和53年～57年)

(資 料 編)

建設省河川局砂防部傾斜地保全課  
建設省土木研究所急傾斜地崩壊研究室

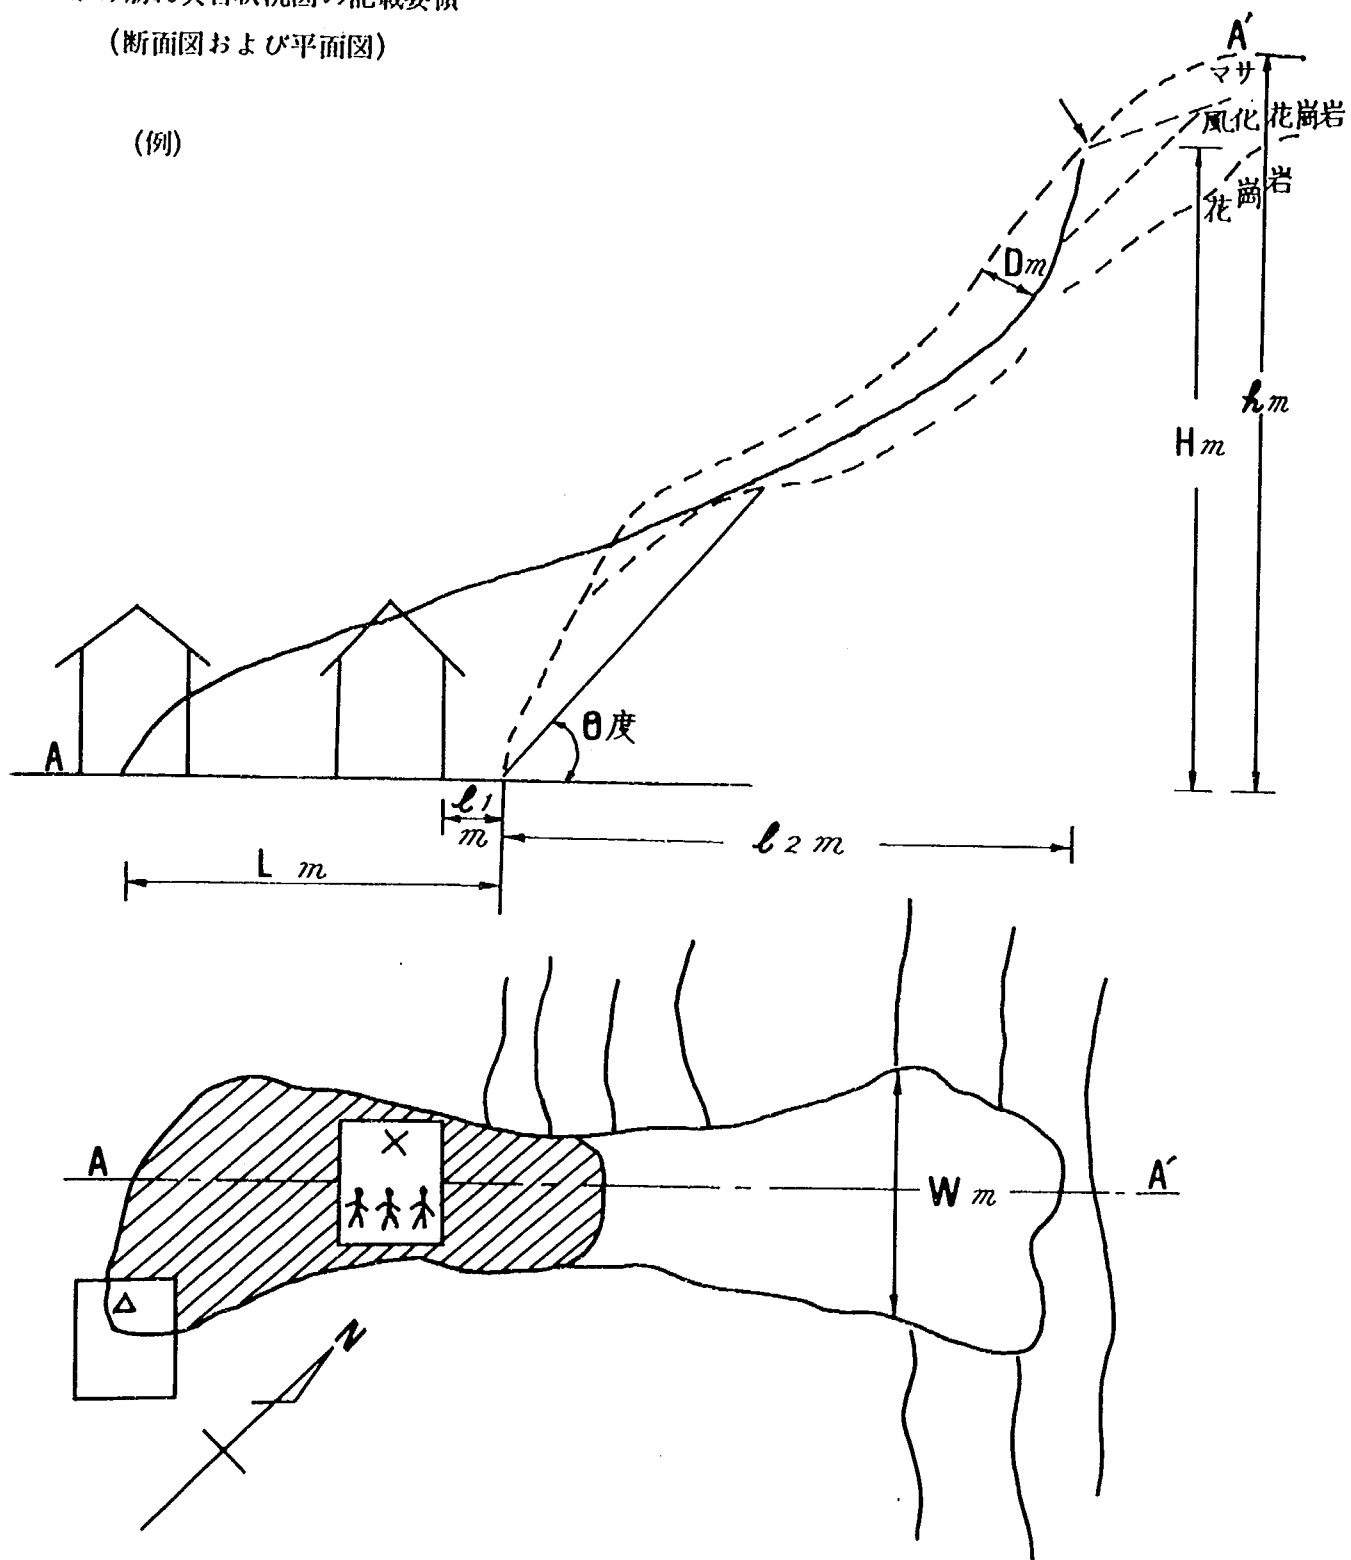
(断面図および平面図)

(例)

- (1) 縮尺は 1/100 又は 1/200 を原則とする。
- (2) 断面図の地形線は災害後を実線、災害前を点線で図示する。また地質を例にならって記載する。
- (3) 平面図は上記の断面に合わせて図示し、等高線は見取りでよいが概略の地形がわかるようにする。
- (4) 平面図において崩壊部は実線で、堆積部は実線にハッチを入れて図示する。
- (5) 断面図、平面図において記入すべき寸法は下記の通りとする。

H : 崩壊頭部の高さ (m)

h : 斜面の高さ (m)

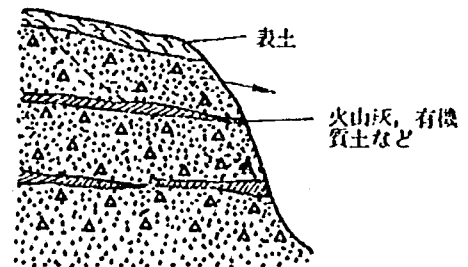
### 2 - (2) - b 不 連 続 面

### 崩積土中の不連続面ですべるもの

崩積土がその生成の過程において粒度が異なったり、火山灰をはさんだり、有機質土をはさんでおり、これを境界面としてすべるものである。

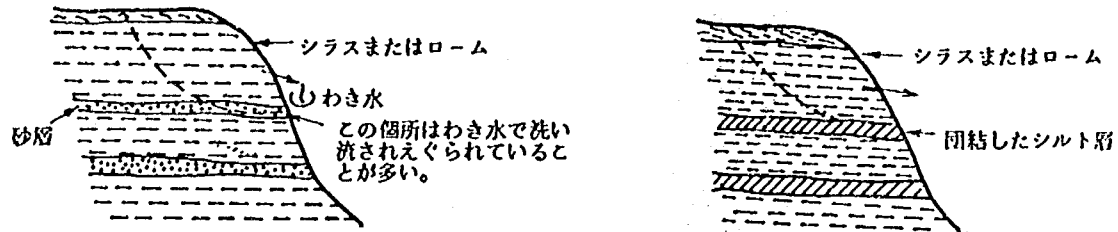
### 3 - (2) 火山碎屑物の滑落

#### シラス, ローム

シラス, ロームとも滑落は一般に全体が均質でなくて, 砂質のわき水, 透水層があるか, または, 団結したシルト層などの相対的な不透水層がある場合に見られる。

降雨により, 不透水層の上にあるシラスまたはローム中のパイピングや間ゲキ水圧が上昇してすべりを誘発する。

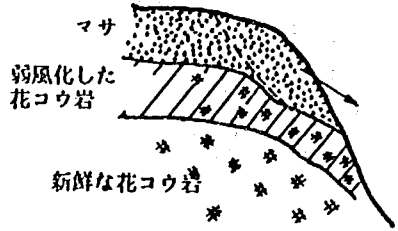
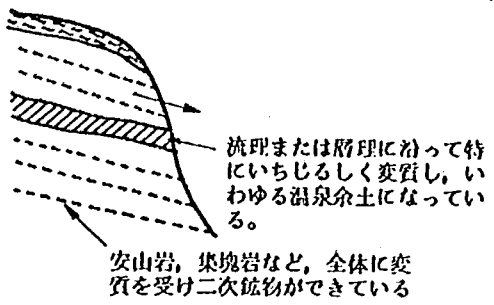
| 5 - (2) 強 風 化 岩 の 滑 落 | |
|---|---|
| <p>マサの滑落は、砂層化した強風化花コウ岩が弱風化した花コウ岩との境界面ですべるもので、その厚さは厚くて2 m以下である。</p> | <p>温泉変質地帯では熱水、熱気および温泉の作用によって、安山岩、集塊岩などが変質を受け全体に軟弱化しており、このうちでも特にある流理または層理に沿って粘土化（温泉余土）しているとこの層沿いに滑落する。</p> |

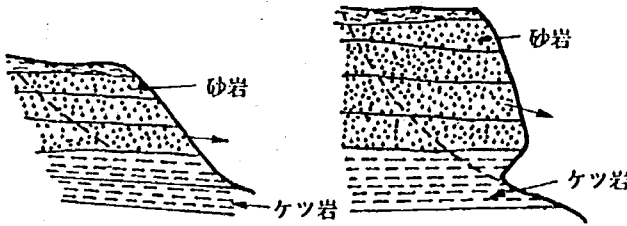
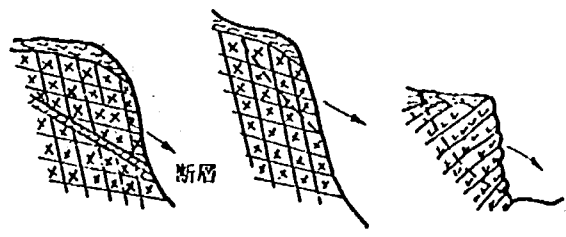
| 5 - (2) 強 風 化 岩 の 滑 落 | |
|---|---|
| <p>砂岩とケツ岩の組合わせなど、特に強度、透水性の異なる互層に多い。</p> | <p>断層、割れ目（節理、き裂）の方向性、密度状態がおもな要素で、これらの組合わせによって種々のスベリ面ができる。</p> |
