# 土 木 研 究 所 資 料

各種コンクリート断面補修工法の施工性、  
強度、耐久性に関する実験的検討

独 立 行 政 法 人 土 木 研 究 所  
技術推進本部構造物マネジメント技術チーム

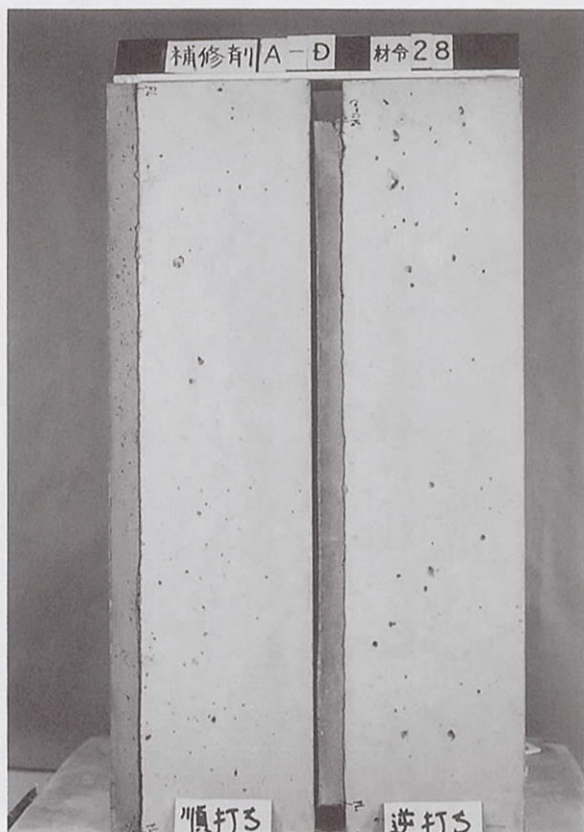
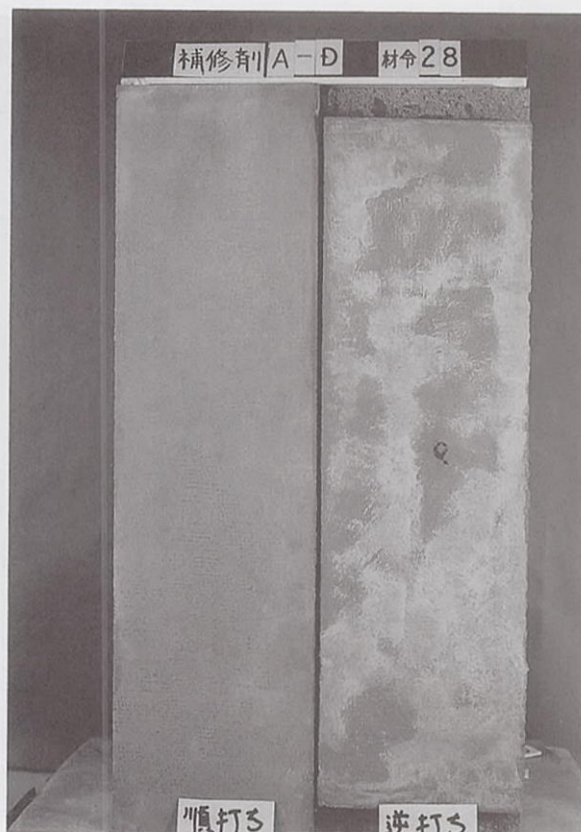
付属写真-1 吹付け-Mc-乾燥-(順打ち、逆打ち)  
Mcの写真中の表記はA

| 補修材 | 補修材の材齢 | 打設方向：逆打ち | 打設方向：順打ち |
|---|---|---|---|
| A<br>乾燥 | 7 日 | ・母材と補修材との施工面全体に隙間またはクラックが見られた。(隙間幅：両端部分で最大約 1.0mm) | ・母材と補修材との施工面全体に隙間またはクラックが見られた。(隙間幅：両端部分で最大約 1.6mm) |
| | 28 日 | ・補修材表面および側面にはクラックなし。<br>・施工面部分での隙間は最大で約 1.5mm の幅がある。 | ・補修材表面および側面にはクラックなし。<br>・施工面部分での隙間は最大で約 3.0mm の幅がある。 |

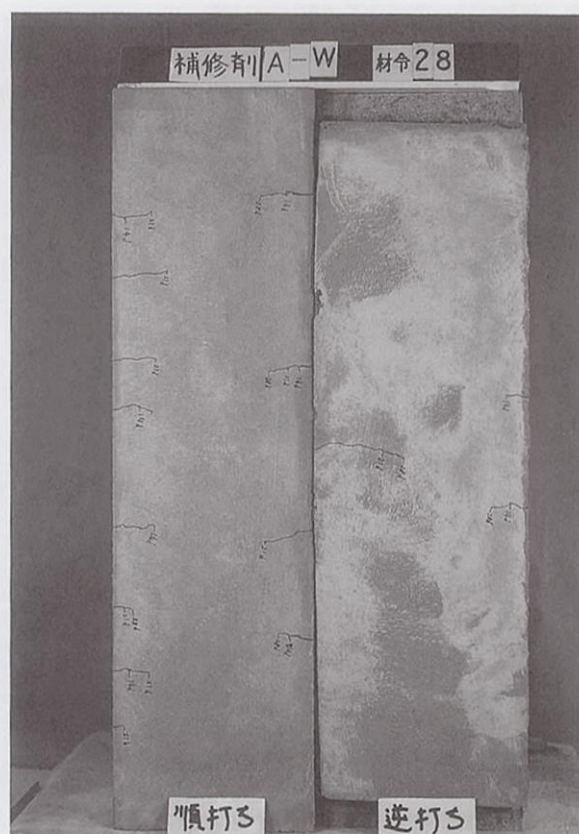
付属写真-2 吹付け-Mc-湿潤-(順打ち、逆打ち)  
Mcの写真中の表記はA

| 補修材 | 補修材の材齢 | 打設方向：逆打ち | 打設方向：順打ち |
|---|---|---|---|
| A<br>湿潤 | 7 日 | ・クラックおよび施工面での隙間等は見られない。 | ・母材と補修材との施工面にクラックが見られた。 |
| | 28 日 | ・21日以降、補修材表面で発生したクラック2本について進行が見られた。<br>・クラック W = 0.04~0.06mm。 | ・21日以降、補修材表面で発生したクラック4本について進行が見られた。<br>・クラック W = 0.04~0.06mm。 |

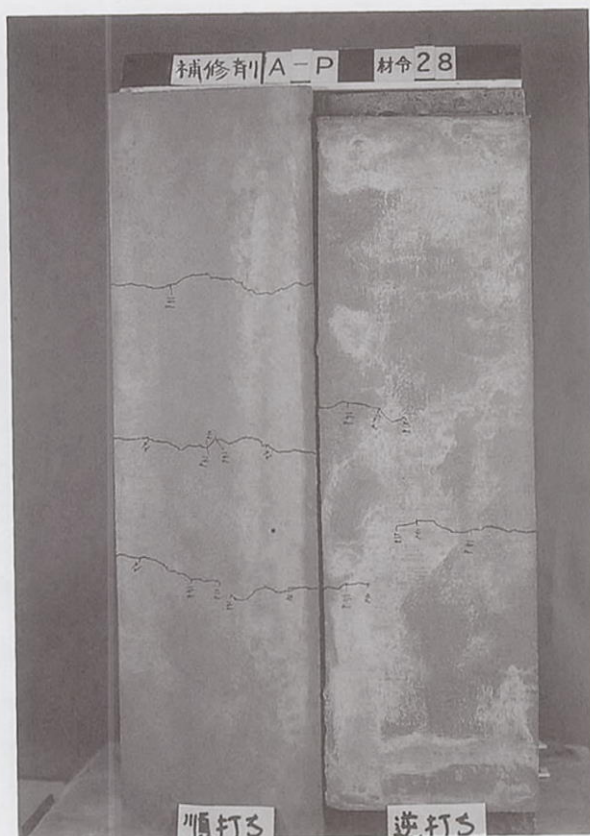
付属写真-3 吹付け-Mc-プライマー①-(順打ち、逆打ち)

| 補修材 | 補修材の材齢 | 打設方向：逆打ち | 打設方向：順打ち |
|---|---|---|---|
| A<br>プライマー | 7日 | ・母材と補修材との施工面にクラックが見られた。 | ・母材と補修材との施工面にクラックが見られた。<br>・補修材表面および側面に4本のクラックが見られた。 |

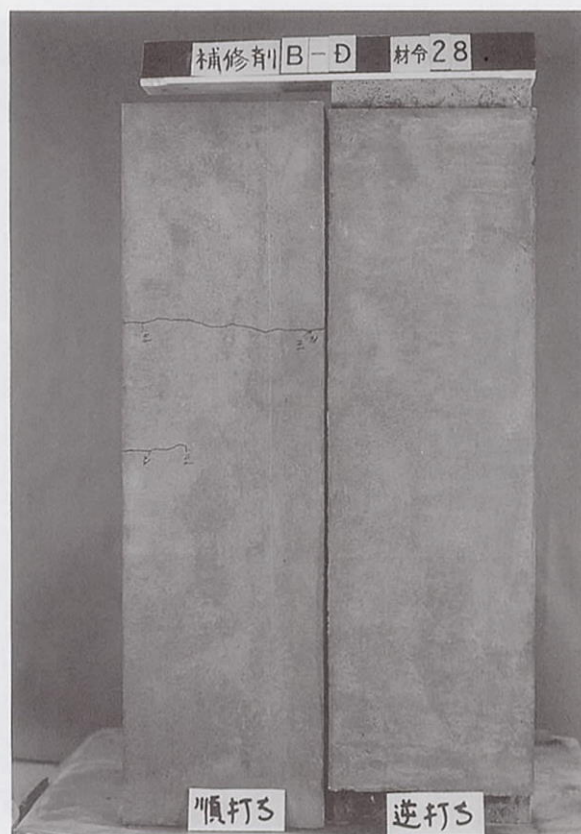
付属写真-4 吹付け-Ec-乾燥-(順打ち、逆打ち)

| 補修材 | 補修材の材齢 | 打設方向：逆打ち | 打設方向：順打ち |
|---|---|---|---|
| B<br>乾燥 | 7 日 | ・母材と補修材との施工面全体に隙間またはクラックが見られた。(隙間幅：両端部分で最大約 0.5mm) | ・母材と補修材との施工面全体に隙間またはクラックが見られた。(隙間幅：両端部分で最大約 0.5mm)<br>・補修材表面および側面に 2 本のクラックが見られた。 |

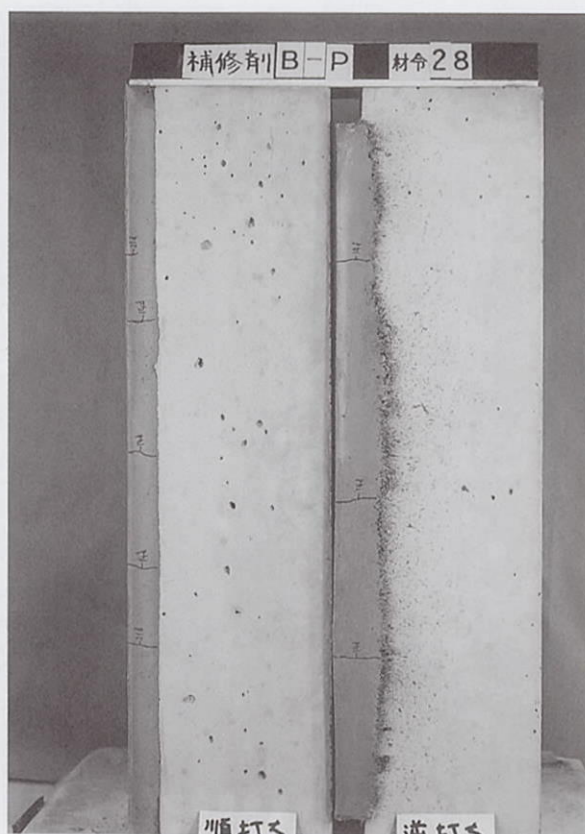
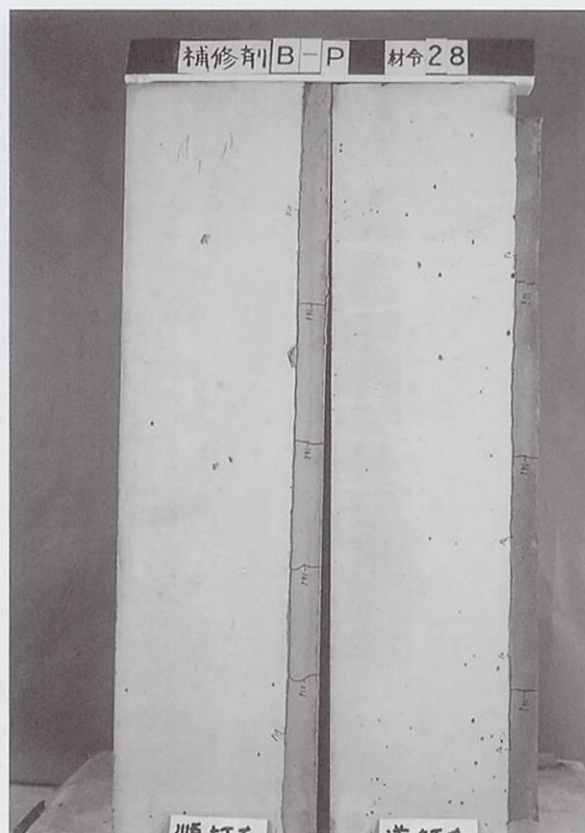
| 補修材 | 補修材の材齢 | 打設方向：逆打ち | 打設方向：順打ち |
|---|---|---|---|
| B<br>プライマー | 7 日 | ・クラックおよび施工面での隙間等は見られない。 | ・母材と補修材との施工面（片側）に隙間またはクラックが見られた。<br>・補修材表面および側面に 3 本のクラックが見られた。 |

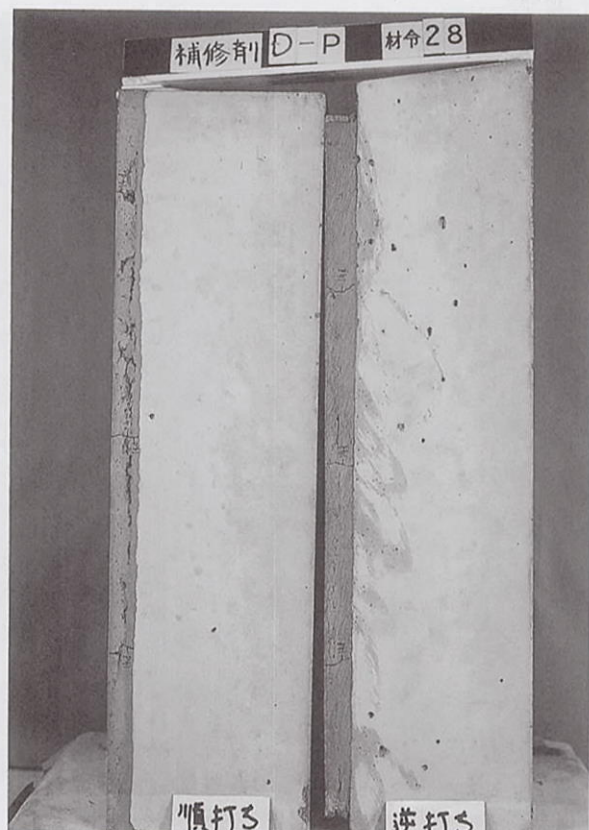
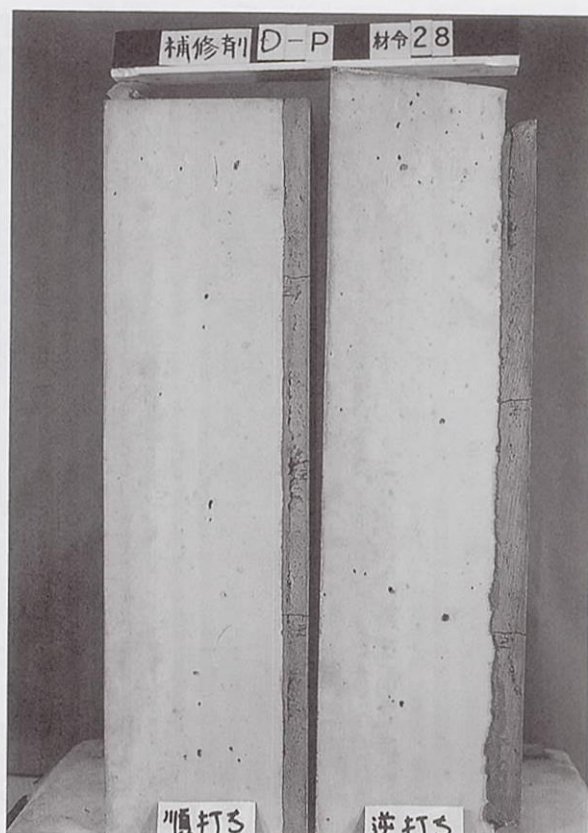
付属写真－6 吹付け－Ec－プライマー①－（順打ち、逆打ち）

Ecの写真中の表記はB

| 補修材 | 補修材の材齢 | 打設方向: 逆打ち | 打設方向: 順打ち |
| D<br>プライマー | 7日 | ・クラックおよび施工面での隙間等は見られない。 | ・クラックおよび施工面での隙間等は見られない。 |
| | 28日 | ・材齢21日以降、補修材表面で発生したクラック1本について進行が見られた。<br>・クラック W = 0.04~0.08mm | ・材齢21日以降、補修材表面で発生したクラック3本について進行が見られた。<br>・クラック W = 0.04~0.06mm |

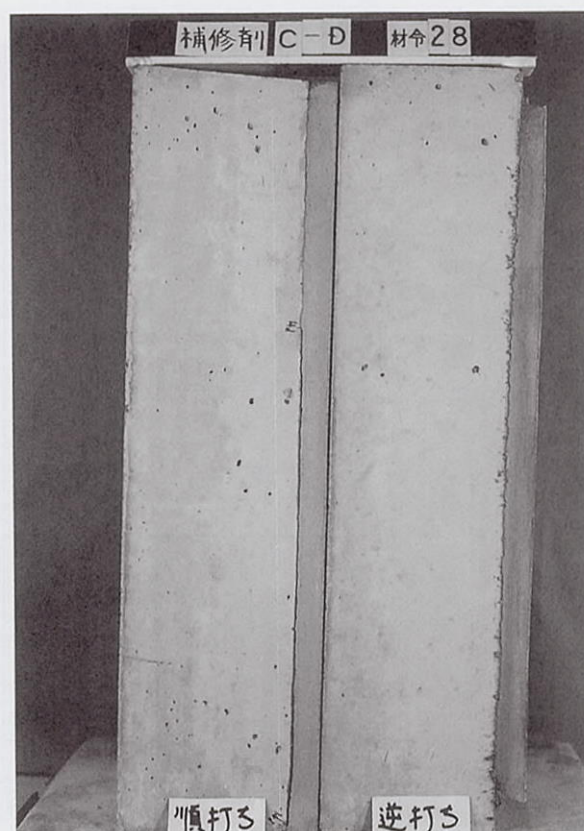
付属写真-7 コテ塗り-Ec-プライマー①-(順打ち、逆打ち)  
Ecの写真中の表記はD

| 補修材 | 補修材の材齢 | 打設方向：逆打ち | 打設方向：順打ち |
| C<br>乾燥 | 7日 | ・クラックおよび施工面での隙間等は見られない。 | ・クラックおよび施工面での隙間等は見られない。 |

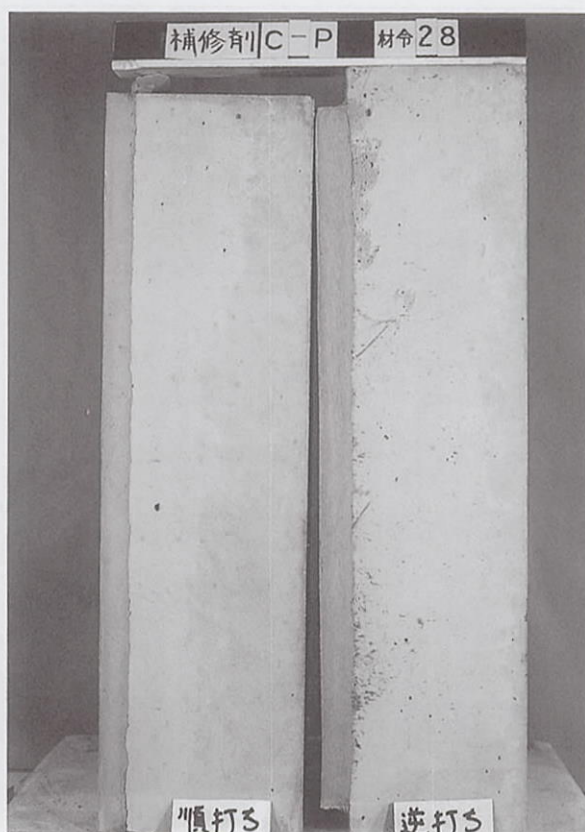
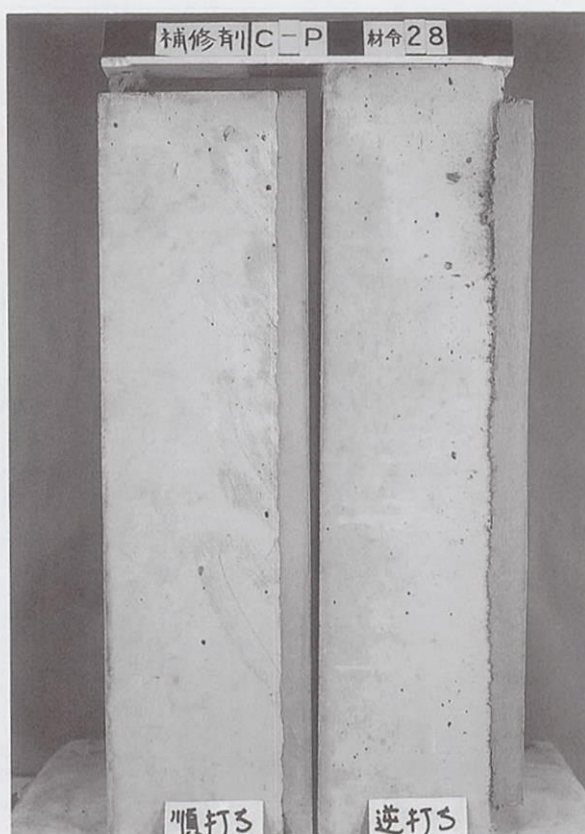
付属写真－9 吹付け－Epa－湿潤－（順打ち、逆打ち）  
Epaの写真中の表記はC

| 補修材 | 補修材の材齢 | 打設方向：逆打ち | 打設方向：順打ち |
| C<br>プライマー | 7日 | ・クラックおよび施工面での隙間等は見られない。 | ・クラックおよび施工面での隙間等は見られない。 |
| | 28日 | ・クラックおよび施工面での隙間等は見られない。 | ・クラックおよび施工面での隙間等は見られない。 |

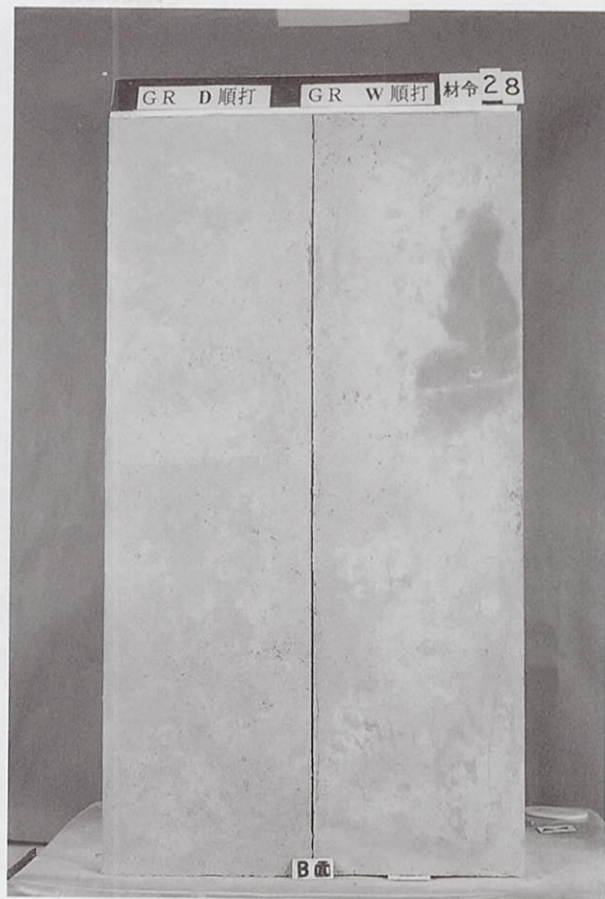
付属写真-12 コテ塗り-Rc-プライマー③-順打ち  
Rcの写真中の表記はGS

| 補修材<br>の材齢 | 補修材種類 | |
| | GR 乾燥 順打ち | GR 湿潤 順打ち |
| 28 日 | ・21 日以降、クラックおよび施工面での隙間等は見られない。 | ・21 日以降、クラックおよび施工面での隙間等は見られない。 |

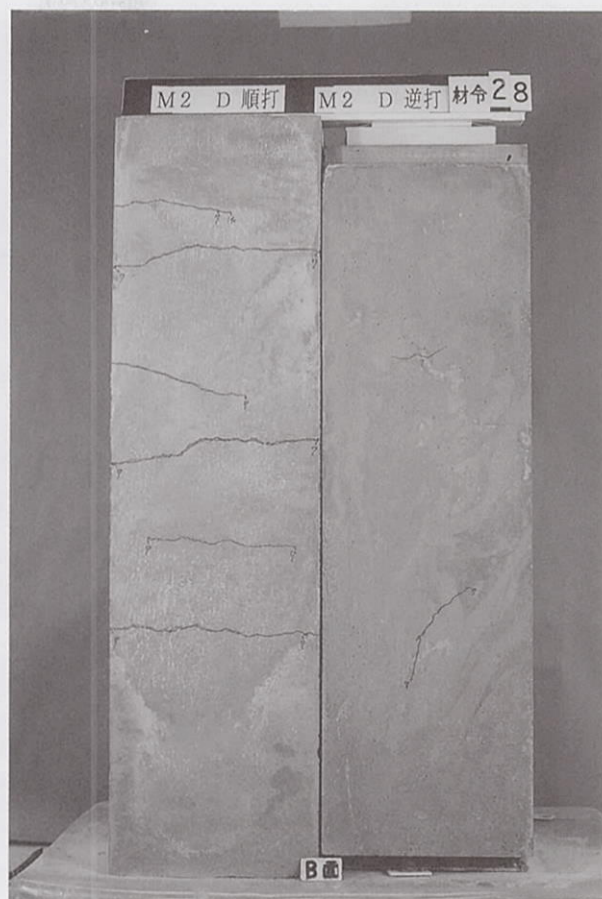
付属写真-16 コテ塗り-Tpa-プライマー②-順打ち  
Tpaの写真中の表記はTA

| 補修材<br>の材齢 | 補修材種類 | |
| | M2 乾燥 順打ち | M2 乾燥 逆打ち |
| 28 日 | <ul style="list-style-type: none"> <li>・21日以降、変化なし。</li> </ul> | <ul style="list-style-type: none"> <li>・14日以降、変化なし。</li> </ul> |

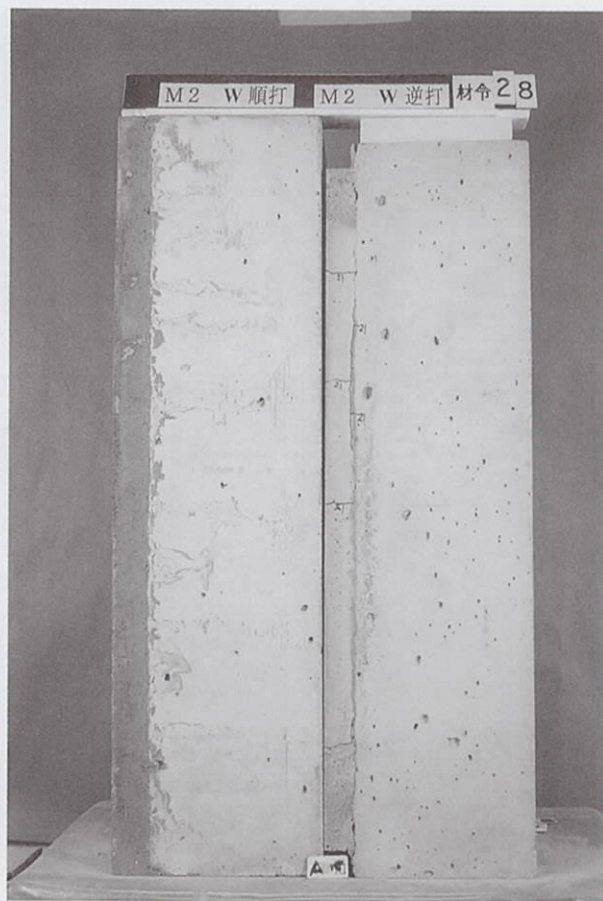
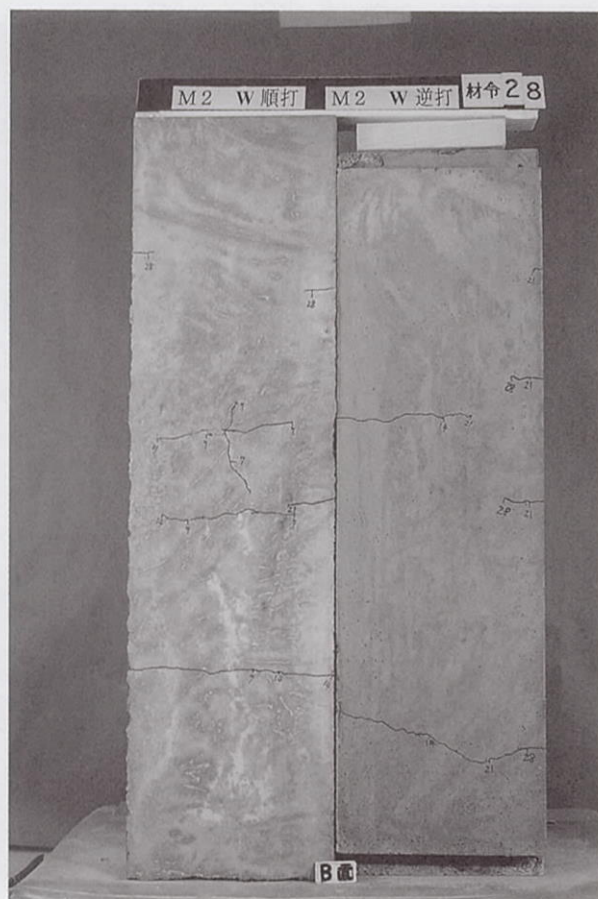
付属写真-17 注入-GMc-乾燥-(順打ち、逆打ち)  
GMcの写真中の表記はM2

| 補修材<br>の材齢 | 補修材種類 | |
| | M2 湿潤 順打ち | M2 湿潤 逆打ち |
| 28 日 | ・21日以降、新たに表面に2本のクラックが見られた。<br>・表面クラック W = 最大約 0.2mm | ・21日以降、補修材表面で発生したクラック3本について進行が見られた。また、新たに側面に1本のクラックが見られた。<br>・表面クラック W = 最大約 0.04mm |

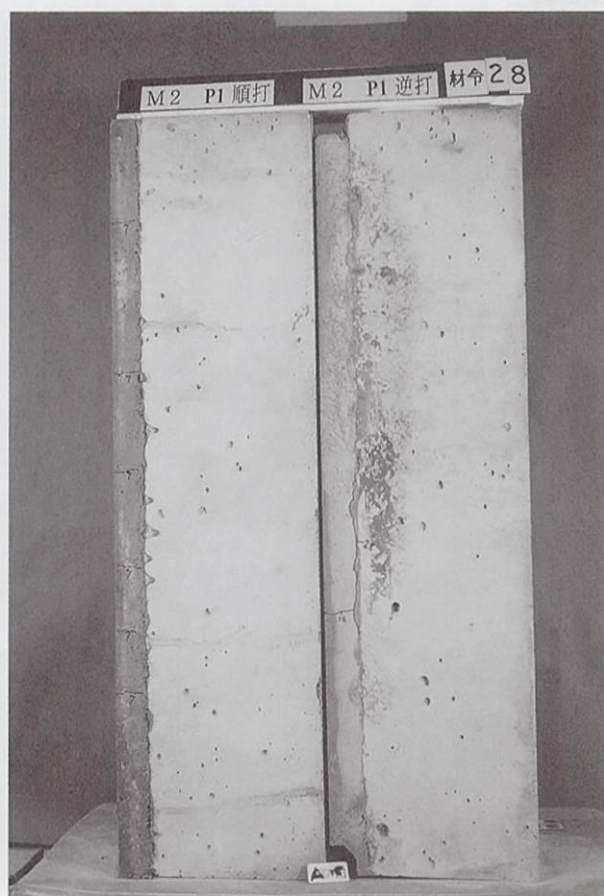
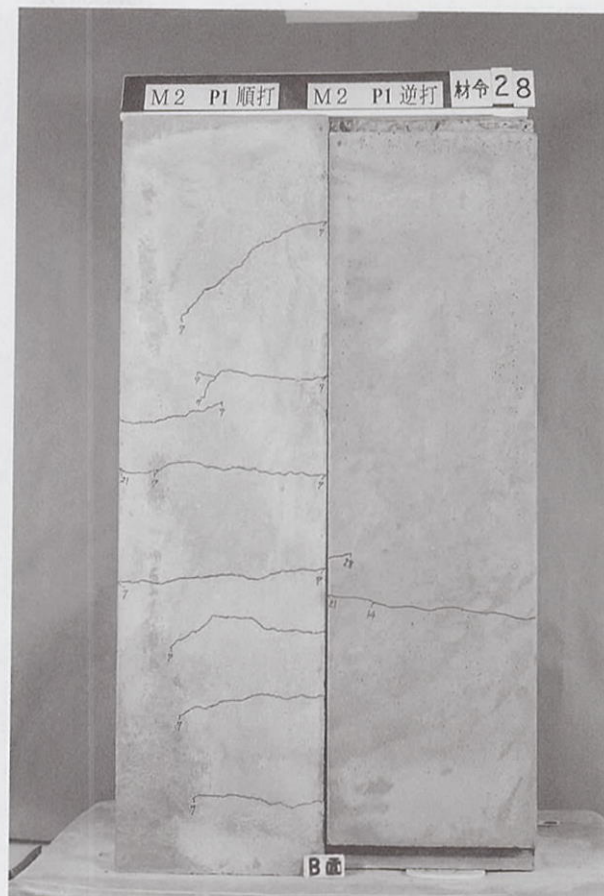
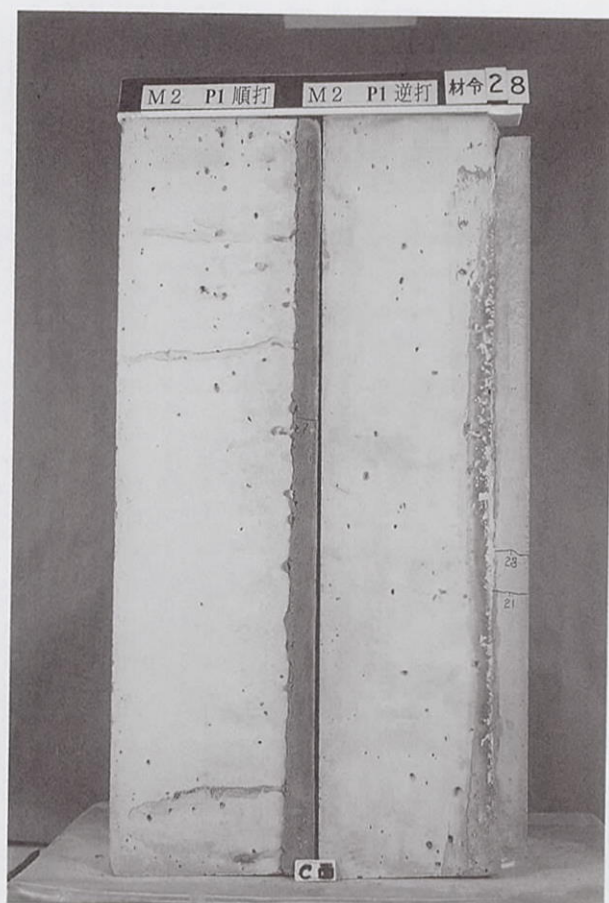
付属写真-18 注入-GMc-湿潤-(順打ち、逆打ち)  
GMcの写真中の表記はM2

| 補修材<br>の材齢 | 補修材種類 | |
| | M2 P1 順打ち | M2 P1 逆打ち |

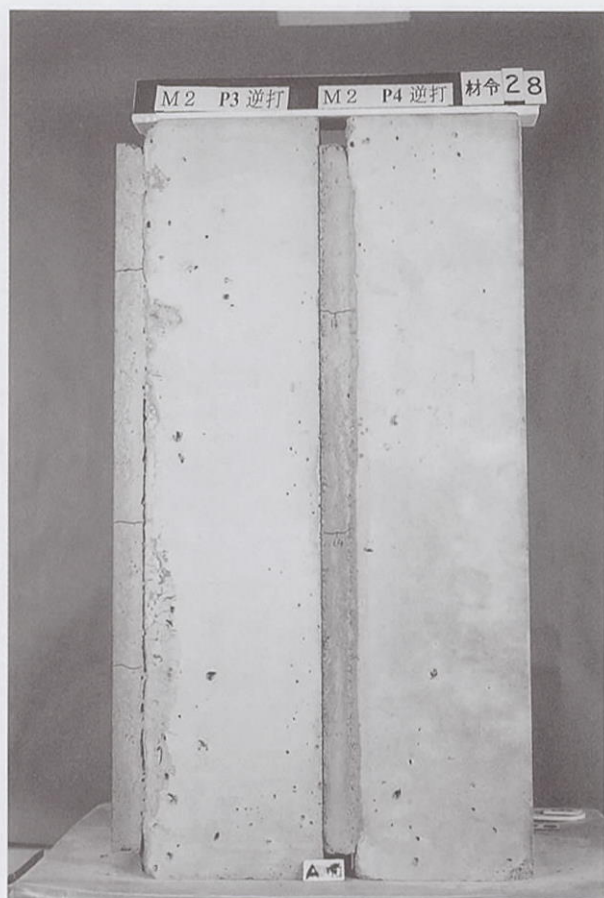
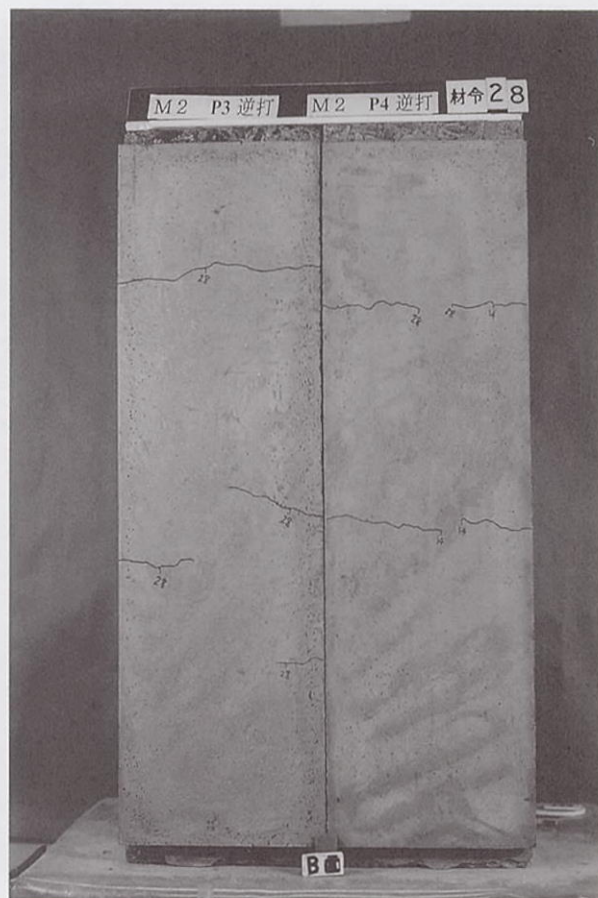
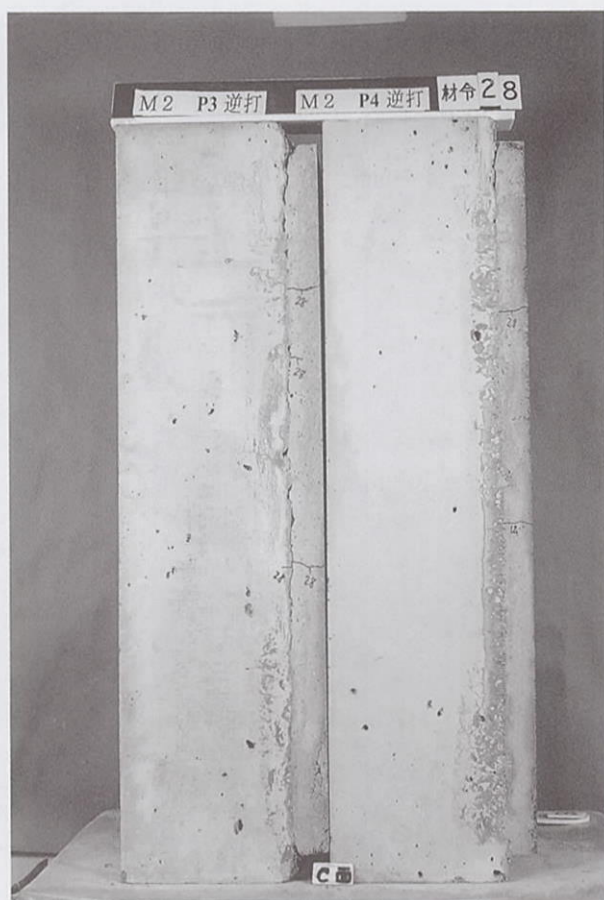
付属写真-19 注入-GMc-プライマー①-(順打ち、逆打ち)  
GMcの写真中の表記はM2

| 補修材<br>の材齢 | 補修材種類 | |
|---|---|---|
| 28 日 | <ul style="list-style-type: none"> <li>・21日以降、変化無し。</li> <li>・表面クラック W=最大約 0.4mm</li> </ul> | <ul style="list-style-type: none"> <li>・21日以降、新たに補修材表面に1本、側面に1本のクラックが見られた。</li> <li>・補修材と施工面との接着面に隙間が見られた。</li> <li>・表面クラック W=最大約 0.2mm</li> </ul> |

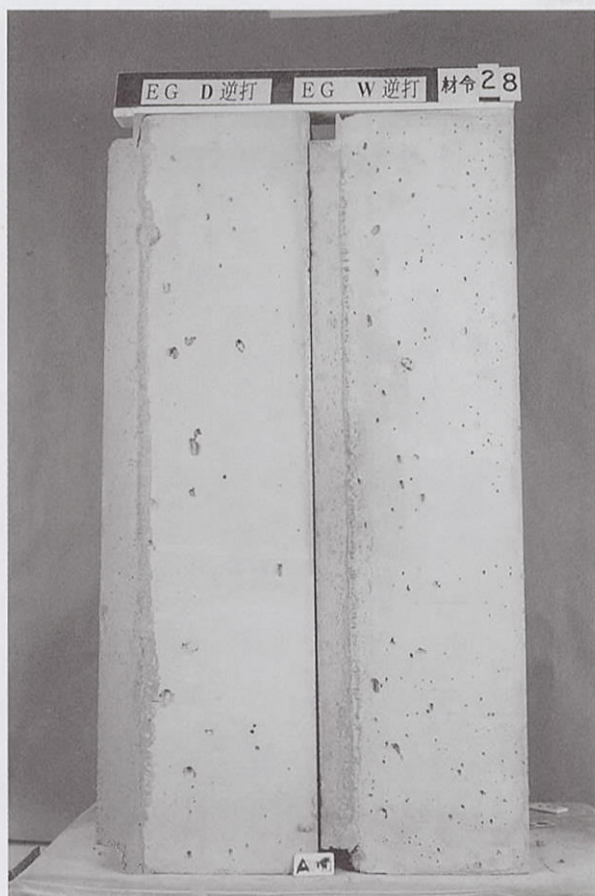
付属写真-20 注入-GMc-(プライマー③、④)-逆打ち  
GMcの写真中の表記はM2  
プライマー④は酢酸ビニル系

| 補修材<br>の材齢 | 補修材種類 | |
|---|---|---|
| 28日 | <ul style="list-style-type: none"> <li>・補修材表面に4本、側面に5本のクラックが見られた。</li> <li>・補修材と施工面との接着面に隙間が見られた。</li> <li>・表面クラック W=最大約 0.04mm</li> </ul> | <ul style="list-style-type: none"> <li>・21日以降、表面で発生したクラック1本について進行が見られた。また、新たに補修材表面に1本、側面に1本のクラックが見られた。</li> <li>・表面クラック W=最大約 0.2mm</li> </ul> |

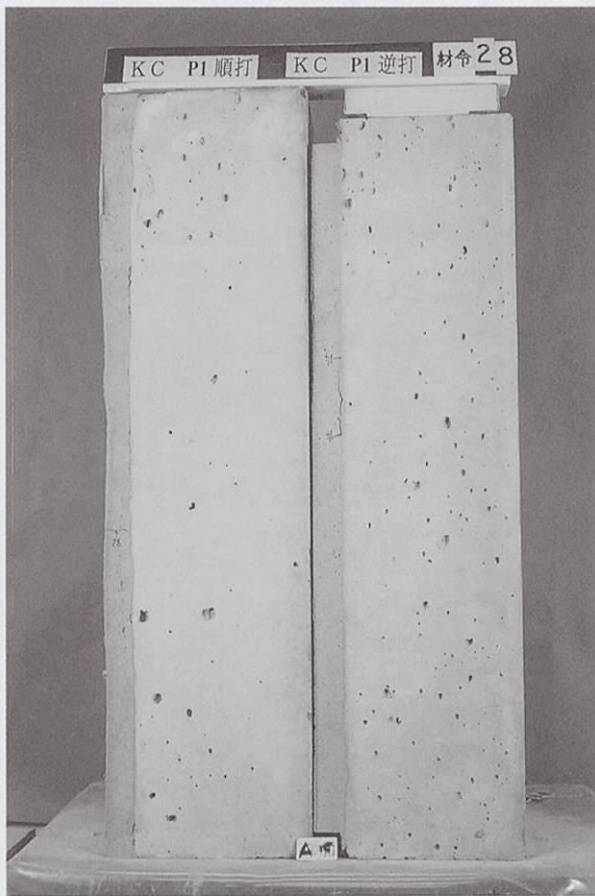
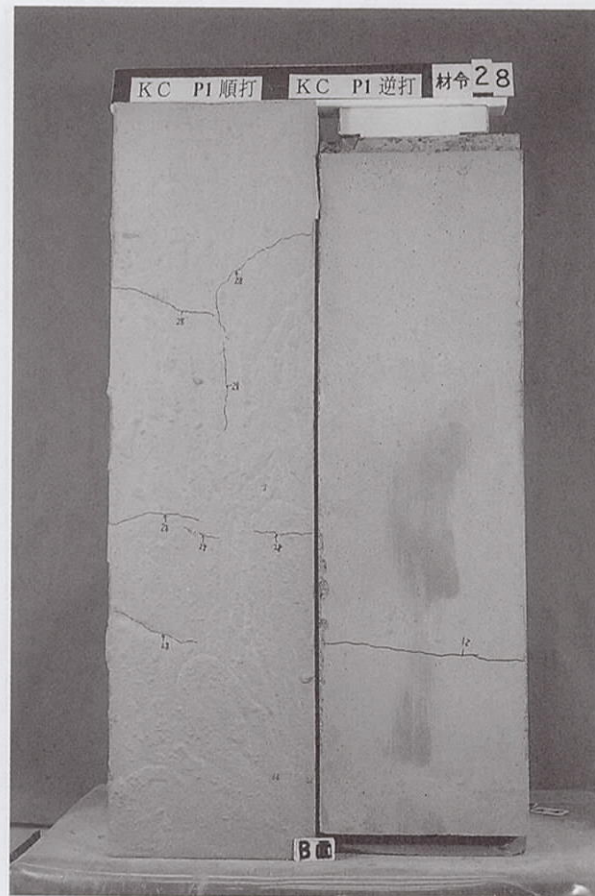
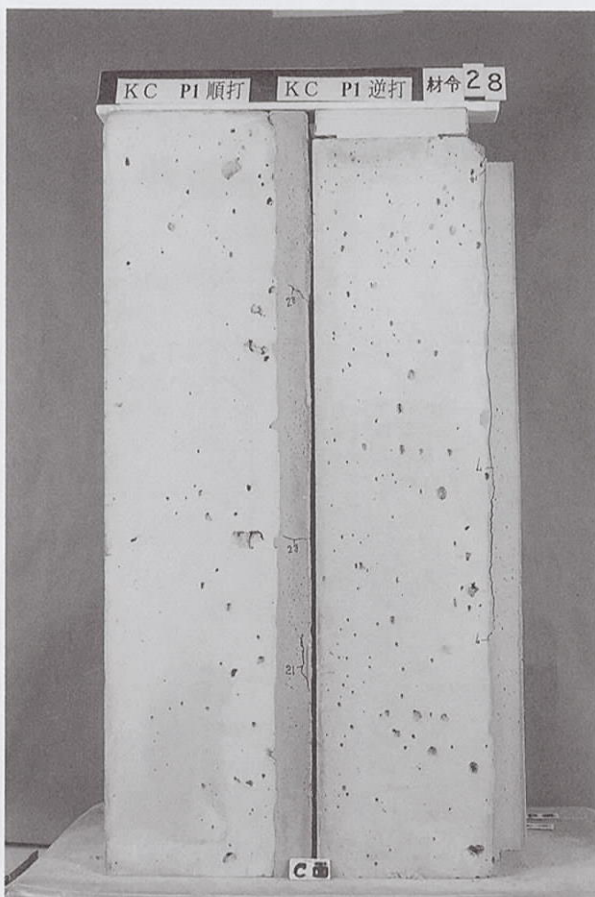
付属写真-25 注入-GKpa-(乾燥、湿潤)-逆打ち  
GKpaの写真中の表記はKC

| 補修材<br>の材齢 | 補修材種類 | |
|---|---|---|
| 28 日 | <ul style="list-style-type: none"> <li>・補修材表面のクラックの進行は見られず、また新たなクラックも無かった。</li> <li>・表面クラック W=約 0.6mm</li> </ul> | <ul style="list-style-type: none"> <li>・21日以降、クラックおよび施工面での隙間等は見られない。</li> </ul> |
