AI を活用した道路橋メンテナンスの効率化
に関する共同研究報告書 (I - 1)
－橋梁診断支援 AI システムの開発－

令和 5 年 10 月

AI を活用した道路橋メンテナンスの効率化に関する共同研究

診断 AI 開発グループ

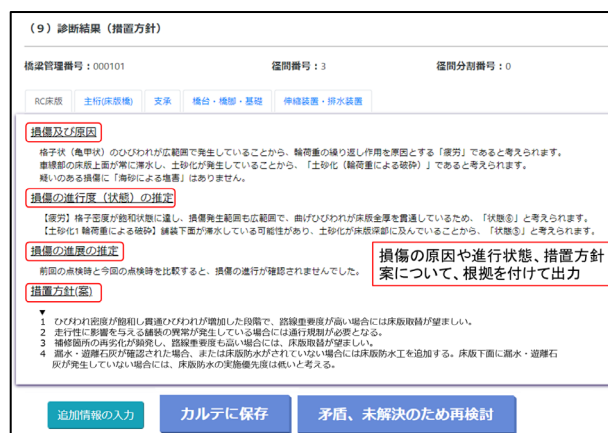
図 1-3-1 診断結果出力画面の例

診断 AI 開発グループでは、メンテナンスサイクルをより実効性のあるものとするため、特に技術力を要する診断の信頼性を向上させることを目的として、共同研究参加者及び招へい 研究員が有する診断における知識や思考方法を基にした AI を活用した橋梁診断支援 AI システム（以下、「診断 AI システム」という。）の開発に取り組んだり。診断 AI システムとは、橋梁の台帳情報や点検情報等を入力することで、対象となる橋梁の診断結果とその理由及び措置方針を提示するシステムである（写真 1-3-1、図 1-3-1）。

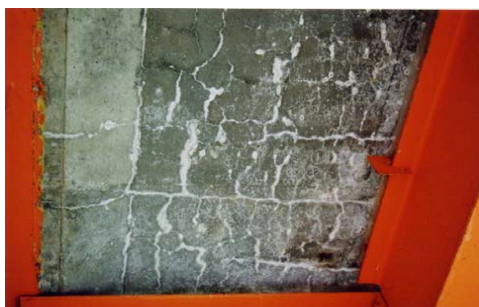
図 3-2-2 RC 床版の疲労の事例

疲労は、輪荷重の繰り返し作用が原因で生じ、床版下面側からひび割れが発生し進展することで最終的には抜け落ちに至る損傷である。図 3-2-2 に RC 床版の疲労による損傷を例示する。措置としては、床版の剛性回復が基本となる。床版張出し部は、輪荷重による作用の影響が小さいことから疲労損傷は生じにくい。

1) 床版下面の格子状のひび割れ

2) 床版コンクリートの抜け落ち

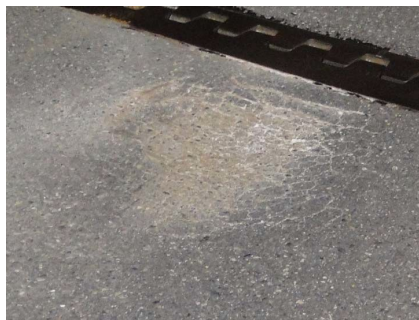
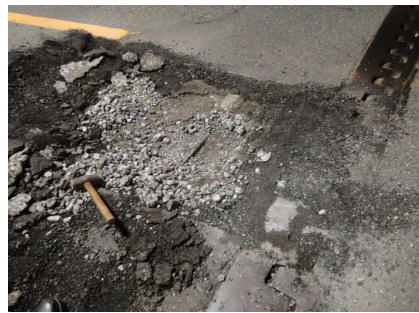
図 3-2-3 RC 床版の土砂化の事例

土砂化は、床版への水や塩分の浸入が主な原因で生じると考えられており、床版上面側からコンクリートの土砂化（砂利化）が進行し、最終的には抜け落ちに至る損傷である。措置としては、コンクリートの土砂化が軽微な段階では、床版上面からの水や塩分等の浸入の防止、土砂化が進行した段階では、床版上面からの水や塩分等の浸入の防止に加えて床版の剛性回復が基本となる。土砂化の進行には、輪荷重、凍害、凍結防止剤による塩害、ASR が影響を及ぼす場合があり、複合的に進行する場合もあると考えられる。ただし、措置方法としては、上述のように基本的に床版上面からの水や塩分等の浸入を防止することとなることや、現時点で複合的な損傷の扱いを明確に示すことは困難なことから、表 3-2-1 に示すように土砂化の損傷の中に、輪荷重、凍害、凍結防止剤による塩害、ASR に細分類し、土砂化（輪荷重）、土砂化（凍害）、土砂化（凍結防止剤による塩害）、土砂化（ASR）として示すこととした。図 3-2-3 に RC 床版の土砂化による損傷を例示する。

1) 舗装のひび割れ

2) 床版コンクリート上面の土砂化

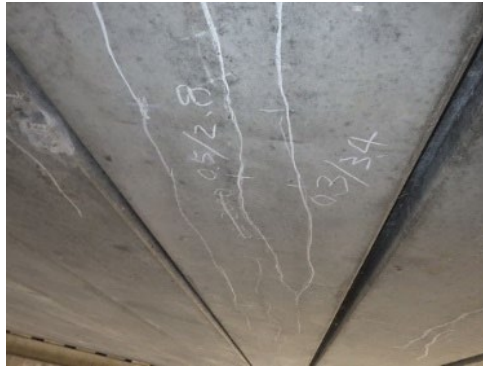
ASR は、アルカリ骨材反応性鉱物を含有する骨材（反応性骨材）がコンクリート中の高いアルカリ性を示す水溶液と反応して膨張することによって、コンクリートがひび割れ、さらには水や塩化物イオン等の劣化因子が浸透し鋼材腐食または破断といった変状が生じる現象である。アルカリ骨材反応性を有する鉱物は、一般にガラス質、シリカ鉱物、石英である。このような鉱物を含有する反応性骨材は全国幅広い地域に分布している。1980 年頃に ASR が顕在化したため、1986 年に JISA5308-1986「レディーミクストコンクリート」アルカリ骨材反応に関する骨材の試験方法および判定基準、ならびにアルカリ骨材反応抑制対策の方法が規定された。基本的に ASR は、アルカリ骨材反応性鉱物が含まれるコンクリート中に水が供給されて生じるため、水の浸入の抑制が措置の基本となる。その上で、ASR により発生したひび割れが耐久性上有害となる場合にはひび割れに対する措置が必要となる。図 3-3-4 に ASR による変状例を示す。

図 3-3-4 ASR による変状例 (PC 鋼材または鉄筋に沿ったひび割れ)

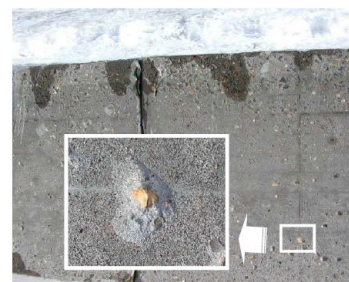
図 3-3-5 凍害による変状例

凍害は、コンクリート内の水分が凍結する際に生じる圧力が、外気温の上昇による融解と外気温の低下による凍結を繰り返す度に作用し、コンクリート表層に微細ひび割れ、スケーリング、ポップアウトが生じる現象である。この圧力は、コンクリート内の水分が凍結時に 9 %程度体積膨張することによって発生する膨張圧と、凍結によってコンクリート内部のアルカリ濃度が上昇し濃度勾配が生じて発生する浸透圧の 2 つの複合作用であると考えられている。コンクリート中へ水が浸入し、温度変化によって凍結融解が生じることで凍害は発生するため、水の浸入抑制などの措置が基本となる。なお、スケーリングはコンクリート表層が薄片状に剝離剥落する変状であり、ポップアウトは骨材部分のコンクリート表面が円錐状に剝離する変状である。ここでは、凍結融解を繰り返す状況から鉄筋露出に至る一連の損傷過程を想定した。図 3-3-5 に凍害による変状を示す。

1) 微細ひび割れ

2) スケーリング

3) ポップアウト

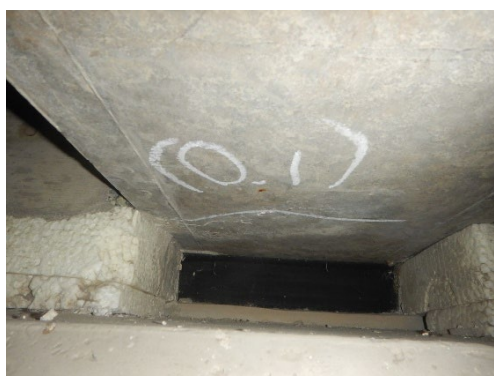
図 3-3-7 連結桁の変状例

連結桁は、プレテンション桁を単純桁として架設し、中間支点上で場所打ちコンクリートを用いて RC 構造で連結することにより、連続桁とする構造形式である。連結桁では、コンクリートの硬化後、クリープ、乾燥収縮による桁の上向き方向の変形が連結部において拘束されることによって桁下面にひび割れが生じることがある。図3-3-7に変状を示す。竣工後、数年程度でクリープが終了した以降はひび割れが進展しない。生じたひび割れに水や塩分が浸入し、耐久性上有害となる場合には、必ずしもひび割れ注入に限定されないものの、内部鋼材の腐食が生じないような措置が必要となる。なお、図3-3-7に示す事例はプレテンT桁の事例であり、実状としては床版橋でこのようなひび割れが生じる事例は少ない。

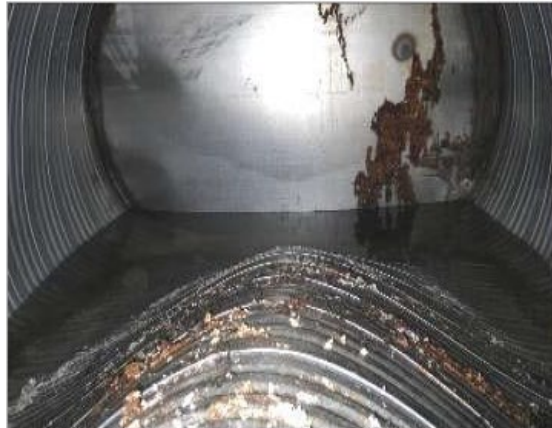
図 3-3-8 ポステン中空床版橋の滞水による変状の例²⁾

中空断面の床版橋では、橋面から供給される水や塩分が内空部分に浸透し滞水し、滞水した部分から鋼材腐食、コンクリートのひび割れさらには鋼材の破断に至る場合がある。先述のとおり、RC 中空床版橋およびポステン中空床版橋は金属製型枠が断面内にあるため、滞水する過程で、型枠の腐食が生じる可能性がある。そのため、RC 中空床版橋およびポステン中空床版橋はプレテン中空床版橋と区分した。中空床版はボイド下面の低勾配側に水抜き孔を設けることが一般的である。しかし、水抜き孔が設けられていない場合や水抜き穴に閉塞・変形等が生じている場合、滞水が生じ構造物の耐久性に影響を与える。点検時には水抜き孔に異常がないことを確認するとともにボイド内部の状態を把握することも求められる。表 3-3-4 に細分類を示す。また、図 3-3-8 に中空床版橋において滞水が生じた例を示す。

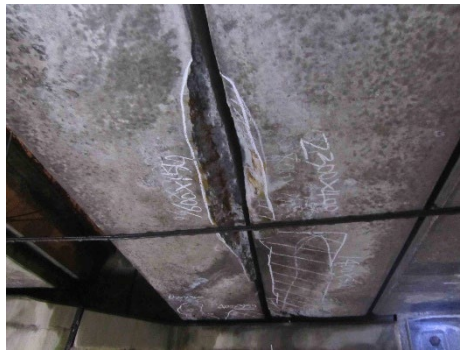
図3-3-11 防水・排水工不良による変状例

また、防水・排水工不良により、橋面からの漏水、滞水が生じ遊離石灰などの変状及び鉄筋の腐食やコンクリートの剥落など変状が生じる場合がある。図3-3-11 に変状例を示す。

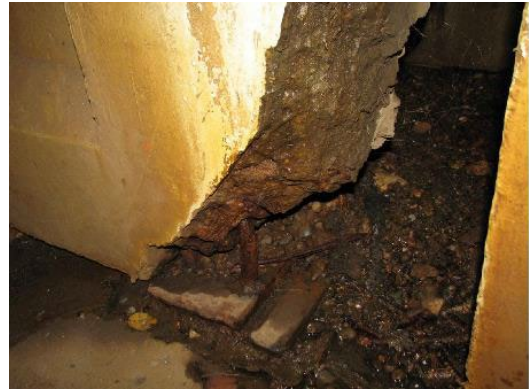
2) 凍結防止剤による変状

図 3-4-3 塩害事例

初期内在塩による塩害は、塩分を含んだ混和剤または海砂の使用によって建設当初からコンクリート中に多量の塩分が含まれていることによって生じる塩害である。主桁が工場製作の場合、初期内在塩による塩害が生じる可能性は限りなく低い。ただし、現地で主桁を作製するケースもある。この場合、初期内在塩を含むコンクリートが用いられる可能性があることから主桁の初期内在塩による塩害は生じる場合がある。また、間詰部は現場練りのコンクリートを用いるため、初期内在塩を含んだコンクリートを用いている可能性がある。そのため、初期内在塩による塩害は、一般部と間詰部の2つに分類した。この損傷は、「コンクリート中の塩分総量規制」（1986年）以前に生じる場合がある。措置としては鋼材腐食の進行抑制が基本となる。各損傷の例を図3-4-3に示す。

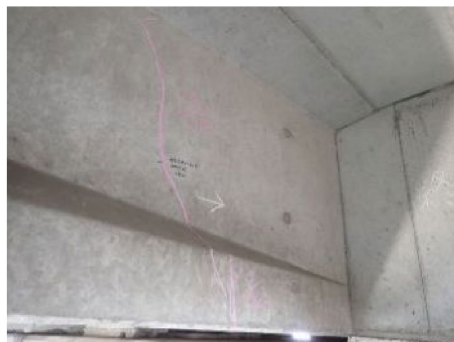
図 3-4-4 連結桁の変状例

3.3.2(6)と同様である。図 3-4-4 に変状例を示す。

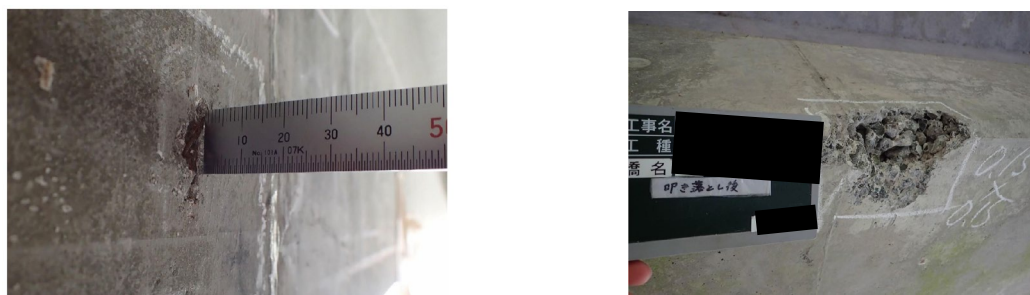
1) かぶり不足

2) 充填不足

図3-4-5 製作・施工不良による変状例

かぶり不足や充填不足等の製作・施工不良によって水等の劣化因子が容易にコンクリート内に浸透し鉄筋腐食やコンクリートの剥落などの変状が生じる場合がある。かぶり不足は、塩害対策指針が発刊される前の旧基準が適用されている場合や組立筋をかぶりに見込まない場合に生じることがある。図3-4-5に変状例を示す。

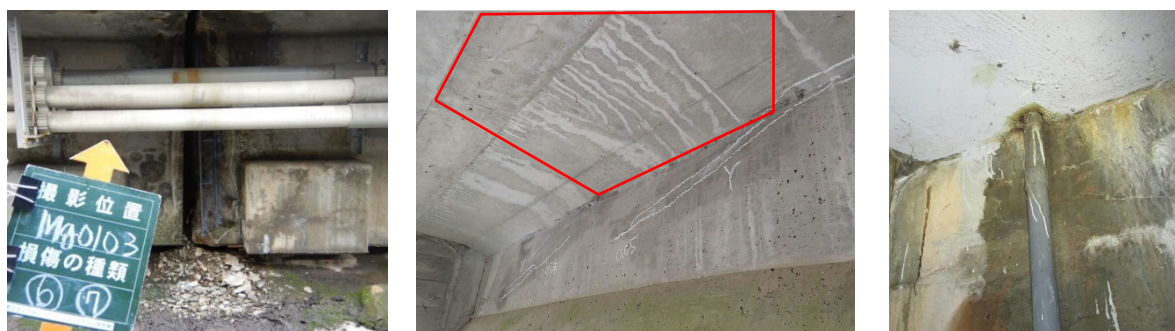
1) 伸縮装置の排水工不良

2) 床版防水工未設置

また、防水・排水工不良により、橋面からの漏水、滞水が生じ遊離石灰などの変状及び鉄筋の腐食やコンクリートの剥落など変状が生じる場合がある。図3-4-6に変状例を示す。

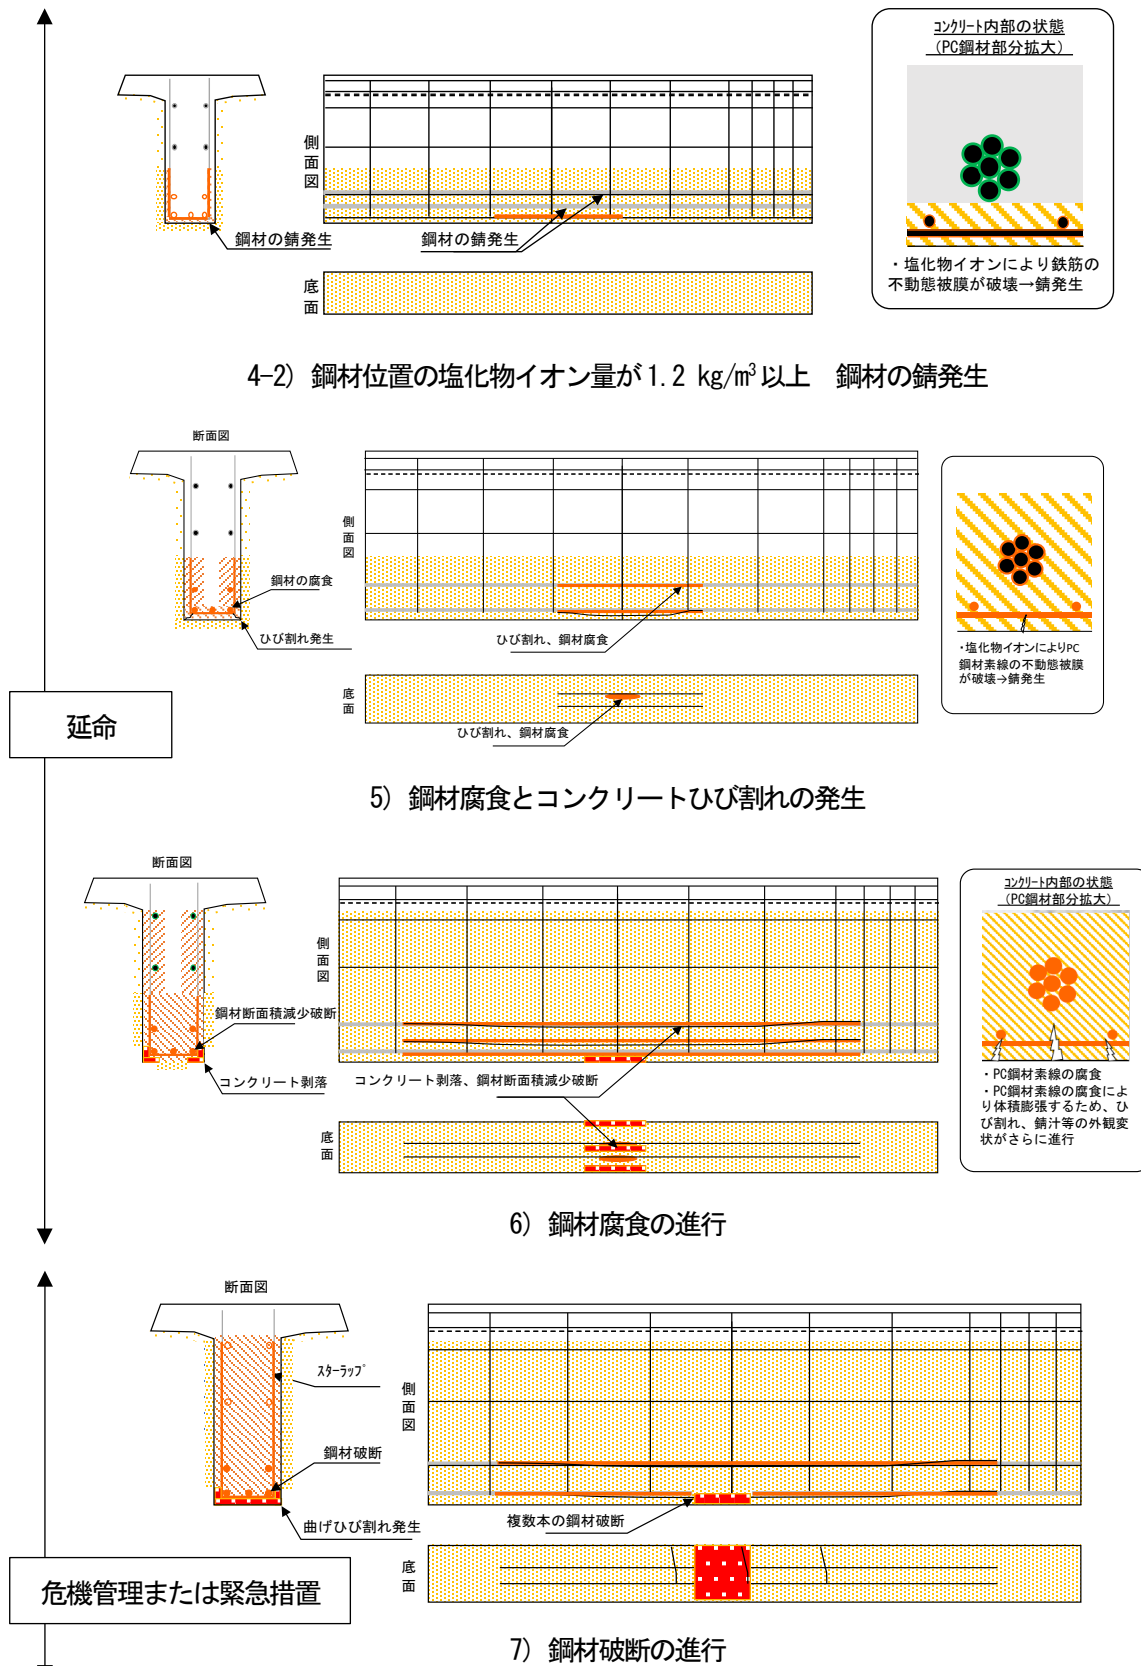
図 3-4-9 プレテンT桁の飛来塩による塩害の代表的な損傷過程 (1/2)

図 3-4-9 プレテンT桁の飛来塩による塩害の代表的な損傷過程 (2/2)

プレテンT桁の飛来塩による塩害の損傷メカニズムを図3-4-9に、診断セットを表3-4-4に示す。基本的に1)~3)の段階は3.4.3と同様である。塩分がさらに浸透し、塩化物イオン量が 1.2kg/m^3 以上に達するときを段階4)とし、錆の発生有無によってさらに分類した。段階4-1)において、鉄筋およびPC鋼材の錆は生じておらず、不動態被膜が失われた状態とした。段階4-2)では、鉄筋およびPC鋼材に錆が発生する。段階5)では、錆汁がにじみだしている場合はあるものの、鉄筋およびPC鋼材の腐食が進行し、鉄筋およびPC鋼材に沿ったひび割れが生じる場合がある。次の段階6)では、鉄筋およびPC鋼材の腐食が進行し、コンクリートの剝離剝落が生じる場合がある。この時点では、段階5)に比べて、PC鋼材の断面積が減少することによって破断が生じる場合がある。また、コンクリートの剝落が進み露出した鋼材は外気に曝されるためさらに腐食が進行する。最後、段階7)では、3.4.3と同様に、腐食が進み鋼材破断が生じ、複数本の鋼材の破断に至るまでの段階であり、この段階では支間中央に曲げひび割れやたわみの増加が生じる場合がある。

ポステン T 桁と同様に、表 3-4-4 において、図 3-4-9 に示す損傷メカニズムに応じた点検の着目点、必要な詳細調査、決め手となる情報、措置方針および工法例を示している。図 3-4-9 に示す段階 3)において、特定点検の 10 年後の塩化物イオン量が 1.2 kg/m³ を境界値として表 3-4-4 では段階 3-1)と段階 3-2)に措置方針を分類した。措置方針について、長寿命化措置として、段階 1)から段階 3-1)までは塩分または水分の

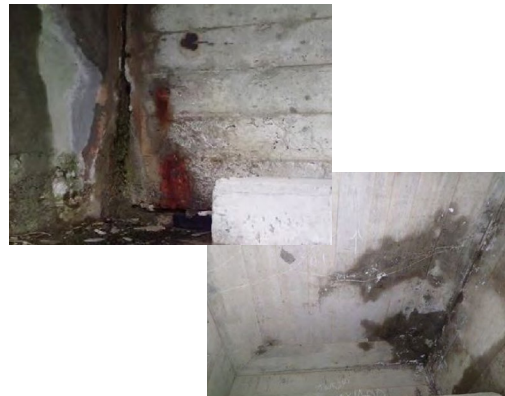
2) 凍結防止剤による変状

図 3-5-2 代表的な塩害事例

表 3-5-1 における各損傷によって生じた変状の例を図 3-5-2 に示す。

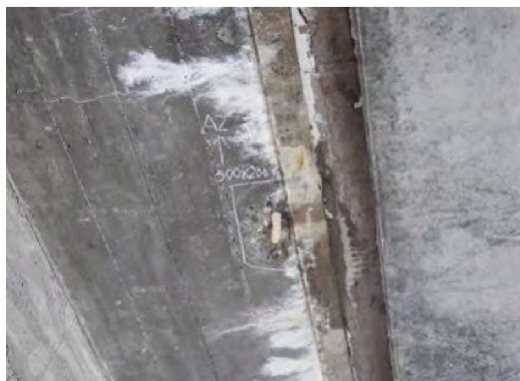
1) かぶり不足

図3-5-3 製作・施工不良による変状例

かぶり不足や充填不足等の製作・施工不良によって水等の劣化因子が容易にコンクリート内に浸透し鉄筋腐食やコンクリートの剥落などの変状が生じる場合がある。かぶり不足は、塩害対策指針が発刊される前の旧基準が適用されている場合や組立筋をかぶりに見込まない場合に生じることがある。図3-5-3に変状例を示す。

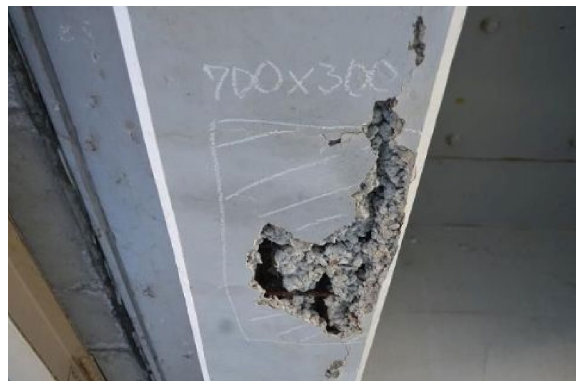
2) 充填不足

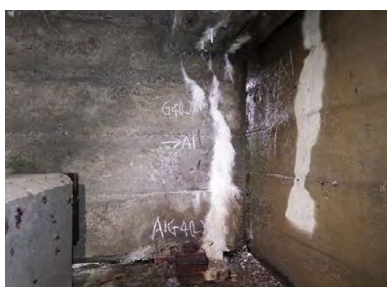
1) 伸縮装置の排水工不良

図3-5-4 防水・排水工不良による変状例

また、防水・排水工不良は、橋面からの漏水、滞水が生じ遊離石灰などの変状及び鉄筋の腐食やコンクリートの剥落等の変状が生じる場合がある図3-5-4に変状例を示す。

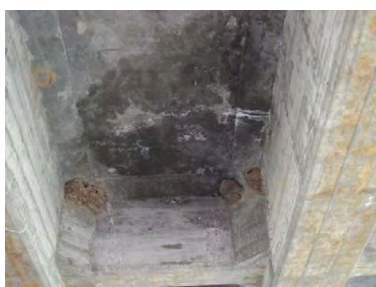
2) 床版防水工未設置

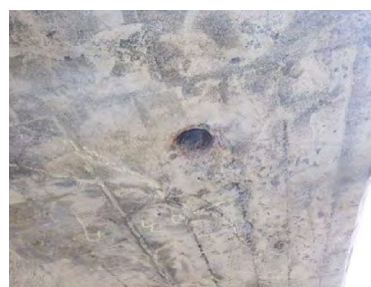
3) 排水工不良

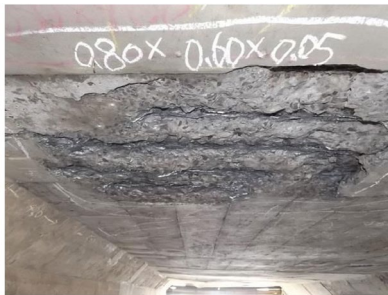
1) 飛来塩による塩害

図 3-6-5 RC 溝橋の塩害による変状事例

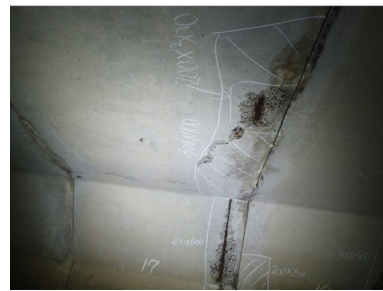
2) 凍結防止剤による塩害（継手部からの漏水）

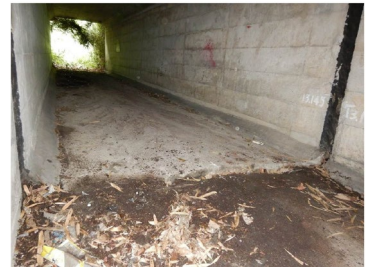
3) 継手部の段差

図 3-6-6 RC 溝橋の圧密沈下による変状の事例

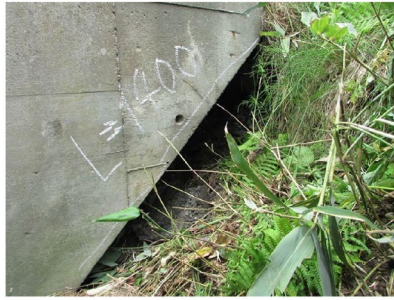
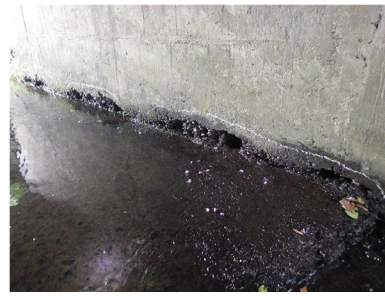
図 3-6-8 RC 溝橋の浸食による変状の事例

1) 翼壁部の浸食

2) 側壁の浸食

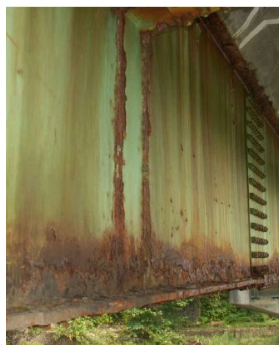
図 3-7-2 鋼桁の腐食の事例（一般塗装系）⁵⁾

1) 桁端部

2) 一般部

3) 添接部

表 3-7-1 に腐食損傷の細分類を示す。腐食に対する措置としては、水や塩分等の腐食の原因をできるだけ除去することが共通した考え方となるが、損傷の進行過程は、防食法に応じて異なるため塗装（一般塗装系、重防食塗装系）、犠牲防食（溶融亜鉛メッキ、金属溶射）、耐候性鋼材に分類している。図 3-7-2 に塗装（一般塗装系）で防食した鋼桁の桁端部、一般部及び添接部の変状を例示する。腐食の原因となる水の供給経路

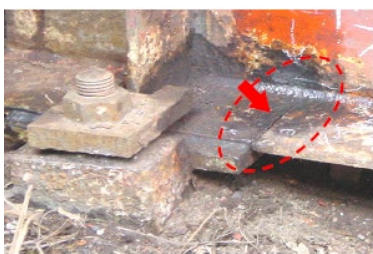
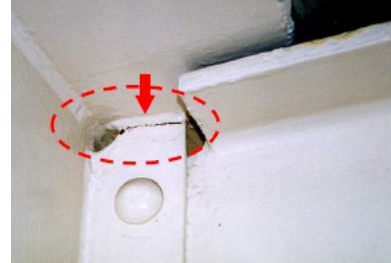
図 3-7-3 鋼桁の疲労の事例⁵⁾

1) 主桁下フランジの支承ソールプレート溶接部

2) 桁端切り欠き部

3) 対傾構取付部の垂直補剛材

特に疲労損傷の発生しやすい構造・部位として、表 3-7-2 に示すように、主桁下フランジの支承ソールプレート溶接部、桁端切り欠き部、横構ガセットプレート取付部、対傾構取付部の垂直補剛材、横桁取付部（主桁腹板、ウェブギャップ板、横桁）、箱桁ダイアフラムを取り上げた。このうち、図 3-7-3 に、主桁下フランジの支承ソールプレート溶接部、桁端切り欠き部及び対傾構取付部の垂直補剛材に発生した疲労損傷を例示する。なお、これまでに報告されていない亀裂又はメカニズムが明確ではない亀裂が確認された場合には、個別に原因を追及し、リスクマネジメントを考慮した対応が必要となる。

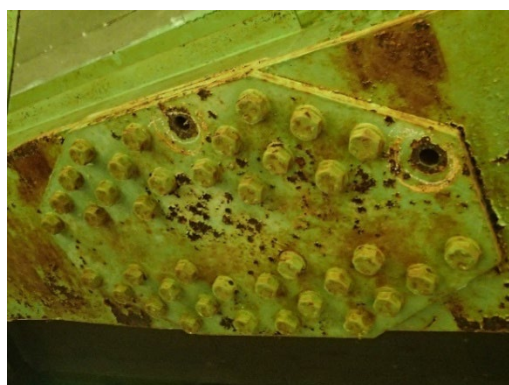
図3-7-4 ボルトの遅れ破壊の事例

1) ボルトの遅れ破壊が生じた添接部

2) 遅れ破壊の破面

遅れ破壊は高強度の鋼材に高い引張力が静的に作用した状態で、相当の時間経過後に突然脆性的な破壊が生じる損傷であり、引張強度の大きいF11T以上の高張力ボルトで主に生じる。図3-7-4に損傷事例を示す。措置としてはボルトの遅れ破壊による脱落で第三者被害が生じる危険性を考慮し、ボルト取り換えまたは落下防止対策を講じることが基本となり共通しているため、ボルトの遅れ破壊に対する細分類はしていない。

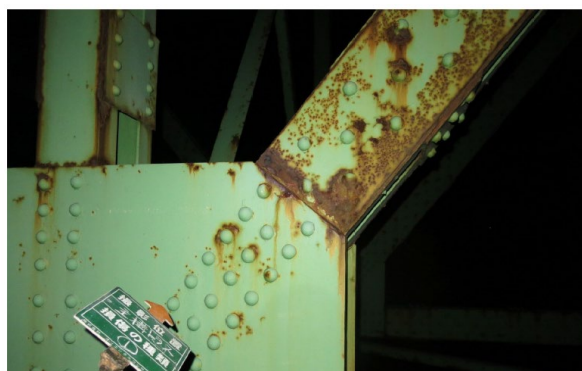
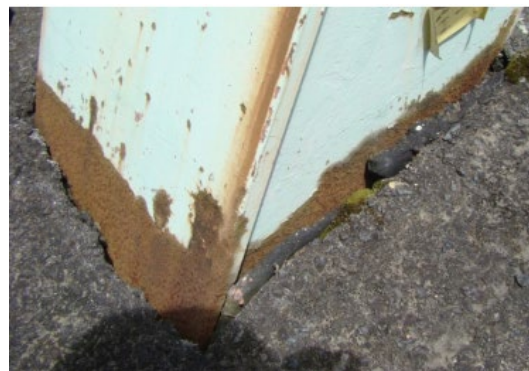
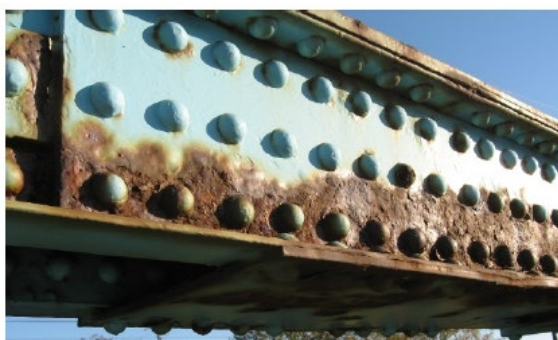
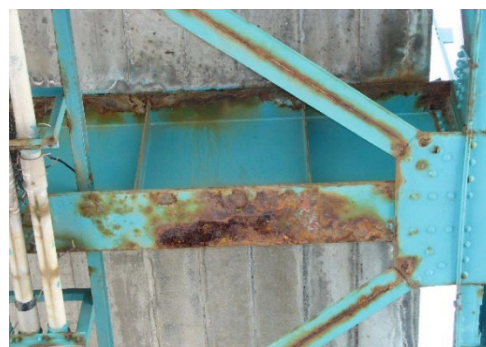
図 3-8-2 鋼トラスの腐食の事例 (一般塗装系)

1) 格点部

2) コンクリート埋め込み部⁵⁾

3) 主構 (リベット構造)⁵⁾

4) 床組み

表3-8-1に腐食損傷の細分類を示す。また、**図3-8-2**に塗装（一般塗装系）で防食した鋼トラスの格点部、コンクリート埋め込み部、主構、床組みの腐食損傷の事例を示す。格点部では、雨水が斜材等を伝いガセットプレートの板継の箇所雨水や塵埃が溜まりやすく、なおかつ接合に高力ボルト継手が適用される場合が多く塗膜厚の不足する角部が腐食の弱点となりやすいため、主構一般部と比較すると腐食損傷が進行しやすい。斜材または垂直材がコンクリートに埋め込まれた構造では境界部から水が浸入滞留することによって腐食が進行しやすいことに加えて、コンクリート内部の鋼材の腐食状況が外観目視により確認できないため、

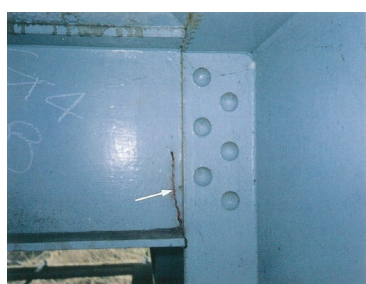
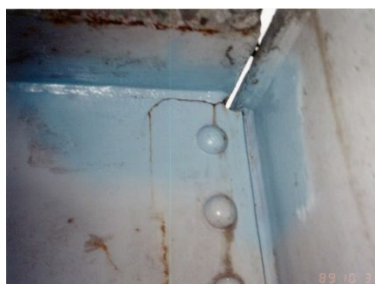
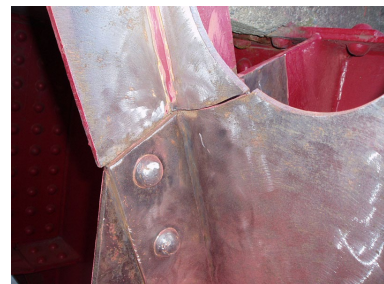
図 3-8-3 鋼トラスの疲労の事例

1) 横桁と縦桁の接合部¹¹⁾

2) 主構と横桁との接合部

3) 斜材とガセットプレートの連結部¹²⁾

特に疲労損傷の発生しやすい構造・部位として、表 3-8-2 に示すように横桁と縦桁の接合部、主構と横桁との接合部、斜材とガセットプレートの連結部を取り上げた。図 3-8-3 にはそれぞれの疲労損傷の事例を示す。横桁と縦桁の接合部及び主構と横桁の接合部の疲労亀裂は設計上の仮定と実挙動の乖離等を原因として応力集中が生じ、輪荷重の繰り返し作用によって亀裂が生じる部位である。斜材とガセットプレートの連結部の疲労亀裂は、斜材が細長くかつ強い風が吹く場合、振動が生じることで、亀裂が生じるものである。

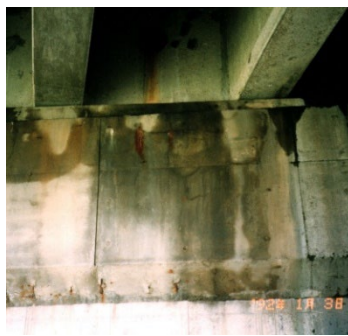
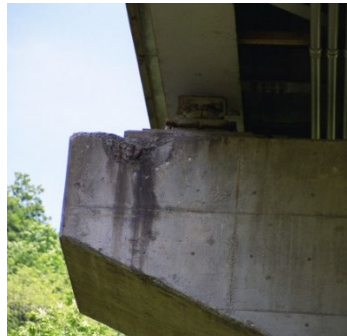
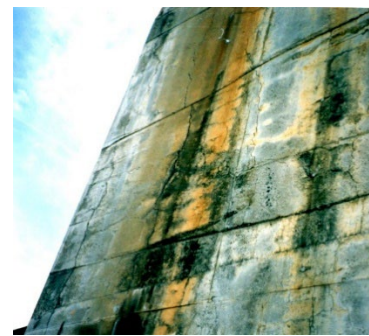
図3-9-3 橋台・橋脚の塩害による損傷事例

1) 飛来塩による塩害
(橋台堅壁前面)

2) 凍結防止剤による塩害
(橋脚梁部)

3) 初期内在塩による塩害
(橋脚柱部)

図3-9-3に橋台堅壁、橋脚梁部、及び橋脚柱部に生じた塩害による損傷事例を示す。

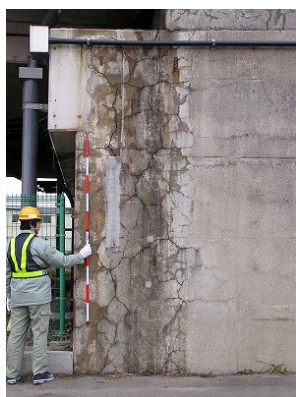
図3-9-4 橋台・橋脚のASRによる損傷事例

1) 橋台堅壁側面部

2) フーチング

3) 橋脚梁部

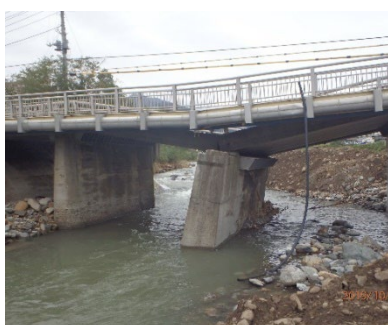
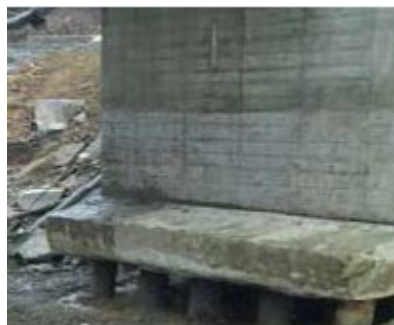
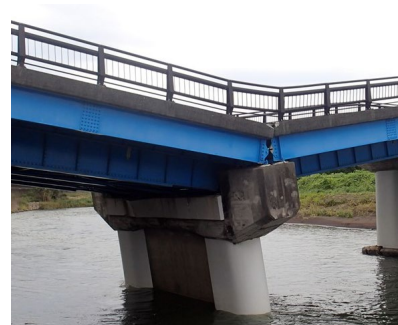
図 3-10-2 橋台・橋脚の洗掘の事例

1) 直接基礎の洗掘

2) 杭基礎の洗掘

3) ケーソン基礎の洗掘

表 3-10-1 に洗掘による損傷の細分類を示す。ここでは、河川内に構築される基礎形式において過去の洗掘被害から橋脚と橋台を直接基礎、杭基礎、ケーソン基礎（柱状体基礎）で分類し、各基礎形式に応じて損傷のメカニズム及び措置方針を示している。例えば、直接基礎の場合では、洗掘がフーチング底面まで到達すると支持地盤が喪失し始め、支持能力が著しく低下すると考えられるが、杭基礎ではフーチング以深の杭の周面摩擦力や先端支持力で支持能力を確保しており、基礎の安定性を確保している場合は直ちに落橋等に至ることは考えにくいことから、基礎形式によって損傷メカニズムや措置、工法の考え方が異なる。橋脚の直接基礎、津波により洗掘された杭基礎、橋脚のケーソン基礎の被害例を図 3-10-2 に示す。

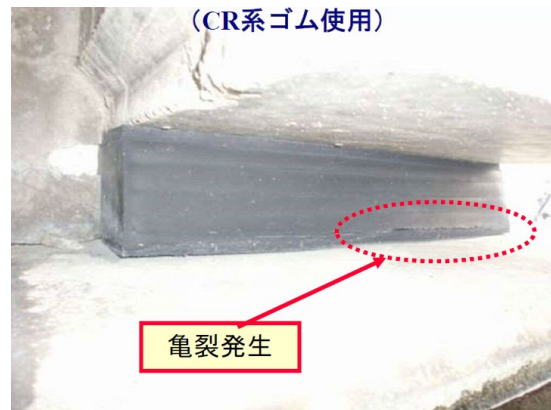
図 3-11-3 積層ゴム支承表面にオゾンクラックが生じた事例²⁵⁾

(a) 積層ゴム支承

(b) 積層ゴム支承 (CR系ゴム使用)

被覆ゴムに亀裂が発生する原因の一つがオゾン劣化である。オゾン劣化は空気中のオゾンがゴムを構成する分子に作用し、ゴム表面に引張が生じることで亀裂を生じさせるものである。図 3-11-3 に積層ゴム支承表面にオゾンクラックが生じた事例を示す。また、オゾン劣化を防止する手段としては、老化防止剤の配合や EPDM（エチレンプロピレンジエンゴム）等の耐オゾン性の高い材料を用いる等が考えられる。

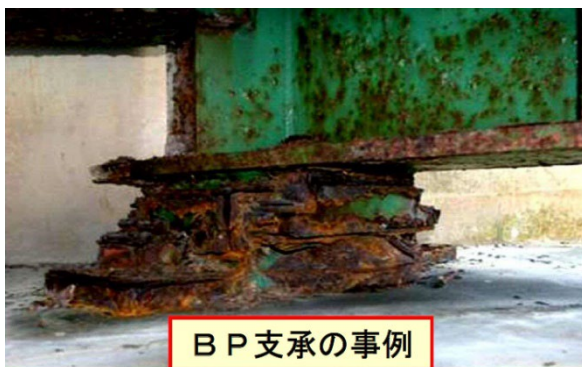
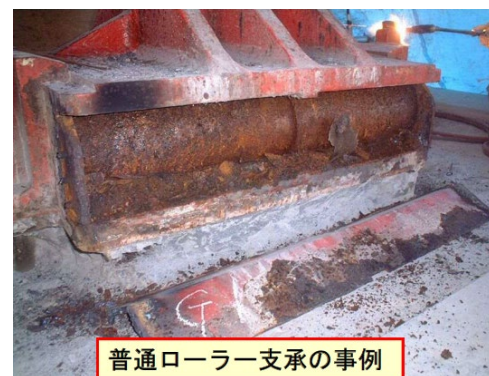
図 3-11-4 鋼製支承の腐食の事例²⁵⁾

(a) BP 支承

(b) ローラー支承

支承部の損傷の多くは、鋼材の錆、腐食に起因したことが多い。図 3-11-4 に鋼製支承の腐食の事例を示す。腐食の進行により、水平変位追従機能や回転変位追従機能が低下した支承は可動部の固着による桁の疲労等、上部構造、下部構造、支承部に影響を及ぼす場合がある²⁶⁾。腐食が生じやすい環境は、伸縮装置からの漏水や、橋面排水管の破損に伴い雨水が降り注ぐ等の湿潤な環境であり、特に飛来塩分の多い架橋環境や凍結防止剤の散布により塩分が供給される場合に腐食が加速される。支承部は腐食が進行しやすい環境条件である。

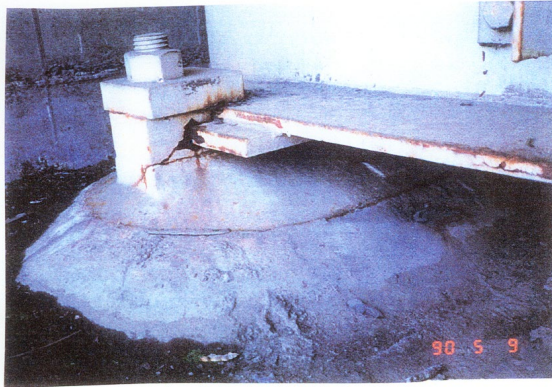
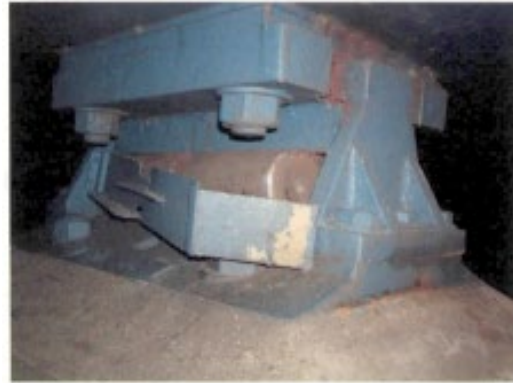
図 3-11-8 遊間不足・片当りの事例

(a) 線支承²³⁾

(b) ローラー支承²⁷⁾

図3-11-8に遊間不足・片当りの事例を示す。支承は回転、水平移動のために遊間が必要であるが、遊間量は施工等による誤差の許容範囲においても均等ではないことから、何らかの原因により遊間以上の変位が生じた際には、一方に寄る、もしくは方向がずれた結果、設計の想定とは異なる応力等が生じることがある。支承種によって、可動方向の遊間や方向のずれに対して許容できる量に差がある。特に可動支承において、異常が生じやすい。

例えば線支承や支承板支承であれば遊間不足により下沓突起またはサイドブロックと上沓が接触し、支承の水平変位追従機能などが拘束されやすい傾向がある。それを越えて更に上下部構造間に相対変位が生じる場合には上沓や下沓突起等に亀裂が発生し、最終的には破断に至る。ローラー支承であれば方向のずれにより、ローラーカバーや連結板とローラーが接触し、支承の水平変位追従機能などが拘束されることがある。それを越えて更に上下部構造間に相対変位が生じる場合にはローラーカバー、あるいは連結板が破断し、最終的にはローラーの逸脱に至る。

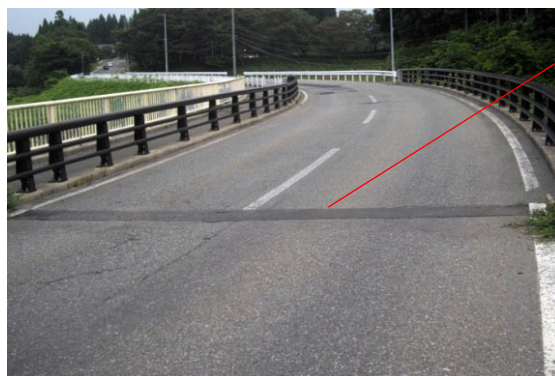
図3-12-8 埋設型ジョイント

道路橋の伸縮装置には、様々な形式が存在する（図3-12-8～図3-12-11）（例えば、18）、43）-45）。

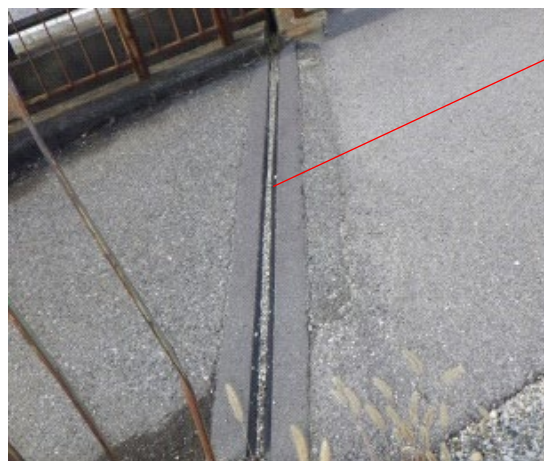
図3-12-9 突合せ型ゴムジョイント

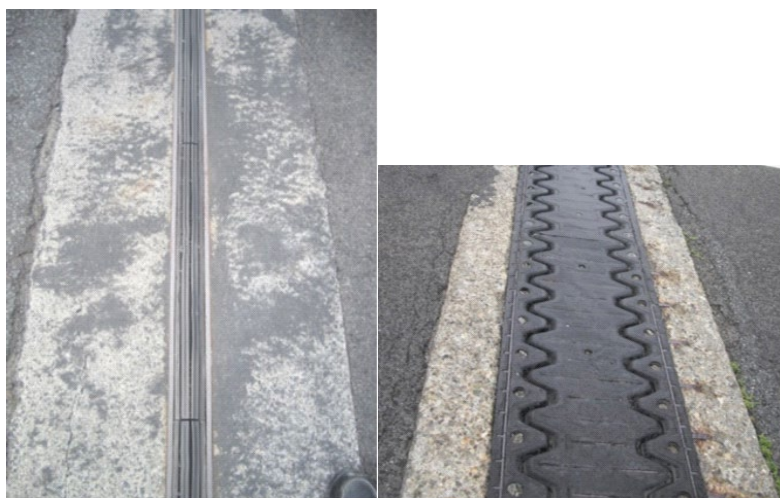
図3-12-10 ゴムジョイントの例
(左：ゴム+鋼製、右：ゴム製)

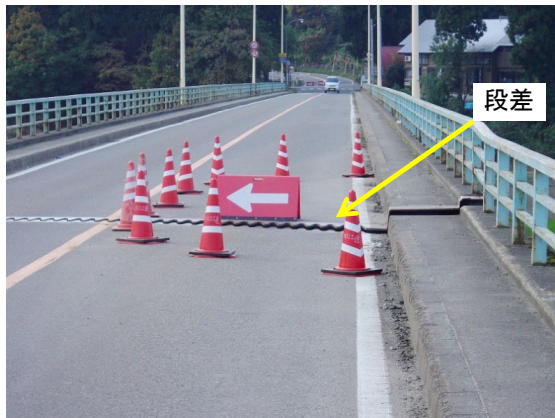
図 3-12-13 伸縮装置の大きい段差の事例（地震により支承が損傷して生じた）

1) 路面の段差

2) 抜け出したローラー

伸縮装置とその固定のための後打コンクリートの付近に、段差が生じやすい傾向がある。走行性、乗心地は、路面の平坦性に関わるところが大きく⁴³⁾、伸縮装置の設置に際して、その段差をできるだけ小さくするための配慮が必要である。また、図3-12-13に示す例のように、地震などにより大きい段差が発生すると、走行の安全性を著しく損なうことから、直ちに通行止めを行い、緊急を要する対応が必要となる。表3-12-1に、伸縮装置の段差の細分類を示す。段差は材料の異なる界面の位置で生じると考えられる。そのうち段差が生じやすい位置は、伸縮装置の突合せ部、後打コンクリートと舗装（床版側）との界面、後打コンクリートと舗装（土工部側）との界面が挙げられる。これらの要因は同表に示したとおり複数あり、多くの場合は、いずれかの部位が沈下することにより発生する。段差の要因を特定するためには、段差部だけでなく、上部構造や支承の損傷、下部構造の移動、回転、沈下など、それぞれの状態を把握する必要がある。限られた構造ではあるが、橋梁端部が浮き上がることがある。不均衡な支間割の場合や特殊な施工方法を用いた場合など、橋梁の支点部にアップリフトが生じるのを何らかの支材で押さえていたものが、地震や支材の劣化などによって開放されたときに起こり得る^{46) 47)}。また、下部構造の側方移動などにより、下部構造と上部構造が押し合う状態になった場合には、伸縮装置がぶつかって伸縮装置自体や遊間に設置されたゴムの異常変形が見られることがある。

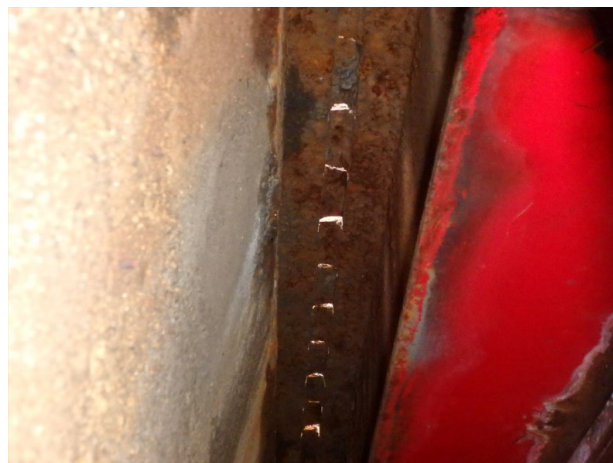
図 3-12-14 フィンガー形式の伸縮装置

(a) 路面の外観と遊間の土砂詰まり³⁴⁾。樋がないにもかかわらず路面付近まで土砂が堆積。

(b) 下方から見上げて撮影。樋がない。櫛歯の下面が腐食している。

図3-12-14に、フィンガー形式の伸縮装置の例を示す。また、図3-12-15に、フィンガー形式の伸縮装置の下方に配置されていた鋼製樋の例を示す。1990年代以前の道路橋では、建設当時にフィンガー形式の鋼製伸縮装置がよく用いられていた。路面からの水は鋼製の樋で受けて排水できるように思われるが、実際は図3-12-15に示すように土砂が堆積して排水路が詰まり、水はそのまま下方に流れる。また、図3-12-16のように、鋼製の樋や排水管が腐食し、孔が空いたり、欠損に至ったりして排水の機能を失う事例もある。当時の伸縮装置便覧⁴³⁾には、止水の概念が既に示されていた。伸縮装置におけるゴム部材の使用は、走行性確保と止水の目的が考えられるが、個々の形式におけるゴム材の目的は必ずしも明示されていなかった。図3-12-17に、突合せ型ゴムジョイントの伸縮装置の例を示す。この例では、ゴム材が横断方向（橋軸直角方向）に500～600mm間隔で途切れており、まったく接続されていないために、横断方向の止水の連続性が確保されていない。丁寧な施工事例では現場でゴム同士を融着等で接続されている場合もある。

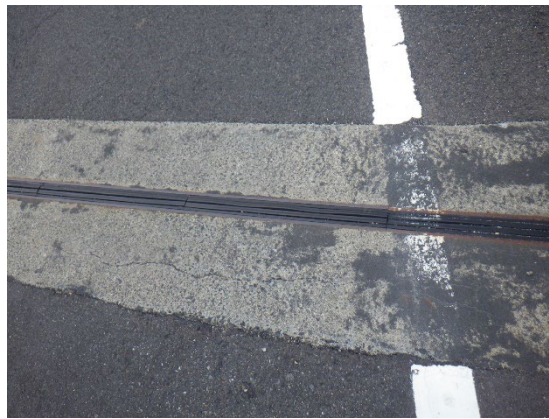
図 3-12-17 横断方向に不連続なゴム材

図3-12-17に、ゴム製伸縮装置におけるゴム材の不連続の例を示した。伸縮装置の断面図で見た場合に止水できそうな場合であっても、横断方向の連続性がないために、漏水が容易に生じている事例が多く見られる。非排水型の伸縮装置が使用される以前も以後も、図3-12-21のような歩車道境界での伸縮装置の不連続やゴム製伸縮装置におけるゴム材の不連続が漏水の一因となる事例がある。

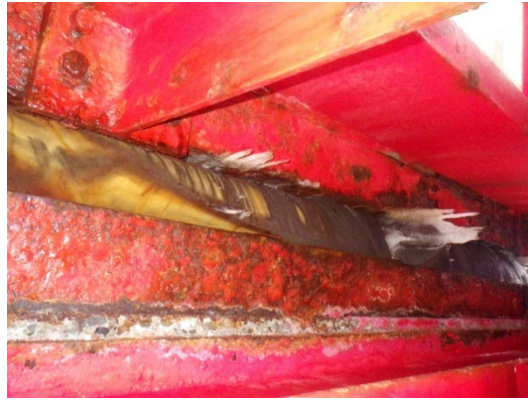
図 3-12-19 伸縮装置の下面に設置された止水材やそのバックアップ材の隙間からの漏水

伸縮装置からの漏水を防ぐ目的で、鈹桁橋の場合に、下方からウレタンゴムを詰めたり、樹脂製の排水樋を設置したりする事例が見られる。フィンガー形式の鋼製伸縮装置に止水材を付加した場合は、図3-12-18のように、土砂の堆積や積雪が、その重みによって、車輪に押し込まれて漏水が再発する事例や止水材が落下する事例が見られる³⁰⁾。図3-12-19、図3-12-20に、止水材からの漏水と止水材の落下の事例を示す。

桁端部の漏水は、必ずしも伸縮装置からとは限らない。定期点検などにおいて、漏水を認識するのは、図3-12-19のような橋台天端の滞水や橋台の側面、前面における水の流下から、あるいは構造物の劣化から、連想される場合が多いと考えられる。前者には、水の由来が単に外に面した橋台天端に掛かった雨水が天端の横断勾配で桁下まで流れ込む場合も含まれる。パラペットを貫通するライフラインを伝ってパラペット背面の土中の水や路面水が流れ込む場合もある³⁴⁾。水道管等に見られる多量の結露水に由来する場合もある。伸縮装置を固定するための後打コンクリートの打継目に隙間ができると、それを伝って流れ落ちる路面水もある³⁴⁾。これらのうち、塩化物が含まれる可能性が高い路面水の漏水に注意を要する。

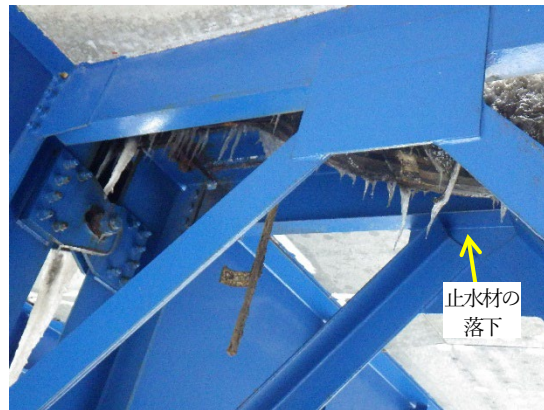
図 3-12-20 伸縮装置の止水材の落下と漏水、つらら
(後付けの止水材が部分的に外れて、垂れ下がっていた³⁰⁾)

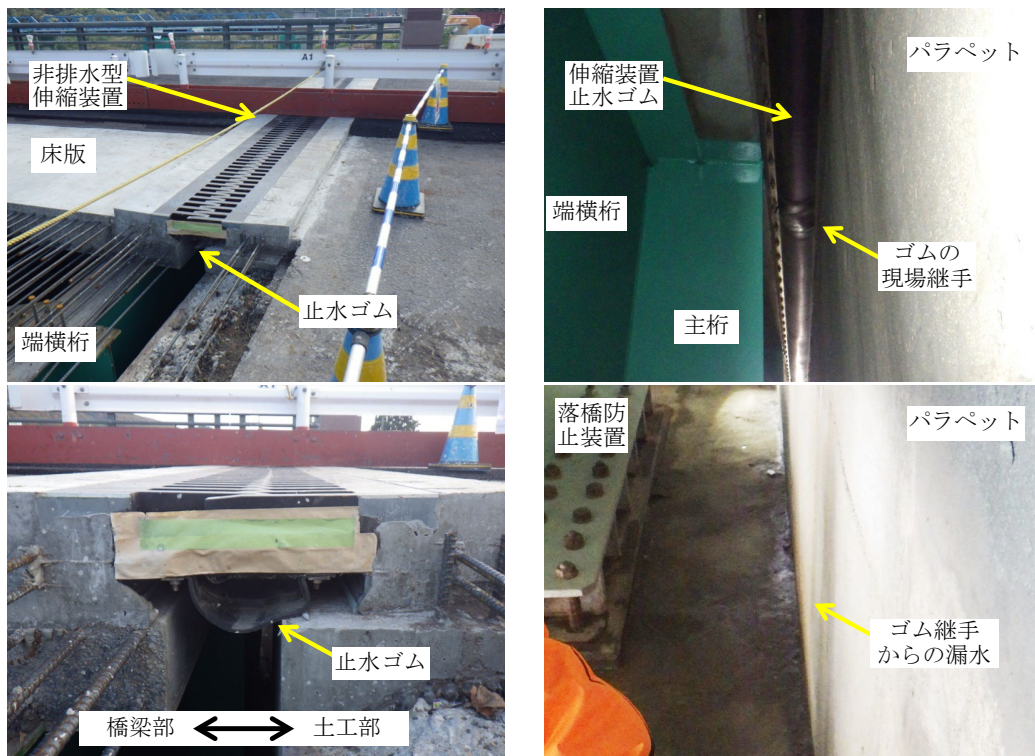
図 3-12-24 既設橋における非排水型伸縮装置の施工と漏水事例

伸縮装置取換えの施工途中
非排水型の止水ゴムの位置
(上：片側交通規制中の路面，下：止水材の断面)

伸縮装置取換え時の止水ゴム現場継手
からの漏水，取換えから1年後
(上：伸縮装置下面，下：橋台上)

図3-12-24に、非排水型伸縮装置の施工と施工後の漏水事例を示す。施工から1年後に確認したところ、止水材の接続箇所付近からの漏水が認められた。既設橋においてRC床版を取り換えた際に、二次止水を有する非排水型伸縮装置を設置したが、片側通行規制のため、伸縮装置は上り線と下り線で分割施工することとなった。その際、現場での止水材の接続が必要となったが、同図に示したとおりの狭い空間での施工であったため、現場での止水材の接続が十分でなかったものと推察される。

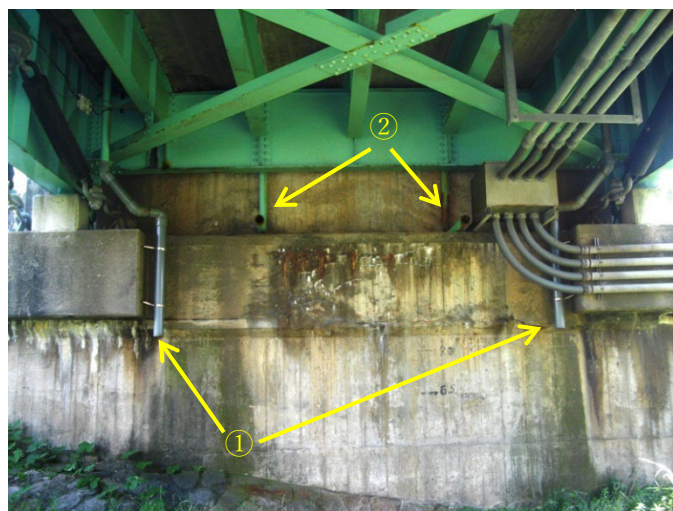
図 3-13-3 流末処理と下部構造の劣化⁵⁹⁾

図 3-13-3 は、1965 年に建設された道路橋の桁端部の状況を示す。橋台にさび汁やひび割れが見られ、塩害やコンクリートのアルカリ骨材反応が疑われる。これらは、桁端部からの漏水によって生じていた可能性があると考えられる。写真を撮影した時点（2012 年）で、写真中①で示すとおり、元の排水管に塩化ビニル管（以下、塩ビ管）を接続して延長し、排水が上部構造や支承に直接かからないように配慮されていた。また、写真中②で示すとおり、桁端部に鋼製の樋が設置され、その排水が橋台前面に排水されるように配管さ

れていた。ただし、配水管①、②ともに、橋台前面から外側（写真では手前側）に若干離している程度であるため、流末水が風によって容易に橋台にかかるものと考えられる。

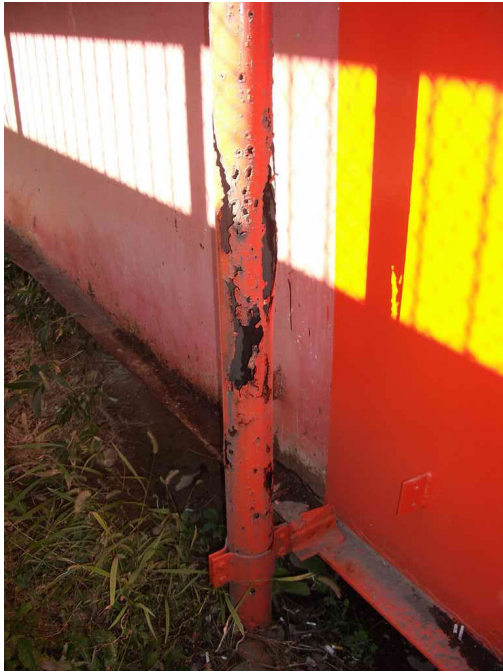
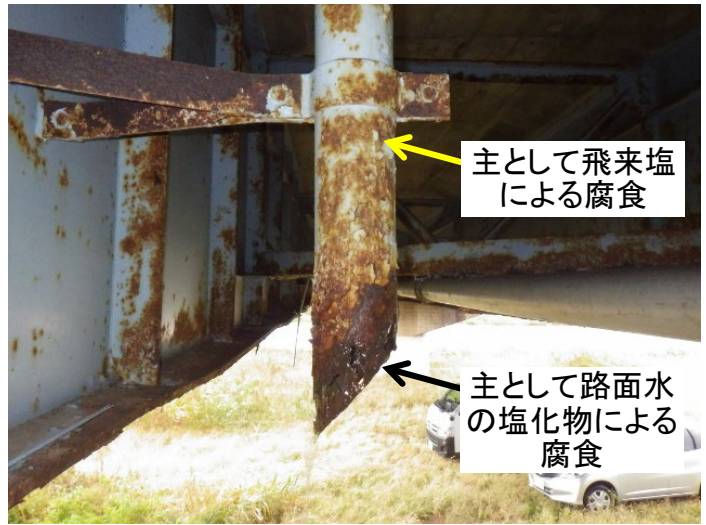
図 3-13-6 鋼製排水管の腐食の事例

a) 排水管内部からの腐食

b) 排水管の内部と外部からの腐食

近年、耐食性の観点からプラスチック製やステンレス製の排水管が用いられる傾向にあるが、既設橋では鋼製排水管が使用されているものが多く現存している。鋼製排水管は、具体の仕様は必ずしも明確でないが、外面は本体と同様に塗装されており、水道管と同様に、管内面は樹脂などによってライニング処理されているものを用いていたと推察される。しかし、ある程度の防食処理はされていても、鋼桁と同様に腐食が生じる事例が少なからず見られる。図3-13-6に、道路橋における排水管の腐食事例を示す。同図(a)は、内陸の橋であり、内面からの腐食により排水管に貫通孔が生じていた事例である。凍結防止剤が散布される橋であり、路面からの塩水が管内に流下することにより、著しい腐食をもたらしたと考えられる。また、同図(b)は、東北地方の日本海から10km程度の内陸に位置する橋の事例である。塗装した主桁に腐食が見られるのと同様に、排水管の外面にも腐食が見られる。また、冬季に凍結防止剤も散布されることから、配管の下端付近は内面からの腐食による著しい断面欠損、貫通孔が見られた。

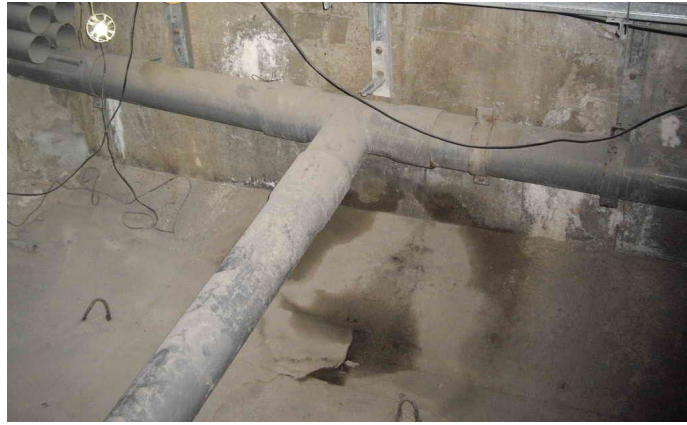
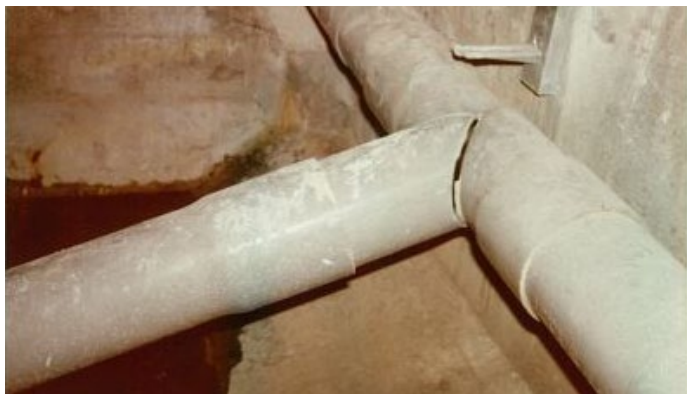
図 3-13-8 箱桁内部の排水管と継手部の損傷例^{55)、56)}

図 3-13-8 は、排水管の継手部からの漏水や排水管の破損により、結果的に PC 箱桁の内部に路面からの塩水を引き込んでしまった事例である。内部に滞水した塩水は、やがてコンクリート部材の塩害を引き起こす一因となった⁵⁹⁾。図 3-13-9 は、排水管撤去後における、中間支点上のコンクリート隔壁内に埋め込まれた排水管内部の状況を示す。排水管の内部に塩化物を含む多量の土砂が堆積していた。図中に示す土中の塩化物イオン濃度は、乾燥土質量あたりに換算したものである⁶⁰⁾。0.38mg/g は他の事例⁶⁰⁾と比べて必ずしも大きい値ではなかったが、塩化物の混入を示す値であった。

排水管に作用する外力としては、死荷重、温度変化、風、地震など、橋本体と同様の影響に加えて、排水管内の堆積物による荷重、活荷重による振動や排水の脈動などの影響も想定される。図3-13-8(下)に示した排水管の損傷の例では、損傷の外的要因として、次の点が考えられる。a) 橋と排水管の線膨張係数の違いによる伸縮量の差により継手強度以上の負荷がかかった。b) 図3-13-9に示したように、排水管中には堆積土と詰まった排水による重量増により継手強度以上の負荷がかかった。c) a)やb)に車両走行等による振動が加わった。d) a)やb)に地震の影響が加わった。これらを解明するには現地計測や解析などを行う必要があると考えられ、一般の橋でこれらを行うのは現実的でなく、重要な課題とはいえ予算的にも困難である。

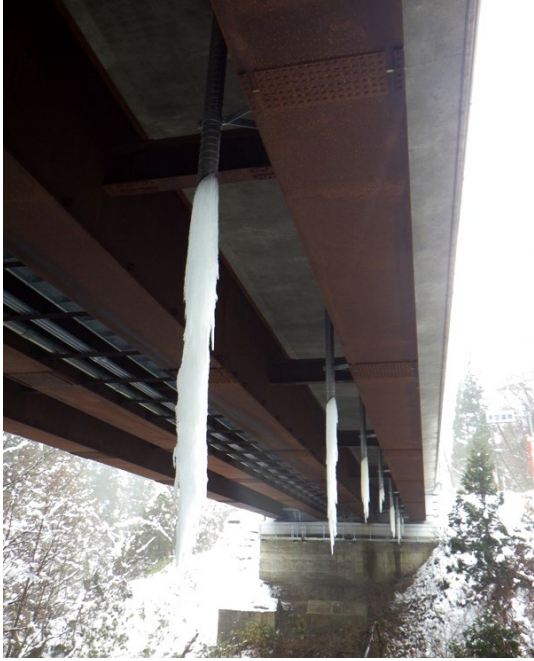
図 3-13-10 流末水の凍結事例⁵⁹⁾
(12月中旬、前夜に降雨なし、最低気温-4℃)

図 3-13-10 に、排水管からの流末水が凍結して、排水管よりも太く長く成長した、つららの事例を示す。前日に降雨、降雪はなかったが、12 月中旬で既に路面に積雪があったため、凍結防止剤や昼間の気温上昇に伴う融雪水が排水管を流下して、凍結したものと考えられる。図 3-13-11 は、橋台前面付近に流末がある排水管で、やはり流末水が凍結した事例である。

両橋は 2000 年以降に建設された橋であり、比較的太い径のステンレス製排水管が使用されていたことから、排水管の割れには至らなかったが、例えば塩化ビニル樹脂製の排水管の場合には割れに至る可能性が高いと考えられる。また、いずれも流末での排水の凍結により、十分な排水が期待できない状況であった。図 3-13-10 のような状況では、風を受ける面積や固定部付近にかかる曲げモーメントのアーム長が増加し、かつ氷の重さが加わることによって、排水管やその固定具にかかる負荷が大きく変化すると考えられる。また、頻繁に厳しい風が吹く場合には、繰返しの負荷による影響も生じ得ると考えられ。

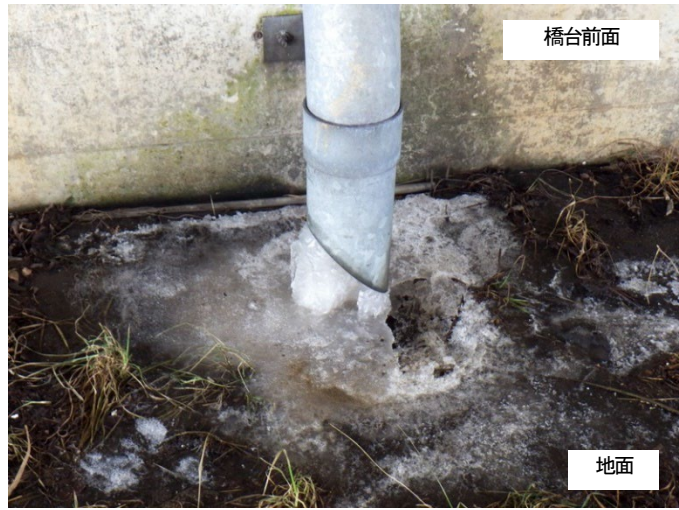
図 3-13-11 橋台前面の流末水の凍結事例⁵⁹⁾
(2月下旬、前夜に降雨なし、最低気温-1℃)

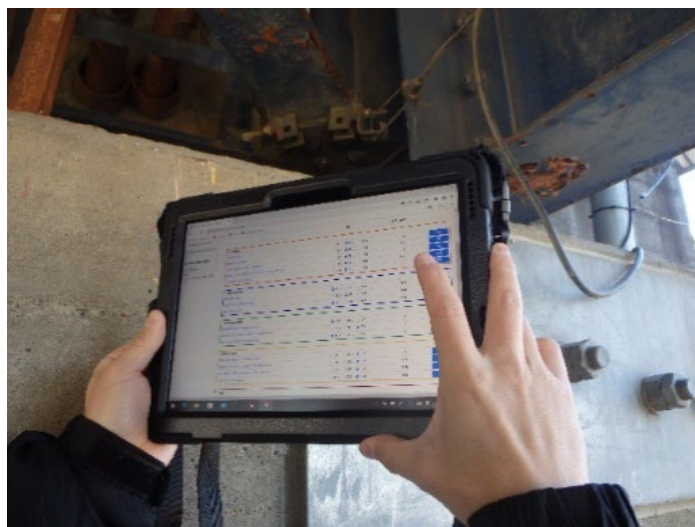
写真4-1-1 タブレット型PCにインストールした診断AIシステム

そのため、診断AIシステムは、システムをインストールしたタブレット型PCを直接現場に持ち込み、その場でタブレットに表示される項目を確認しながら入力できるように構築した（写真4-1-1、写真4-1-2）。

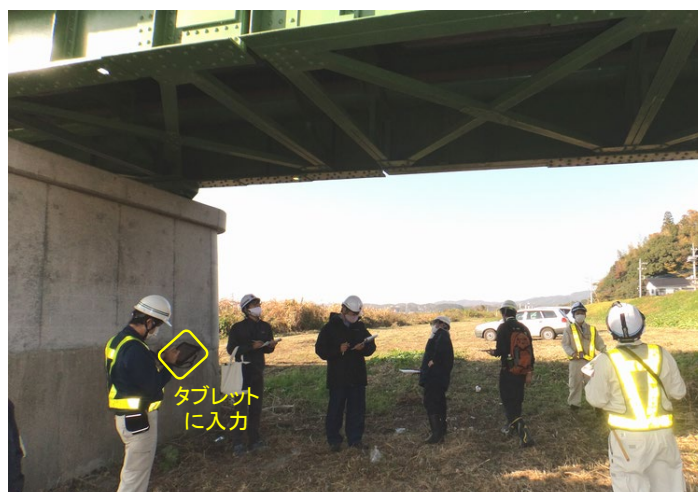
写真4-1-2 現場でのシステム使用状況

診断AIシステムの使用例としては次の通りを想定している。まず、点検現場に行く前に台帳データ、カルテデータ、前回点検データなどの情報をシステムに入力しておく。次に、現場に行き、事務所で入力した情報に基づき、診断で必要となる入力項目がシステム上に表示されるため、それに従い、現地で橋の状態を見ながら情報を入力する。情報の入力が完了したら、現場でも事務所でも診断結果を出力することができる。

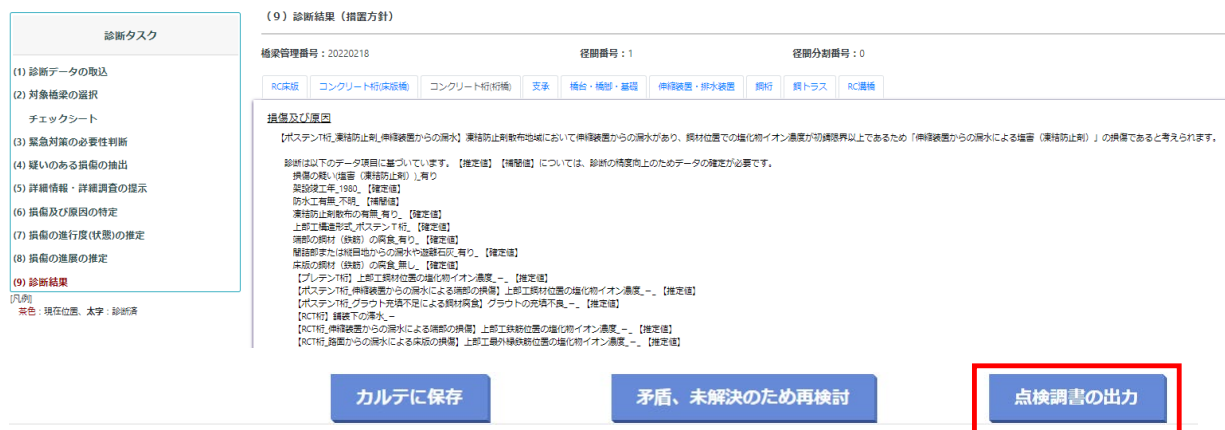
図4-1-6 点検調書出力画面

地方公共団体の点検診断業務の省力化を図るために、地方公共団体が点検診断結果を記録する際に参考とされている様式¹⁾を出力する機能を付加した（図4-1-6）。ただし、システムに入力した橋梁の情報から出力されるため、例えば、様式1であれば、橋梁の諸元情報は出力されるが、部材ごとの判定区分や変状の種類、橋梁の健全性の判定区分や所見などは現時点では出力されない（図4-1-7）。様式2であれば、部材、径間ごとの損傷写真は出力されるが、その判定区分までは現時点では出力されない（図4-1-8）。

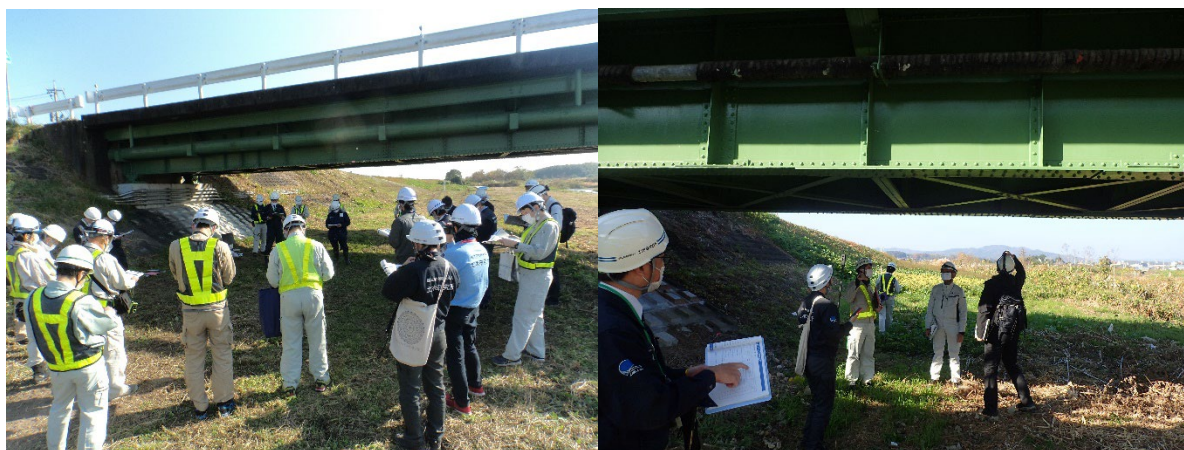
写真 4-2-1 検証状況 (H橋)

検証状況を写真4-2-1に、検証結果を表4-2-3に示す。診断技術者の診断と診断AIシステムの診断結果を比較したところ、概ね一致した。また、診断結果の説明性について、診断結果や措置方針などが具体的に表示されるので第三者に対して説明しやすい等の意見が多く、説明性の部分については、概ね良好な評価であった。一方、システムの使用性については、「変状位置の記録ができない」、「過去の変状データを参照できない」、「入力項目に対して選択や値を入れるのは経験がないと難しい」などの意見が出され、課題があることがわかった。
